Kosteus- ja sisäilmatekninen kuntotutkimus

Ilolan päiväkot
Hanurikuja 3
01390 Vantaa

Päiväys	12.12.2025
Tekijä	Joon Vauhkonen & Heikki Nurmi
Tarkastaja	Jussi Erkkilä
Hyväksynyt	Jussi Erkkilä
Projektinumero	12022291

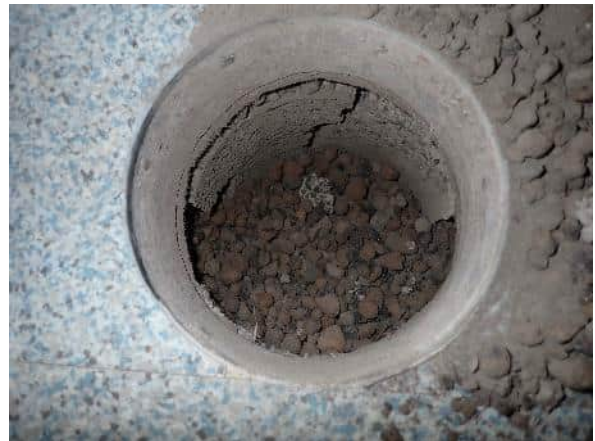
Havainnekuva rakenneavauksesta. Rakenneavauksen kohdalla kevytsorakerroksessa oli lisäksi kevytsoraharkkoja.

Kevytsorakerroksen alapinnasta tehdyssä hetkellisessä kosteusmittauksessa ei mitattu kohonneita tai poikkeavia kosteuspitoisuuksia (rakenne: T = 22,3 °C; RH = 47,4 %; Abs = 9,04 g/m³; sisäilma: T = 24,5 °C; RH = 46,8 %; Abs = 10,48 g/m³).

Aistinvaraisissa tarkasteluissa ei havaittu viitteitä materiaalien kosteus- tai mikrobivaurioitumisesta. Rakenneavauksesta suodatinkankaasta otetusta materiaalinäytteestä MA.01-VP tehdyssä laimennosviljelyssä ei myöskään havaittu mikrobikasvua.

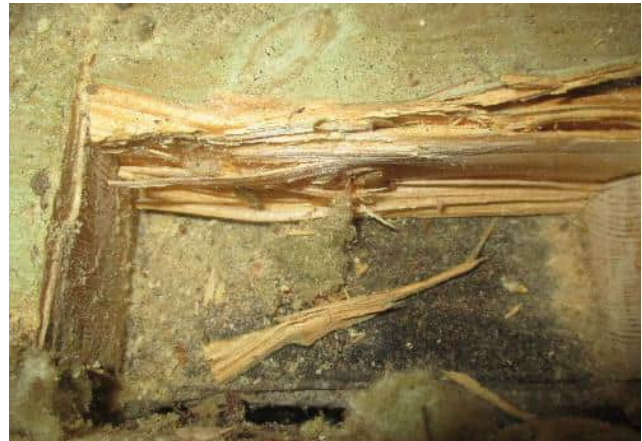
Havainnekuva rakenneavauksesta. Alaohjauspuun alapuolella on kermi. Rakenneavauskohdassa ei aistinvaraisesti todettu viitteitä seinärakenteen alaosan vaurioitumisesta.

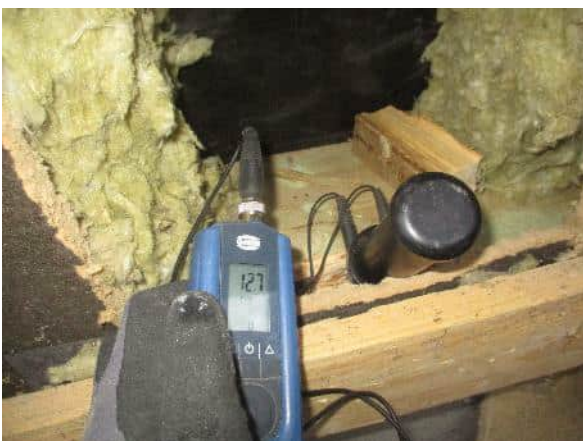
Alaohjauspuun alapinnan kosteus oli tavanomaisella tasolla 12,7 p-%, eikä se ylittänyt puurakenteiden vaurioitumiselle kriittistä kosteutta.

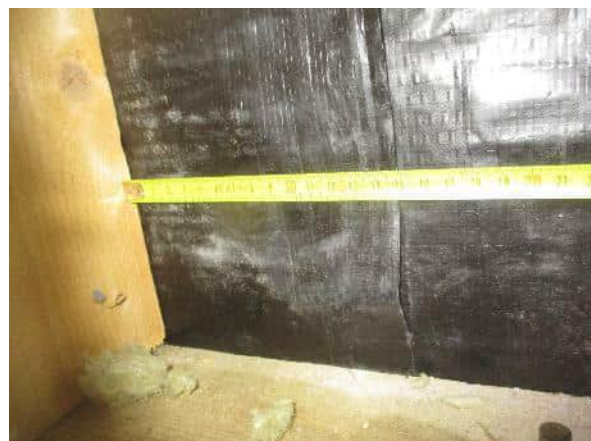
Rakenneavauksen kohdalla todettiin ulkoseinän höyrynsulun limitys. Limitys oli aistinvaraisesti tiivis ja limityskohta on runkotolpan kohdalla.

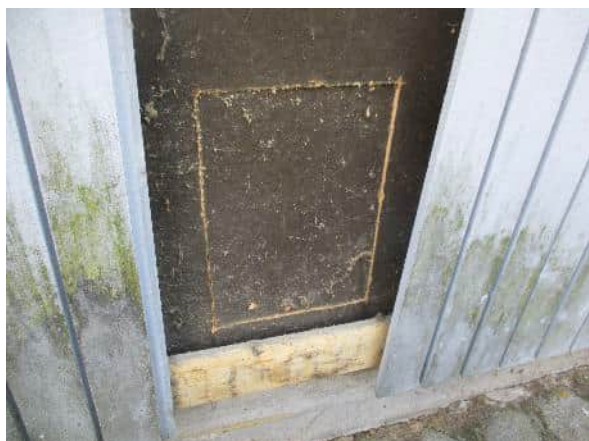
Yleiskuva rakenneavauksesta. Rakenneavauskohdassa on julkisivulaudoituksen ulkopinnassa levä-/sammalkasvustoa.

Rakenneavauksen tarkoituksen oli tarkastella ulkoseinän alaosan mikrobiologista kuntoa. Rakenneavauksen sijainti oli määritetty ensisijaisesti julkisivulaudoituksen ulkopinnassa todetun levä- ja sammalkasvuston takia, ulkoseinärakenteen mahdollisten vaurioiden tarkasteluun. Rakenneavaus ulotettiin ulkopuolelta höyrynsulkumuovin ulkopintaan saakka.

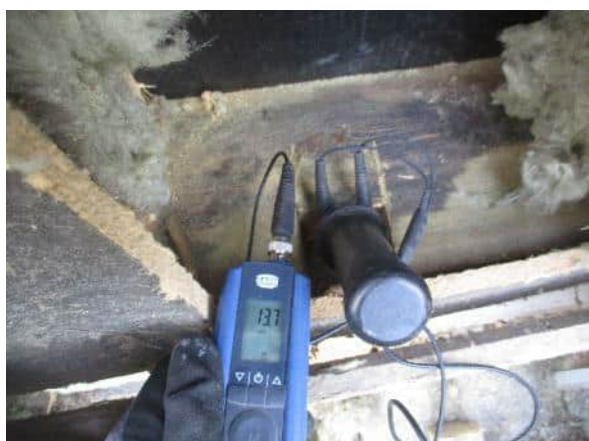
Alaojhauspuun alapinnan kosteus oli tavanomaisella tasolla 13,7 p-%, eikä se ylittänyt puurakenteiden vaurioitumiselle kriittistä kosteutta.

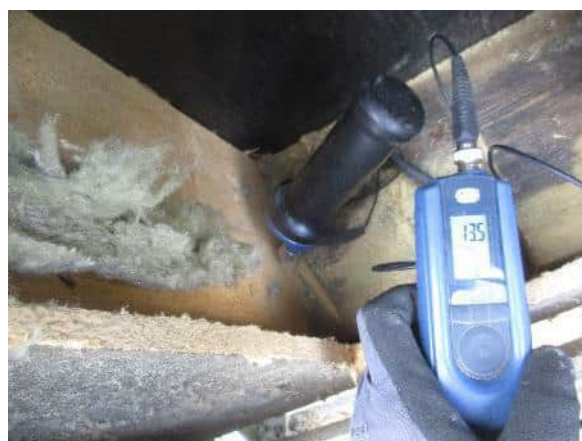
Runkotolpan alaosan kosteus oli tavanomaisella tasolla 13,5 p-%, eikä se ylittänyt puurakenteiden vaurioitumiselle kriittistä kosteutta.

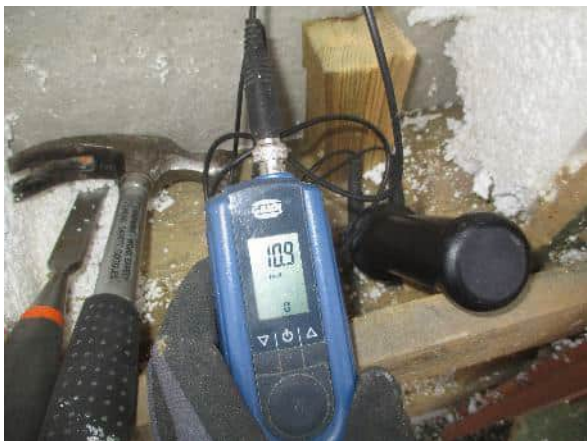
Alahjauspuun alapinnan kosteus oli tavanomaisella tasolla 10,9 p-%, eikä se ylittänyt puurakenteiden vaurioitumiselle kriittistä kosteutta. Rakenneavauksen kohdalla [REDACTED] ei todettu kohonneita pintamittausarvoja (Gann lukema 49-51, mittarin vaihteluväli 0-100).

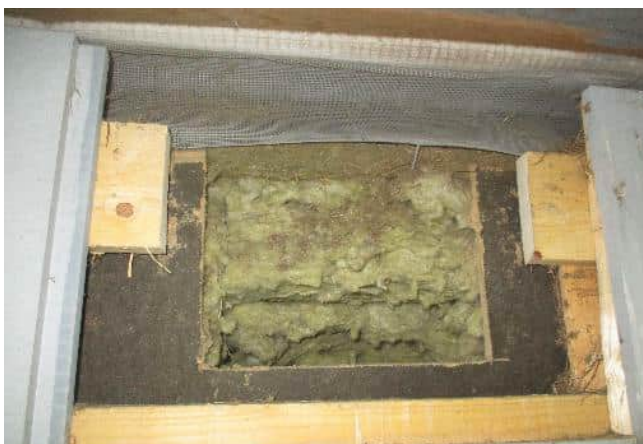
Yleiskuva rakenneavauksesta. Ulkoseinän yläosaan asennetun muovisen hyönteisverkon asennustapa oli epätiivis: hyönteisverkon yläreunan kiinnitys oli tehty niiteillä aluskatteeseen. Epätiivis asennustapa voi mahdollistaa tuiskulumen pääsyn ulkoseinän yläosiin ja yläpohjaan.

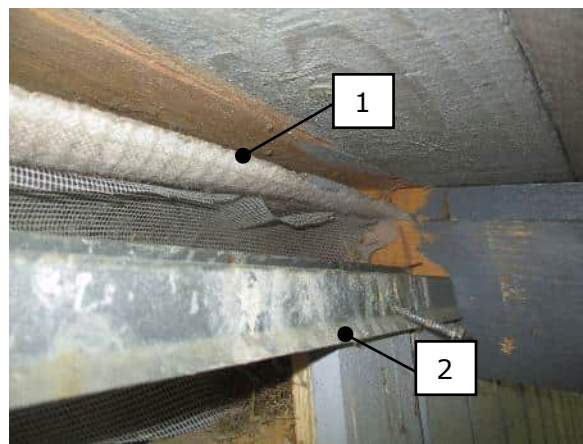
Havainnekuva rakenneavauksesta. Vesikaton aluskate [1] ei ylety selkeästi julkisivuverhouksen ulkopuolelle. Julkisivulaudoituksen yläreunaan asennetun myrskypellin [2] arvioidaan kuitenkin ohjaavan aluskatteen päältä mahdollisesti valuvan vuoto-/kondenssiveden julkisivun ulkopuolelle.

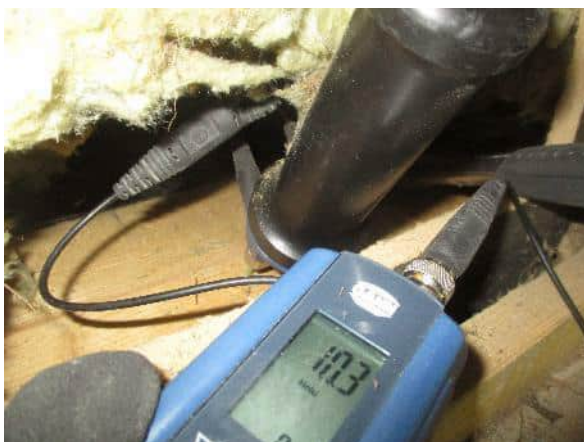
Ulkoseinän rungon yläosan poikkipuun kosteus oli tavanomaisella tasolla 10,3 p-%, eikä se ylittänyt puurakenteiden vaurioitumiselle kriittistä kosteutta.

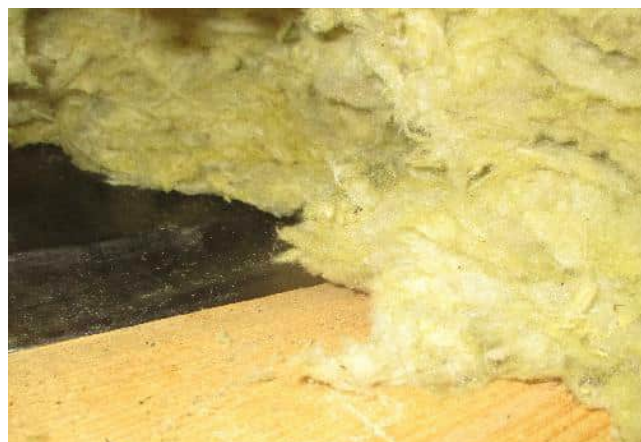
Rakenneavauksen kohdalla todettiin että ulkoseinän ja yläpohjan höyrynsulku jatkuu yhtenäisenä liittymän kohdalla.

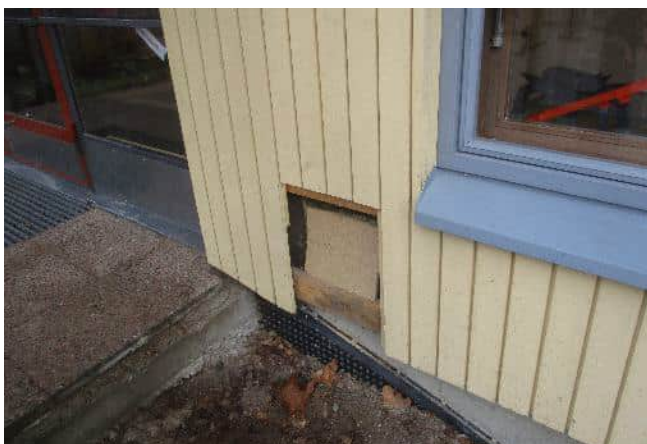
Yleiskuva rakenneavauksesta. Rakenneavauskohdassa rakennuksen viereinen maanpinta viettää silmämääräisesti tarkasteltuna loivasti rakennukseen päin.

Rakenneavauksen tarkoituksena oli tarkastella ulkoseinän alaosan mikrobiologista kuntoa kohdassa, jossa perusmuurin ja sokkeliin kohdistuu mahdollisesti poikkeavaa kosteusrasitusta. Rakenneavaus oli tehty kohtaan, jossa rakennuksen viereinen maanpinta viettää silmämääräisesti tarkasteltuna loivasti rakennukseen päin.

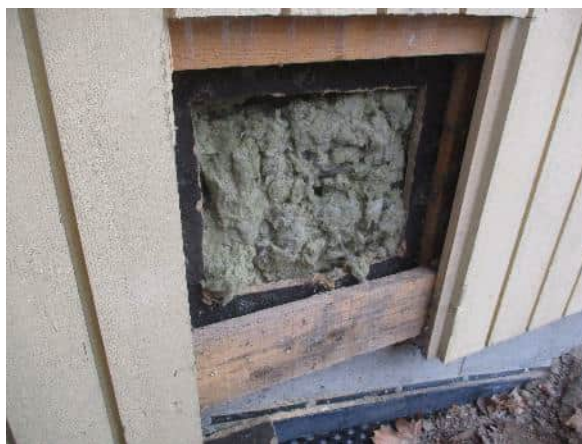
Havainnekuva rakenneavauksesta. Rakenneavauskohdassa ei aistinvaraisesti todettu viitteitä seinärakenteen alaosan vaurioitumisesta.

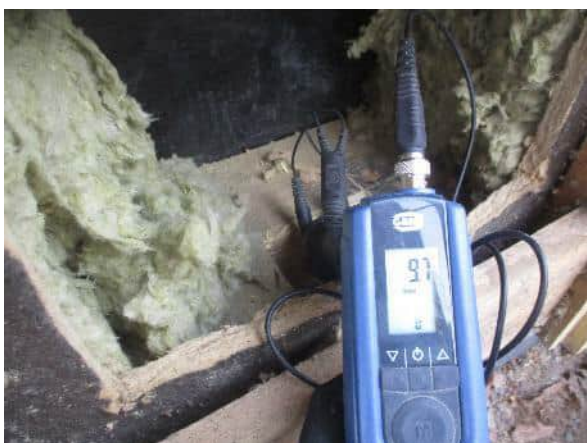
Alaohjauspuun alapinnan kosteus oli tavanomaisella tasolla 9,7 p-%, eikä se ylittänyt puurakenteiden vaurioitumiselle kriittistä kosteutta. Pystyrungon alaosan kosteus oli 9,8 p-%.

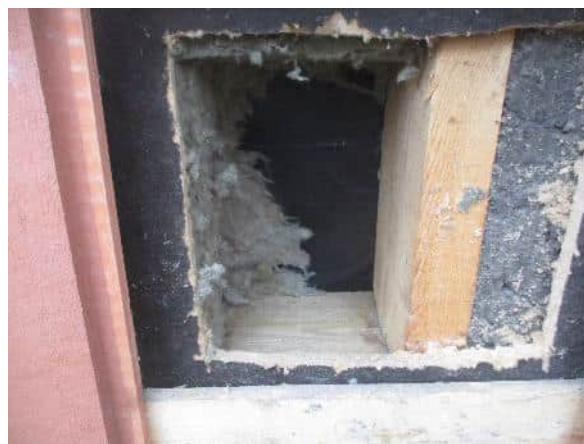
Havainnekuva rakenneavauksesta. Rakenneavauskohdassa ei aistinvaraisesti todettu viitteitä seinärakenteen alaosan vaurioitumisesta.

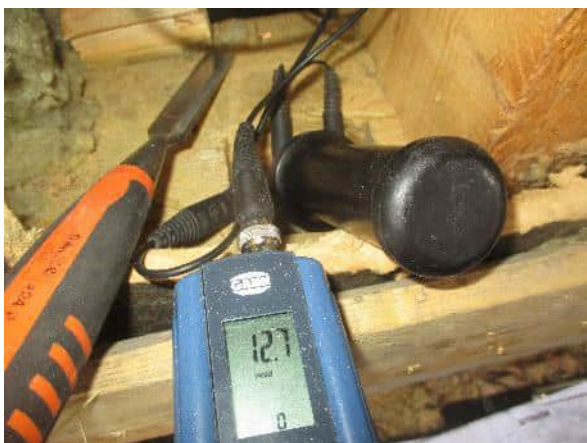
Alaohjauspuun alapinnan kosteus oli tavanomaisella tasolla 12,7 p-%, eikä se ylittänyt puurakenteiden vaurioitumiselle kriittistä kosteutta. Pystyrungon alaosan kosteus oli 13,6 p-%.

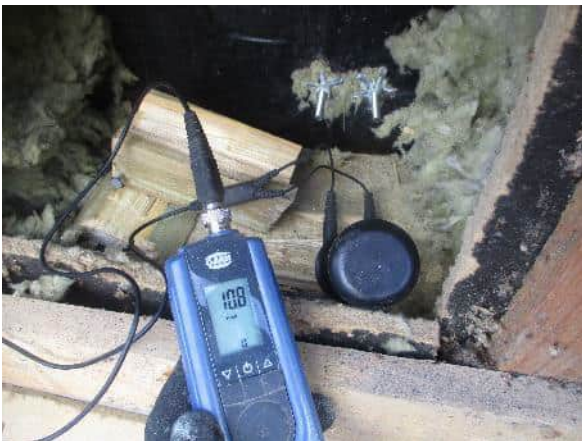
Alaohjauspuun alapinnan kosteus oli tavanomaisella tasolla 10,8 p-%, eikä se ylittänyt puurakenteiden vaurioitumiselle kriittistä kosteutta.

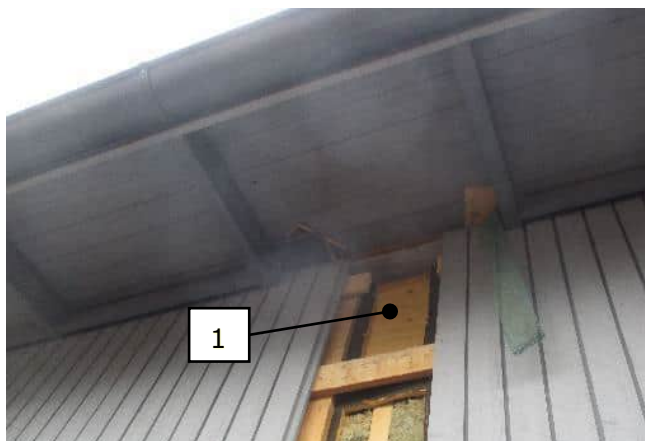
Yleiskuva rakenneavauksesta. Rakenneavauksen kohdalla on ulkoseinän yläpuolella salin kohdalla olevan yläpohjarakenteen (YP2) poikittaispalkki.

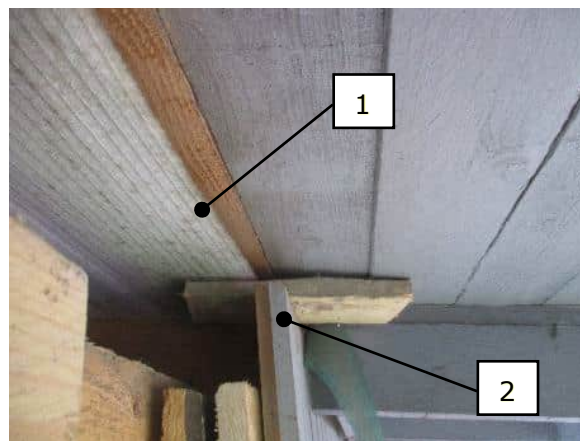
Havainnekuva rakenneavauksesta. Vesikaton aluskate [1] ei ylety selkeästi julkisivuverhouksen [2] ulkopuolelle.

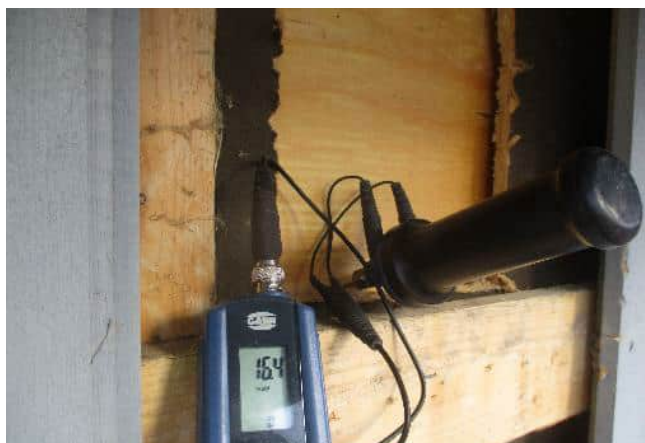
Ulkoseinän rungon yläosassa olevan yläpohjapalkin kosteus oli tavanomaisella tasolla 16,4 p-%, eikä se ylittänyt puurakenteiden vaurioitumiselle kriittistä kosteutta.

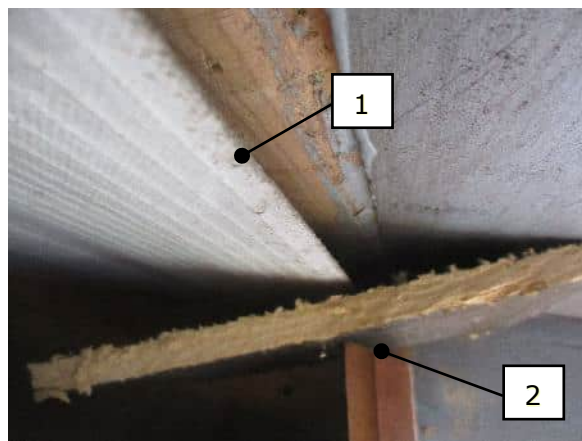
Havainnekuva rakenneavauksesta. Vesikaton aluskate [1] ei ylety selkeästi julkisivuverhouksen [2] ulkopuolelle.

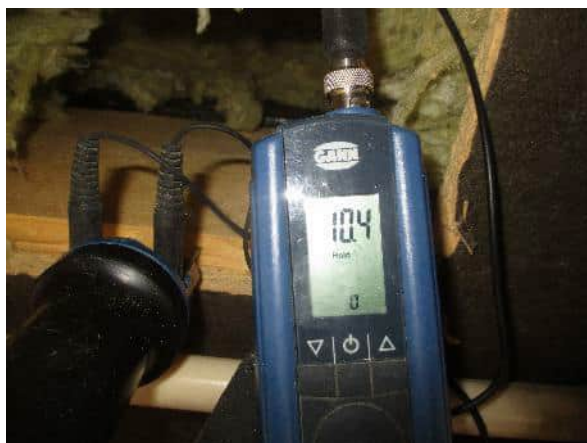
Ulkoseinän rungon yläosan poikkipuun kosteus oli tavanomaisella tasolla 10,4 p-%, eikä se ylittänyt puurakenteiden vaurioitumiselle kriittistä kosteutta.

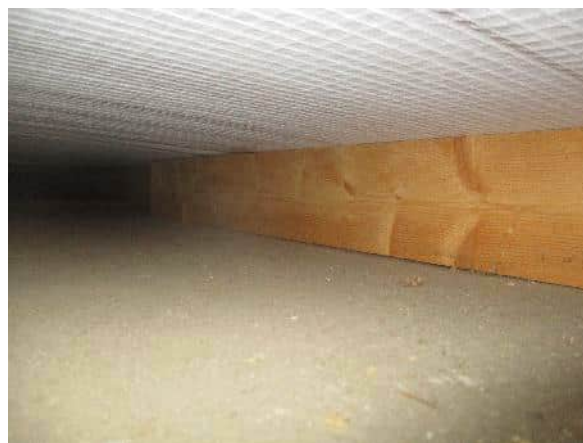
Rakenneavauksen kohdalta yleiskuva yläpohjan eristeen ja aluskatteen väliin. Kohdalla ei todettu vuoto- tai kosteusjälkiä.

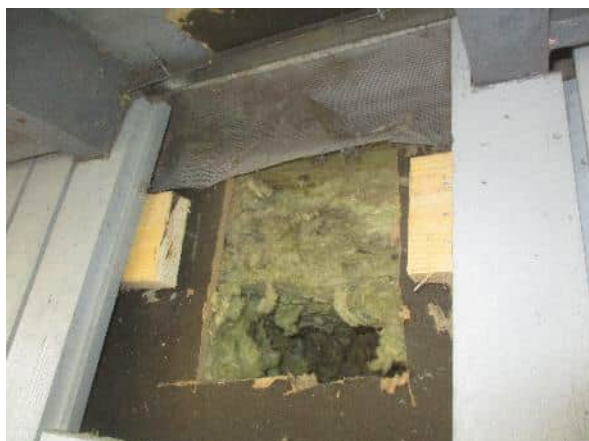
Yleiskuva rakenneavauksesta. Ulkoseinän yläosaan asennetun muoviverkon asennustapa oli epätiivis: hyönteisverkon yläreunan kiinnitys oli tehty niiteillä aluskatteeseen. Epätiivis asennustapa voi mahdollistaa tuiskulumen pääsyn ulkoseinän yläosiin ja yläpohjaan.

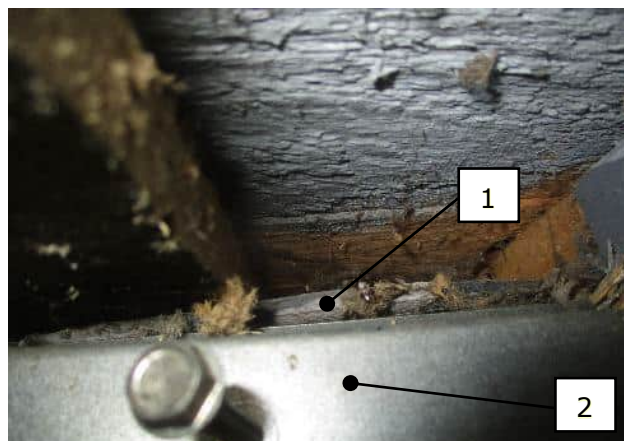
Havainnekuva rakenneavauksesta. Vesikaton aluskate [1] ei ylety selkeästi julkisivun yläosaan kiinnitetyn myrskypellin [2] päälle.

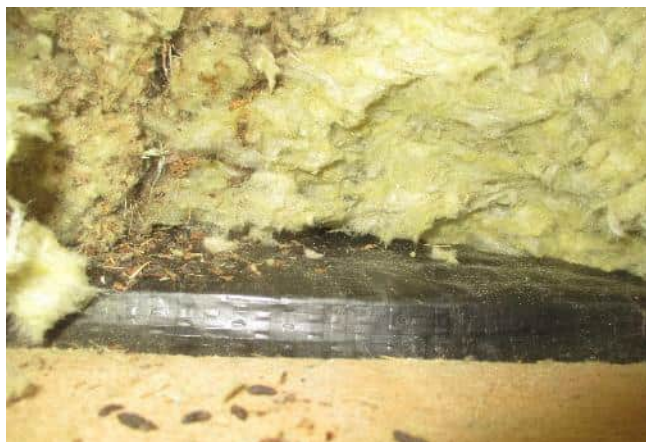
Ulkoseinän rungon yläohjauspuun kosteus oli tavanomaisella tasolla 16,4 p-%, eikä se ylittänyt puurakenteiden vaurioitumiselle kriittistä kosteutta.

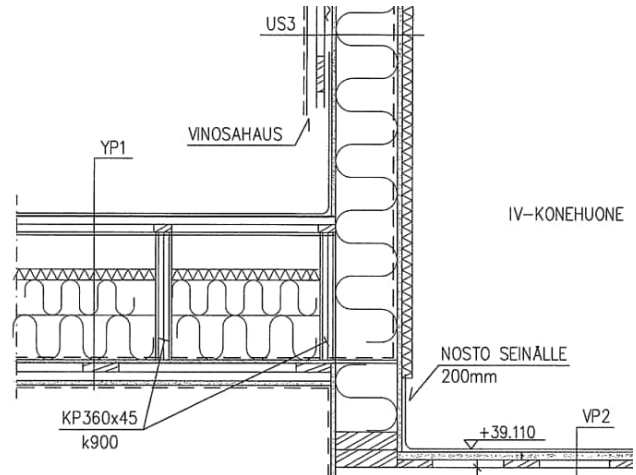
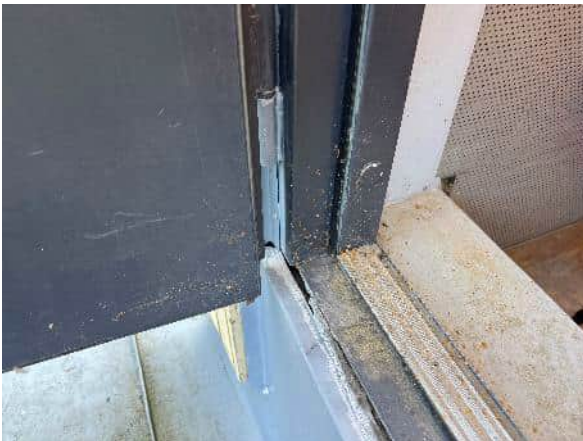
Rakennetta rikkomattomissa tarkastuksissa vesikatolle rajoittuvan IV-konehuoneen ulkoseinässä (US3) olevan ulko-oven ovikynnyksen ja pitkittäissuuntaisen rintataitteen liittymässä havaittiin epätiiveyttä koko ovileveydeltä.

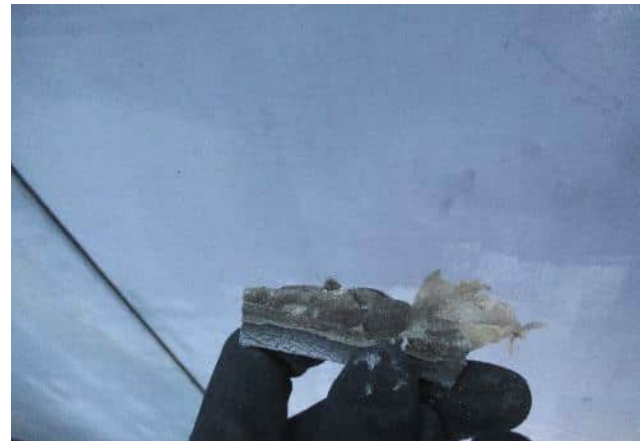
Rintataitteen yläreunaa oli pyritty tiivistämään kynnykseen elastisella tiivistys-/liimamassalla, mutta se oli kovettunut ja irronnut monin paikoin.

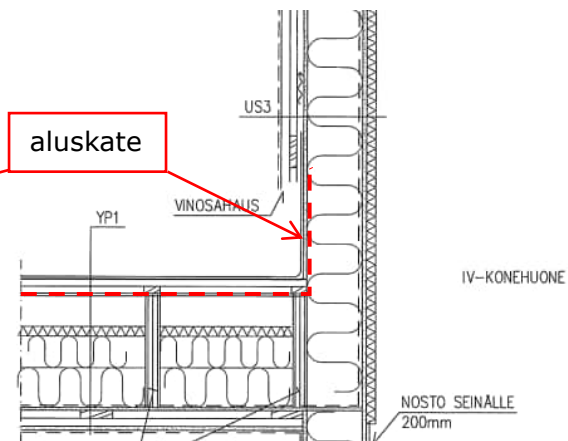
Vesikaton aluskate on nostettu IV-konehuoneen seinää vasten tuulensuojalevyn takana. Rakennerratkaisu ehkäisee tuulensuojalevyn ulkopintaa pitkin valuvan vuotoveden pääsyn aluskatteen alapuolisiin rakenneosiin.

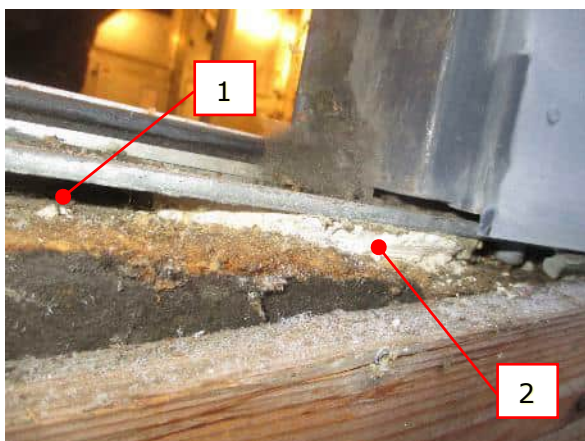
Havainnekuva rakenneavauksesta. Kynnyksen alapuolelle jää rako [1], josta viistosade voi päästä kulkeutumaan seinän sisäosiin. Rakoon on laitettu tiivistys-/liimamassa [2], joka ei aistinvaraisen arvion mukaan ole tiivis.

Rakenneavauksen kohdalla todettiin aistinvaraisesti, että viistosade pääsee kulkeutumaan rakenteeseen ulko-oven kynnyksen ja vesikaton rintataitteen liitoksessa olevien epätiivetykskohtien kautta. Rakenneavauksen kohdalla todettiin aistinvaraisesti, että ovikynnyksen kohdalla rintataitteen alla oleva vinolaudoitus ja tuulensuojalevy ovat kosteusvaurioituneita. Myös rakenteen sisäosissa olevan vaakalaudoituksen yläreunassa havaittiin vuotojälkiä.

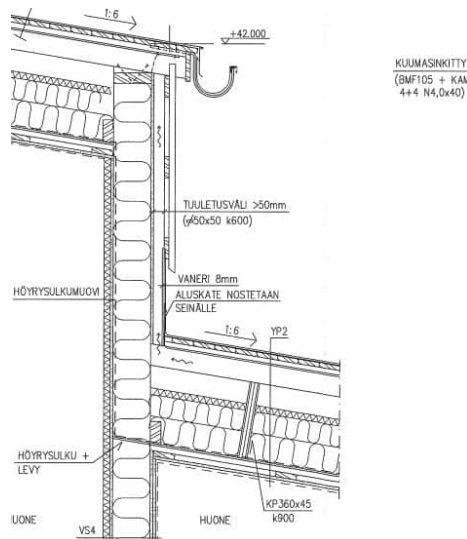
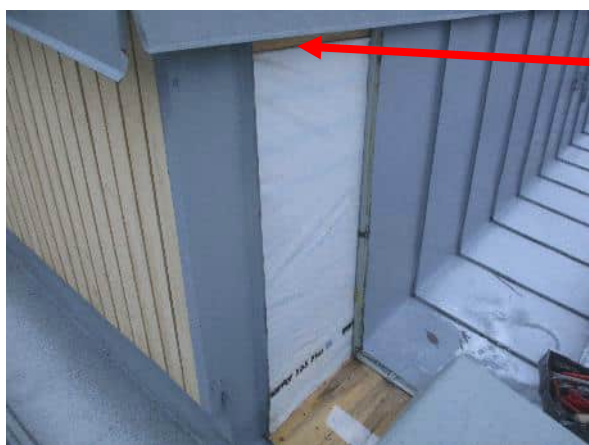
Yleiskuva rakenneavauksesta. Vesikaton rivisaumakate ja aluskate on nostettu IV-konehuoneen ulkoseinää vasten ja ulotettu IV-konehuoneen katon räystäälle saakka. Rakenne poikkeaa suunnitelmapiirustuksissa esitetystä.

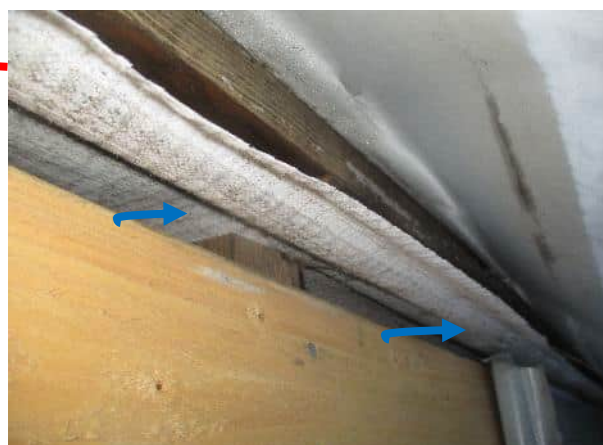
IV-konehuoneen vesikaton aluskate jatkuu pellityksen ulkopuolelle. Yläpohjarakenne YP2 tuulettuu IV-konehuoneen ulkoseinän yläosasta räystäällä.

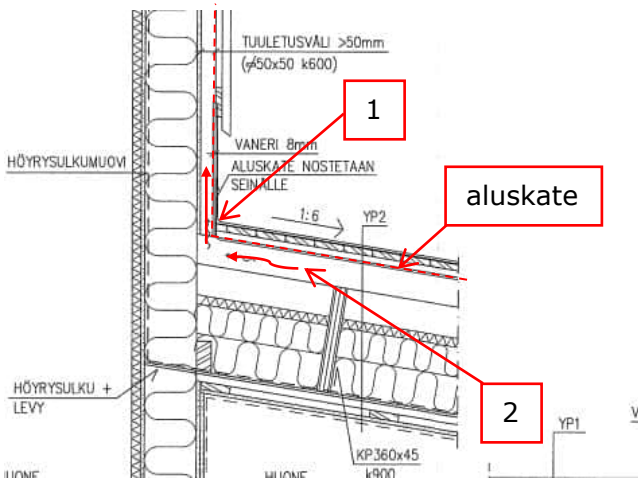
Aluskatteen ja vesikatteen välinen tuuletusväli on katkaistu IV-konehuoneen ulkoseinäliittymässä [1], mikä rajoittaa aluskatteen yläpuolisen vesikattorakenteen tuuletusta. Yläpohjan YP2 tuuletusväli [2] jatkuu sen sijaan yhtenäisenä IV-konehuoneen räystäälle saakka.

Aluskatteen ja vesikatteen välinen tuuletusväli on katkaistu seinäliittymässä, mikä rajoittaa aluskatteen yläpuolisen vesikattorakenteen tuuletusta sekä lisää kosteus- ja mikrobivaurioiden riskiä aluskatteen yläpuolisissa osissa. Yläpohjan YP2 tuuletusväli (aluskatteen alapuolella) jatkuu sen sijaan yhteisenä seinän yläosaan saakka. Yläpohjarakenne YP2 tuulettuu IV-konehuoneen seinän yläosasta räystäältä.

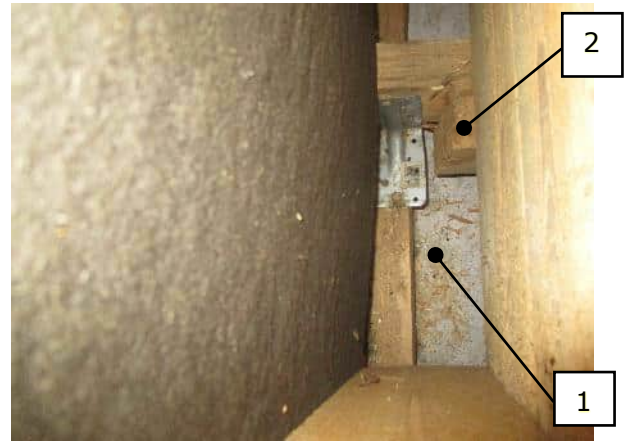
Havainnekuva IV-konehuoneen ulkoseinän tuuletusvälistä alaspäin kuvattuna. Yläpohjarakenteen (YP2) kattokannattajien ja tuulensuojalevyn [1] päällä on lappeen suuntaiset puusoirot (100x50) [2]. Yläpohjarakenteen (YP2) tuuletus jatkuu yhtenäisenä IV-konehuoneen räystäälle saakka.

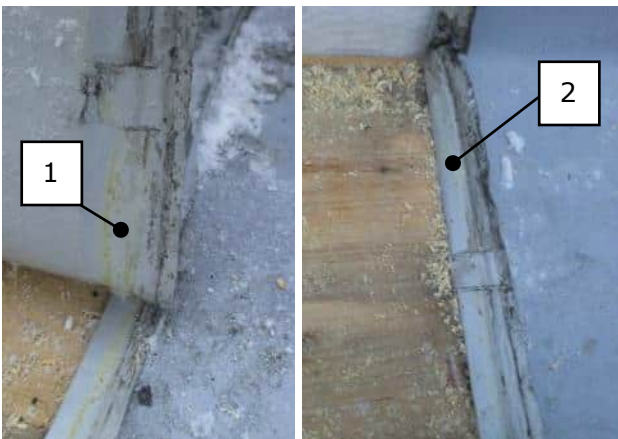
Pellit on saumattu toisiinsa kaksinkertaisilla saumoilla. Saumoissa todettiin tiivistysainetta [1], mutta paikoin aineen määrä saumoissa [2] oli vähäinen.

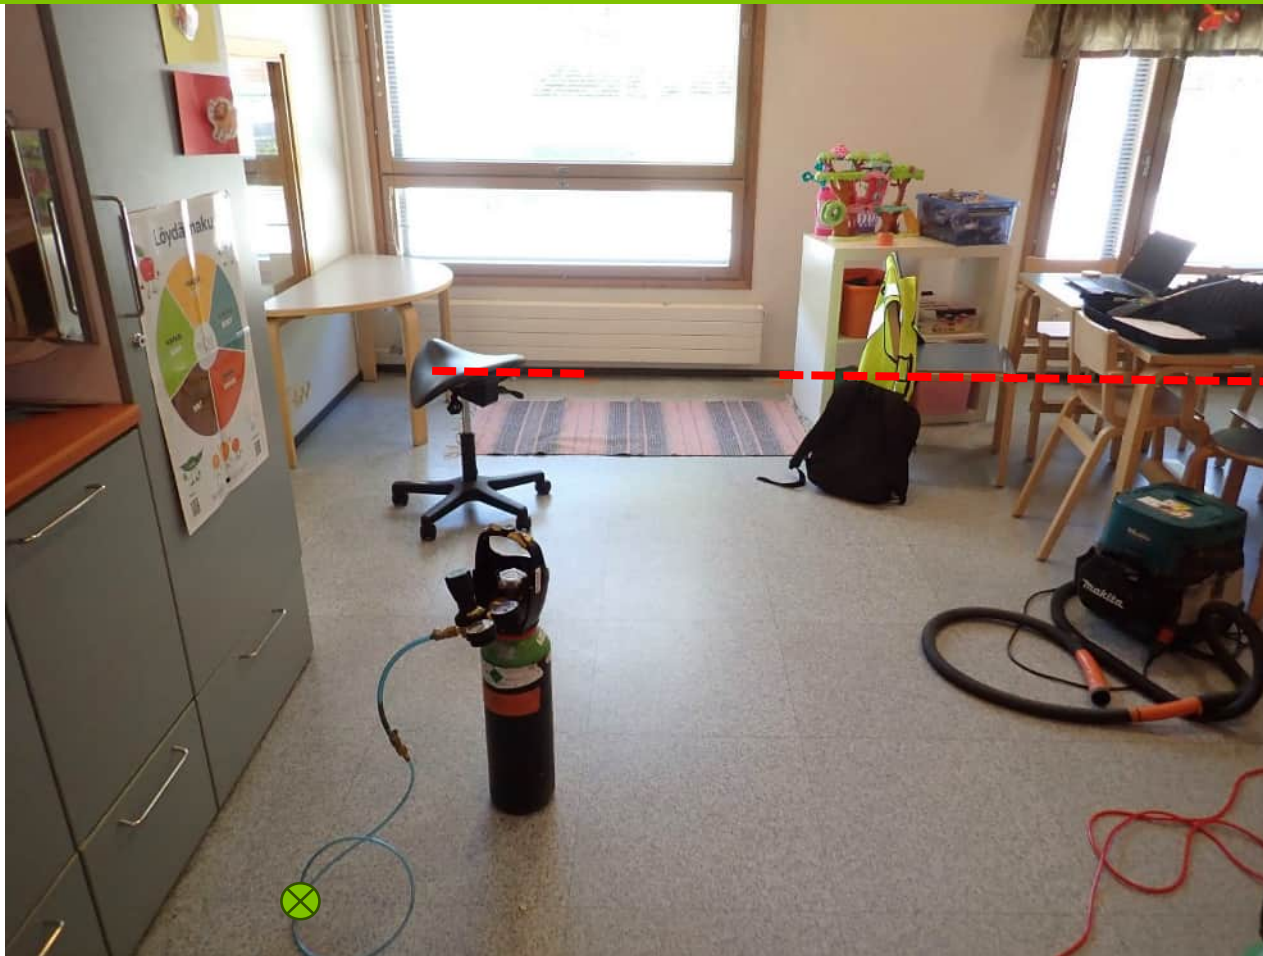
Havaitut vuotokohdat länsijulkisivulla

- Merkittävää laaja-alaista ilmavuotoa alapohjan ja ulkoseinän välisestä liittymästä
- Merkittävää ilmavuotoa vesipisteen putkiläpiviennistä

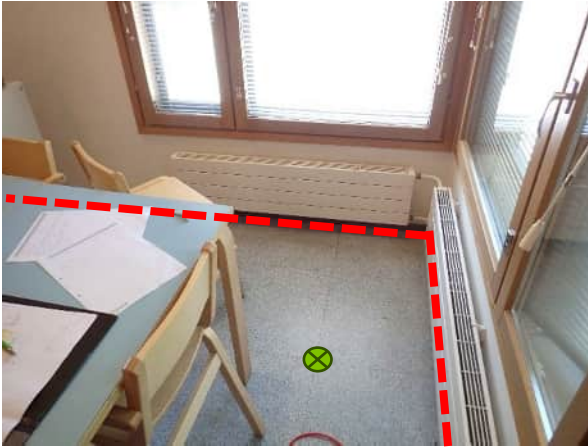
1. Alapohjan ja ulkoseinän liittymästä todettiin merkittävää laaja-alaista ilmavuotoa.

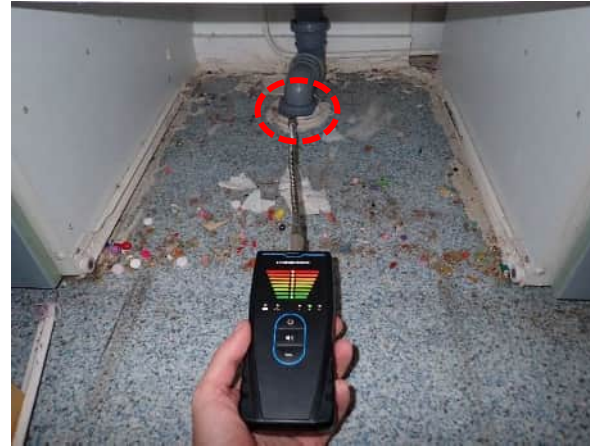
2. Vesipisteen putkiläpiviennistä todettiin merkittävää ilmavuotoa.

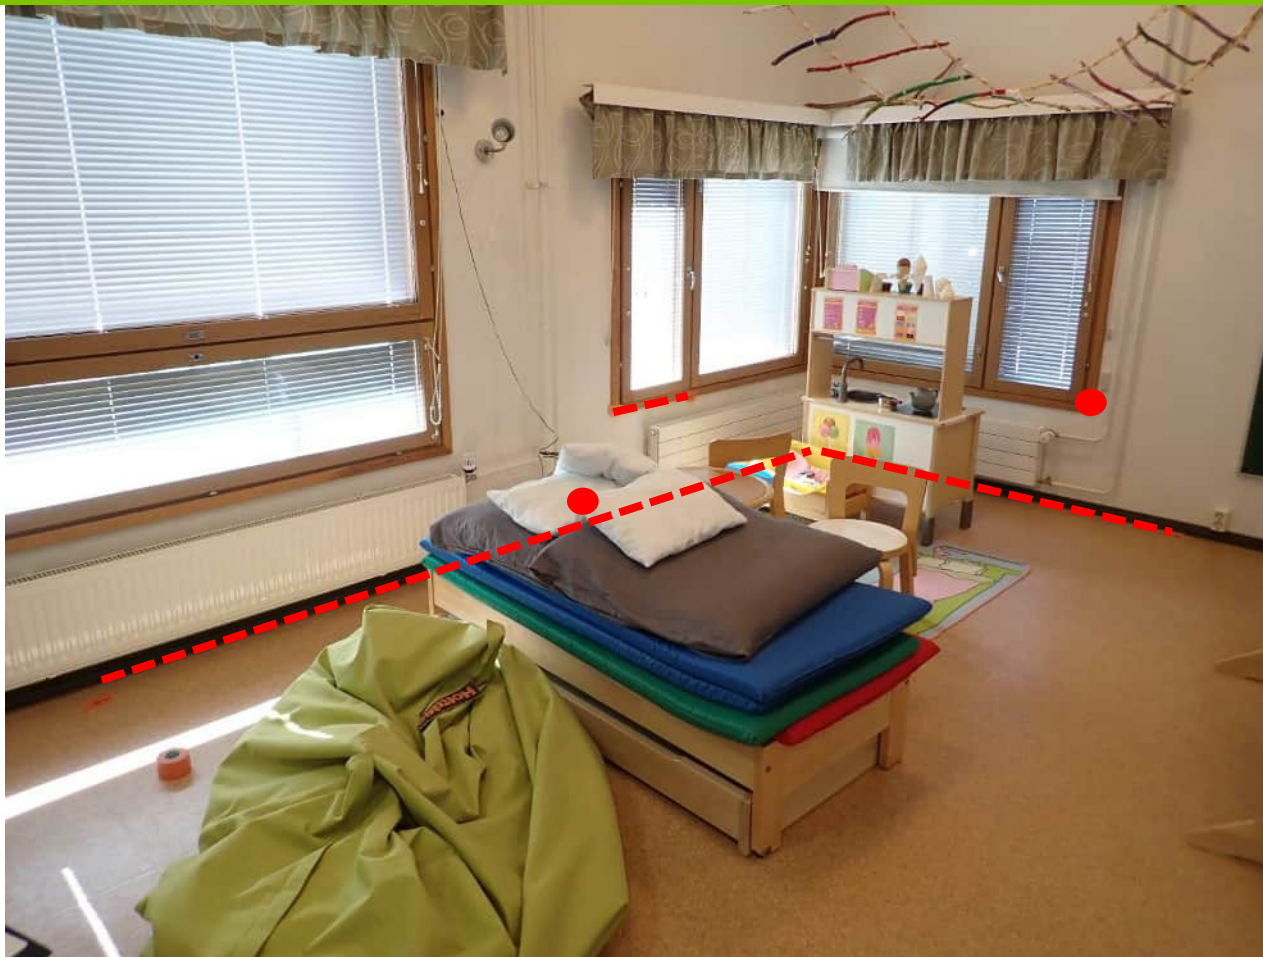
Havaitut vuotokohdat, etelän- ja lännenpuoleiset ulkoseinälinjat

- Merkittävää laaja-alaista ilmavuotoa ulkoseinän ja alapohjan välisestä liittymästä
- Merkittävää pistemäistä ja rakomaista ilmavuotoa ikkunoiden karmiliitoksista
- Merkittävää ilmavuotoa sähkörasiasta

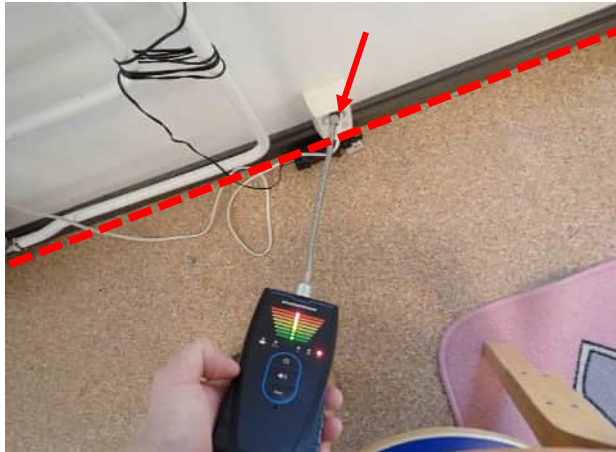
1. Sähkörsiasta havaittiin merkittävää ilmavuotoa lännenpuoleisella julkisivulla.

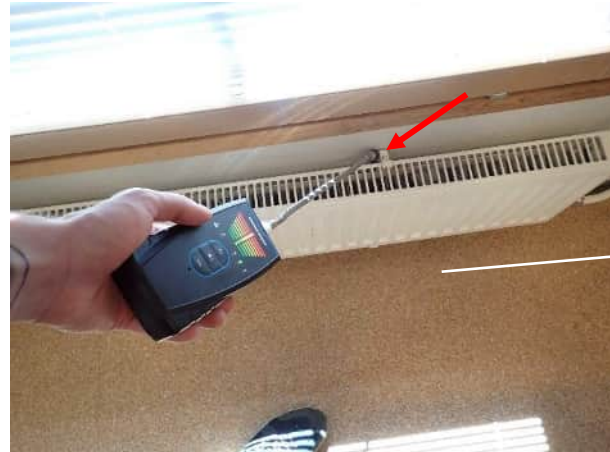
2. Lämmityspatterin kiinnikkeestä havaittiin merkittävää ilmavuotoa lännenpuoleisella julkisivulla.

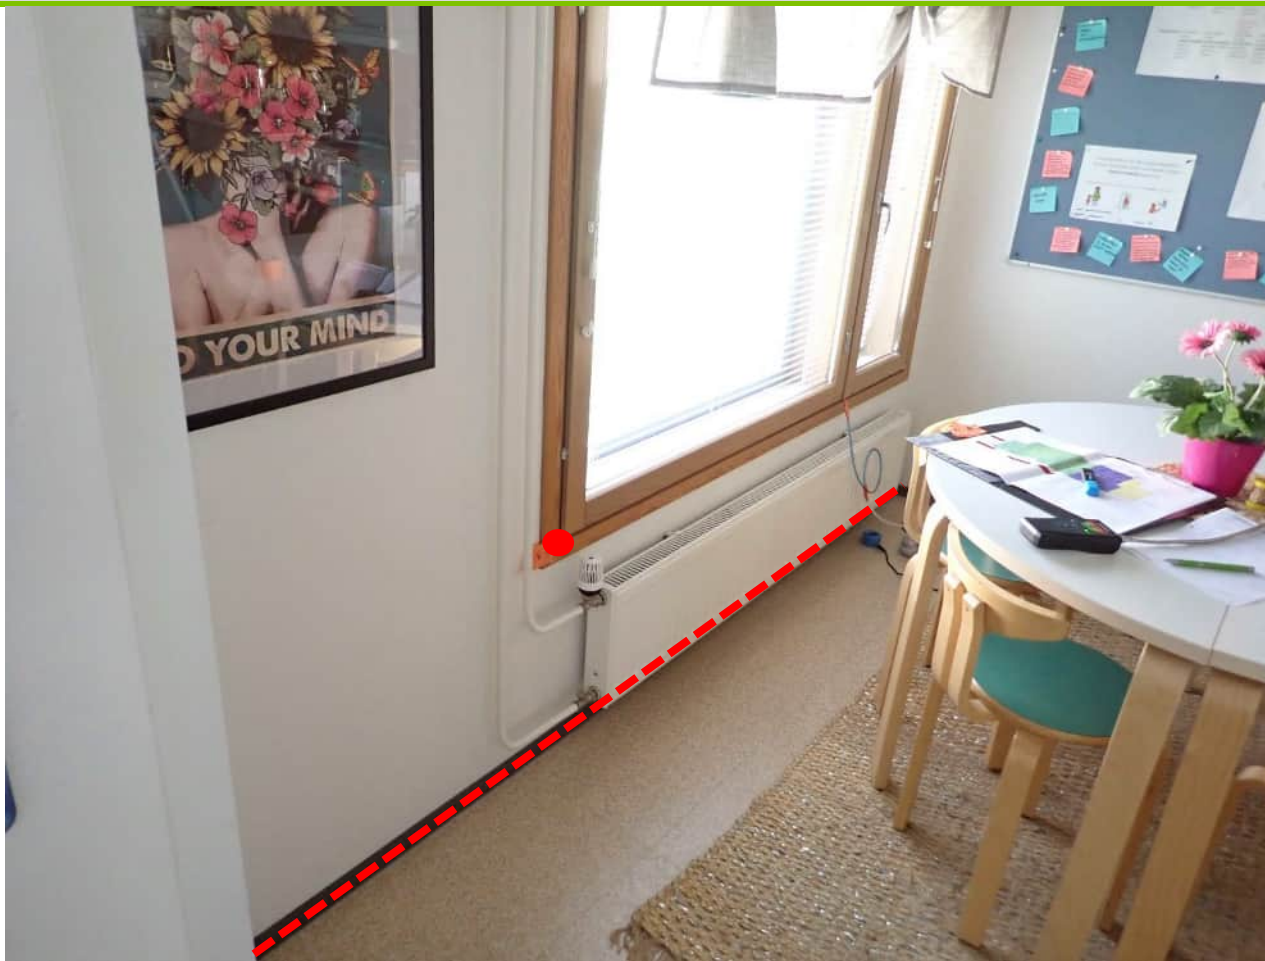
Havaitut vuotokohdat, luoteenpuoleinen ulkoseinälinja

- Merkittävää laaja-alaista ilmavuotoa ulkoseinän ja alapohjan välisestä liittymästä
- Merkittävää pistemäistä ilmavuotoa ikkunan karmiliitoksesta

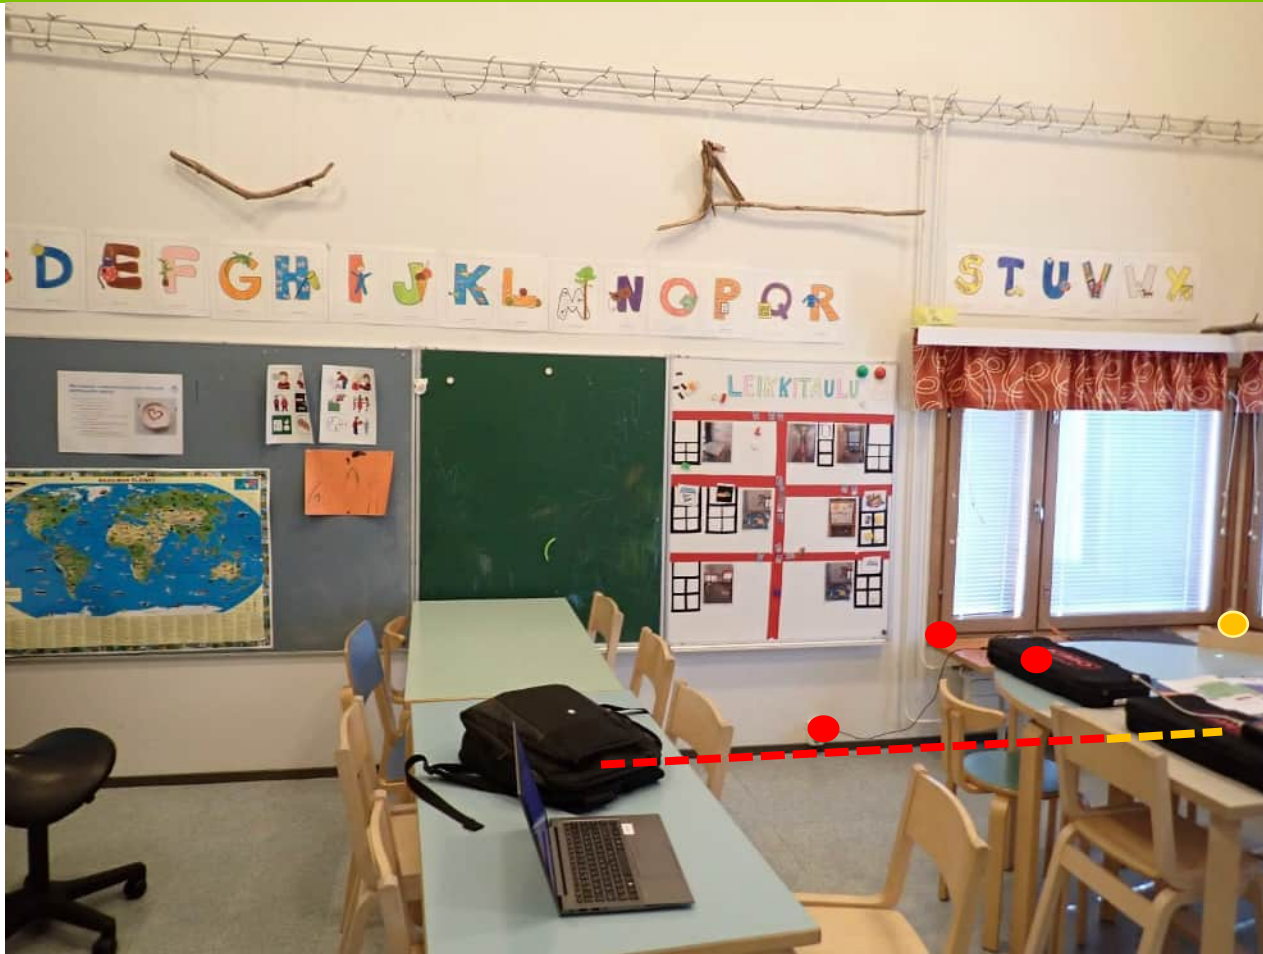
Havaitut vuotokohdat, pohjoisenpuoleinen ulkoseinälinja

- Kokonaisuutena merkittävää laaja-alaista ilmavuotoa ulkoseinän ja välipohjan välisestä liittymästä
- Merkittävää ja vähäistä pistemäistä ilmavuotoa ikkunoiden karmiliitoksista
- Merkittävää pistemäistä ilmavuotoa yksittäisestä patterin-kannakkeesta
- Merkittävää ilmavuotoa sähkörsiasta

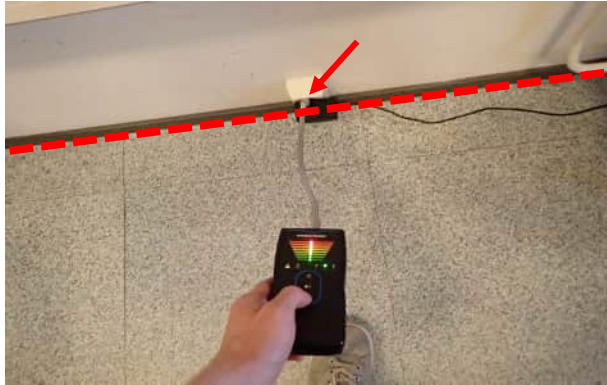
1. Pohjoisenpuoleisella julkisivulla sähkörasiasta havaittiin merkittävää pistemäistä ilmavuotoa sekä merkittävää laaja-alaista vuotoa välipohjaliittymästä

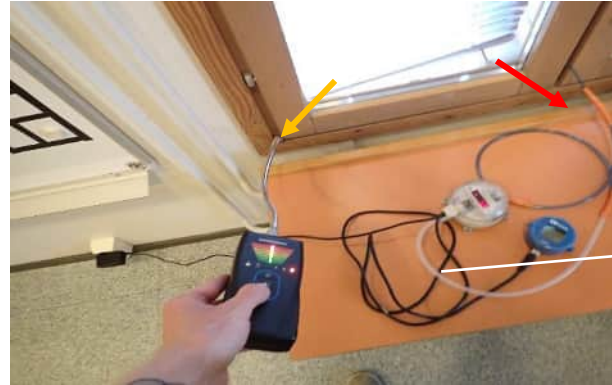
2. Pohjoisenpuoleisella ulkoseinälinjalla vähäistä pistemäistä ilmavuotoa karmiliittymästä ja merkittävää pistemäistä vuotoa lämmityspatterin kannakkeen kohdalta.

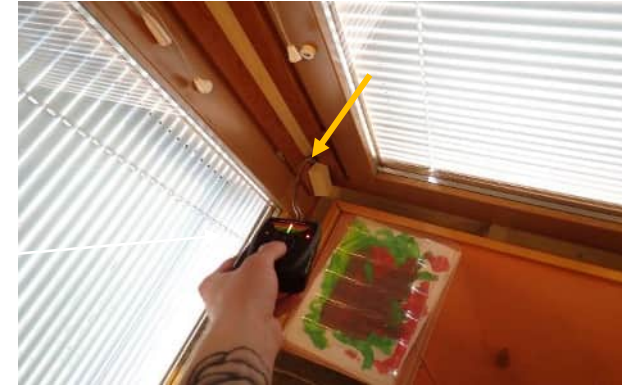
3. Vähäistä pistemäistä ilmavuotoa huoneen kulmassa ikkunoiden karmiliitoksesta.

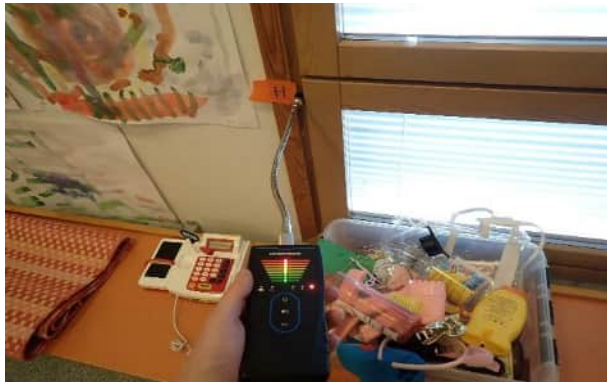
4. Vähäistä pistemäistä ilmavuotoa idänpuoleisella julkisivulla ikkunan karmiliitoksesta.

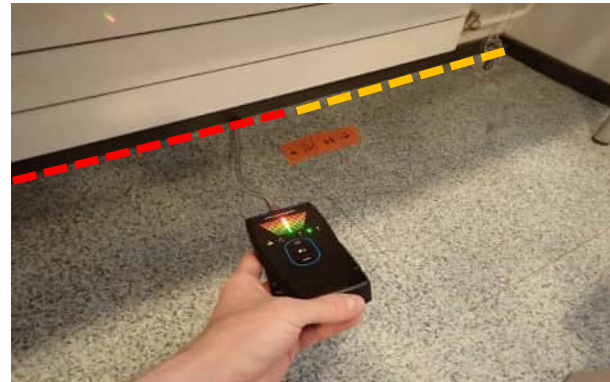
5. Kokonaisuutena tarkasteltuna merkittävää laaja-alaista ilmavuotoa havaittiin itäjulkisivulla välipohjaliittymästä.

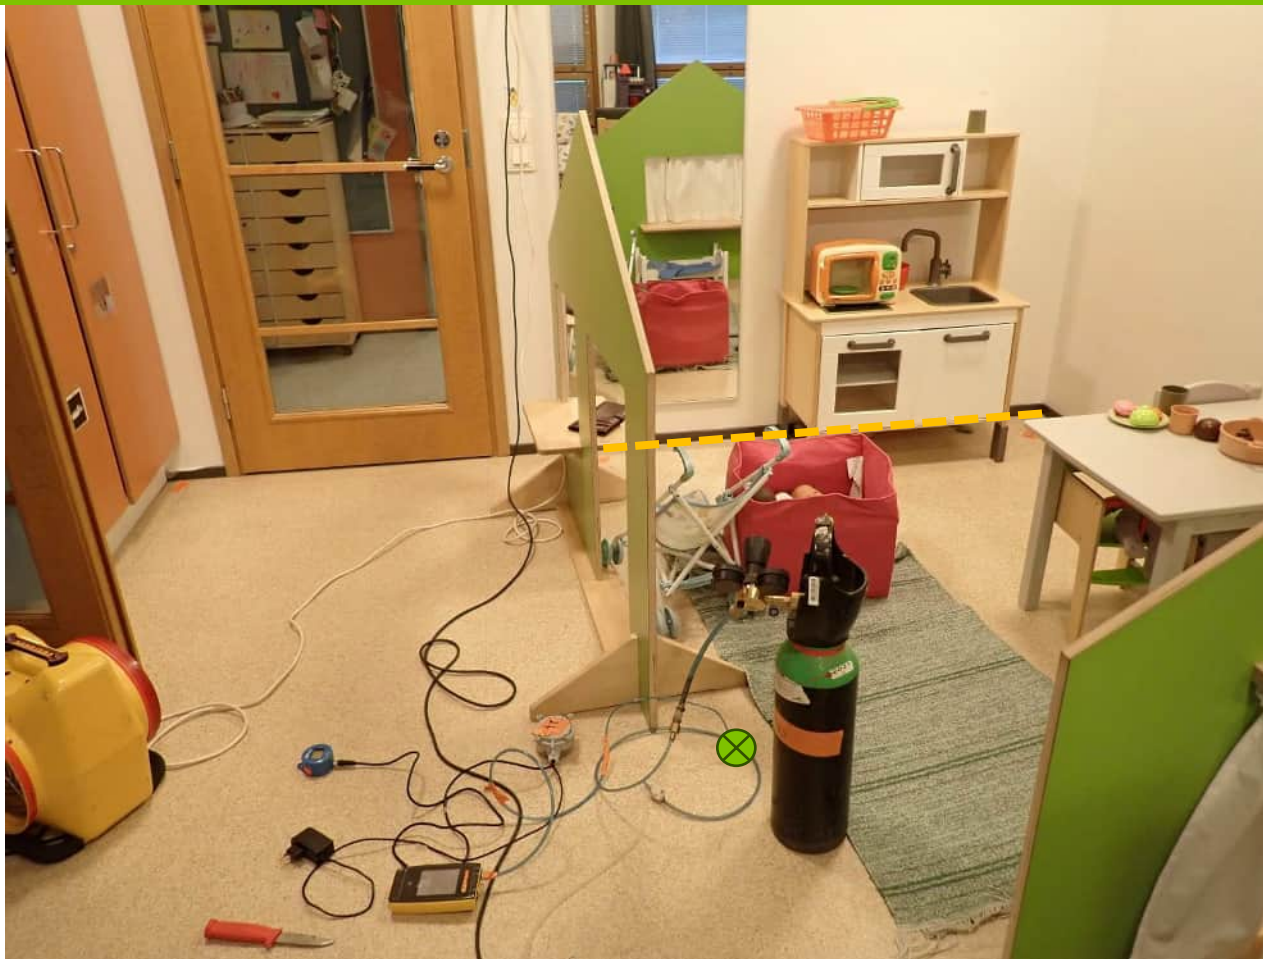
Havaitut vuotokohdat

- Heikkoa laaja-alaista ilmavuotoa väliseinäliittymästä

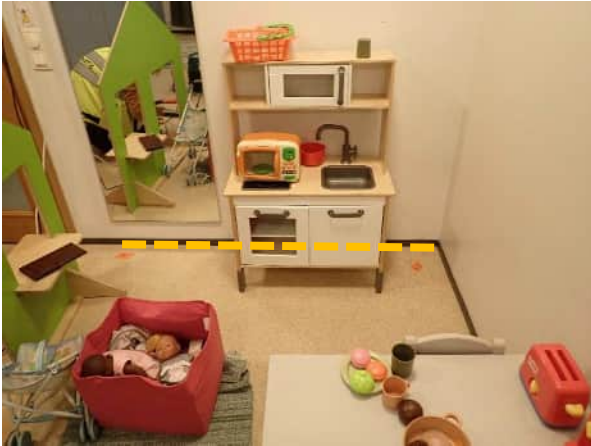
1. Välipohjan ja kantavan väliseinän (VS1) liittymästä todettiin heikkoa laaja-alaista ilmavuotoa. Ilmavuotoa havaittiin sekä ilmanvaihdon tarkasteluhetken mukaisissa normaaleissa käyttöolosuhteissa ja alipaineistettuna. Alipaineistus ei vaikuttanut vuotojen laajuuteen.

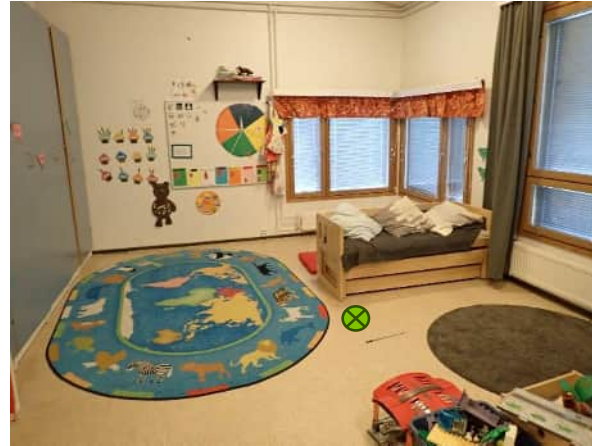
2. Välipohjan ja ulkoseinän liittymistä ei havaittu ilmavuotoja
