Kosteus- ja sisäilmatekninen kuntotutkimus

Ilolan päiväkot
Hanurikuja 3
01390 Vantaa

Päiväys	12.12.2025
Tekijä	Joon Vauhkonen & Heikki Nurmi
Tarkastaja	Jussi Erkkilä
Hyväksynyt	Jussi Erkkilä
Projektinumero	12022291

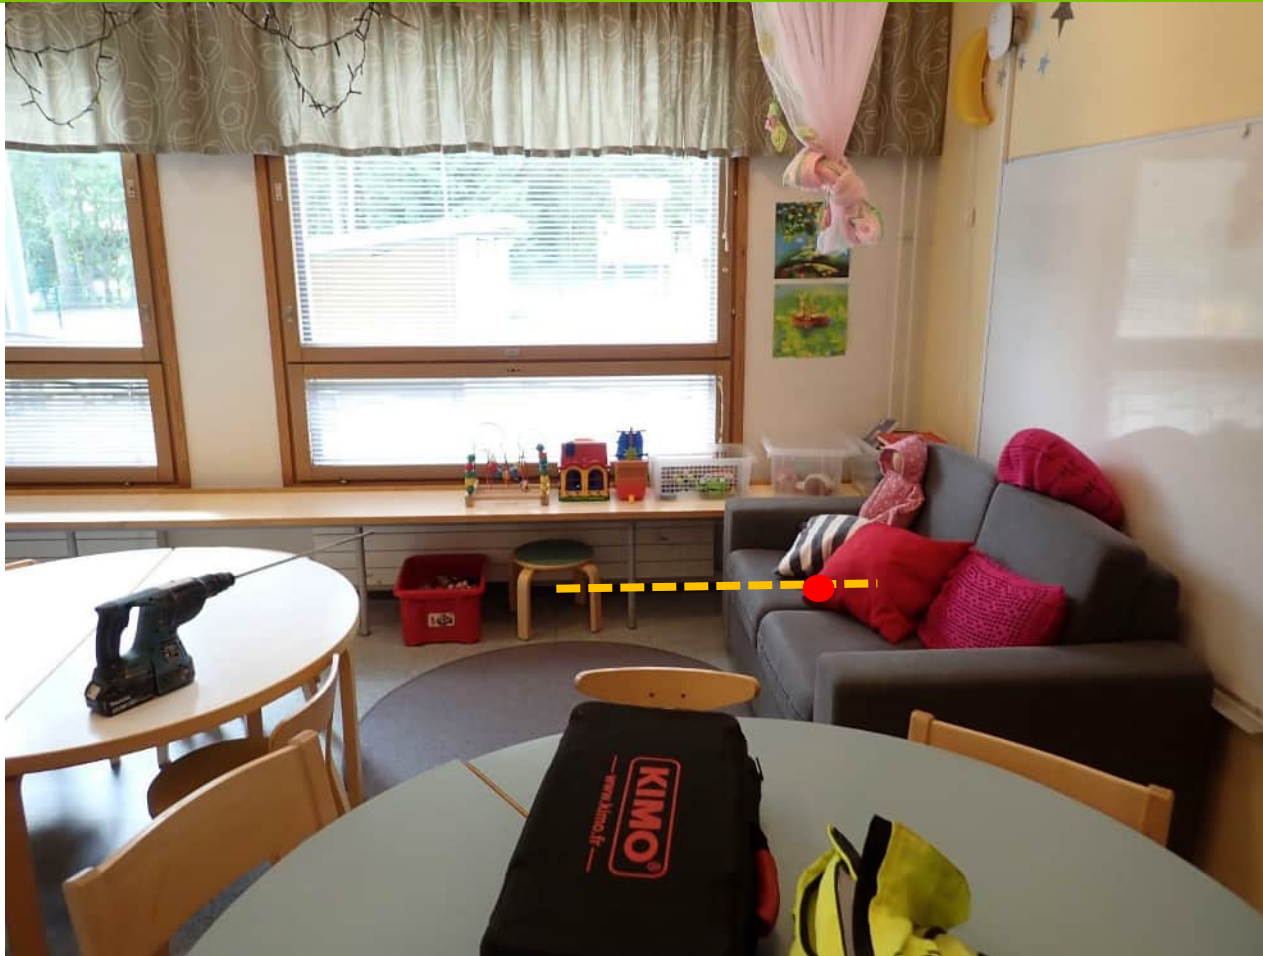
Havaitut vuotokohdat ulkoseinälinjalla

- Vähäistä pistemäistä ja heikkoa laaja-alaista ilmavuotoa alapohjan ja ulkoseinän välisestä liittymästä.
- Merkittävä pistemäinen ilmavuoto alapohjan ja ulkoseinän liittymästä.

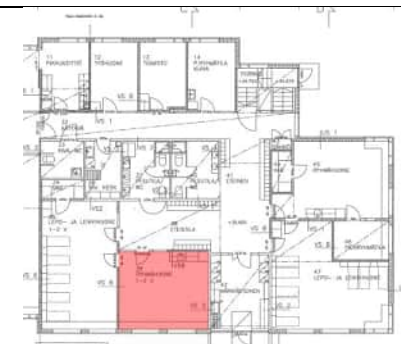
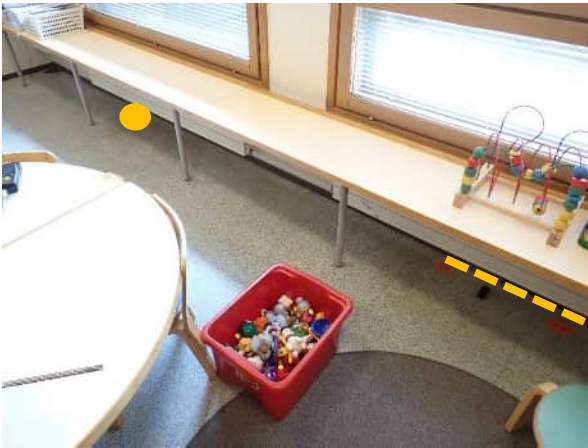
1. Alapohjan ja ulkoseinän liittymästä todettiin vähäistä pistemäistä ja heikkoa laaja-alaista ilmavuotoa.

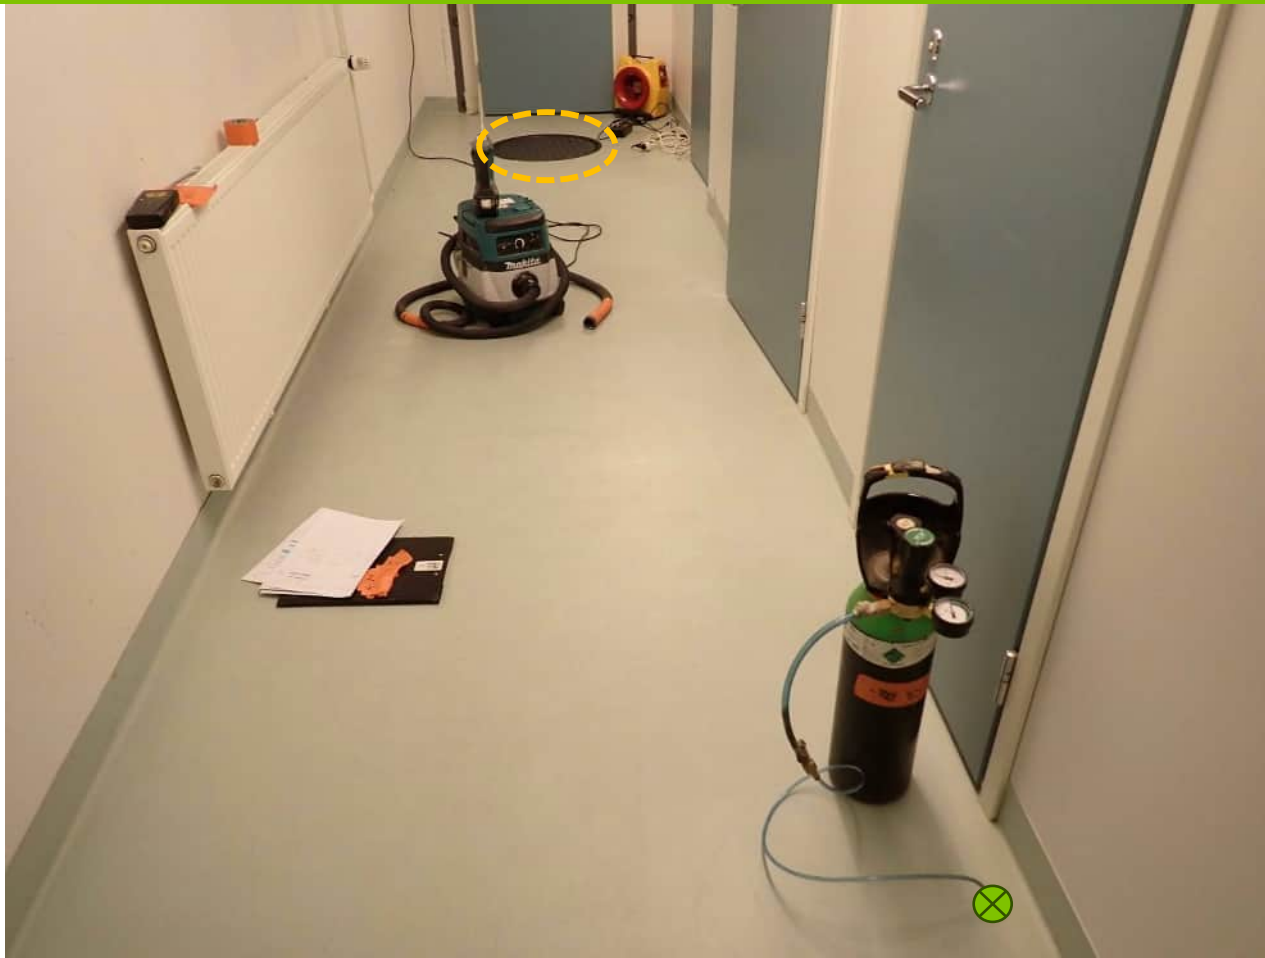
Havaitut vuotokohdat kellarin käytävällä

- Vähäistä rakomaista ilmavuotoa viemärisulun läpiviennistä

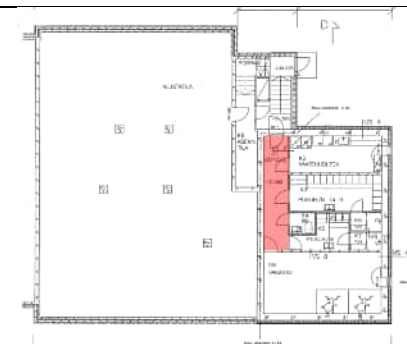
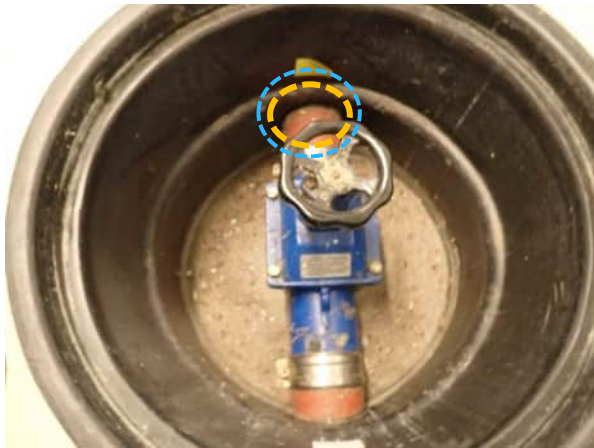
1. Viemärisulun läpiviennin kohdalta havaittiin vähäistä rakomaista ilmavuotoa huonetilan ollessa alipaineistettu.

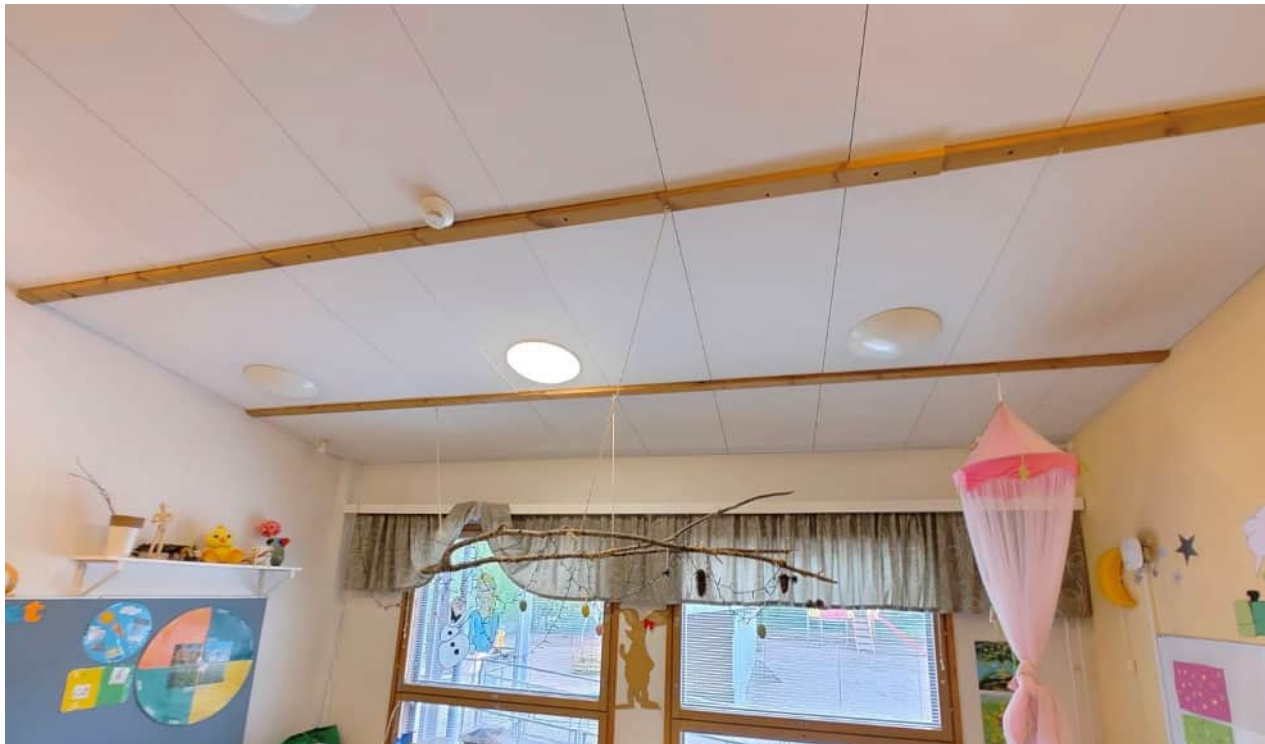
Havaitut vuotokohdat ulkoseinälinjalla

- Yksittäinen merkittävä pistemäinen ilmavuoto yläpohjan ja ei-kantavan väliseinän (VS8) liittymästä

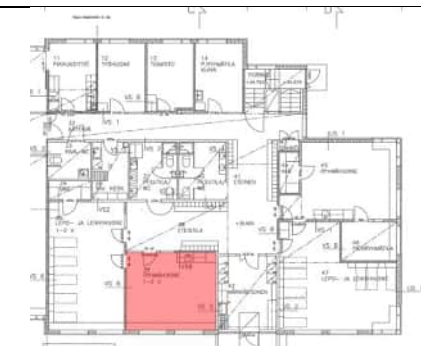
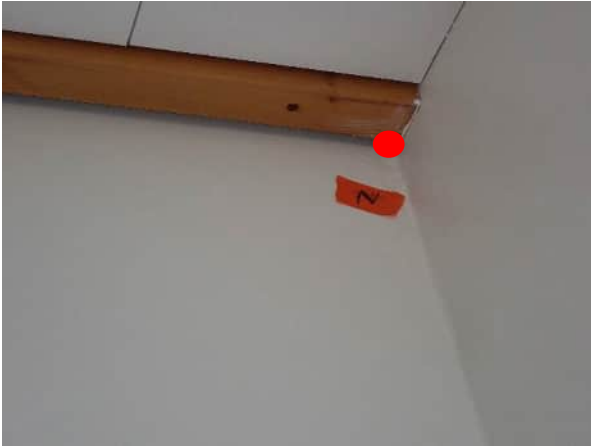
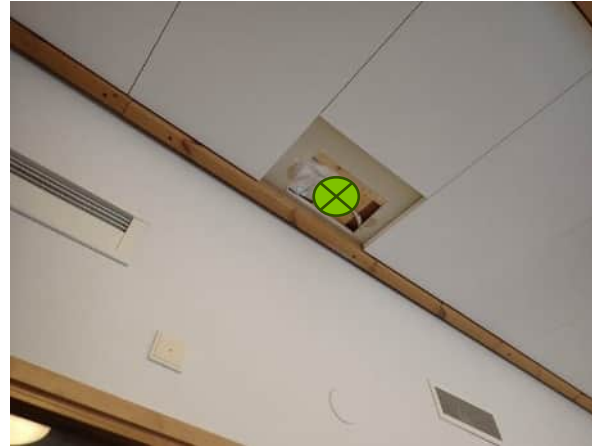
1. Merkittävää pistemäistä ilmavuotoa yläpohjan ja väliseinän liittymästä

2. Kaasu syötettiin yläpohjan eristetilaan rakenneavauksen RA.11-YP kautta.

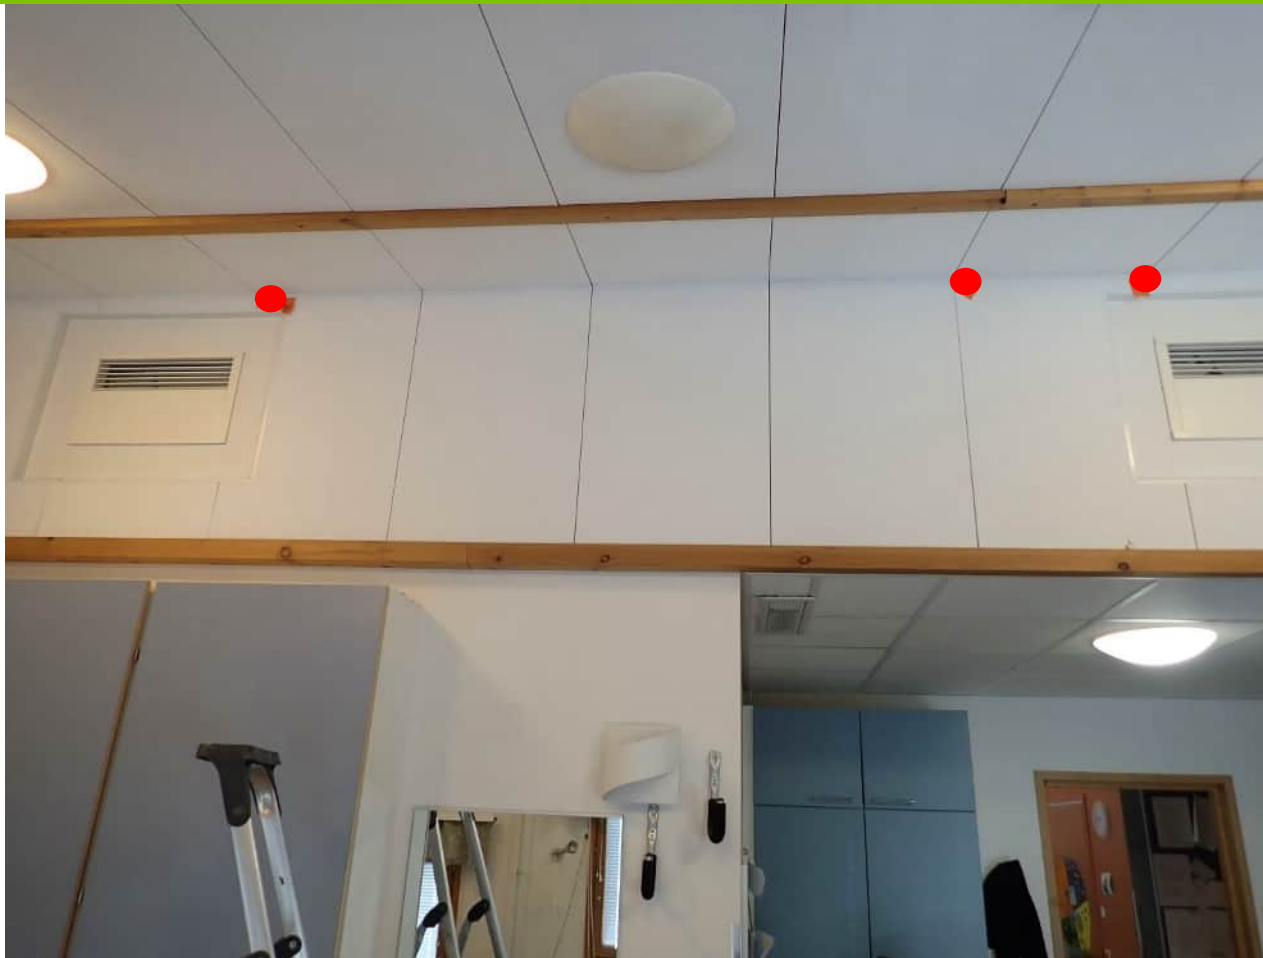
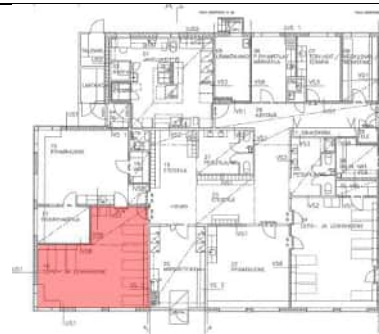
Havaitut vuotokohdat yläpohjaliittymässä

- Merkittävää pistemäistä ilmavuotoa yläpohjan ja väliseinän sekä yläpohjan ja alakaton otsapinnan liittymästä
