# Lehtikuusen koulu, Havu-rakennus

Hiirakkotie 9, VANTAA

Sisäilma- ja rakennetekniset jatkotutkimukset

7.11.2025

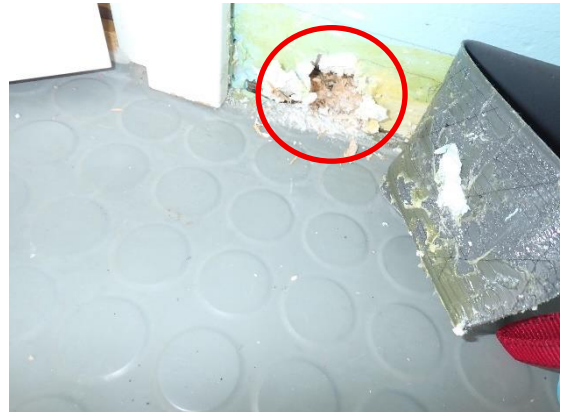
**Kuva 3**  
Käytävän 242 seinän alaosassa siporex-elementtien alla puukiilat ja mineraalivillatilke.

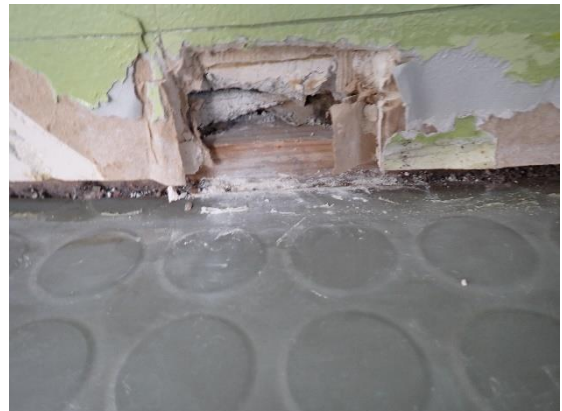
**Kuva 5**  
Käytävän 217 seinän alaosassa siporex-elementtien alla puukiilat ja mineraalivillatilke.

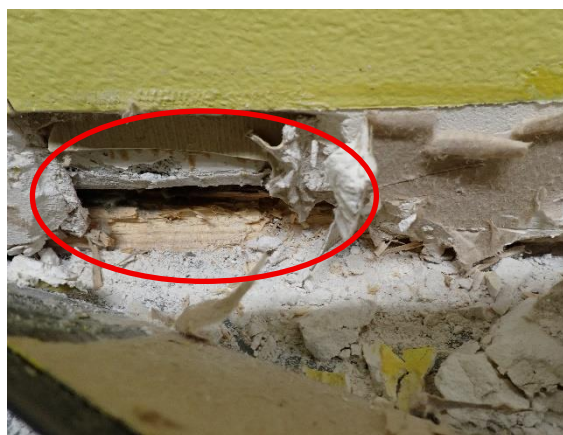
**Kuva 7**  
Käytävän 201 seinän alaosassa sipo-  
rex-elementtien alla puukiilat

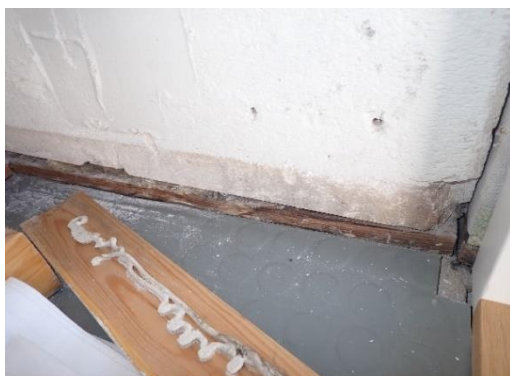
**Kuva 10**  
Sähkökaapissa tilan 226 vieressä jal-  
kalistan taustalla on näkyvissä sipo-  
rex-elementin alla puinen korotus-  
rima.

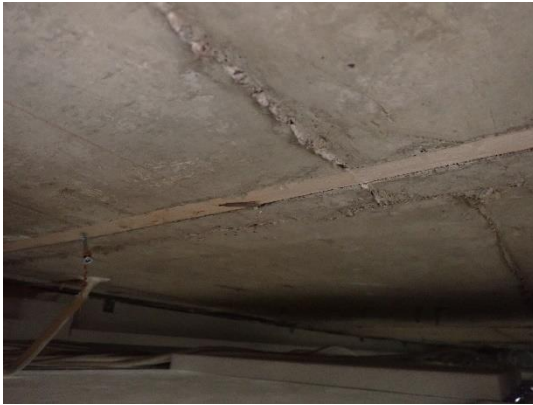
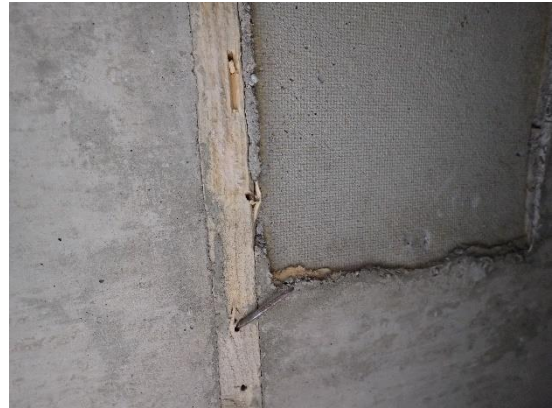
Välipohjan alapinnassa oli 1. kerroksessa havaittavissa puisia betonivaluun upotettuja rimoja. Rimoista otettiin materiaalinäytteitä mikrobianalyysiä varten (MN 1, MN6 ja MN7). Näytteistä yhdessä havaittiin mikroskopoimalla rihmastoja, jonka seurauksena näytteessä todettiin epäily mikrobikasvusta. Mikrobianalyysin tulokset on esitetty luvussa 5.2 sekä liitteen 3 analyysivastauksissa.

**Kuva 22**  
Välipohjan alapinnassa betonivaluun upotettu puurima.

Välipohjan alapinnan puukiiloista otettiin yhteensä 3 näytettä, joista yhdessä havaittiin epäily mikrobikasvusta. Havainto tehtiin mikroskopoimalla, mikä viittaa siihen, että näytteessä on vanha, elinkyvytön vaurio.

Rakennuksen 1.kerroksen yläpuolisen välipohjan alapinnassa on betoniin upotettuja puukiinnikkeitä. Puukiinnikkeissä voi materiaalinäytteiden perusteella esiintyä yksittäisiä vanhoja mikrobivaurioita, jotka ovat todennäköisin muodostuneet jo rakentamiskäytössä. Puukiinnikkeet eivät muodosta merkittävää riskiä sisäilman kannalta.

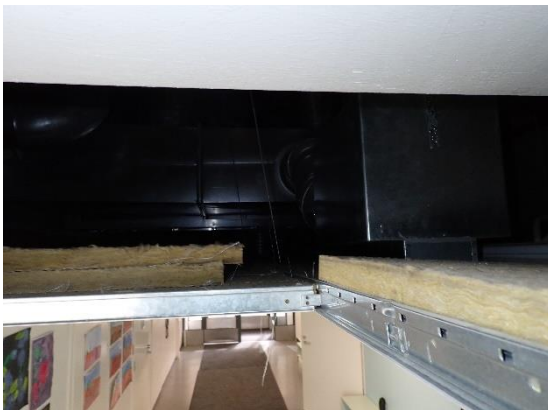
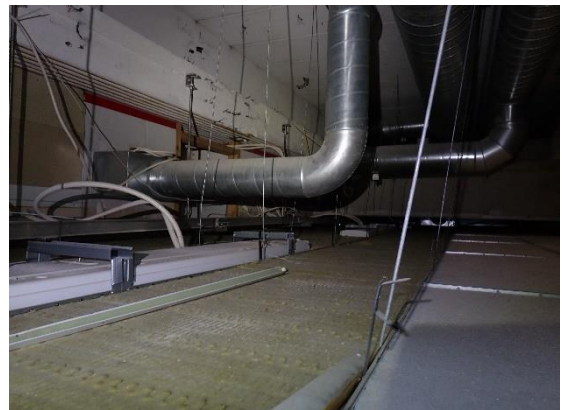
Tutkimusten yhteydessä 2.kerroksen käytävällä 242 todettiin edelleen pinnoittamattomia akustovillalevyjä.

**Kuva 24**  
Käytävällä 242 alakaton akustolevyt reunoista ja päältä pinnoittamattomia.

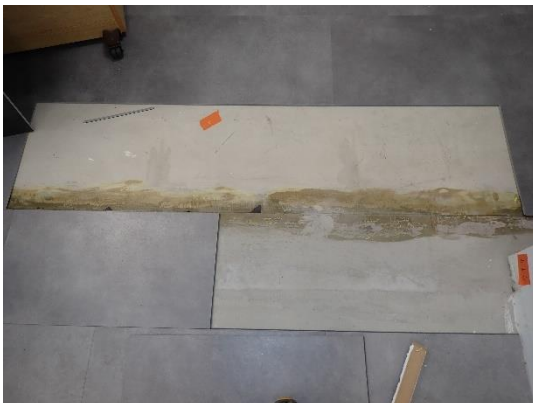
Tilan 161 lattiapinnoitteiden liimauksessa on käytetty liimaa, jossa todettiin voimakas kemiallinen haju.

**Kuva 26**  
Tilassa 161 on lattiapinnoitteen liimauksessa käytetty voimakkaasti kemialliselta haisevaa liimaa.

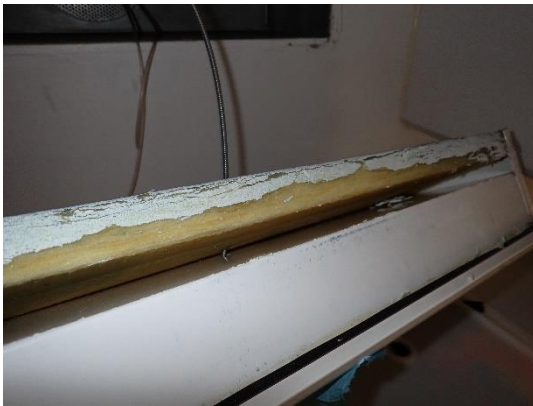
**Kuva 36**  
Tilan 258 tuloilmapäätelaitteessa on mineraalivillaa.

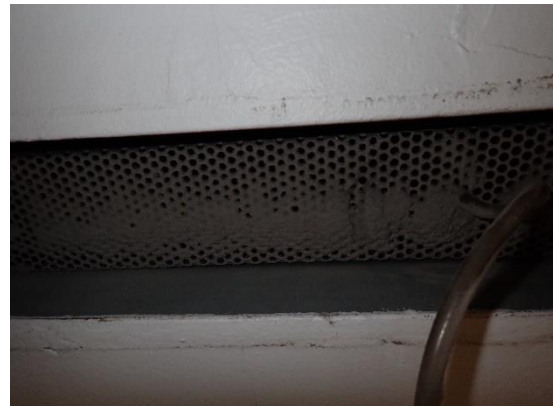
**Kuva 37**  
Tilan 258 poistoilmasäleikössä on runsaasti pölyä.

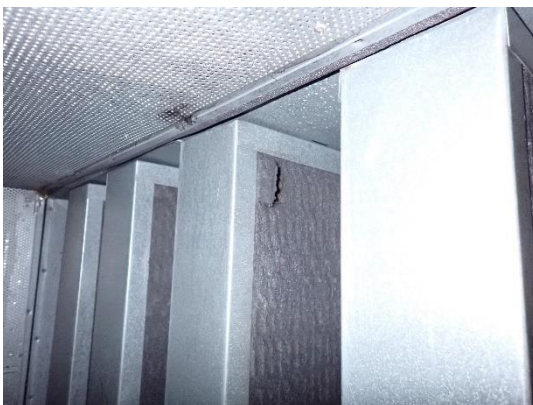
**Kuva 38**  
Ilmanvaihtokoneiden lamelliäänenvaimentimissa on pinnoitteessa rikkoutumia.

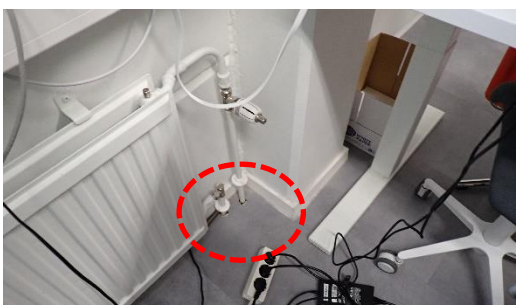
**Tilat 223 ja 224: Merkkiainekokeet MA25 ja MA26**  
 Merkkiaine syötettiin alapohjan eristetilaan. Kokeet tehtiin normaalialipaineessa, jolloin sisätila oli noin -1...-2 Pa alipaineinen ulkoilmaan nähden ja -0...-1 Pa alipaineinen alapohjan eristekerrokseen nähden

- Merkkiaineen laskukohta sisäpuolelta
- Vuodon laajuus

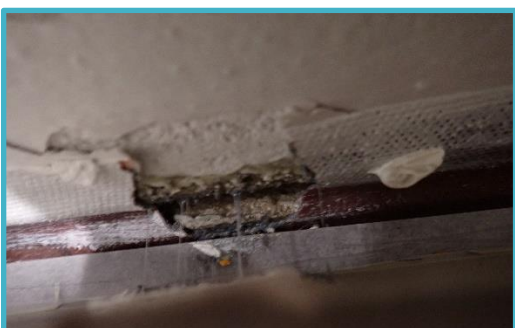
Vuotoa havaittiin myös tilan 224 puolella putkiläpiviennissä

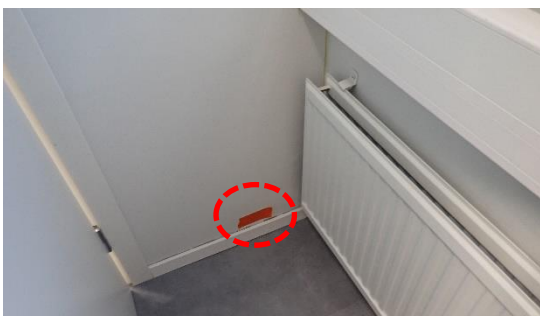
Vuotoa havaittiin myös tilan 224 ulkopuolella käytävän oviliittymässä

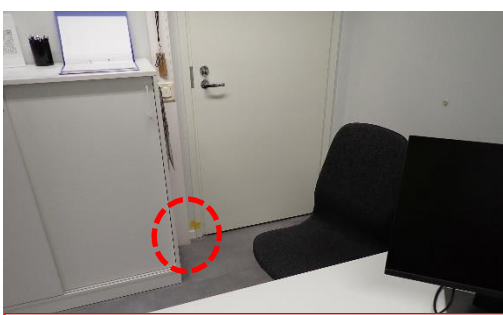
Vuotoa havaittiin myös tilan 224 puolella väliseinäliittymässä
