Projektinumero
1510092290

Päivämäärä
13.3.2026

HELSINGE SKOLA

KOSTEUS- JA SISÄILMATEKNISET KUNTOTUTKIMUKSET

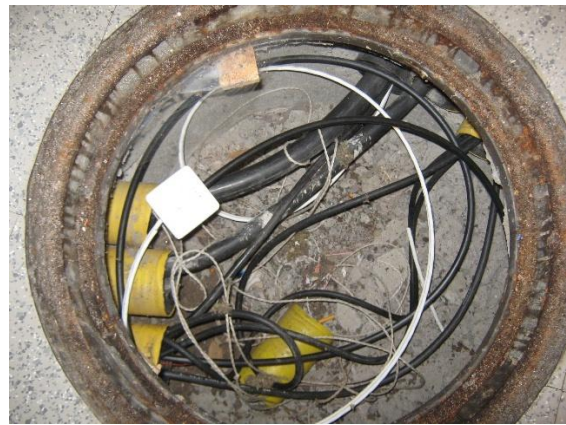
Kuva 7. Käytävällä K-53 oleva kaivo.

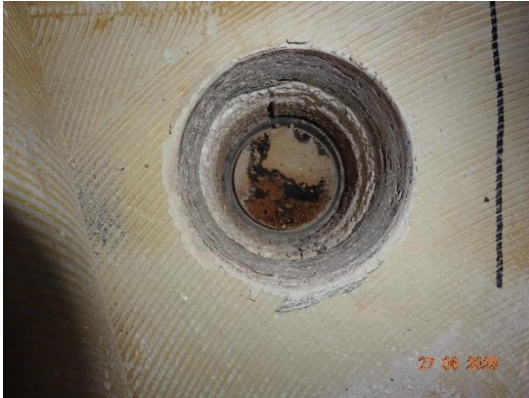
Kuva 17. Alapohjan rakenneavaus luokassa K-07, RA-AP1. Avauksen pohjassa näkyvissä alalaatan pinnassa oleva vedeneristys.

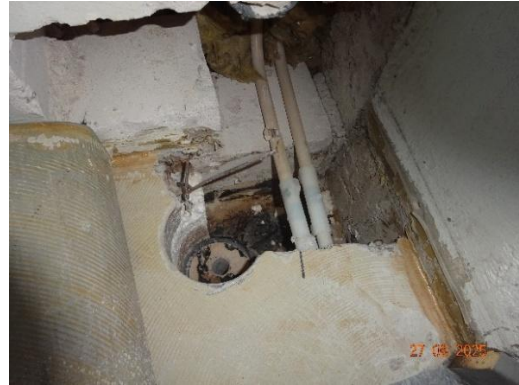
Rakenneavausten perusteella lämmöneristeenä oli käytetty EPS-eristettä, kevytsoraa sekä erikoisluokkasiivessä (kotitalousluokka, tekstiilityön luokka) sekä liikuntasalin ulokerakenteessa mineraalivillaa. Tilan K-03 alapohjan päällimmäisen laatan ja ulkoseinän välissä olevasta eristepahvista otetussa näytteessä on epäily mikrobikasvusta (RA-AP2). Alapohjan rakenneavauksista RA-AP10 ja RA-AP11 otetuissa alapohjan mineraalivilla lämmöneristeessä oli mikrobikasvustoa.

Kuva 18. Alapohjan rakenneavaus luokassa K-03, RA-AP2. Avauksessa näkyvissä alalaatan pinnassa olevaa vedeneristys.

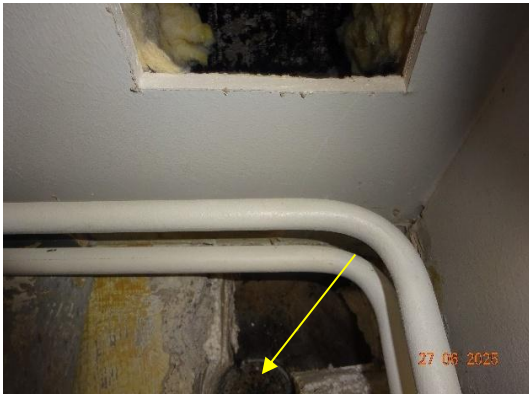
Kuva 19. Alapohjan rakenneavaus luokassa K-39, RA-AP3. Avauksessa näkyvissä alalaatan pinnassa olevaa vedeneristys.

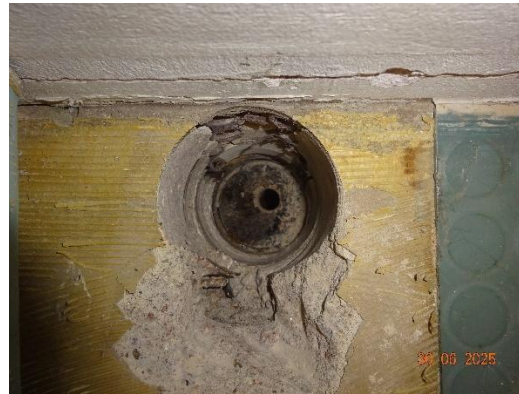
Kuva 20. Alapohjan rakenneavaus luokassa K-43, RA-AP4. Avauksessa näkyvissä alalaatan pinnassa olevaa vedeneristys sekä väliseinän patolevyä.

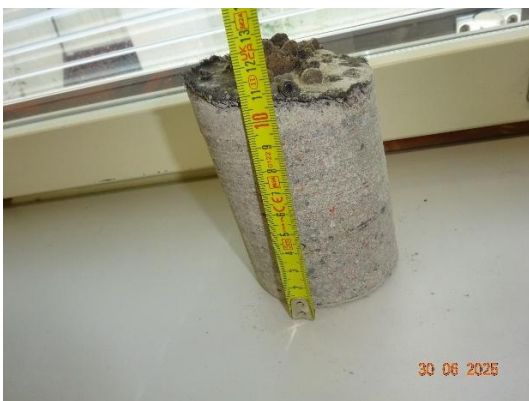
Kuva 21. Luokan K-43, RA-AP5, jossa alapohjan betonilaatan alla oli suodatin kangas ja 200 mm kevytsoraa.

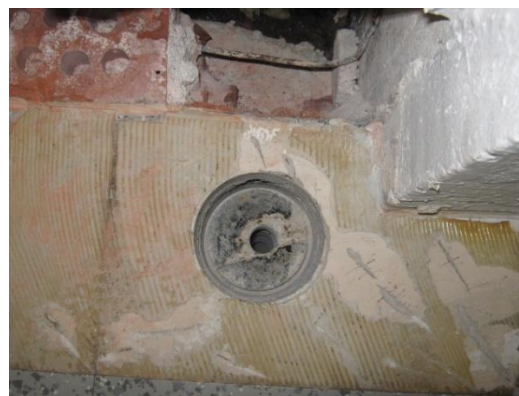
Kuva 22. Käytävällä 1-57 oleva rakenneavaus RA-AP6 (luokan 1-54 kohdalla). Rakenteessa ei ole lämmöneristystä. Alimman laatan yläpinnassa on vedeneristys.

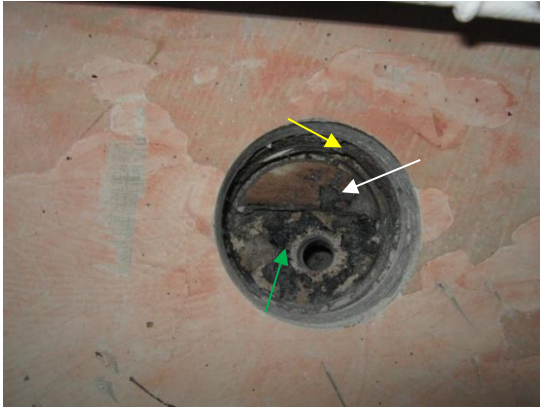
Kuva 23. Luokassa 1-54 oleva rakenneavaus RA-AP7. Avauksessa näkyvissä korkkikerros (keltainen nuoli) ja sen alla oleva lautakerros (valkea nuoli) sekä alalaatan päällä oleva piki (vihreä nuoli).

Tilan 1-54 alapohjarakenteessa käytetty lämmöneristeenä korkkia. Kyseisen rakennusosan alapohjan korkkieristeessä ei ole mikrobivaurioituminen toteutunut, eli alapohjan vedeneristys lämmöneristeen alla on toiminut. Lämmöneristekerroksessa on myös lautoja. Puu on herkästi vaurioituvaa materiaalia ja voidaan pitää riskirakenteena. Korkkia on arvioitu olevan myös tiloissa 1-28 ja 1-56. Korkkikerroksesta on ilmayhteys sisätiloihin epätiivien rakenneliitosten kautta. Lämmöneristekerroksesta sisäilmaan kulkeutuvat epäpuhtaudet heikentävät sisäilman laatua.

Erikoisluokkasiiven alapohjassa on lämmöneristeenä mineraalivillaa, joka on mikrobivaurioitunut. Tiloissa 1-54, 1-28 ja 1-56 alapohjarakenteessa käytetty lämmöneristeenä korkkia. Kyseisen rakennusosan alapohjan korkkieristeessä ei ole mikrobivaurioituminen toteutunut, eli alapohjan vedeneristys lämmöneristeen alla on toiminut. Lämmöneristekerroksessa on myös lautoja korkkieristeen alla ja puu on herkästi vaurioituvaa materiaali. Rakenne arvioidaan riskirakenteeksi. Muissa tiloissa ei ole käytetty herkästi vaurioituvaa lämmöneristettä ja suurimmaksi osaksi alapohjan lämmöneristeenä on EPS-eriste. Alapohjan ja ulkoseinän liittymän ilmapuotokohdat olivat toistuvia. Ilmapuodot olivat merkittäviä myös normaalissa käyttöolosuhteessa. Alipaineistettuna ilmapuotojen voimakkuus lisääntyi, lisäksi osassa tiloissa oli aistittavissa voimakasta ummehtuneisuuden hajua. Ilmapuotojen mukana rakenteiden ja maaperän epäpuhtaudet pääsevät sisäilmaan ja voivat heikentää sisäilman laatua. Ilmapuotojen määrän vuoksi, niiden merkitys sisäilmanlaatuun on merkittävä. Liittymät suositellaan tiivistyskorjattavan. Tiivistyskorjaukset olisivat suotavaa tehdä 1-5 vuoden sisällä käyttöä turvaavana toimenpiteenä ennen peruskorjausta. Tiivistyskorjauksissa tiivistysten elinkaari on kuitenkin rajallinen. Erikoisluokkasiiven sekä tilojen 1-54, 1-28 ja 1-56 alapohjarakenteet suositellaan uusittavaksi.

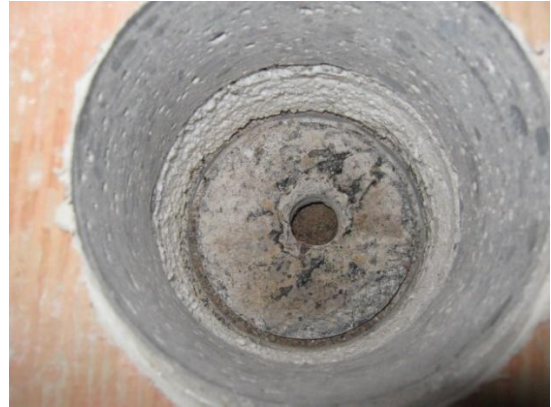
Kuva 24. Käytävän 1-57 RA-AP8, luokan 1-61 kohdalla. Betonirakenteiden välissä on 50 mm EPS-lämmöneriste.

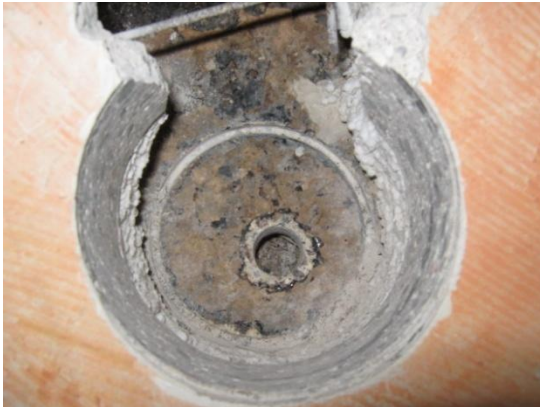
Kuva 25. Luokan 1-61 RA-AP9. Rakenteessa on 50 mm EPS-lämmöneriste sekä alalaatan yläpinnassa pikisively.

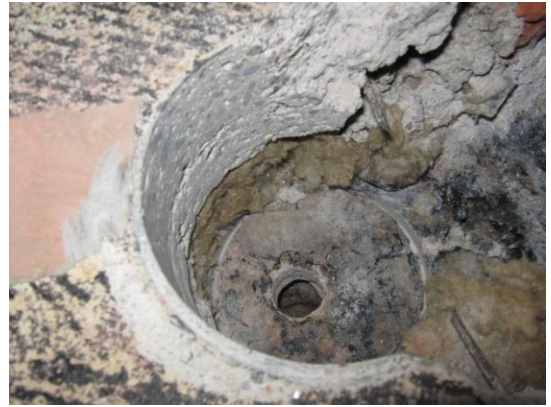
Kuva 26. Luokan 1-66 RA-AP10. Lämmöneristeenä on 50 mm mineraalivilla. Alalaatan yläpinnassa on pikisively.

Erikoisluokkasiivessä alapohjan lämmöneristeenä oleva mineraalivilla sekä sokkelihalkaisussa käytetty korkki ovat riskirakenteita. Kyseisen rakennusosan alapohjan mineraalivillaeristeessä mikrobivaurioituminen on toteutunut, eli alapohjan vedeneristys lämmöneristeen alla ei ole enää toiminut. Vedeneristeiden PAH-pitoisuudet eivät ylitä vaarallisen jätteen raja-arvoja.

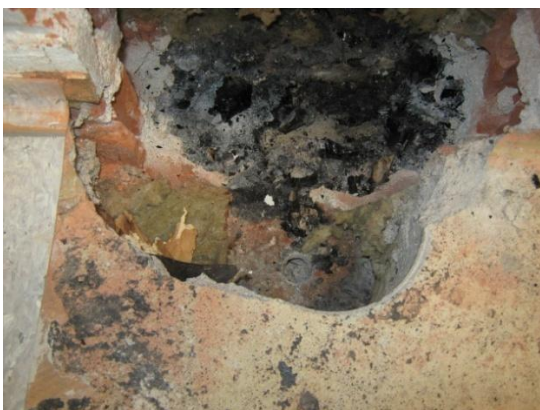
Kaikissa alapohjien kaksoislaatoissa on vedeneristys alimmaisen laatan yläpinnassa. Vedeneristeistä otettiin PAH-näytteet. Näytteiden PAH-pitoisuudet eivät ylittäneet haitallisen jätteen raja-arvoa. Osasta rakennusmateriaaleista otettiin myös asbestinäytteitä. Luokan 1–77 lattiapinnoitteen liimana oli käytetty pikiliimaa, jossa oli asbestia.

Kuva 27. Luokan 1-77 RA-AP11. Lämmöneristeenä on 50 mm mineraalivilla. Alalaatan yläpinnassa on pikisively.

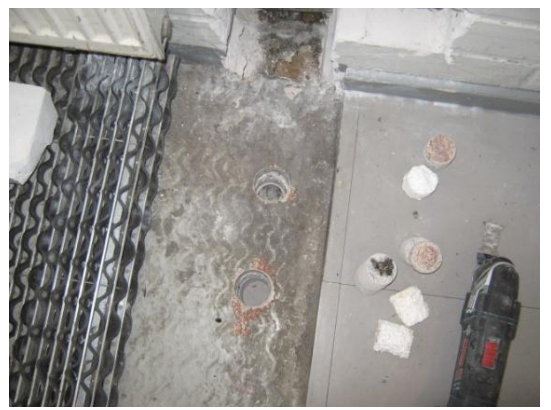
Kuva 28. Tuulikaapin TK-K-04 Pintabetoni on 80 mm, jonka alla on 50 mm EPS-eriste ja sen alla pikisively ja sitten 60 mm betoni.

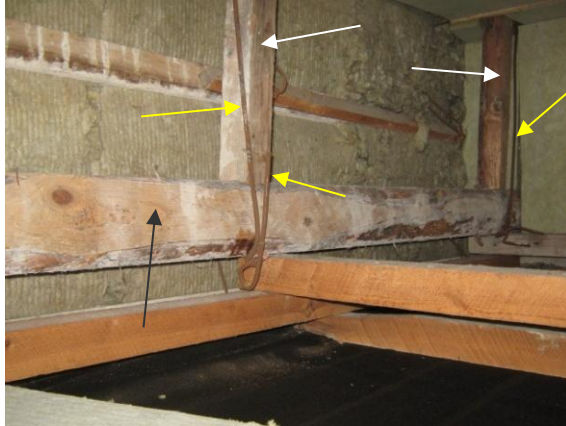
Kuva 29. Liikuntasalin uloke RA-AP13. Rakenne on riippuva, eli puurakenteet on kiristetty rautalangoilla (keltainen nuoli) pystyssä oleviin kiristys puihin (valkea nuoli). Rautalangat ovat liikuntasalin lattian valussa, 50×50 mm rimat on nauhattu 50×100 mm soiroon (musta nuoli).

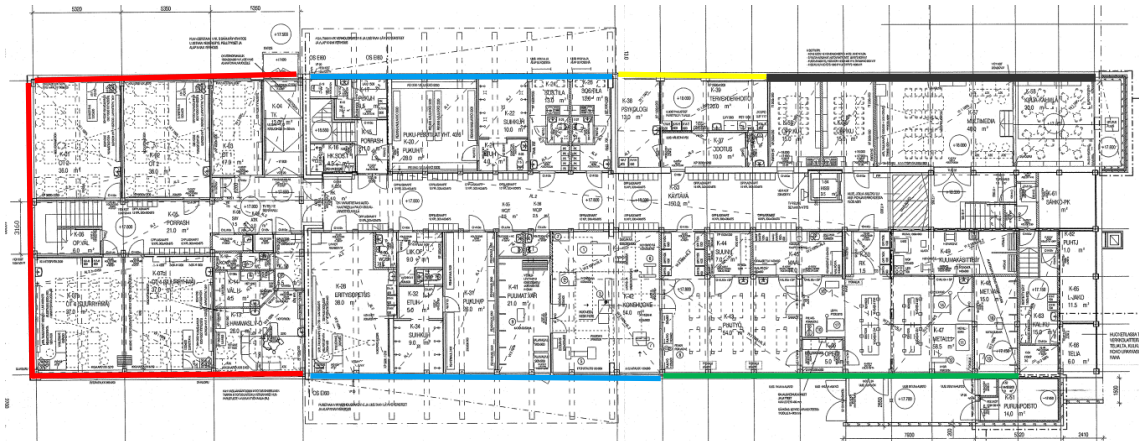
Kuva 31. Rakennetyyppien arvioidut sijainnit esitettynä pohjapiirroksessa. US-3 on merkitty keltaisella.US-6 – US 11 on merkitty punaisella.

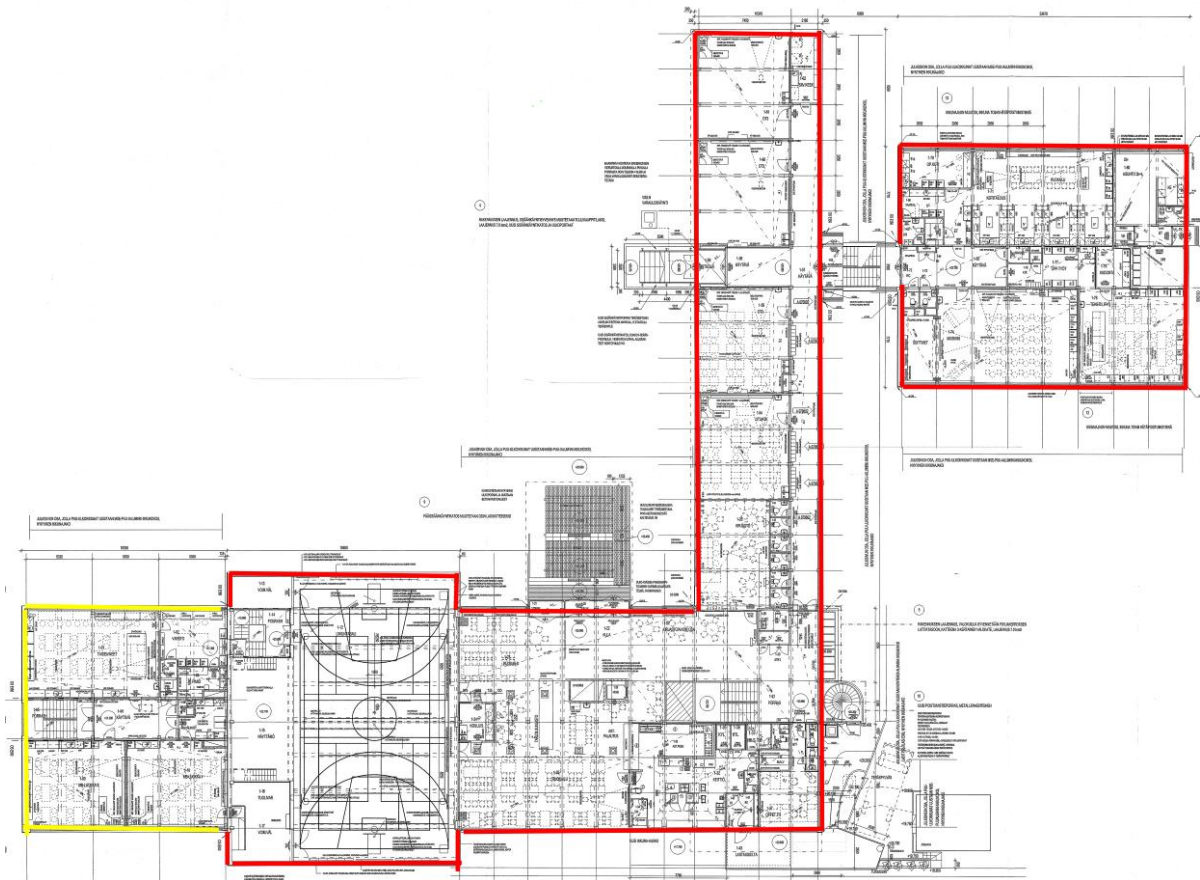
Kuva 32. Rakennetyyppien arvioidut sijainnit ovat esitettynä pohjapiirroksessa. US-12, US-15 ja US-17on merkitty sinisellä. US-14 on merkitty keltaisella. Baroc-seinä on merkitty punaisella.

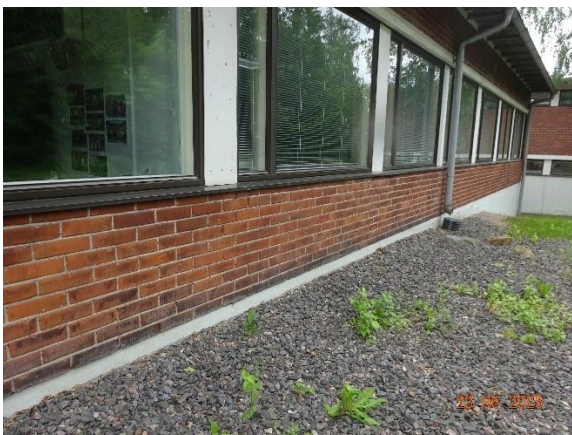
Julkisivumuurauksessa oli paikoin havaittavissa saumalaastien ja tiilten rapautumista. Rapautumista esiintyi liikuntasalin ulkoseinissä kaakkoispäädystä sekä erikoisluokkien rakennuksen lounaispäädystä. Sokkelin maalipinta oli paikoin hilseillyt sokkelin alaosista, mutta varsinaisia kosteusvaurioita sokkelin ulkopinnassa ei havaittu.

Kuva 42. Erikoisluokkasiiven lounaispäädyssä on muurauksen saumoissa rapautumaa.

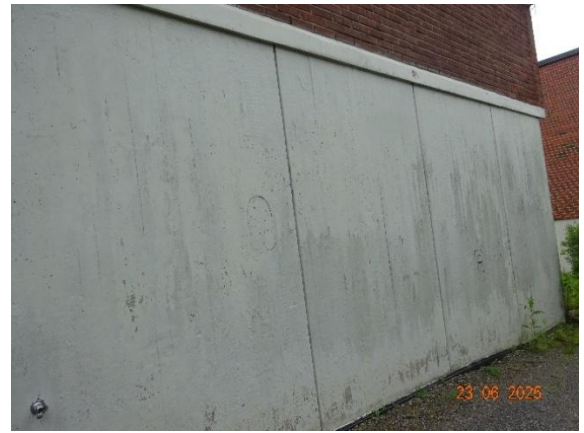
Kuva 44. Luokkaosan luoteispääty. Sokkelin alalaidassa on näkyvissä patolevyä. Sokkelin alalaidassa esiintyy maalin hilseilyä.

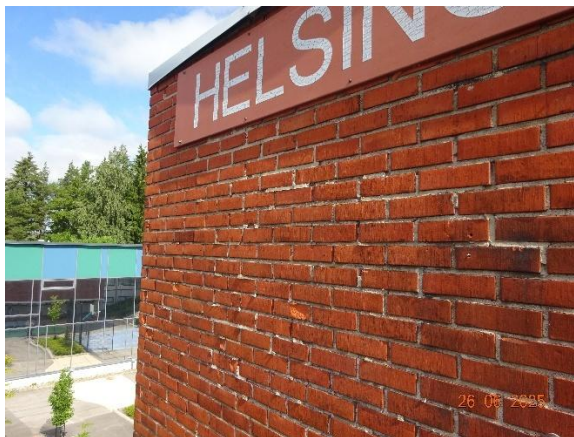
Kuva 47. Liikuntasalin julkisivussa esiintyy rapautumista lounaispäädystä.

Julkisivujen tiilipinnoissa on paikoin rapautumaa. Rapautuminen liikuntasalin luoteispuolen seinässä on paikoin melko voimakasta, mikä näkyy tiilien lohkeiluna. Tiilen huokoiseen pintaan imeytynyt kosteus jäätyy pakkasella, laajenee ja murtaa tiilen rakenteen heikentäen muurauksen kuntoa.

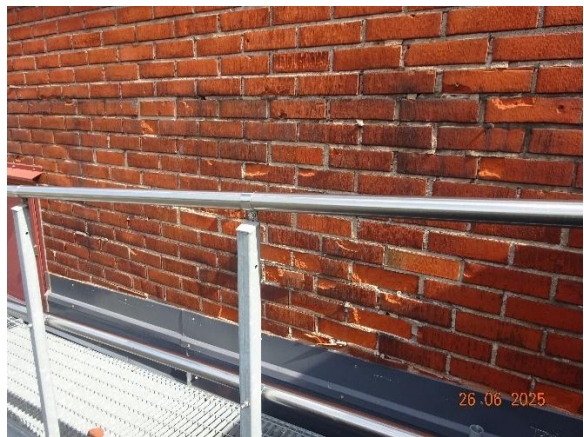
Kuva 48. Liikuntasalin lounaispäädyn rapautuneita julkisivumuurausten tiiliä.

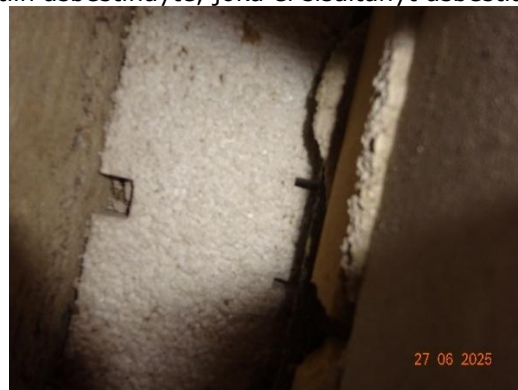
Kuva 50. Luokan K-07 RA-US1 ulkoseinässä on sokkelin sisäpinnassa 100 mm EPS-eriste, jonka ylälaita on alemman betonilaatan yläpinnan tasossa.

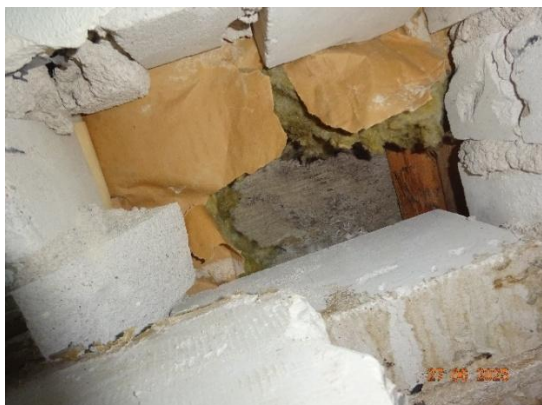
Kuva 51. Luokan K-03 RA-US2 ulkoseinän rakenneavaus (lisäosa). Sokkelin sisäpinnassa ei ole kosteudeneristystä.

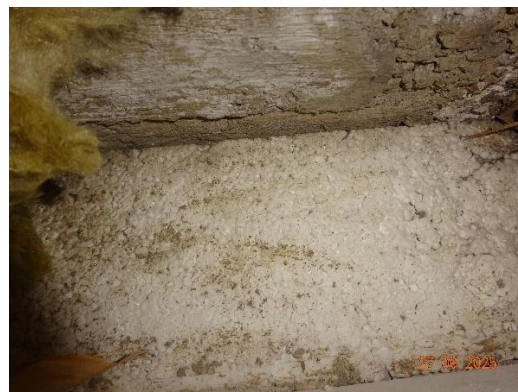
Kuva 52. Luokan K-03 RA-US2 ulkoseinässä on sokkelin sisäpinnassa 100 mm EPS-eriste.

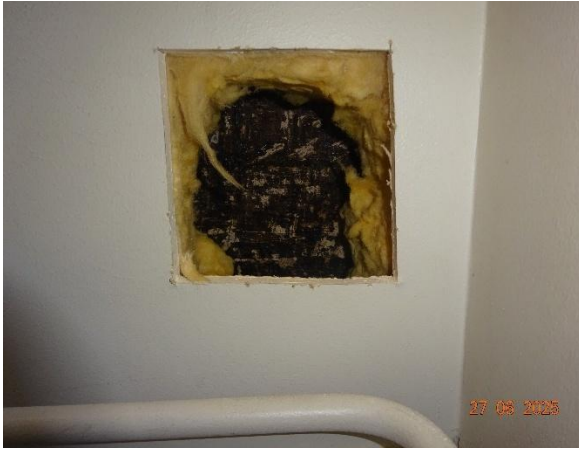
Kuva 53. Terveydenhoitajan huoneen K-39 RA-US3 ulkoseinän rakenneavaus. Seinän betonirakenteessa on bitumisively. Bitumisively oli huonokuntoisen näköinen.

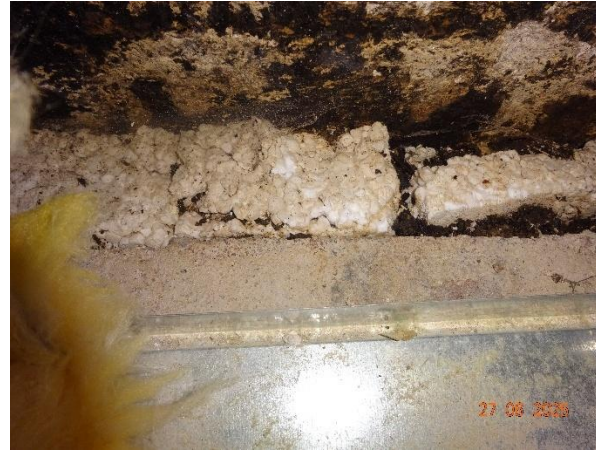
Kuva 54. Terveydenhoitajan huoneen K-39 RA-US3 ulkoseinän rakenneavaus. Alapohjan laatta on eristetty EPS-eristeellä alapohjan kohdalla ulkoseinän betonirakenteesta.

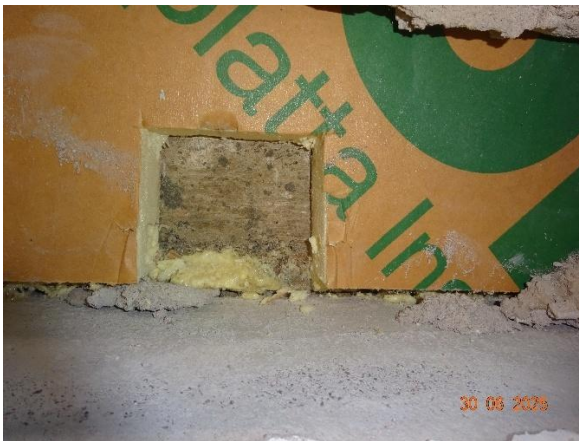
Kuva 55. Teknisenluokan ulkoseinän rakenneavaus RA-US4. Seinässä oli 30 mm PU-eriste, sokkelin sisäpinnassa ei ollut vedeneristystä.

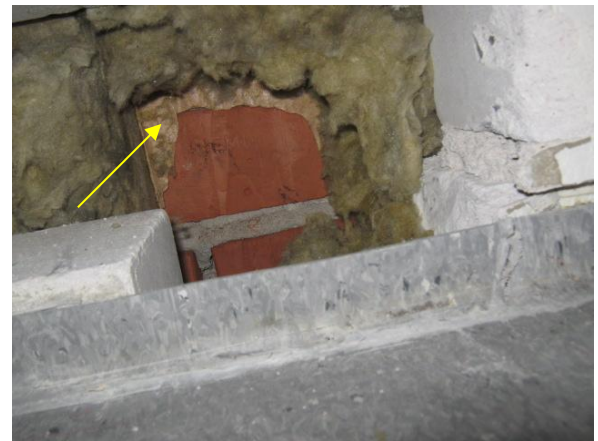
Kuva 56. Tilan 1-08 ulkoseinän rakenneavaus RA-US5. Lämmöneristeen takana on näkyvissä ilmansulkupaperia (keltainen nuoli).

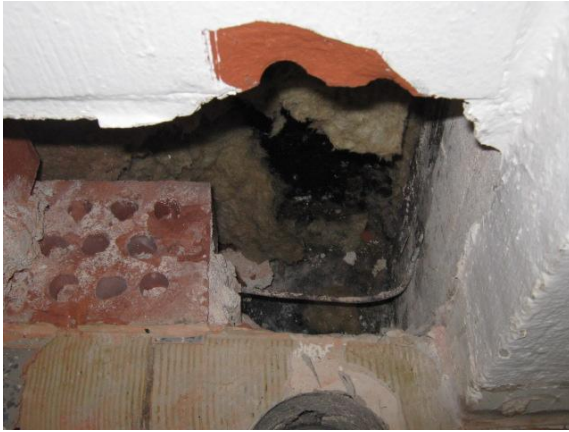
Kuva 57. Käytävän ulkoseinän rakenneavaus RA-US6. Sokkelin sisäpinnassa on pikisively.

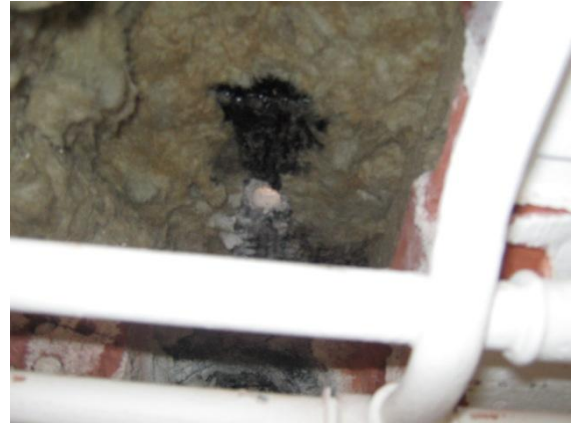
Kuva 58. Luokan 1–54 ulkoseinän rakenneavaus RA-US7. Sokkelin sisäpinnassa on pikisively.

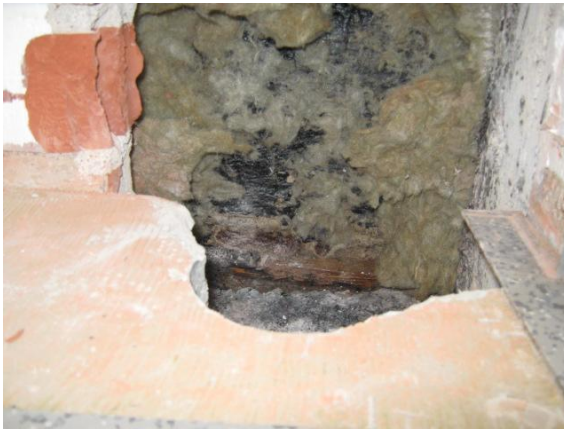
Kuva 59. Rakenneavaus käytävällä 1–57 RA-US8 luokan 1–61 kohdalla. Sokkelin sisäpinnassa on pikisively.

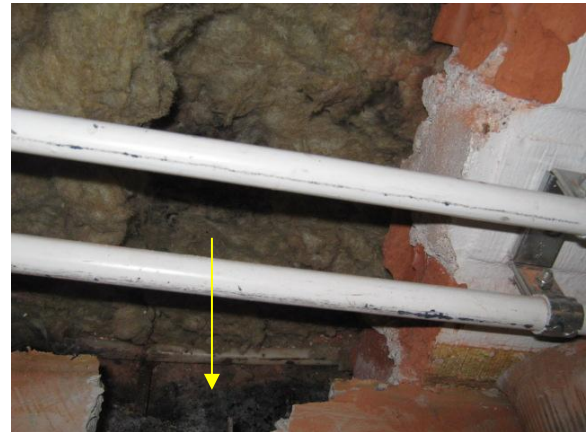
Kuva 60. Luokan 1–61 ulkoseinän rakenneavaus RA-US9. Sokkelin sisäpinnassa on pikisively (keltainen nuoli).

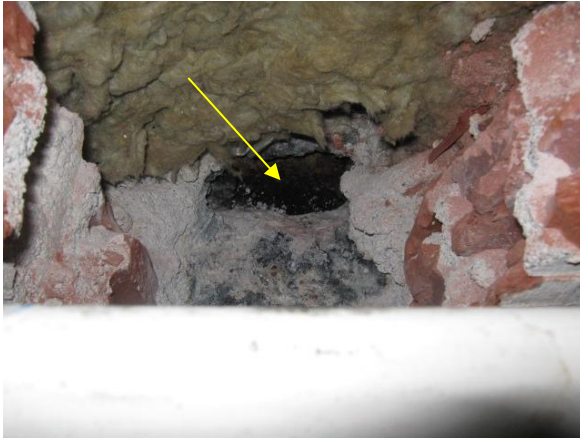
Erikoisluokkasiiven sokkelihalkaisun lämmöneristeenä on käytetty korkkia. Korkki oli molemmissa rakenneavauksissa vesimärkää. Muissa avauksissa ei todettu kosteusrasitukseen viittaavia jälkiä tai vaurioita.

Kuva 61. Luokan 1-66 rakenneavaus RA-US10. Sokkelin sisäpinnassa on pikisively. Kuvassa näkyvissä myös sokkelihalkaisun bitumoitu korkkieriste (keltainen nuoli).

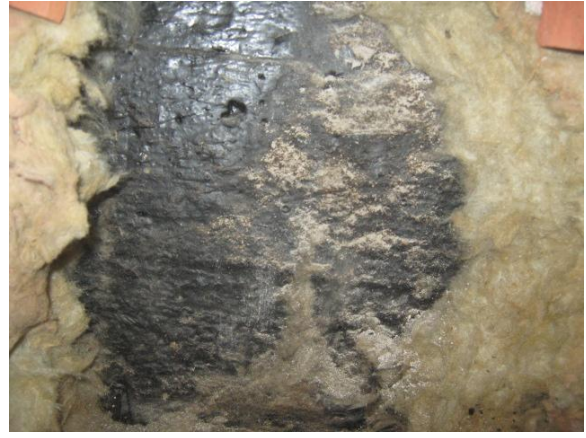
Kuva 62. Luokan 1-77 rakenneavaus RA-US11. Rakenne on samanlainen kuin luokassa 1-66.

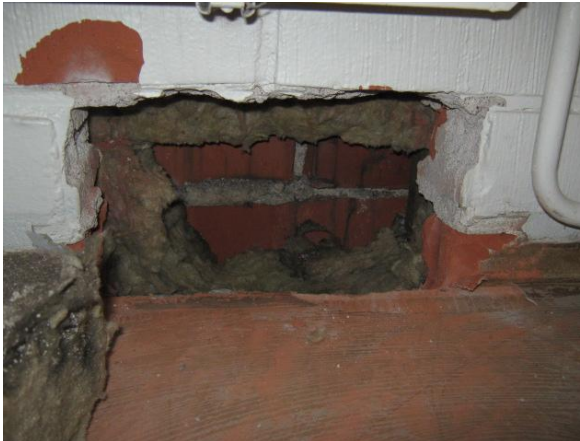
Kuva 63. Opettajainhuoneen 2-17 rakenneavaus RA-US12. Rakenteet ovat hyväkuntoiset.

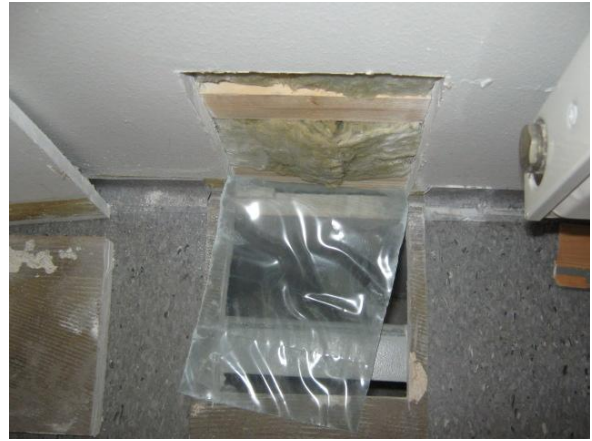
Kuva 64. Kanslian 2-05 ulkoseinän rakenneavaus RA-US14. Rakenne on puurunkoinen, eikä siinä havaittu normaalia poikkeavaa aistinvaraisesti havainnoituna.

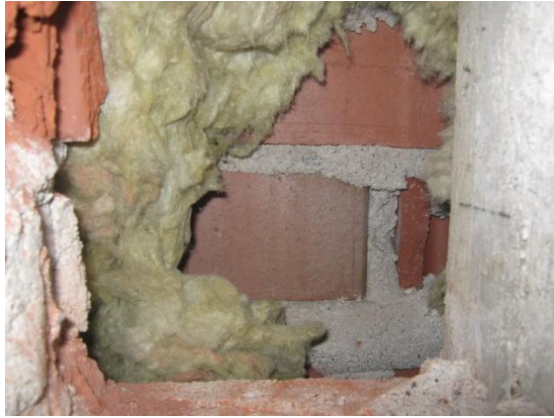
Kuva 65. Luokan 2–27 ulkoseinän rakenneavaus RA-US15. Rakenteet ovat kuivat eikä niissä ole normaalista poikkeavaa.

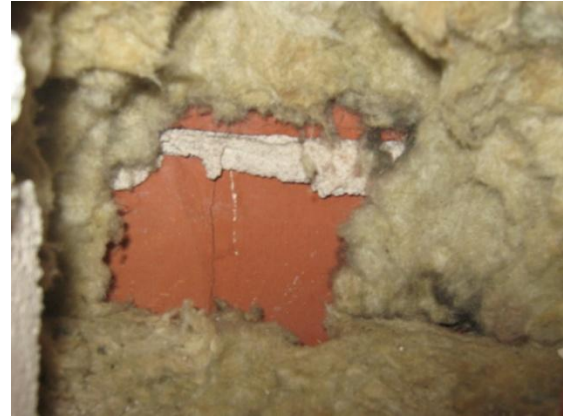
Kuva 66. Käytävän 2–30 rakenneavaus RA-US17. Rakenteet ovat kuivat eikä niissä ole normaalista poikkeavaa.

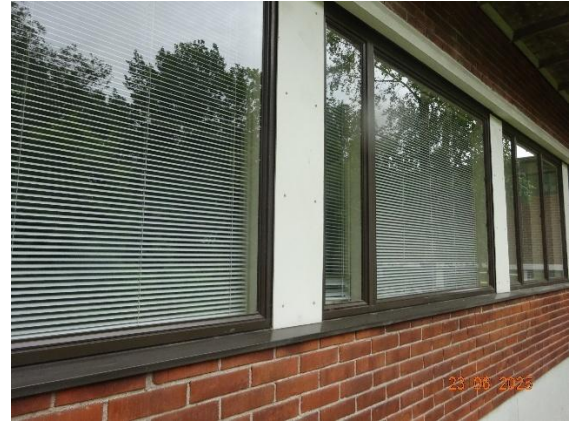
Kuva 68. Erikoisluokkasiiven kaakkoisivulla olevia ikkunoita. Ikkunat ovat hyväkuntoiset.

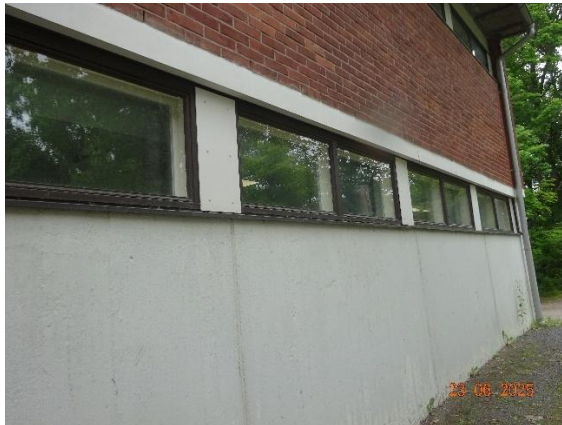
Kuva 69. Opetusosalla olevia 1. kerroksen käytävän ikkunoita koillissivulla luoteispäädyn lähellä, ikkunoiden pellitysten kaadot ovat loivat.

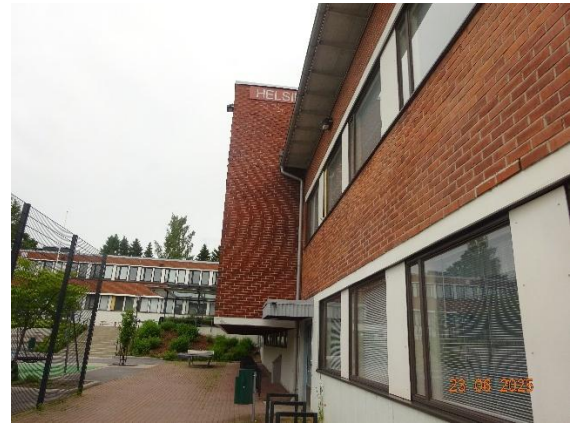
Kuva 70. Lisäosan lounaissivulla olevia ikkunoita. Ikkunoiden pellitykset ovat loivat.

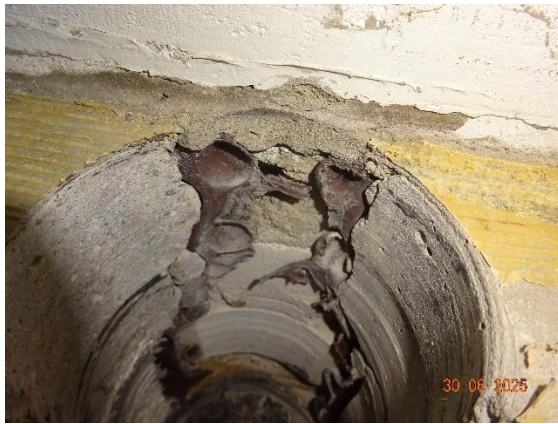
Rakenneavaus RA-VS1 oli tiilirakenteinen. Seinän alapää oli teknisen työn alapohjan kantavan laatan päällä. Seinän alapäässä on teknisenluokan puolella kantavan laatan päältä pintabetonilaatan yläpinnan tasoon ulottuva patolevy. Seinärakenne alapohjan kohdalla oli aistinvaraisesti havainnoituna kuiva, mutta rakenneavauksesta oli aistittavissa ummehtunut haju.

Kuva 74. VS-1 rakennetta teknisentyön luokan puolelta. Kuvassa näkyy ruskeaa patolevyä.

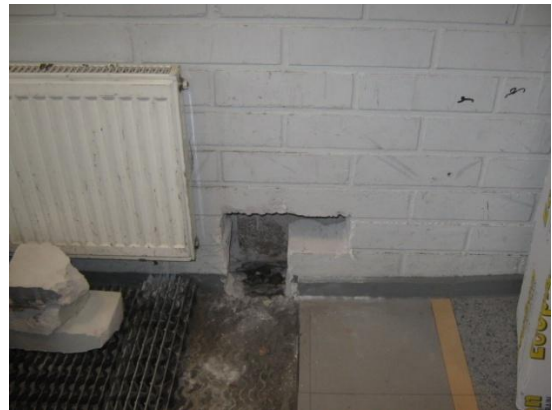
Kuva 75. TK K-04 entisen ulkoseinän rakenneavaus RA-VS-2.

Rakenneavaus RA-VS2:n kohdalla otettiin kuorimuurauksen alla olleesta bitumikermistä ja lämmöneristeenä olleesta korkista PAH-näyttöt. Kyseisessä rakenneavauksessa ei ollut aistittavissa normaalista poikkeavaa.

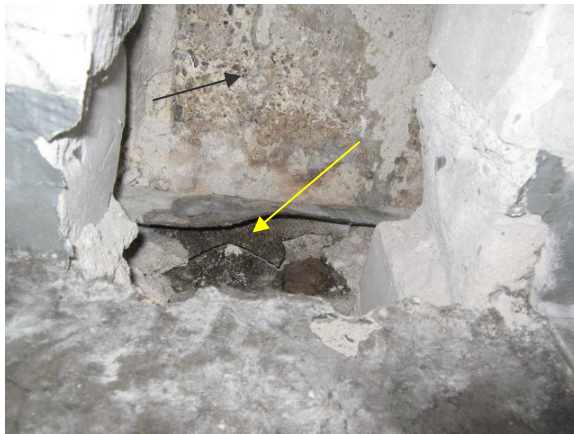
Kuva 76. RA-VS-2, jossa on havaittavissa kalkkiahiekkatiili ja sen takan ilmarako. Kalkkiahiekkatiilimuurauksen alla oli huopakasta (keltainen nuoli). Kuvan pohjalla on näkyvissä vanhan ulkoseinän betonipinta (musta nuoli).

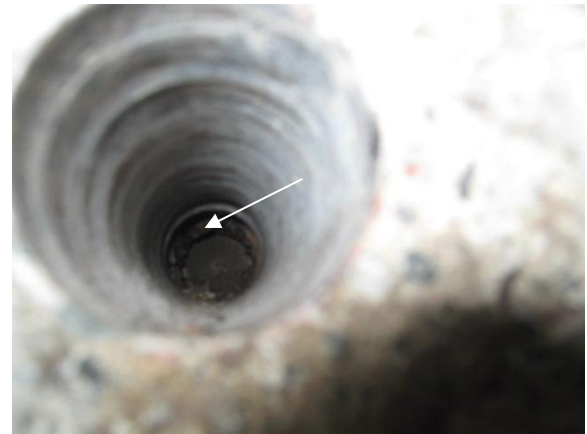
Kuva 77. RA-VS-2 avaukseen porattiin reikä lämmöneristekerrokseen saakka. Kuvassa reiän pohjalla on piellä käsitelty korkkieriste (valkea nuoli).

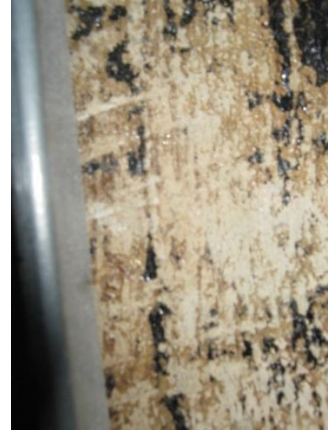
Kuva 79. Maanpaineseinän pinnassa on pikisivelyä, jota on hiottu pois.

Maanvastaisen seinärakennetta on muutettu siten, että rakenteen sisäpinnasta on poistettu EPS-eriste ja pikisivelyä on hiottu pois ja seinärakenne on muutettu sisäänpäin kuivuvaksi. Rakenne oli havaintojen perusteella kosteusteknisesti toimiva. Kyseisessä rakenteessa ei havaittu ulkopuolelta lämmöneristeitä.

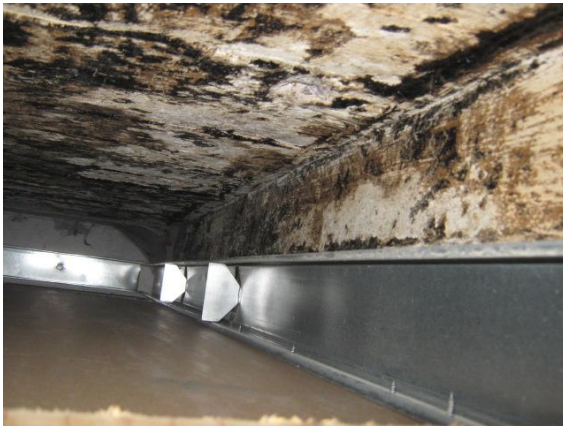
Kuva 80. Näkymä rakenneavauksesta ylöspäin. Rakenne on kuiva eikä siinä esiinny ummehtunutta tai muuta poikkeavaa hajua.

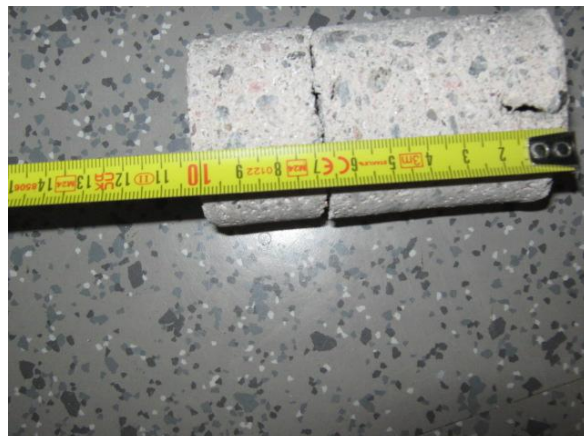
Kuva 86. Pintalaatan paksuus oli 100 mm

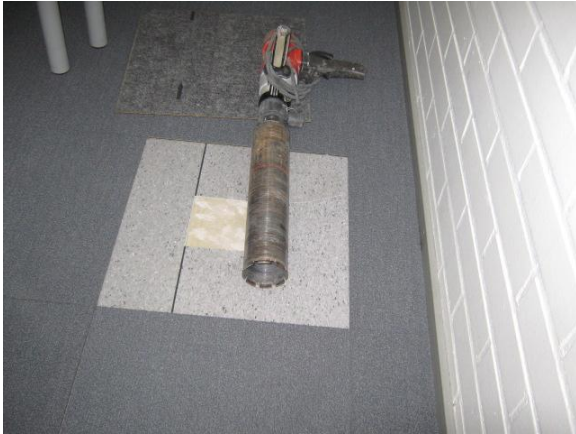
Kuva 87. Luokan 1–60 välipohjan muovimaton päällä on tekstiililaatta.

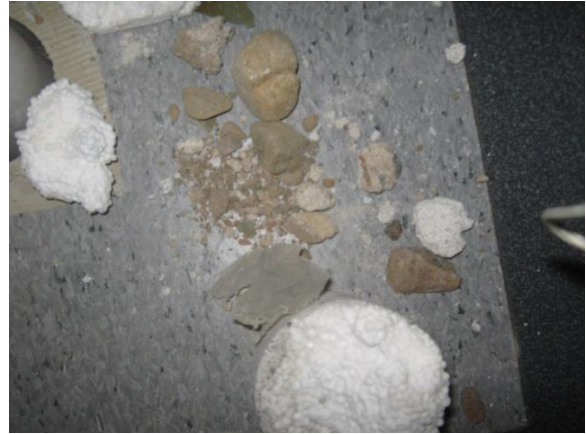
Kuva 88. Luokan 1–60 välipohjassa on pintabetonin alla EPS-eriste, muovi ja täyttönä hiekka/rakennusjäte.

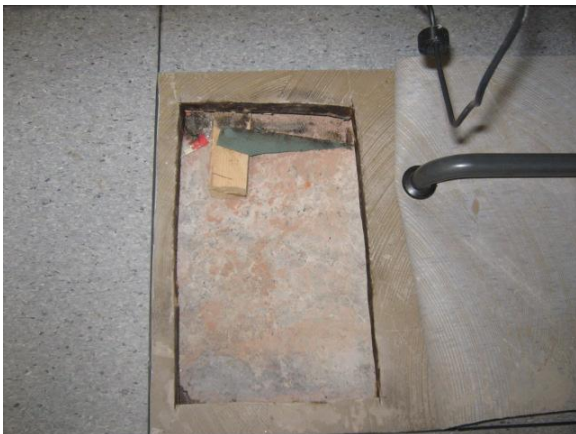
Kuva 89. Opettajainhuoneen 2–17 välipohjaan tehty rakenneavaus.

Opettajainhuoneessa 2–17 oli muovimatolla pinnoitettu välipohja. Pinnoite oli hyvin kiinni alustassaan eikä kosteuden aiheuttamia vaurioita ollut havaittavissa. Huoneen koillispään puoleisessa osassa havaittiin, että välipohja kopisi, noin 4 m×7,6 m kokoisella alueella. Rakenteen pinnoitteen alla havainnon perusteella arvioitiin olevan korotetturakenne.

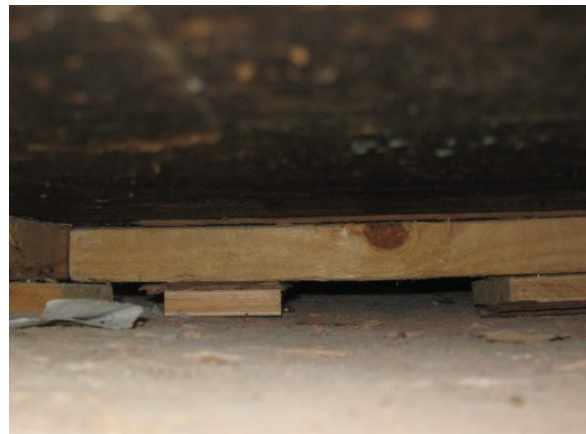
Kuva 90. Lattiaa oli korotettu noin 55 mm. Lattiapinnan alla olevan lastulevyn alapuolella on pikiliimaa.

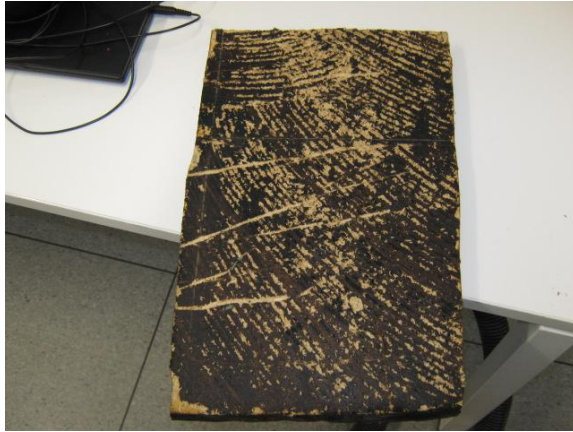
Kuva 91. Lattiapinnoitteen alla oleva las-
tulevy on aikaisemmin ollut käytössä,
koska pinnassa on pikiliimaa. Levyssä ei
ollut silmämääräisesti havainnoituna
mikrobikasvustoa.

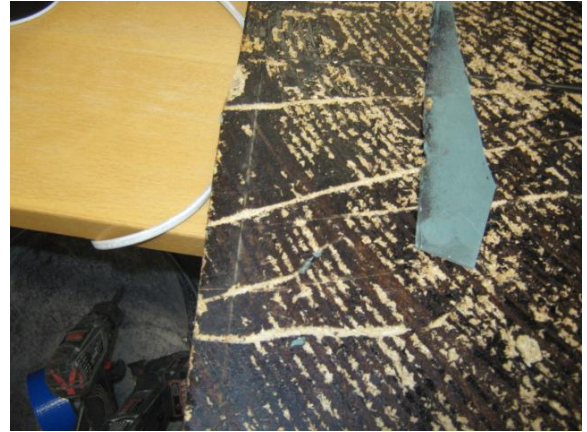
Kuva 92. Korotetun lattian alla oli vinyyli-
laatan palasia.

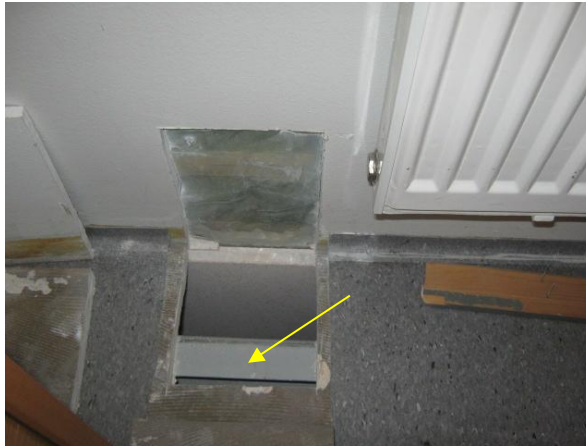
Kuva 93. Kanslian 2-05 välipohjan raken-
neavaus. Näkyvissä U-palkki (keltainen
nuoli).

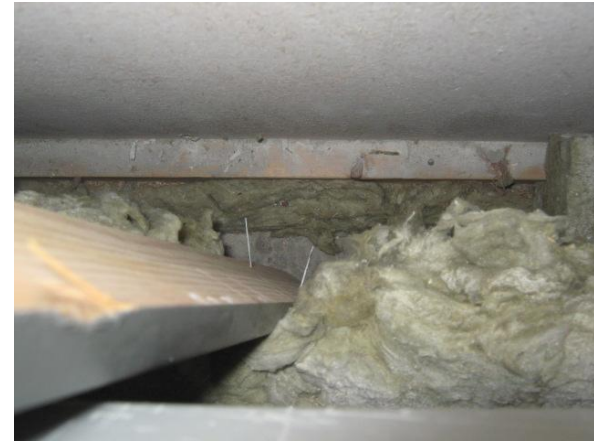
Kuva 94. Rakenneavauksesta on havait-
tavissa eristekerros ja kantava betoni-
laatta.

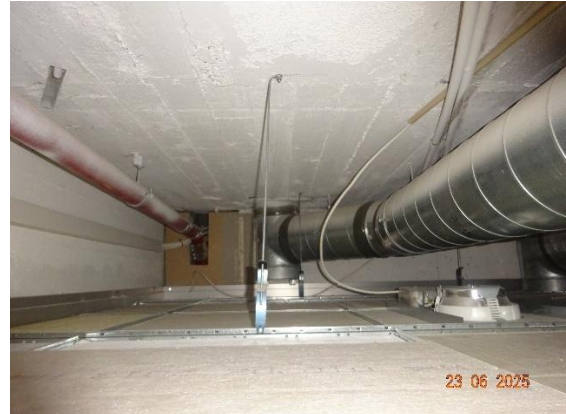
Kuva 101. Alakaton päällä oleva tila on puhdas. IV-kanavien pinnassa on pölynsidontamaalia.

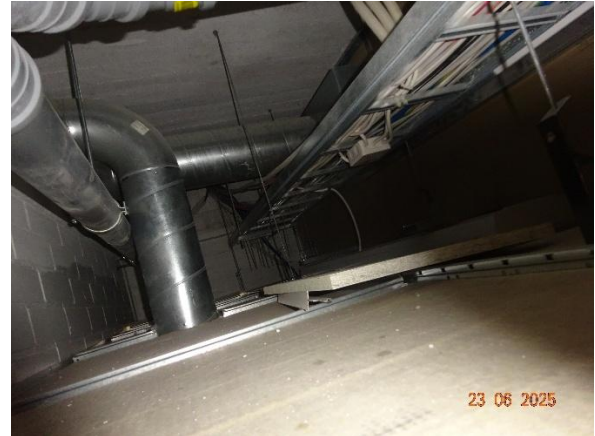
Kuva 105. Kuvassa näkymä luokan 1–60 alakaton päältä. Alakattolevyjen päällä on pölyä ja roskaa. Välipohjan betonirakenteen alapintaa ei ole pölynsidontamaalilla käsitelty.

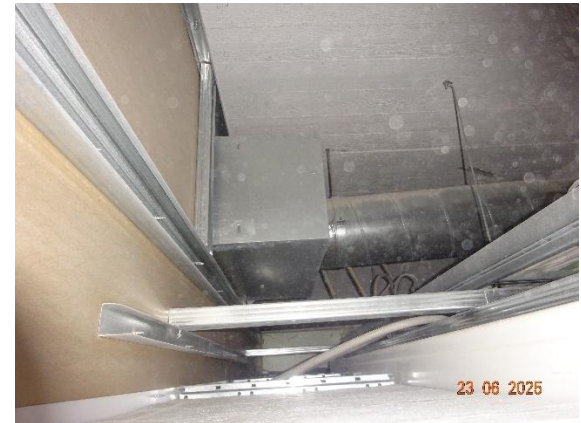
Kuva 107. Näkymä musiikkiluokan 1–74 alakaton päältä. Yläpohjan alapinnassa on pölynsidontamaalaus.

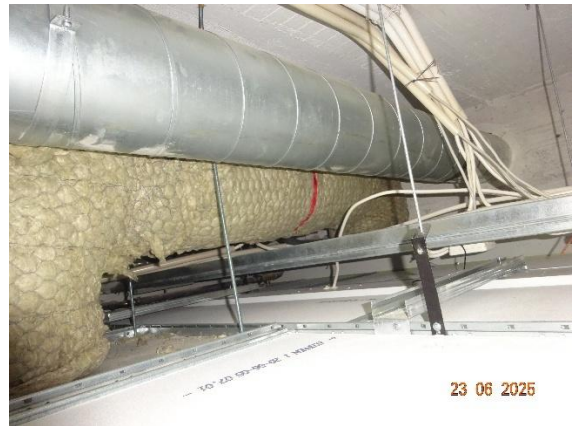
Kuva 109. Kotitalousluokan 1-66 alakaton päällä on IV-kanavia sekä eristettyjä IV-kanavia. Kuvassa olevaa IV-kanavan eristystä ei ole pinnoitettu.

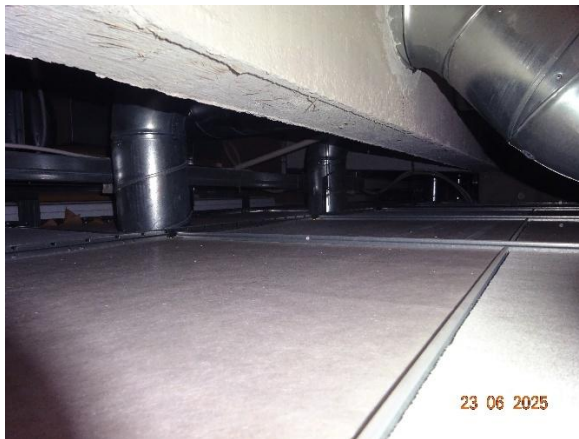
Kuva 110. Näkymä luokan 2-35 alakaton päältä. Oikeassa yläkulmassa olevan IV-kanavan pinnassa on pölyä.

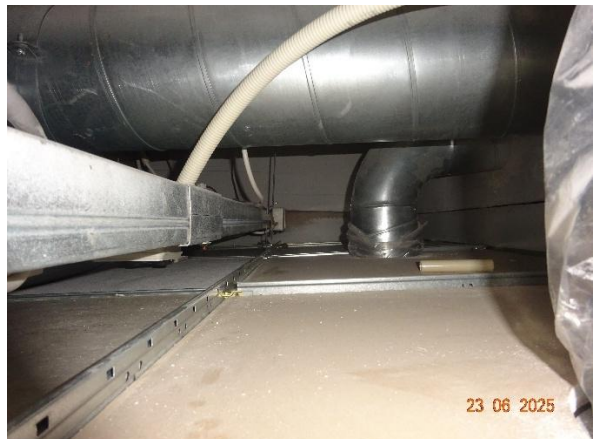
Kuva 111. Luokan 2-32 alakaton päällä on pölyä.

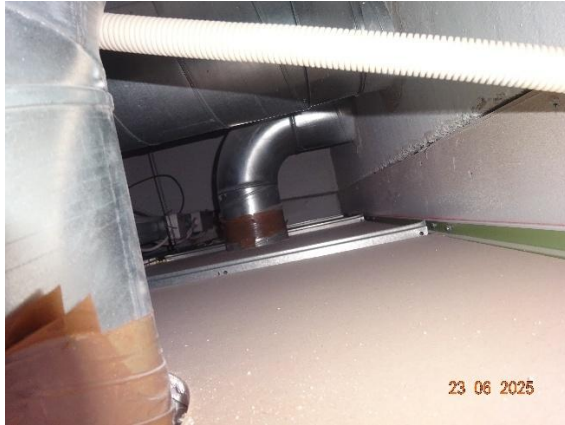
Kuva 112. Luokan 2-27 alakaton päällä on pölyä ja rakennusmateriaalien muruja.

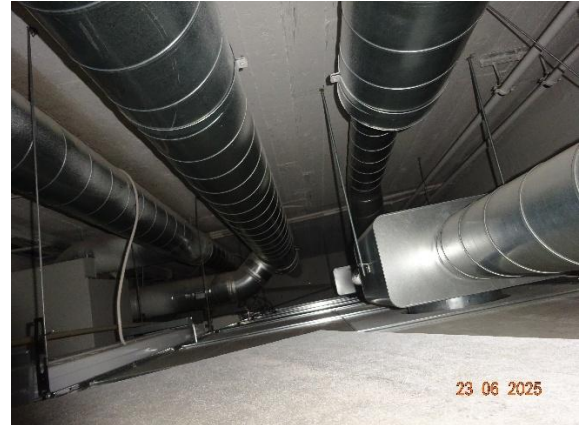
Kuva 113. Opettajainhuoneen 2-17 alakaton päällä olevaa tekniikkaa. IV-kanavien yläpinnassa on havaittavissa pölynsidontamaalia.

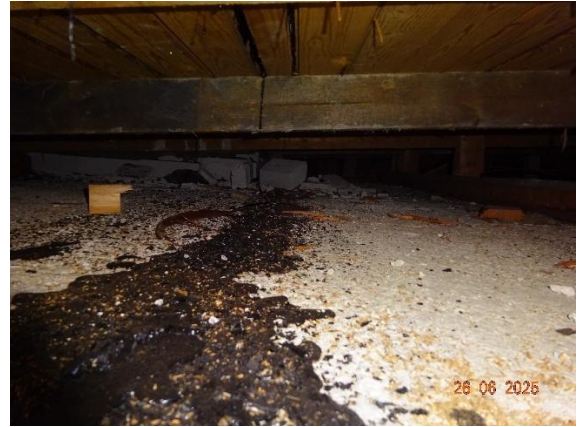
Kuva 119. Yläpohjan kantavan betonirakenteen pinnassa on kattokerman pikeä, jota on kermin asennusvaiheessa valunut ponttilautojen saumojen kautta betonin pinnalle.

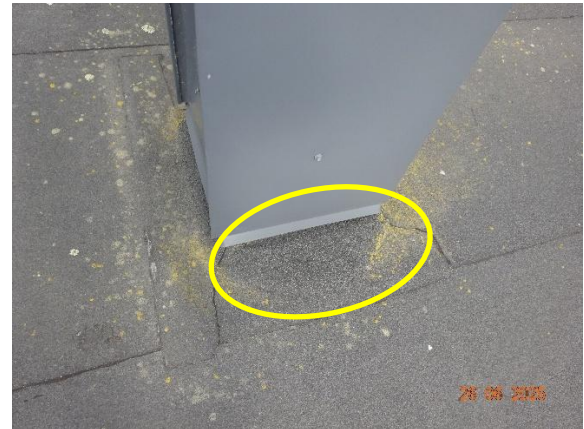
Kuva 121. PK 20 kohdalla oleva kaasutasku luokkasiiven katolla.

Vesikatto- ja yläpohjarakenteet ovat hyvässä kunnossa. Kaasutaskuja yleensä muodostuu bitumikattoon kosteuden päästessä kermikerrosten väliin. Kosteus muuttuu höyryksi, kun se lämpenee. Kaasutaskun tai höyry pussin korjaaminen on suotavaa, ettei sen puhkeaminen aiheuta vesivuotoja yläpohjarakenteeseen.

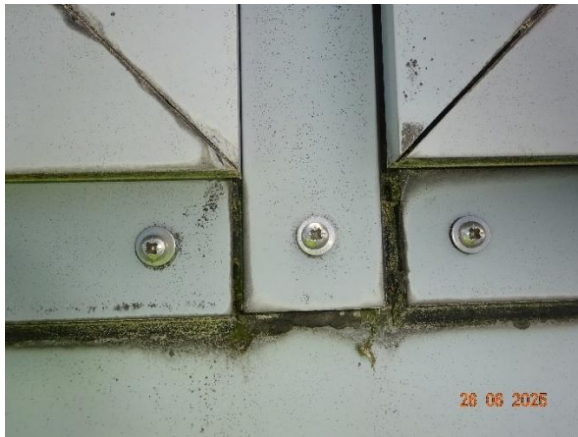
Kuva 122. Luokkasiiven ja hallinto-osan portaikon kattoikkunan kittauksien ja ikkunan rakenteiden liitoksissa on sammal-kasvustoa.

Hallinnon ja luokkasiiven portaikon päällä olevan kattokuilun lasiaukonrakenteiden tiivistykset ja rakenteiden liitokset ovat ulkoisesti havainnoituna korjausta vaativia. Rakenteessa oleva vihertävä kasvusto on ilmeisesti leväkasvustoa. Leväkasvusto sitoo vettä rakenteeseen, joka jäätyessään aiheuttaa vaurioiden syntymiselle riskin. Kattoikkuna voi näin ollen alkaa vuotamaan rakenteidensa liitoksista.

- Hallinnon ja luokkasiiven kattokuilun rakenteissa on ilmeisesti leväkasvustoa. Kyseinen kasvusto sitoo vettä. Kasvusto saattaa aiheuttaa jäätyessään rakenteeseen vaurioita ja näin ollen vedenvuodon riskin.

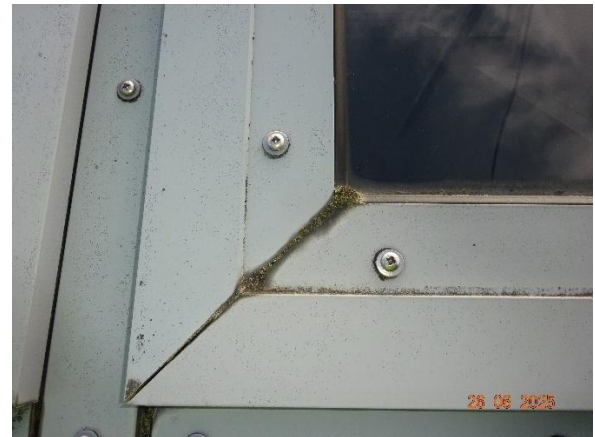
Kuva 123. Ikkunarakenteiden metalliliitoksissa on kasvustoa.

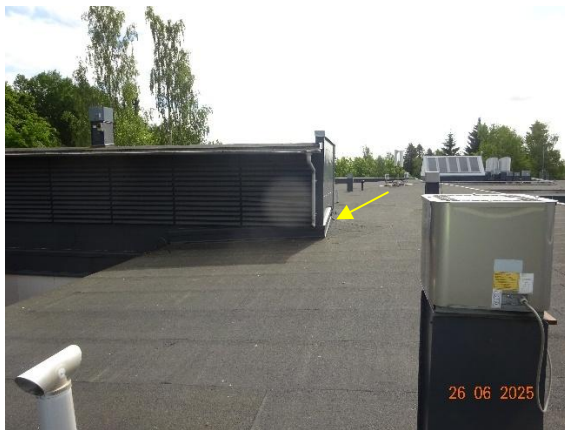
Kuva 124. IV-konehuoneen luokkasiiven puoleisessa päädyssä katolla on rako kattokermin seinällenoston liituskohdassa (keltainen nuoli).

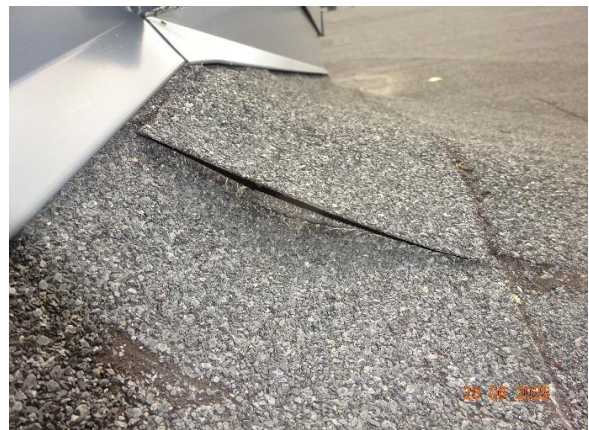
Kuva 125. Kattokermin liitoksessa oleva rako.

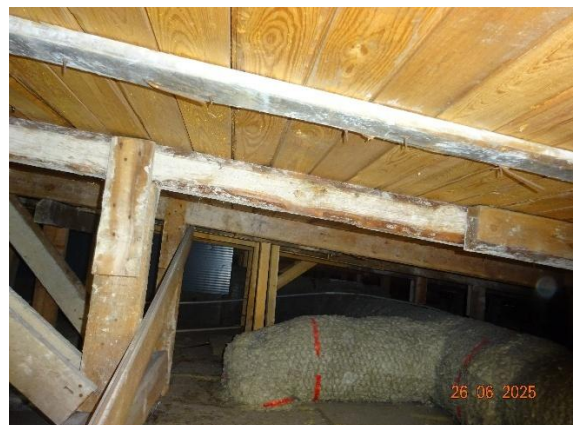
Kuva 127. Erikoisluokkasiiven puisia vesikattorakenteita. Puurakenteissa ei ole havaittavissa kosteuden aiheuttamia muutoksia.

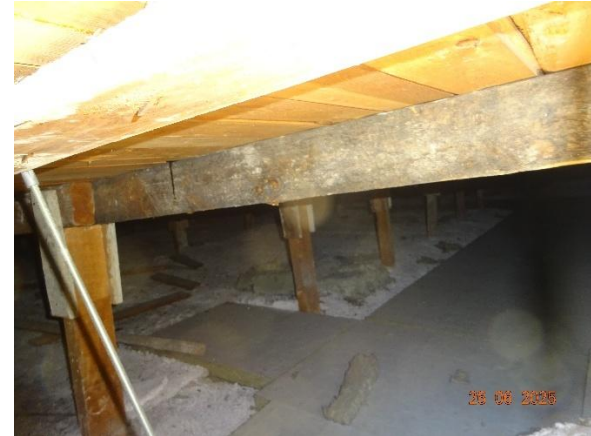
Kuva 131. Yläpohjan palopermantoa ja mineraalivillaa. Yläpohjan tuulettuvuus on hyvä.

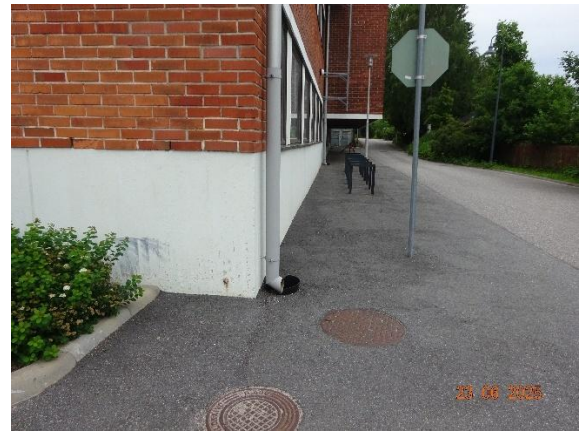
Kuva 135. Kaakkoissivulla olevaa asfaltointia. Maa kallistuu rakennuksesta pois-päin riittävästi.

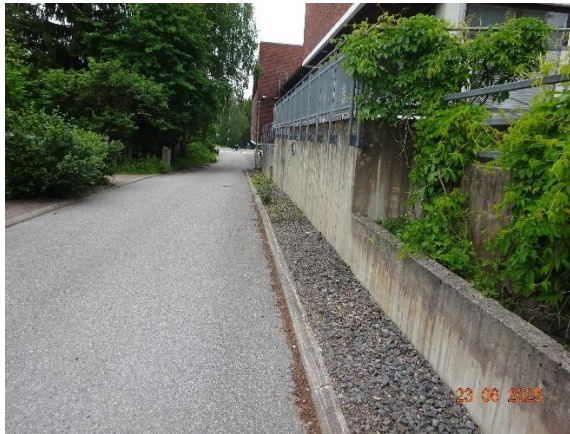
Kuva 136. Kaakkoissivulla lastauslaiturin koillispäässä kasvaa köynnöskasvi.

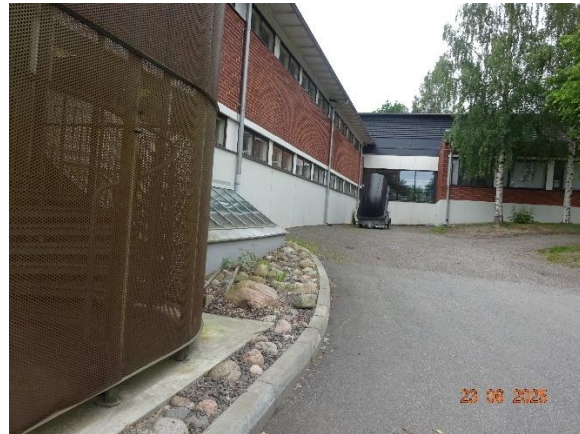
Kuva 137. Koillissivulla luokkaosan käytävän puoleisella sivulla on asfaltointi. Pinnote kallistaa rakennuksesta pois-päin riittävästi.
