Projektinumero
1510092290

Päivämäärä
13.3.2026

HELSINGE SKOLA

KOSTEUS- JA SISÄILMATEKNISET KUNTOTUTKIMUKSET

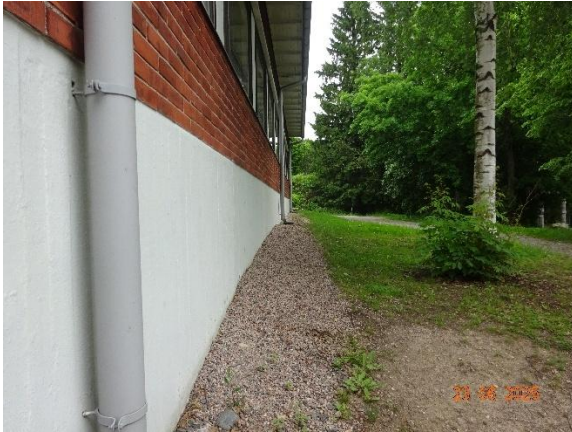
Kuva 138. erikoisluokkasiiven kaakkoissivulla on nurmikkoa sekä rakennuksen sokkelin vieressä sepelikaista. Maaperän kallistus on riittävä.

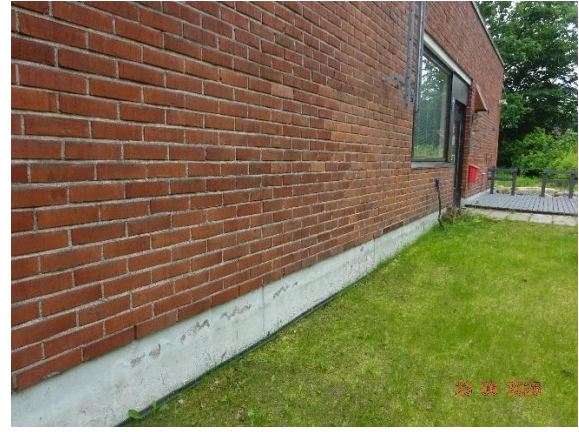
Kuva 139. Erikoisluokkasiiven koillispäätä. Nurmialue ulottuu sokkeliin saakka. Maanrajassa sokkelissa on havaittavissa patolevyn yläistä. sokkelissa on maali hilsillyt.

- Erikoisluokkasiiven ulkopuoliset vedeneristeet ovat puutteellisia ja siitä on aiheutunut laajoja kosteusvaurioita sokkelihalkaisujen korkkieristeisiin.

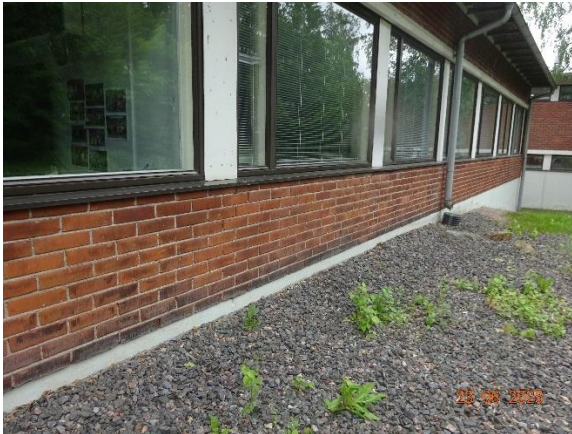
Kuva 140. Erikoisluokkasiiven luoteissivu. Rakennuksen sivulla oleva maa kallistaa rakennuksesta pois päin riittävästi.

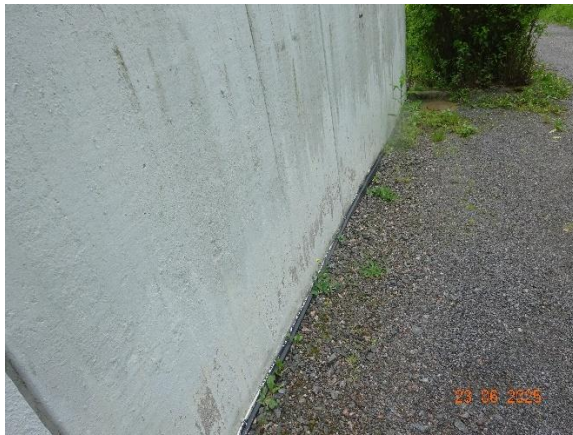
Kuva 142. Luokkasiiven luoteispäädyssä olevaa kivituhkapinnoitetta. Sokkeliin on asennettu maanalaiseen osaan patolevy.

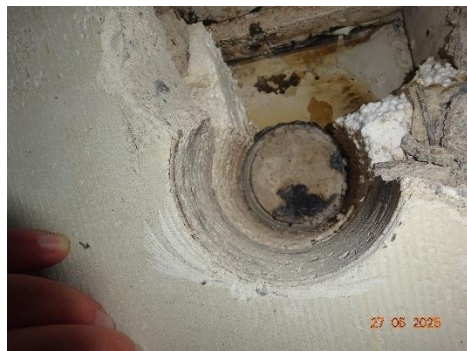
Lattianpinnoite oli hyvin kiinni alustassaan, eikä siinä havaittu kosteuden aiheuttamaa vaurioitumista. Alapohja on kaksoislaattarakenne, jonka ylemmän betonilaatan alla on EPS-lämmöneriste. Lämmöneristeen alla on pikikerros vedeneristeenä. Alapohjan päällimmäisen laatan ja ulkoseinän välissä on eristepahvi. Alimman laatan alla on hiekkatäyttö. Alapohjan pintalaatan ja ulkoseinän liitos ei ole tiivis.

Kuva 2. Rakenteessa ei havaittu poikkeavaa.

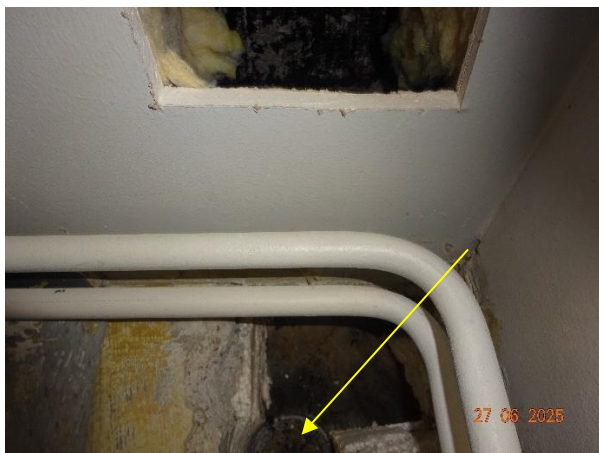
Kuva 2. Rakenneavaus kuvan keskellä alhaalla.

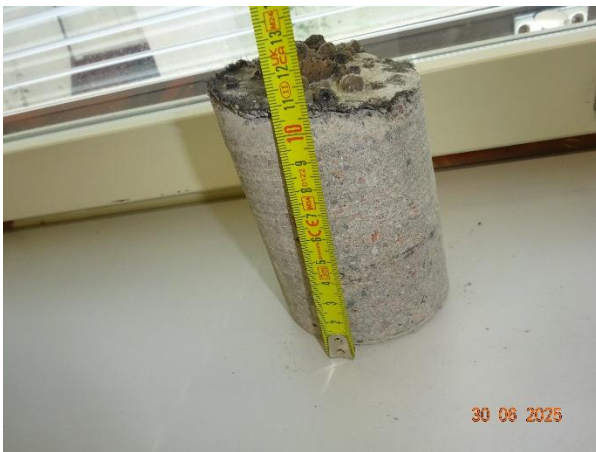
Kuva 1. Pintabetonilaatan porauslieriö, jonka pinnalla on suodatinkangas ja hie-man kevytsoraa.

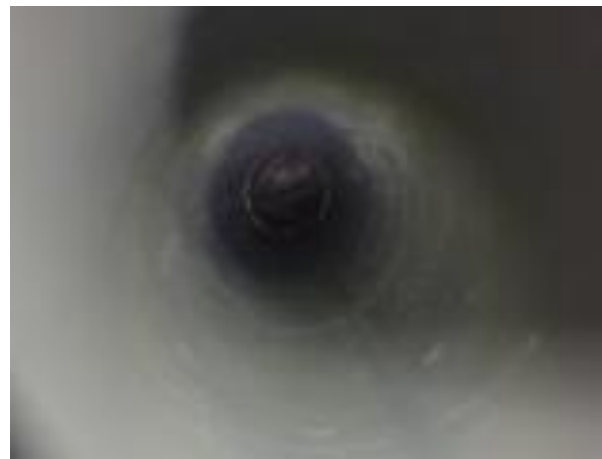
Lattianpinnoite on hyvin kiinni alustassaan. Alapohja on toteutettu alapuolelta kevytsoralla lämmöneristettynä betonirakenteena. Pintabetonilaatan alla on suodatinkangas. Kevytsoran paksuus on 200 mm. Kevytsoran alla on suodatinkangas, jonka alla on soratäyttö. Alapohjan pintalaatan ja ulkoseinän liitos ei ole tiivis. Rakenneavauksessa ei havaittu normaalista poikkeavaa.

Kuva 2. Porausaukon pohjalla on suodatinkangas.

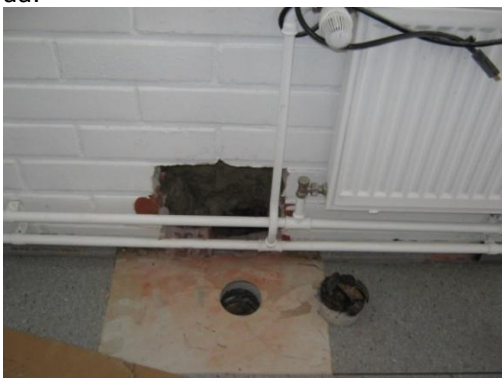
Kuva 1. Rakenneavaus ja betonista porattu lieriö rakenneavauksesta oikealla.

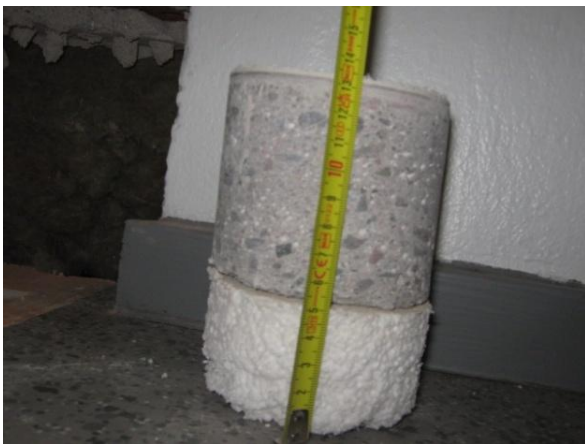
Kuva 1. Näyte rakenneavauksesta otetusta lieriöstä.

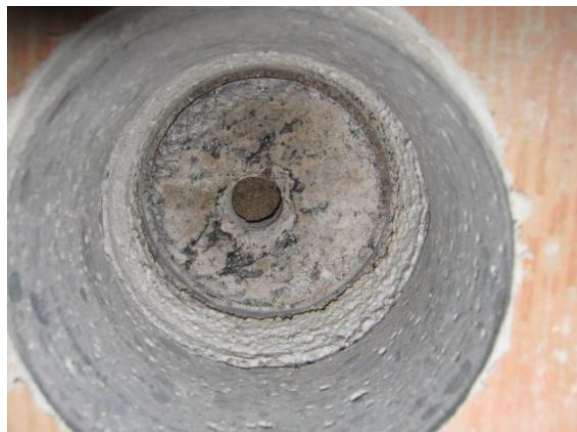
Alapohjan päällimmäisen laatan olla on 50 mm EPS eriste, jonka alla on pikisively. Alapohja on tuettu anturan päälle. Alustäyttönä on sora, joka oli hieman painunut n. 10 mm. Nykyisenä pintarakenteena on muovilaatta, joka on hyvin kiinni alustassaan. Lattiapinnoitteessa ei havaittu kosteuden aiheuttamia muutoksia. Alapohjan pintalaatan ja ulkoseinän liitos ei ole tiivis. Rakenneavauksessa ei havaittu normaalista poikkeavaa hajua.

Kuva 2. Näkymä rakenneavauksesta. Alimman laatan alla oleva täyttökerros on painunut.

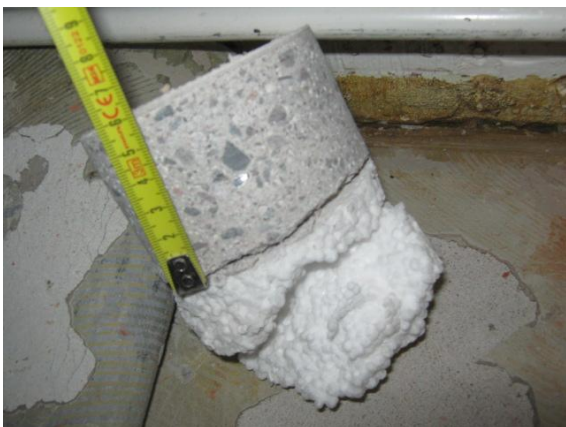
Kuva 1. Näyte rakenneavauksesta otetusta lieriöstä.

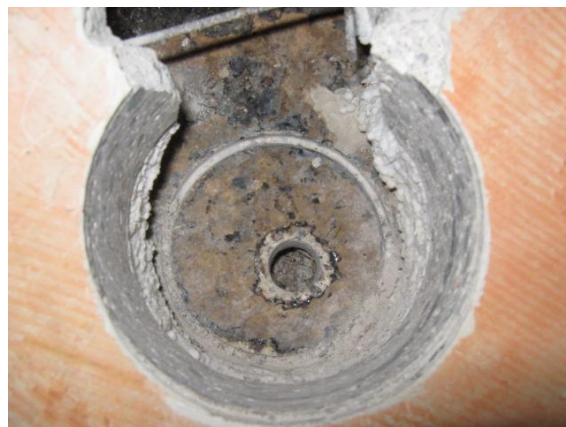
Alapohjan päällimmäisen laatan olla on 50 mm EPS eriste, jonka alla on pikisively. Alapohja on tuettu anturan päälle. Alustäyttönä on sora, joka oli hieman painunut n. 10 mm. Nykyisenä pintarakenteena on muovilaatta, joka on hyvin kiinni alustassaan. Alapohjan pintalaatan ja ulkoseinän liitos ei ole tiivis. Lattiapinnoitteessa ei havaittu kosteuden aiheuttamia muutoksia. Rakenneavauksessa ei havaittu normaalista poikkeavaa hajua.

Kuva 2. Näkymä rakenneavauksesta. Alimman laatan alla oleva täyttökerros on painunut.

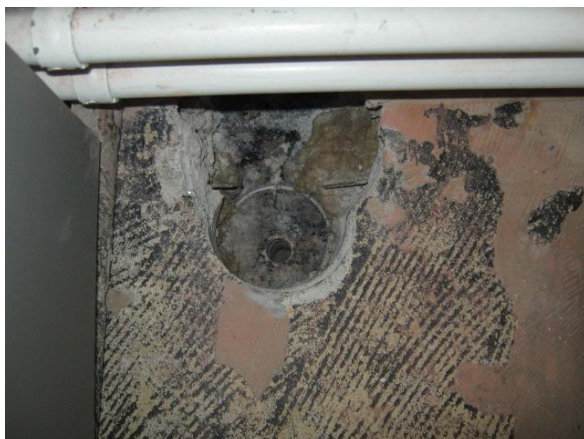
- Mikrobinäyte 13: 25-018864-004. Poikkeavaa mikrobikasvustoa.
- PAH-näyte: HL2504749-003 (vedeneristys). Näytteen PAH-pitoisuus ei ylittänyt haitallisen jätteen raja-arvoa.

Kuva 1. Rakenneavaus kotitalousluokan alapohjassa.

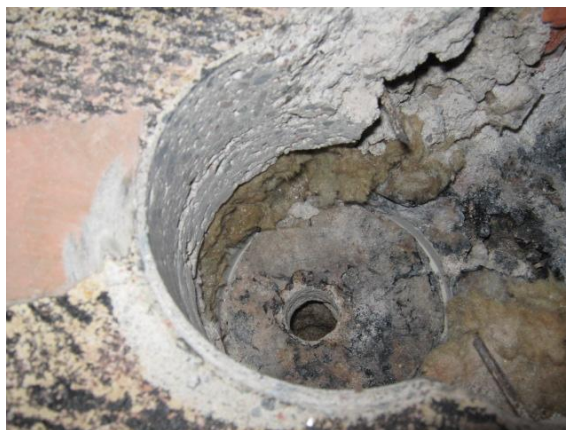
Alapohjan päällimmäisen laatan olla on 50 mm mineraalivillaeriste, jonka alla on pikisively. Alapohja on tuettu anturan päälle. Alustäyttönä on sora, joka oli hieman painunut n. 10 mm. Nykyisenä pintarakenteena on muovimatto, joka on hyvin kiinni alustassaan. Lattiapinnoitteessa ei havaittu alkalisen kosteuden aiheuttamia muutoksia. Rakenneavauksessa havaittiin ummehtunutta hajua. Alapohjan pintalaatan ja ulkoseinän liitos ei ole tiivis. Alapohjan yläpinta on noin 100 mm alempana kuin luokan kohdalla oleva maanpinta.

Kuva 2. Alimman laatan alla oleva täyttökerros on painunut.

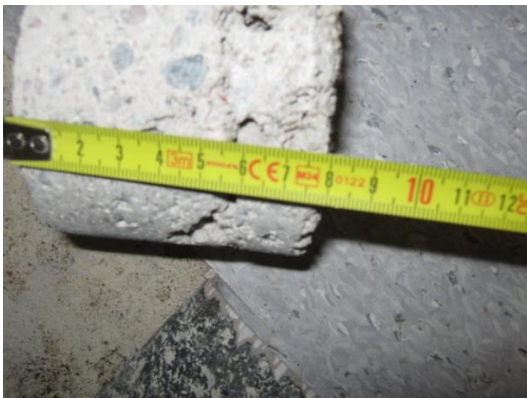
- Mikrobinäyte 14: 25-018864-005. Poikkeavaa mikrobikasvustoa.
- PAH-näytteet: HL2504749-004 (vedeneristys), HL2504749-005 (lämmitysputken suojapaperi). Näytteiden PAH-pitoisuus ei ylittänyt haitallisen jätteen raja-arvoa.

Kuva 1. Rakenneavauksen näytepala lieeriö.

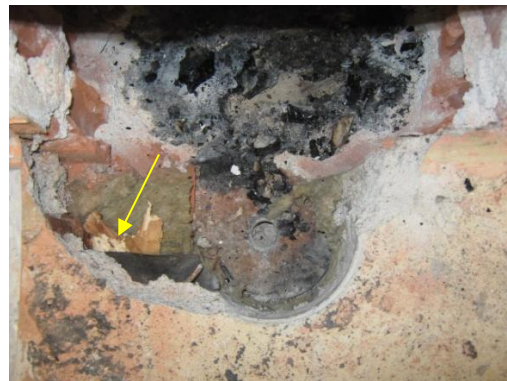
Alapohjan päällimmäisen laatan olla on 50 mm mineraalivillaeriste, jonka alla on pikisively. Alapohja on tuettu anturan päälle. Alustäyttönä on sora, joka oli hieman painunut n. 10 mm. Nykyisenä pintarakenteena on muovimatto, joka on hyvin kiinni alustassaan. Lattiapinnoitteessa ei havaittu alkalisen kosteuden aiheuttamia muutoksia. Rakenneavauksessa havaittiin ummehtunutta hajua. Alapohjan pintalaatan ja ulkoseinän liitos ei ole tiivis. Alapohjan yläpinta on noin 400 mm ylempänä kuin luokan kohdalla oleva maanpinta.

Kuva 2. Kuvassa vasemmalla patteriputken suojapaperi (keltainen nuoli), alimman laatan alla oleva täyttökerros on painunut.

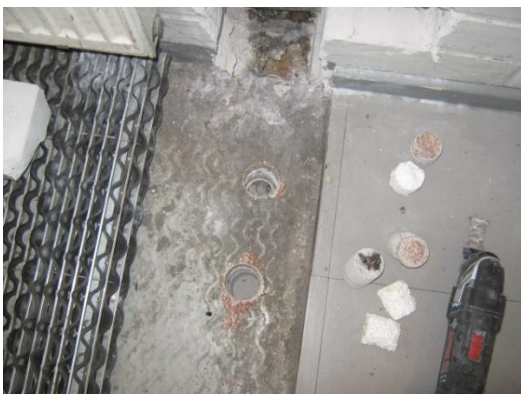
Alapohjan päällimmäisen laatan olla on 50 mm EPS-eriste, jonka alla on pikisively. Alapohjan alla on soratäyttö. Nykyisenä pintarakenteena on muovilaatta, joka on hyvin kiinni alustassaan. Lattiatapinnoitteessa ei havaittu kosteuden aiheuttamia muutoksia. Rakenneavauksia tehtiin 2 kpl, koska epäiltiin, että väliseinää (entinen ulkoseinä) lähempänä oleva poraus osui seinän anturaan. Myöskään toista reikää ei porattu läpi saakka.

Kuva 1. Rakenneavauksia tehtiin 2 kpl näytepala lieriö.

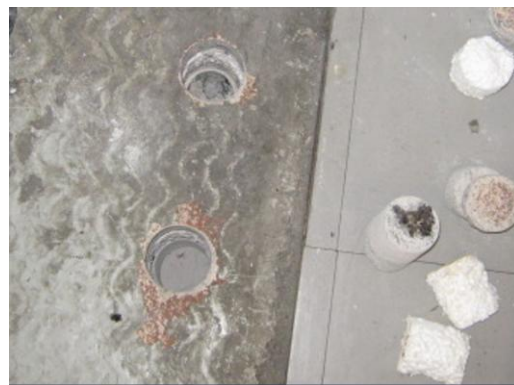
Kuva 2. Kuvassa rakenneavaukset ja näytepalat.

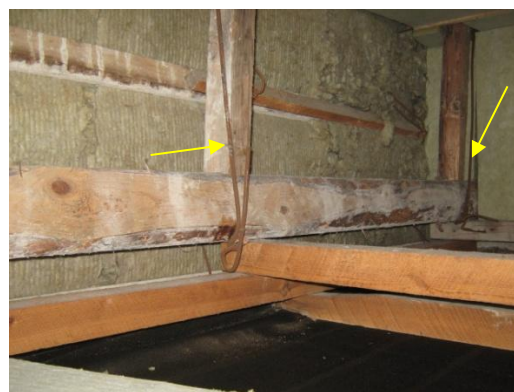
Ulokkeen alapuolella olevan verhouslaudan alla oli tervapaperi. Tervapaperin jälkeen oli ristiinkoolaus, kolme kertaa 50×50 mm rima. Ylimmän riman päällä oli 50×100 mm soiro. Rimat saivat kannatuksensa soirosta. Soiro oli kiristetty kantavasta betonivalusta tulevilla rautalangoilla siten, että soiron päällä oli ns. kiristyspuut, 50×50 mm rimat, jotka oli tuettu kantavaan betonivaluun yläpäistään, alapäistään kiristysrimat olivat soiron sivukanttia vasten. Rautalanka kiristi rakenteen paikalleen (ripustettu rakenne).

Kuva 2. Kuvassa ripustuslangat (kelt. nuoli) ja 50×50 mm kiristyspuut sekä 50×100 mm soiro.

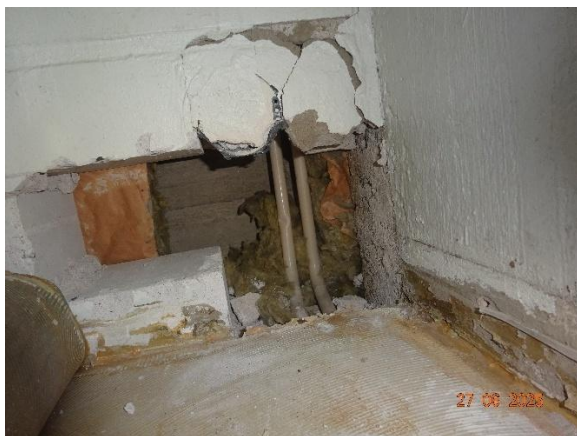
Kalkkihiekkatiilen takan oli 100 mm mineraalivilla, joka oli kiinni sisämuurauksessa ja sokkelirakenteessa. Rakenteessa ei ole tuuletusrakoa. EPS-eriste on asennettu sokkelin sisäpuolelle ja sen yläpää ulottuu alimmaisen betonilaatan yläpintaan. Rakenneavauksessa oli ummehtunut haju. Rakenneavauksessa ei havaittu kosteuden aiheuttamia jälkiä.

Kuva 1. Rakenneavaus tehtiin alapohjan yläpinnasta ylöspäin.

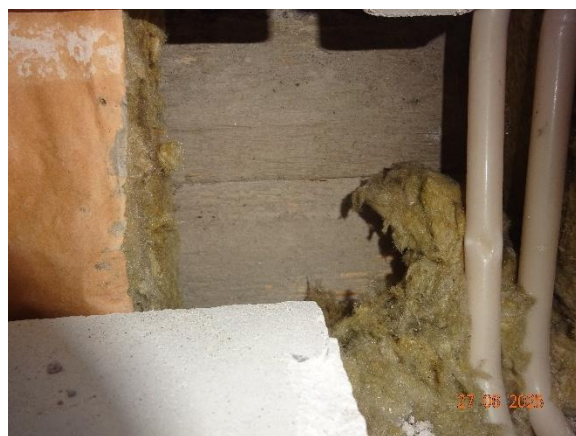
Kuva 2. Rakenneavauksessa näkyy betonirakenteinen sokkelirakenne.

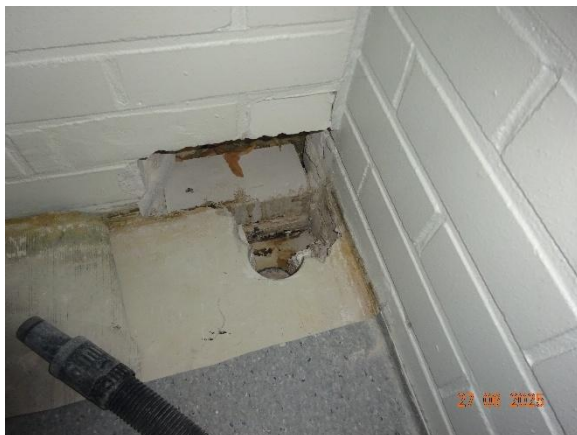
Kalkkihiekkatiilin takan oli 100 mm mineraalivilla, joka oli kiinni sisämuurauksessa ja sokkelirakenteessa. Rakenteessa ei ole tuuletusrakoa. EPS-eriste on asennettu sokkelin sisäpuolelle ja sen yläpää ulottuu alimmaisen betonilaatan yläpintaan. Ylemmän alapohjalaatan ja sisäpuolisen tiliverhouksen välissä oli eristyspahvi. Rakenneavauksessa ei havaittu normaalista poikkeavaa hajua.

Kuva 1. Rakenneavaus luokan K-03 ulkoseinässä.

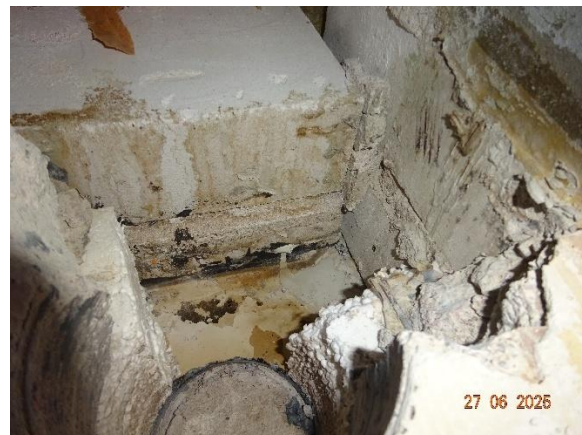
Kuva 2. Sisäverhouksmuuraus alkaa alimman betonilaatan päältä.

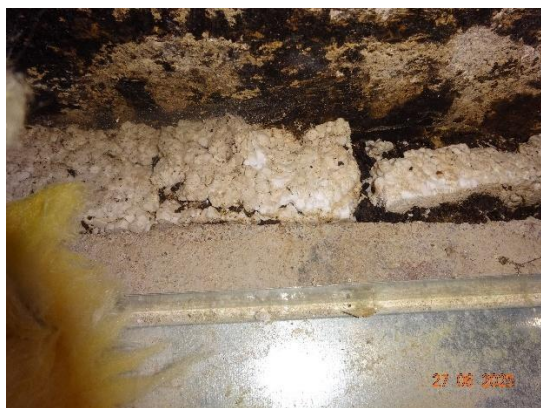
Kipsilevyn takana oli mineraalivillaeristys 100 mm sekä peltirankarunko 100 mm. Ulkoseinän kantavana rakenteena oli 200 mm betonivalu, jonka takana oli EPS-eristys 50 mm. Alapohjan ylimmäisen betonilaatan ja betoniseinän välissä oli EPS-eristyskaista 70 x 70 mm. Pikisively oli paikoin hilseillyt seinärakenteesta irti. Ilmeisesti sively on teknisenkäyttöikänsä päässä. Rakenteessa ei havaittu kosteuden aiheuttamia muutoksia eikä vaurioita. Rakenneavauksessa ei esiintynyt poikkeavaa hajua.

Kuva 2. Kuvassa alapohjan ylimmäisen laatan ja ulkoseinän betoniseinän välissä oleva EPS-eristyskaista.

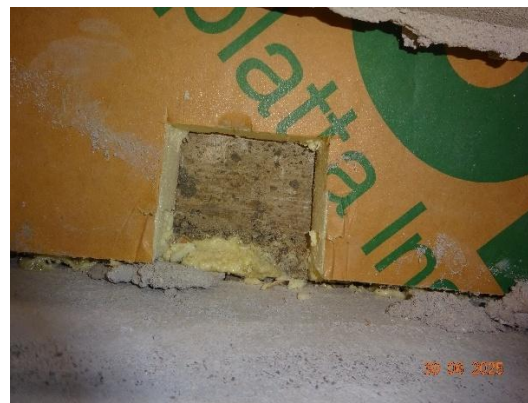
Sisäverhoustielenä oli 130 mm kalkkihiekkatiili, jonka takan oli uretaanilevy 30 mm. Uretaanilevyn ja alapohjan välissä oli rako, jota ei ole tiivistetty uretaanivaahdolla. Ulkoseinän/sokkelin betonivalun paksuus oli 400 mm. Rakenneavauksessa ei havaittu kosteuden aiheuttamia muutoksia eikä vaurioita. Rakenneavauksessa ei ollut normaalista poikkeavaa hajua tms.

Kuva 2. SPU-eristeen alareunan ja alapohjan väliä ei ole tiivistetty uretaanivaahdolla.

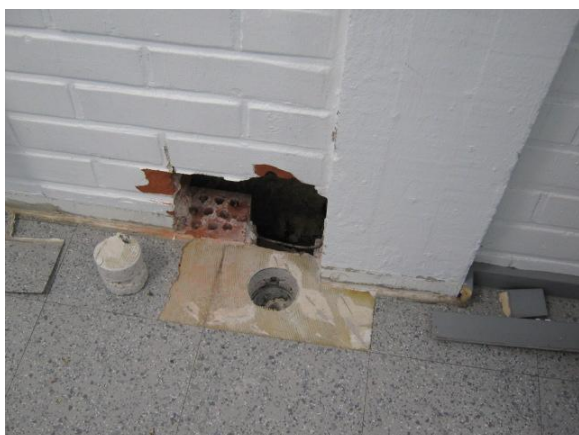
Poltetun savitiilen takan oli 20 mm ilmarako. Ilmaraon takan oli 70 mm mineraalivilla, joka oli kiinni sokkelirakenteessa. Avauksesta ei havaittu kosteuden aiheuttamia jälkiä tai ummehtunutta hajua.

Kuva 1. Ulkoseinän rakenneavaus käytävällä 1-57.

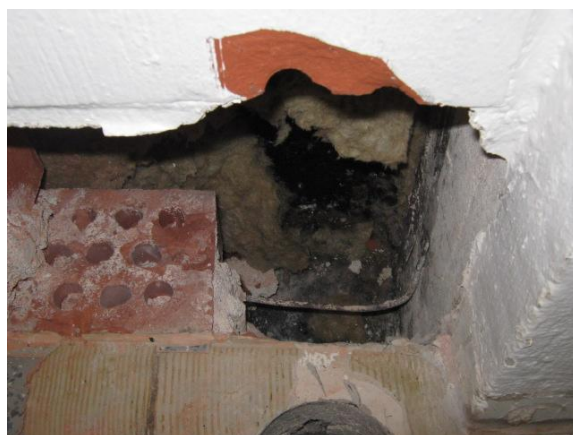
Kuva 2. Rakenneavauksesta voidaan nähdä ulkoseinän pikisiveli sokkelin sisäpinnan betonirakenteessa.

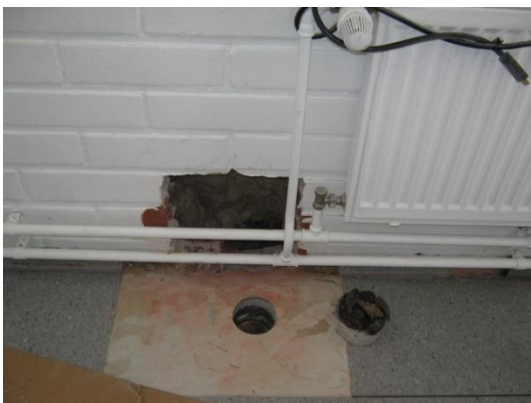
Poltetun savitiilen takana oli 20 mm ilmarako. Ilmaraon takana oli 70 mm mineraalivillaa, joka oli kiinni sokkelirakenteessa. Sokkelin läpi porattiin reikä rakennekerroksen vahvuuden selvittämiseksi. Pikikerros oli hyväkuntoinen. Avauksesta ei havaittu kosteuden aiheuttamia jälkiä tai ummehtunutta hajua.

Kuva 1. Valokuva ulkoseinän rakenneavauksesta.

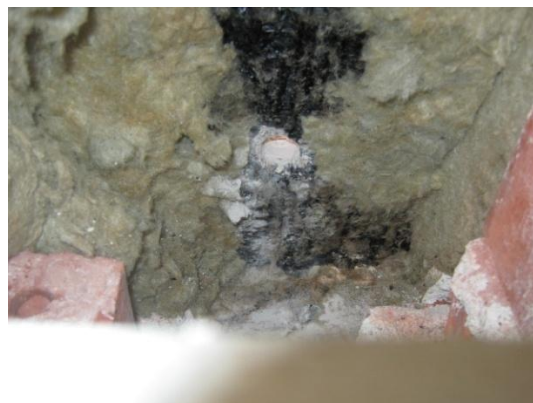
Kuva 2. Rakenneavauksessa ulkopuolen sokkelin sisäpinnassa olevaa pikisivelyä.

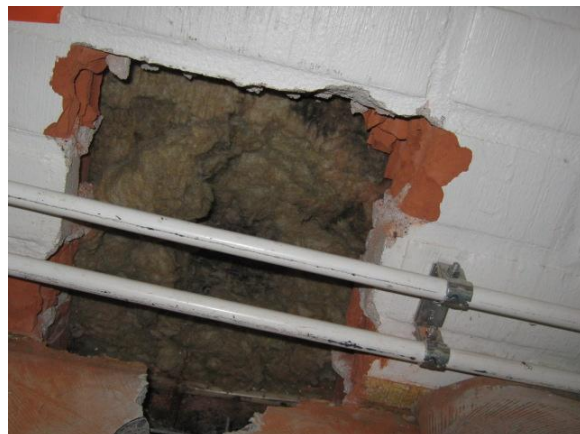
Poltetun savitiilen takan oli 20 mm ilmarako. Ilmaraon takan oli 70 mm mineraalivilla, joka oli kiinni sokkelirakenteessa. Seinän pikisively oli aistinvaraisesti havainnoituna hyväkuntoinen Kosteusvaurioita ei havaittu eikä ummehtunutta hajua.

Kuva 2. Lämmöneristeen takana on havaittavissa sokkelin sisäpinnassa oleva pikisively.

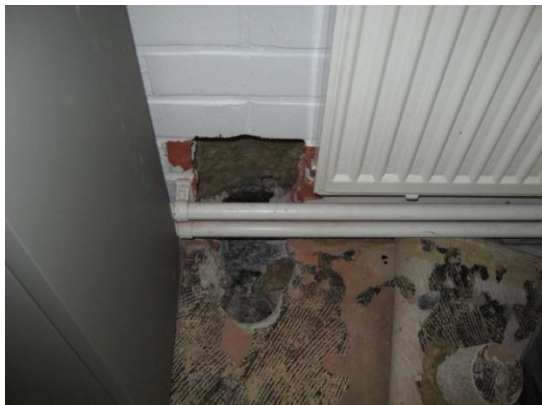
Poltetun savitiilen takan oli 20 mm ilmarako. Ilmaraon takan oli 70 mm mineraalivilla, joka oli kiinni sokkelirakenteessa. Kosteusvaurioita ei havaittu eikä ummehtunutta hajua. Sokkelihalkaisussa käytetty korkki oli vesimärkää sokkelin yläpinnasta yli 200 mm syvyyteen. Syvemmältä emme voineet sokkelihalkaisua havainnoida.

Kuva 1. Valokuva rakenneavauksen kohdasta.

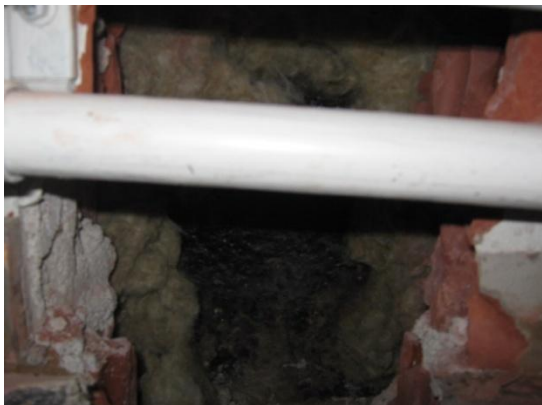
Kuva 2. Kuva rakenneavaus aukon pohjalta, jossa näkyy sokkelin sisäpinnassa oleva pikisively.

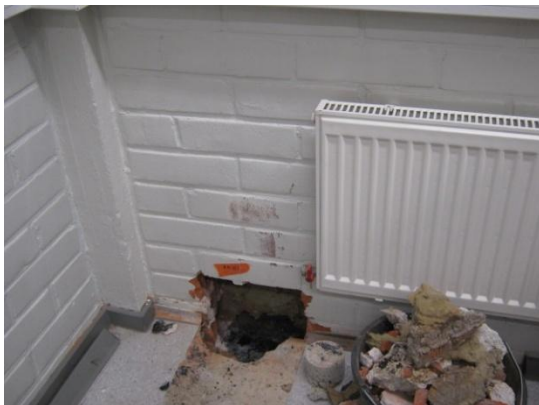
- MN 14, 25-018864-005, mineraalivilla: poikkeavaa mikrobikasvustoa

Poltetun savitiilen takan oli 20 mm ilmarako. Ilmaraon takan oli 70 mm mineraalivilla, joka oli kiinni sokkelirakenteessa. Kosteusvaurioita ei havaittu eikä ummehtunutta hajua. Sokkelihalkaisussa käytetty korkki oli vesimärkää sokkelin yläpinnasta yli 200 mm syvyyteen. Syvemmältä emme voineet sokkelihalkaisua havainnoida.

Kuva 1. Valokuva rakenneavauksen kohdasta.

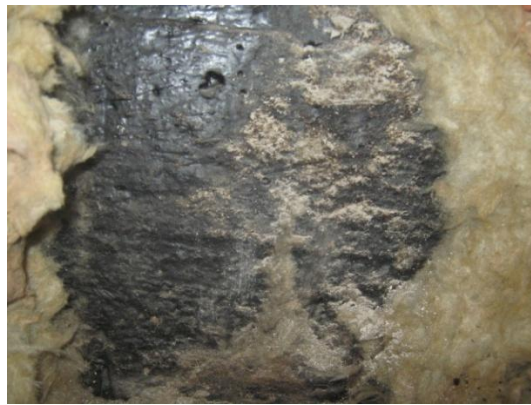
Kuva 2. Kuva rakenneavausaukon pohjalta, jossa näkyy sokkelin sisäpinnassa oleva pikisively.

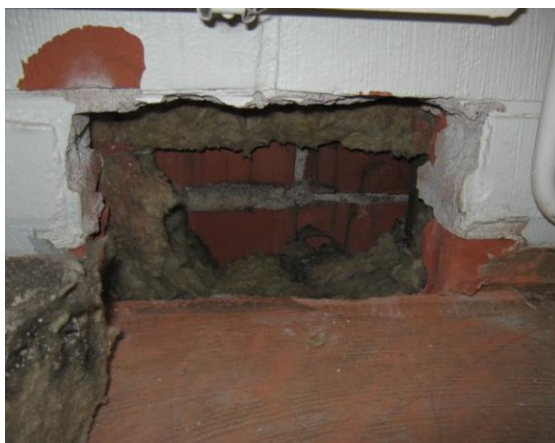
Poltetun savitiilen takan oli 20 mm ilmarako. Ilmaraon takana oli 70 mm mineraalivilla, joka oli kiinni ulkoverhousmuurauksessa. Kosteusvaurioita ei havaittu eikä ummehtunutta hajua. Ikkunoiden välin rakenneavauksessa havaittiin, että runkopuun ja ikkunoiden välissä oleva elastinen massa oli alkanut kuivumaan, mikä näkyi massan kutistumisena (muodostunut paikoin rakoja).

Kuva 1. Valokuva ulkoseinän rakenneavauksesta (US 12).

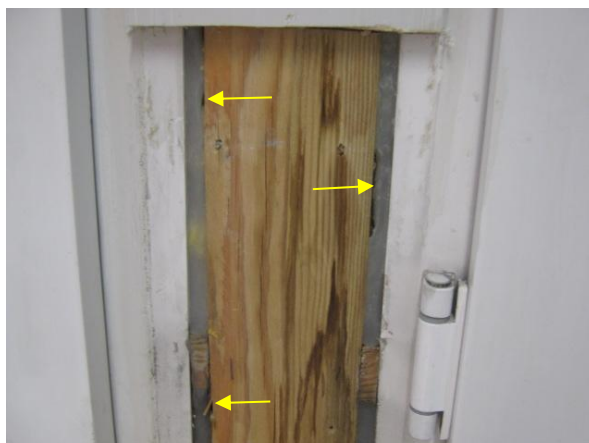
Kuva 2. Ikkunoiden välissä oleva rakenne (US 13). Harmaa elastinen massa on paikoin vetäytynyt (keltainen nuoli).

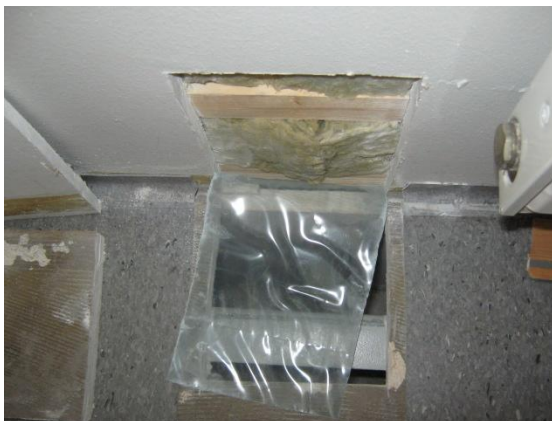
Pintaverhouslevyn takana oli höyrynsulkumuovi. Seinässä oli puurunko, jossa oli ristiinkoolaus siten, että höyrynsulkumuovin takana oli 50 × 50 mm rima, joka oli kiinnitetty 50 × 100 mm soiroon. Seinässä oli lämmöneristettä 150 mm. Lämmöneristeen takana oli tuulensuoja kipsilevy. Tuulensuojalevyn takana oli tuuletusrako ja ulkoverhous. Rakenneavauksessa ei ollut havaittavissa kosteuden aiheuttamia vaurioita eikä normaalista poikkeavaa hajua.

Kuva 1. Valokuva ulkoseinän rakenneavauksesta.

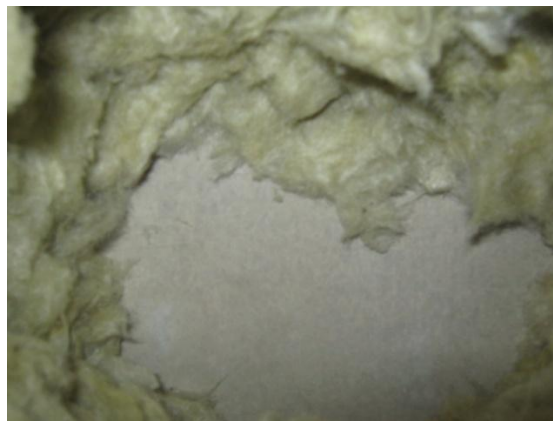
Kuva 2. Lämmöneristekerroksen takana on tuulensuojalevy.

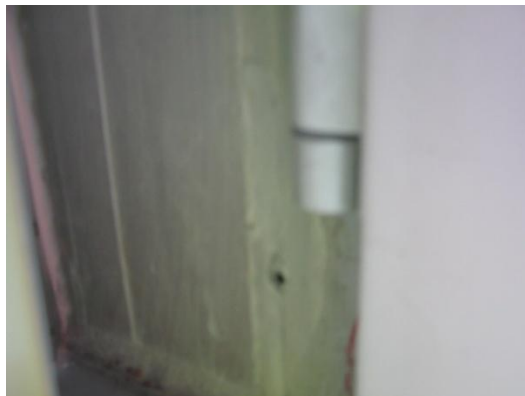
Poltetun savitiilen takan oli 20 mm ilmarako. Ilmaraon takan oli 70 mm mineraalivilla, joka oli kiinni ulkoverhousmuurauksessa. Kosteusvaurioita ei havaittu eikä ummehtunutta hajua. Ikkunoiden välin rakenneavauksessa ei havaittu rakenteiden välissä ilmavuotokohtia eikä normaalista poikkeavaa.

Kuva 2. Rakenneavaus ikkunoiden välistä.

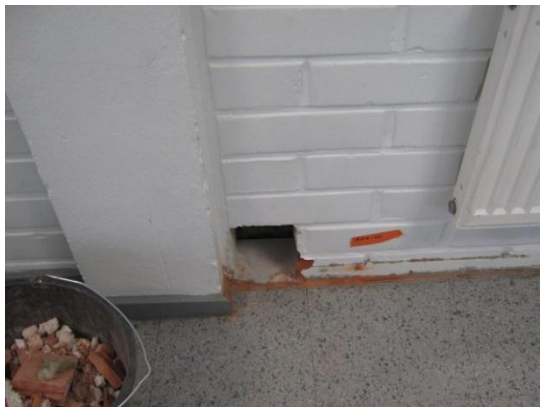
Poltetun savitiilen takan oli 20 mm ilmarako. Ilmaraon takan oli 70 mm mineraalivilla, joka oli kiinni ulkoverhousmuurauksessa. Avauksesta ei havaittu kosteuden aiheuttamia jälkiä tai ummehtunutta hajua.

Kuva 1. Valokuva ulkoseinän rakenneavauksesta.

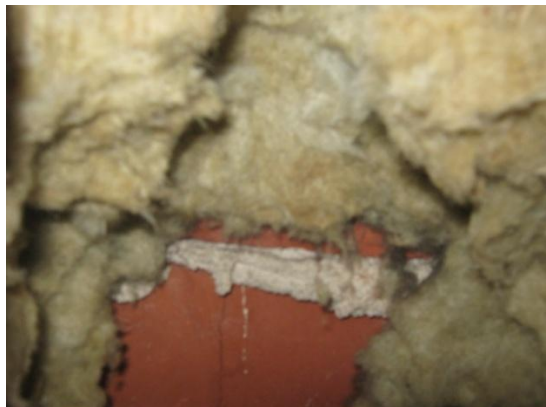
Kuva 2. Lämmöneristekerroksen takana on julkisivumuuraus.

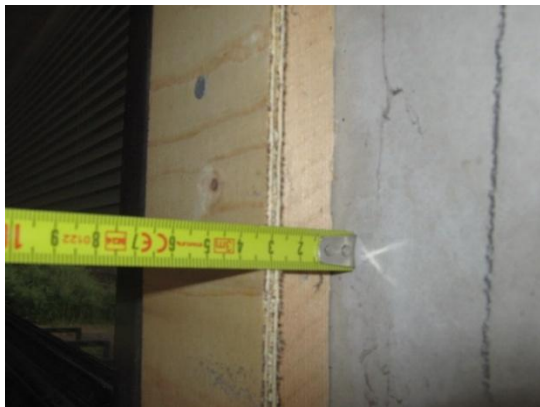
Pintaverhousvanerin takana oli ilmarako 25 mm, jonka takana oli kuitusementtilevy. Kuitusementtilevy oli kiinnitetty 75 mm puurunkoon. Lämmöneristettä oli 75 mm. Kyseinen rakenneavaus tehtiin betonirakenteisen väliseinän kohdalle. Rakenneavauksessa ei ollut kosteuden aiheuttamia vaurioita, eikä normaalista poikkeavaa hajua.

Kuva 1. Valokuva ulkoseinän rakenneavauksesta, josta on poistettu ulkoverhouslevy.

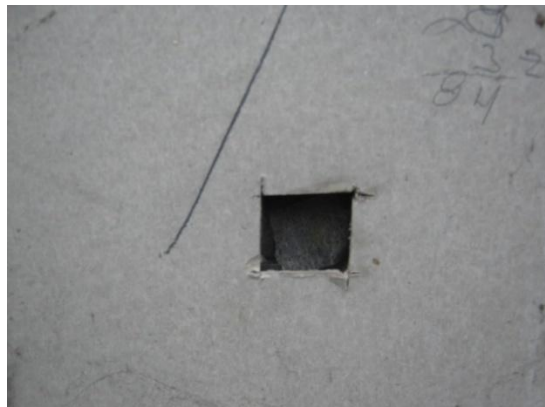
Kuva 2. Kuitusementtilevyyn tehtiin aukko, jonka kautta mitattiin lämmöneristeen paksuus ja rakennekerrokset.

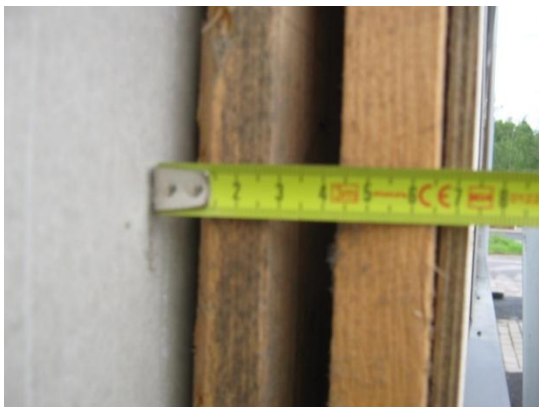
Pintaverhousvanerin takana oli ilmarako 70 mm, jonka takana oli kuitusementtilevy. Kuitusementtilevy oli kiinnitetty 100 mm puurunkoon. Lämmöneristettä oli 100 mm. Sisäpinnassa oli verhoiluna lastulevy, jonka takana oli tervapaperi. Rakenneavauksessa ei ollut kosteuden aiheuttamia vaurioita, eikä normaalista poikkeavaa hajua.

Kuva 1. Valokuva ulkoseinän rakenneavauksesta, josta on poistettu ulkoverhouslevy.

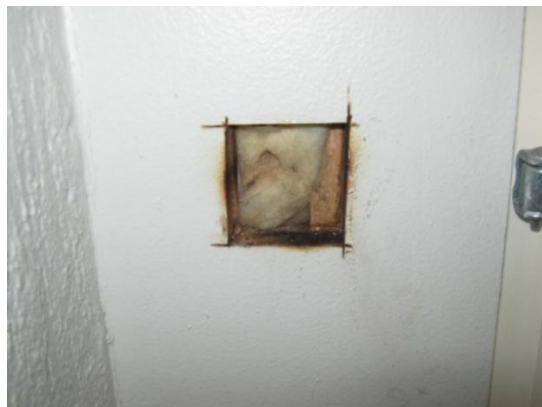
Kuva 2. Rakenneavaus sisäpuolelta.

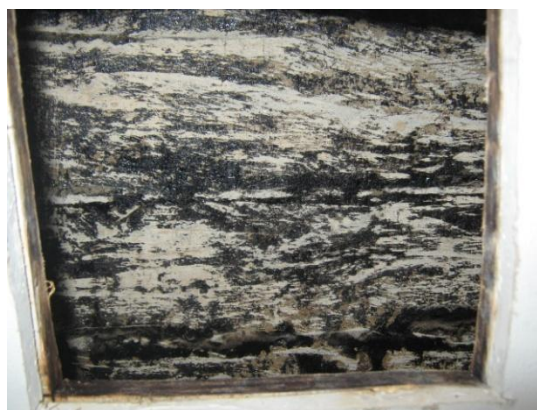
Pintaverhouskipsilevyn takana oli 12 mm vaneri. Vanerin takana oli 100 mm vahvuinen peltirankaseinä, jonka takana oli 90 mm ilmarako ennen betonirakenteista maanpaineseinää. Maanpaineseinän pinnassa oli pikisively, jota oli hiottu pois. Maanpaineseinän ja huoneen alapohjan välissä oli 2 kpl 50 mm EPS-eristettä ns. irrotuskaistana. Liitoskohta on epätiivis. Maanpaineseinässä ei ollut havaittavissa kosteuden aiheuttamia muutoksia tai vaurioita. Rakenneavauksessa ei havaittu normaalista poikkeavaa, kuten ummehtunutta hajua.

Kuva 2. Näkymä rakenneavaukseen.

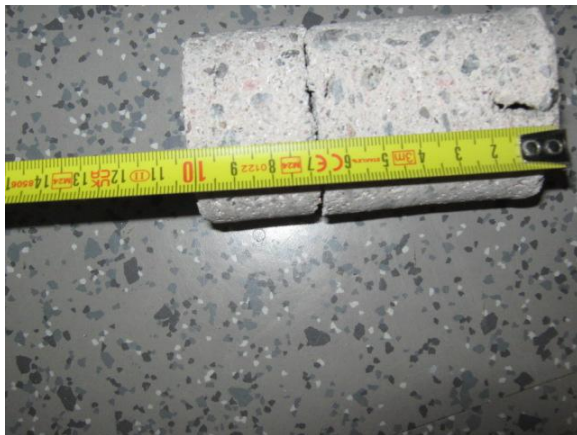
Lattiapäällyste oli hyvin kiinni alustassaan, eikä siinä havaittu kosteuden aiheuttamaa hajua tai liima-aineksen muutoksia. Betonin ja mineraalivillakerroksen välissä oli tervapaperi. Mineraalivillan ja alimmaisen betonikerroksen välissä oli pikisively.

Kuva 1. Valokuva näytteestä

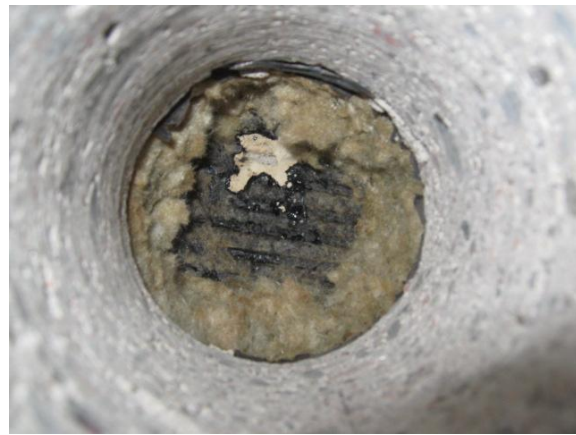
Kuva 2. Rakenneavausaukon pohjalta

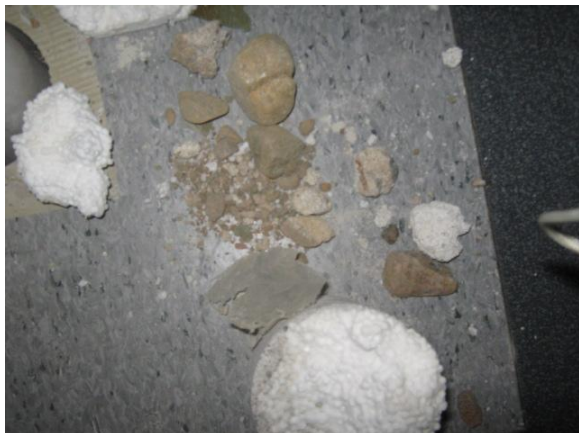
Tekstiililaatat oli ladottu ilman liimaa sen alla olevan muovimaton päälle. Muovimatto oli hyvin kiinni alustassaan, eikä siinä havaittu kosteuden aiheuttamaa hajua tai liima-aineksen muutoksia. Betonin ja EPS-eristekerroksen välissä oli rakennusmuovi. EPS-eristeen alla oli hiekkaa ja rakennusjätettä. Rakennusjäte oli asennettu [redacted] betoniholvin päälle.

Kuva 1. Valokuva näytteestä

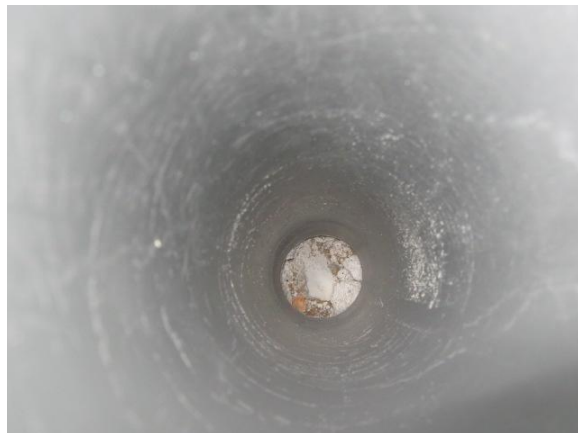
Kuva 2. Rakenneavausaukon pohjalta

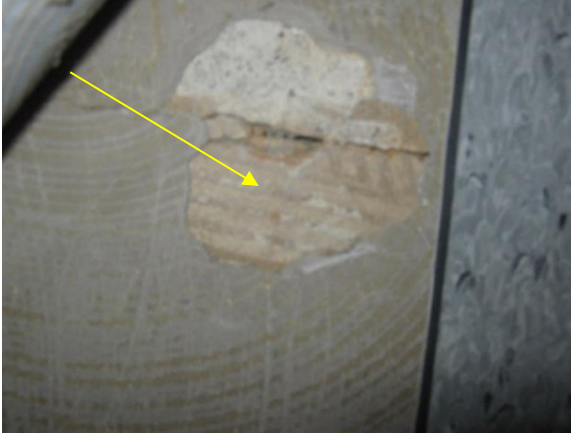
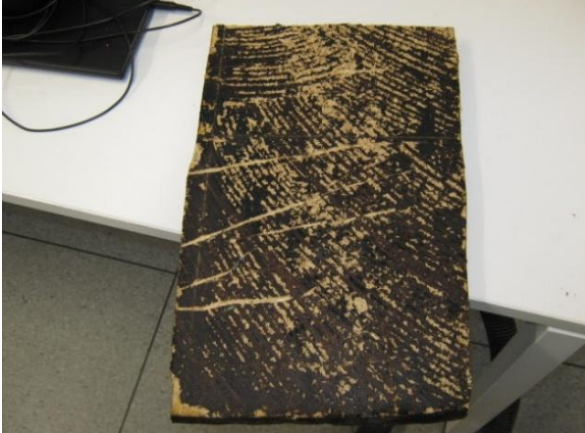
Kuva 1. Rakenneavaus tehtiin puurakenteiselle osalle (keltainen nuoli).	Kuva 2. Puurakenteisessa lattiassa on käytetty aikaisemmin käytössä ollutta lastulevyä.

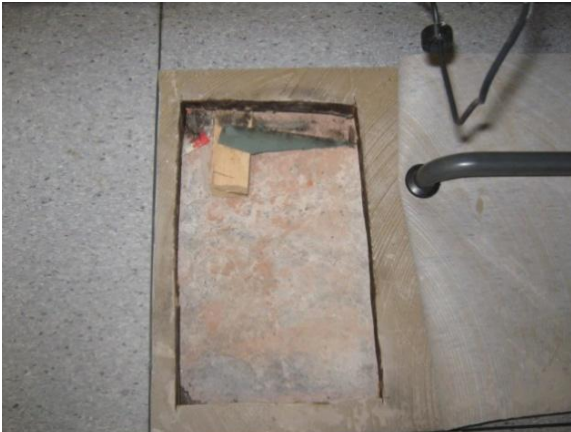
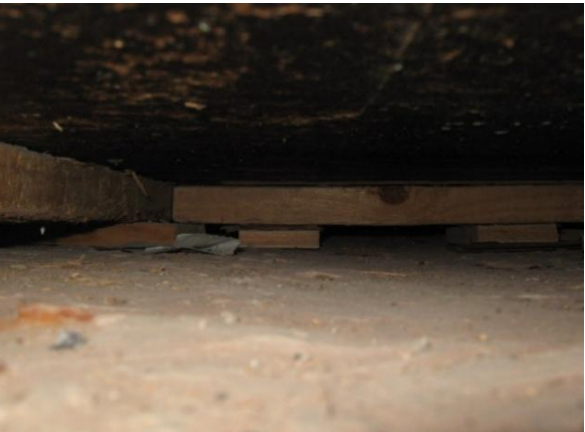
Kuva 3. Rakenneavaus, jossa on nähtävissä välipohjan betonirakenne.	Kuva 4. Rakenneavauksesta voi havaita mustan pikiliiman lastulevyn alapinnassa.

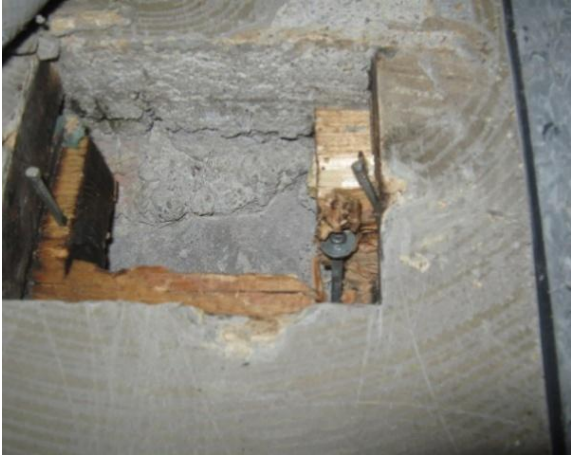
Kuva 5. Puurakenteen alapuolella on betonirakenne.

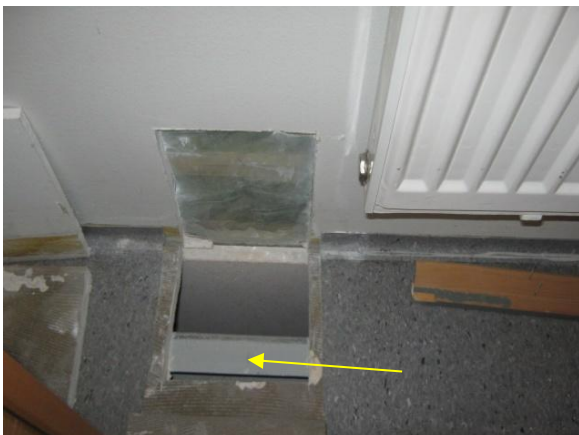
Lattianpinnoite oli hyvin kiinni alustassaan. Rakenneavauksessa ei ollut havaittavissa kosteuden aiheuttamia jälkiä eikä ummehtunutta hajua.

Kuva 1. Rakenneavaus tehtiin välipohjaan ulkoseinän viereen, kuvassa myös U-teräs, joka on välipohjan kannatin (keltainen nuoli).

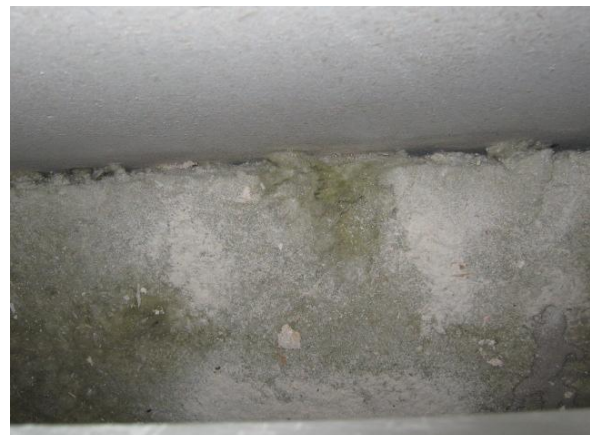
Kuva 2. Välipohjassa olevaa lämmön-/ääneneristettä.

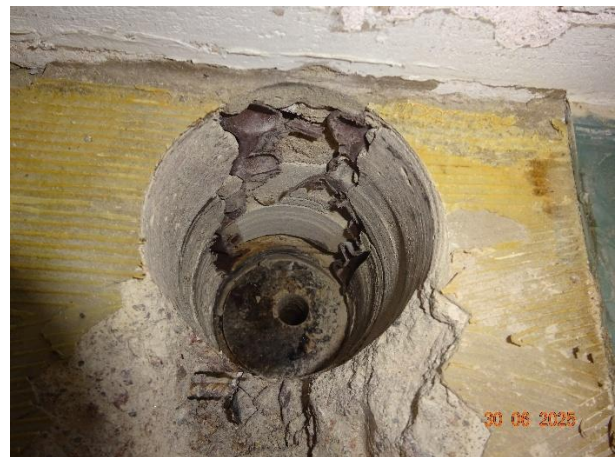
Rakenne oli alapohjan kerrosten kohdalla kuiva eikä siinä havaittu kosteuden aiheuttamia jälkiä tai vaurioita.

Kuva 2. Väliseinän pinnassa on patolevy. Rakenneavauksen pohjassa on näkyvillä alimman betonilaatan yläpinnassa oleva vedeneristyspiki, joka ylettyy väliseinämuurauksen pohjalaastin alle.

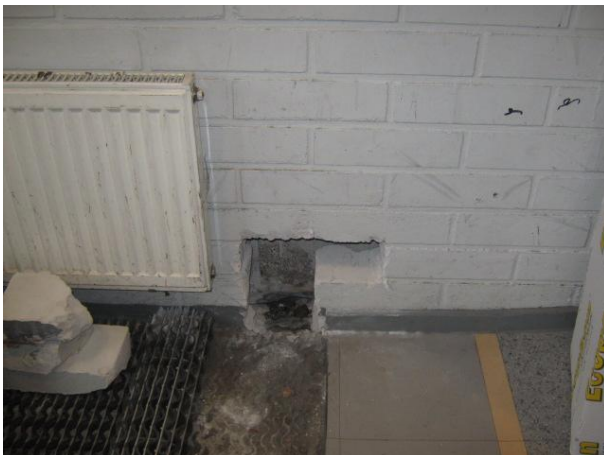
Rakenteessa oli TK K-04 puolella kalkkihiiekkatiili, jonka takana oli ilmarako ja sen takana betoniseinä. Betoniseinä on entinen ulkoseinän julkisivu. Betoniseinän takana on 50 mm paksuinen korkki lämmöneristeinä, joka on käsitelty piellä. Korkkieristeen takana on betoniseinä, jonka rakenteen paksuutta ei selvitetty. Rakenneavauksessa ei ollut havaittavissa kosteuden aiheuttamia muutoksia eikä poikkeavaa hajua.

Kuva 1. Rakenneavaus TK K-04 väliseinässä.

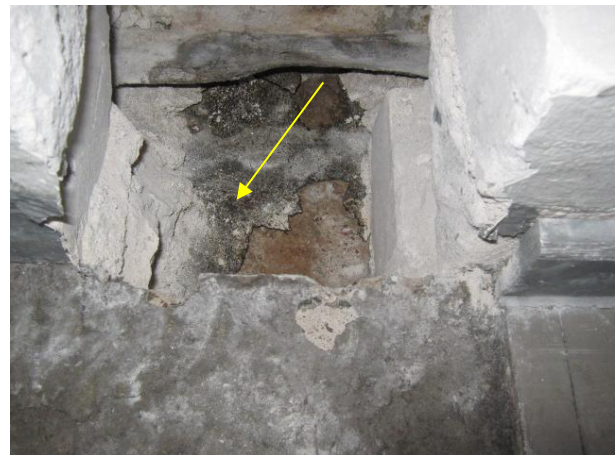
Kuva 2. Väliseinän tiilimuurauksen alla on huopa (keltainen nuoli).

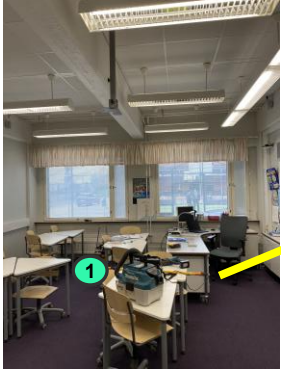
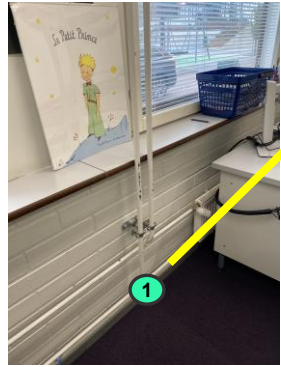
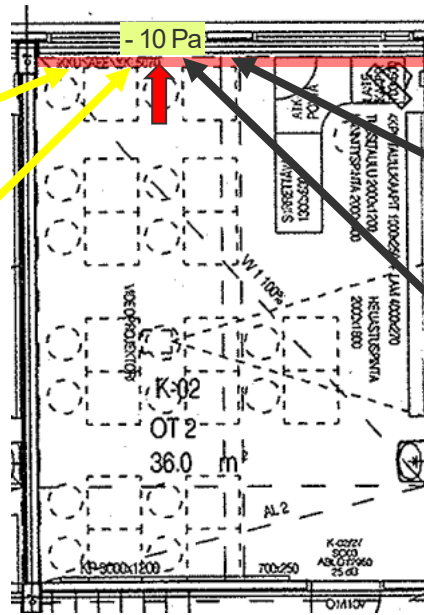
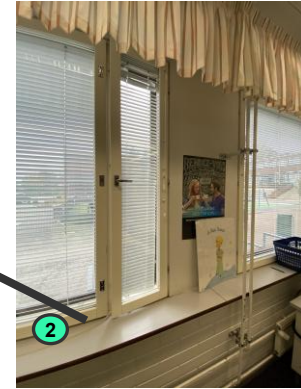
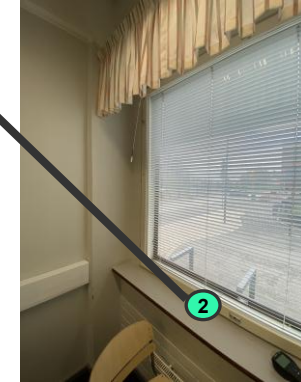
Luokka K-02 Ulkoseinän ja alapohjan merkkiainekoe, MAK-1

- Merkkiainekoe tehtiin käyttäen typpi-vety-seosta ja Inficon Sensistor XRS9012 -vetyilmalaitteistoa.
- Merkkiainekaasua syötettiin ulkoseinän eristekerrokseen sisältä.
- Tilan paine-ero ulkoilmaan nähden oli n. -10 Pa.

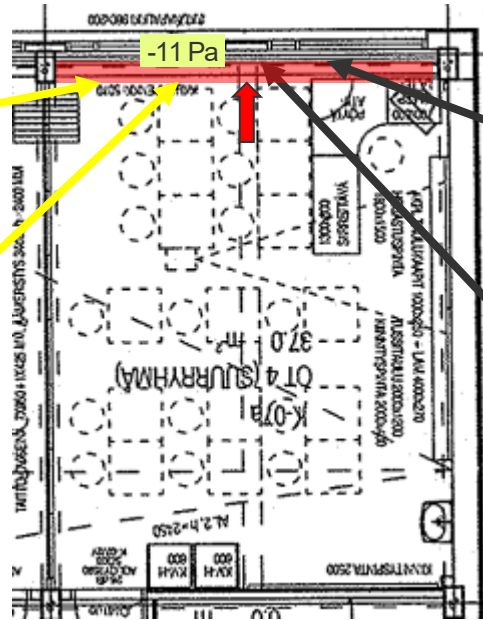
Luokka K-5 Ulkoseinän ja alapohjan merkkiainekoe, MAK-2

- Merkkiainekoe tehtiin käyttäen typpi-vety-seosta ja Inficon Sensistor XRS9012 -vetyilmalaitteistoa.
- Merkkiainekaasua syötettiin ulkoseinän eristekerrokseen sisäpuolelta.
- Tilan paine-ero ulkoilmaan nähden oli n. -12 Pa.

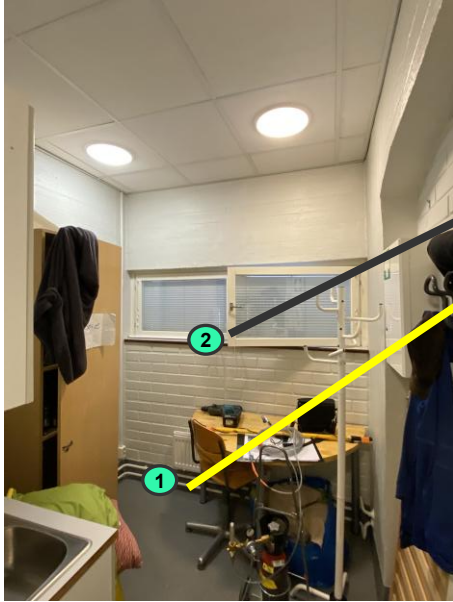
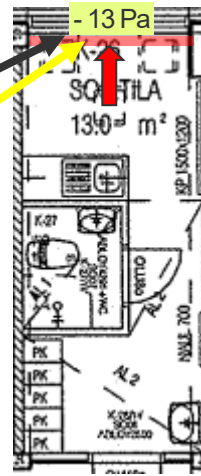
Tilan K-26 Ulkoseinän ja alapohjan merkkiainekoe, MAK-3

- Merkkiainekoe tehtiin käyttäen typpi-vety-seosta ja Inficon Sensistor XRS9012 -vetyilmalaitteistoita.
- Merkkiainekaasua syötettiin ulkoseinän eristekerrokseen sisäpuolelta.
- Tilan paine-ero ulkoilmaan nähden oli n. -13 Pa.
- Alipaineistus toteutettiin erillisellä Blowerdoor alipaineistuslaitteella.

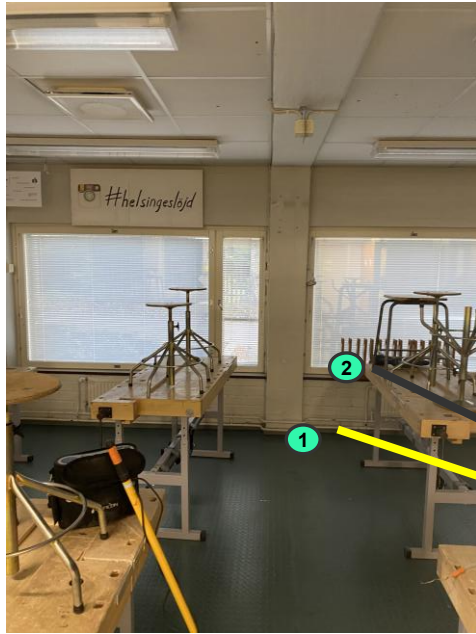
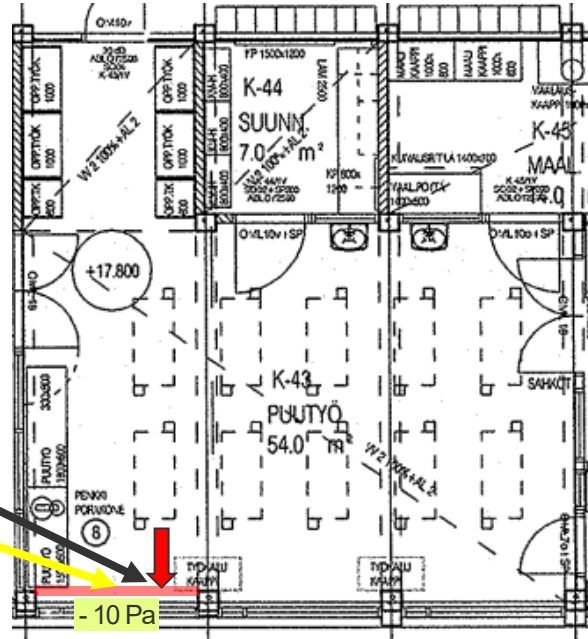
Tilan K-43 Ulkoseinän ja alapohjan merkkiainekoe, MAK-4

- Merkkiainekoe tehtiin käyttäen typpi-vety-seosta ja Inficon Sensistor XRS9012 -vetyilmalaitteistoa.
- Merkkiainekaasua syötettiin ulkoseinän eristekerroksen sisäpuolelta.
- Sisäilman paine-ero ulkolmaan nähden oli n. -10 Pa.

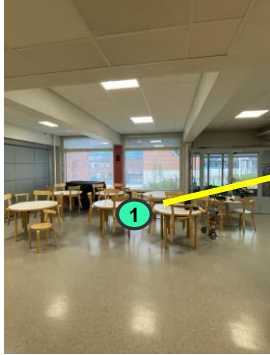
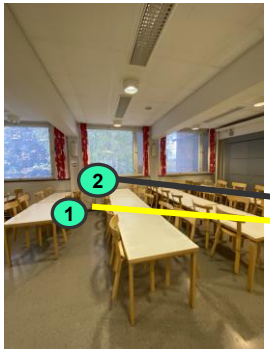
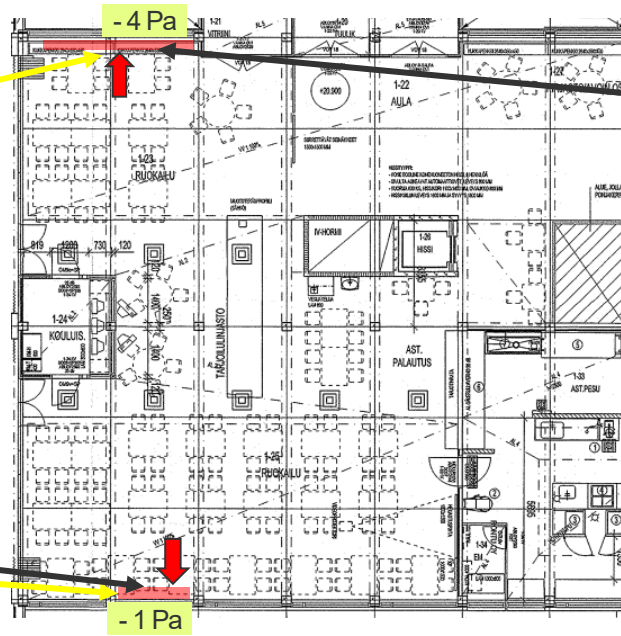
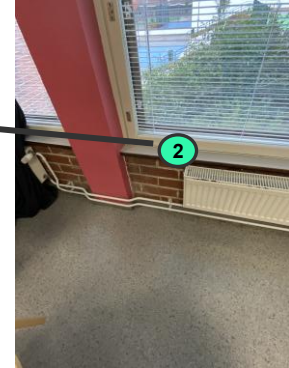
Ruokalan 1-23 ja 1-25 Välipohjan ja ulkoseinien merkkiainekoe, MAK-5

- Merkkiainekoe tehtiin käyttäen typpi-vety-seosta ja Inficon Sensistor XRS9012 -vetyilmalaitteistoa.
- Merkkiainekaasua syötettiin ulkoseinän eristekerrokseen sisäpuolelta läheltä välipohjaa.
- Tilan paine-ero ulkoilmaan nähden oli n. -1...-4 Pa. Kyseessä oli käyttötilanteen paine-ero. Ruokasalia ei pystytty koneellisesti alipaineistamaan, koska ruokasalia on ilmayhteys kellanterrokseen ja 2. kerrokseen porrashuoneen kautta.

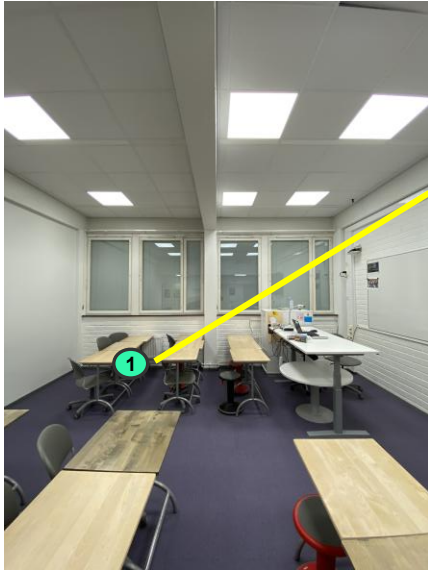
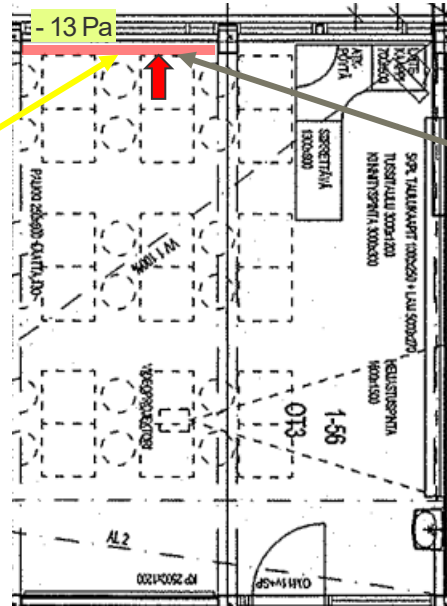
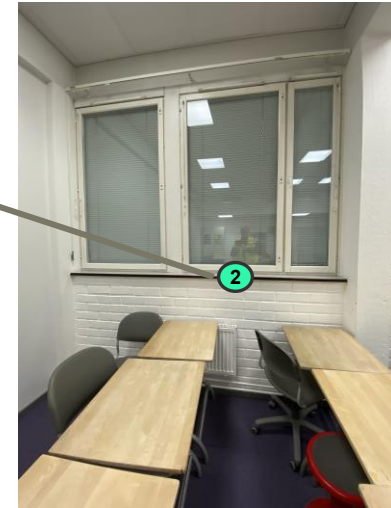
Luokka 1-56 Alapohjan ja ulkoseinien merkkiainekoe, MAK-6

- Merkkiainekoe tehtiin käyttäen typpi-vety-seosta ja Inficon Sensistor XRS9012 -vetyilmalainlaiteistoa.
- Merkkiainekaasua syötettiin ulkoseinään eristekerroksen sisäpuolelta läheltä alapohjaa.
- Tilan paine-ero ulkoilmaan nähden oli n. -13 Pa.
