Projektinumero
1510092290

Päivämäärä
13.3.2026

HELSINGE SKOLA

KOSTEUS- JA SISÄILMATEKNISET KUNTOTUTKIMUKSET

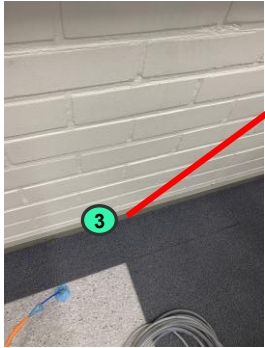
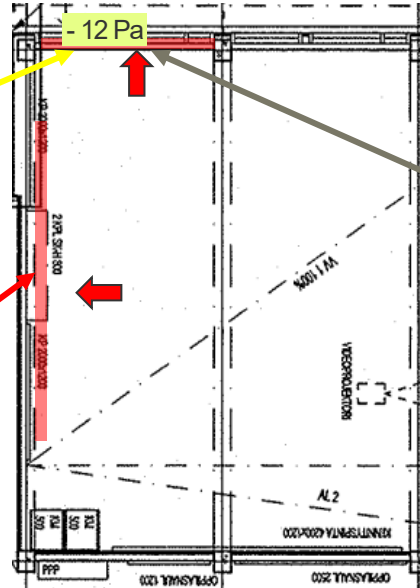
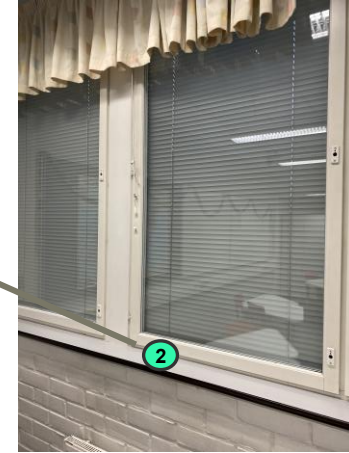
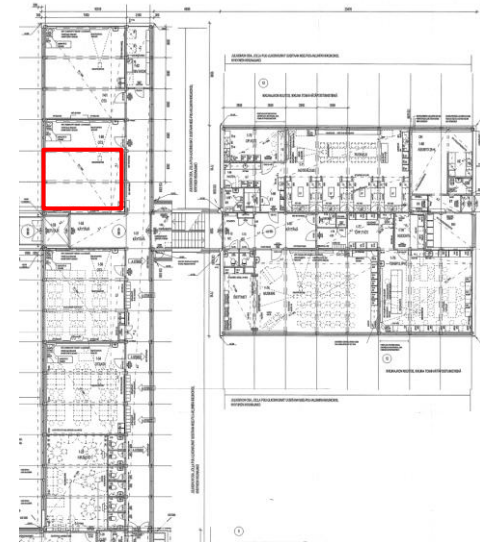
Luokka 1-60 Välipohjan, ulkoseinän ja väliseinän merkkiainekoe, MAK-7

- Merkkiainekoe tehtiin käyttäen typpi-vety-seosta ja Inficon Sensistor XRS9012 -vetyilmalaitteistoa.
- Merkkiainekaasua syötettiin ulkoseinän eristekerrokseen sekä välipohjan eristekerrokseen sisäpuolelta.
- Tilan paine-ero ulkoilmaan nähden oli n. -12 Pa.

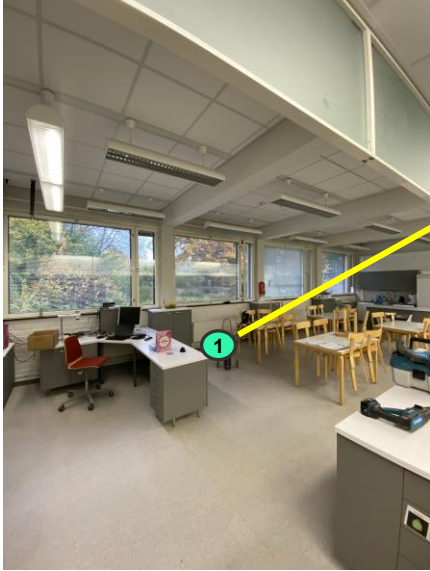
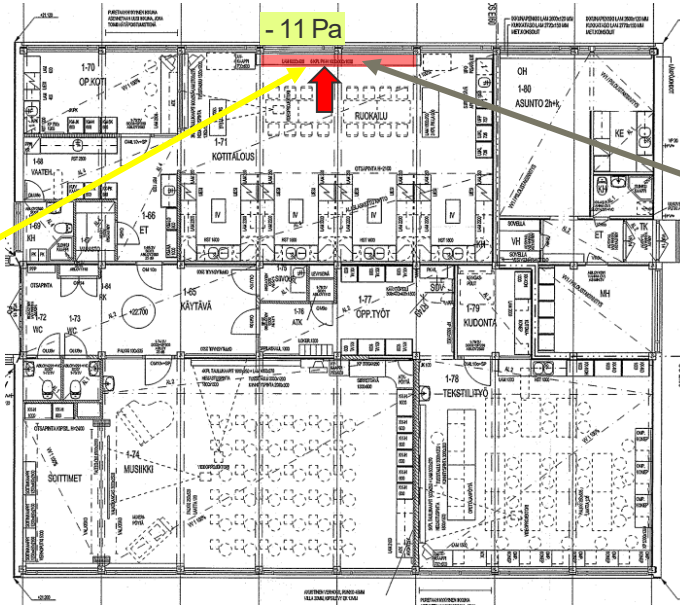
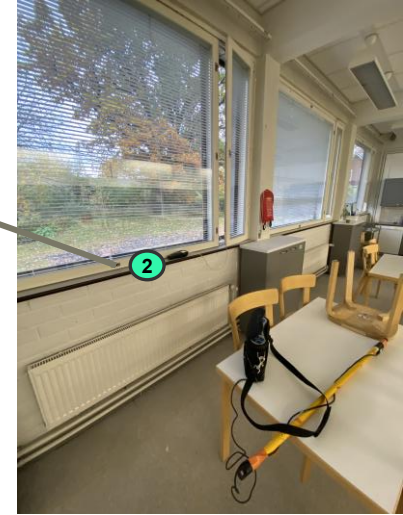
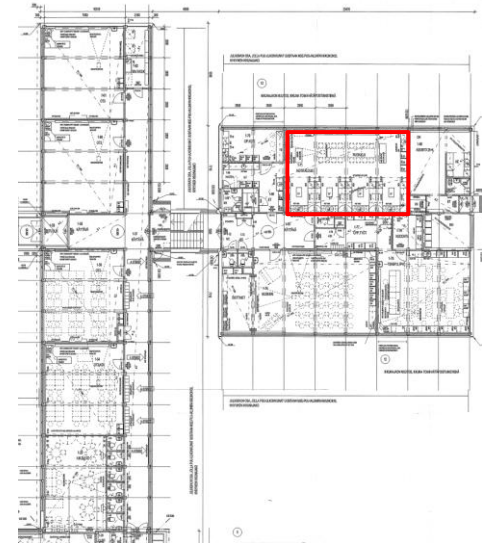
Kotitalousluokka 1-66 Alapohjan ja ulkoseinän merkkiainekoe, MAK-8

- Merkkiainekoe tehtiin käyttäen typpi-vety-seosta ja Inficon Sensistor XRS90.12 -vetyilmalaitteistoa.
- Merkkiainekaasua syötettiin ulkoseinän eristekerroksen sisäpuolelta läheltä alapohjaa.
- Tilan paine-ero ulkoilmaan nähden oli n. -11 Pa.

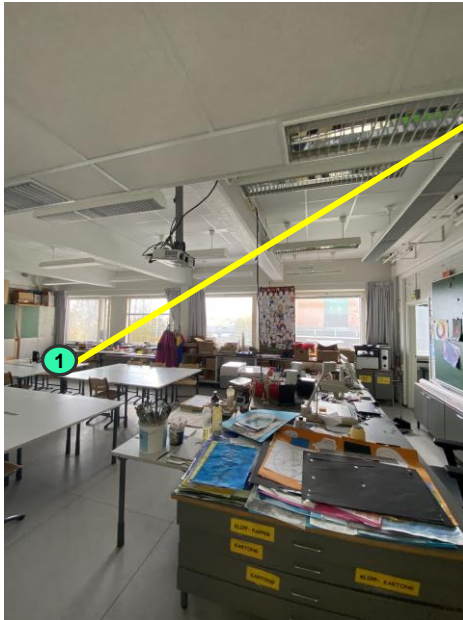
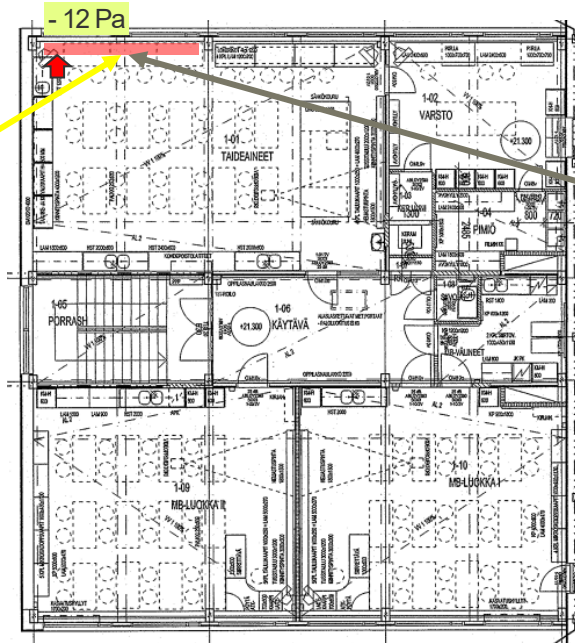
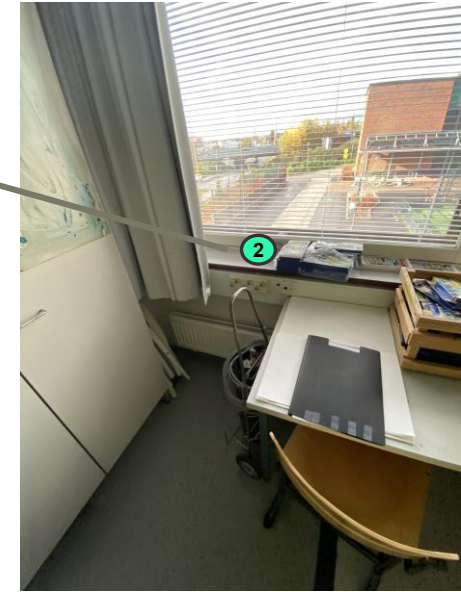
Kuvaamataidonluokka 1-01 Välipohjan ja ulkoseinän merkkiainekoe, MAK-10

MERKKIANEKOKEEN HAVAINNOT

Alipaine alipaineistettuna (-12 Pa)

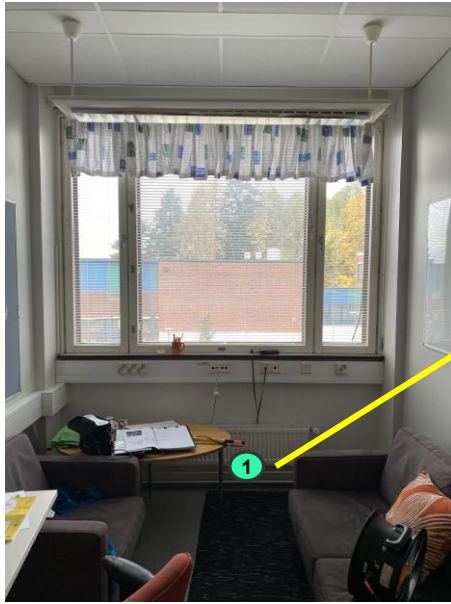
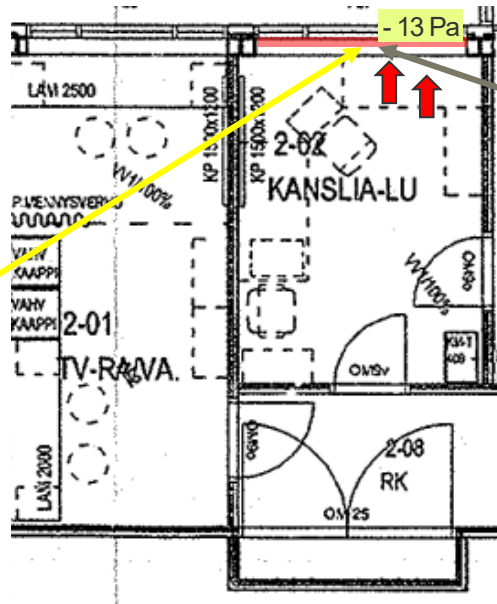
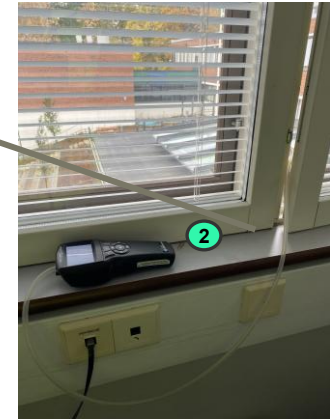
Kanslia 2-02 Välipohjan ja ulkoseinän merkkiainekoe, MAK-11

MERKKIANEKOKEEN HAVAINNOT

Alipaine alipaineistettuna (-13 Pa)

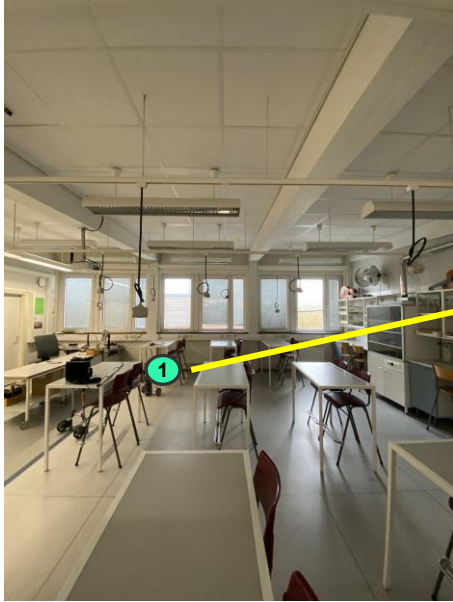
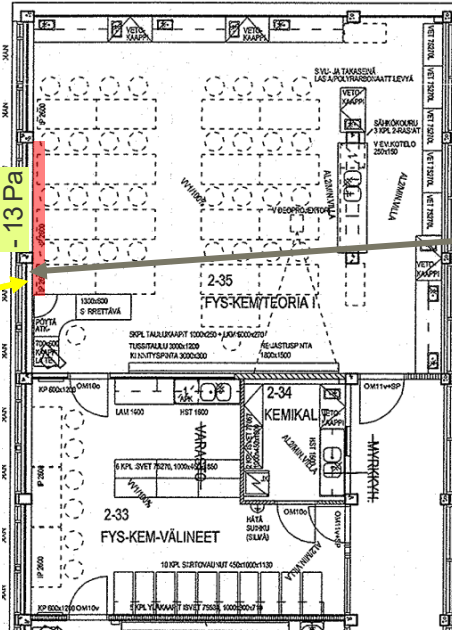
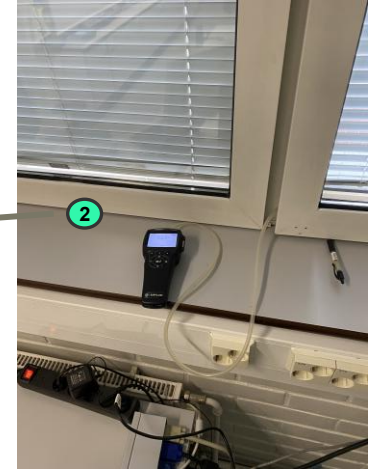
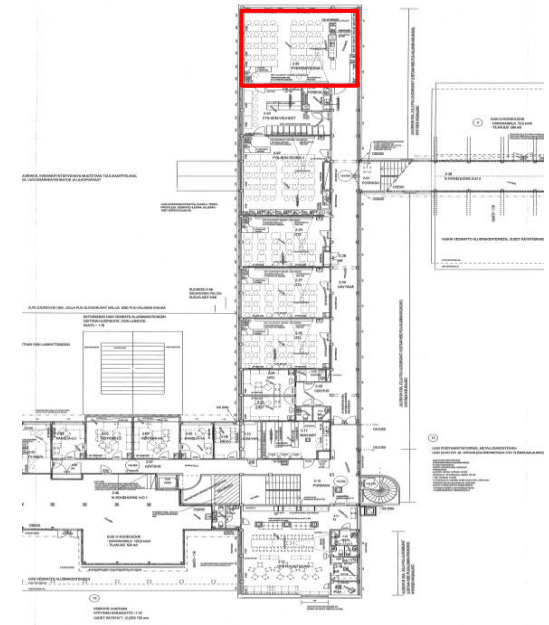
Luokka 2-35 Välipohjan ja ulkoseinän merkkiainekoe, MAK-12

MERKKIANEKOKEEN HAVAINNOT

Alipaine alipaineistettuna (-13 Pa)

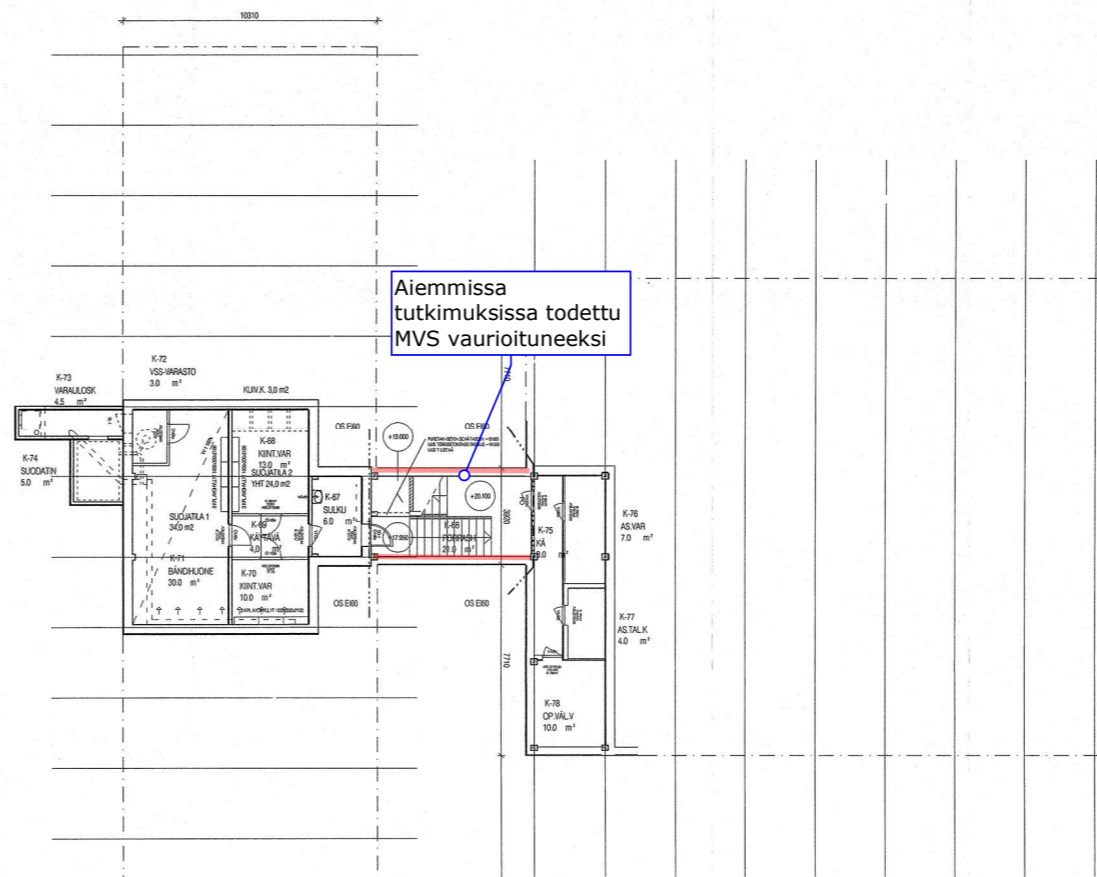
Alapohjan ja ulkoseinän liitoskohdassa on EPS-eristettä. Liitoskohta on epätiivis.
