Kohteen osoite  
Sairaalakatu 4, 01400 Vantaa

Päivämäärä  
4.5.2026

# REKOLANMÄEN KOULUN PAVILJONKI

## KOSTEUS- JA SISÄILMATEKNINEN KUNTOTUTKIMUS

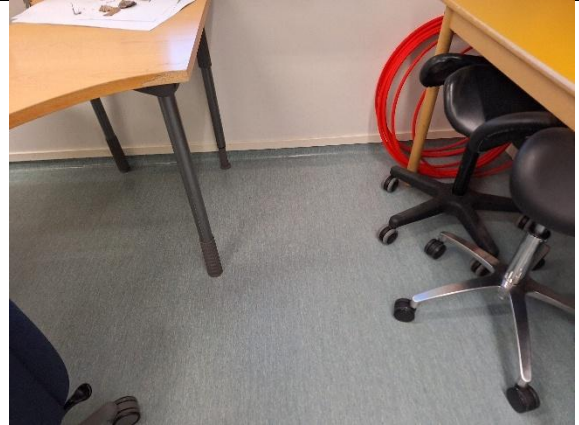
Kuva 16. Muovimatto on nostettu reunoilta seinää vasten.

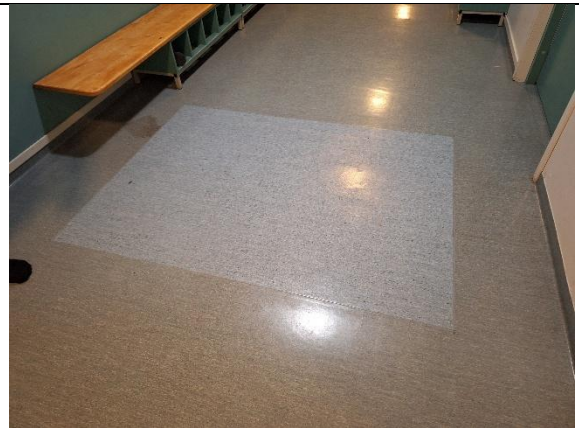
Kuva 18. Käytävä 126:n muovimattoja uusittu.

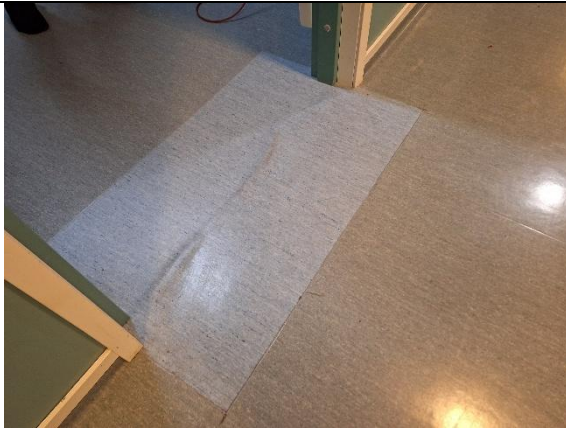
Kuva 19. Varasto 106:n kynnyksen kohdalla muovimatto on rityssä.

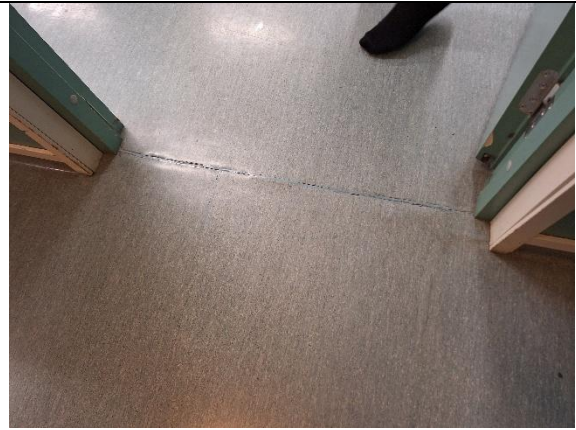
Kuva 20. Luokkahuone 103:n oviaukon kohdalla muovimattosauma on haljennut.

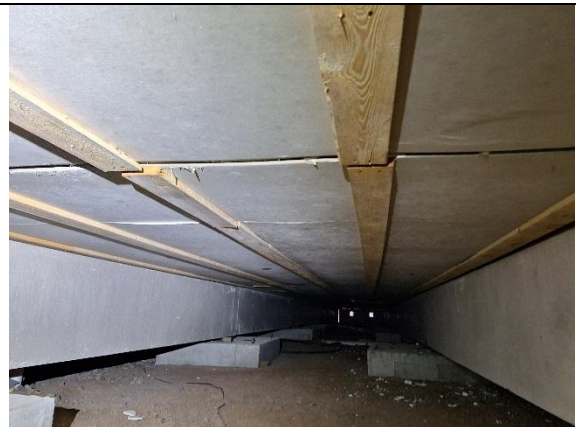
Kuva 24. Näkymä alapohjasta. Ryömintätilan korkeus on 950 mm.

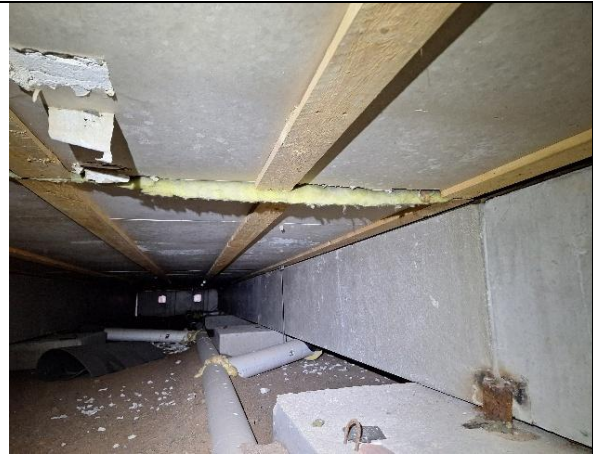
Kuva 26. Kuvassa elementtien sauma, jonka lämmöneristeet ovat näkyvissä.

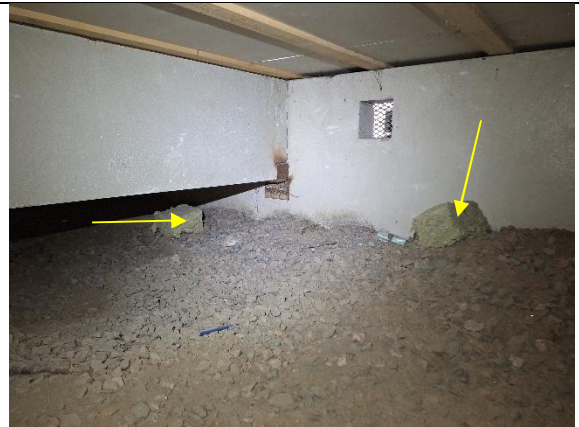
Kuva 28. Tuuletusaukoissa on ollut mineraalivillat, jotka on poistettu aukoista (keltainen nuoli).

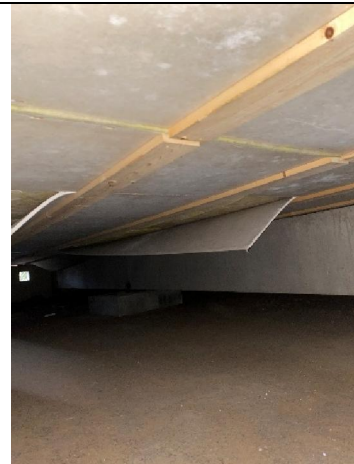
Kuva 30. Lämmöneristeen alapinnassa olevat kipsilevyt olivat paikoin irronneet.

Alapohjarakenteeseen tehtiin yhteensä 12 kpl rakenneavauksia. Alapohjan ryömintätilassa oli havaittavissa useita kohtia, joissa tuulensuojakipsilevy oli osittain irronnut kiinnityksestään. Tarkastelimme alapohjan rakenteita kohdista, joissa tuulensuoja levy oli irronnut. Irronneita levyjä oli melko kattavasti koko alapohjan alueella. Avausten perusteella selvitettiin alapohjarakenteiden rakennekerroksia ja mahdollisia vaurioita. Sisätilasta tehdyt rakenneavaukset kohdistettiin alueille, joissa lähtötietojen mukaan oli ollut kostuneita kohtia. Rakenneavauksissa ei havaittu silmämääräisesti havainnoituna vaurioita. Rakenneavausten havainnot on esitetty tarkemmin rakenneavauskorteissa, liitteessä 7.

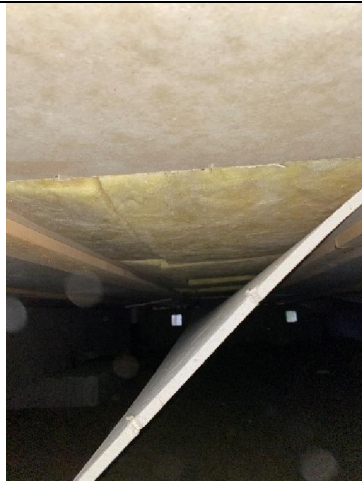
Kuva 31. Kipsilevy on irronnut kiinnityksistään.

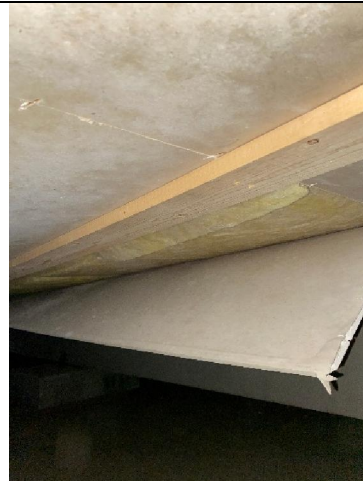
Kuva 32. Kipsilevyn irtoamisen syy johtuu siitä, että kipsilevyjen saumojen kohdalle annettu lauta ei ole sauman keskellä.

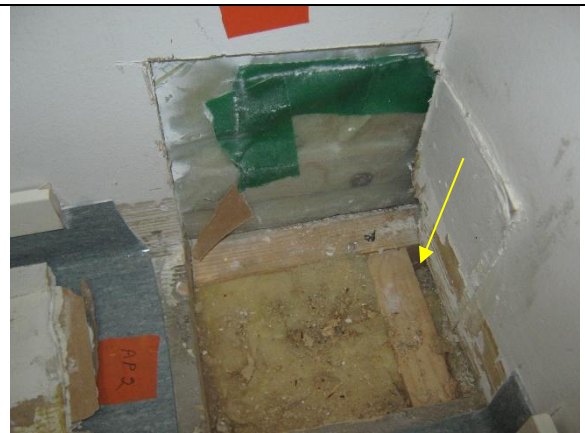
Kuva 34. Rakenneavaus AP2, varasto/työtila 101. Reunimmaisesta palkin ja ulkoseinän välissä oleva lämmöneriste on painunut (keltainen nuoli).

Kuva 2. Varaston 101 alapohjan raken-neavaus. Alapohjan lämmöneriste ulkosei-nän vierellä on osittain vajaa (keltainen nuoli).

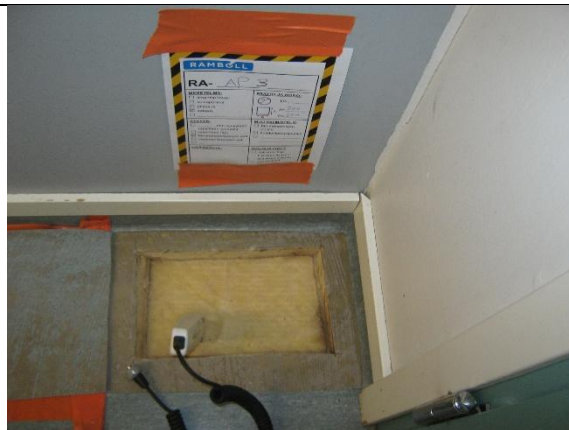
Kuva 35. Rakenneavaus AP3 luokka 111. Alapohjan lämmöneriste oli asennettu tiiviisti alapohjaan.

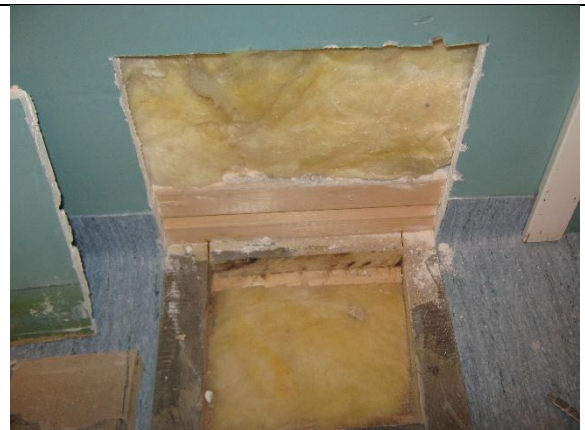
Kuva 36. Rakenneavaus AP4, huone 125. Alapohjan lämmöneriste oli asennettu tiiviisti alapohjaan.

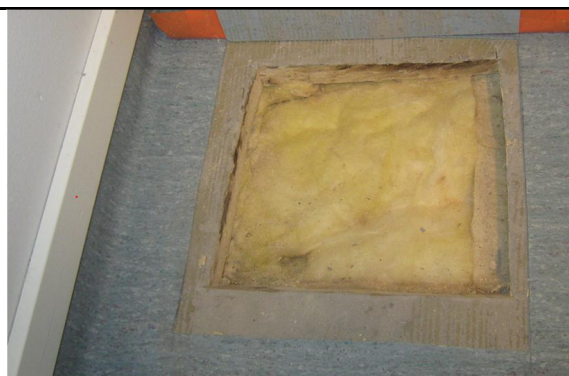
Kuva 37. Rakenneavaus AP5 työtila 108. Alapohjan lämmöneriste oli asennettu tiiviisti alapohjaan.

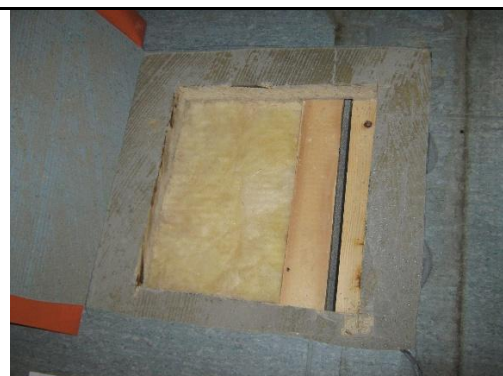
Kuva 38. Rakenneavaus AP6 SPK 115. Alapohjassa on väliseinän kohdalla elementtien liitoksessa näkyvissä solumuovieriste.

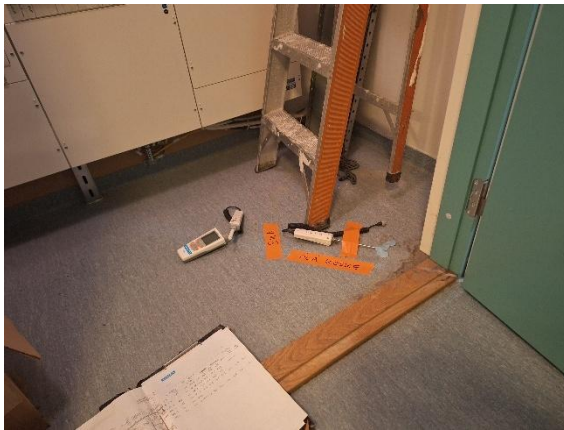
Kosteusmittauksia tehtiin viiltomittausmenetelmällä yhteensä 12 kpl. Mittauspisteet on esitetty liitteenä olevassa paikannuskaaviossa (Liite 2). Viiltomittauksen tulokset on esitetty taulukossa 4. Viiltomittauksissa ei havaittu poikkeavia kosteuspitoisuuksia.

Kuva 39. Viiltomittaus VM5 tehtiin sähköpääkeskus 115:n kynnyksen läheisyyteen.

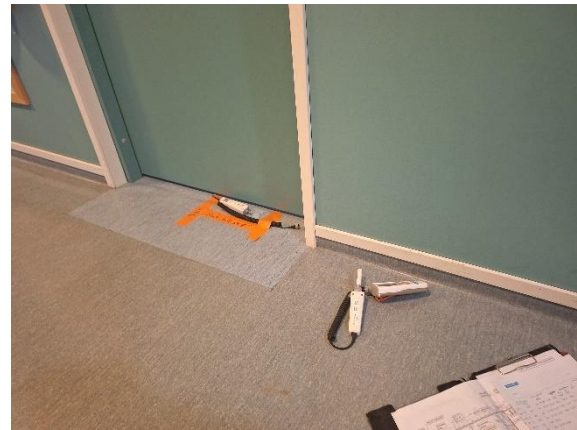
Kuva 40. Viiltomittaus VM6 tehtiin käytävälle 126 paikatun muovimaton kohdalle.

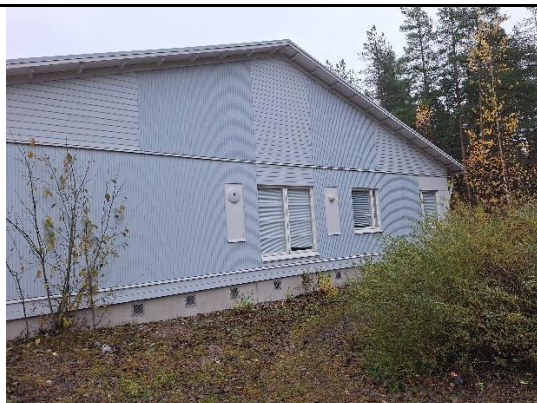
Kuva 47. Rakennuksen eteläpäädyn ulko-  
verhousta.

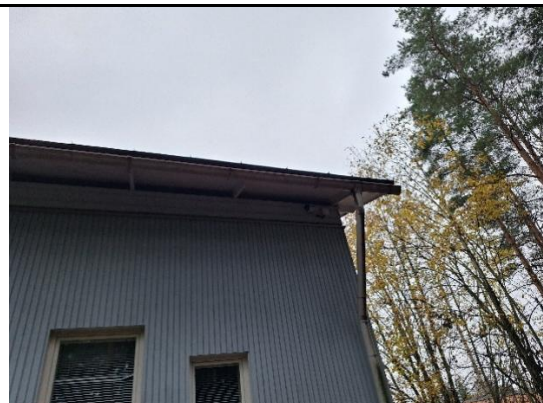
Kuva 48. Kuva länsisivun ulkoverhouk-  
sesta.

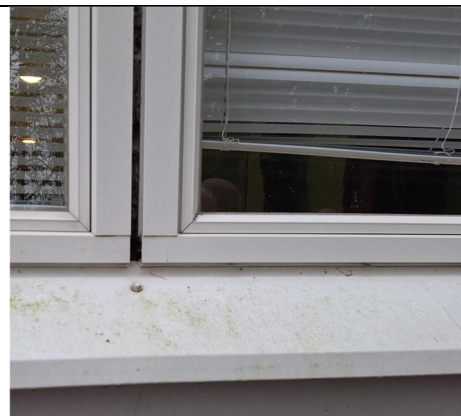
Kuva 50. Ikkunan vesipellititys ulottuu  
ikkunan karmissa olevaan vesipellin  
uraan.

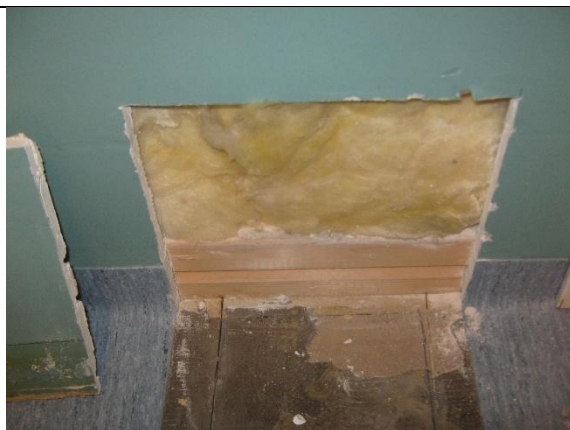
Kuva 56. Iepohuoneen 125 ja käytävän 126 väliseinä.

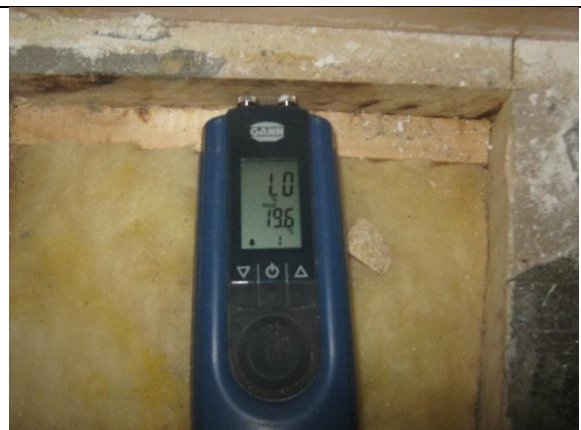
Kuva 57. Rakenneavauksessa alaohjauspuun alla olevassa lastulevyssä ei ollut kosteutta.

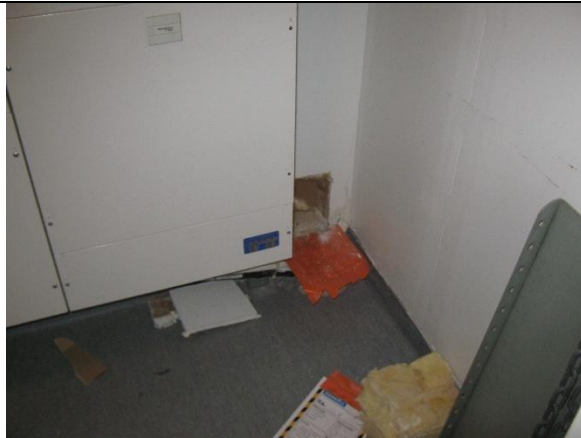
Kuva 58. Rakenneavaus SKP 115 ja keittiön väliseinässä.

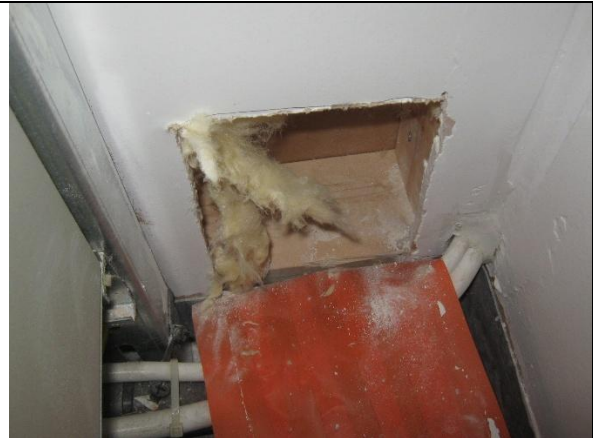
Kuva 59. Väliseinärakenne oli kuiva.

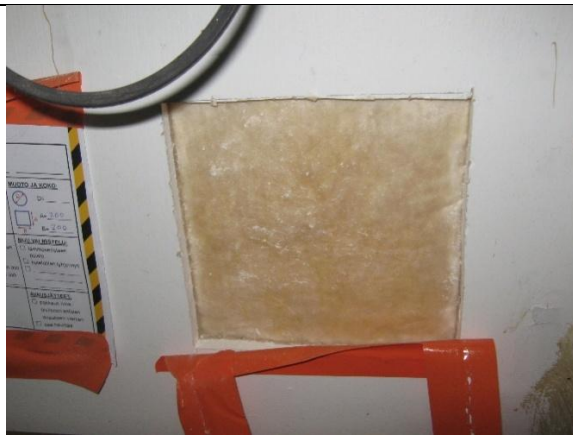
Kuva 60. Siivouskomeron 113 ja luokan 111 väliseinän rakenneavaus.

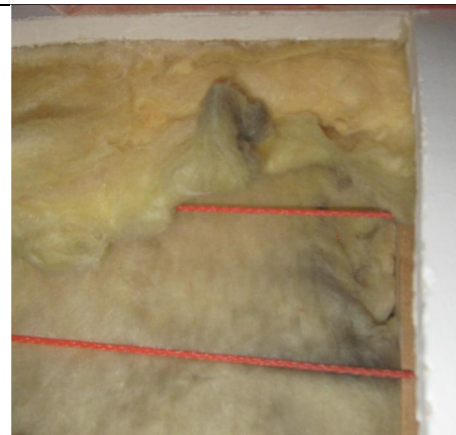
Kuva 61. Seinässä on eristekerrokset, joiden välissä on ilmarako. Luokan 111 puoleisen väliseinän eristekerros on tuettu nailon naruilla.

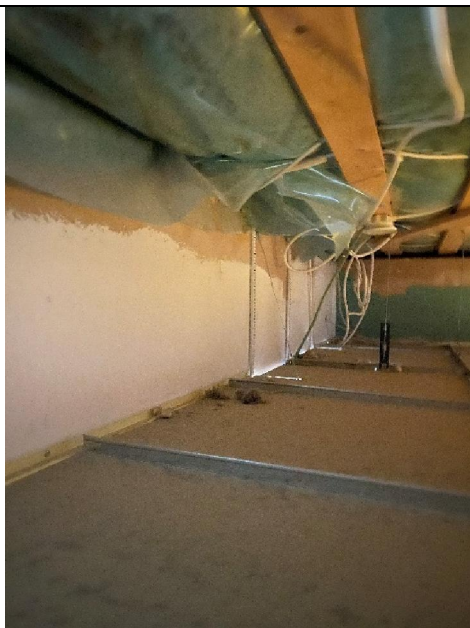
Kuva 66. Märkäeteisen 119 yläpohjan ja ulkoseinän höyrynsulkumuovin liitos. Muovien liitosta ei ole teipattu.

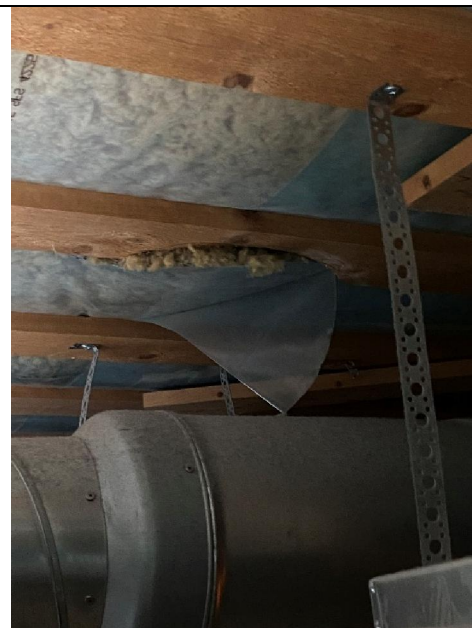
Kuva 67. Käytävän 126 alakaton päällä oleva höyrynsulku repsottaa, puhallusvillat saattavat valua avoimesta muovinkohdasta.

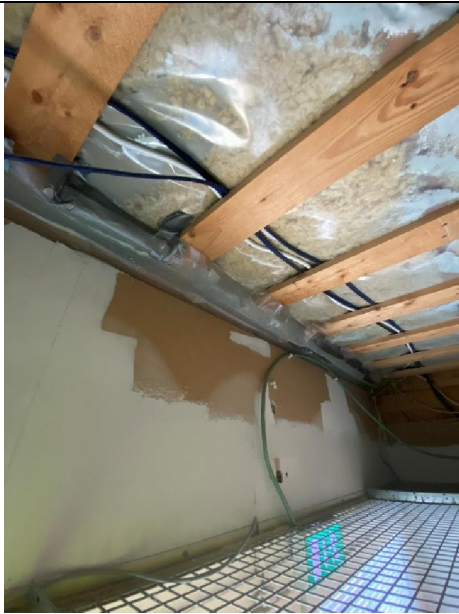
Kuva 68. Käytävän 126 eteläpäädyssä alakaton päällä oleva höyrynsulku on paikoin teipattu ilmastointiteipillä ulkoseinän höyrynsulkuun.

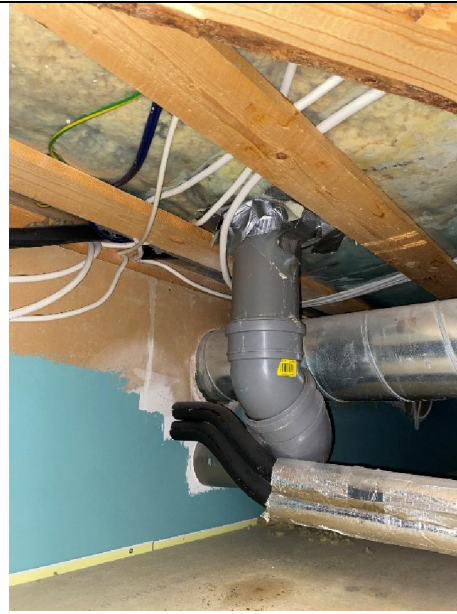
Yläpohjan lämmöneristeenä on puhallusvilla. Ulkoseinälinjalla lämmöneristeen paksuus oli paikoin 250 mm. Keskimäärin lämmöneristettä oli noin 300 mm paksuinen kerros. Osa vesikaton läpivientienistä oli aluskatteen kohdalla puutteellinen. Kondenssivesi pääsee läpivientien kohdilta tippumaan lämmöneristyskerrokseen. Räystäslinjalla oli pieneläinverkko.

Kuva 69. Käytävän 126 alakaton päällä oleva viemärin tuuletusputken läpivienti yläpohjan höyrynsulusta on puutteellisesti tiivistetty.

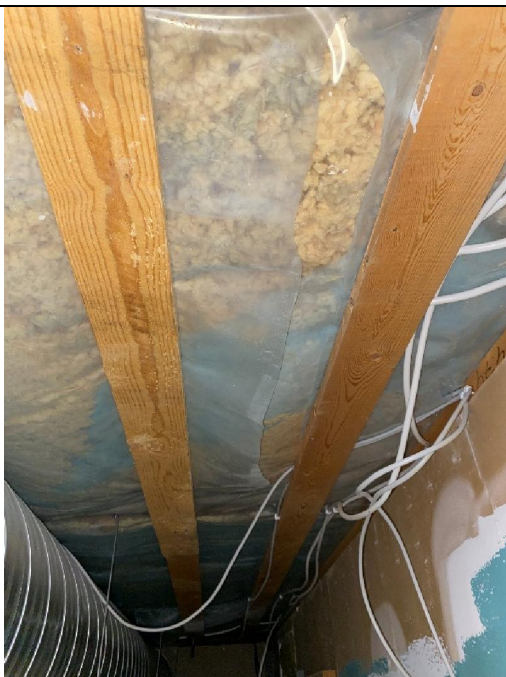
Kuva 70. Høyrynsulussa ei ole limitystä eikä teippausta. Eristeet pääsevät tippumaan yläpohjasta alakaton päälle.

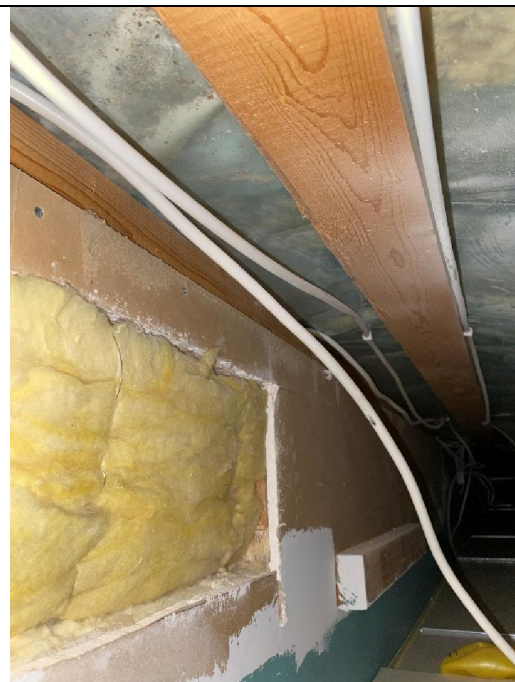
Kuva 71. Käytävän ja luokan 104 väliseinässä on verhoilulevyyn tehty aukko. Väliseinän eristeistä pääsee kuituja sisäilmaan.

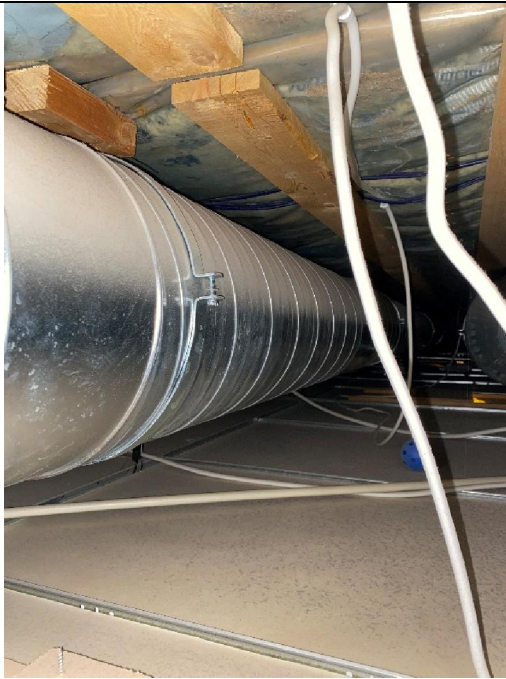
Kuva 72. Käytävällä 110 tilan 102 kohdalla olevan IV-kanavan päällä on runsaasti pölyä.

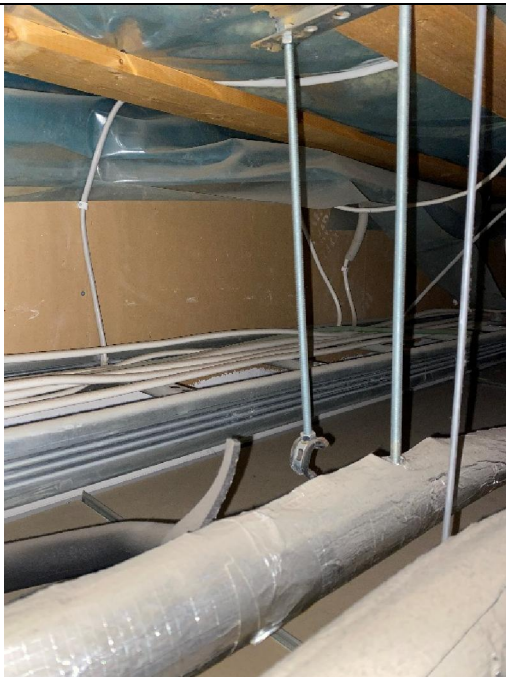
Kuva 74. Käytävän 110 alakaton päällä olevaa höyrinsulkumuovia, jota ei ole kiinnitetty mihinkään sekä erittäin pölyisiä putkien eristeitä.

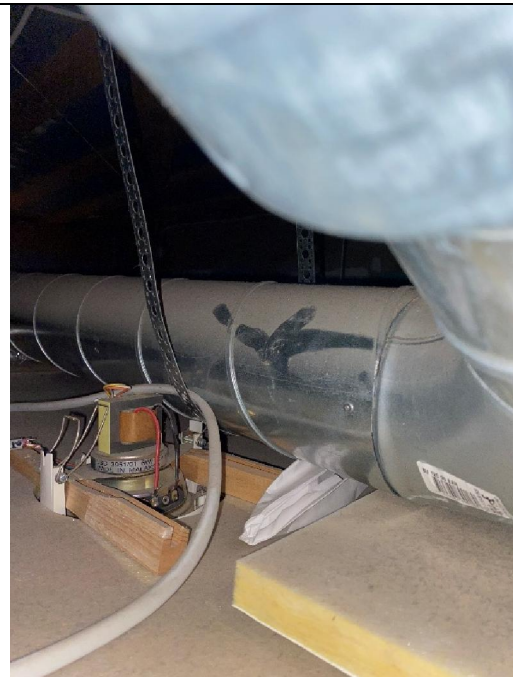
Kuva 75. Käytävän 110 päällä oleva IV-kanava, jonka pinnalla on runsas pölykeritys.

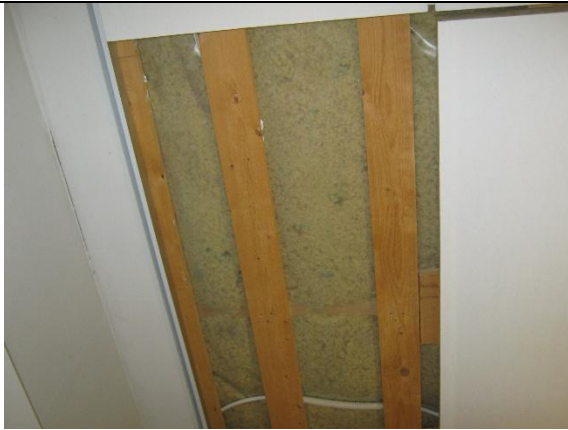
Kuva 76. Työtilan 124 yläpohjan rakenneavaus. Kyseisessä rakenneavauksessa ei ole normaalista poikkeavaa.

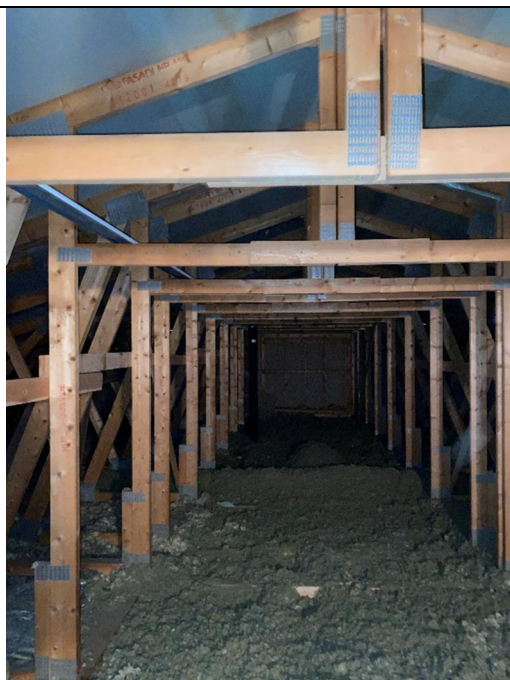
Kuva 80. Yläpohjan kattoristikoita. Ristikkoiden pystydiakonaalien kohdalla on alapuolella kantavat käytävän seinät.

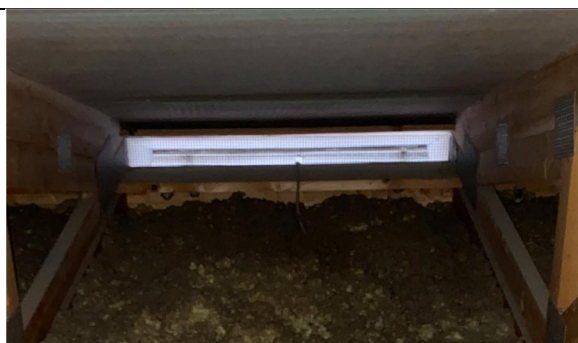
Kuva 82. Pien-eläinverkko on asennettu kattoristikkoiden väliin räystääslinjalla.

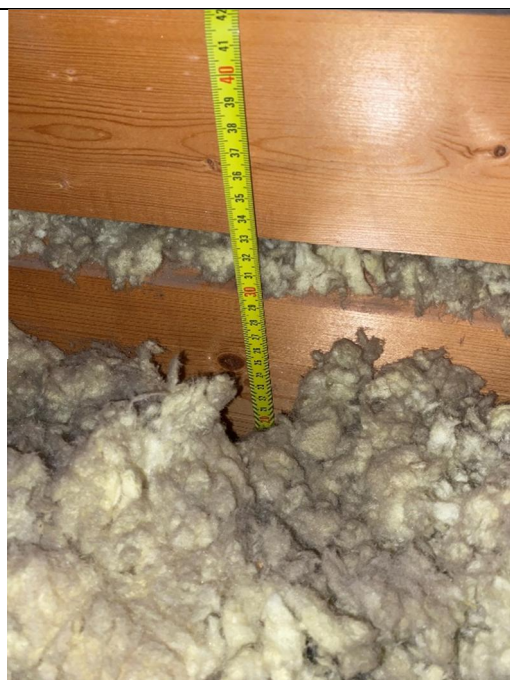
Kuva 83. Lämmöneristekerroksen paksuus on paikoin 250 mm

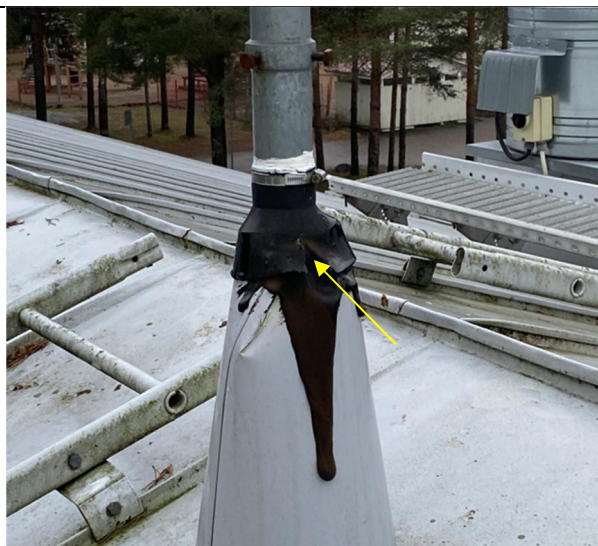
Vesikatteena oli maalattu konesaumattupeltikate. Vesikatolla oli metallirakenteiset kulkusillat ja lapetikkaat. Peltikatteessa ei havaittu puutteita. Lähellä vesikaton käyntiluukkua oli metallinen antenniputki ja peltinen läpivientikartio. Läpivientikartioita oli jouduttu supistamaan metallisen antenniputken kohdalla. Antennin ja läpivientikappaleen liitoskohdassa oli kuminen supistusliitin. Kyseinen liitoskappale oli kartiokappaleen kohdalta haljennut. Halkeaman kautta voi päästä vesisateella vettä yläpohjaan.

Kuva 91. Kuminen läpiviennin supistuskappale, joka on haljennut alasivulta (keltainen nuoli).

Vesikatto on ehyt ja hyväkuntoinen. Vesikattovarusteissa ei ole puutteita. Syöksytorvet ovat lyhyet, mikä aiheuttaa loiskekupista veden roiskumisen sokkeliä vasten. Sokkelin pinnassa kasvaa sammalta loiskekuppien kohdilla. Sadevesien poistojärjestelmissä ei ole saattolämmityksiä, joten runsaslumisena talvena syöksytorvien jäätyminen on mahdollista. Katolla olevan antennin ja peltisen läpivientikappaleen välissä olevassa kumisessa supistuskappaleessa oleva halkeama aiheuttaa riskin sadevesien vuotamiselle ullakolle.

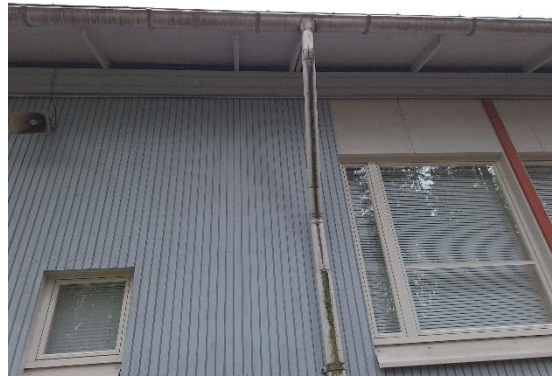
Kuva 93. Etupihan puolella oleva ränni ja syöksytorvi. Syöksytorven pinnassa on leväkasvustoa.

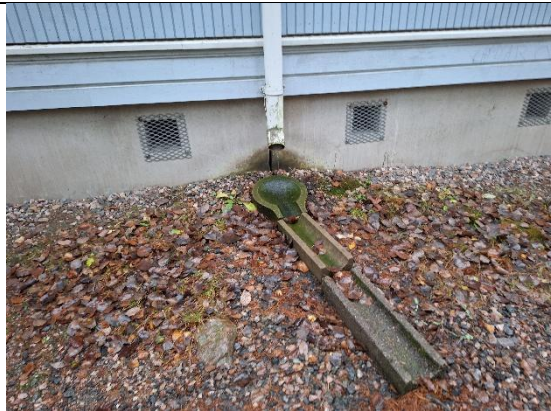
Kuva 94. Kohteessa ei ole sadeveden poistojärjestelmiä, vaan sadevedet ohjautuvat syöksytorvista betoniseen loiskekupiin, josta ohjautuvat maahan.

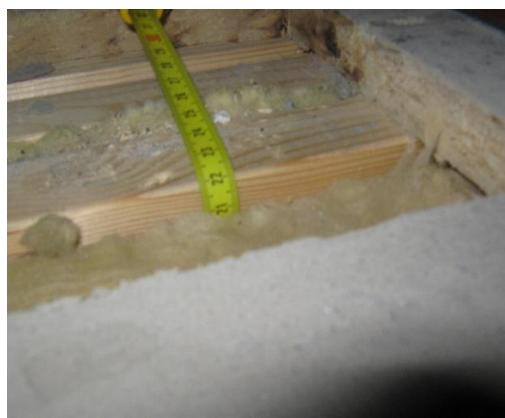
Kuva 2. Rakenneavauksesta mitattiin myös eristekerroksen paksuus. alapohjan eristepaksuus on 200 mm.

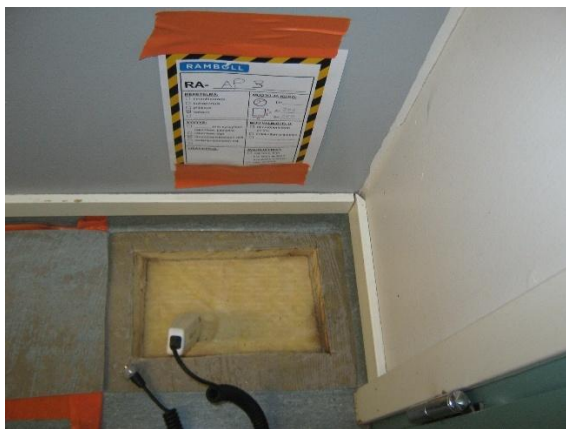
Lattiapinnoite oli hyvin kiinni alustassaan. Rakenneavauksissa ei havaittu normaalista poikkeavaa kosteutta. Mineraalivillasta mitattiin kosteus, arvot olivat  $T = 6,6\text{ °C}$ ,  $RH = 66,8\%$  ja  $a = 4,31\text{ g/m}^3$ . Alapohjan rakenteissa ei ollut normaalista poikkeavaa kosteutta. Alapohjan eristepaksuus on 200 mm, rakenneavauksessa lämmöneriste ulottui lastulevyyn saakka. Poikkeava hajua ei rakenneavauksessa havaittu. Alapohjassa ei ole höyrynsulkua.

Kuva 1. Luokan 111 alapohjanrakenneavaus. Rakenteet on toteutettu suunnitelmien mukaan.

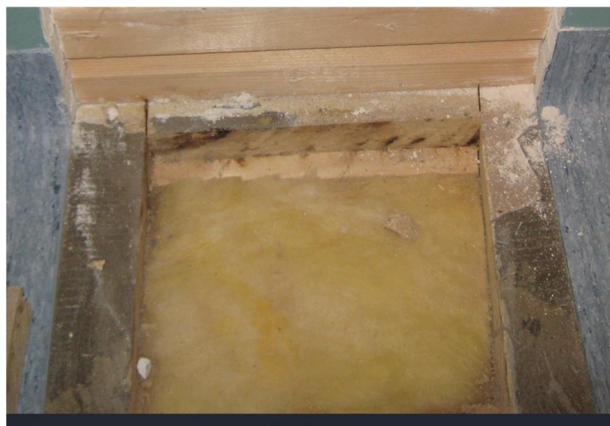
Lattianpinnoite oli hyvin kiinni alustassaan. Rakenneavauksissa ei havaittu normaalista poikkeavaa kosteutta. Mineraalivillasta mitattiin kosteus, arvot olivat  $T = 6,8\text{ °C}$ ,  $RH = 51,9\%$  ja  $a = 3,97\text{ g/m}^3$ . Alapohjan rakenteissa ei ollut normaalista poikkeavaa kosteutta. Alapohjan eristepaksuus on 200 mm, rakenneavauksessa lämmöneriste ulottui lastulevyyn saakka. Poikkeava hajua ei rakenneavauksessa havaittu. Alapohjassa ei ole höyrynsulkua.

Kuva 2. Rakenneavauksessa ei havaittu normaalista poikkeavaa. Lämmöneriste ulottui lastulevyn alapintaan saakka.

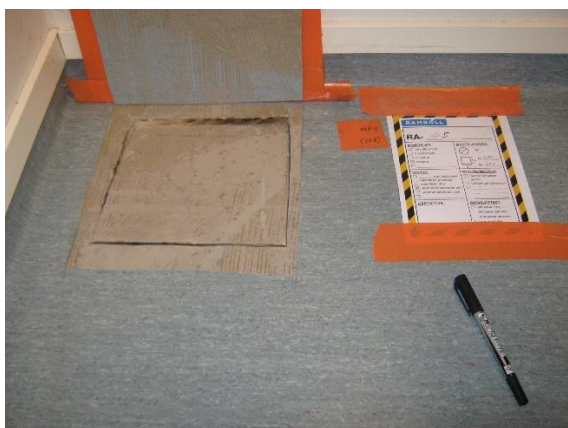
Lattianpinnoite oli hyvin kiinni alustassaan. Rakenneavauksissa ei havaittu normaalista poikkeavaa kosteutta. Mineraalivillasta mitattiin kosteus, arvot olivat  $T = 5,6\text{ °C}$ ,  $RH = 65,9\%$  ja  $a = 4,66\text{ g/m}^3$ . Alapohjan rakenteissa ei ollut normaalista poikkeavaa kosteutta. Alapohjan eristepaksuus on 200 mm, rakenneavauksessa lämmöneriste ulottui lastulevyyn saakka. Poikkeava hajua ei rakenneavauksessa havaittu. Alapohjassa ei ole höyrynsulkua.

Kuva 1. Työtilan 108 rakenneavaus kohta.

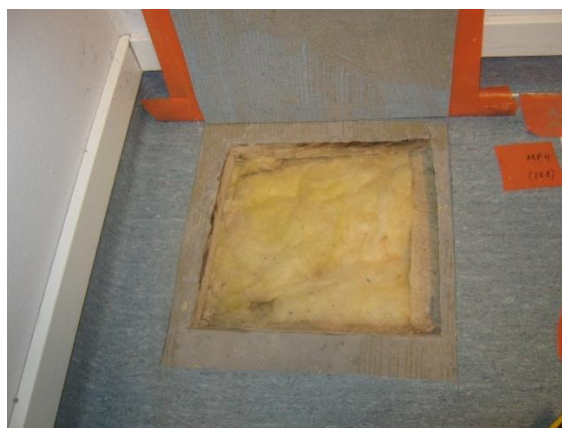
Kuva 2. Alapohjan rakenneavauksessa ei havaittu normaalista poikkeavaa.

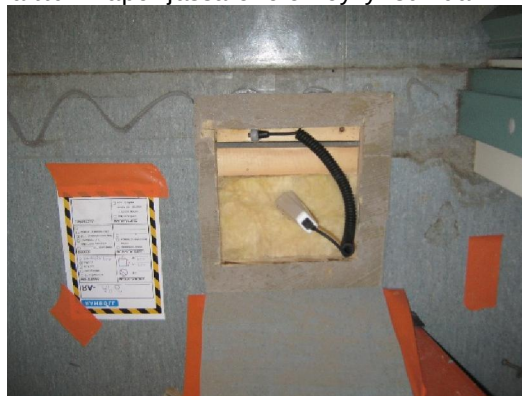
Lattiapinnoite oli hyvin kiinni alustassaan. Rakenneavauksissa ei havaittu normaalista poikkeavaa kosteutta. Mineraalivillasta mitattiin kosteus, arvot olivat  $T = 7,9\text{ °C}$ ,  $RH = 59,3\%$  ja  $a = 4,89\text{ g/m}^3$ . Alapohjan rakenteissa ei ollut normaalista poikkeavaa kosteutta. elementtien palkkistojen välissä oleva solumuovieriste oli liian kapea, mikä mahdollisti kylmäsilan muodostumisen. Alapohjan eristepaksuus on 200 mm. Poikkeava hajua ei rakenneavauksessa havaittu. Alapohjassa ei ole höyrynsulkua.

Kuva 2. SPK 115 alapohjan kosteus mitattiin rakenneavauksesta.

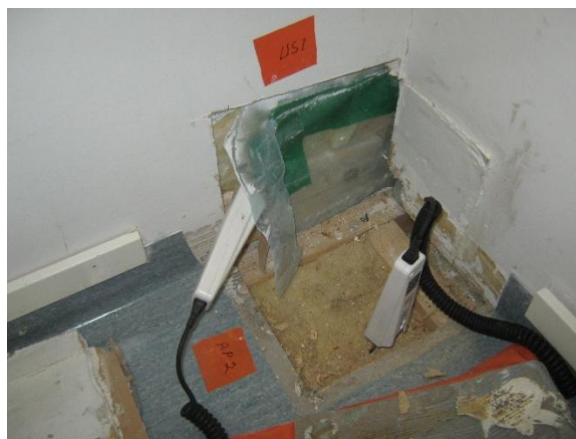
Rakenneavauskohtaan on aikaisemmassa tutkimuksessa myös tehty rakenneavaus. Rakenneavauksissa ei havaittu normaalista poikkeavaa kosteutta. Mineraalivillasta mitattiin kosteus, arvot olivat  $T = 5,6^{\circ}\text{C}$ ,  $\text{RH} = 50,3 \%$  ja  $a = 3,47 \text{ g/m}^3$ . Ulkoseinän eristekerroksessa ei ollut normaalista poikkeavaa kosteutta. ulkoseinän eristepaksuus on 175 mm. Ulkoseinässä on höyrinsulku. Poikkeavaa hajua ei rakenneavauksessa havaittu.

Kuva 2. Ulkoseinän lämmöneristeen kosteus mitattiin rakenneavauksen yhteydessä.

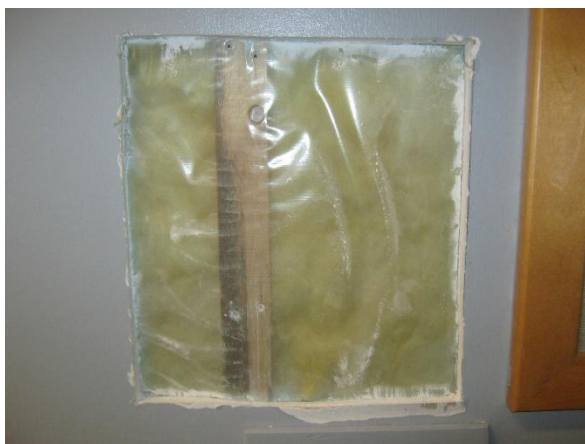
Rakenneavauksissa ei havaittu normaalista poikkeavaa kosteutta. Mineraalivillasta mitattiin kosteus, arvot olivat  $T = 5,3^{\circ}\text{C}$ ,  $\text{RH} = 51,7\%$  ja  $a = 3,60\text{ g/m}^3$ . Ulkoseinän eristekerroksessa ei ollut normaalista poikkeavaa kosteutta. Ulkoseinän eristepaksuus on 175 mm. Ulkoseinässä on höyrynsulku. Poikkeavaa hajua ei rakenneavauksessa havaittu.

Kuva 1. Rakenneavaus luokan 111 ulkoseinässä.

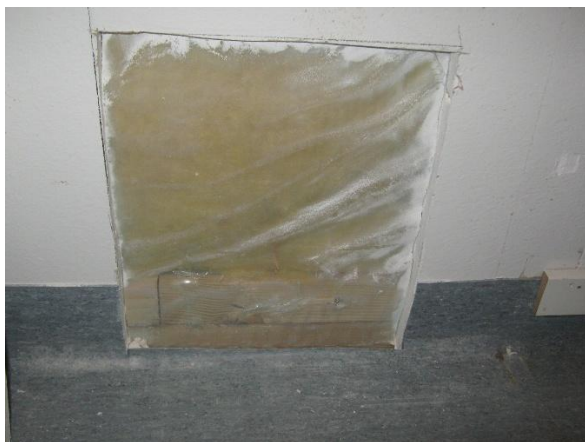
Rakenneavaus tehtiin ulkoseinää vasten olevien kaapistojen taakse. Ulkoseinää vasten olevissa kaapistoissa oli aistittu ummehtunutta hajua. Rakenneavauksissa ei havaittu normaalista poikkeavaa kosteutta. Mineraalivillasta mitattiin kosteus, arvot olivat  $T=6,8^{\circ}\text{C}$ ,  $\text{RH}=51,9\%$  ja  $a=3,97\text{ g/m}^3$ . Ulkoseinän eristekerroksessa ei ollut normaalista poikkeavaa kosteutta. Ulkoseinän eristepaksuus on 175 mm. Ulkoseinässä on höyrynsulku. Poikkeavaa hajua ei rakenneavauksessa havaittu.

Kuva 1. Rakenneavaus luokan 125 ulkoseinässä.

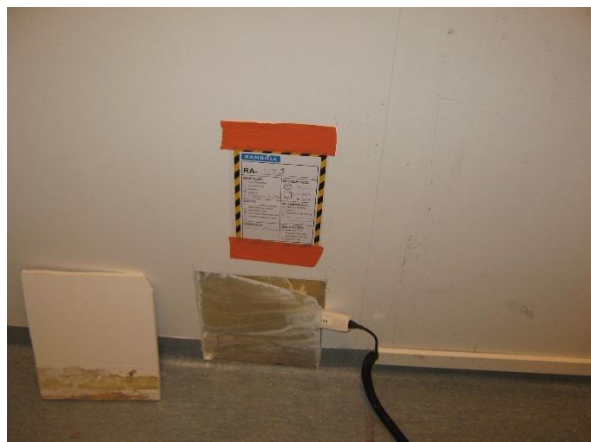
Kuva 2. Ulkoseinän lämmöneristekerroksesta mitattiin eristekerroksen kosteus.

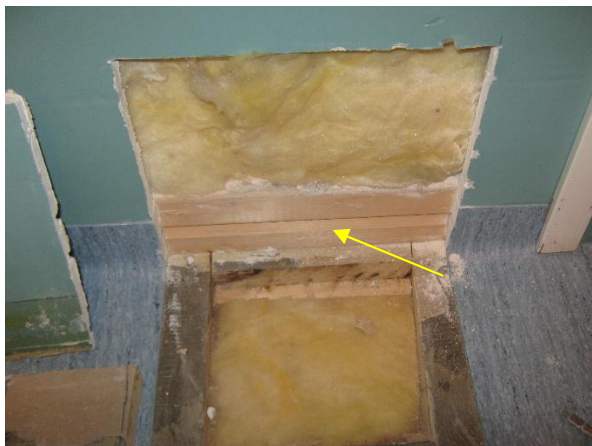
Rakenneavaus tehtiin lepo/leikkihuoneen 125 ja käytävän 126 väliseinään. Rakenneavauksessa ei havaittu kosteuden aiheuttamia muutoksia. Mineraalivillasta ei mitattu kosteutta. Väliseinän eristepaksuus on 150 mm. Kyseinen väliseinä on kantava väliseinä. Väliseinän kannattelee yläpohjan päällä olevien kattoristikoiden. Poikkeavaa hajua ei rakenneavauksessa havaittu.

Kuva 1. Rakenneavaus lepo7leikkihuoneen 125 seinässä. Väliseinän elementtirungon alla on alaohjauspuu (keltainen nuoli).

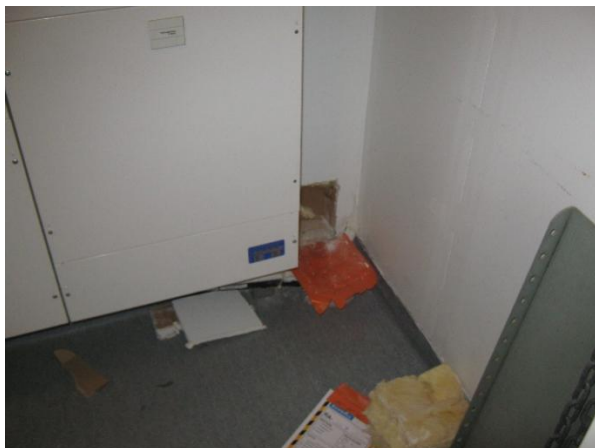
Rakenneavaus tehtiin SPK ja keittiön väliseen väliseinään. Rakenneavauksessa ei havaittu kosteuden aiheuttamia vaurioita tai muutoksia. Mineraalivillasta ei mitattu kosteutta. Väliseinän eristepaksuus on 150 mm. Poikkeavaa hajua ei rakenneavauksessa havaittu.

Kuva 1. Rakenneavaus SPK 115 ja keittiön 116 väliseinässä.

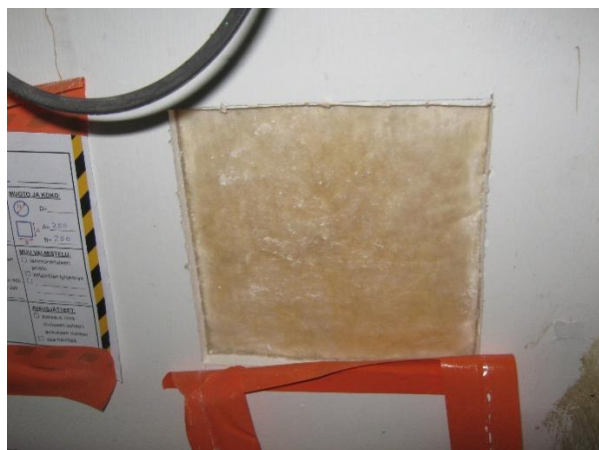
Rakenneavaus tehtiin väliseinään. Rakenneavauksessa ei havaittu vaurioita tai muutoksia. Väliseinästä ei mitattu kosteuksia. Väliseinän seinärakenteiden välissä on 25 mm rako. Suunnitelmissa väliseinien sisäpinnoissa on kipsilevyt, mutta tässä väliseinässä kipsilevyjä ei ole seinien sisäpuolen pinnoilla. Luokan 111 puoleisen seinärakenteen eristyskerros oli tuettu nailon naruilla. Poikkeavaa hajua ei rakenneavauksessa havaittu.

Kuva 1. Rakenneavaus siivouskomeron 113 ja luokan 111 väliseinässä.
