# Tutkimusselostus

Simonmetsän päiväkot

Lisätutkimukset: Rajattu rakennetekninen kuntotutkimus

3.3.2026

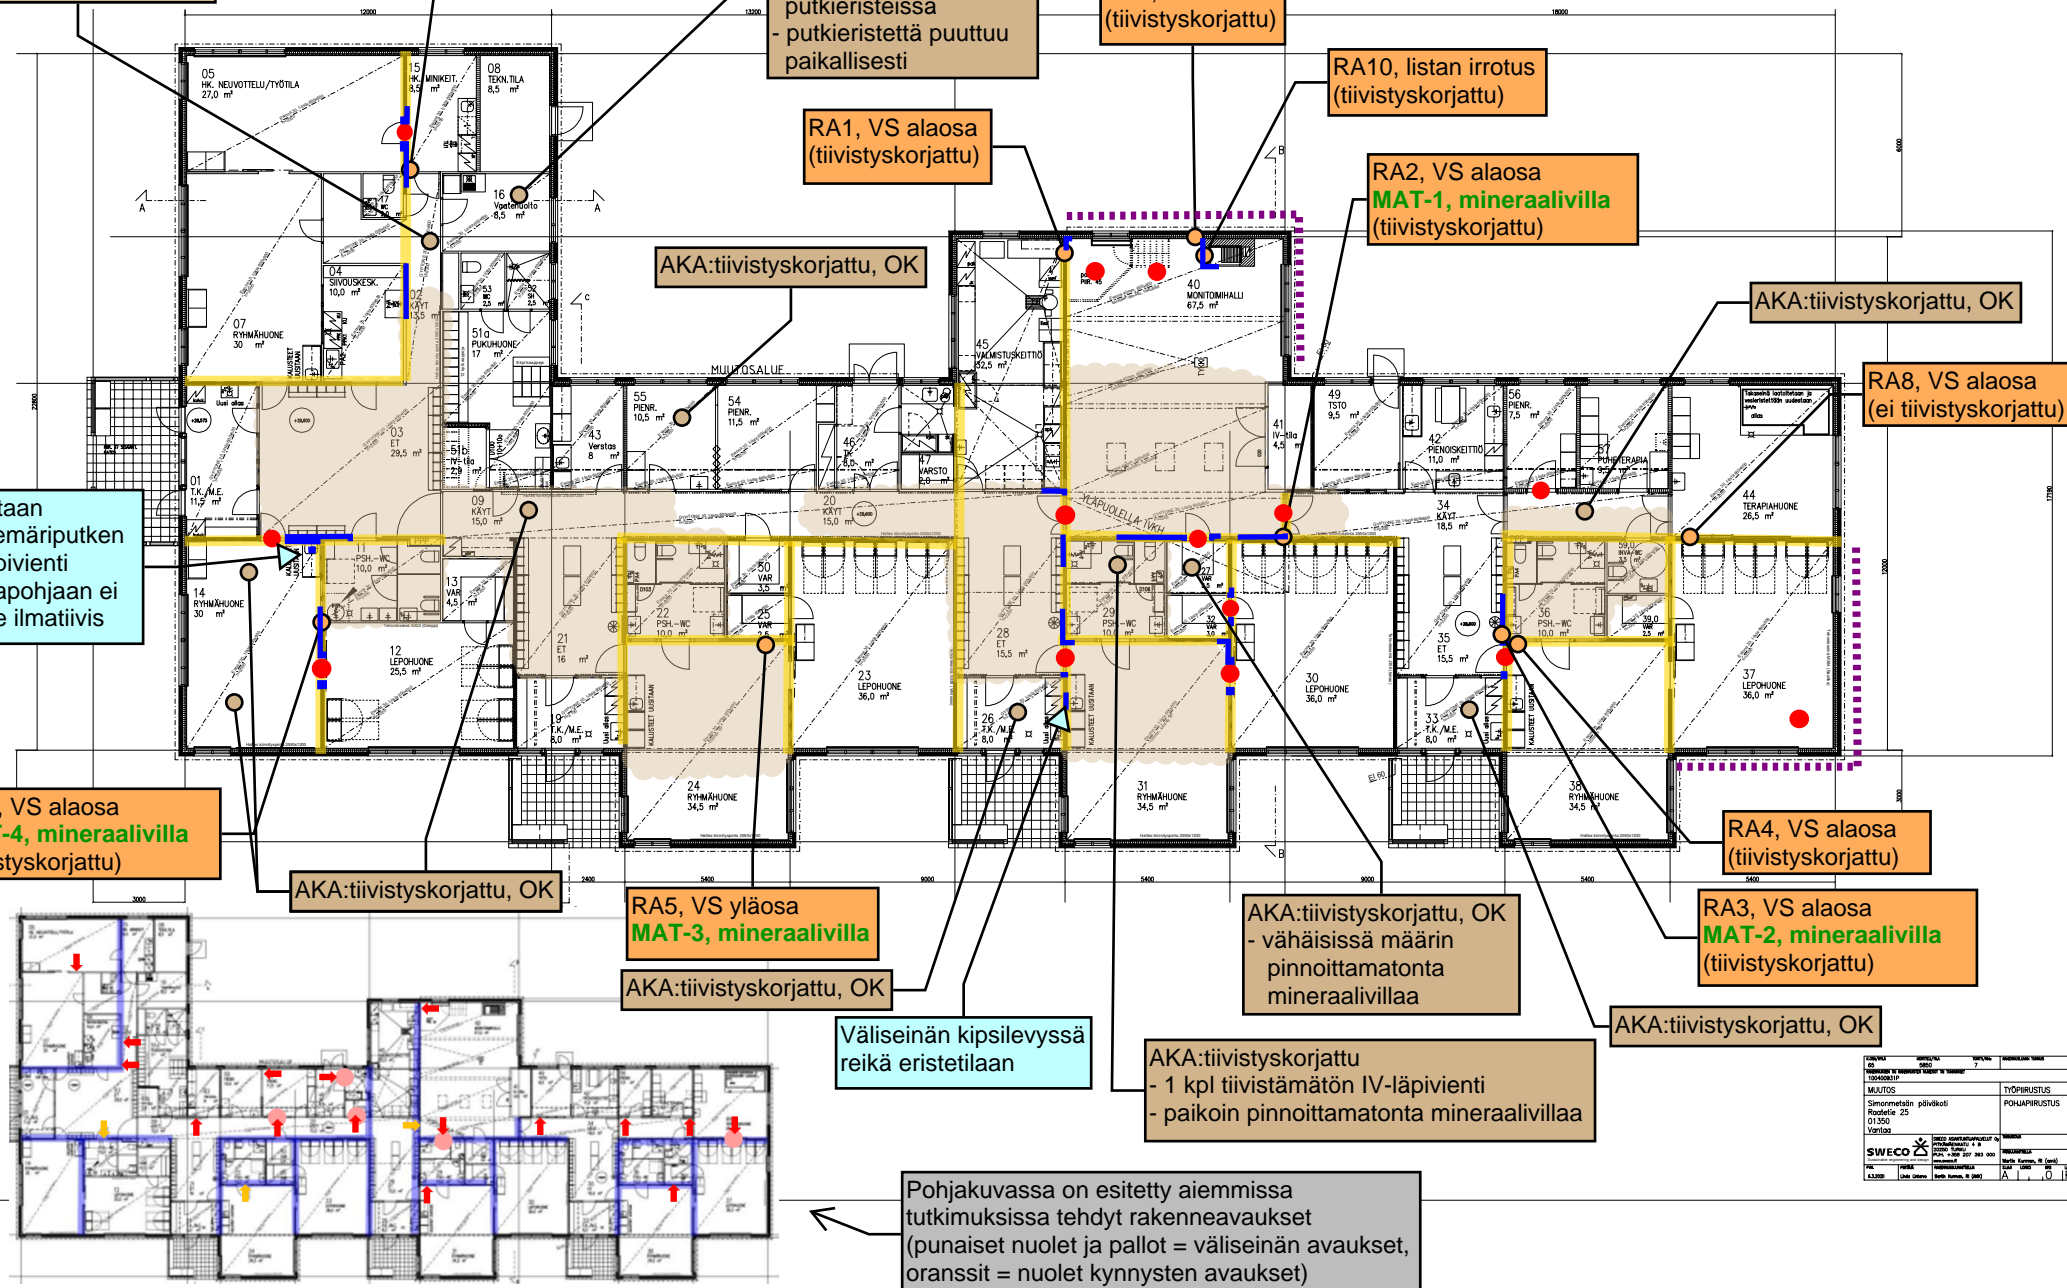
Pohjakuvassa on esitetty aiemmissa  
 tutkimuksissa tehdyt rakenneavaukset  
 (punaiset nuolet ja pallot = väliseinän avaukset,  
 oranssit = nuolet kynnysten avaukset)
