Tutkimusraportti

Dickursby skola

Urheilutie 4, Vantaa

Rajattu kosteustekninen selvitys

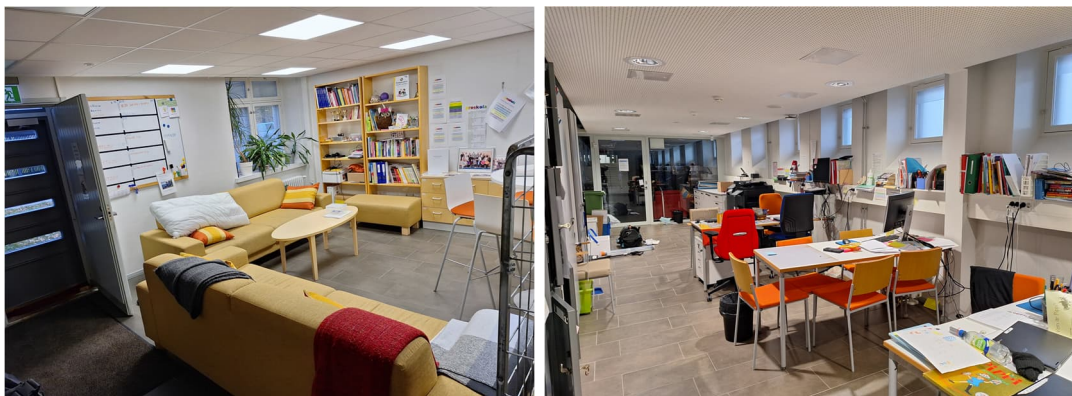
Kuvat 11. Yleiskuvat kellarikerroksen opettajan huoneiden tiloista 031 ja 026. Tilojen sisäpinnat ovat siistikuntoiset eikä viitteitä vaurioista havaittu.

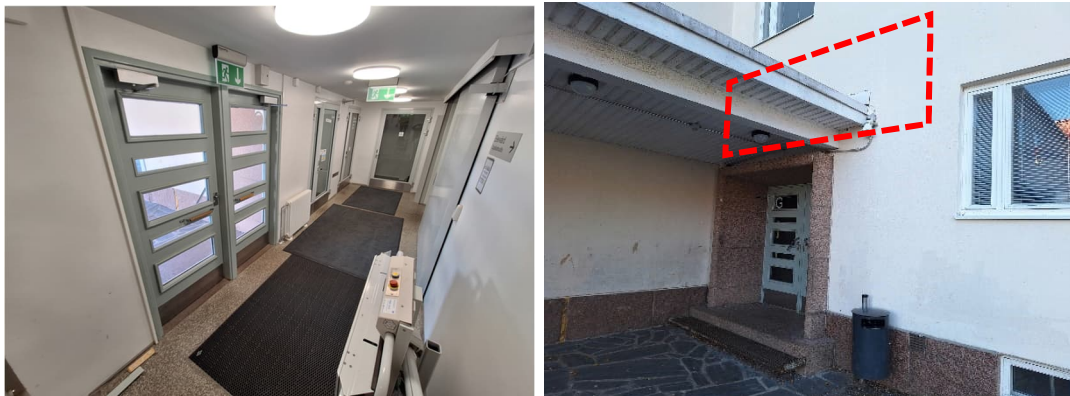
Ensimmäisen kerroksen eteistilassa 1100 on aistittu poikkeavaa mikrobiperäistä hajua, jonka lähdettä pyrittiin selvittämään. Eteistilassa ei ole erillisiä tulo- tai poistoilmanvaihdon päätelaitteita. Tilan sisäpuoliset pinnat ovat hyväkuntoiset eikä viitteitä vaurioista havaittu. Muissa tarkastetuissa tiloissa ei havaittu poikkeavia hajuja.

Kuva 13. Yleiskuva ensimmäisen kerroksen eteistilasta 1100. Rakenteiden pinnat olivat siistikuntoiset, eikä silminnähdessä havaittu viitteitä vaurioista. Tilassa oli tutkimushetkelläkin aistittavissa poikkeava mikrobiperäinen haju. Eteistilan alapuolisissa varastotiloissa 008 ja 011 ei todettu vastaavaa hajua eikä rakenteiden pinnoilla viitteitä vaurioista. Alakaton yläpuolella on noin ½ kerroksen korkuinen umpitila (merkattu suuntaa antavasti kuvaan punaisella katkoviivalla).

Laajennusosalle johtavan välioven ollessa auki alakaton otsapintaan tehdystä rakenneavauksesta todettiin voimakas ilmavirta sisäilmaan päin. Ilmavirran mukana alakattotilasta kantautui varsin voimakasta mikrobiperäistä hajua. Vastaava hajuhavainto tehtiin eteistilassa ennen rakenneavauksen tekoa.

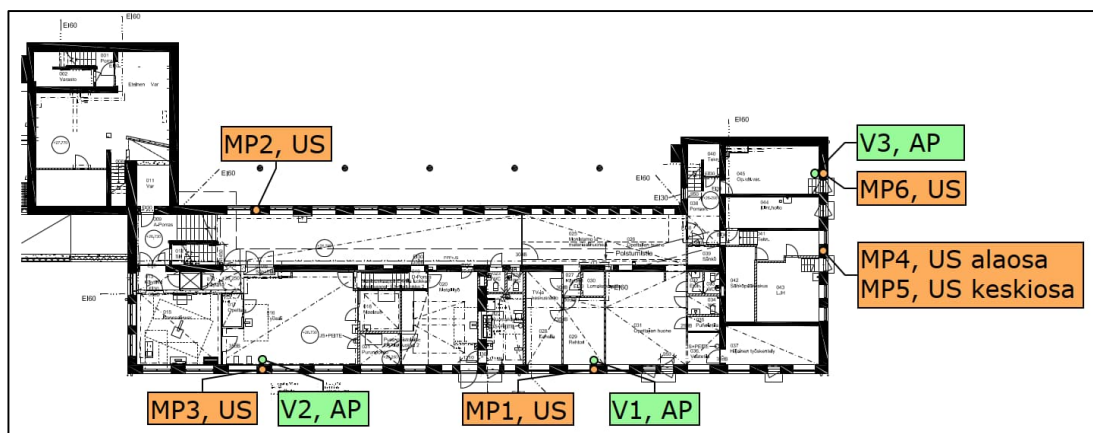
Kuva 21. Kellarikerroksen pohjakuvassa on esitetty kosteusmittapisteiden sijainnit. Mittapisteiden sijainnit kuvassa ovat suuntaa antavia.

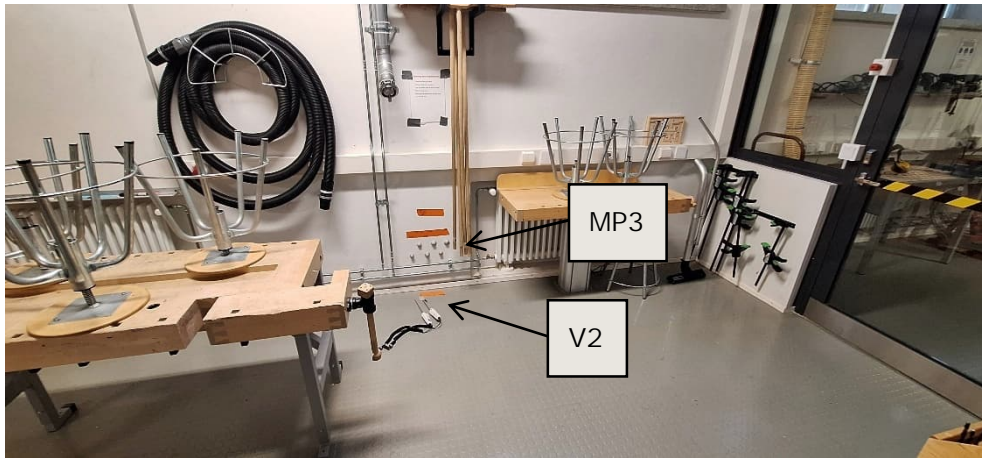
Kuva 22. Yleiskuvia tehdyistä kosteusmittauksista työsalissa 016. Tilan lattiapäällysteen viiltomittauksessa (V2, 53,7 %RH) ja maanvastaisen seinän rakennekosteusmittauksissa (MP3) ei todettu poikkeavia kosteuspitoisuuksia.

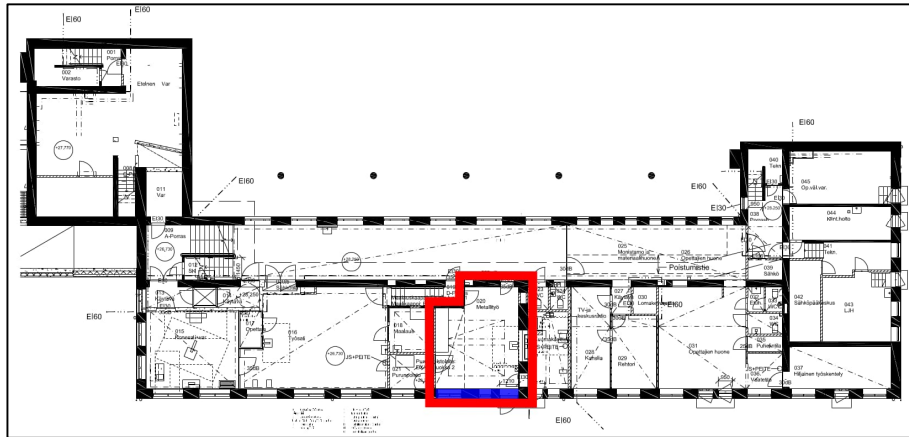
Ulkoseinärakenteen ilmatiiveyttä tutkittiin merkkiainekokeella kellarikerroksen tilassa 020 (Metallityö). Tilan ollessa käyttöolosuhdetta vastaavassa tilassa huone oli lievästi alipaineinen (noin 1–2 Pa) ulkoseinärakenteeseen nähden. Merkkiainekoe tehtiin käyttöolosuhdetta vastaavassa tilassa sekä tehostetun alipaineistuksen aikana, jolloin tila alipaineistettiin rakenteeseen nähden noin -10 Pa. Merkkikaasua syötettiin rakenteeseen poratun reiän kautta noin 25...30 litraa.

Kuva 23. Pohjakuvaan on korostettu punaisella värillä metallityötila 020 sekä sinisellä värillä ulkoseinärakenne, johon merkkiainekoe suoritettiin.

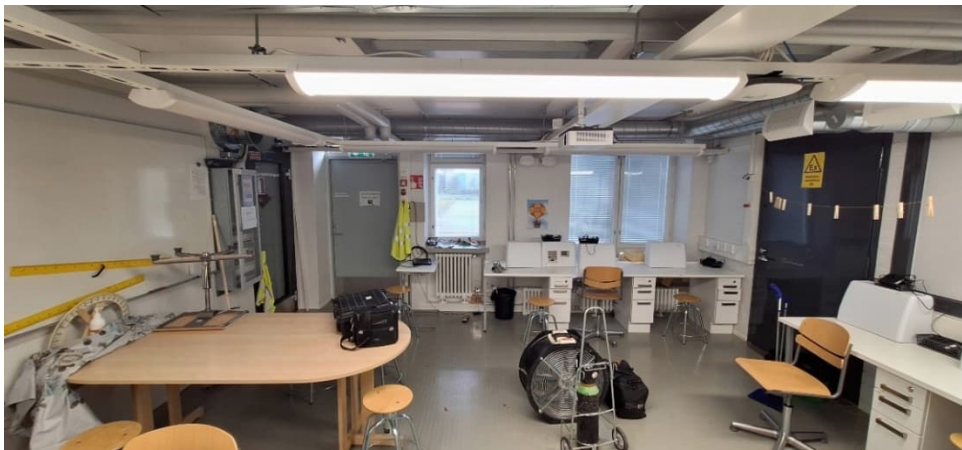
Kuva 24. Yleiskuva tilasta 020 Metallityö sekä merkkiainekokeella tarkastetusta ulkoseinäosuudesta.

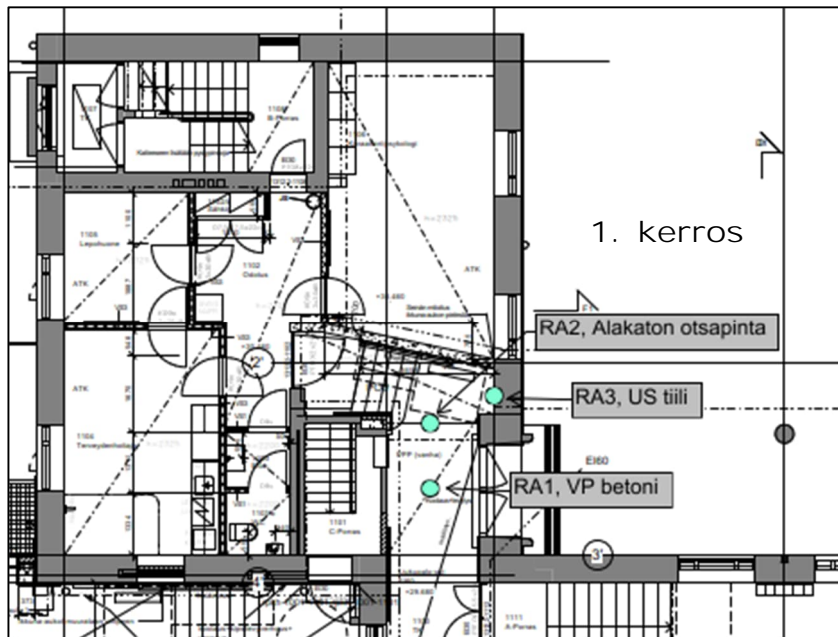
Kuva 29. Ensimmäisen kerroksen rakenneavausten RA1–RA3 sijainnit.

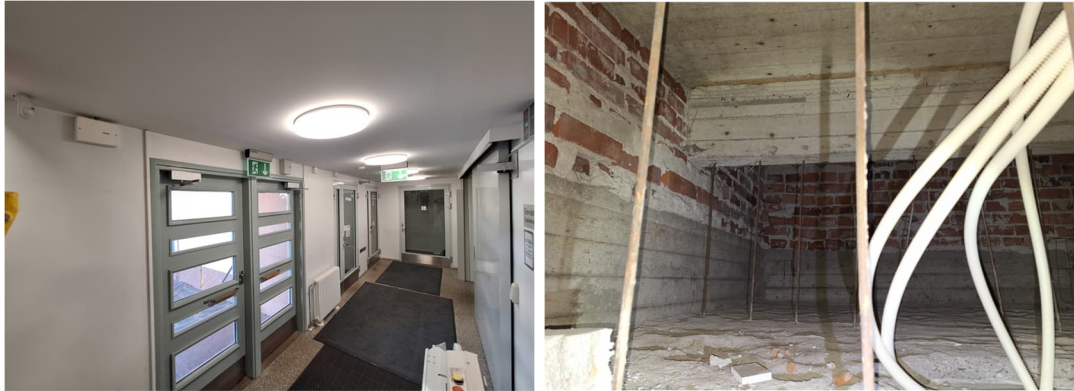
Kuvat 31. Eteistila 1100 ja rakenneavauksen RA2 kautta tilan alakattorakenteen sisältä otettu valokuva. Kuvat on otettu samalta kohdalta samaan suuntaan.

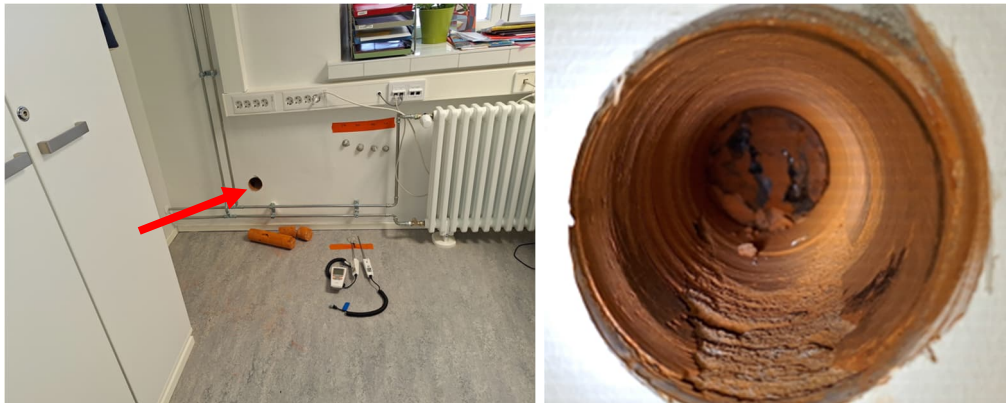
Rakenneavaus tehtiin kellarikerrokseen rehtorin työhuoneeseen 029. Avauksen perusteella ulkoseinärakenne on massiivitiilirakenteinen (poraussyvyys 470 mm) ja muurauksen taustapinnalla on vedeneristeenä bitumisively. Avausta ei jatkettu syvemmälle. Todennäköisesti bitumisively on graniittikivilaatan taustapinnalla. Avauksesta ei todettu poikkeavaa hajua eikä merkkisavulla tarkasteltuna selkeää ilmavirtausta rakenteen ja huonetilan välillä.

Kuvat 36. Tilan 029 ulkoseinän rakenneavaus RA5.

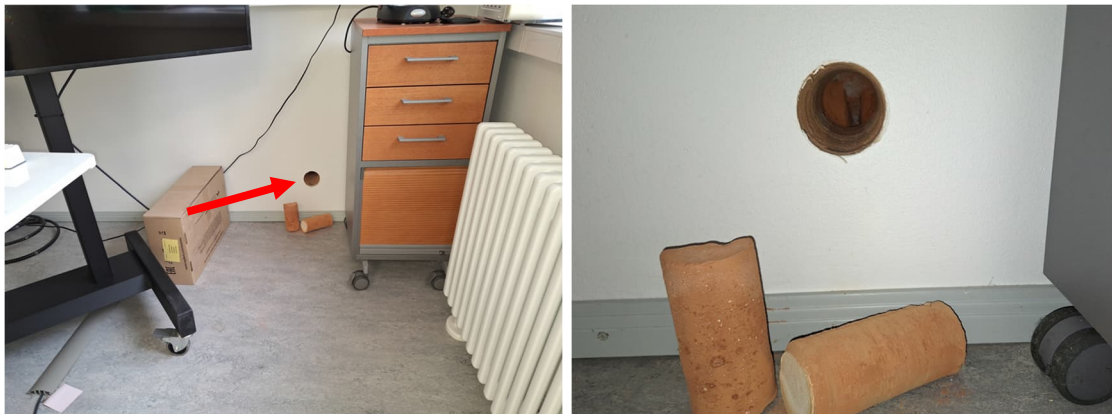
Rakenneavaus tehtiin kellarikerrokseen työskentelytilaan 037. Avauksen perusteella ulkoseinä on massiivitiilirakenteinen (poraussyvyys 270 mm). Rakenteessa ei havaittu vedeneristettä poraussyvyydellä. Merkkisavulla tarkasteltuna ei todettu selkeää ilmavirtausta rakenteen ja huonetilan välillä eikä avauksesta todettu poikkeavaa hajua.

Kuvat 37. Tilan 037 ulkoseinän rakenneavaus RA6, päätyseinä.
