# Ilolan koulu

Epinkoskentie 5, 01390 VANTAA

Rakennuksen kosteus- ja sisäilmatekninen kuntotutkimus

23.1.2025

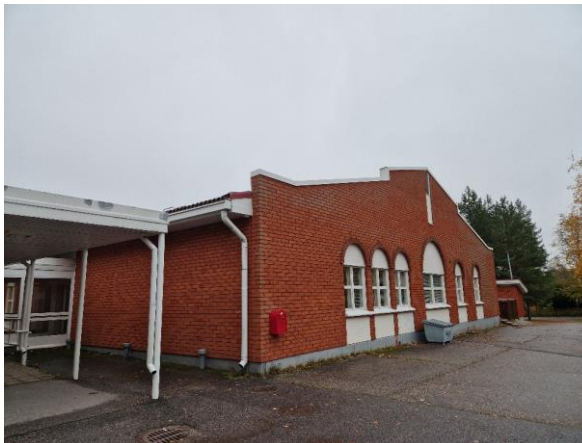
**Kuva 12**  
Asfalttipinnoilla havaittiin runsaasti paik-  
kakorjattuja alueita.

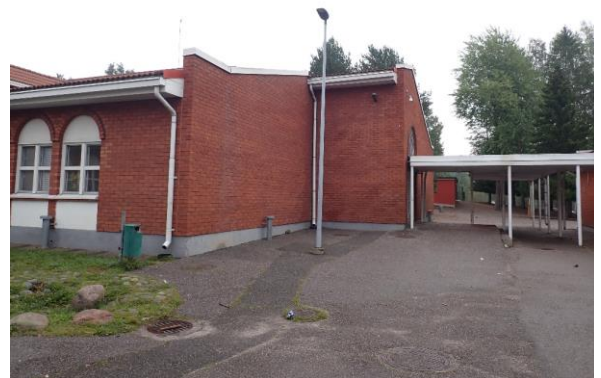
**Kuva 13**  
Asfalttipinnoilla havaittiin runsaasti paik-  
kakorjattuja alueita. Kuvassa myös  
piha-alueen kaivoja.

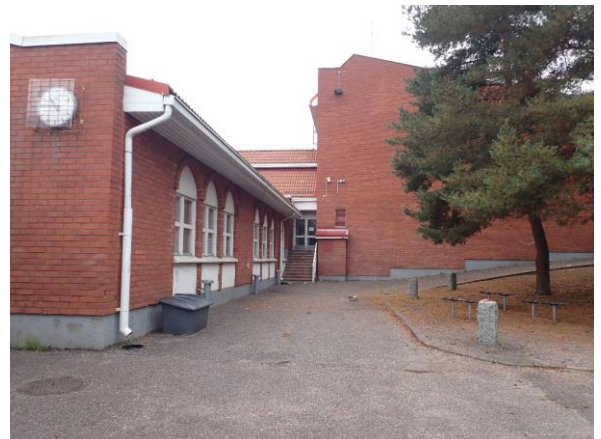
**Kuva 15**  
Muut puut ja kasvillisuus on kauempana  
rakennuksista. Maanpinta viettää pai-  
koin rakennusta kohden.

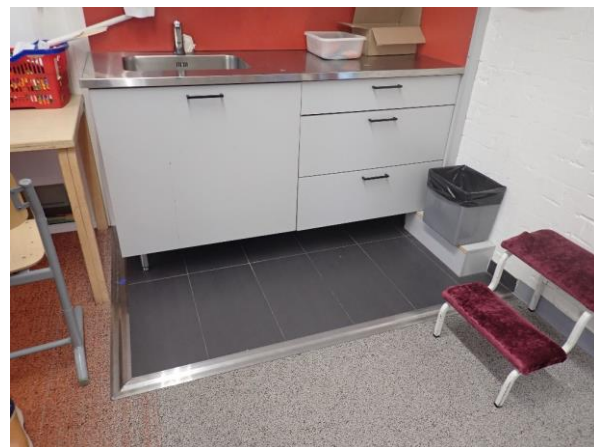
**Kuva 22**  
Tiivistyskorjatuissa luokkatiloissa lattiapinnoitteena on pääasiassa tekstiilimattot ja pesualtaan luona keraaminen laatoitus.

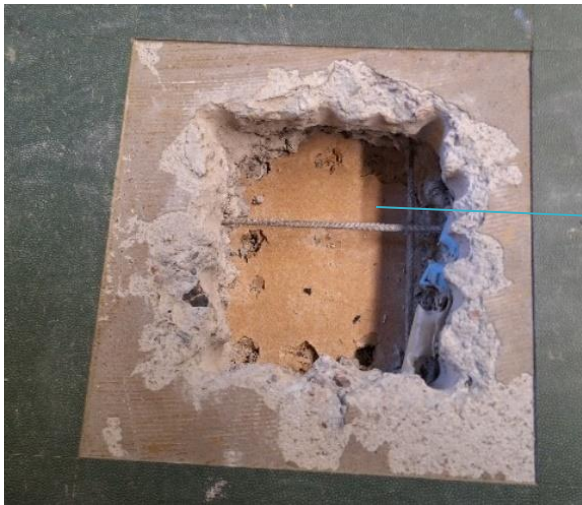
**Kuva 29**  
Puutyöluokan 185 lattian avaus, AP3.

**Kuva 9**  
Puutyöluokan 185 lattia avaus, AP3.

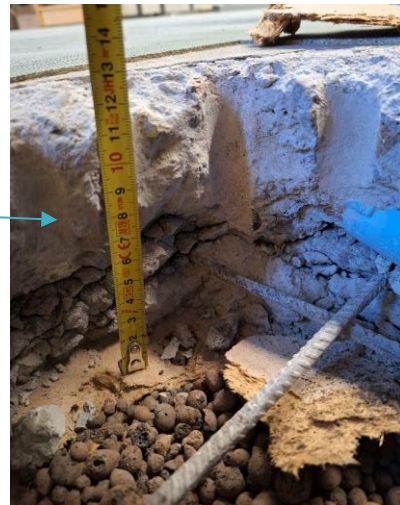
**Kuva 30**  
Betonin vahvuus oli 120 mm, ja sen alla oli ohut vaneri ja yli 370 mm kevytsoraa.

**Kuva 10**  
Betonin vahvuus oli 120 mm, ja sen alla oli ohut vaneri ja yli 370 mm kevytsoraa.

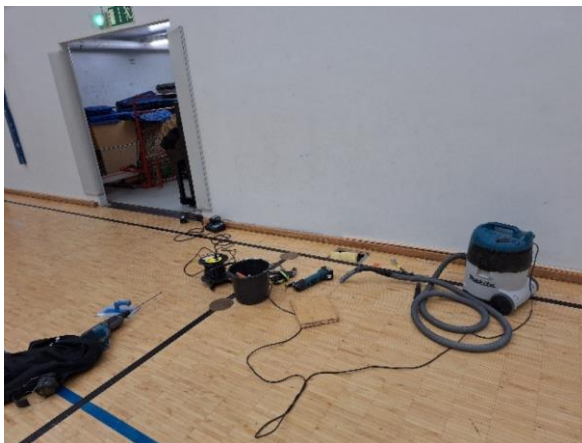
**Kuva 31**  
Liikuntasalin 108 rakenneavaus kantavan väliseinän kohdalle.

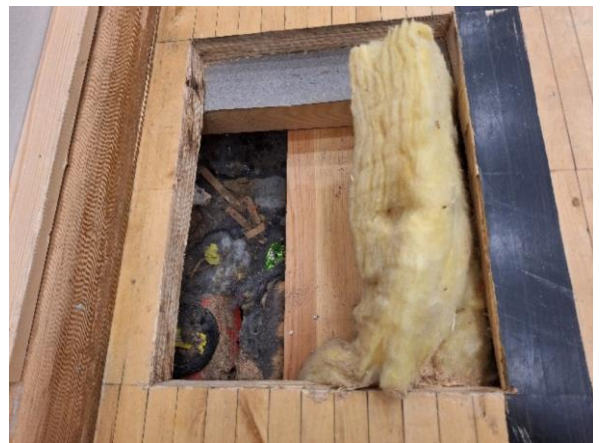
**Kuva 32**  
Lattian alle on kertynyt paljon roskaa seinien vierustoille.

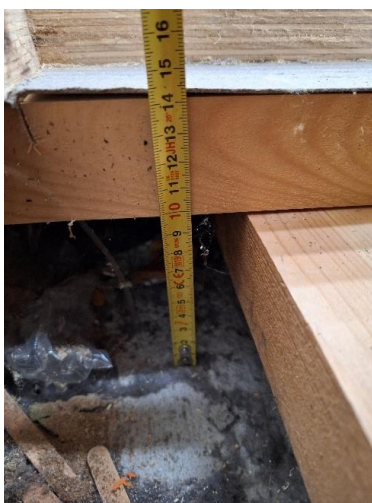
**Kuva 33**  
Tyhjä tila on 100 mm ja puukoolaukset on tehty 40 mm paksuista laudoista.

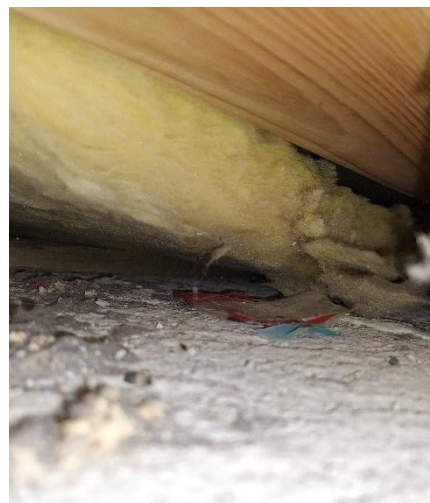
**Kuva 34**  
Pääosin villa on betonilaattapinnan yläpuolella puukoolausten päällä.

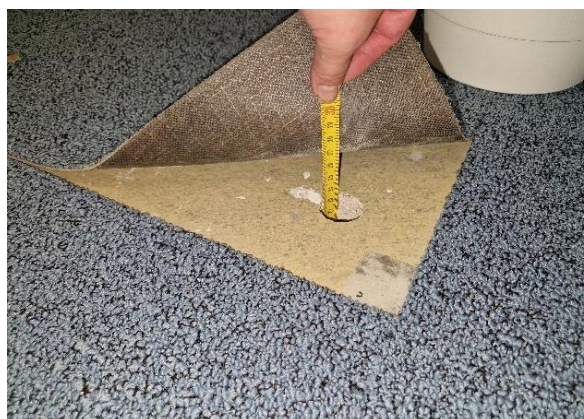
**Kuva 42**  
Laajennusosalla pintalaatan ja alla olevan eristevahvuuden paksuus oli yhteensä noin 220...230 mm.

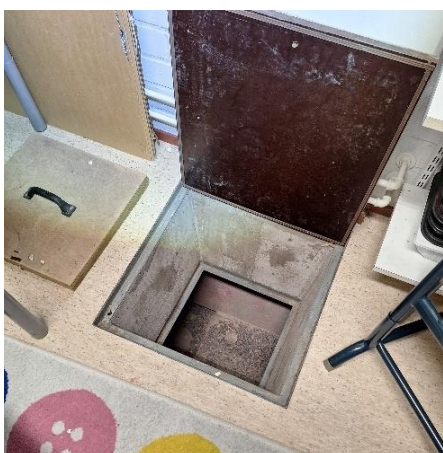
**Kuva 43**  
Laajennososan alapohjaluukku varastotilassa 210. Luukut olivat epätiiviviitä.

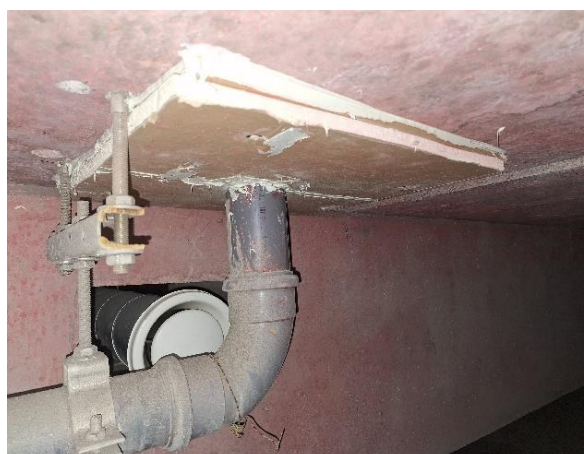
**Kuva 46**  
Läpivientejä on tiivistetty.

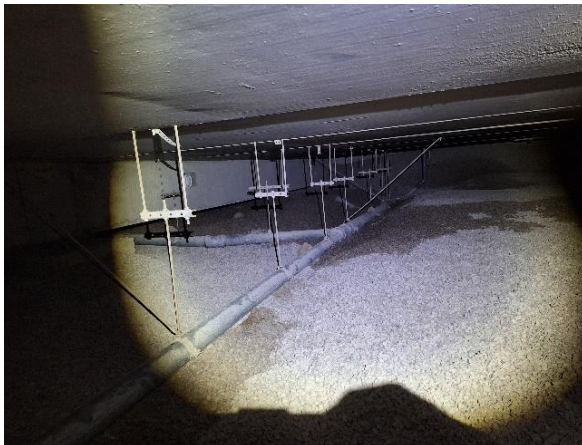
**Kuva 47**  
Toinen alapohjaluukku laajennusosan ti-  
lassa 232. Viemärit ovat kannakoituja.

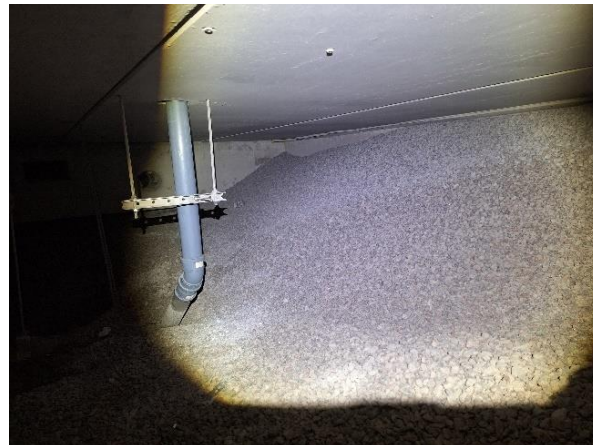
**Kuva 48**  
Sorastus nousee laajennososan yh-  
dessä päädyssä sokkelia vasten.

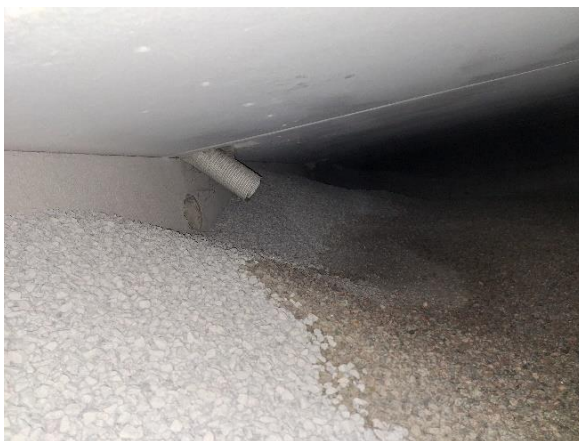
**Kuva 49**  
Korvausilma-aukko on tehty salaojaput-  
kella. Tarkempi tarkastelu tehtiin vain  
yhdessä kohtaa.

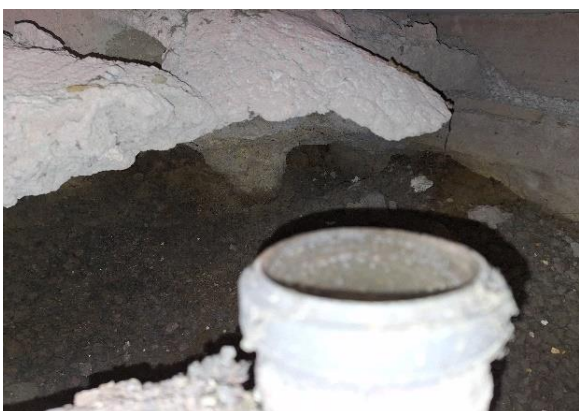
**Kuva 57**  
Viemäriputken tulppaus oli irronnut.

Huoltokorjaustasoisena toimenpiteenä suositellaan, että vanhalla osalla tilan 181 kohdalla ryömintätilassa oleva puutteellisesti tulpattu viemäriputki tulpataan luotettavasti ja konehuoneen 187 ulko-oven edustalla oleva kosteusvaurioitunut alapohjarakenteen alue korjataan.

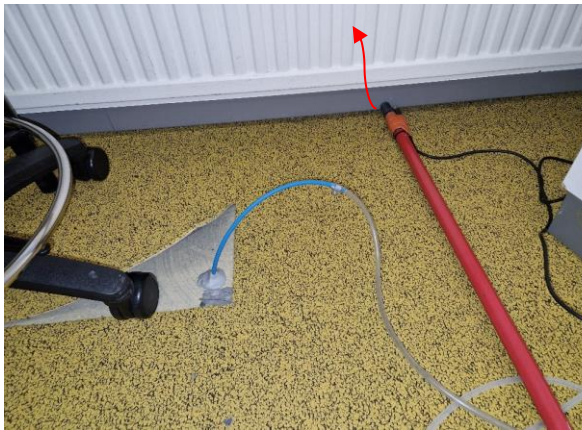
**Kuva 72**  
Luokassa 166 yksittäinen ilmavuotokohta alapohjan ja ulkoseinän liittymässä.

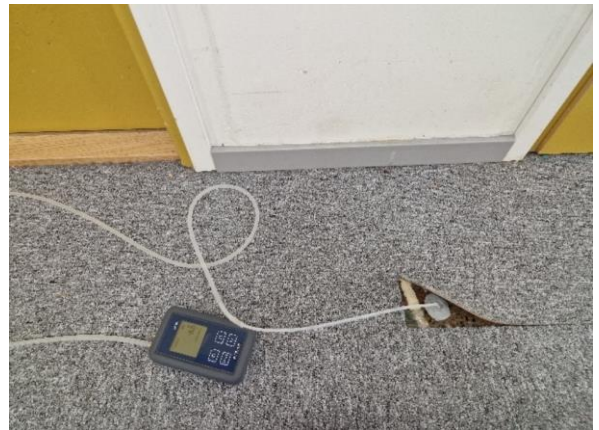
**Kuva 73**  
Käytävän 152 merkkiainekoe. Ilmavuotoja ei todettu.

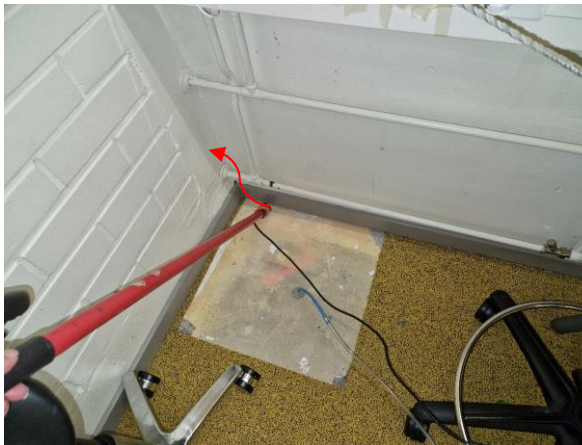
**Kuva 74**  
Pienryhmätilan 124 alapohjan ja ulkoseinän liittymässä havaittiin yksittäinen, lievä ilmavuotokohta.

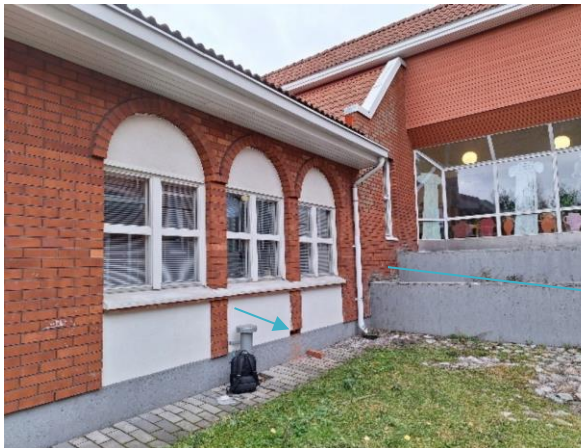
**Kuva 104**

Rakenneavauspisteessä lämmöneriste vaikutti aistinvaraisesti kuivalta. Sokkelin korkeus noin 310 mm ja avaus korkeudella 390–490 mm maanpinnasta.

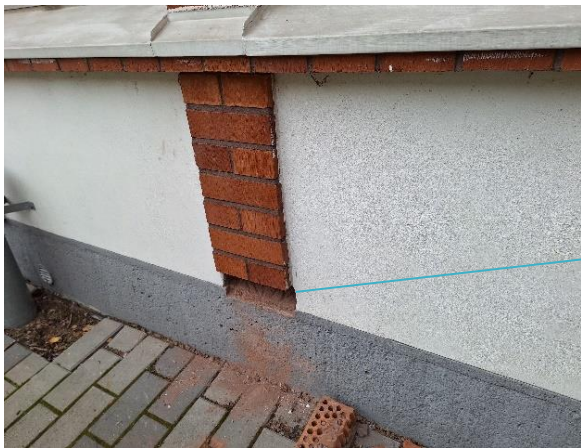
**Kuva 106**  
Ns. sisäpihalla olevien istutusaltaiden läheisyydessä julkisivupinnat ovat selvästi kosteusvaurioituneet. Liittymäkohdissa esiintyy sammaloitumista.

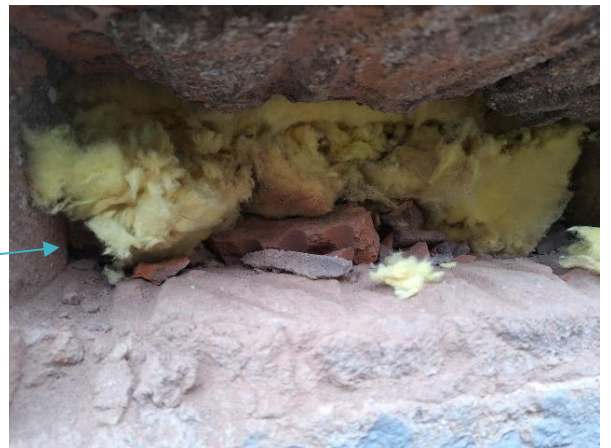
**Kuva 107**  
Rakenneavaus US10, luokan 174 kohdalla.

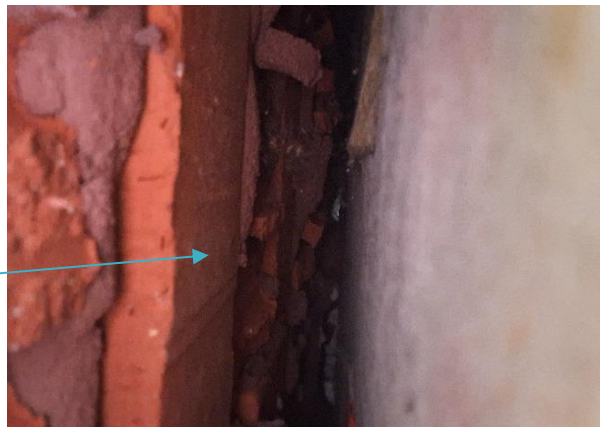
**Kuva 109**  
Rakenneavaus, US 5, laajennososan eteläsivulle. Sokkeli oli 870 mm korkea.

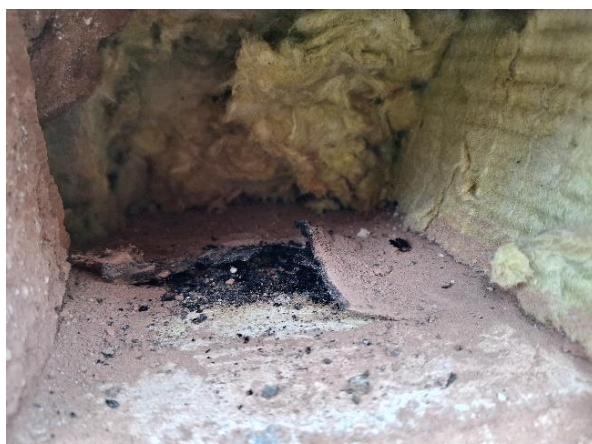
**Kuva 111**  
Tuulensuojavillan paksuus 30 mm.

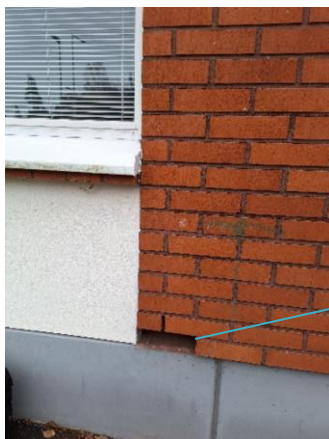
**Kuva 112**  
Sokkeliä vasten ole bitumikermi.

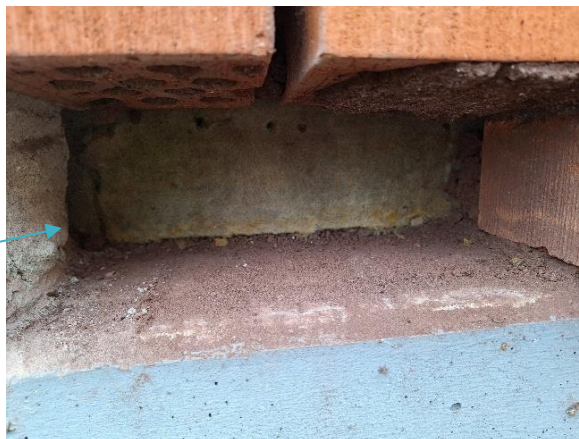
**Kuva 113**  
Laajennososan rakenneavaus, US2, tilan 204 kohdalla.

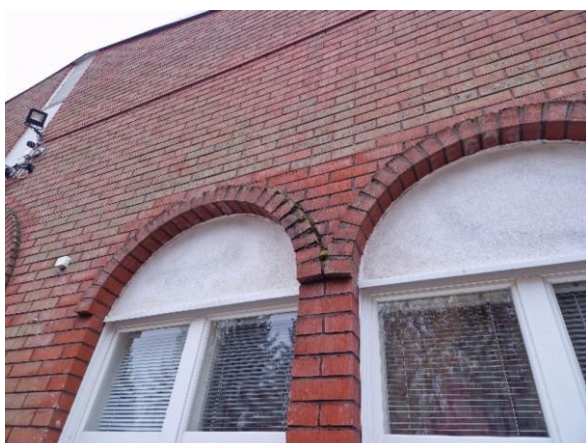
**Kuva 114**  
Julkisivun ja lämmöneristeen välissä ilmarako oli 30 mm ja laastipurseet ottivat paikoin kiinni tuulensuojalevyyn.

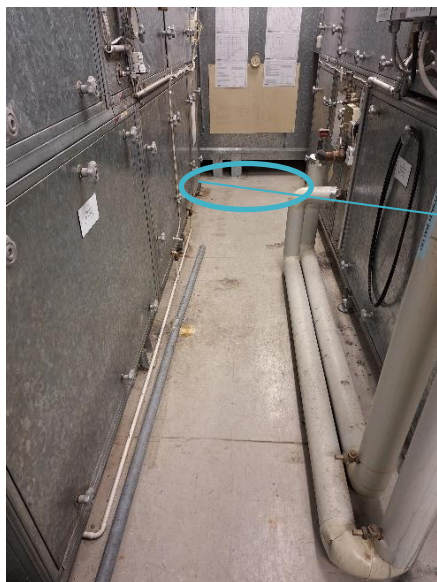
**Kuva 147**  
IV-koneiden välissä pintakosteus 68–72 ja päädyssä 79–85.

Vanhan osan IV-konehuoneen lattioilla olleet lievät kosteusvauriot johtuvat IV-koneen tai lämmityslaitteiden aiheuttamista vesivuodoista. Lisäksi vuotoa on voinut tulla katolle menevän ulko-oven kautta.

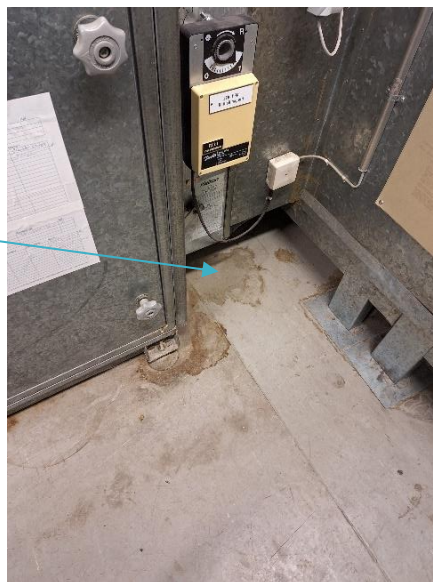
**Kuva 148**  
Päädyssä on kosteusjälkiä, joiden kohdalla isoimmat lukemat: 82–85.

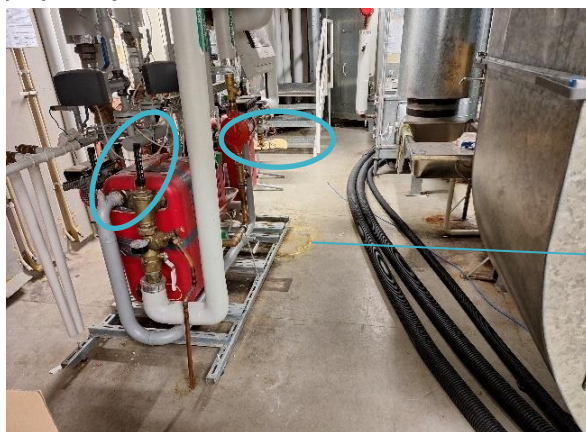
**Kuva 149**  
Lämmityksen painesäiliöiden kohdalla on ollut vettä. Ulko-oven portaikon alla oli kohonnuttu pintakosteutta: 70–78.

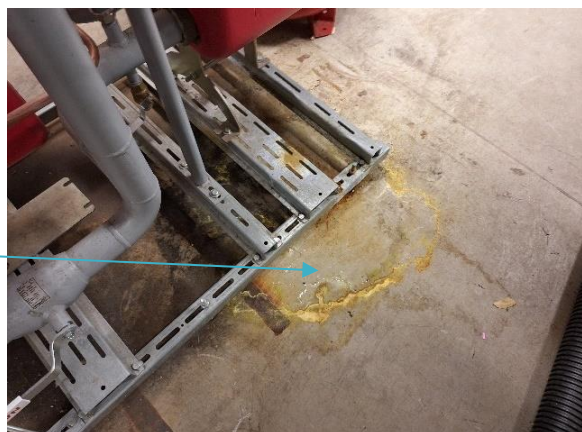
**Kuva 150**  
Kosteusjälki painesäiliöiden luona; kohta oli nyt kuiva pintamittarilla: 58–63.

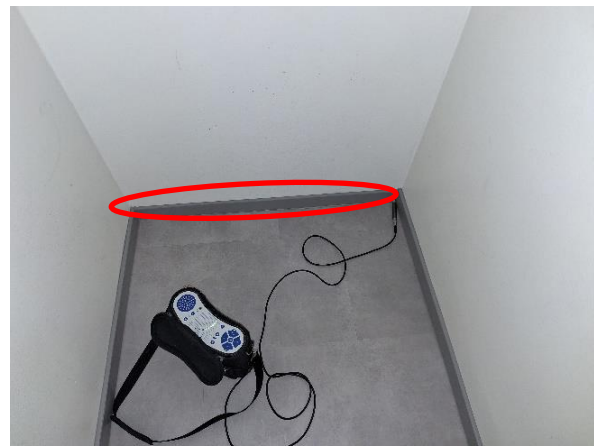
Merkkiainekokeiden perusteella väliseinän lämmöneristeestä ei tapahtunut ilmavuotoja luokkatilan 204 puolelle. Väliseinän lämmöneristekerroksesta tapahtui kuitenkin merkittäviä ilmavuotoja alapohjan ja väliseinän liittymäkohdista entisen asunnon puolella oleviin tiloihin 246, 247 ja 249 sekä sähköpääkeskukseen 203.

**Kuva 160**  
Selvää ilmavuotoa entisen asunnon puoleisen tyhjillään olevan varastotilan 247 lattian ja väliseinän liittymäkohdista.

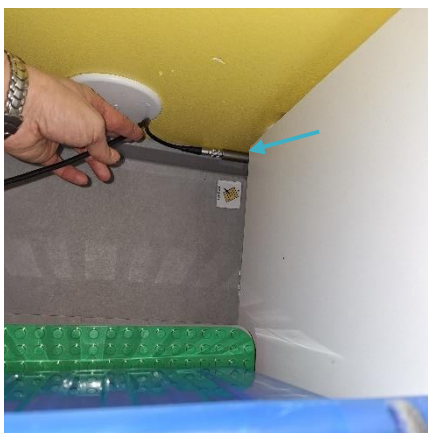
**Kuva 161**  
Selvä vuotokohta kaapin takaa tilassa 246.

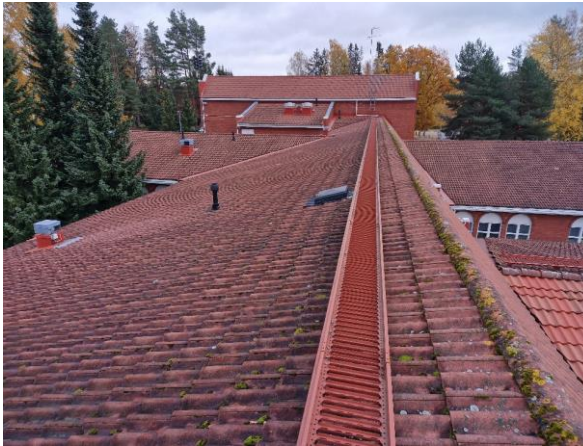
### Kuva 186

Havaintojen perusteella C-osan puutyökuokkasiiven yläpohjarakenteet eivät tuuletu vesikaton harjan alueella (kts. Kuva 186), ja yläpohjan lämmöneristeet ovat aluskat- teita vasten. Puutteellisesti tuulettuvan yläpohjan alueella aluskatteissa esiintyy selviä kosteusvauriojälkiä, ja aluskatteita on paikoin irti kattotuolista, mikä lisää yläpohjara- kenteiden kosteusvaurioitumisriskiä.

Arkkitehtileikkaus C-siivestä ja yläpohjarakenteesta. Punaisella katkoviivalla on rajattu yläpohjan alueet, joiden tuulettumisedellytyksissä esiintyy puutteita.

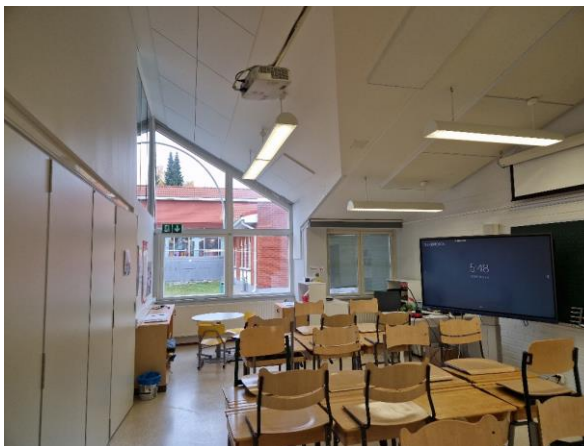
Laajennusosalla on kaksi kattolyhtyä. Kattolyhtyjen kohdilla yläpohjat ovat puurakenteisia. Kattolyhdyn läheisyydessä on tapahtunut yksittäinen vesikattovuoto ainakin luokkatilan 214b kohdalla. Lähtötietojen perusteella vesikattovuodosta aiheutuneet vauriot on korjattu, mutta havaintojen perusteella luokkatilan 214b yläpohjan alapinnassa ulkoseinän vieressä esiintyy edelleen paikallisia kosteusvauriojälkiä.

**Kuva 239**  
Yleiskuva luokkatilasta 214b, jonka kohdalla on tapahtunut vesikattovuoto. Lähötietojen perusteella vesikattovuodoista aiheutuneet vauriot on korjattu.

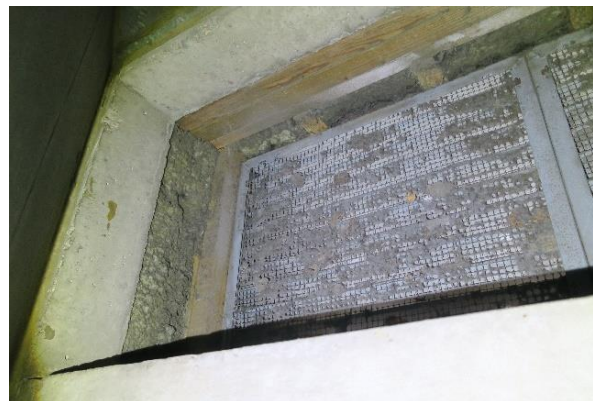
**Kuva 262**  
Ulkoilmanotto on likaantunut. Ulkoseinäeristeet ovat näkyvissä ulkoilmanoton reunoilla.

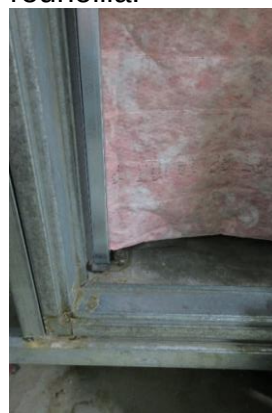
Ilmanvaihtokone on varustettu sulkupellillä ja nestelämmityspatterilla. Tuloilmasuodatin on luokkaa ePM1 60 % (F7). Suodattimessa ei havaittu ohivuotoja, mutta suodatin-kammion pohjalla oli viitteitä kosteusrasituksesta. Suodattimessa ei havaittu merkittävää painehäviötä eikä suodatin vaikuttanut silmämääräisen arvion perusteella likaantuneelta. Suodatin vaihdetaan kaksi kertaa vuodessa.

**Kuva 264**  
Suodattimissa ei havaittu merkittävää ohivuotoa, mutta suodatin-kammion pohjalla on jälkiä kosteusrasituksesta.

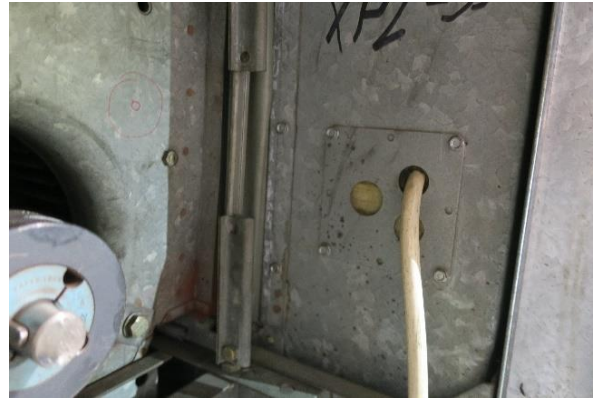
Koneen puhallin on hihnakäyttöinen keskipakoispuhallin. Ilmanvaihtokoneen puhaltimissa tai toimilaitteissa ei havaittu poikkeavia häiriöääniä. Puhallinkammion sähköläpiviennit ovat auki ja muodostavat mahdollisen mineraalikulutuksen lähteen. Koneen jälkeen tuloilmakanavassa on kanavaäänenvaimennin, joka voi toimia mineraalikulutuksen lähteenä.

**Kuva 266**  
Puhallinkammiossa on läpivienti, joka voi toimia mineraalikuitulähteenä.

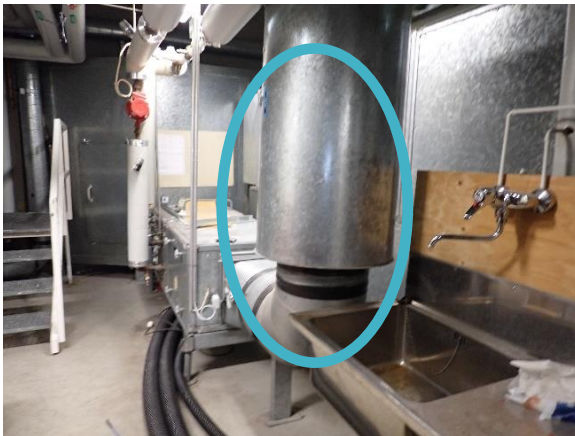
**Kuva 267**  
Koneen jälkeen tuloilmakanavassa on kanavaäänenvaimennin, joka voi toimia mineraalikuitulähteenä.

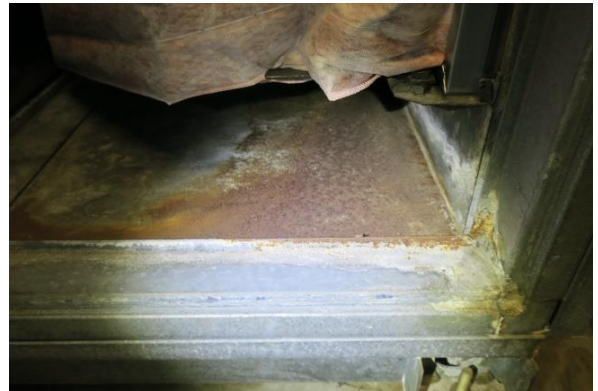
Ilmanvaihtokone on varustettu sulkupellillä, nestelämmityspatterilla ja ristivirtalämmönsiirtimellä. Tuloilmasuodatin on luokkaa ePM1 65 % (F7). Suodattimessa ei havaittu ohivuotoja, mutta suodatinkammion pohjalla oli merkittäviä viitteitä kosteusrasituksesta. Suodattimessa ei havaittu merkittävää painehäviötä eikä suodatin vaikuttanut silmämääräisen arvion perusteella likaantuneelta. Poistoilmasuodatin on luokkaa EPM2.5 50 % (M6). Suodattimet vaihdetaan kaksi kertaa vuodessa.

**Kuva 269**  
Suodatinkammio on merkittävästi ruostunut kosteusrasituksen vuoksi.

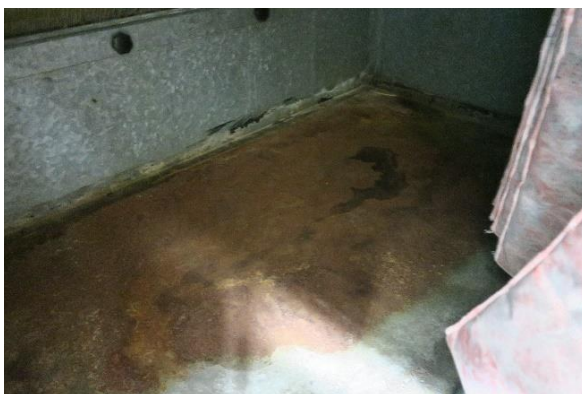
**Kuva 270**  
Suodatinkammio on kauttaaltaan ruostunut.

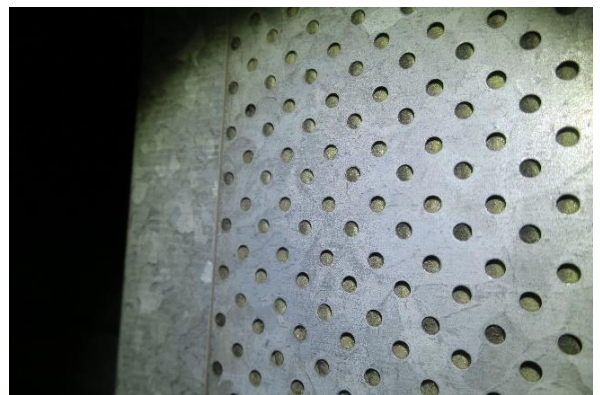
**Kuva 275**  
Reikäpellin alla on mineraalivillaa, joka on suojattu ainoastaan ohuella harsolla.

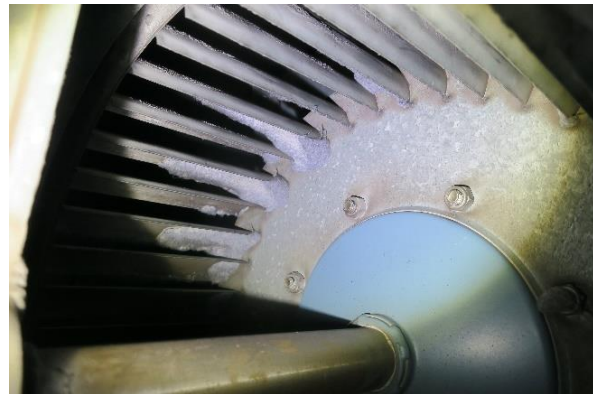
**Kuva 280**  
Poistopuhaltimen siipipyörät ovat likaantuneet pölystä.

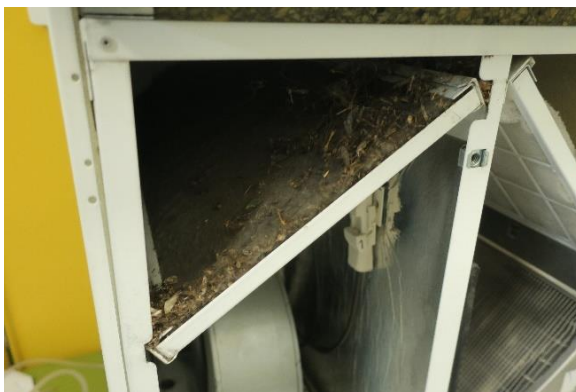
Koneessa havaittiin merkittävää likaantumista. Esisuodattimilla oli runsaasti hyönteisiä tarkastushetkellä ja puhallinkammiot olivat pölyntyneitä.

**Kuva 291**  
Koneen esisuodatin on merkittävästi likaantunut.

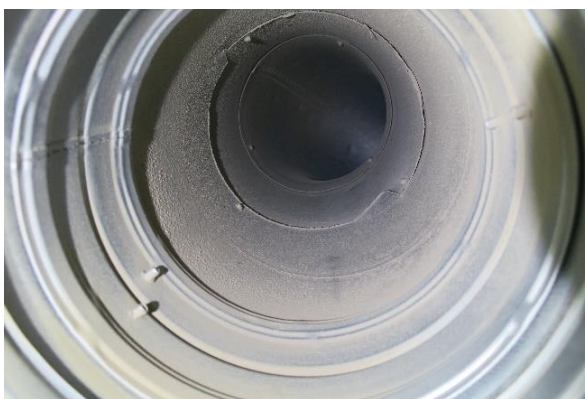
**Kuva 299**  
Alkuperäisosan poistoilmakanavissa on tavanomaista likakertymää.

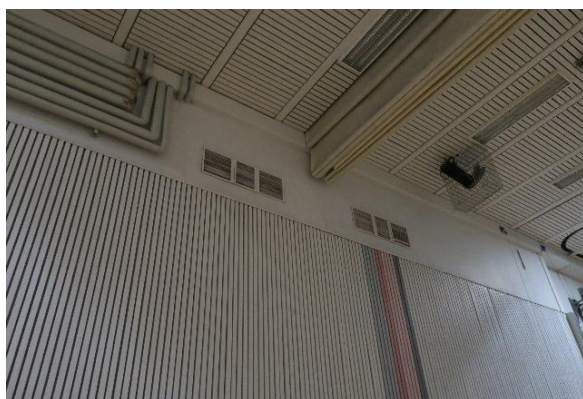
**Kuva 300**  
Liikuntasalin poistoilmasäleiköissä on li-  
kakertymää.

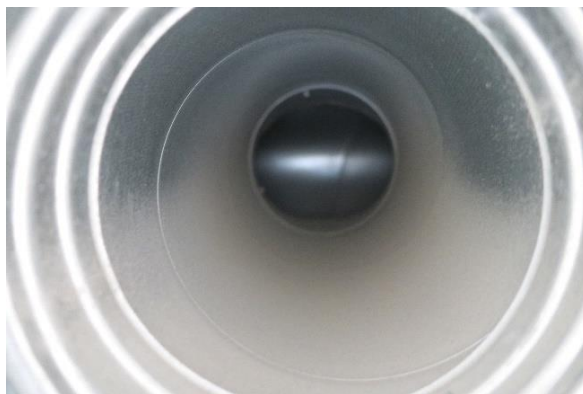
**Kuva 304**  
Laajennusosan poistokanavissa on  
isompaa likakertymää (TK5).

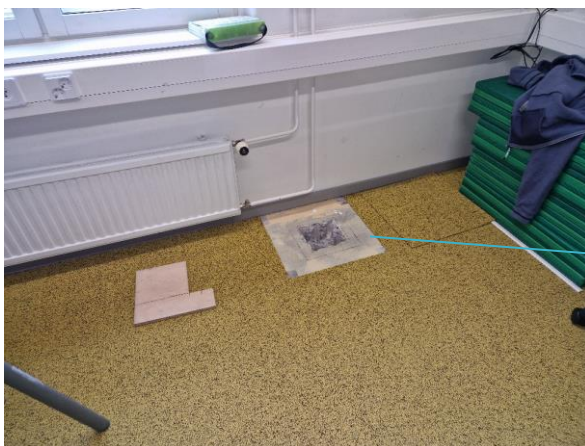
Rakenneavauksen perusteella pienryhmätilan alueella alapohjarakenteita on uusittu. Täyttömaa oli osittain hienojakoista maa-ainesta.

**Kuva 3**  
Rakenneavaus AP1 pienryhmätilassa 124.

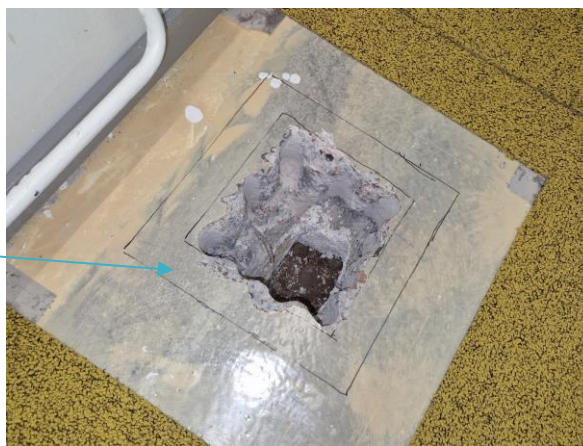
**Kuva 4**  
Betonilaatan paksuus on noin 170 mm, eps-eristepaksuus 150 mm. Maa-aines oli osittain hienojakoista. Alapohjarakenteessa on kapselointiepoksi.

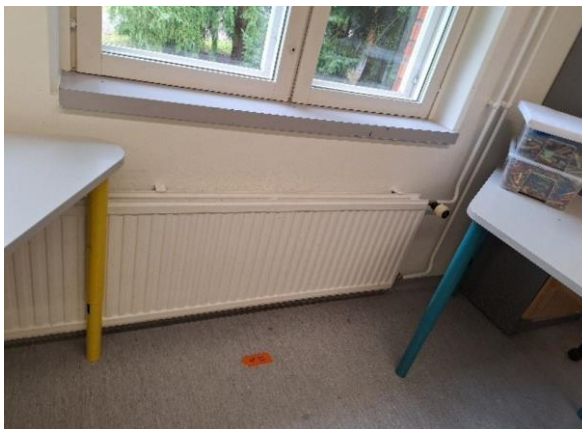
Ulkoseinän läheisyyteen tehdyn avauksen kohdalla alapohjan betonilaatta oli 150 mm paksu. Kevytsorakerroksen paksuus 310 mm. Betonilaatan ja kevytsoran välissä oli ohut vaneri, jossa ei aistinvaraisesti havaittu vaurioita (vanerissa analyysituloksen perusteella epäily mikrobikasvusta).

**Kuva 5**  
Luokkatilan 192 alapohjan avaus AP2.

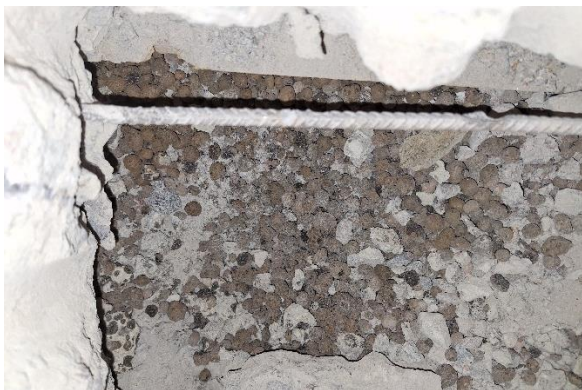
**Kuva 7**  
Betonin alla oli yli 310 mm kevytsoraa.

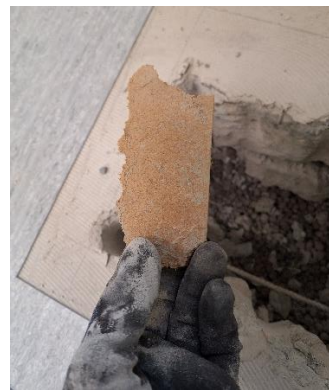
**Kuva 8**  
Betonilaatan ja kevytsoran välissä on vaneri.

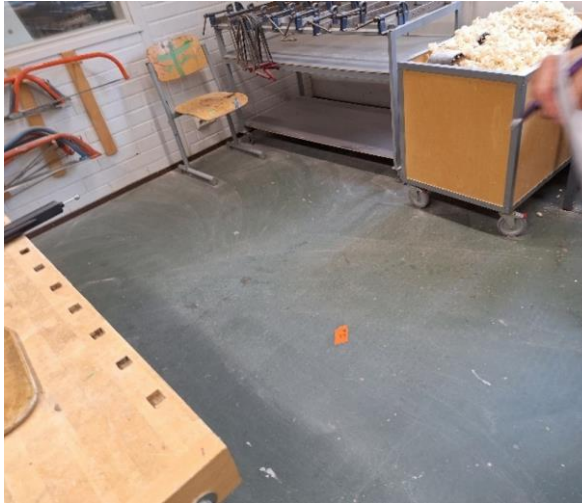
Keskemmälle luokkatilaa tehdyssä rakenneavauspisteessä alapohjan betonilaatta oli 120 mm paksu (suunnitelmissa 80 mm). Kevytsorakerroksen paksuus 370 mm. Betonilaatan ja kevytsoran välissä oli ohut vaneri, jossa ei aistinvaraisesti havaittu vaurioita.

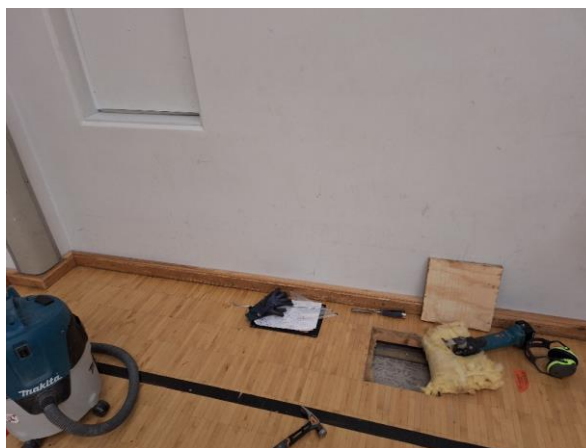
Alapohjan mineraalivillaeristeessä ei todettu viitteitä mikrobivauriosta (näyte MM22).

**Kuva 17**  
Liikuntasalin toinen rakenneavaus tehtiin ulkoseinän viereen.

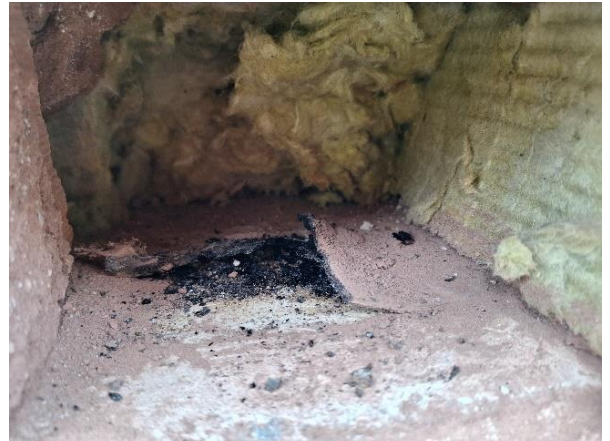
**Kuva 42**  
Avaus US5, sokkelia vasten ole bitumikermi.

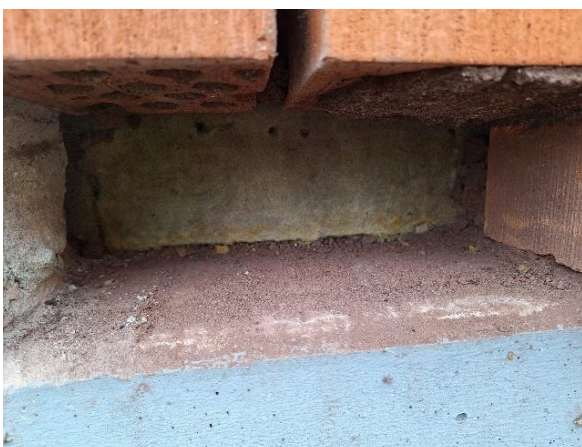
**Kuva 45**  
Julkisivun ja lämmöneristeen välissä ilmarako oli 30 mm ja laastipurseet ottivat paikoin kiinni tuulensuojalevyyn.
