# Vantaanlaakson päiväkoti

Rakennuksen rakenne- ja kosteustekninen kuntotutkimus  
28.1.2026 päivitetty 6.5.2026 (2 lisäavausta)

Työnro 24-1644-1

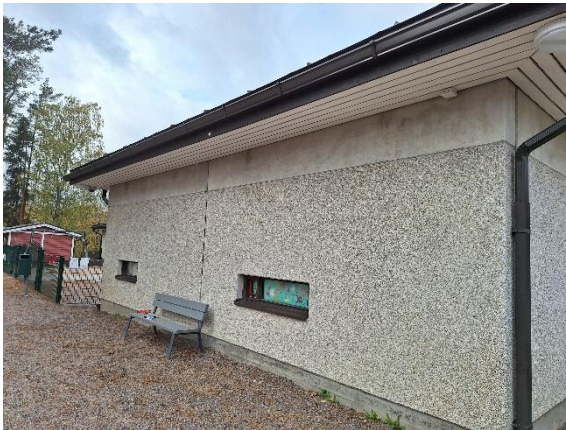
**Kuva 8**  
Alkuperäisosaa. Pihan puolella on hiekkaa rakennuksen vierustoilla. Sokkeliosa on matala.

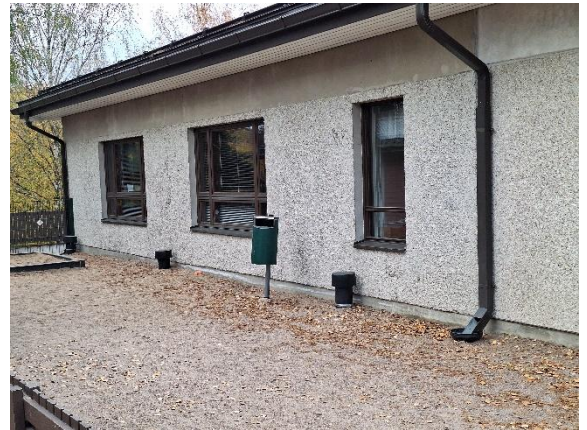
**Kuva 9**  
Laajennusosan yleiskuva pihalta. Alapohjan tuuletusputket ovat näkyvissä. Vesisyöksy on jatkettu sadevesikäivöön.

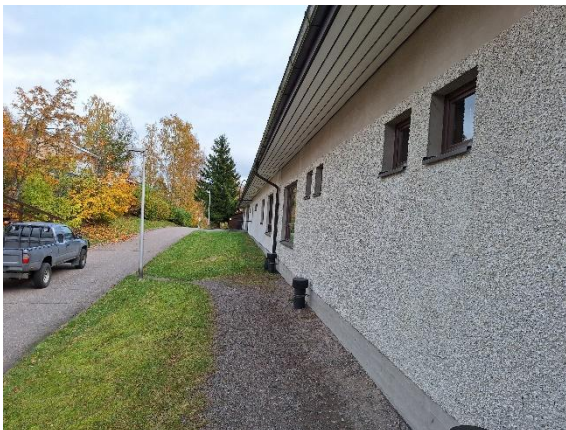
**Kuva 10**  
Pohjoispäätyä, jossa maanpinta laskee rakennuksen viereltä pois päin.

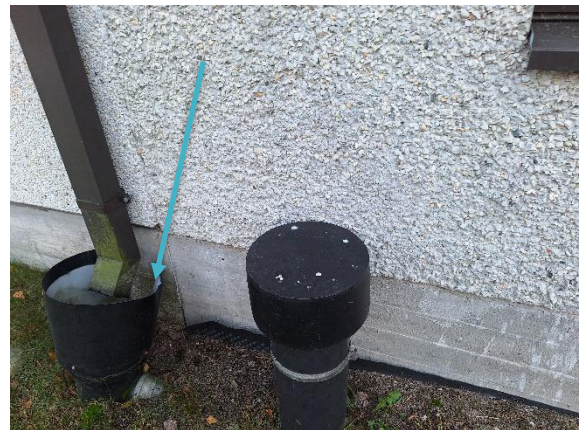
**Kuva 11**  
Laajennusosalla on patolevytys. Sadevesikäivön ympärille on lisätty nosto-osa, joka on auennut takaosasta.

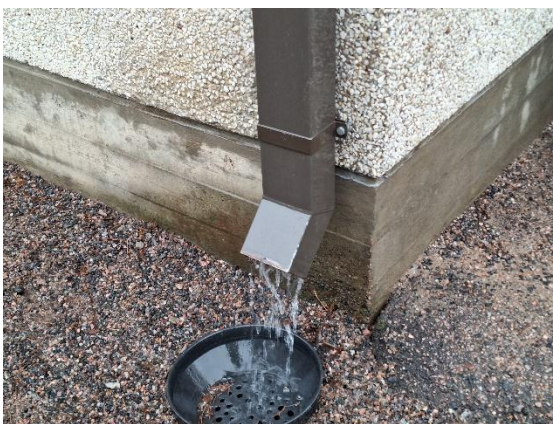
**Kuva 12**  
Tilan H51 syöksy kastelee sokkeliosaa vesisateilla.

Toimenpiteinä suositellaan tiivistämään vähintään lattian ja ulkoseinän liittymät kaikissa alkuperäisosan tiloissa sekä vähentämään ulkopuolista kosteusrasitusta syöksyputkien kohdilla. Lisäksi suositellaan myös ikkunoiden ja muiden läpivientien (erilaiset kannakkeet ja sähkörsiat) tiivistämistä. Tiivistyskorjaukset suositellaan aloittamaan tiloissa H50-H53.

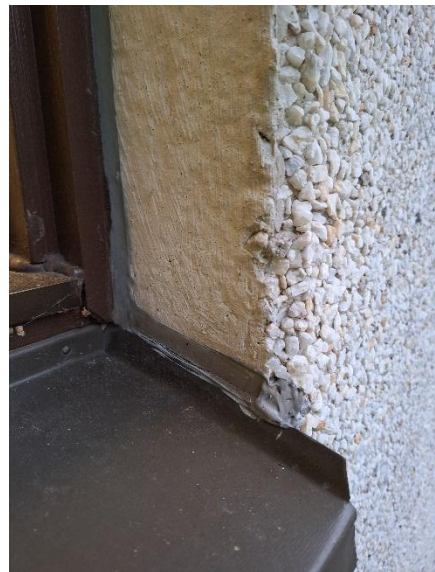
**Kuva 16**  
Ikkunoiden ulkopuolinen tiivistys on kunnossa.

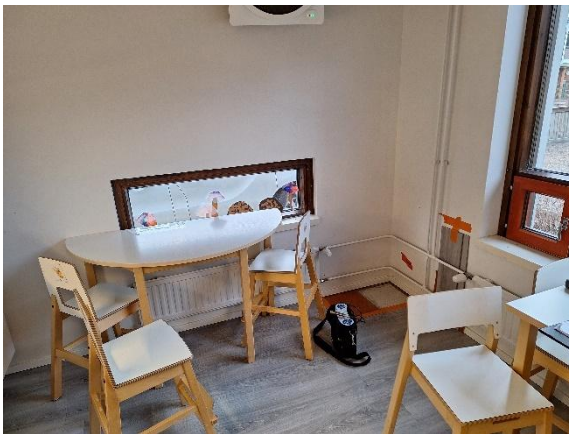
Avauksesta tuli selvä mikrobiperäinen haju. Maaperän hiekka-aines oli aistinvaraisesti kostea.

**Kuva 18**  
Tilaan H50 tehtiin lattiaan rakenneavaus.

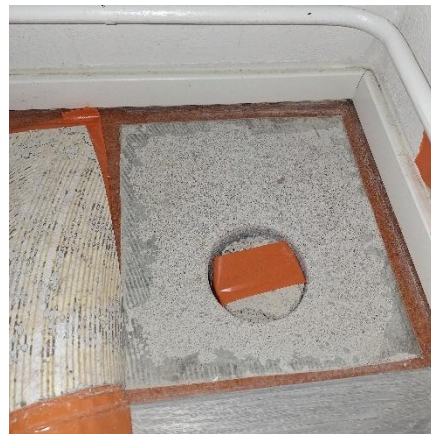
**Kuva 19**  
Laminaatin alla on muovimatto ja betonirakenne.

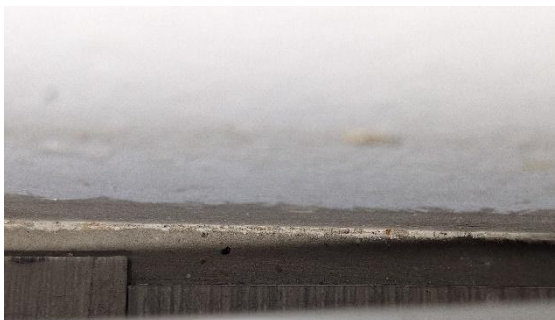
**Kuva 36**  
Aulatilán L11 ja tilán L18 oven kohdalla on näkyvissä uusi tasoite.

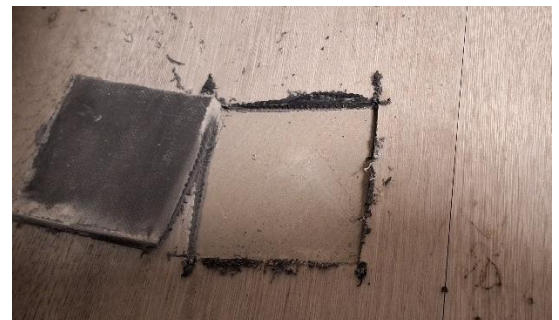
Laajennusosan alapohja pitäisi olla tiivistyskorjattu vuoden 2019 tutkimusten perusteella. Tiivistyksen olemassaolo tarkastettiin viidestä eri tilasta, mitkä on merkitty liitteen 1 pohjapiirustukseen. Tilan L15 ilmanvaihtokoneen alla on myös vinyylilankkua. Lankun alla on uudempi tasoite (Kuva 37) ja väliseinällä on nähtävissä tiivistyskorjauksessa käytetty kulmavahvike (Kuva 38).

**Kuva 37**  
Tilassa L15 on pieni kaappi, jossa sijaitsee ilmanvaihtokone. Sen alla on myös vinyylilankku ja vaalea tasoitekerros.

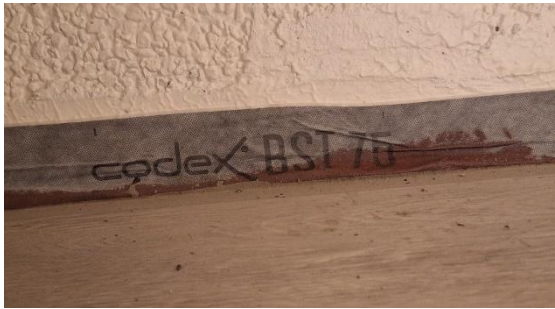
**Kuva 38**  
IV-konetilassa olevaa lattian  
eristysnauhaa.

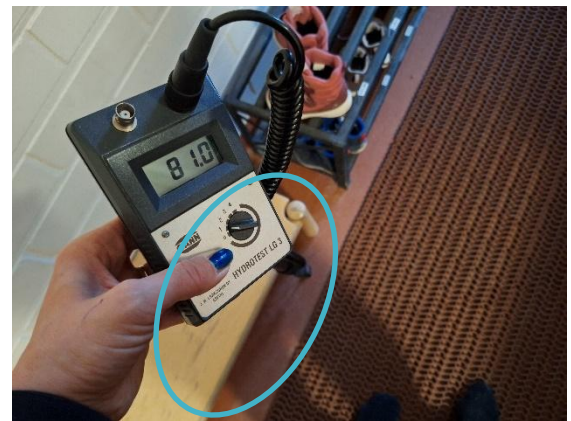
**Kuva 40**  
Eteisen H32 vesipistettä vastapäätä olevan penkin luona oli hieman kohonnutta pintakosteutta: 80...83.

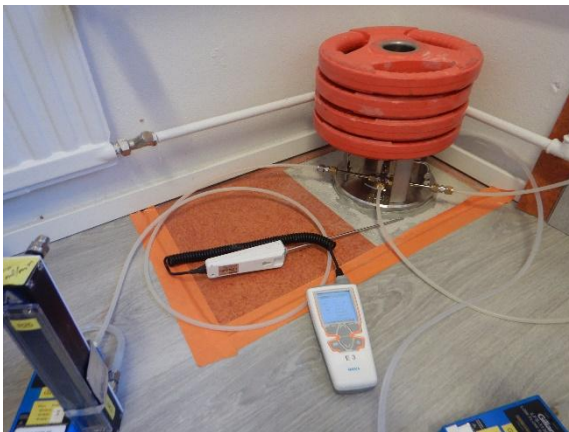
Näytteitä otettiin eri puolilta rakennusta, yhteensä kolmesta eri tilasta. Tilan H51 kohdalla on mahdollista, että katolta tuleva vesi on kastellut ulkoseinä- ja sokkelirakenteita, joten huoneen H51 alapohjarakenteen kunnon selvittämiseksi otettiin FLEC-näyte muovimattopinnasta ja betonipinnasta läheltä ulkoseinänurkkaa. Betonin pinnalta tehdyssä tutkimuksessa tutkittavasta lattiarakenteesta poistettiin lattiapinnoite ja tasoitekerrokset 3 vuorokautta ennen rakenteesta tehtävää näytteenottoa, jotta saatiin selvitettyä betoniin mahdollisesti imeytyneet haihtuvat orgaaniset yhdisteet.

**Kuva 51**  
FLEC-näytteenottopiste tilassa H51, josta on poistettu vinyyilankku, lattiamatto ja tasoite 3 vrk ennen näytteenottoa.

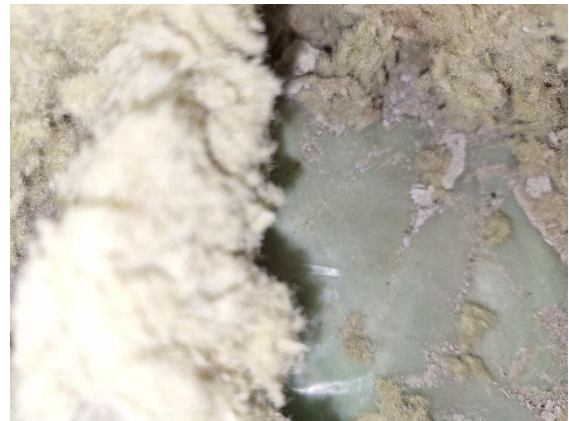
**Kuva 57**  
US7. Eristeen alapuolella on muovitus sokkelin päällä.

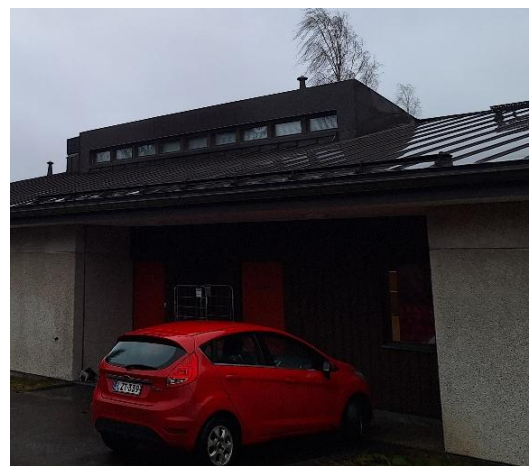
**Kuva 59**  
Liikuntasalin parven kohta ulkopuolelta katsottuna.

Liikuntasalin parven tiiliseinän halkeamat korjataan erillisen suunnitelman mukaan.

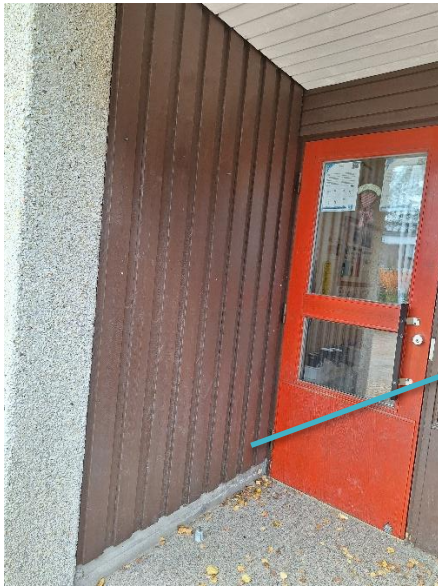
**Kuva 60**  
US9, puujulkivisun kohdalle.

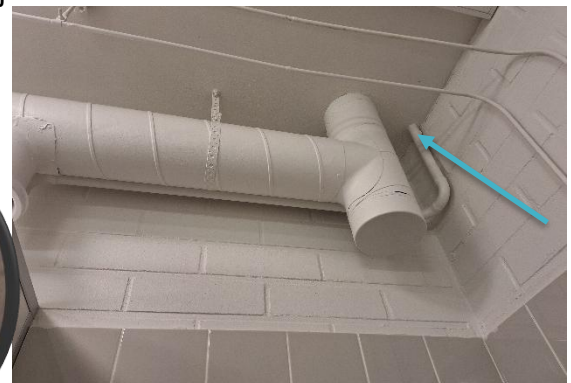
Märkätiloissa H4, H35 ja H45 havaittiin yksittäisiä vesiputkia, jotka johtavat yläpohjan ontelolaatan läpi. Tilan H35 putken pää oli teipattu umpeen (Kuva 75) ja tilojen H4 ja H45 putket olivat avonaisia (Kuva 77). Putket voisivat olla huippuimureiden kondenssivesiputkia, jolloin niiden tarkoitus on ylimääräisen kondenssiveden poisto yläpohjatilasta kylminä ajanjaksoina.

**Kuva 76**  
Putki johtaa yläpohjaan.

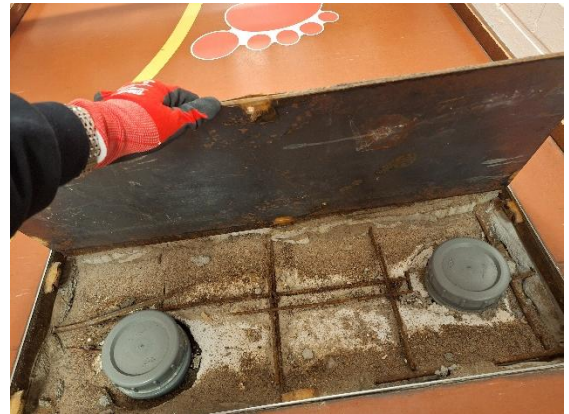
Talotekniikkaa kulkee pääasiassa alaslaskutiloissa (Kuva 91). Keskikäytävien alla on kaksi viemäriinjaa, joiden tarkastusluukut ovat käytävällä H26/H27 (Kuva 93) ja H23 (Kuva 94). Luukut eivät ole ilmatiiviit ja niiden alla on yhteys maaperään. Luukkujen kohdilla ei todettu hajuja. Käytävien betonin paksuus oli noin 100 mm ja eps-eristeen noin 70 mm. EPS-eristeen alla oli kosteaa hiekkaa (93...96 RH% 17,8...19,5 asteessa).

**Kuva 93**  
Käytävän H26/H27 tarkastusluukku.

- Suositellaan molempien viemärilinjoiden tarkastuskuvauksia etenkin käytävien H26/H27 kosteusrasitetulle osuudelle mahdollisten viemärivuotojen poissulkemiseksi.

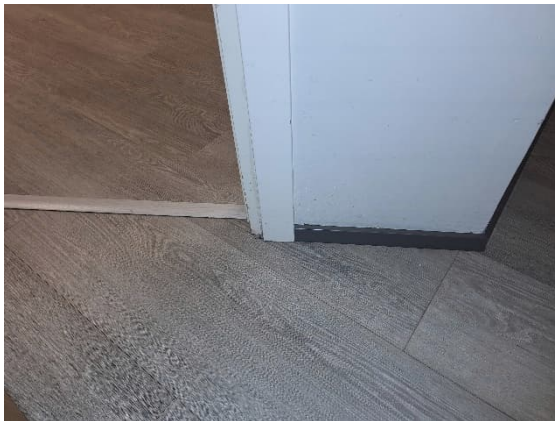
**Kuva 5**  
Tilan L15 oven kohta.

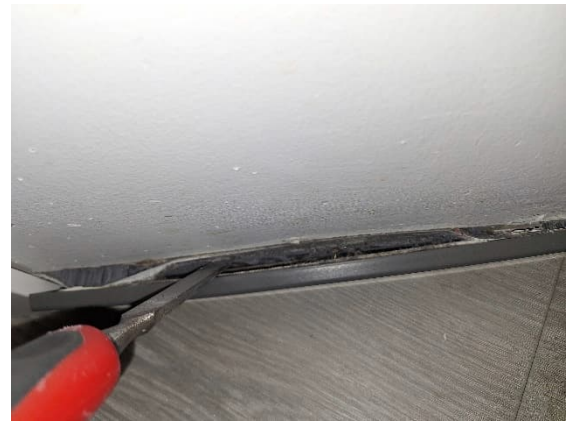
**Kuva 6**  
Tilan L15 väliseinän ja lattian rajalla on tiivistysnauhaa.

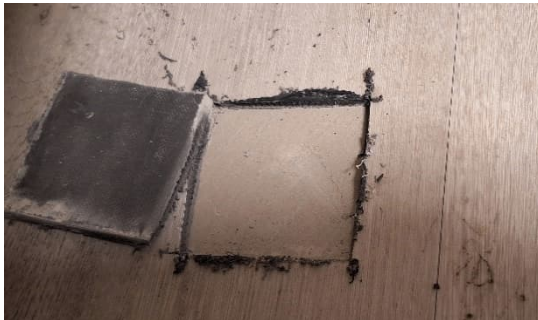
**Kuva 7**  
Tilan L15 ilmanvaihtokoneen kaapin alle tehtiin pieni avaus. Vinyylilankun alla vaalea tasotekerros.

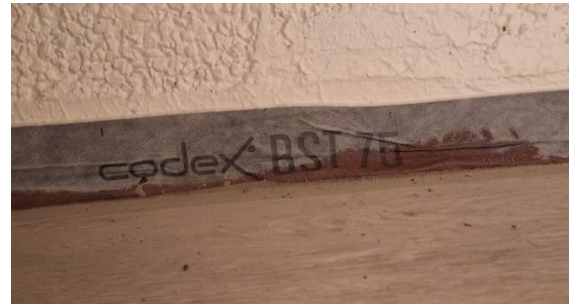
**Kuva 8**  
IV-koneen kaappitilassa on myös lattian ja väliseinän rakenneliittymässä tiivistysnauhaa.

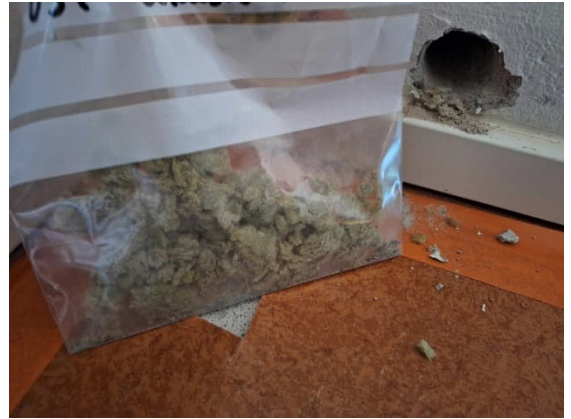
- rakenne sisältä ulos:
  - betoni 125 mm
  - eristevilla 175 mm
  - betoni (suunnitelmien mukaan 70 mm, pesubetonipinta)
- avaus tehtiin ulkopuolelta kastuvaan ulkonurkkaan heti jalkalistan yläpuolelle
- avauskohdalla oli aistinvaraisesti mikrobihajua, mutta haju voi tulla myös viereisestä alapohjan rakenneavauksesta
- näyte MN15 otettiin mineraalivillasta, jossa havaittiin lievä viite vauriosta

**Kuva 10**  
Materiaalinäyte MN15 ulkoseinän  
eristeestä (avaus US1).

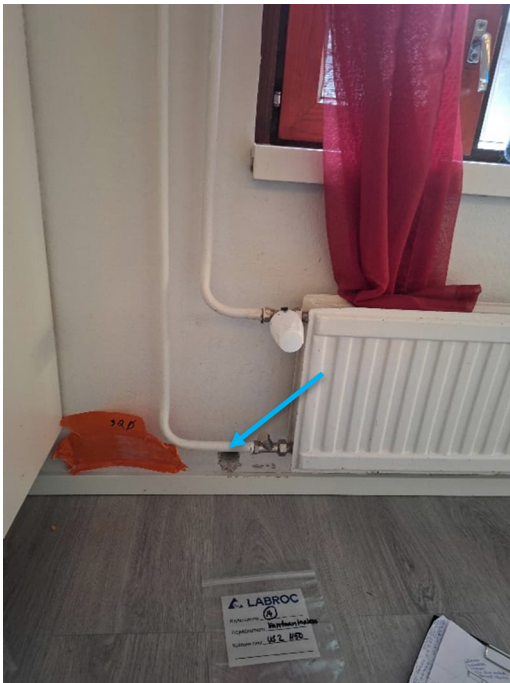
- rakenne sisältä ulos:
  - betoni 150 mm
  - eristevilla 160 mm
  - betoni (suunnitelmien mukaan 70 mm, pesubetonipinta)
- avaus 65 mm lattiasta, ikkunan alakulman alle
- näyte MN14 otettiin mineraalivillasta, jossa ei havaittu viitteitä vauriosta

**Kuva 11**  
US2 tilaan H50, ikkunan alapuolelle.

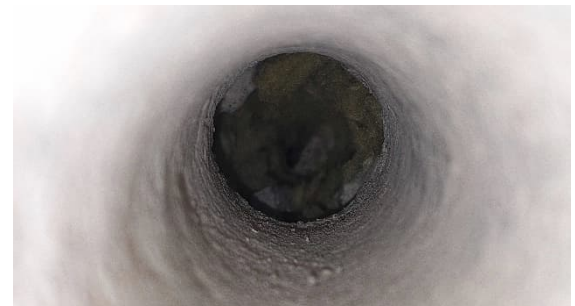
**Kuva 12**  
US2 rakenneavaus tilassa H50.

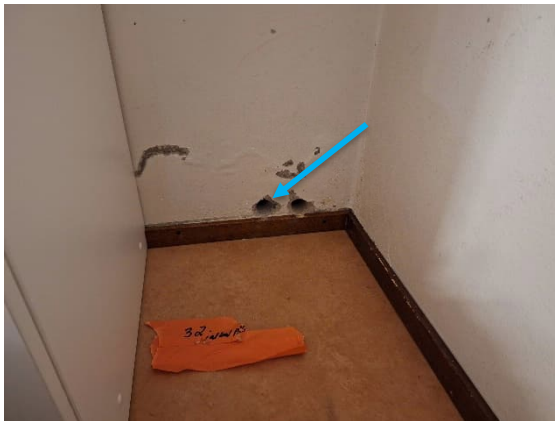
- rakenne sisältä ulos:
  - betoni 110 mm
  - villa 190 mm
  - betoni (suunnitelmien mukaan 70 mm, pesubetonipinta)
- avaus 50 mm lattiasta
- näyte MN6 otettiin mineraalivillasta, jossa ei havaittu viitteitä vauriosta

**Kuva 27**  
US6 tilan H49 ulkoseinien kulmaukseen.

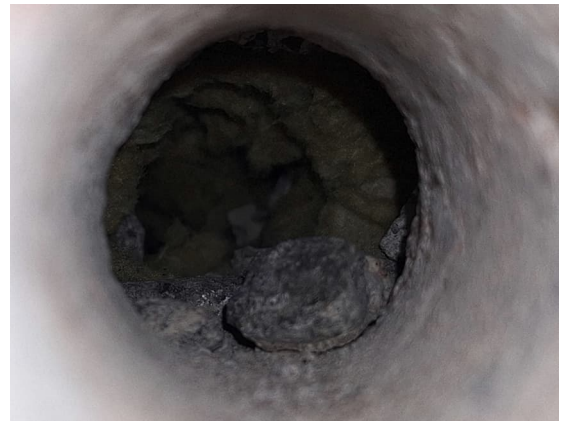
**Kuva 28**  
US6 rakenneavaus tilassa H49.

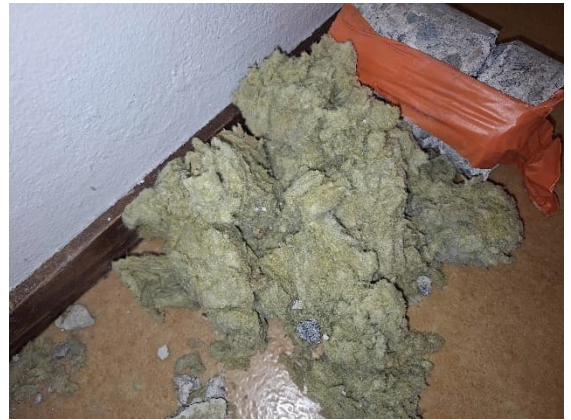
**Kuva 32**  
US7. Eristevillaa avauskohdasta.

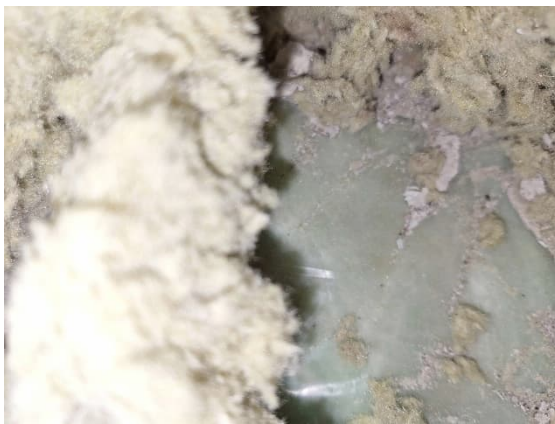
**Kuva 33**  
US7. Eristeen alapuolella on muovitus sokkelin päällä.

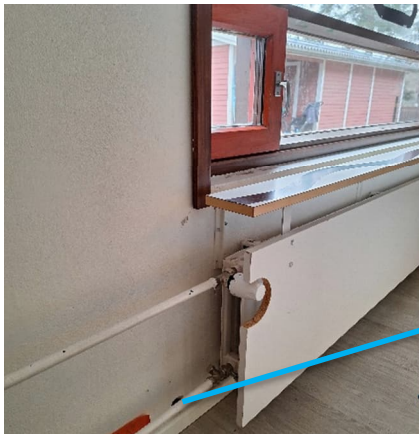
- rakenne sisältä ulos:
  - betoni 65 mm
  - mineraalivilla 170 mm
  - betoni (suunnitelmien mukaan 70 mm, pesubetonipinta)
- avaus 60 mm lattiasta, jalkalistan yläpuolelle
- näyte MN2 otettiin mineraalivillasta, jossa ei havaittu viitteitä vauriosta
- avauskohdalla ikkunan alakulmassa oli hiushalkeilua, josta maali oli osittain irronnut

**Kuva 35**  
US8 tehtiin tilan H33 ikkunan alle jalkalistan yläpuolelle.

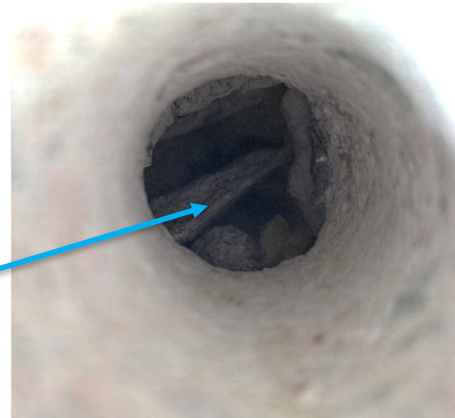
**Kuva 36**  
US8 rakenneavaus tilassa H33.

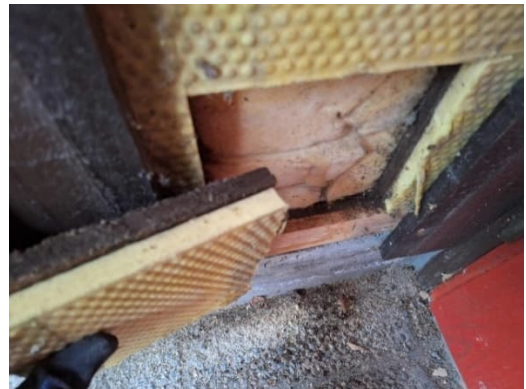
**Kuva 40**  
US9. Julkisivulaudoituksen jälkeen on kova villa ja tuulensuojalevy.

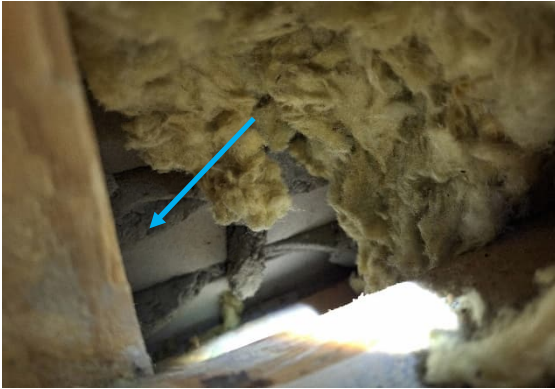
**Kuva 41**  
US9. Sisäkuori eli kalkkiahiekkatiilen rappauspurseet näkyvissä.

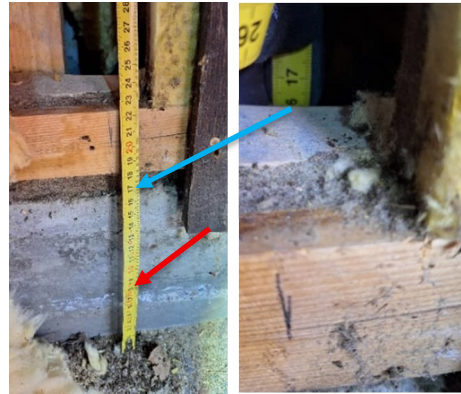
**Kuva 42**  
US9. Alaohjauspuun yläpinta (punainen nuoli) on rappauksen kohdalla, noin 50 mm maanpinnasta.

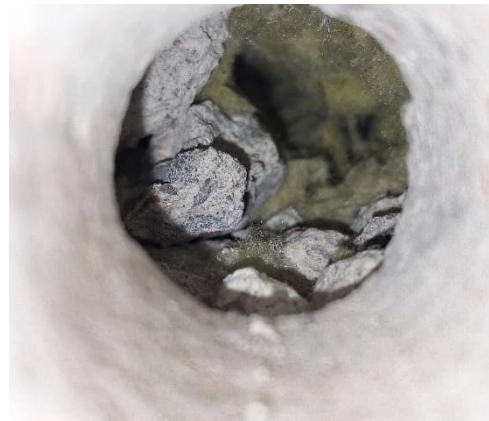
**Kuva 44**  
US10 rakenneavaus tilassa H1.

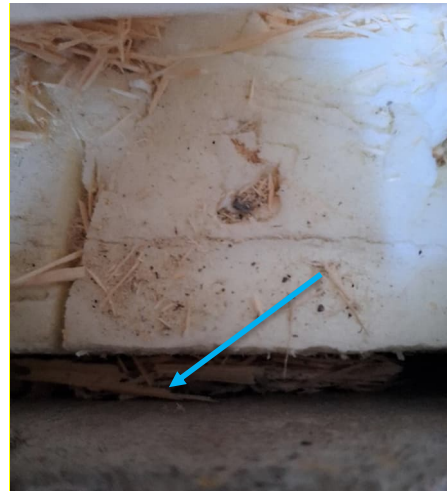
**Kuva 54**  
US-L1, SPU-eristeen ja sokkelin välissä on pieni rako, joka oli täynnä alaohjauspuusta irronnutta puusilppua.

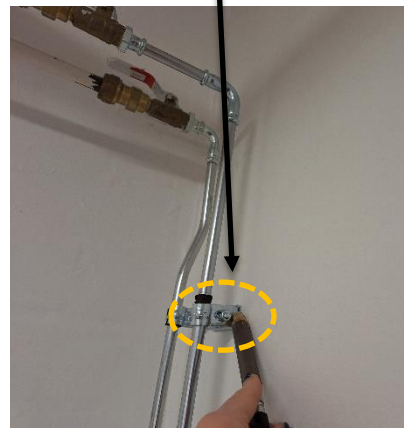
Tehostetussa alipaineessa kohtalaista ilmavuotoa yhdestä putkikannakkeesta.

**Tehostetussa alipaineessa** (noin -12...-15 Pa) lisäksi **kohtalaista, pistemäistä** ilmavuotoa ikkunan vasemmasta yläsaranasta ja yhdestä putkikannakkeesta.
