## Sisäilma- ja kosteustekninen kuntotutkimus

Martinlaakson koulu  
Martinlaaksonpolku 9  
01720 Vantaa

| <b>Päiväys</b> | 2.7.2024 |
| <b>Projektinumero</b> | K23377 |

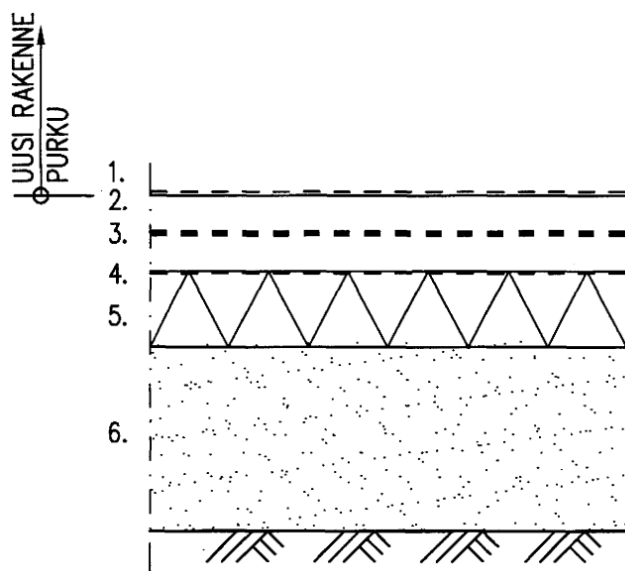
Kuva 5.5. Vuoden 2009 suunnitelmien mukainen alapohjarakenne (AP4).

Tämän tutkimuksen yhteydessä alapohjarakenteelle AP4 tehtiin rakenneavaus (RA.01-AP) auditoriossa.

Rakenneavauksessa todetussa alapohjarakenteessa ei havaittu kosteuseristyskerrosta alkuperäisistä suunnitelmista poiketen. Rakenteen alapuolinen maatayttö on hienojakoista hiekkaa, mikä ei estä kapillaarisen kosteuden nousua maaperästä rakenteeseen. Lähtötietojen mukaan auditorion lattiapinnoitteita ei ole uusittu vuosien 2009-2012 peruskorjauksen ja laajennuksen aikana.

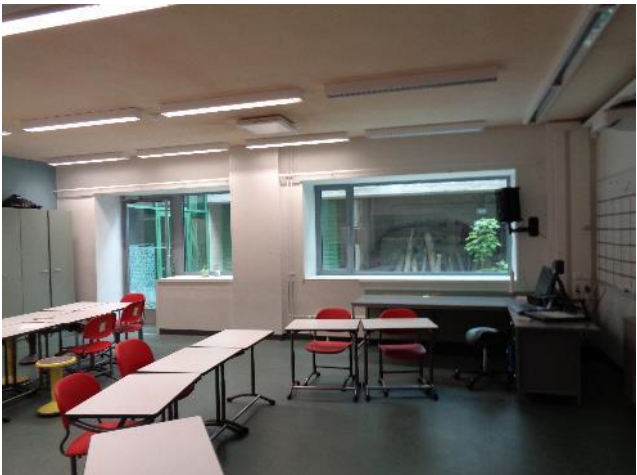
| Kuva nro. | Havainto | Kuva |
|---|---|---|
| Kuva 5.11 | Yleiskuva musiikkiluokasta 049. Tilassa on koettu puutteita sisäilman laadussa, minkä vuoksi käytössä on jatkuvatoiminen ilmanpuhdistin. | |

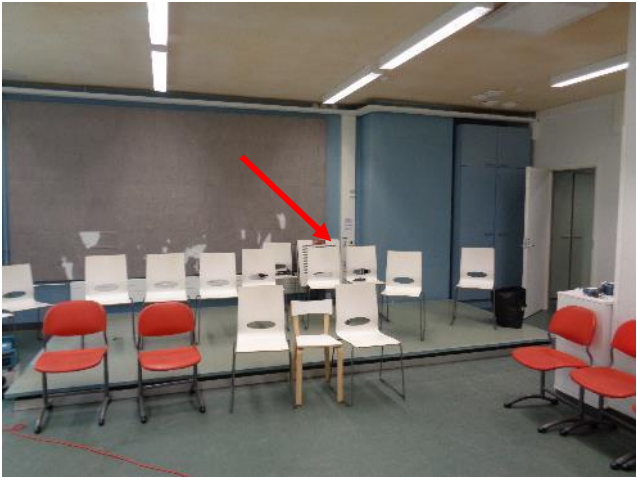
| Kuva nro. | Havainto | Kuva |
|---|---|---|
| Kuva 5.12 | <p>Yleiskuva musiikkiluokasta 048, jonka vieressä on studio 047. Tilojen sisäilman laatu on koettu puutteelliseksi, jonka vuoksi tilassa 049 on käytössä jatkuvatoiminen ilmanpuhdistin. Nuolen osoittamassa kohdassa sijaitsee pilarin koteloraakenne tarkastusluukkuiineen. Tilat rajoittuvat putkitunneliin ja maanvastaiseen ulkoseinään.</p> | |

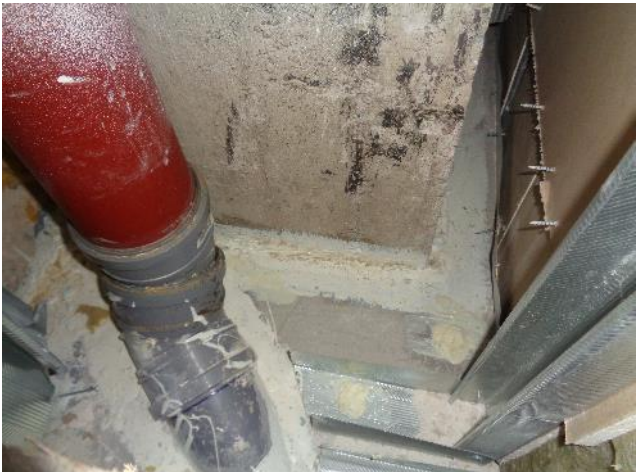
| Kuva nro. | Havainto | Kuva |
|---|---|---|
| Kuva 5.13 | <p>Musiikkiluokassa 048 pilari ja läpiviennit on tiivistetty alapohjarakenteeseen kotelorakenteen sisäpuolella. Kotelosta aistittiin voimakasta mikrobiperäistä hajua. Tarkastusluukun peittolevy on tiivistämätön.</p> | |

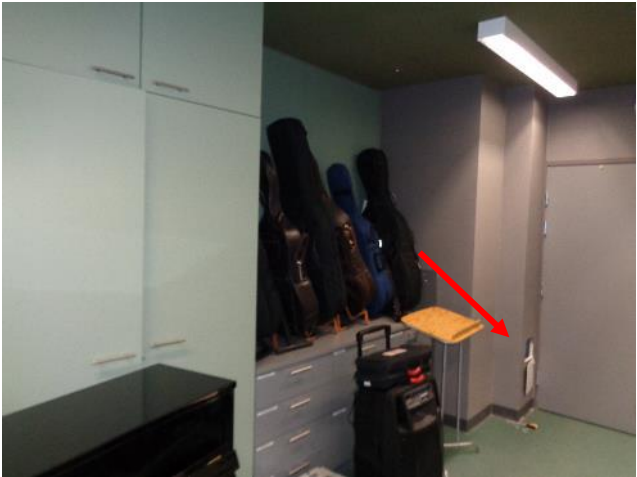
| Kuva nro. | Havainto | Kuva |
|---|---|---|
| Kuva 5.14 | Studiassa 047 oli aistinvaraisesti havaittavissa maakellarimaista hajua. Oven vieressä sijaitsee hormirakenne, jossa tarkastusluukun peittolevy on reunoiltaan tiivistämätön. | |

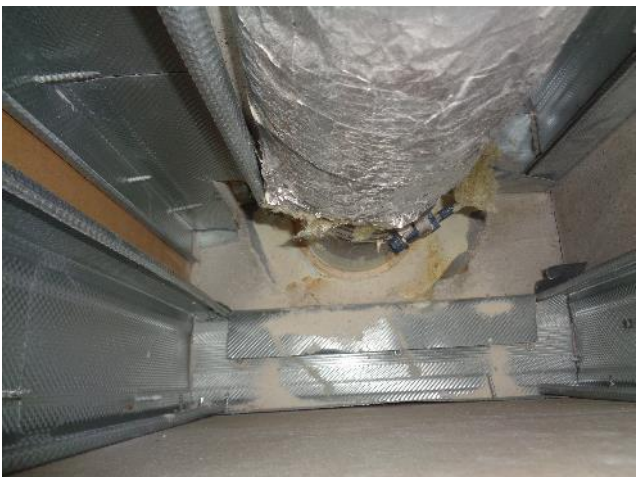
| Kuva nro. | Havainto | Kuva |
|---|---|---|
| Kuva 5.15 | Studios 047 hormikotelossa läpiviennit on tiivistetty alapohjaan. Kotelosta ei aistinvaraisesti havaittu erityisen poikkeavaa hajua. | |

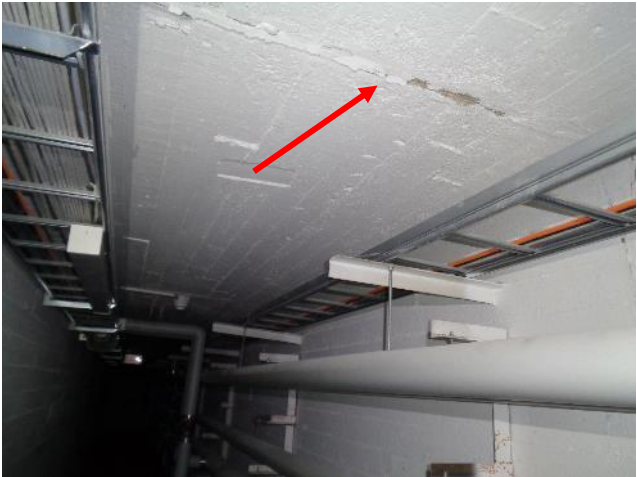
| Kuva nro. | Havainto | Kuva |
|---|---|---|
| Kuva 5.16 | Putkitunneli PT2 oli aistinvaraisen tarkastelujen perusteella siisti eikä siellä havaittu poikkeavia tuoksuja. Läntisellä käytävällä havaittiin epätiiveyttä liikuntasaumojen kohdalla. | |

Putkitunnelissa PT2 on tarkastelujen perusteella toteutettu läpivientien tiivistyksiä vuoden 2015 tiivistyskorjauksen suunnitelmien mukaisesti (Sweco Oy). Käytävän liikuntasaumassa havaittiin epätiiveyttä. Putkitunnelissa PT3 opetustilan vastaista seinää on tiivistetty. Rakentamattomissa alustatiloissa ei havaittu puutteita putkien kannakoinneissa. Kaikki edellä mainitut tilat olivat aistinvaraisesti tarkasteltuina siistejä eikä niissä havaittu poikkeavia tuoksua tai viitteitä kohonneesta kosteusrasituksesta.

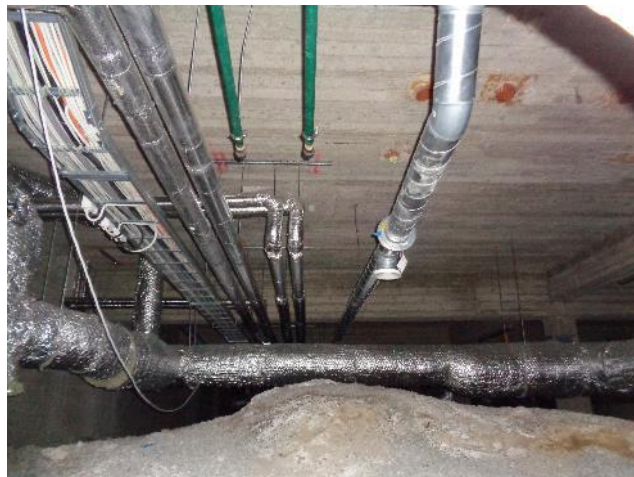
Kuva 5.21 Putkitunnelin PT2 läntisessä päädyssä sijaitseva putkitunneli PT3 on 7 m<sup>2</sup> kokoinen suljettu tila. Studion 047 vastaisen betoniseinän liittymiä on tiivistetty.

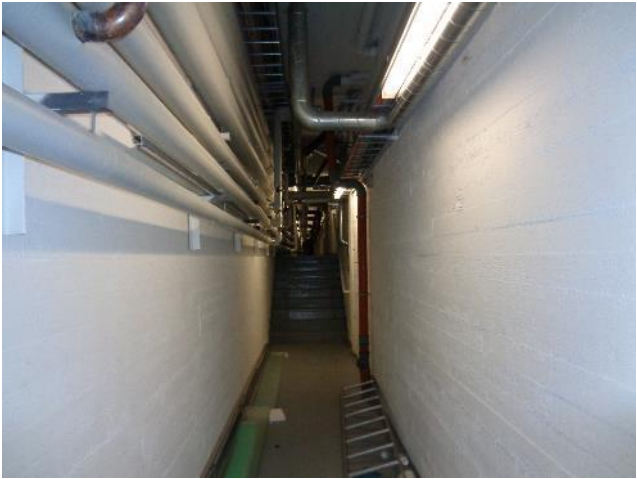
| Kuva nro. | Havainto | Kuva |
|---|---|---|
| Kuva 5.22 | Putkitunneli PT1 kulkee liikuntasalin myötäisesti. Tunnelissa havaittiin maakellarimaista hajua. Tunnelista on kulku liikuntasalin ja pukutilojen viereiseen käytävätilaan 134. Putkitunnelista voi paine-erojen vaihteluiden myötä kulkeutua epäpuhtauksia liikuntasalitilojen sisäilmaan. | |

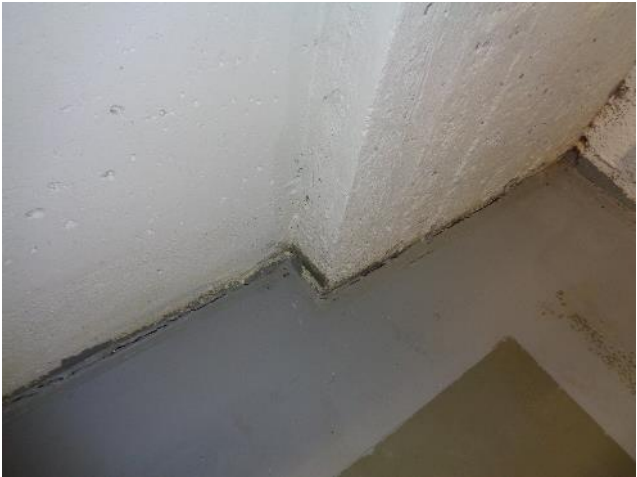
| Kuva nro. | Havainto | Kuva |
|---|---|---|
| Kuva 5.24 | IV-konehuoneessa alapohjan ja käsityöluokkaan 037 rajoittuvan kantavan väliseinän välinen tiivistys rakoilee. | |

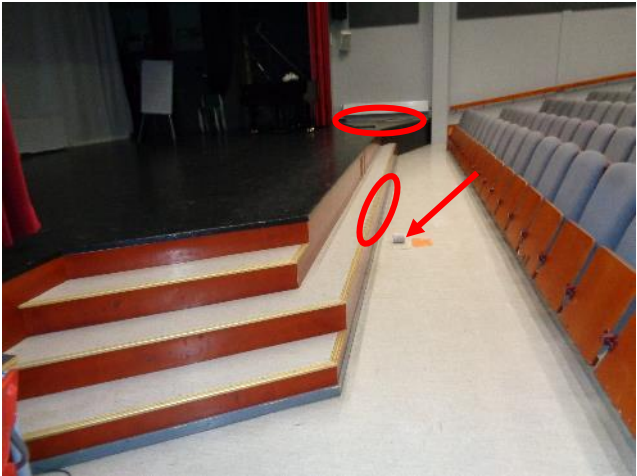
| Kuva nro. | Havainto | Kuva |
|---|---|---|
| Kuva 5.25 | Auditoriossa ei lähtötietojen (Huoneselostus, ARK 022, 2009) ja käyttäjiltä saadun tiedon perusteella ole uusittu lattiapinnoitteita peruskorjauksen aikana. Alapohjan rakennearaus tehtiin nuolen osoittamaan kohtaan. Näyttämön alapuolista rakennetta tarkasteltiin ympäröityihin kohtiin tehdyillä avauksilla lavan edessä ja ulkoseinän vieressä. | |

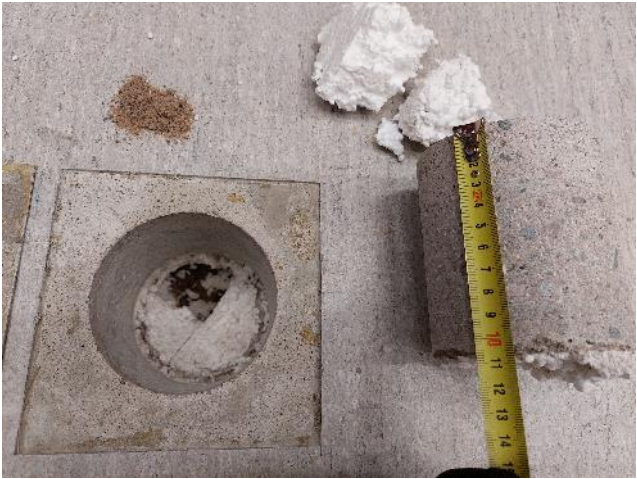
| Kuva nro. | Havainto | Kuva |
|---|---|---|
| Kuva 5.26 | Rakenneavauksessa todennettu vanha alapohjarakenne RA.01-AP. 105 mm paksuisen teräsbetoni-alaan alapuolella on n. 80 mm EPS-kerros lämmöneristeenä. Maatäytteenä on hiekka, joka voi kapillaarisesti nostaa maankosteutta rakenteseen. Auditorion alapohjassa ei kuitenkaan havaittu koholla olevaa pintakosteutta. | |

Auditoriossa tehdyn rakenneavauksen perusteella alapohjarakenne vastaa pääpiirteittäin alkuperäisiä rakennesuunnitelmia. 100 mm paksuisen betonilaatan ja lämmöneristeen alapuolella on soran sijaan hienojakoista hiekkaa, joka ei toimi kapillaarikatkona ja voi siten siirtää maaperästä kosteutta lattiarakenteeseen. Auditoriossa tehdyssä kosteuskartoituksessa ei kuitenkaan havaittu poikkeavia pintakosteuden mittausrvoja, mikä viittaa kuivatusrakenteiden riittävään toimintaan.

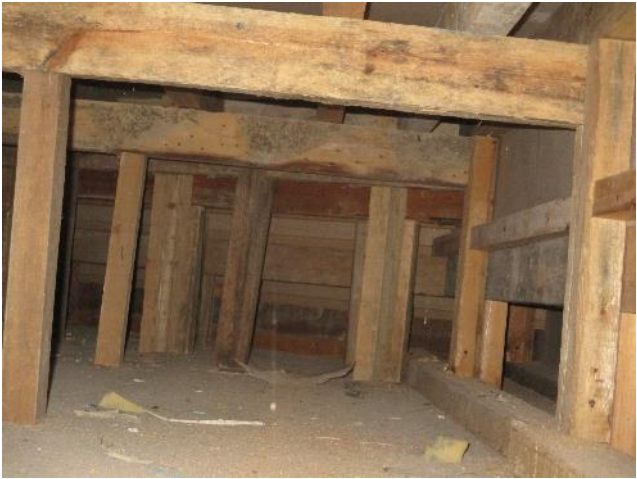
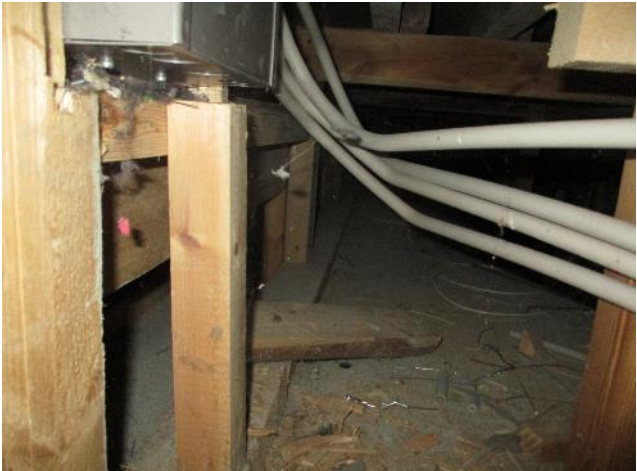
| Kuva nro. | Havainto | Kuva |
|---|---|---|
| Kuva 5.27 | Auditorion näyttämön alapuolella alapohja on betonipinnalla. Lattialla havaittiin runsaasti pölyä ja rakennusjätettä. Puurakenteiden pinnoilla on paikoin mahdollisesti mikrobikasvustoon viittaavia värimuutoksia.<br><br>Auditoriossa on yleisesti aistittavissa tunkkaista, lievästi maakellarimaista hajua. Näyttämön alustila on tuulettamaton, eikä sinne ole kulkuluukkuja. | <br> |

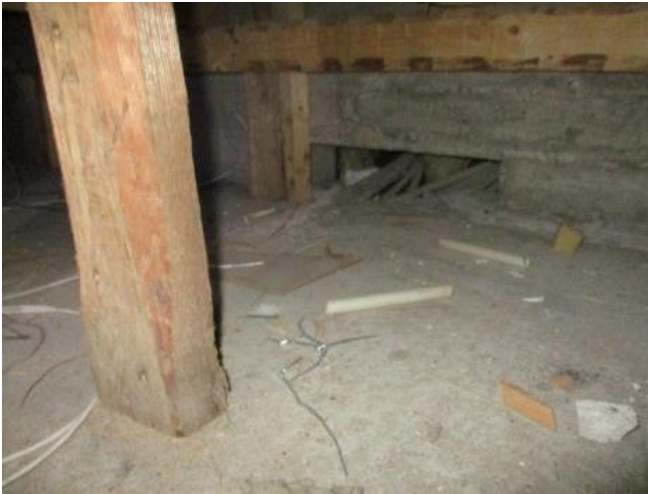
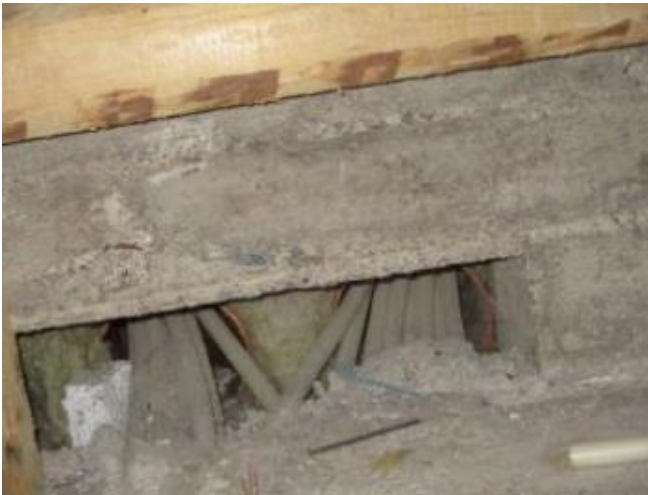
| Kuva nro. | Havainto | Kuva |
|---|---|---|
| Kuvat 5.28<br>5.29 | Auditorion näyttämön alapuolisessa betonirakenteessa kulkee avonaisia läpivientejä, joiden kautta näyttämön alustilaan ja edelleen sisäilmaan voi kulkeutua epäpuhtauksia. | <br> |

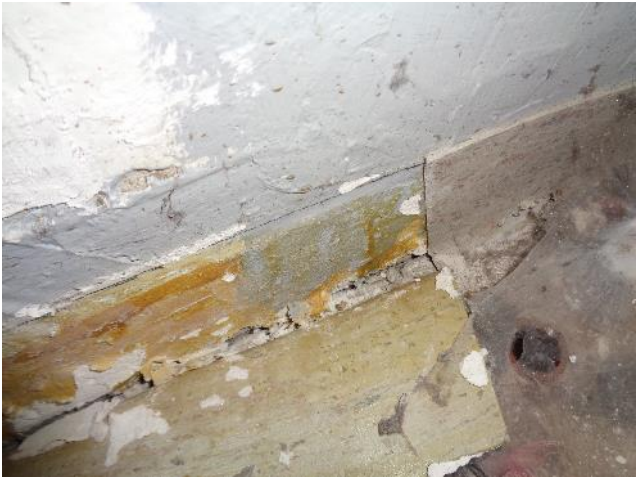
| Kuva nro. | Havainto | Kuva |
|---|---|---|
| Kuva 5.30 | Auditorion alapohjan ja ulkoseinän liittymää ei ole tiivistetty. Esiintymislavan laajennusosan alapuolella lattiapinnoitteena toimiva muovimatto on nostettu ulkoseinälle. Lattialla havaittiin pölyä ja roskia. | |

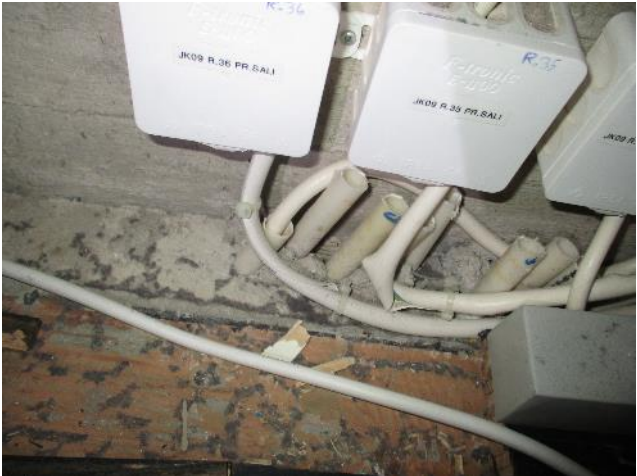
| Kuva nro. | Havainto | Kuva |
|---|---|---|
| Kuva 5.31 | Auditorion sähkökaapissa alapohjan sähköläpiviennit ovat aistinvaraisesti tarkasteluina tiivistämättömiä. | |

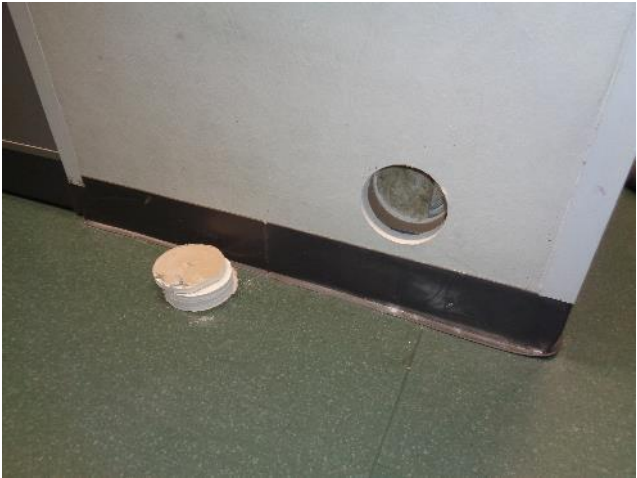
| Kuva nro. | Havainto | Kuva |
|---|---|---|
| Kuvat 5.32<br>5.33 | Musiikkiluokassa 049 pilarin kotelointia avattiin pilarin liittymän tarkastelemiseksi. Kotelon pintarakenne vastaa rakennetta SPR2 (kts. taulukko 6.1). Kotelosta ei havaittu poikkeavaa tuoksua. | |

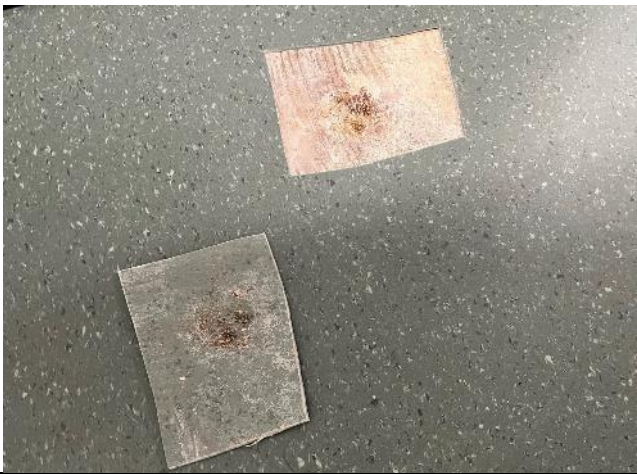
| Kuva nro. | Havainto | Kuva |
|---|---|---|
| Kuva 5.35 | Kotitalousluokassa 074 otetun mattonäytteen BULK.04-AP alapinnalla havaittiin aistinvaraisesti mikrobiperäistä hajua ja liima-aineksen tummenumaa. Kohdasta mitattiin erittäin korkeaa, 93,2 RH% kosteutta. | |

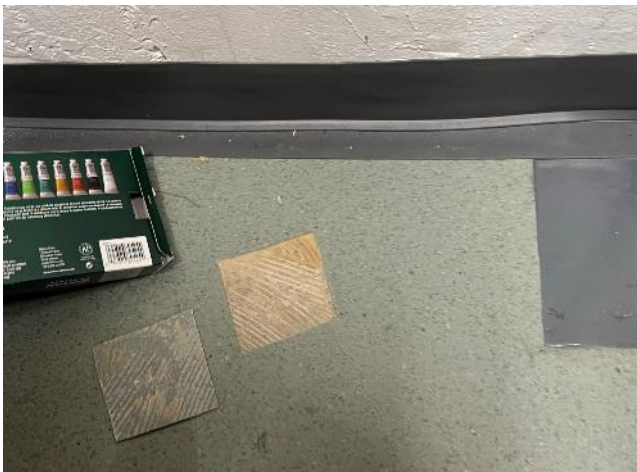
| Kuva nro. | Havainto | Kuva |
|---|---|---|
| Kuva 5.36 | Varastossa 043 otetun mattonäytteen BULK.05-AP alapinnalla havaittiin aistinvaraisesti vahvakoaa hajua ja liima-aineksen lievää värinmuutosta. Kohdasta mitattiin erittäin korkeaa, 92,9 RH% kosteutta. Näytteenottopaikka sijaitsee putkitunnelin seinämän vieressä. | |

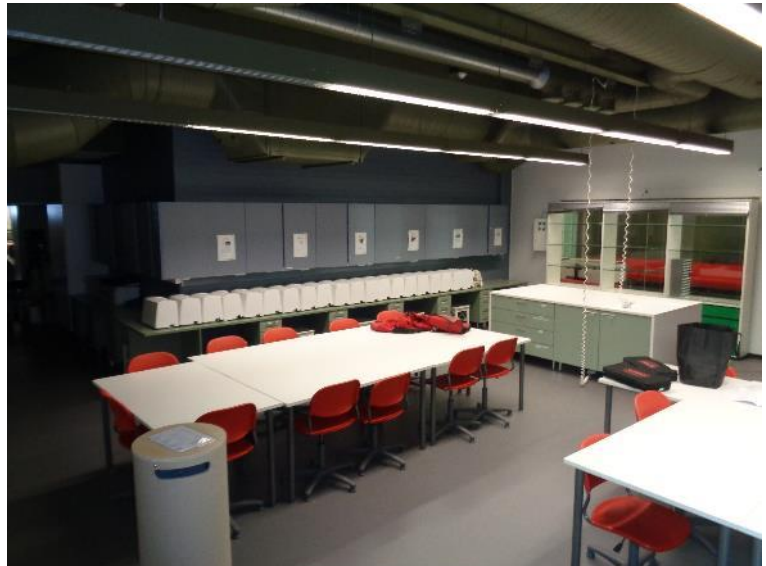
Merkittävää jatkuvaa ilmavuotoa havaittiin pilarin ja alapohjan liittymästä.

Ilmavuodot havaittiin huonetilan ollessa alipaineistettuna -8...-10 Pa alapohjan eristetilaan nähden. Huonetilan ilmanvaihdon normaaleissa käyttöolosuhteissa (paine-ero alapohjarakenteen yli noin +3 Pa, ulkovaipan yli -2...0 Pa) vuotoja ei havaittu.

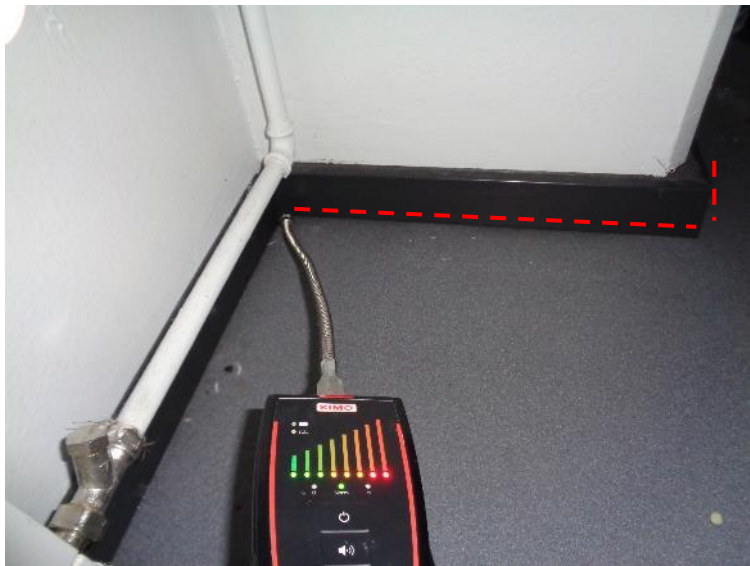
IV-konehuoneen vastaisen muuratun väliseinän ja alapohjan liittymästä todettiin merkittävää, jatkuvaa ilmavuotoa.

Kaasunsyöttökohta on merkitty nuolella.

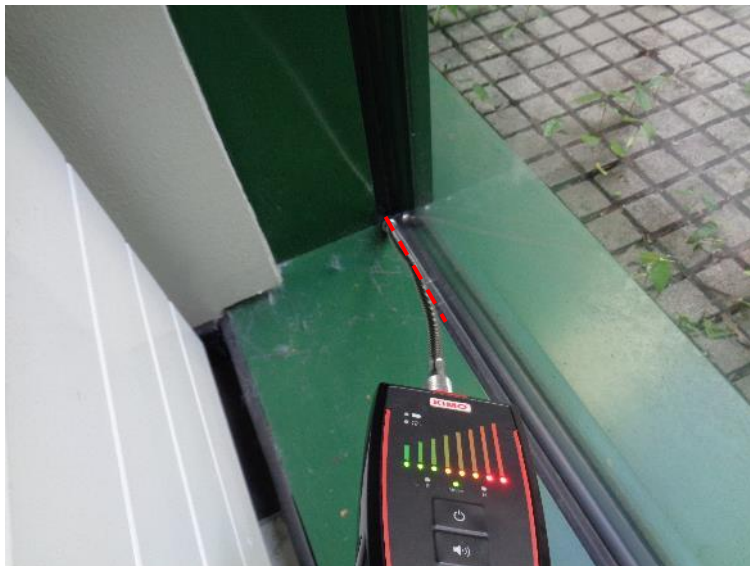
Vähäistä jatkuvaa ilma-  
vuotoa pilarin ja alapoh-  
jan liittymästä teknisen  
tilan 001 puoleisessa  
päädyssä (käsityöluokka  
037).

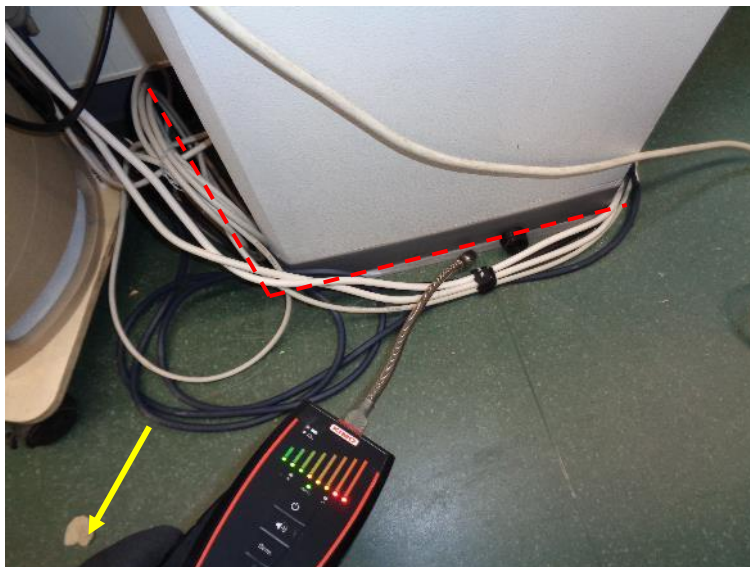
Pilarin ja alapohjan välistä liittymästä havaittiin merkittävää jatkuvaa ilmapuotoa luokkatilassa 039. Kaasunsyöttökohta on merkitty nuolella.

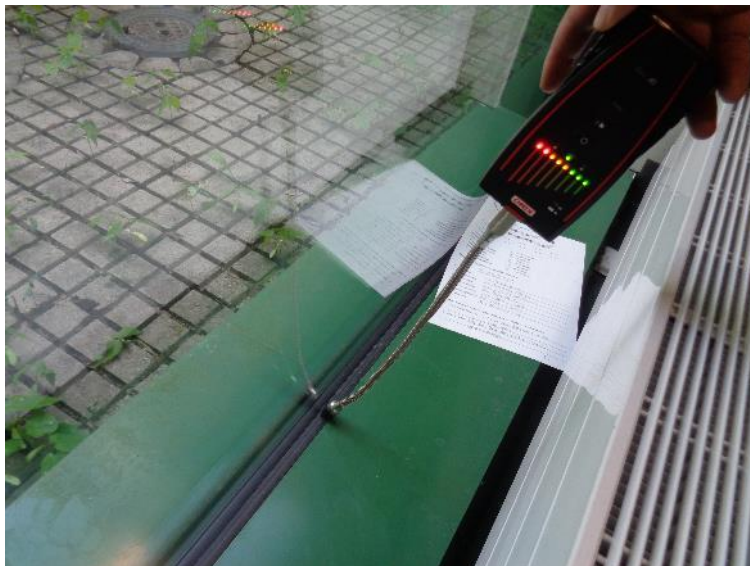
Karmin ja ikkunan liittymästä havaittiin pistemäistä ilmavuotoa paine-eron ollessa -14 Pa ulkovaipan yli (-8...-10 Pa alapohjan eristetilaan nähden).

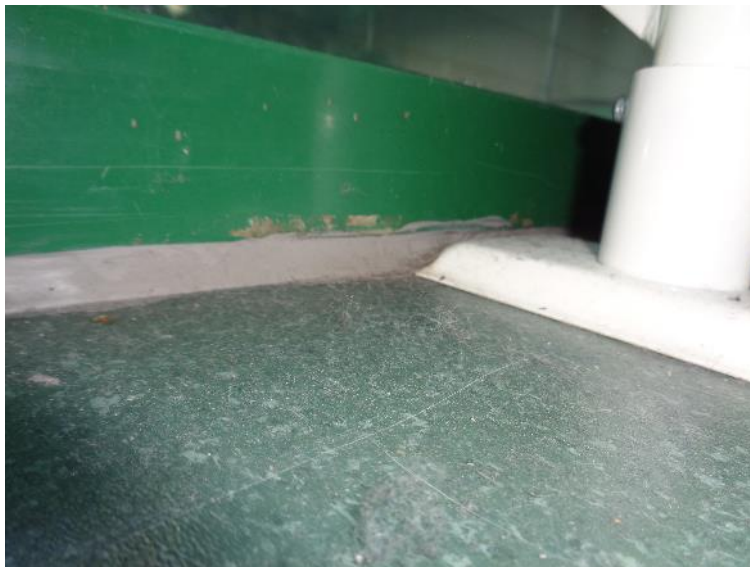
Luokkatilassa 039 alapohjan ja ulkoseinän välinen liittymä on ikkunan alapuolella tiivistetty.

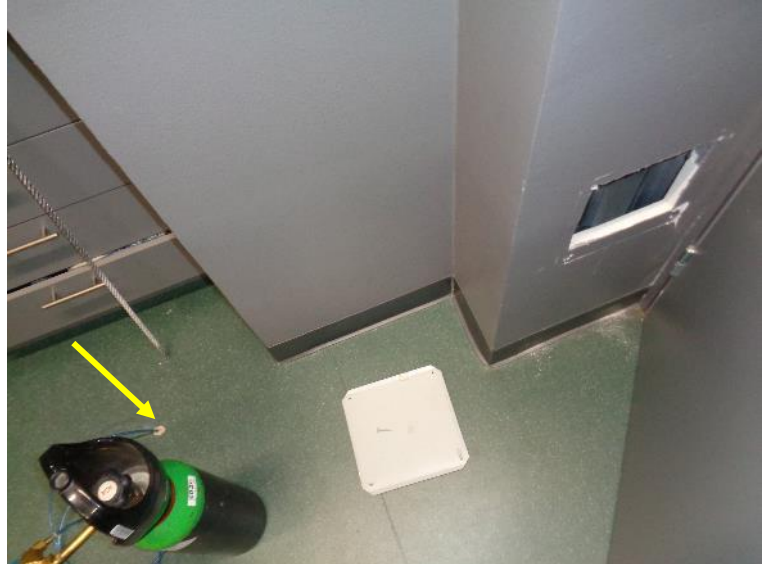
Studiassa 047 putkihor-  
mista tai alapohjan liittymistä ei havaittu ilma-  
vuotoja, pois lukien put-  
kitunnelin vastainen  
nurkka, josta havaittiin  
vähäistä pistemäistä  
vuotoa.

Huonetilat oli alipaineis-  
tettu -8...-10 Pa alapoh-  
jan eristetilaan nähden  
tarkastelun aikana. Kaa-  
sunsyöttöpaikka hormin  
lähellä on merkitty ku-  
vaan nuolella. Merkki-  
aineasua syötettiin myös  
maanvastaisen ulkosei-  
nän läheisyyteen.

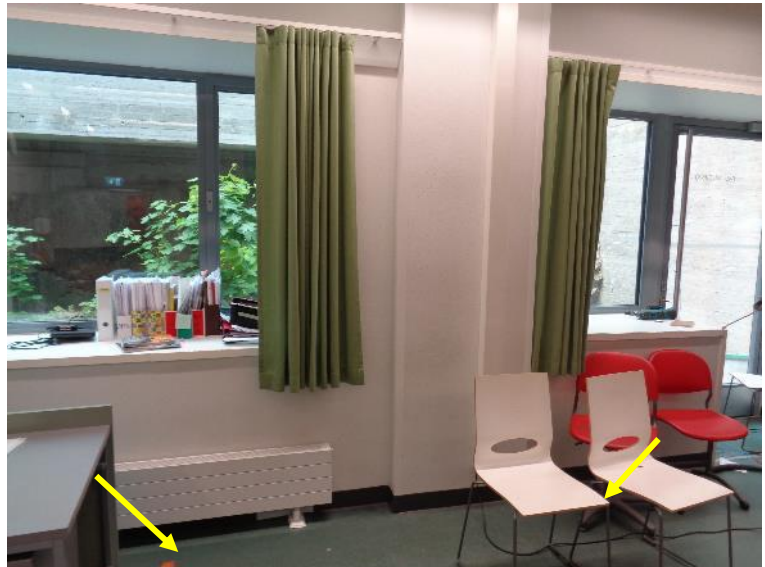
Musiikkiluokassa 048 ei  
havaittu ilmapuotoja ala-  
pohjarakenteesta. Kaa-  
sunsyöttöpaikat on mer-  
kitty kuvaan nuolilla.

Tiloissa 047 ja 048 on  
vuonna 2015 tiivistetty  
alapohjarakenteen osalta  
läpiviennit sekä liittymät  
pilareihin, ulkoseiniin ja  
porrashuoneen 046 puo-  
leiseen väliseinään.

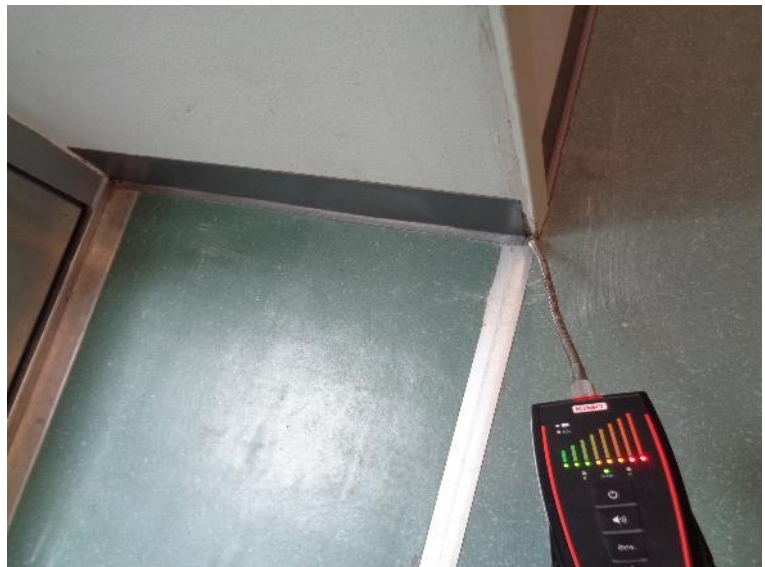
Alapohjan ja ikkunan alapuolisen ulkoseinärakenteen liittymästä todettiin pistemäistä merkittävää ilmavuotoa.

Tilassa 049 on vuonna 2015 tiivistetty alapohjarakenteen osalta läpiviennit sekä liittymät pilareihin, ulkoseinään ja tilojen 057 ja 058 puoleiseen väliseinään.

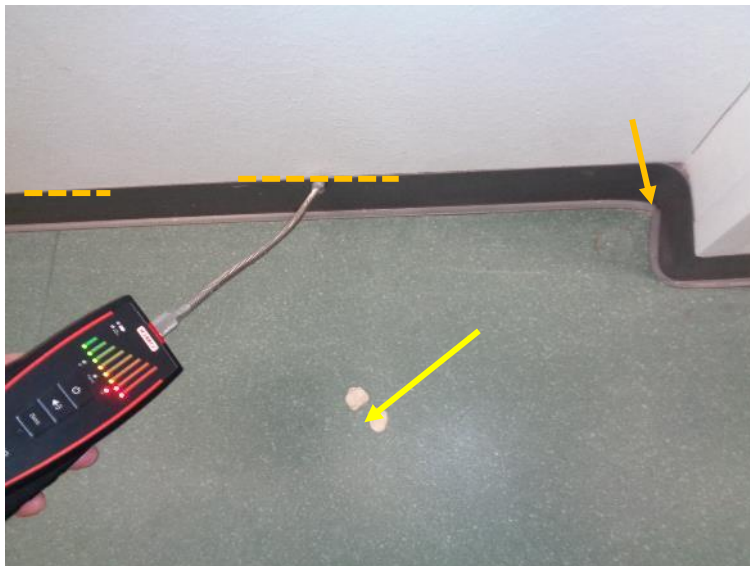
Alapohjan ja ikkunan alapuolisen kotelorakenteen liittymästä todettiin pistemäistä tai rakomaista vähäistä ilmavuotoa. Kaasunsyöttökohta on merkitty nuolella.

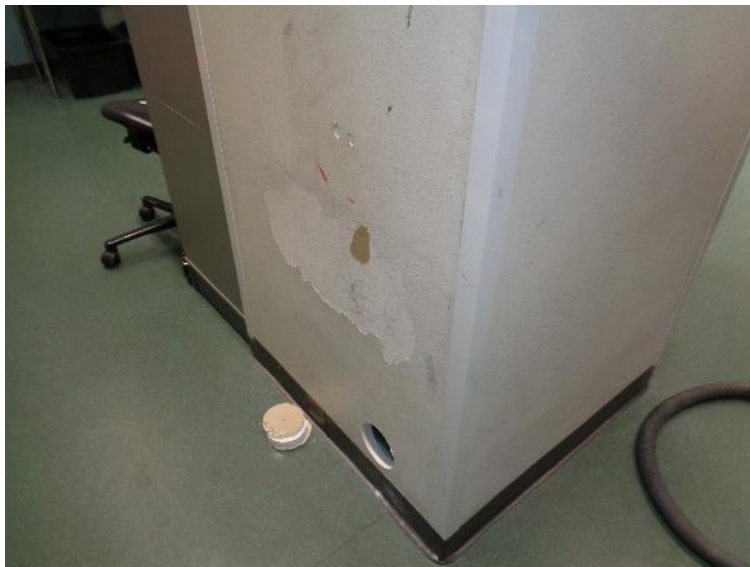
Pilarin ja alapohjan liittymästä tai pilarin kotelorakenteesta ei havaittu ilmavuotoa. Merkkiainekaasua syötettiin pilarin läheisyyteen.

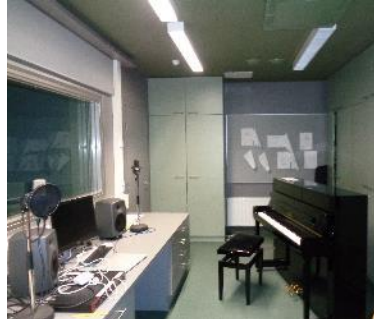
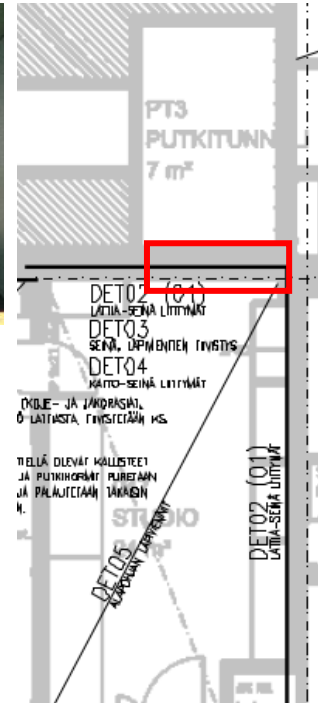
Studiassa 047 ei havaittu ilmavuotokohtia maanvastaisen ulkoseinän liittymistä, kun merkkiainekaasu syötettiin viereiseen putkitunneliin.

Tila 047 oli merkkiainekokeen aikana alipaineistettu -10 Pa suhteessa ulkoilmaan. Tutkittava liittymä on rajattu viereiseen pohjakuvaan.

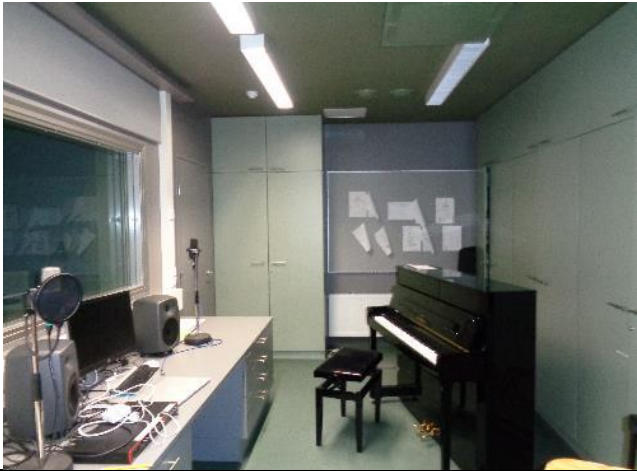
| Kuva nro. | Havainto | Kuva |
|---|---|---|
| Kuva 6.5 | Studiassa 047 pohjoispuolen seinä rajoittuu osin putkitunneliin PT3 ja on osin maanvastainen. Huonetilassa on aistittavissa vahvako maakellarimainen haju. Viereisessä musiikkiluokassa 048 seinä jatkuu maanvastaisena. | |

Maanvastainen ulkoseinärakenne on suositeltavaa purkaa studiossa 047 ja musiikkiluokassa 048 sekä uusia erillisen korjaussuunnitelman mukaan siten, että seinärakenne on kosteusteknisesti toimiva. Vanhat mineraalivillaeristeiden jäämät on suositeltavaa poistaa betonisen perusmuurirakenteen pinnalta.

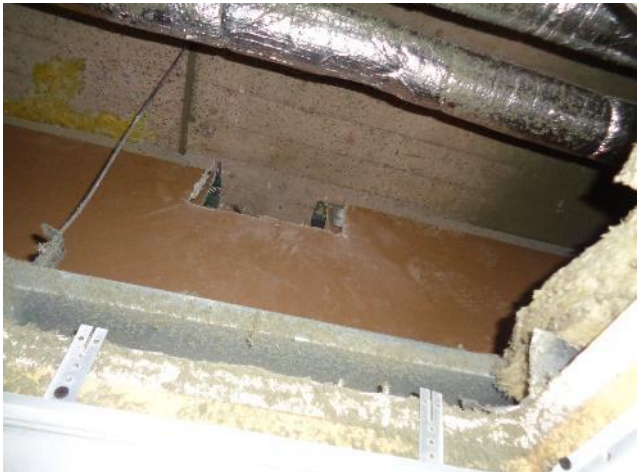
| Kuva nro. | Havainto | Kuva |
|---|---|---|
| Kuva 6.6 | Alaslasketun katon yläpuolella maanvastaisen ulkoseinän ja pintarakenteen välinen ilmaräily tuulettuu huoneilmaan (studio 047). Alakattotilasta aistittiin voimakasta mikrobiperäistä hajua. | |

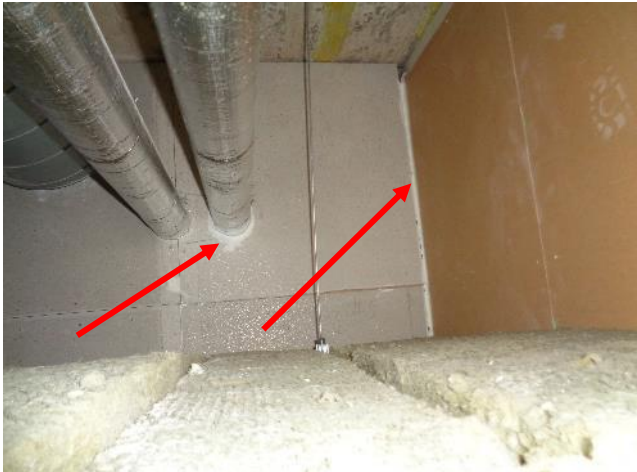
| Kuva nro. | Havainto | Kuva |
|---|---|---|
| Kuva 6.7 | Studion 047 alakattotilassa kevyen väliseinän liittymiä ja läpivientejä on osittain tiivistetty musiikkiluokkaan 048 päin. | |

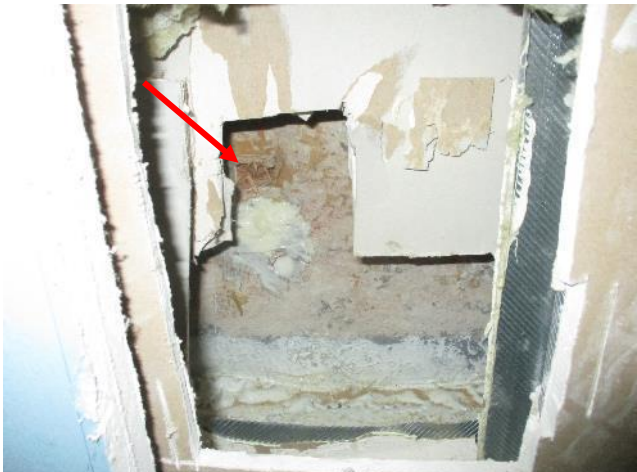
| Kuva nro. | Havainto | Kuva |
|---|---|---|
| Kuva 6.8 | Musiikkiluokassa 048 tehdyssä maanvastaisen ulkoseinän rakennauksessa RA.03-MV.US havaittiin betoni-seinän pinnalla vanhoja mineraalivillan jäämiä sekä paikoin orgaanista puumateriaalia. Seinän pinnalla havaittiin kalkkihärmää. | |

Musiikkiluokassa 048 betoniseinää vasten olevasta vanhasta mineraalivillasta otetussa näytteessä todettiin erittäin korkeita pitoisuuksia homeita ja hiivoja, sekä korkea pitoisuus kosteusvaurioindikaattorimikrobia *Aspergillus versicolor*, mikä viittaa pitkäaikaiseen kosteusrasitukseen rakenteessa. Studioissa 047 otetussa vastaavassa näytteessä todettiin epäily mikrobikasvustosta; kohtalaisesti homeita ja hiivoja, sekä vähäisiä määriä kosteusvaurioindikaattoreita.

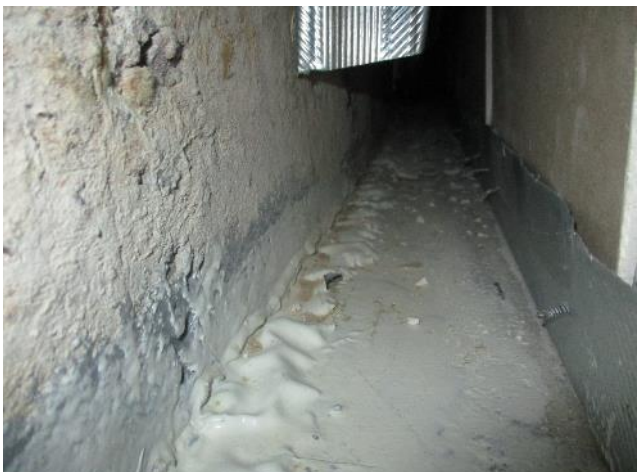
| Kuva nro. | Havainto | Kuva |
|---|---|---|
| Kuva 6.9 | Maanvastaisen ulkoseinän ja alapohjan liittymä on tiivistetty (musiikkiluokka 048). Tiivistysmassa oli silmämääräisesti arvioituna paikoin irti alustastaan. | |

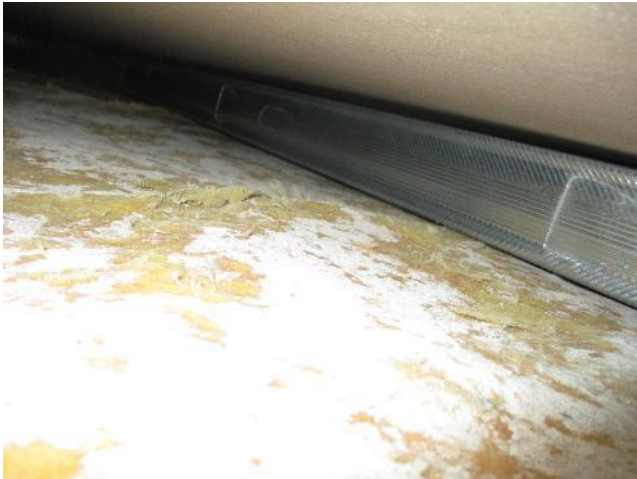
| Kuva nro. | Havainto | Kuva |
|---|---|---|
| Kuva 6.10 | Musiikkiluokan 048 maanvastaisen ulkoseinän pinnalla on mineraalivillan ja liiman jäämiä, jotka voivat toimia kasvualustana mikrobeille. Betoniseinän pinnalta mitattiin korkeita pintakosteuden lukemia. | |

Musiikkiluokan 048 ja studion 047 rakenneavausten yhteydessä mitattiin maanvastaisen, betonirakenteisen ulkoseinän pintakosteus. Molemmista avauskohdissa seinän alaosan pintakosteuden mittausravot olivat huomattavan korkeita (95-118, vertailuarvon ollessa 60-70).

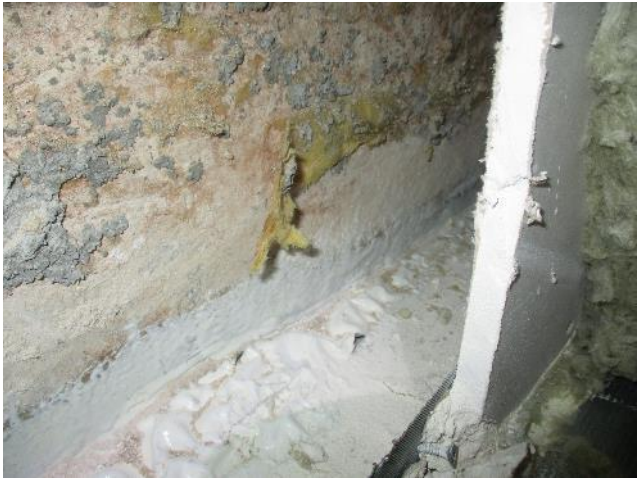
| Kuva nro. | Havainto | Kuva |
|---|---|---|
| Kuva 6.11 | Studiassa 047 tehdyssä maanvastaisen ulkoseinän rakenneavauksessa RA.02-MV.US havaittiin betoniseinän pinnalla mineraalivillan ja liiman jäämiä. Seinän pinnalta mitattiin korkeita pintakosteuden mittaussarvoja. Ulkoseinän ja alapohjan välinen liittymä on tiivistetty. | |

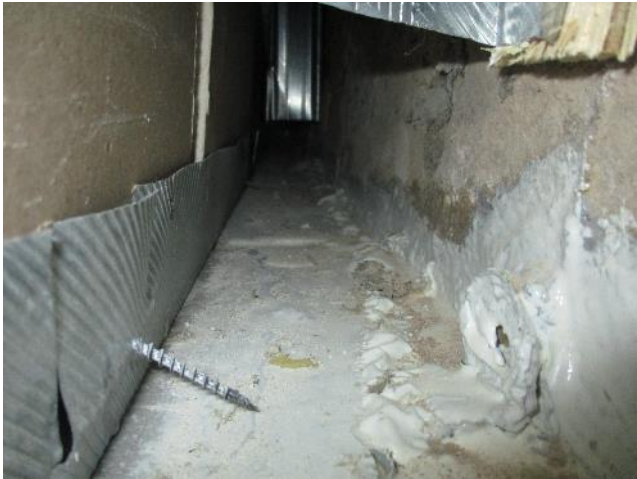
| Kuva nro. | Havainto | Kuva |
|---|---|---|
| Kuva 6.12 | Maanvastaisen ulkoseinän ja alapohjan välisen liittymän tiivistys on silmämaisesti arvioituna paikoin puutteellinen (studio 047). | |

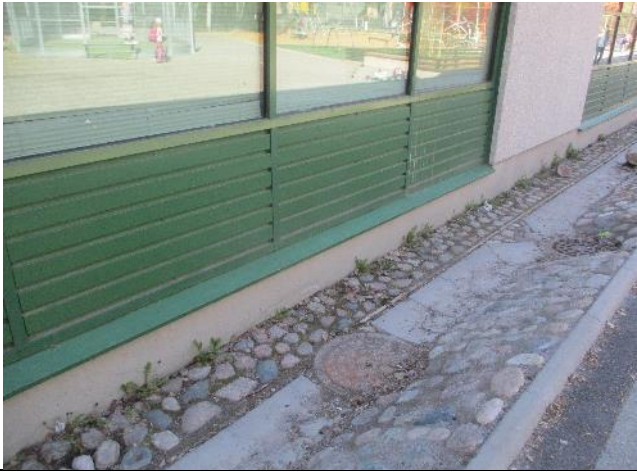
| Kuva nro. | Havainto | Kuva |
|---|---|---|
| Kuva 7.8 | Rakennuksen luoteenpuoleisella julkisivulla sadevesien ohjaus on aistinvaraisesti arvioituna toimiva. | |

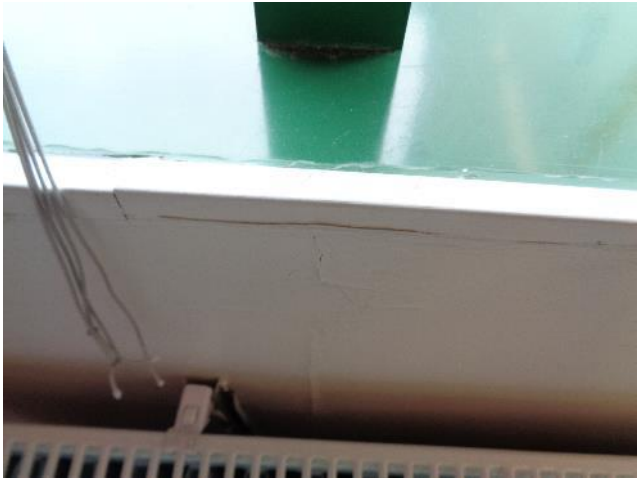
| Kuva nro. | Havainto | Kuva |
|---|---|---|
| Kuva 7.18 | Opetustilassa 157 on osin tiivistetty tai silikonilla saumattu ulkoseinäliittymiä. Ulkoseinän sisälevytyksessä havaittiin silmämääräisesti paikoin epätiiveyttä. | |

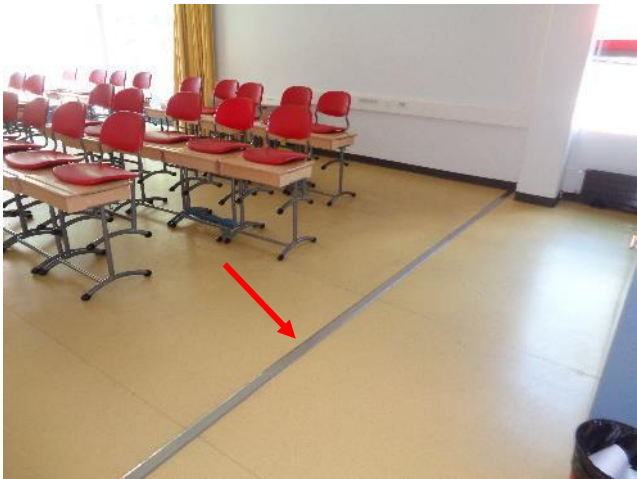
| Kuva nro. | Havainto | Kuva |
|---|---|---|
| Kuva 7.19 | Esiopetuksen luokassa 212 lattiassa näkyy entisen ulkoseinän sijainti. Vanhan ulkoseinän kantavaa rakennetta on mahdollisesti jäljellä WC-tiloissa 209 ja 210. | |

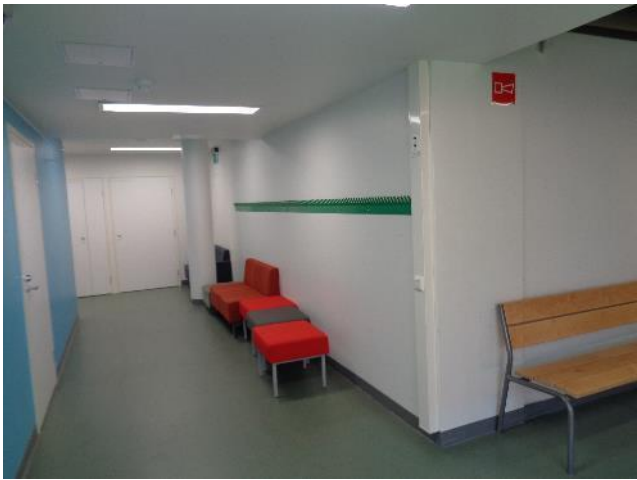
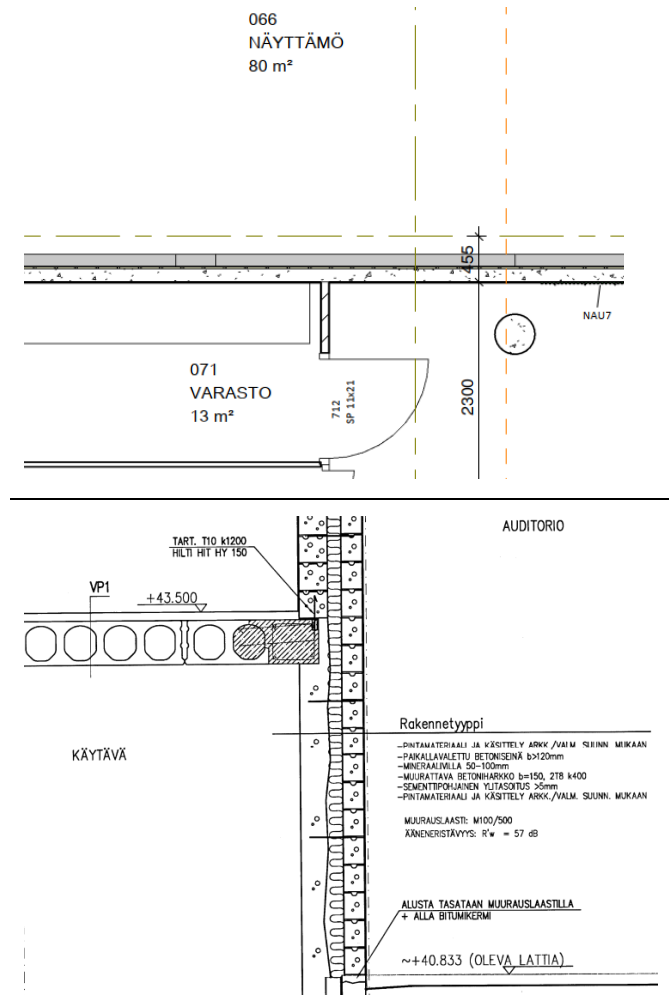
| Kuva nro. | Havainto | Kuva |
|---|---|---|
| Kuvat 7.20<br>7.21<br>7.22 | Auditorion takaseinä ja kuvassa takana näkyvän varastotilan 071 betoni-rakenteinen seinä ovat vanhaa ulkoseinärakennetta, joka on peruskorjauksen ja laajennuksen yhteydessä pääosin uusittu.<br><br>Vuoden 2009 arkkitehtisuunnitelmissa ja 2011 rakennesuunnitelmissa on esitetty uusittu | |

väliseinärakenne auditorion ja käytävän sekä varastotilojen välillä.

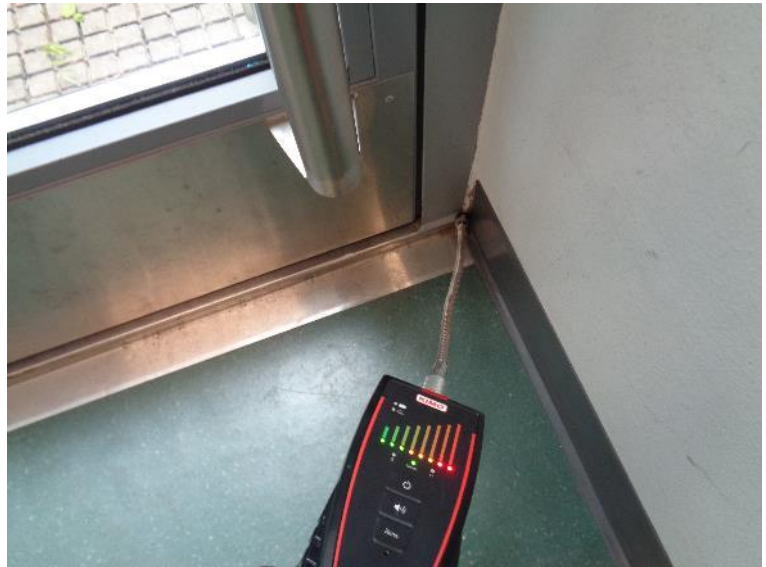
Koteloidun  
ulkoseinärakenteen  
levtysten liittymistä  
todettiin merkittävää  
rakomaista vuotoa  
(musiikkiluokka 049).

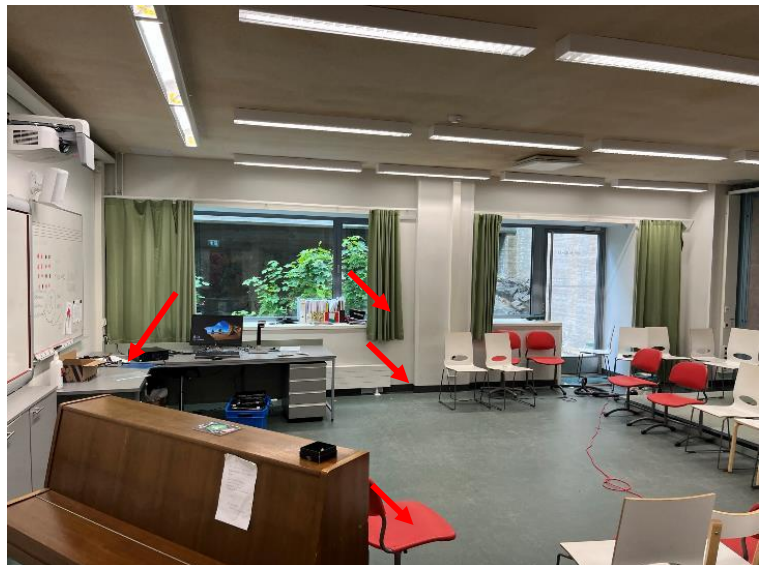
Musiikkiluokassa 048  
havaittiin yksittäisiä  
pistemäisiä, merkittäviä  
vuotokohtia ulkoseinän  
kotelorakenteen  
liittymistä.

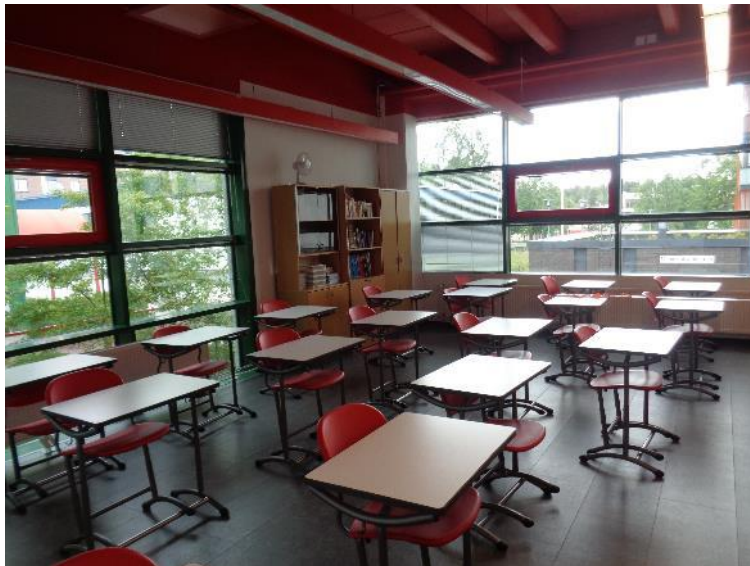
Opetustilassa 157 suoritettiin tiiveystarkastelu kuvassa näkyvään oikeanpuoleiseen ulkoseinään. Merkkiainekaasua syötettiin kahteen pisteeseen.

Ilmavuotoja havaittiin huonetilojen ollessa alipaineistettuja  $-9...-10$  Pa ulkoilmaan nähden. Huonetilan ilmanvaihdon normaaleissa käyttöolosuhteissa (paine-ero ulkokuvaan yli  $-2...+5$  Pa) vuotoja ei havaittu.

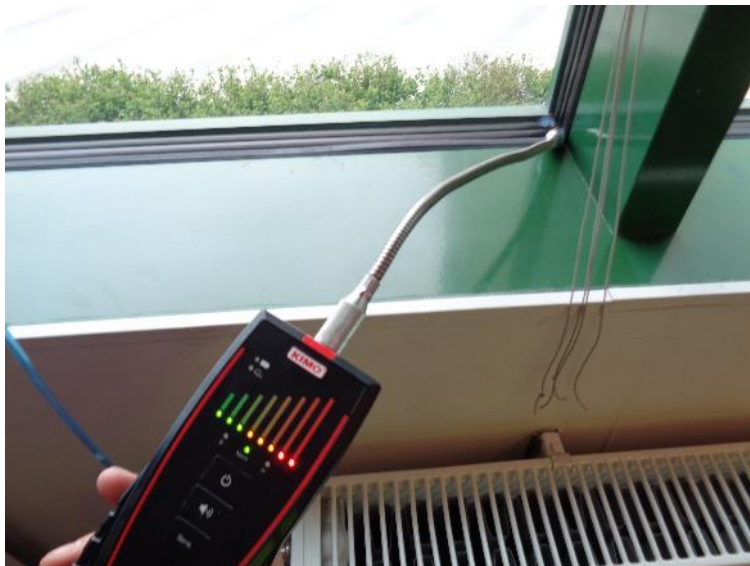
Yksittäisistä  
ikkunakarmien  
kulmaliittymistä  
havaittiin merkittävää  
pistemäistä ilmavuotoa.

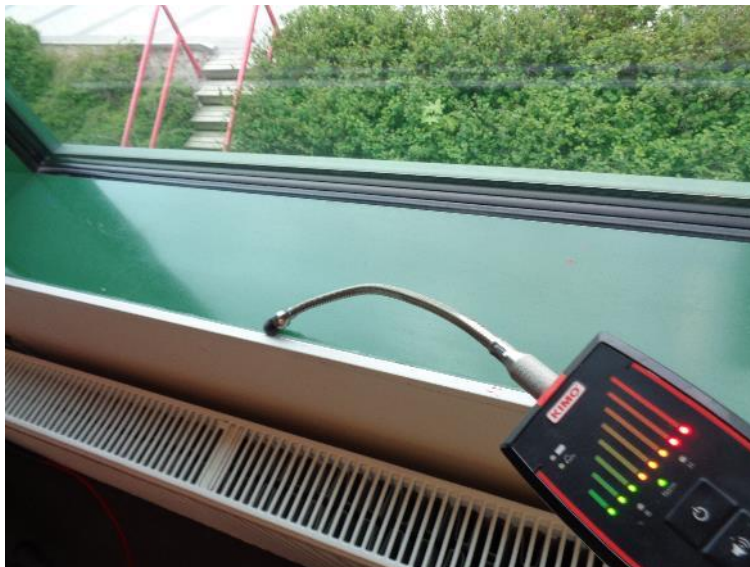
Ulkoseinärakenteesta  
todettiin listan alta monin  
paikoin merkittävää  
rakomaista ilmavuotoa.

Tilassa on havaintojen  
perusteella osin  
tiivistetty ulkoseinän  
liittymiä. Kulmalistan  
yläreuna on saumattu  
silikonilla, mutta  
alareunaa ei ole  
tiivistetty.  
Sisäpuolisessa  
levytyksessä havaittiin  
paikoin rakoilua.

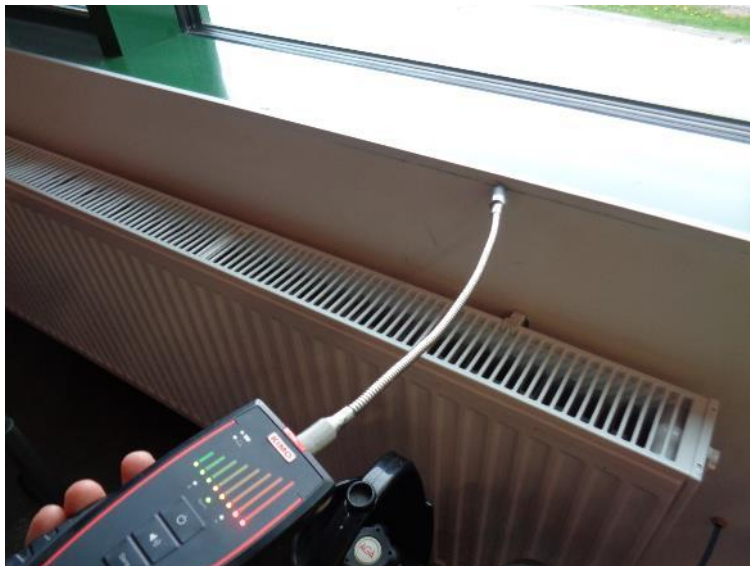
Ulkoseinän ja pilareiden välisiä liittymiä oli tiivistetty elastisella massalla.

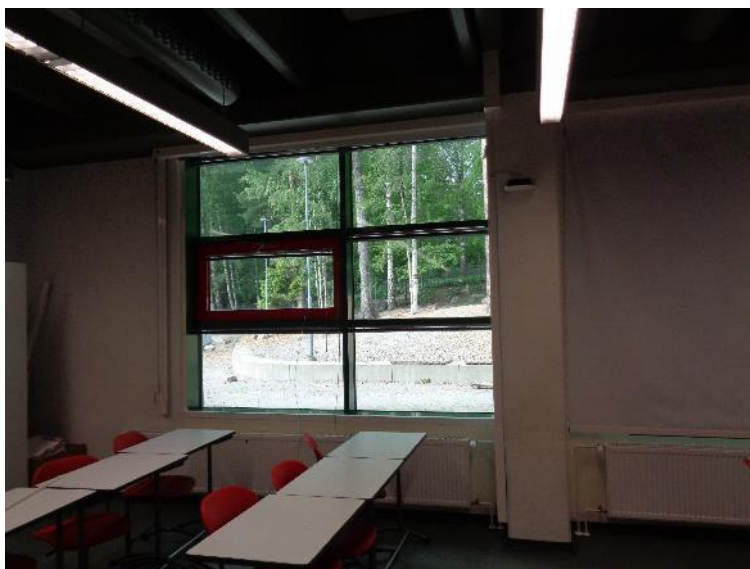
Opetustilassa 248 ulkoseinärakenne on havaintojen perusteella sisäpuolelta tiivistyskorjattu.
