## Sisäilma- ja kosteustekninen kuntotutkimus

Martinlaakson koulu  
Martinlaaksonpolku 9  
01720 Vantaa

| <b>Päiväys</b> | 2.7.2024 |
| <b>Projektinumero</b> | K23377 |

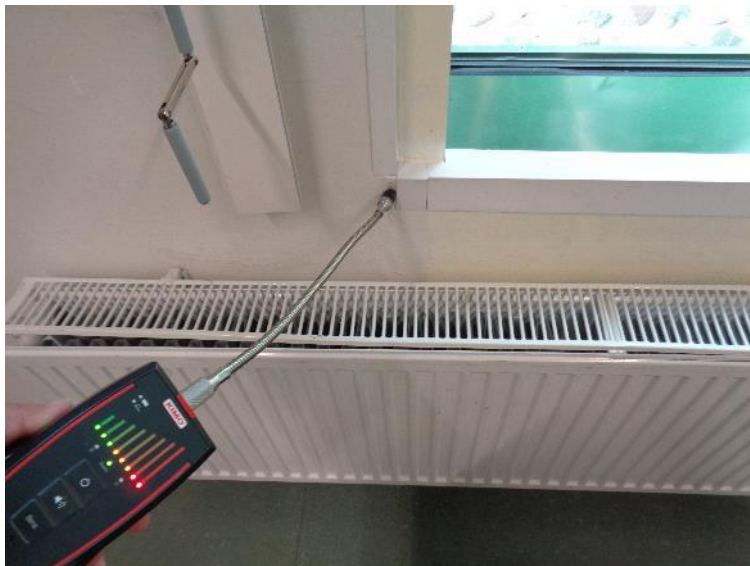
Ikkunaliittymässä todettiin merkittävä pistemäinen vuotokohta.

Ilmavuoto havaittiin huonetilan ollessa alipaineistettuna -8...-10 Pa ulkoilmaan nähden. Huonetilan ilmanvaihdon normaaleissa käyttöolosuhteissa (paine-ero ulkovai-  
pan yli 0...+1 Pa) vuotoja ei havaittu.

- Ulkoseinien rakenneliittymät ja läpiviennit on suositeltavaa tiivistää tilassa 157.
- Tiloissa 048, 049 ja 248 havaitut ilmapuottokohdat on suositeltavaa paikata.
- Suojapeltien asennus ulkoseinän ilmanottoaukkojen ympärille seinärakenteeseen kohdistuvan kosteusrasitukselta vähentämiseksi (lumen kasautuminen seinustalle).

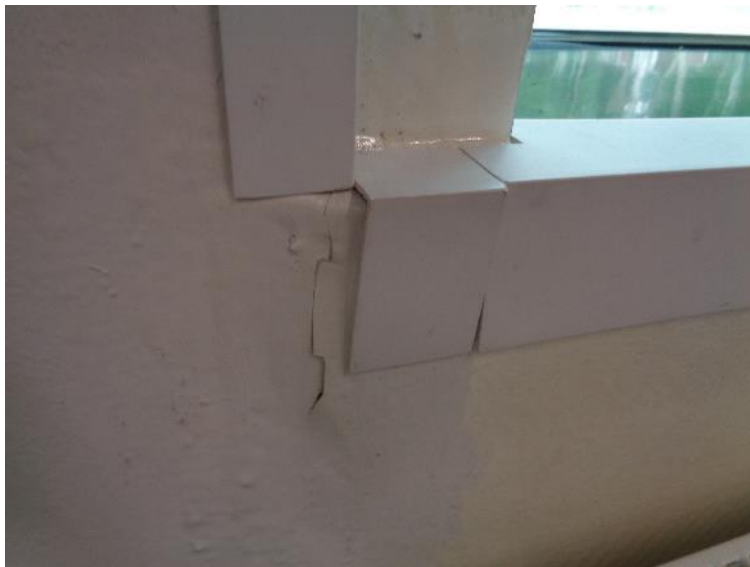
Tiivistys rakoilee ikkunaliittymän alapuolella opetustilassa 248.

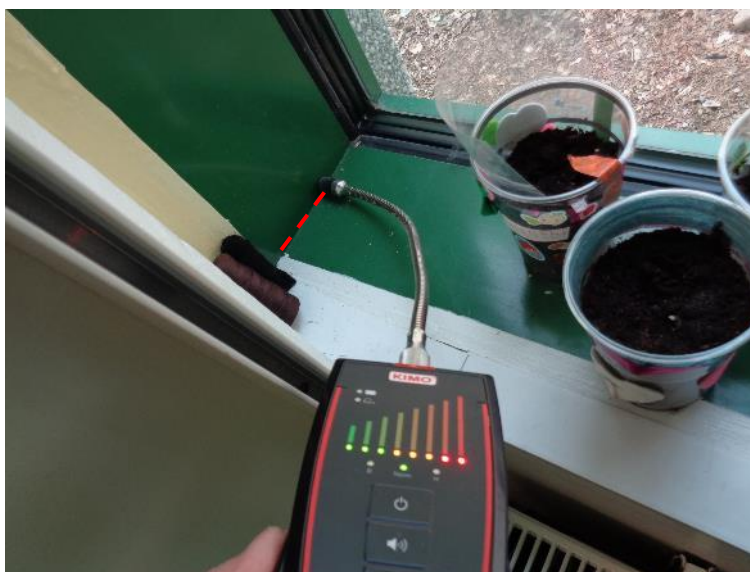
Karmiliittymässä havaittiin merkittävä rakomainen vuotokohta.

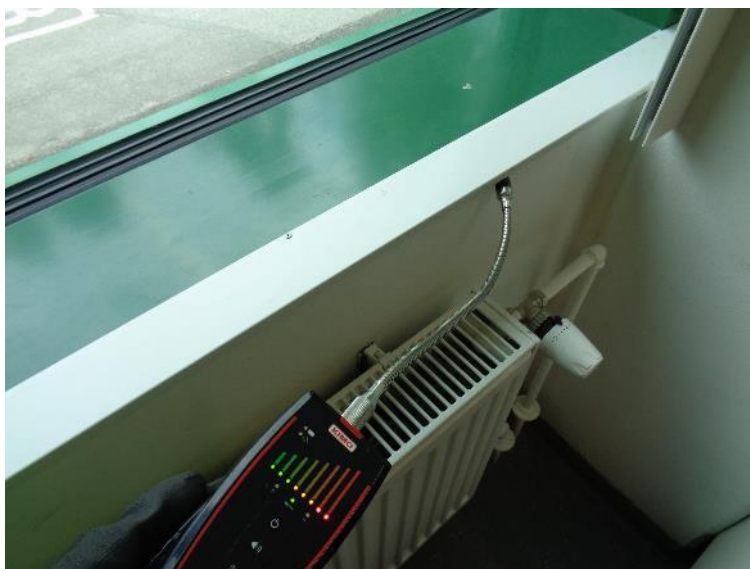
Ulkoseinärakenteesta todettiin merkittävää säännönmukaista ilmavuotoa ikkunan kohdalla.

Ilmavuodot havaittiin huonetilan ollessa alipaineistettuna  $-8...-10$  Pa ulkoilmaan nähden. Huonetilan ilmanvaihdon normaaleissa käyttöolosuhteissa (paine-ero ulkovaipan yli  $+2...+5$  Pa) vuotoja ei havaittu.

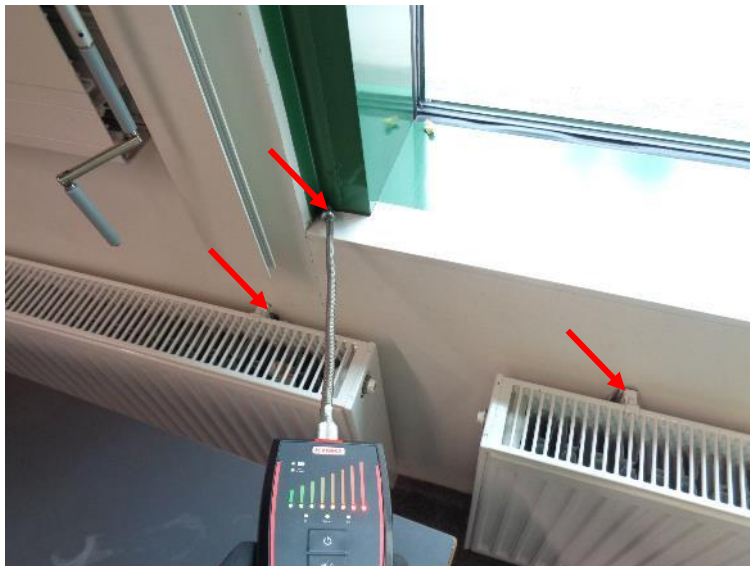
Karmiliittymästä ja patterinkiinnikkeistä todettiin merkittävää pistemäistä ilmavuotoa. Opetustilassa 258 ei havaintojen perusteella ole suoritettu ulkoseinärakenteen sisäpuolisia tiivistyksiä.

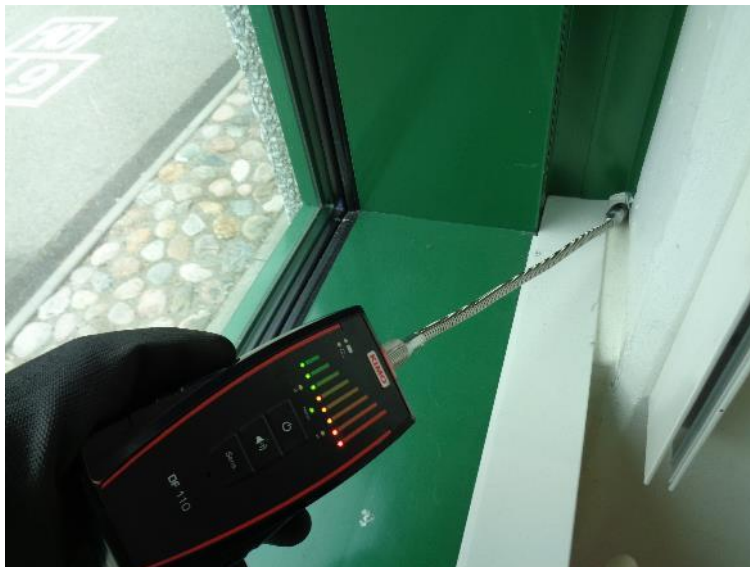
Ulkoseinärakenteen ja pilarin välisestä liittymästä todettiin merkittävää pistemäistä ilmavuotoa.

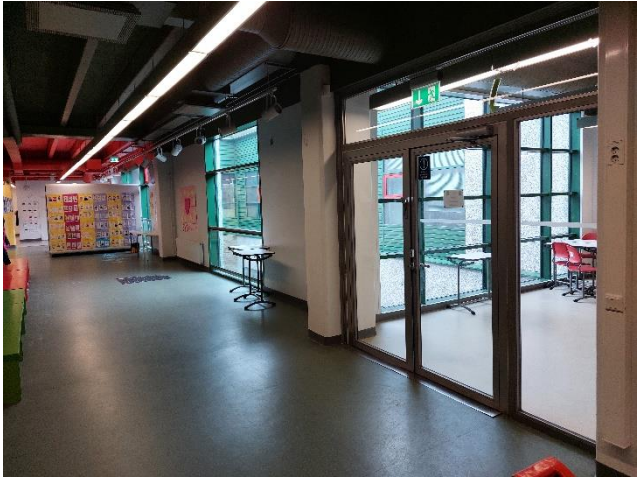
| Kuva nro. | Havainto | Kuva |
|---|---|---|
| Kuva 8.3a | Yleiskuva 1. kerroksen käytävätiloista. Käytävillä ja opetustiloissa on käytetty lattiapäällysteenä pääosin muovimattoa, ja paikoin vinyyli-laattaa. | |

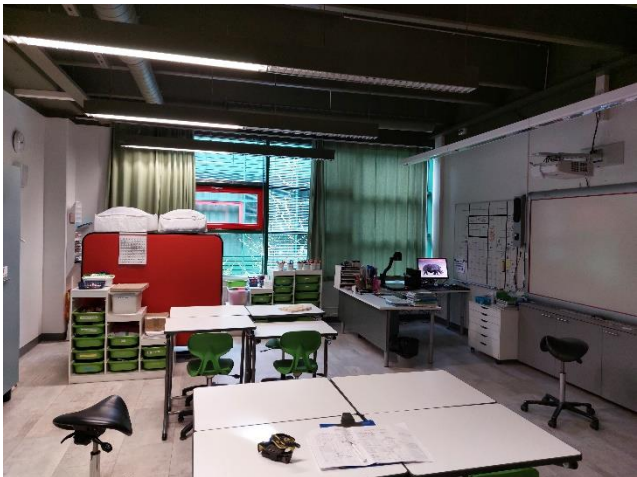
| Kuva nro. | Havainto | Kuva |
|---|---|---|
| Kuva 8.3b | Opetustilassa 237 lattia-päällysteenä on vinyyli-laatta. Tilassa on vuoden 2015 tiivistyskorjausten yhteydessä tiivistetty mm. välipohjan läpiviennit. | |

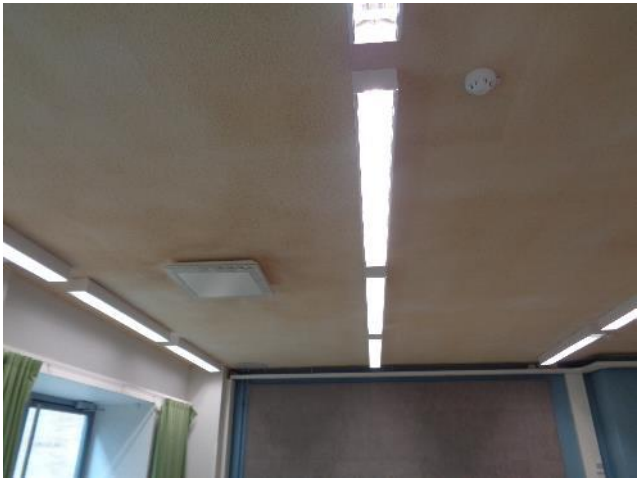
| Kuva nro. | Havainto | Kuva |
|---|---|---|
| Kuva 8.4 | Musiikkiluokissa 048 ja 049 alaslaskettujen kattojen akustinen, ruiskutettava rappaus on paikoin kellastunut. Kellastuminen on todennäköisesti peräisin mineraalivillasta kulkeutuneista väriaineista, jotka kulkeutuvat ruiskurappaukseen. | |

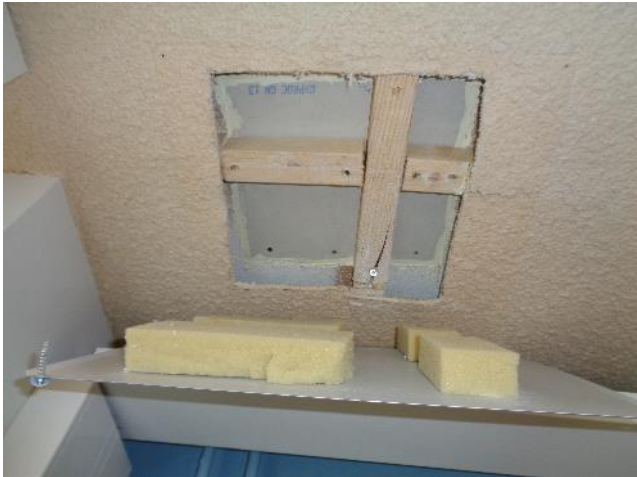
| Kuva nro. | Havainto | Kuva |
|---|---|---|
| Kuva 8.5 | Musiikkiluokassa 048 avattiin katon valopihan oven vieressä oleva tarkastusluukku. Luukun takana on kipsilevytys, jota ei avattu. | |

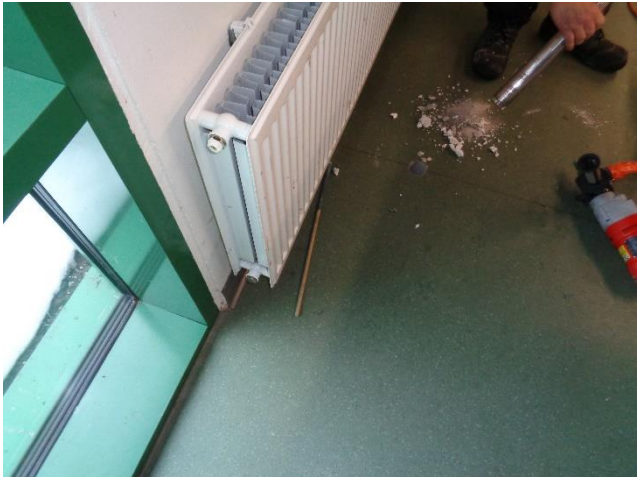
| Kuva nro. | Havainto | Kuva |
|---|---|---|
| Kuva 8.8 | Rakenneavaus RA.01-VP käytävän 232 päädyssä tehtiin timanttiporauksena 50 mm terällä. Alapuolella sijaitsee putkitunneli (kts. kuva 5.8). | |

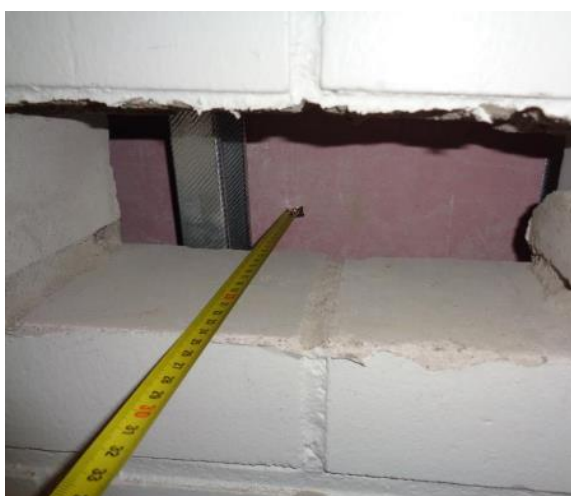
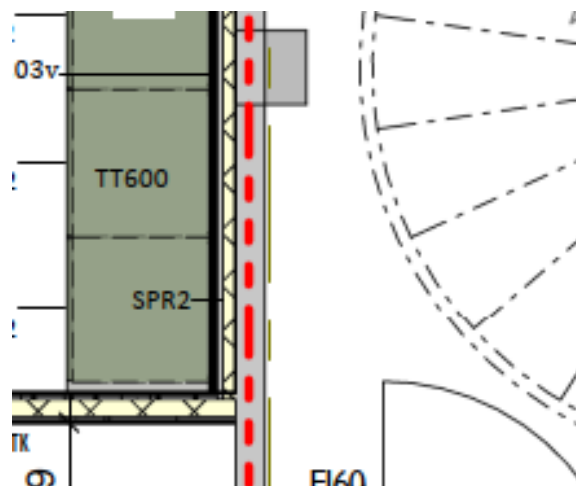
Kuvat 9.1 ja 9.2. Tiiliväliseinän rakenneavaus RA.07-VS porrashuoneessa 045. Vuoden 2009 suunnitelmien (piirustus 030a, peruskorjaus ja laajennus) mukaan studion 047 puolella seinän akustoivana pintarakenteena on SPR2. Lähtötietojen mukaan (DET2, Sisäilmastotekninen korjaus 2015, Sweco Oy) alapohjan ja tiiliväliseinän välinen liittymä on tiivistetty.

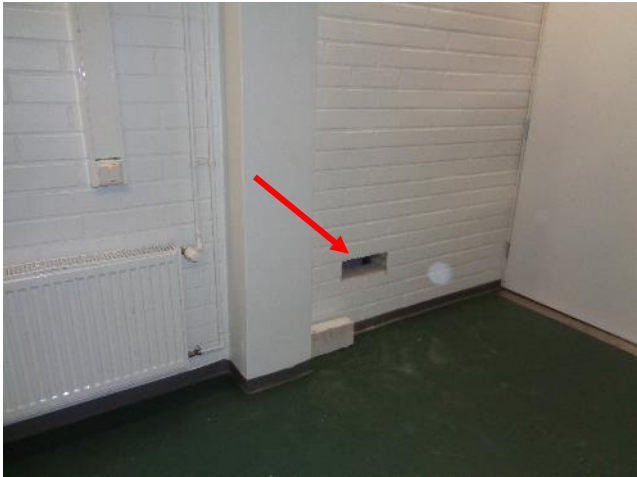
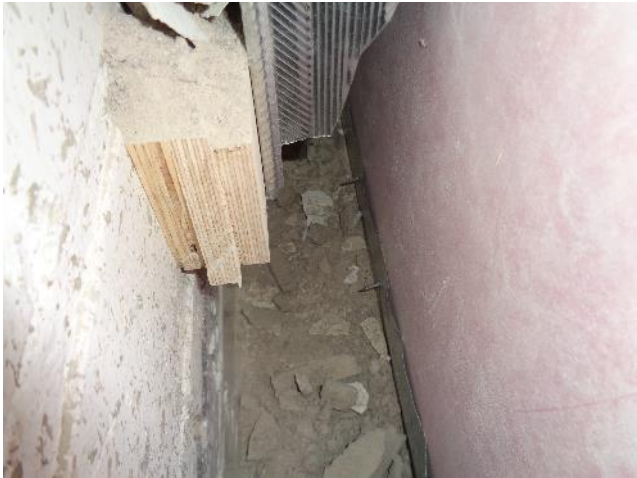
| Kuva nro. | Havainto | Kuva |
|---|---|---|
| Kuvat 9.3<br>9.4 | Tiilirakenteisen väliseinän rakenneavaus RA.07-VS suoritettiin porrashuoneessa 045.<br><br>Havaintojen perusteella alapohjan ja tiiliväliseinän välistä liittymää on tiivistetty. Rakenteen sisäpuolelta ei havaittu poikkeavaa tuoksua. | <br> |

Studion 047 ja porrashuoneen 045 välisen tiiliväliseinään suoritettiin rakenneavaus, jossa ei havaittu viitteitä alapohjaliittymien epätiiveydestä ja sitä kautta väliseinärakenteen sisäpuolelle sekä edelleen sisäilmaan mahdollisesti kulkeutuvista maaperän epäpuhtauksista ja hajuhaitoista.

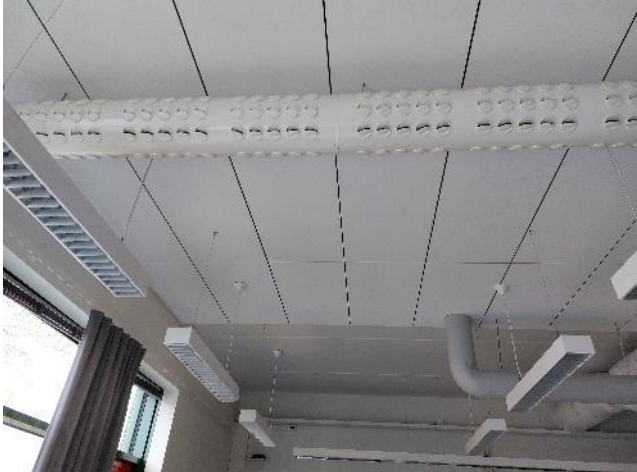
| Kuva nro. | Havainto | Kuva |
|---|---|---|
| Kuva 10.4 | Rakennuksen laajennusosassa yläpohjan kantavana rakenteena on ontelolaatta (opetustila 197). | |

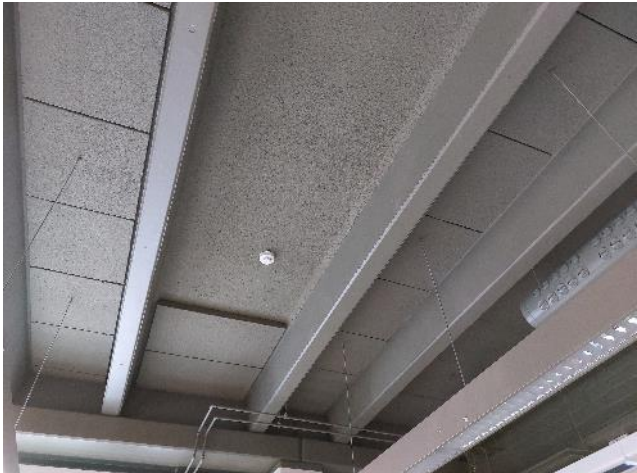
| Kuva nro. | Havainto | Kuva |
|---|---|---|
| Kuva 10.5 | Rakennuksen vanhalla osalla yläpohjan kantava rakenne on TT-laatta (opetustila 214). | |

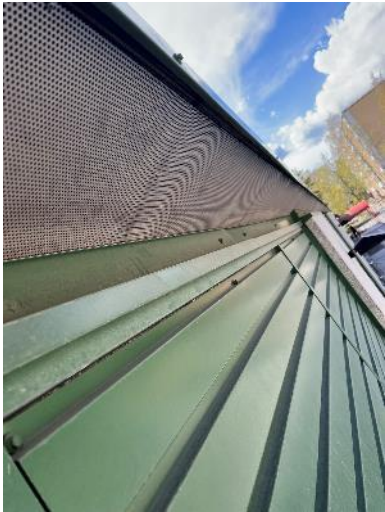
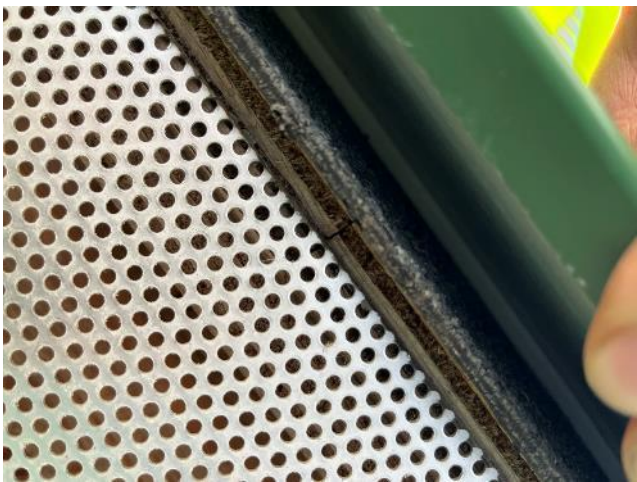
| Kuva nro. | Havainto | Kuva |
|---|---|---|
| Kuva 10.9<br>10.10 | Räystäsrakenteessa ei silmämääräisen arvion perusteella havaittu puutteita. Pieneläinten pääsy yläpohjaan on estetty ritilärakenteella. | |

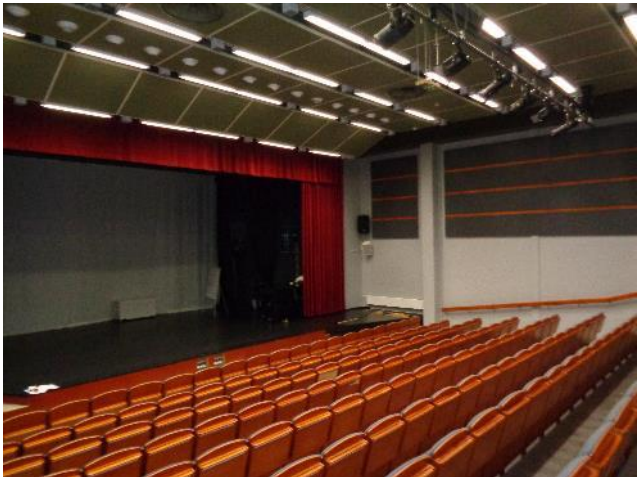
| Kuva nro. | Havainto | Kuva |
|---|---|---|
| Kuva 11.1 | Auditoriossa alaslaske-<br>tun katon yläpinnalla<br>havaittiin pölykertymää.<br>Myös auditorion yläta-<br>santeella olevan hyllyn<br>päällä havaittiin pölyä.<br>Pinnoille kertyvä pöly<br>voi heikentää sisäilman<br>laatua. | <br><br> |

Auditoriossa havaittiin alaslasketun katon yläpuolella sekä hyllyjen yläpinnoilla pölykertymää, joka voi heikentää sisäilman laatua. Pitkän ajan kuluessa yläpinnoille ja vaikeasti saavutettaviin paikkoihin kertyvä pöly voi heikentää sisäilman laatua auditoriossa. Lisäksi katon akustiikkalevyissä havaituista, paikoin avoimista mineraalivillapinnoista voi irrota mineraalikuituja sisäilmaan. Paikoin avointa villapintaa havaittiin auditorion lisäksi opetustilassa 219.

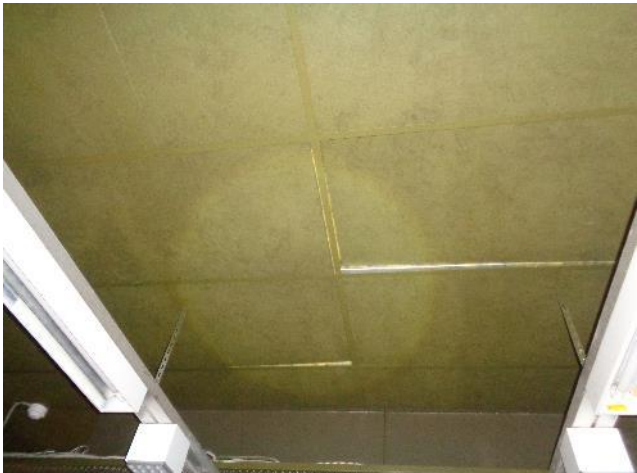
| Kuva nro. | Havainto | Kuva |
|---|---|---|
| Kuva 11.2 | Auditorion ylätasanteen<br>katossa olevissa akus-<br>tiikkalevyissä on paikoin<br>näkyvissä avoimia mine-<br>raalivillapintoja, joista<br>voi ilmavirtojen mukana<br>irrota mineraalikuituja<br>sisäilmaan. | |

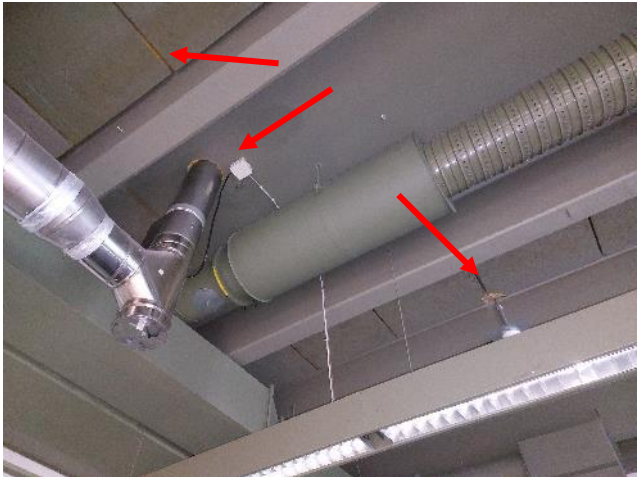
| Kuva nro. | Havainto | Kuva |
|---|---|---|
| Kuva 11.3 | Opetustilassa 219 havaittiin katon akustiikkalevyissä paikoin avointa mineraalivillapintaa, mm. läpivientien kohdalla. | |
