## Sisäilmatutkimus, seurantamittaukset

Kimokujan päiväkot  
Kimokuja 5  
01200 Vantaa

| Päiväys | 23.8.2024 |
| Projektinumero | 12007760 |

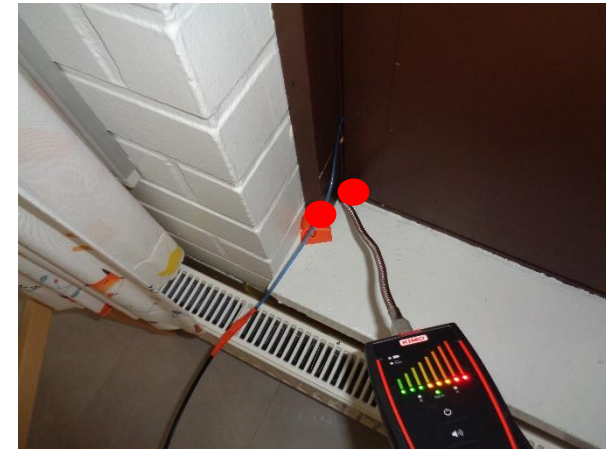
3. Ulkoseinän ja tuuletusikkunan karmin välisestä liittymästä todettiin merkittävää ilmavuotoa sekä ulkoseinän että alapohjan merkkiainekokeessa (ilmayhteys).

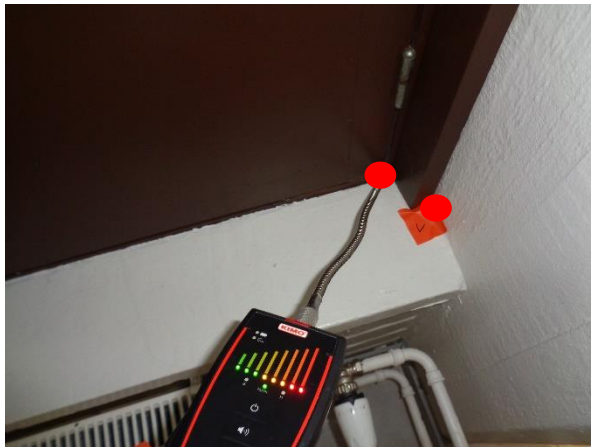
4. Ulkoseinän ja tuuletusikkunan karmin välisestä liittymästä todettiin merkittävää ilmavuotoa.

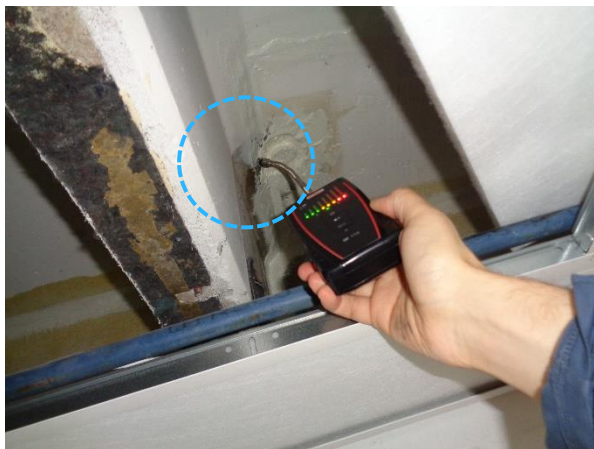
7. Välipohjan tiivistetystä läpiviennistä todettiin pistemäistä ilmavuotoa tilan ollessa alipaineistettuna.

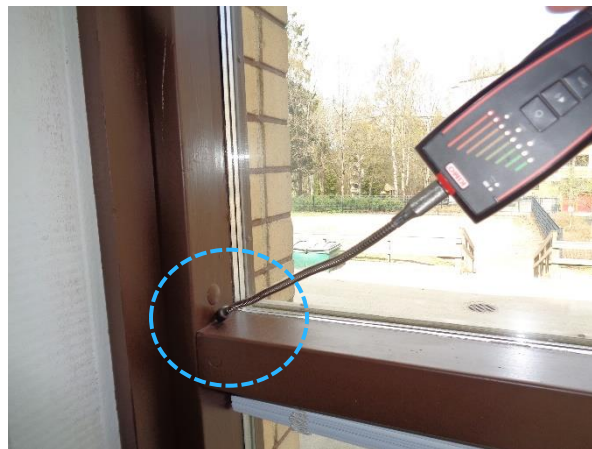
8. Oikeanpuoleisen ikkunan karmiliitoksesta todettiin merkittävää ilmavuotoa tilan ollessa alipaineistettuna.

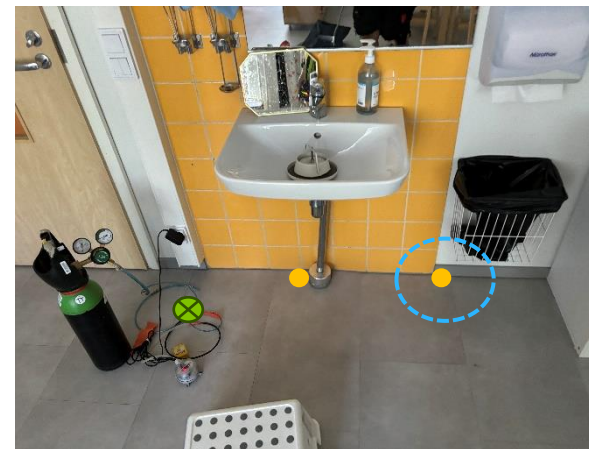
9. Alapohjan merkkiainekokeessa havaittiin vähäistä (pistemäinen) ilmavuotoa pesualtaan viemäriputken läpiviennistä. Alipaineistettuna havaittiin lisäksi vähäistä pistemäistä vuotoa väliseinäliittymästä jalkalistan takaa.

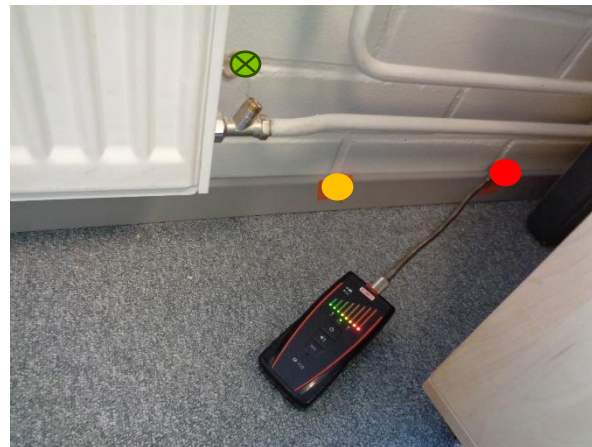
5. Ulkoseinän tiilisaumoista todettiin paikoin merkittävää tai pistemäistä ilmavuotoa lattialistan alta.

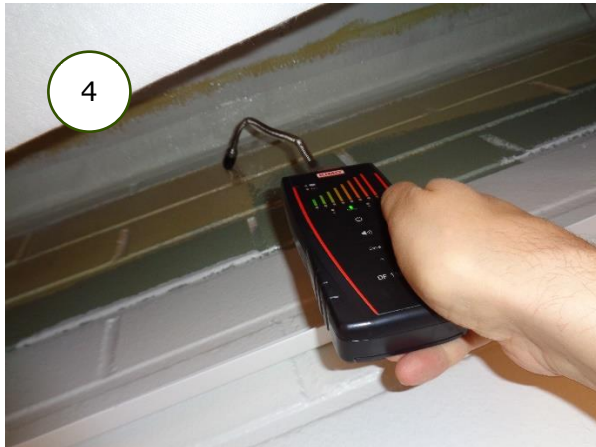
7. Alakattotilassa havaittiin paikoin merkittävää vuotoa ulkoseinän tiilisauoista (pohjoinen ulkoseinälinja).

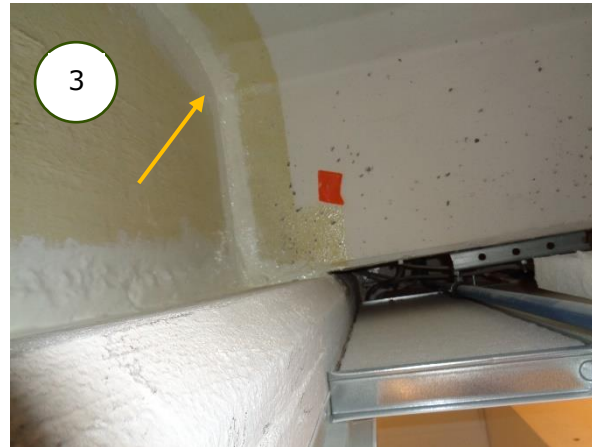
8. Tilan ollessa alipaineistettuna havaittiin alakattotilassa pistemäinen ilmavuotokohta lännenpuoleisen ulkoseinän ja välipohjan liittymässä.

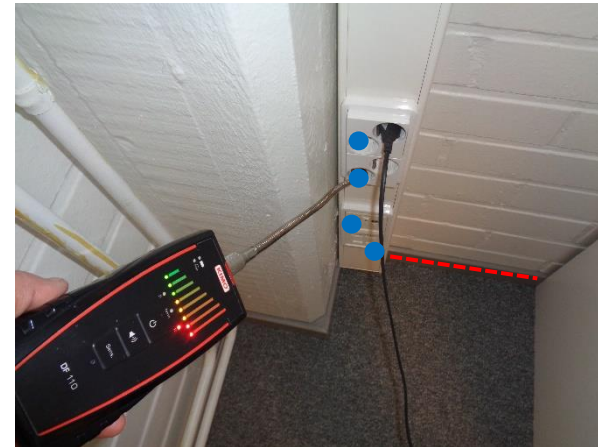
9. Tilan ollessa alipaineistettuna havaittiin vähäisiä ilmavuotoja sähkökourusta. Alapohjan ja ulkoseinän liittymästä todettiin merkittävää rakomaista vuotoa.

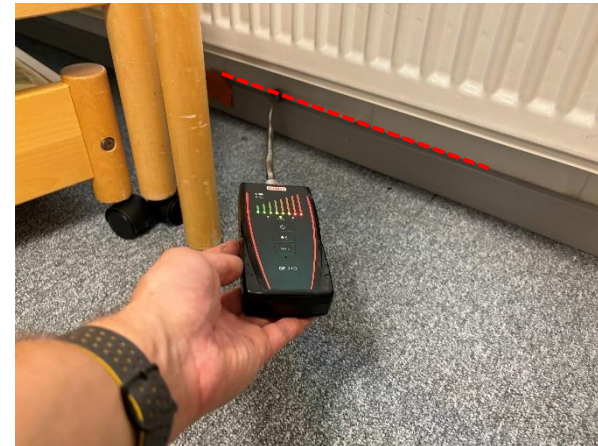
11. Alapohjan ja ulkoseinän liittymästä havaittiin merkittävää laaja-alaista ilmavuotoa n. 0,8 m laajudelta tilan ollessa alipaineistettuna (pohjoinen ulkoseinälinja).

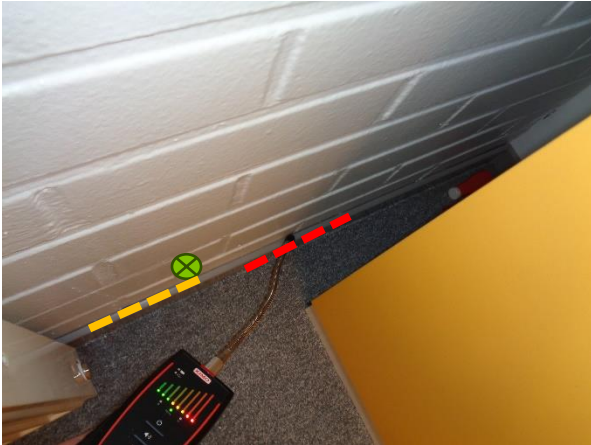
1. Ulkoseinän merkkiainekokeessa todettiin lattialistan alta tiilisaumojen kohdalla osin merkittävää ja vähäistä ilmavuotoa kaasunsyöttökohdan läheisyydessä normaaleissa sekä alipaineistetuissa olosuhteissa.

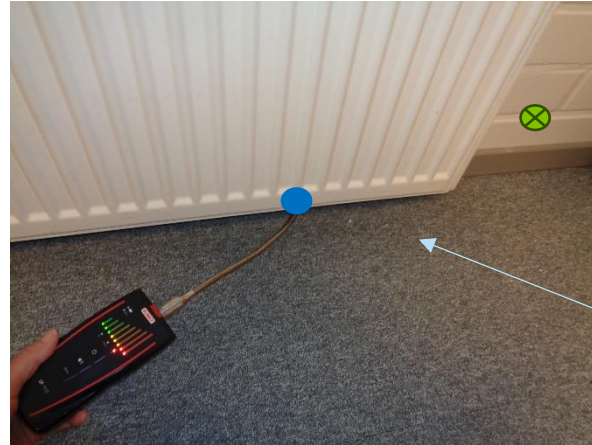
2. Patterinkannakkeen kohdalla havaittiin pistemäistä ilmavuotoa.

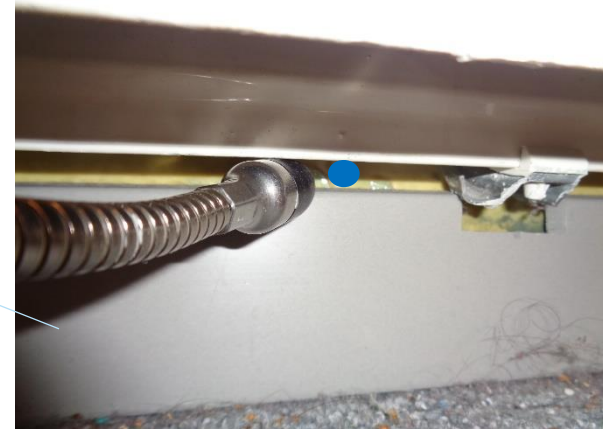
3. Patterinkannakkeen kohdalla lattialistan yläreunaa on leikattu. Vuotokohta saattaa mahdollisesti olla myös tiilisaumassa.

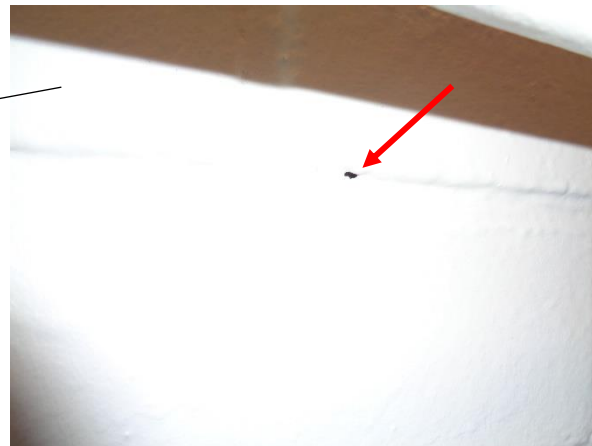
5. Tiilisaumassa on silmin havaittava rako.

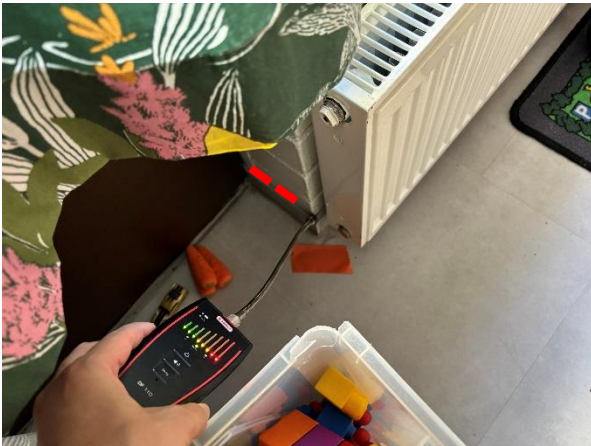
4. Alapohjan merkkiainekokeessa havaittiin merkittävää rakomaista ilmavuotoa lattialistan alta ulko-oven vierisestä alapohja-ulkoseinäliittymästä.

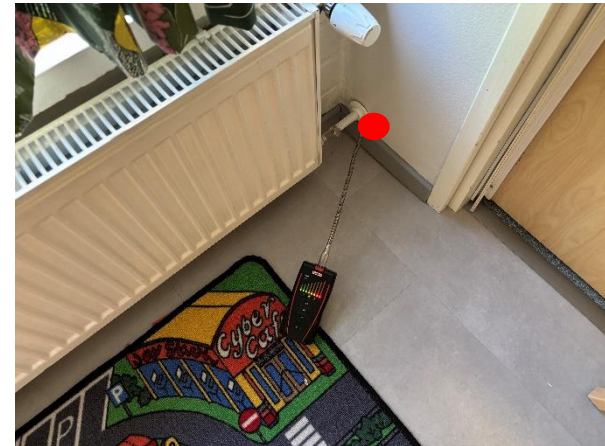
6. Tilan ollessa alipaineistettuna havaittiin merkittävää ilmavuotoa alapohjan ja väliseinän nurkalliittymästä.

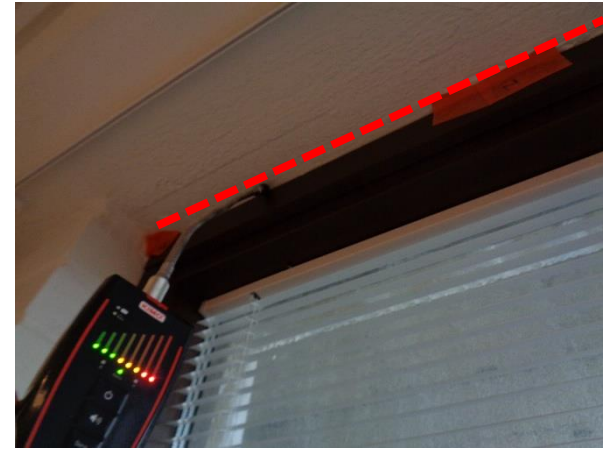
3. Alipaineistetuissa olosuhteissa yläkarmin ilmavuodot voimistuivat laaja-alaisiksi.

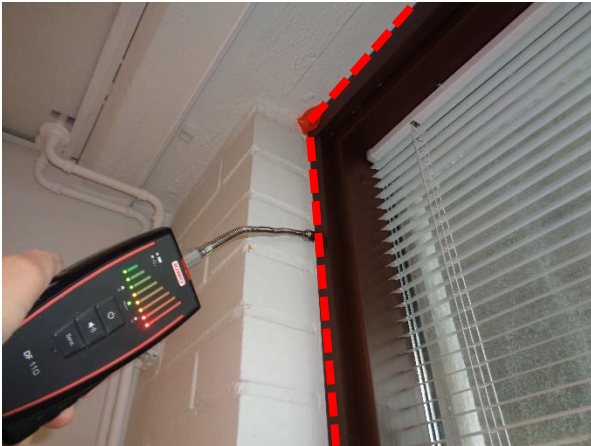
4. Alipaineistetuissa olosuhteissa todettiin merkittävää laaja-alaista ilmavuotoa karmien ja ulkoseinän liittymistä.

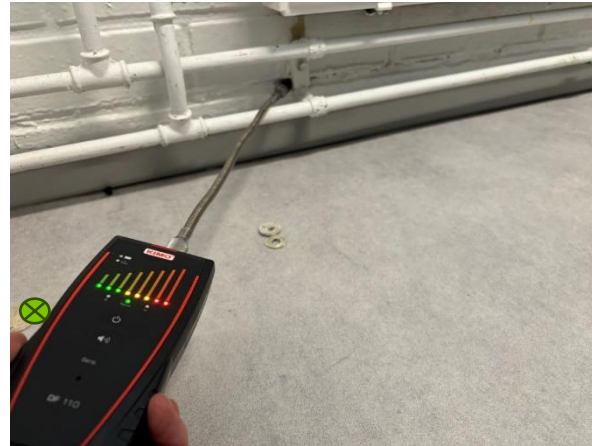
5. Alipaineistetuissa olosuhteissa havaittiin merkittävää ilmavuotoa yksittäisestä patterinkannakkeesta.

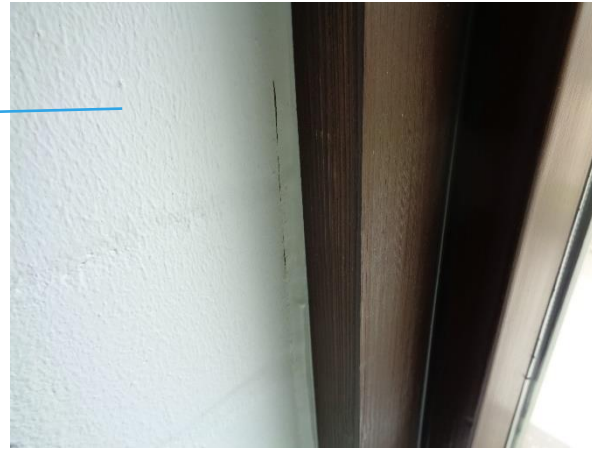
2. Karmin ja ikkunan liittymässä on aistinvaraisesti havaittavissa rakoilua.

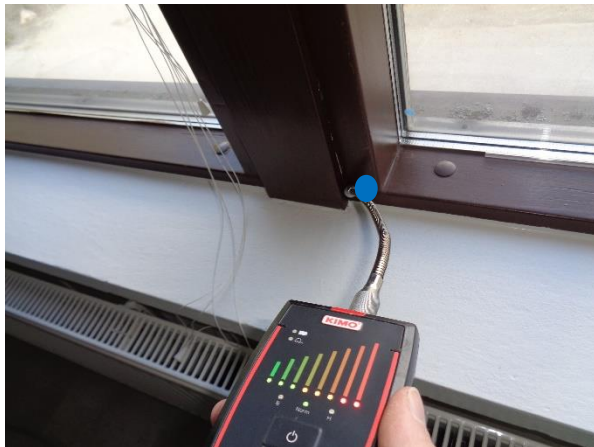
4. Ikkunakarmin ja ikkunapenkin liittymästä todettiin pistemäinen vuotokohta.

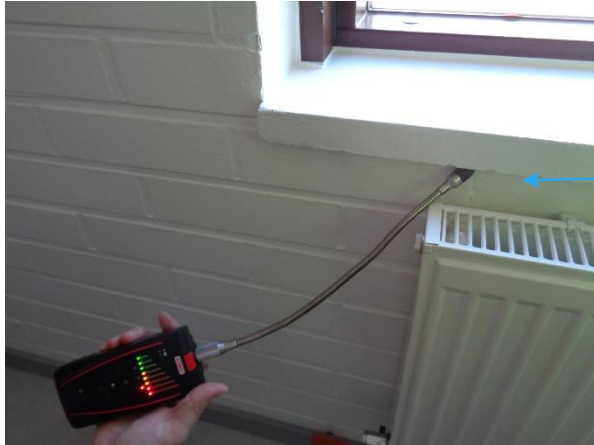
7. Ulkoseinän tiilimuuratun sisäkuoren laastisaumassa havaittiin merkittävä vuotokohta.

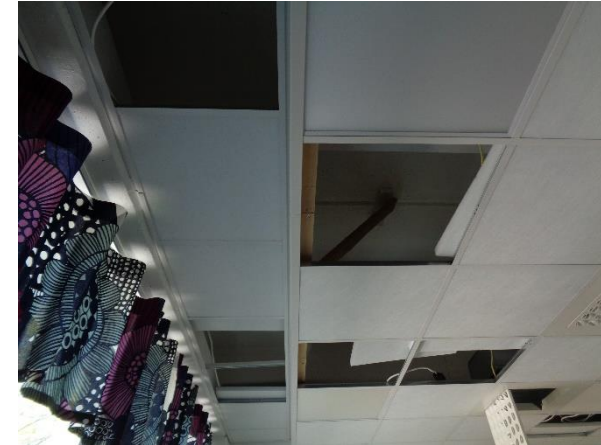
9. Yläpohjaliittymistä ei havaittu ilmavuotoja ulkoseinän tai yläpohjan merkkiainekokeissa.

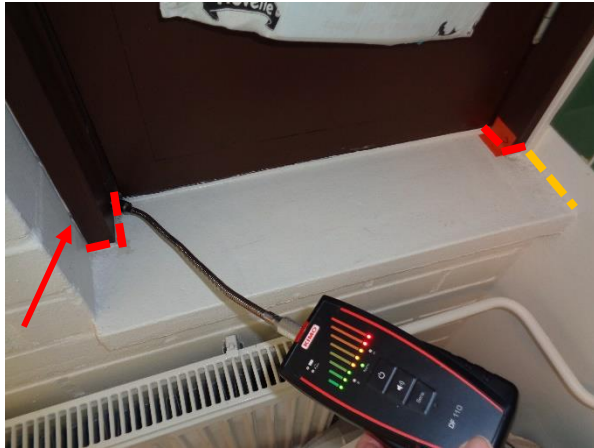
1. Oikeanpuoleisen tuuletusikkunan karmien ja ikkunapenkin/ulkoseinän liittymistä todettiin merkittävää rakomaista ilmavuotoa. Nuolen osoittamasta kohdasta havaittiin aistinvaraisesti mikrobiperäistä hajua.

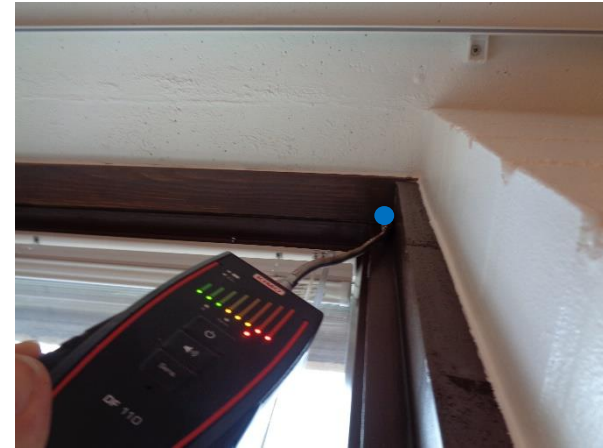
2. Vasemmanpuoleisen tuuletusikkunan karmien ja ikkunapenkin/ulkoseinän liittymistä todettiin osin merkittävää ja osin vähäistä rakomaista ilmavuotoa.

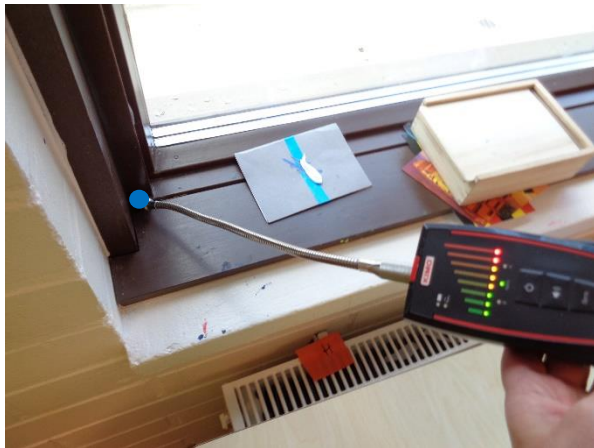
3. Ikkunan yläosan karmiliitoksesta todettiin pistemäistä ilmavuotoa molemmin puolin ikkunaa.

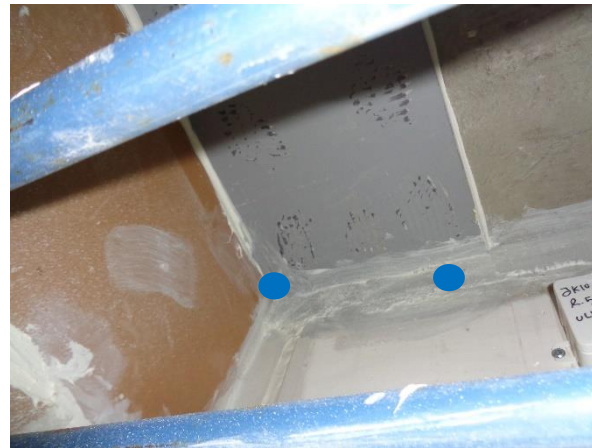
4. Ikkunan karmiliitoksesta todettiin pistemäistä ilmavuotoa molemmin puolin ikkunaa.

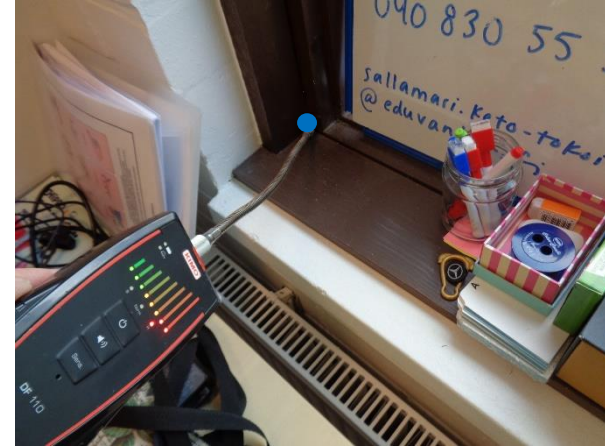
3. Ikkunan karmiliitoksesta havaittiin pistemäinen vuoto normaaleissa käyttöolosuhteissa.

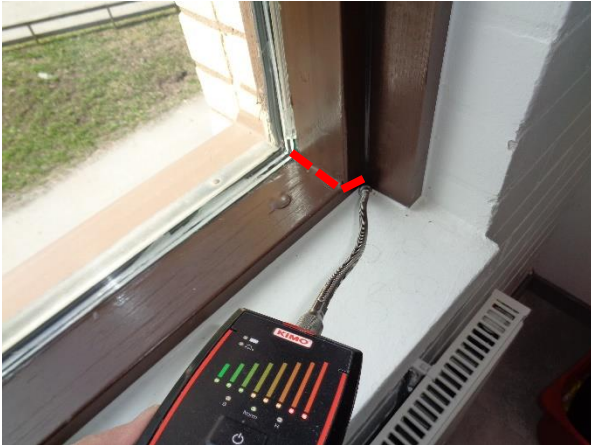
4. Ikkunan karmiliitoksesta todettiin merkittävää rakomaista ilmavuotoa tilan normaaleissa käyttöolosuhteissa.

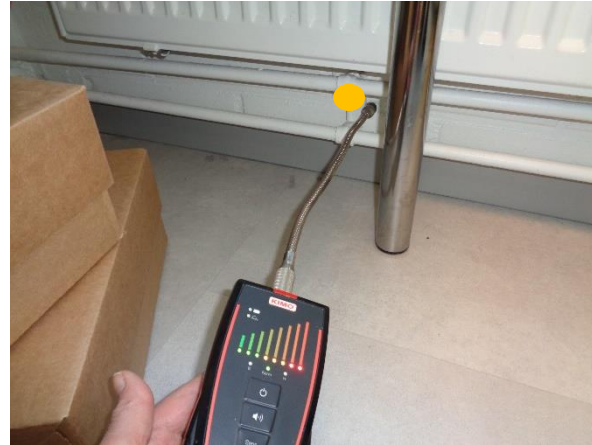
5. Tiilisäumasta patterinkannakkeen vieressä todettiin vähäistä ilmavuotoa.

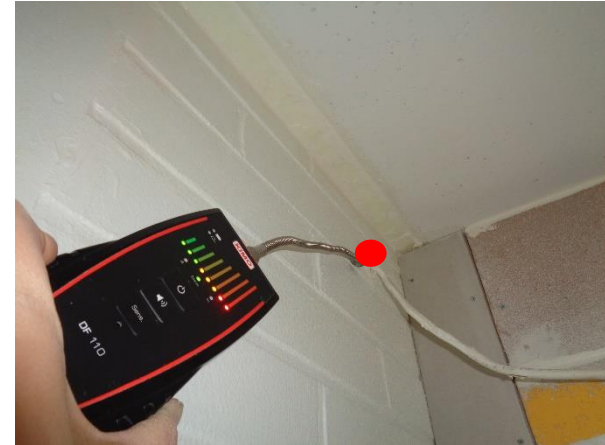
6. Alakattotilassa olevasta ulkoseinän tiivistetystä sähköläpiviennistä todettiin merkittävää ilmavuotoa huonetilan ollessa alipaineistettuna.

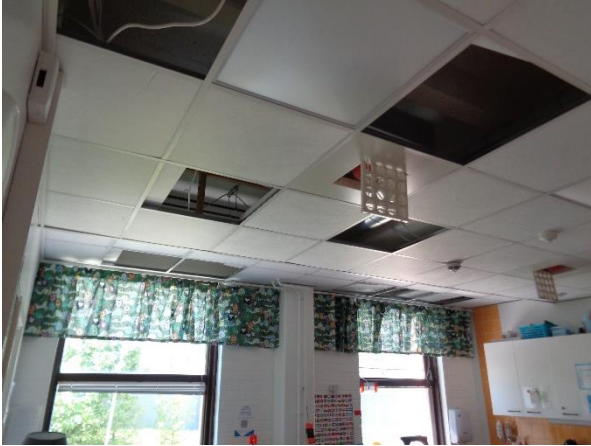
7. Yläpohjan merkkiainekokeessa ei havaittu ilmavuotoja.

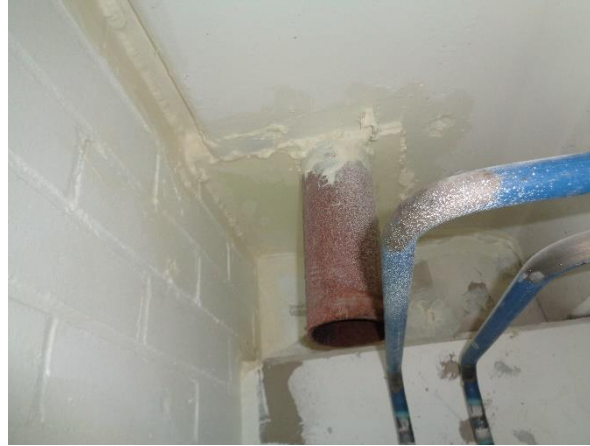
8. Yläpohjan rakenneliittymät ja läpiviennit on tiivistetty.

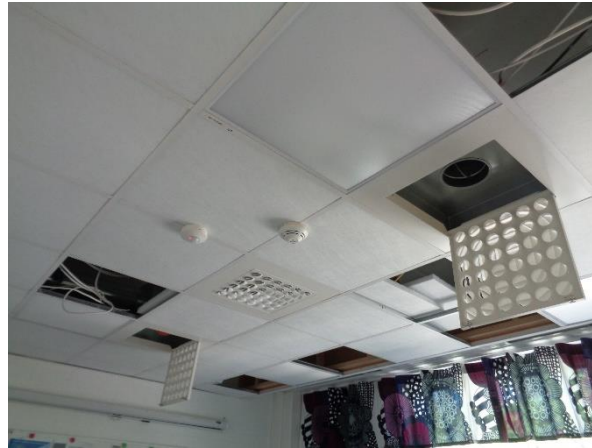
2. Yläpohjan rakenneliittymistä ei todettu ilmavuotoja.
