Tutkimusraportti

Sisäilmatutkimus
VAV Asunnot Oy
Päiväkotirakennus H, Eppiläntie 1-3
01390 Vantaa

Päiväys	3.12.2024
Tekijä	Sitowise Oy
Projektinumero	12007797

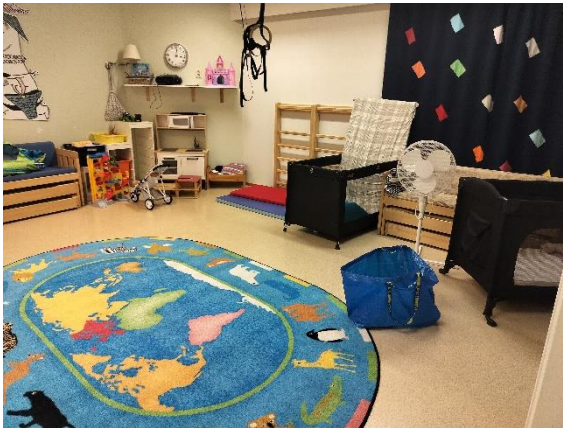
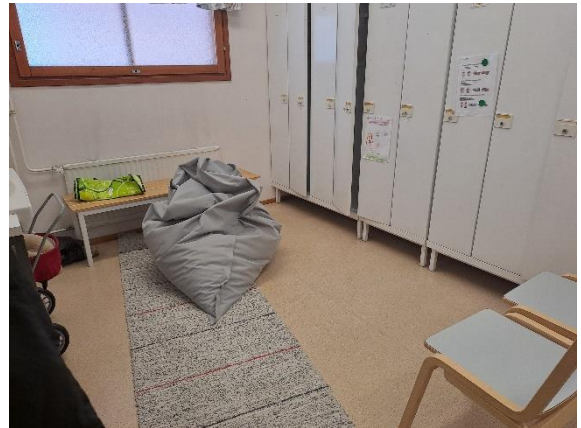
Alapohjarakenteiden pintamateriaalina on käytetty pääosin muovimattoa. Alapohjarakenteissa ei havaittu kohonneita kosteuspitoisuuksia pintakosteudenilmaisimella arvioituna.

Rakennuksen sisäpuolisissa tarkasteluissa alapohjarakenteiden havainnot painottuvat pintamateriaalien kulumiseen ja paikoittaisiin mekaanisiin vaurioihin.

Kuvat 5.2.1 ja 5.2.2 Yleiskuvia pintamateriaaleista

Valesokkelirakenteen ja todettujen mikrobivaurioituneiden materiaalien vuoksi suositeltavien korjausvaihtoehtojen yhteydessä lattiapintamateriaaleja joudutaan uusimaan vähintään reuna-alueilta.

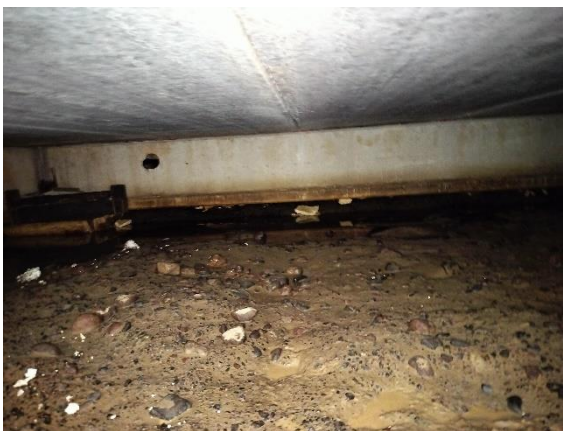
Alapohjarakenteen alle, sokkelin ali ryömintätilaan suoritettiin erillinen kaivanto rakennuksen eteläpäädyssä, jonka kautta tarkasteltiin ryömintätilan kuntoa. Kaivannon kautta havaittiin ryömintätilassa runsaasti seisovaa vettä tarkasteluilta osin. Kaivannon kautta ei päästy tarkastelemaan ryömintätilaa kokonaisuudessaan, sillä ontelolaattojen ja soratäytön välissä on hyvin vähän tilaa ja maapohjan havaittiin olevan todella pehmeää.

Kuva 5.2.3 Yleiskuva ryömintätilasta

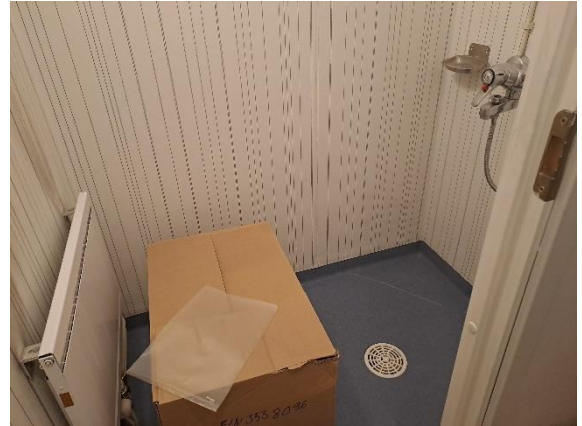
Kuva 5.2.6 Yleiskuva märätiloista

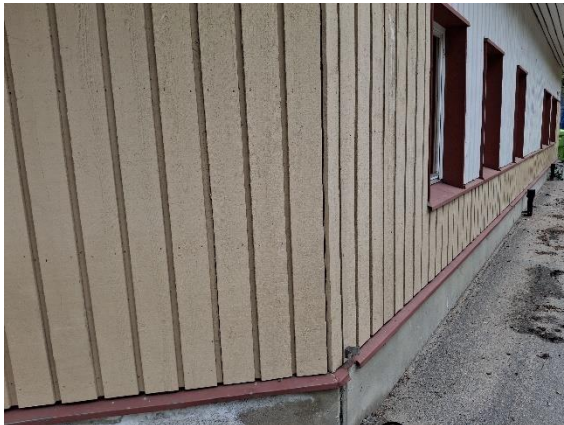
Ulkoseinärakenne rakenneavausten perusteella (sisältä ulos):		
Todettu [mm]	Rakenne, materiaali	
13	maalattu lastulevy	 
50	vaakakoolaus ja mineraalivilla	
-	höyrynsulkumuovi	
120	runkopuut ja mineraalivilla	
10...13	tuulensuojakipsilevy	
-	ulkoverhous	
Sokkelin ja alaohjauspuun välissä on kosteuseristeenä bitumikermi.

*Kuva 6.2.1 Yleiskuva
ulkoseinä rakenteesta*

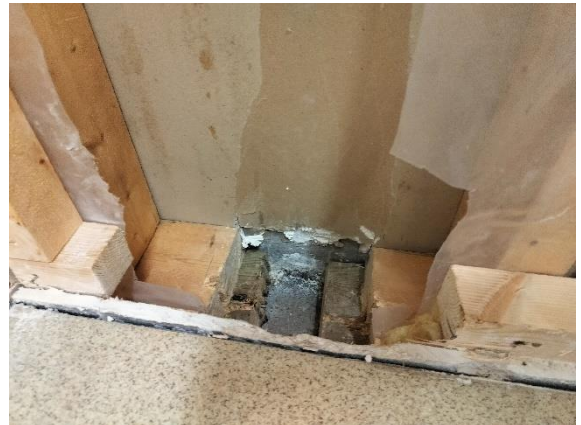
*Kuva 6.2.2 Yleiskuva
rakennavauksesta RA.01*

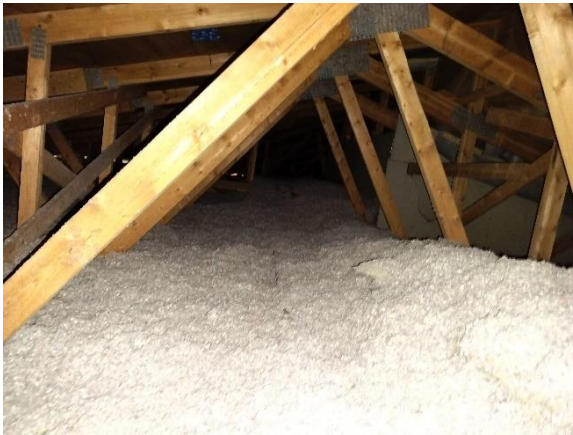
Lämmöneristekerros oli mitatuilta osin n. 400 mm, mutta huomioitavaa on, että mittauksia suoritettiin vain pistokoeluonteisesti ja eristekerros oli varsin epätasainen. Suunnitelmien mukainen eristekerros on n. 300 mm.

Kuva 7.2.1 Yleiskuva yläpohjasta
