## Kosteus- ja sisäilmatekninen kuntotutkimus

Hiekkaharjun päiväkot  
Hiekkaharjuntie 12  
01300 Vantaa

| Päiväys | 23.6.2025 |
| Projektinumero | 12013397 |

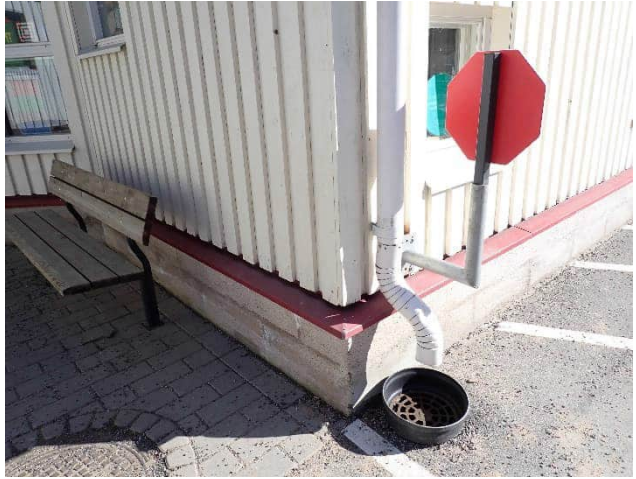
| Kuva nro. | Havainto | Kuva |
|---|---|---|
| Kuva 4.2 | Rakennuksen länsipuolella kattovedet on johdettu hallitusti sadevesisuppiloihin. Piha-alue rakennuksen vieressä on päällystetty asfaltilla tai betonikiveyksellä. | |

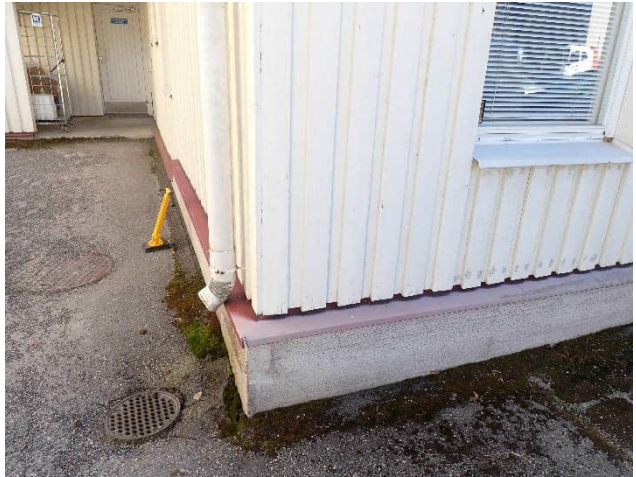
| Kuva nro. | Havainto | Kuva |
|---|---|---|
| Kuva 4.3 | Keittiön kohdalla rakennuksen koilliskulmassa syöksytorvi purkaa katolta tulevat vedet sadevesikaivoon. Asfalttipinnan kallistuksen ansiosta vedet ohjautuvat kaivoon suunnitellusti.<br><br>Sadevesikaivon vieressä sijaitsee jätevesiviemärin tarkastuskaivo. | |

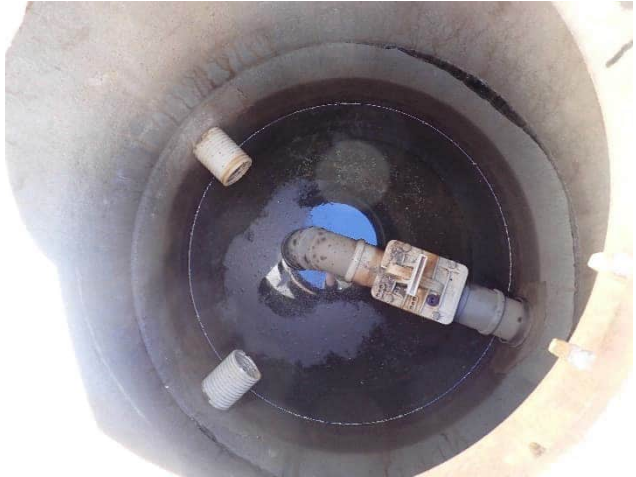
| Kuva nro. | Havainto | Kuva |
|---|---|---|
| Kuva 4.7 | Kuva rakennuksen lounaiskulmassa sijaitsevasta salaojakaivosta. Kaivo on betonirakenteinen rengaskaivo. Kaivoon liitetyt muoviputket sijaitsevat 1,0 m syvyydessä maantasosta mitattuna. Rakennesuunnitelmien mukaisen anturasyvyyden perusteella salaojaputket sijaitsevat anturan tasossa. Salaojakai-von pohjalla oli tarkastus-hetkellä vettä. | |

Lähtötietojen perusteella rakennuksen salaojaputket on asennettu sokkelin ulkopuolelle sekä rakennuksen pituussuuntaisen kantavan väliseinän kohdalle anturalinjan viereen. Rakennuksen kuivatusrakenteiden tarkastelussa havaittiin vain yksi salaojakaivo, joka sijaitsee rakennuksen lounaiskulmalla. Lähtötiedoissa ei ilmennyt tarkempaa tietoa salaojakaivojen sijainneista. Rakennuksen perustusten ja alapohjan suojaamiseksi maaperän liialliselta kosteudelta salaojakaivojen tarkastus on suositeltavaa tarkistaa vuosittain, ja salaojien kuvaus ja huuhtelu vastaavasti vähintään viiden vuoden välein. Rakennuksen ympärillä olevat kaivot on suositeltavaa paikallistaa, jotta niiden toimintaa voidaan seurata säännöllisesti.

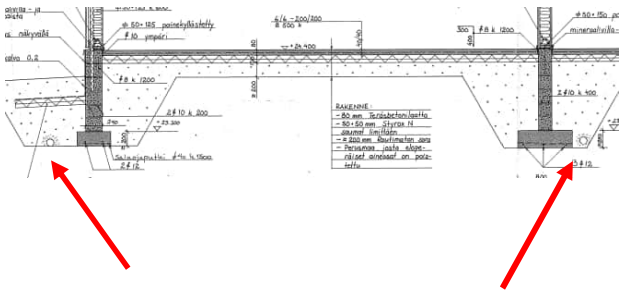
| Kuva nro. | Havainto | Kuva |
|---|---|---|
| Kuva 4.8 | Alkuperäisten vuoden 1988 rakennesuunnitelmien mukaan salaojaputket on asennettu anturoiden viereen perusmuurin ulkopuo-lle sekä rakennuksen pi-tuussuuntaisen kantavan väliseinän kohdalle. | |

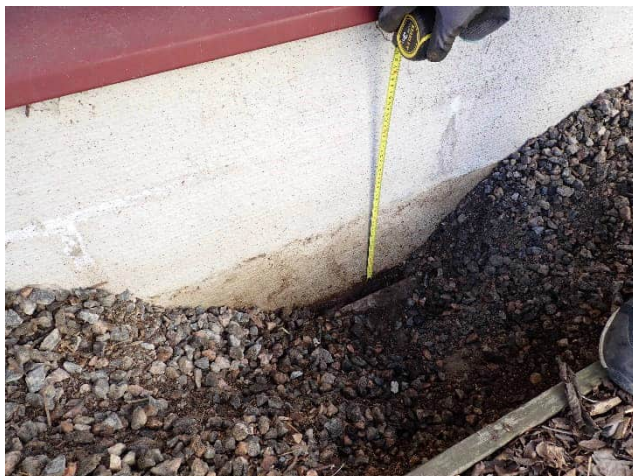
| Kuva nro. | Havainto | Kuva |
|---|---|---|
| Kuva 4.9 | Rakennuksen idänpuolei-selle seinustalle kaivetuista koekuopista tehtyjen sil-mämääräisten tarkastelui-den perusteella sokkelin viereisenä täyttökerrok-sena on humuspitoista maata. Suodatinkankaan päällä on 0,15–0,2 m paksu sorakerros. Sokke-lissa ei todettu ulkopuolista vedeneristystä. | |

Rakennuksen sokkelissa ei havaittu ulkopuolista kosteudeneristystä, esim. pato-levytystä. Sokkelin viereisellä erotuskaistalla on 150–200 mm paksuinen sorakerros, ja sen alla sokkelin vierustäyttönä humuspitoista maata. Harkkorakenteeseen sokkeliin kohdistuu ylimääräistä kosteusrasitusta, koska se on suoraan kosketuksissa kosteaan maatyttöön.

Kohteessa mahdollisesti suoritettavien laajempien peruskorjausten yhteydessä suositellaan myös salaojien ja kuivatusrakenteiden peruskorjausta. Korjaustoimenpiteiden tarkoituksena on vähentää alapohjarakenteisiin ja sokkelirakenteisiin kohdistuvaa kosteusrasitusta, sekä ehkäistä alkuperäisten ja peruskorjattavien rakenteiden kosteus- ja mikrobivaurioitumista.

- ulkoseinustan ja piha-alueen maankaivu
- vanhojen salaoja- ja sadevesijärjestelmien purkutyö
- perusmuurien vedeneristystyö
- uusien salaoja- ja sadevesijärjestelmien sekä kuivatuskerrosten asennustyöt
- pihan pintarakenteiden rakennustyöt

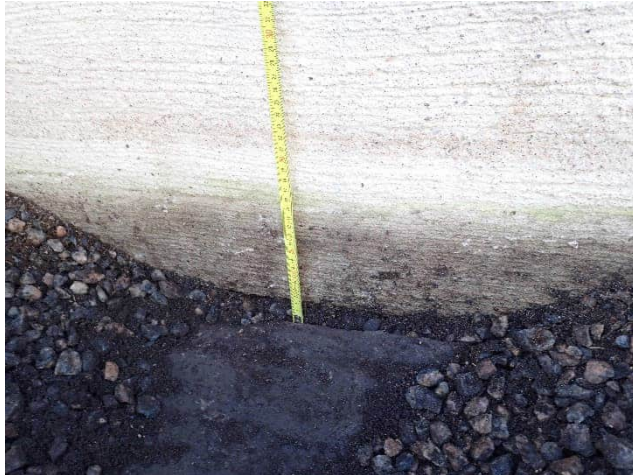
| Kuva nro. | Havainto | Kuva |
|---|---|---|
| Kuva 4.10 | Kuva toisesta koekuopasta, jossa suodatinkankaan päällä todettiin noin 0,15 m paksu sorakerros. Sokkelissa ei todettu ulkopuolista vedeneristystä. | |

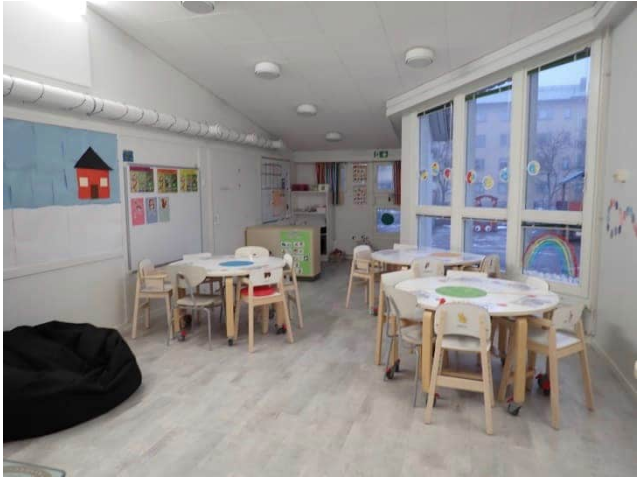
| Kuva nro. | Havainto | Kuva |
|---|---|---|
| Kuva 5.2 | Yleiskuva ryhmähuoneesta 48, jossa lattiapäällysteenä on vinyyli-laatta. Tiloissa ei yleisesti ottaen havaittu poikkeavia pintakosteuden mittausarvoja. | A group room with light-colored vinyl flooring, several small round tables with chairs, and large windows on the right side. A black beanbag chair is on the floor. |

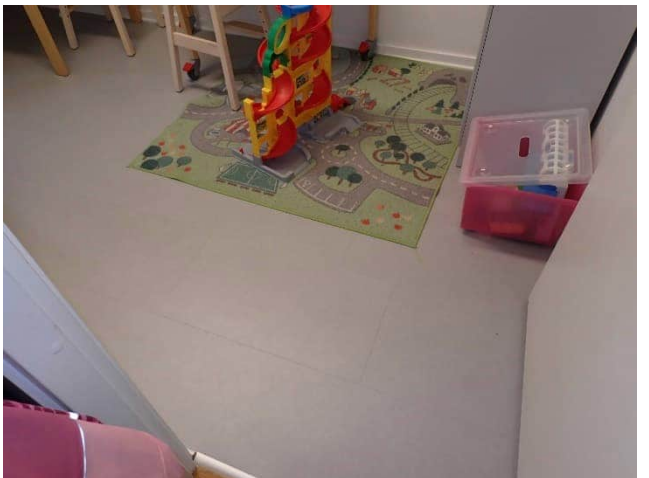
| Kuva nro. | Havainto | Kuva |
|---|---|---|
| Kuva 5.10 | Tilan 25 muovimatto poikkeaa muiden tilojen lattiapäällysteestä. Lähtötiedoista ei ilmene milloin matto on asennettu. Tilassa ei havaittu poikkeavia pintakosteuden mittausarvoja. | |

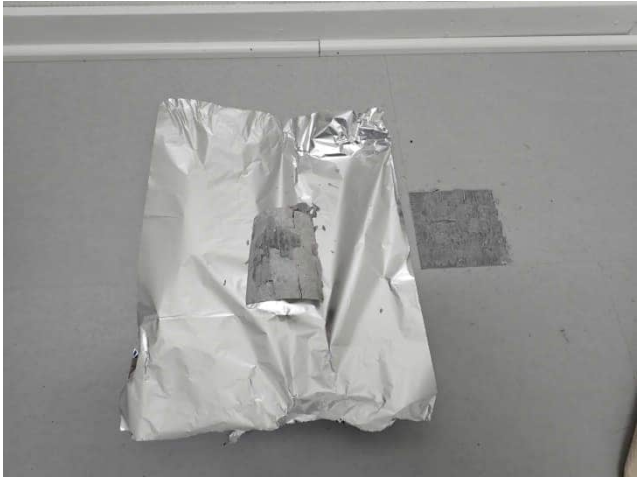
| Kuva nro. | Havainto | Kuva |
|---|---|---|
| Kuva 5.11 | Tilan 25 lattianpinnoitteesta otetussa materiaalinäytteessä BULK.01 todettiin VOC-yhdisteiden kokonaispitoisuudeksi 473 µg/m <sup>3</sup> g ja 2-etyyli-1-heksanolipitoisuudeksi 85,8 µg/m <sup>3</sup> g. Näytteessä havaittiin aistinvaraisesti hieman kemikaalimaista tuoksua. | |

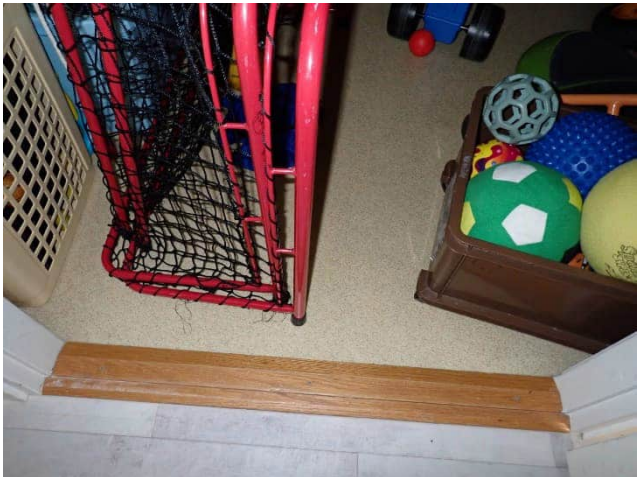
| Kuva nro. | Havainto | Kuva |
|---|---|---|
| Kuva 5.12 | Leikkihallin 33 viereisessä varastossa 30 lattiapäällysteenä on arviolta alkuperäinen muovimatto. Tilassa ei havaittu poikkeavia pintakosteuden mittausarvoja. | |

Viiltomittausten tulosten perusteella inva-WC-tilassa (11) alapohjarakenteen suhteellinen kosteus lattiapäällysteen alla oli 73,3 RH% sekä leikkihallin viereisessä varastossa (30) vastaavasti 71,2 RH%. Muovimatolla päällystettävälle betonirakenteille määritetyn suhteellisen kosteuden enimmäisarvo on 85 RH% (huomioiden mittausepävarmuus  $\pm 3$  %). Viiltomittauksissa saadut tulokset eivät ylitä kyseistä enimmäisarvoa. Muovimattojen alapuolisen betonin kosteus on kuitenkin asennusvaiheessa saattanut olla korkeampi, mikä voi johtaa muovinpehmentimen ja liima-aineksen kemialliseen vaurioitumiseen.

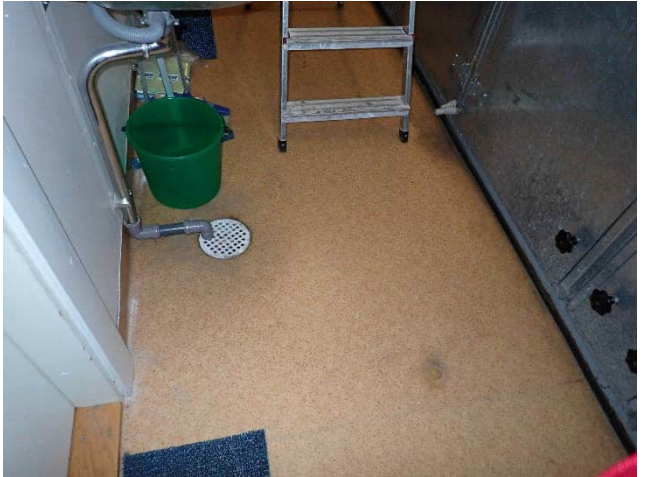
| Kuva nro. | Havainto | Kuva |
|---|---|---|
| Kuva 5.17 | IV-konehuoneessa 42 lattiapäällysteenä on alkuperäinen muovimatto. Tilassa ei tutkimushetkellä havaittu poikkeavia pintakosteuden mittausarvoja tai erityisen poikkeavaa hajua. IV-konehuoneessa otetussa ilmanäytteessä ei havaittu koholla olevia VOC-pitoisuuksia (kts kohdat 10.4.1 ja 10.7). | |

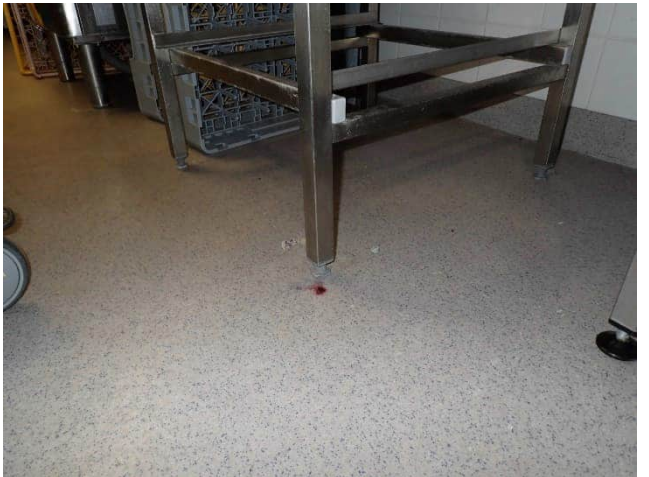
| Kuva nro. | Havainto | Kuva |
|---|---|---|
| Kuva 5.18 | Keittiössä 09 lattiapäällysteenä on massalattia. Lattiassa ei havaittu poikkeavia pintakosteuden mittausarvoja. | |

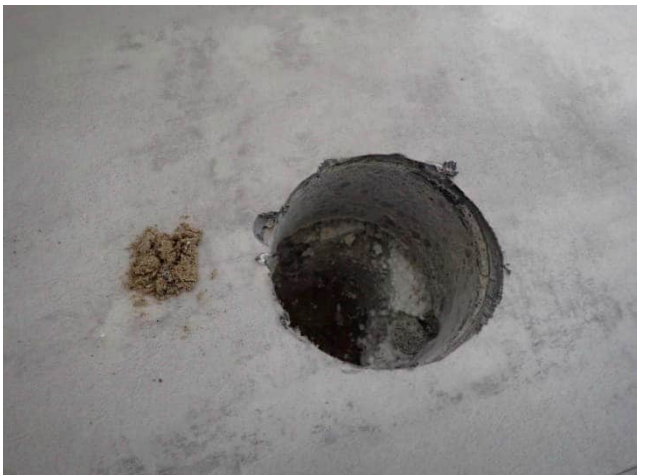
| Kuva nro. | Havainto | Kuva |
|---|---|---|
| Kuva 5.19 | Alapohjan rakenneavaus RA.01-AP suoritettiin ryhmähuoneessa 15. Maatäytönä rakenteen alla on hienoa hiekkaa, joka ei estä kapillaarisen kosteuden nousua rakenteeseen. | |

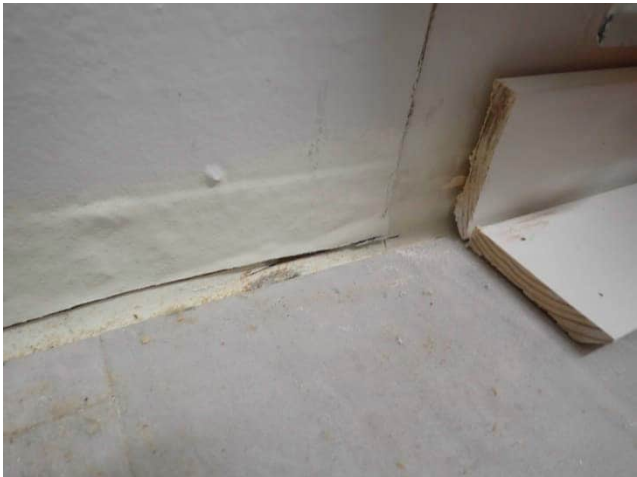
| Kuva nro. | Havainto | Kuva |
|---|---|---|
| Kuva 6.20 | Tilassa 17 ulkoseinän ja alapohjan liittymä on tiivistetty detaljisuunnitelman DET 15 mukaisesti. | |

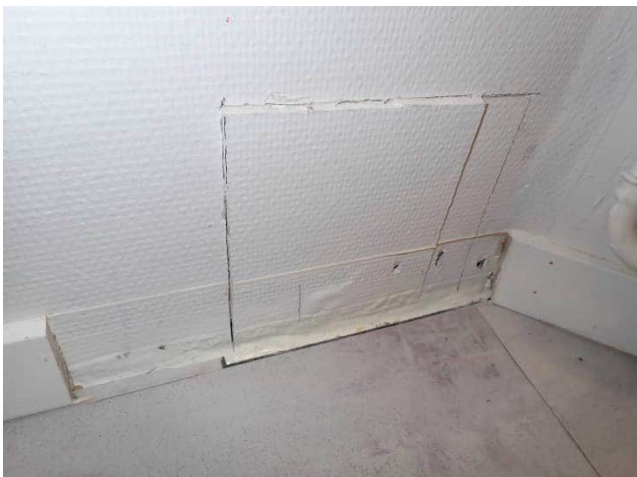
| Kuva nro. | Havainto | Kuva |
|---|---|---|
| Kuva 6.21 | Ryhmähuoneessa 41 ulkoseinän ja alapohjan liittymä on tiivistetty, detaljisuunnitelman DET 15 mukaisesti (kuva 6.6). | |

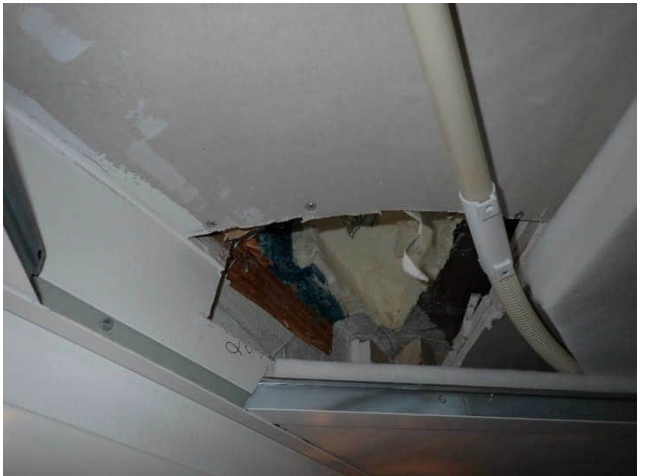
| Kuva<br>nro. | Havainto | Kuva |
|---|---|---|
| Kuva<br>7.7 | Yläpohjan rakenneavaus RA.10-YP ryhmähuoneessa 15. Rakenne on havaintojen perusteella uusittu vuoden 2018 rakennesuunnitelmien mukaisesti. | |

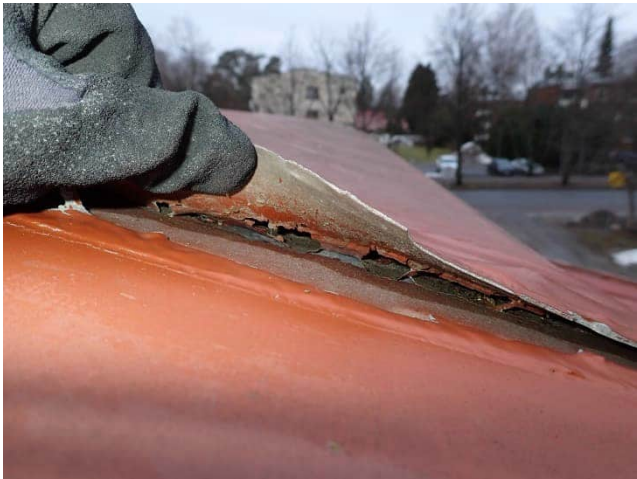
| Kuva nro. | Havainto | Kuva |
|---|---|---|
| Kuva 7.17 | Harjatuulettimena toimivan korokkeen kansipellitöksen saumoissa havaittiin tiivistemassan rakoilua. | |

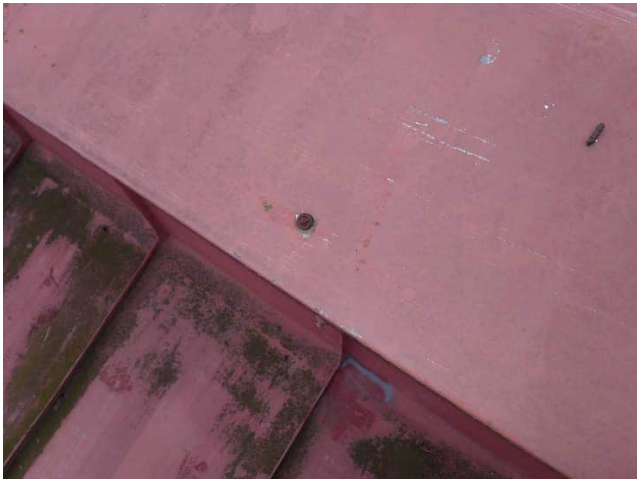
| Kuva nro. | Havainto | Kuva |
|---|---|---|
| Kuva 7.18 | Kiinnitysruuveissa on paikoin korroosiota. | |

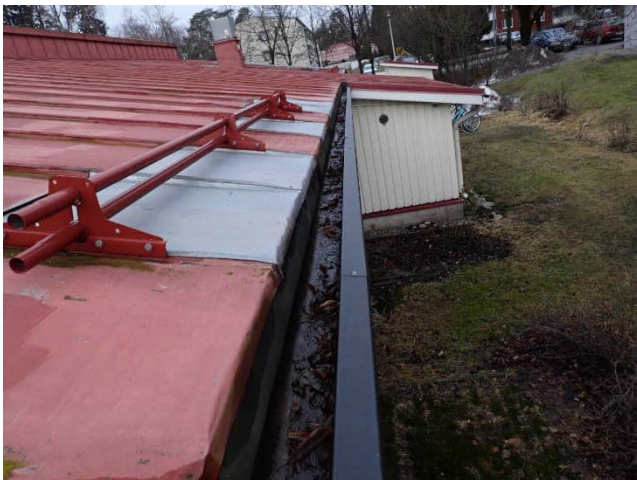
| Kuva nro. | Havainto | Kuva |
|---|---|---|
| Kuva 7.19 | Vesikouruissa havaittiin takapihan puolella hiekan roskaantumista. | |

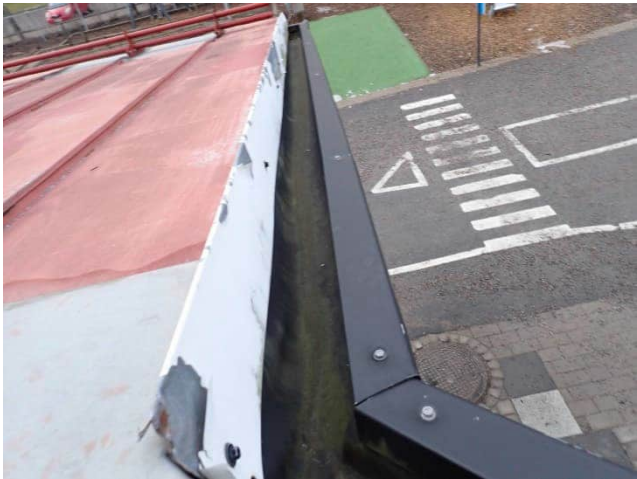
| Kuva nro. | Havainto | Kuva |
|---|---|---|
| Kuva 7.20 | Reunapellitusten pinnoite irtoilee paikoin. | |

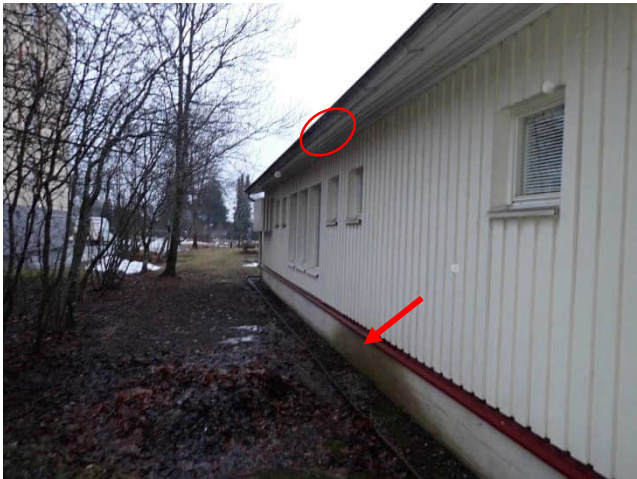
| Kuva nro. | Havainto | Kuva |
|---|---|---|
| Kuva 7.21 | Sadesäällä havaittiin, että sadevesikourusta maahan tippuva vesi kastelee sokkelia rakennuksen itäpuolella. Vuotokohta vesikourussa on suositeltavaa korjata. | |

Rakennuksessa on harjakatto, jonka katemateriaalina on konesaumattu pelti. Lähtötietojen perusteella vesikate on alkuperäinen. Katteen vauriokohtia on paikkakorjattu ja -maalattu vuonna 2018 Kattotutka Oy:n suorittaman kuntotarkastuksen jälkeen. Tämän tutkimuksen yhteydessä suoritettussa vesikaton aistinvaraisessa kartoituksessa havaittiin edelleen tiivistyspuutteita harjatuulettimena toimivan korokkeen kansipellityksen saumoissa sekä puutteita kattoturvaluotteissa. Vesikatolle pääsyä varten ei ole asennettu talotikkaita, mikä vaikeuttaa katon säännöllistä tarkastamista ja huoltoa. Vesikatteen pinnalla on paikoin runsaasti sammalkasvustoa. Rakennuksen itäpuolella havaittiin vuotava sadevesikouru, joka on suositeltavaa korjata, jottei kourusta tippuva vesi kas-tele perustusrakenteita.

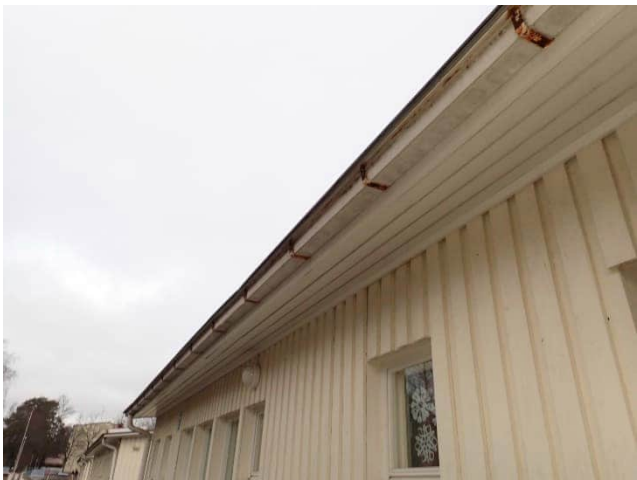
| Kuva nro. | Havainto | Kuva |
|---|---|---|
| Kuva 7.22 | Vesikourujen kannakkeissa esiintyy monin paikoin korroosiota. | |

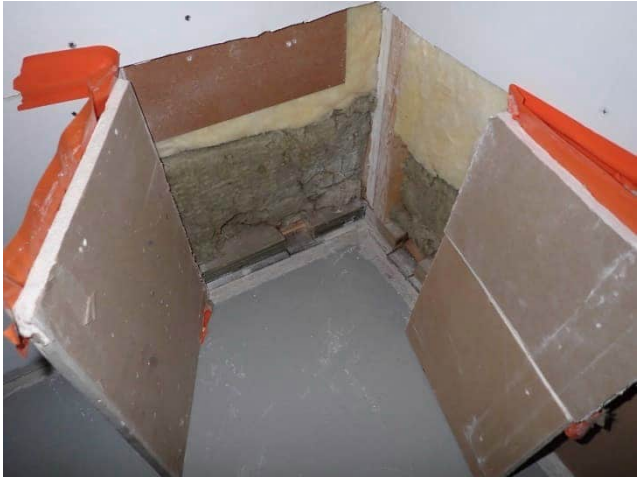
| Kuva nro. | Havainto | Kuva |
|---|---|---|
| Kuva 8.4 | <p>Yleiskuva lämmönjakohuoneessa 10 tehdyistä rakenneavauksista RA.14-VS (oikeanpuoleinen, inva-WC:n 11 vastainen väliseinä) ja RA.15-VS (vasemmanpuoleinen, toimiston 16 vastainen väliseinä). Seinien alaosien lämmöneristeet on uusittu jossain vaiheessa, mahdollisesti lämmönjakohuoneessa kesällä 2024 tapahtuneen vesivahingon vuoksi. Havaintojen perusteella alaohjauspuita ei ole vaihdettu.</p> <p>Alaosien lämmöneristeistä sekä alaohjauspuista otetuissa näytteissä todettiin mikrobikasvua tai viite mikrobikasvusta.</p> | |

näytteessä MA.14-VS todettiin runsaasti home- ja hiivakasvustoa sekä vähäisesti kosteusvaurioindikaattoreita. Alaohjauspuun alapinnalta otetussa näytteessä MA.15-VS todettiin runsaasti home- ja hiivakasvustoa sekä kohtalaisesti kosteusvaurioindikaattoreita ja bakteereja.

Toimiston 16 vastaisen väliseinän materiaaleissa todettiin laboratorioanalyysien tulosten perusteella epäily mikrobikasvustosta. Lämmöneristeestä ja alaohjauspuun alapinnalta otetuissa näytteissä MA.16-VS ja MA.17-VS todettiin kohtalaisesti home- ja hiivakasvustoa sekä vähäisesti kosteusvaurioindikaattoreita ja bakteereja.

Toimenpiteiden ensisijaisena tarkoituksena on poistaa väliseinien alaosien kosteus- ja mikrobivaurioituneet rakennusmateriaalit.

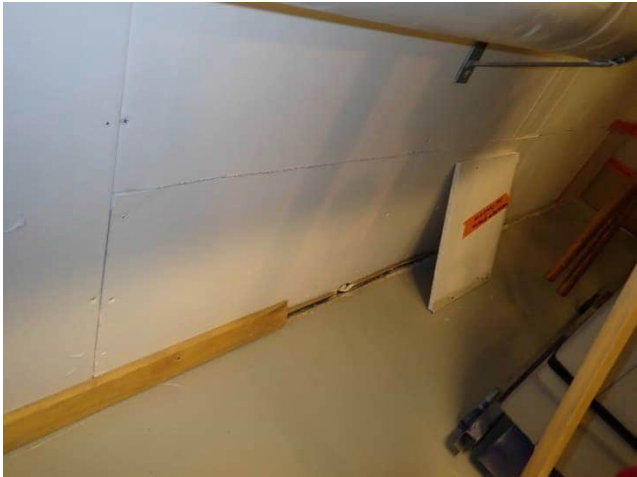
| Kuva nro. | Havainto | Kuva |
|---|---|---|
| Kuva 8.5 | <p>Lämmönjakohuoneessa väliseinän eristeitä on havaintojen perusteella uusittu koko toimiston vastaisen väliseinän leveydeltä kipsilevyssä olevien leikkausjälkien perusteella.</p> | |

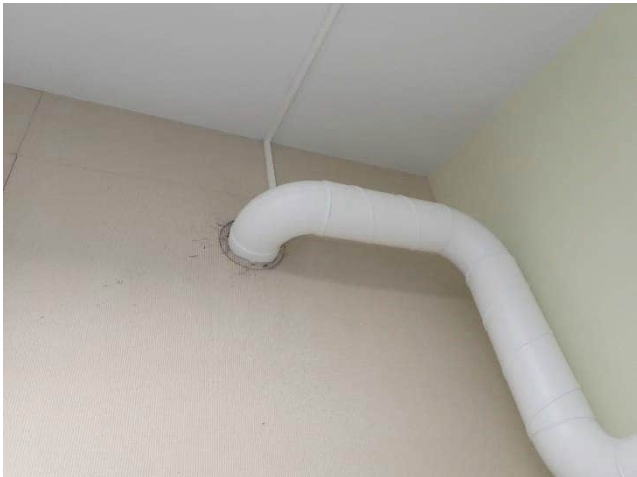
| Kuva nro. | Havainto | Kuva |
|---|---|---|
| Kuva 8.6 | Tilassa 51 ilmanvaihtoputken läpivienti kantavassa väliseinässä on tiivistämättä. Voimakkaasti alipaineisissa olosuhteissa väliseinän eristemateriaalista voi kulkeutua mineraalikuituja sisäilmaan. | |

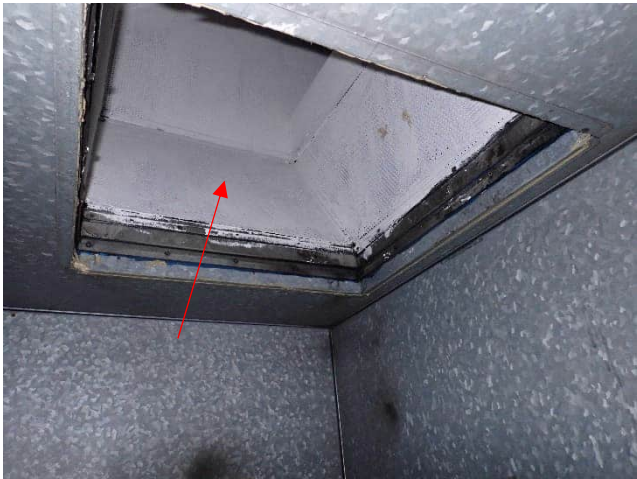
| Kuva<br>nro. | Havainto | Kuva |
|---|---|---|
| Kuva<br>9.3 | Tuloilmakammio on pin-<br>noitettu. | |

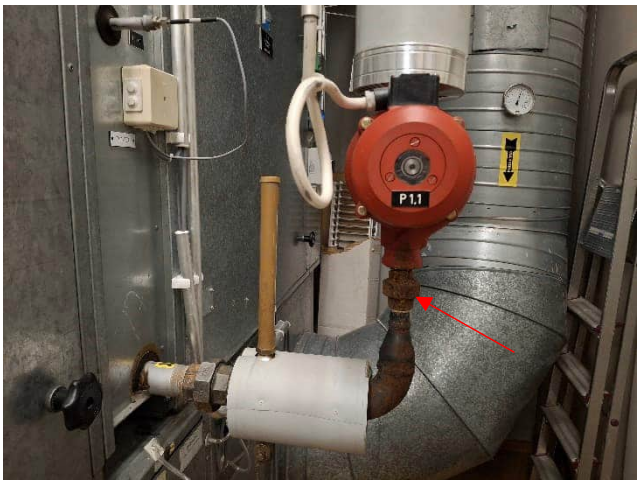
| Kuva<br>nro. | Havainto | Kuva |
|---|---|---|
| Kuva<br>9.4 | Tuloilman lämmityspatte-<br>rin P 1.1 kytkentäputkissa<br>on korroosiota. | |

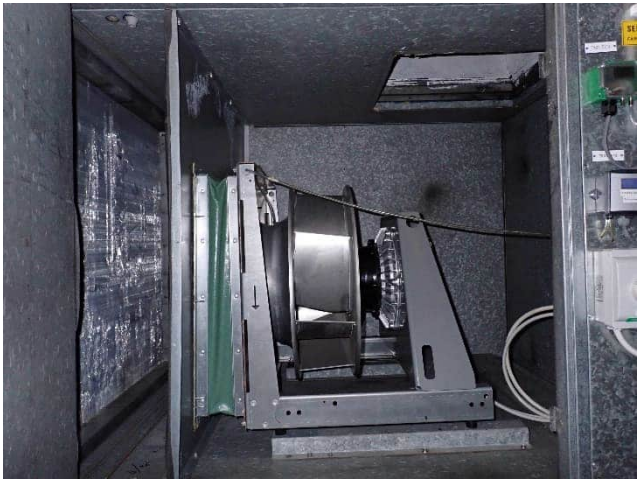
| Kuva nro. | Havainto | Kuva |
|---|---|---|
| Kuva 9.5 | Tuloilmapuhaltimena on EC-suoravetomoottorilla varustettu kammiopuhaltin, joka on asennettu vuonna 2017. | |

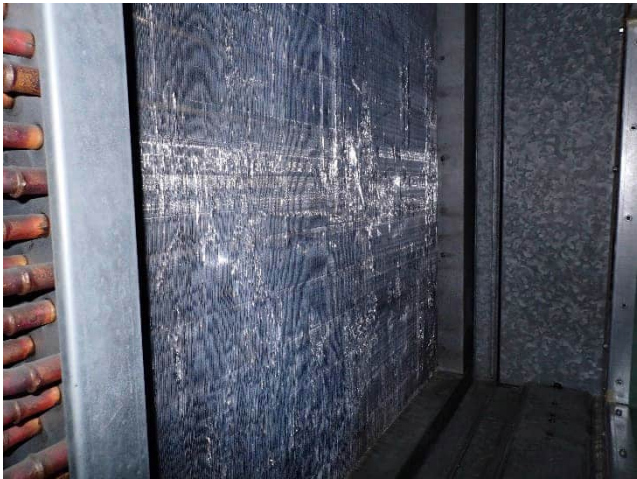
| Kuva nro. | Havainto | Kuva |
|---|---|---|
| Kuva 9.6 | Tuloilman lämmityspatterin kennon virtauspinoissa painumia. | |

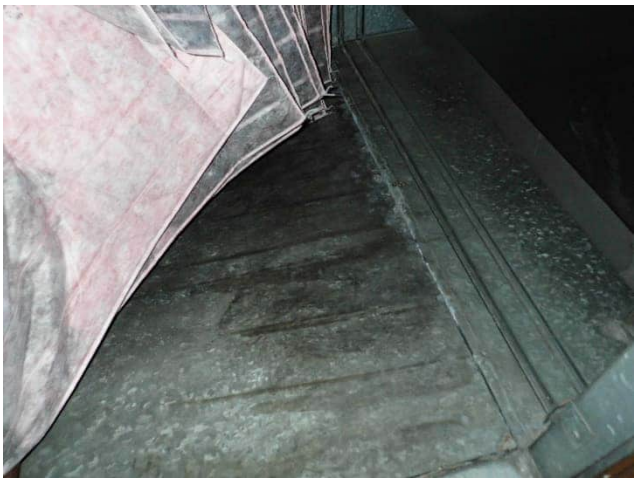
| Kuva nro. | Havainto | Kuva |
|---|---|---|
| Kuva 9.7 | Tuloilman suodatinkammiossa pinttynyttä likaa. | |

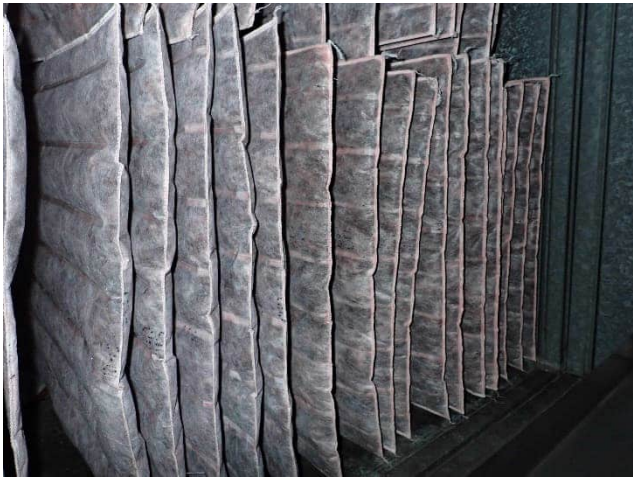
| Kuva nro. | Havainto | Kuva |
|---|---|---|
| Kuva 9.8 | Tuloilmasuodatin likainen. | |

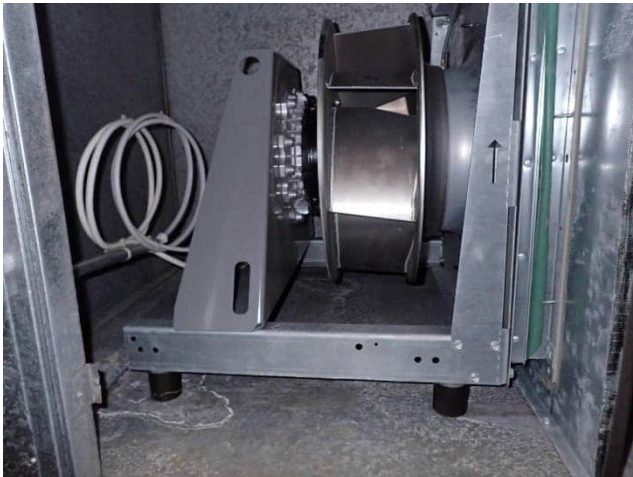
| Kuva nro. | Havainto | Kuva |
|---|---|---|
| Kuva 9.9 | Poistoilmapuhaltimena on EC-suoravetomoottorilla varustettu kammiopuhallin, joka on asennettu vuonna 2017. Tärinävaimenninkumit hyväkuntoiset.<br><br>Kammion pohjalla on vanhoja vuotojälkiä. | |

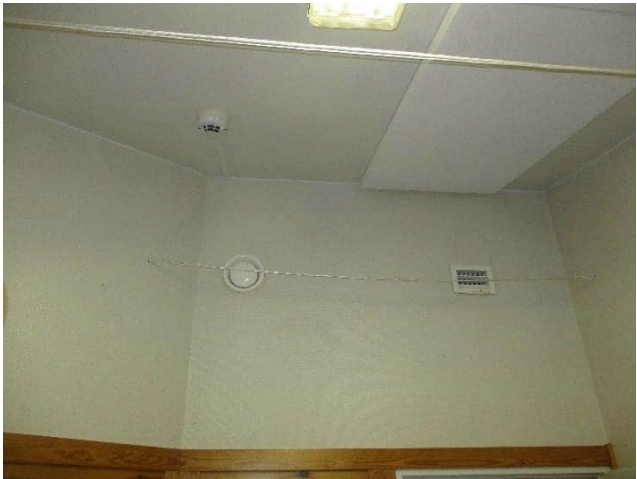
| Kuva nro. | Havainto | Kuva |
|---|---|---|
| Kuva 9.13 | Tuloilman pääte- ja poistolaitteet vierekkäin tilassa vesileikki (52). | |

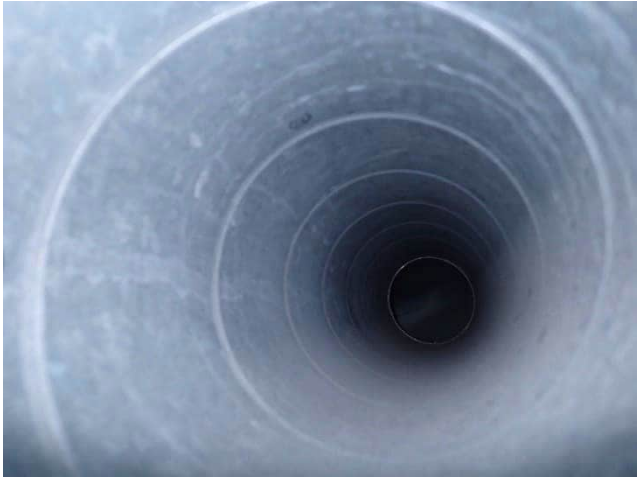
| Kuva nro. | Havainto | Kuva |
|---|---|---|
| Kuva 9.17 | PT.01 tehtiin tilan pesuhuone/WC (07) kohdalta PK1.2 poistoilmakanavan puhdistusluukusta.<br><br>Kanavassa oli hieman pölyä, mutta ei vielä merkittävästi. | |

Puhtaustarkastelujen perusteella päiväkotirakennuksen poistoilmakanavat suositellaan nuohottavan 3 vuoden kuluessa. Tuloilmakanavissa havaittiin vain vähäisiä määriä pölyä, mutta poistoilmakanavien yhteydessä on kustannustehokkaampaa nuohota myös tuloilmakanavat.

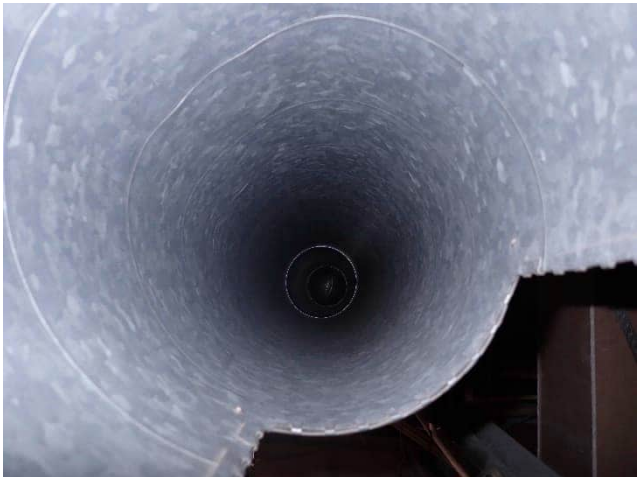
| Kuva nro. | Havainto | Kuva |
|---|---|---|
| Kuva 9.18 | PT.02 tehtiin tilan pesuhuone/WC (07) kohdalta tuloilmakanavan puhdistusluukusta.<br><br>Kanavassa oli hyvin vähän pölyä, mutta ei vielä merkittävästi. | |

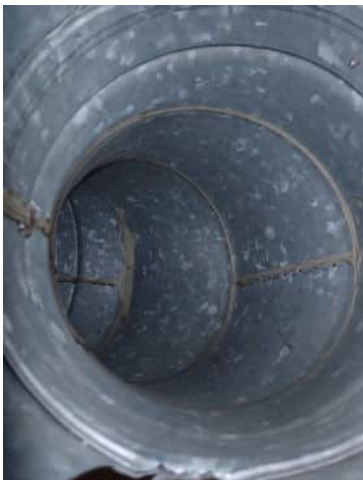
| Kuva nro. | Havainto | Kuva |
|---|---|---|
| Kuva 9.19 | PT.03 tehtiin käytävätilan (18) tuloilmakanavan puhdistusluukusta.<br><br>Kanava puhdas | |

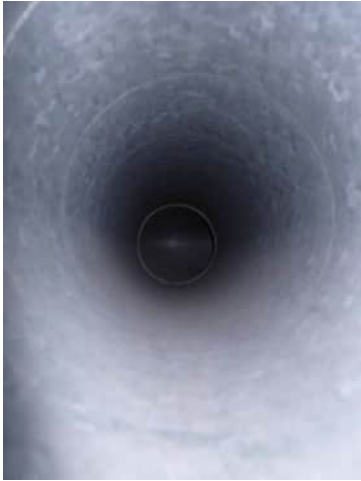
| Kuva nro. | Havainto | Kuva |
|---|---|---|
| Kuva 9.20 | PT.04 tehtiin tilan eteinen (54) kohdalta tuloilmakanavan puhdistusluukusta.<br><br>Kanavassa oli hieman pölyä, mutta ei vielä merkittävästi. | |

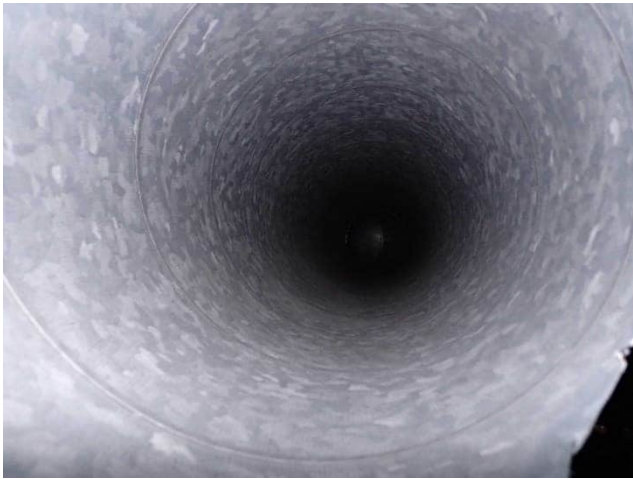
| Kuva nro. | Havainto | Kuva |
|---|---|---|
| Kuva 9.21 | PT.05 tehtiin tilan eteinen (54) kohdalta tuloilmakanavan puhdistusluukusta.<br><br>Kanavassa oli hieman pölyä, mutta ei vielä merkittävästi. | |

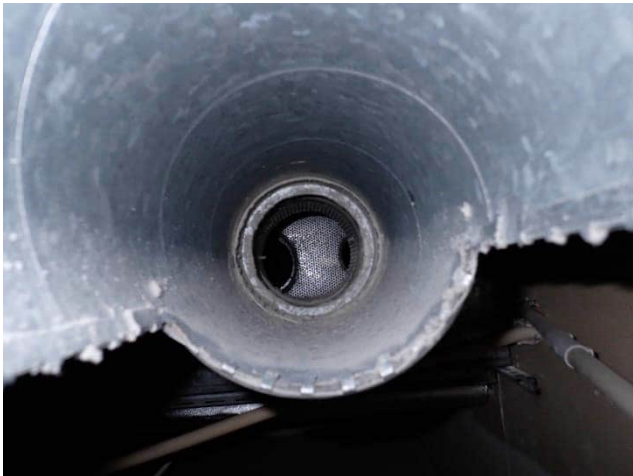
| Kuva nro. | Havainto | Kuva |
|---|---|---|
| Kuva 9.22 | PT.06 tehtiin tilan eteinen (26) kohdalta PK2.2 poistoilmakanavan puhdistusluukusta.<br><br>Kanavassa kohtalainen – merkittävä määrä pölyä kello 3 ja 9 välillä. | |

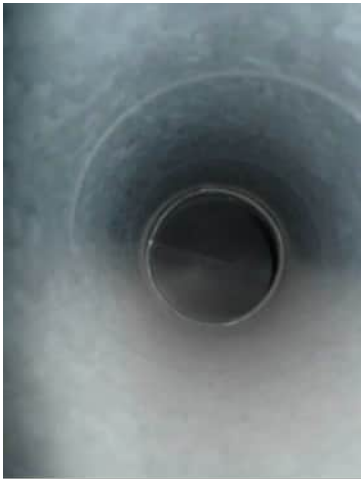
| Kuva nro. | Havainto | Kuva |
|---|---|---|
| Kuva 9.23 | PT.07 tehtiin tilan eteinen (54) kohdalta PK2.1 poistoilmakanavan puhdistusluukusta.<br><br>Kanavassa kohtalaisesti pölyä klo 3 ja 9 välillä | |

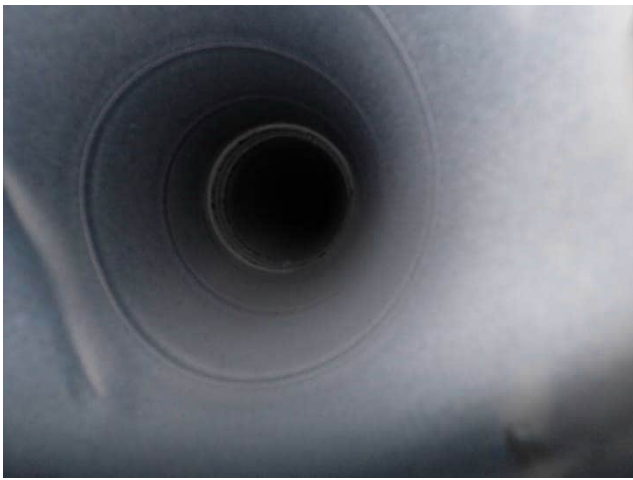
| Kuva nro. | Havainto | Kuva |
|---|---|---|
| Kuva 9.25 | PT.09 tehtiin pienryhmähuone (41) poistoilmakanavasta.<br><br>Kanavassa kohtalaisesti pölyä. | |

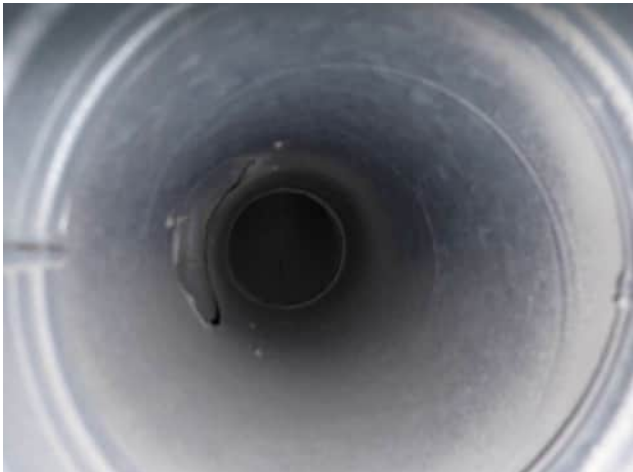
| Kuva nro. | Havainto | Kuva |
|---|---|---|
| Kuva 9.26 | PT.10 tehtiin pienryhmähuone (15) poistoilmakanavasta.<br><br>Kanavassa kohtalaisesti pölyä. | |

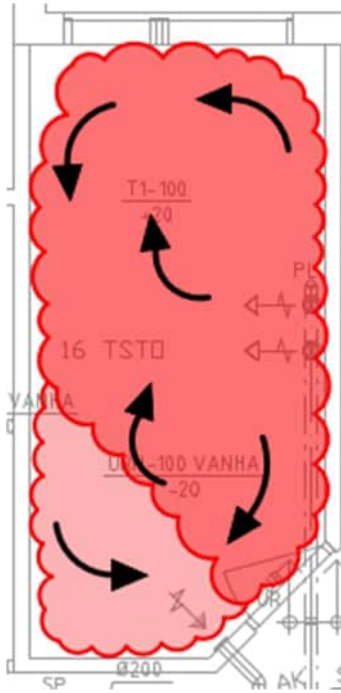
Kuva 9.27. Ilmavirran jakautuminen toimistossa (16).

- Ilmavirran jakautuminen tilassa on pääosin kattavaa - OK
  - Tuloilman primäärisuihku jättää pienen katvealueen tilan kulmaan, mutta sekundäärinen ilmavirtaus jakautuu kattavasti tilassa

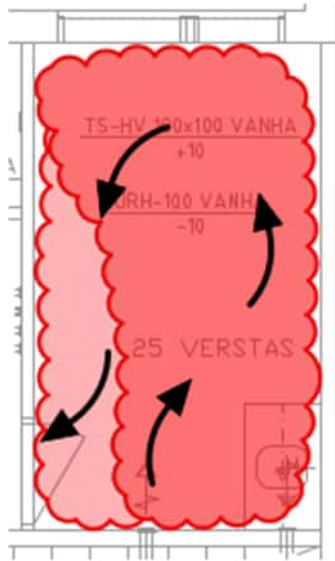
Kuva 9.28. Ilmavirran jakautuminen verstaassa (25).

- Ilmanvirran jakautuminen tilassa on pääosin kattavaa - OK
  - Tuloilman primäärisuihku jättää lievän katvealueen sisäänkäynnin puolelle, mutta sekundäärisuihku täyttää tilan hetken odottelun jälkeen

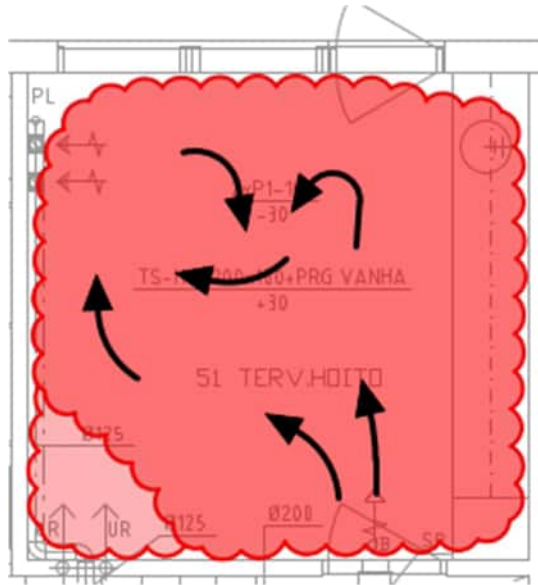
Kuva 9.29. Terveystenhoitajan huoneessa (51).

- Ilmanvirran jakautuminen tilassa on pääosin kattavaa - OK

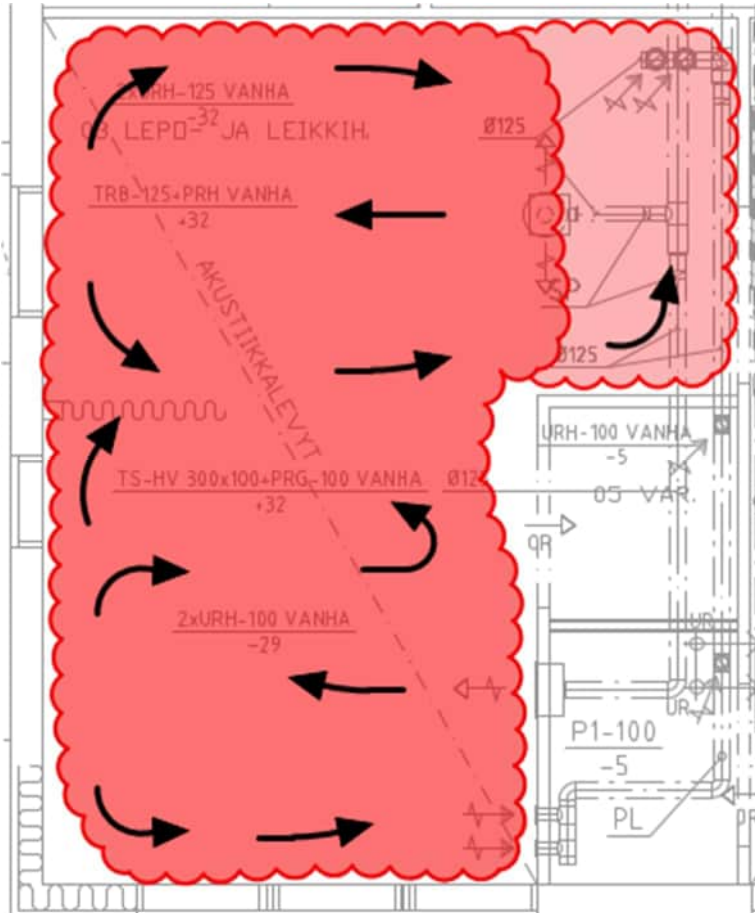
Kuva 9.30. Ilmavirran jakautuminen lepo- ja leikkihuoneessa (03).

- Ilmanvirran jakautuminen tilassa on pääosin kattavaa - OK
- tuloilman primäärisuihku jättää pienen katvealueen tilan kulmaan, jossa alakatto on laskettu alemmas, mutta sekundäärisuihku täyttää tilan hetken odottelun jälkeen

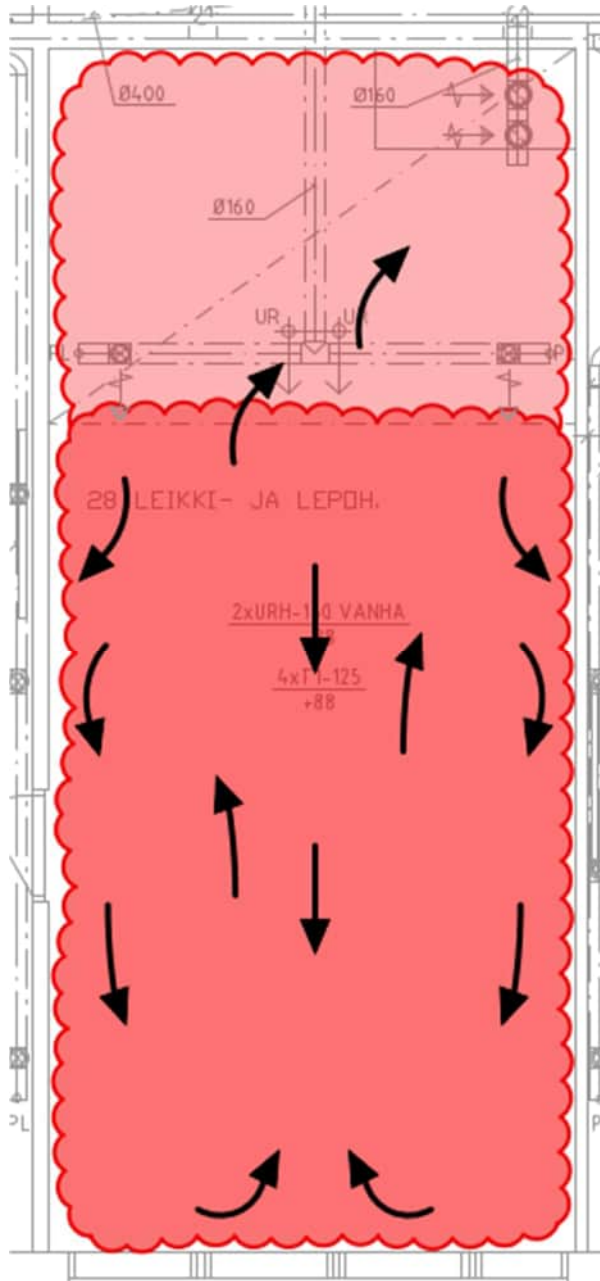
Kuva 9.31. Ilmavirran jakautuminen lepo- ja leikkihuoneessa (28).

- Ilmavirran jakautuminen tilassa on pääosin kattavaa – OK
  - Ilmavirran primäärisuihku suuntautuu tilan päätä kohti
  - Ilmavirran sekundäärisuihku laskeutuessaan täyttää hetken odottelun jälkeen alaslasketun katon alla olevan oleskeluvyöhykkeen

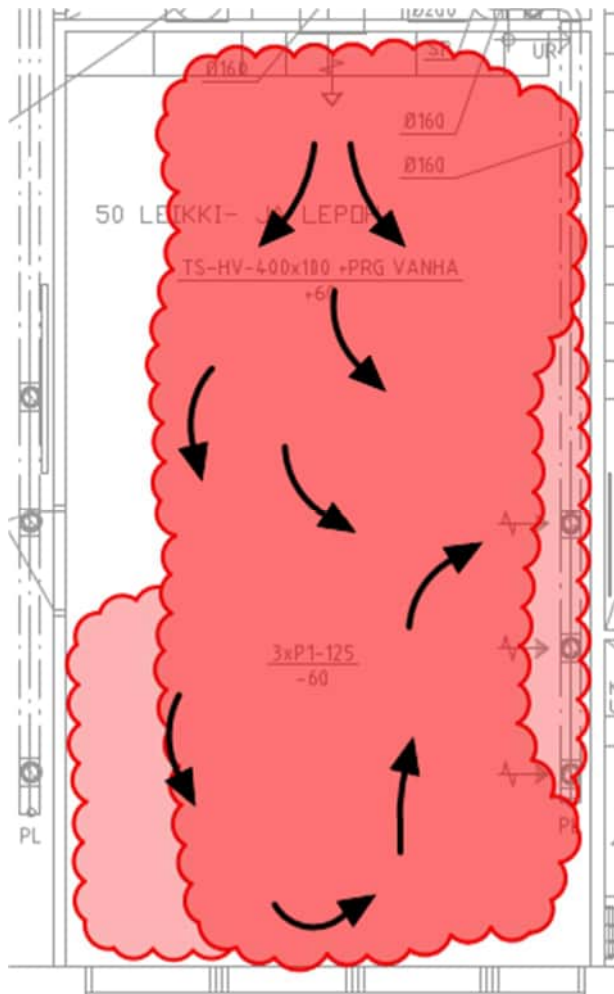
Kuva 9.32. Ilmavirran jakautuminen lepo- ja leikkihuoneessa (50).

- Ilmavirran jakautuminen tilassa on pääosin kattavaa – OK
  - Tilan reunaan jää pieni katvealue, johon sekundäärisuihku leviää myös huonosti.

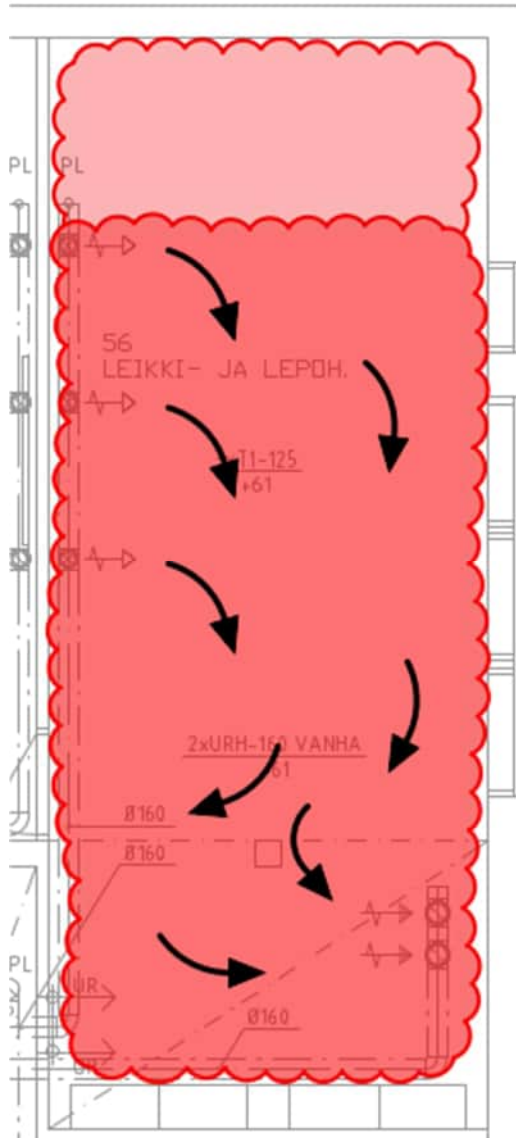
Kuva 9.33. Ilmavirran jakautuminen lepo- ja leikkihuoneessa (56).

- Ilmavirran jakautuminen tilassa on pääosin kattavaa – OK
  - Primäärisuihku leviää tilaan kattavasti kohti ilmanvaihdon poistoelimiä, mutta huonosti tilan toiseen pätyyn
  - Sekundäärisuihku leviää hetken odottelun jälkeen tilan toiseen pätyyn

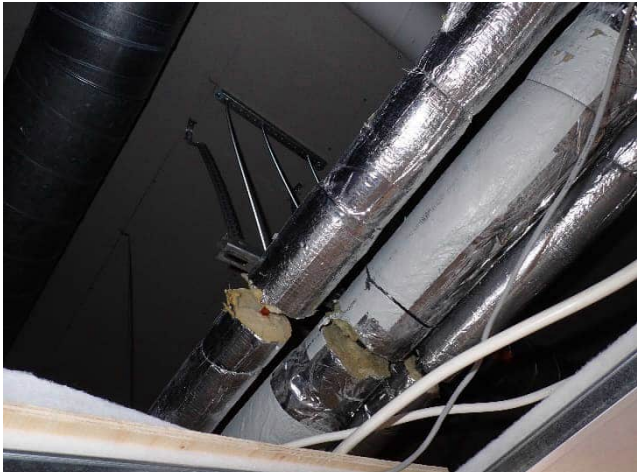
| Kuva<br>nro. | Havainto | Kuva |
|---|---|---|
| Kuva<br>10.1 | Pesuhuoneen 07 alakat-<br>toilassa putkieristeissä<br>havaittiin paikoin avoi-<br>mia mineraalivillapin-<br>toja, joista voi irrota mi-<br>neraalikuituja sisäil-<br>maan. | |

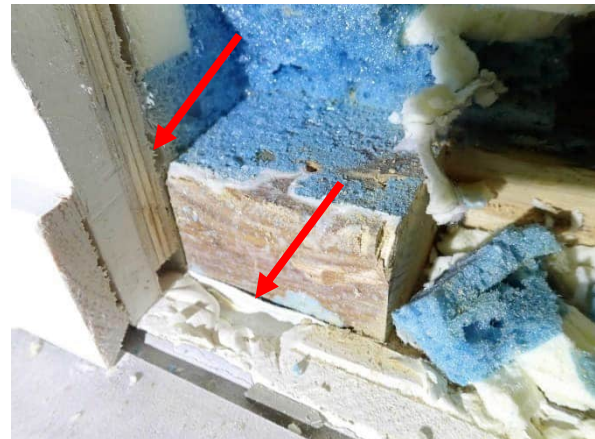
Ulkoseinän ja alapohjan liittymä on havaintojen perusteella tiivistetty tiivistysdetaljin DET1 mukaisesti.

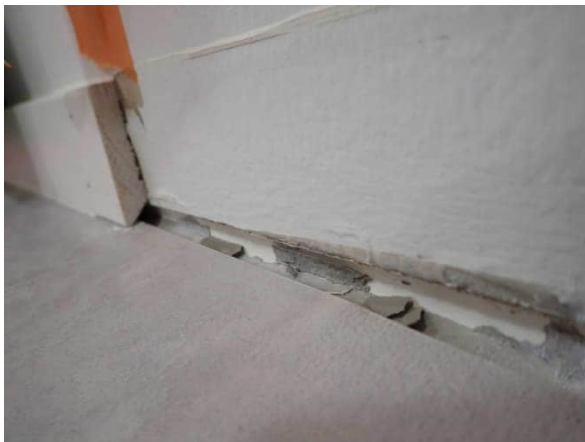
Ulkoseinän sisälevytyksen ja alapohjan liittymä on tiivistetty elastisella tiivistysmassalla (DET1).

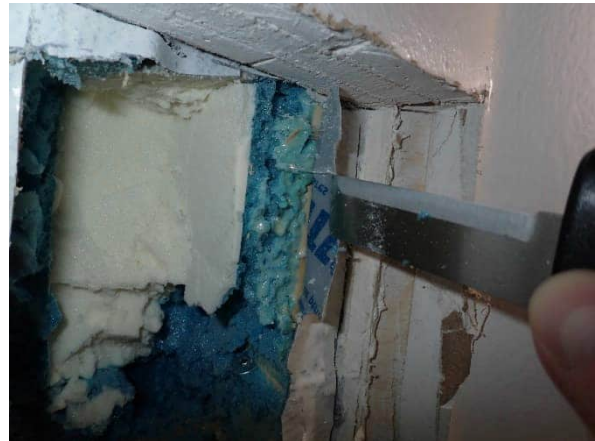
Ulkoseinän ja alapohjan liittymä on havaintojen perusteella tiivistetty tiivistysdetaljin DET1 mukaisesti.

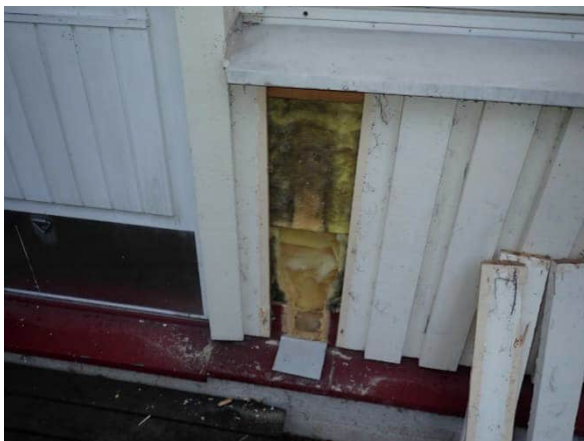
Yleiskuva näytteenottokohdasta. Tuulensuojavillan ulkopinnalla havaittiin voimakasta tummentumaa.

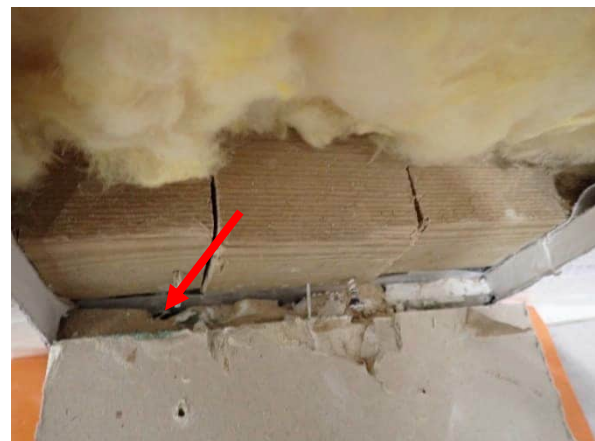
Höyrynsulkumuovi on havaintojen perusteella asennettu tiiviisti ulkoseinän ja alapohjan väliin.

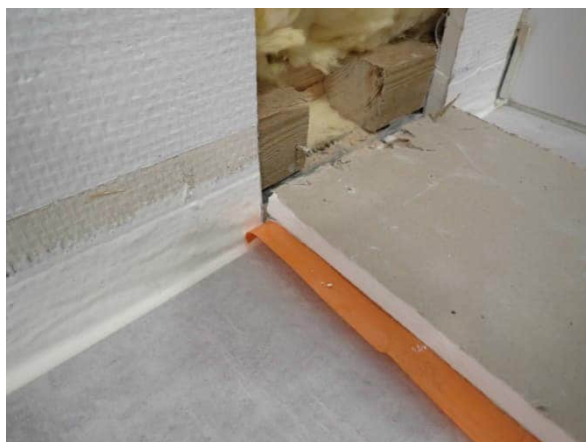
Ulkoseinän ja alapohjan liittymä on tiivistetty.

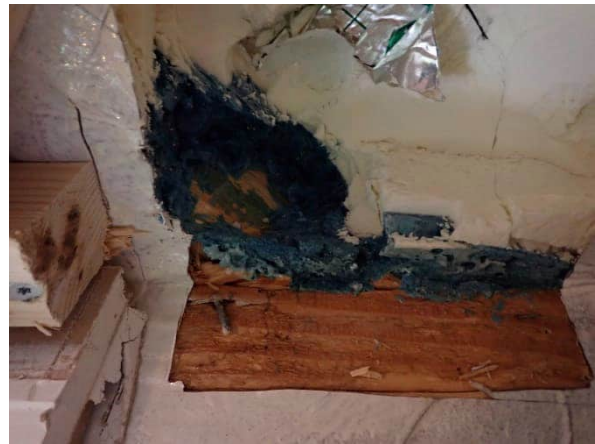
Lämmöneristeinä on yli 100 mm paksuinen alumiinipinnoitettu polyuretaanilevy. Saumakohdat sekä liittymä ulkoseinään on havaintojen perusteella tiivistetty sinisellä uretaanivaahdolla.

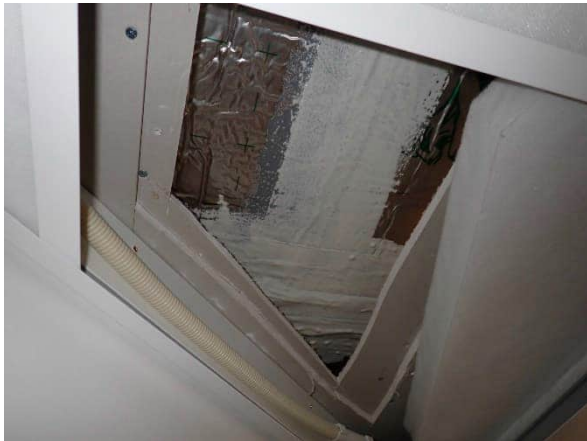
Ulkoseinän ja alapohjan liittymä on tiivistetty.

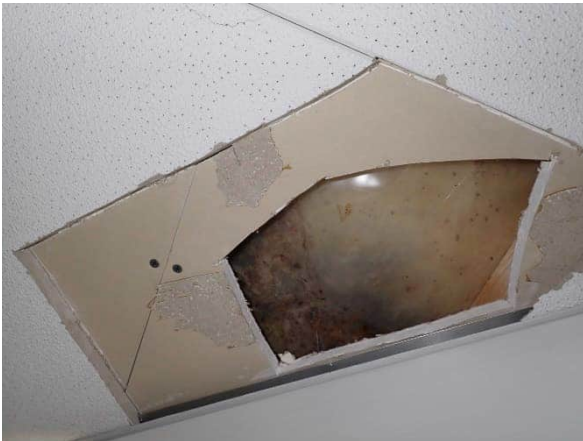
Rakenneavaus RA.12-YP. Lämmöneristeenä on mineraalivilla.
