## Kosteus- ja sisäilmatekninen kuntotutkimus

Hiekkaharjun päiväkot  
Hiekkaharjuntie 12  
01300 Vantaa

| Päiväys | 23.6.2025 |
| Projektinumero | 12013397 |

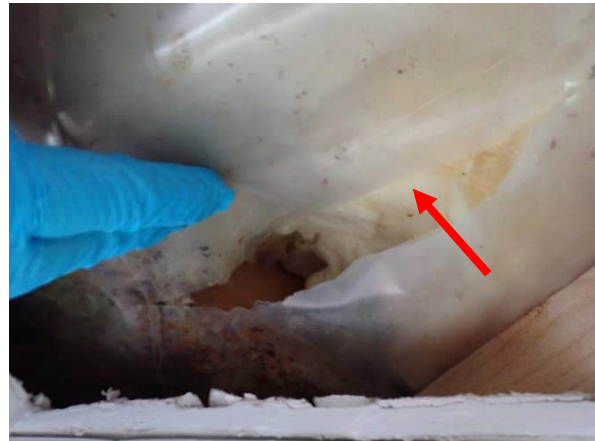
Mineraalivillasta otettiin materiaalinäyte MA.24-YP.

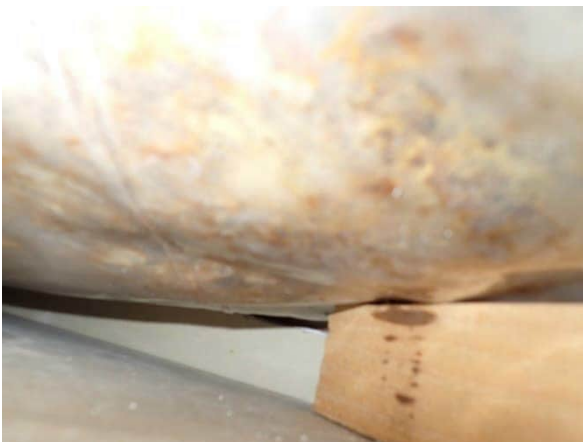
Eristekerroksen pohjalla havaittavissa todennäköisesti pieneläinten aiheuttamaa roskaamista tai jätöksiä.

Mineraalivillassa havaittiin paikallisesti runsasta roskaantumista, mikä saattaa olla yläpohjarakenteeseen päässeen pieneläimen aikaansaamaa. Myöskään kosteusvahingon mahdollisuutta ei voida poissulkea.

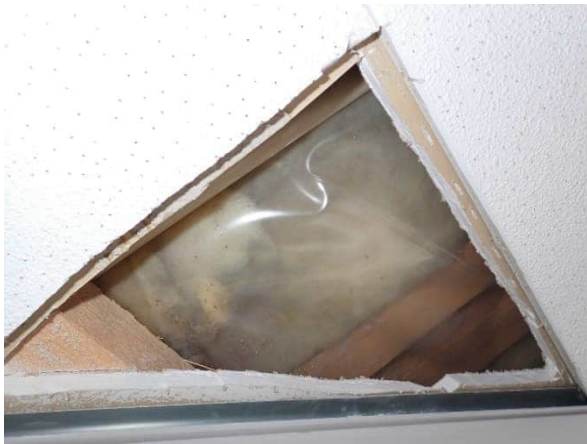
Rakenneavaus RA.13-YP. Lämmöneristeinä toimivasta mineraalivillasta otettiin näyte MA.25-YP. Höyrynsulkumuovin pinnalla havaittiin hieman roskaantumista, joka mahdollisesti on pieneläinten aiheuttamaa.

Mineraalivillassa havaittiin paikallisesti roskaantumista, mikä saattaa olla yläpohjarakenteeseen pääseen pieneläimen aikaansaamaa. Myöskään kosteusvahingon mahdollisuutta ei voida poissulkea.

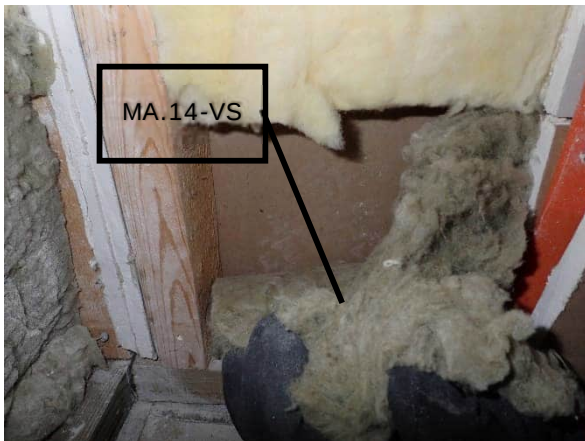
Kuva rakenneavauksesta RA.14-VS, näytteenottokohdat osoitettu kuvissa.

Lämmönjakohuoneessa 10 tehtiin rakenneavaus inva-WC:n (11) puoleiseen väliseinään. Rakenteen todettiin vastaavan alkuperäisiä suunnitelmia vuodelta 1988. Havaintojen perusteella väliseinän alaosassa mineraalivilla on uusittu kesällä 2024 lämmönjakohuoneessa tapahtuneen kosteusvaurion vuoksi.

Näytteissä MA.14-VS (lämmöneriste, mineraalivilla) ja MA.15-VS (alaohjauspuidet) todettiin mikrobikasvustoa. Näytteessä MA.14-VS todettiin runsaasti home- ja hiivakasvustoa ja bakteereja sekä vähäisesti kosteusvaurioindikaattoreita. Näytteessä MA.15-VS todettiin runsaasti home- ja hiivakasvustoa sekä kohtalaisesti kosteusvaurioindikaattoreita ja bakteereja.

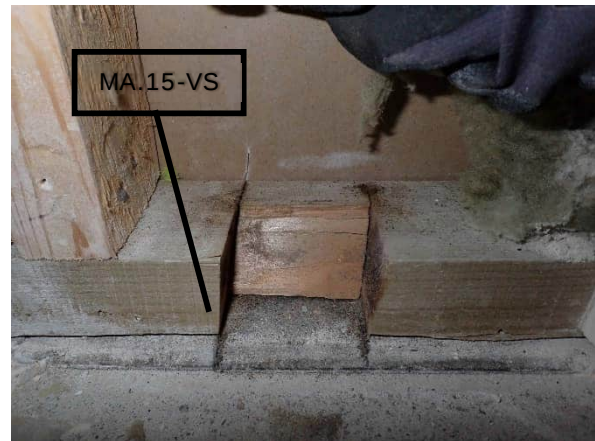
Alaohjauspuusta otettiin näyte.

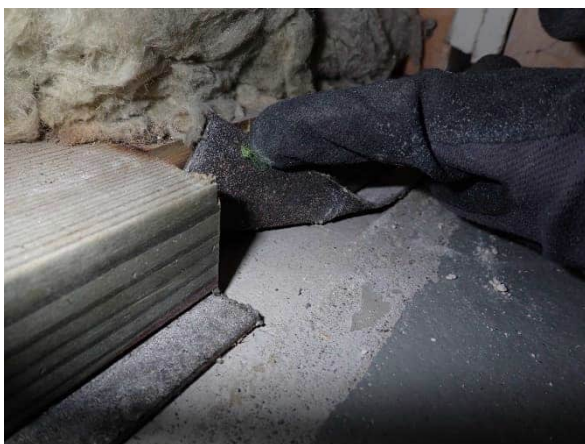
Alaohjauspuun alla erotuskaistana bitumikermi.

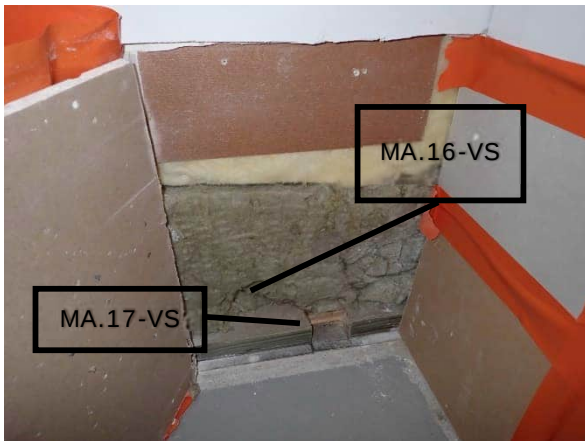
Kuva rakenneavauksesta RA.15-VS, näytteenottokohdat osoitettu kuvassa.

Lämmönjakohuoneessa 10 tehtiin rakenneavaus toimiston (16) puoleiseen väliseinään. Rakenteen todettiin vastaavan alkuperäisiä suunnitelmia vuodelta 1988. Havaintojen perusteella väliseinän alaosassa mineraalivilla on uusittu kesällä 2024 lämmönjakohuoneessa tapahtuneen kosteusvaurion vuoksi.

Näytteissä MA.16-VS (lämmöneriste, mineraalivilla) ja MA.17-VS (alaohjauspuu) todettiin epäily mikrobikasvustosta. Näytteessä MA.16-VS todettiin kohtalaisesti home- ja hiivakasvustoa ja bakteereja sekä vähäisesti kosteusvaurioindikaattoreita. Näytteessä MA.17-VS todettiin kohtalaisesti home- ja hiivakasvustoa sekä vähäisesti kosteusvaurioindikaattoreita ja bakteereja.

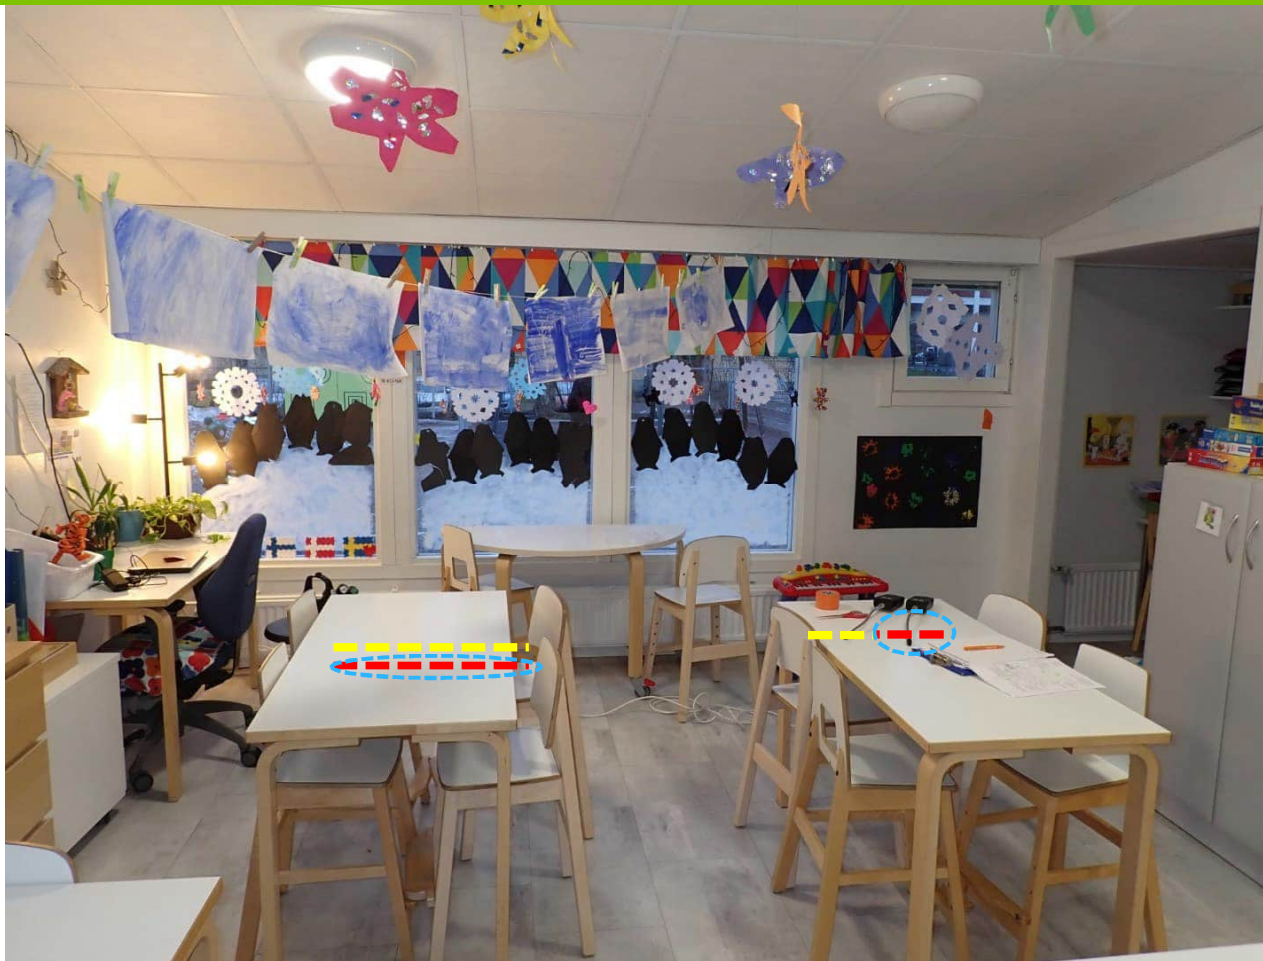
- Merkittävää laaja-alaista tai rakomaista ilmavuotoa alapohjan ja ulkoseinän välisestä liittymästä

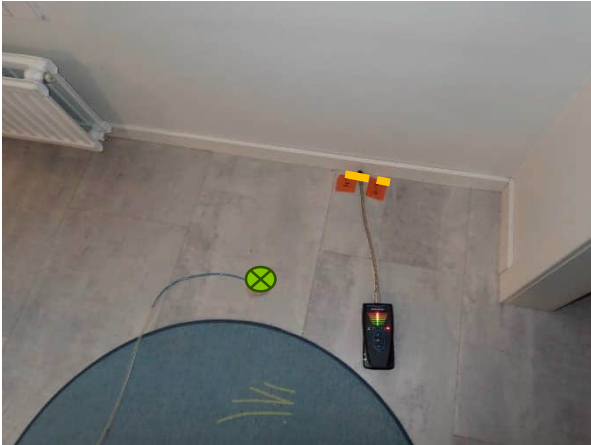
1. Alapohjan ja ulkoseinän liittymästä todettiin vähäistä rakomaista ilmavuotoa kaasunsyöttöpisteen kohdalla tilan normaaleissa käyttöolosuhteissa.

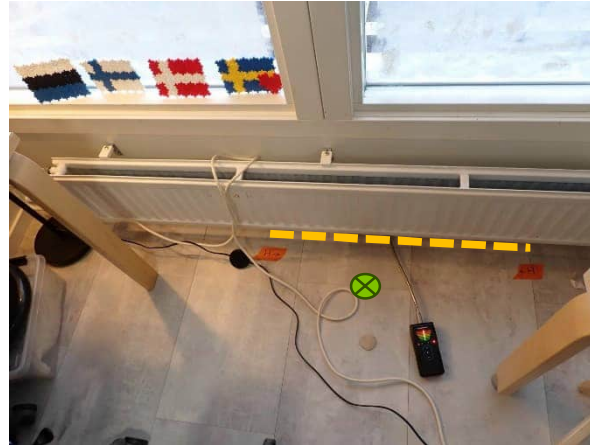
2. Alapohjan ja ulkoseinän liittymästä todettiin vähäistä laaja-alaista ilmavuotoa kaasunsyöttöpisteen kohdalla tilan normaaleissa käyttöolosuhteissa.

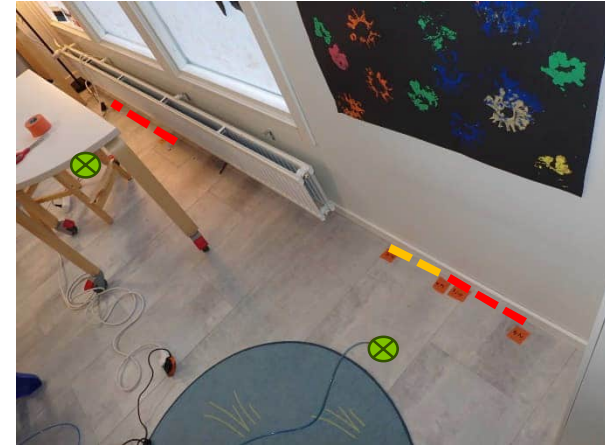
3. Tilan ollessa alipaineistettu ilmavuodot alapohjaliittymästä voimistuivat ja kasvoivat osin.

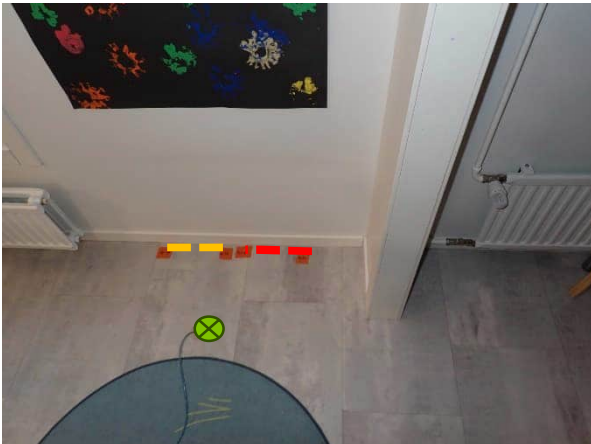
4. Alapohjan ja ulkoseinän liittymästä todettiin merkittävää sekä vähäistä rakomaista ilmavuotoa tilan ollessa alipaineistettu.

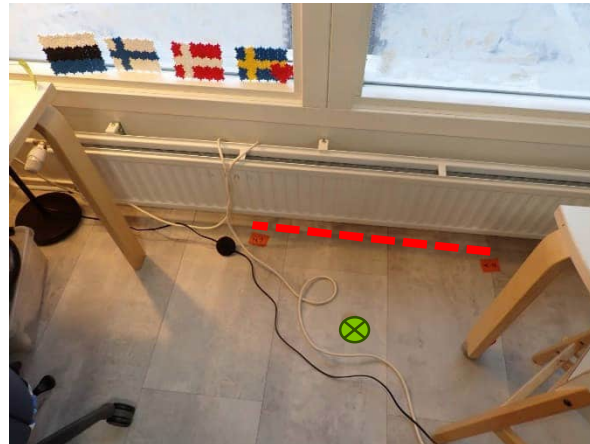
5. Alapohjan ja ulkoseinän liittymästä todettiin merkittävää laaja-alaista ilmavuotoa tilan ollessa alipaineistettu.

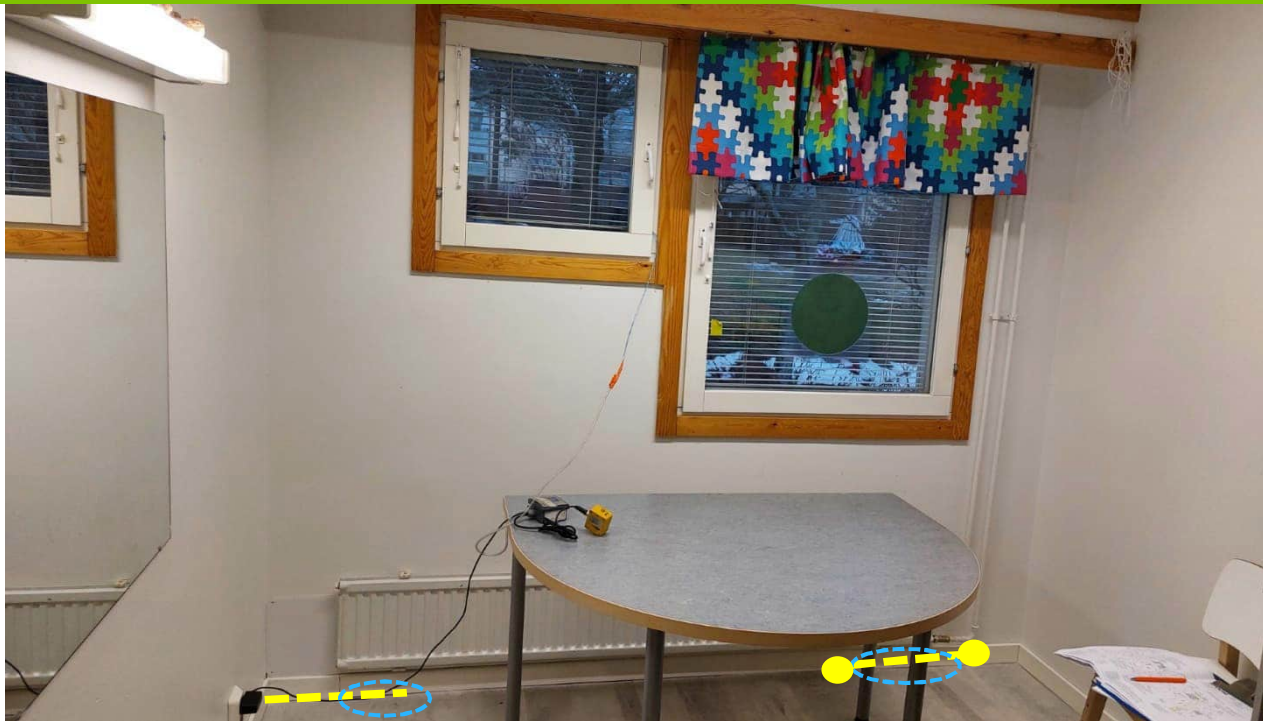
- Vähäistä rakomaista ilmavuotoa alapohjan ja ulkoseinän välisestä liittymästä

- Merkittävää ilmavuotoa alapohjan putkiläpiviennistä

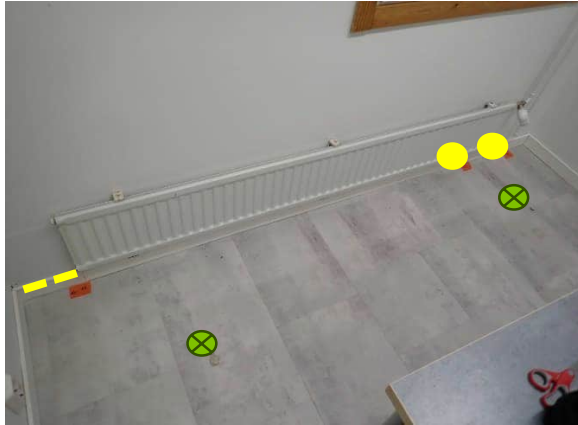
1. Alapohjan ja ulkoseinän liittymästä todettiin vähäistä rakomaista tai pistemäistä ilmavuotoa tilan normaaleissa käyttöolosuhteissa.

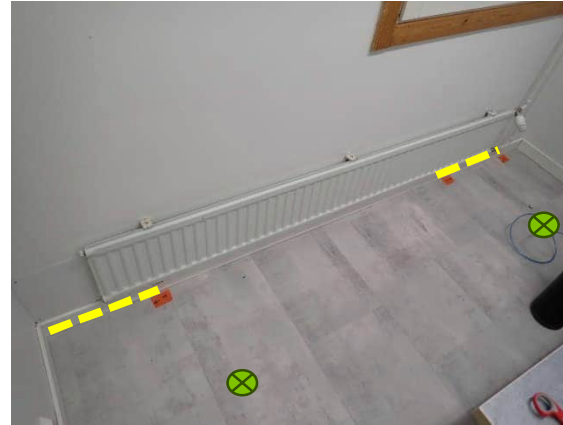
2. Alipaineistettaessa ilmavuodot alapohjan ja ulkoseinän liittymästä laajenivat jonkin verran.

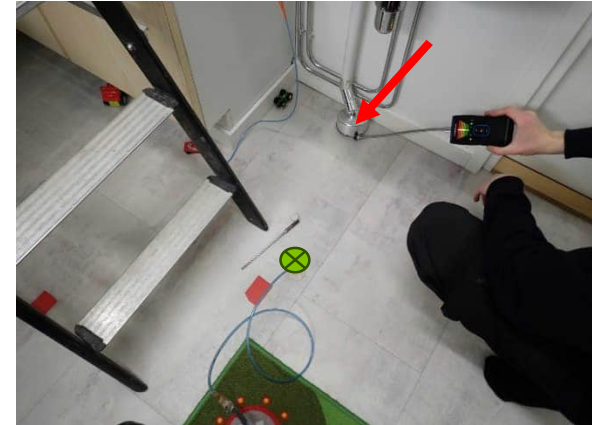
3. Vesipisteen putkiläpiviennistä todettiin merkittävää ilmavuotoa sekä normaaleissa käyttöolosuhteissa että tilan ollessa alipaineistettuna.

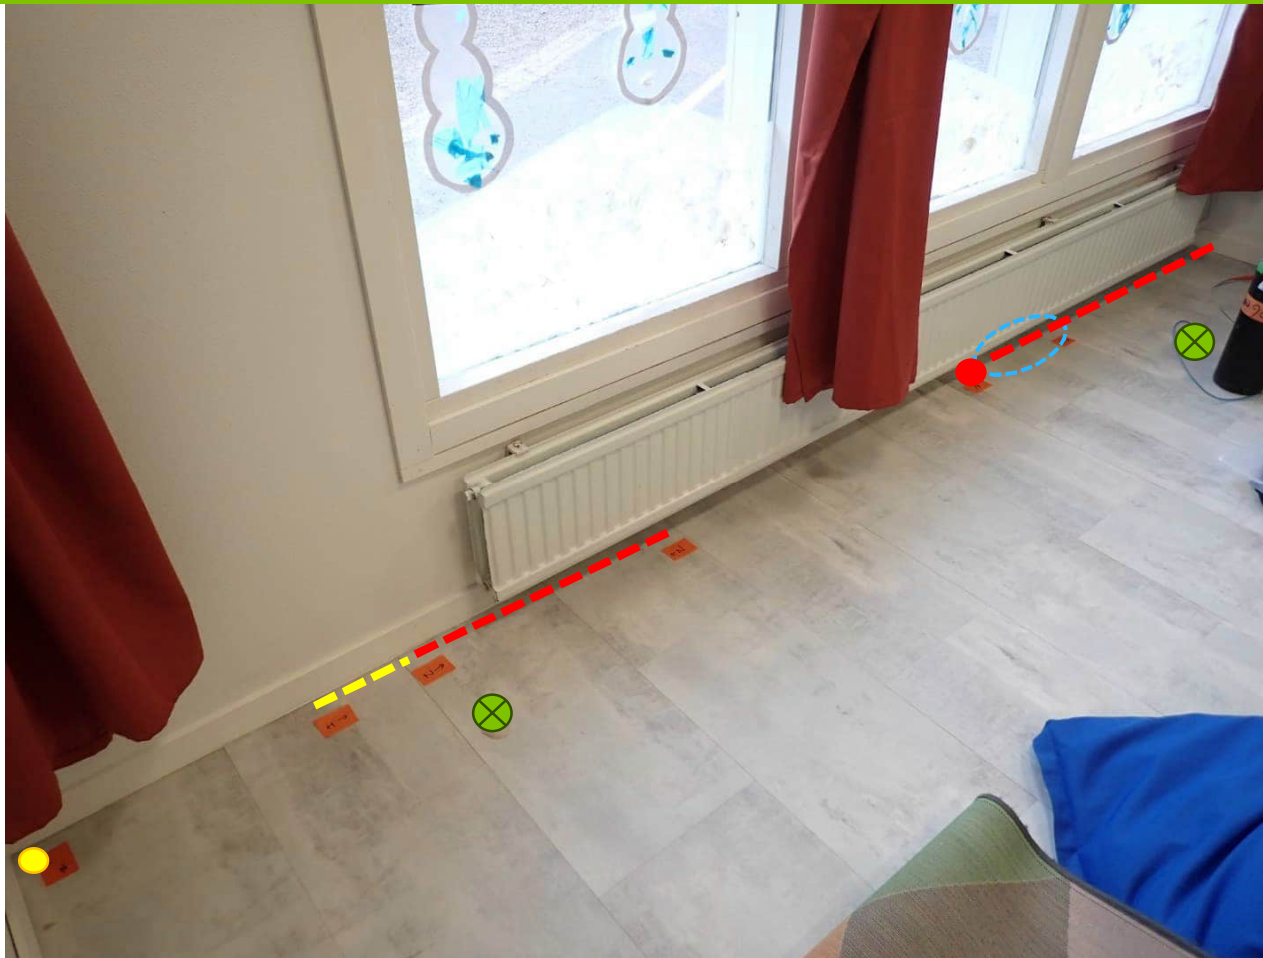
- Vähäistä pistemäistä ja rakomaista ilmavuotoa sekä merkittävää laaja-alaista ilmavuotoa alapohjan ja ulkoseinän välisestä liittymästä

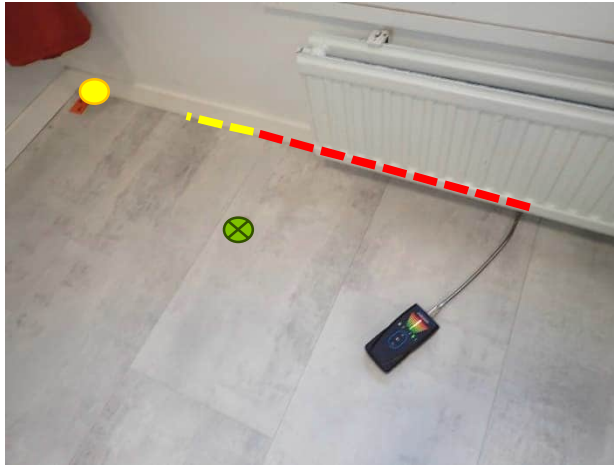
1. Alapohjan ja ulkoseinän liittymästä todettiin vähäistä tai merkittävää ilmavuotoa tilan normaaleissa käyttöolosuhteissa sekä alipaineistettuna.

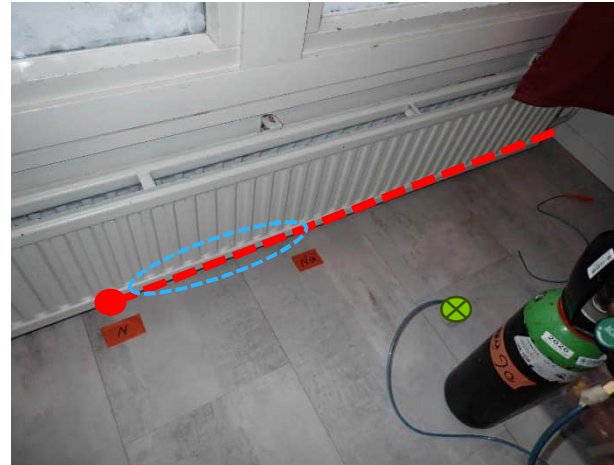
2. Alapohjan ja ulkoseinän liittymästä todetut ilmavuodot kasvoivat hieman ulkoseinälinjan oikealla puolella, kun huonetila alipaineistettiin.

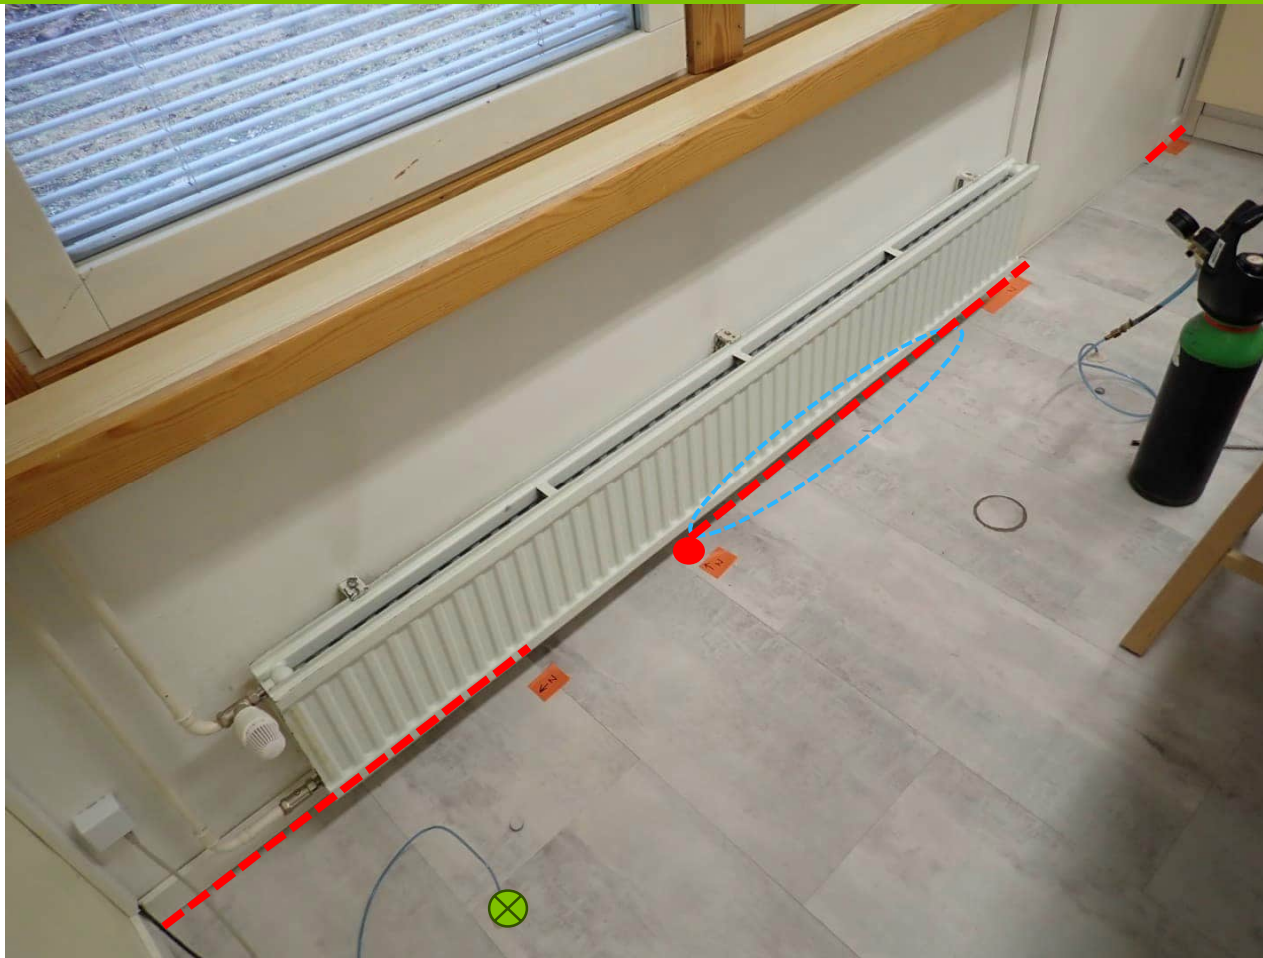
- Merkittävää laaja-alaista tai rakomaista ilmavuotoa ikkunaliittymistä
- Merkittävää rakomaista ilmavuotoa alapohjan ja ulkoseinän välisestä liittymästä

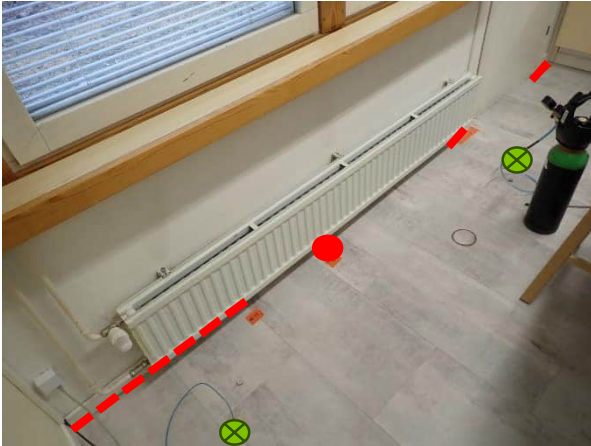
1. Alapohjan ja ulkoseinän liittymästä todettiin merkittävää laaja-alaista tai rakomaista ilmavuotoa tilan normaaleissa käyttöolosuhteissa.

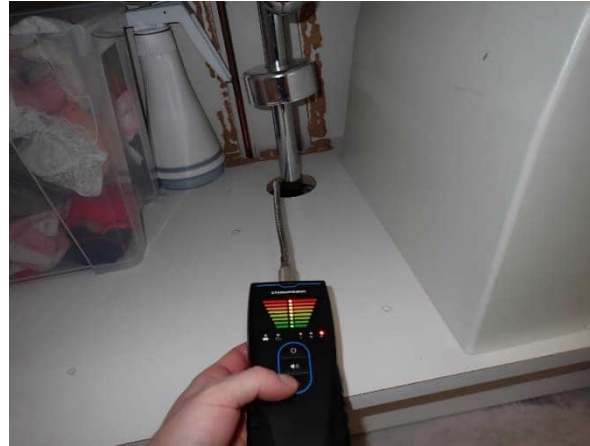
2. Vesipisteen putkiläpiviennistä todettiin merkittävää ilmavuotoa sekä normaaleissa käyttöolosuhteissa että tilan ollessa alipaineistettuna.

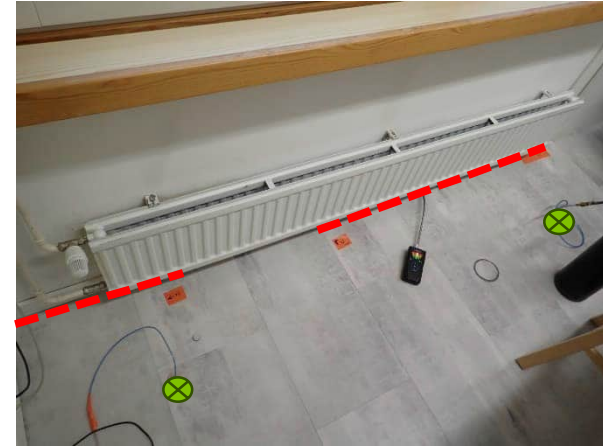
4. Alapohjan ja ulkoseinän liittymästä todetut ilmavuodot kasvoivat paikallisesti, kun huonetila alipaineistettiin.

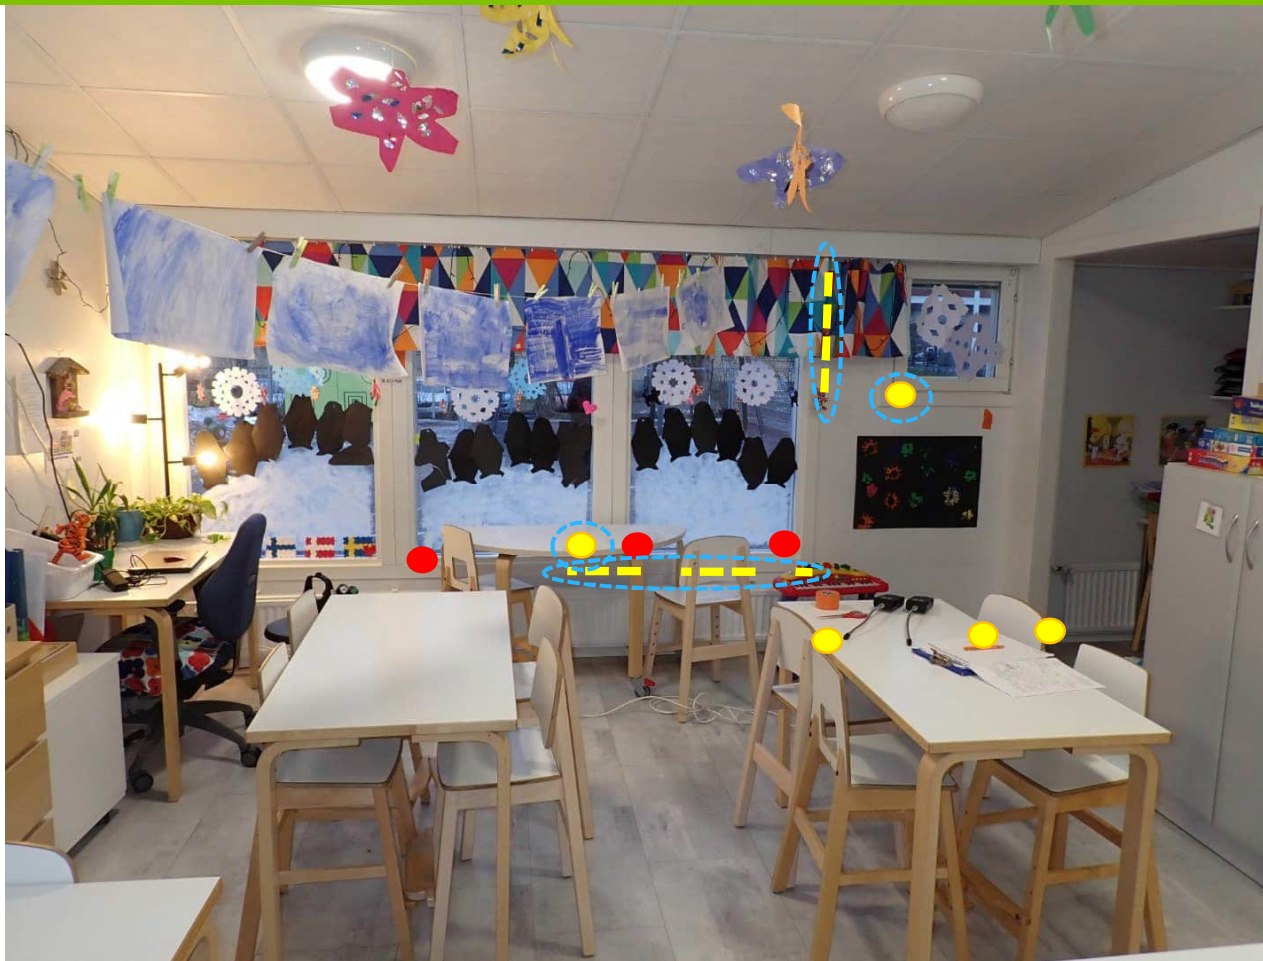
- Merkittävää pistemäistä ilmavuotoa yksittäisistä karmiliitoksista tai ikkunaliittymistä
- Vähäistä rakomaista ilmavuotoa ikkunaliittymistä

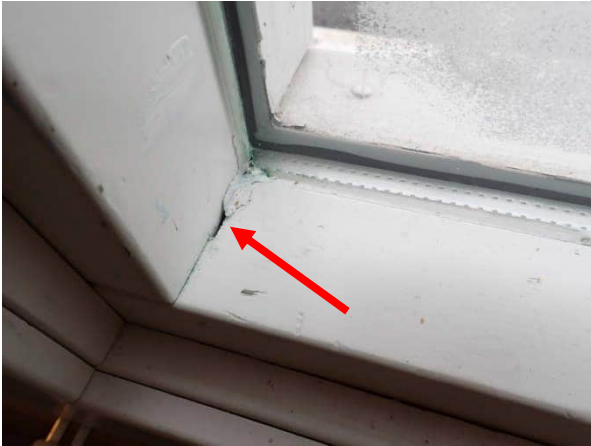
1. Oikeanpuoleisen ikkunan karmiliitoksessa havaittiin rako, jota on osittain tiivistetty. Kohdasta todettiin merkittävää pistemäistä ilmavuotoa normaaleissa käyttöolosuhteissa.

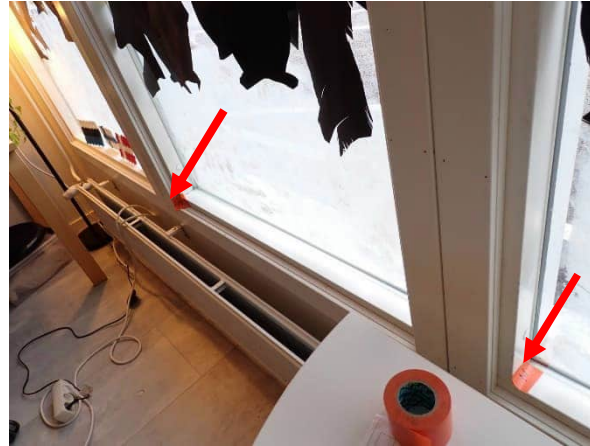
2. Ikkunoiden karmiliitoksista todettiin merkittävää pistemäistä ilmavuotoa tilan normaaleissa käyttöolosuhteissa.

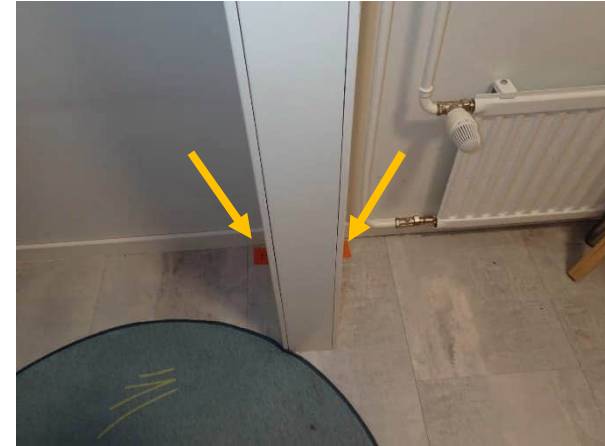
3. Ulkoseinän ja alapohjan liittymästä todettiin vähäistä pistemäistä ilmavuotoa väliseinäliittymän kohdalla tilan normaaleissa käyttöolosuhteissa.

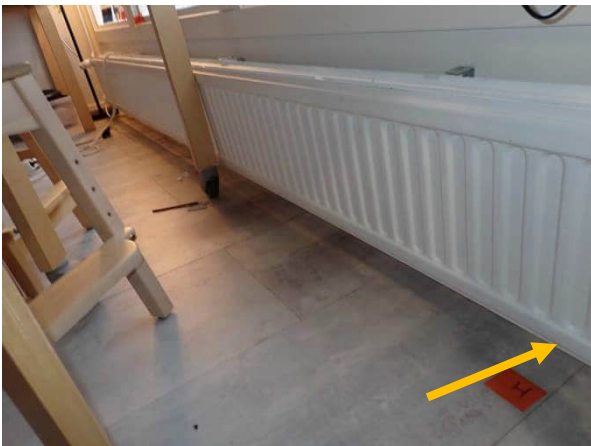
4. Ulkoseinän ja alapohjan liittymästä todettiin vähäinen pistemäinen ilmavuotokohta tilan normaaleissa käyttöolosuhteissa.

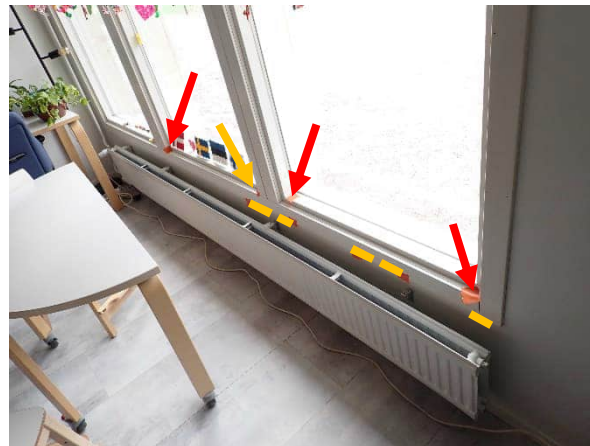
5. Tilan ollessa alipaineistettuna todettiin pistemäisten vuotojen lisäksi vähäistä rakomaista ilmavuotoa ikkunaliittymistä.

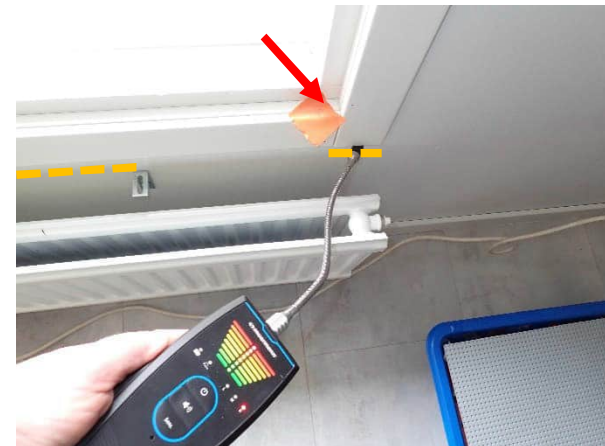
6. Ikkunaliittymistä havaittiin paikoin vähäisiä ja rakomaisia vuotoja alipaineistetuissa olosuhteissa.

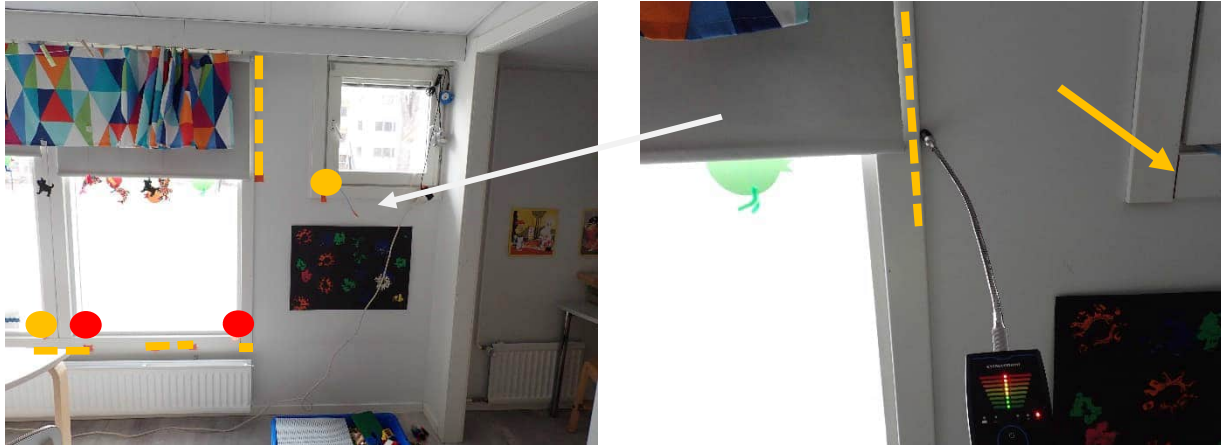
7. ja 8. Alipaineistetuissa olosuhteissa vuodot ikkunaliittymistä kasvoivat paikoin rakomaisiksi, mutta pysyivät vähäisinä.

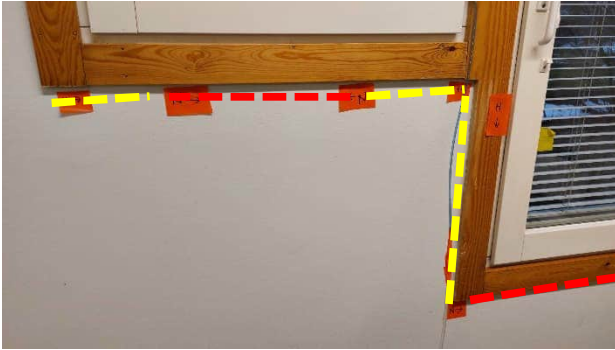
1. Ikkunaliittymistä todettiin merkittävää rakomaista tai laaja-alaista ilmavuotoa.

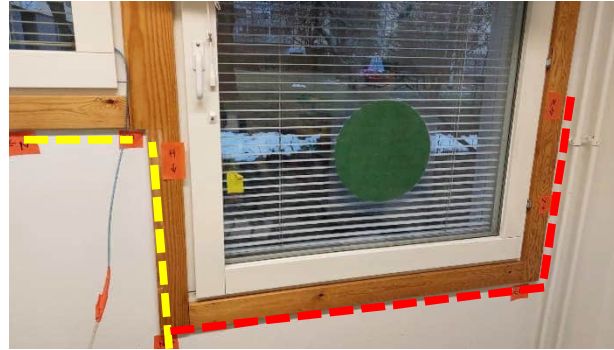
2. Ikkunaliittymistä todettiin merkittävää rakomaista tai laaja-alaista ilmavuotoa.

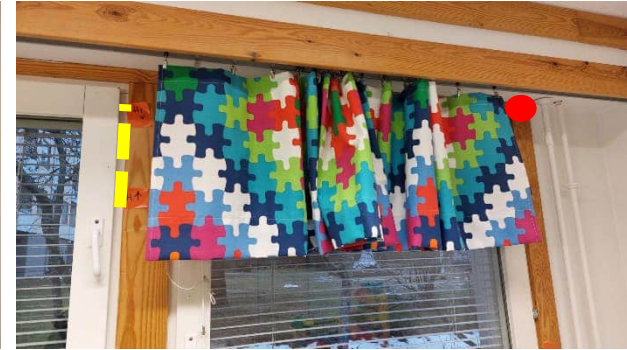
3. Ikkunan yläosassa havaittiin pistemäistä tai rakomaista ilmavuotoa.

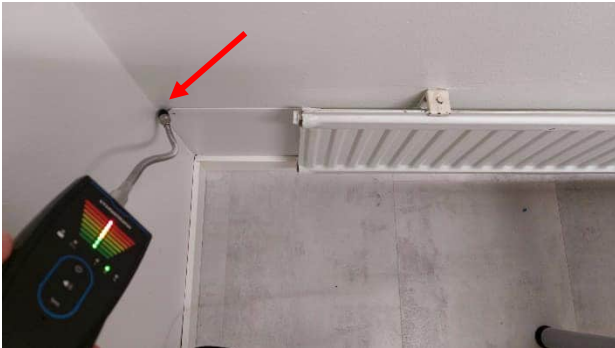
4. Ulkoseinään tehdyn rakenneavauksen kohdalta (peitelevyn alta) todettiin merkittävää rakomaista ilmavuotoa. Alapohjaliittymästä tai patterinkannakkeista ei havaittu vuotoja.

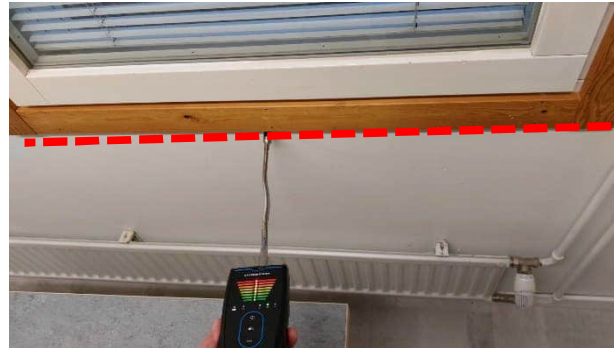
5. Ikkunan alareunasta todettiin merkittävää laaja-alaista ilmavuotoa.

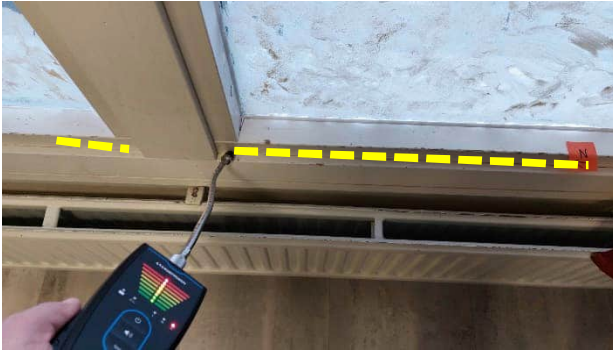
1. Oikeanpuoleisesta ikkunaliittymästä todettiin vähäistä laaja-alaista ilmavuotoa normaaleissa käyttöolosuhteissa.

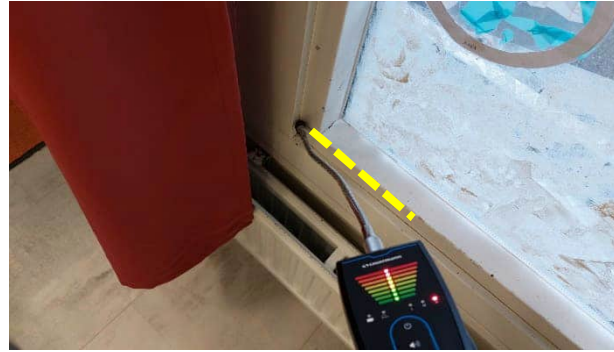
2. Keskimmäisen ikkunan nurkka-alueilla todettiin vähäistä rakomaista ilmavuotoa normaaleissa käyttöolosuhteissa.

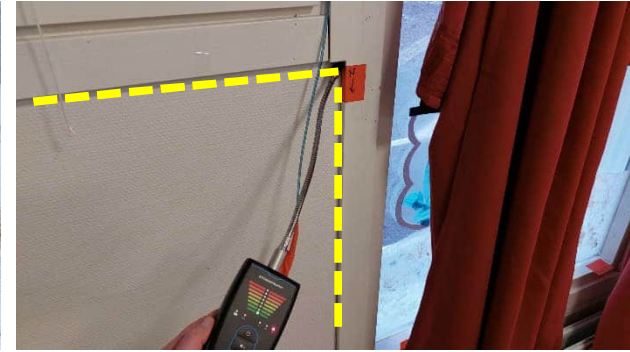
3. Ikkunaliittymistä (tuuletusikkuna ja viereinen suuri ikkuna) todettiin vähäistä laaja-alaista ilmavuotoa normaaleissa käyttöolosuhteissa.

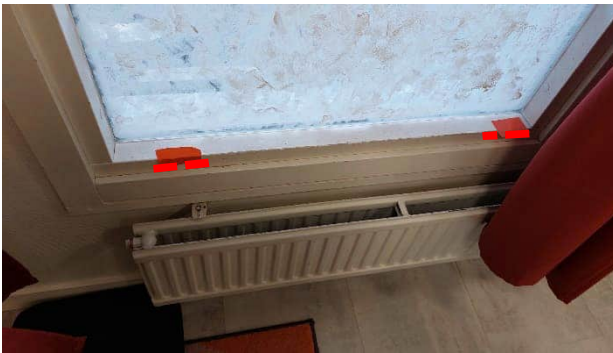
4. Vasemmanpuoleisesta ikkunaliittymästä todettiin merkittävää rakomaista ilmavuotoa alipaineistetuissa olosuhteissa.

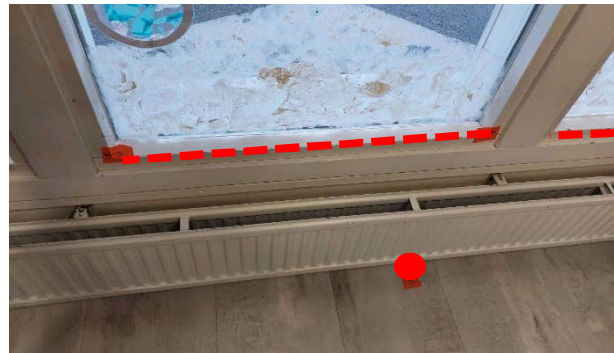
5. Keskimmäisesestä ikkunaliittymästä todettiin kauttaaltaan merkittävää ilmavuotoa alipaineistetuissa olosuhteissa. Ulkoseinän ja alapohjan liittymästä todettiin yksittäinen pistemäinen vuotokohta.

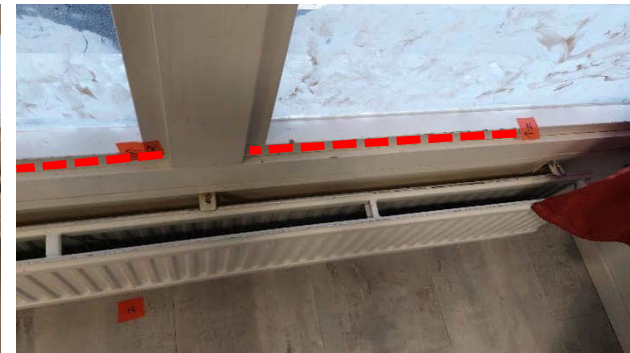
6. Oikeanpuoleisesta ikkunaliittymästä todettiin merkittävää laaja-alaista ilmavuotoa alipaineistetuissa olosuhteissa.

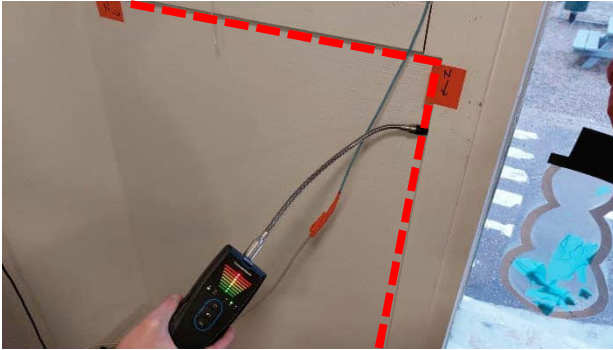
7. Ikkunaliittymistä (tuuletusikkuna ja viereinen suuri ikkuna) todettiin merkittävää laaja-alaista ilmavuotoa alipaineistetuissa käyttöolosuhteissa.

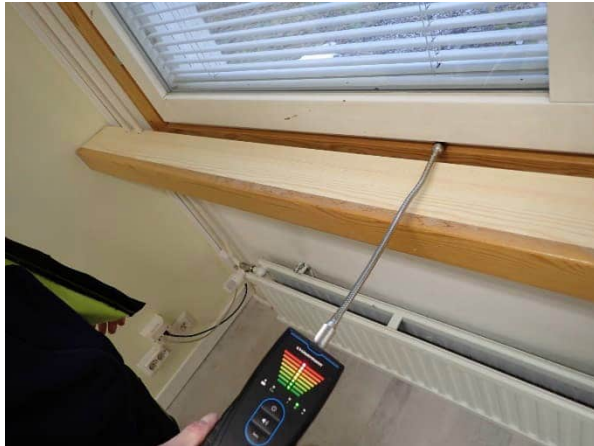
1. Vasemmanpuoleisesta ikkunaliittymästä todettiin kauttaaltaan merkittävää ilmavuotoa sekä normaaleissa käyttöolosuhteissa että alipaineistettuna.

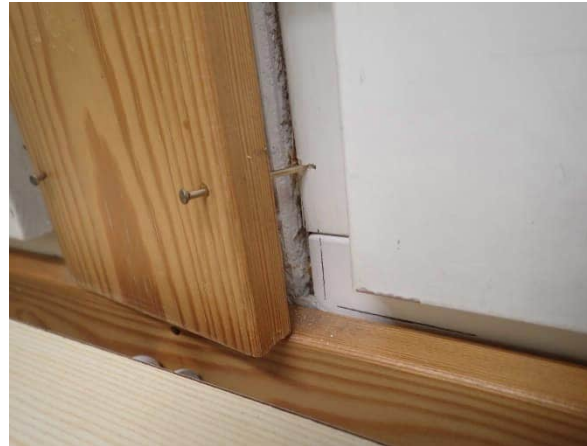
2. Ikkunoiden välissä oleva peitelauta oli alaosaan irti. Ikkunaliittymiä sen takana ei ole tiivistetty, ja liittymästä todettiin etenkin alipaineistuksessa laaja-alaista ilmavuotoa.

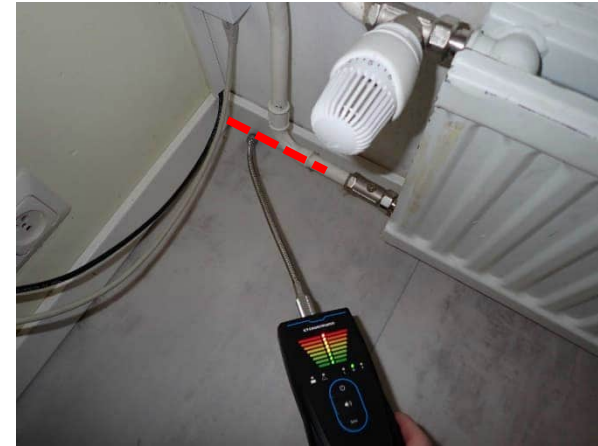
4. Ulkoseinän ja alapohjan välisestä liittymästä todettiin merkittävää rakomaista ilmavuotoa sekä normaaleissa käyttöolosuhteissa että alipaineistettuna.

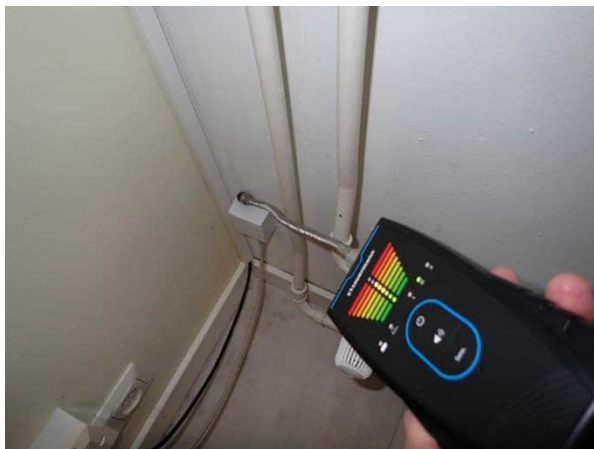
5. Datapistorasiasta todettiin merkittävää pistemäistä ilmavuotoa sekä normaaleissa käyttöolosuhteissa että alipaineistettuna.

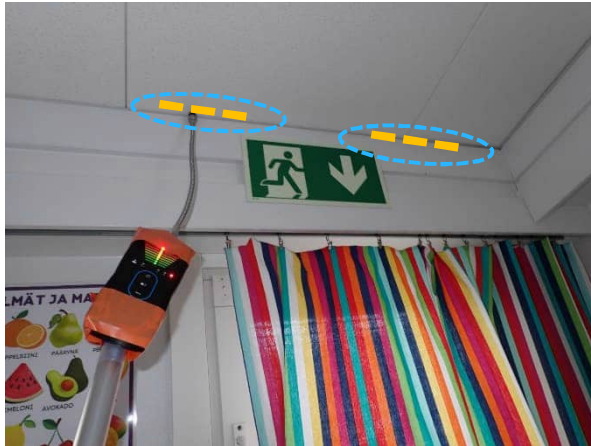
1. Yläpohjan ja ulkoseinän välisestä liittymästä havaittiin vähäisiä rakomaisia ilmavuotoja huonetilan ollessa alipaineistettuna.

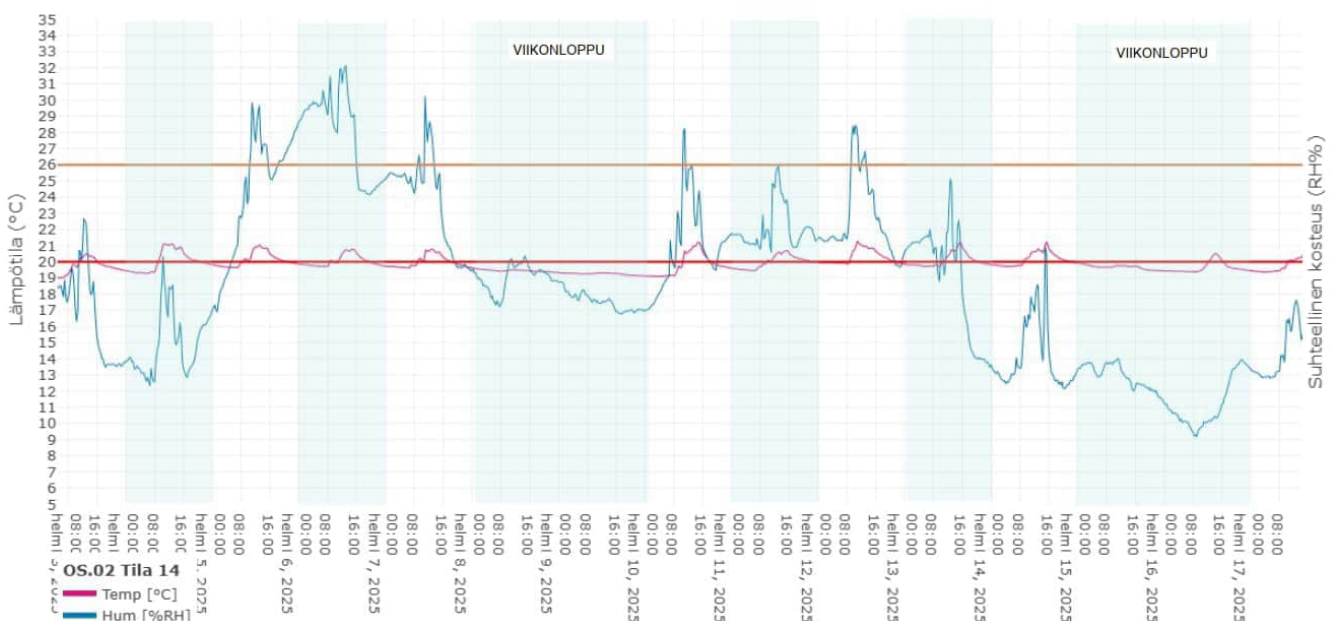
Kuvaaja 4. Sisäilman lämpötilan ja kosteuden seurantamittaus OS.02, lepo- ja leikkihuone 14 (3.-17.2.2025).

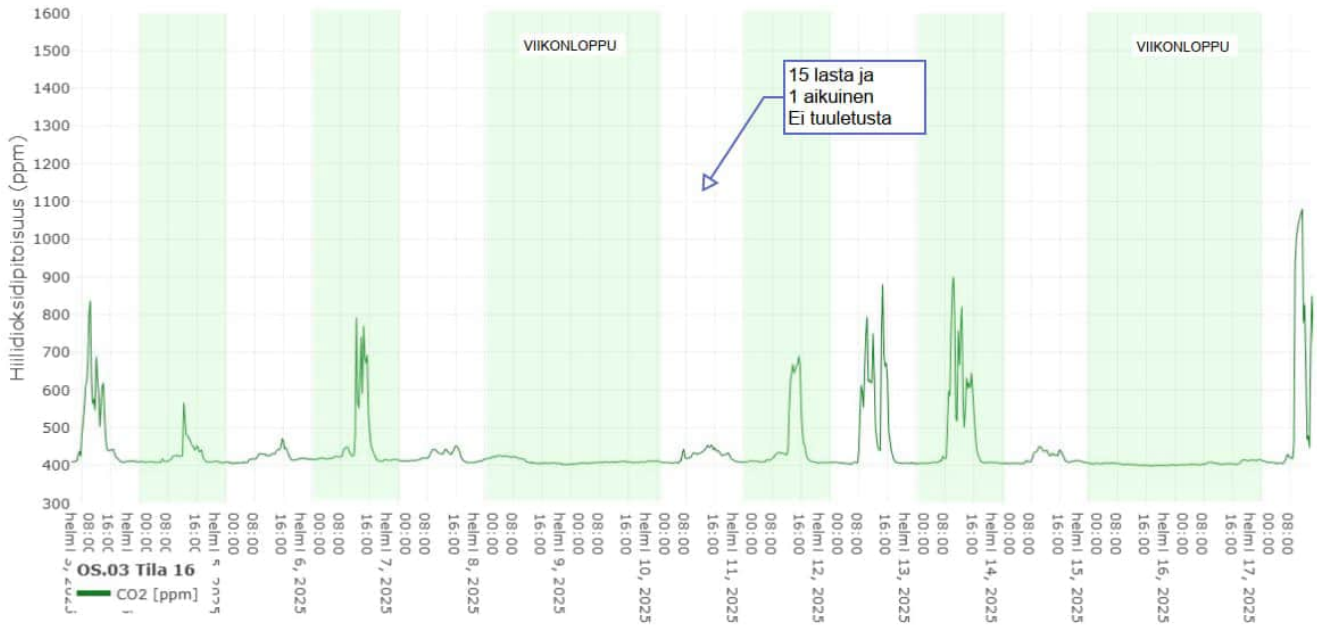
Kuvaaja 5. Sisäilman hiilidioksidipitoisuuden seurantamittaus OS.03, toimisto 16 (3.-17.2.2025).

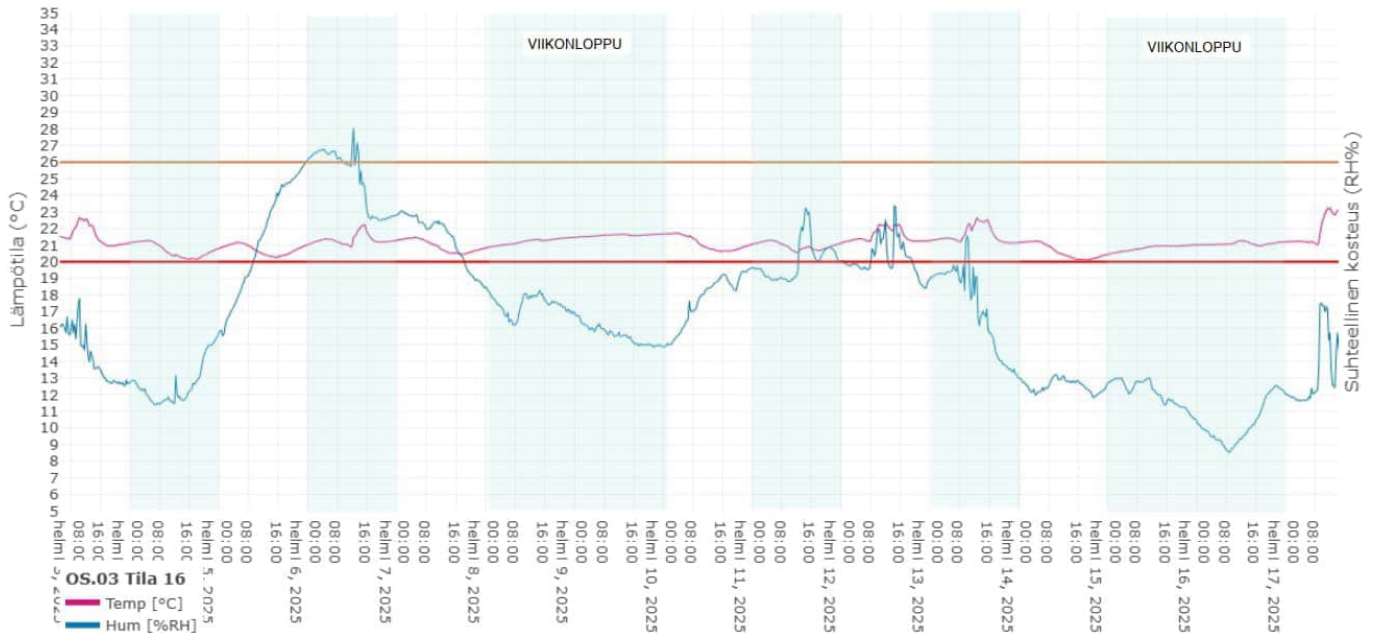
Kuvaaja 6. Sisäilman lämpötilan ja kosteuden seurantamittaus OS.03, toimisto 16 (3.-17.2.2025).

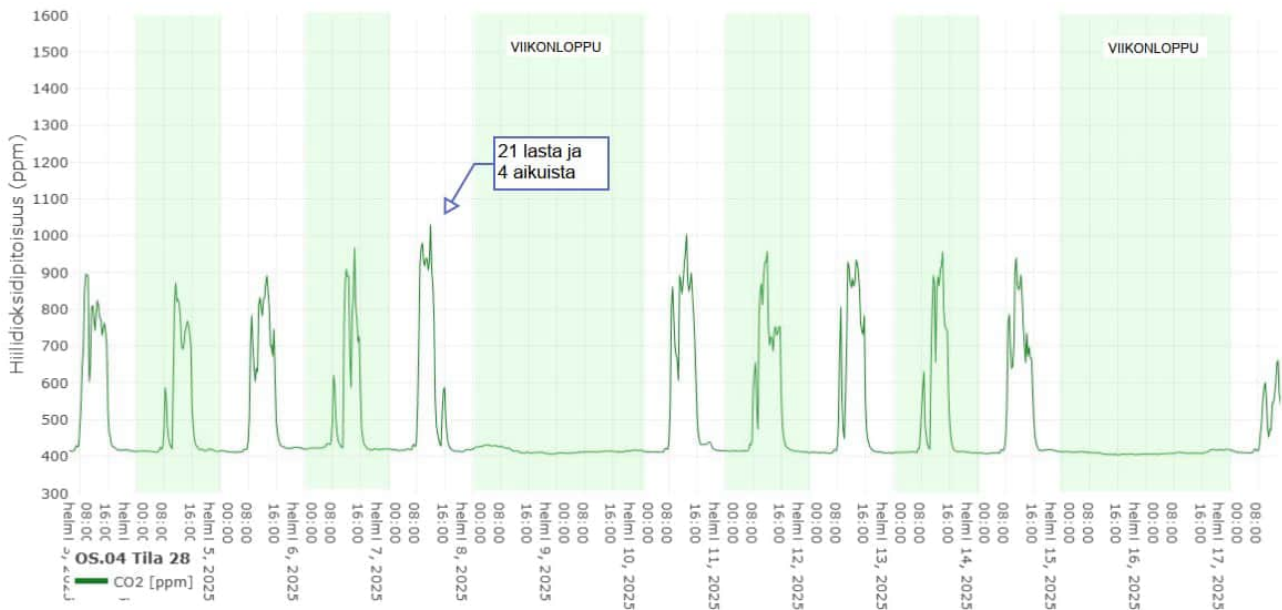
Kuvaaja 7. Sisäilman hiilidioksidipitoisuuden seurantamittaus OS.04, lepo- ja leikkihuone 28 (3.-17.2.2025).
