## Kosteus- ja sisäilmatekninen kuntotutkimus

Hiekkaharjun päiväkot  
Hiekkaharjuntie 12  
01300 Vantaa

| Päiväys | 23.6.2025 |
| Projektinumero | 12013397 |

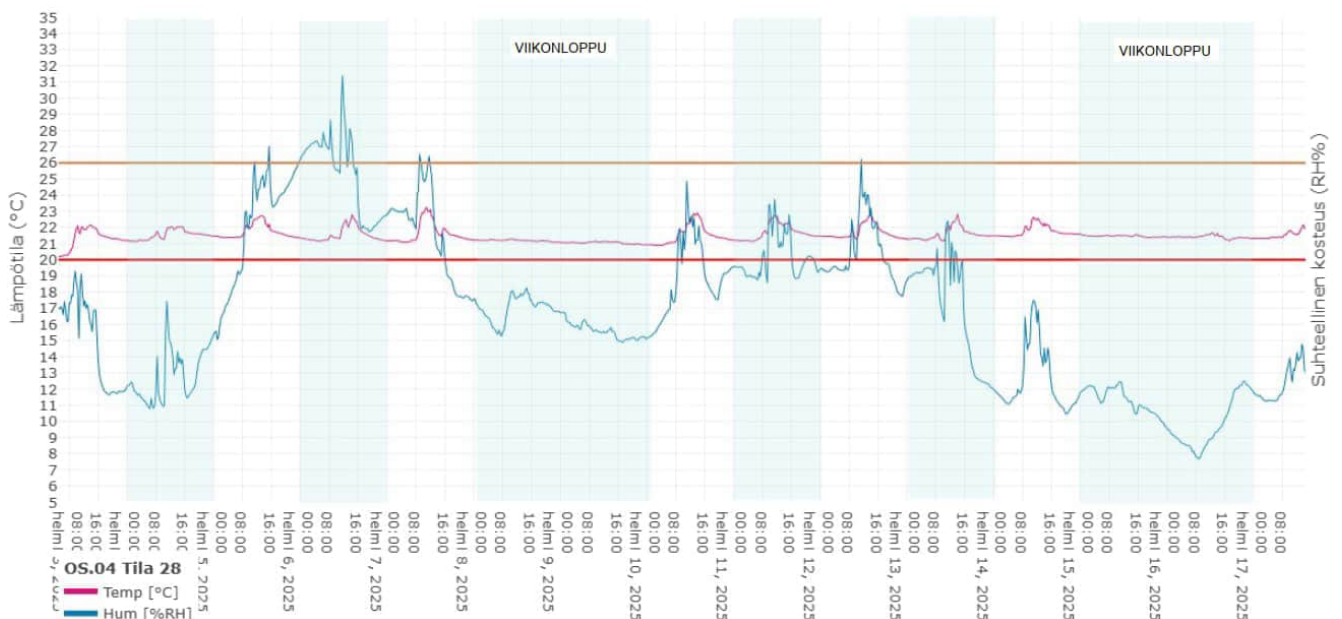
Kuvaaja 8. Sisäilman lämpötilan ja kosteuden seurantamittaus OS.04, lepo- ja leikkihuone 28 (3.-17.2.2025).

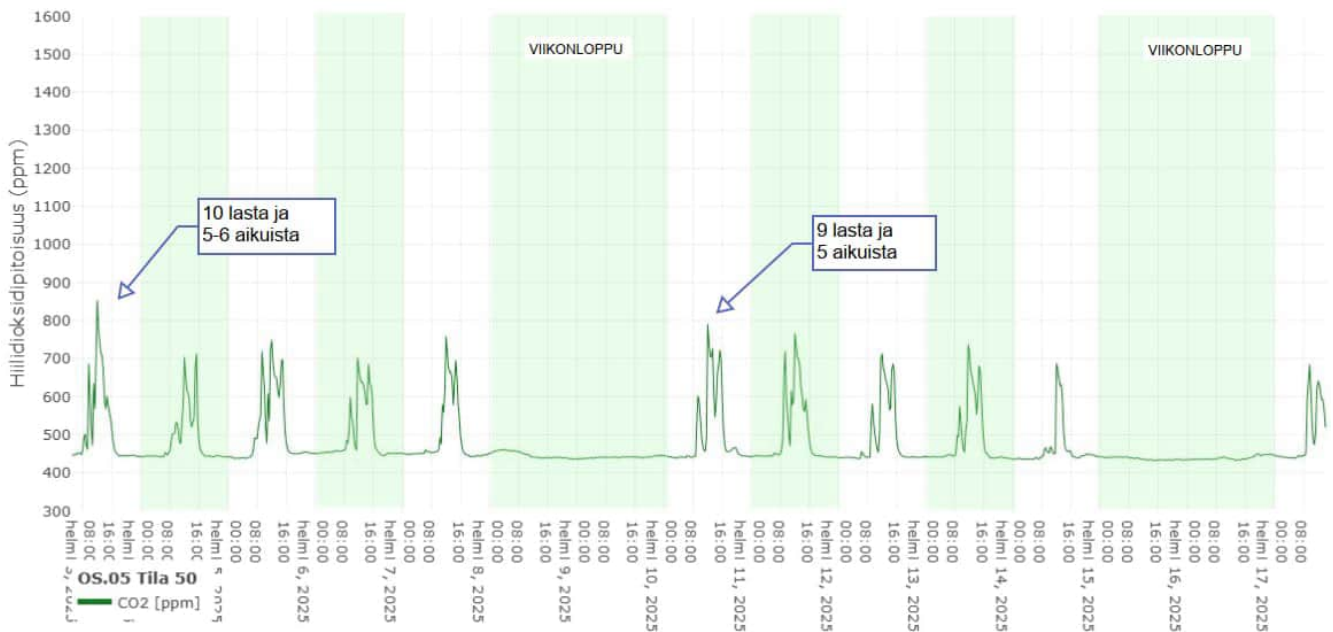
Kuvaaja 9. Sisäilman hiilidioksidipitoisuuden seurantamittaus OS.05, lepo- ja leikkihuone 50 (3.-17.2.2025).

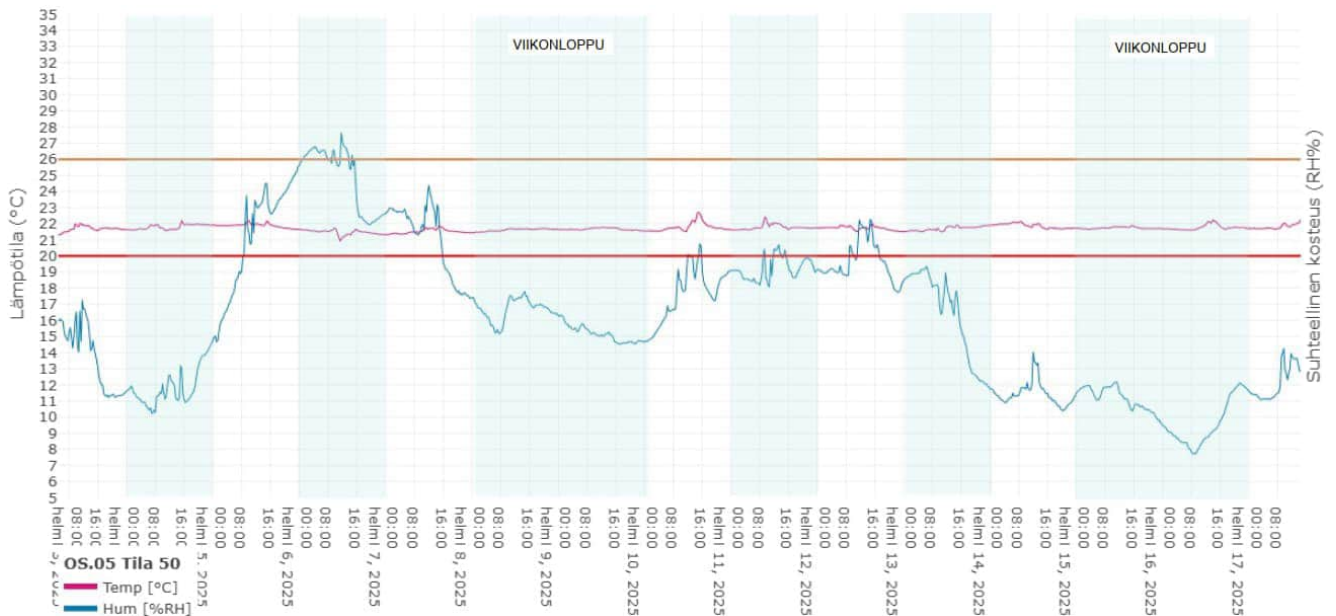
Kuvaaja 10. Sisäilman lämpötilan ja kosteuden seurantamittaus OS.05, lepo- ja leikkihuone 50 (3.-17.2.2025).

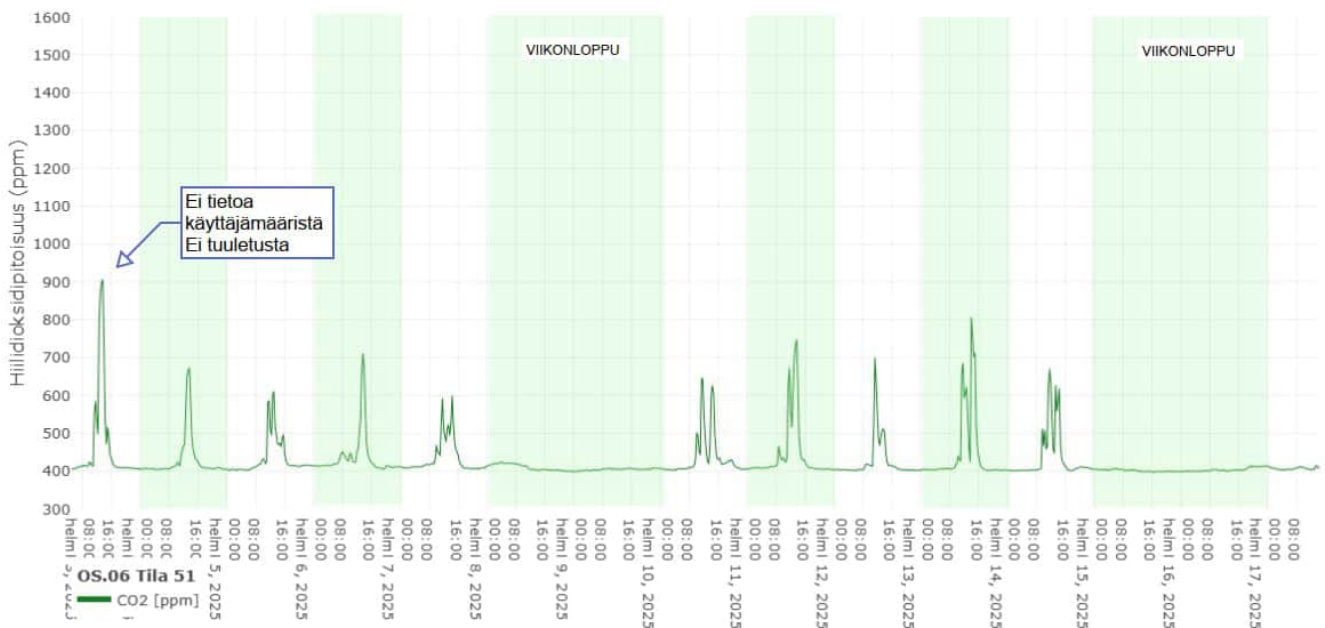
Kuvaaja 11. Sisäilman hiilidioksidipitoisuuden seurantamittaus OS.06, pienryhmätila 51 (3.-17.2.2025).

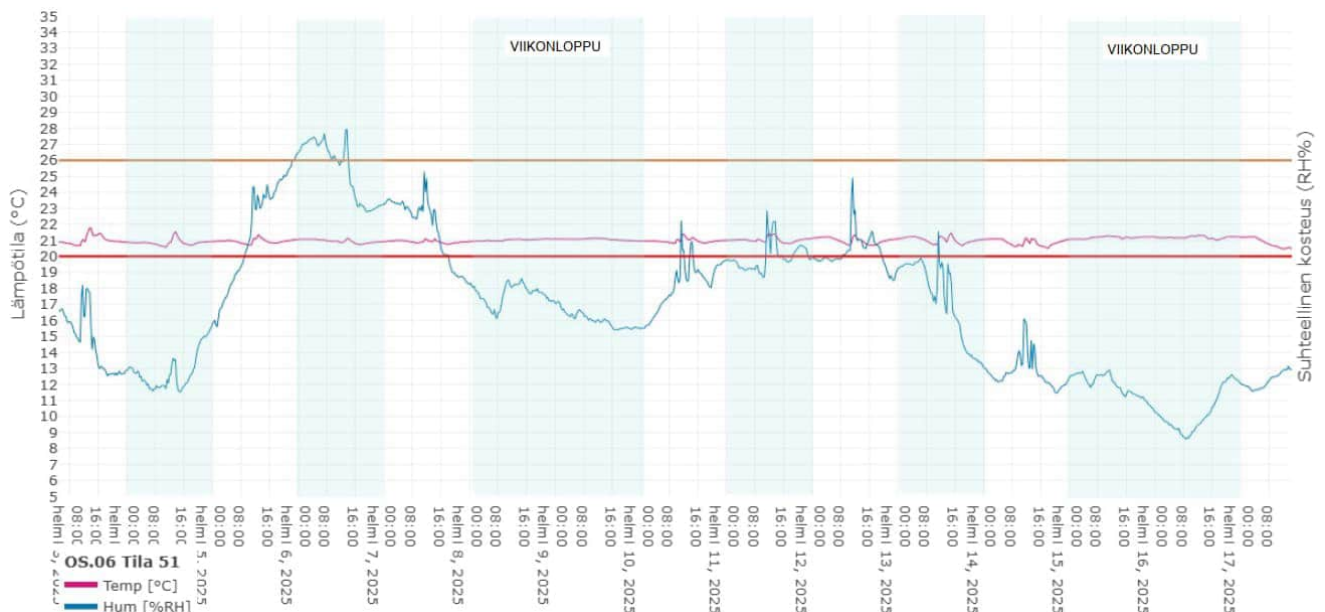
Kuvaaja 12. Sisäilman lämpötilan ja kosteuden seurantamittaus OS.06, pienryhmätila 51 (3.-17.2.2025).

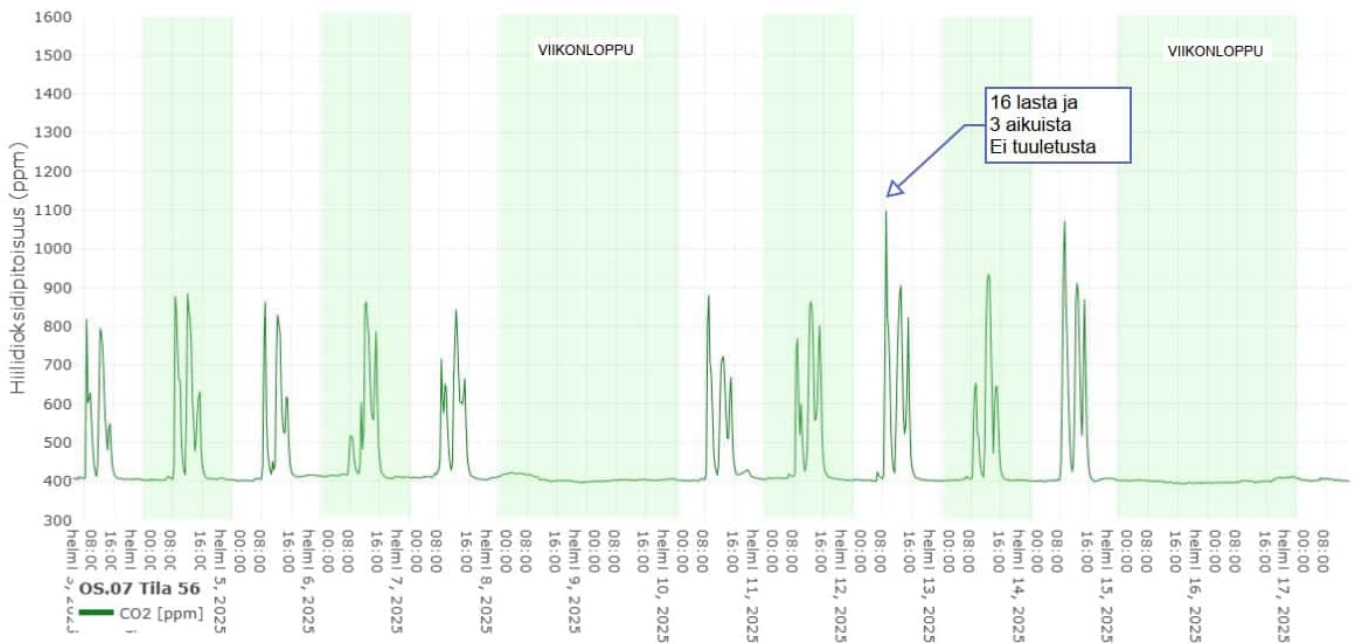
Kuvaaja 13. Sisäilman hiilidioksidipitoisuuden seurantamittaus OS.07, lepo- ja leikkihuone 56 (3.-17.2.2025).

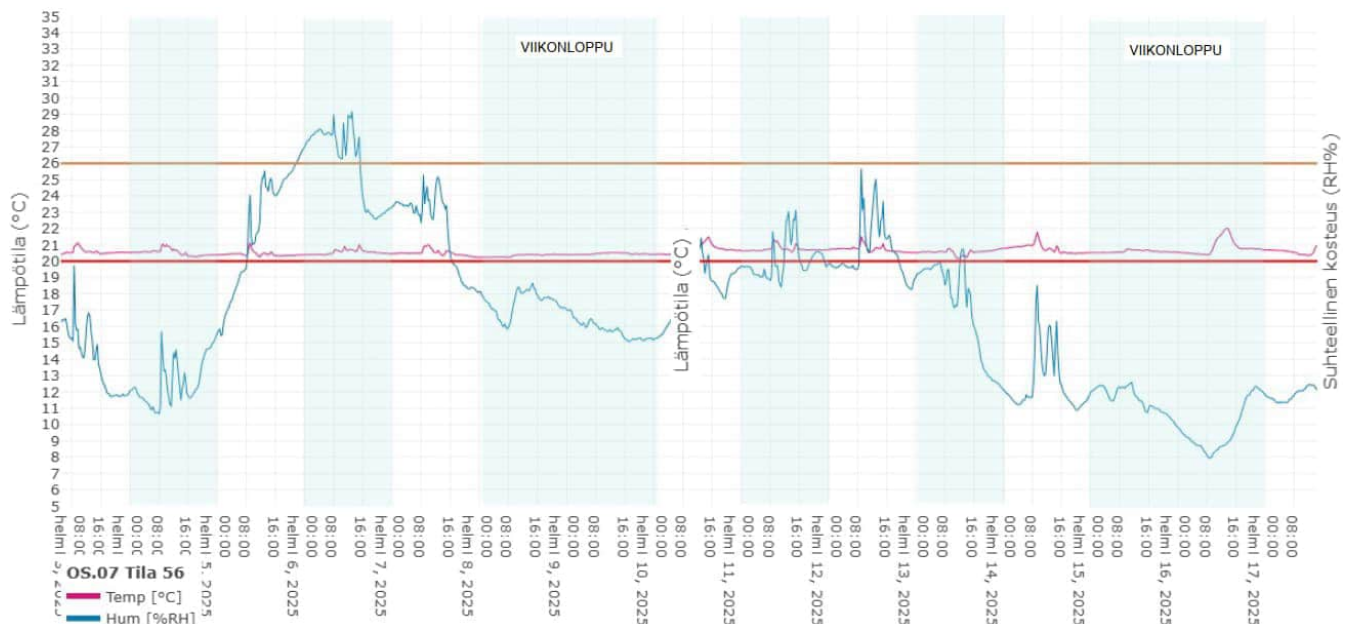
Kuvaaja 14. Sisäilman lämpötilan ja kosteuden seurantamittaus OS.07, lepo- ja leikkihuone 56 (3.-17.2.2025).
