## Kosteus- ja sisäilmatekninen kuntotutkimus

Raikupolun päiväkoti  
Raikukuja 6 A  
01620 Vantaa

| Päiväys | 11.2.2026 |
| Projektinumero | 12023371 |

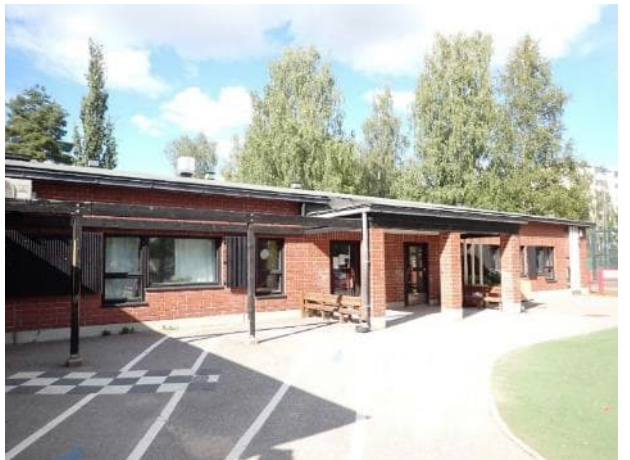
| Kuva nro. | Havainto | Kuva |
|---|---|---|
| Kuva 4.1 | Yleiskuva rakennuksesta leikkipihan puolelta. Katovedet johdetaan räystäskouruja pitkin syöksytörien ja sadevesisuppiloiden kautta sadevesijärjestelmään. | |

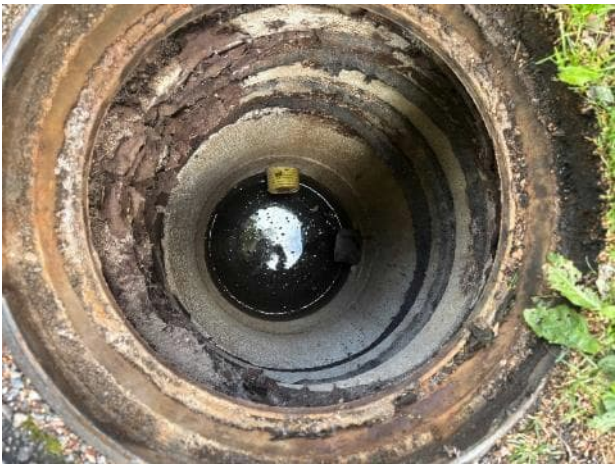
| Kuva nro. | Havainto | Kuva |
|---|---|---|
| Kuva 4.5 | <p>Kaivoon liitetyn muoviputken korko on 1550 mm kaivon yläreunaan nähden. Vuoden 2016 lähtötietojen mukaan salaojien ylin mitattu korko on n. 150 mm sokkelin alapinnan alapuolella.</p> <p>Salaojakaivon pohjalla oli tarkastushetkellä vettä.</p> | |

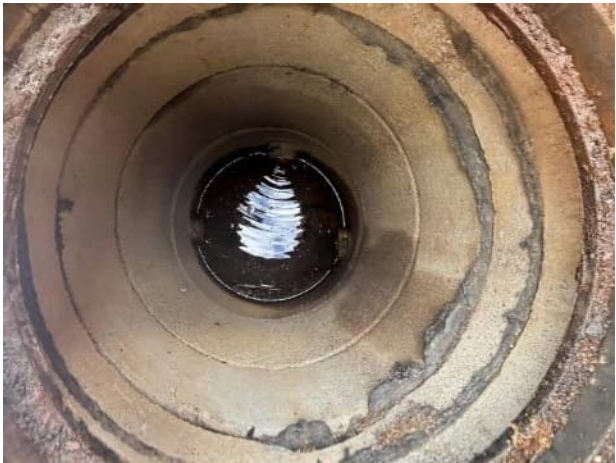
| Kuva<br>nro. | Havainto | Kuva |
|---|---|---|
| Kuva<br>4.7 | Rakennuksen pihanpuolei-<br>sen salaojakaivon pohjalla<br>oli tarkastushetkellä vettä. | |

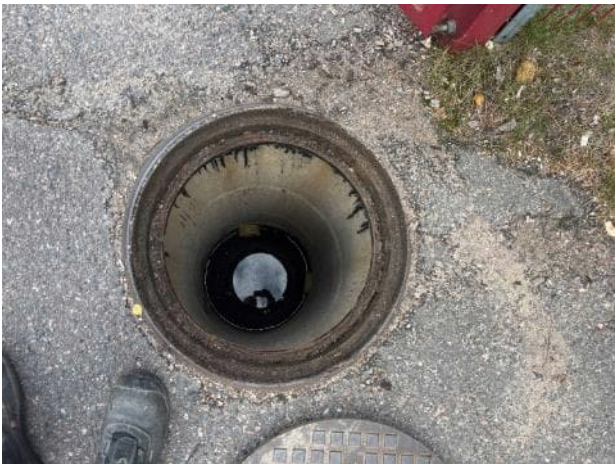
| Kuva<br>nro. | Havainto | Kuva |
|---|---|---|
| Kuva<br>4.8 | Rakennuksen kaakonpuo-<br>leisen portin edustalla si-<br>jaitsevassa salaojakaivossa<br>putkien korko on 2000 mm<br>ja 2070 mm kaivon yläreu-<br>naan nähden. Kaivon poh-<br>jalla oli tarkastushetkellä<br>vettä. | |

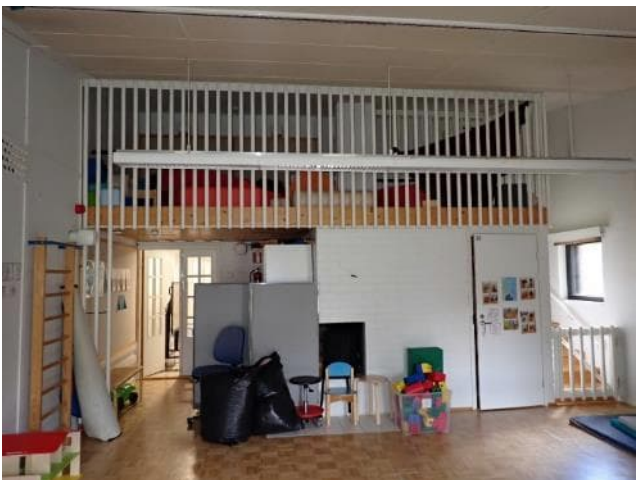
| Kuva nro. | Havainto | Kuva |
|---|---|---|
| Kuva 5.7 | Yhteis- ja liikuntasalin lattiassa on mäntymosaiikkiparketti. Salin sisäilmassa havaittiin aistinvaraisesti muista tiloista poikkeavaa tuoksua. | |

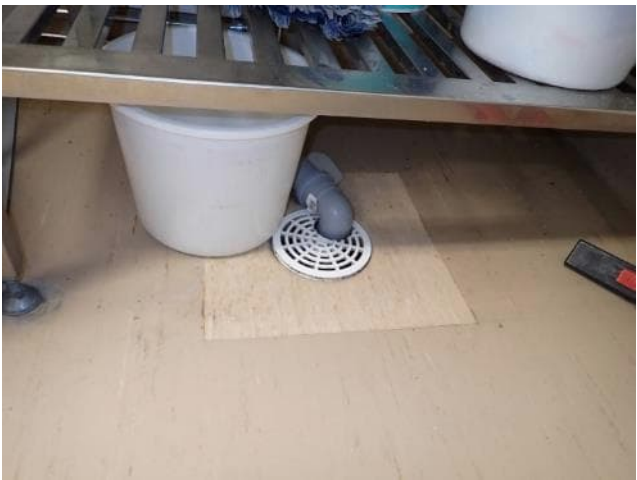
| Kuva nro. | Havainto | Kuva |
|---|---|---|
| Kuva 5.11 | Vaatehuoltotilassa 44 lat-tiapäällyste on uusittu lattiakaivon ympärillä. | |

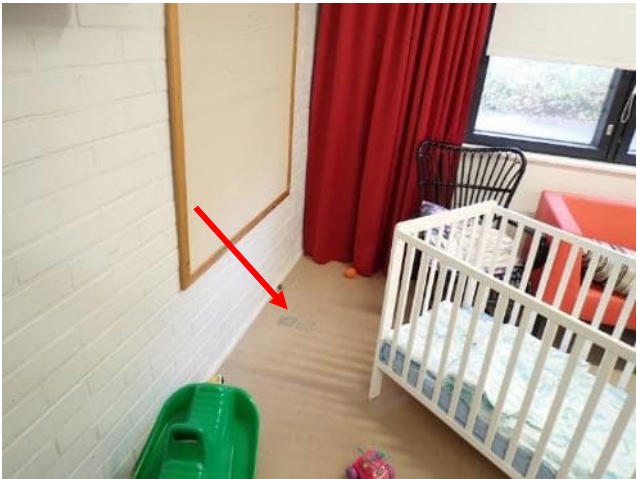
| Kuva nro. | Havainto | Kuva |
|---|---|---|
| Kuva 5.15 | Leikki- ja lepohuoneen 28 lattiapinnoitteesta otetussa materiaalinäytteessä BULK.03 todettiin VOC-yhdisteiden kokonaispitoisuudeksi 125 µg/m <sup>3</sup> g ja 2-etyyli-1-heksanolipitoisuudeksi 74,8 µg/m <sup>3</sup> g. Jälkimmäinen tulos ylittää viitearvon. | |

Alapohjarakenteissa todettiin useita mahdollisesti sisäilman laatuun vaikuttavia puutteita. Alapohjarakenteiden lattiapäällysteistä otetuissa näytteissä todettiin VOC-analyysin tulosten perusteella kemiallista vaurioitumista märkäeteisessä 9 sekä leikki- ja lepohuoneissa 13 ja 28. Lattiapäällysteen alta tehdyissä viiltokosteusmittauksissa todettiin kohonneita kosteusarvoja märkäeteisessä 9 lattiakäivon läheisyydessä. On mahdollista, että muovimatot on rakennusvaiheessa asennettu liian kostean betonin päälle, jonka seurauksena liima-aineksessa ja muovinpehmentimessä on käynnistynyt kemiallinen vaurioituminen kosteuden vaikutuksesta. Muovimaton VOC-yhdistepitoisuuden ylittäessä viitearvot on riskinä niiden emittoituminen sisäilmaan pitoisuuksina, jotka voivat heikentää sisäilman laatua. Muovimattovaurioita voi esiintyä rakennuksessa laaja-alaisesti.

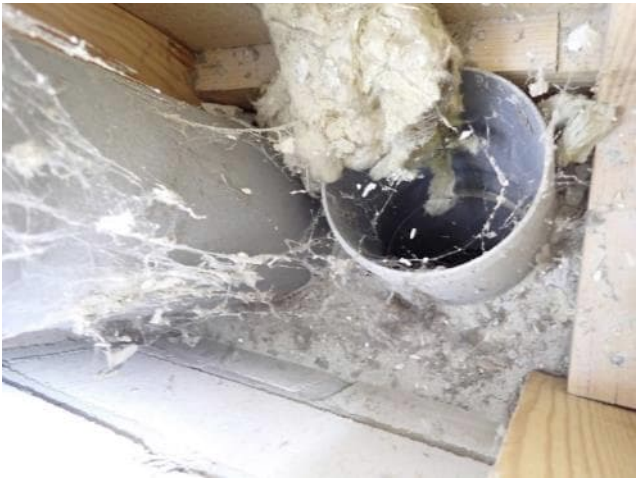
| Kuva nro. | Havainto | Kuva |
|---|---|---|
| Kuva 5.23 | Kotelon sisällä on kaksi putkiläpivienttiä, jotka silmäääräisesti arvioituina ovat tiiviitä, vaikkakaan niitä ei ole tiivistetty elastisella massalla tai vastaavalla. Toinen putkista on poistettu käytöstä. Kotelon sisällä on irtonaista mineraalivillaa ja runsaasti pölyä. | |

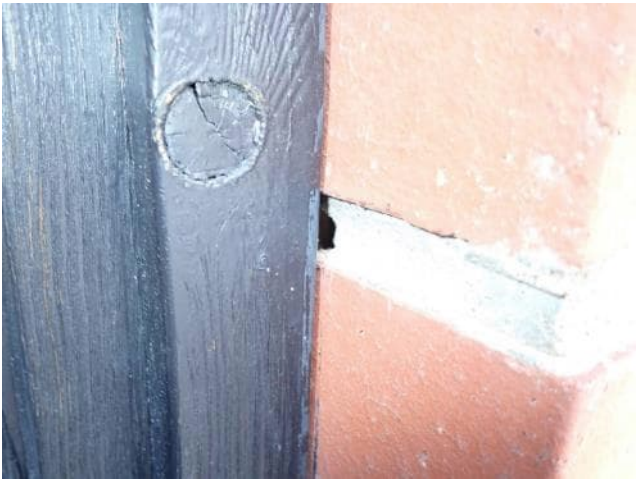
| Kuva nro. | Havainto | Kuva |
|---|---|---|
| Kuva 6.20 | Ulkoseinäelementin ja ikkunan liittymässä havaittiin paikoin epätiiveyttä. | |

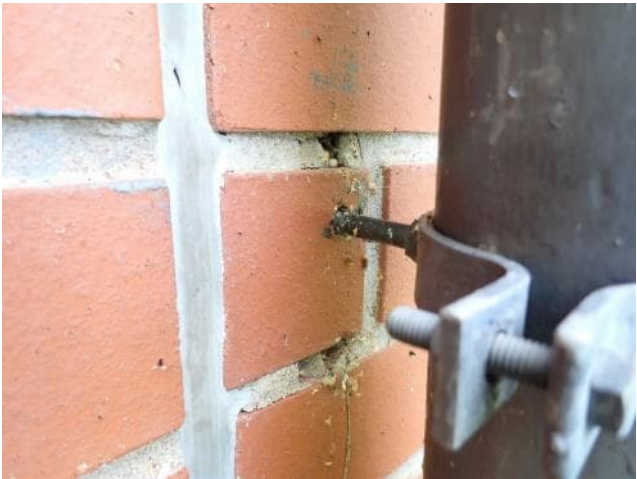
| Kuva nro. | Havainto | Kuva |
|---|---|---|
| Kuva 6.21 | Julkisivuelementin saumalaastia on paikoin irronnut koillis päädyssä liikuntasalin 31 kohdalla. | |

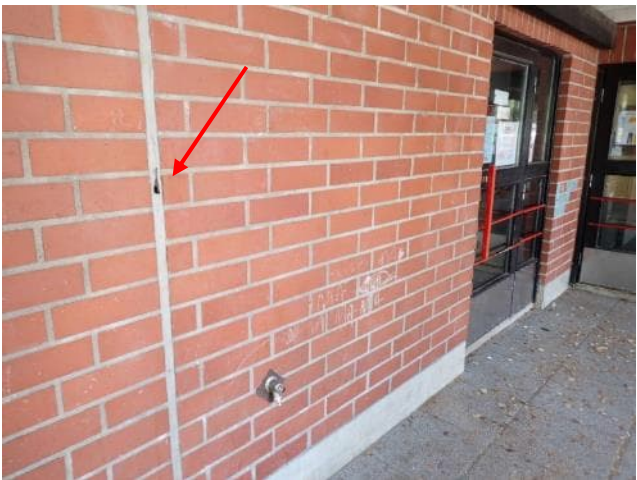
| Kuva nro. | Havainto | Kuva |
|---|---|---|
| Kuva 6.22 | Ulkoseinän elementti-saumauksessa on reikä lähellä sisäänkäyntejä ka-<br>toksen alla. | |

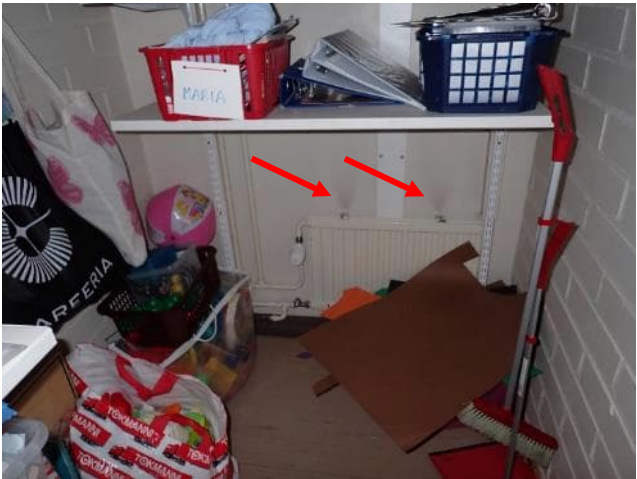
| Kuva nro. | Havainto | Kuva |
|---|---|---|
| Kuva 6.27 | Varaston 30 ulkoseinässä lämpöpatterin kiinnikkeiden kohdalla havaittiin tummia ilmavuotojälkiä. Ilmavuotokohtien kautta sisäilmaan voi kulkeutua epäpuhtauksia sokkeli- ja ulkoseinärakenteesta. | |

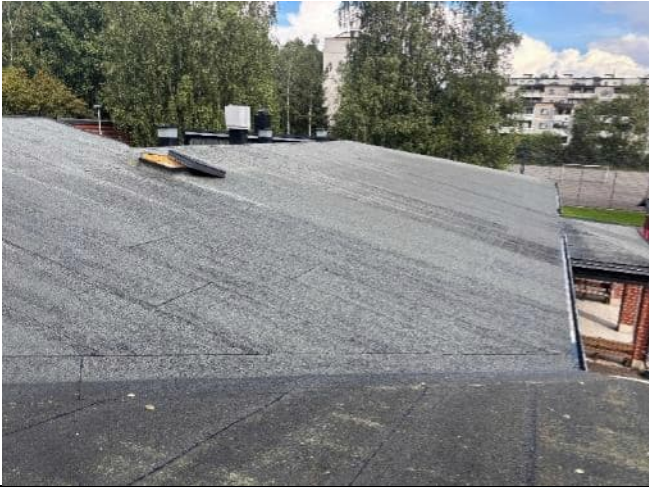
| Kuva nro. | Havainto | Kuva |
|---|---|---|
| Kuva 7.3 | Yleiskuva vesikatolta. Vesikatteen yleisilme on käyttöikänsä nähden välttävä. | |

Suositellaan vesikatteen uusimista, vesikaton vuotokohtien korjaamista, vaurioituneiden puumateriaalien puhdistamista mekaanisesti sekä yläpohjan lämmöneristeiden uusimista. Toimenpiteiden yhteydessä suositellaan lisäksi yläpohjan pieneläinten torjuntaa ja tuuletusrakojen/-säleikköjen varustamista teräsverkoilla.

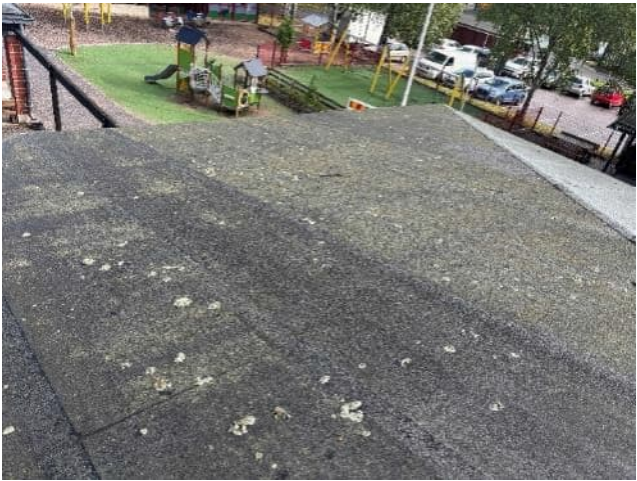
| Kuva nro. | Havainto | Kuva |
|---|---|---|
| Kuva 7.4 | Vesikatteessa paikoin sammalkasvustoa ja likaantumaa. | |

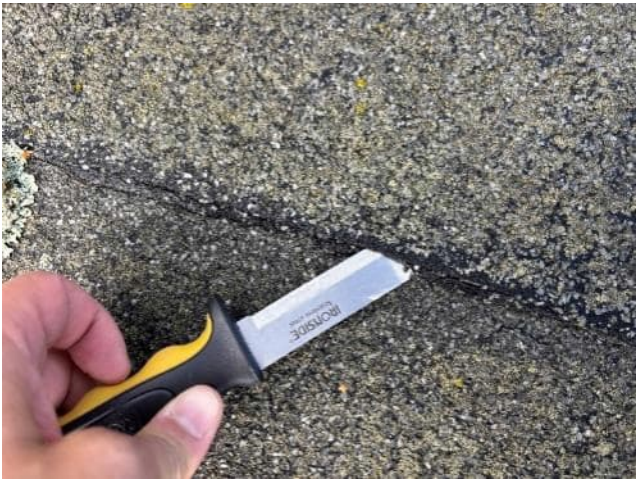
| Kuva nro. | Havainto | Kuva |
|---|---|---|
| Kuva 7.5 | Kermin saumakohdissa havaittiin paikoin tartunnan heikkenemistä. | |

sateettoman jakson aikana, jolloin ei voida arvioida ovatko vuotokohtat aktiivisia. Vesikaton kermikatteessa havaitut puutteet, kuten saumakohtien paikoin huono tartunta sekä aluskatteen puuttuminen lisäävät vuotojen riskiä. Mikrobi-vauriot yläpohjan eristeissä voivat olla riski sisäilman laadulle, mikäli tilojen välillä on ilmavuotoja yläpohjarakenteiden mahdollisten epätiiveyskohtien kautta.

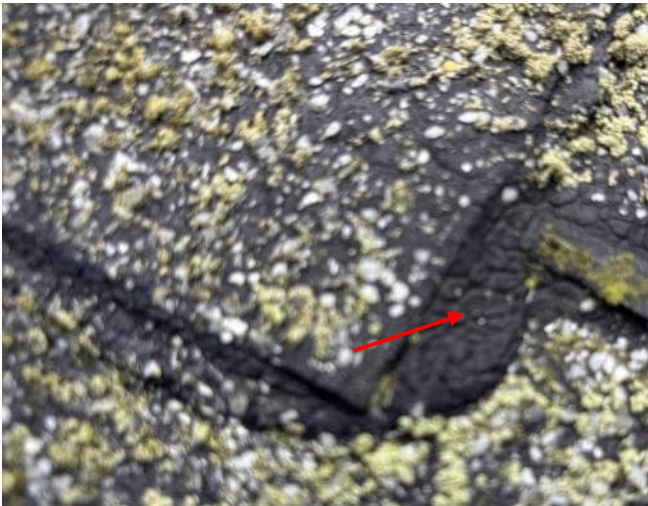
| Kuva nro. | Havainto | Kuva |
|---|---|---|
| Kuva 7.6 | Kermin saumakohdissa bitumimassassa systemaattista verkkohalkeilua. | |

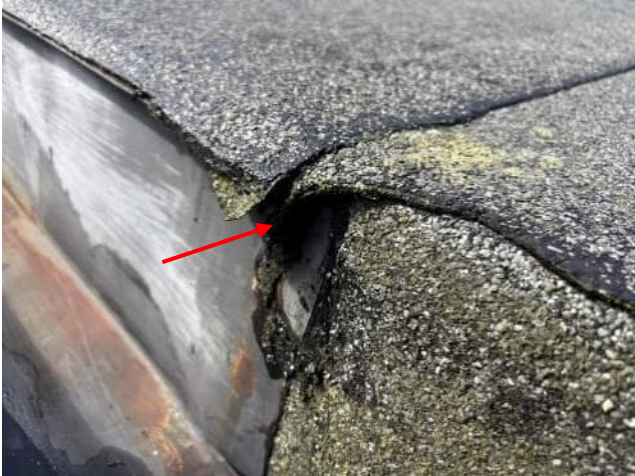
| Kuva nro. | Havainto | Kuva |
|---|---|---|
| Kuva 7.7 | Räystäskouruissa havaittiin korroosioaurioita ja kermin kiinnitys alustaan heikentynyt taiteosuuksilla systemaattisesti. | |

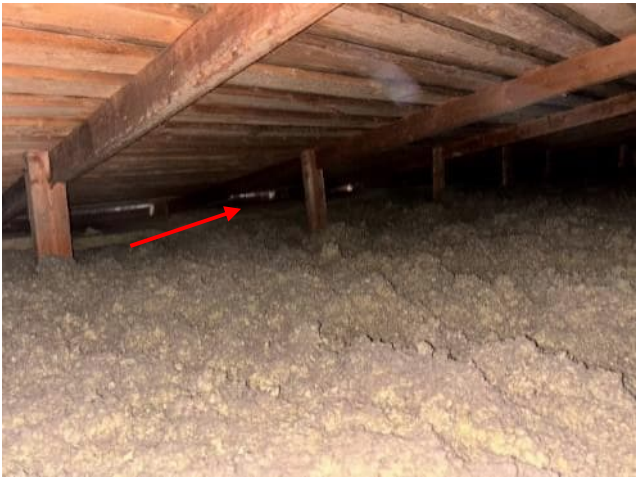
| Kuva nro. | Havainto | Kuva |
|---|---|---|
| Kuva 7.12 | Yleiskuva yläpohjasta, yläpohja tuulettuu räystäältä, sekä vesikatteen läpi tuuletushormeista. | |

Yläpohjan eristeinä toimivasta puhallusvillasta otettiin kuusi materiaalinäytettä eri puolilla rakennusta. Näytteitä ei otettu alueilta, joissa oli ilmeinen riski paikallisesta mikrobivaurioitumisesta (vuotojäljet, jysijöiden jäljet). Näytteissä ei laboratorioanalyysin perusteella todettu laajasti mikrobikasvustoa, mikä viittaa yläpohjan pääosin riittävään tuulettuvuuteen räystäiden ja tuuletusputkien kautta.

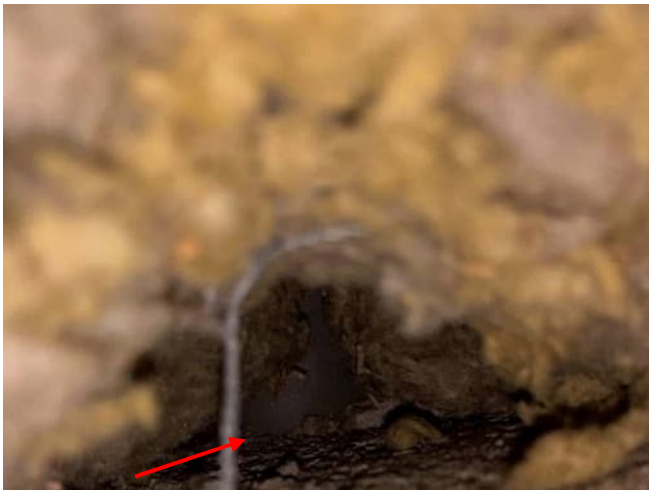
| Kuva nro. | Havainto | Kuva |
|---|---|---|
| Kuva 7.15 | Yläpohjarakenteen läpiviennit on betonoitu. | |

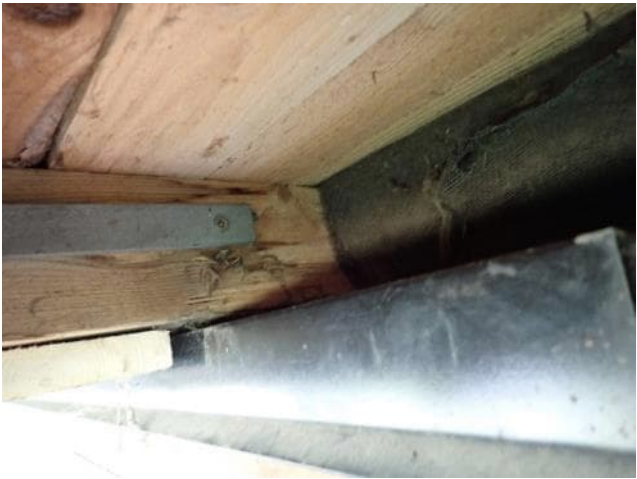
| Kuva nro. | Havainto | Kuva |
|---|---|---|
| Kuva 7.20 | Tilan 33 (ent. terveydenhoitohuone) kohdalla pieneläinverkko räystäällä on tiiviisti asennettu puuksiin. | |

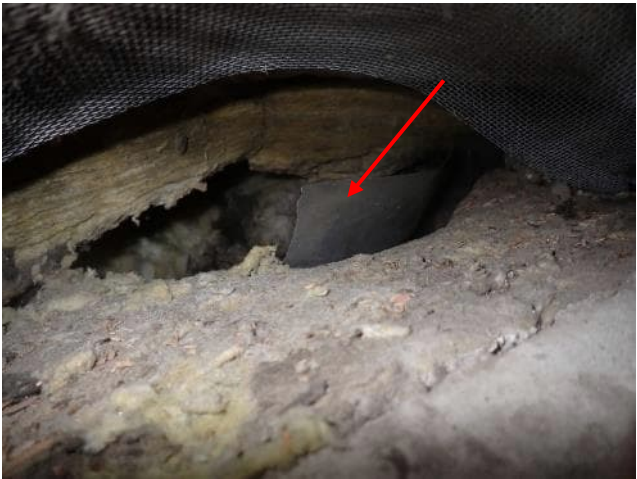
| Kuva nro. | Havainto | Kuva |
|---|---|---|
| Kuva 7.21 | Ulkoseinäelementin lämmöneristeen ja yläpohjaeristeen välissä havaittiin höyrynsulkumuovin reuna (tila 33).<br><br>Yläpohjan lämmöneristeestä (ei tuulensuojavillasta) otetussa näytteessä MA.32-YP todettiin mikrobikasvustoa, pääosin ulkoilmassa yleisesti esiintyvää <i>Cladosporium</i> -lajin homesientä. | |

Yläpohjan eristeiden uusimisen ensisijaisena tarkoituksena on poistaa kosteus- ja mikrobivaurioituneet sekä pieneläinten likaamat rakennusmateriaalit sekä parantaa yläpohjan lämpö- ja kosteusteknistä toimintaa.

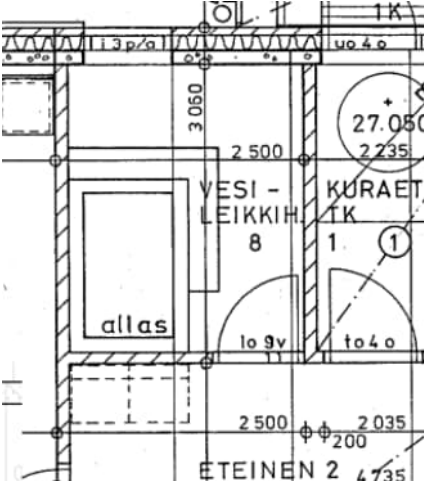
| Kuva<br>nro. | Havainto | Kuva |
|---|---|---|
| Kuva<br>8.4 | Nykyinen eteistila 8 on alkuperäisten suunnitelmien mukaan toiminut vesileikkihuoneena. Altaan, lattiapäällysteen lisäksi lyhyt väliseinä on purettu. | |

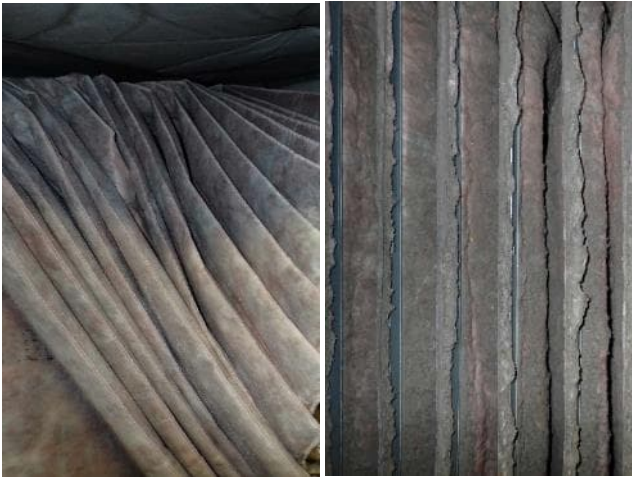
| Kuva nro. | Havainto | Kuva |
|---|---|---|
| Kuva 9.4 | Raitisilmasuodattimet on vaihdettu 18.3.2025 ja ne ovat jo melko likaiset. | |

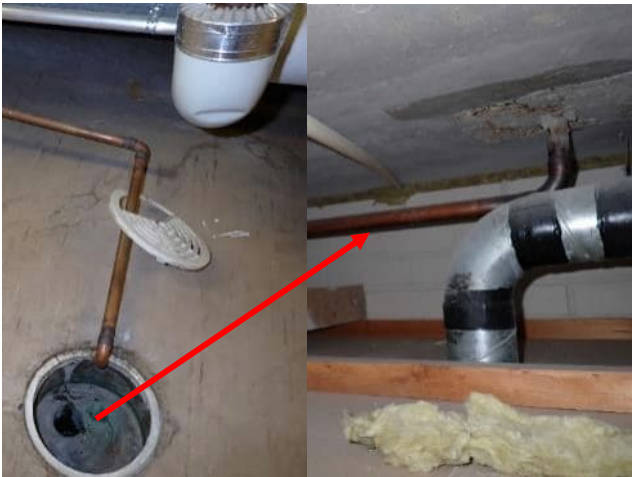
| Kuva nro. | Havainto | Kuva |
|---|---|---|
| Kuva 9.5 | LTO-laitteen alapuolelta raitisilman- ja poistoilman suodatinkammioiden pohjasta on viemäröinti IV-konehuoneessa olevaan lattiakaivoon. Lattiakaidon viemäröinti on johdettu kupariputkella siivouskeskuksen 47 kautta rakennuksen viemäriverkkoon. Siivouskeskuksen alas lasketun katon yläpuolella kulkevassa linjassa ei havaittu vuotoja. | |

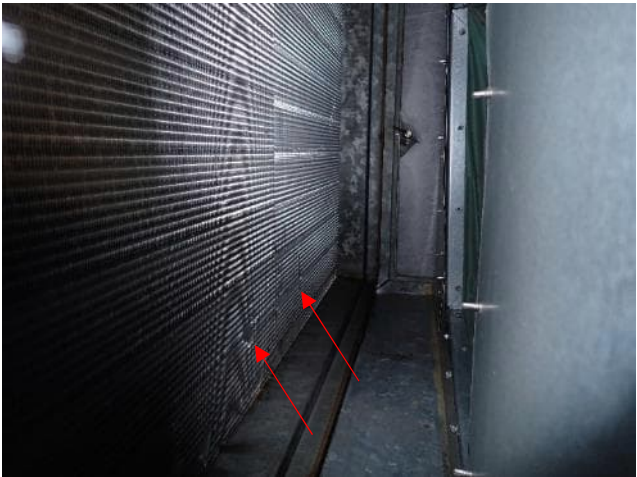
| Kuva nro. | Havainto | Kuva |
|---|---|---|
| Kuva 9.6 | Tuloilman lämmityspatterin kennon virtauspinnoissa vähäisiä painumia. | |

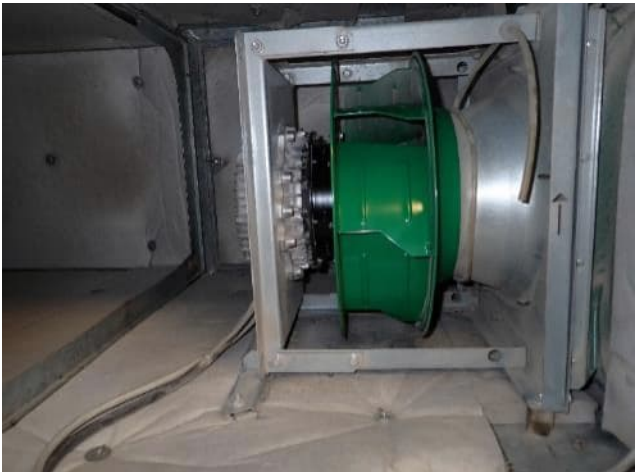
| Kuva nro. | Havainto | Kuva |
|---|---|---|
| Kuva 9.9 | Poistoilmapuhallin on uusittu EC-suoravetomootorilla vuonna 2016. Poistoilman puhallinkammiossa on hieman irtokertymää (hienojakoista pölyä). Mineraalivillaeristeet on vaihdettu pölyämättömään dacron polyesterikuituun. | |

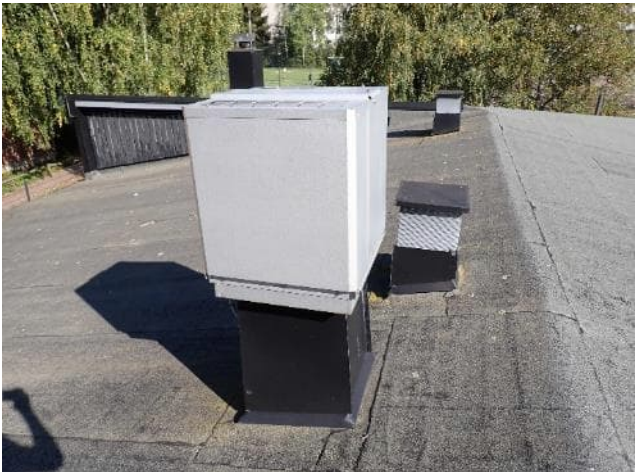
| Kuva nro. | Havainto | Kuva |
|---|---|---|
| Kuva 9.10 | Keittiön erillispoiston huippuimuri PP 1.2 on Fläkt Woodsin valmistama ja uusittu vuonna 2016. Kone on hyväkuntoinen, ei uusimistarvetta lähivuosina. | |

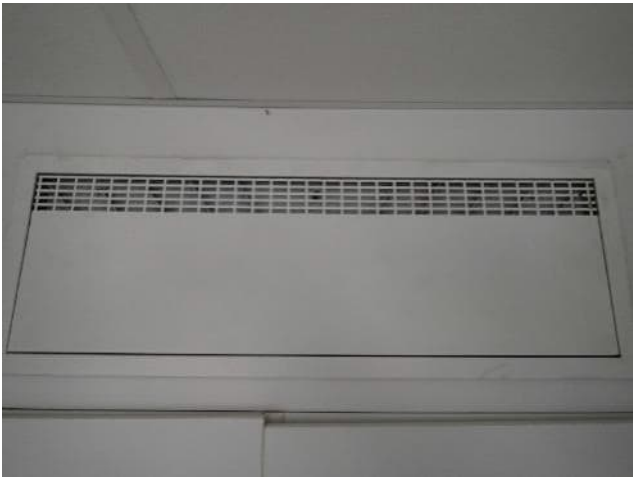
| Kuva nro. | Havainto | Kuva |
|---|---|---|
| Kuva 9.15 | Yleiskuva vanhasta tuloilman päätelaitteesta ryhmähuoneessa 20. Osassa ryhmähuoneita sekä lepo- ja leikkihuoneita on edelleen myös vanhoja tuloilman päätelaitteita uusien lisäksi. | |

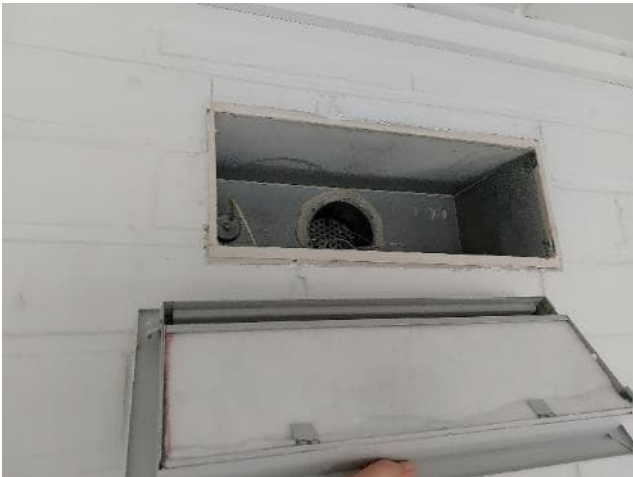
| Kuva nro. | Havainto | Kuva |
|---|---|---|
| Kuva 9.16 | Vanhan tuloilman päätelaitteen eturitilä irrotettuna pienryhmähuoneessa 22. Avatuissa päätelaitteissa äänenvaimentimena ollut mineraalivilla on korvattu pölyämättömällä polyesterikuidulla. | |

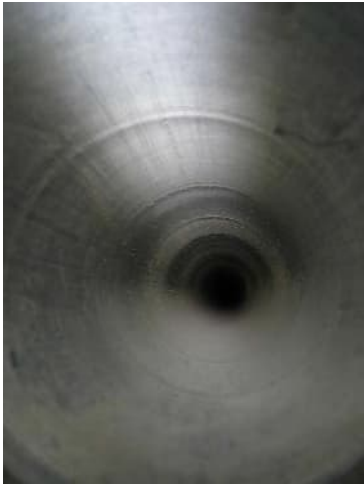
| Kuva nro. | Havainto | Kuva |
|---|---|---|
| Kuva 9.19 | PT.01 on poistokanava käytävätilassa 49. Kanavassa on pölyisyyttä ja irtokertymää, puhdistus suositeltavaa muutaman vuoden kuluessa. | |

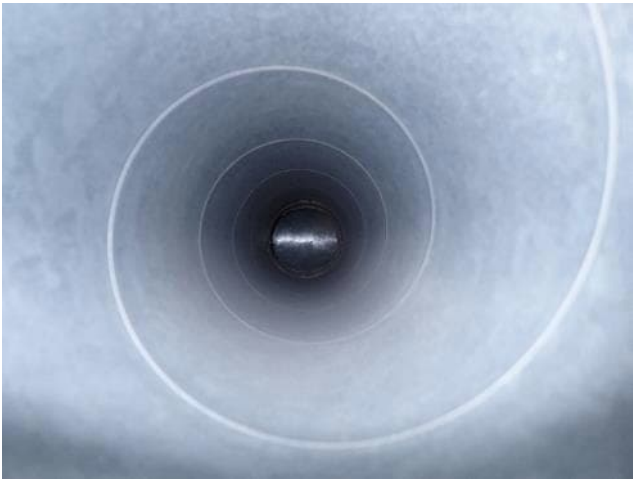
| Kuva nro. | Havainto | Kuva |
|---|---|---|
| Kuva 9.20 | PT.02 on poistokanava pienryhmähuoneessa 22. Kanavassa on hieman pinttynyttä pölyä, mutta ei vielä puhdistustarvetta. | |

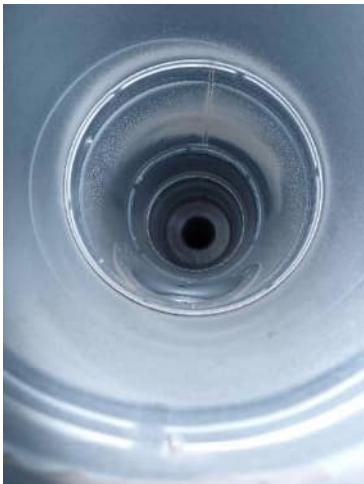
| Kuva nro. | Havainto | Kuva |
|---|---|---|
| Kuva 9.21 | PT.03 on poistokanava ryhmähuoneessa 27. Kanavassa on hieman pinttynyttä pölyä, mutta ei vielä puhdistustarvetta. | |

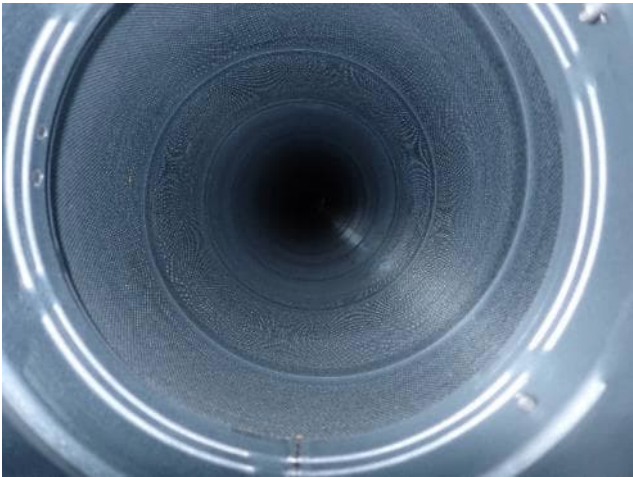
| Kuva nro. | Havainto | Kuva |
|---|---|---|
| Kuva 9.22 | PT.04 on tuloilmakanava ryhmähuoneessa 27. Kanava on puhdas. | |

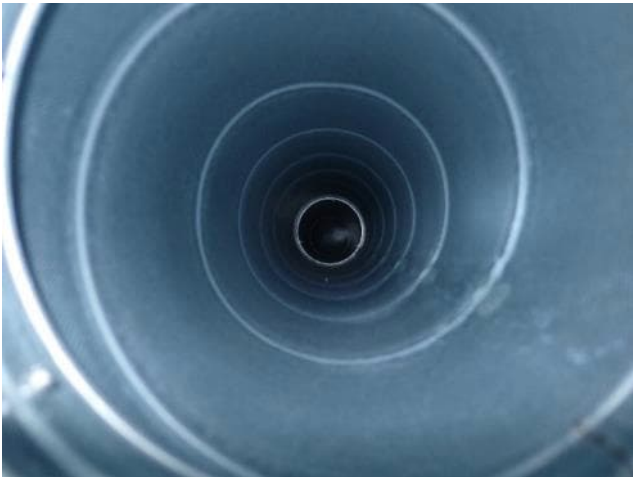
| Kuva nro. | Havainto | Kuva |
|---|---|---|
| Kuva 9.23 | PT.05 on tuloilmakanava leikki- ja lepo huoneessa 21. Kanava on puhdas. | |

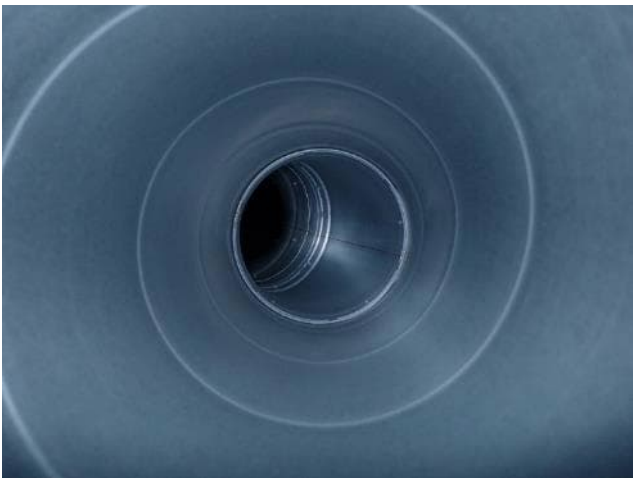
| Kuva nro. | Havainto | Kuva |
|---|---|---|
| Kuva 9.24 | PT.06 on tuloilmakanava leikki- ja lepo huoneessa 13. Kanava on puhdas. | |

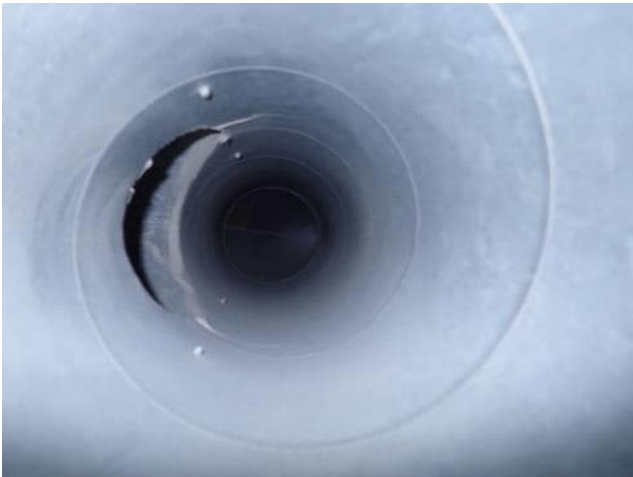
| Kuva nro. | Havainto | Kuva |
|---|---|---|
| Kuva 9.25 | PT.07 on poistokanava ryhmähuoneessa 12. Kanavassa hieman pinttynyttä pölyä, mutta ei vielä puhdistustarvetta. | |

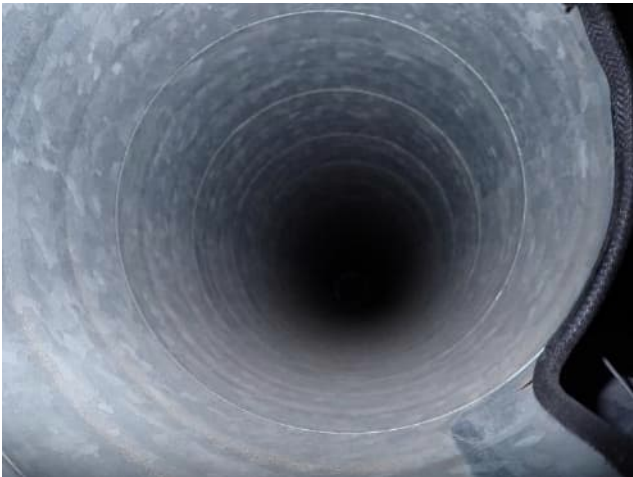
| Kuva nro. | Havainto | Kuva |
|---|---|---|
| Kuva 9.26 | PT.08 on tuloilmakanava eteisessä 02. Kanavassa on vähän pinttynyttä pölyä, mutta ei vielä puhdistustarvetta. | |

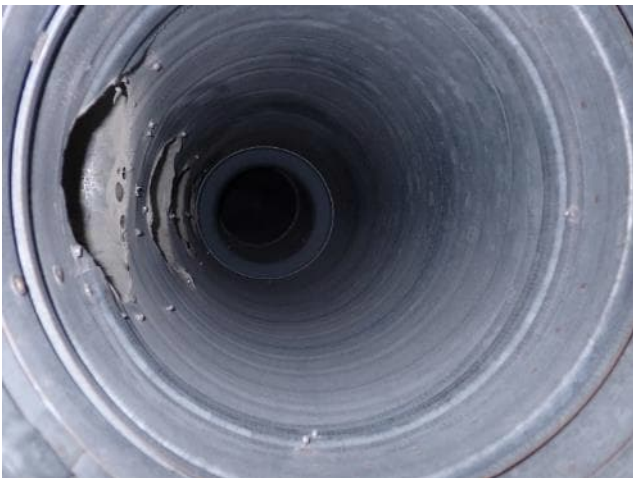
| Kuva nro. | Havainto | Kuva |
|---|---|---|
| Kuva 9.27 | PT.09 on poistokanava eteisessä 02. Kanavassa on vähän pinttynyttä pölyä, mutta ei vielä puhdistustarvetta. | |

Puhtaustarkastelujen perusteella päiväkotirakennuksen poistoilmakanavat suositellaan nuohottavan 4 vuoden kuluessa. Tuloilmakanavissa ei juurikaan havaittu pölyä, mutta poistoilmakanavien yhteydessä on kustannustehokkaampaa nuohota myös tuloilmakanavat.

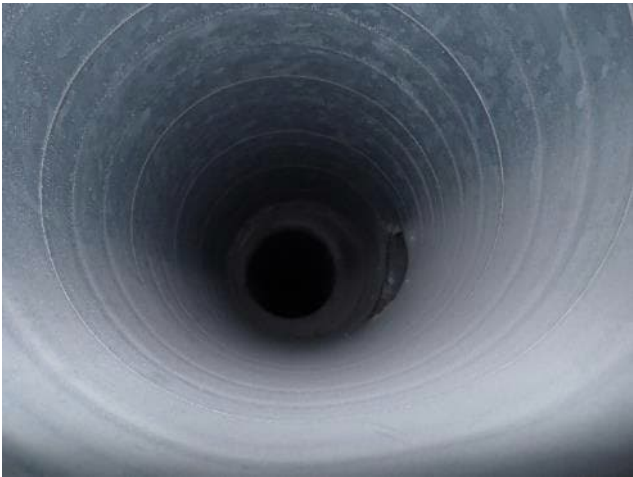
| Kuva nro. | Havainto | Kuva |
|---|---|---|
| Kuva 9.28 | PT.10 on poistokanava huoneessa kotikeittiö 14. Kanavassa on pölyisyyttä, puhdistus suositeltavaa muutaman vuoden kuluessa. | |

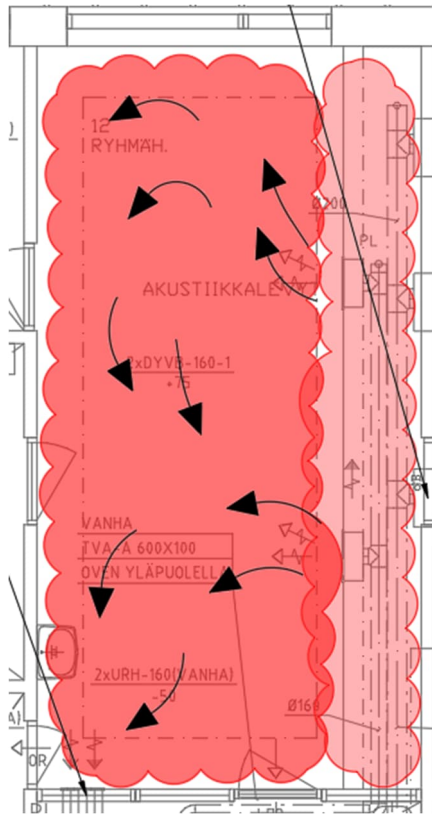
Kuva 9.30. Ilmanvirran jakautuminen ryhmähuoneessa (12).

- Ilmanvirran jakautuminen tilassa on pääosin kattavaa - OK
  - Tuloilman primäärisuihkut jättävät pienen katvealueen alaslasketun katon alapuolelle, mutta hetken kuluttua sekundäärinen ilmavirtaus on jakautunut kattavasti tilassa.

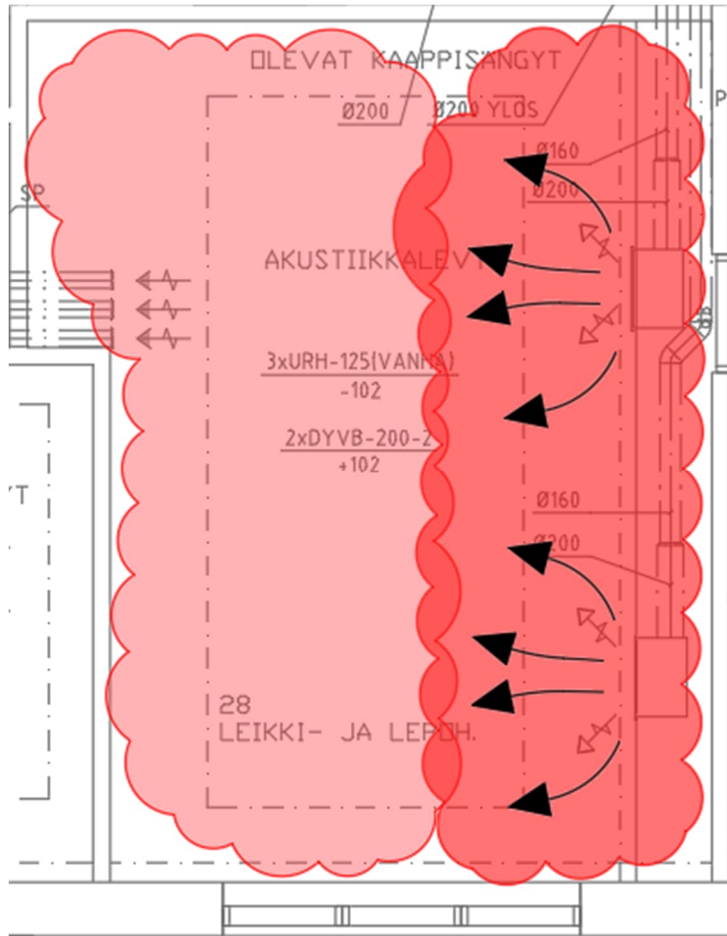
Kuva 9.32. Ilmavirran jakautuminen leikki- ja lepohuoneessa (28).

- Ilmavirran jakautuminen tilassa on melko kattavaa – Huoneen toinen tuloilman päätelaite on sijoitettu poistoilman päätelaitteen viereen ja tuloilmasuihku tästä täyttää ainoastaan pienen osan huoneen toisesta päädyistä. Toisessa päädyssä oleva tuloilman päätelaitteen tuloilmasuihku kuitenkin täyttää tilaa kattavammin.
- Tuloilman primäärisuihku jättää noin  $\frac{1}{4}$  huoneen kokoisen katvealueen tilan kulmaan sekä alaslasketun katon alapuolelle primäärisuihku ei leviä, mutta hetken jälkeen sekundäärinen ilmavirta täyttää huoneen kattavasti.

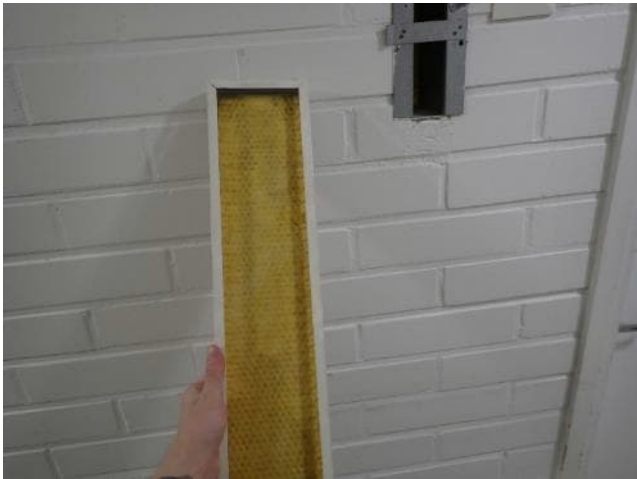
| Kuva nro. | Havainto | Kuva |
|---|---|---|
| Kuva 10.4 | Siirtoilmaventtiilien alkuperäisiä mineraalivillaläpäreitä ei vielä ole korvattu pölyämättömällä materiaalilla, ja ne voivat toimia kuitulähteinä. Siirtoilmaventtiilien sijainnit on merkitty tutkimuskarttaan liitteessä 2. | |

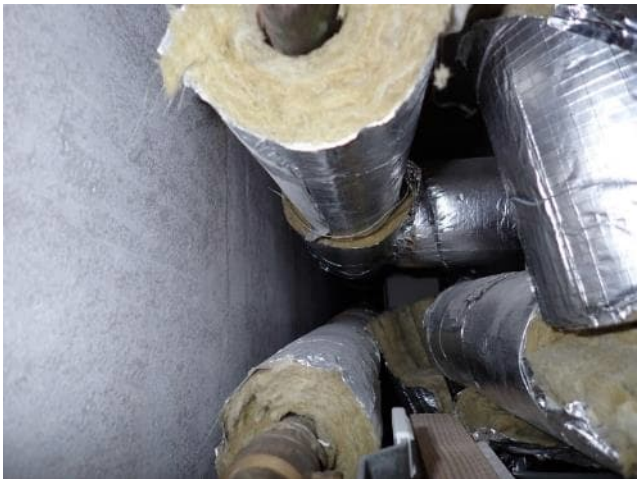
| Kuva nro. | Havainto | Kuva |
|---|---|---|
| Kuva 10.5 | Henkilökunnan pukuhuoneen 40 alakattotilassa havaittiin putkieristeissä pinnoittamattomaa mineraalivillaa, josta voi irrota mineraalikuituja sisäilmaan. | |

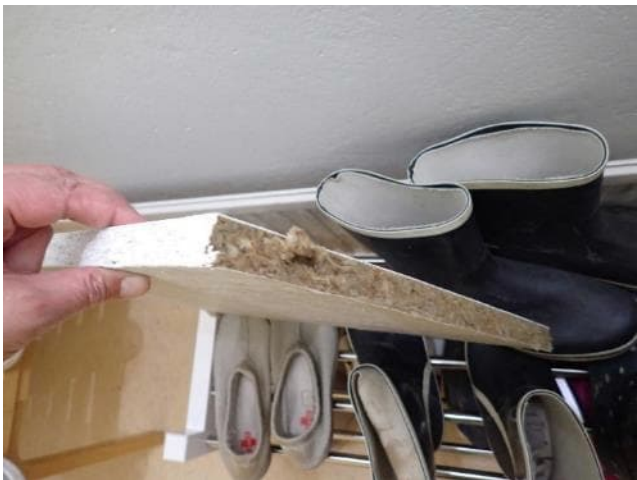
| Kuva nro. | Havainto | Kuva |
|---|---|---|
| Kuva 10.6 | Akustiikkalevyjen leikatuista pinnoista voi irrota mineraalikuituja sisäilmaan (tila 40). | |

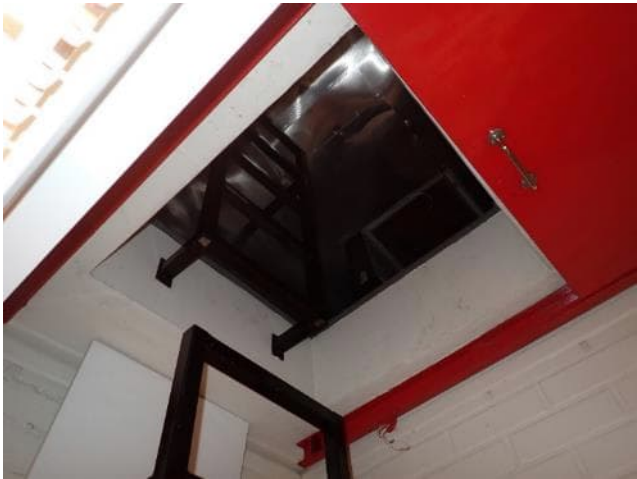
| Kuva nro. | Havainto | Kuva |
|---|---|---|
| Kuva 10.7 | IV-konehuoneen kulku-<br>luukkua varastohuo-<br>neessa 46 pidetään ha-<br>vaintojen perusteella ta-<br>vallisesti auki. | |

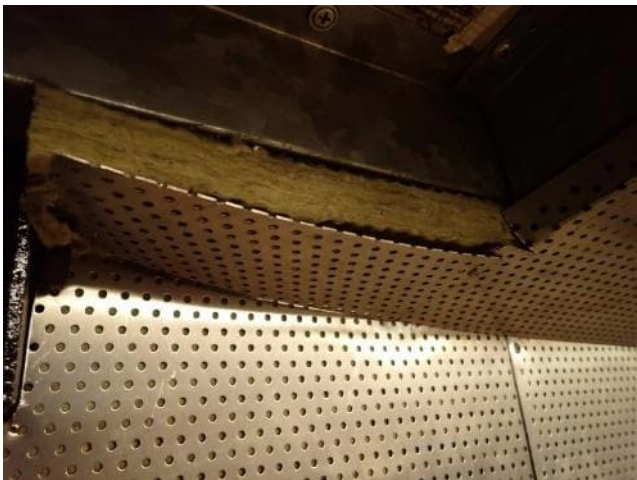
| Kuva nro. | Havainto | Kuva |
|---|---|---|
| Kuva 10.9 | IV-konehuoneessa te-<br>räsreikälevyjen alla on<br>edelleen eristeenä mine-<br>raalivillaa, josta voi kul-<br>keutua mineraalikuituja<br>päiväkodin puolelle si-<br>sälmaan. | |

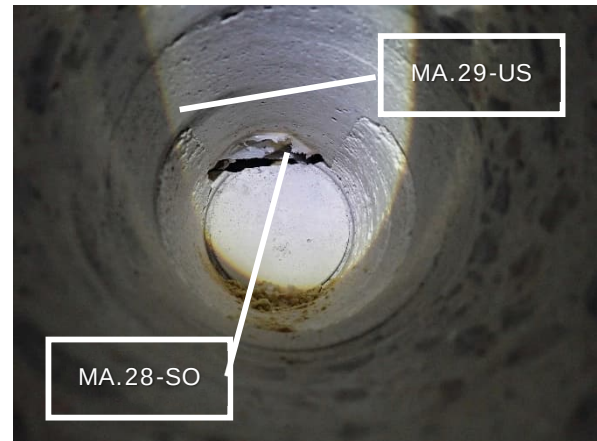
Havaintojen perusteella sokkelin ja ulkoseinän eristetilojen välissä on betonirakennetta. Näytteet otettiin sokkelikaistasta ja sen yläpuolella olevasta ulkoseinäeristeestä.

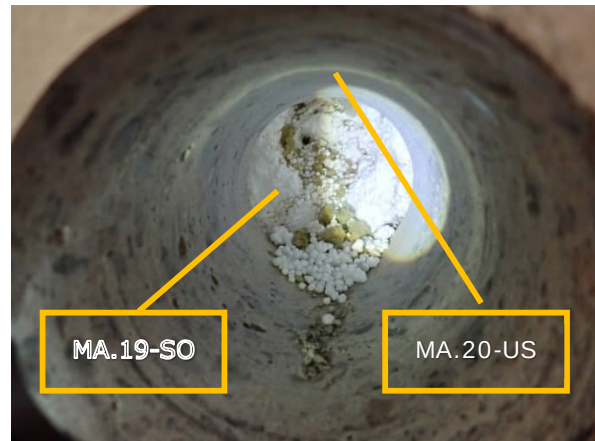
Kuva rakenneavauksesta RA.05-SO/US. Näytteenottokohtat on merkitty kuvaan.

Avauskohdassa julkisivun puolella syöksytorstesta purkautuvat kattovedet ovat aiheuttaneet hieman kosteusjälkeä sokkelin pintaan.

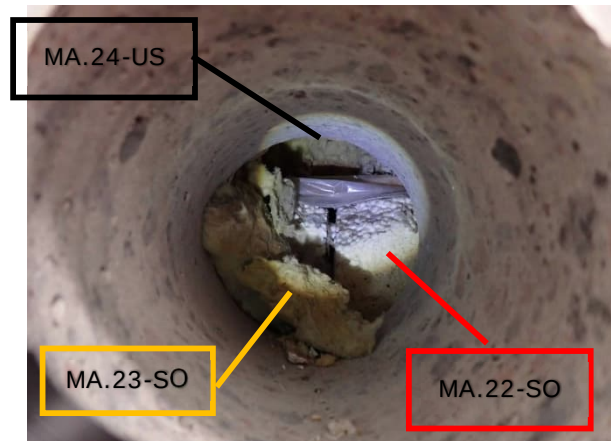
Kuva rakenneavauksesta RA.07-SO/US. Näytteenottokohdat on merkitty kuvaan. EPS-eristeen edessä olevassa ilmvälissä havaittiin mineraalivillaa.

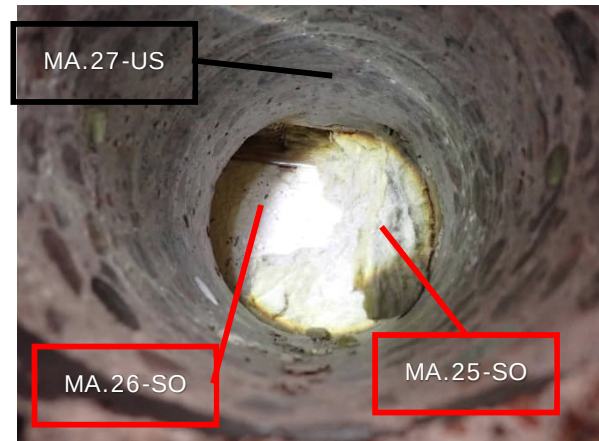
Kuva rakenneavauksesta RA.07-SO/US.  
Näytteenottokohtat on merkitty kuvaan. EPS-eristeen edessä olevassa ilmvälissä havaittiin mineraalivillaa.

Rakenneavauksen kohdalla sokkelirakenteen pinnalla julkisivun puolella on kosteusjälkiä seurauksena syöksytorvesta valuvista vesistä.

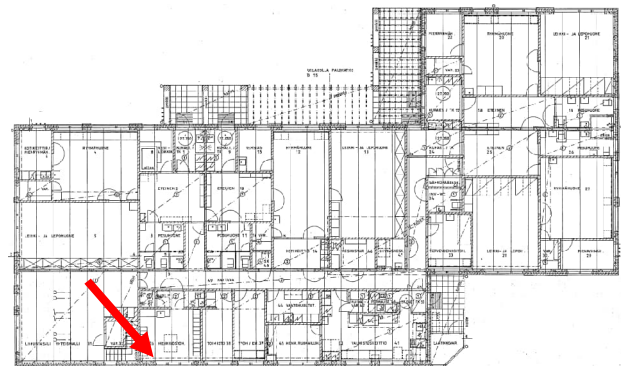
Rakenneavauskohta esitetty pohjakuvassa nuolella.

Sokkelin lämmöneristeestä (EPS) otetussa näytteessä MA.25-SO sekä sokkelirakenteessa olevasta mineraalivillasta otetussa näytteessä MA.26-SO todettiin mikrobikasvustoa (runsaasti kosteusvaurioindikaattoreita ja kohtalaisesti bakteereja). Ylempää ulkoseinän lämmöneristeestä (mineraalivilla) otetussa näytteessä MA.27-US ei todettu mikrobivaurioitumista.

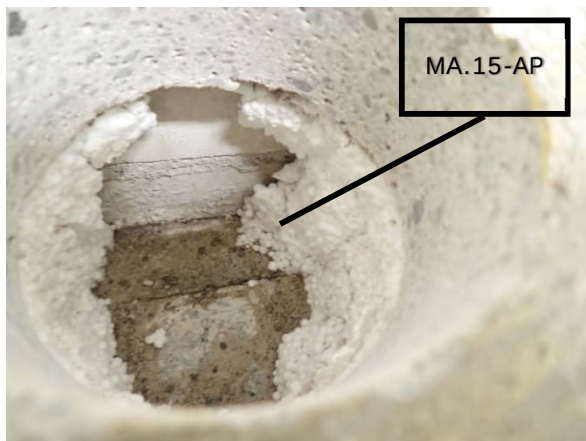
Kuva rakenneavauksesta RA.03-AP.

| Rakenne lattianpinnasta lueteltuna | | Rakenteet suunnitelmien perusteella | |
|---|---|---|---|
| => Tiilimuurattu väliseinä on perustettu ontelolaatan päälle. | | | |

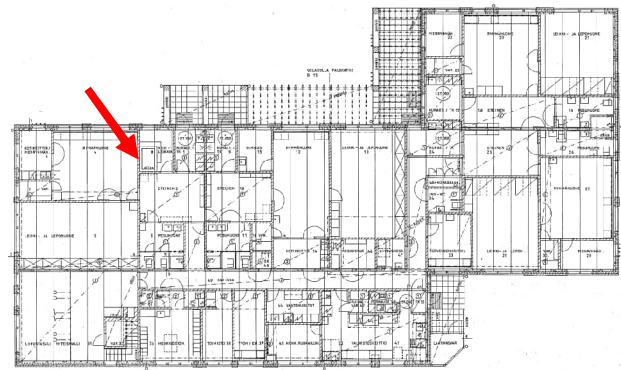
Rakenneavauskohta on esitetty pohjakuvassa nuolella.

Ryhmähuoneessa 4 suoritettujen rakenneavauksen RA.09-AP/VS yhteydessä rakenteiden todettiin vastaavan alkuperäisiä suunnitelmia. Tiilimuurattu väliseinä jatkuu alapohjan pintalaatan alle, ts. se on perustettu ontelolaatan päälle. Ontelolaatan pinnalla havaittiin hieman hiekkaa. Rakenneavauksesta havaittiin aistinvaraisesti maakellarimaista hajua. Väliseinän toisella puolella, nykyisessä eteistilassa 8 on alun perin sijainnut vesileikkihuoneen allas, joka on purettu vuonna 2016. Riskitekijäksi katsotaan vesileikkihuoneesta alapohjarakenteeseen mahdollisesti kohdistunut kosteusrasitus.

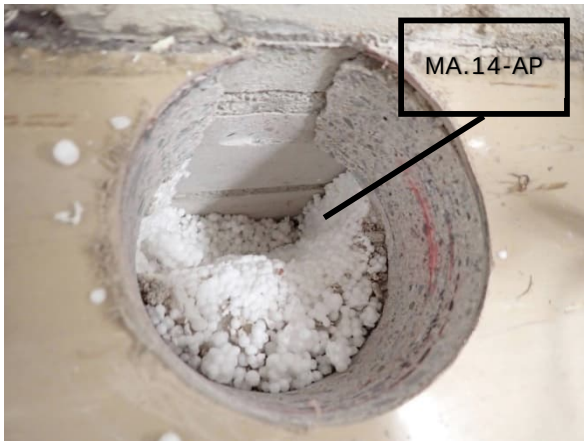
Kuva rakenneavauksesta RA.03-AP.

| Rakenne lattianpinnasta lueteltuna | | Rakenteet suunnitelmien perusteella | |
|---|---|---|---|
| => Tiilimuurattu väliseinä on perustettu ontelolaatan päälle. | | | |
