Tutkimusselostus

Hakunilanrinteen päiväkot

Sisäilma- ja kosteustekninen kuntotutkimus

6.6.2025

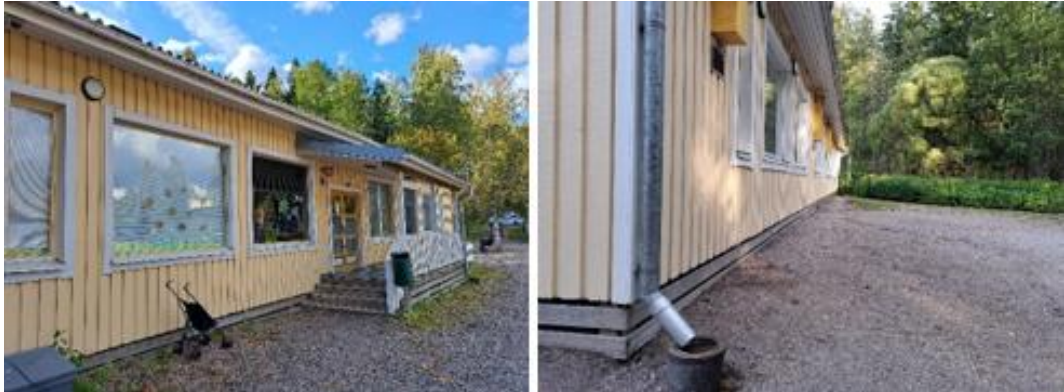
Kuva 3. Yleiskuvat rakennuksen pohjois- (vasen) ja eteläpuolelta (oikea). Rakennuksen ympäristö on pääosin hiekkapinnalla.

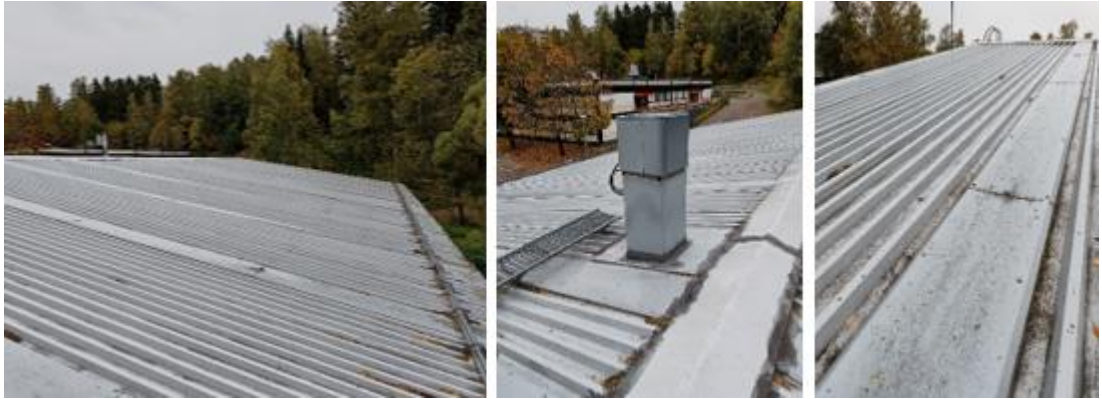
Vedenpoisto on toteutettu räystäskourujen, syöksytorvien ja rännikaivojen avulla. Katto on likainen ja vedenpoistojärjestelmän räystäskourut olivat täynnä moskaa, lehtiä ja kasveja. Moskaa on kertynyt myös profiilipellin uriin. Rakennuksen eteläpuolella kasvaa paljon puita, joten vesikaton säännöllinen puhdistus on erityisen tärkeää. Ainakin yhdessä kohdassa räystäskouru on tukkeutunut, jonka takia sadevedet kohdassa valuvat kourun laidan yli ja kastelevat ulkoseinän alaosaa (ks. luku "5 Ulkoseinät").

Kuva 39. Yleiskuvia rakennuksen vesikatosta.

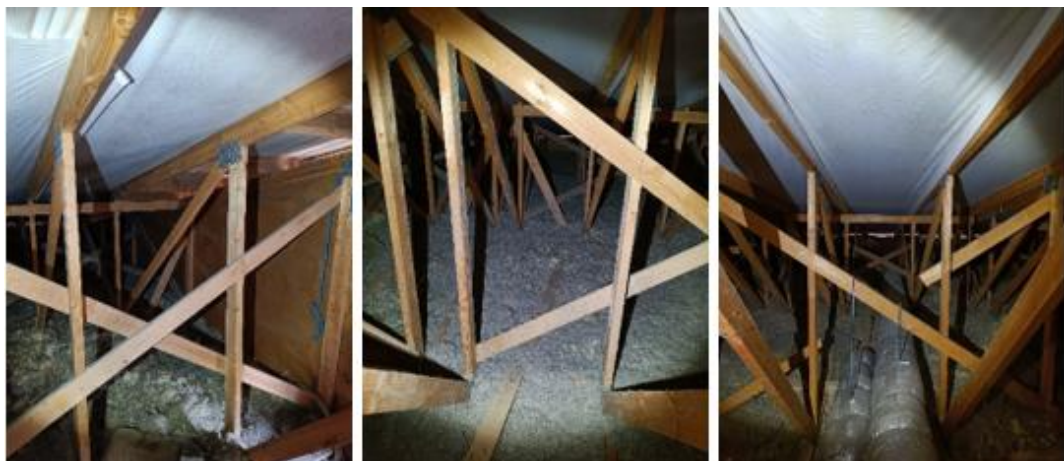
Alakattotiloissa havaittiin koko rakennuksen alueella hiiren jätöksiä ja hiiren kulkureittejä läpivientien kautta eri tilojen alakattojen välillä. Höyrynsulun yläpuolella ei kuitenkaan havaittu tarkastuskohdissa merkkejä hiiristä. Alakattotiloissa havaittiin myös pölyä taloteknisten asennusten päällä ja paikoittain pölyä/roskaa alakattolevyjen päällä. Alakattojen levytykset olivat toteutettu villalevytyksellä ja levyjen reunat olivat avoimella villapinnalla. Lisäksi alakattotiloissa oli pienehköjä määriä avoimia mineraalivillapintoja.

Kuva 43. Yleiskuvia rakennuksen yläpohjasta.

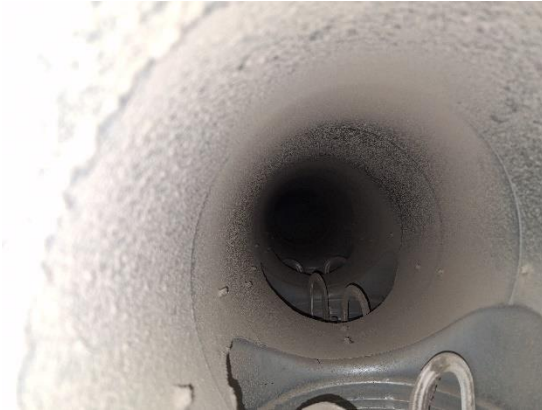
Kuva 59. Yleiskuva poistoilmanvaihtokanavistosta. Kanavistossa havaittiin runsaasti pölynkertymää.

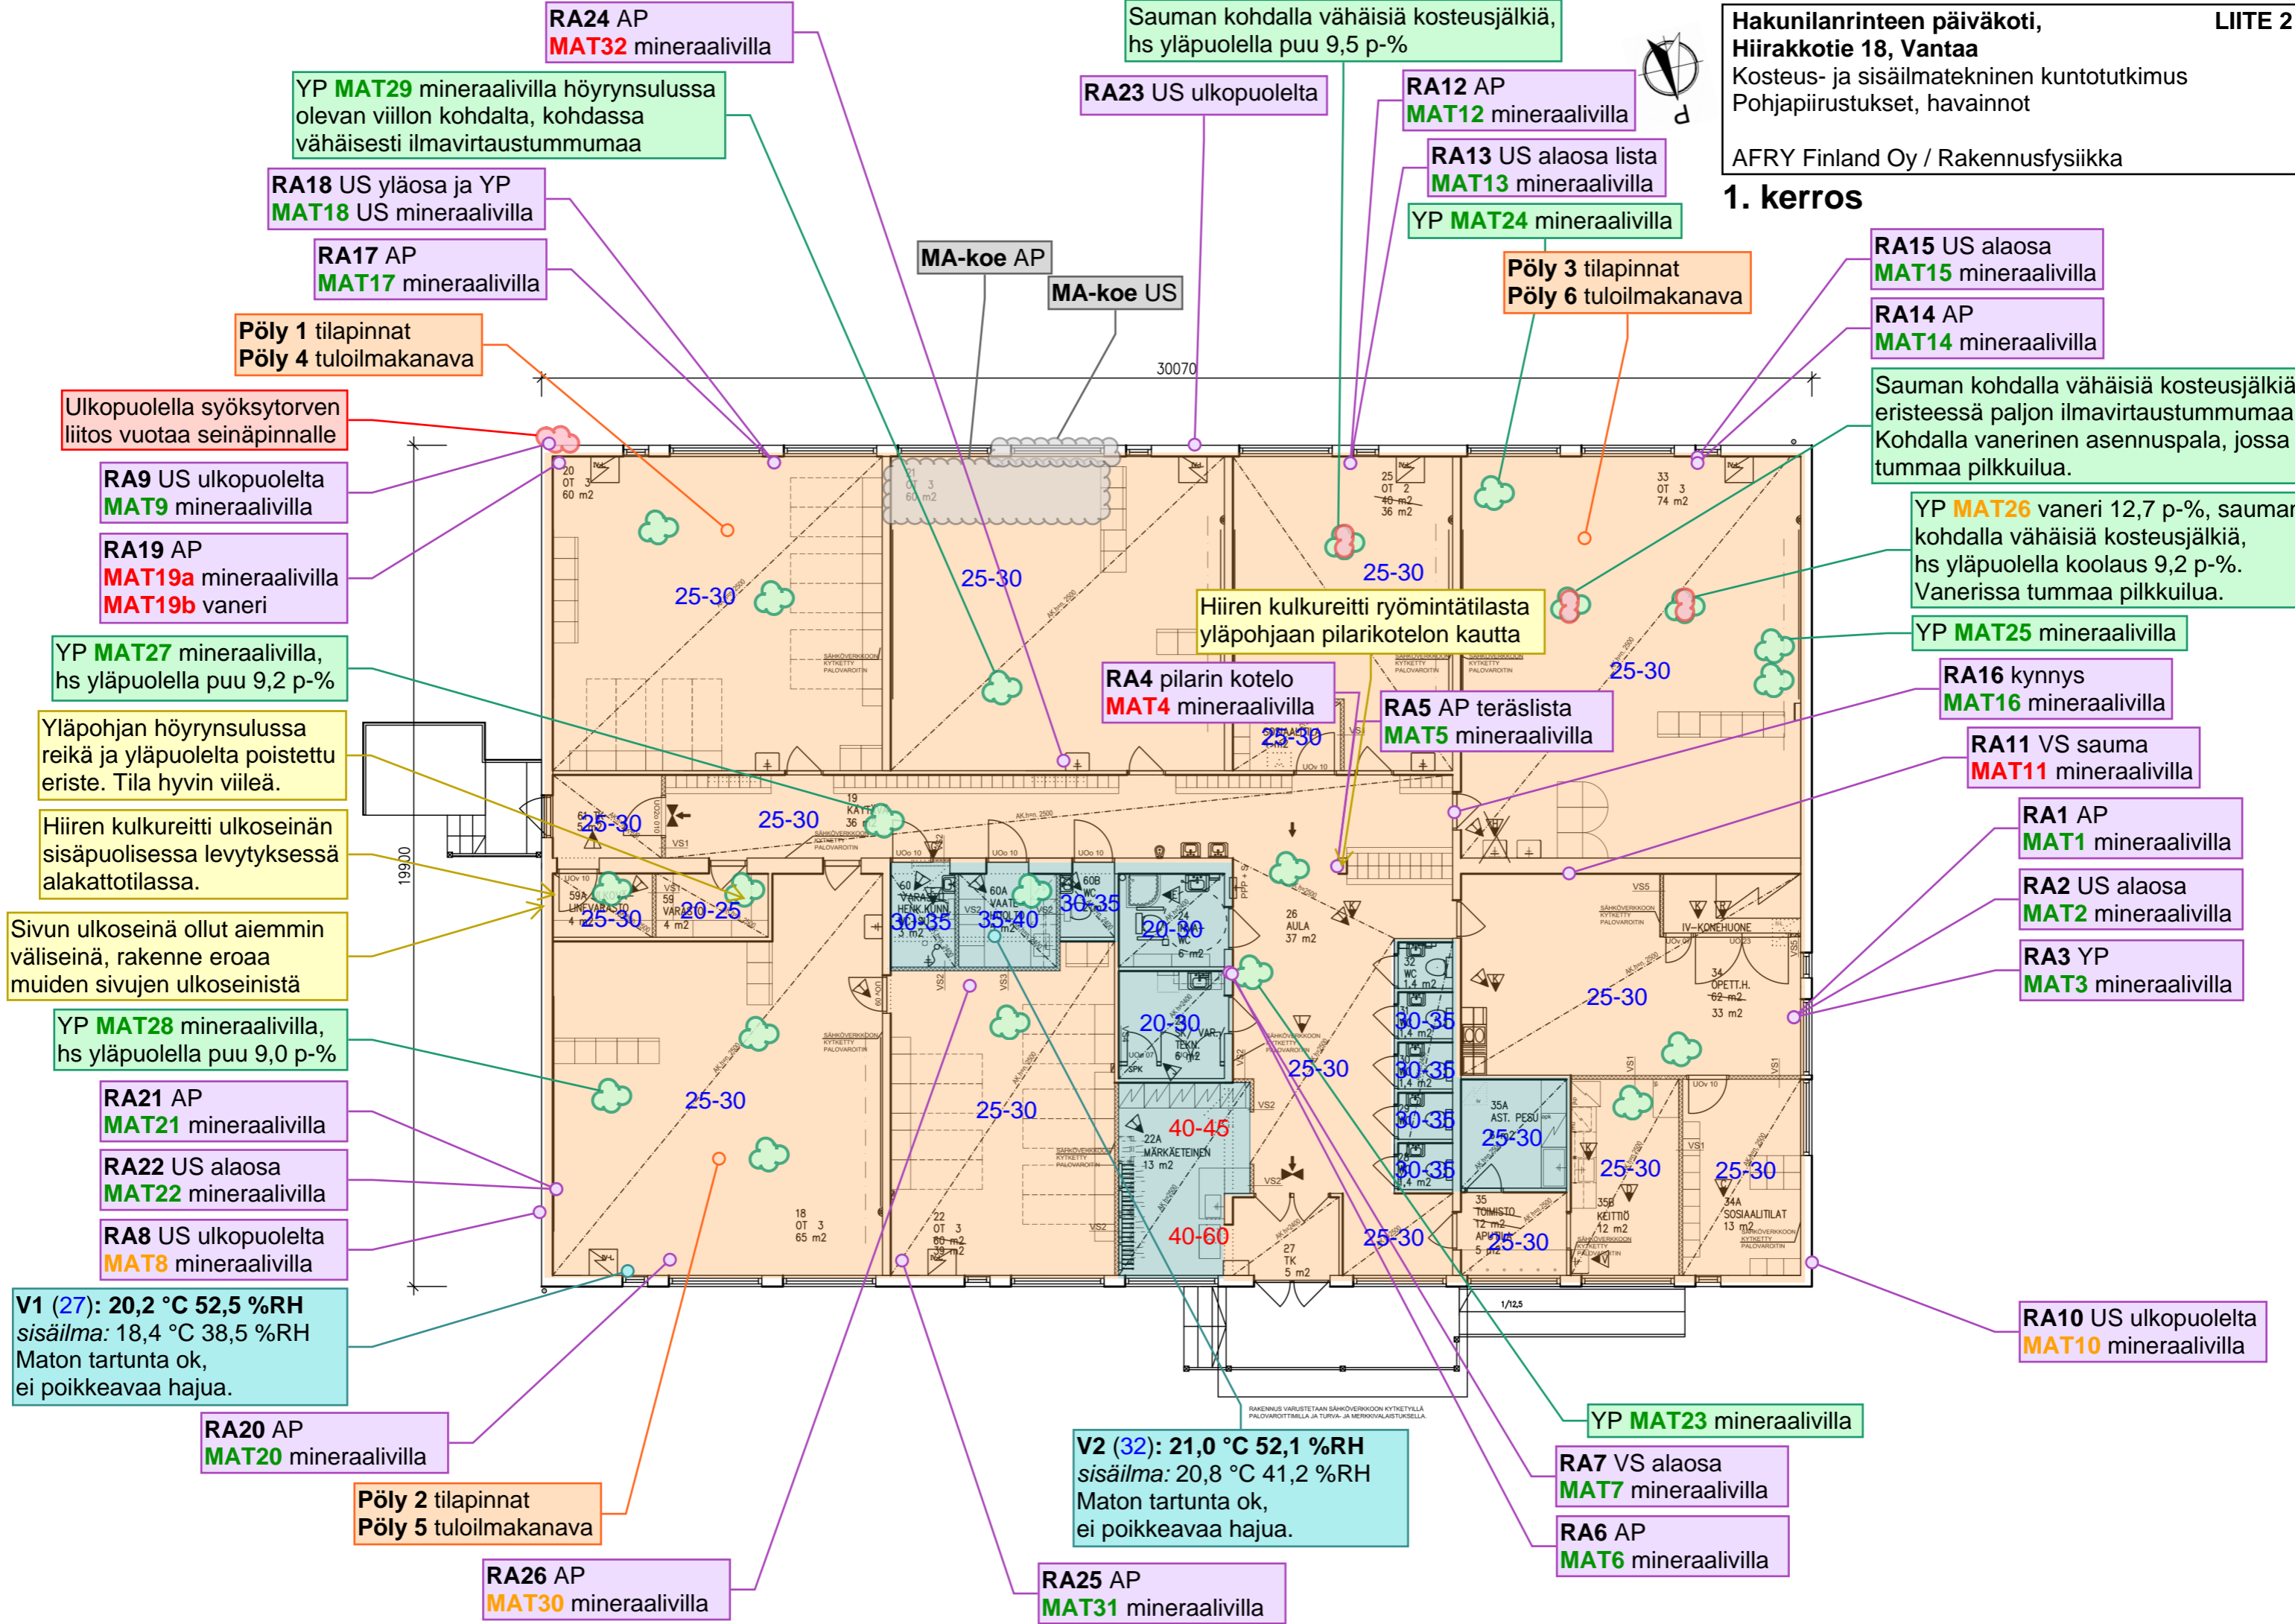
1. kerros

Sauman kohdalla vähäisiä kosteusjälkiä, hs yläpuolella puu 9,5 p-%

YP **MAT29** mineraalivilla höyrönsulussa olevan viillon kohdalta, kohdassa vähäisesti ilmavirtaustummumaa

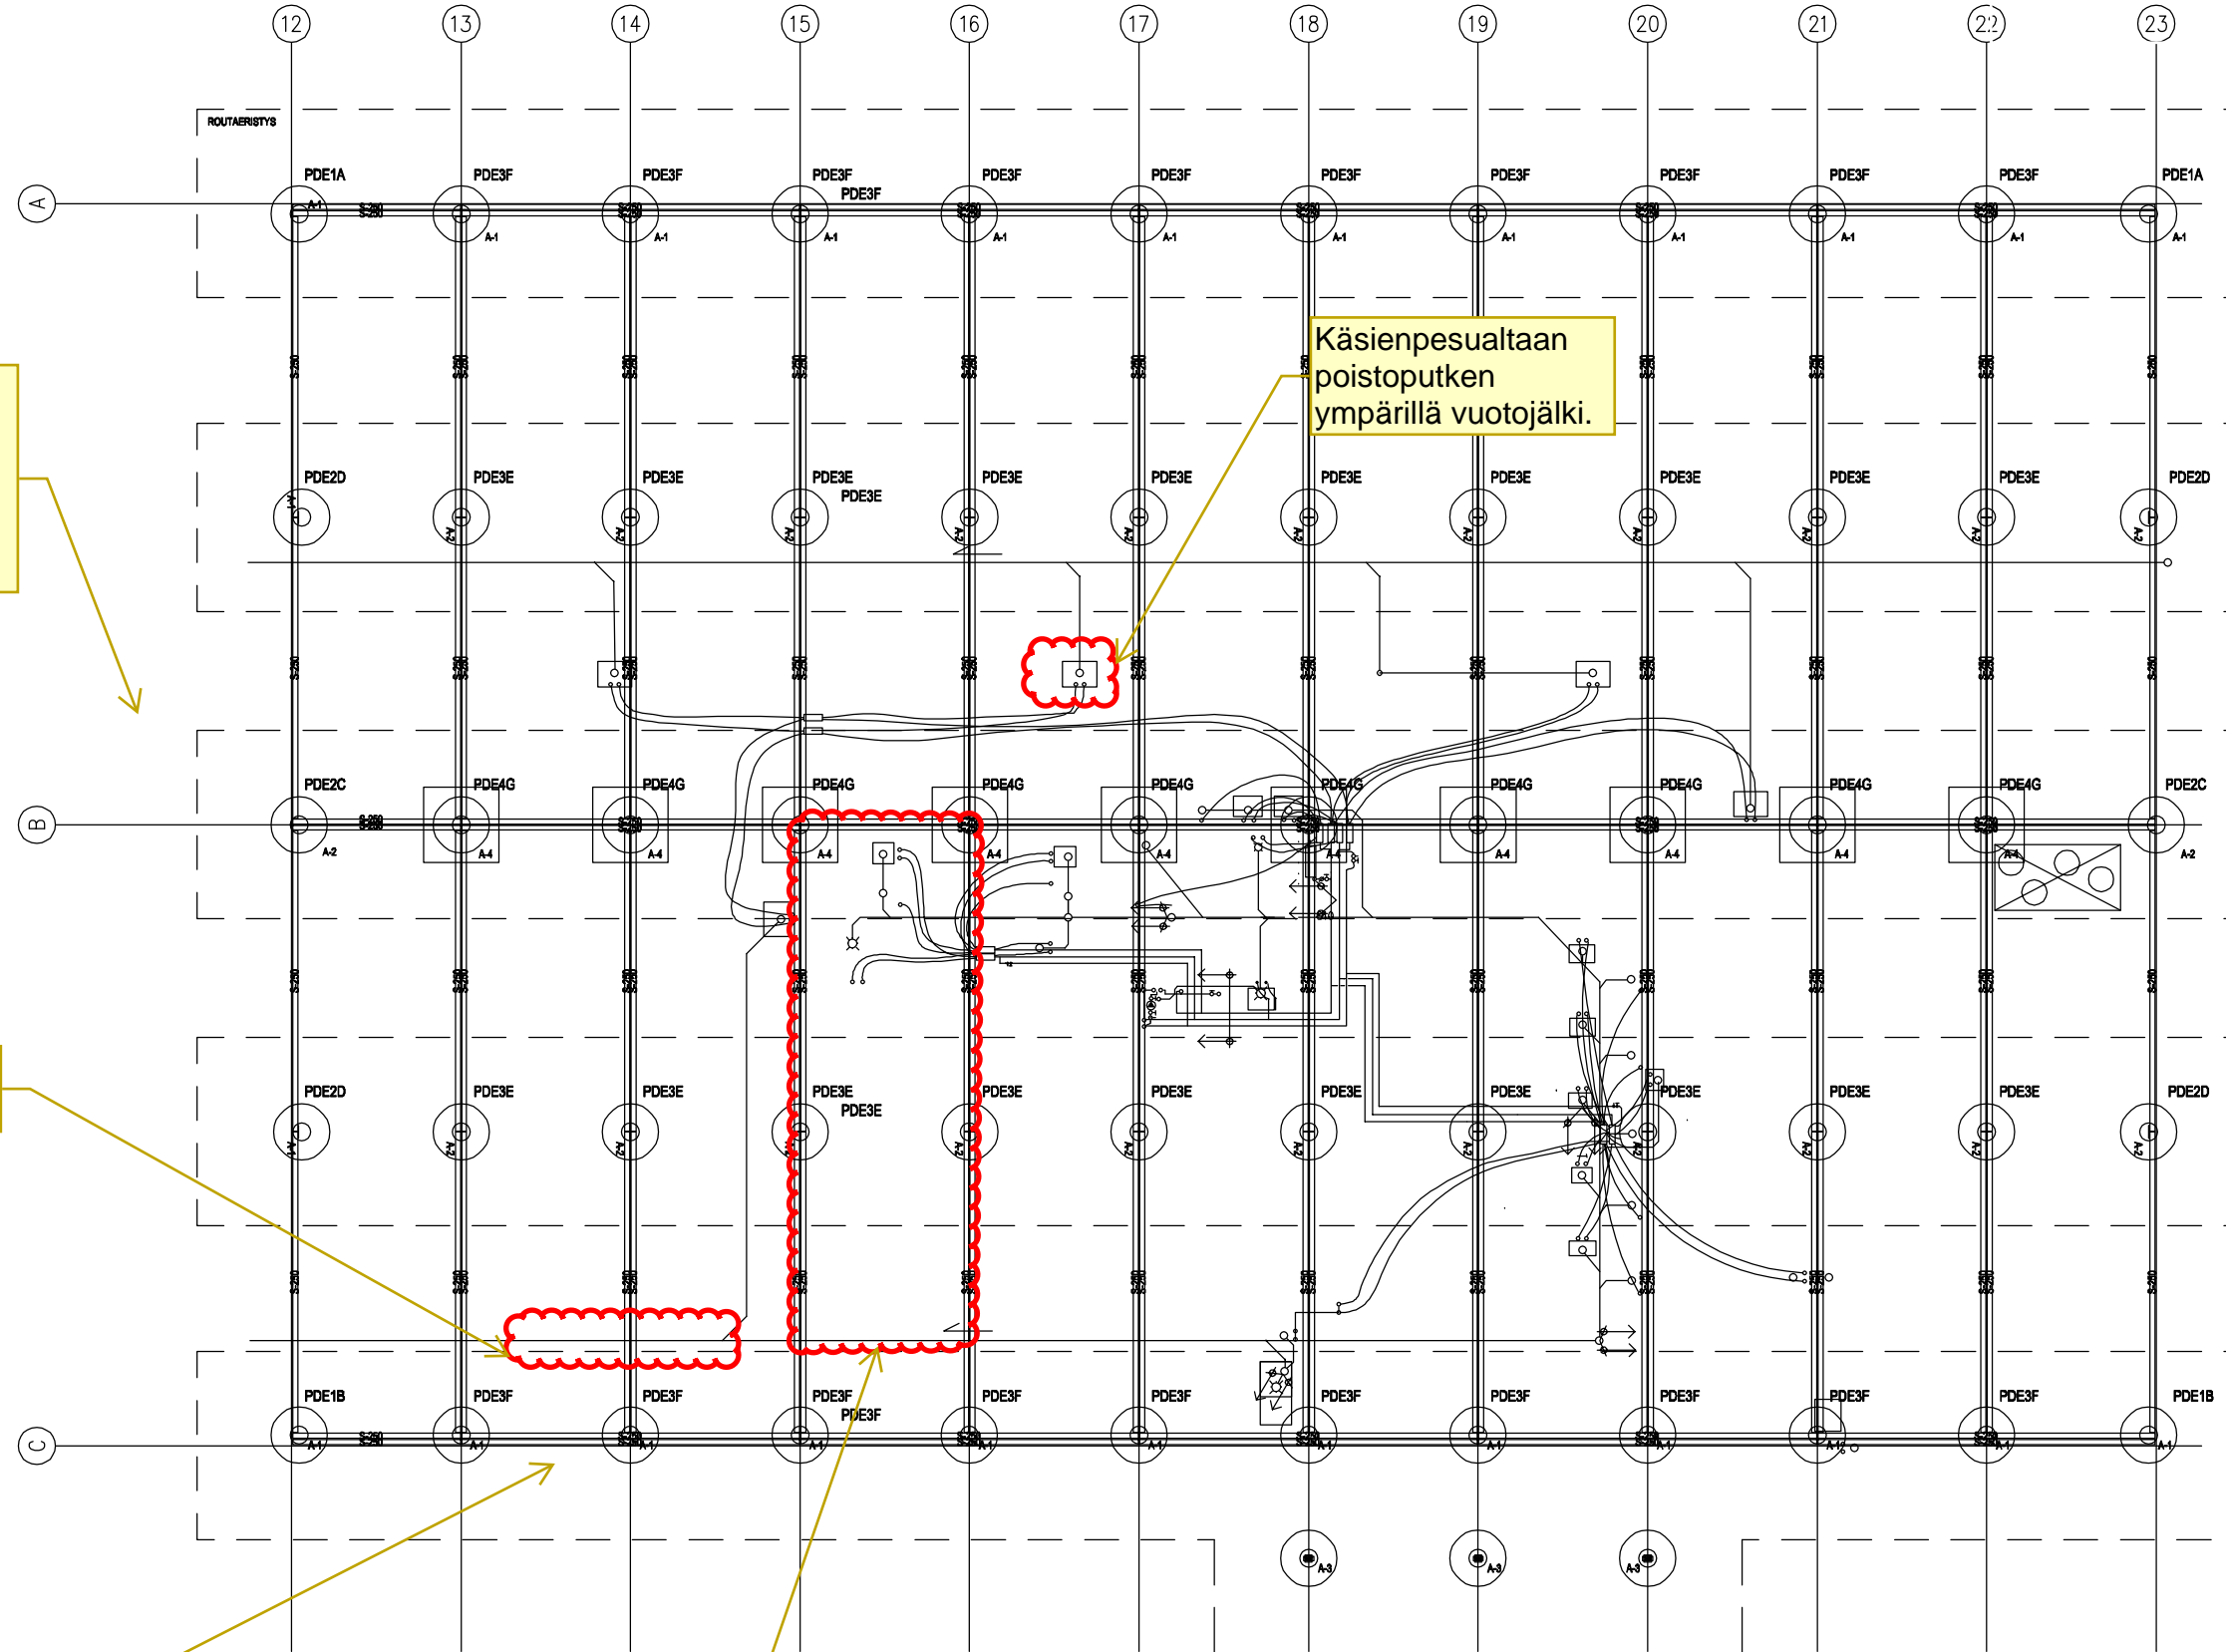
Ryömintätila

Kulku järjestettiin tutkimuksissa terassin alta. Kulkureitti todella ahdas ja vaikeakulkuinen.

Käsienpesualtaan poistoputken ympärillä vuotojälki.

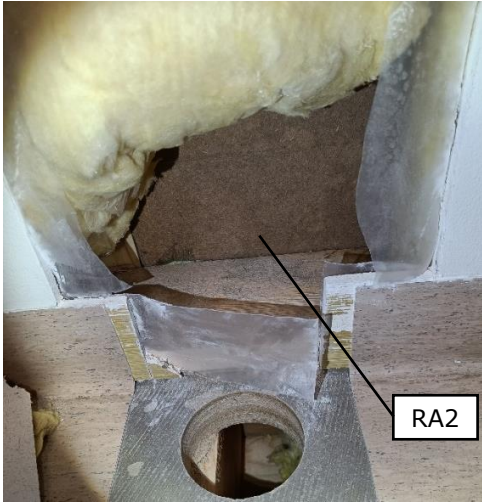
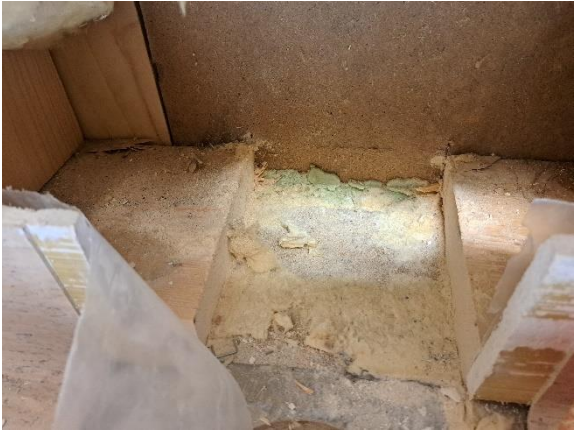
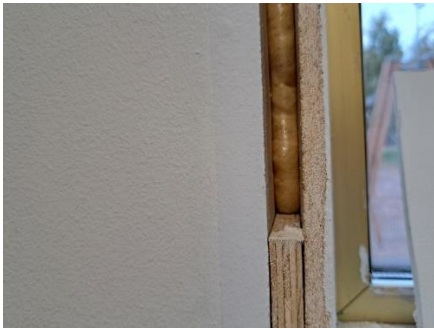
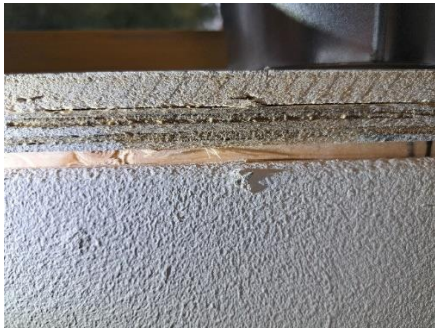
Avaus ja materiaalinäyte	Rakennusosa, tila ja rakenne
RA2 MAT2	Opettajanhuone 34, US
<p>Rakenneavaus 300x300 mm, ikkunalistojen poisto</p> <p>Rakenne sisäpinnasta lueteltuna:</p> <ul style="list-style-type: none"> • Maali • Puukipsilevy 10 mm • Höyrynsulkumuovi • Puurunko + mineraalivilla 145 mm • Tuulensuojalevy <p>Rakenneavaus tehtiin opettajanhuoneen perälle ulkoseinään ikkunan alapuolelle. Avauksessa tarkastettiin alaohjauspuun alapuoli leikkaamalla siitä pala irti. Alapohjauspuun alapuolella on polyuretaanivaahdotus.</p> <p>Rakenteesta ei havaittu selvää ilmavirtausta.</p> <p>Avauksesta ei havaittu poikkeavaa hajua.</p> <p>Piikkimittarilla mitatut kosteudet:</p> <ul style="list-style-type: none"> • Alaohjauspuu 10,4 p-%, puu oli kuivaa ja kovaa. <p>Ikkunalistojen avauksissa havaittiin uretaanivaahdotus sivun karmivälissä. Alapuolen karmivälissä ei havaittu uretaanivaahdotusta eikä mineraalivillatilkkettä.</p> <p>Rakenteen lämmöneristeestä kerättiin materiaalinäyte MAT 2. Näytteessä ei todettu mikrobikasvua.</p> <div data-bbox="225 1180 708 1680">

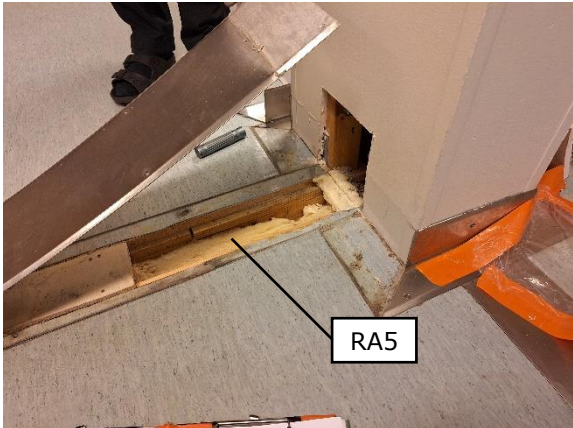
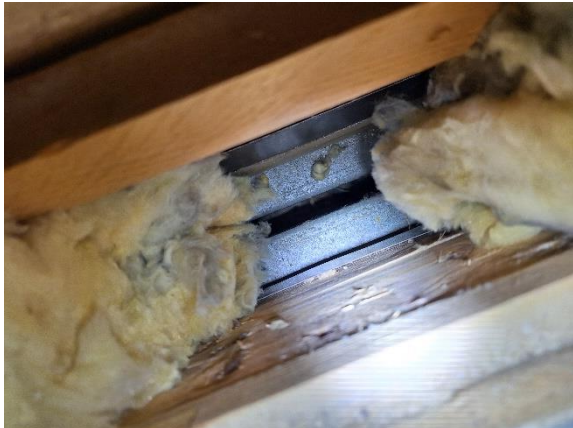
Avaus ja materiaalinäyte	Rakennusosa, tila ja rakenne
RA5 MAT5	Aula 26, lattialista
<p>Rakenneavauksessa poistettiin lattialista.</p> <p>Rakenne tilaelementin sauman kohdalla sisäpinnasta lueteltuna:</p> <ul style="list-style-type: none"> • Metallilista • Puukuitulevy 20 mm • Mineraalivilla ~250 mm + puupalkit • Sigmapalkki • Alapohjatila <p>Rakenneavaus tehtiin aulan keskellä sijaitsevan pilarin viereen lattialistaan. Lattialista sijaitsee kahden tilaelementin saumassa.</p> <p>Rakenteesta havaittiin voimakas ilmavirtaus kohti sisäilmaa. Sama on avoin ryömintätilaan teräslistan ja puukuitulevysoiron alapuolella.</p> <p>Avauksesta ei havaittu poikkeavaa hajua. Elementtisaumoissa olevissa eristeissä havaittiin tummentumaa.</p> <p>Piikkimittarilla mitatut kosteudet:</p> <ul style="list-style-type: none"> • Alapohjapalkin sivu 14,7–16,5 p-%, puu oli kuivaa ja kovaa. <p>Rakenteen lämmöneristeestä kerättiin näyte MAT 5. Näytteessä ei todettu mikrobikasvua.</p> <div style="display: flex; justify-content: space-around; margin-top: 20px;">

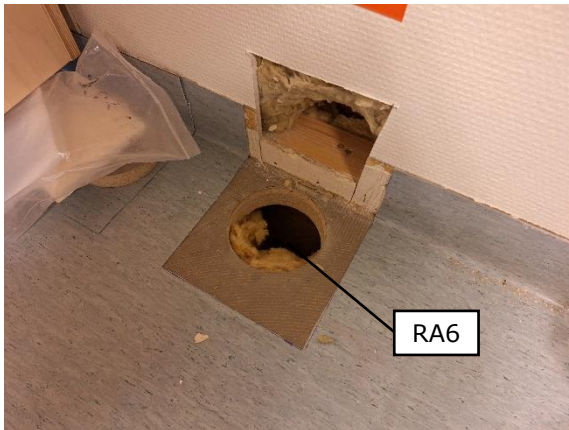
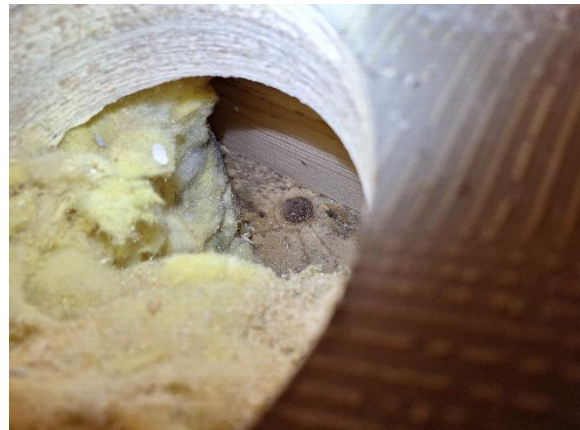
Avaus ja materiaalinäyte	Rakennusosa, tila ja rakenne
RA6 MAT6	Aula 26, AP

- Alapohjapalkin sivu 14,0 p-%, puu oli kuivaa ja kovaa.
- Vaneri 24,5 p-%, kohonnut kosteuspitoisuus.

Rakenteen lämmöneristeestä kerättiin näyte MAT 6. Näytteessä ei todettu mikrobikasvua.

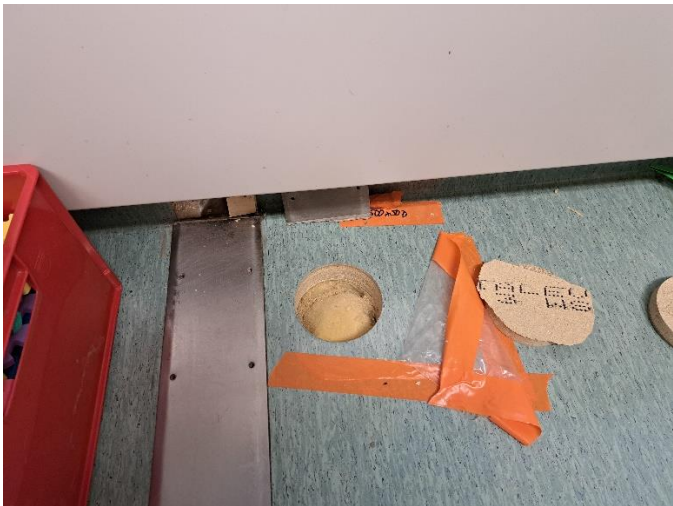
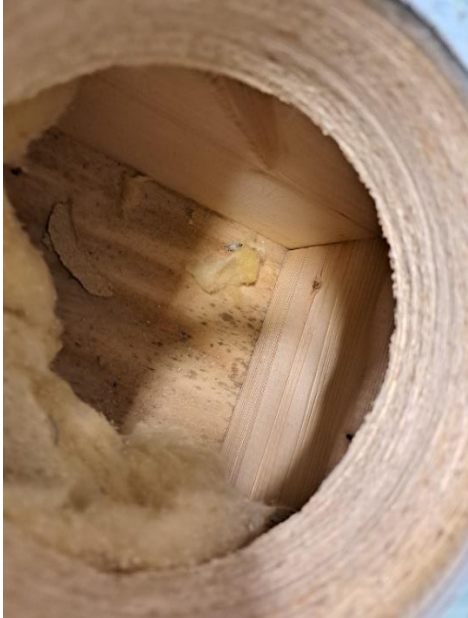
Avaus ja materiaalinäyte	Rakennusosa, tila ja rakenne
RA12 MAT12	Olotila 25, AP
<p>Rakenneavaus reikäporalla.</p> <p>Sama rakenne kuin RA1:</p> <ul style="list-style-type: none"> • Muovimatto + liima • Tasoite • 2 kpl lastulevy 46 mm • Puupalkki + mineraalivilla 200 mm • Vaneri 4 mm • Tuulensuojalevy • Harvalaudoitus <p>Avauksen vieressä olevasta tilaelementtien saumasta irrotettiin teräslista ja rakenne oli sama kuin RA5:</p> <ul style="list-style-type: none"> • Metallilista • Puukuitulevy 20 mm • Mineraalivilla ~250 mm + puupalkit • Sigmapalkki • Alapohjatila <p>Rakenneavaus tehtiin tilan 25 perälle ulkoseinän vierustalle.</p> <p>Rakenteesta ei havaittu selvää ilmavirtausta.</p> <p>Avauksesta ei havaittu poikkeavaa hajua. Vanerin pinnassa havaittiin pilkkuilua.</p> <p>Piikkimittarilla mitatut kosteudet:</p> <ul style="list-style-type: none"> • Alapohjapalkin sivu 17,1 p-%, puu oli kuivaa ja kovaa. • Vaneri 23,3 p-%, kohonnut kosteuspitoisuus. <p>Rakenteen lämmöneristeestä kerättiin näyte MAT 12. Näytteessä ei todettu mikrobikasvua.</p>

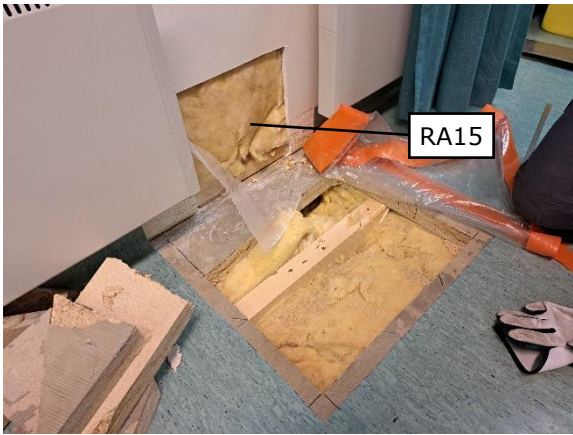
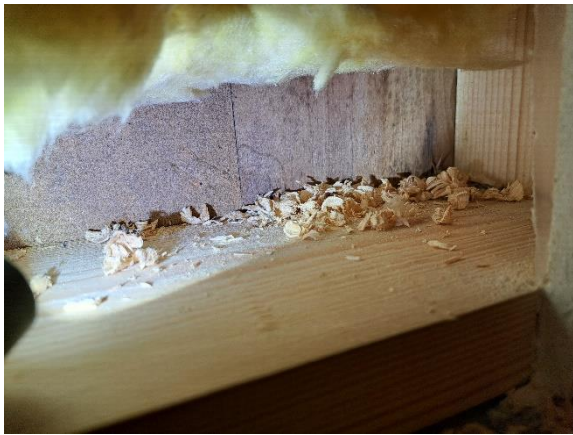
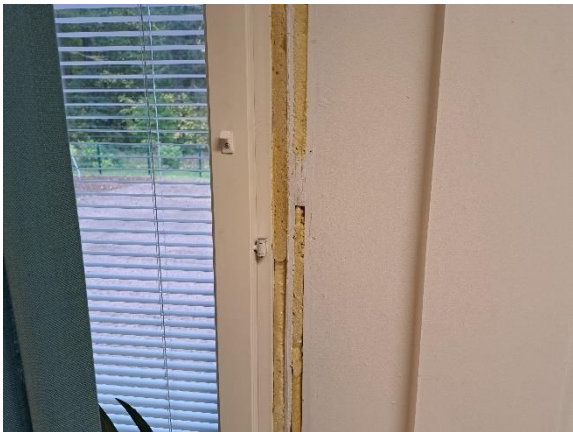
Avaus ja materiaalinäyte	Rakennusosa, tila ja rakenne
RA15 MAT15	Olotila 33, US
<p>Rakenneavaus 300x300 mm.</p> <p>Rakenne on vastaava kuin RA2:</p> <ul style="list-style-type: none"> • Maali • Puukipsilevy 10 mm • Höyrynsulkumuovi • Puurunko + mineraalivilla 145 mm • Tuulensuojalevy <p>Rakenneavaus tehtiin tilaan 33 ulkoseinän viereen.</p> <p>Rakenteesta ei havaittu selvää ilmavirtausta.</p> <p>Avauksesta ei havaittu poikkeavaa hajua. Vanerin pinnassa havaittiin yksittäisiä pilkkuja.</p> <p>Piikkimittarilla mitatut kosteudet:</p> <ul style="list-style-type: none"> • Vaneri 22,0–23,0 p-%, kohonnut kosteuspitoisuus. • Runko 11,1 p-%, puu oli kuivaa ja kovaa. • Alaohjauspuu 11,3 p-%, puu oli kuivaa ja kovaa. <p>Rakenteen lämmöneristeestä kerättiin näyte MAT 15. Näytteessä ei todettu mikrobikasvua.</p> <p>Tilasta avattiin ikkunalista. Karmivälissä havaittiin uretaanivaahdotus.</p> <div style="display: flex; justify-content: space-around;">

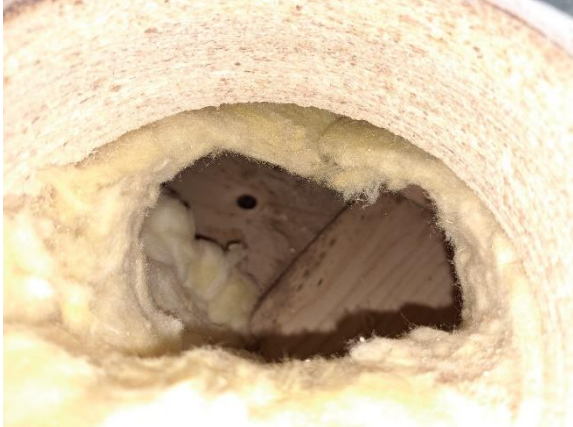
Avaus ja materiaalinäyte	Rakennusosa, tila ja rakenne
RA17 MAT17	Olotila 20, AP
<p>Rakenneavaus reikäporalla.</p> <p>Rakenne on vastaava kuin RA1:</p> <ul style="list-style-type: none"> • Muovimatto + liima • Tasoite • 2 kpl lastulevy 46 mm • Puupalkki + mineraalivilla 200 mm • Vaneri 4 mm • Tuulensuojalevy • Harvalaudoitus <p>Rakenneavaus tehtiin tilan 20 alapohjaan ulkoseinän vierustalle.</p> <p>Rakenteesta havaittiin lievä ilmavirtaus sisäilmaan.</p> <p>Avauksesta ei havaittu poikkeavaa hajua. Vanerin pinnassa havaittiin pilkkuilua.</p> <p>Piikkimittarilla mitatut kosteudet:</p> <ul style="list-style-type: none"> • Vaneri 23,0 p-%, kohonnut kosteuspitoisuus. <p>Rakenteen lämmöneristeestä kerättiin näyte MAT 17. Näytteessä ei todettu mikrobikasvua.</p>

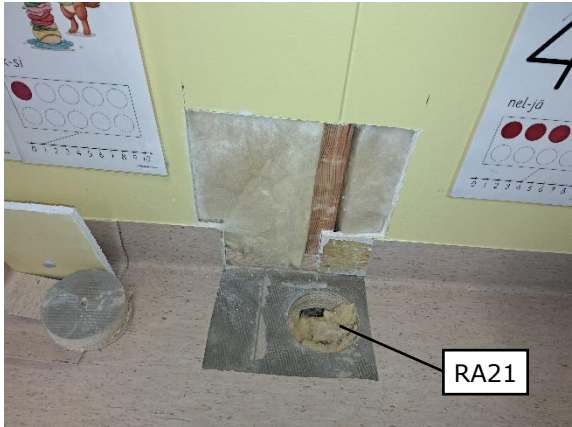
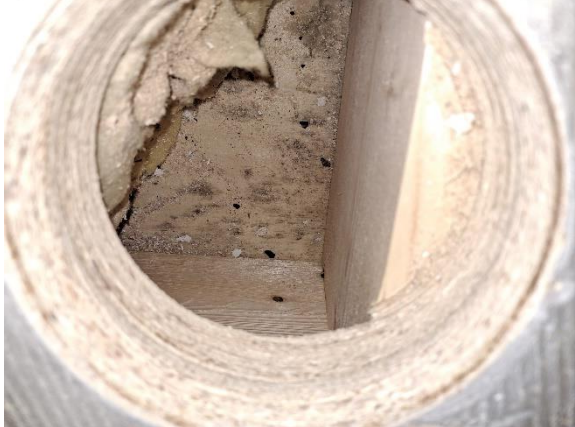
Avaus ja materiaalinäyte	Rakennusosa, tila ja rakenne
RA21 MAT21	Olotila 18, AP
<p>Rakenneavaus reikäporalla.</p> <p>Rakenne on vastaava kuin RA1:</p> <ul style="list-style-type: none"> • Muovimatto + liima • Tasoite • 2 kpl lastulevy 46 mm • Puupalkki + mineraalivilla 200 mm • Vaneri 4 mm • Tuulensuojalevy • Harvalaudoitus <p>Rakenneavaus tehtiin tilan 18 alapohjaan ulkoseinän vierustalle.</p> <p>Rakenteesta havaittiin lievä ilmavirtaus sisäilmaan.</p> <p>Avauksesta ei havaittu poikkeavaa hajua. Vanerin pinnassa havaittiin pilkkuilua.</p> <p>Piikkimittarilla mitatut kosteudet:</p> <ul style="list-style-type: none"> • Vaneri 24,5 p-%, kohonnut kosteuspitoisuus. • Alapohjapalkin sivu 14,6 p-%, puu oli kuivaa ja kovaa. <p>Rakenteen lämmöneristeestä kerättiin näyte MAT 21. Näytteessä ei todettu mikrobikasvua.</p> <div style="display: flex; justify-content: space-around;">

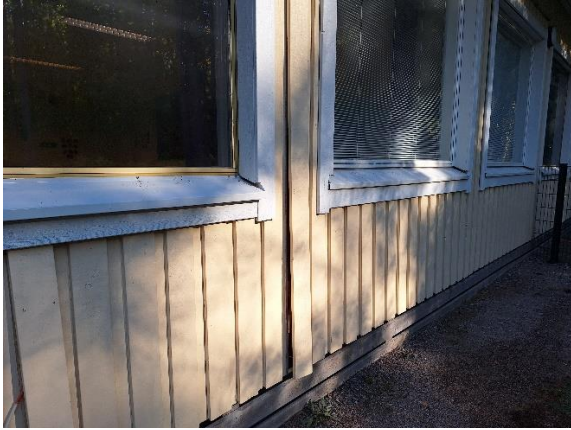
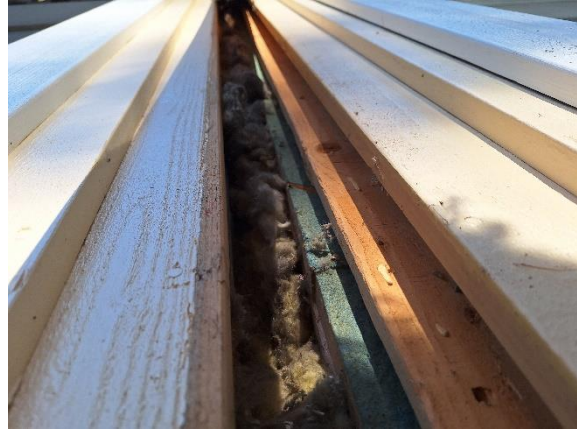
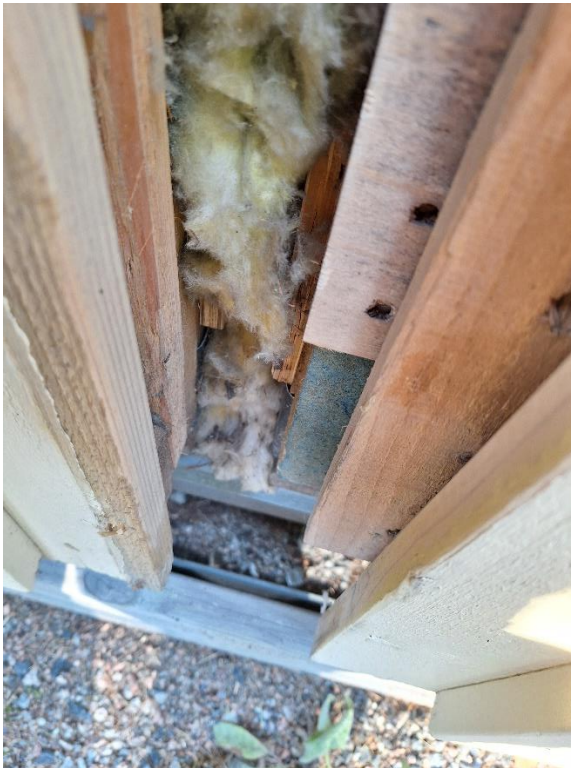
Saumaan on sullottu mineraalivillaa.

Avauksesta ei havaittu kosteusjälkiä.

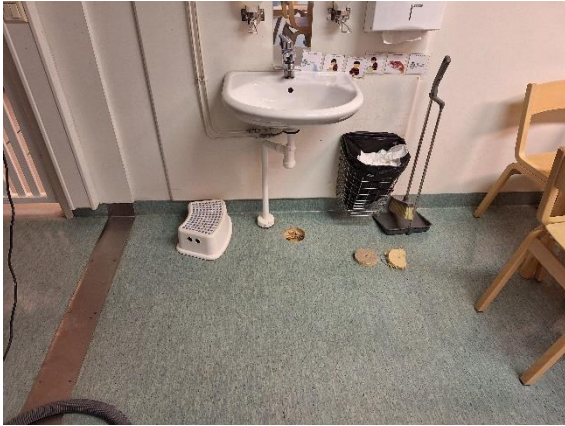
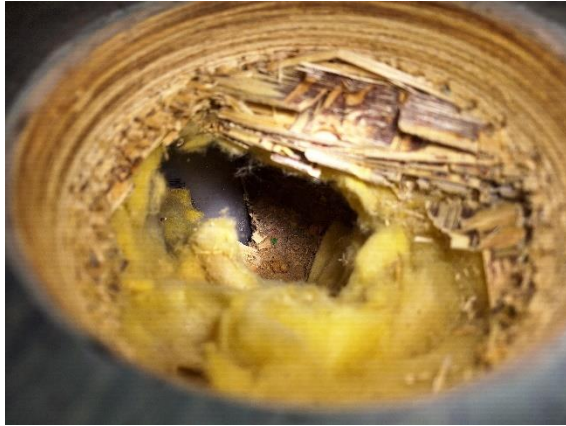
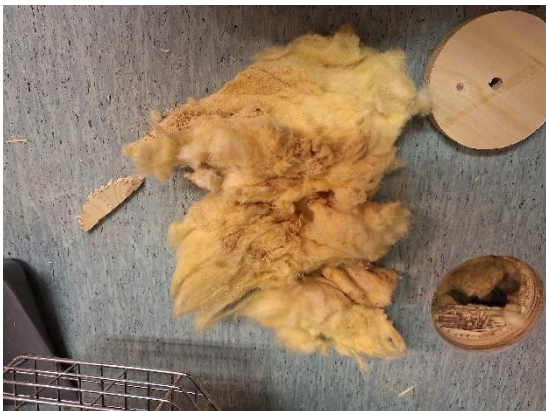
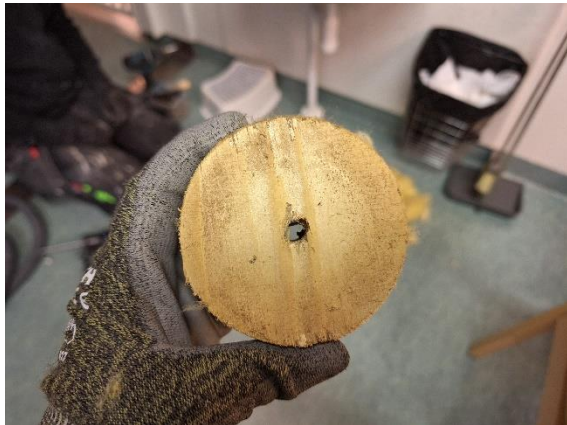
Rakenneavaus tehtiin tilan 21 alapohjaan käsienpesualtaan poistoputken viereen. Kohdassa havaittiin ryömintätilan puolelta kosteusjälki poistoputken ympärillä. Putken ympärillä olevassa mineraalivillassa havaittiin värimuutoksia.

Avauksesta ei havaittu poikkeavaa hajua. Avauksen pohjalla olevan vanerikappaleen pinnassa havaittiin pilkkuilua ja palasta maakellarimaista hajua.

Rakenteen lämmöneristeestä kerättiin näyte MAT 31. **Näytteessä todettiin mikrobikasvua.**
