Raportti

Hakunilanrinteen päiväkoti

Lämpökuvaus

6.6.2025

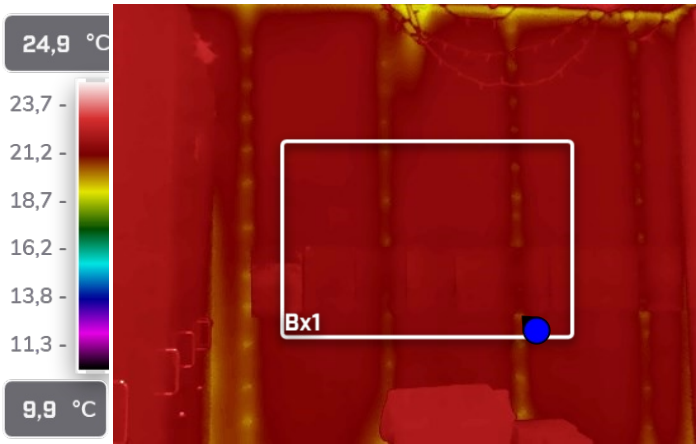
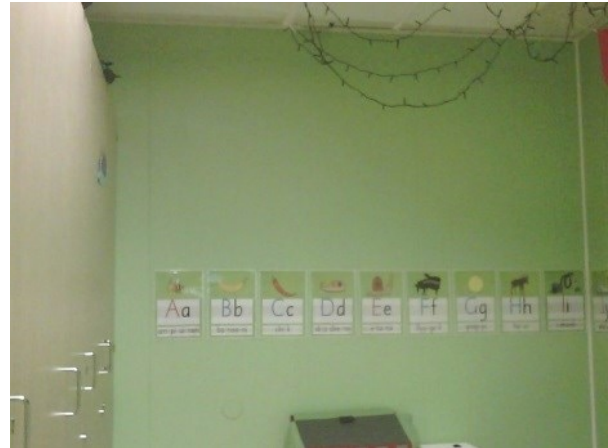
KUVA 9

Kuvauspaikka: Tila 18, päätyseinä

Alue minimilämpötila (Bx1)	20,7 °C
Pisteen lämpötila (Sp1)	
Paine-ero (neg.luku alipaine sisällä)	- 3 Pa
Sisäilman lämpötila	20,8 °C
Suhteellinen kosteus	24,8 %

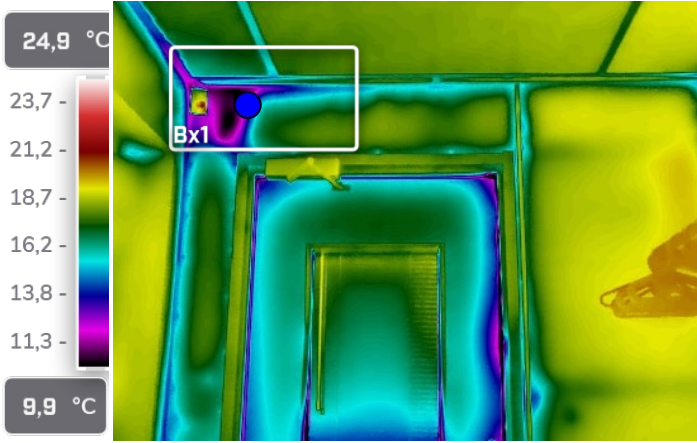
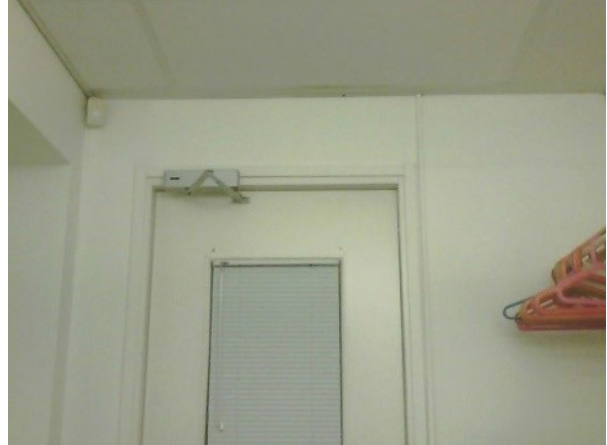
KUVA 11

Kuvauspaikka: Tuulikaappi 61, seinän nurkka

Alue minimilämpötila (Bx1)	9,8 °C
Pisteen lämpötila (Sp1)	
Paine-ero (neg.luku alipaine sisällä)	- 3 Pa
Sisäilman lämpötila	20,5 °C
Suhteellinen kosteus	24,9 %

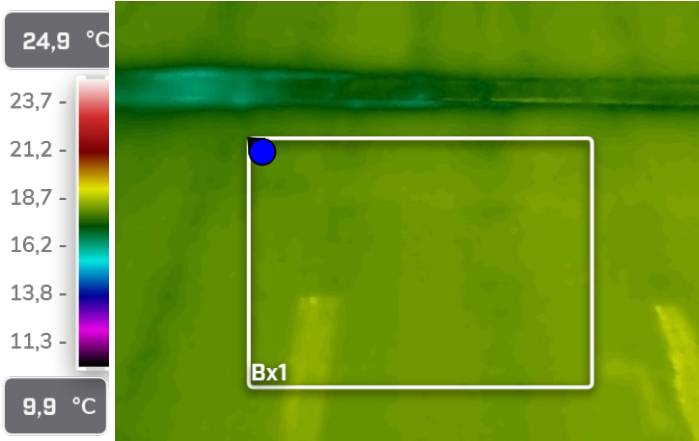
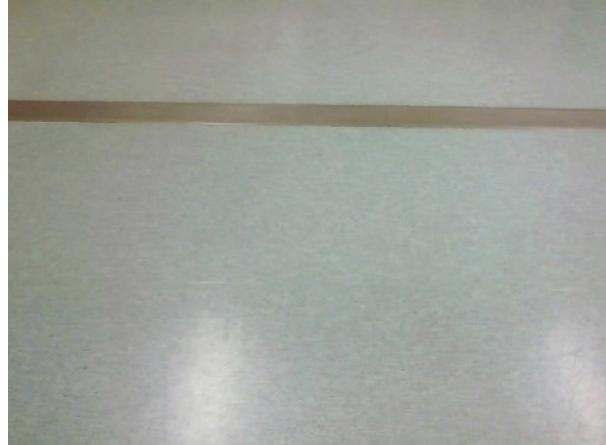
KUVA 13

Kuvauspaikka: Tila 20, lattia

Alue minimilämpötila (Bx1)	17,9 °C
Pisteen lämpötila (Sp1)	
Paine-ero (neg.luku alipaine sisällä)	- 3 Pa
Sisäilman lämpötila	20,2 °C
Suhteellinen kosteus	25,1 %

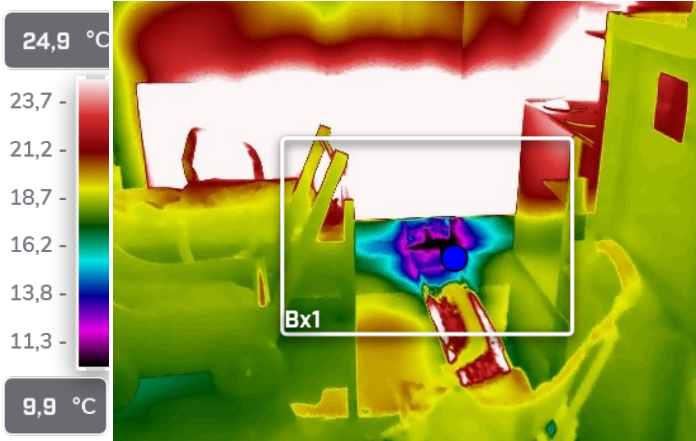
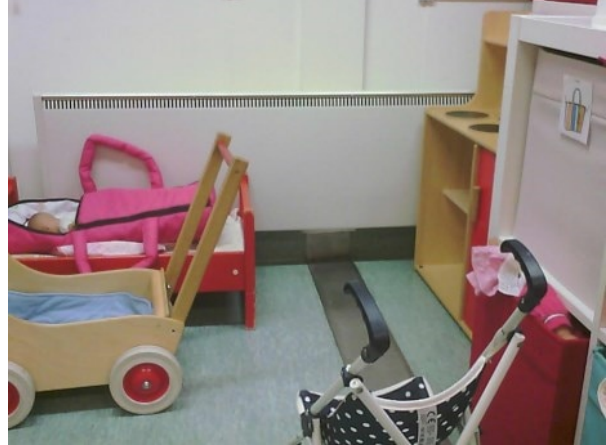
KUVA 14

Kuvauspaikka: Tila 20, elementtisauma

Alue minimilämpötila (Bx1)	7,9 °C
Pisteen lämpötila (Sp1)	
Paine-ero (neg.luku alipaine sisällä)	- 3 Pa
Sisäilman lämpötila	20 °C
Suhteellinen kosteus	25,7 %

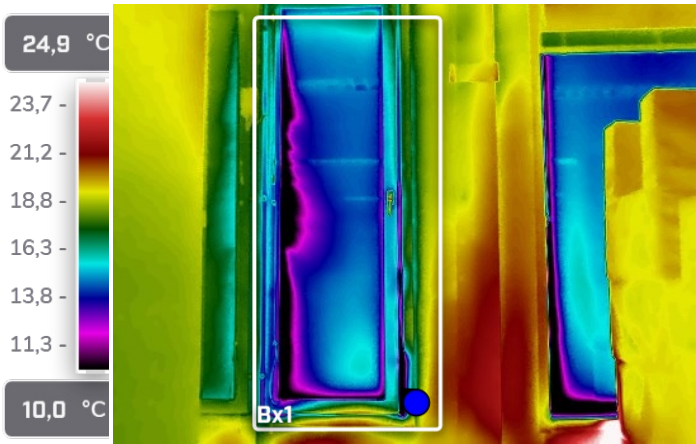
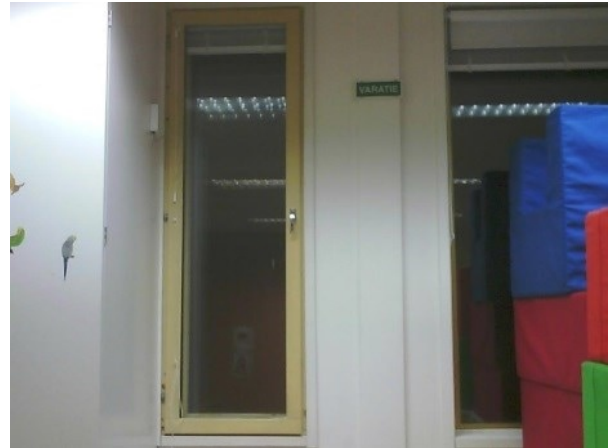
KUVA 15

Kuvauspaikka: Tila 20, tuuletusikkuna

Alue minimilämpötila (Bx1)	2,5 °C
Pisteen lämpötila (Sp1)	
Paine-ero (neg.luku alipaine sisällä)	- 3 Pa
Sisäilman lämpötila	20 °C
Suhteellinen kosteus	25,5 %

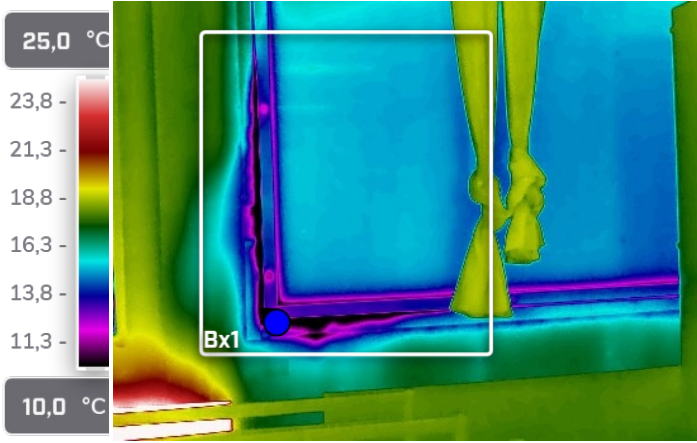
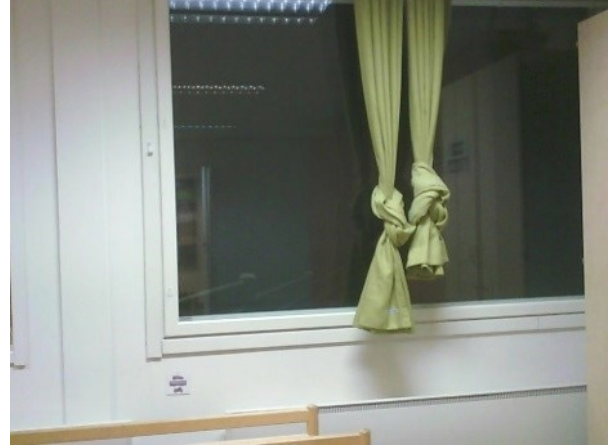
KUVA 16

Kuvauspaikka: Tila 21, ikkuna

Alue minimilämpötila (Bx1)	1,3 °C
Pisteen lämpötila (Sp1)	
Paine-ero (neg.luku alipaine sisällä)	- 3 Pa
Sisäilman lämpötila	20 °C
Suhteellinen kosteus	26,1 %

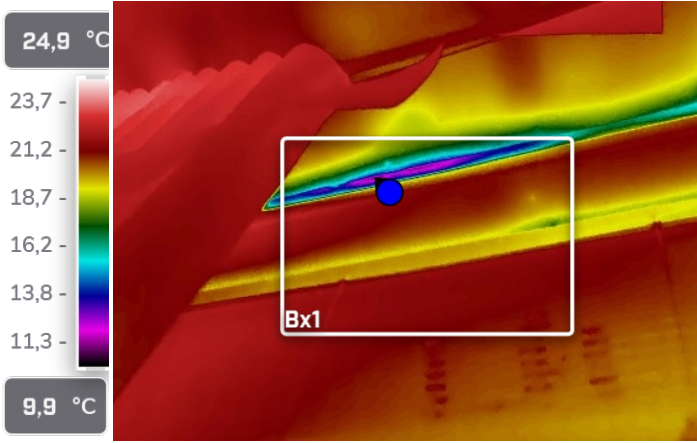
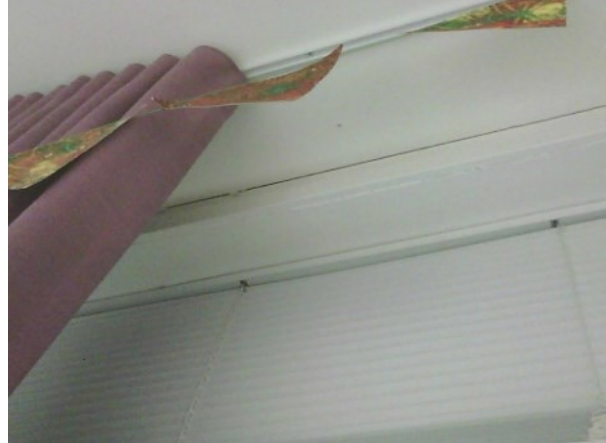
KUVA 17

Kuvauspaikka: Tila 21, katon ja seinän liitos

Alue minimilämpötila (Bx1)	10,7 °C
Pisteen lämpötila (Sp1)	
Paine-ero (neg.luku alipaine sisällä)	- 3 Pa
Sisäilman lämpötila	20,6 °C
Suhteellinen kosteus	24,8 %

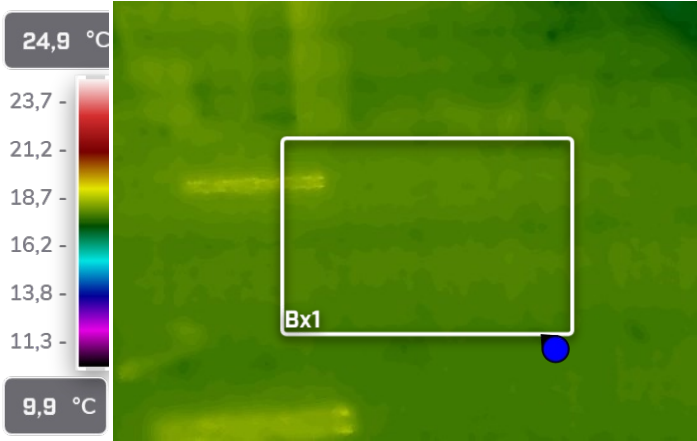
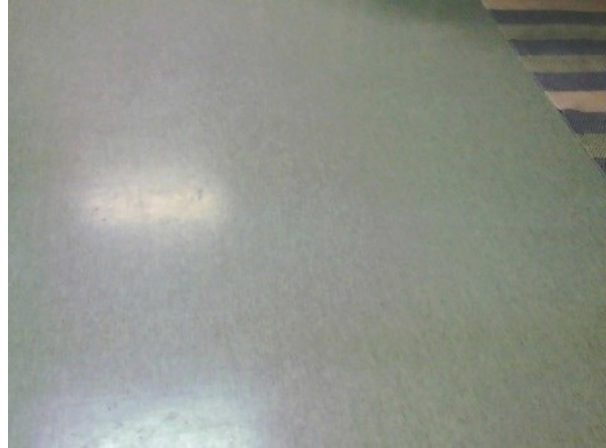
KUVA 19

Kuvauspaikka: Tila 33, lattia

Alue minimilämpötila (Bx1)	17,9 °C
Pisteen lämpötila (Sp1)	
Paine-ero (neg.luku alipaine sisällä)	- 3 Pa
Sisäilman lämpötila	20,3 °C
Suhteellinen kosteus	24,5 %

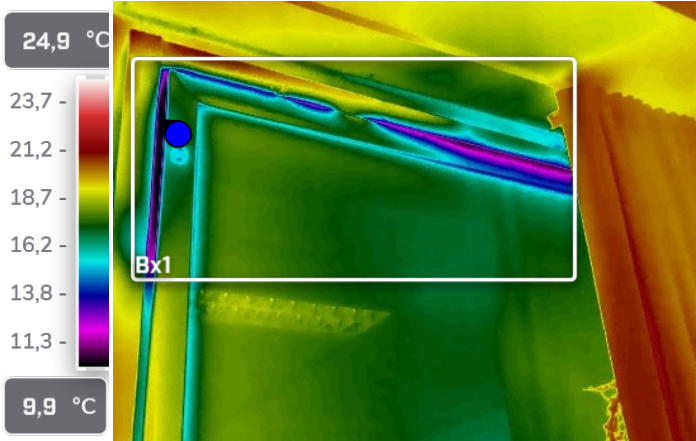
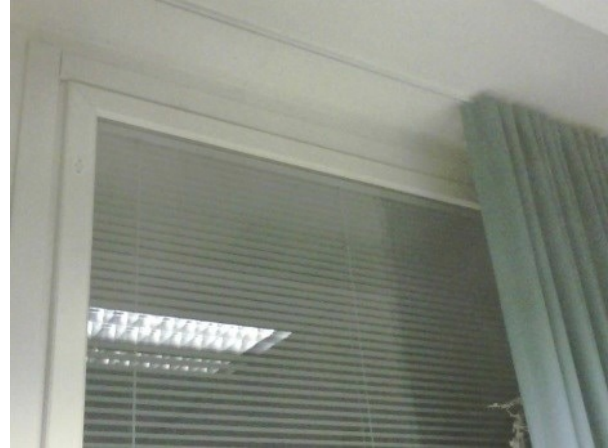
KUVA 20

Kuvauspaikka: Tila 33, oikea ikkuna

Alue minimilämpötila (Bx1)	7,9 °C
Pisteen lämpötila (Sp1)	
Paine-ero (neg.luku alipaine sisällä)	- 3 Pa
Sisäilman lämpötila	20 °C
Suhteellinen kosteus	24,8 %

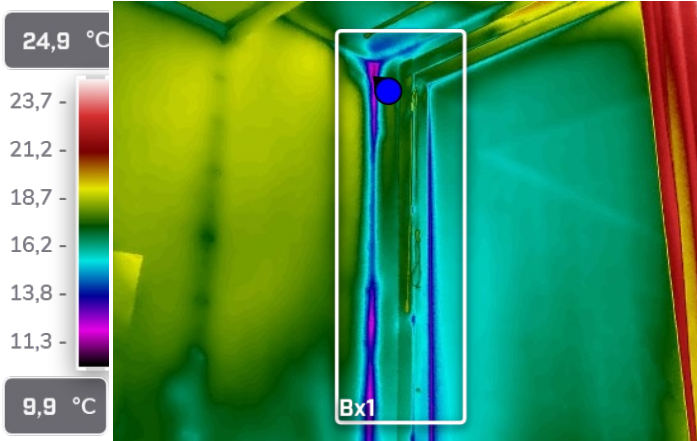
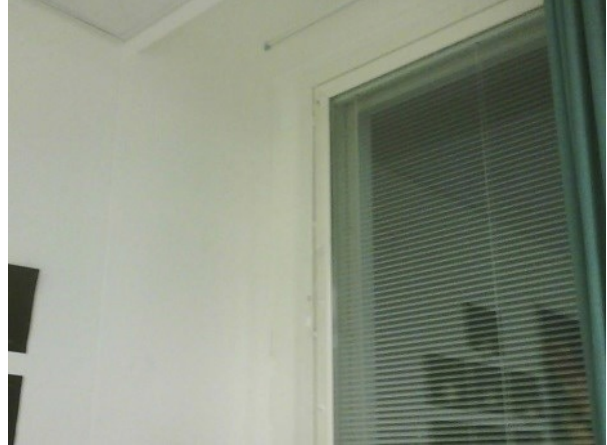
KUVA 21

Kuvauspaikka: Tila 33, vasen nurkka

Alue minimilämpötila (Bx1)	10,7 °C
Pisteen lämpötila (Sp1)	
Paine-ero (neg.luku alipaine sisällä)	- 3 Pa
Sisäilman lämpötila	20 °C
Suhteellinen kosteus	24%

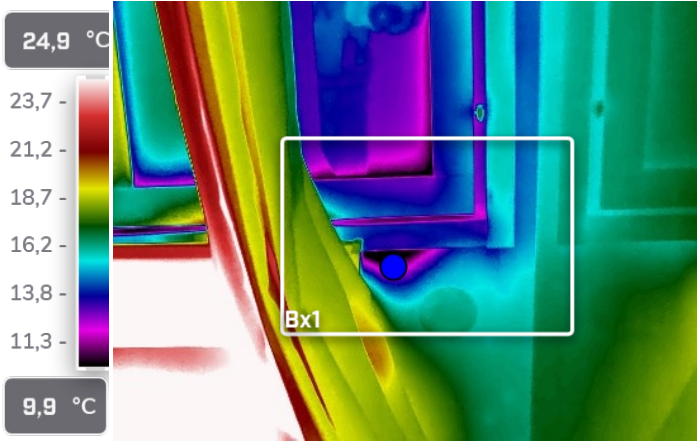
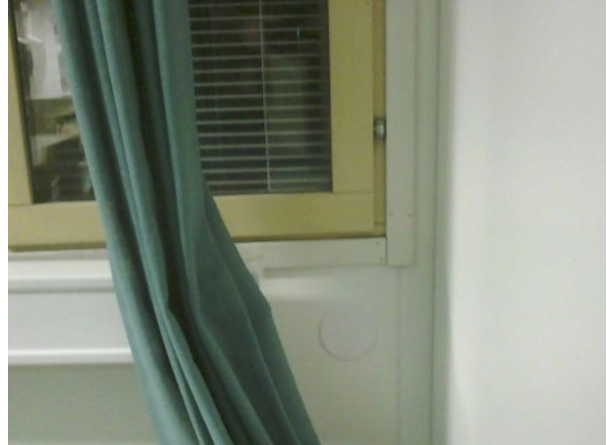
KUVA 22

Kuvauspaikka: Tila 33, tuuletusikkuna

Alue minimilämpötila (Bx1)	8,2 °C
Pisteen lämpötila (Sp1)	
Paine-ero (neg.luku alipaine sisällä)	- 3 Pa
Sisäilman lämpötila	20 °C
Suhteellinen kosteus	25%

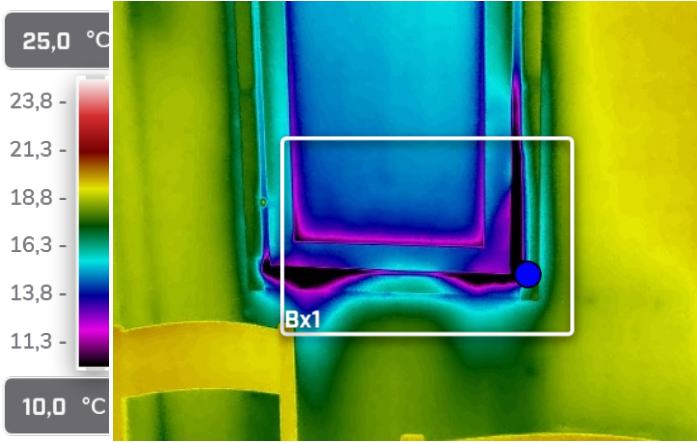
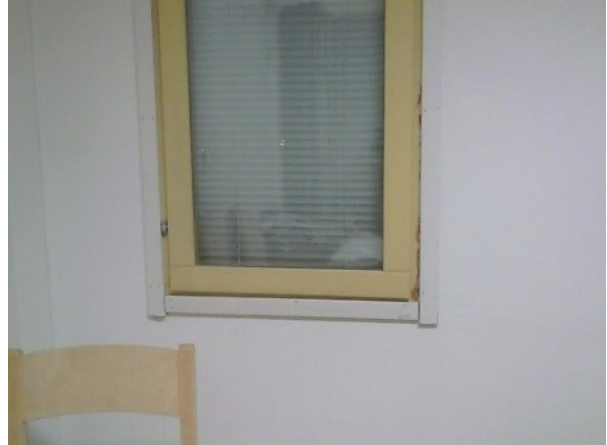
KUVA 25

Kuvauspaikka: Opettajanhuone, tuuletusikkuna

Alue minimilämpötila (Bx1)	1,6 °C
Pisteen lämpötila (Sp1)	
Paine-ero (neg.luku alipaine sisällä)	- 3 Pa
Sisäilman lämpötila	20,2 °C
Suhteellinen kosteus	24,1 %

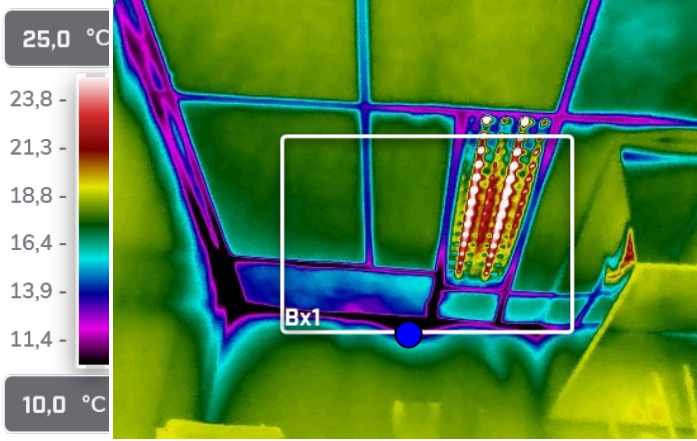
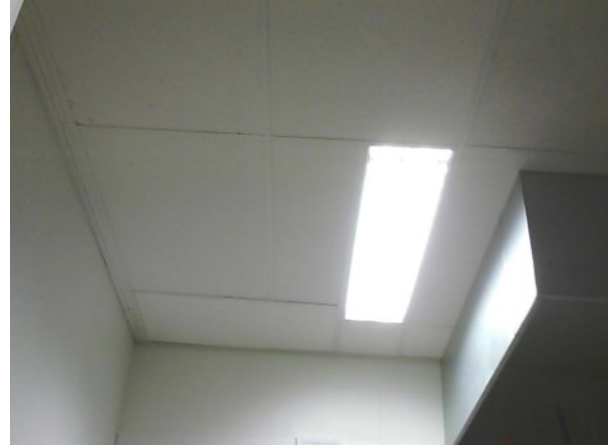
KUVA 26

Kuvauspaikka: 35A astian pesu, katto

Alue minimilämpötila (Bx1)	4,2 °C
Pisteen lämpötila (Sp1)	
Paine-ero (neg.luku alipaine sisällä)	- 3 Pa
Sisäilman lämpötila	20,8 °C
Suhteellinen kosteus	23,6 %

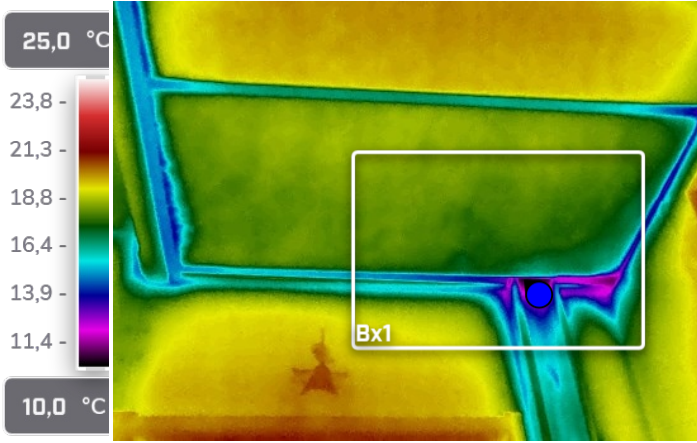
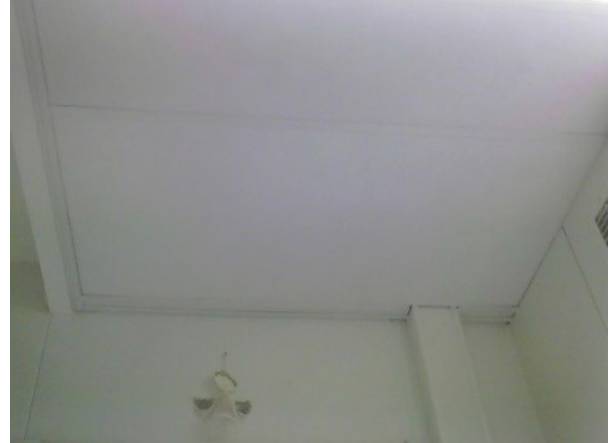
KUVA 27

Kuvauspaikka: 35 Toimisto, katto
