# Tutkimusselostus

Vartiokujan päiväkot

Rakenne- ja kosteustekninen kuntotutkimus

13.12.2023

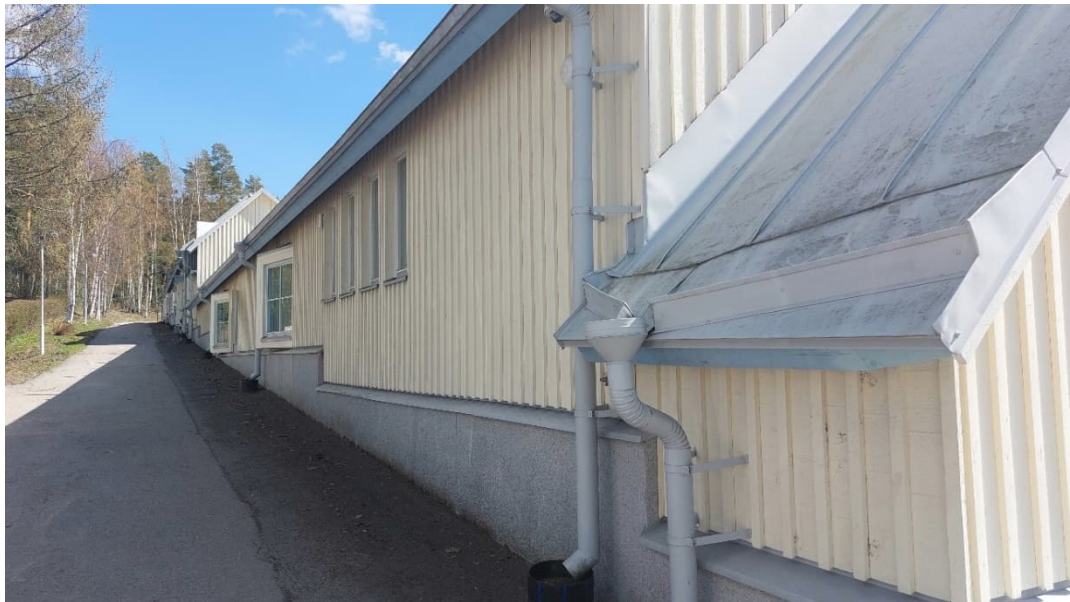
*Kuva 5. Rakennuksen pohjoisjulkisivu. Sokkeli ja julkisivu ovat hyväkuntoiset.*

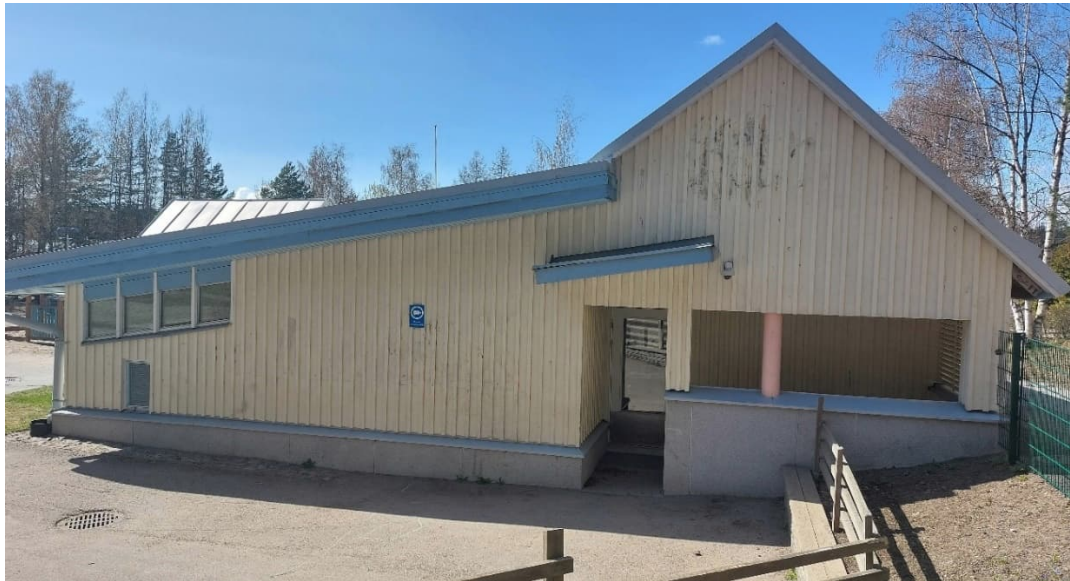
*Kuva 6. Rakennuksen itäpääty. Julkisivun lautaverhous on uusittu seinän alaosassa.*

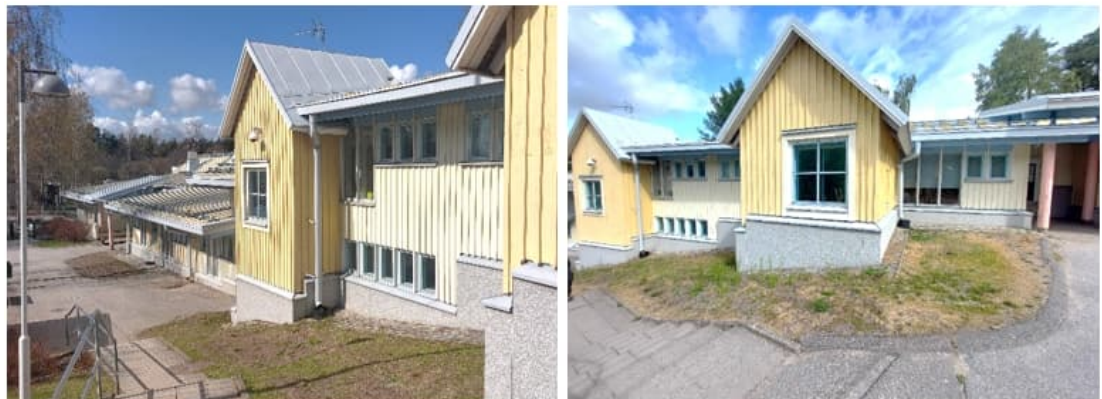
*Kuva 7. Rakennuksen eteläjulkisivu, jossa lautaverhous on uusittu monin paikoin.*

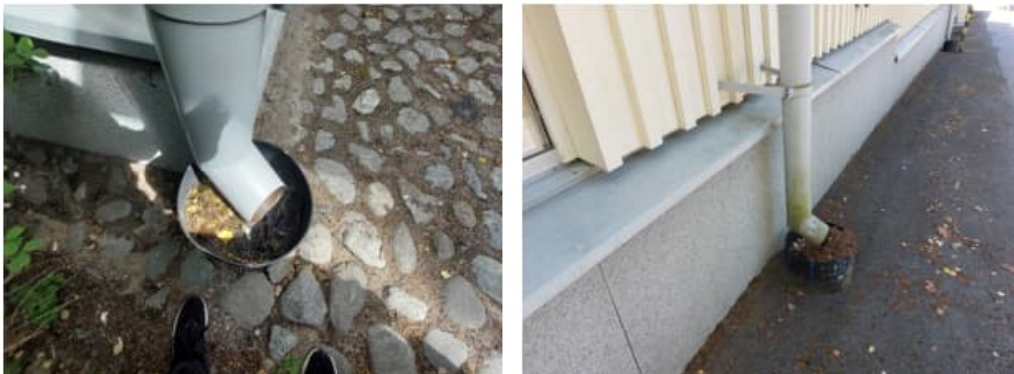
*Kuva 9. Sokkelinvierustalla on pääosin betonoitu sokkelikiveys. Kadun puolella on hyväkuntoinen asfaltti. Rännikaivot olivat monin paikoin tukossa.*

Tukkeutuneiden rännikaivojen seurauksena on riskinä, että syöksytorvea pitkin johdetut vesikattovedet eivät poistu hallitusti sokkelin viereltä. Tämän seurauksena saattaa aiheutua kosteusrasitusta sokkelirakenteelle.

Piha-alueiden vedenpoisto vaikuttaa toimivalta eikä sokkeleihin havaittu kohdistuvan ulkopuolista kosteusrasitusta. Rännikaivojen säännöllistä puhdistamista on tarpeen kuitenkin tehostaa.

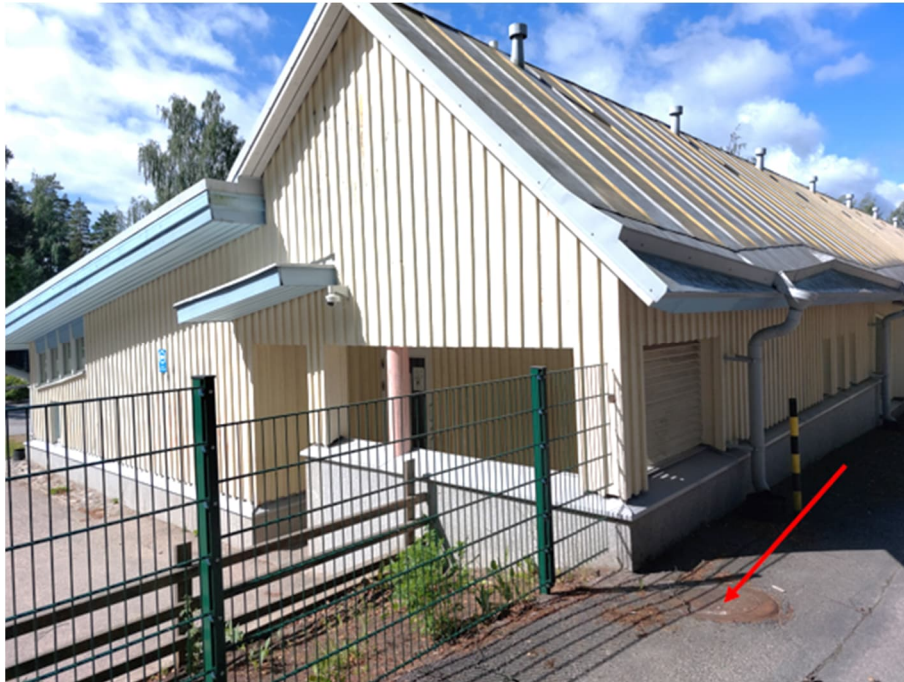
*Kuva 10. Ylätason nurkalla mahdollinen salaojan tarkastuskaivo.*

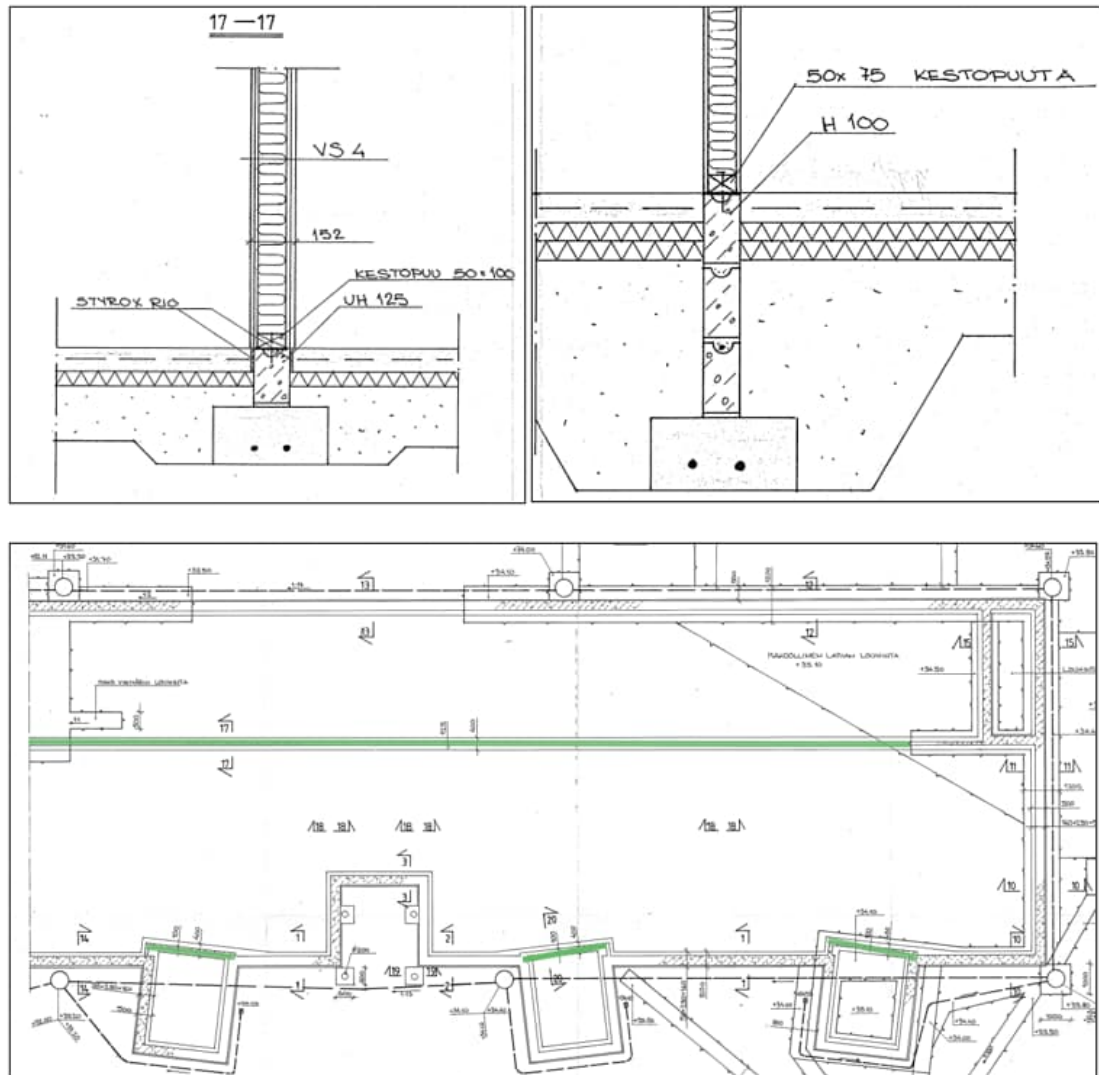
Kuva 18. Leikkaus 17-17, rakennuksen keskilinjalla sijaitseva pitkittäissuuntainen kantava väliseinä sekä leikkaus 20-20, ulokkeellisten pienryhmätilojen väliseinärakenne. Kummassakin alapohja-väliseinäliitos ei ole ilmatiivis. Sijainteja merkitty vihreällä pohjakuvaan.

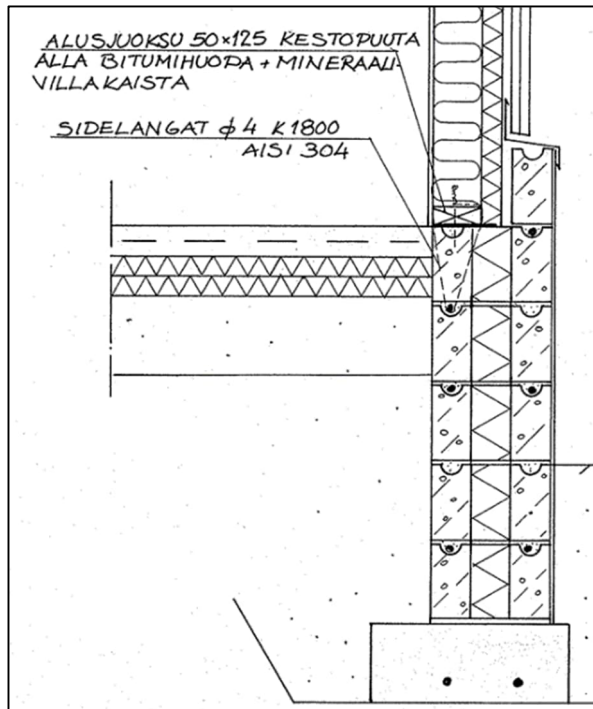
*Kuva 19. Leikkaus 13-13, US-AP. Rakenneavauksista havaittiin, että toteutus on suunnitelmien mukainen.*

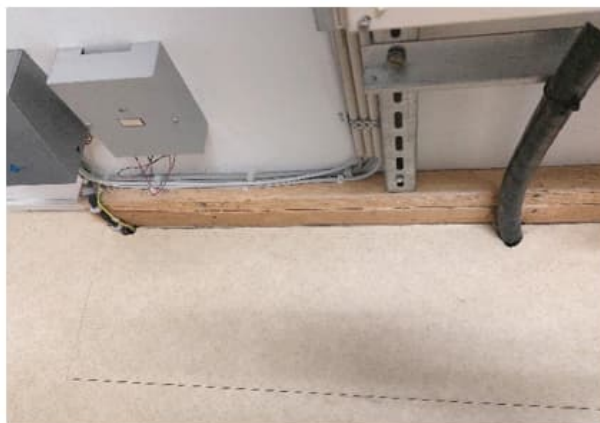
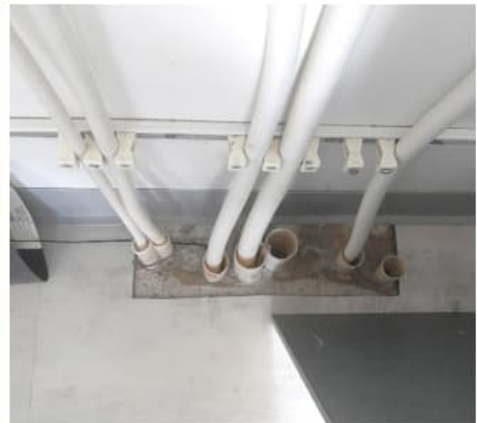
Ryhmäkeskuksessa käytävällä sekä sähköpääkeskuksessa havaittiin alapohjan läpivientejä, jotka eivät olleet ilmatiiviitä. Merkkisavulla tarkastellen niiden kohdalla ei kuitenkaan havaittu ilmavirtauksen liikettä eikä niistä aistittu poikkeavaa hajua.

*Kuva 20. Vasemmalla sähköpääkeskuksessa tiivistämättömiä läpivientejä. Oikealla on ryhmäkeskuksen suojaputkessa olevia kaapeliläpivientejä, joita ei ollut tiivistetty.*

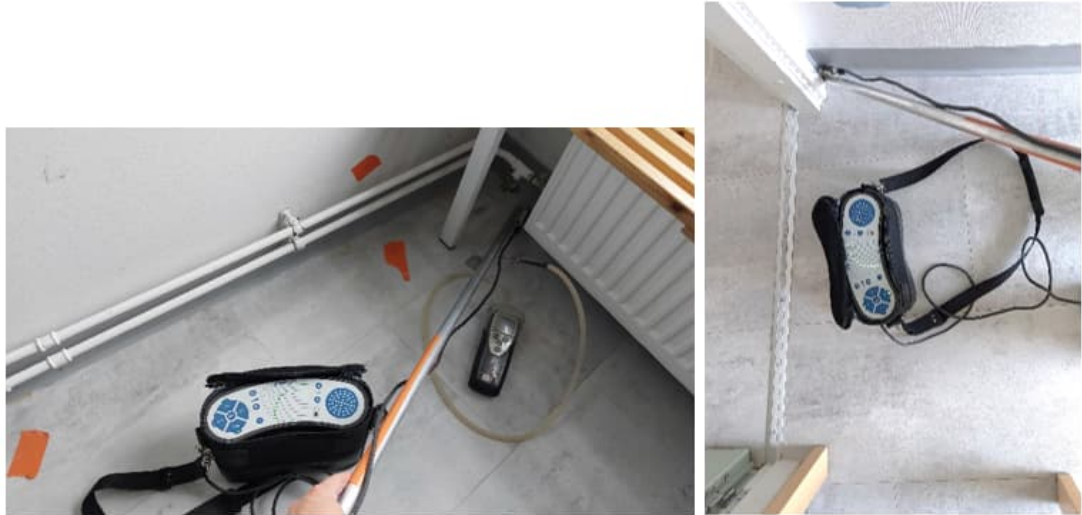
*Kuva 22. Pistemäistä ilmavuotoa alapohjan ja ulkoseinän liitoskohdassa sekä kynnyksen molemmin puolin (kuva oikealla). Kohdassa on kantava väliseinä leikkaus 20-20, jossa rakenneleikkauksen mukaan on ilmavuotokohta. Oranssit teipit ovat kaasusyöttöreikiä.*

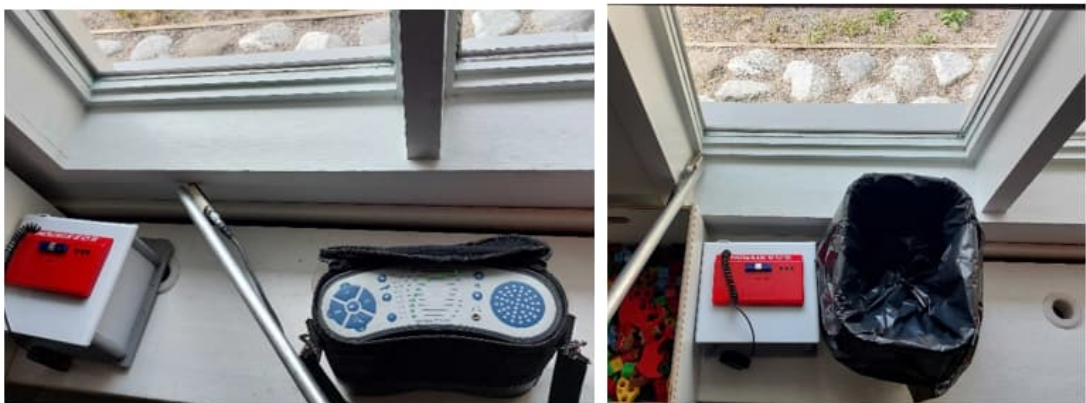
*Kuva 23. Pistemäistä ilmavuotoa todettiin ikkunapenkin/ikkunakarmin alta sekä ikkunan karmiliitoksista.*

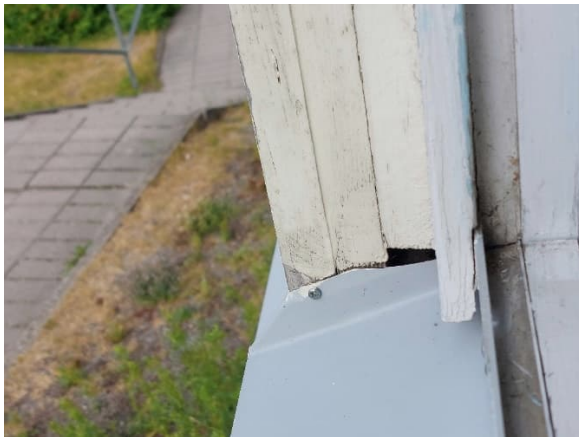
*Kuva 27. Ikkunoiden vesipellityksissä havaittiin toistuvasti tiiveyspuutteita ulkoseinäliittymään. Sadevesi voi päästä ulkoseinärakenteen sisään.*

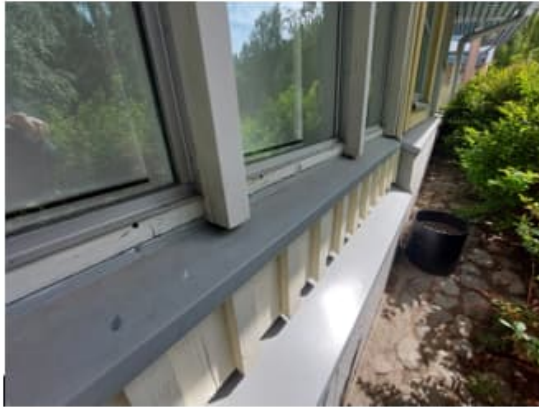
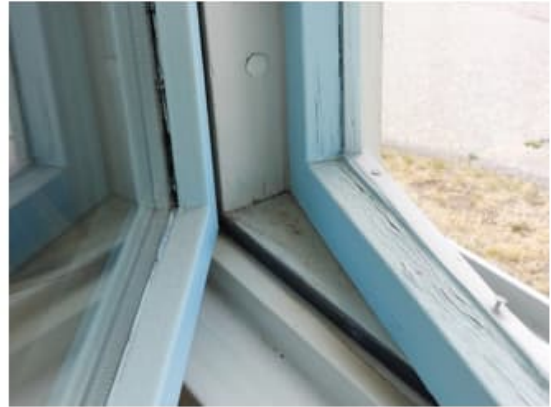
*Kuva 28. Ikkunoiden puukarmeissa havaittiin etenkin pihan puolella (eteläjulkisivu) maalipinnan hilseilyä ja halkeilua. Myös uloimman lasin sisäpuutteesta tehtiin vastaavia havaintoja.*

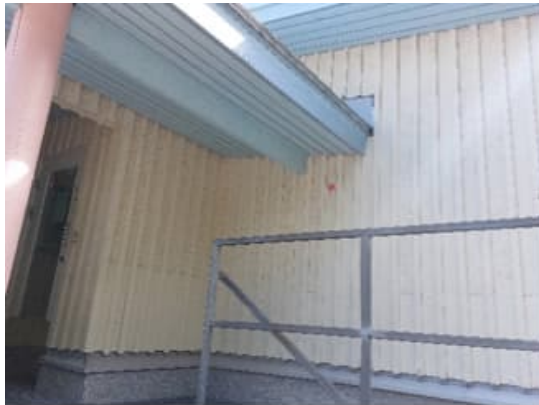
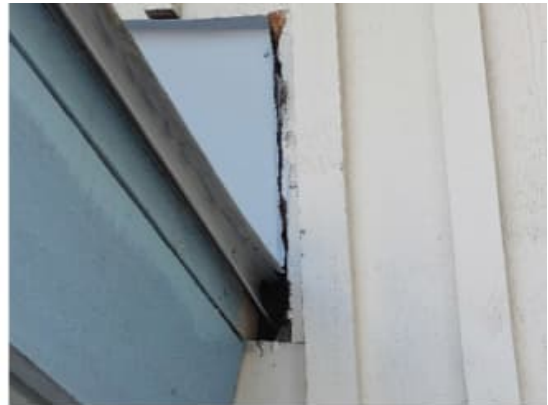
*Kuva 29. Keittiön sisääntulokatoksen katoksen pellityksen liittymä ulkoseinään ei ole vesitiivis.*

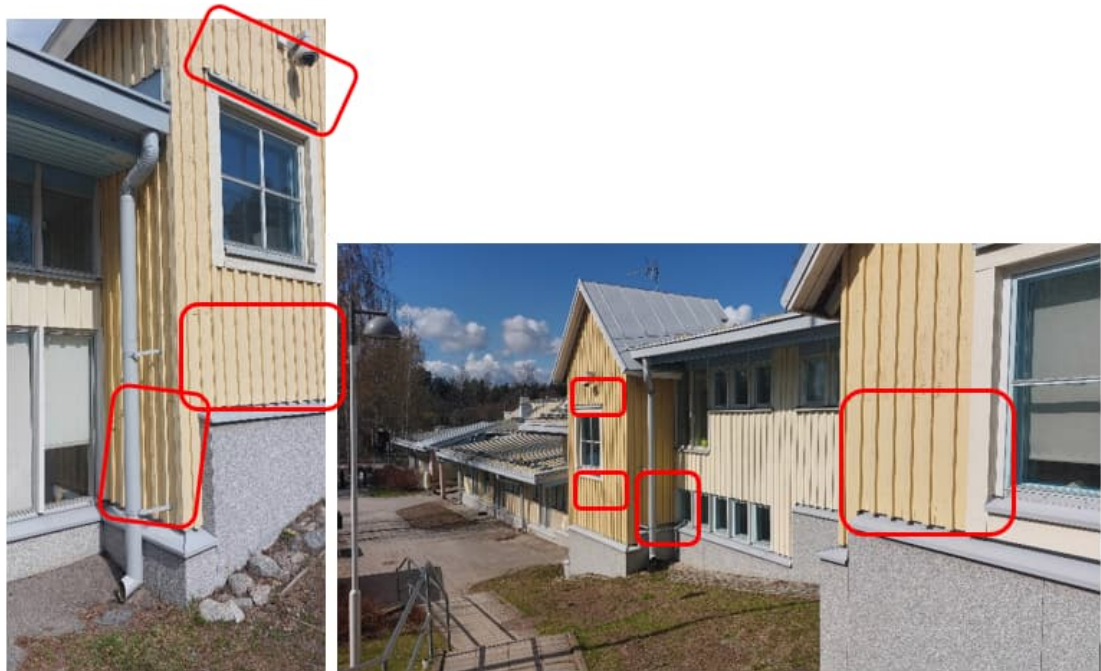
Julkisivulaudoitusta on paikoin uusittu aiemmin tapahtuneiden vesivuotojen jälkeen sekä julkisivun säärasituksessa ikääntymisen myötä. Rakenneavauksista havaittiin, että korjaukset eivät ole ulottuneet julkisivulaudoituksen taakse, vaan esim. höyrynsulkupapereissa havaittiin kosteusjälkiä. Ulkoseinien sisäpinnat olivat siistit, niissä ei havaittu päällisin puolin kosteusjälkiä.

*Kuva 30. Julkisivulaudoitusta on uusittu monin paikoin pihanpuoleisella eteläjulkisivulla. Kuvassa laudoitusta on uusittu punaisella ympyröidyissä kohdissa. Vastaavia laudoituksen uusimisia on tehty kaikkien eteläjulkisivun ulokkeellisten tilojen kohdalla.*

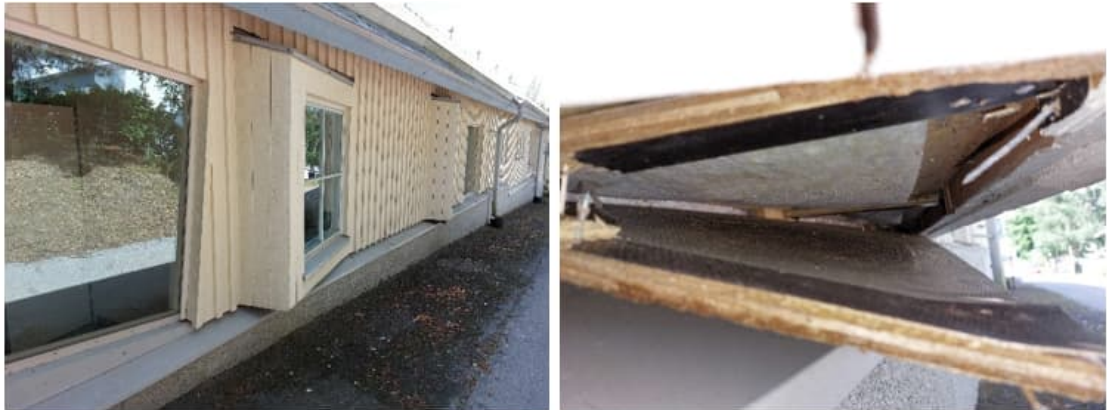
*Kuva 34. Pohjoisjulkisivun ulokkeellisissa ikkunoissa on rakenteen alapinnassa vesivaneri, jonka takana on lämmöneriste. Eristeessä havaittiin eläinten jätöksiä.*

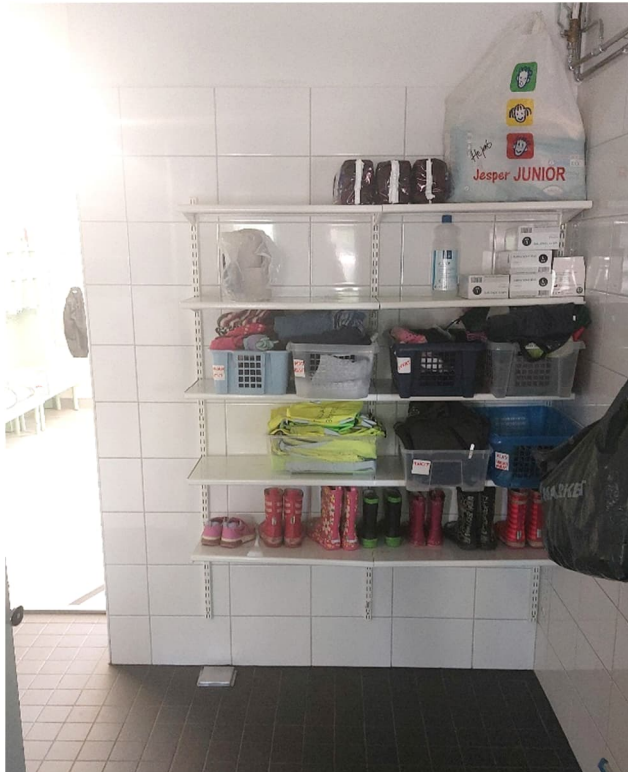
*Kuva 35. Väliseinien keraamiset laattapinnat olivat hyväkuntoisia.*

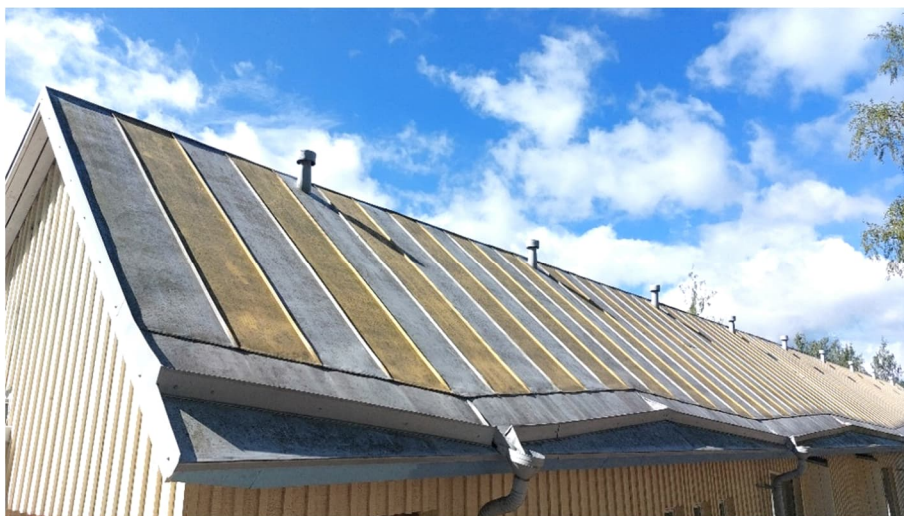
*Kuva 41. Vesikaton pohjoisen puoleinen lape on likaantunut.*

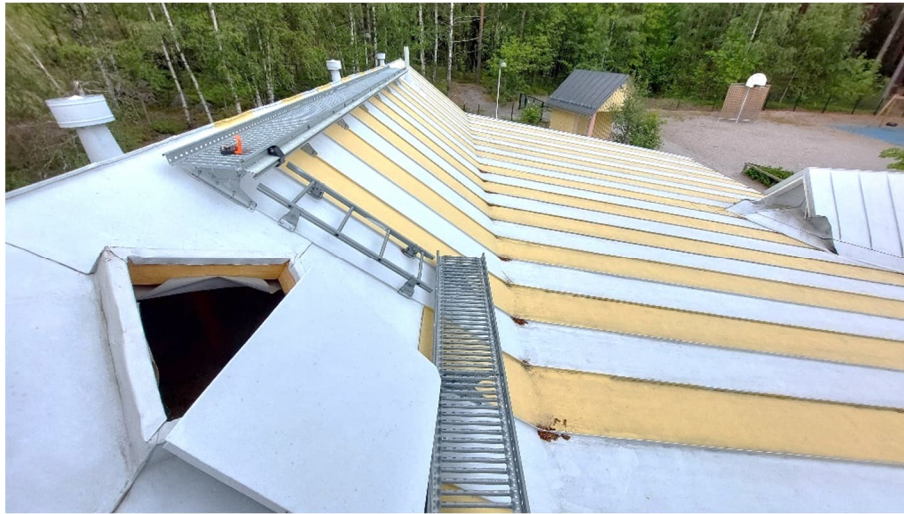
*Kuva 42. Vesikaton itäpääty. Kattoluukut oli ruuvattu kiinni.*

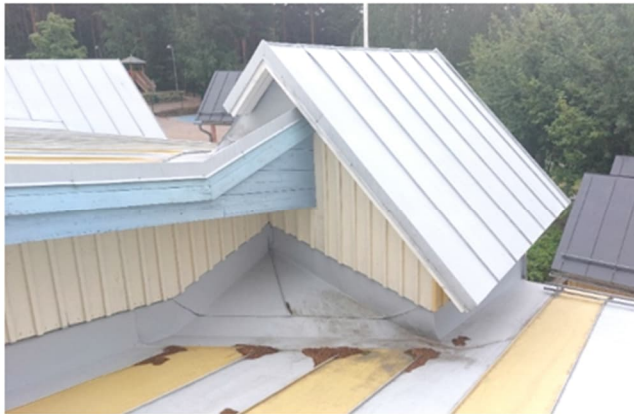
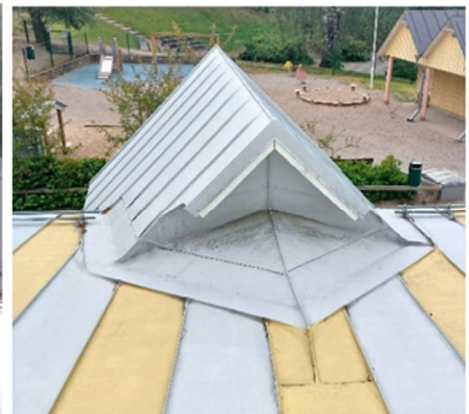
*Kuva 43. Pellitys on hyväkuntoinen ja vastakaadot ohjaavat vedet poispäin julkisivusta. Katolla on paikoin lehtipuurooskaa katteen pinnalla.*

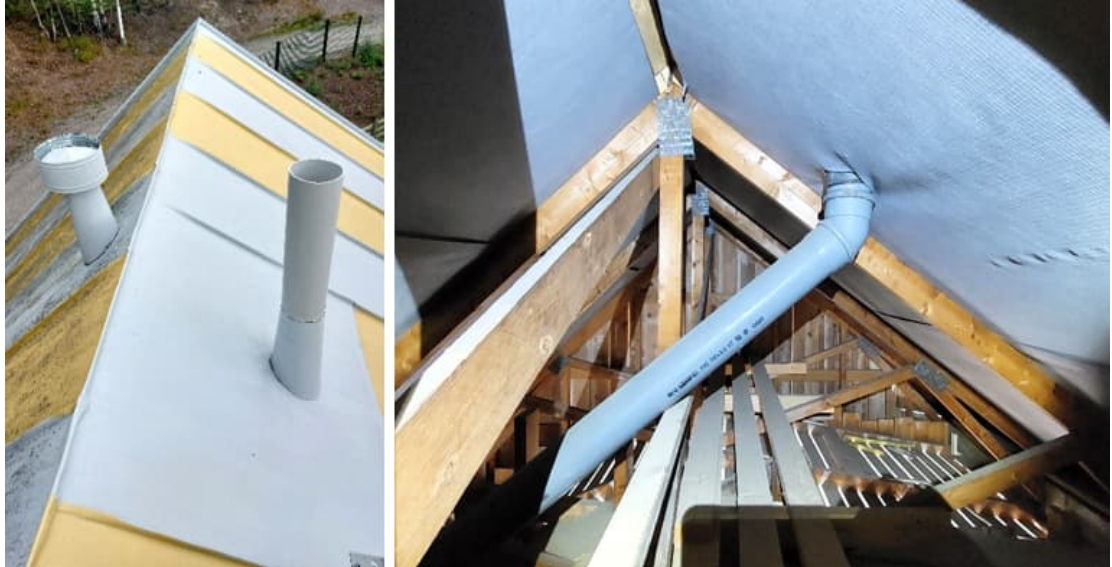
*Kuva 44. Vesikaton läpivientejä: vasemmalla alipainetuuletin ja oikealla viemärin tuuletusputki, joka on liitetty aluskatteeseen tiivistä teippaamalla (kuva oikealla). Kohdassa ei havaittu vuotojälkiä yläpohjassa.*

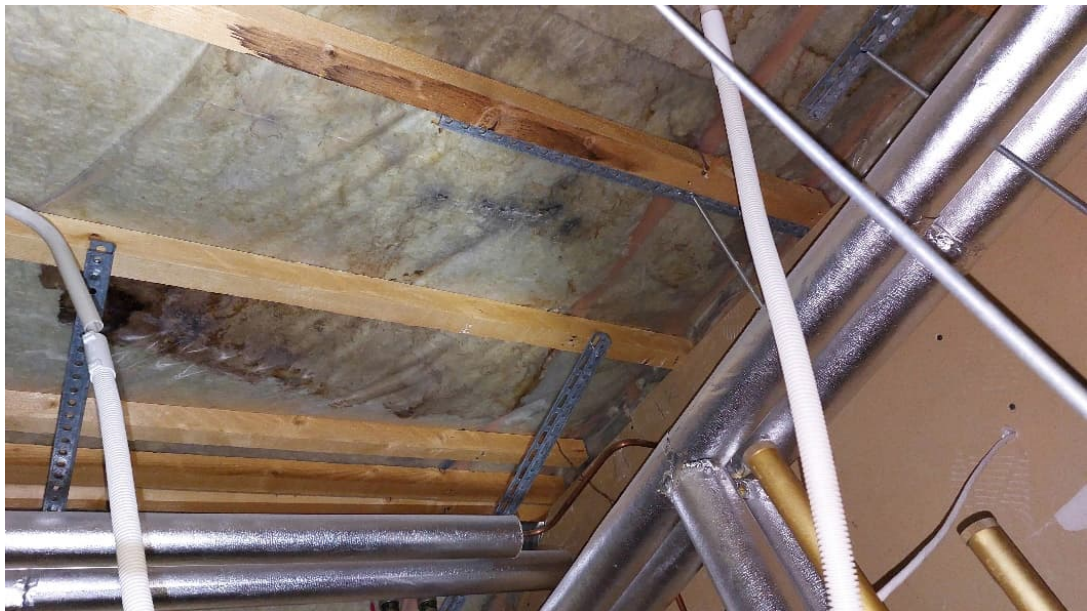
Yläpohjaa tarkasteltiin sisätiloissa avaamalla alakaton kattoluukkuja, joita on alakatossa useita. Itäpäädyssä havaittiin vanhoja vuotojälkiä höyrynsulkumuovin yläpuolisessa mineraalivillassa. Yläpohjasta tarkasteltuna kohdassa havaittiin hiiren pesä ja jätöksiä, joten vuotojälki voi olla peräisin myös jyrsijöistä. Kohdassa oli yläpohjatilassa mikrobiperäinen haju. Tilan 209 käytävän kohdalla ei havaittu vuotojälkeä yläpohjatilassa, joten alakattotilassa höyrynsulkumuovin yläpuolisessa mineraalivillassa näkyvä kosteusjälki voi olla peräisin jyrsijöistä.

*Kuva 45. Edellisen kuvan alapuolelta alakattotilasta kuvattuna vuotojälki, joka voi olla vanhan vesikaton ajalta tai jysijöiden aiheuttama. Kohdassa mineraalivillat haisivat ummehtuneilta. Jäljet ovat höyrynsulun yläpuolella.*

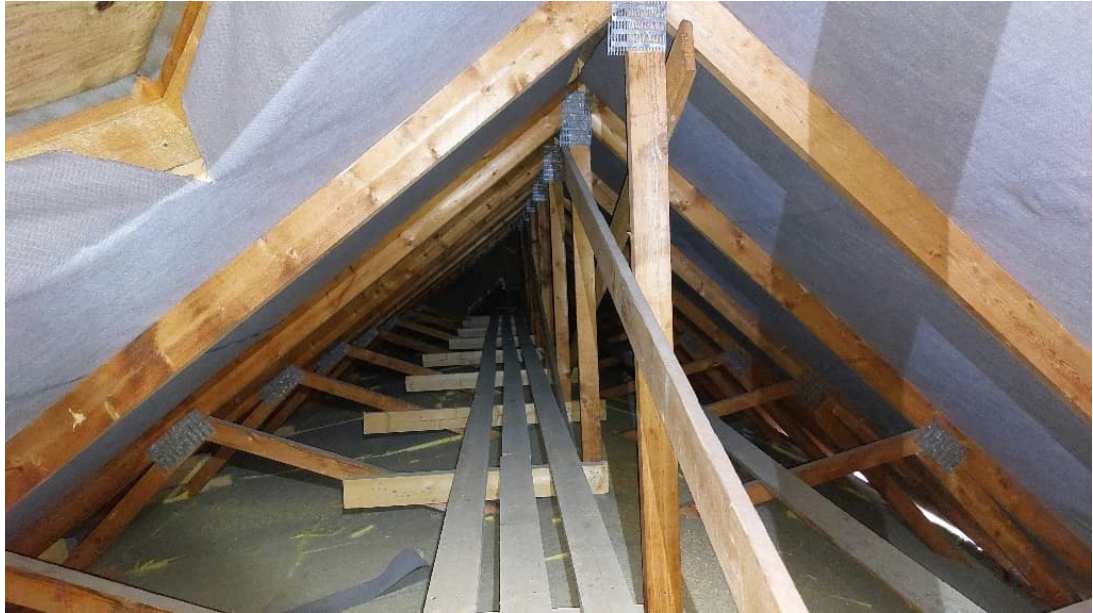
Kuva 46. Itäpäädyn yläpohjatila. Aluskate on hyväkuntoinen ja lämmöneristevillat olivat pölisevän kuivia.

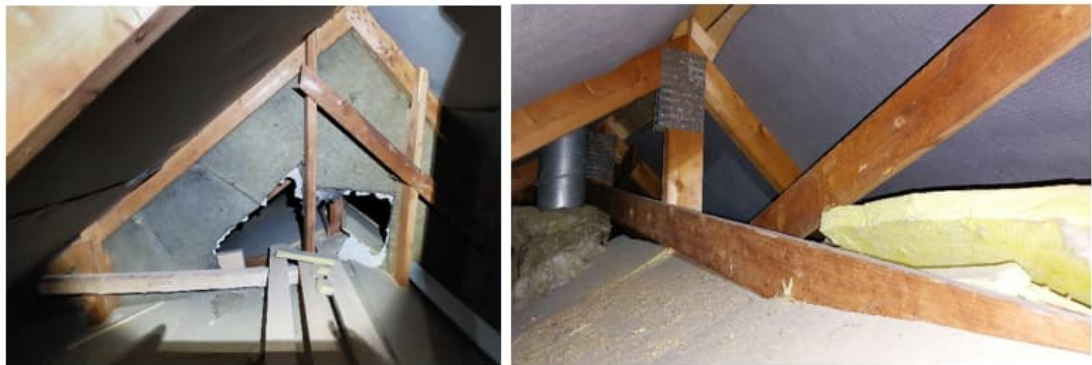
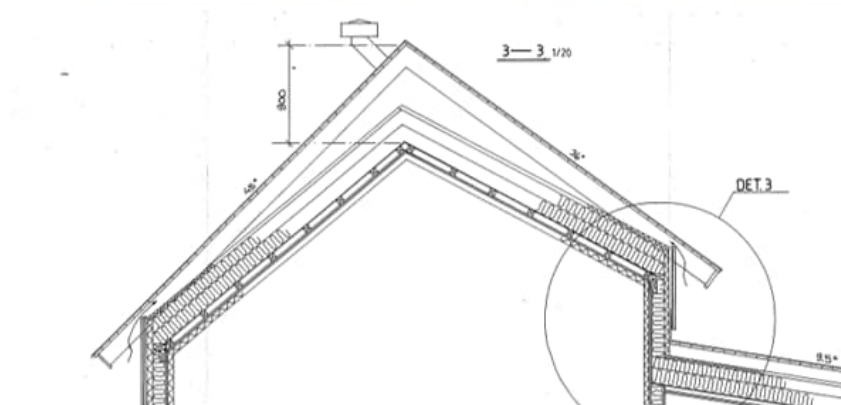
Kuva 47. Vesikaton keskiosalle (IV-konehuone) ei ole tarkastusluukkua. Oikeanpuoleinen kuva on keskiosasta kuvattuna rakenteissa olleen reiän läpi. Todennäköisesti reikä on palokatkorakenteessa.

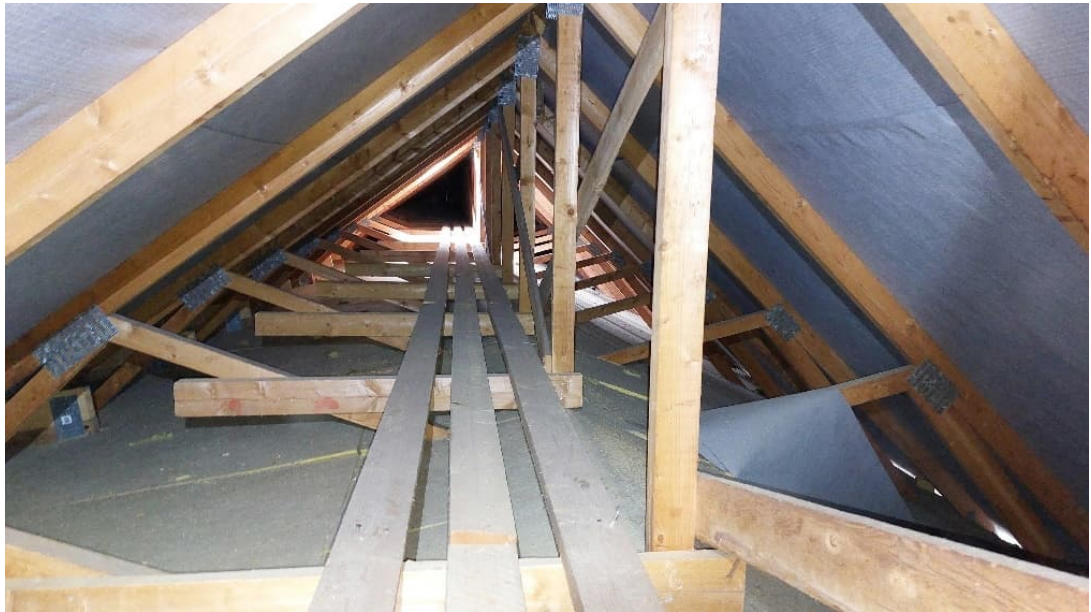
*Kuva 48. Länsipäädyn yläpohjatilaa.*

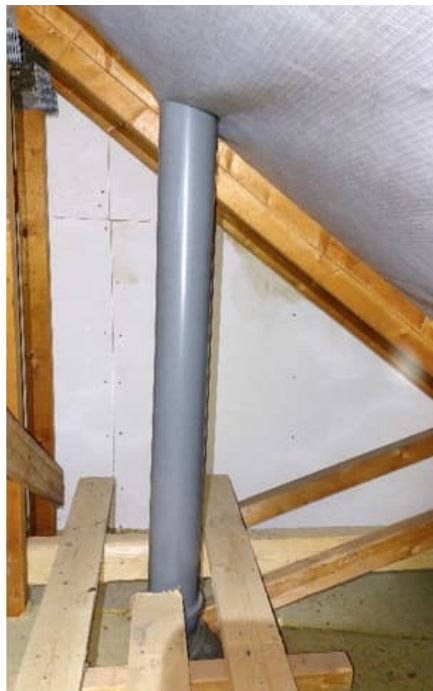
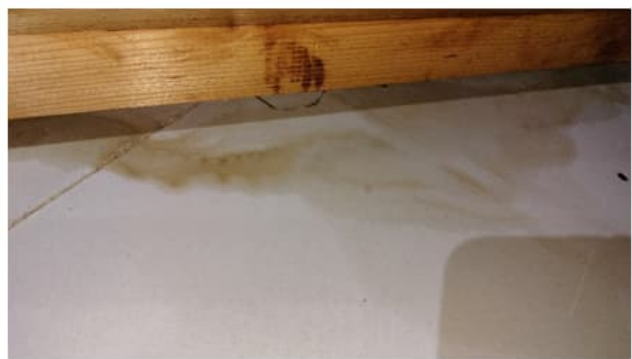
*Kuva 49. Länsipäädyssä ilmanvaihtokonehuoneen kipsilevyseinässä oli vanhoja, tarkasteluhetkellä kuivalta vaikuttavia vuotojälkiä. Sadevesi on päässyt aluskatteen alapuolelle. Sisätiloissa vuotokohta osuu varastohuoneen kohdalle, jonka katossa on ajoittain havaittu vuotoa.*

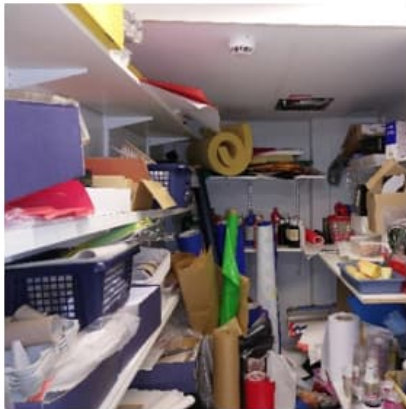
*Kuva 52. Varaston vanhoja, tarkasteluhetkellä kuivia vuotojälkiä.*

*Varastossa avattiin alakattoa kahdesta kohdasta, kummassakin rakenteet todettiin aistinvaraisesti arvioiden ja pintakosteusilmaisimella kuiviksi.*

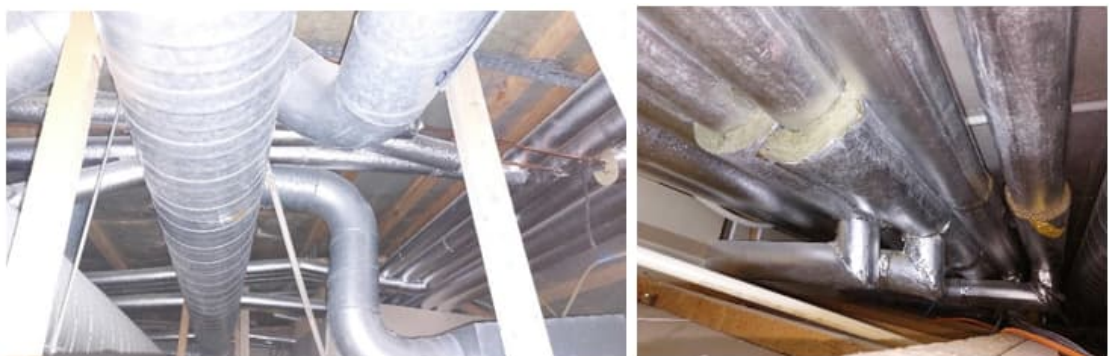
*Kuva 53. Alakattotilassa oli jonkin verran pölyä sekä avoimia mineraalivillapintoja.*

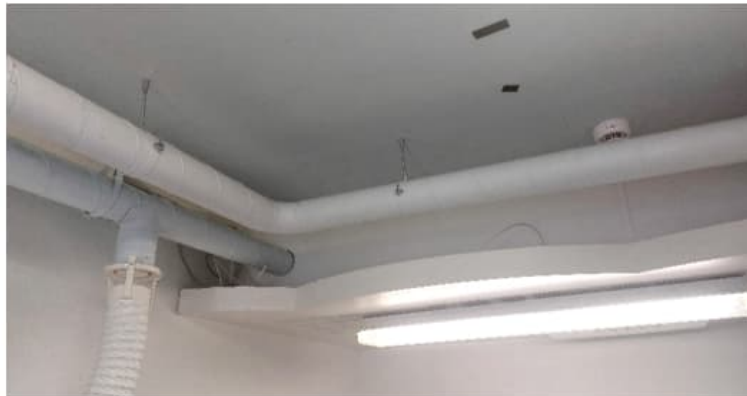
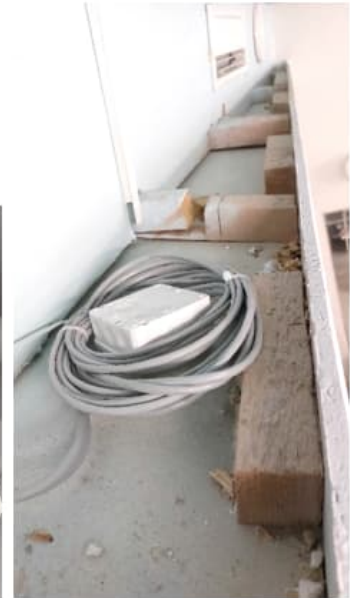
*Kuva 54. Korkealla sijaitsevien tasopintojen päälle on kertynyt pölyä ja rakennusmateriaaliperäistä roskaa.*

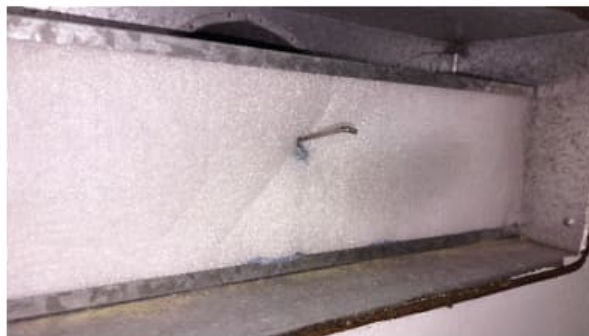
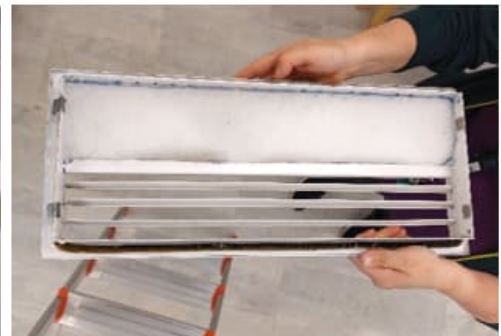
*Kuva 55. Tuloilman päätelaitteet olivat pölyiset. päätelaitteiden äänenvaimentimet on vaihdettu kuiduttomaan materiaaliin, mutta kanavan pinnoilla oli jäämiä mineraalivillasta (näkyvät keltaisina kuituina).*

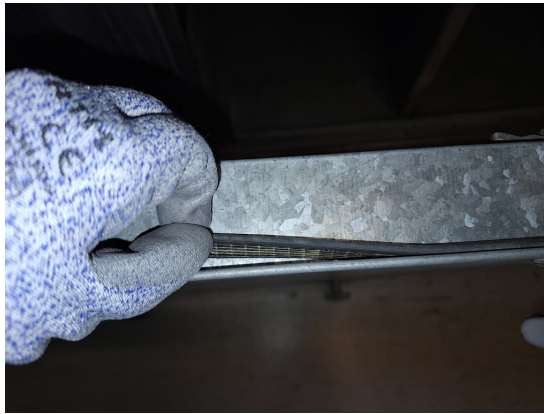
Ilmanvaihtokoneen runko ei ole yleisesti täysin tiivis ja koneessa havaittiin paikoin ilmavuotoja konerungon saumakohdissa, läpivientikohdissa, sekä luukkujen kohdalla. Huoltoluukkujen tiivistet ovat osin vaurioituneet ja repeytyneet kiinnityksestään. Myös koneen suodatinrunkojen tiivistet ovat paikoin repeytyneet.

*Kuva 58. Yleisesti ilmanvaihtokoneen runko-osissa havaittiin paikoin ilmavuotoja (saumakohdat, huoltoluukut, läpiviennit).*

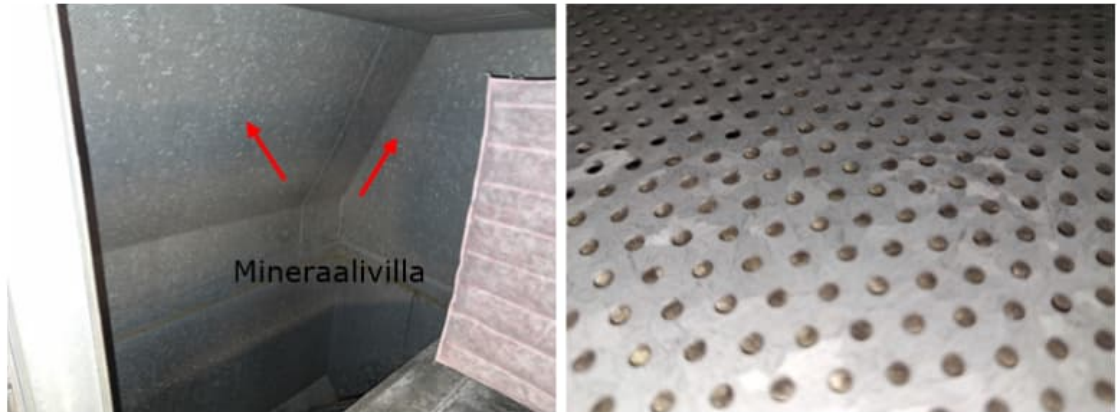
Ilmanvaihtokoneen tuloilmakammioissa on äänenvaimennusmateriaalina mineraalivilla, joka on reikäpellin takana. Mineraalivilla reikäpellin takana havaittiin olevan suojaamatonta. Lisäksi ilmanvaihtokoneen LTO-osan pohjalla havaittiin vanhoja kosteusjälkiä ja paikoittaista korroosiota.

*Kuva 60 a ja b. Tuloilmakammioissa on äänenvaimennusmateriaalina suojaamaton mineraalivilla tai sen päällä oleva lasikuitukangas on pahoin hapristunut.*

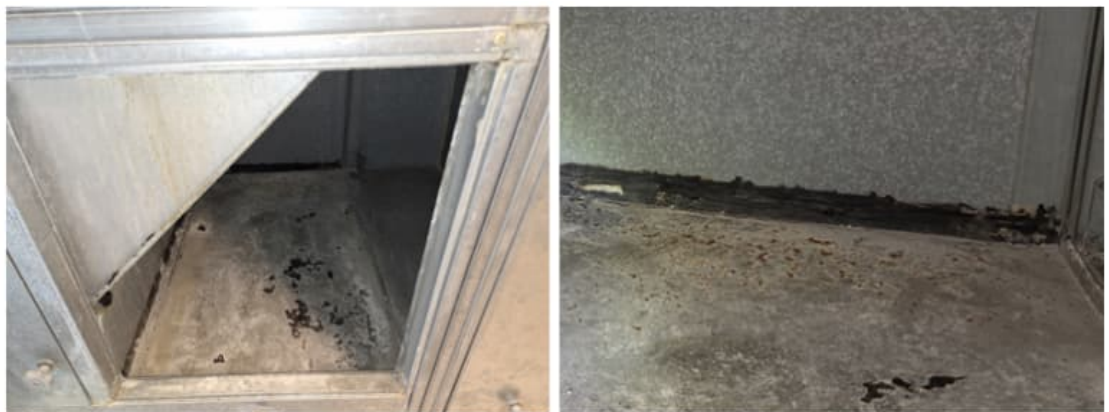
*Kuva 62a ja b. Yleiskuvat LTO-osan jälkeen. Kammion pohjalla on jälkiä seisoneesta vedestä ja lisäksi paikoin korroosiota. Pohja ja liitoskohdat on*

*mahdollisesti käsitelty/pinnoitettu mustalla aineella. Mahdollisesta pinnoitteesta ei havaittu hajua.*

Ilmanvaihtokoneen lämmöntalteenotto-osan kammion pohjalla havaittiin jälkiä seisoneesta vedestä sekä korroosiovaurioita. Korroosiovaurioita on mahdollisesti paikallisesti korjattu pinnoittamalla kammion pohjaa. Kammion pohjan viemärintiaukon ympäristö on korroosiovaurioitunut, mikä hankaloittaa veden poistumista viemäriin. Tuloilmapuolella ilmanvaihtokoneen kammiossa seisova vesi ja kosteus voi heikentää

tuloilman laatua. Lämmöntalteenotto-osan huurtumista rajoitetaan lämmöntalteenoton ohituspelleillä. Runsas kondensoiva vesi voi johtua puutteista huurtumisestotoiminnassa. Suosittelemme poistamaan korroosiotuotteet kammion pohjan viemäröntiaukoista ja varmistamaan että pohjalle tiivistyvä kosteus poistuu tehokkaasti viemäriin. Lisäksi suosittelemme tarkastamaan huurteenestotoiminnan.

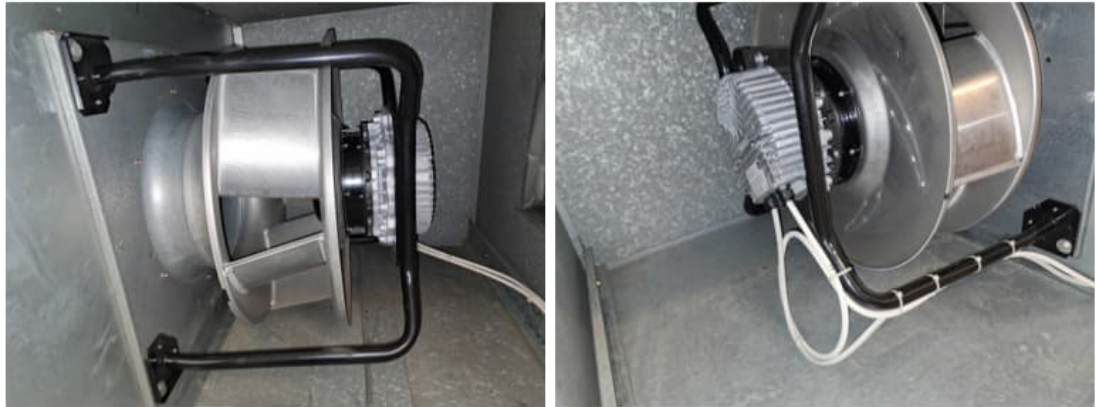
*Kuva 63 a ja b. Yleiskuvat tulo- ja poistoilmapuhaltimista. Molemmat puhaltimet on uusittu suoravetoisiksi. Puhaltimet ovat vuodelta 2018. Tulo- ja poistoilmakoneiden puhallinkammiot olivat hieman pölyisiä.*

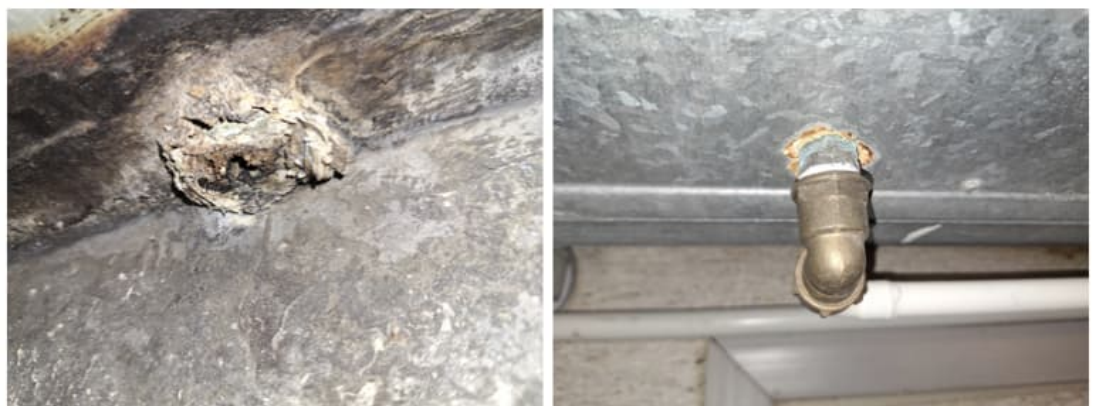
*Kuva 64 a ja b. IV-koneen viemäröintiputki on syöpynyt ja korroosion peitossa.*

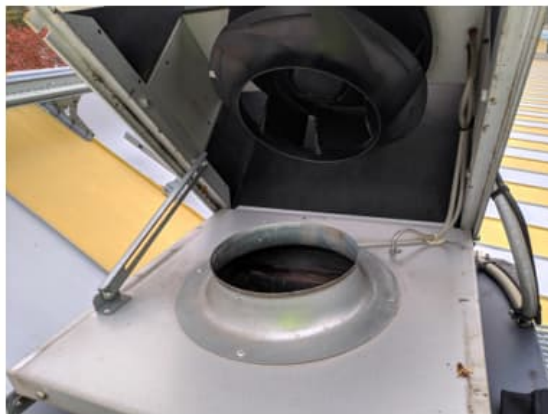
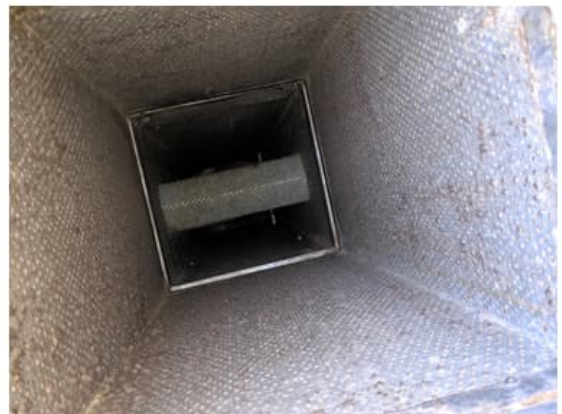
*Kuva 66 a ja b. Vasemmassa kuvassa huippuimurin puhallin. Puhaltimessa ei havaittu poikkeavaa ääntä, puhallin on aistinvaraisesti arvioiden toimintakuntoinen. Oikeanpuoleisessa kuvassa puhallinkammio. Puhallinkammiossa on hieman likaa.*

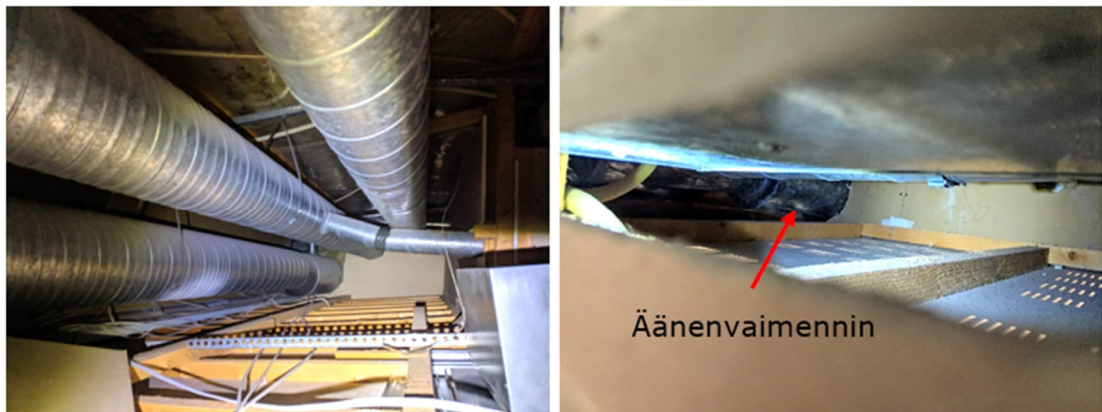
*Kuva 68. Yleiskuvat tulo- ja poistoilmanvaihtokanavistosta  
 Ilmanvaihtokanaviston liitososia on paikoin teipattu / tiivistetty.  
 Äänenvaimentimet ovat kiinteiden alakattorakenteiden takana.*

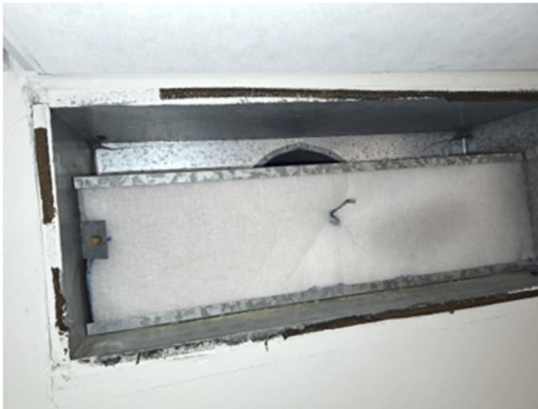
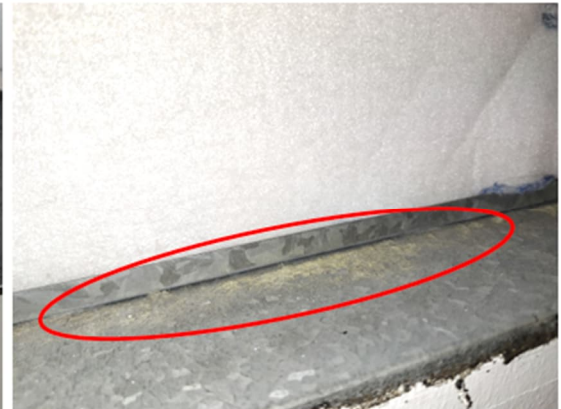
*Kuva 70 a ja b. Tuloilmapäätelaitteihin on vaihdettu äänenvaimennusmateriaalina oleva mineraalivillalevy suodatinkankaaseen (vasen kuva). Vaihtoajankohta ei tiedossa. Tuloilmalaatikon seinämiin on jäänyt mineraalivillan rippeitä (keltainen pöly), jotka voivat joutua sisäilmaan (oikea kuva).*

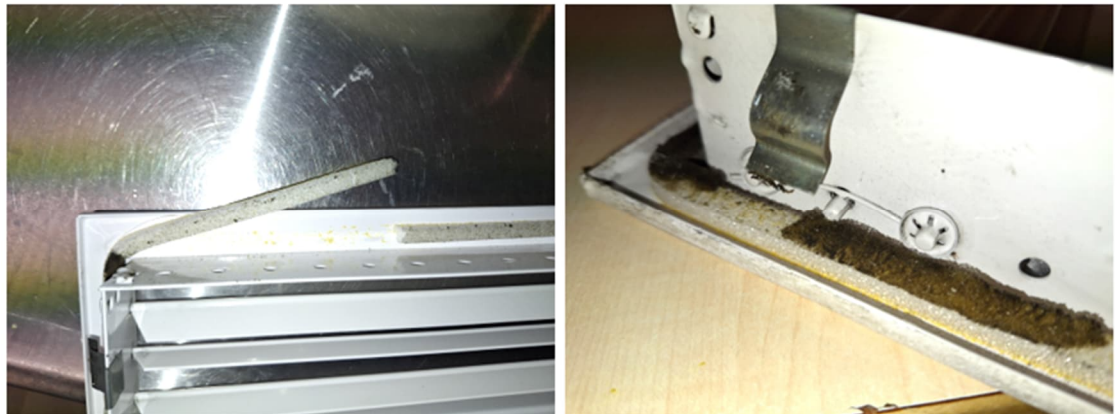
*Kuva 71 a ja b. Tuloilmasäleikön tiivisteet ovat osin revenneet. Säleiköissä on myös mineraalivillaa.*

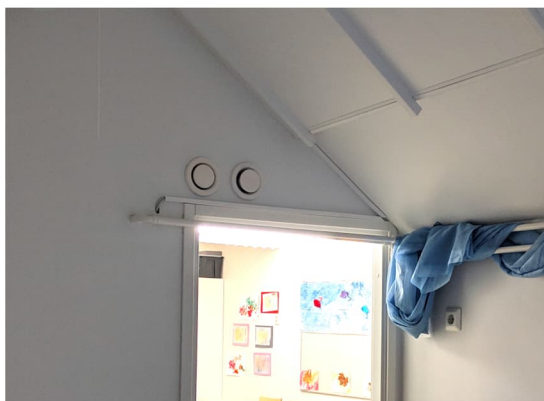
*Kuva 72. Pienryhmätila 40, tuloilmapäätelaitteena on käytetty URH-poistoilmaventtiiliä.*

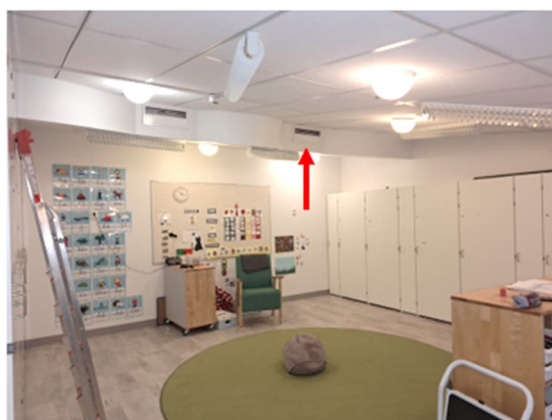
*Kuva 73. Pihlajapolku (Lepo- ja leikkihuone 44). Oikeanpuoleinen tuloilmalaatikko on irti ja/tai huonosti kiinnitetty.*
