# Tutkimusselostus

Vartiokujan päiväkot

Rakenne- ja kosteustekninen kuntotutkimus

13.12.2023

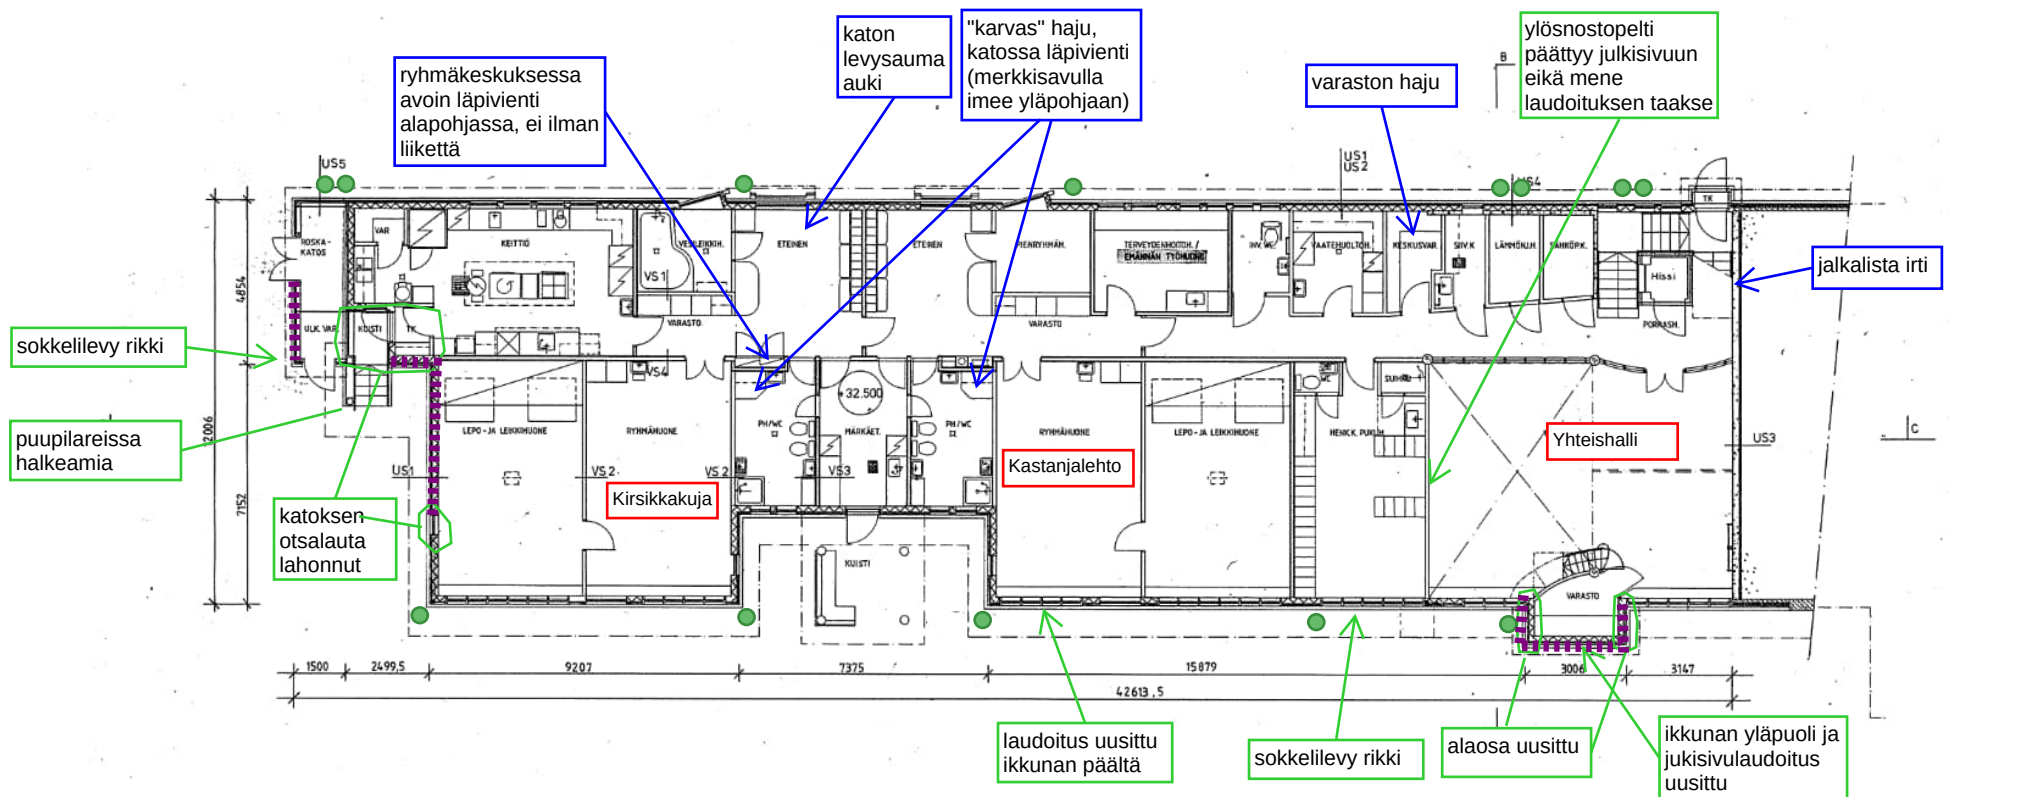
2-lehtiset sisään-aukeavat tuuletusikkunat, muut kiinteitä  
-tiivisteet ikääntyneet  
-alakarmin maali kulunut, halkeilee  
-peltejä ei liitetty reunoista

- julkisivulaudoitusta uusittu
- ränni ja rännikaivo
- ulkoiset havainnot
- sisäiset havainnot

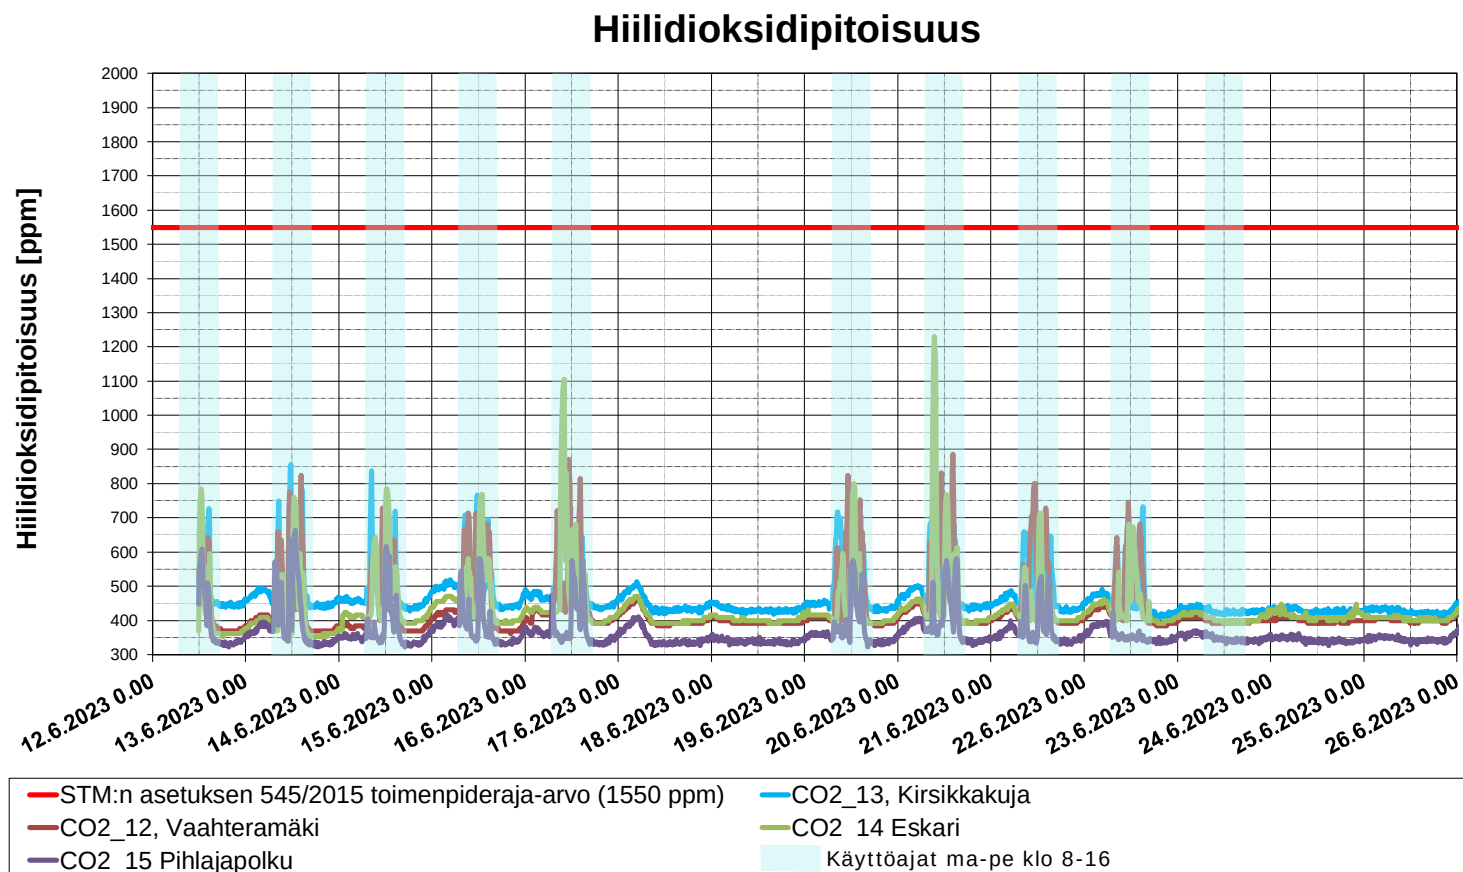
Kuvaaja 5. Sisäilman hiilidioksidipitoisuus aikavälillä 12.6.-26.6.2023. Mittaustuloksen perusteella hiilidioksidipitoisuus vaihteli välillä 322...1231 ppm.

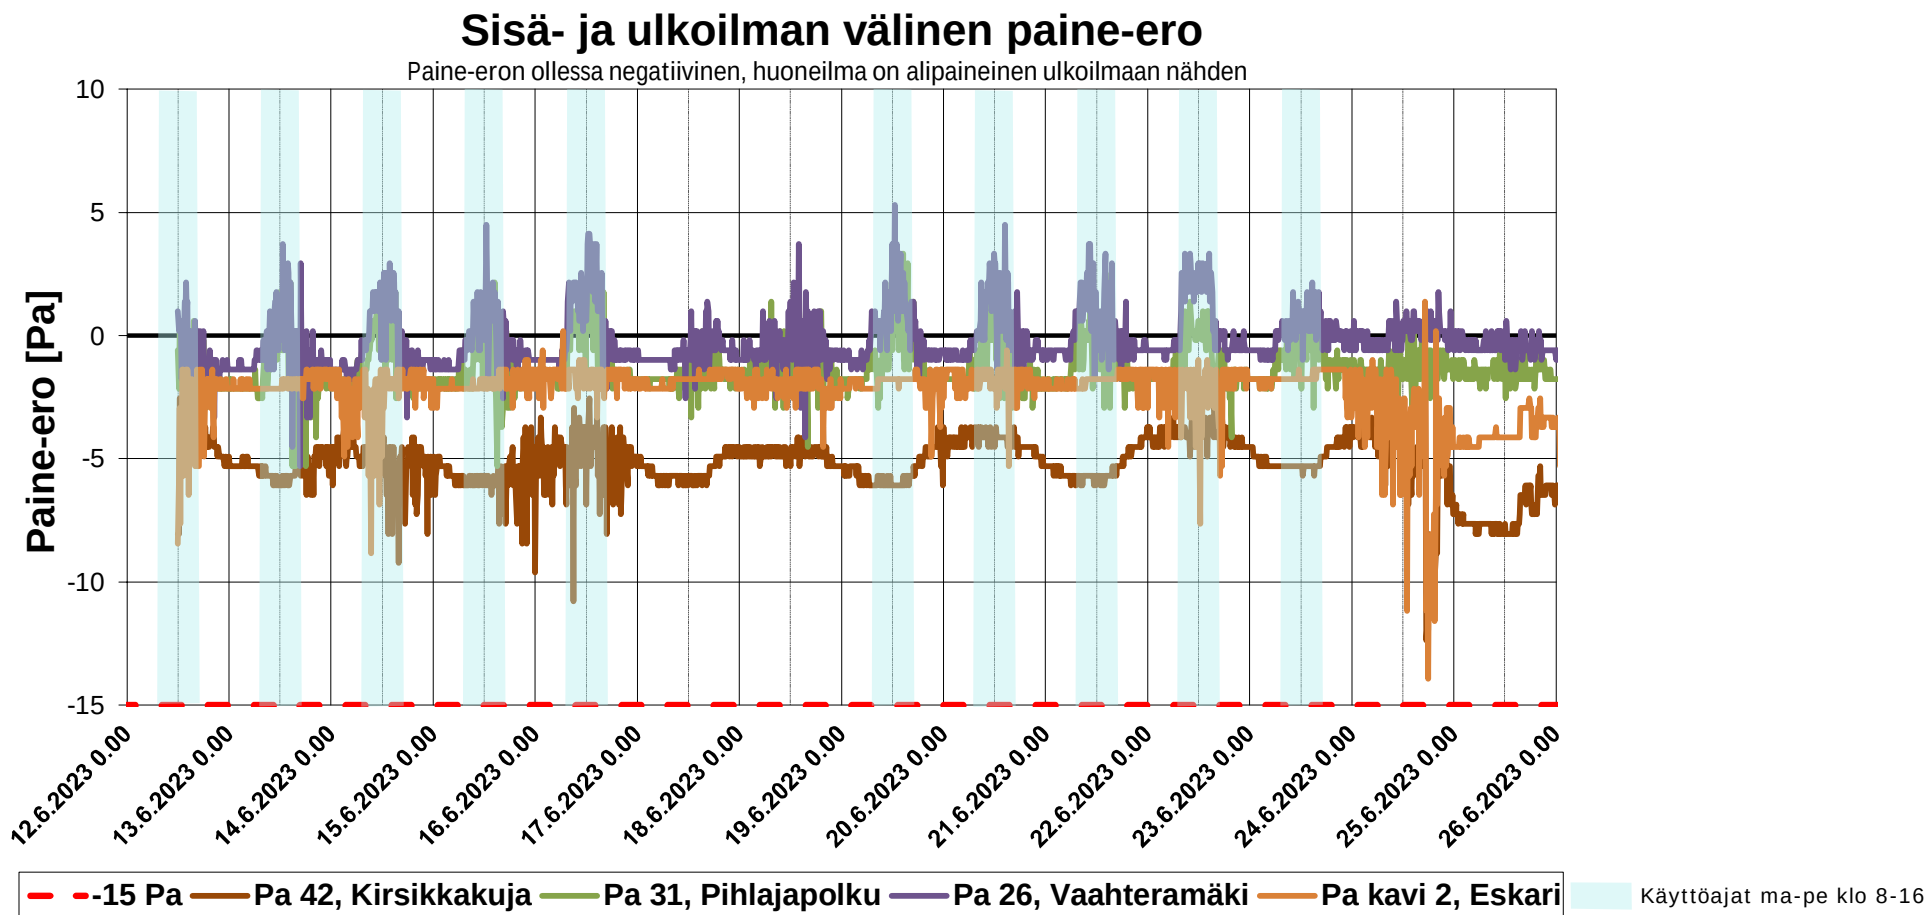
Kuvaaja 6. Sisä- ja ulkoilman välinen paine-ero aikavälillä 12.6.-26.6.2023. Painesuhteet jakson aikana vaihtelivat välillä -12,4...+5,3 Pa.

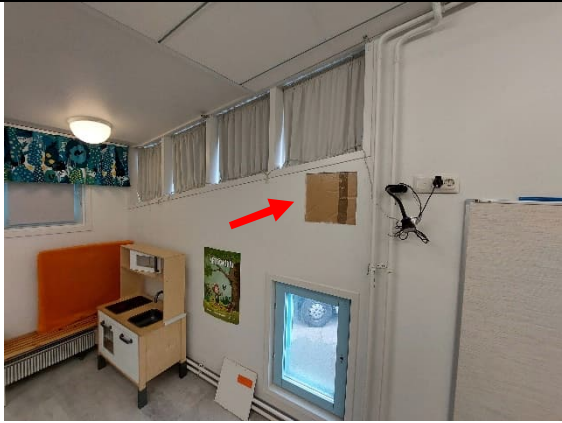
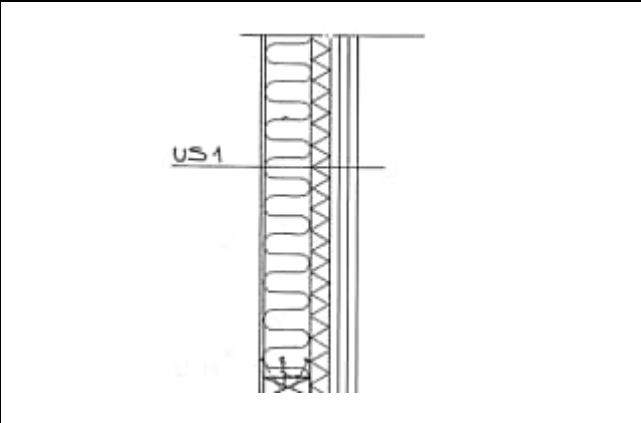
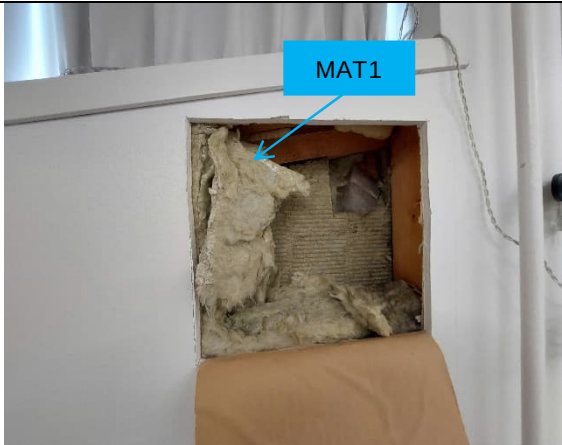
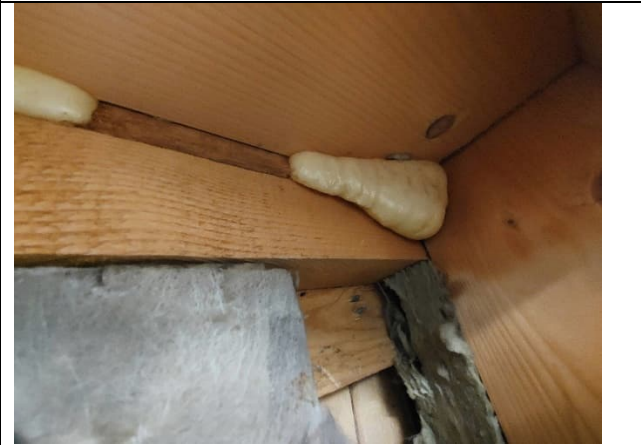
| <p>Rakenneavaus tehtiin ulkoseinän keskiosaan ikkunan alapuolelle. Rakenteet vastasivat pääosin alkuperäisiä suunnitelmia. Ikkunaliittymästä havaittiin uretaania.</p> <p>Rakenne oli aistinvaraisesti arvioituna kuiva eikä avauksessa todettu poikkeavia hajuja. Mineraalivillassa havaittiin paikoin ilmavirtauksen aiheuttamaa tummumista eristeen ulkopinnassa. Ilmavirtauksen havaittiin olevan merkkisavulla sisäilmaan päin.</p> <p>Mineraalivillaeristeestä otettiin materiaalinäyte mikrobianalyyysiin. Näytteessä ei todettu mikrobikasvua.</p> | |

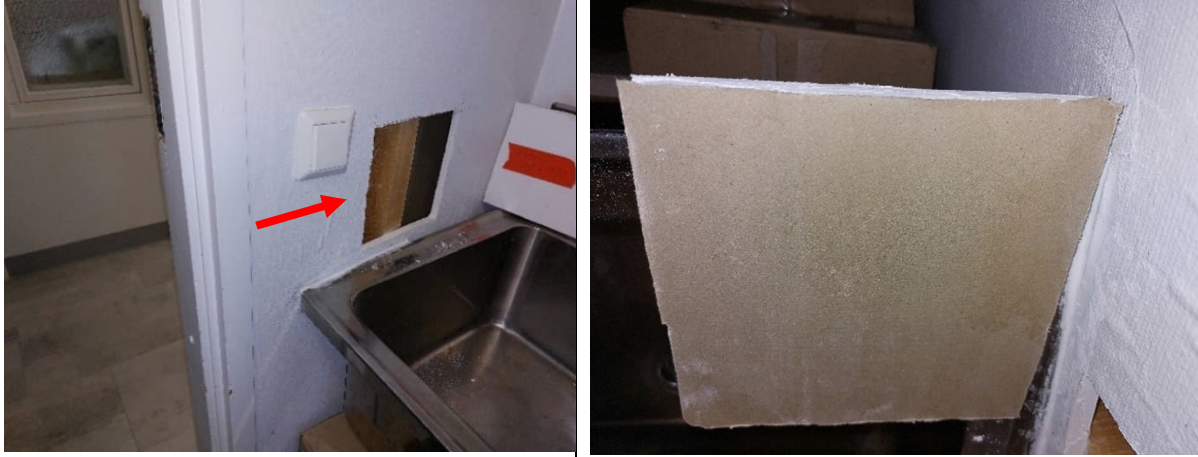
| <p>Rakenneavaus tehtiin väliseinän keskiosaan, lavuaarin yläpuolelle. Rakenteet vastasivat pääosin alkuperäisiä suunnitelmia. Kipsilevyn lasikuitutapetissa oli vähäistä kupruilua ja valumajälkeä, levyn taustapinta ja seinän sisäosat olivat kuivia.</p> <p>Rakenne oli aistinvaraisesti arvioituna kuiva eikä avauksessa todettu poikkeavia hajuja.</p> <p>Ilmavirtauksen havaittiin olevan rakenteeseen päin.</p> | |

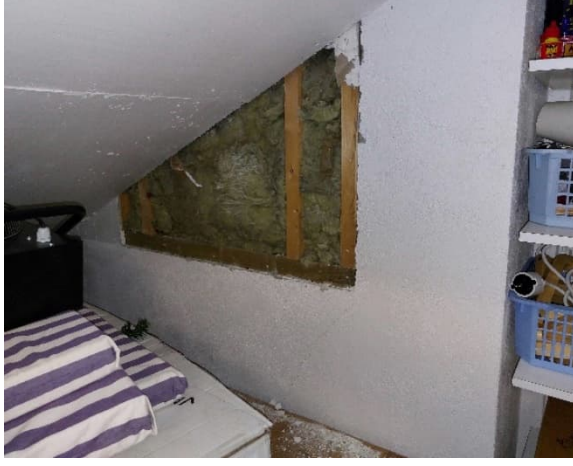
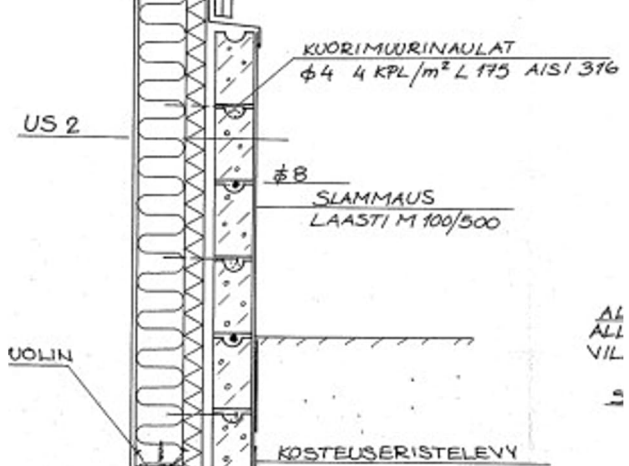
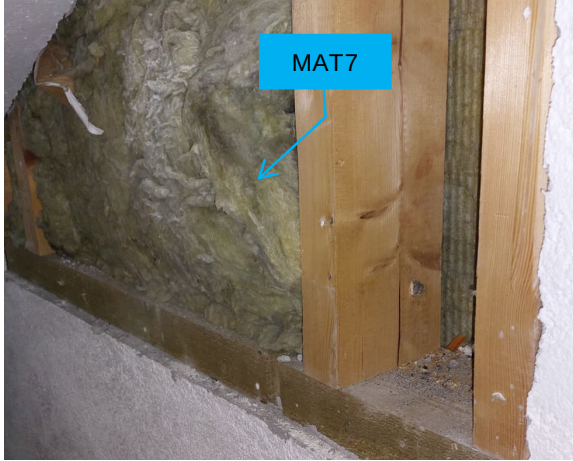
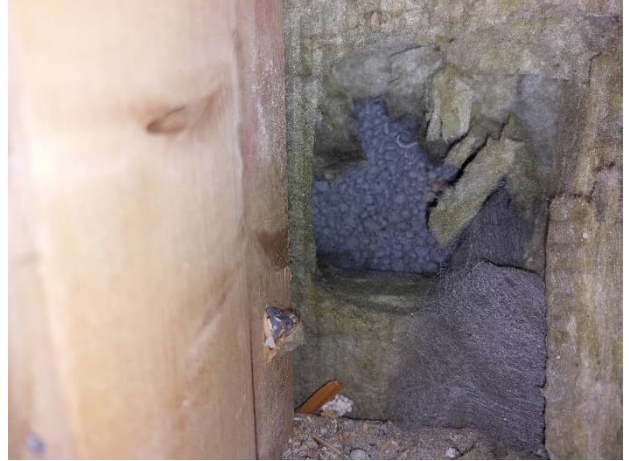
| <p>Rakenneavaus tehtiin ensimmäisen kerroksen portaikun alapuolelle. Rakenteet vastasivat pääosin alkuperäisiä suunnitelmia. Rakenne oli aistinvaraisesti arvioituna kuiva eikä avauksessa todettu poikkeavia hajuja. Mineraalivillan alla havaittiin styroksin palasia (alapohjan lämmöneriste) ja villassa havaittiin ilmvirtauksen aiheuttamaa tummumista.</p> <p>Ilmvirtauksen havaittiin olevan merkisavulla selkeästi sisäilmaan päin.</p> <p>Mineraalivillaeristeestä otettiin materiaalinäyte mikrobianalyysiin. Näytteessä ei todettu mikrobikasvua.</p> | |

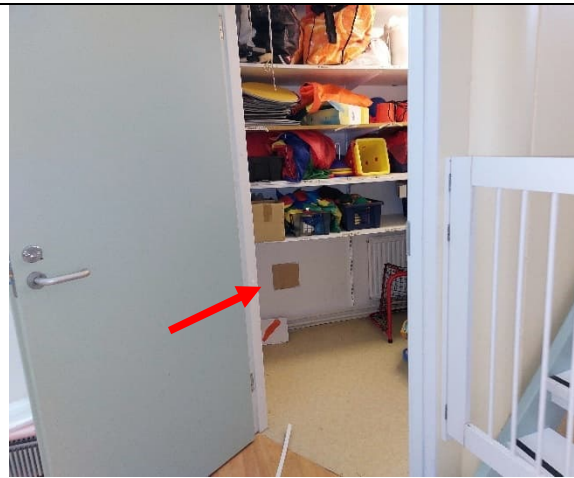
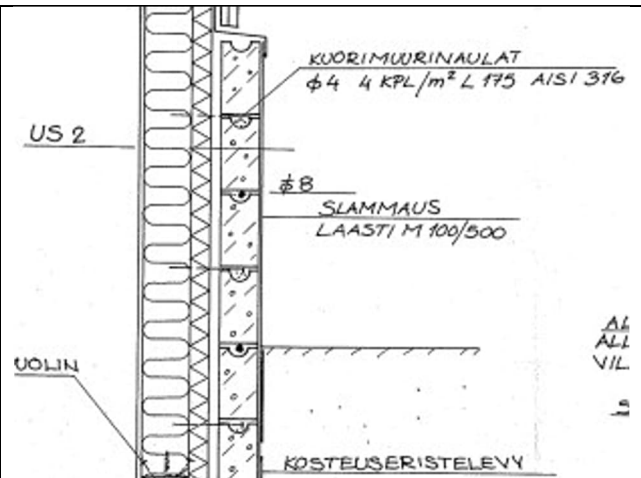
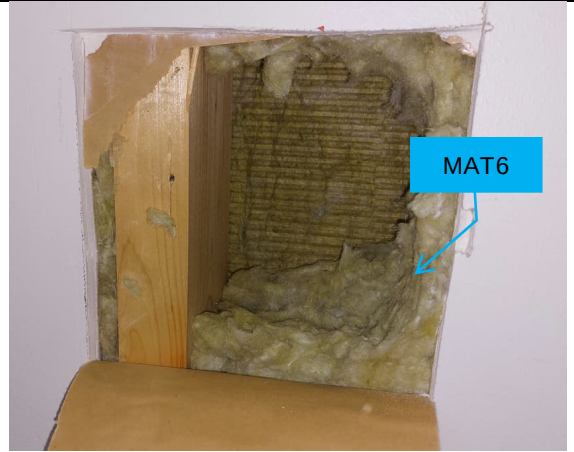
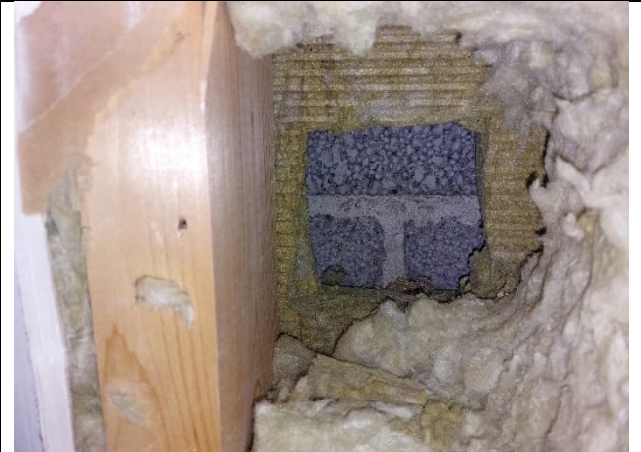
| Rakenneavaus | RA8, ulkoseinä / sokkeli, 1.krs |

Rakenneavaus tehtiin ulkoseinän alaosaan. Rakenteet vastasivat pääosin alkuperäisiä suunnitelmia. Rakenne oli aistinvaraisesti arvioituna kuiva eikä avauksessa todettu poikkeavia hajuja. Mineraalivillassa ei havaittu tummumia.

Merkkisavulla ei havaittu selkeää ilmapirtausta.

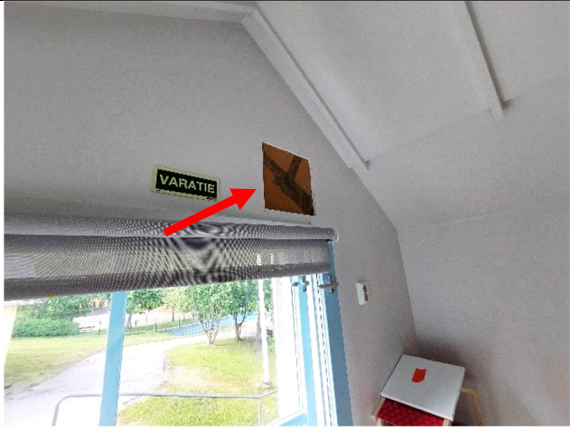
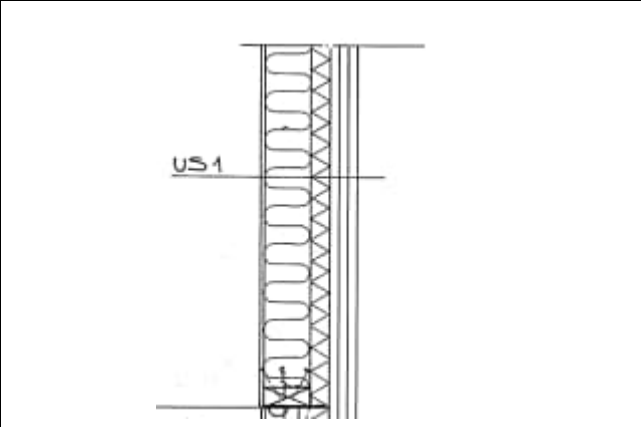
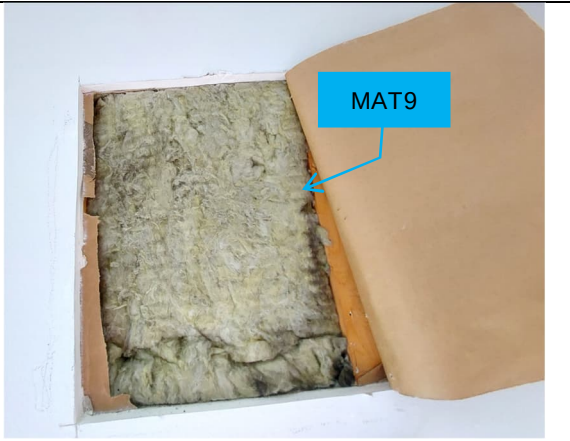
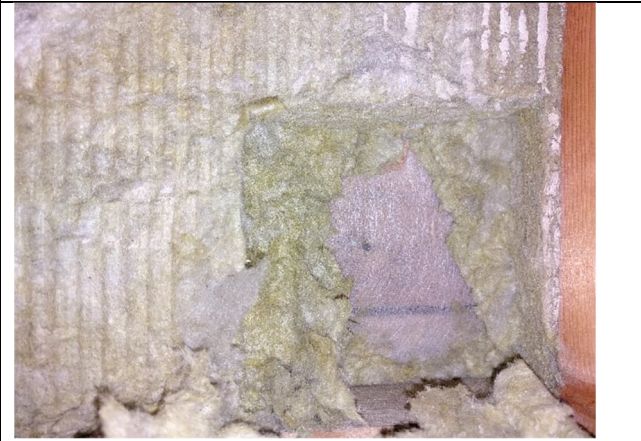
| <p>Rakenneavaus tehtiin ulkoseinän yläosaan. Rakenteet vastasivat pääosin alkuperäisiä suunnitelmia.</p> <p>Höyrynsulkupaperi oli saumasta teipattu ilmastointiteipillä. Teippi oli kohtalaisen hyvin kiinni.</p> <p>Rakenne oli aistinvaraisesti arvioituna kuiva eikä avauksessa todettu poikkeavia hajuja. Mineraalivillan sisäpinnassa havaittiin vähäistä tummumaa. Tuulensuojavillan ja puulaudoituksen välissä ei havaittu tuuletusväliä.</p> <p>Ilmavirtauksen havaittiin olevan merkkisavulla selkeästi sisäilmaan päin.</p> <p>Mineraalivillaeristeestä otettiin materiaalinäyte mikrobianalyysiin. Näytteessä ei todettu mikrobikasvua.</p> | |

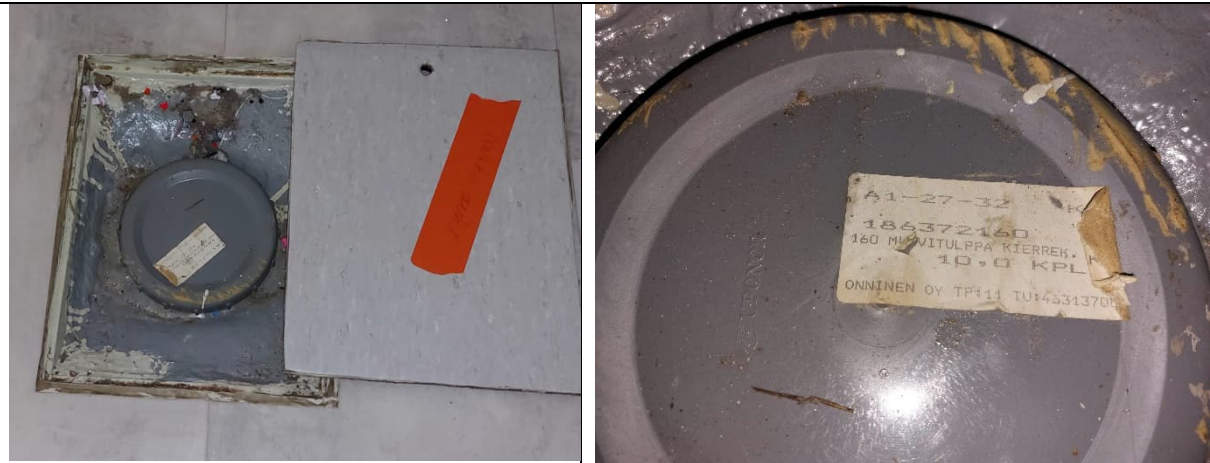
Rakennearvaus tehtiin ensimmäisen kerroksen alapohjaan avaamalla viemärin tarkastusluukkujen kannet.

Avauksessa havaittiin sulkukäsittely betonin pinnassa kaivon ympärillä sekä lievää viemärin hajua sekä. Pohjalla havaittiin hieman roskia. Rakenne oli aistinvaraisesti arvioituna kuiva.

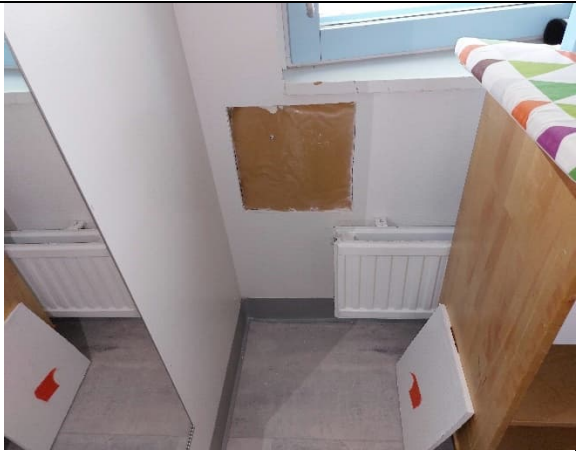
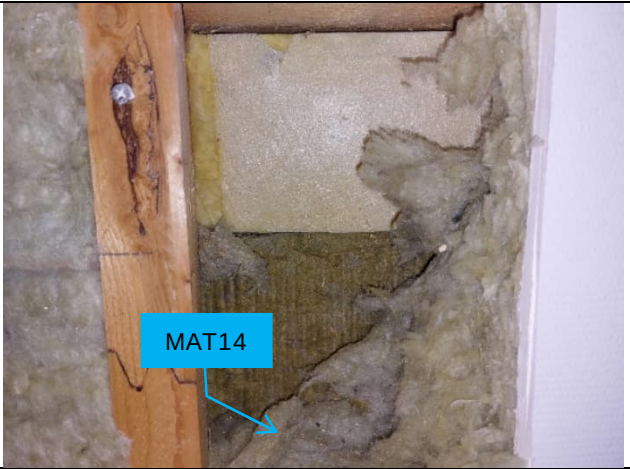
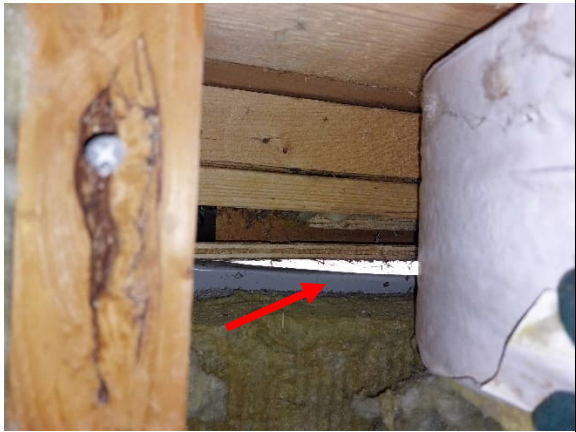
| <p>Rakenneavaus tehtiin ulkoseinän alaosaan, ikkunalaudan alapuolelle. Rakenteet vastasivat pääosin alkuperäisiä suunnitelmia. Havaintojen perusteella ulkopuolinen muuraus on puulaudoituksen sijaan tehty vanerilevyllä. Avauksessa vanerilevy havaittiin olevan kokonaan auki ulkoilmaan ja rakenne todettiin epätiiviksi. Rakenne oli aistinvaraisesti arvioituna kuiva eikä avauksessa todettu poikkeavia hajuja. Mineraalivillassa havaittiin vähäistä tummumaa.</p> <p>Ilmavirtauksen havaittiin olevan sisäilmaan päin.</p> <p>Mineraalivillaeristeestä otettiin materiaalinäyte mikrobianalyysiin. Näytteessä ei todettu mikrobikasvua.</p> | |

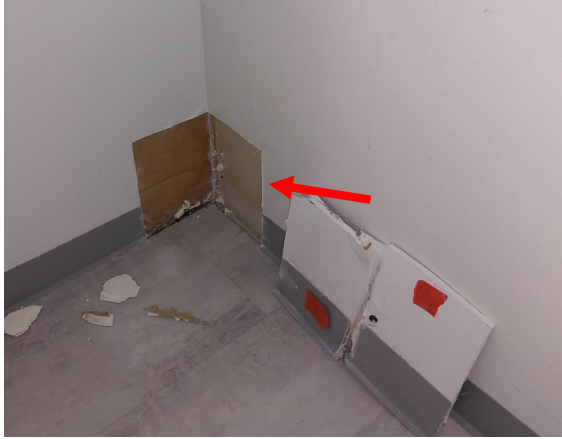
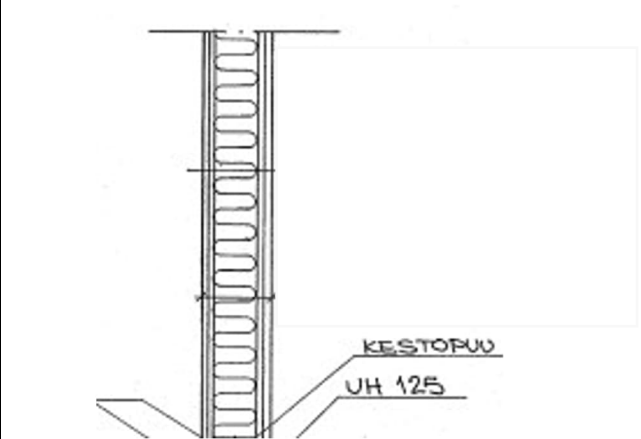
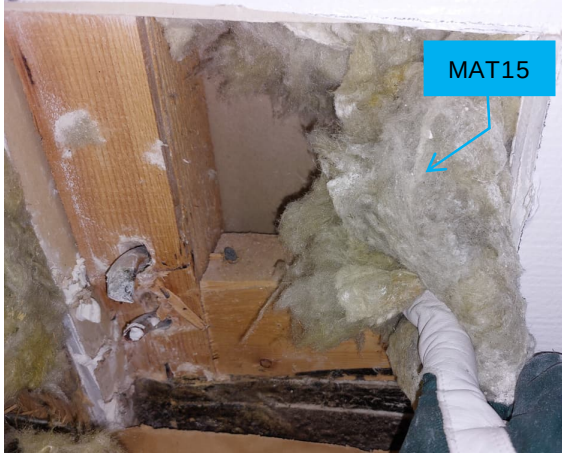
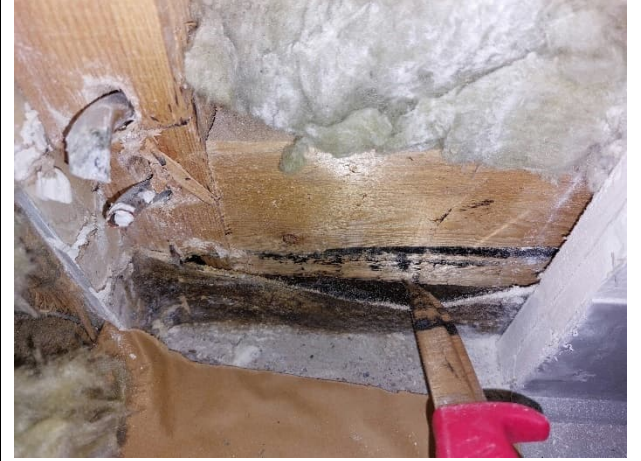
| <p>Rakenneavaus tehtiin väliseinän alaosaan. Rakenteet vastasivat pääosin alkuperäisiä suunnitelmia. Havaintojen perusteella seinän alaosassa bitumikermi tapainen 7 mm vedeneriste on nostettu ylös seinän runkoa vasten. Rakenne oli aistinvaraisesti arvioituna kuiva eikä avauksessa todettu poikkeavia hajuja. Puukoolauksessa kiinni olevissa nauloissa ja ruuveissa havaittiin ruostetta. Puukoolauksessa havaittiin epätiiviyttä.</p> <p>Ilmavirtauksen havaittiin olevan sisäilmaan päin.</p> <p>Mineraalivillaeristeestä otettiin materiaalinäyte mikrobianalyysiin. Näytteessä ei todettu mikrobi-kasvua.</p> | |

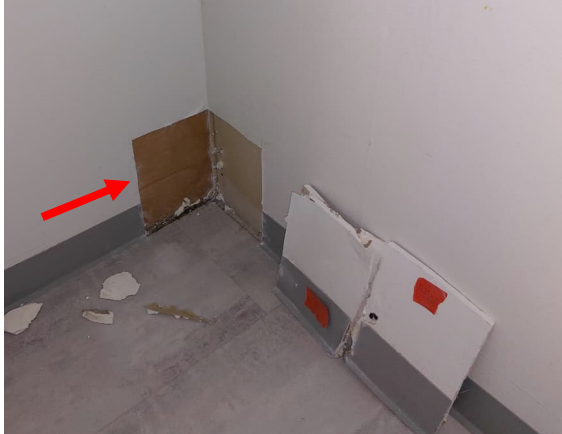
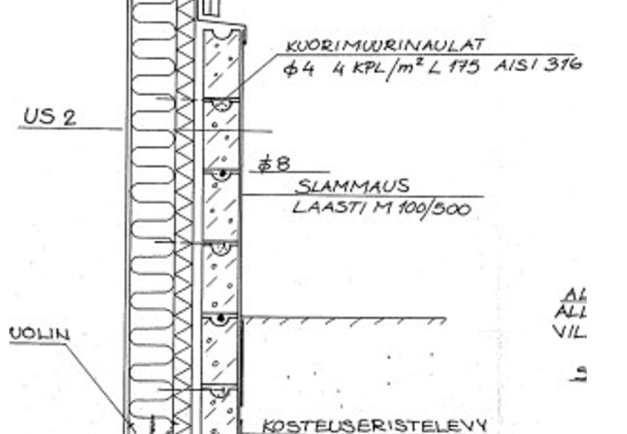
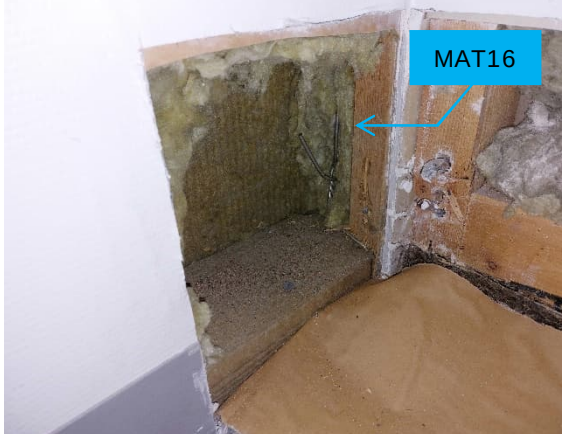
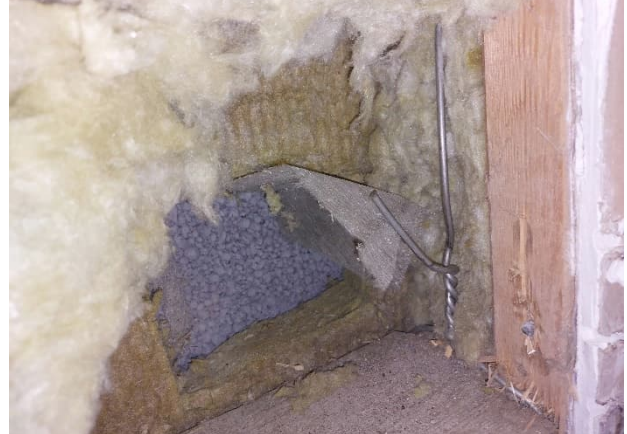
| <p>Rakenneavaus tehtiin ulkoseinän alaosaan. Rakenteet vastasivat pääosin alkuperäisiä suunnitelmia. Havaintojen perusteella seinän alaosassa bitumikermiä tapainen vedeneriste on nostettu ylös seinän runkoa vasten. Rakenne oli aistinvaraisesti arvioituna kuiva eikä avauksessa todettu poikkeavia hajuja.</p> <p>Ilmavirtauksen havaittiin olevan sisäilmaan päin.</p> <p>Mineraalivillaeristeestä otettiin materiaalinäyte mikrobianalyysiin. Näytteessä ei todettu mikrobikasvua.</p> | |

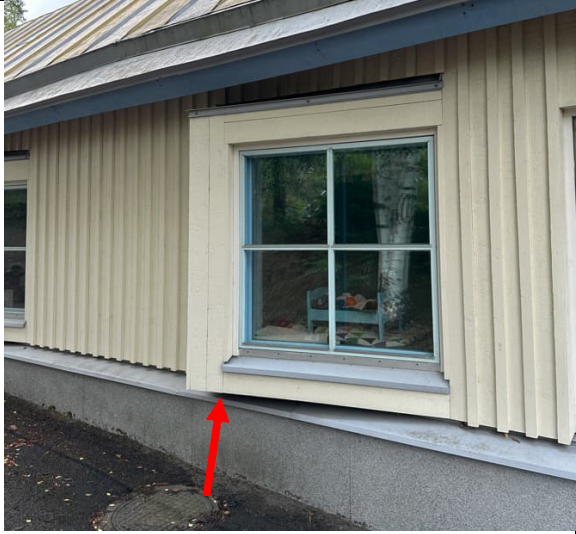
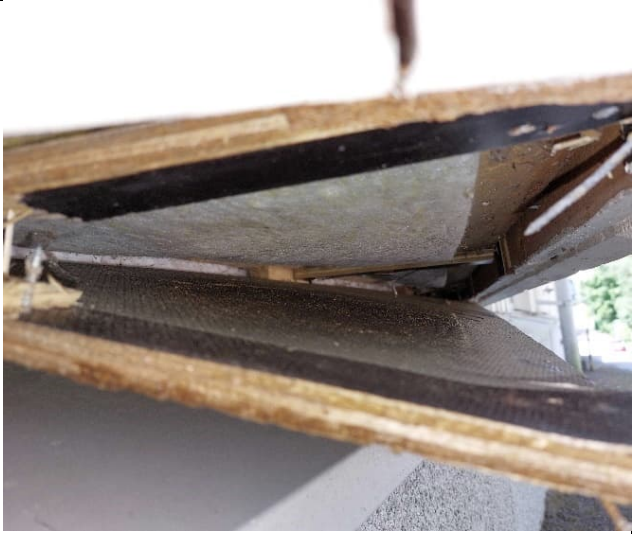
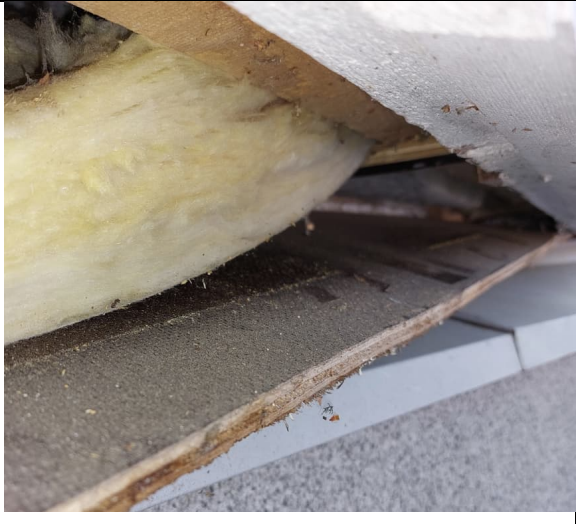
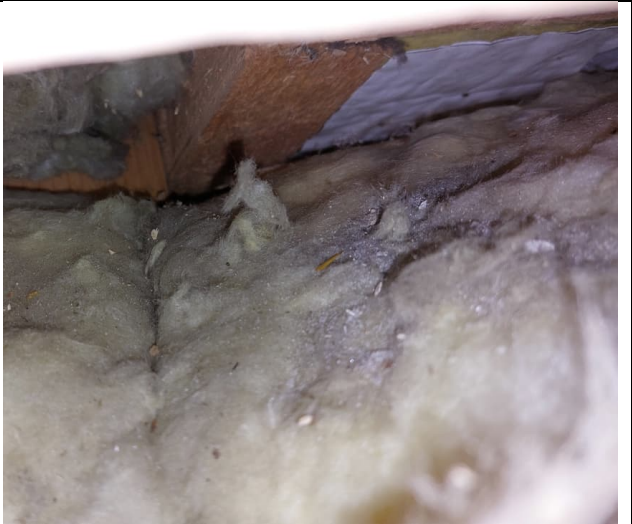
| <p>Rakenneavaus tehtiin ulkoseinän ulokkeellisen ikkunan alaosaan, ikkunalaudan alapuolelle. Rakenteen sisällä ei havaittu kosteusjälkiä ja rakenne oli aistinvaraisesti arvioituna kuiva. Rakenteessa ei todettu poikkeavia hajuja. Mineraalivillassa havaittiin ulkoilmassa leijuvia roskia, kuten kuivia lehtiä ja siemeniä.</p> <p>Merkkisavulla ei havaittu selkeää ilmapirtausta.</p> | |

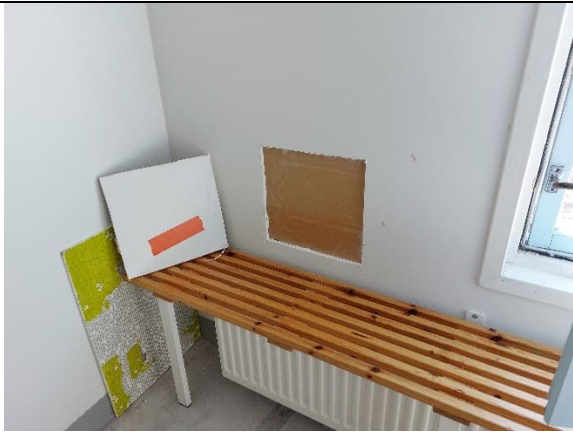
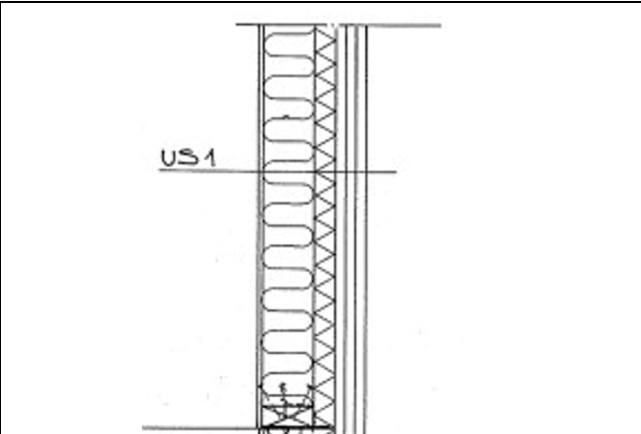
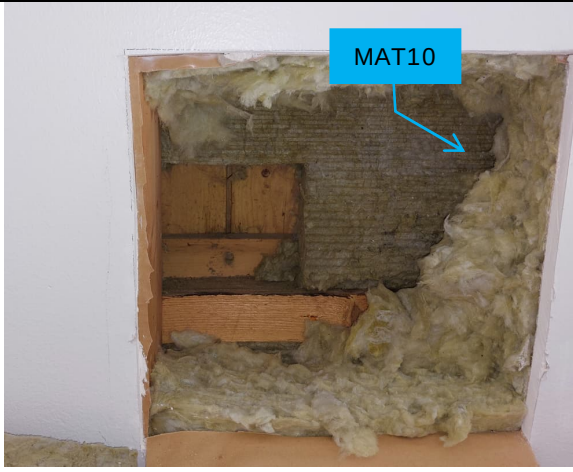
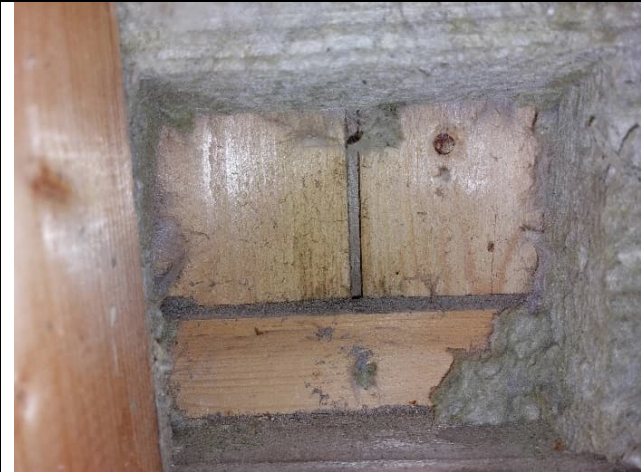
| <p>Rakenneavaus tehtiin ulkoseinän keskiosaan. Rakenteet vastasivat pääosin alkuperäisiä suunnitelmia. Rakenne oli aistinvaraisesti arvioituna kuiva eikä avauksessa todettu poikkeavia hajuja.</p> <p>Ilmavirtauksen havaittiin olevan merkkisavulla selkeästi sisäilmaan päin.</p> <p>Mineraalivillaeristeestä otettiin materiaalinäyte mikrobialalyysiin. Näytteessä ei todettu mikrobikasvua.</p> | |

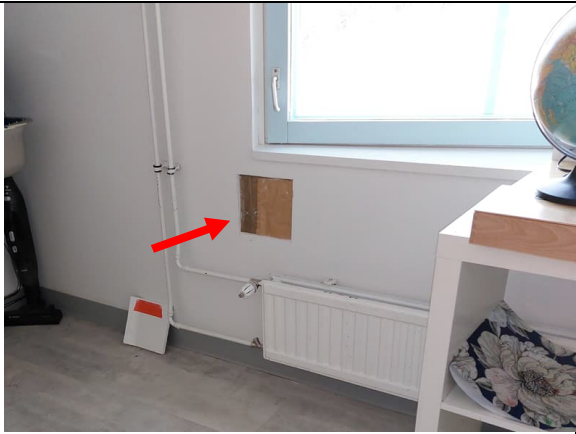
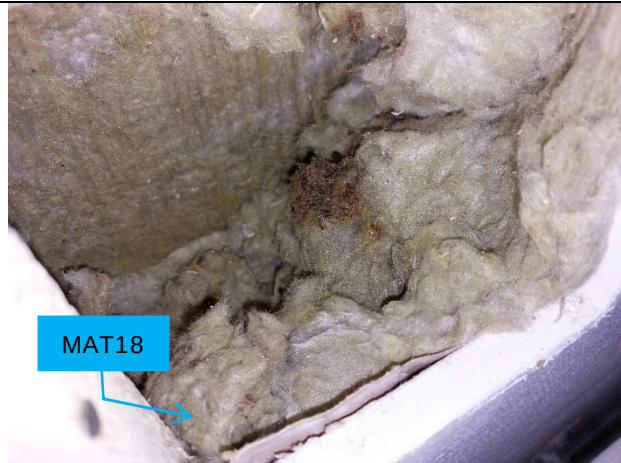
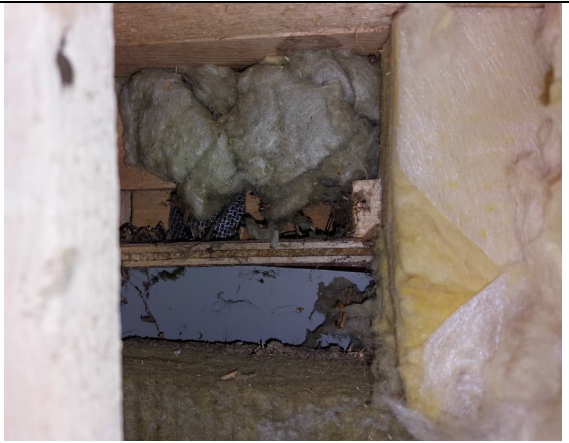
| <p>Rakenneavaus tehtiin ulkoseinän alaosaan, ikkunalaudan alapuolelle. Rakenteet vastasivat pääosin alkuperäisiä suunnitelmia. Avauksessa laudoituksen havaittiin olevan kokonaan auki ulkoilmaan ja rakenne todettiin epätiiviksi. Rakenne oli aistinvaraisesti arvioituna kuiva eikä avauksessa todettu poikkeavia hajuja. Mineraalivillassa havaittiin paikoitellen tummumaa ja roskia.</p> <p>Merkkisavulla ei havaittu selkeää ilmavirtausta.</p> <p>Mineraalivillaeristeestä otettiin materiaalinäyte mikrobianalyysiin. Näytteessä ei todettu mikrobikasvua.</p> | |

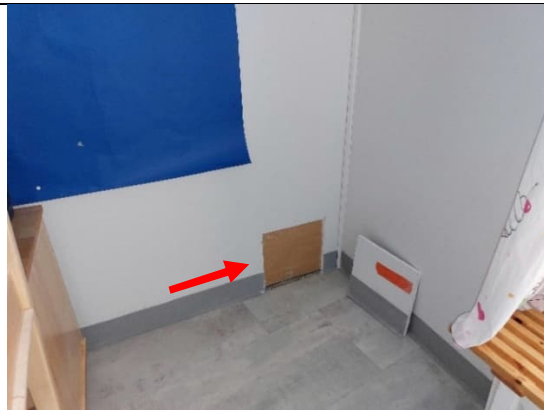
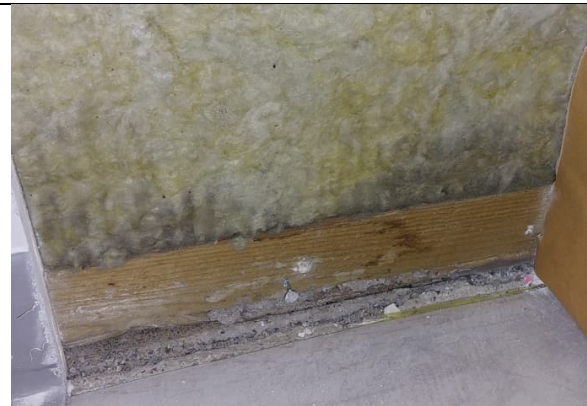
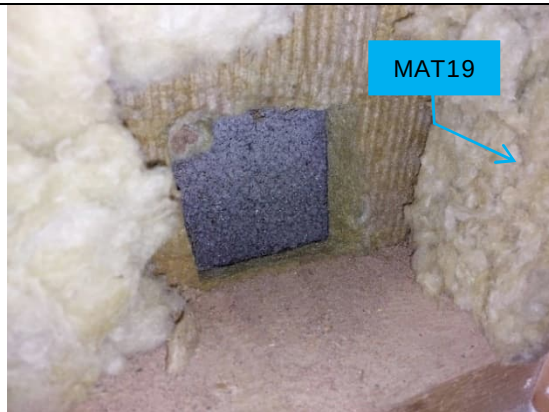
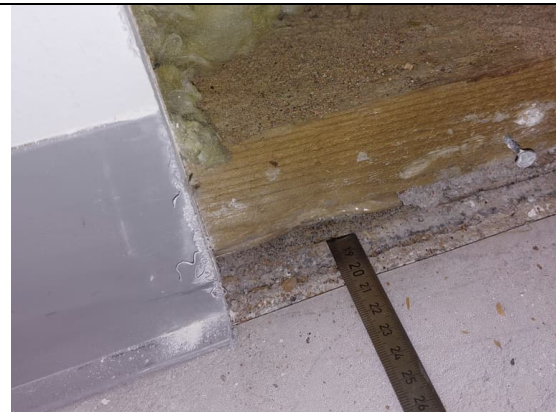
Rakenneavaus tehtiin ulkoseinän alaosaan. Rakenteet vastasivat pääosin alkuperäisiä suunnitelmia. Höyrynsulkupaperi puristuu puukoolauksen ja kipsilevytyksen väliin ollen aistinvaraisesti riittävän tiivis. Höyrynsulku ei liittynyt tiiviisti alapohjarakenteeseen. Mineraalivillan alaosaan havaittiin tummumaa. Alajuoksupuun alla havaittiin kermi.

Havaintojen perusteella seinän alaosaan bitumikermi-vedeneriste on nostettu ylös seinän runkoa vasten. Metalliviivain upposi alajuoksupuun alta arvioidusti 180 mm. Havaintojen perusteella rakenteen tiivisyys on ainoastaan jalkalistojen varassa. Rakenne oli aistinvaraisesti arvioituna kuiva eikä avauksessa todettu poikkeavia hajuja.

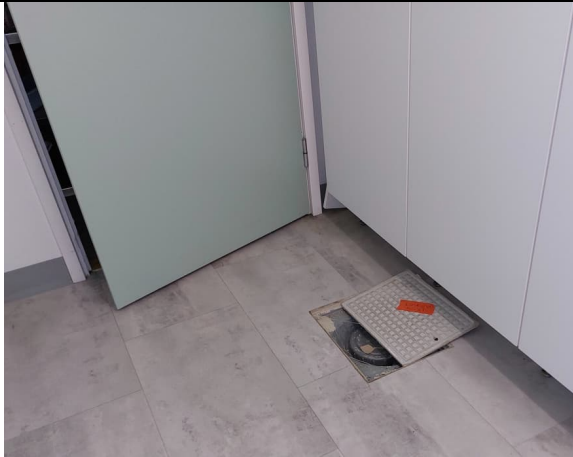
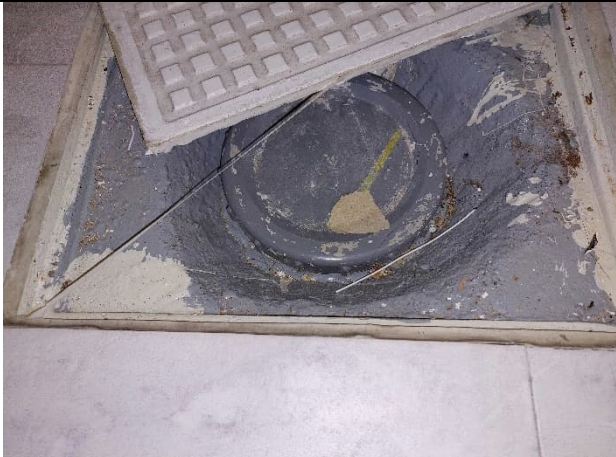
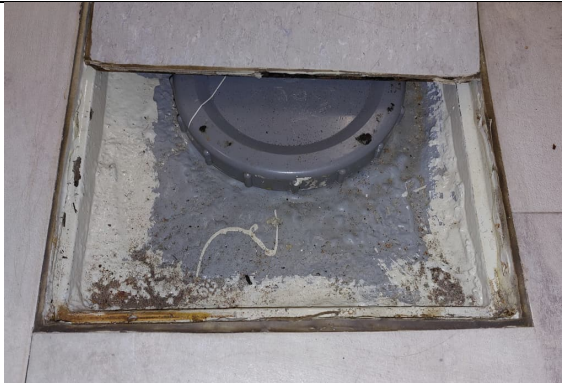
| <p>Rakenneavaus tehtiin ensimmäisen kerroksen alapohjaan avaamalla viemärin tarkastusluukkujen kannet.</p> <p>Avauksessa havaittiin sulkukäsittely betonin pinnassa kaivon ympärillä sekä lievää viemärin hajua sekä. Pohjalla havaittiin hieman roskia. Rakenne oli aistinvaraisesti arvioituna kuiva.</p> <p>Tarkastushetkellä ei havaittu merkitsevää ilmavirtausta.</p> | |

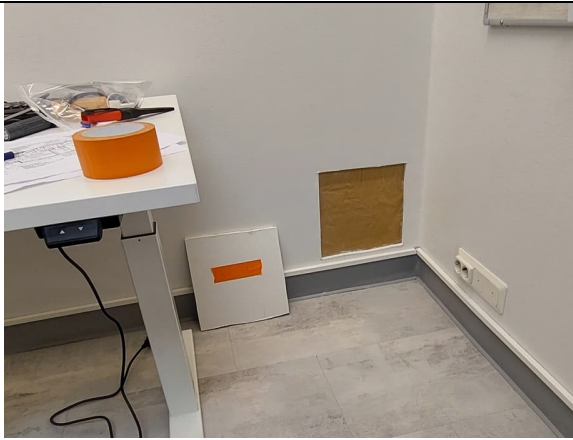
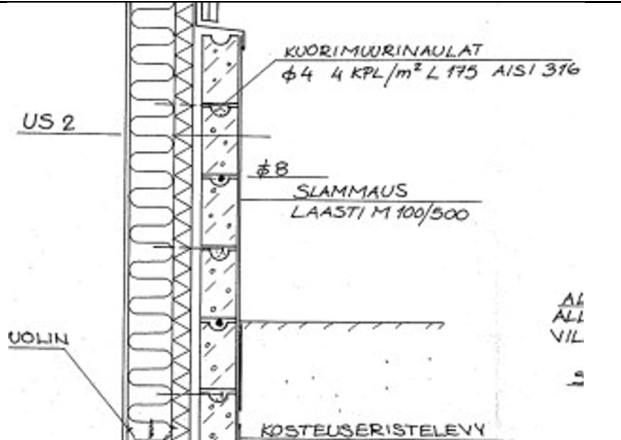
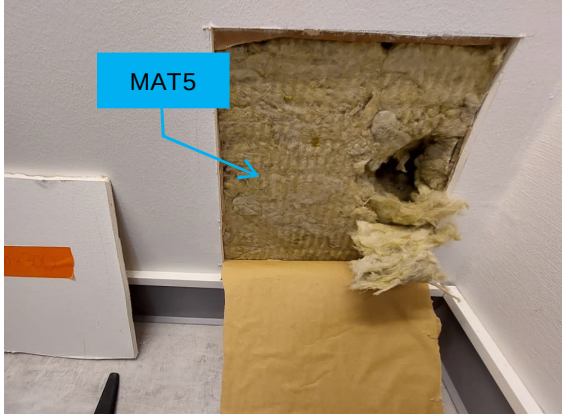
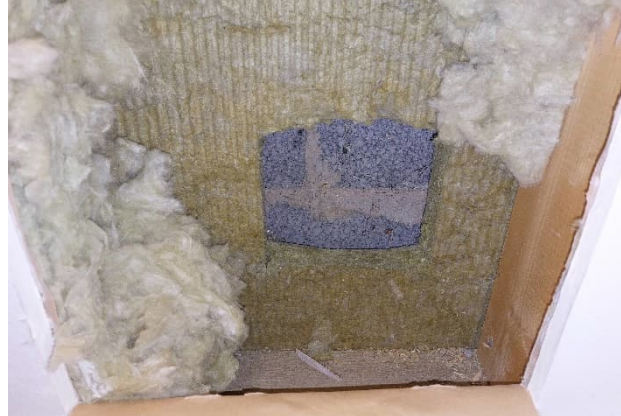
| <p>Rakenneavaus tehtiin ulkoseinän alaosaan. Rakenteet vastasivat pääosin alkuperäisiä suunnitelmia. Rakenne oli aistinvaraisesti arvioituna kuiva eikä avauksessa todettu poikkeavia hajuja. Mineraalivillassa ei havaittu tummumia.</p> <p>Ilmavirtauksen havaittiin olevan merkisavulla sisäilmaan päin.</p> <p>Mineraalivillaeristeestä otettiin materiaalinäyte mikrobianalyysiin. Näytteessä ei todettu mikrobikasvua.</p> | |

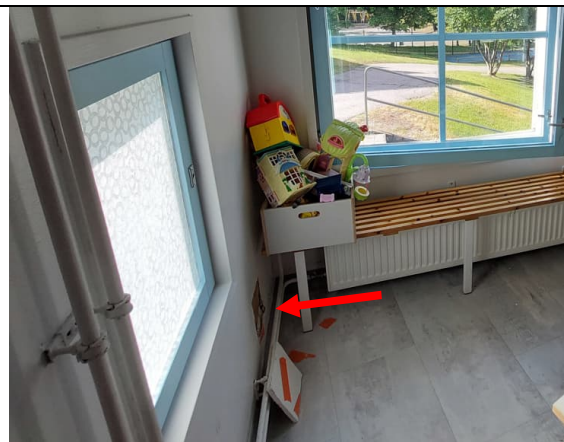
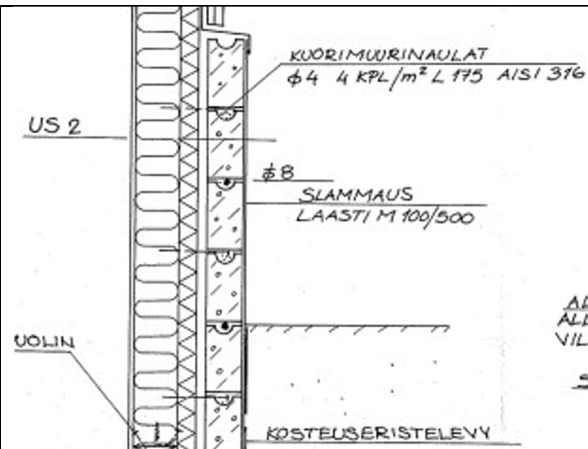
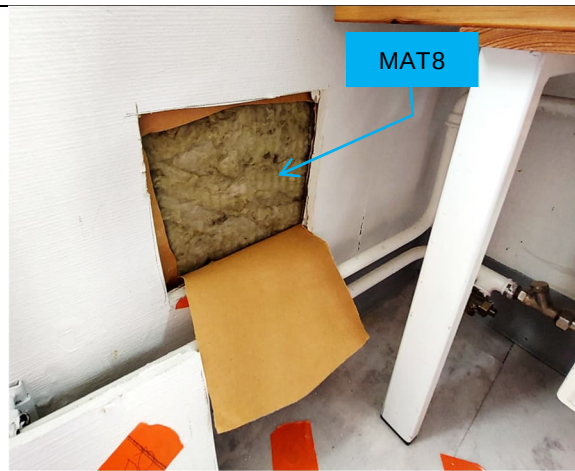
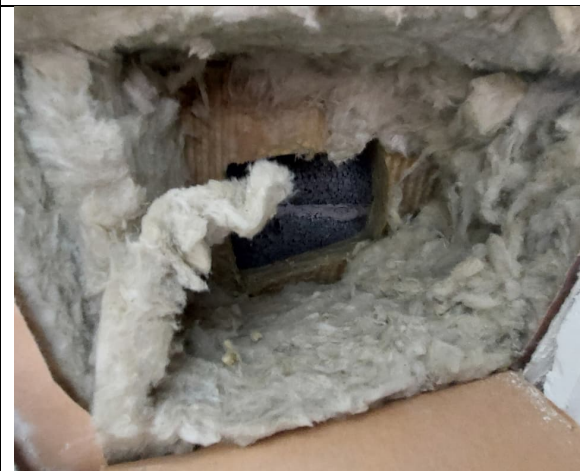
| Rakenneavaus | RA25, ulkoseinä, 2.krs |

Rakenneavaus tehtiin ulkoseinän alaosaan. Rakenteet vastasivat pääosin alkuperäisiä suunnitelmia. Rakenteessa havaittiin lievää ummehtunutta hajua. Rakenne oli aistinvaraisesti arvioituna kuiva.

Ilmavirtauksen havaittiin olevan merkkisavulla selkeästi sisäilmaan päin.
