# Tutkimusselostus

Vartiokujan päiväkot

Rakenne- ja kosteustekninen kuntotutkimus

13.12.2023

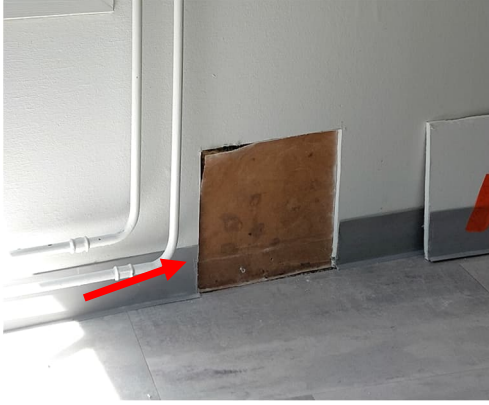
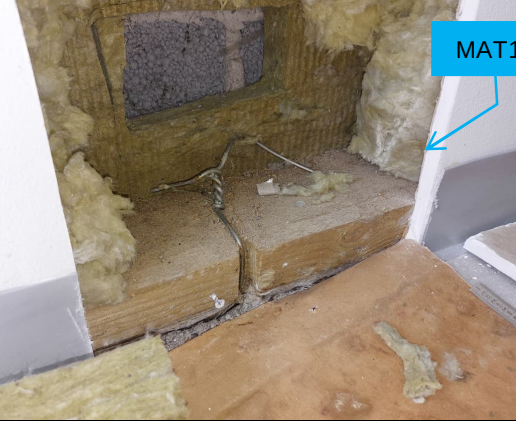
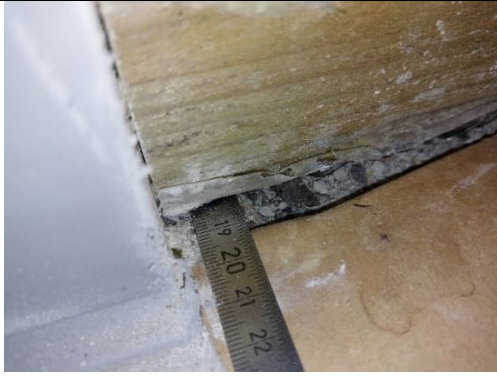
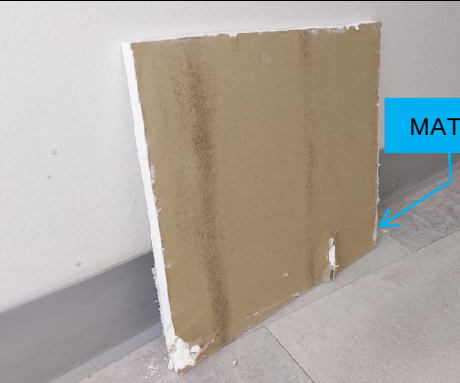
| <p>Rakenneavaus tehtiin ulkoseinän alaosaan. Rakenteet vastasivat pääosin alkuperäisiä suunnitelmia. Havaintojen perusteella seinän alaosassa bitumikermi- vedeneriste on nostettu ylös seinän runkoa vasten. Höyrynsulkupaperin pinnalla havaittiin kosteusjälkeä. Höyrynsulkupaperi puristuu puukoolauksen ja kipsilevytyksen väliin ollen aistinvaraisesti arvioiden kohtuullisen tiivis. Höyrynsulku ei liittynyt tiiviisti alapohjarakenteeseen. Mineraalivillassa havaittiin lievää tummumaa. Alajuoksupuun alla havaittiin muovia. Metalliviivain upposi alajuoksupuun alta arvioidusti 180 mm.</p> <p>Rakenne oli aistinvaraisesti arvioituna kuiva eikä avauksessa todettu poikkeavia hajuja. Merkkisavulla ei havaittu selkeää ilmapirtausta.</p> <p>Mineraalivillaeristeestä ja kipsilevyn paperista otettiin materiaalinäyte mikrobianalyyysiin. Näytteissä ei todettu mikrobikasvua.</p> | |

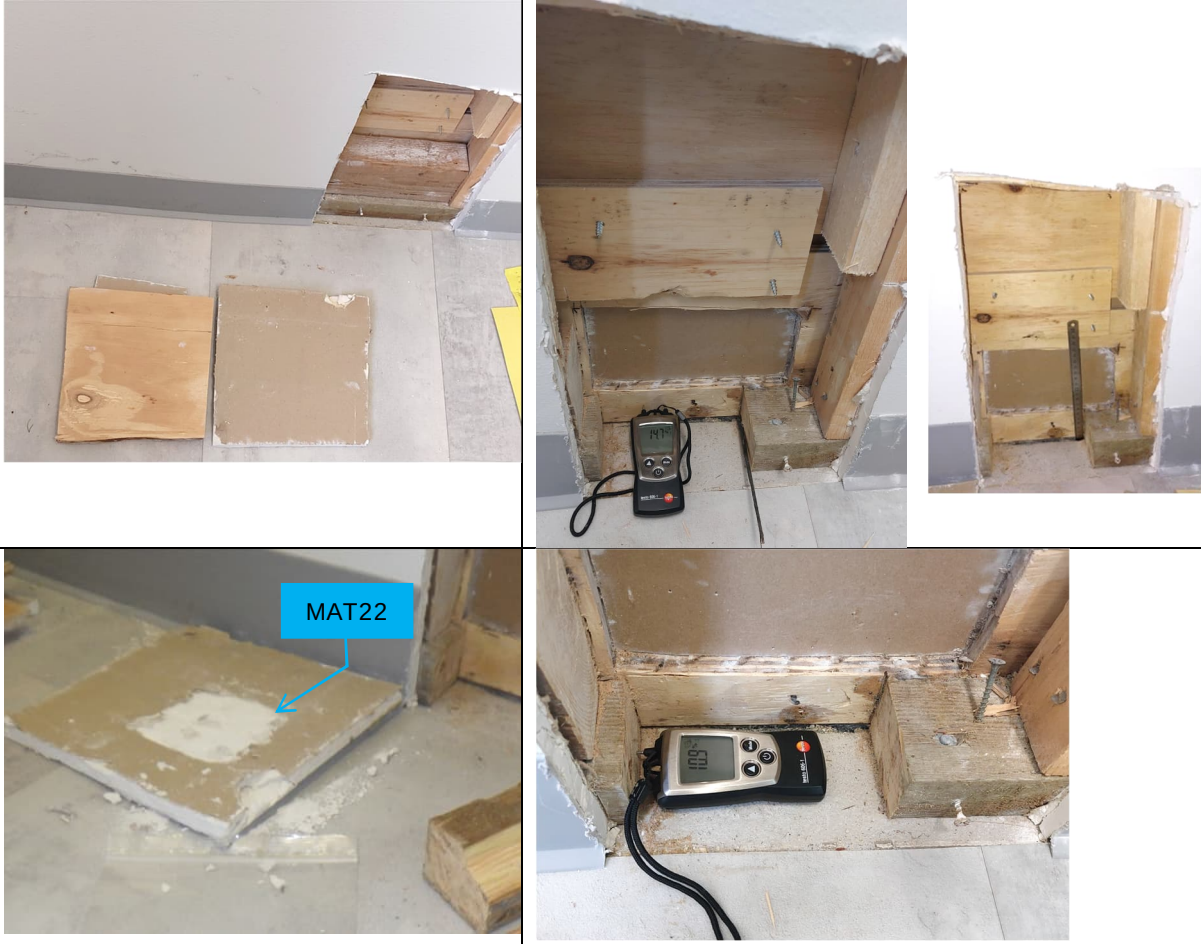
| <p>Rakennusvaurio tehtiin väliseinän alaosaan, rikkomatta wc:n vedeneristystä. Vedeneristys on kipsilevyn taustalla. Rakenne oli aistinvaraisesti kuiva eikä avauksessa havaittu kosteusjälkeä tai muuta poikkeavaa. Kipsilevyn paperin pinnalla ei havaittu kosteusjälkeä. Kalustevanerin kosteuspiitoisuus piikkimittarilla noin 15 paino-% ja alaohjauspuun (kestopuuta) 10...13 paino-%. Avauksessa havaittiin bitumisivelyn jäämiä (alkuperäinen märkätilan vedeneriste).</p> <p>Avauksessa havaittiin ilmavirtaus lattian betonissa olevasta raosta, alaohjauspuun takana valusauma ja solumuovinen erotuskaista.</p> <p>Eteistilan kipsilevyseinän kipsilevyn pahvista otettiin materiaalinäyte mikrobianalyysiin. <b>Näytteissä ei todettu mikrobikasvua.</b></p> | |

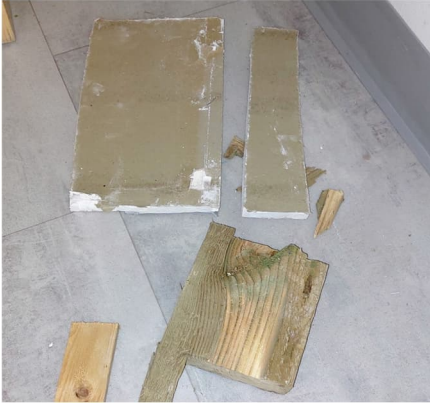
| <p>Rakenneavaus tehtiin ulkoseinän alaosaan. Rakenteet vastasivat pääosin alkuperäisiä suunnitelmia. Havaintojen perusteella seinän alaosassa bitumikermi- vedeneriste on nostettu ylös seinän runkoa vasten. Rakenne oli aistinvaraisesti kuiva eikä avauksessa havaittu kosteusjälkeä tai poikkeavia hajuja. Rakenteen mineraalivillassa ei havaittu tummumia. Alajuoksupuun kestopuuta, kosteuspitäisyys oli mittarin mukaan 9,3 %. Alajuoksupuun alta havaittiin pussitettu mineraalivilla ja kermikaistale.</p> <p>Alapohjan betonissa havaittiin halkeama, johon metalliviivain upposi noin 45 mm. Ilmavirtauksen havaittiin selkeästi puhaltavan huonetilaan päin halkeamasta.</p> <p>Mineraalivillaeristeestä otettiin materiaalinäyte mikrobianalyysiin. <b>Näytteissä ei todettu mikrobikasvua.</b></p> | |
