# Illenpihan päiväkot

Illenpiha 6, 01520 Vantaa

Rakennuksen rajattu rakenne- ja kosteustekninen kuntotutkimus  
8.12.2025, päivitetty 30.4.2026 (lisääavaukset, FLECit ja seurannat)

Työnro 24-1611-1

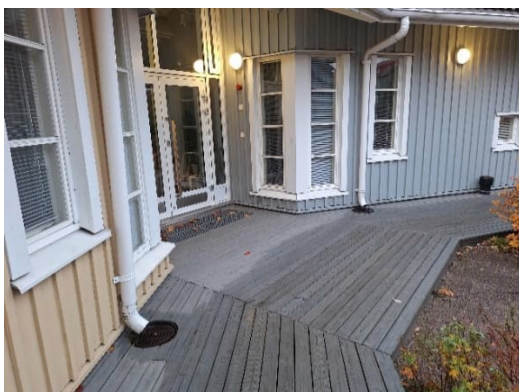
Sadevedet katoilta on ohjattu rännejä ja syöksyputkia pitkin maanpinnan sadevesikaivoihin ja sadevesiviemärointiä pitkin pois rakennuksen vierustoilta. Terrassin pinta kuitenkin kostuu syöksyjen ympäriltä.

**Kuva 12**  
Kattovedet ohjautuvat rännejä ja syöksyjä pitkin sadevesikaivoihin. Terrassi kastuu reunoilta ja syöksyjen kohdilta sateella.

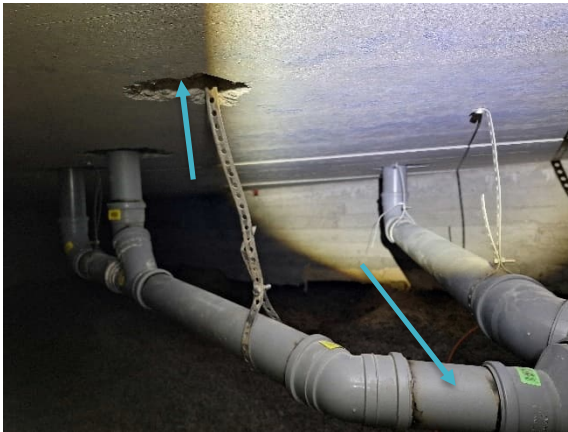
**Kuva 18**  
Alapohjatilalan viemäriputkea. Etuosan mutkasta puuttuu kannake, ja kannakoinnit on tehty reikänauhalla. Läpivien- nissä ei havaittu tiivistystä.

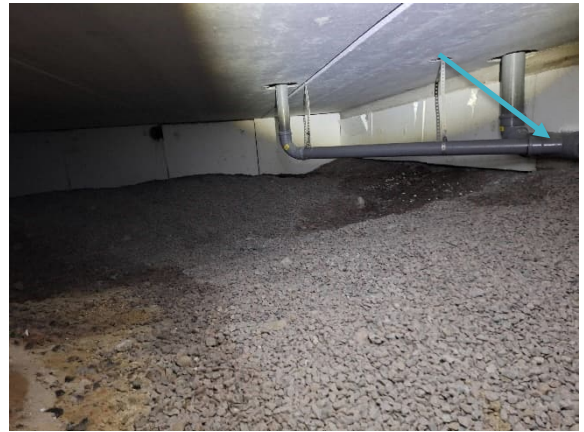
**Kuva 19**  
Alapohjan viemärin oikeanpuoleisen ylösnousun haaroissa ei ole kannaketta.

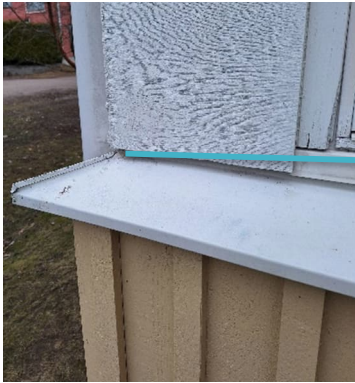
**Kuva 40**  
Länsipäädyn ikkunarakenne ei ole tiivis.

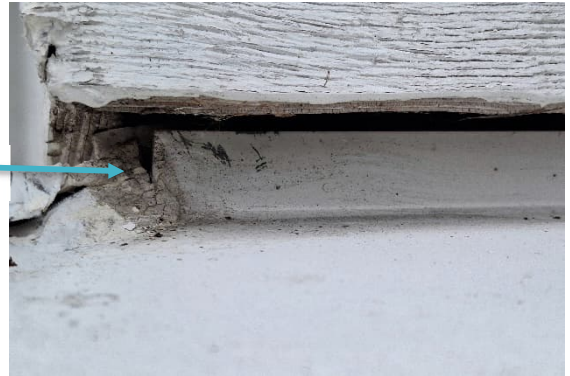
**Kuva 41**  
Ikkunapellissä on ylösnosto, mutta ei tiivistystä yläosassa. Kulmauksessa on myös ylimääräistä rakoa.

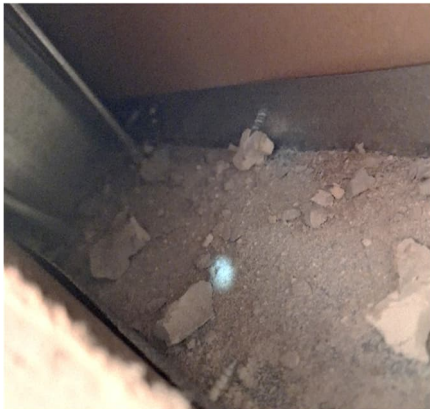
**Kuva 80**  
VS5. Väliseinässä ei ollut eristeitä.

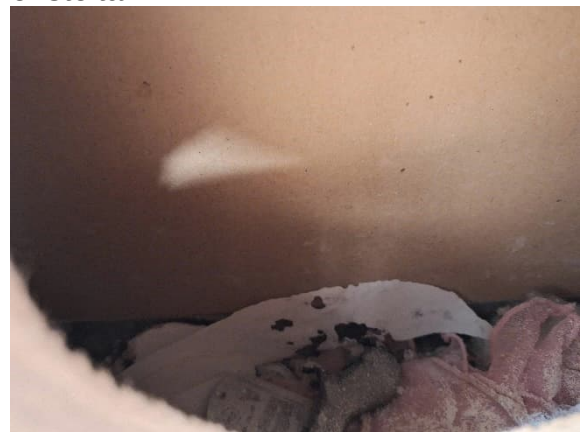
**Kuva 83**  
VS3. Väliseinässä ei ollut eristeitä, mutta pohjalla oli paljon leluja ja paperista tavaraa. Paperiroskasta otettiin mikrobi-näyte.

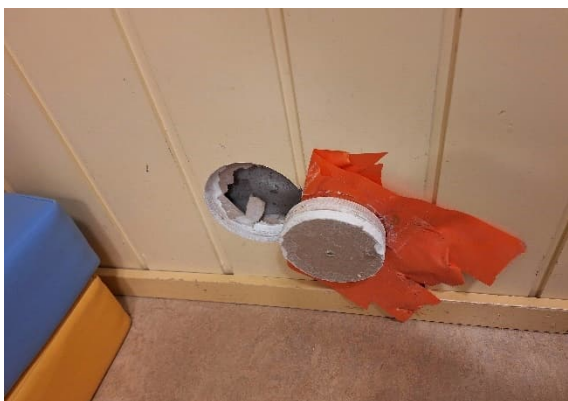
Keittiön kosteiden tai kylmien kohtien väliseiniin tehtiin avaukset takapuolelta eli tiloihin 141 ja 138. Näiden väliseinien rakenne erosi muista väliseinistä. Keittiötä vasten oli betoniseinä, jota vasten oli puurakenne ja kipsilevy. Seinärakenne ei sisältänyt eristettä, ainoastaan noin 25 mm tyhjän tilan. Väliseinien alaohjauspuusta sekä tilan 141 kipsilevyn taustapaperista otettiin mikrobinäytteet MN2...MN4. Tilassa 141 oli kipsilevyn lisäksi laudoitus.

**Kuva 84**  
Avaus VS1 tilan 141 väliseinään, jonka takana on keittiön kylmähuoneet.

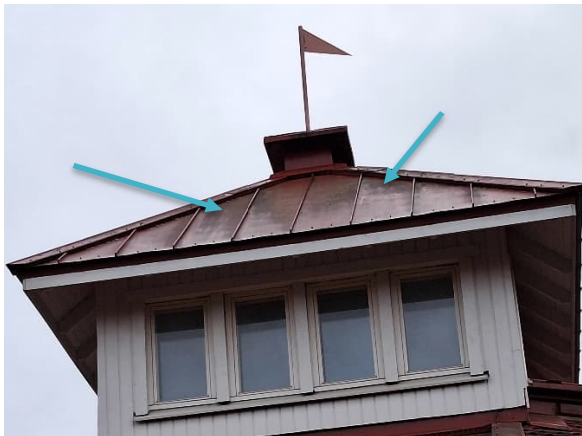
**Kuva 100**  
Salin kohdalla on hieman leväkasvustoa.

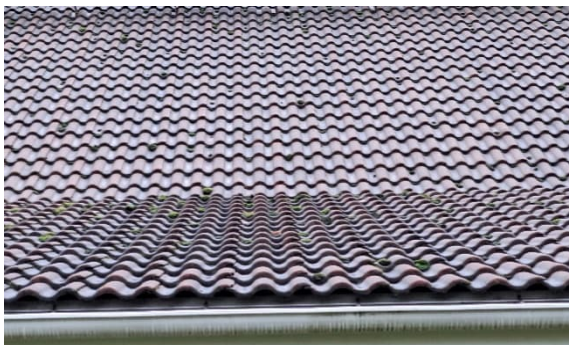
**Kuva 102**  
Väestösuojan katolla ja sen yläpuolisella katolla on paikoin sammalkasvustoa.

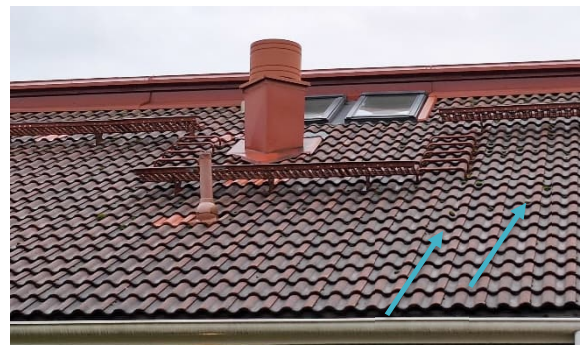
**Kuva 103**  
Muutamia tiiliä on vaihdettu katolta läpivientien alapuolelta. Kuvan oikealla puolella (nuolet) on hieman sammalkasvustoa.

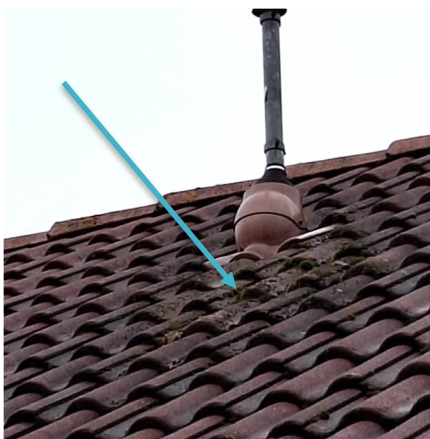
**Kuva 104**  
Antennin läpiviennin alapuolella on hieman sammalkasvua.

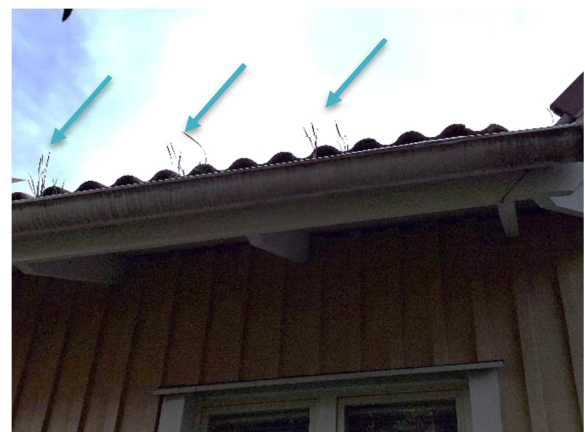
Vesikatolla on muutamien paikoin hieman sammalkasvua. Pohjoissivun rännissä oli kasvillisuutta kahdessa kohdassa, mikä viittaa rännin tukkeutumiseen. Nämä havainnot on esitetty myös liitteen 1 pohjakuvassa.

**Kuva 105**  
Rännissä kasvaa heinää talon pohjoisivallalla.

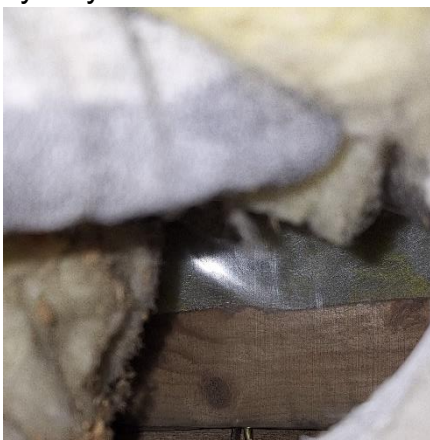
**Kuva 3**  
US1. Mineraalivilla on kangaspäällysteinen. Eristeen takana on höyrynsulkumuovi. Eriste on alaosistaan tummunutta.

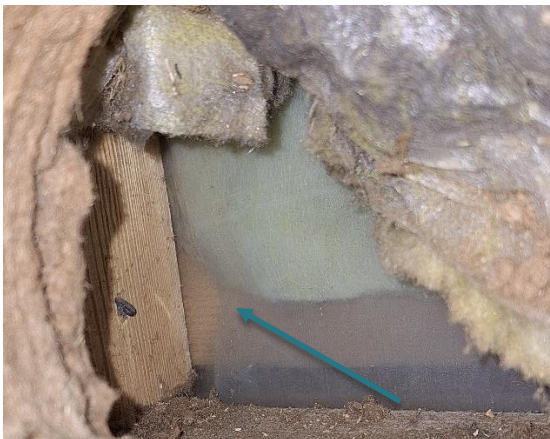
**Kuva 9**  
US2. Höyrynsulun limitys avauskohdalla, limitystä ei ole teipattu. Muovi jatkuu alaohjauspuun taakse.

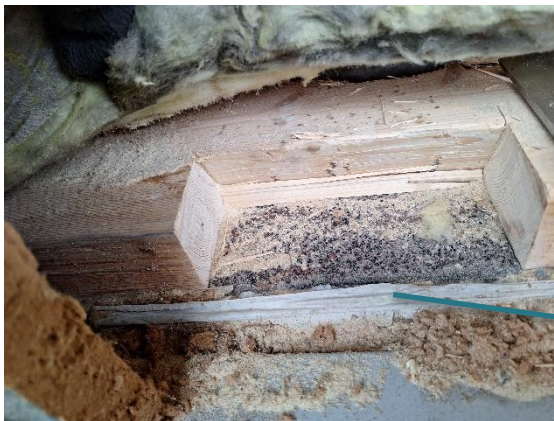
**Kuva 19**  
US3B. Alaohjauspuun alla on bitumi-huopa.

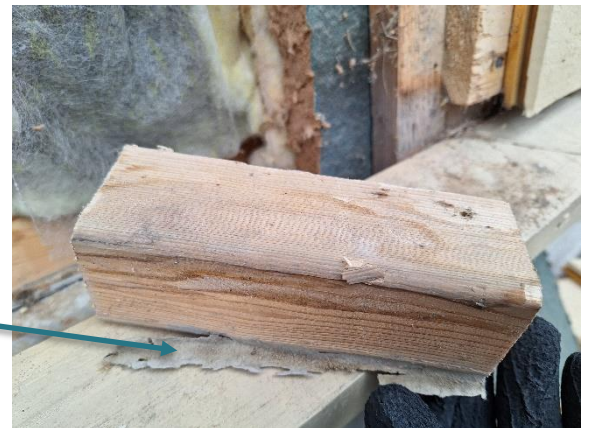
**Kuva 20**  
US3B. Alaohjauspuun alareunassa on tiivistysmassaa. Puussa on valumajälkiä.

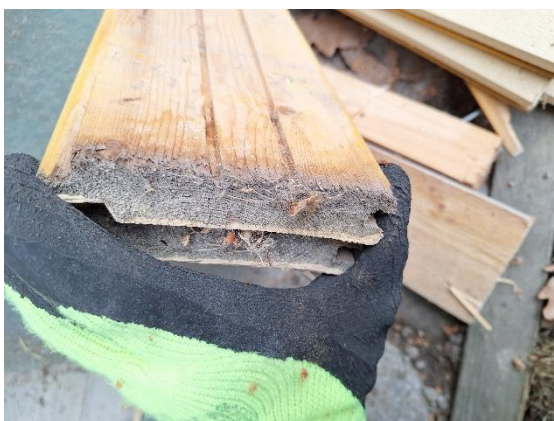
**Kuva 21**  
US3B. Lomalaudoituksen alaosassa on tummumista. Alaosan viiste on pieni.

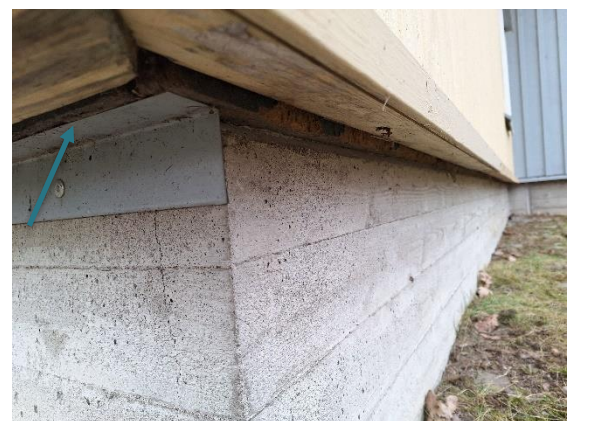
**Kuva 22**  
US3B. Väestösuoja pitkällä sivulla oli kapea pelttilista suojaamassa tuulen-suojalevyä. Pellissä ei ole tippanokkaa.

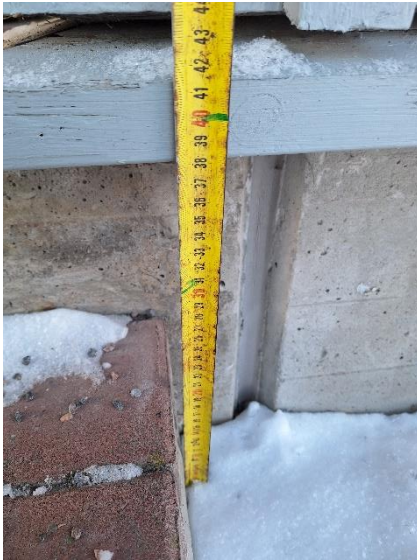
**Kuva 33**  
US5, betoniluiskan korkeus maanpinnan tasosta.

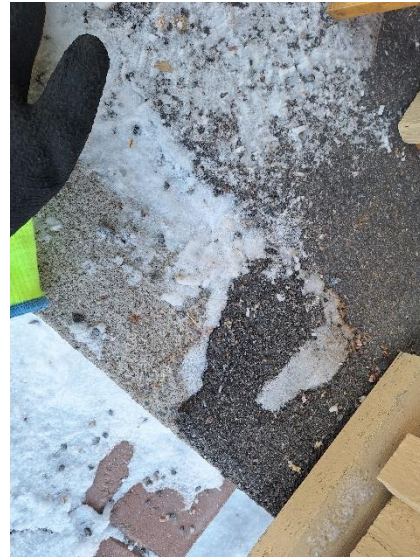
**Kuva 34**  
US5, asfaltin alapuolella on betonia. Lomalaudoituksen vaakalauta on luiskan päällä.

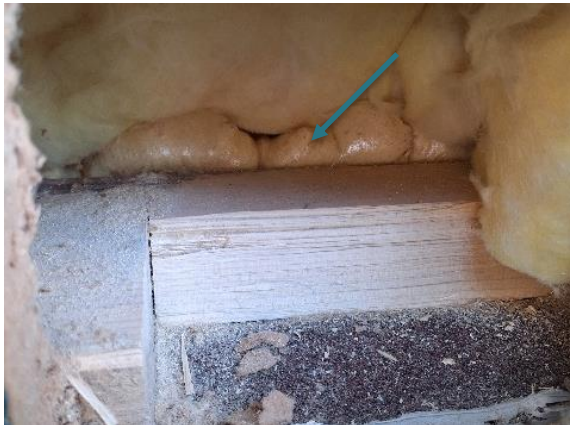
**Kuva 45**  
US7, alaohjauspuun takana hieman  
polyuretaanivaahtoa.

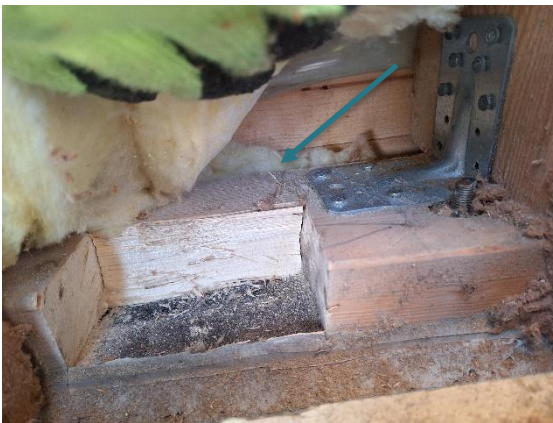
**Kuva 50**  
US8, alaohjauspuussa ei ollut valuma jälkiä. Alaohjauspuun takana on villaa-eristettä.

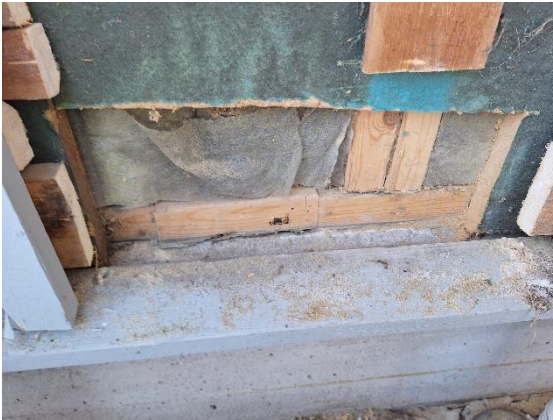
**Kuva 53**  
US9. Eristeen ulkopinta on tummunut-  
ta.

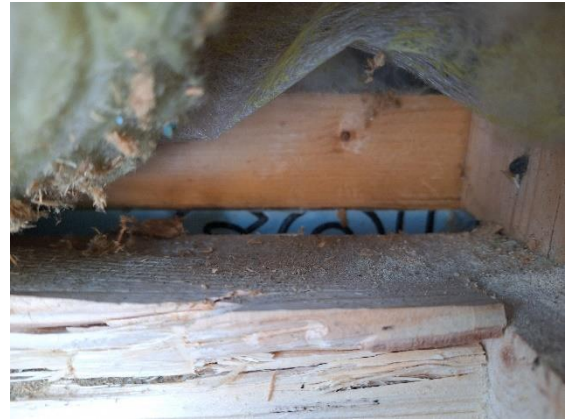
**Kuva 54**  
US9. Sisemmän koolauspuun alla on  
sinistä polyuretaanilevyä.

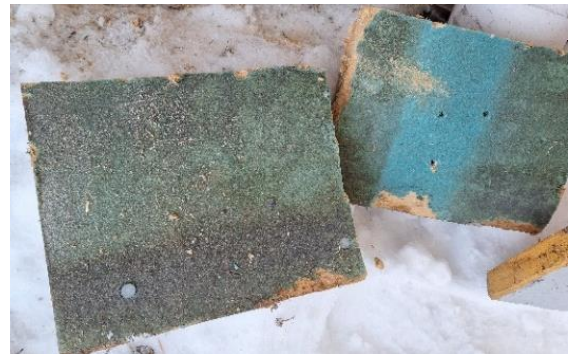
**Kuva 56**  
US9. Tuulensuojalevyn ulkopinta on  
tummunutta, mikä on normaalia.

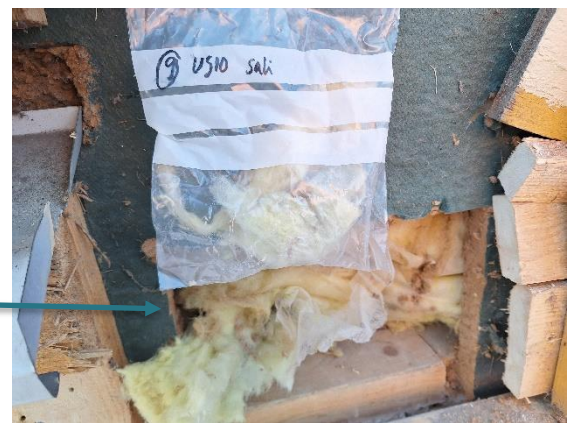
**Kuva 58**  
US10, näyte LN9 otettiin eristevillasta alaohjauspuun päältä. Eristeessä ei ollut tummumia.

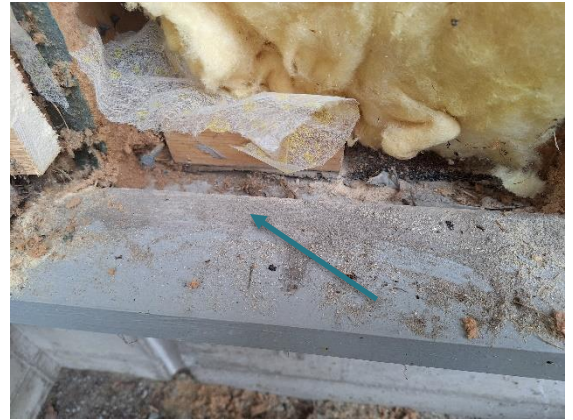
**Kuva 66**  
US11. Vaakalaudan ja lomalaudoituksen väliin jää likaa.

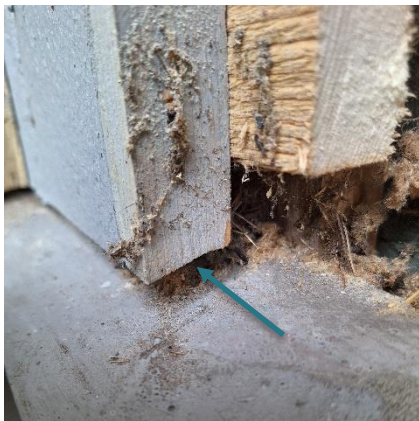
**Kuva 67**  
US11. Lomalaudoituksen viisteet ovat vähäiset.

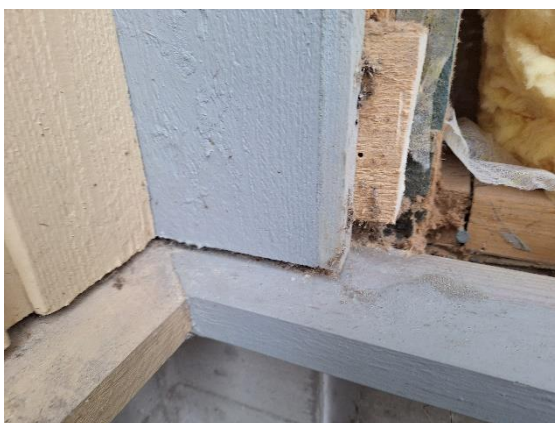
**Kuva 69**  
US11. Sisäkulman rakennetta.

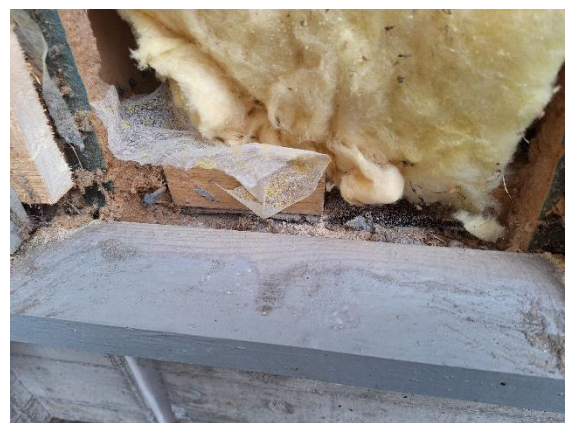
**Kuva 70**  
US11. Lika pyyhitty vaakalaudoituksen päältä pois. Maalia ei ole yltänyt lautojen väliseen osaan.

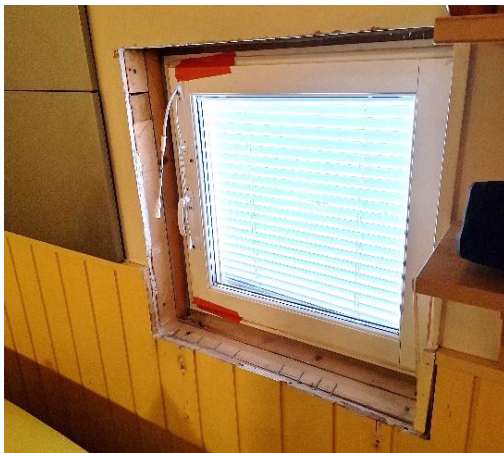
**Kuva 79**  
US13. Ikkunan ja ulkoseinän rakenneliittymän tiiveyden tarkistus.

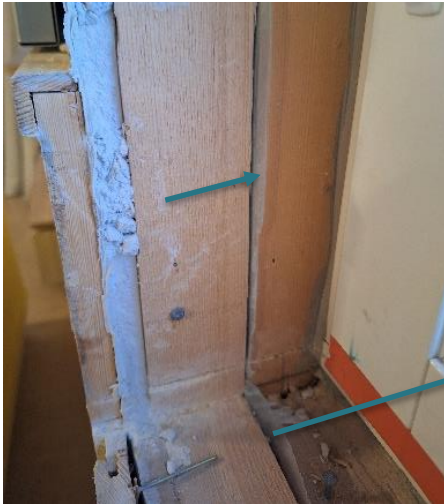
**Kuva 81**  
US13. Höyrynsulkumuovi on ikkunarakenteen puukoolausten välissä.

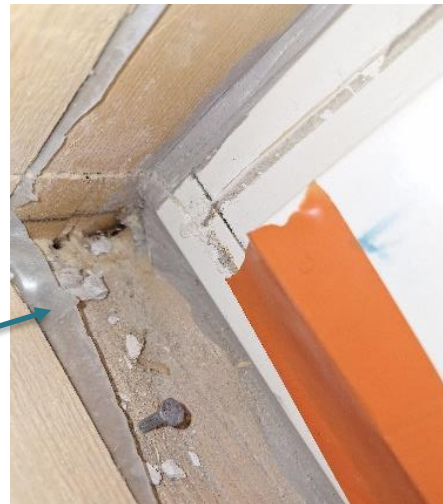
Avaus US13 tehtiin tilaan 141, ja siinä tarkasteltiin ikkunan ja ulkoseinän rakenneliittymän toteutusta (Kuva 65). Ikkunan ja seinän rakenneliittymä oli tiivistetty harmaalla massalla. Ulkoseinän höyrynsulkuna toimiva läpinäkyvä muovi oli kahden puukoolauksen välissä (Kuva 66). Muovia ei oltu teipattu ikkunan kohdalla (Kuva 67). Ikkuna ei mennyt kunnolla kiinni, vaan ikkunan välistä tuntui selvää vetoa. Ko. ikkunan kiinnitys korjattiin rakenneavausten paikkausten yhteydessä.

**Kuva 82**  
US13. Ikkunan ympäri on vedetty harmaa tiivistysmassa. Läpinäkyvä muovi on puukoolausten välissä, teippaus puuttuu.

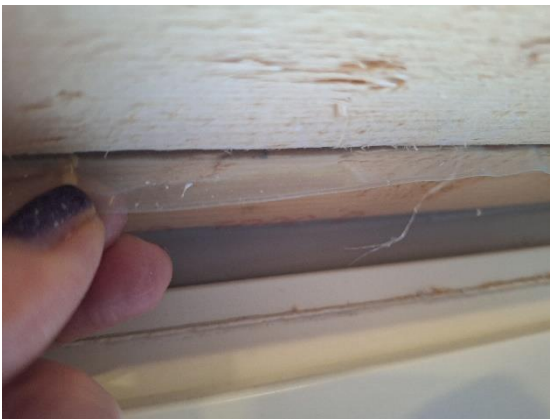
**Kuva 83**  
US13. Höyrynsulkumuovia ikkunan yläpuolella.

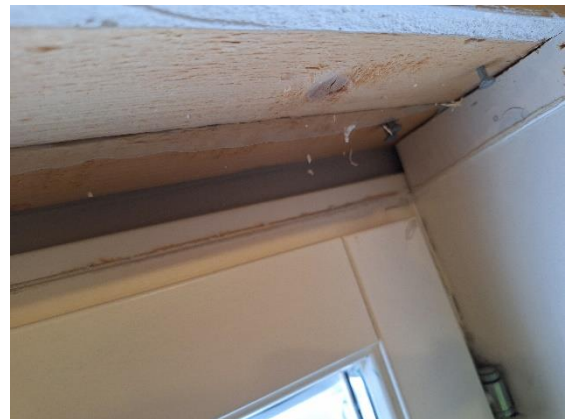
**Kuva 84**  
US13. Ikkunan ympäri on vedetty harmaa tiivistysmassa
