# Tutkimusselostus

Kartanonkosken koulu

Rakenne- ja sisäilmatekninen kuntotutkimus

7.2.2024

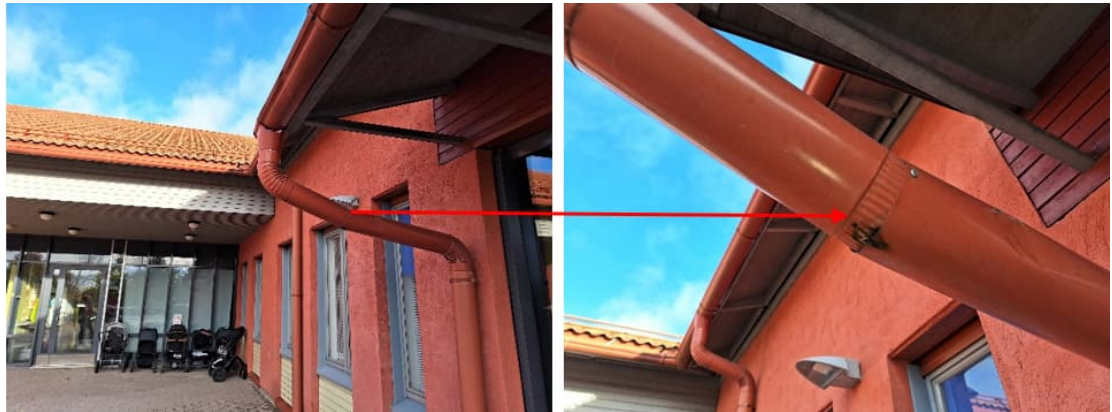
Sisäpihan puoleisten katosten yksittäiset rännikourut ovat vääntyneet todennäköisesti ilkvallan seurauksesta. Havaintojen perusteella kourut ovat kuitenkin vielä hyvin kiinni. Yksittäisen sisääntulokatoksen syöksytorven jatkosliitoskohdan havaittiin olevan osittain irti / löystynyt solun D / Haikko länsijulkisivulla.

*Kuva 5. Solun D / Haikko länsijulkisivu. Katoksen syöksytorven jatkokohdan liitos on löystynyt ja osittain irti.*

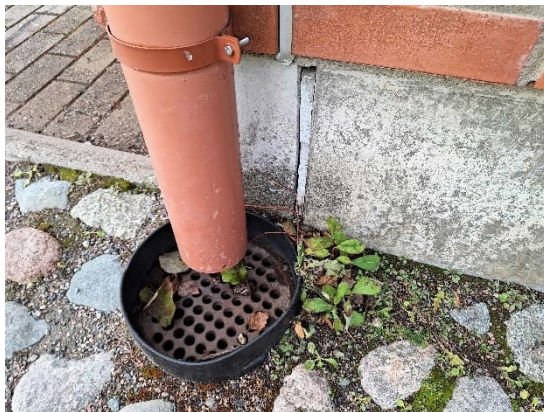
*Kuva 6. Havaintojen perusteella tiilikatteisien vesikattojen vedet ohjautuvat syöksytorvista hallitusti sadevesikaivoihin. Paikoin perusmuurin pinnalla on viitteitä roiskevesistä, kuten tummentumaa ja viherkasvustoa. Kohdissa, joissa syöksytorven läheisyydessä on perusmuurin elastiset elementtisaumat, on riskinä, että roiskevedet kulkeutuvat epätiiviistä saumakohdista rakenteeseen (ks. luku 7.2).*

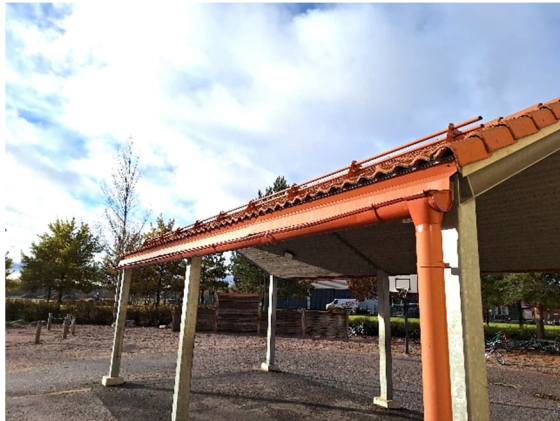
*Kuva 7. Etelän puoleisen sisäpihan katosten rännikourut ovat paikoin vääntyneet, todennäköisesti ilkvallan seurauksesta.*

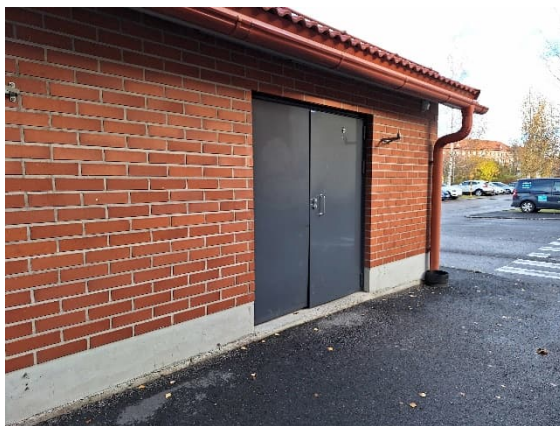
Pohjoisjulkisivulla (pysäköintialue) sijaitsevan jätevaraston metallisen ulko-oven käynti on vaikeutunut, ovi on vääntynyt.

*Kuva 8. Rakennuksen pohjoisjulkisivulla sijaitsevan jätevaraston metallinen ulko-ovi on vääntynyt (käyntiongelma).*

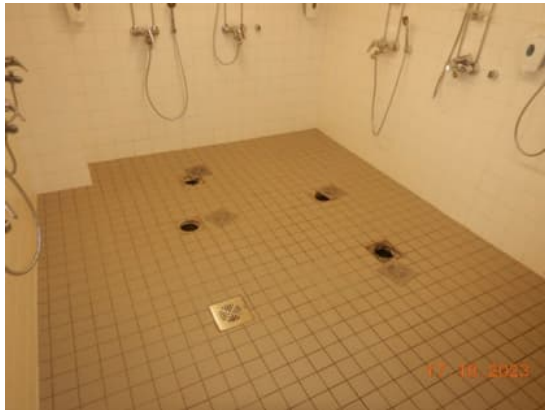
Kuva 12 a-b. I1-osan [REDACTED] sosiaalityloja. Suurissa suihkuhuoneissa on keraaminen laatoitus. Lattiakaivojen ritaläkannet eivät pysy hyvin paikallaan, vaan ne irtoavat niiden päälle astuttaessa. Pukuhuoneissa on muovimatto, josta havaittiin kohonneita pintakosteuden vertailuarvoja märkätilojen kynnyksen edustalla. Suuremmissa suihkutiloissa on kahdeksan suihkua ja viisi lattiakaivoa. On mahdollista, että lattiakallistukset eivät ole riittäviä ja kynnyks liian matala, jolloin vesi pääsee kulkeutumaan pukuhuoneen puolelle.

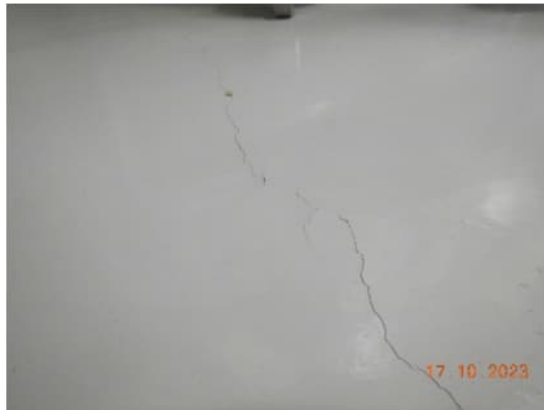
*Kuva 14 a-b. Varastotiloissa on maalattuja ja epoksilla pinnoitettuja betonilattioita. Useassa betonilattiassa on selkeitä halkeamia. Kuvassa vasemmalla solun I [REDACTED] IV- ja dieselhuone 1112, kuvassa oikealla solun G auditorion alla oleva varasto. Myös liikuntasalin välinevaraston maalatussa lattiapinnassa on halkeamia.*

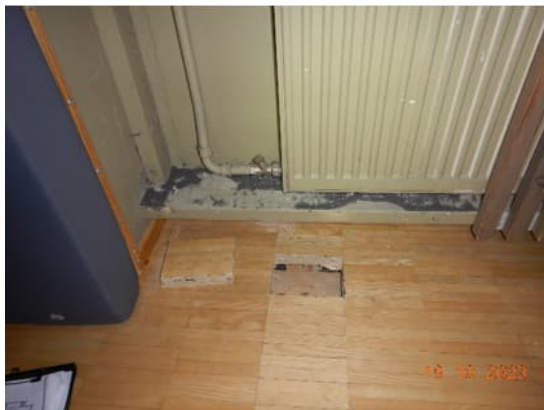
Suunnitelmista poiketen liikuntasalin joustoparkettilattiassa ei ollut eristekerrosta, vaan lattian puurakenteet on asennettu suoraan betonin päälle.

*Kuva 15 a-b. Solun H / Suitia Liikuntasalin joustoparkettilattia ei ole suunnitelmien mukainen. Rakenteesta puuttuu suunnitelmissa esitetty mineraalivillaeriste. Betonin ja puurakenteiden välissä on tarkoituksenmukainen huopakaistale.*

RA28 tehtiin liikuntasalin parkettilattiaan ja havaittiin, että rakenteesta puuttuu suunnitelmien mukainen eristekerros. Eristekerrosta ei havaittu myöskään näyttämön alapuolisen tilan kautta tehdyssä tarkastuksessa.

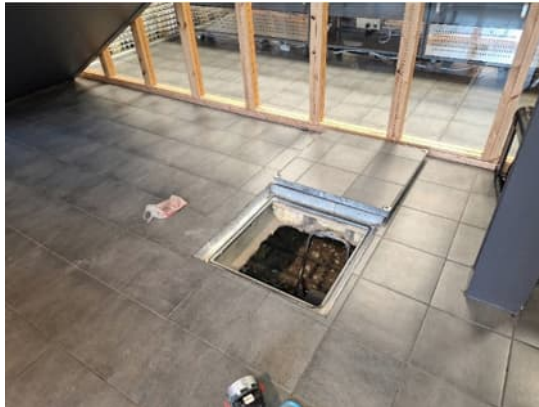
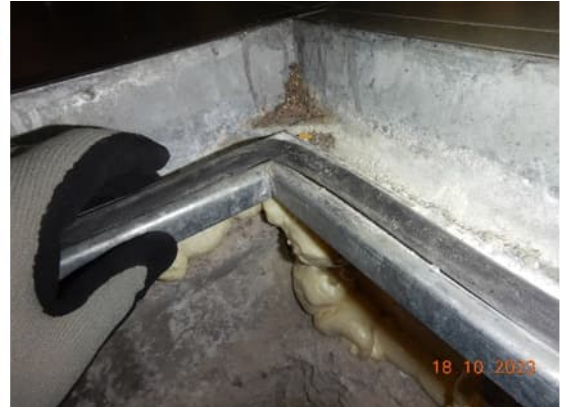
*Kuva 17 a-b. Tarkastusluukkuja on yhteensä kahdeksan. Solun G1 aulassa 1155 on kaksi tarkastusluukkuja. Kuvan luukku on lähempänä auditoriota. Tarkastusluukuissa on kuminen tiivistekerros, joka puristuu luukun painosta ja ruuvikiristyksellä tiivistetään. Toisen luukun tiiviste oli lähtenyt irti, eikä luukku ole ilmatiivis. Osasta luukkuja puuttui myös kiristykseen tarvittavat ruuvit. Yhdessä luukussa tiiviste oli teipattu kiinni ilmastointiteipillä.*

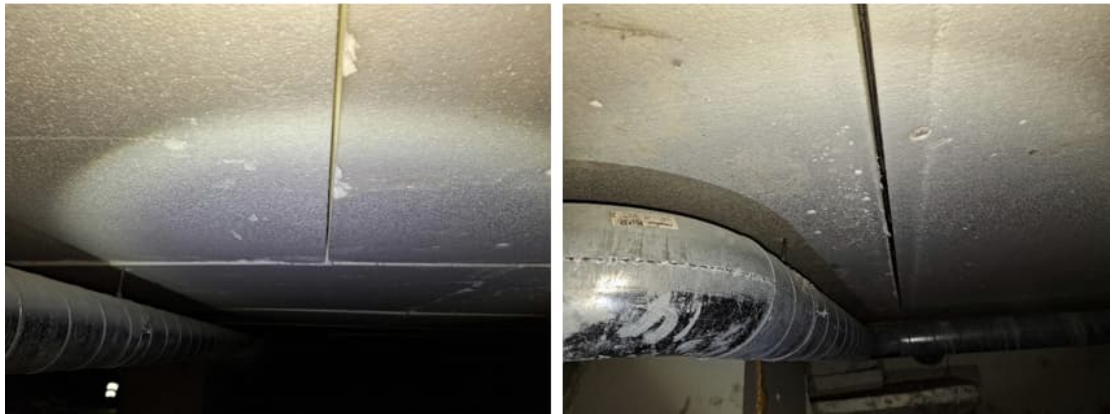
*Kuva 20 a-b. Tarkastetuilla osin EPS levysaumoja ei ole pääosin tiivistetty ryömintätilassa, vaan levyt on asennettu puskuun ja auenneissa saumoissa on havaittavissa ontelolaatan alapinta.*

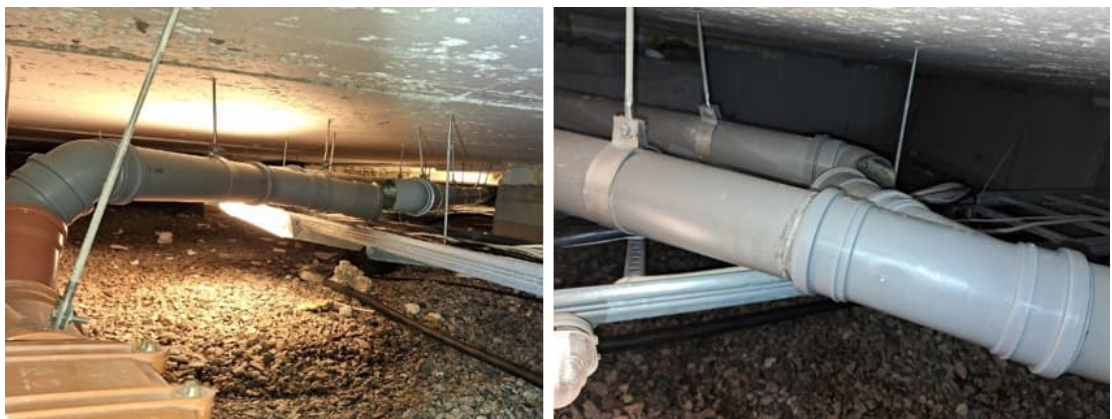
*Kuva 21 a-b. Ryömintätilassa havaittiin runsaasti eritasoisia kannakointipuutteita sadevesiviemäröinneissä. Heikosti toteutetun kannakoinnin vuoksi putkia on irronnut liitoksista ainakin liikuntasalin ja sähköpääkeskuksen 1133 kulmauksen kohdalla. Viemäriputkia ei ole eristetty ryömintätilassa.*

Ryömintätilojen irronneet sadevesiviemäriputket tulee korjata pikaisesti. Viemäriputkien uudelleen irtoamisen riskin vähentämiseksi suosittelemme viemäriputkilinjojen tuennan parantamista. Irronneet viemäriputket olivat kastelleet jonkin verran ryömintätilan sorastusta, mutta vesi on imeytynyt maahan ja ryömintätilan ilmanvaihto poistanut paikallisen kosteuslisän tehokkaasti, eikä kosteuslisä ole aistinvaraisesti havaittuna aiheuttanut ongelmia ryömintätilassa.

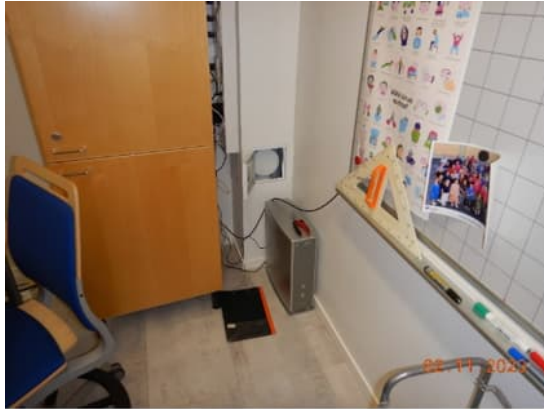
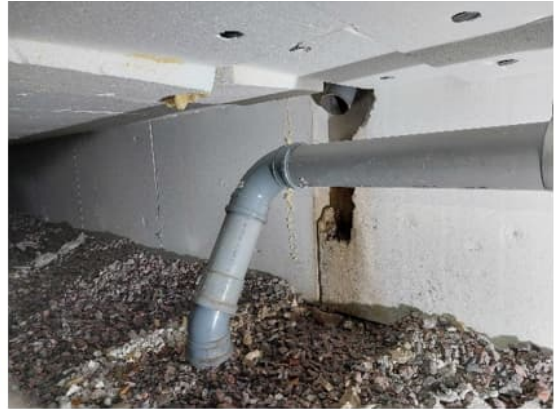
*Kuva 22 a-b. Irronnut kattosadevesiviemärin putki Solun E1 / Laukko tilan 1191 kulmauksessa. Irtoaminen johtuu puutteellisesta kannakoinnista. Kattosadevedet pääsevät kastelemaan alapohjan ryömintätilaa. Myös toinen irronnut sadevesiviemärin y-haara oli H-osan liikuntasalin kulmauksessa.*

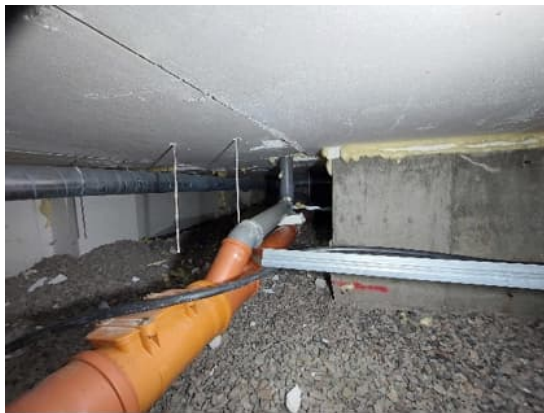
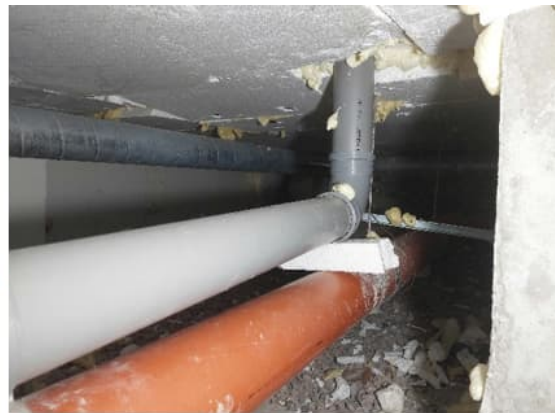
*Kuva 23 a-b. Puutteellisesti kannakoitu viemäriputki Solun F1 / Teijo päädyssä. Viemäri on kiilattu EPS-levynpalalla tiukasti runkoviemärin varaan.*

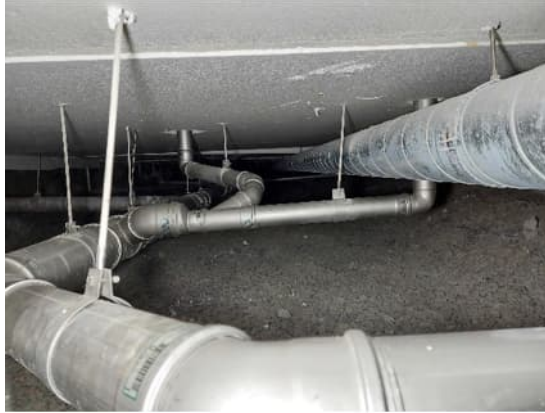
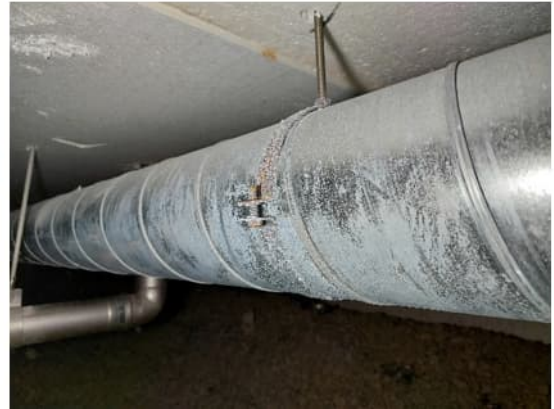
*Kuva 24 a-b. Kuvat Solu C1 / Ruukki keittiön alta. Ryömintätilan ilmanvaihdon kanavan kannakointi on hapettunut.*

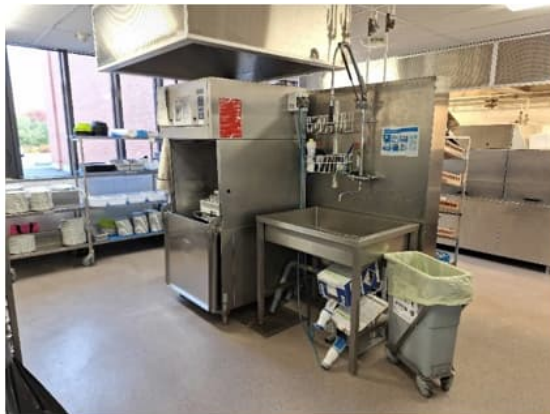
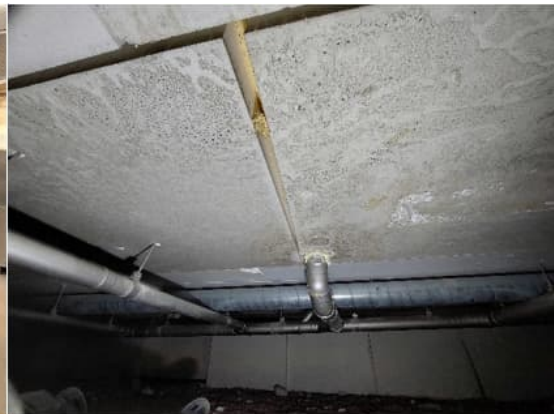
*Kuva 25 a-b. Solu C1 / Ruukki, astianpesutilan 1084 lattiakaivo vuotaa ryömintätilaan. Tällä kohtaa ryömintätilassa EPS-levyjen alapintaan on muodostunut kasvustoa. Maassa oli kastumisen aiheuttamaa jälkeä.*

Keittiön astianpesutilan lattiakaivo vuotaa ryömintätilaan. Vuoto on aktiivinen ja se tuottaa kosteuslisää ryömintätilaan. Vuodon ympärillä olevat eristelevyt ovat myös vaurioituneet kastumisesta johtuen. Vuodon syy suositellaan selvittämään ja korjaamaan kaivo. Kastuneet ja vaurioituneet eristeet suositellaan poistamaan.

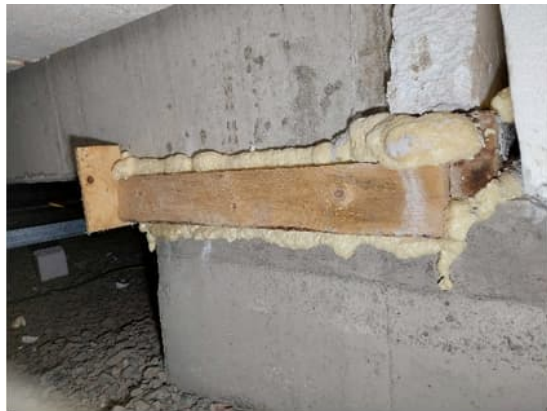
*Kuva 27 a-b. Ryömintätilassa havaittiin hyvin vähän orgaanista materiaalia, kuten muottipuutavaraa. Muutaman palkkilinjan juotosvalujen muotit oli jäänyt paikalleen ja yksittäisiä muottilevyjä on jätetty paikalleen. Aistinvaraisesti arvioituna muottitavaroihin ei ole vielä kohdistunut merkittävää kosteusrasitusta.*

Ryömintätilassa olevat muottipuutavarat eivät ole vielä vaurioituneet ryömintätilassa. Maasta irti olevien muottitavaroiden vaurioituminen on epätodennäköistä, mikäli ilmanvaihto toimii tarkoituksenmukaisesti. Maata vasten olevat muottitavarat ovat alttiimpia maaperästä nousevalle

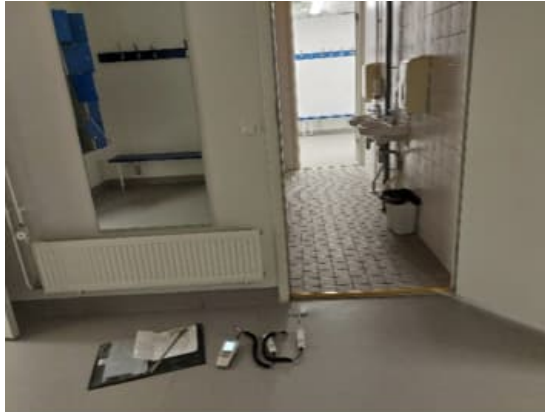
*Kuva 23 a-b. Lattiapäällysteen alapuolinen viiltokosteusmittaus V9, solu I, tilassa 1109 pesutilan sisäänkäynnin kohdalla. Mittauskohdalla pintakosteusilmaisimen vertailuarvo oli 100, joka on korkeahko paikallinen lukema. Viiltomittauksen kosteusmittaus tulos oli korkea (98,5 RH %). Viillosta havaittiin kemiallista pesuainemaista hajua, muovimaton kiinnitys oli lähes olematon johtuen kiinnitysliiman puutteesta.*

Viiltomittauksen mittapiste valikoitui koholla olevien pintakosteusilmaisimen vertailuarvojen perusteella pesutilan 1106 ja pukuhuoneen 1109 välisen oviaukon edustalle. Mittapisteen kohdalla muovimaton alapinnalla ei ollut lainkaan kiinnitysliimaa. Kohonneet kosteusmittaustulokset johtuvat havaintojen mukaan puutteellisesti kiinnitetyn muovimaton ja kynnyksen epätiivelyskohtien kautta muovimaton alle kulkeutuneista pesuvesistä.

Vastaavanlaisia kohonneita pintakosteushavaintoja märkätilojen ja sosiaali-tilojen kynnyksen edustalla havaittiin tiloissa 1100, 1105, 1123 ja 1117. On siis todennäköistä, että kynnysliittymän kautta kastuneita muovimattolattioita on myös näissä muissa pukuhuoneissa. Paikallisesti kastunut muovimatto ei heikennä merkittävästi sisäilman laatua, sillä ilmanvaihto huuhtelee tiloja tehokkaasti. Suosittelemme kuitenkin tilojen 1100, 1105, 1109, 1123 ja 1117 muovimattojen poistamista joko kauttaaltaan tai vähintään noin 1 metrin matkalle pesuhuoneen ovelta ja lattiarakenteen kuivattamista ennen uuden lattiapäällysteen asentamista edellä mainituissa tiloissa. Uusien pintamateriaalien asentamisen yhteydessä suositellaan kiinnittämään erityistä huomiota kynnysliittymien vesitiiveyteen ja kynnyksen riittävään korkeuteen, jolla pidennetään rakenteiden käyttöikää.

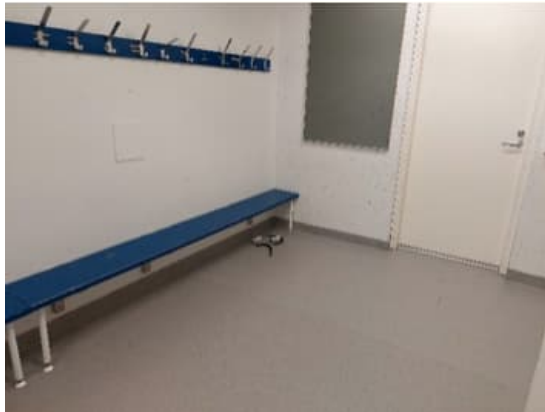
*Kuva 24 a-b. Lattiapäällysteen alapuolinen viiltokosteusmittaus V10, solu I, tilassa 1105. Mittauskohdalla pintakosteusilmaisimen vertailuarvo oli 75, joka vastasi tilassa muuten mitattuja vertailuarvoja. Viiltomittauksen kosteusmittaustulos oli kohtalainen (80,8 % RH). Viillosta oli havaittavissa muovimatolle tyypillistä hajua, maton kiinnitys oli kohtalainen.*

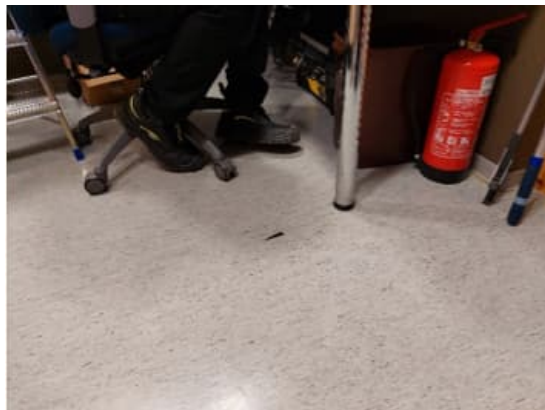
*Kuva 25 a-b. Lattiapäällysteen alapuolinen viiltokosteusmittaus V11, solu I, tilassa 1134. Mittauskohdalla pintakosteusilmaisimen vertailuarvo oli 85, joka vastasi tilassa muuten mitattuja vertailuarvoja. Viiltomittauksen kosteusmittaustulos oli kohtalainen (77,9 % RH). Viillosta oli havaittavissa muovimatolle tyypillistä hajua, maton kiinnitys oli kohtalainen.*

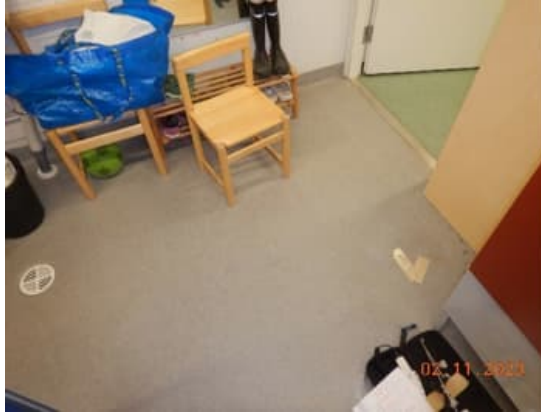
*Kuva 26 a-b. Lattiapäällysteen alapuolinen viiltokosteusmittaus V12, solu I, tilassa 1134. Mittauskohdalla pintakosteusilmaisimen vertailuarvo oli 85, joka vastasi tilassa muuten mitattuja vertailuarvoja. Viiltomittauksen kosteusmittaustulos oli kohtalainen (77,2 % RH). Viillosta oli havaittavissa muovimatolle tyypillistä hajua, sekä kosteahkon tunkkaista betonin hajua. Muovimaton kiinnitys oli kohtalainen.*

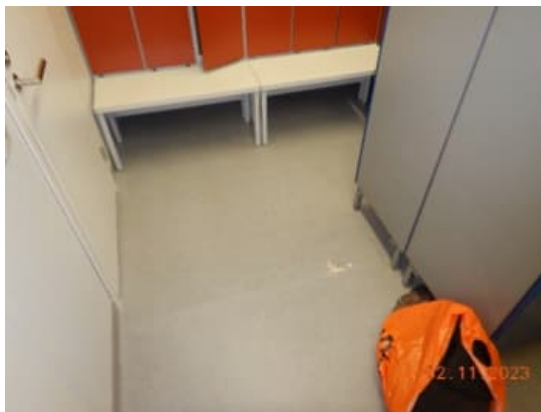
*Kuva 32 a-b. Lattiapäällysteen alapuolinen viiltokosteusmittaus V13, solu B1, tilassa 1046. Mittauskohdalla pintakosteusilmaisimen vertailuarvo oli 88, joka oli koholla verrattuna tilan yleisiin arvoihin. Viiltomittauksen kosteusmittaustulos oli kohtalaisen matala mittauspisteen lämpötilaan nähden (70,3 % RH ja 26,6 °C). Viillosta oli havaittavissa muovimatolle tyypillistä hajua. Muovimaton kiinnitys oli kohtalainen.*

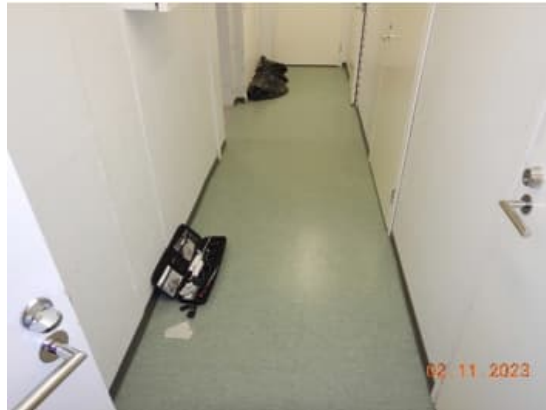
*Kuva 33 a-b. Lattiapäällysteen alapuolinen viiltokosteusmittaus V14, solun B1 tilassa 1046. Mittauskohdalla pintakosteusilmaisimen vertailuarvo oli 65, joka vastasi tilassa muuten mitattuja vertailuarvoja. Viiltomittauksen kosteusmittaustulos oli kohtalaisen matala mittauspisteen lämpötilaan nähden (68,5 % RH ja 32,3 °C). Viillosta oli havaittavissa muovimatolle tyypillistä hajua. Muovimaton kiinnitys oli kohtalainen.*

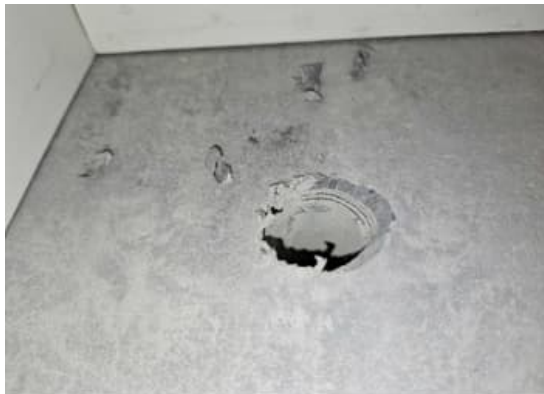
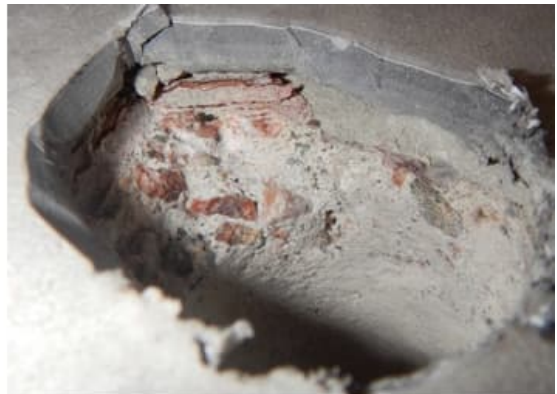
*Kuva 35 a-b. Rakenneporaukset RA8 E1 Laukko tilassa 1199 ja RA3D1 Haikko tilassa 1176. Molemmissa porauksissa vinyylilankun alla havaittiin epoksikerros sekä tasoitekerroksen alla että sen päällä.*

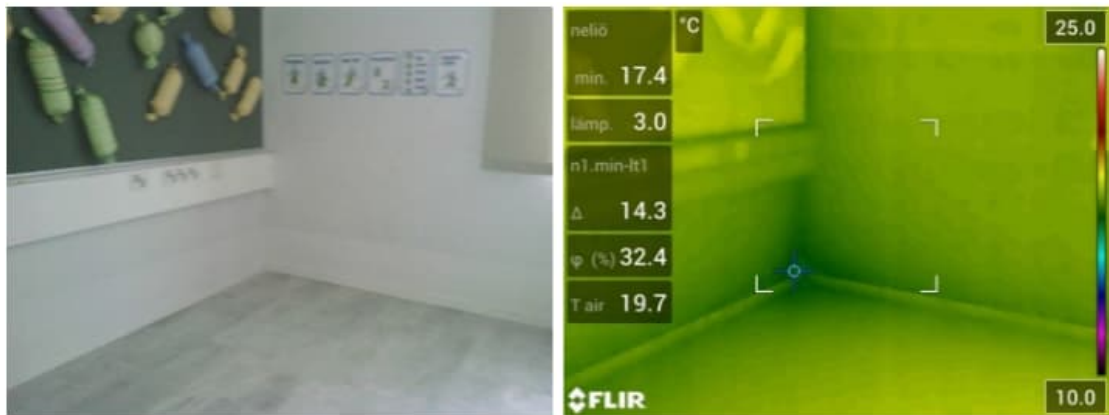
*Kuva 36 a-b. Esimerkkikuva lämpökameralla tehdystä katselmuksesta. Alapohja-ulkoseinäliittymissä ei havaittu ilmavuotoja.*

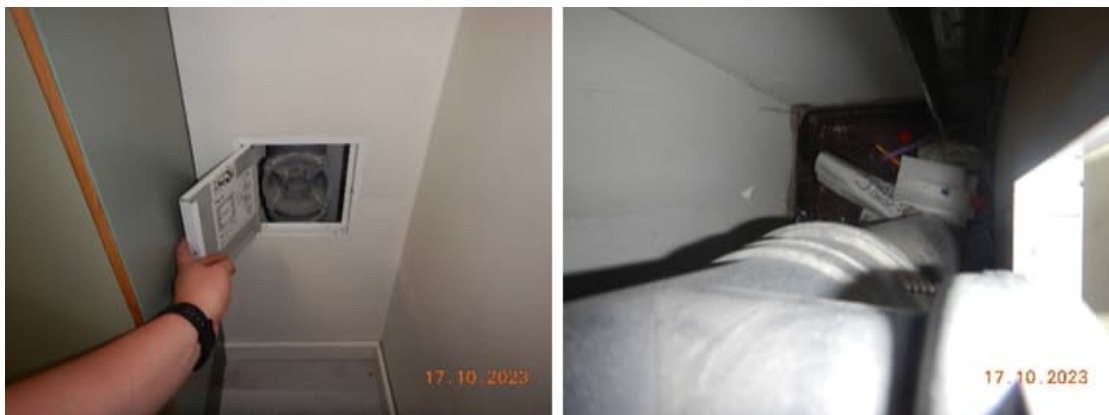
*Kuva 37 a-b. D1 / Haikko, Luokkahuone 1176, Sadevesiviemäröinnin putkiläpivienti alapohjan läpi. Läpivientiin on tehty ilmatiiveyden*

*parantamisen korjauksia. Kaikissa tarkastetuissa koteloinneissa läpiviennit vaikuttivat tiiviiltä.*

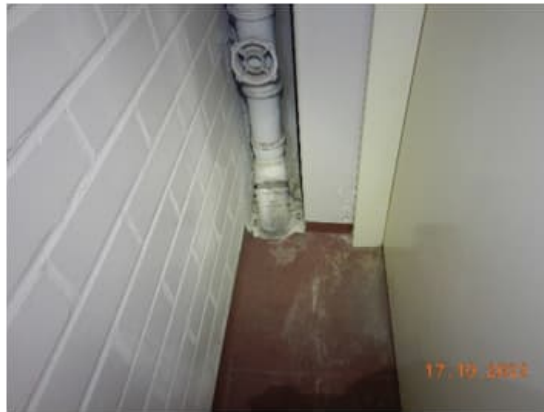
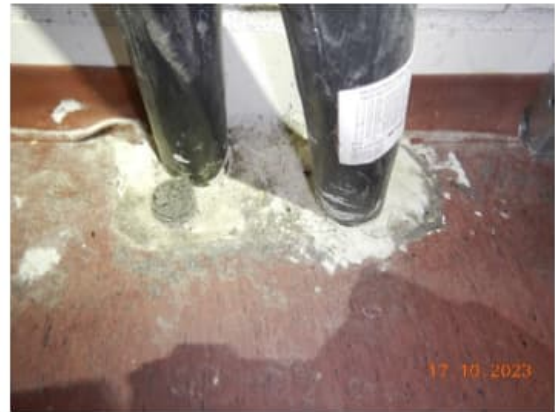
*Kuva 38 a-b. C1 / Ruukki, Käytävällä 1076 sijaitseva sähkökeskus, jonka läpiviennit on tiivistetty palokatkomassalla. Läpiviennistä havaittiin vähäinen ilmavirtaus huonetilaan päin*

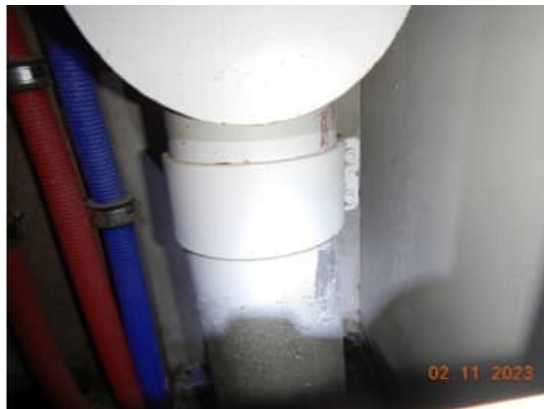
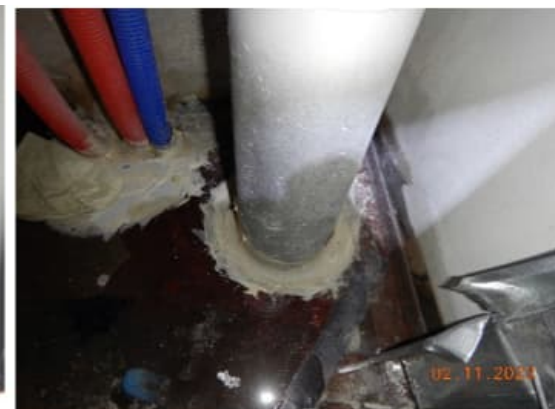
*Kuva 39 a-b. E1 / Laukko luokahuoneessa 1199, Viemäriputki vaihtuu metallisesta muoviseksi noin 20 cm ennen alapohjan läpivientiä. Alapohjaliittymä on tiivistetty elastisella massalla ja vaikutti aistinvaraisesti ilmatiiviiltä. Läpivienneissä ei havaittu palokatkoja ryömintätilan eikä sisätilojen puolelta tarkasteltuna.*

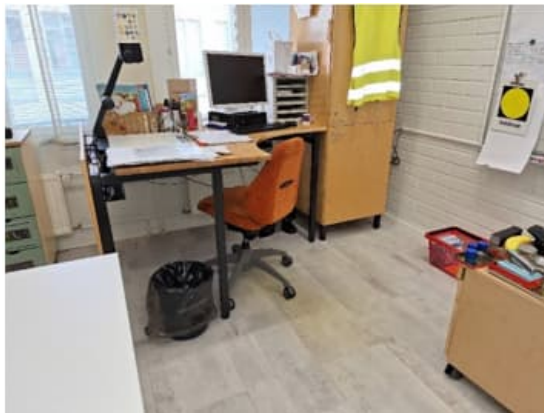
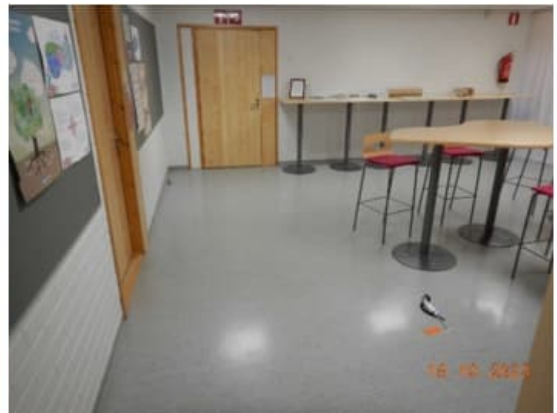
*Kuva 42 a-b. Yleiskuvat luokahuoneesta, jossa on vinyylilankkulattia sekä käytävästä, jossa on muovimattolattia.*

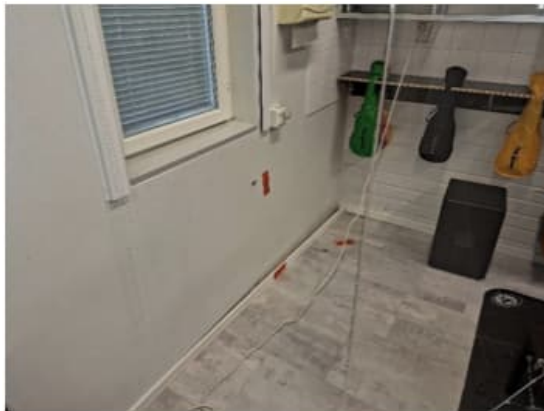
*Kuva 44 a-b. F2 Karuna, tilassa 2109 otettiin jalkalista irti ja tarkastettiin liittymä. Ulkoseinä-välipohjaliittymään on tehty tiivistys vinyylilankun alle.*

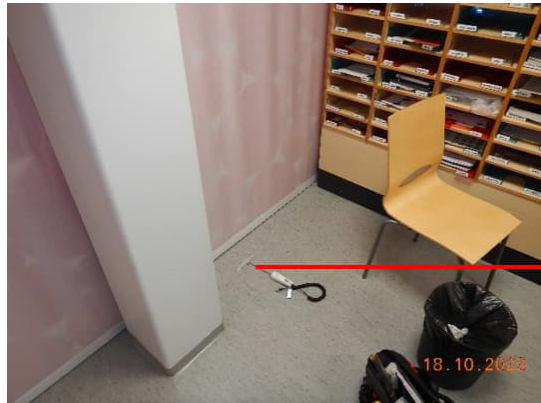
Kuva 47 a-b. Lattiapäällysteen alapuolinen viiltokosteusmittaus V5, , solun I / Olkkala, opettajanhuoneessa 2042, pilarin vierestä [REDACTED]. Mittauskohdalla pintakosteuden osoittimen vertailuarvo oli 70, joka oli alueen korkein vertailuarvo. Viiltomittauksena oli korkeahko (83,8% RH). Viillosta havaittiin normaalista poikkeava voimakas kemiallinen haju, maton kiinnitys oli heikko ja liima oli pehmeää.

[REDACTED]  
[REDACTED]  
[REDACTED]  
betonissa ollut jäännöskosteus on tasaantunut rakenteeseen ja muovimaton alle on muodostunut mattoliiman ja maton vaurioitumisen mahdollistavat olosuhteet. Havaintojen perusteella vaurioita on jo syntynyt. VOC-tulosten perusteella tilassa 2043 on sisäilman laatua heikentäviä kemiallisia yhdisteitä. Kohonneet 2-etyyli-1-heksanolipitoisuudet viittaavat yleensä PVC-muovimattojen pehmittimenä käytetyn DEHP:n hajoamiseen alkalisen kosteuden vaikutuksesta. Yleensä kohonneiden 2-etyyli-1-heksanolipitoisuuksien rinnalla samoista tiloista mitataan myös kohonneita 1-butanolipitoisuuksia.

Solun I2 / Olkkanan [REDACTED] suosittelemme vaurioituneen muovimaton, liiman ja tasoitteet uusimista tiloista 2037–2040, osittain 2042 ja 2043–2049. Ennen uuden pintamateriaalin

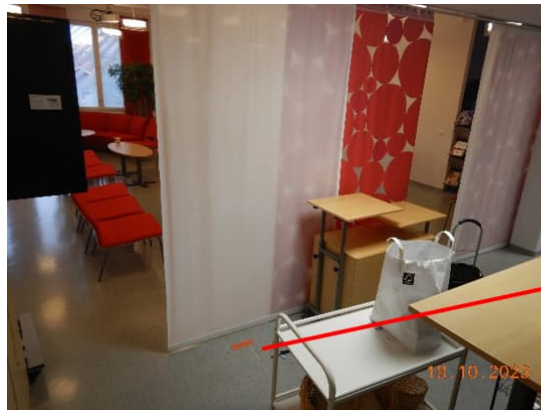
Kuva 48 a-b. Lattiapäällysteen alapuolinen viiltokosteusmittaus V5, solun I / Olkkala, opettajanhuoneessa 2042, [REDACTED]. Mittauskohdalla pintakosteuden osoittimen vertailuarvo oli 60, [REDACTED]. Viiltomittauksena oli korkeahko (83,4 %RH). Viillosta havaittiin normaalista poikkeava kemiallinen haju, maton kiinnitys oli heikko ja liima oli pehmeää.

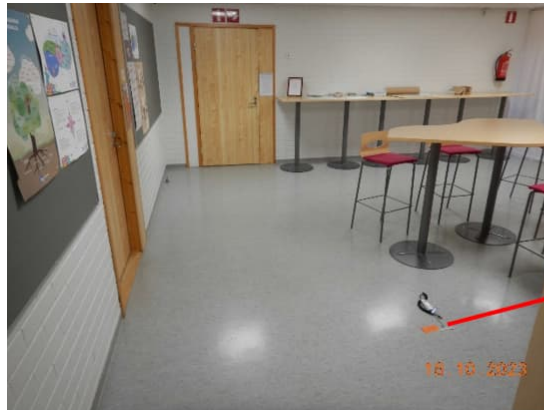
Kuva 49 a-b. Lattiapäällysteen alapuolinen viiltokosteusmittaus V7, solun I / Olkkala, opettajanhuoneessa 2042, [REDACTED]. Mittauskohdalla pintakosteuden osoittimen vertailuarvo oli 60, [REDACTED]. Viiltomittauksen tulos oli korkea (81,8 %RH). Viillosta havaittiin normaalista poikkeava kemiallinen haju ja maton kiinnitys oli heikko.

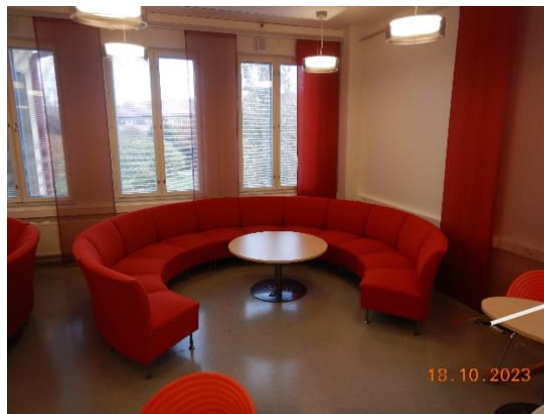
Kuva 50 a-b. Lattiapäällysteen alapuolinen viiltokosteusmittaus V8, solun I / Olkkala, opettajanhuoneessa 2042, alapuolella [REDACTED], vaan ontelolaatta välipohja. Mittauskohdalla pintakosteuden osoittimen vertailuarvo oli 40, joka oli alueen korkein vertailuarvo. Viiltomittauksen tulos oli matala (45,0 %RH). Viillosta ei havaittu hajua, mutta kiinnitys oli huono.

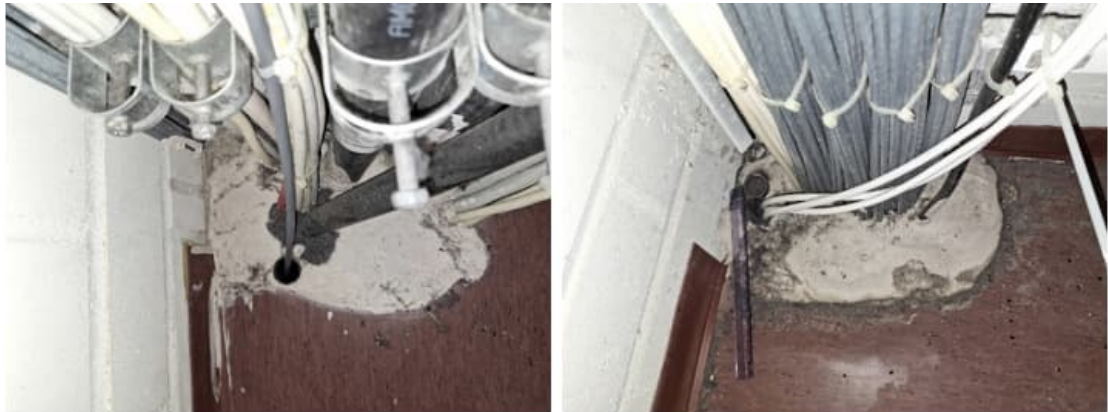
*Kuva 51 a-b. F2 käytävän 2114 sähköpääkeskuksessa epätiivittä sähköläpivientejä alempaan kerrokseen. Yleisesti sähkökeskuksissa havaittiin yksittäisiä uusia läpivientejä, joita ei ole tiivistetty.*

Välipohjien sähkökeskusten läpivientien osalta havaittiin yksittäisiä ilmayhteyksiä kerrosten välillä. Johtonippujen ilmayhteyksien tiivistäminen ei ole käytännössä mahdollista. Selkeiden tiivistämättömien yksittäisten johtojen tai putkien läpiviennit voidaan kuitenkin paikata liimamassalla. Suosittelemme F2 Karuna 2114 sähkökeskuksen läpivientien tiiveyden parantamista sekä samassa yhteydessä kaikkien rakennuksen sähkökeskusten läpivientien tarkastusta ja liimamassan lisäystä tarvittavilta osin.

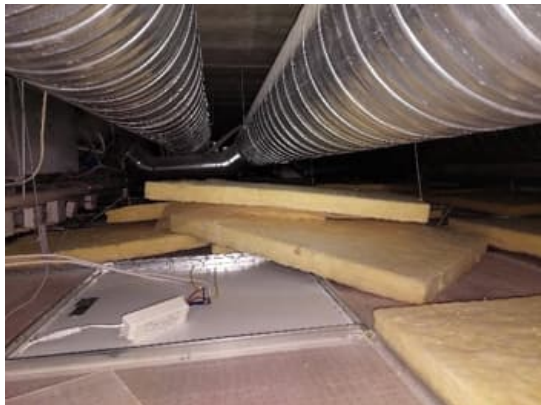
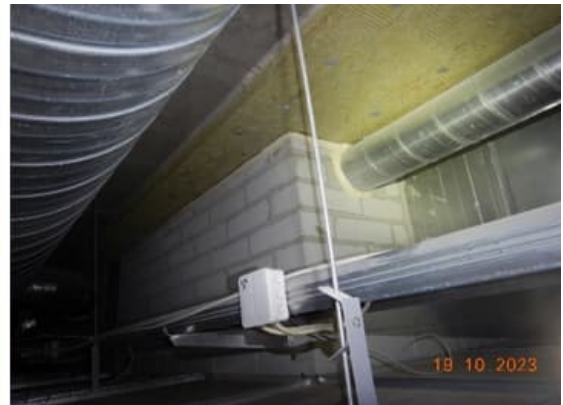
*Kuva 52 a-b. Kuva a otettu C2 Inkala, käytävän 2014 alakatosta. Alakatossa on suunnitelmien mukainen "irtoladontana asennettu villalevytys" parantamassa akustiikkaa. Irtonaisia mineraalivillalevyjä havaittiin ainoastaan solujen C1 / Ruukki ja C2 / Inkala käytävillä, muualta villat on ilmeisesti otettu pois. Kuva b, lähes kaikissa alakatoissa on avoimia villapintoja ilmeisesti ontelolaattaa kannattelevien palkkien kohdalla paloeristeenä.*

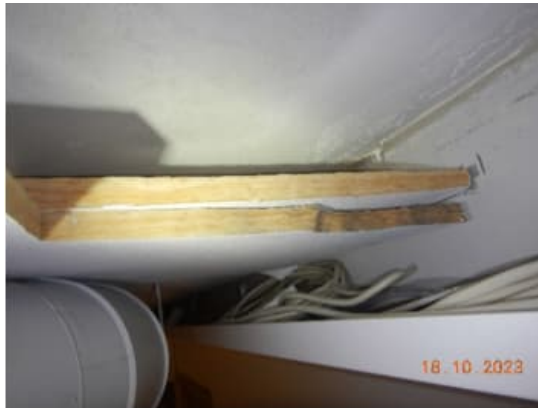
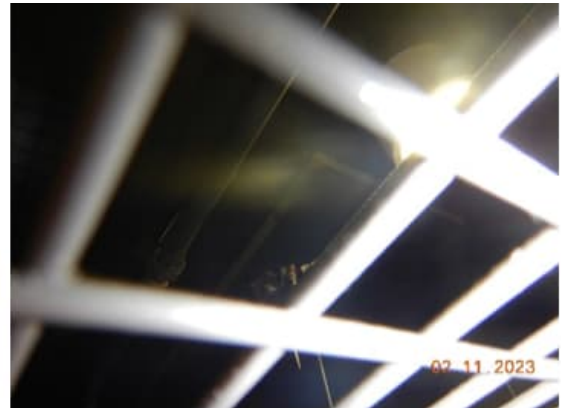
*Kuva 53 a-b. Kuvassa a on solun G2 opetustilan 2030 kulmauksessa olevat alakaton villalevyt. Leikattujen villalevyjen reunoissa on vapaita villapintoja. Vapaita villapintoja havaittiin lähes kaikissa leikatuissa villalevyissä. Kuva b päiväkodin tuulikaapeissa on rutiläalakattoja. Osa alakattojen takana olevista mustapintaisten akustiikkalevyjen reunoista on pinnoittamattomia. Tuulikaapeissa on runsaasti ilmavirtauksia.*

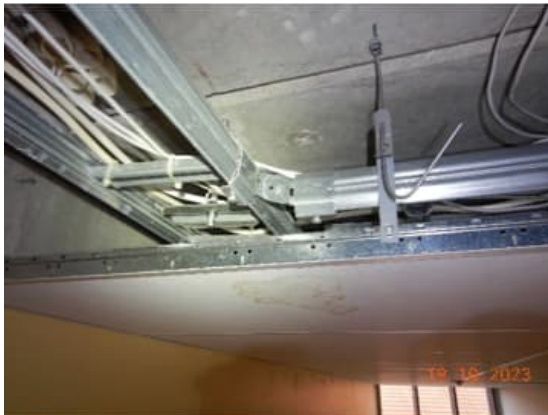
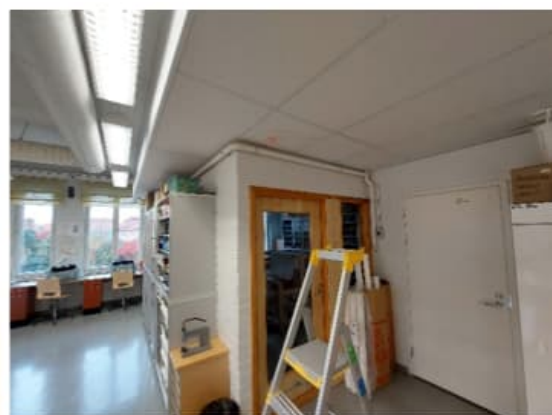
*Kuva 54 a- b. Kuvassa a on solun G2 käytävällä 1152 alakattopinnassa havaittu vuotojälki. Vuotojälki on ontelolaatan vedenpoistoreiän kohdalla. Vuoto ei ole aktiivinen. Kuva b, C2 / Inkala luokahuoneessa 2005 on vuotojälki alakatossa. Vuotojäljen kohdalla on ontelolaatan läpivientejä. Aktiivisia vuotoja ei havaittu.*

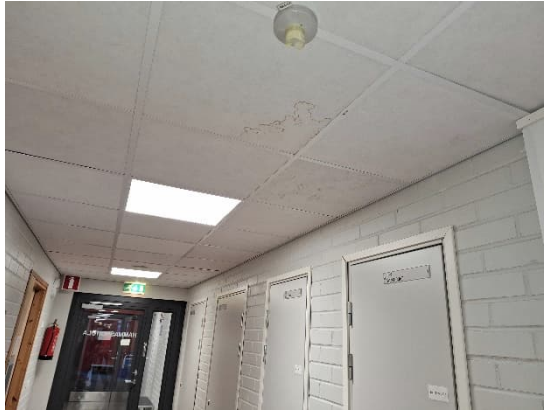
*Kuva 55. Solun I, 1krs. käytävällä on useita alakattolevyjä, joissa on kosteuden aiheuttamia jälkiä. Jälkien kohdalla ei havaittu aktiivisia kosteudenlähteitä. Vuotojälkien kohdalla on jäähdytysputkia, jotka havaintojen mukaan on eristetty jälkikäteen. Vuotojälkien mahdollinen syy on jäähdytysputkien pintaan ennen eristystä kondensoitunut kosteus.*

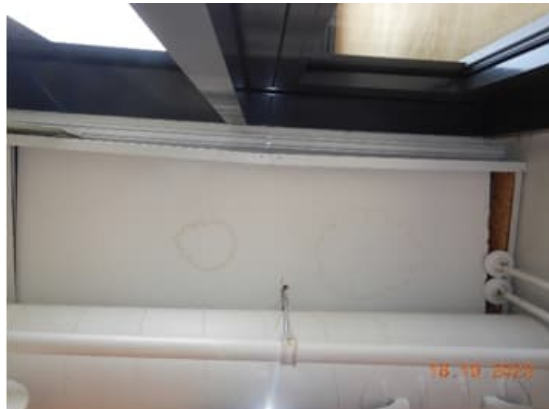
*Kuva 56 a-b. Solun G2 Luokahuoneessa 2030 on ikkunoiden edustalla alakatossa vuotojälkiä. Jälkien kohdalla ei havaittu alakatossa aktiivisia kosteuslähteitä. Vuotojälkien kohdalla on jäähdytysputket, joissa on pistesyöpymän paikkausjälki, joka on todennäköisin vuotojälkien aiheuttaja.*

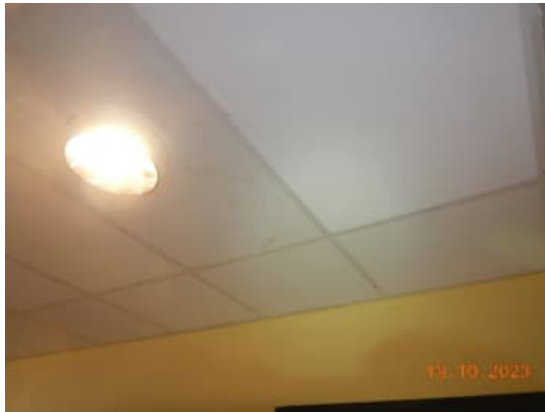
*Kuva 57 a- b. Solun G1 Käytävällä 2062, E1 oven kohdalla on alakatossa vuotojälkiä. Vuotojälkien kohdalla vesiputkessa on vuotojälki. Vuoto ei ollut aktiivinen tarkasteluhetkellä.*

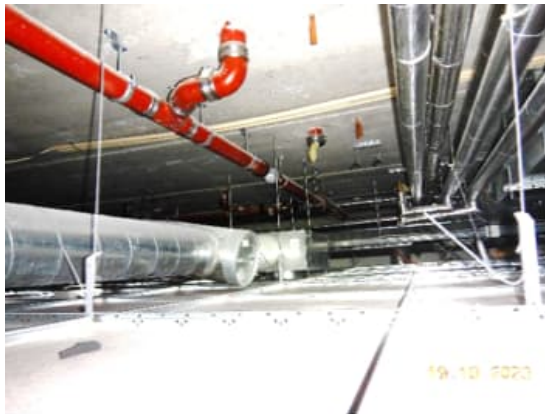
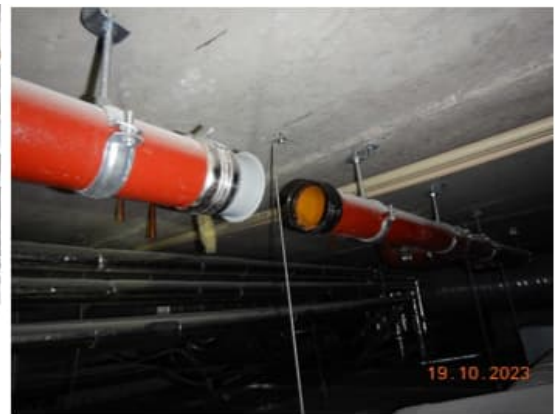
*Kuva 58 a-b. Alakattojen sisällä havaittiin useassa paikassa käytöstä poistettuja viemäri- ja vesijohtoputkia. Osa putkista on tulpattu muovitulpilla ja osaa putkista ei ole tulpattu ollenkaan.*

Alakattojen sisällä havaittiin käytöstä poistettuja viemäri- ja vesijohtoputkia, jotka on tulpattu puutteellisesti. Tutkimuksessa ei saatu selville, miksi putkia on otettu pois käytöstä. Putkien kautta on mahdollisesti ilmayhteyksiä kerrosten välillä. Tämän lisäksi muovitulpalla tulpatussa viemäriputkessa on viemärin padottaessa riski irrota ja aiheuttaa vahinkoa. Käytöstä poistetut viemärit tulisi olla tulpata mekaanisesti kiinnitetyllä tulpalla ja suunnitelmallisesti. Suosittelemme selvittämään, miksi putket on poistettu käytöstä ja tulppaamaan ne tarkoituksen mukaisesti sekä tekemään niihin liittyen dokumentin, jossa merkattu muutokset järjestelmissä.

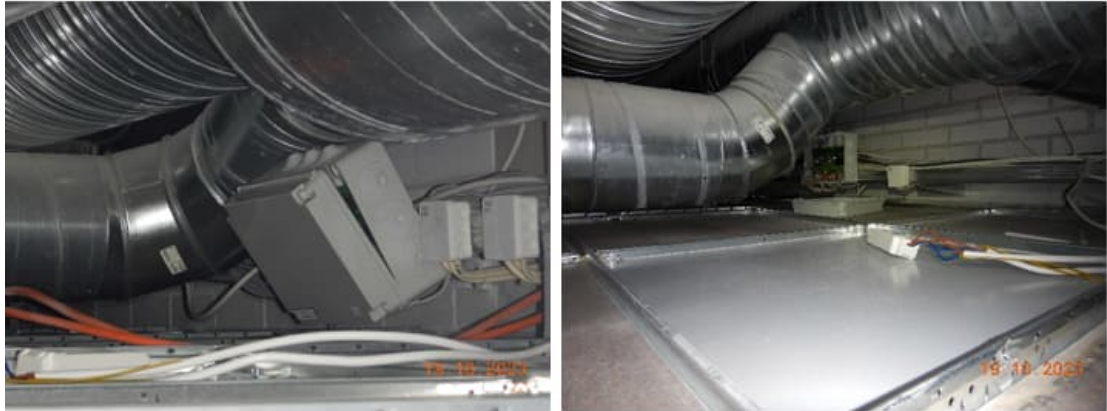
*Kuva 59 a-b. Alakattojen sisällä on ilmeisesti luokahuoneiden sähköihin ja automaatioon liittyviä kytkentälaatikoita. Suuri osa laatikoista oli raoillaan tai kokonaan auki alakattojen sisällä.*

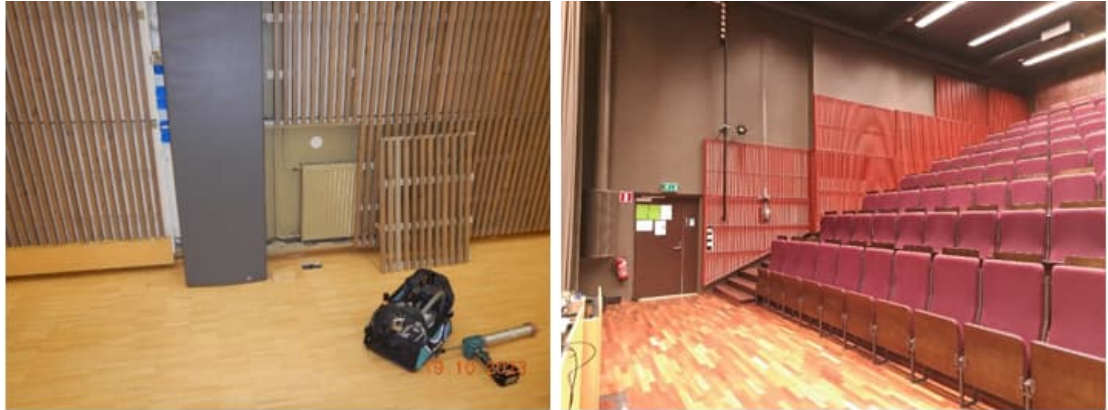
*Kuva 62 a-b. Yleiskuvat auditorion ja liikuntasalin puuritiäpintaisista  
ulkoseinistä. Verhoilun takana on akustiikkalevy.*

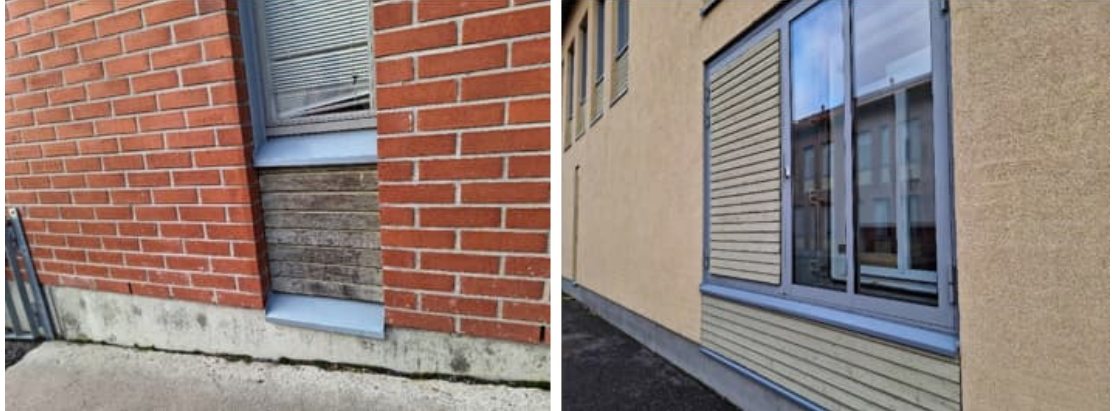
*Kuva 64 a-b. Julkisivupinnoissa on ikkunoiden alla ja [REDACTED] ikkunan kohdalla puuverhoiltuja alueita, joiden maalipintojen kunto vaihtelee ilmansuunnasta riippuen, heikon ja tyydyttävän välillä.*

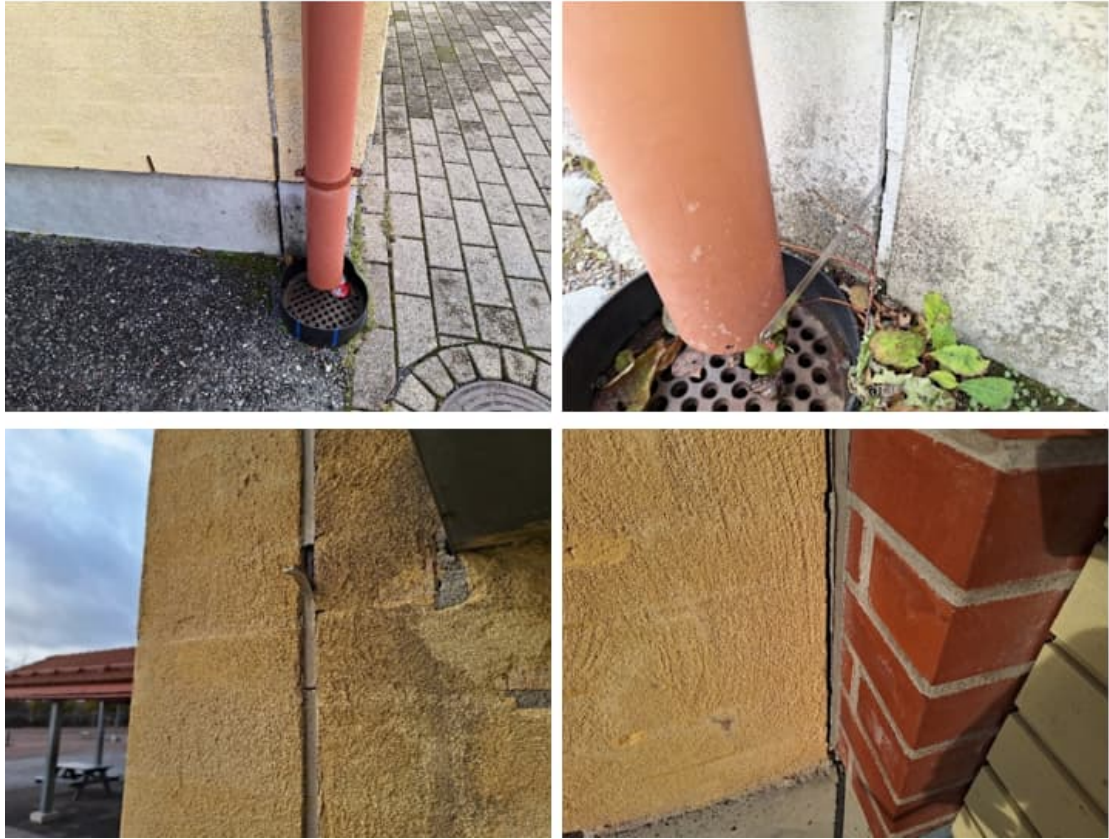
*Kuva 65 a-d. Julkisivun liikuntasaumot ja rakenneliittymien saumamassat ovat heikossa kunnossa. Kuvissa a ja b on esitetty rännikaivojen takana olevat saumat, joista osa on irronnut kokonaan ja osa on halki. Roiskevesi pääsee saumasta rakenteen sisälle. Lisäksi kuvissa c ja d on esitetty haljenneita ja irronneita saumauksia. Havaintojen mukaan saumamassaa on paikoin hyvin ohuesti.*

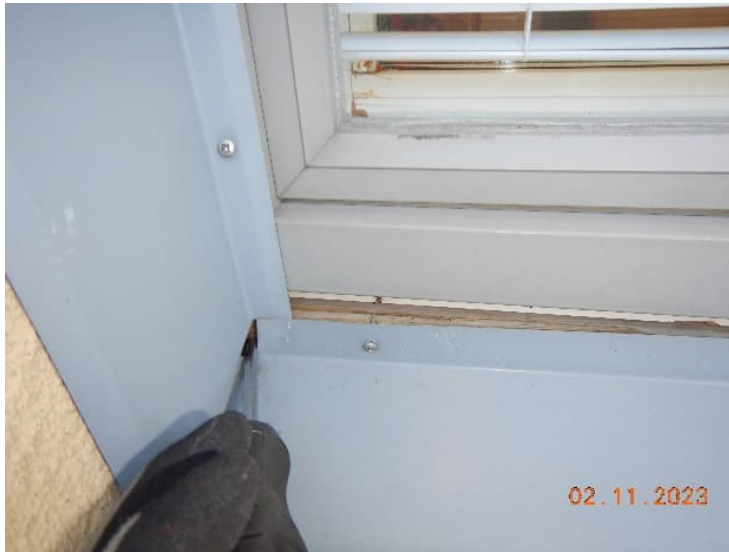
*Kuva 68. Ikkunapellitysten kiinnityksissä havaittiin paikallisia puutteita. Maantasolla ja [REDACTED] katolta tehdyissä tarkastuksissa havaittiin yksittäisiä heikosti kiinni tai irrallaan olevia vesipeltejä. Pellitykset oli irti alakarmista ja karmin ja vesipellin liitosta ei oltu tiivistetty elastisella massalla. Muilta osin 2.kerroksen pellityksiä ei tarkastettu.*

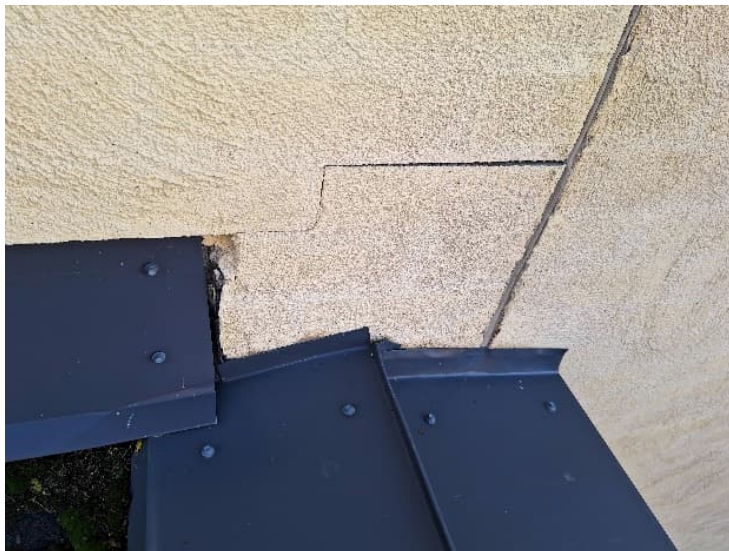
*Kuva 69. Solujen I ja H väliin jäävältä [REDACTED] katolta tarkasteltuna liikuntasalin vastaisen katto-seinäliittymän pellitykset eivät ole upotettu eikä tiivistetty ulkoseinän rappauspintaan.*

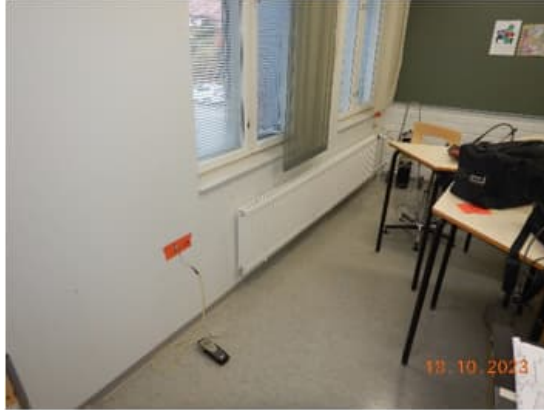
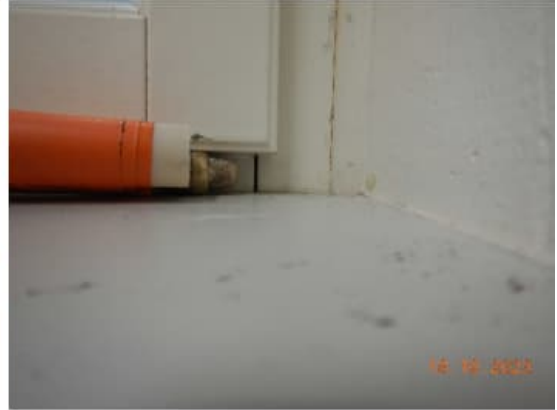
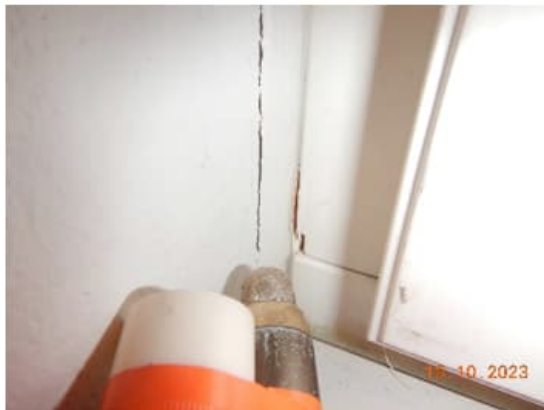
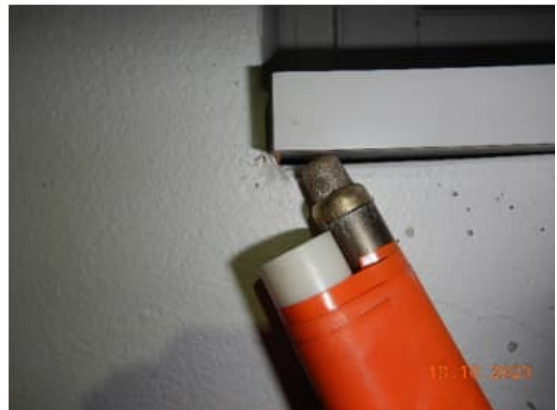
MK1 C2 Inkala 2016:

*Kuva 70. a-d. Merkkiainekoe 1, solu C2 / Inkala, tila 2016. Tilassa ei ole tehty ilmatiiveyden parannuksia. Kokeessa ulko- ja sisäilman välinen paine-ero vaihteli -10...-15 Pa välillä.*

- Ikkunakarmi salvoksista voimakasta pistemäistä vuotoa.
- Yksittäinen poikkeava pistemäinen vuoto havaittiin ikkunalaudan ja ikkunapenkin välisestä siitoksesta vasemmasta alareunasta (kuva d)
- Lattia-ulkoseinäliittymästä, ikkunan pystykarmi-ulkoseinäliittymästä ja patterikiinnikkeistä ei havaittu vuotoa.
