# Tutkimusselostus

Kartanonkosken koulu

Rakenne- ja sisäilmatekninen kuntotutkimus

7.2.2024

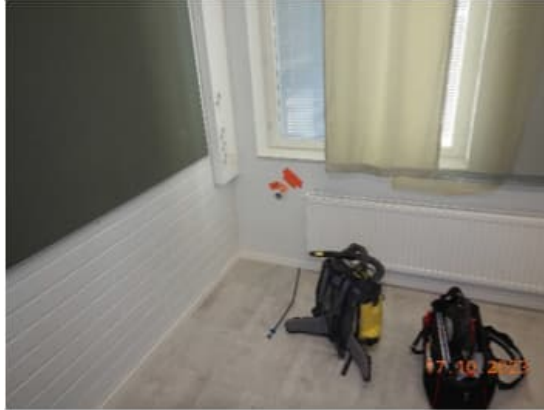
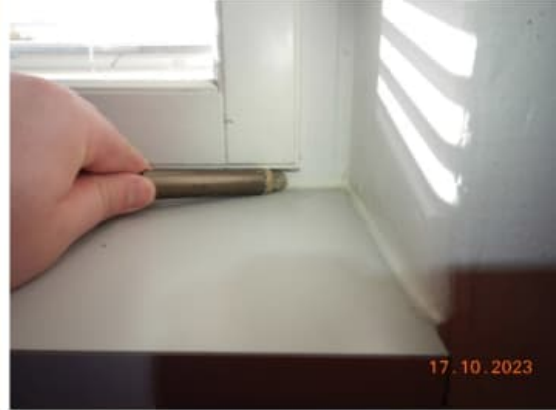
MK2 D1. Haikko tila 1170:

Kuva 71 a-b. Merkkiainekoe 2 solu D1 / Haikko tila 1170, johon on tehty ilmatiiveyden parantamisen korjaukset. Normaalitilanteessa huone oli noin +8...-10 Pa ylipaineinen ulkoilmaan nähden. Kokeessa ulko- ja sisäilman välinen paine-ero vaihteli -10...-13 Pa.

- Ikkunakarmi salvoksista voimakasta pistemäistä vuotoa.
- Vuotoa myös väli-pystykarmin salvoksen liitoksesta
- Lattia-ulkoseinäliittymästä ja patterikiinnikkeistä ei havaittu vuotoa.

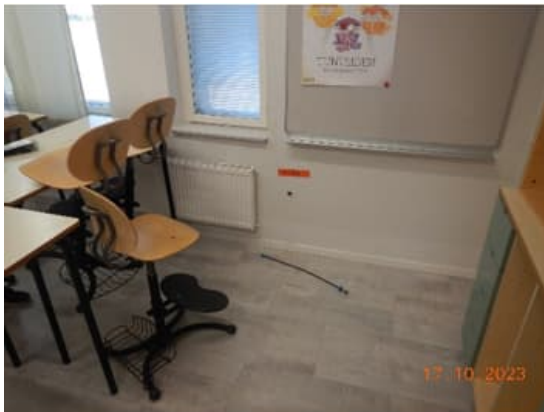
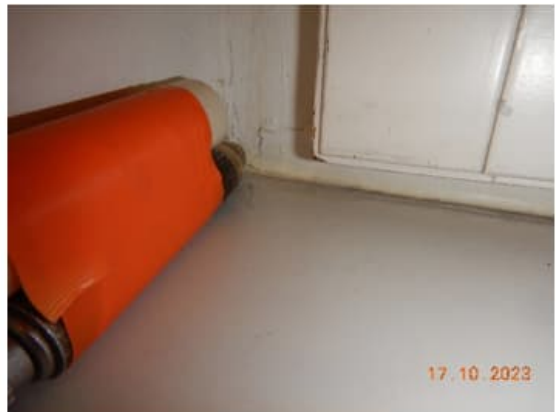
MK3 E1 Laukko, tila 1204 (vanha 1212)

Kuva 72 a-b. Merkkiainekoe 3, solu E1 / Laukko, tila 1204 (vanha 1212, johon on tehty ilmatiiveyden parantamisen korjaukset. Normaalitilanteessa huone oli noin +15...+17 Pa ylipaineinen ulkoilmaan nähden. Kokeessa ulko- ja sisäilman välinen paine-ero vaihteli -13...-14 Pa.

- Ikkunakarmi salvoksista voimakasta pistemäistä vuotoa.
- Karmi ulkoseinäliittymässä on halkeama, mutta vuotoa ei voitu kohdistaa halkeamaan, sillä karmisalvoksesta havaittu voimakasta vuotoa.
- Lattia-ulkoseinäliittymästä, ikkunan pystykarmi-ulkoseinäliittymästä ja patterikiinnikkeistä ei havaittu vuotoa.

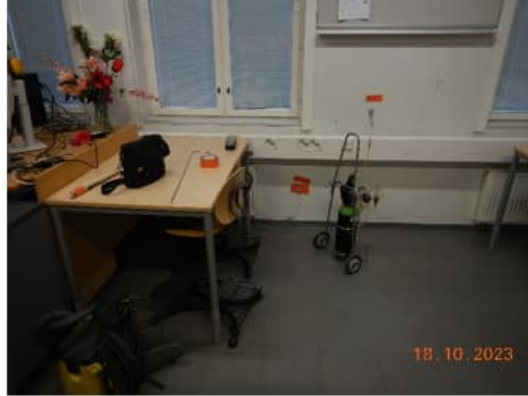
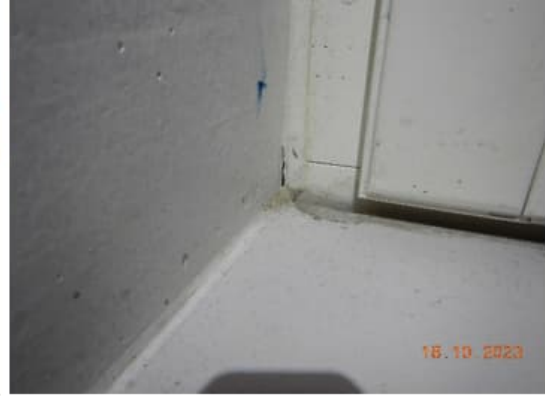
### MK5 F1 Teijo. 1229:

Kuva 74 a-b. Merkkiainekoe 5, solu F1 / Teijo, tila 1229. Tilaan ei ole tehty ilmatiiveyden parannuksia. Painesuhde normaalitilanteessa +10...+11 Pa ylipaineinen ulkoilmaan nähden. Kokeessa ulko- ja sisäilman välinen paine-ero oli noin – 13 Pa.

- Ikkunakarmi salvoksista voimakasta pistemäistä vuotoa. Kaikkien ikkunoiden salvokset ovat aistinvaraisesti arvioituna aukinaisia, mutta kaasu kulkeutui vain yhdestä salvoksesta sisäilmaan.
- Lattia-ulkoseinäliittymästä ei havaittu vuotoa.

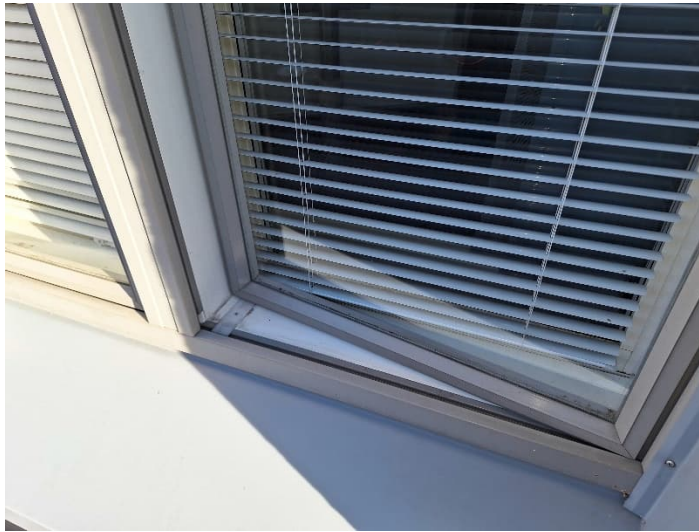
*Kuva 77. Tarkastetuilta osin havaittiin, että ikkunoiden ulkopuitteita on kokonaan auki ja sadevesi pääsee ikkunoiden väliin.*

Ikkunoiden osalta kiireisenä huoltotyyppisenä toimenpiteenä suositellaan sulkemaan kaikkien avoinna olevat ikkunoiden ulkopuitteet ja kartoittamaan samalla heloitusten ja tiivisteiden korjauslaajuus.

Ikkunoissa havaittiin merkittäviä ikkunoiden käyttöikää lyhentäviä puutteita, jotka suositellaan korjaamaan lähiaikoina. Huonosti sulkeutuvat ja kittauksiltaan epätiivit ulkopuitteet altistavat ikkunarakenteen kosteusrasitukselle, joka heikentää ikkunoiden kuntoa. Osa ikkunoista on mahdollisesti suljettu huolimattomasti ja ulkopuitetta ei ole kiinnitetty aukipitolaitteeseen. Kiireisenä toimenpiteenä suosittelemme kaikkien ikkunoiden avaamista ja ulkopuitteen sulkeutumisen varmistamista sekä sisäpuitteen tiivisteen uusimista. Kaikki puitteissa olevat lukot tulee sulkea. Samassa yhteydessä suositellaan tarkastamaan tuuletusikkunoiden välisulkimien kunto ja säätämään välisuljin kireäksi, jotta ulkopuite tiivistyy vesitiiviiksi. Puutteelliset ja rikkoutuneet välisulkimet suositellaan vaihtamaan uusiin ulkopuitteen kiinnimenemisen varmistamiseksi.

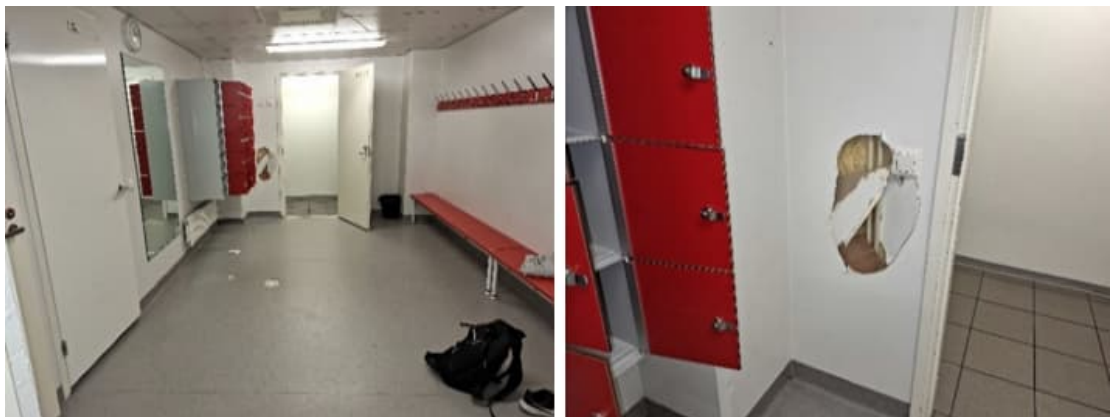
*Kuva 79 a-b. Solu-I, 1. kerroksen sosiaalitalan 1100 väliseinässä ilkeivallasta johtuva reikä.*

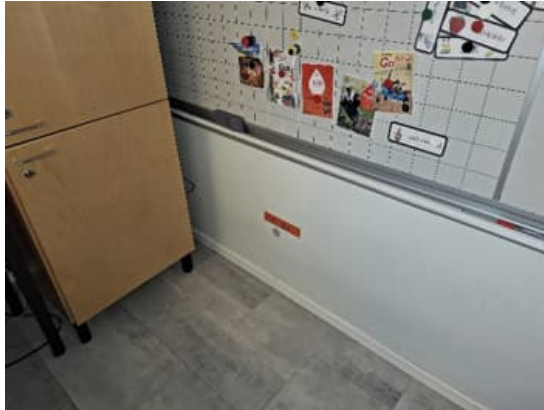
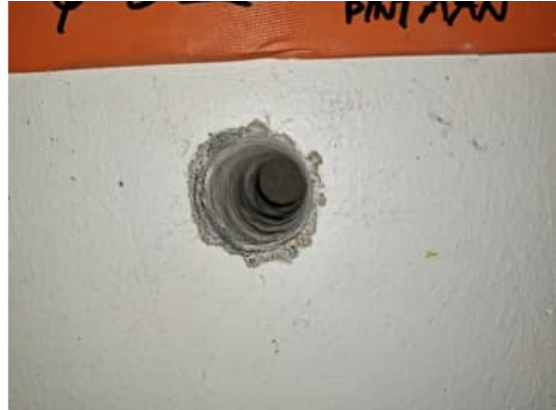
*Kuva 81 a-b. Rakenneavaus RA1 B1, tila 1054, tehtiin luokkahuoneen ja teknisentyön tilan 1062 väliseen väliseinään. Väliseinärakenteessa ei havaittu tarkastelukohdalla suunnitelmien mukaista eristettä, vaan ilmaväli oli tyhjä.*

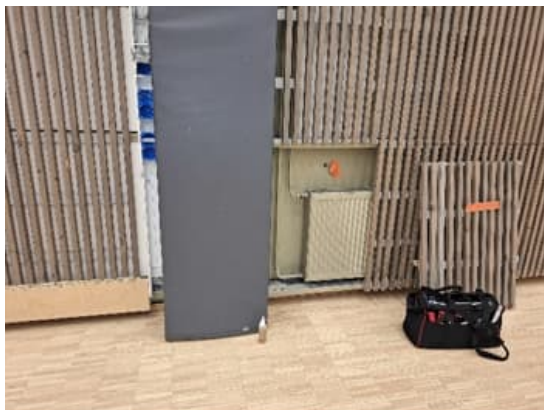
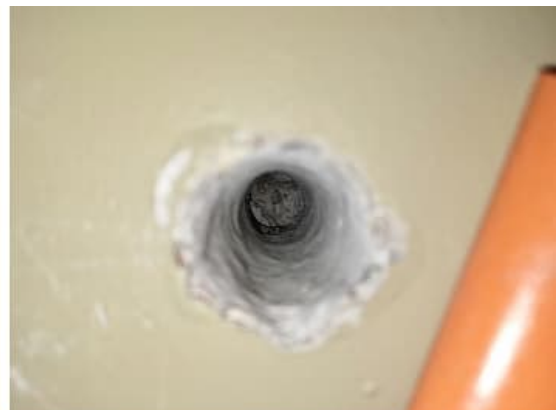
Väliseinärakenne, rakenneavaus RA11 ja RA12, tila H1 Suitila 1087

*Kuva 82 a-b. Rakenneavaus RA11 H1/Suitia, tila 1087, tehtiin liikuntasalin 1087 ja astianpesuhuoneen 1084 väliseen väliseinään. Rakenteessa havaittiin suunnitelmien mukainen mineraalivillaeriste, josta otettiin materiaalinäyte MAT5 mikrobianalyysiä varten. Näytteessä ei todettu mikrobikasvua.*

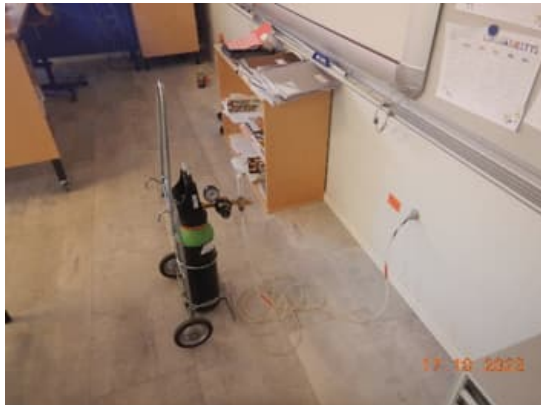
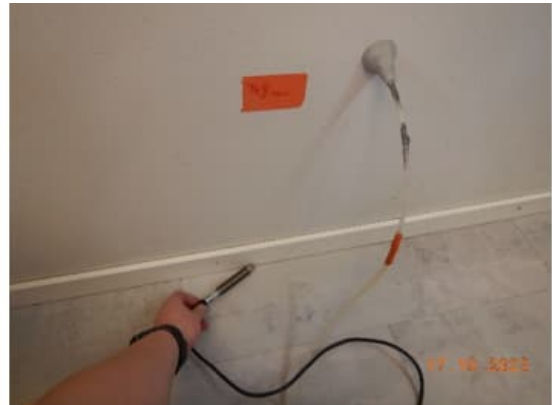
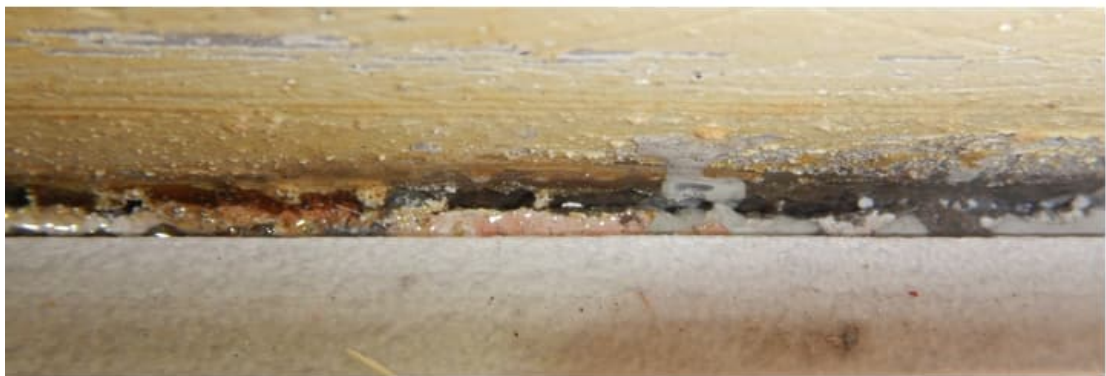
*Kuva 83 a-c. Merkkiainekoe MK7, solu B1, tila 1054. Normaalitilanteessa tilan painesuhde väliseinän ilmatilaan nähden oli 0...-2 Pa. Tila alipaineistettiin Blowerdoorilla ja mittauksessa alipaine oli -11...-13 Pa.*

Merkkianekokeen MK7, B1 1054 havainnot:

- Alapohja-väliseinäliittymästä 15 cm leveydeltä kohtalaista vuotoa. Listan poistamisen jälkeen havaittiin mahdollisessa epoksitiivistyksessä noin 15 cm leveä halkeama, jossa epoksi on irronnut seinästä.
- Muita vuotokohtia ei havaittu.

Merkkiainekokeiden perusteella solujen B-C väliseinän ilmapölytilassa 1054 havaittiin vähäinen ilmayhteys sisäilmaan lattia-seinäliittymän tiivistyksessä olevasta halkeamasta. Ilmayhteyden vaikutus sisäilmaan on merkityksetön ja se ei vaadi kiireisiä toimenpiteitä. Mikäli tilaan tehdään lattiaan liittyviä toimenpiteitä suositellaan niiden yhteydessä kuitenkin paikkaamaan vuotokohta.

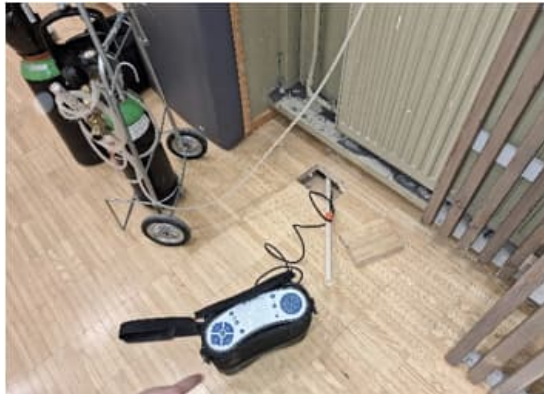
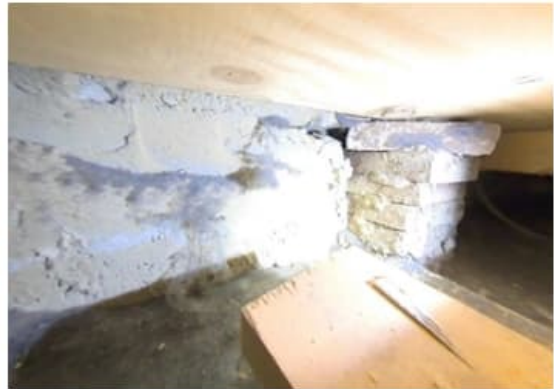
Merkkianekokeen MK8 H1 Suitia 1087 havainnot:

*Kuva 84 a-b. Merkkiainekoe MK8, solu H1 / Suitia, tila 1087. Liikuntasali alipaineistettiin rakennuksen oman ilmanvaihdon automaation säädöillä. Mittauksessa alipaine rakenteen ilmatilan ja sisäilman välillä oli -13...-15 Pa.*

Solujen C-H väliseinästä havaittiin liikuntasalin 1087 puolelta ilmayhteys parkettilattian alle ainakin betoniseinän asennuspalojen ja laastituksen välistä. Liikuntasalin puolelta lattia-väliseinäliittymän ilmatiiveyden parantaminen edellyttää parketin purkamista seinän vierustalta. Väliseinärakenteessa ei havaittu vaurioita, joten ilmavuutopaikka ei heikennä liikuntasalin sisäilman laatua. Suosittelemme tasapainoittamaan ilmanvaihdon ja huolehtimaan, että rakennuksen painesuhteet pysyvät ilmanvaihdolla hallinnassa. Lisäksi suosittelemme parantamaan lattian alapuolelle jäävän seinäpinnan ilmatiiveyttä parketin korjaustöiden yhteydessä.

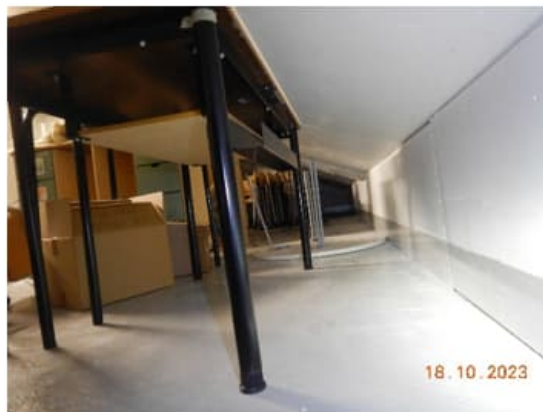
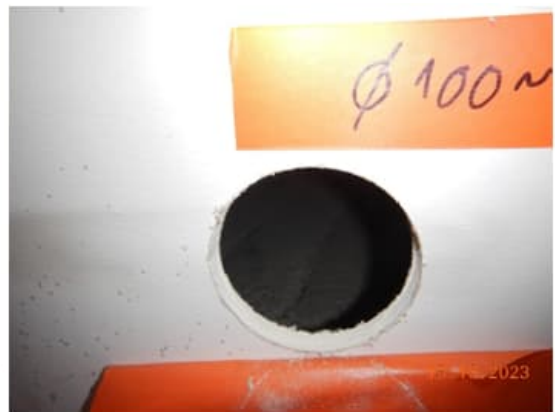
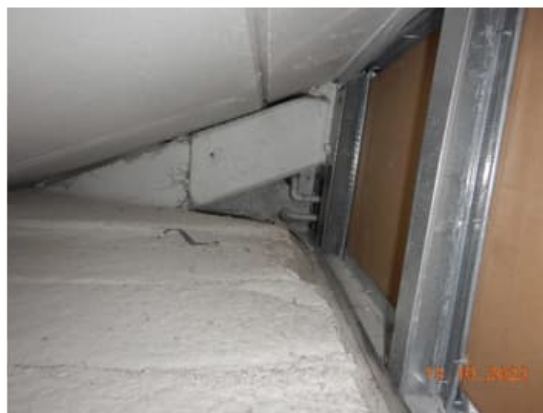
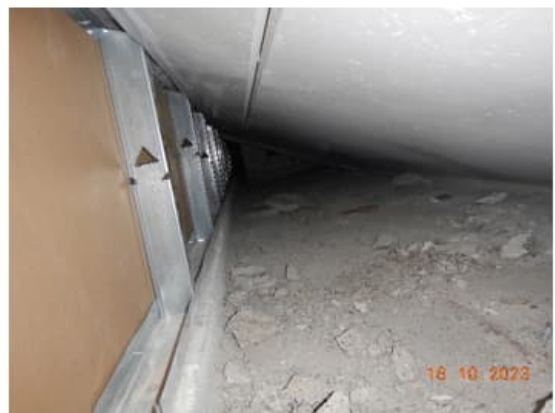
*Kuva 85 a-d. G1 auditorion penkkien alla oleva ontelotila RA16.*

*Kipsilevypintaan tehtiin 100 mm poraus. Ontelotilassa oli paljon pölyä ja laastirooskaa. Orgaanista jätettä tai poikkeavia hajuja ei havaittu.*

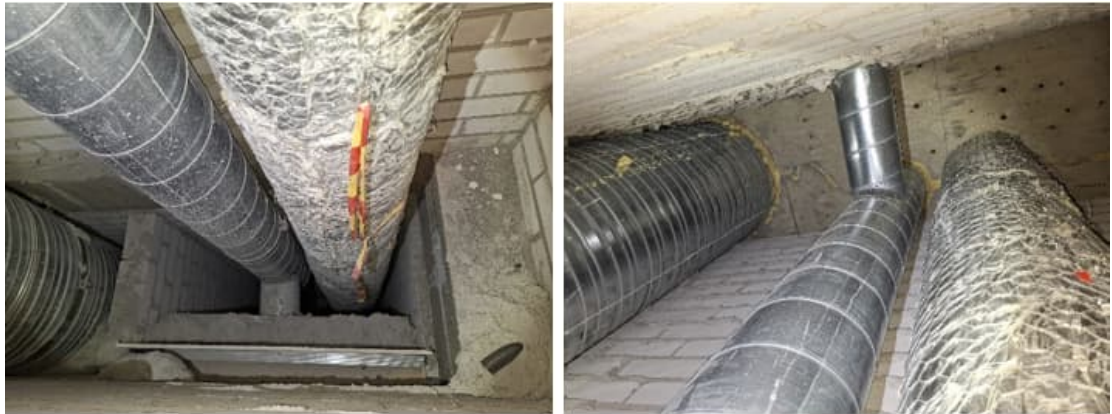
*Kuva 86 a-b. D2 Kuitia, wc-tila 2077. Tarkastusluukusta katselmoitu hormi. Tekniikkakuilussa ei havaittu sinne kuulumatonta rakennusjätettä. Kuilun tasanteisiin on kertynyt rakennuspölyä.*

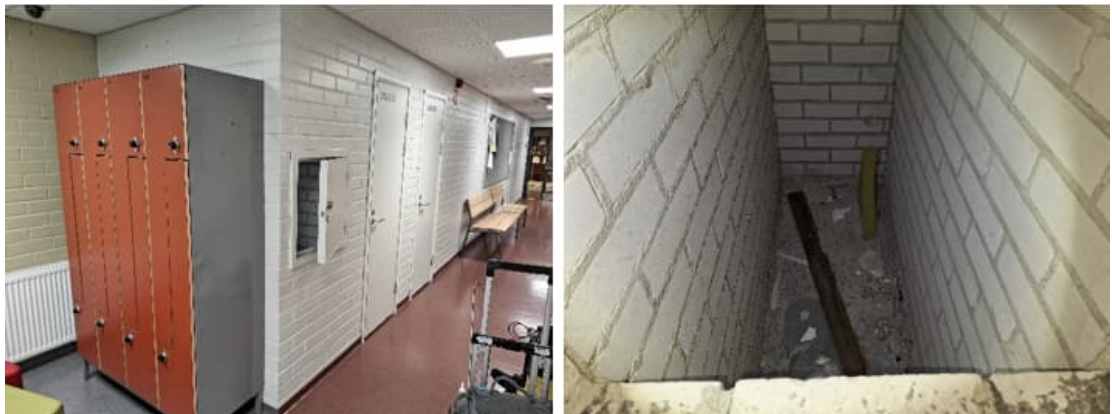
*Kuva 87 a-b. C2 Inkala, käytävä 2015 tekniikkakuilun tarkastusluukku. Kuilun sisällä on yksittäinen lauta sekä vähän rakennusjätettä.*

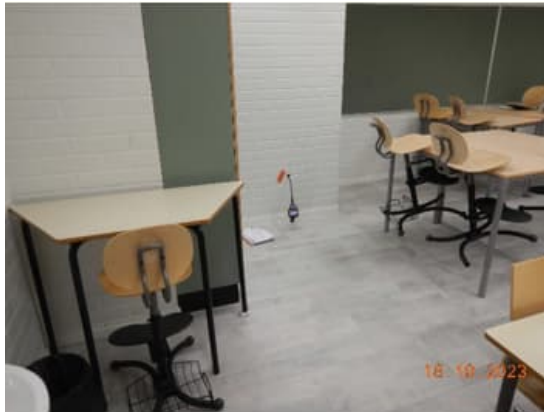
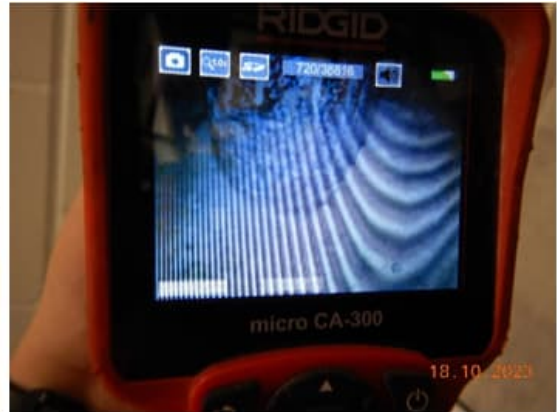
Kuva 88 a-b. F2 Karuna 2117, tekniikkakuiluun tehtiin rakenneporaus, jonka tarkastettiin kuilun sisäpuoli. Kuilussa ei havaittu sinne kuulumatonta jätettä. IV-kanavan läpivienti välipohjaan oli valettu.

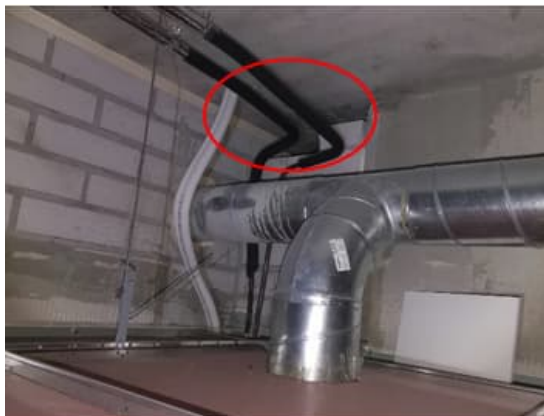
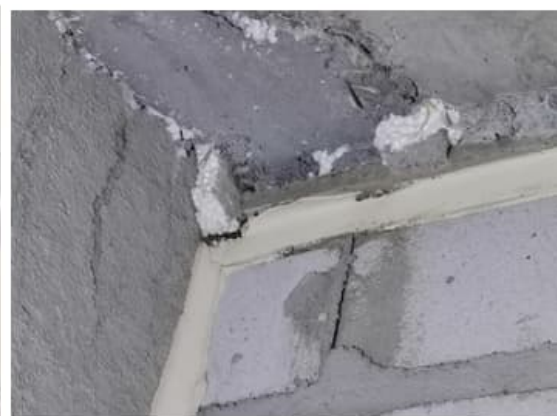
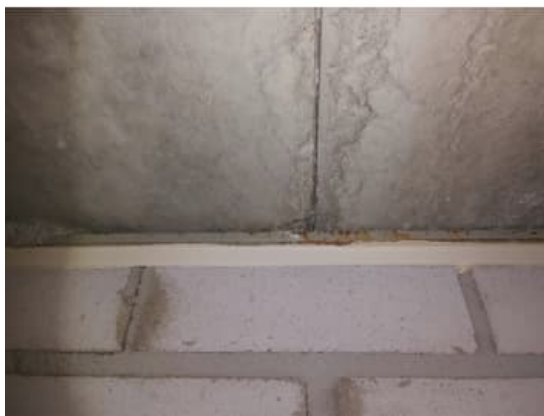
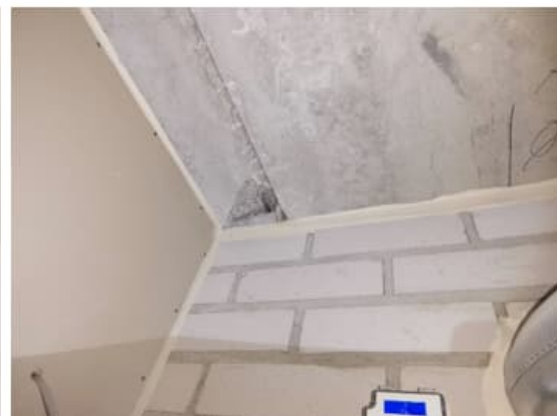
Aistinvaraisesti arvioituna tekniikkakuiluista on kohtalaisen paljon ilmavuotoja alaslaskettujen kattojen takana. Esimerkiksi ilmayhteyksiä on ontelolaatan saumojen kautta sekä erilaisista läpivienneistä.

Kuva 89 a-d, Hissin 1134 ympärillä olevien tekniikkakuilujen liittymät alakattojen sisällä eivät ole ilmatiiviitä. Kuilun yläpäässä yläpohjan vastaisessa liittymässä on reilu yhden tiilen kokoinen aukko (kuva a, ympyröity punaisella). Myös muilta osin kuiluista on ilmayhteyksiä mm.

*ontelolaatan saumojen kautta sekä kittauksen epäjatkuvuuskohdista. Tekniikkakuilun sisälle katsottiin porauksen kautta endoskoopilla, eikä siinä havaittu eloperäisiä rakennusmateriaaleja, kuten muottilautoja.*

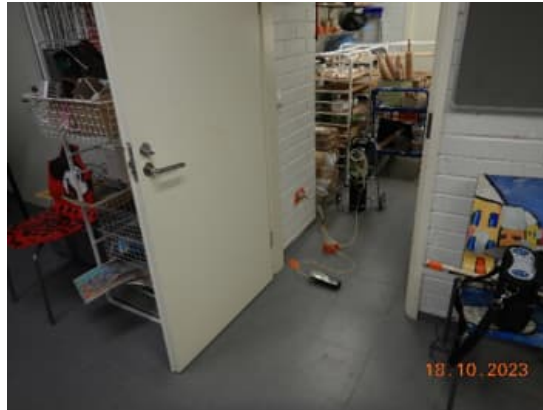
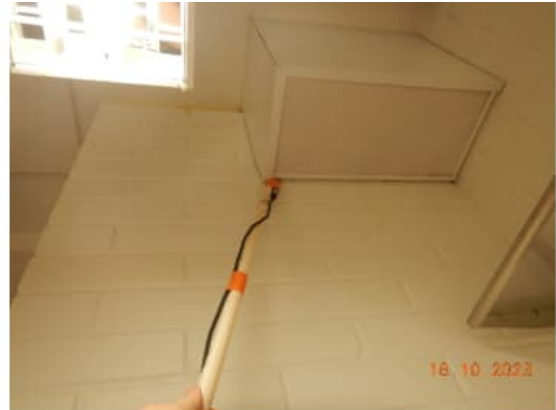
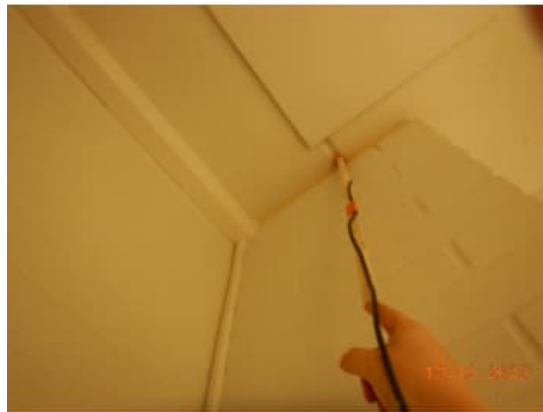
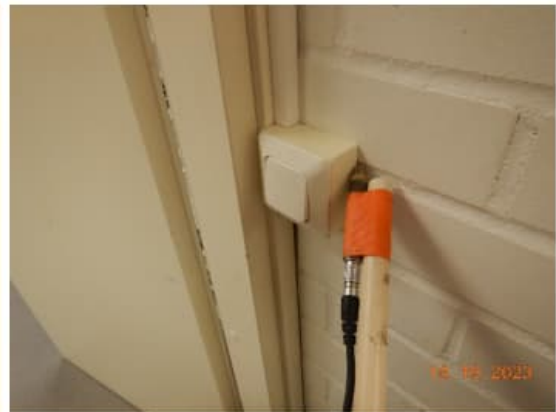
MK9 F1, Teijo tila 1231:

*Kuva 90 a-d. Merkkiainekoe soluun F1/ Teijo, tila 1231. Kokeessa luokkahuoneen ja tekniikkakuilun välinen paine-ero luokkahuoneeseen päin vaihteli -10...-11 Pa välillä.*

- Ontelolaatan sauman kohdalta hormista voimakas pistemäinen vuoto
- Valokatkaisijasta (johtoläpivienti tai kiinnike) kohtalainen pistemäinen vuoto
- Hormin lävistävästi IV-läpiviennistä voimakas viivamainen vuoto

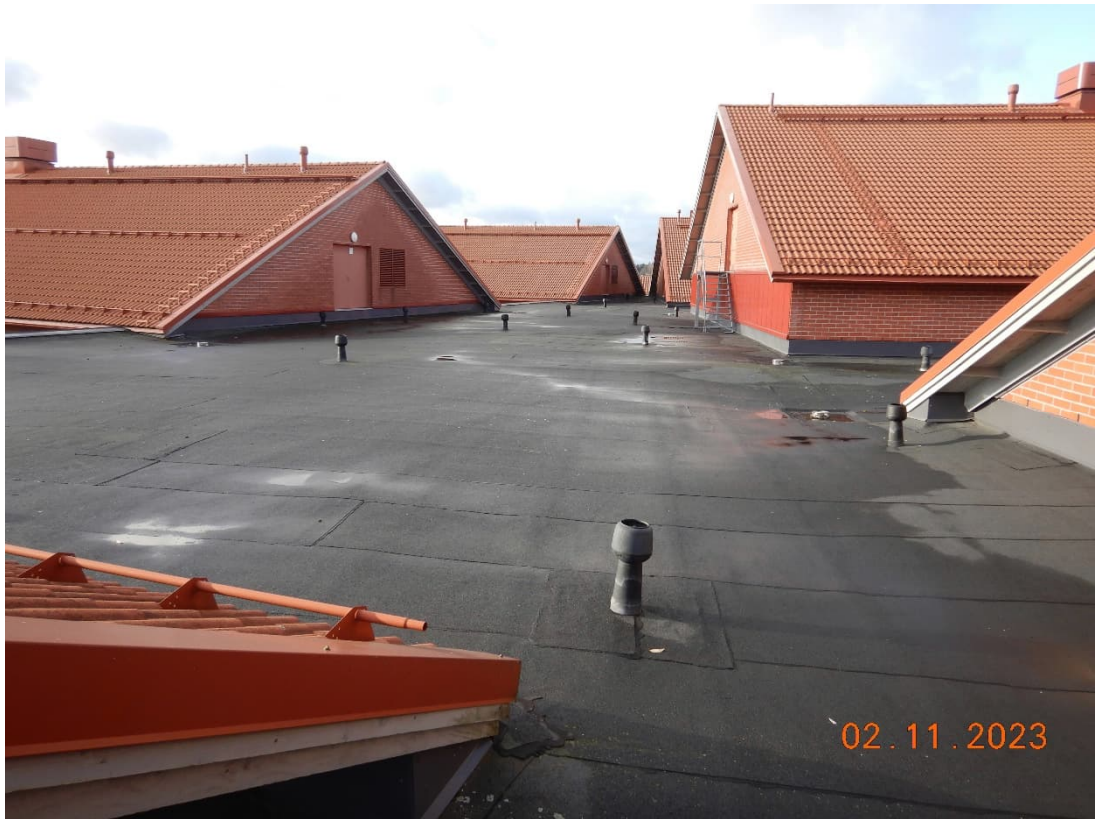
*Kuva 93 Solun G kohdalla on kermikatteinen sisäänpäin viemäröity tasakatto. Katto oli havaintojen mukaan hyvässä kunnossa. Yksittäistä vähäistä veden lammikoitumista oli havaittavissa paikallisesti.*

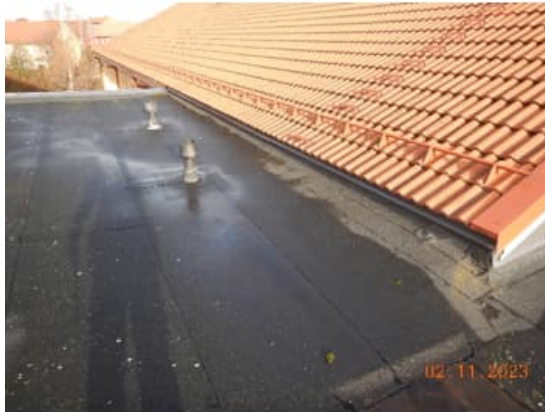
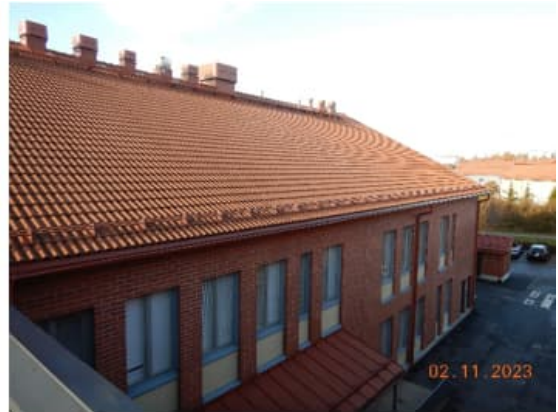
*Kuva 94 a-b. Osa tiilikattojen sadevesistä valuvat suoraan kermikaton päälle, josta vesi johtuu pois sisäpuolisten viemäröintien kautta. Suurin osa tiilikattojen sadevesistä on johdettu räystäskourujen kautta syöksytorvilla rakennuksen ulkopuolella.*

Toimenpiteellä ylläpidetään vesikatteen kuntoa ja pidennetään sen käyttöikää. Käyttöiän pidentämiseen liittyen myös kermikatoille, joihin on ohjattu syöksytorvien kautta sadevesiä suositellaan asentamaan sadevesikouru, mikä ohjaa ylempien kattojen sade- ja sulamisvedet kaivolle vähentäen seinärakenteelle kohdistuvaa kosteusrasitusta.

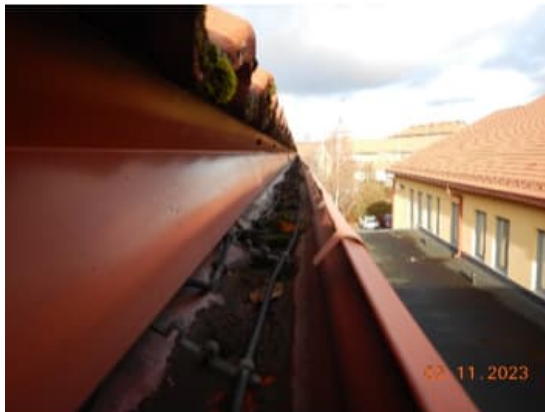
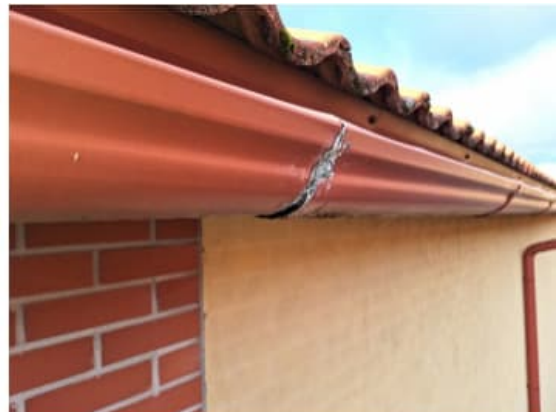
*Kuva 95 a- b. Kuvassa a räystäskouruissa on saattolämmitys, joka kerää likaa kouruihin ja hankaloittaa kourujen puhdistusta. Kuvassa b räystäskourussa on yksittäisiä jatkoskohtia, joita on yritetty paikata kittaamalla. Havaintojen mukaan osa kittauksista vuotaa.*

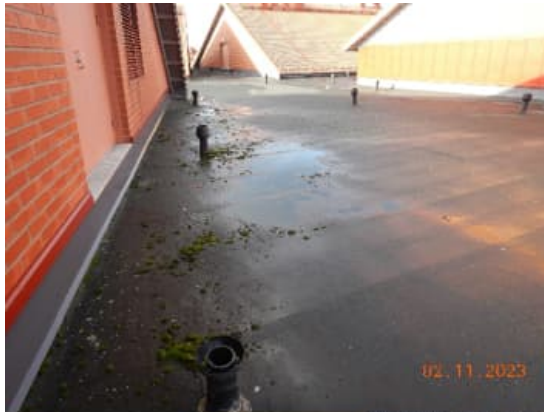
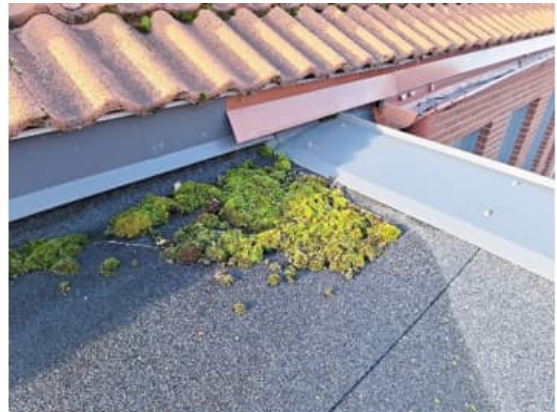
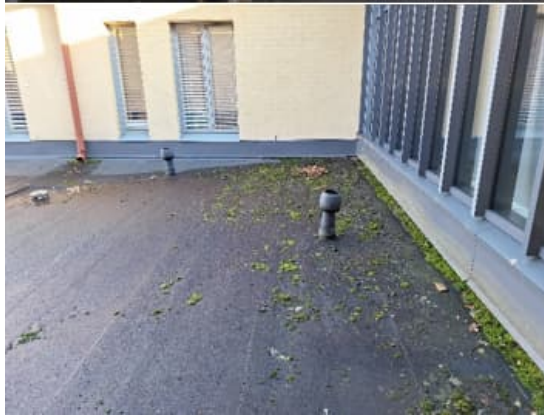
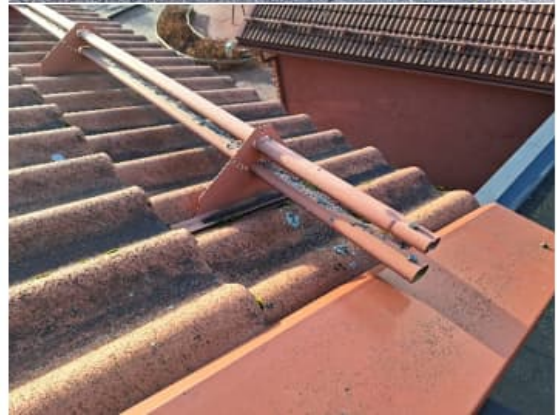
*Kuva 96 a-d. Katepintoihin on kasvanut sammalta varjokohtiin.*

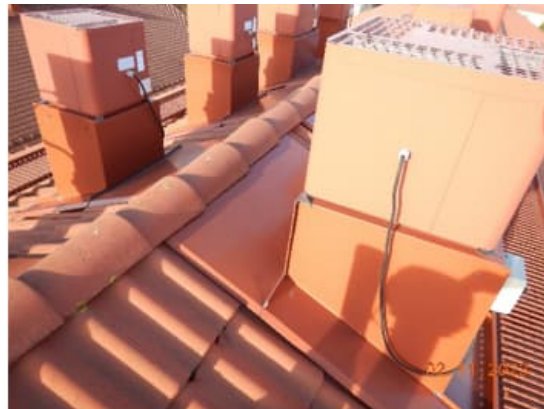
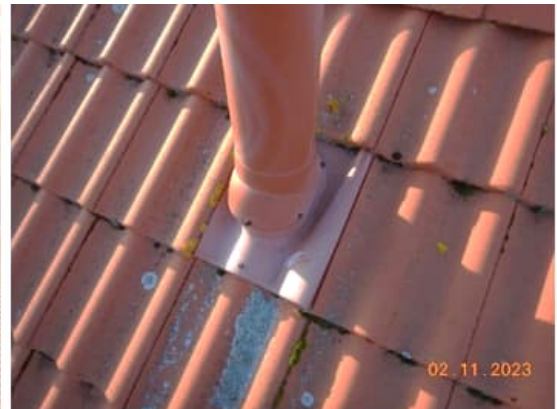
*Kuva 97 a-b. Tarkastetuilta osin vesikatteen läpiviennit vaikuttivat hyvin tehdyiltä ja tarkoituksenmukaisilta. Huippuimurit on sijoitettu lähelle harjaa ja pellitys viety harjatiilen alle. Viemärintuuletusputkien ja yläpohjan alipainetuulettimien läpiviennit on tehty tiilikattoon soveltuvalla valmisläpivientikappaleella.*

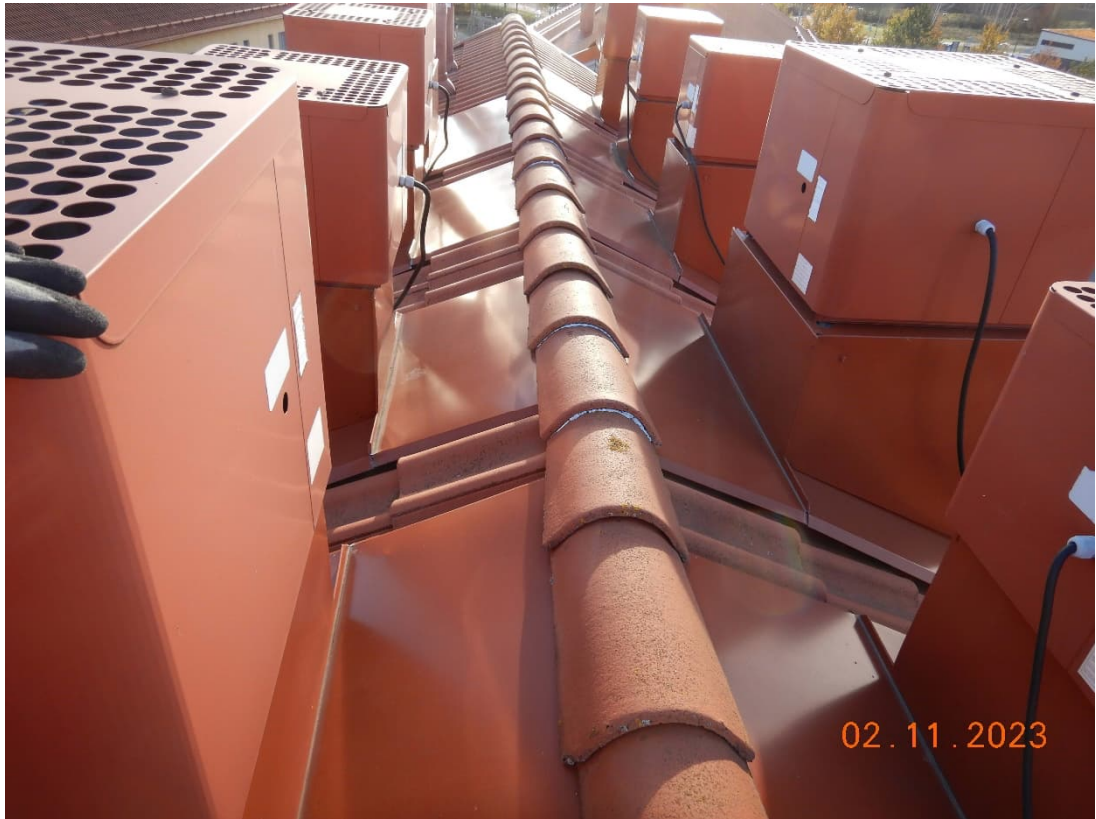
*Kuva 98. H-osan vesikatolla on lähekkäin runsaasti huippuimureita ja läpivientejä. Toteutus vaikutta toimivalta, eikä puutteita havaittu. Harjatiiliä on tiivistetty valkoisella tiivistysmassalla.*

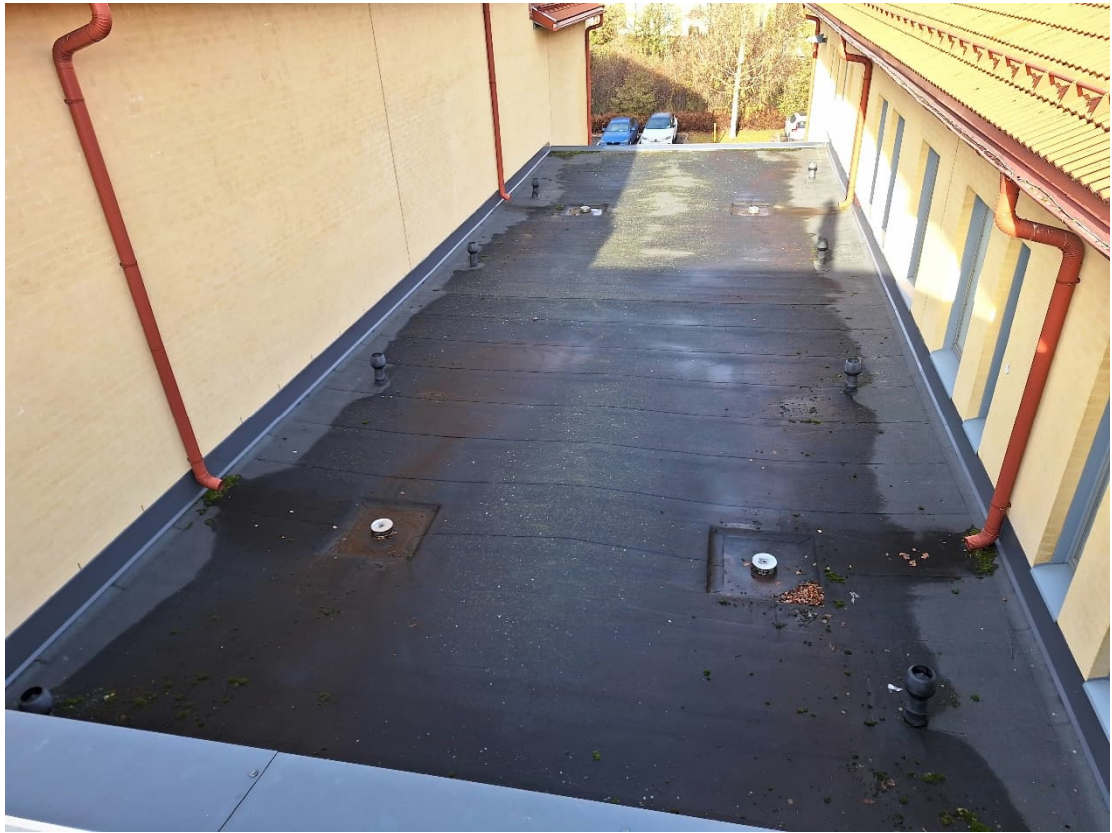
Kuva 99. Solujen H ja I välissä [redacted] yläpohja on kermikatettu tasakatto, jonne harjakattojen sadevedet on johdettu syöksytorvia pitkin. Syöksytorvista tuleva vesi kastelee syöksytorven kohdalla olevia rakenteita ja pitää pinnat kosteana.

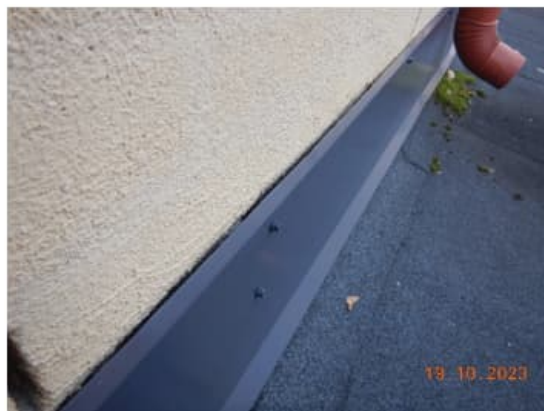
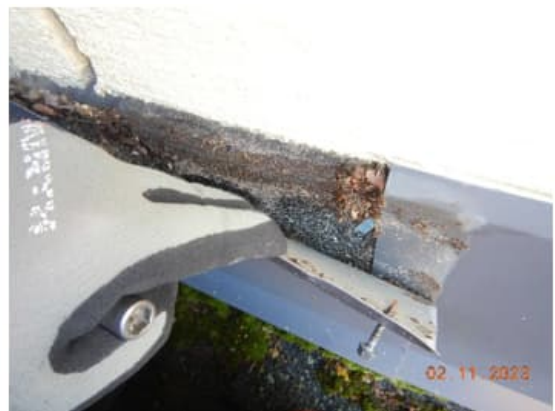
Kuva 100 a-b. [redacted] kermikaton seinällenostojen pellitykset eivät ole vesitiiviisti asennettu seinäpintaan. Pellityksen alla

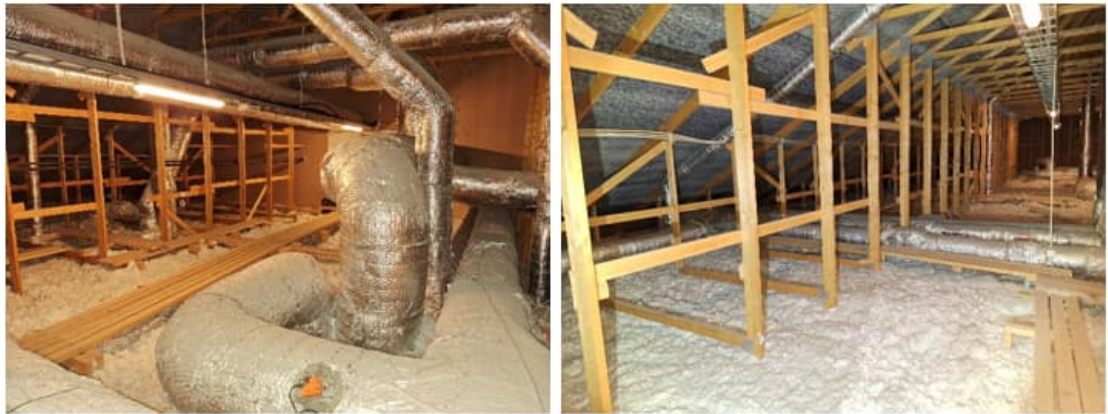
*Kuva 101 a-b. Yleiskuvat ullakkotiloista. Ullakkotiloissa on asianmukaiset kulkusillat ja valaistus. Yleisilmeeltään ullakot ovat hyvässä kunnossa.*

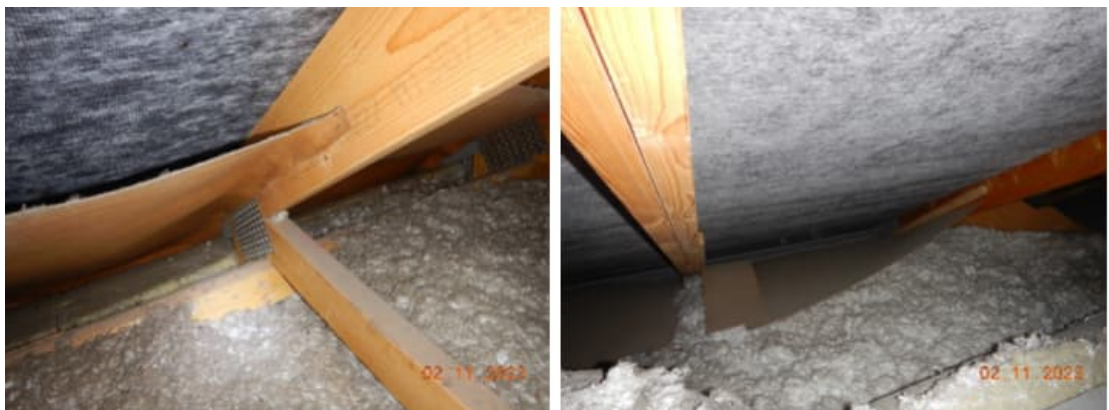
*Kuva 102 a-b. Vesikaton räystääslinjalle on asennettu pahvisia tuulenohjaimia. Osa tuulenohjaimista on kiinnitetty pelkästään nitomalla ja osa puurimojen avulla. Räystäällä havaittiin useassa kohdassa irronneita*

*tuulenohjaimia. Havaintoja on lähes kaikissa ullakkotiloissa, eikä irronneiden tuulenohjaimien sijainteja ole erikseen esitetty tässä raportissa.*

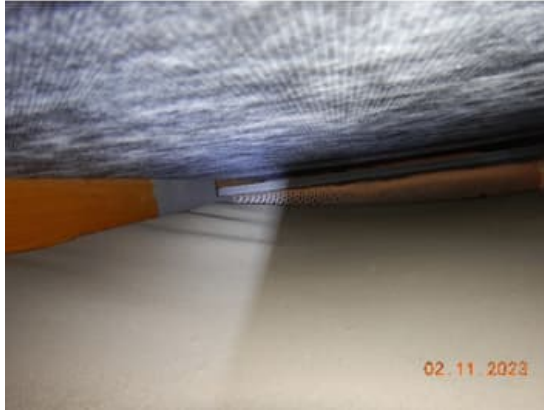
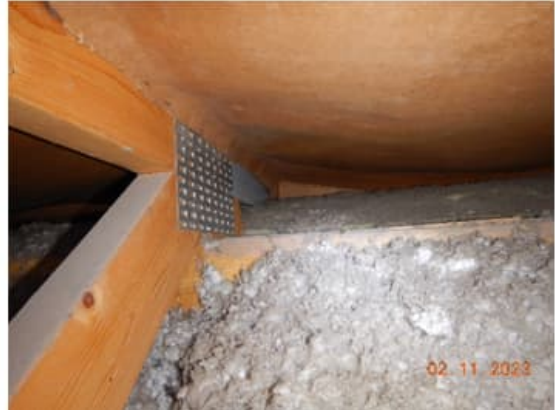
*Kuva 103 a-b. Aluskatteen asemointia tarkastettiin muutamasta kohdasta tuulenohjaimen takaa. Aluskate on jatkettu tarkoituksenmukaisesti ulkoseinälinjan ulkopuolelle tarkastetuissa kohdissa.*

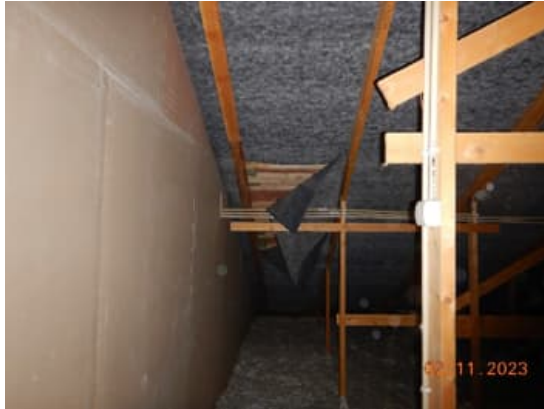
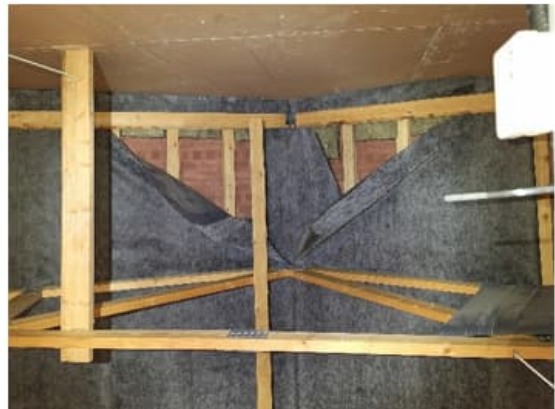
*Kuva 104 a- b. Ullakkotiloissa havaittiin ainakin kuudessa kohdassa aluskatteen olevan irti. Havainnot on esitetty liitteessä 2.1 Sijaintikaavio*

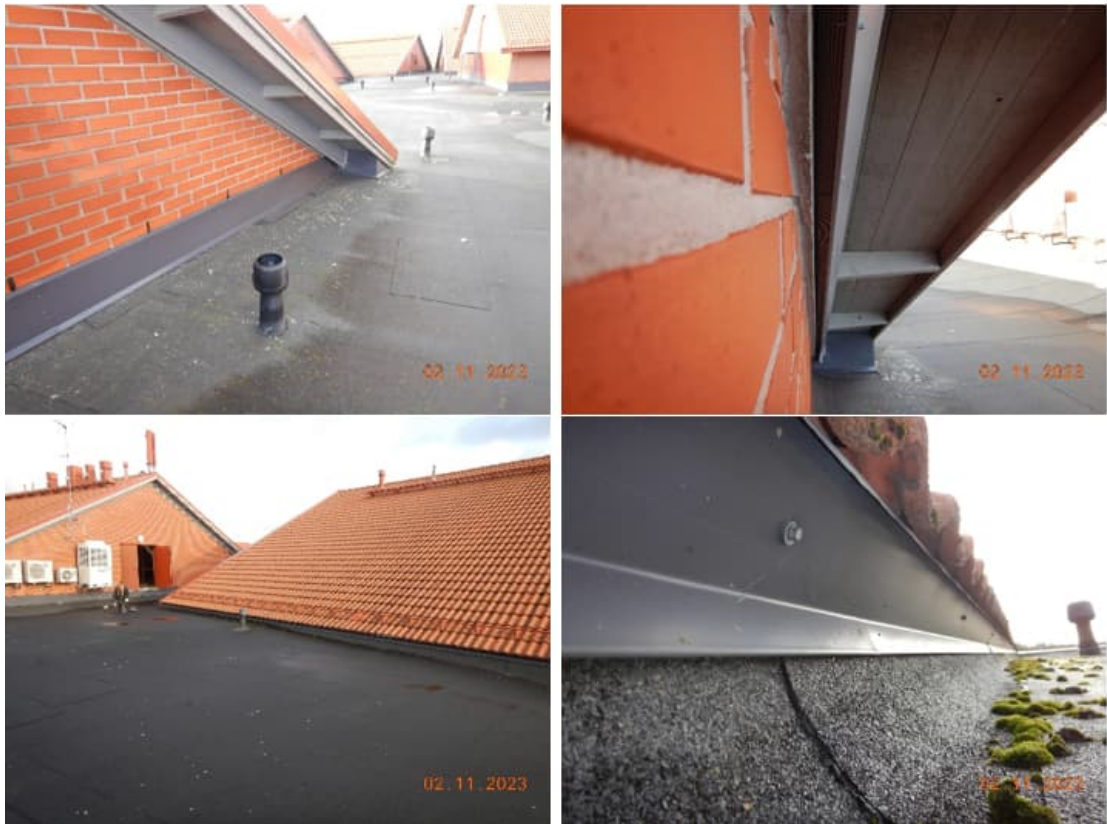
*Kuva 105 a-d. Solun F ullakkotila ja harjakatto rajautuu muita ullakkotiloja pidemmältä räystääsalueelta kermitettyyn tasakattoon. Kermin ylösnosto ja pellitys on tehty tiilikatteen alapintaan asti. Tämä estää ullakkotilan tuulettumisen räystäään kautta tällä kohtaa. Päätyräystäälle on kuitenkin tehty erillinen tuuletusrako. Arvion mukaan ullakon tuulettavuus on heikompi tällä kohtaa. Ullakon puolella ei kuitenkaan havaittu viitteitä tuuletuksen katvealueen aiheuttamista ongelmista.*

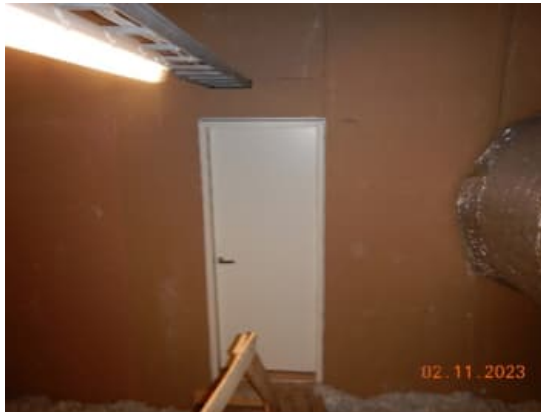
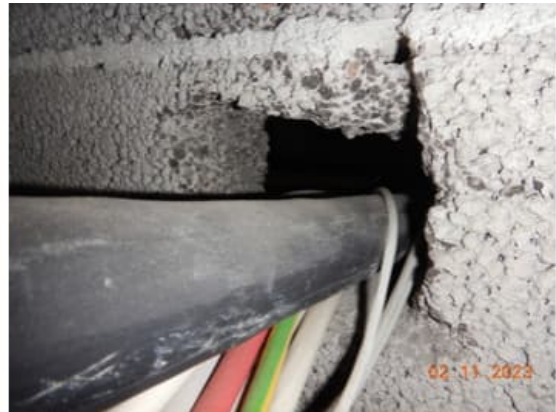
*Kuva 106 a- b. Ullakkotilassa oli yksittäisiä heikosti toteutettuja palo-osastointeja. Kuvassa a on solun I ullakolla oleva palo-osaston ovi, joka ei pysy kiinni. Oven kohdalla seinän läpi menee eristämätön johtosillan läpivienti. Yksittäisiä läpivientien palokatkopuutteita havaittiin myös solujen E ja H ullakkotiloissa. Kuvassa b, on esitetty solun H ullakon osastoivan muuratun seinän lävistävä johtoläpivienti.*

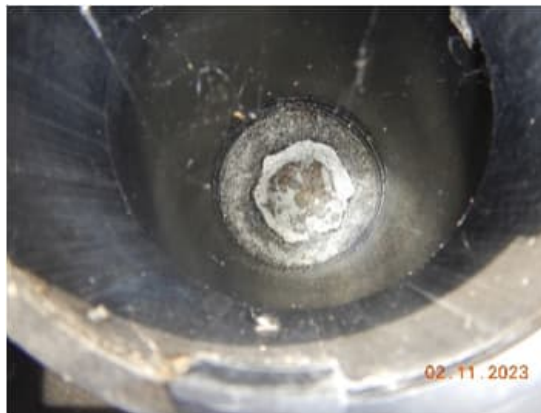
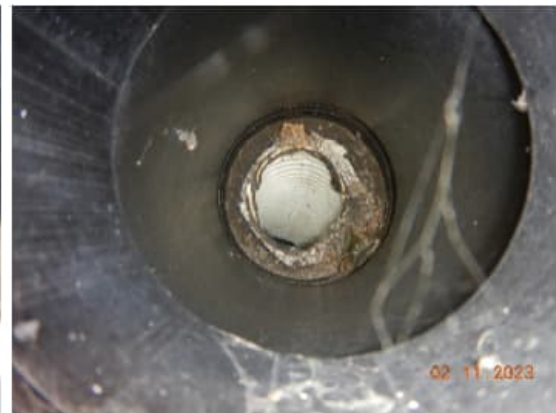
*Kuva 107 a-b. Tasakattoihin ei tehty avauksia. Tasakattoisen yläpohjarakenteen tuuletusta tarkasteltiin alipainetuulettimien kautta. Osassa alipainetuulettimia on erillinen tuuletusputki eristetilaan ja osassa ei ole. Tuuletusputkellisissa alipainetuulettimista oli havaittavissa lämmin ilmavirtaus, mutta putkettomissa ei.*

Tasakattojen tuuletusputkista osa oli johdettu suoraan eristeeseen ja osa tuuletuskanavaan. Aistinvaraisesti arvioituna putkellisista tuulettimista havaittiin kuitenkin selvä ilmavirtaus ulkoilmaan päin, jonka perusteella voidaan olettaa tuuletusta kuitenkin tapahtuvan rakenteessa. Yleisesti kuitenkin kevytsoraeristetyt yläpohjat tuulettuvat hyvin, sillä kevytsoran ilmanvastusarvo on pieni ja kosteus pääsee tuulettumaan tehokkaasti pois rakenteesta.

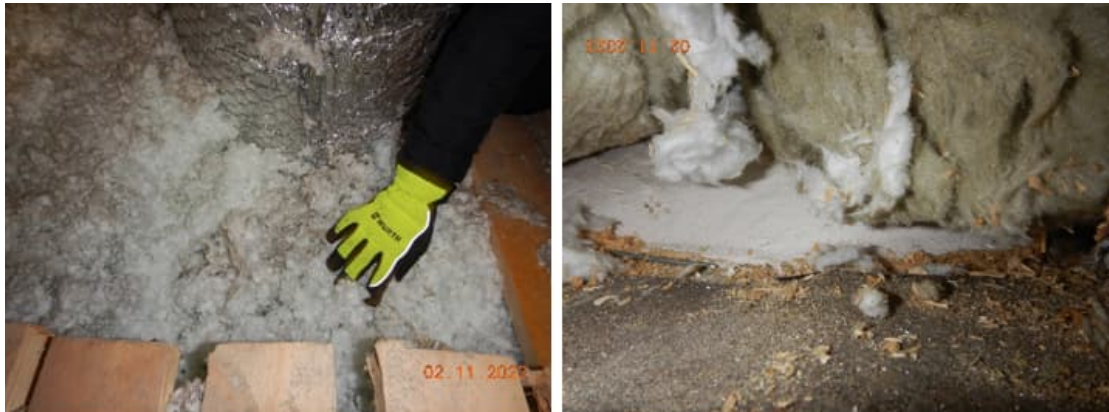
*Kuva 108 a-b. Yläpohjan läpiviennin toteutus tarkastettiin eristeiden alta. IV-kanavan läpivienti yläpohjan läpi on valettu umpeen kipsitäytöllä.*

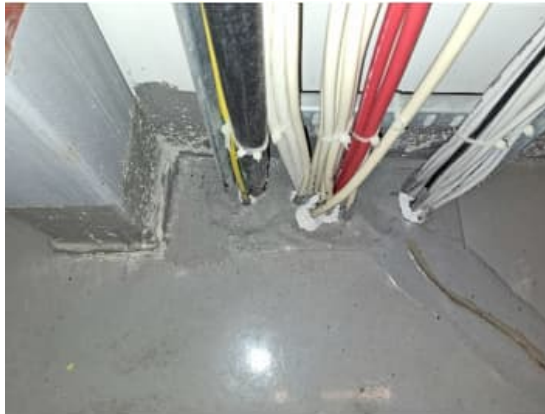
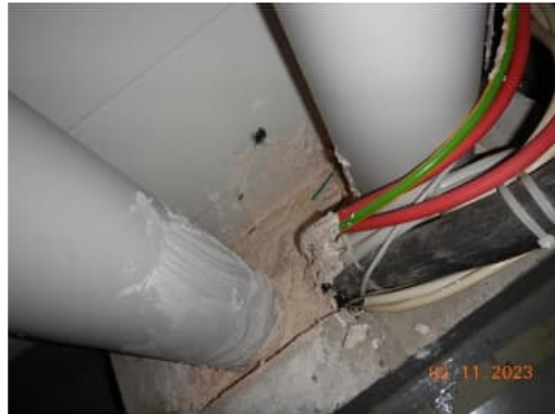
*Kuva 109 a-b. IV-konehuoneissa läpiviennit on tiivistetty lattian epoksinnoitteella sekä palokatkomassalla.*

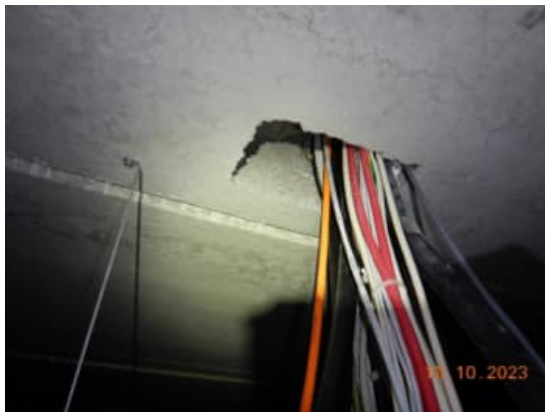
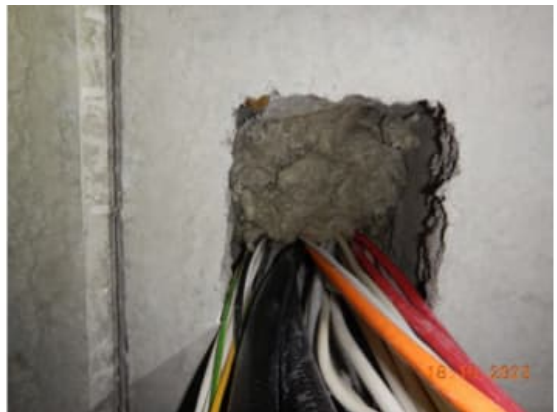
*Kuva 110 a-b. IV-konehuoneiden puolella läpiviennit ovat tiiviitä vaikka alapuolelta tarkasteltuna ne vaikuttavat huonosti toteutetuilta. Läpivienteihin on laitettu valun alustaksi mm. mineraalivillaa sekä uretaanivaahtoa.*

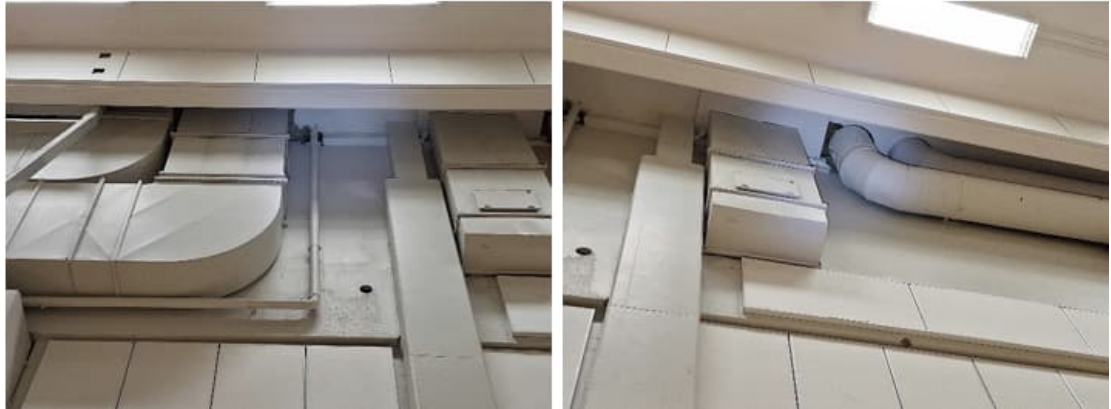
*Kuva 111 a-b. Liikuntasalin katossa on paljaita villapintoja näkyvissä IV-kanavien läpivienneissä. Yläpuolelta ullakkotilasta tarkasteltuina liittymissä on palokatkomassa.*
