# Tutkimusselostus

Kartanonkosken koulu

Rakenne- ja sisäilmatekninen kuntotutkimus

7.2.2024

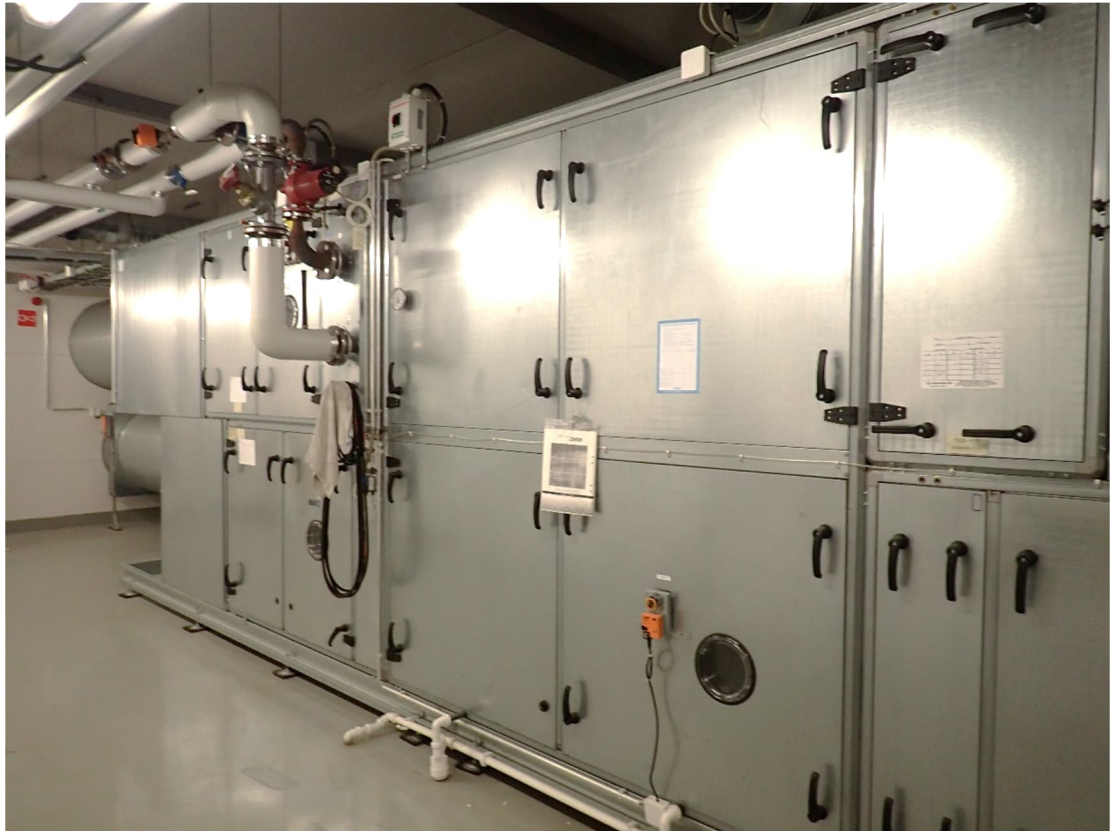
Kuva 115. Yleiskuva tulo- ja poistoilmanvaihtokoneesta (kuvassa iv-kone TK09).

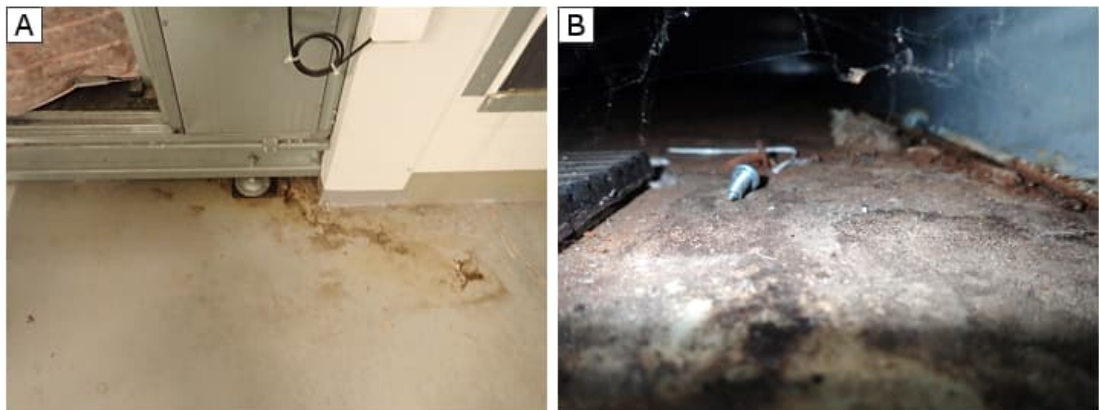
Kuva 116 a-b. Iv-konehuoneissa on paikoin lattiapinnoilla (iv-koneiden ulko-/tuloilmakammion alla) jälkiä seisoneesta vedestä, joka viittaa veden ja/tai tuiskulumen pääsyyn tuloilmasuodattimille. Kuvissa on iv-kone TK8.

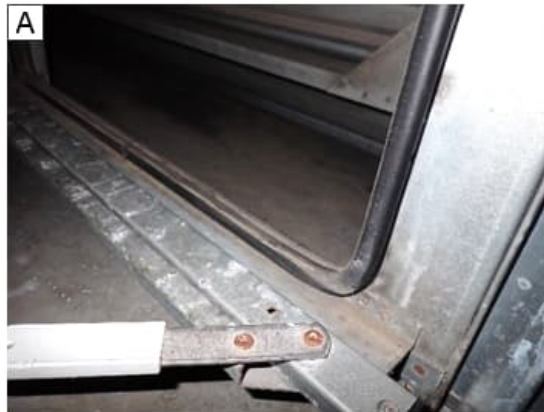
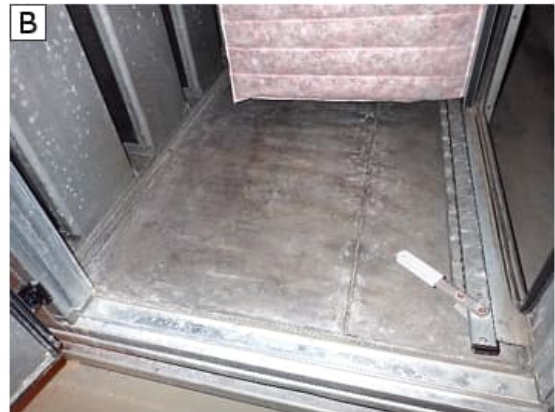
*Kuva 117 a-b. Ulkoilmapellit sulkeutuivat tarkastetuilla iv-koneilla. Suodatinsuodattimet ovat silmämääräisesti tiiviitä ja niiden tiivistykset ehjiä. Suodatinkammioiden pohjilla on paikoin kalkkihärmää, sekä jälkiä seisoneesta vedestä. Kuvissa on iv-kone TK09.*

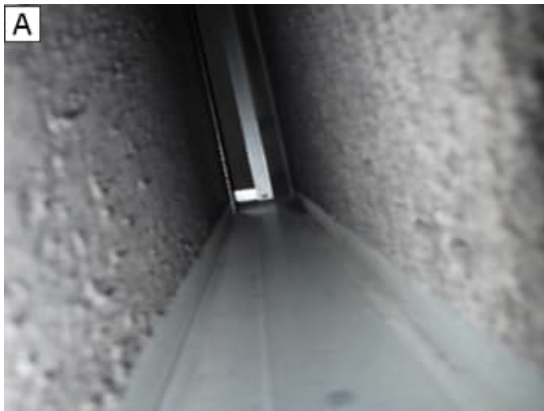
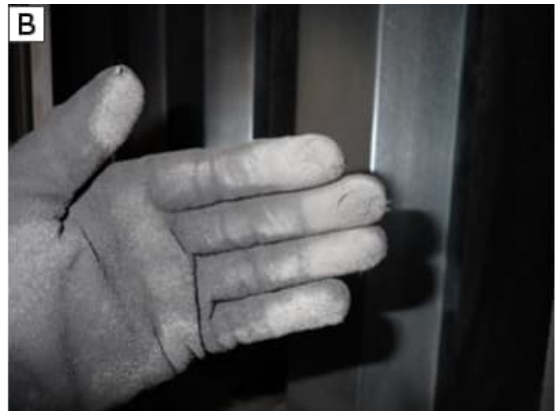
*Kuva 118 a-b. Poistoilmapuolen äänenvaimentimet ovat yleisesti likaisia.*

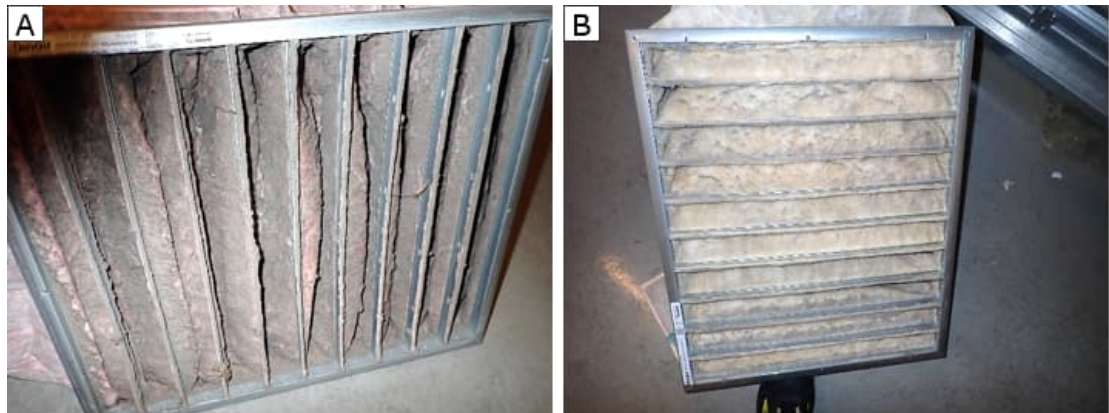
*Kuva 119 a-b. Yleiskuvat tulo- ja poistoilmasuodattimesta. Kuvassa A on tuloilmasuodatin, jonka suodatinluokka on ePM1 65 % ja kuvassa B on poistoilmasuodatin, jonka suodatinluokka on ePM2.5 50 %. Suodattimet on huoltomerkintöjen mukaan vaihdettu viimeksi 3/2023.*

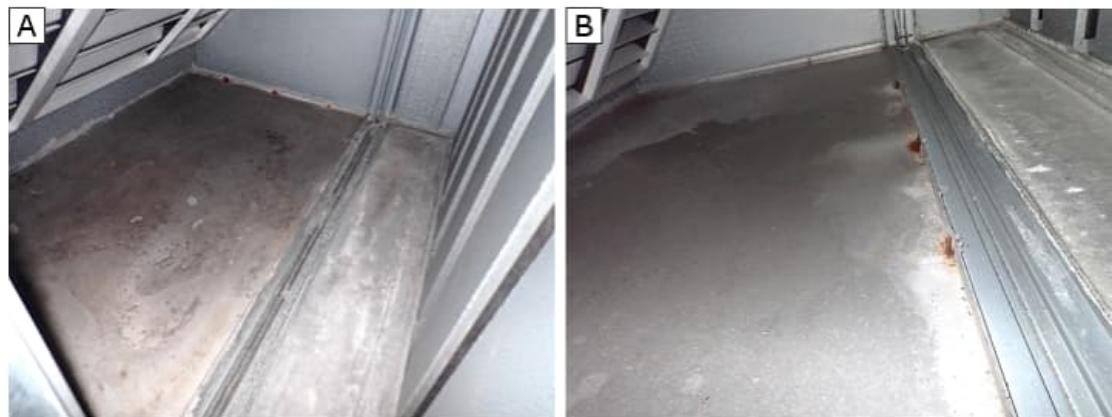
*Kuva 120 a-b. Lto-osien kammioiden pohjilla on jälkiä seisoneesta vedestä ja paikoin korroosioaurioita. IV-koneen TK8 kammion pohjalle kaadettiin vettä ja silmämääräisesti arvioituna se lammikoitua kammion pohjalle. A kuvassa on iv-kone TK09 ja B kuvassa on TK08.*

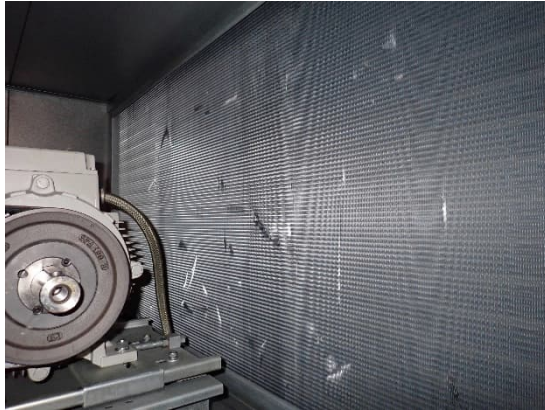
*Kuva 121. Tuloilmakoneiden lämmityspatterit ovat silmämääräisesti hyväkuntoisia. Merkittävää likaantumista ei havaittu.*

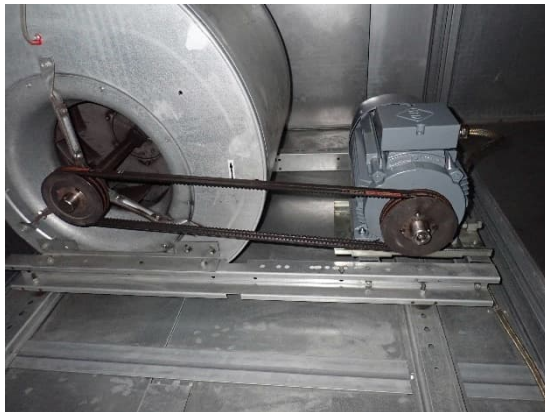
*Kuva 122. Yleiskuva puhaltimesta. Tulo- ja poistoilmapuhaltimet ovat hihnavetoisia ja varustettu erillisellä sähkömoottorilla.*

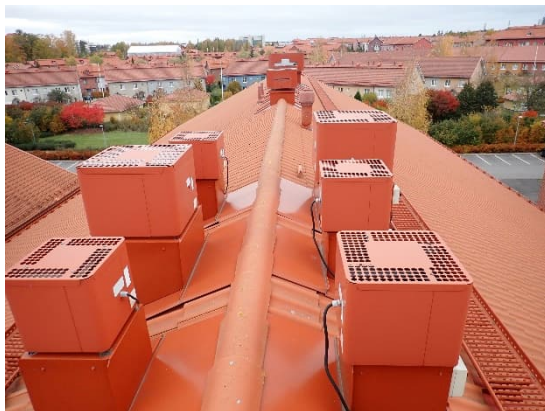
*Kuva 123. Yleiskuva vesikatolla sijaitsevista huippuimureista.*

- Huippuimureiden: TK3PF2, TK13PF3, TK16PF, TK17PF, TK19PF, PK20PF uusiminen (laitteissa havaittiin laakerivaurioon viittaava sivuääni).
- Ilmanvaihtokoneiden TK5 ja TK9 hihnapyörien ja vetohihnojen uusiminen. Lisäksi ilmanvaihtokoneen TK9 poistoilmapuhaltimen laakerikorjaus. Korjausten jälkeen ilmamäärät tulee varmentaa, että ne ovat suunnitelmien mukaiset. (Heikkokuntoiset hihnaveto-osta ja laakerit heikentävät iv-koneiden toimintakuntoa ja energiatehokkuutta).
- Ilmanvaihtojärjestelmän puhdistus ja säätötyö. (parantava vaikutus järjestelmän energiatehokkuuteen ja sisäilmaolosuhteisiin).
  - Säätötyön yhteydessä heikkokuntoisten poistoilmaventtiilien tiivistysten uusiminen (estää ilmavuotoja ja vaimentaa ääniä).

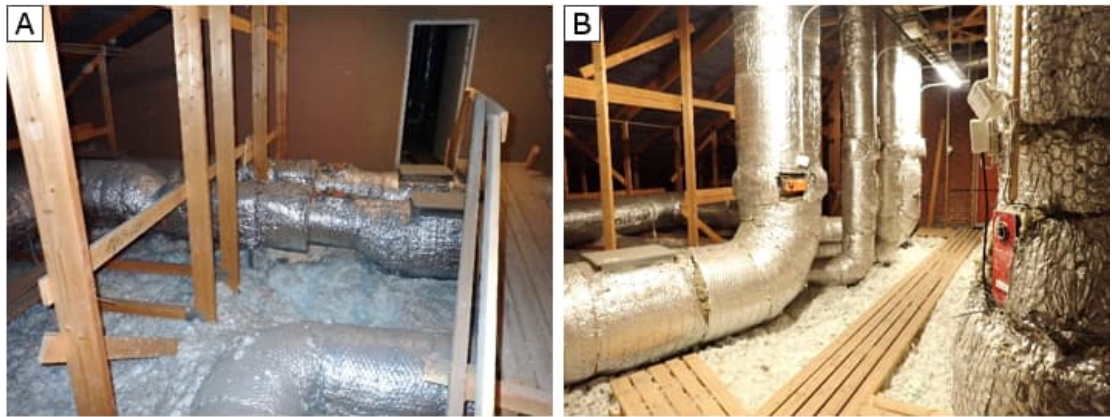
*Kuva 124 a-b. Yleiskuvat yläpohjassa sijaitsevista iv-kanavista. Silmämääräisten havaintojen perusteella kanavoinnit on eristetty asianmukaisesti.*

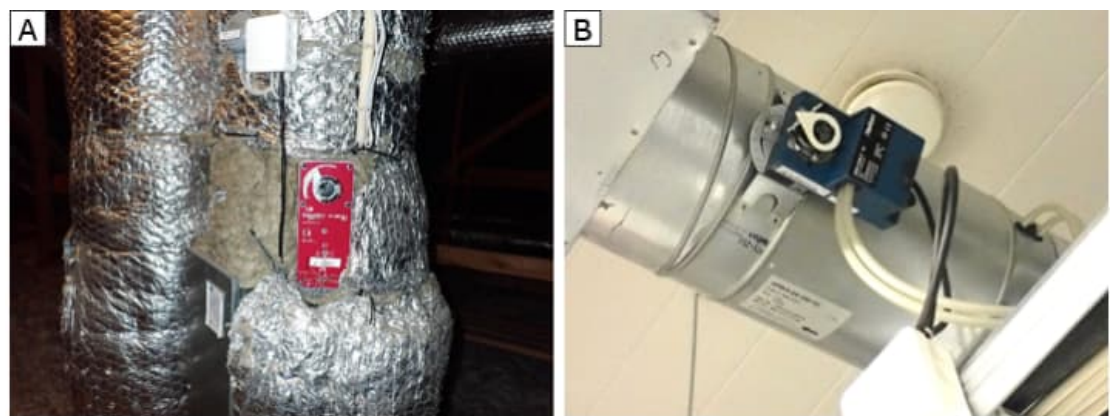
*Kuva 125 a-b. IV-konehuoneissa ja yläpohjatilojen iv-kanavissa on huomattava määrä moottoroituja tehostus- ja sulkupeltejä (kuva A), sekä*

*ilmamääräsäätimiä. Kuvassa B on Halton HFB ilmamääräsäädin vuodelta 2005.*

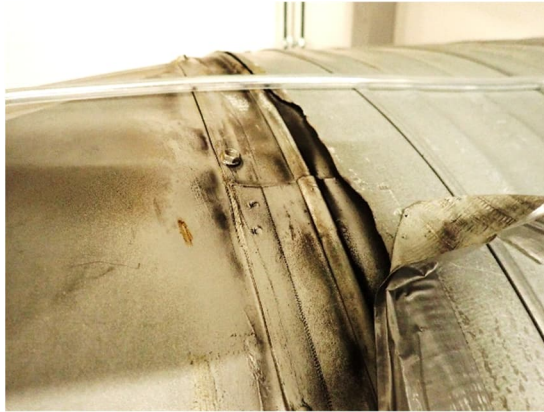
*Kuva 126. IV-konehuoneissa olevissa kanavissa havaittiin paikoin tiiveyspuutteita. Kuvan (iv-kone TK3) kanavassa havaittiin tiiveyspuute, missä liitoksen tiiveys on heikko ja tiivistysteippinä käytetty kangasteippi on monin paikoin irti.*

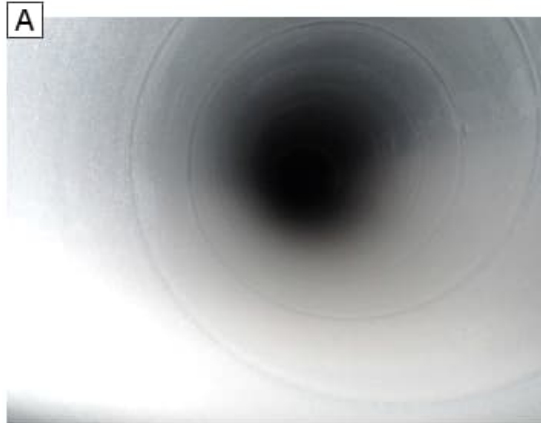
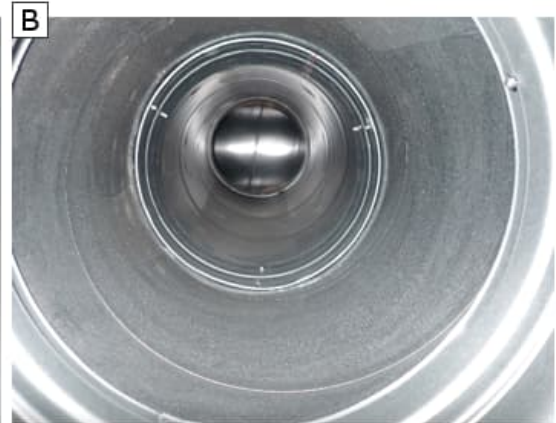
*Kuva 127 a-b. Yleiskuvat tuloilmakanavien puhtaudesta. Alakatossa sijaitsevat runkokanavat olivat pääosin melko puhtaat, mutta paikoin pölyä havaittiin hieman keskimääräistä enemmän (kuva A).*

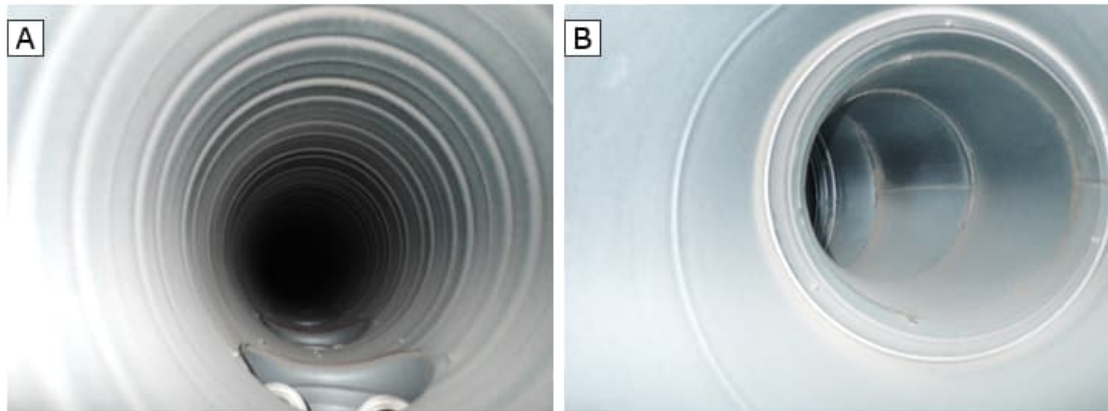
*Kuva 128 a-b. Yleiskuvat poistoilmakanavien puhtaudesta. Poistoilmakanavat olivat tarkastetuilta osin hieman pölyisiä.*

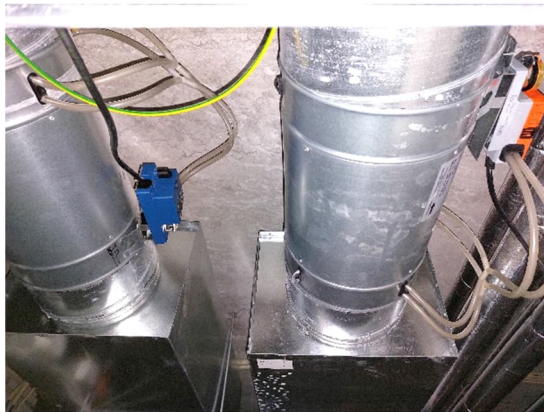
Ilmanvaihtokanavat ovat pääosin kierresaumakanavaa tai osin kantikkaan muotoista metallikanavaa. Ilmanvaihtokanavissa on äänenvaimentimia, ilmamääräsäätimiä ja tehostuspeltejä. Ilmamääräsäätimet ovat laitemerkintöjen perusteella vuosilta 2005 ja 2015. Lisäksi niiden havaittiin olevan poistettu käytöstä ja ainakin tutkimuksen yhteydessä tarkastellut laitteet olivat silmämääräisesti asetettu auki asentoon.

*Kuva 129. Koulurakennusten käytävien alakattotiloissa on käytöstä poistettuja ilmamääräsäätimiä (IMS).*

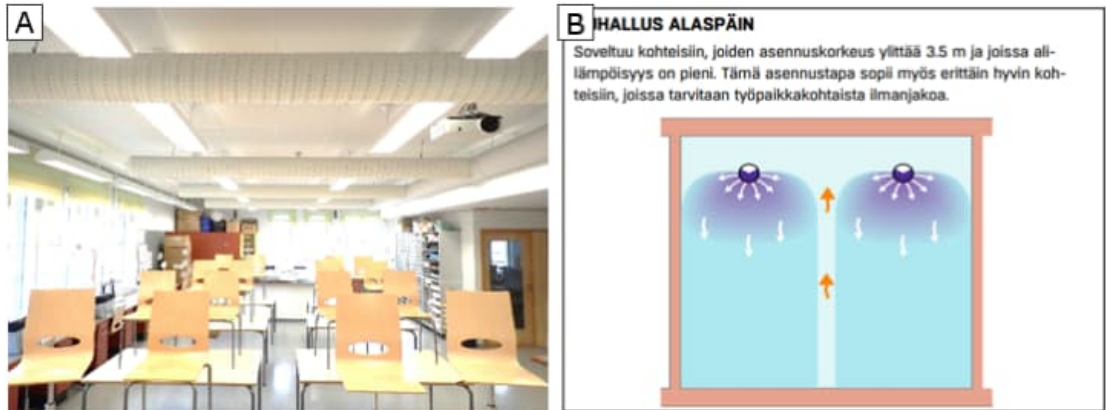
Kuva 130 a-b. Yleiskuva opetustilan tuloilmapäätelaitteista ja ilmanjaosta. 270°-kuviolla ja alaspäin -puhaltavien suutinkanavien asennuskorkeus on alle laitevalmistajan suosituksen 3.5 metriä (kuva B, Activent-ilmanjakojärjestelmä. 2024. Fläkt tekninen esite).

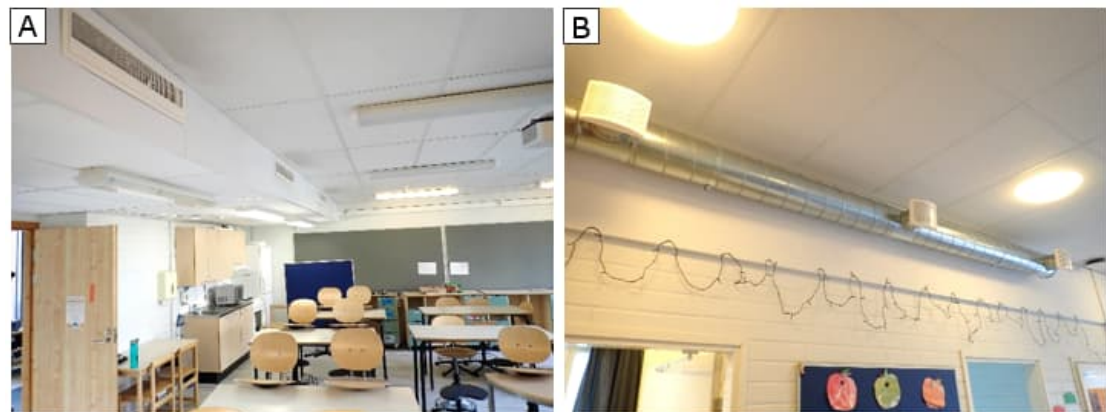
Kuva 131 a-b. Yleiskuvat opetustilojen tuloilmapäätelaitteista. Kuvassa A on seinäasenteisia hajottajia ja kuvassa B päiväkodin tilan 1014 tuloilmapäätelaiteratkaisu, joka poikkeaa huomattavasti suunnitellusta.

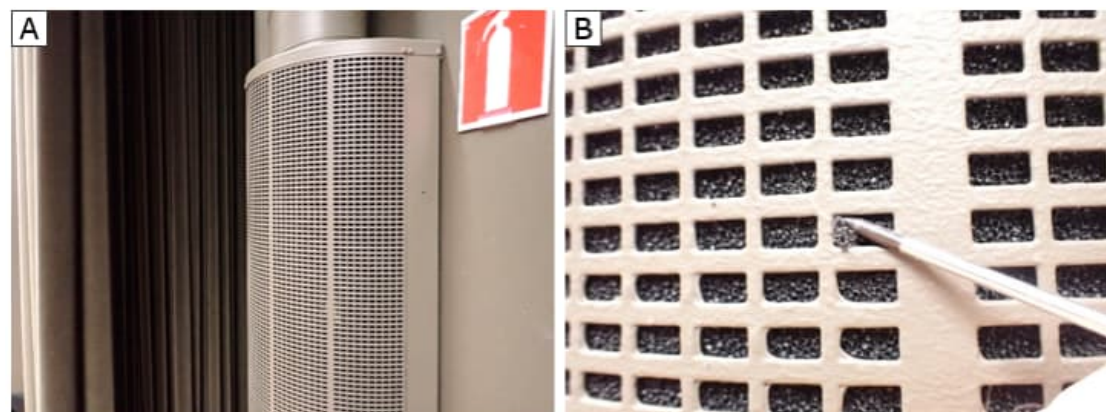
*Kuva 132 a-b. Auditoriossa on syrjäyttävän ilmanvaihdon tuloilmapäätelaitteita, joiden sisällä oleva kennolevy on haurastunut.*

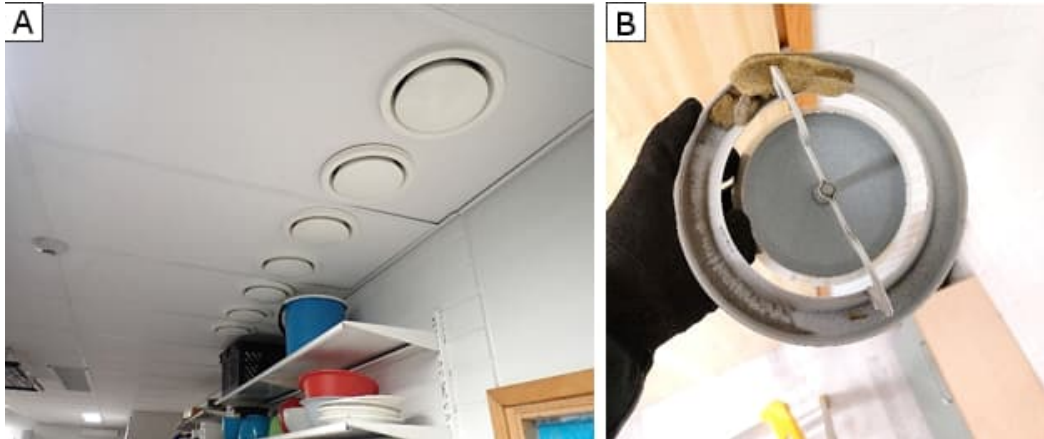
*Kuva 133 a-b. Yleiskuvat kartiomallisista poistoilmaventtiileistä. Venttiileiden vaahtomuovitiivisteet olivat haurastuneet ja/tai rikki (kuva B).*

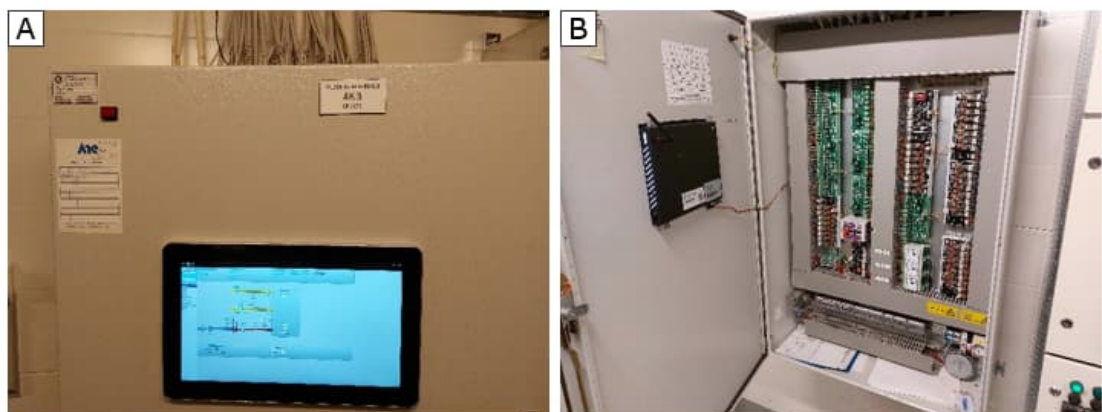
*Kuva 134 a-b. Yleiskuvat valvonta-alakeskuksesta AK3 (VAK3). Alkuperäisen järjestelmän aikaiseen keskukseen on saneerattu käyttöpääte, keskusyksikkö ja liitäntämoduulit. Jäätymisvaaratermostaattit ovat silmämääräisen arvion perusteella alkuperäiset. Vastaava saneeraustapa toistui myös muissa tarkastelluissa valvonta-alakeskuksissa.*

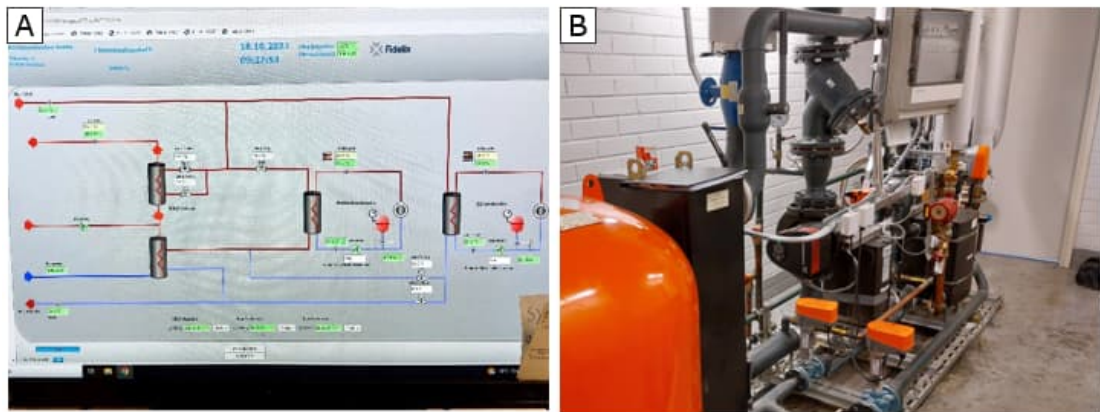
*Kuva 135 a-b. Yleiskuvat lämmitysjärjestelmän grafiikasta ja kaukolämmön alajakokeskuksesta. Alajakokeskuksen kenttälaitteiden havaittiin olevan eri ikäisiä ja osassa säätöventtiileitä oli vanhoja vuotojälkiä. Grafiikalta havaittiin, että patteriverkoston painemittaus vaihtelee 1.7 ja 2.3 bar välillä, vaikka alakeskuksen paikallisen mittarin perusteella vaihtelua ei tapahdu. Pääosa alajakokeskuksen putkissa olevista elohopealämpötilamittareista ei ollut toimintakuntoisia.*

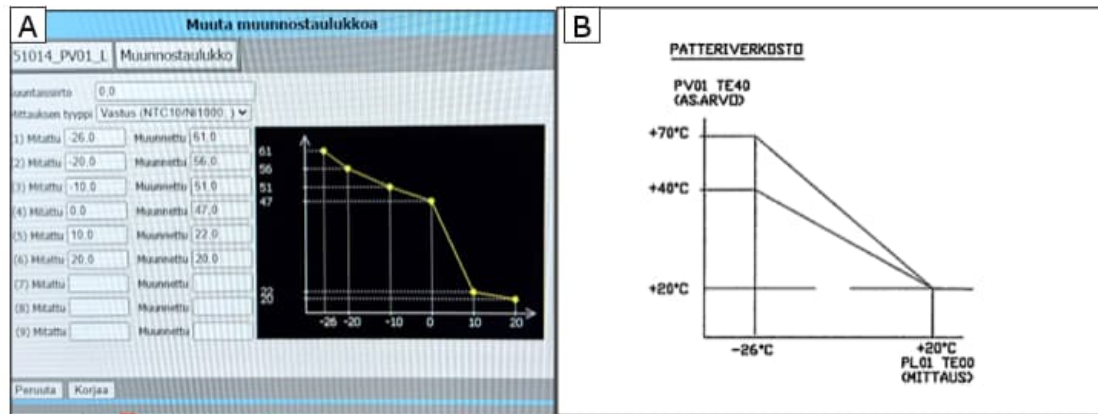
Kaukolämmön alajakokeskukselle suoritettiin silmämääräinen tarkastelu, arvioiden mittausten ja säätöjen toimivuutta. Tarkasteluiden perusteella kaukolämmön alajakokeskusta koskevat toiminnot vastaavat pääosin alkuperäisiä rakennusautomaatio suunnitelmia. Automaatiografiikalta ei havaittu patteriverkoston suunnitelmien mukaista yöpudotus-toimintoa. Lisäksi patteri- ja ilmanvaihtoverkostojen säätökäyrät poikkesivat merkittävästi suunnitelmissa esitetyistä säätökäyristä.

Kuva 136 a-b. Kuvissa on esitetty automaatioon asetettu patteriverkoston säätökäyrä (kuva a) ja alkuperäisten suunnitelmien mukainen säätökäyrä (kuva b).

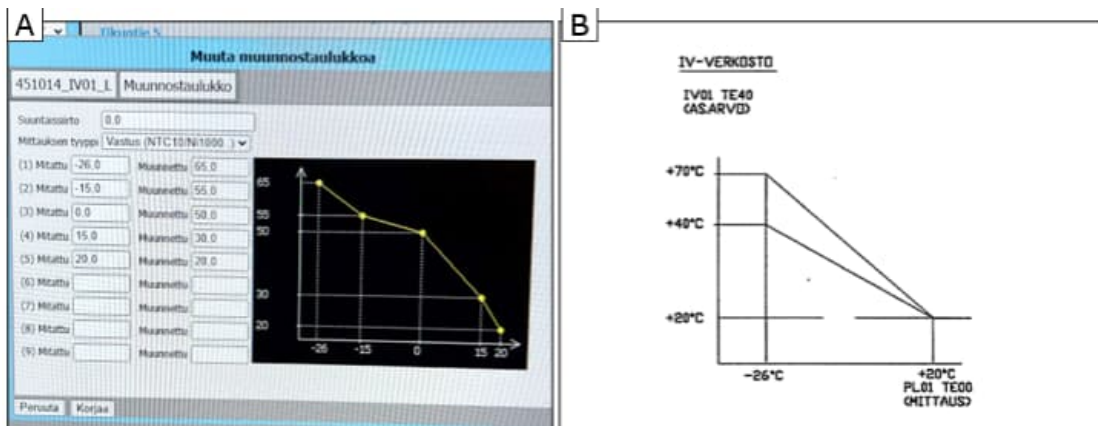
Kuva 137 a-b. Kuvissa on esitetty automaatioon asetettu ilmanvaihtoverkoston säätökäyrä (kuva a) ja alkuperäisten suunnitelmien mukainen säätökäyrä (kuva b).

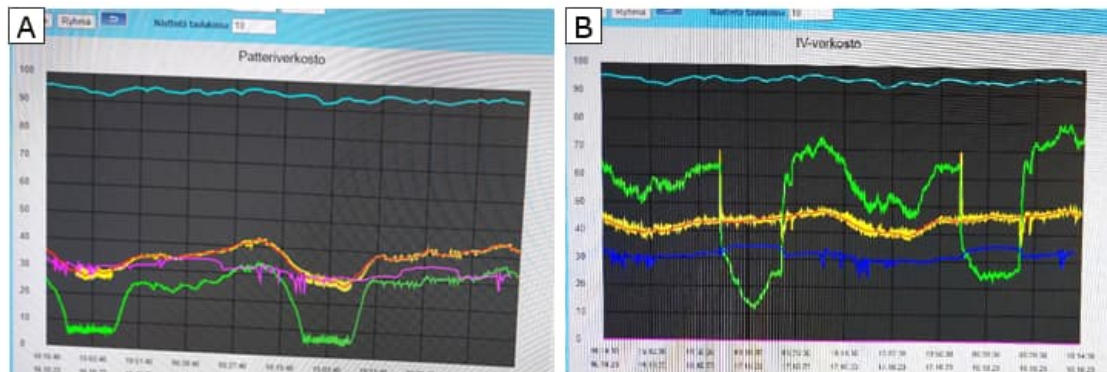
Kuva 138 a-b. Yleiskuvat patteri- ja ilmanvaihtoverkoston lämpötilan säädön pisteseurannoista. Molemmissa kuvaajissa punainen kuvaaja on tavoitelämpötila ja keltainen mitattu lämpötila, vihreä kuvaaja on säätöventtiilin asento.

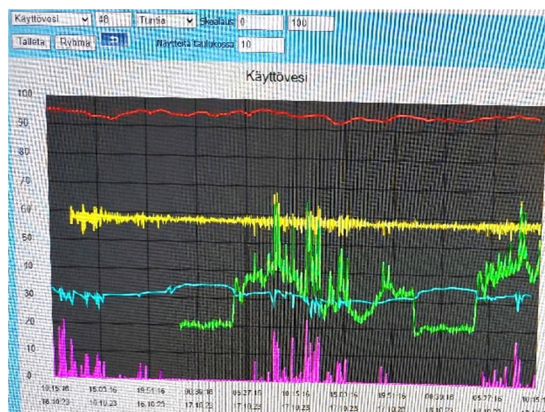
Kuva 139. Yleiskuva käyttöveden lämpötilan säädön pisteseurannasta. Keltainen kuvaaja on mitattu lämpötila, kun tavoitelämpötila on 58 °C, vihreä kuvaaja on säätöventtiilin asento.

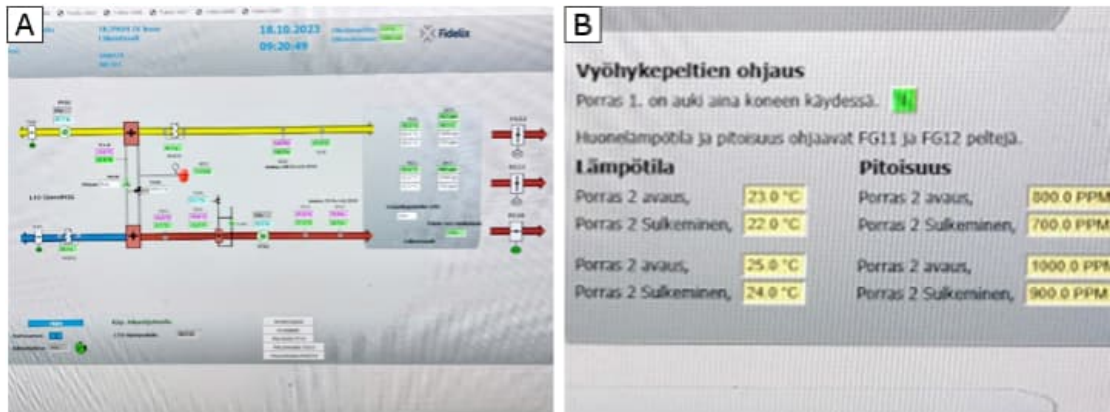
Kuva 140 a-b. Yleiskuvat ilmanvaihtokoneesta TK4 (liikuntasali) ja vyöhykkeitien ohjausasetuksista. Koneessa on portaittain toimivat vyöhykkeitit, joiden ei havaittu toimivan täysin suunnitellusti. Vyöhykkeitit eivät avautuneet lämpötilamittausten (TE20 ja TE21) ylityksistä, ja hiilidioksidipitoisuus mittausten (QE20 ja QE21) täytyi molempien ylittää raja-arvot ennen peltien avautumista.

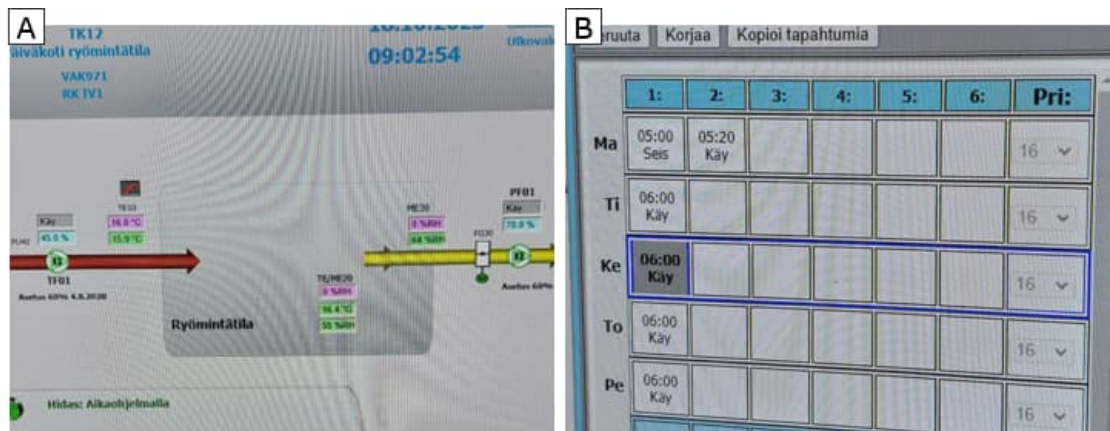
Kuva 141. Yleiskuva ryömintätilan ilmanvaihtokoneen TK12 grafiikasta ja aikaohjelmasta. Tulo- ja poistoilmahuuhtimien käyntitehot poikkeavat grafiikalle esitetyistä teksteistä. Aikaohjelmassa on 20min seis-jakso, joka maanantai. Vastaavia huomioita aikaohjelmiin liittyen tehtiin myös ryömintätilojen ilmanvaihtokoneista TK13, TK14, TK15, TK16. Grafiikkateksteistä poikkeava tehoasetus havaittiin TK12 lisäksi iv-koneessa TK19.

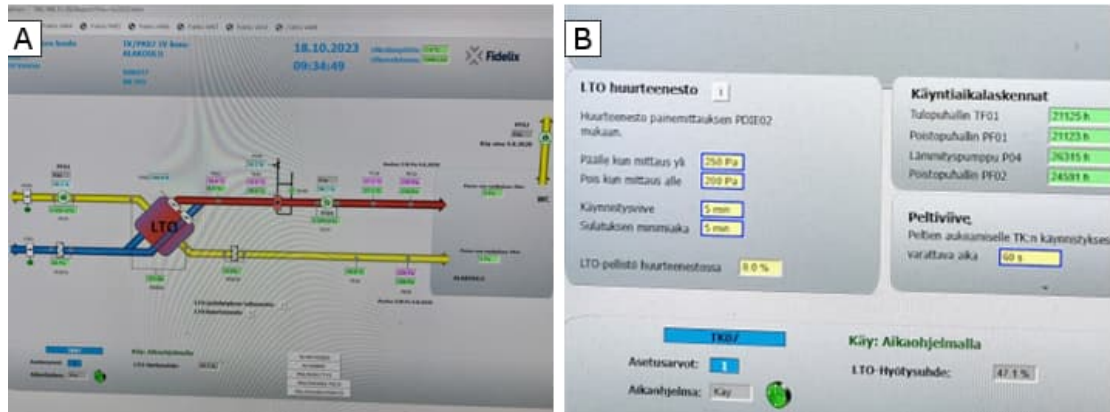
Kuva 142. Yleiskuvat ilmanvaihtokoneesta TK07 ja sen lto:n huurteenesto-toimintoa koskevista asetuksista. Ilmanvaihtokoneen alkuperäiset tulo- ja poistoilmapuhaltimen ilmamäärämittarit on korvattu ilmamäärälähettimillä, ja niiden ilmamäärätiedot on tuotu automaation grafiikalle. Asetusten mukaan LTO ohjataan kokonaan pois käytöstä (0,0 %) huurteen estotilanteessa. Vastaavat havainnot tehtiin myös ilmanvaihtokonetta TK08 koskien.

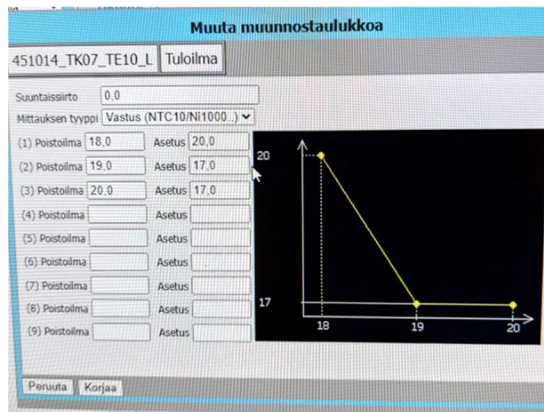
Kuva 143. Ilmanvaihtokoneelle TK07 aseteltu tuloilman lämpötilan säätökäyrä. Suunnitelmien mukaan tuloilma lämpötilalla tulisi olla kiinteä asetusarvo 18 °C.

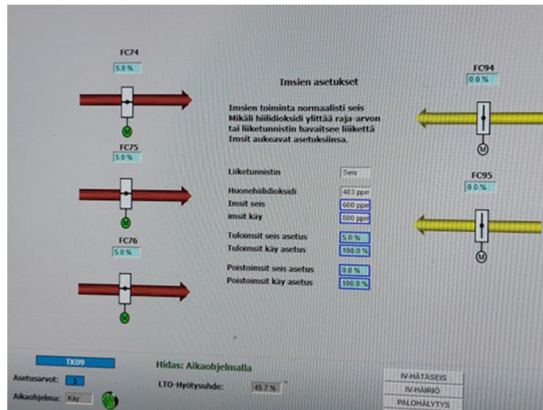
Kuva 144. Auditorion ilmanvaihdossa on käytössä ainoat Fidelix-järjestelmään liitetyt ilmamääräsäätimet (ims). Ne toimivat 2-pisteohjauksena liiketunnistin tiedon tai hiilidioksidipitoisuusmittausten perusteella. Alkuperäisessä suunnitelmassa tehostus on esitetty tapahtuvan huoneilmanlämpötilan ja hiilidioksidipitoisuuteen raja-arvon ylittymisen perusteella. Ohjaustoiminnan testauksessa havaittiin, että ilmanvaihtokoneen TK09 poistoilmapuhallin ei saavuta sille asetettua kanavapaineasetusta.

Auditorion ilmanvaihdon tehostus tilanteessa ilmanvaihtokoneen TK09 poistoilman kanavapaine ei saavuttanut sen tavoitearvoa, jolloin poistoilmamäärä ei saavuta säädettyä ilmamäärä. Riittämättömän paineen tuoton arvioidaan johtuva vikaantuneesta poistoilmapuhaltimesta, koska siitä kuului laakerivaurioon viittaava sivuääni. Suosittelemme tarkastamaan puhaltimen toiminnan kaikissa toimintatiloissa poistoilmapuhaltimen korjauksen jälkeen. Korjauksen jälkeen tulee ilmamäärät mitata- ja säätää suunnitelmien mukaisesti sekä varmentaa

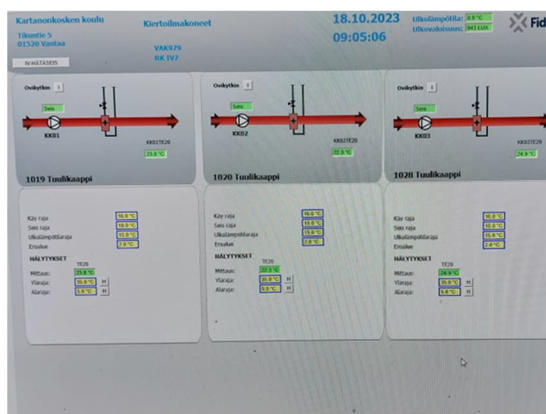
Kuva 145. Yleiskuva alakeskukseen 1 liitetyistä oviverhopuhaltimista. Puhaltimien toiminta ja käynnistysrajat poikkeavat alkuperäisistä suunnitelmista.

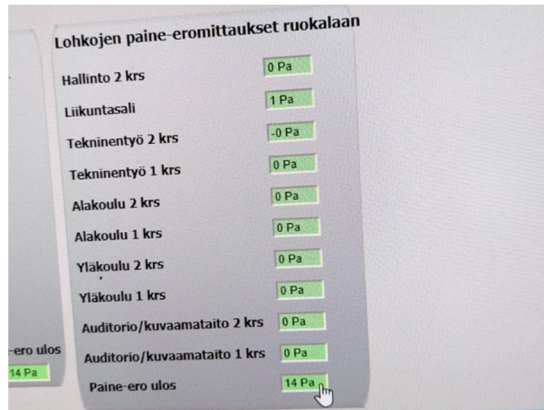
Kuva 146. Ilmanvaihtokoneen TK06 (ATK / Aula / Ruokala) grafiikalla on esitetty eri rakennusosien ja aulan välisiä paine-eromittauksia. Tarkastelu hetkellä usean eri rakennusosan väliovet olivat auki, mistä syystä paine-eroa ei juurikaan ollut. Lisäksi todettiin, että mittaukset eivät vastanneet tutkimuksessa suoritettuja hetkellisten mittausten mittaustuloksia.

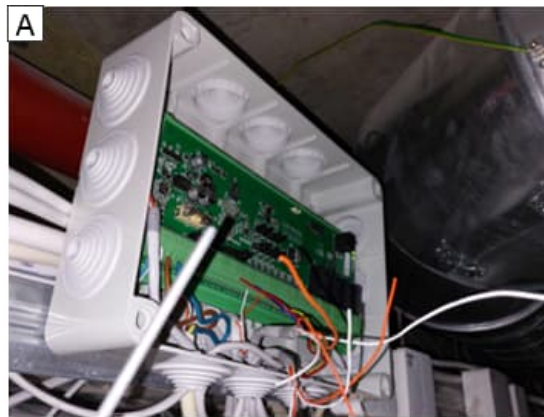
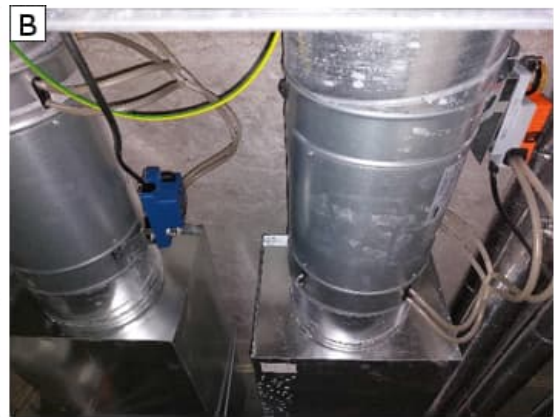
Kuva 147 a-b. Yleiskuvat alkuperäisen rakennusautomaatiojärjestelmän aikaisesta huoneyksiköstä ja ilmamääräsäätimestä. Osa ilmamääräsäätimestä (oranssi peltimoottori) on säätimen vuosiluvun perusteella uusittu 2015. Opetustiloista johtavista poistoilmakanavista on kanava-asenteiset hiilidioksidilähettimet irrotettu. Hiilidioksidimittausten lisäksi huoneyksiköt ovat mitanneet huoneen sisälämpötilaa huoneisiin sijoitetuilla lämpötila-antureilla.

- Harkinnan varaisesti saneeraamaan ja palauttamaan tilakohtaisen ja tarveohjatun ilmamäärien säätöjärjestelmä käyttöön (suositeltava toteuttaa viimeistään seuraavassa peruskorjauksessa)
- Alkuperäisten kenttälaitteiden kartoittaminen ja uusiminen.
- Harkinnan varaisesti lisäämään ryömintätilojen ilmanvaihtokoneille ohjelmallisen tehorajoitustoiminnon perustuen ulko- ja sisäilman absoluuttiseen kosteusmittaukseen (toimenpide vaatii uusia laiteasennuksia ja rau-suunnittelua).
- Harkinnan varaisesti lisäämään ryömintä- ja oleskelutilojen välille jatkuvatoimiset paine-eromittaukset hälytyksillä, sekä auditorion ja aulatilán välille.

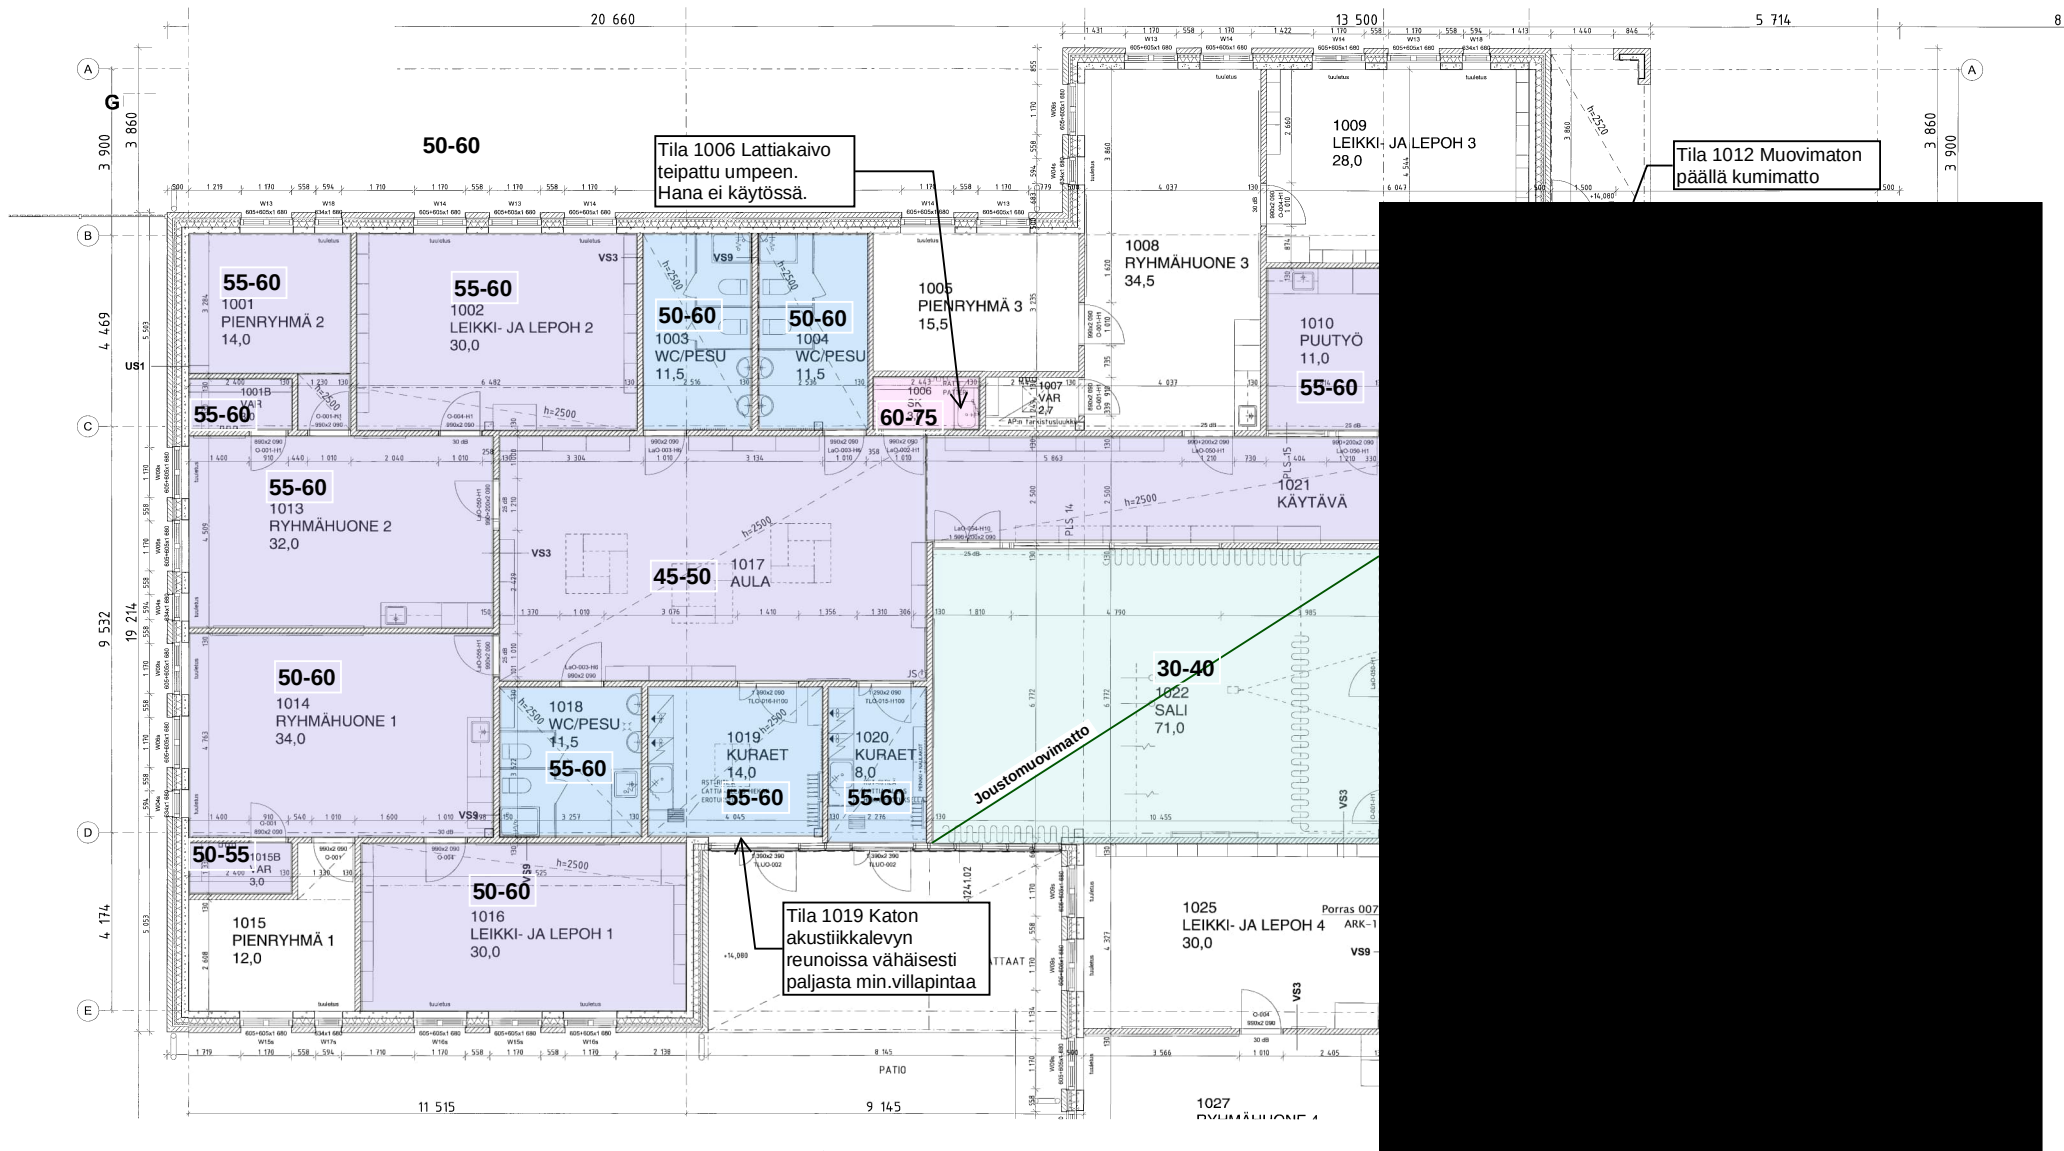
# 1.kerros A-osa Päiväkoti

Yleisesti:  
Ulkopuutteen lasitusmassa kulunut.  
Vuotojalkiä karmin välitilan puolella,  
muovisen lasituslistan päällä.

Tila 1028 Alakatossa  
paljasta villapintaa

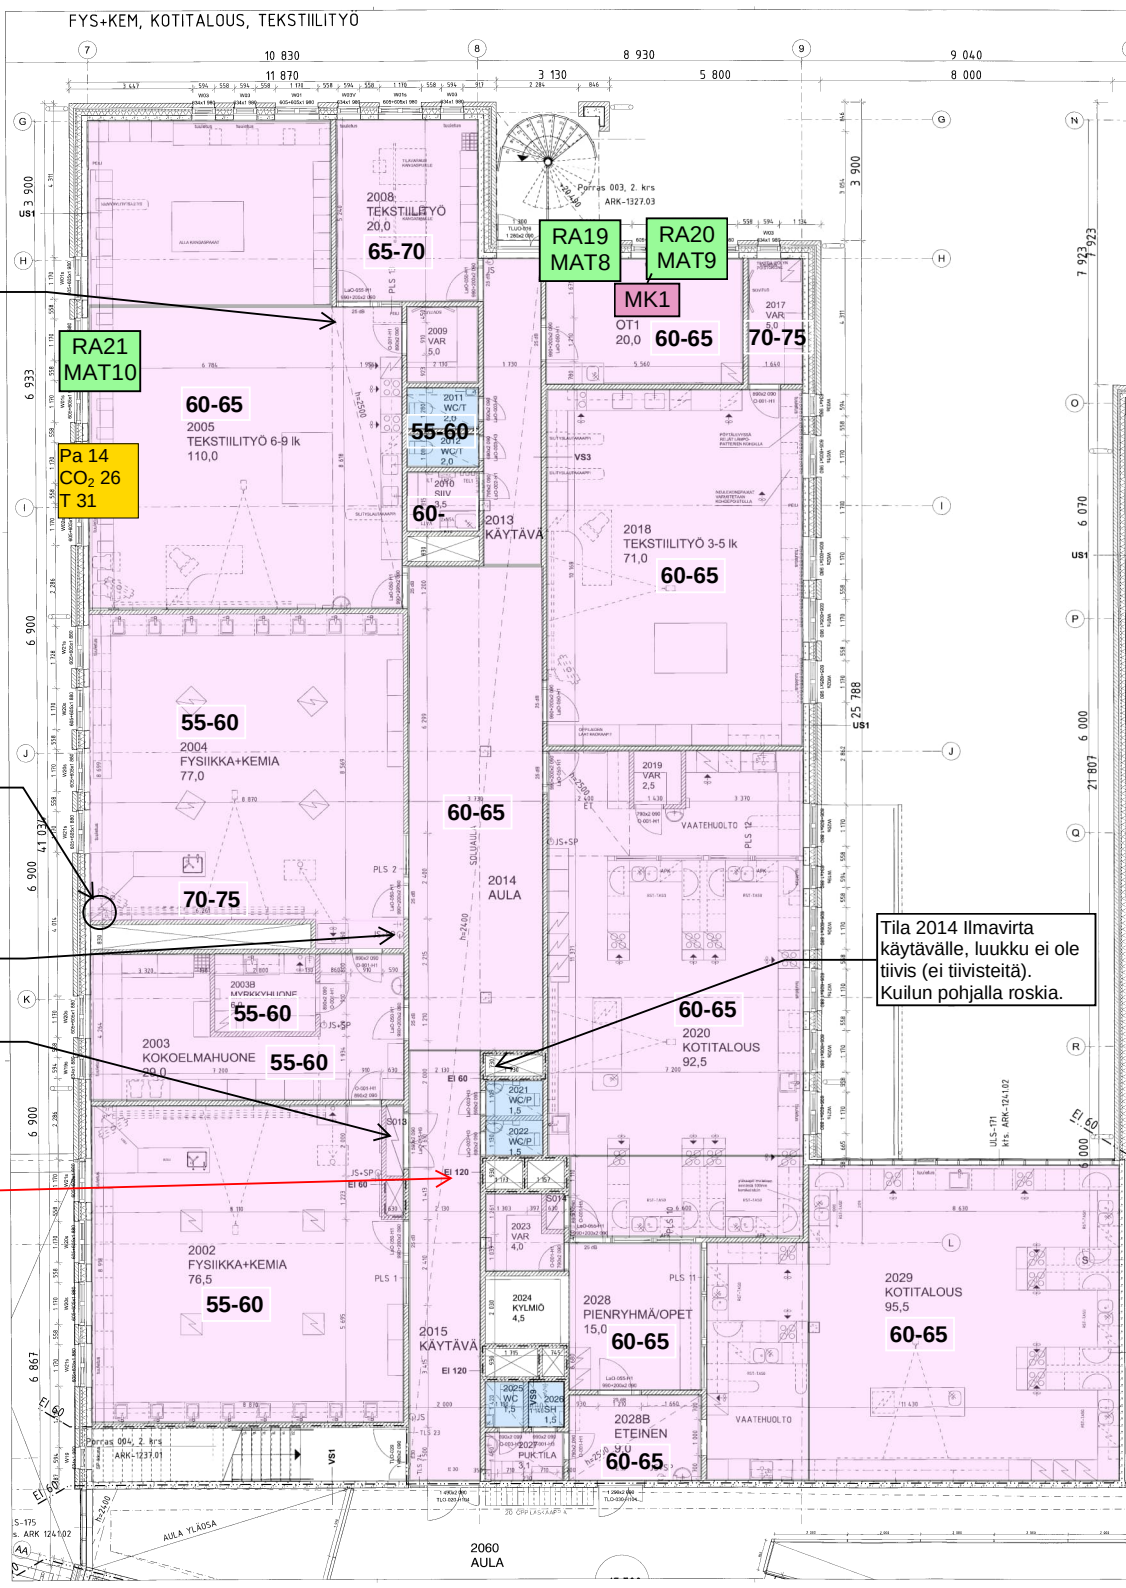
Yleisesti:  
Käytävän alaslaseketun katon  
sisällä villalevyjä.

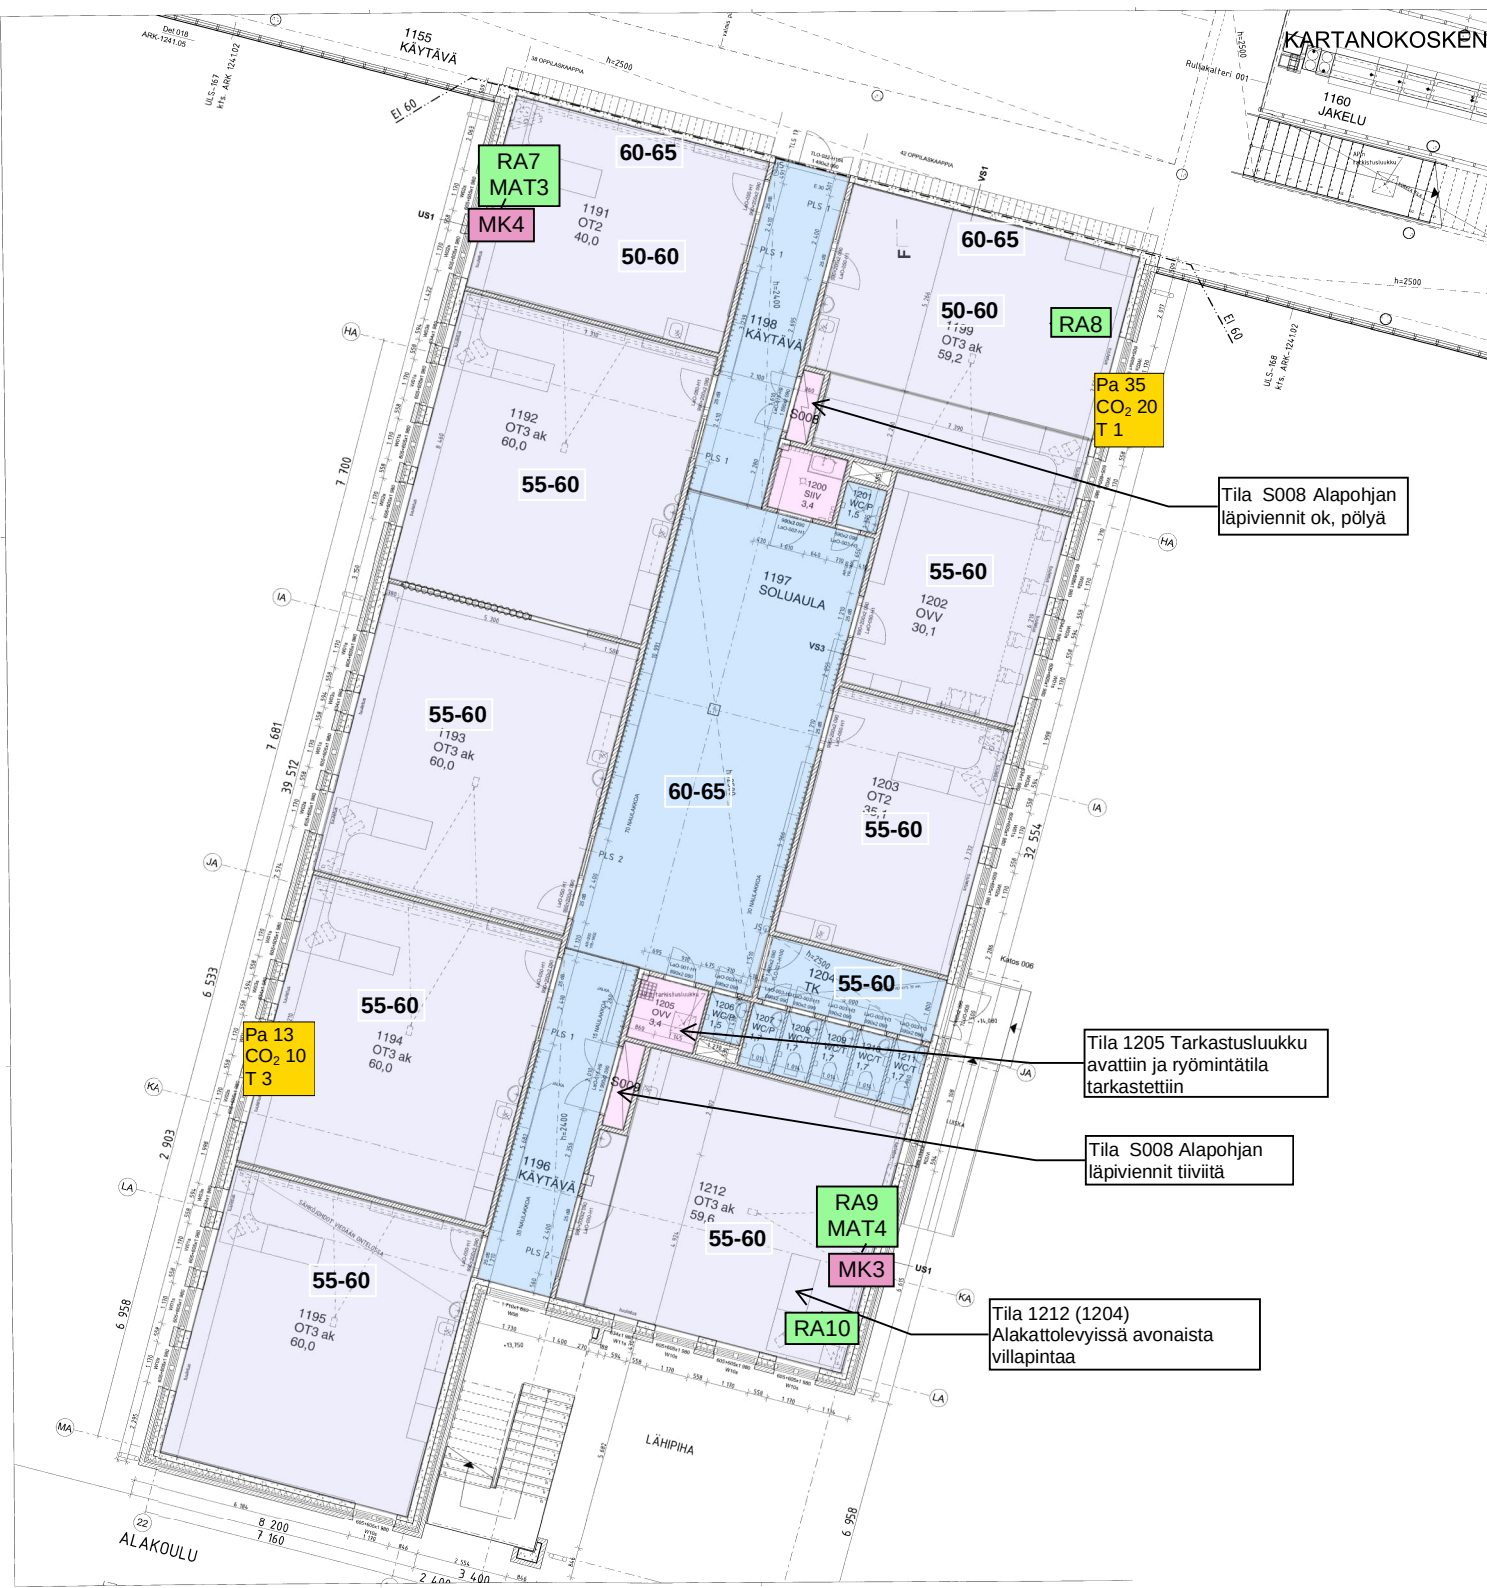
# 1.kerros E-osa Laukko

Tila S008 Alapohjan läpiviennit ok, pölyä

Tila 1205 Tarkastusluukku avattiin ja ryömintätila tarkastettiin

Tila 1212 (1204) Alakattolevyissä avonaista villapintaa
