# Tutkimusselostus

Kartanonkosken koulu

Rakenne- ja sisäilmatekninen kuntotutkimus

7.2.2024

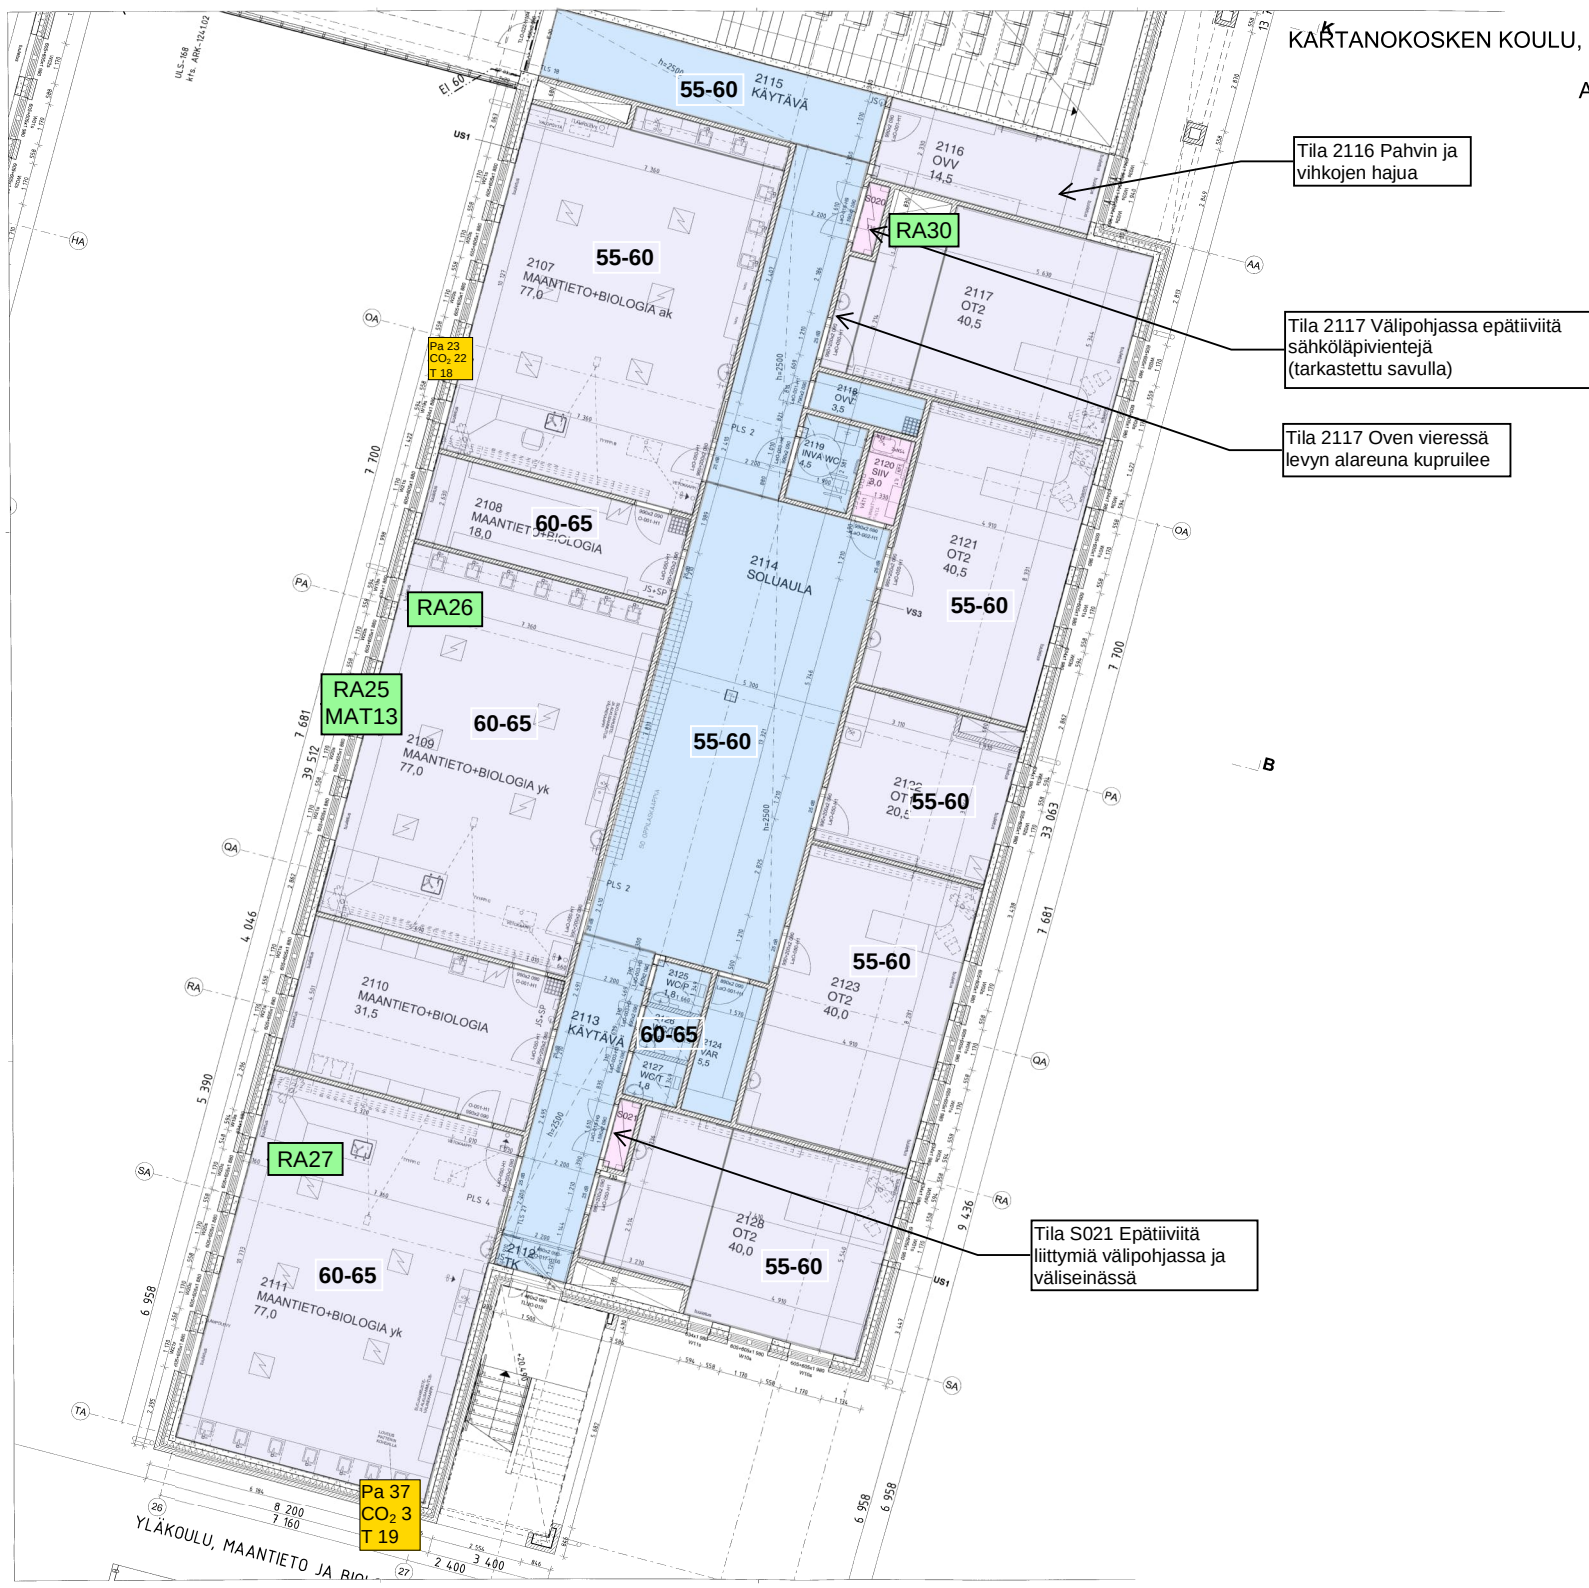
## 2.kerros F-osa Karuna

Tila 2116 Pahvin ja  
vihkojen hajua

Tila 2117 Välipohjassa epätiiviitä  
sähköläpivientejä  
(tarkastettu savulla)

Tila S021 Epätiiviitä  
liittymiä välipohjassa ja  
väliseinässä

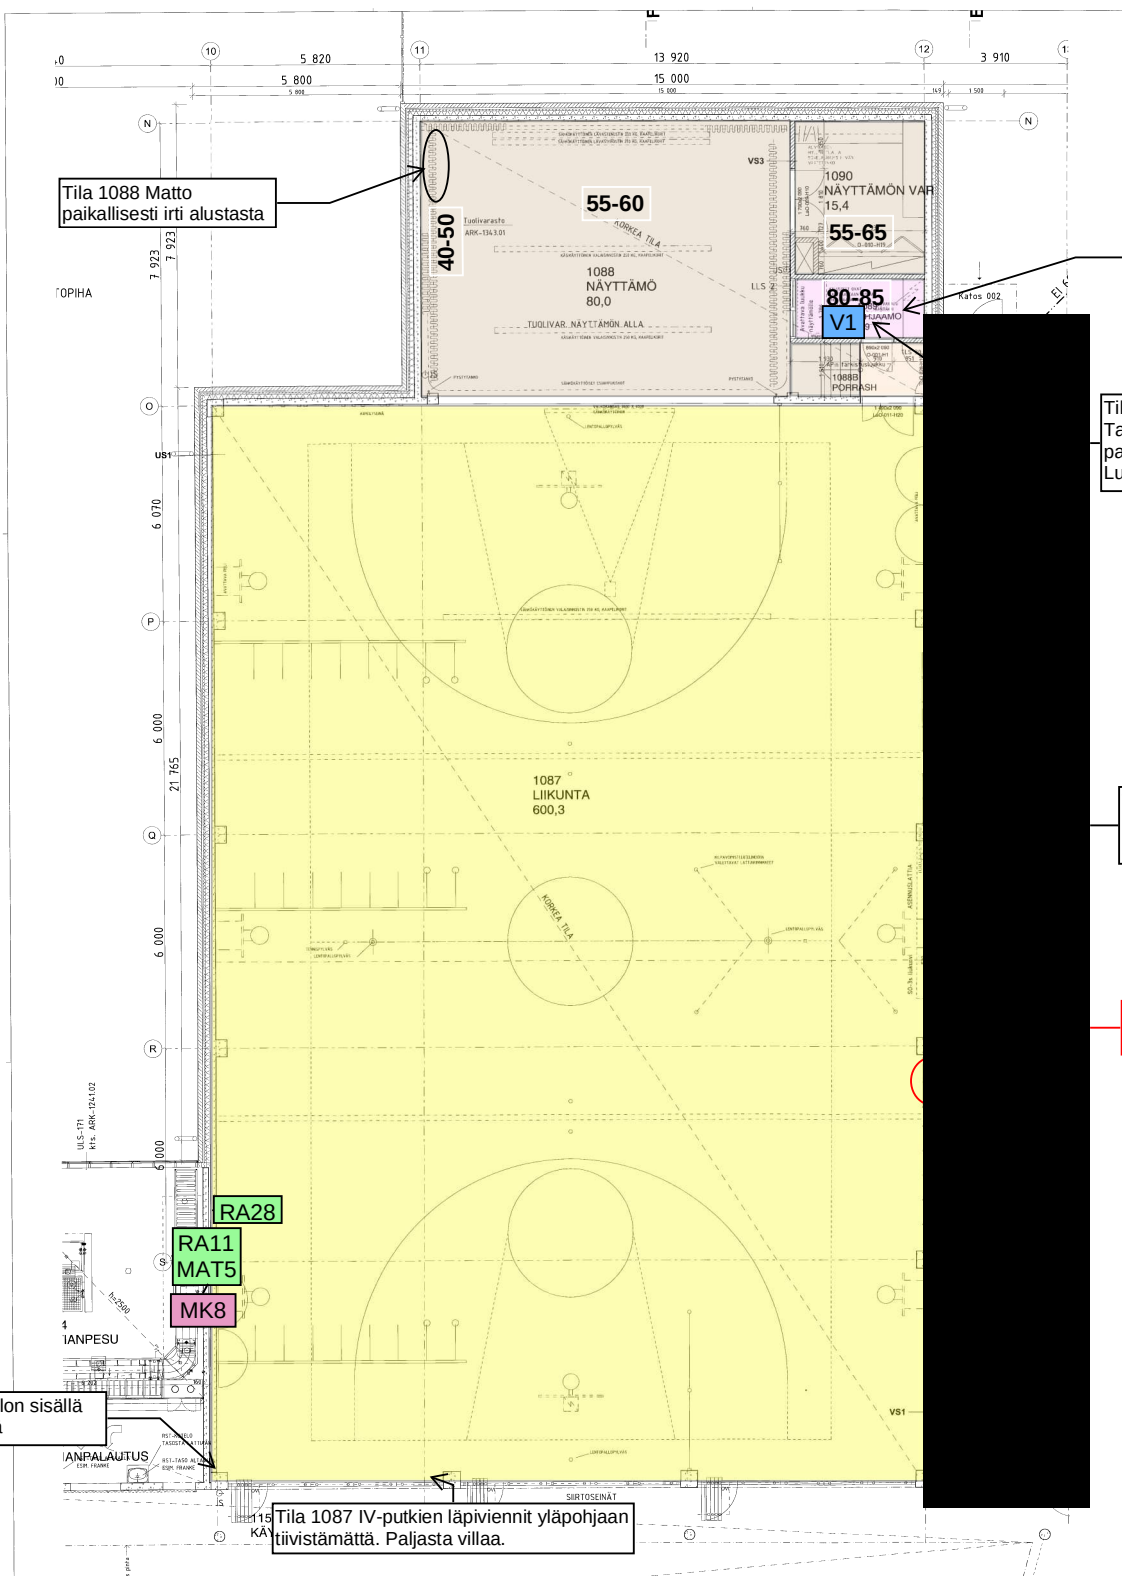
1.kerros H-osa  
Suitia

Tila 1088 Matto paikallisesti irti alustasta

Tila 1089  
Mattosauma  
ratkennut

Tila 1087 Seinässä koko matkalla  
halkeamia.

Tila 1087 Levykotelon sisällä  
halkeama seinässä

Tila 1087 IV-putkien läpiviennit yläpohjaan  
tiivistämättä. Paljasta villaa.

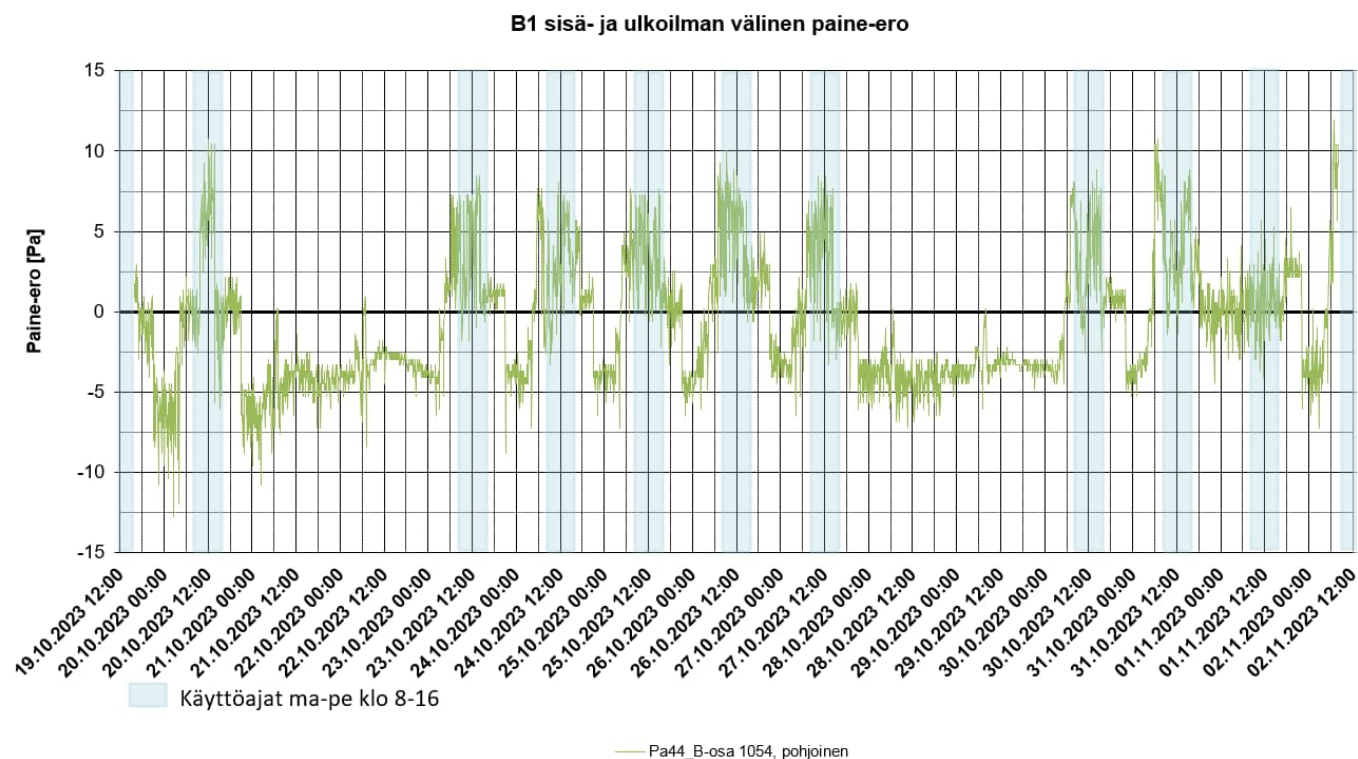
Kuvaaja 1. Paine-ero sisä- ja ulkoilman välillä B-osan tilassa 1054. Mittausjaksolla painesuhteet vaihtelivat välillä -7 Pa...+10 Pa ja käytönaikana keksimäärin välillä +0 Pa...+7 Pa. Viikonloppuisin tilat olivat alipaineisia ulkoilmaan nähden.

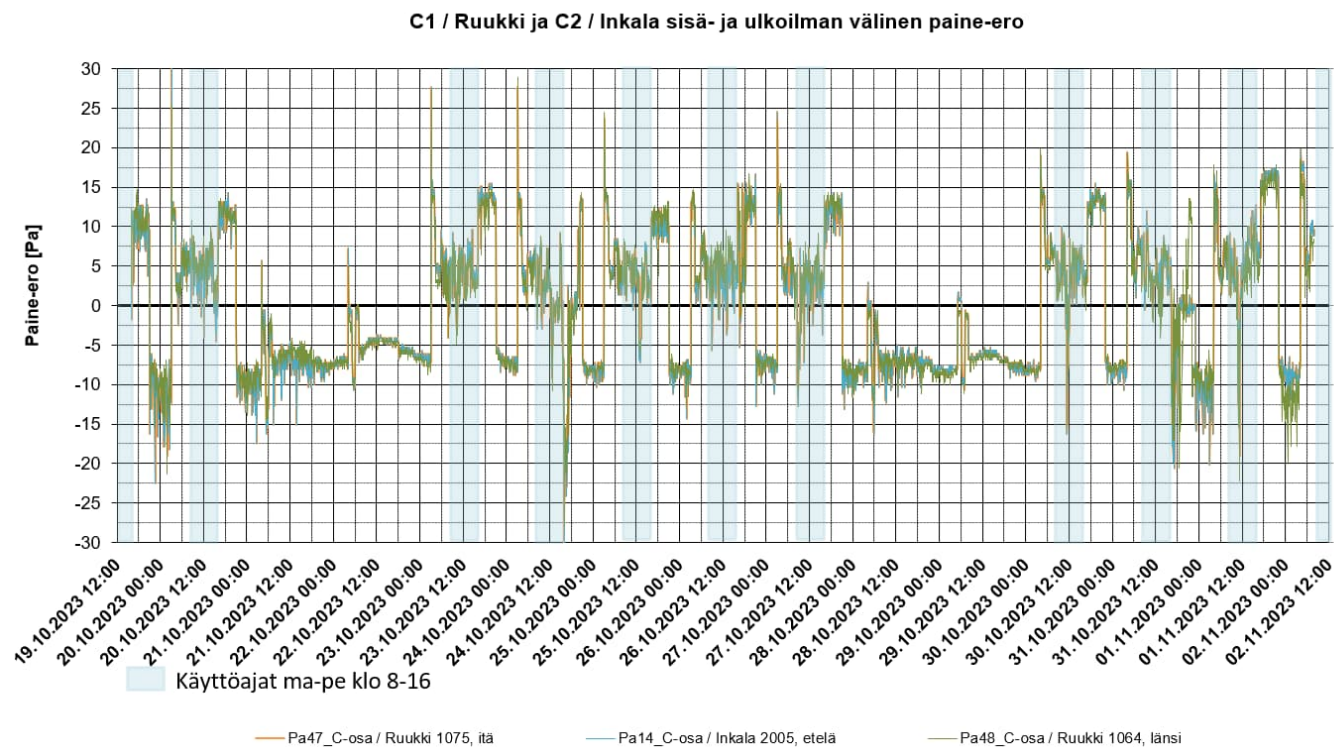
Kuvaaja 2. Paine-ero sisä- ja ulkoilman välillä osassa C1/Ruukki (1064, 1075) ja C2/Inkala (2005). Mittausjaksolla painesuhteet vaihtelivat -15 Pa...+15 Pa ja käytönaikana keskimäärin välillä -5 Pa...+15 Pa. Viikonloppuisin tilat olivat pääosin alipaineisia ulkoilmaan nähden.

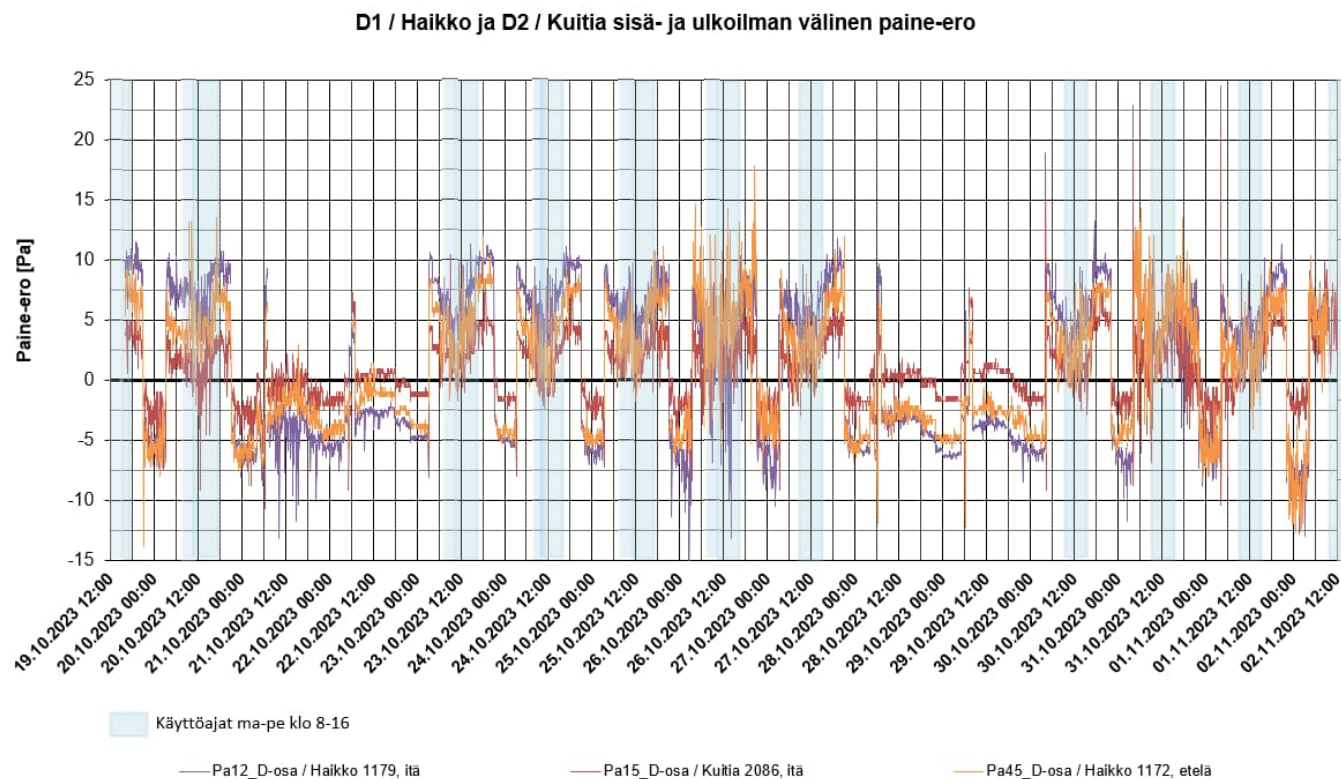
Kuvaaja 3. Paine-ero sisä- ja ulkoilman välillä osassa D1/Haikko (1172, 1179) ja D2/Kuitia (2066). Mittausjaksolla painesuhteet vaihtelivat välillä -13 Pa...+15 Pa ja käytönaikana keskimäärin välillä -5 Pa...+10 Pa. Viikonloppuisin tilat olivat pääosin alipaineisia ulkoilmaan nähden.

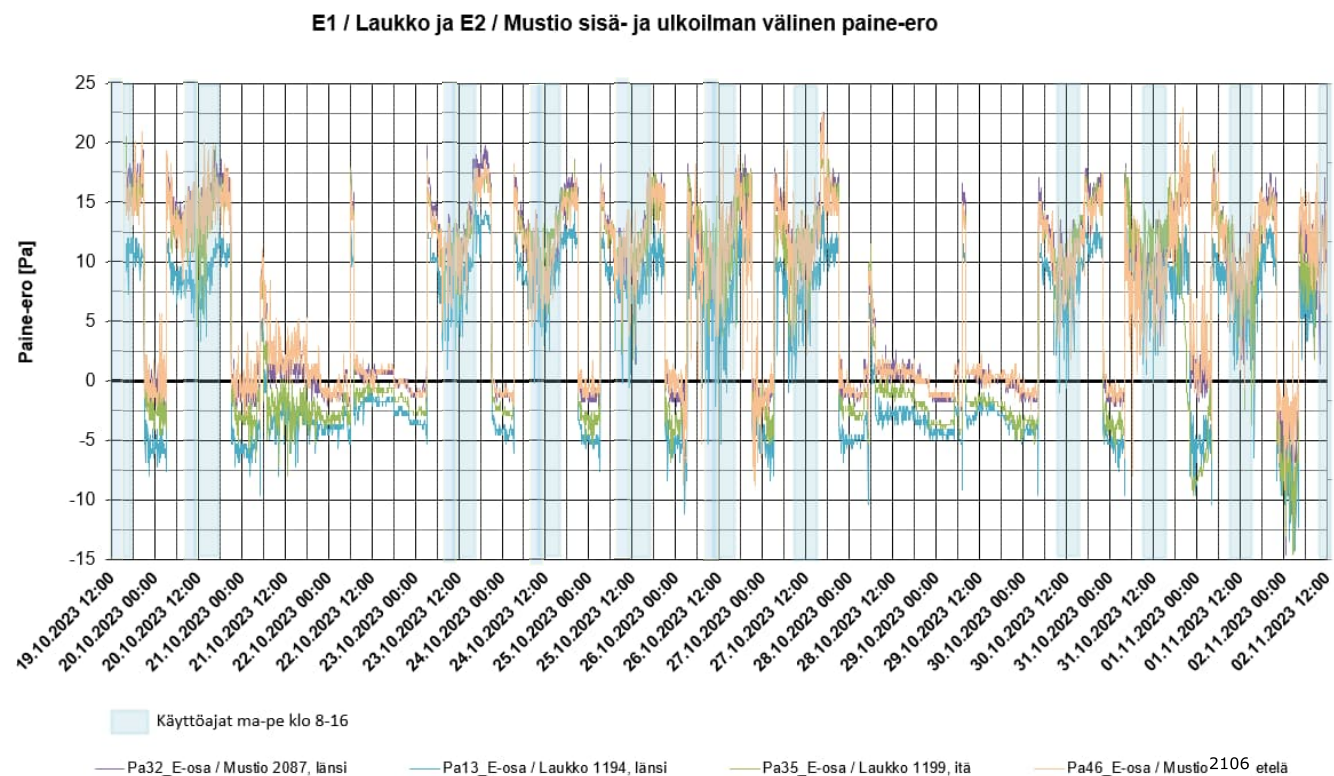
Kuvaaja 4. Paine-ero sisä- ja ulkoilman välillä osassa E1/Laukko (1194, 1199) ja E2/Mustio (2106, 2087). Mittausjaksolla painesuhteet vaihtelivat välillä -10 Pa...+20 Pa ja käytönaikana keskimäärin välillä -3...+20 Pa. Viikonloppuisin tilojen painesuhteet vaihtelivat yli- ja alipaineen välillä.

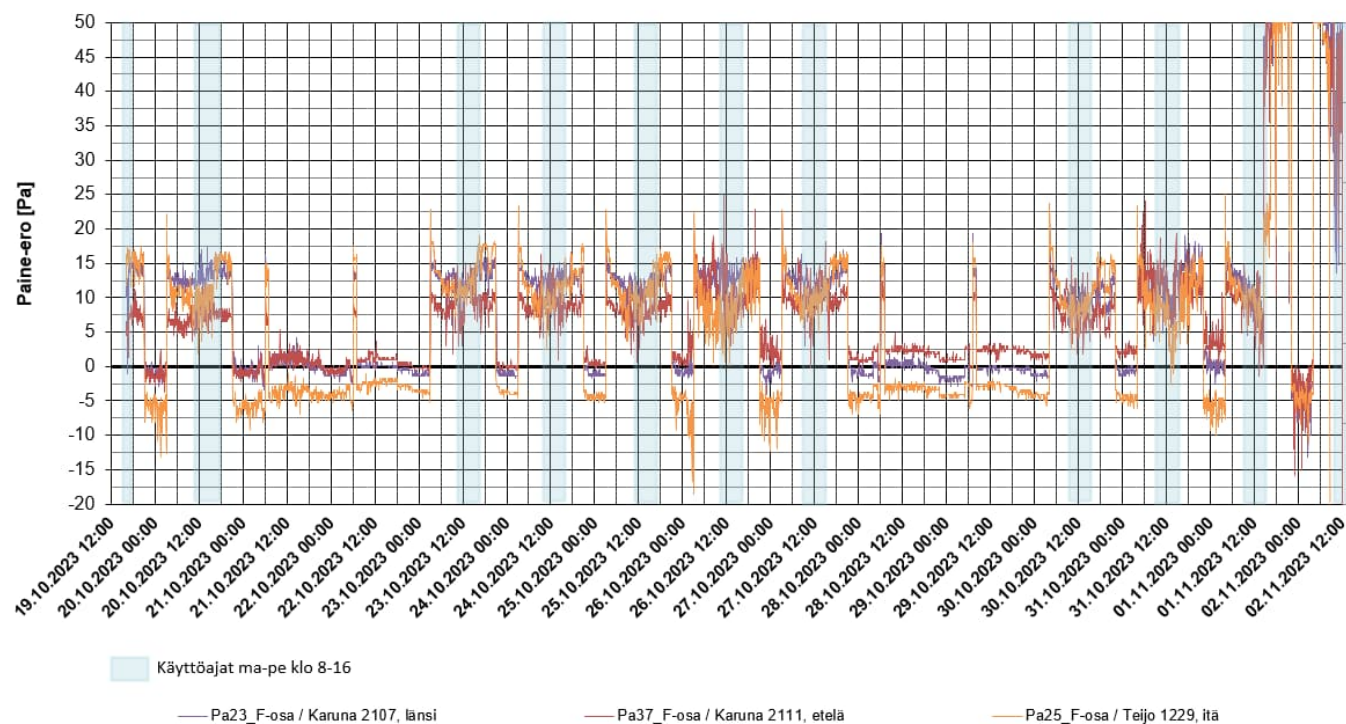
Kuvaaja 5. Paine-ero sisä- ja ulkoilman välillä osassa F1/Teijo (1229) ja F2/Karuna (2111, 2107). Mittausjaksolla painesuhteet vaihtelivat välillä -15 Pa...+22 Pa ja käytönaikana keskimäärin välillä -1...+17 Pa. Mittausjaksolla 1.11–2.11. painesuhteet vaihtelevat -15 Pa...+50 Pa välillä. Viikonloppuisin painesuhteet vaihtelivat pääosin ali- ja ylipaineen välillä.

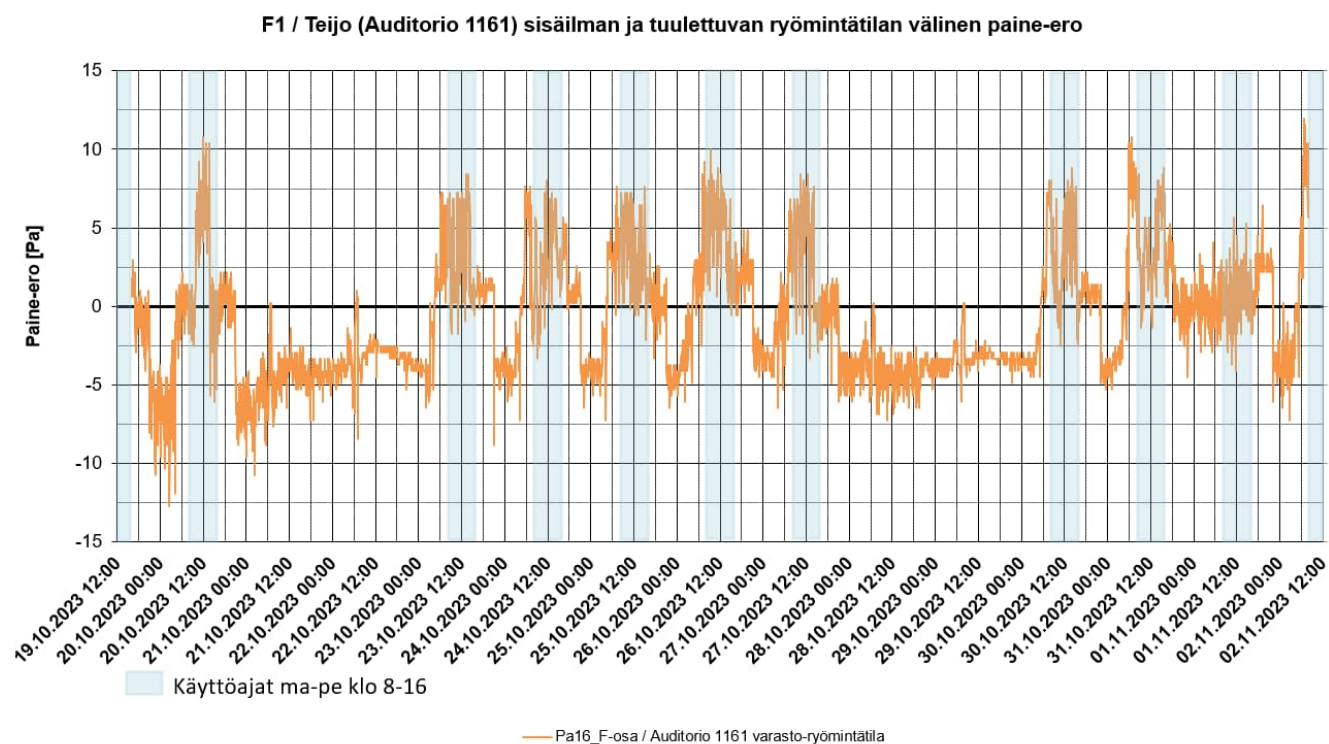
Kuvaaja 6. Paine-ero sisäilman ja tuulettuvan ryömintätilan välillä osassa F1/Teijo (auditorion varasto 1161). Mittausjaksolla painesuhteet vaihtelivat välillä -12 Pa...+11 Pa ja käytönaikana keskimäärin välillä -3...+11 Pa. Viikonloppuisin tila on pääasiassa alipainen tuulettuvaan ryömintätilaan nähden.

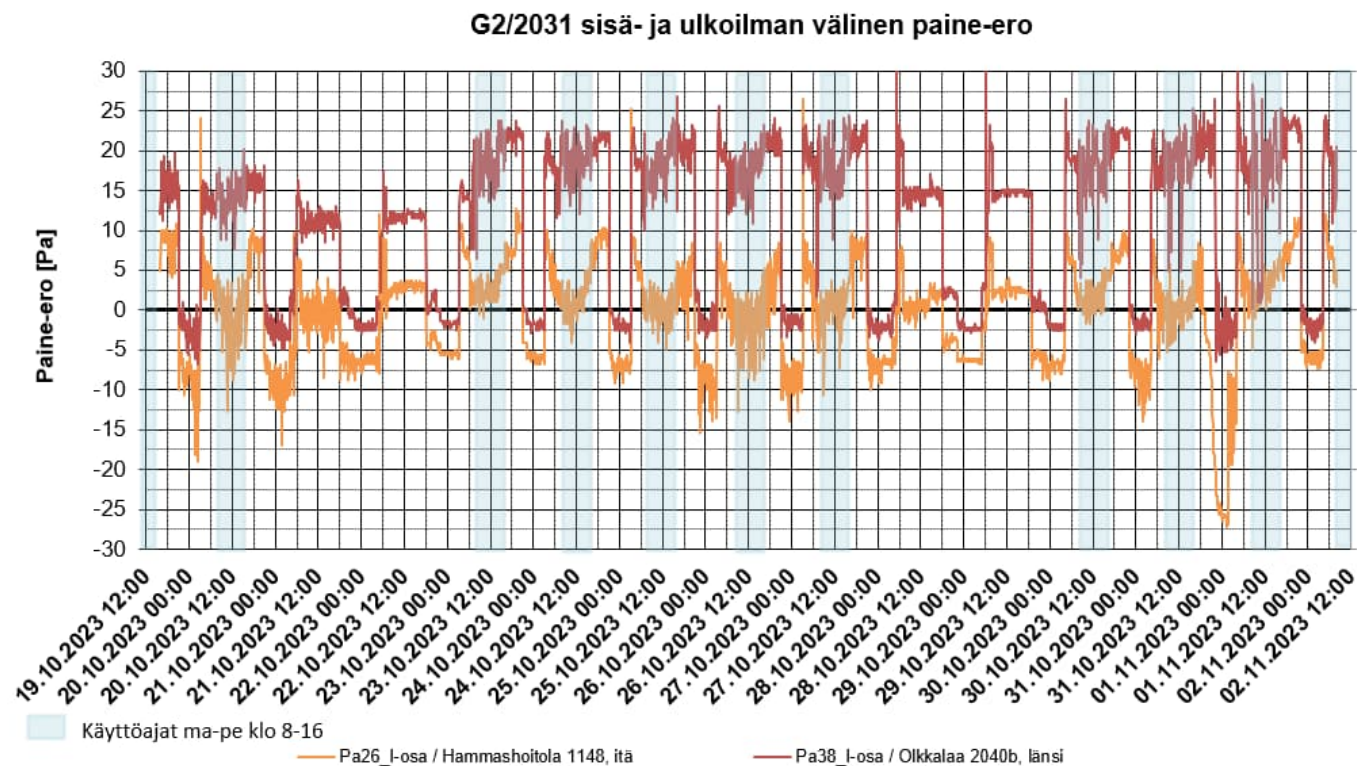
Kuvaaja 7. Paine-ero sisä- ja ulkoilman välillä osassa I1/Hammashoitola (1148) ja I2/Olkkalaa (2040b). Mittausjaksolla painesuhteet vaihtelivat välillä -26 Pa...+30 Pa ja käytönaikana keskimäärin välillä -10...+25 Pa. Viikonloppuisin painesuhteet vaihtelivat ali- ja ylipaineen välillä.

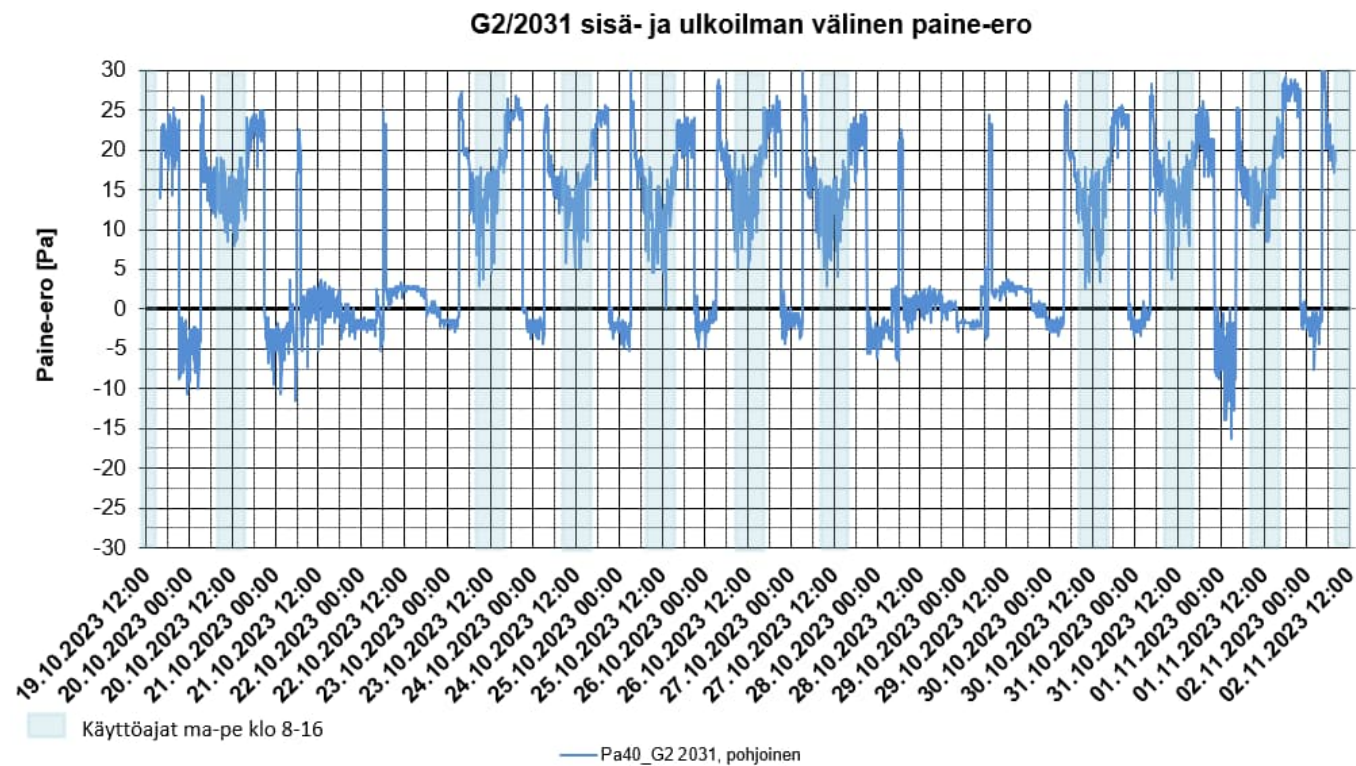
Kuvaaja 8. Paine-ero sisä- ja ulkoilman välillä G2 tilassa 2031. Mittausjaksolla painesuhteet vaihtelivat välillä -16 Pa...+28 Pa ja käytönaikana keskimäärin välillä +3...+20 Pa. Viikonloppuisin painesuhteet vaihtelivat ali- ja ylipaineen välillä.

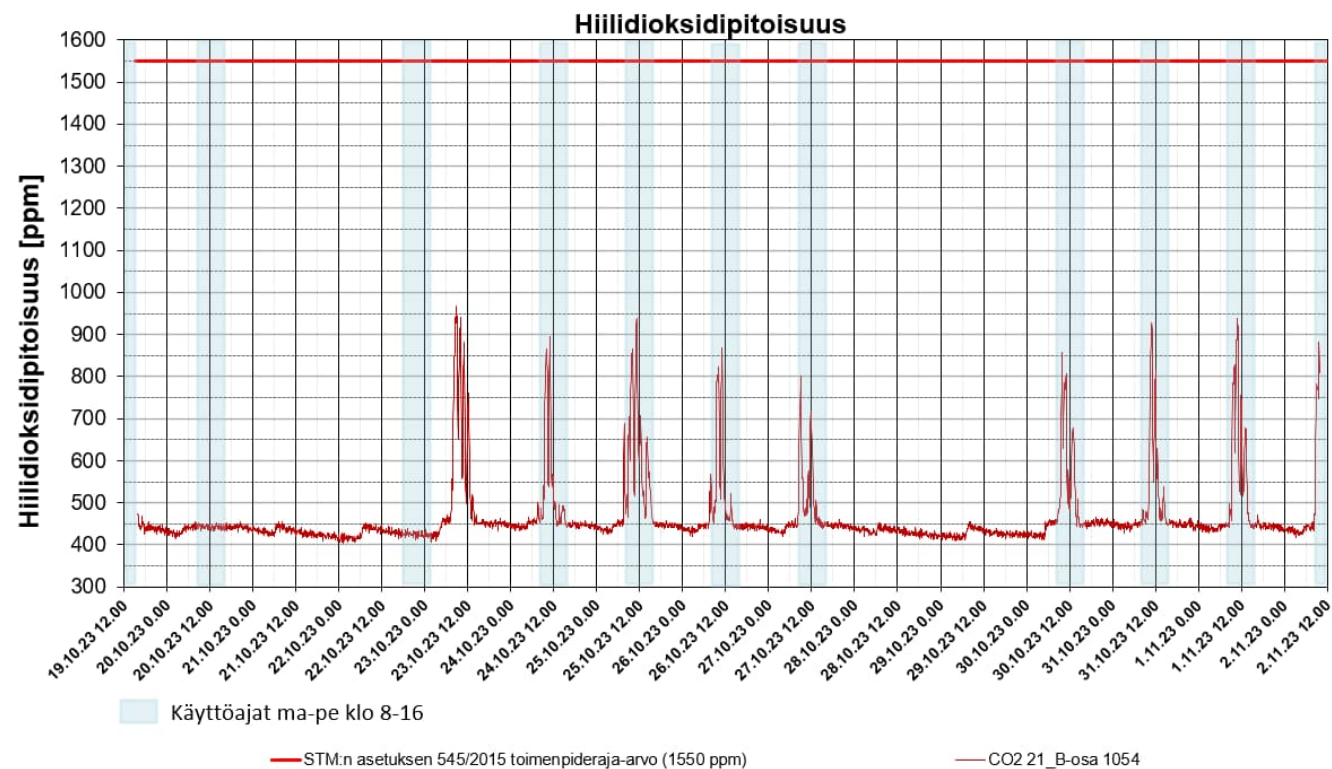
Kuvaaja 1. Sisäilman hiilidioksidipitoisuus B-osan tilassa 1054. Mittaustuloksen perusteella hiilidioksidipitoisuus vaihteli keskimäärin välillä 420...960 ppm.

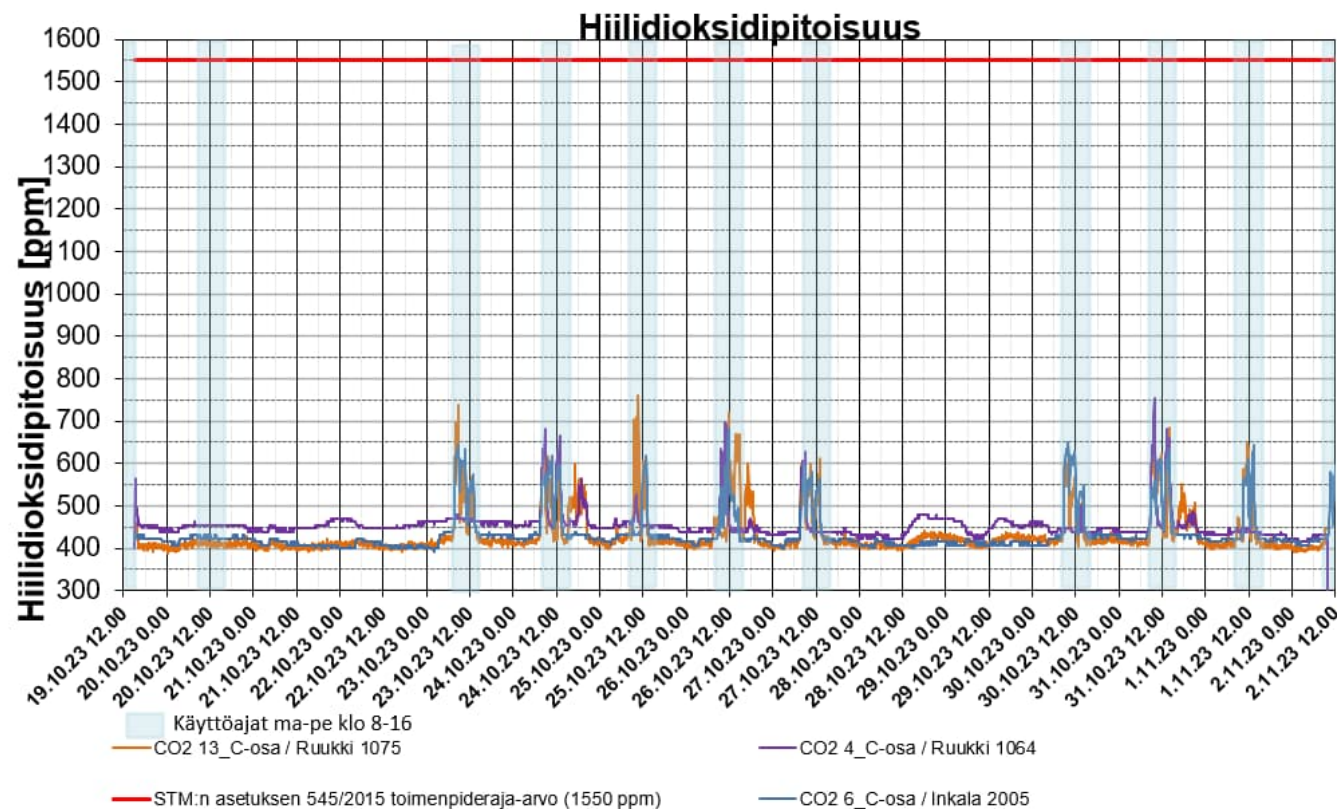
Kuvaaja 2. Sisäilman hiilidioksidipitoisuus C1/Ruukki (1064, 1075) ja C2/Inkala (2005). Mittaustuloksen perusteella hiilidioksidipitoisuus vaihteli keskimäärin välillä 400...750 ppm.

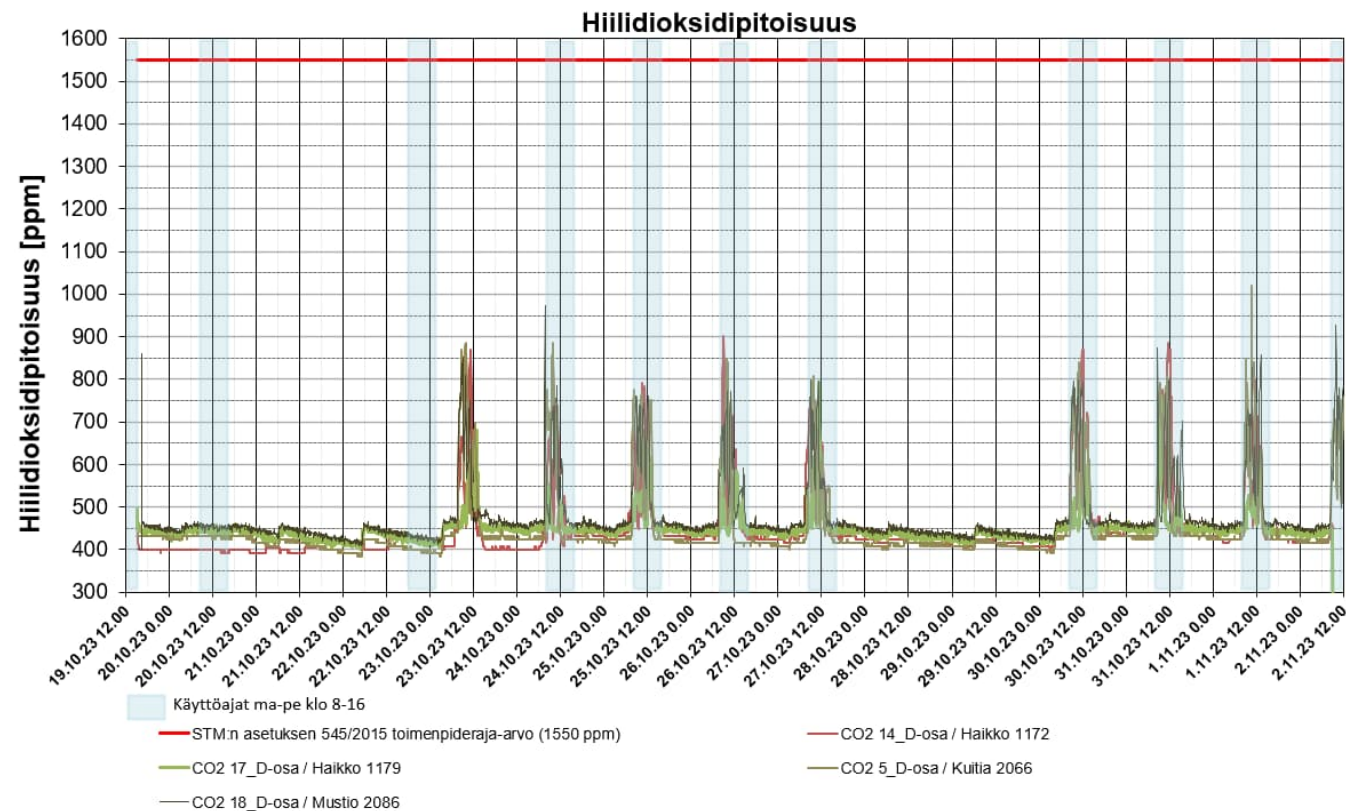
Kuvaaja 3. Sisäilman hiilidioksidipitoisuus D1/Haikko (1179, 1172) ja D2/Kuitia (2066, 2086). Mittaustuloksen perusteella hiilidioksidipitoisuus vaihteli keskimäärin välillä 400...1020 ppm.

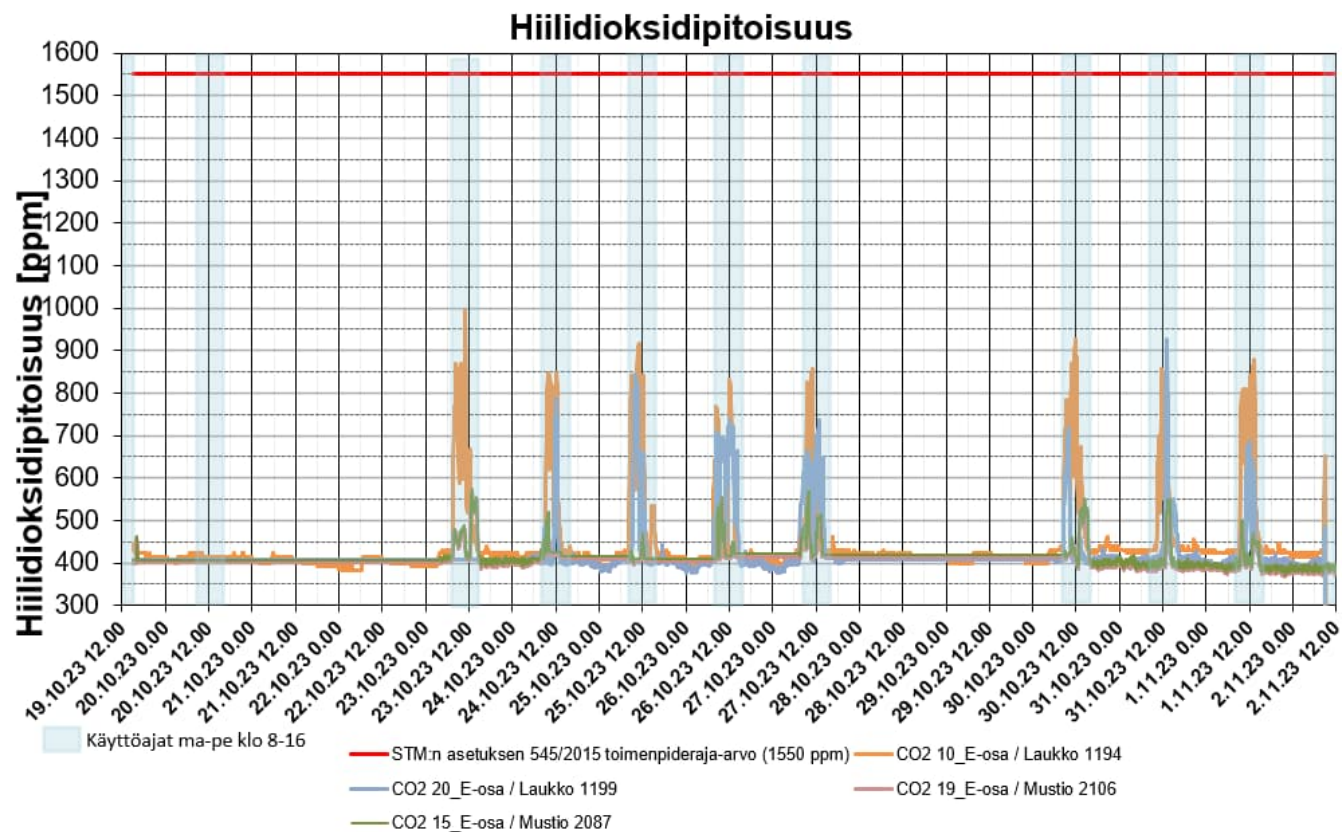
Kuvaaja 4. Sisäilman hiilidioksidipitoisuus E1/Laukko (1194, 1199) ja E2/Mustio (2106, 2087). Mittaustuloksen perusteella hiilidioksidipitoisuus vaihteli keskimäärin välillä 400...1000 ppm.

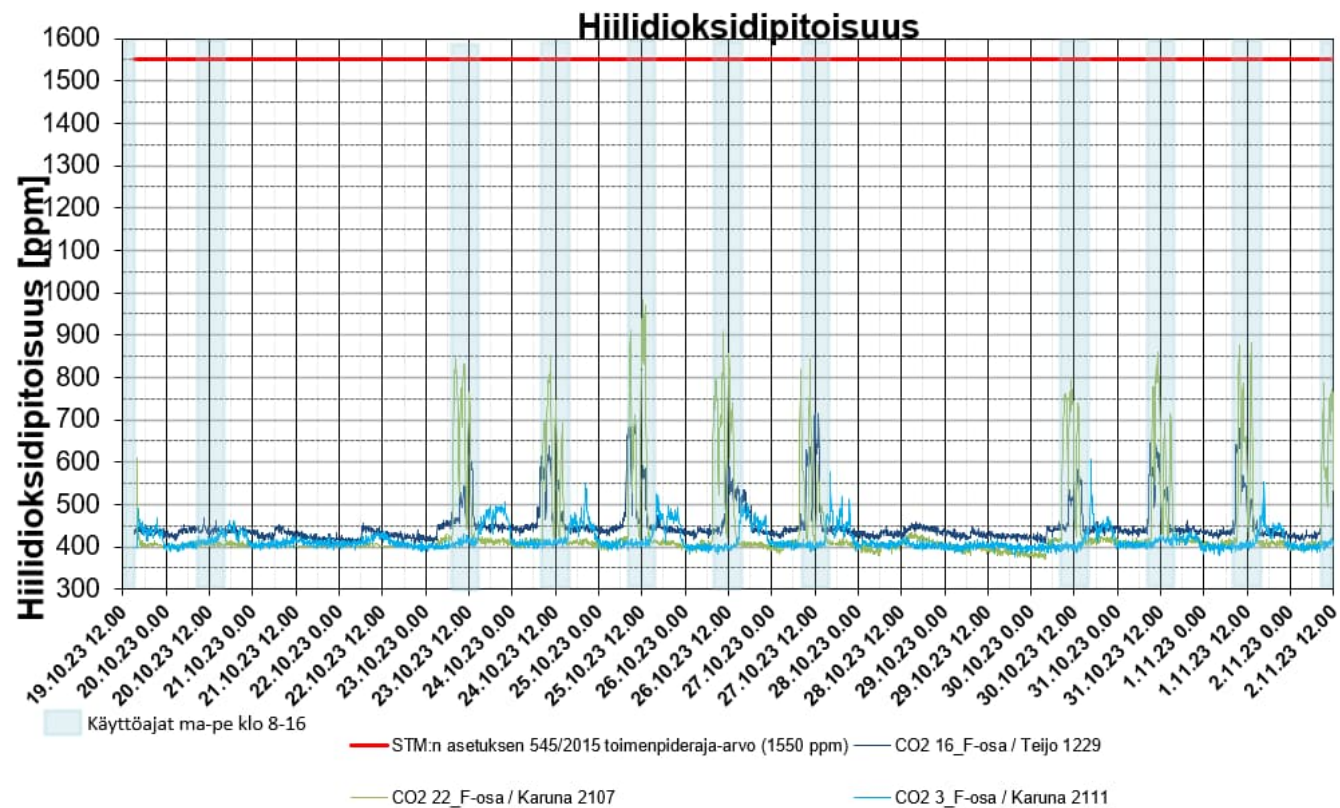
Kuvaaja 5. Sisäilman hiilidioksidipitoisuus F1/Teijo (1229) ja F2/Karuna (2107, 2111). Mittaustuloksen perusteella hiilidioksidipitoisuus vaihteli välillä keskimäärin 400...950 ppm.

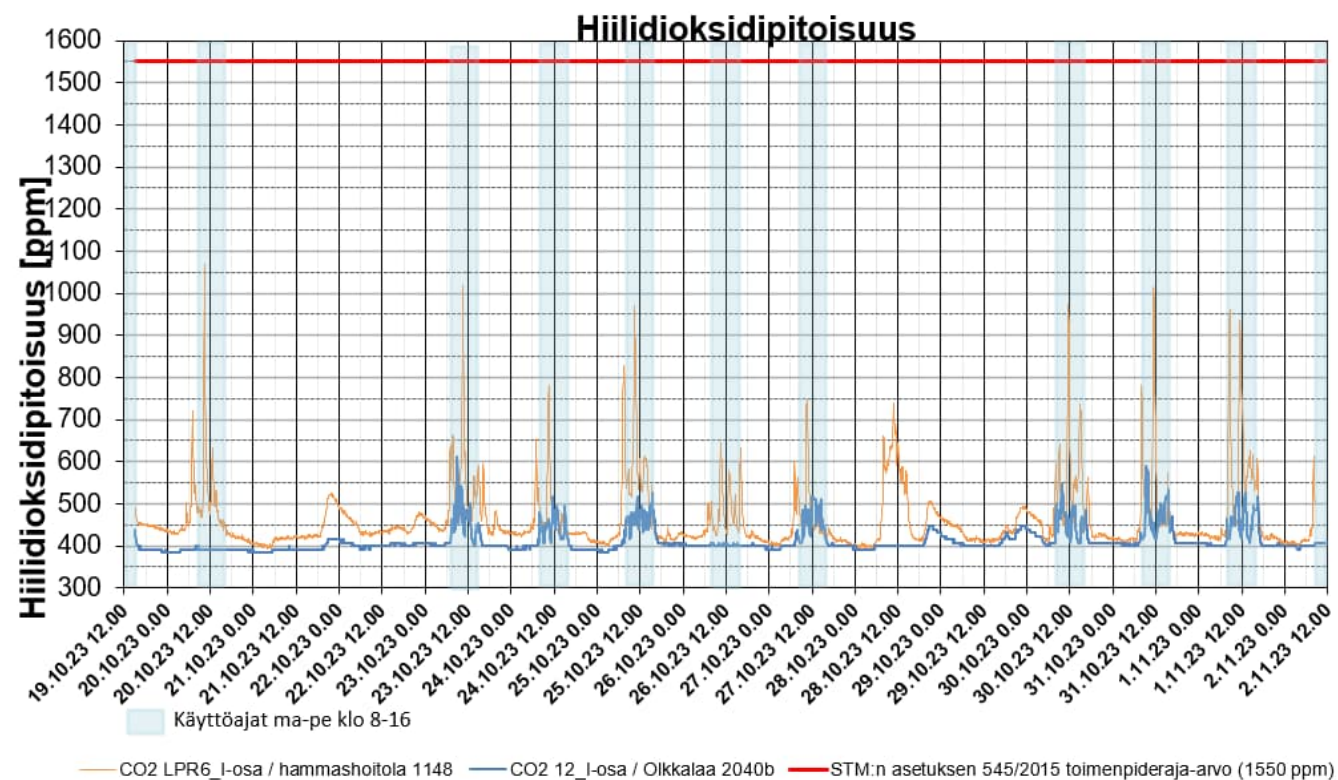
Kuvaaja 6. Sisäilman hiilidioksidipitoisuus I1/Hammashoitola (1148) ja I2/Olkkalaa (2040b). Mittaustuloksen perusteella hiilidioksidipitoisuus vaihteli keskimäärin välillä 400...1070 ppm.

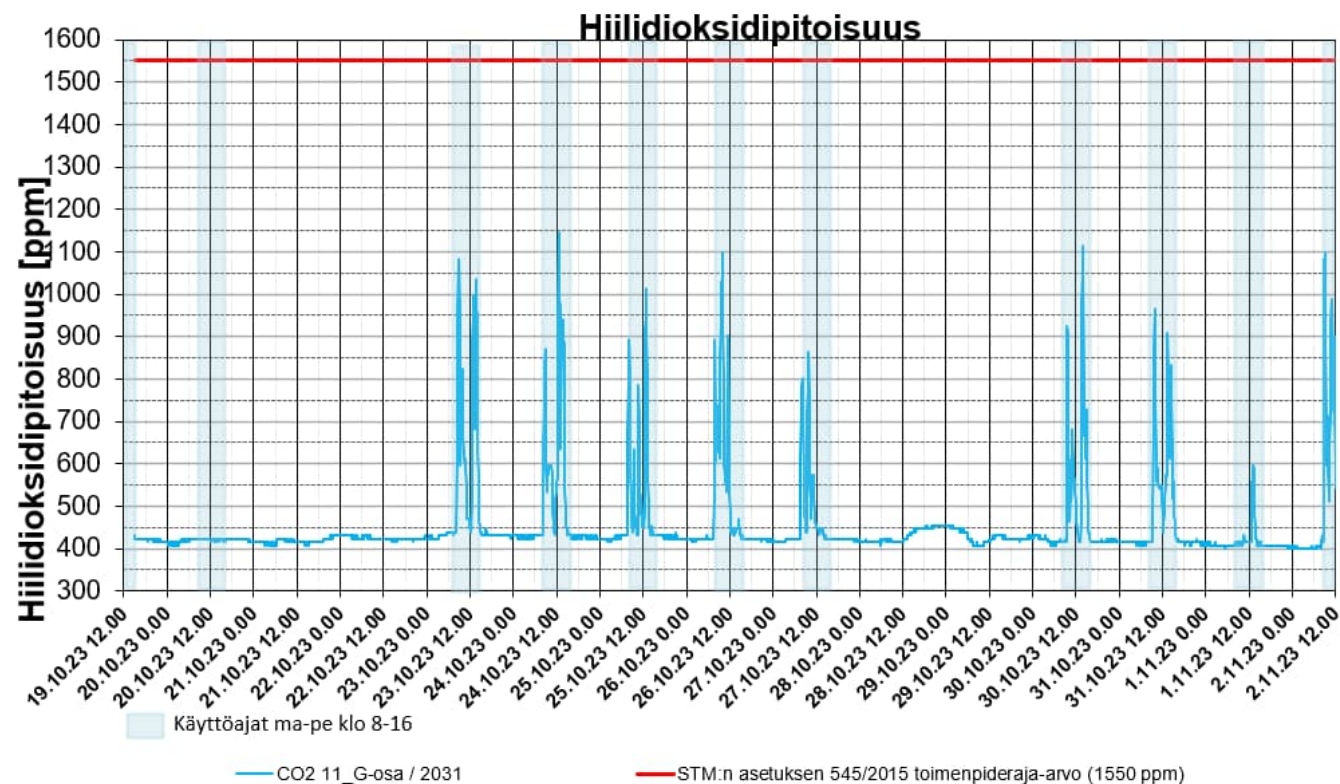
Kuvaaja 7. Sisäilman hiilidioksidipitoisuus G2 tilassa 2031. Mittaustuloksen perusteella hiilidioksidipitoisuus vaihteli keskimäärin välillä 410...1145 ppm.

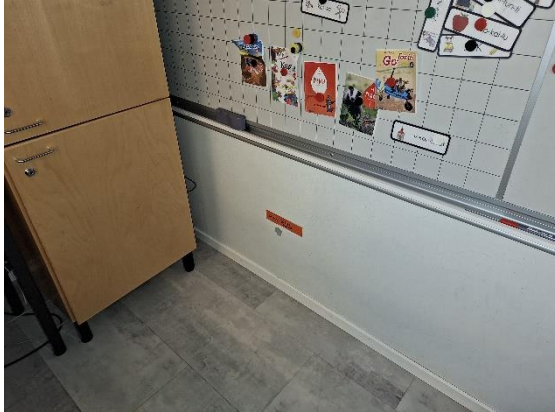
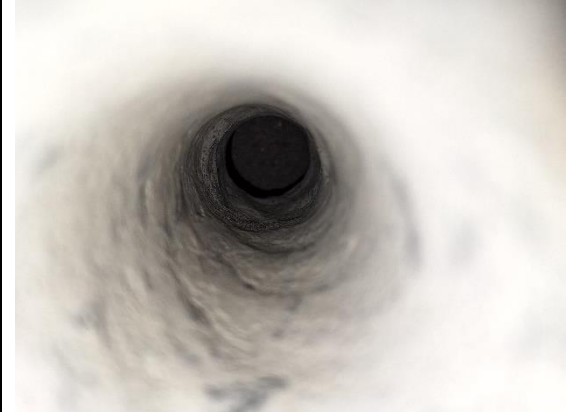
| Avaus ja materiaalinäyte | Tila / huoneselite |
|---|---|
| Rakenneavaus tehtiin tilan 1054 väliseinärakenteeseen.<br><br>Rakenneavauksesta havaittiin ilmavirtaus huonetilaan päin luokkahuoneen oven ollessa kiinni. Oven ollessa auki ilmavirtaus muuttui huonetilasta rakenteeseen virtaavaksi.<br><br>Rakenneavauksesta ei havaittu lämmöneristettä. | |

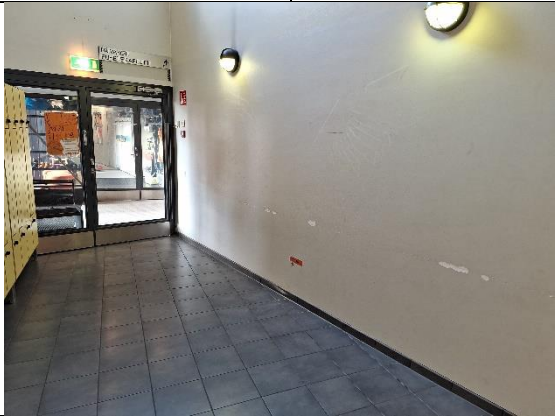
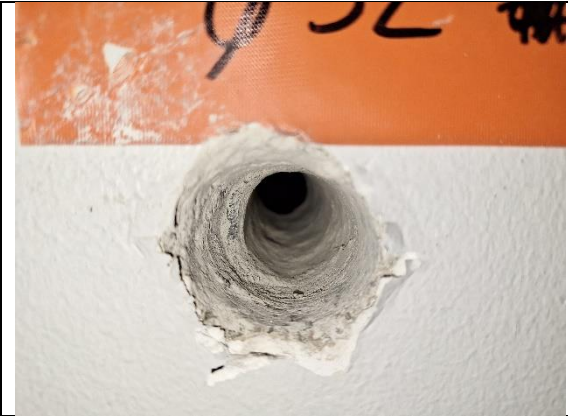
| Avaus ja materiaalinäyte | Tila / huoneselite |
|---|---|
| Rakenneavaus tehtiin aulatilaa 1152, portaiden alustilan seinärakenteeseen.<br><br>Portaiden alustilassa betonirakenteet ovat siistit, paljaalla betonipinnalla, pohjalla oli havaittavissa paikoin rakennusmuovia. | |

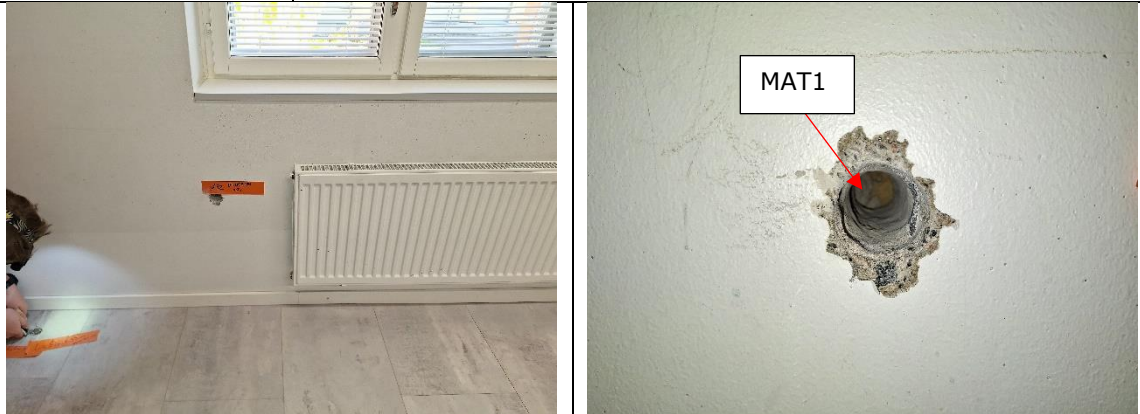
| Avaus ja materiaalinäyte | Tila / huoneselite |
|---|---|
| RA3 (US) | D-osa, tila 1176 |

Rakenneavaukset tehtiin tilan 1176 ulkoseinärakenteeseen.

Rakenneavauksesta havaittiin ilmavirtaus rakenteen suuntaan. Rakenneavauksessa ei havaittu poikkeavaa hajua.

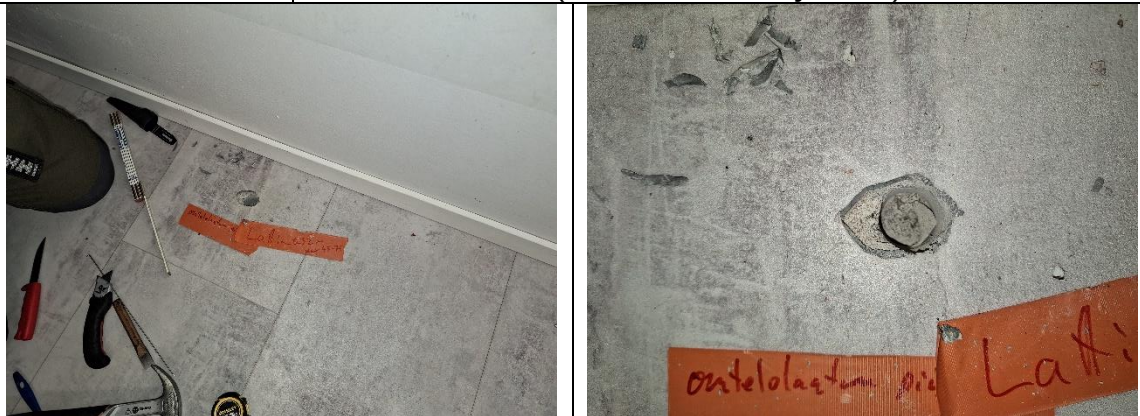
Rakenneavaukset tehtiin tilan 1176 alapohjarakenteeseen.
