# Tutkimusselostus

Kartanonkosken koulu

Rakenne- ja sisäilmatekninen kuntotutkimus

7.2.2024

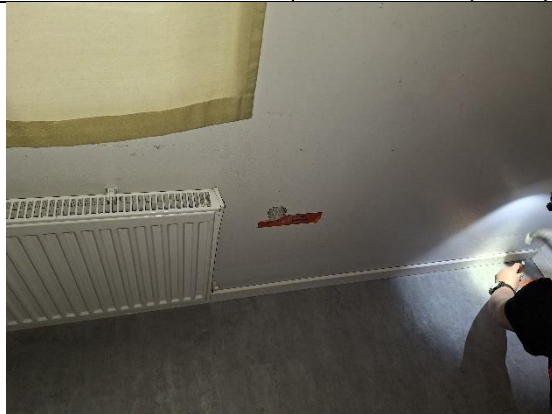
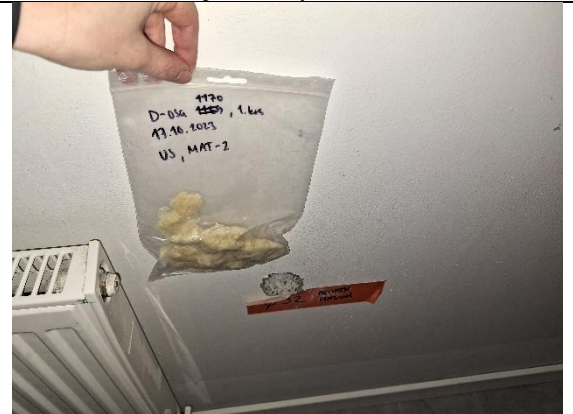
| Avaus ja materiaalinäyte | Tila / huoneselite |
|---|---|
| RA5 (US) | D-osa, tila 1170 |

Rakenneavaukset tehtiin tilan 1170 ulkoseinärakenteeseen.

Rakenneavauksessa ei havaittu poikkeavaa hajua. Rakenneavauksesta havaittiin ilmavirtaus huonetilasta rakenteeseen.

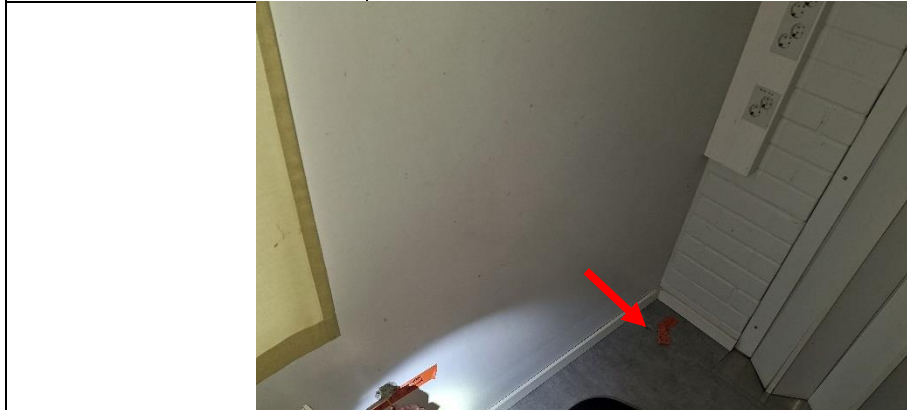
| Avaus ja materiaalinäyte | Tila / huoneselite |
|---|---|
| RA6 (AP) | D-osa, tila 1170 |

Rakenneavaukset tehtiin tilan 1170 alapohjarakenteeseen.

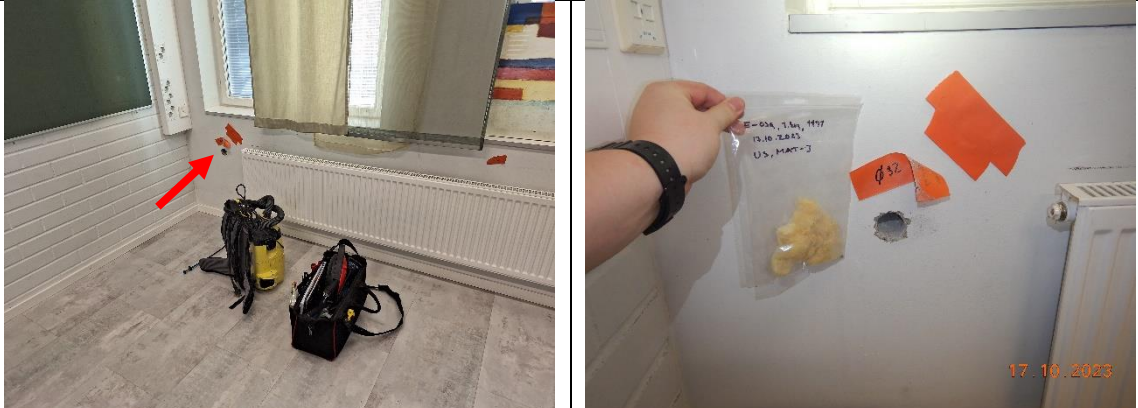
| Avaus ja materiaalinäyte | Tila / huoneselite |
|---|---|
| RA7 (US) | E-osa, tila 1191 |

Rakenneavaukset tehtiin tilan 1191 ulkoseinärakenteeseen.

Rakenneavauksessa ei havaittu poikkeavaa hajua. Rakenneavauksesta havaittiin ilmavirtaus huonetilasta rakenteeseen.

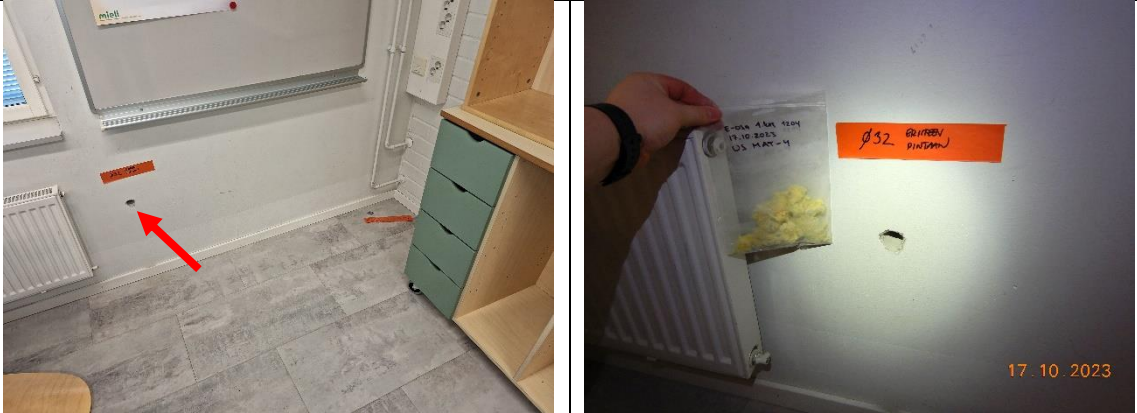
| | <p>Rakenneavaukset tehtiin tilan 1204 ulkoseinärakenteeseen.</p> <p>Rakenneavauksessa ei havaittu poikkeavaa hajua. Rakenneavauksesta havaittiin ilmavirtaus huonetilasta rakenteeseen.</p> <p>Rakenneavauksesta otettiin näyte MAT4 lämmöneristeenä olevasta mineraalivillasta. Materiaalinäytteessä ei todettu mikrobikasvua.</p> |

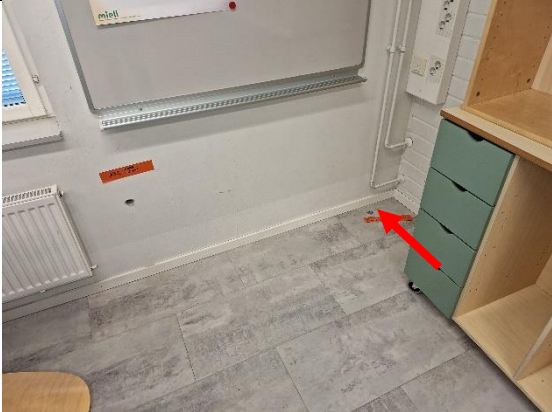
| Avaus ja materiaalinäyte | Tila / huoneselite |
|---|---|
| | <p>Rakenneavaus tehtiin tilan 1204 alapohjarakenteeseen.</p> <p>Rakenneavauksessa ei havaittu poikkeavaa hajua.</p> |

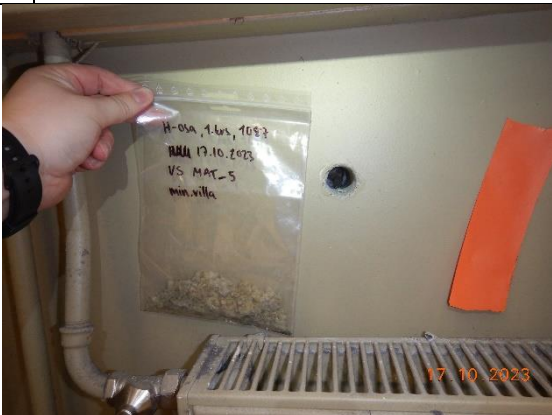
| <p>Rakenneavaus tehtiin tilan 1087 väliseinärakenteeseen.</p> <p>Rakenneavauksessa ei havaittu poikkeavaa hajua. Rakenneavauksesta havaittiin ilmapärtäus huonetilasta rakenteeseen.</p> <p>Rakenneavauksesta otettiin näyte MAT5 lämmöneristeenä olevasta mineraalivillasta. Materi-aalinäytteessä ei todettu mikrobikasvua.</p> | |

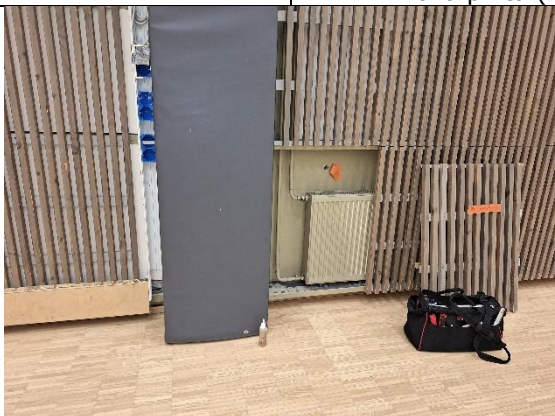
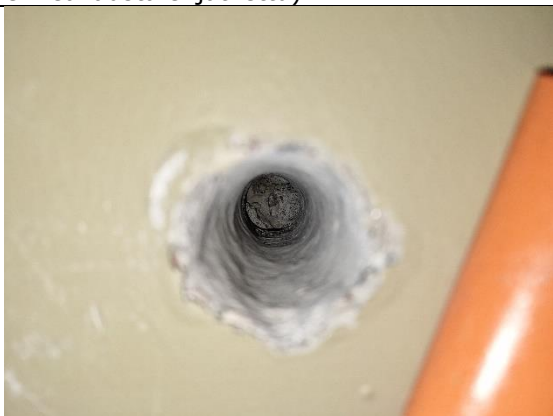
| Avas ja materiaalinäyte | Tila / huoneselite |
|---|---|
| <p>Rakenneavaus tehtiin tilan 1087 ulkoseinärakenteeseen.</p> <p>Rakenneavauksessa ei havaittu poikkeavaa hajua. Rakenneavauksesta havaittiin ilmapärtäus huonetilasta rakenteeseen.</p> <p>Rakenneavauksesta otettiin näyte MAT5 lämmöneristeenä olevasta mineraalivillasta. Materi-aalinäytteessä ei todettu mikrobikasvua.</p> | |

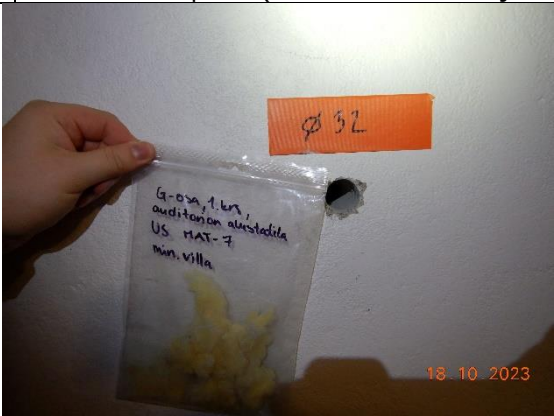
| Avaus ja materiaalinäyte | Tila / huoneselite |
|---|---|
| Rakenneavaus tehtiin tilan auditorion ulkoseinärakenteeseen. | |
| Rakenneavauksessa ei havaittu poikkeavaa hajua. Rakenneavauksesta havaittiin ilmavirtaus huonetilasta rakenteeseen. | |

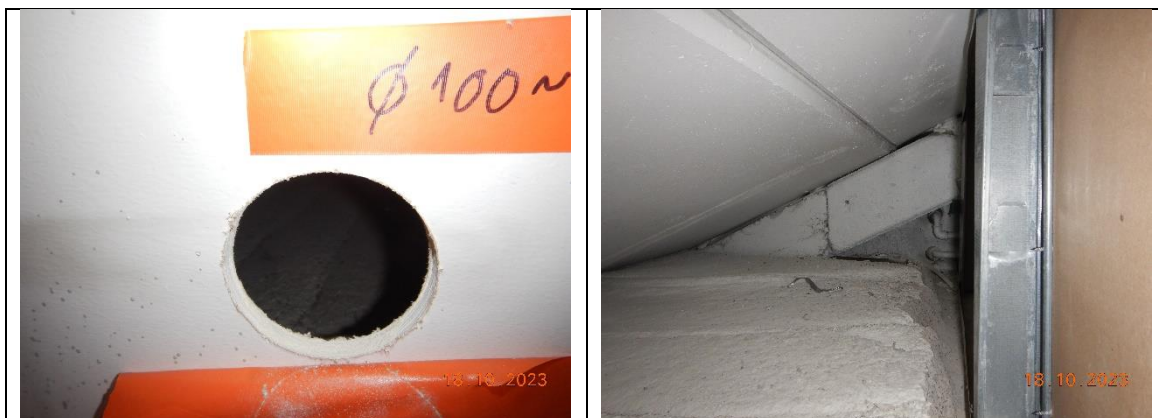
| Avaus ja materiaalinäyte | Tila / huoneselite |
|---|---|
| RA16 | G-osa, levyseinä auditorion penkkien alustilaan |

Rakenneavaus tehtiin tilan auditorion penkkien alustilaan.

Rakenneavauksessa ei havaittu poikkeavaa hajua. Alustilassa ei havaittu rakennusjätettä, mutta hieman pölyä.

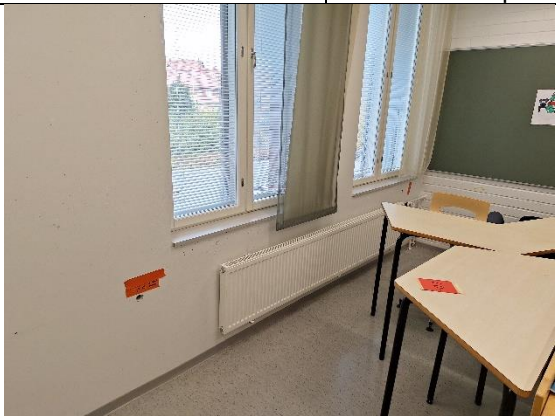
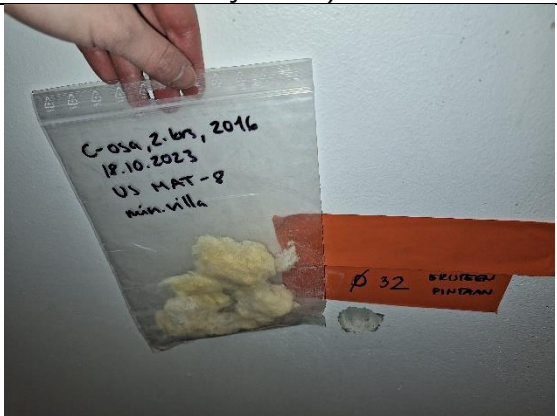
| <p>Rakenneavaus tehtiin tilan 2016 ulkoseinärakenteeseen, jonka ulkopuolella on tiiliverhous.</p> <p>Rakenneavauksessa ei havaittu poikkeavaa hajua. Rakenneavauksesta havaittiin ilmavirtaus huonetilasta rakenteeseen.</p> <p>Rakenteesta otettiin materiaalinäyte MAT8 lämmöneristeenä olevasta mineraalivillasta. Materiaalinäytteessä ei todettu mikrobikasvustoa.</p> | |

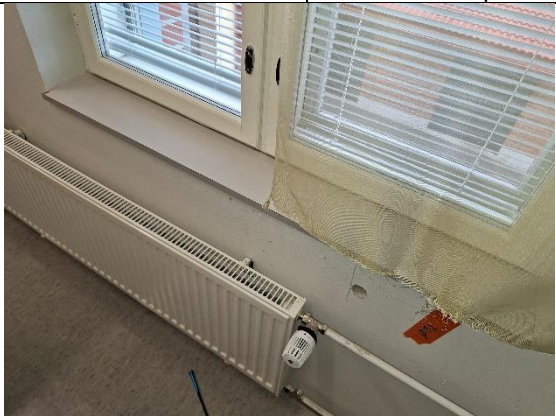
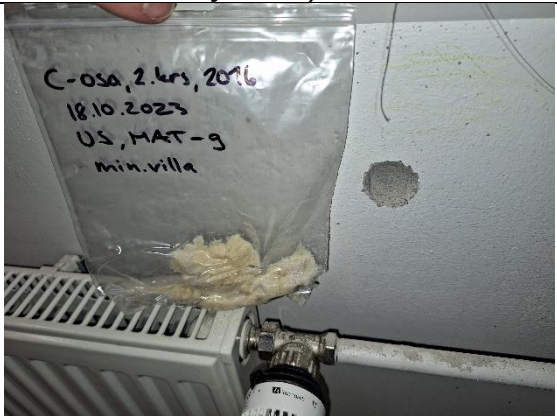
| Avaus ja materiaalinäyte | Tila / huoneselite |
|---|---|
| <p>Rakenneavaus tehtiin tilan 2016 ulkoseinärakenteeseen, jonka ulkopuolella on lautaverhous.</p> <p>Rakenneavauksessa ei havaittu poikkeavaa hajua. Rakenneavauksesta havaittiin ilmavirtaus huonetilasta rakenteeseen.</p> <p>Rakenteesta otettiin materiaalinäyte MAT9 lämmöneristeenä olevasta mineraalivillasta. Materiaalinäytteessä ei todettu mikrobikasvustoa.</p> | |

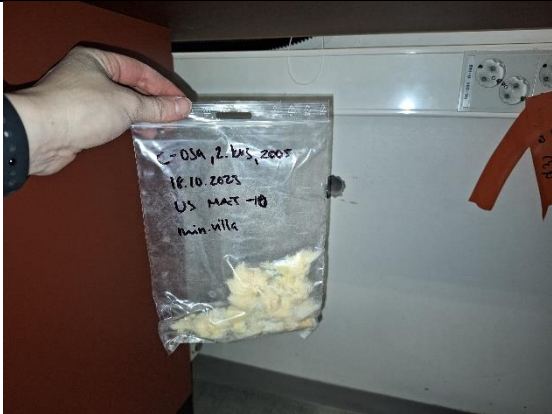
| <p>Rakenneavaus tehtiin tilan 2005 ulkoseinärakenteeseen.</p> <p>Rakenneavauksessa ei havaittu poikkeavaa hajua. Rakenneavauksesta havaittiin ilmvirtaus huonetilasta rakenteeseen.</p> <p>Rakenteesta otettiin materiaalinäyte MAT10 lämmöneristeenä olevasta mineraalivillasta. Materiaalinäytteessä ei todettu mikrobikasvustoa.</p> | |

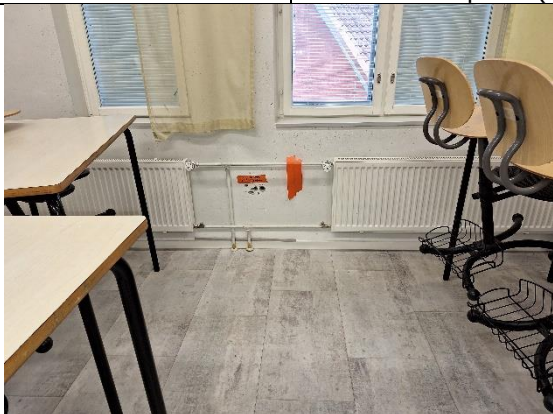
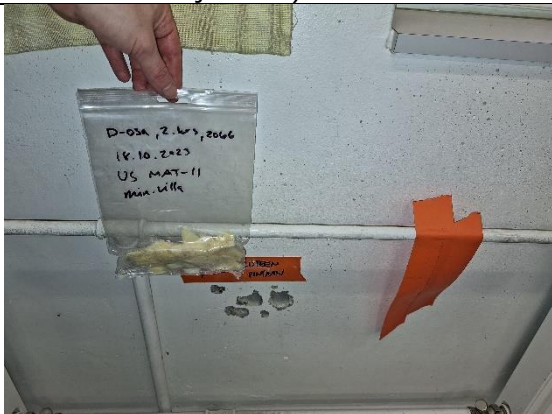
| Avas ja materiaalinäyte | Tila / huoneselite |
|---|---|
| <p>Rakenneavaus tehtiin tilan 2066 ulkoseinärakenteeseen.</p> <p>Rakenneavauksessa ei havaittu poikkeavaa hajua. Rakenneavauksesta havaittiin ilmvirtaus huonetilasta rakenteeseen.</p> <p>Rakenteesta otettiin materiaalinäyte MAT11 lämmöneristeenä olevasta mineraalivillasta. Materiaalinäytteessä ei todettu mikrobikasvustoa.</p> | |

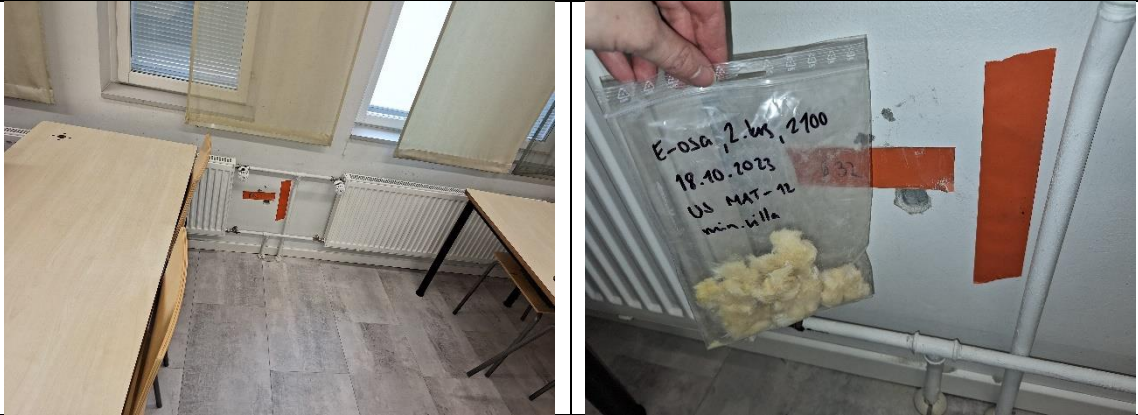
| Avaus ja materiaalinäyte | Tila / huoneselite |
|---|---|
| <p>Rakenneavaus tehtiin tilan 2100 ulkoseinärakenteeseen.</p> <p>Rakenneavauksessa ei havaittu poikkeavaa hajua. Rakenneavauksesta havaittiin ilmapvirtaus huonetilasta rakenteeseen.</p> <p>Rakenteesta otettiin materiaalinäyte MAT12 lämmöneristeenä olevasta mineraalivillasta. Materiaalinäytteessä ei todettu mikrobikasvustoa.</p> | |

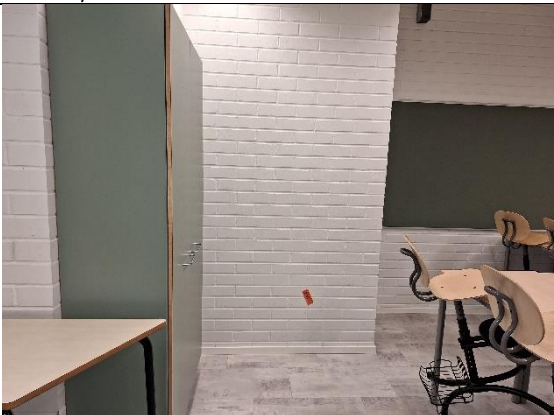
| Avaus ja materiaalinäyte | Tila / huoneselite |
|---|---|
| RA24 (kuilu) | F-osa, tila 2117 |

| Avaus ja materiaalinäyte | Tila / huoneselite |
|---|---|
| <p>Rakenneavaus tehtiin tilan 2117 tekniikkakuilun rakenteeseen.</p> <p>Rakenneavauksessa ei havaittu poikkeavaa hajua. Rakenneavauksesta havaittiin ilmapvirtaus huonetilasta rakenteeseen.</p> | |

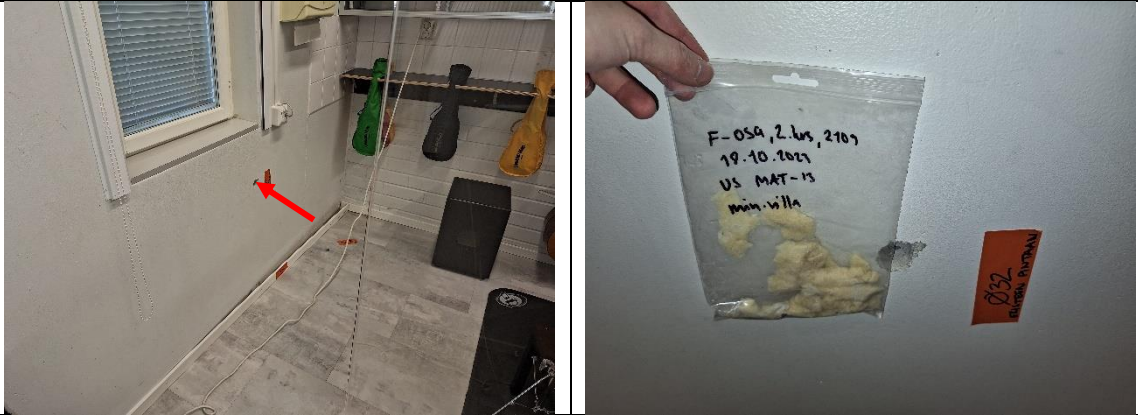
| Avaus ja materiaalinäyte | Tila / huoneselite |
|---|---|
| <p>Rakenneavaus tehtiin tilan 2109 ulkoseinärakenteeseen.</p> <p>Rakenneavauksessa ei havaittu poikkeavaa hajua. Rakenneavauksesta havaittiin ilmvirtaus huonetilasta rakenteeseen.</p> <p>Rakenteesta otettiin materiaalinäyte MAT13 lämmöneristeenä olevasta mineraalivillasta. Materiaalinäytteessä ei todettu mikrobikasvustoa.</p> | |

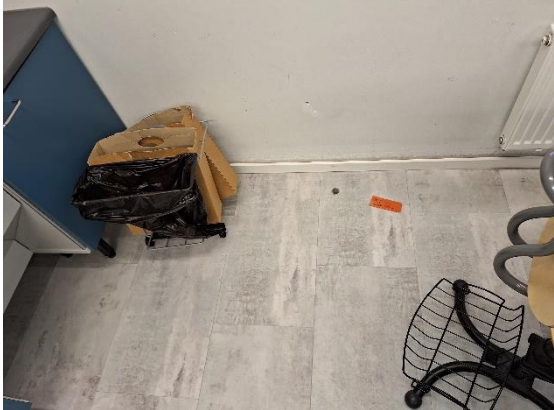
| Avaus ja materiaalinäyte | Tila / huoneselite |
|---|---|
| RA27 (VP) | F-osa, tila 2111 |

| Avaus ja materiaalinäyte | Tila / huoneselite |
|---|---|
| Rakenneavaus tehtiin tilan 2111 välipohjarakenteeseen. Rakenteessa ei ole täyttökerrosta. | |

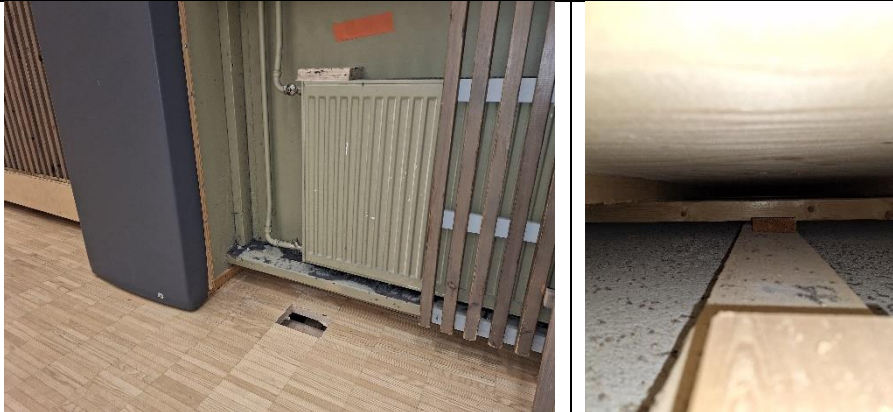
| Avaus ja materiaalinäyte | Tila / huoneselite |
|---|---|
| Rakenneavaus tehtiin liikuntasali alapohjarakenteeseen. Rakenteessa ei havaittu lämmöneristettä. Alimman koolauksen ja betonirakenteen välissä havaittiin bitumikermikaista. Rakenteesta havaittiin ilmavirtaus rakenteesta liikuntasaliin. Betonipinnalla havaittiin pölyä. | |
