Projektinumero  
1510078656

Päivämäärä  
21.12.2023  
Päivitetty 12.4.2024

# KOSKIMYLLYN PÄIVÄKOTI

## KOSTEUS- JA SISÄILMATEKNINEN KUNTOTUTKIMUS

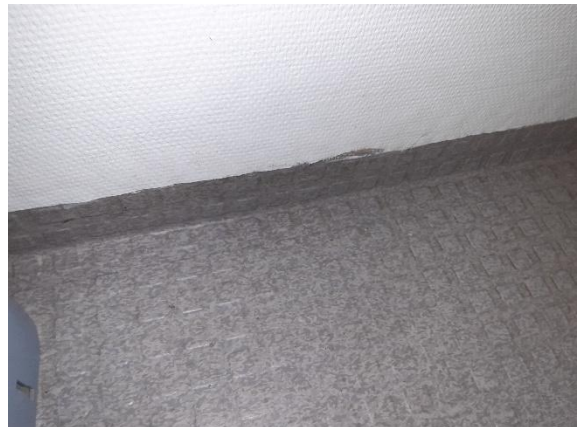
Kuva 11. WC 18a:n muovimaton ja väliseinän liitos on paikoin epätiivis.

- Lattiamateriaaleissa ja liitoskohdissa havaittujen yksittäisten vaurioiden korjaaminen.
- Lattiapintojen tehokas puhdistaminen etenkin lattialistojen ja seinäliittymien saumakohdissa.

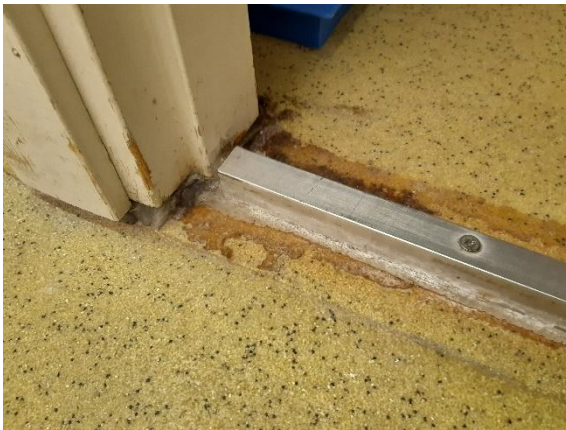
Kuva 12. Keittiön ja kuiva-ainevaraston välinen kynnyks on likaantunut ja värjäntynyt.

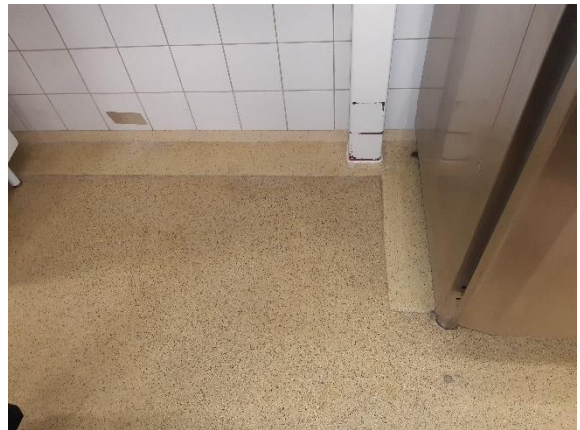
Kuva 13. Keittiön lattiaa on uusittu väli-seinän läheisyydessä.

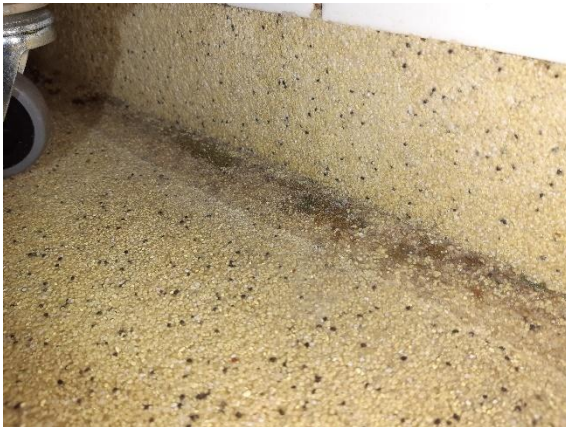
Kuva 14. Keittiön lattiapinta on värjäntynyt.

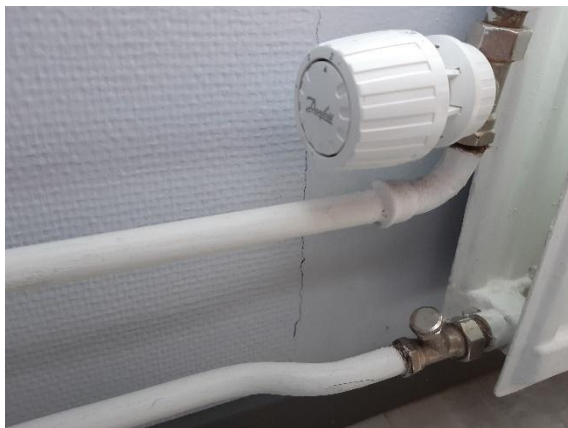
Kuva 17. Patterin takana pystyhal- keama.

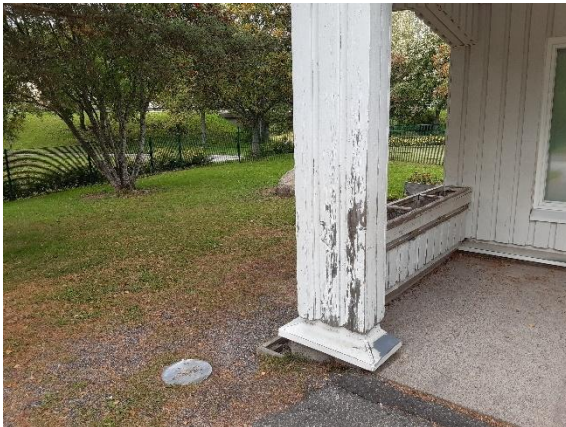
Kuva 21. Pilarin laudoituksen maalipinta kulunut.

Julkisivujen maalipintojen kulumat lisäävät puuosien kosteusrasitusta. Sokkelin halkeamat ja vauriot johtuvat todennäköisesti korkeasta kosteusrasituksesta. Betonikuoren vauriot mahdollistavat sadevesien pääsyn syvemmälle betonirakenteeseen, kasvattaen rakenteen kosteusrasitusta entisestään. Halkeamat ovat suuruudeltaan pieniä, mutta korjaamattomina voivat kiihdyttää sokkelin ulkokuoren vaurioitumista. Sokkelin vesipellin vauriot heikentävät vedenohjausta paikallisesti ja mahdollistavat sadeveden kulkeutumisen sokkelirakenteisiin, lisäten rakenteen kosteusrasitusta. Pukuhuoneen sisäänkäynnin katoksen pilari on lohjennut koko pituudelta ja sen kantavuus on voinut heikentyä. Keittiön sisäänkäynnin betonipintainen kynnys altistuu jatkuvalle kosteusrasitukselle ja käytön aiheuttamalle rasitukselle, mikä voi johtaa betonirakenteen vaurioitumiseen.

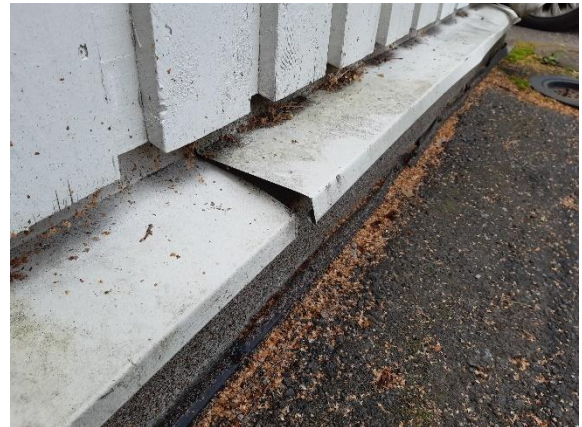
Kevytsoraharkkoisten sokkelien yläpinnassa on vesipelti, joka on nostettu julkisivulaudoituksen taakse. Vesipellin kaato ja ulkonema ovat aistinvaraisesti arvioituna riittävä. Vesipelti on pohjois- puolen pysäköintialueen kohdalla vääntynyt ja paikoin irronnut. Sokkelin ulkopintaan on asen- nettu perusmuurilevy, joka on nostettu keskimäärin 40...80 mm maanpinnan yläpuolelle. Sokke- lissa havaittiin pysty- ja vaakahalkeamia rakennuksen eri puolilla. Halkeamat ovat keskimäärin alle 1 mm levyisiä. Eteläsivun syöksytorven ulosheittäjän kohdalla sokkeli oli kastunut ja sen pinta oli lohkeillut. Syöksytorven ulosheittäjä ohjaa sadevedet salaojakaivon kannen päälle. Sokkelin pinta on kastunut ja värjäytynyt itäpuolen sisäänkäynnin kukkapenkin alapuolella. Keittiön sisään- käynnin kynnyksenä on päällystämätön betonisokkelin yläpinta. Betonipinnassa ei havaittu kulu- maa tai vaurioita. Ulkoseinän ja alapohjan liittymään tehdyn avauksen perusteella ulkoseinän ala- sidepuun alla on mineraalivillakaista ja bitumikermi.

Kuva 22. Sokkelin vesipelti irronnut pohjoisjulkisivulla.

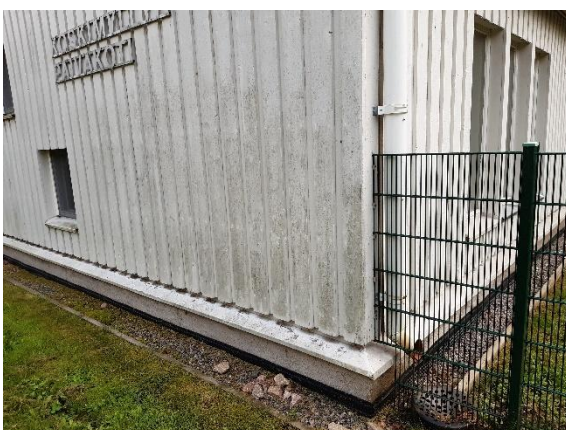
Kuva 23. Julkisivulaudoituksessa vähäisesti sammalkasvustoa pohjoissivulla.

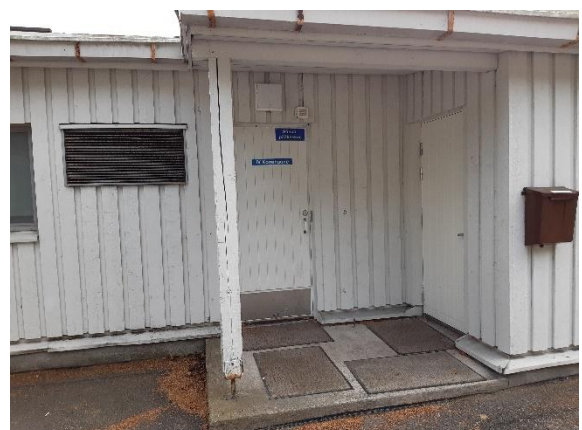
Kuva 24. Pohjoispuolen katoksen puupilari on haljennut.

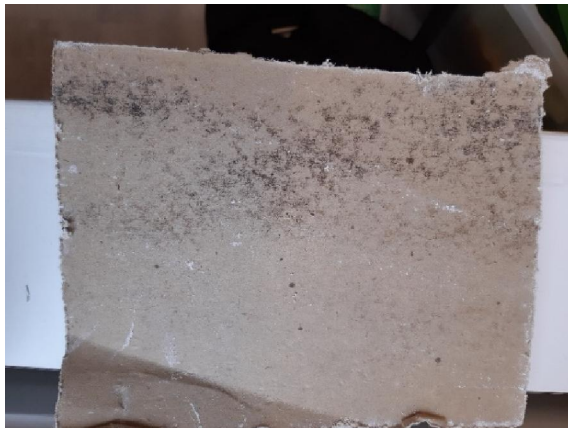
Rakenneavausten perusteella mineraalivillassa havaittiin paikoittain tummentumaa. Kipsilevyn ulkopinnassa havaittiin mikrobikasvustoa rakenneavauksissa RA-US1, RA-US8, RA-US10, RA-US14, RA-US15 ja RA-US16. Ulkoseinän puurunko on aistinvaraisesti arvioituna hyväkuntoinen, eikä siinä havaittu kosteusrasitukseen viittaavia jälkiä tai vaurioita. Ulkoseinän alasidepuu on kestopuuta. Alasidepuun alla on bitumikermikaista estämässä kapillaarisen kosteuden nousua. Ulkoseinien höyrynsulkumuovin alareuna on viety alapohjalaatan ja sokkelin väliin. Tilaan 27 tehdyssä rakenneavauksessa RA-US3 havaittiin roskaa ja jyr sijän pesän jäänteitä. Verhokotelot ovat rakenneavausten perusteella hyväkuntoisia, eikä niissä havaittu vuotojälkiä tai vaurioita. Kotelossa kulkevien, lämmöneristettyjen vesiputkien pintaan oli kertynyt pölyä.

Kuva 25. RA-US1. Kipsilevyn ulkopinnassa näkyvää mikrobikasvustoa.

Sisäkuoren kipsilevy on rakenneavauksien perusteella paikoin vaurioitunut tai likaantunut ja sen ulkopinnassa havaittiin aistinvaraisesti mikrobikasvustoa, joka ei materiaalin laimennusviljelyssä kasvanut elatusalustalla. Materiaaleja ei tarkastettu suoramikroskopoimalla. Tutkimuksessa tehtyjen mittausten ja havaintojen perusteella vaikuttaa siltä, että vauriot ovat syntyneet rakennusvaiheessa, mahdollisesti puutteellisen sääsuojauksen takia. Havaitut vauriot ovat höyrynsulkukerroksen sisäpuolella, joten sisäkuoren epätiiviyyskohdista, ilmavuotojen mukana tulevat epäpuhtaudet heikentävät sisäilman laatua.

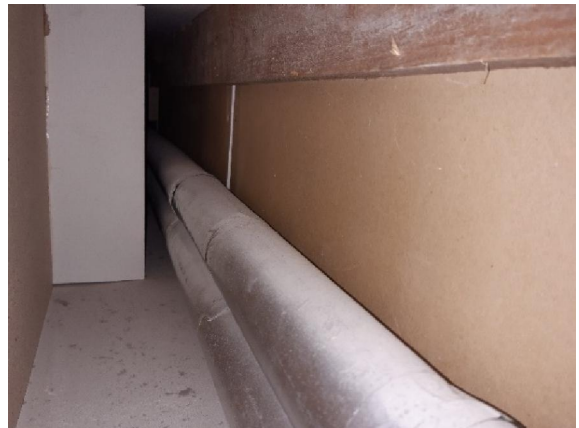
Kuva 26. RA-US2. Verhokoteloissa havaittiin pölyä, mutta ei merkittäviä puutteita.

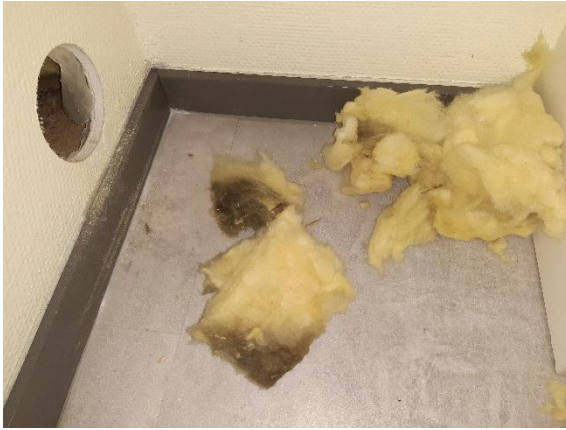
Kuva 29. RA-US7. Mineraalivilla on alareunasta tummentunutta.

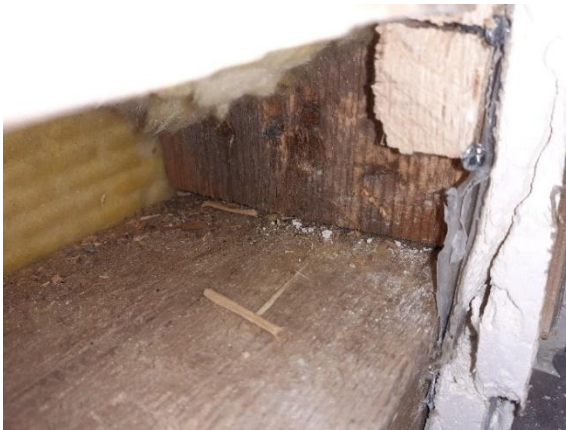
Kuva 31. RA-US13. Pystyrunko ja alasidepuu ovat muihin rakenneavauksiin verrattuna tummempia.

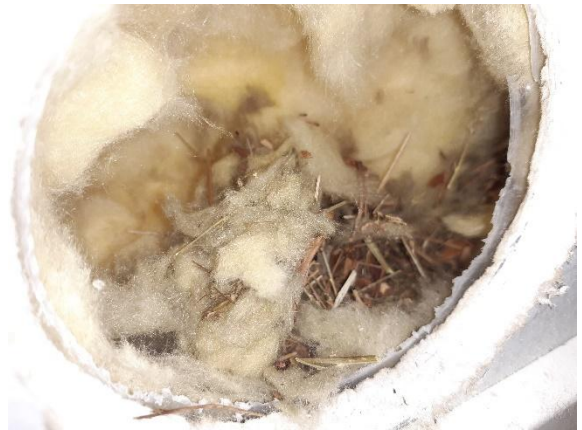
Kuva 32. RA-US15. Eristekerroksessa havaittiin pieneläimen pesän jäänteitä.

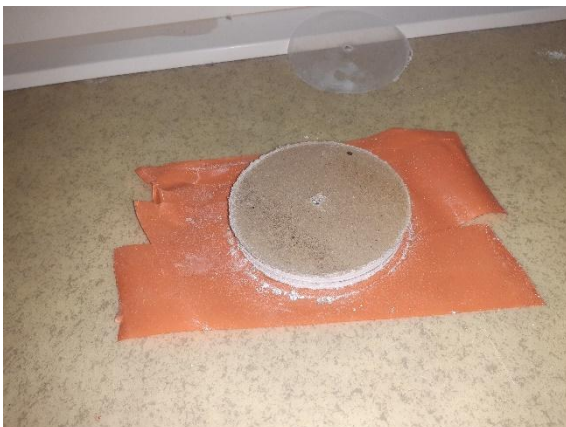
Kuva 33. RA-US15. Kipsilevyn pinnassa havaittiin likaantumista, mahdollista mikrobikasvustoa.

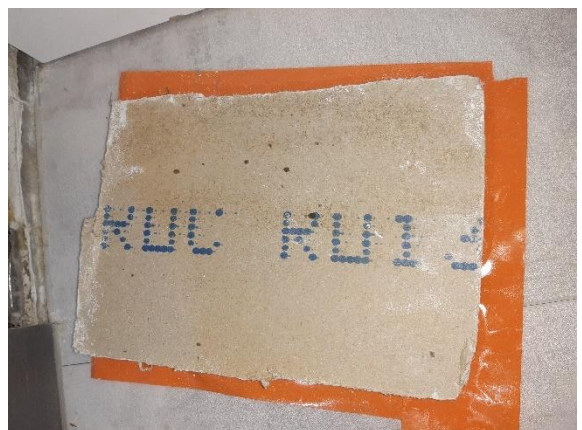
Kuva 34. RA-US16. Ulkoseinän kipsilevyn ulkopinnassa havaittiin mikrobikasvustoa.

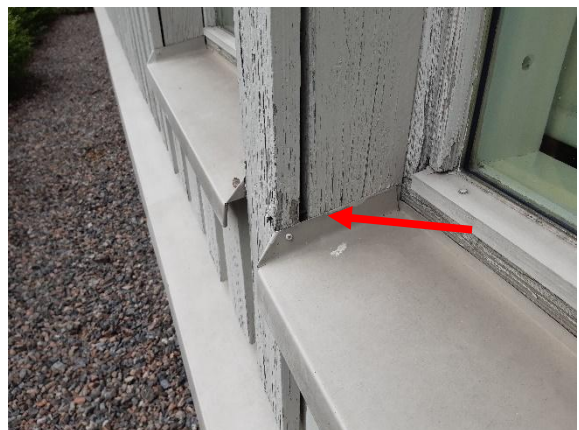
Kuva 36. Vesipeltien ylösnosto päättyy pielilautaan.

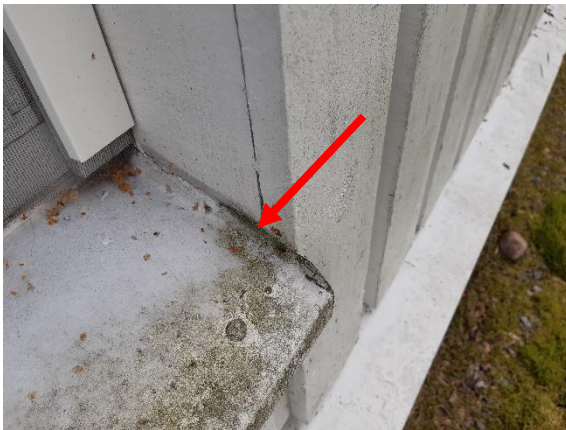
Kuva 37. Vesipellin liitos tiivistetty liimatiivistemassalla.

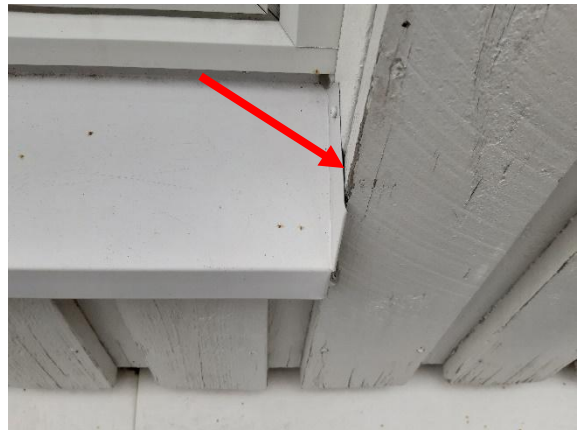
Kuva 38. Vesipellin liitosta ei ole tiivistetty.

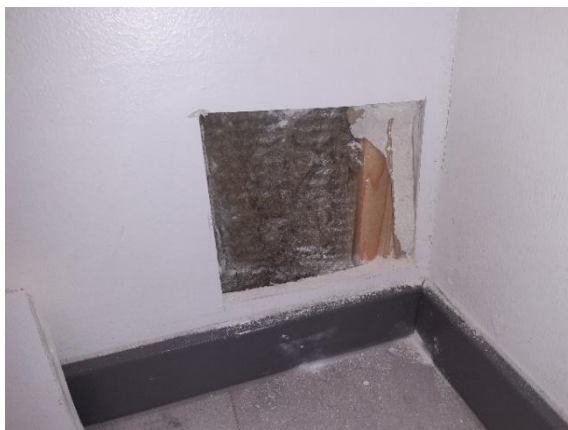
Rakenneavaus RA-VS2:n kohdalla mineraalivillaeriste oli tummempaa ja erityyppistä, kuin muissa avauksissa käytetty mineraalivilla. Väliseinärakenne rakenneavaus RA-VS4:n kohdalla poikkeaa muista puurunkoisista väliseinärakenteista. Väliseinän alareunassa on kevytsoraharkko, joka ulottuu n. 200 mm korkeudelle alapohjan yläpinnasta. Alasidepuu ja puurunko on asennettu kevytsoraharkon yläpuolisen bitumikermien päälle. Tila on ollut märkätila ja rakenne vastaa kuvassa 35 esitettyä DET 5:sta.

Kuva 42. RA-VS2. Mineraalivilla on muita avauksia tummempaa, kuin muissa avauksissa havaittu mineraalivilla.

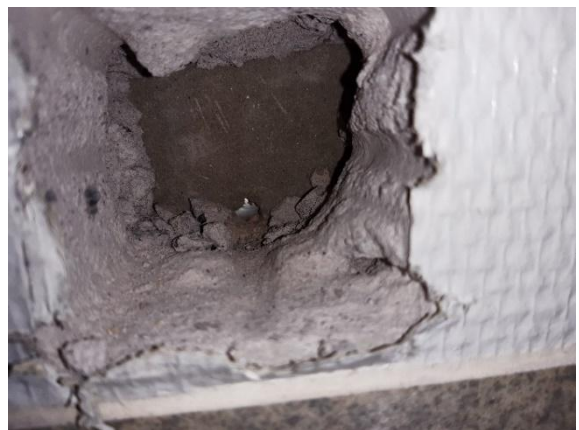
Kuva 43. RA-VS6. Keittiön ja vaatehuoltotilan väliseinä on kevytbetonirunkoinen.

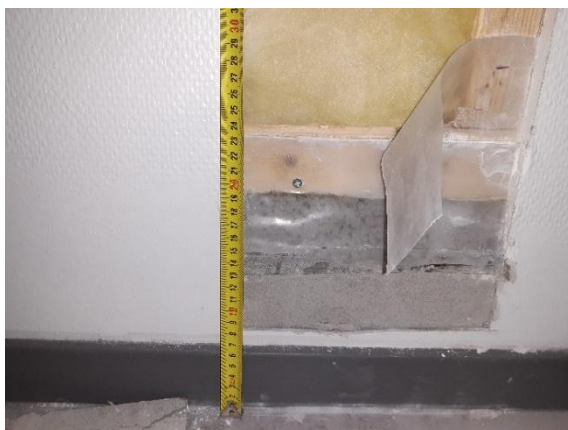
Kuva 44. RA-VS4. Väliseinän alareunassa kevytsoraharkko.

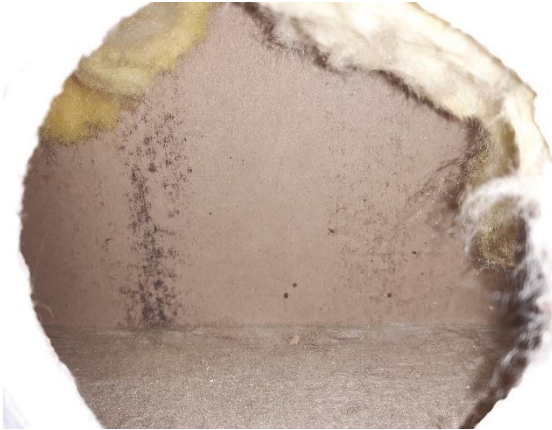
Rakenneavausten perusteella mineraalivillassa havaittiin paikoittain likaa ja tummentumaa. Kipsilevyn ulkopinnassa havaittiin mikrobikasvustoa rakenneavauksissa RA-VS5, RA-VS10, RA-VS11, RA-VS12, RA-VS13 ja RA-VS14. Väliseinän puurunko on aistinvaraisesti arvioituna hyväkuntoinen, eikä siinä havaittu kosteusrasitukseen viittaavia jälkiä tai vaurioita. Kipsilevyissä havaitut mikrobikasvustoon viittaavat jäljet ovat pääosin pystysuuntaisia, n. 20–30 mm levyisiä kaistaleita. Vaatehuoltotilan (RA-VS5) väliseinän kipsilevyn alareunan jäljet sijaitsevat kipsilevyn alareunassa.

Kuva 46. RA-VS11. Kipsilevyn pinnassa havaittiin pystysuuntaisia mikrobikasvuston jälkiä.

Väliseinän kipsilevy on rakenneavauksien perusteella paikoin kosteusvaurioitunut ja sen eristekerroksen puoliosassa havaittiin aistinvaraisesti mikrobikasvustoa, joka ei materiaalin laimennusviljelyssä kasvanut elatusalustalla. Tutkimuksessa tehtyjen mittausten ja havaintojen perusteella vaikuttaa siltä, että vauriot ovat syntyneet pääasiassa rakennusvaiheessa, mahdollisesti puutteellisen sääsuojauksen takia. Kipsilevyn jälkien kohdalla mineraalivillassa ei aistinvaraisesti havaittu poikkeavuuksia tai laboratoriotutkimuksissa poikkeavaa mikrobikasvustoa. Vaatehuoltotilaan tehdyssä rakenneavauksessa kipsilevyn alareunassa havaittiin kosteusvaurioita, jotka ovat todennäköisesti peräisin tilassa tapahtuneesta vesivahingosta. Vaurioituneita kipsilevyjä ei ole uusittu. Havaituista vaurioista voi kulkeutua epäpuhtauksia sisäilmaan, heikentäen sisäilman laatua.

- Käytävä 09:n väliseinän mikrobivaurioituneen mineraalivillaeristeen ja kipsilevyjen uusiminen. Korjausten yhteydessä selvitetään, voidaanko väliseinän puurunko säilyttää.
- Mikrobivaurioituneiden kipsilevyjen poistaminen.

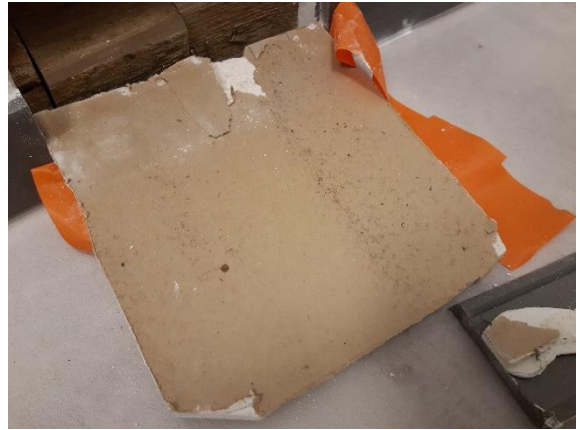
Kuva 47. RA-VS12. Kipsilevyn pinnassa havaittiin mikrobikasvustoa.

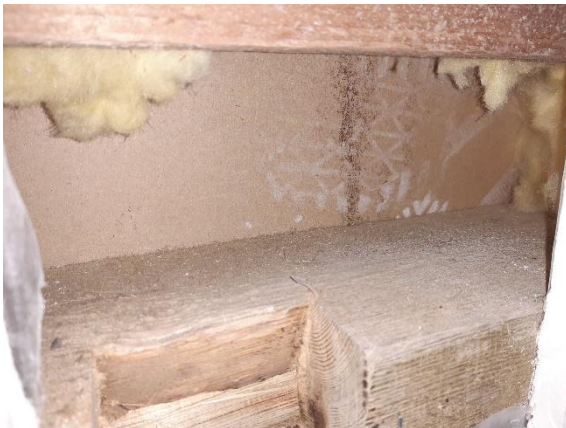
Kuva 48. RA-VS12. Kipsilevyn pinnassa pystysuuntaisia mikrobikasvuston jälkiä.

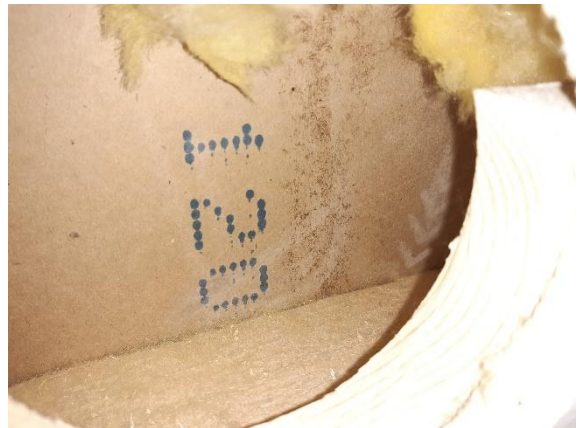
Kuva 49. RA-VS13. Mikrobikasvustoa kipsilevyn pinnassa.

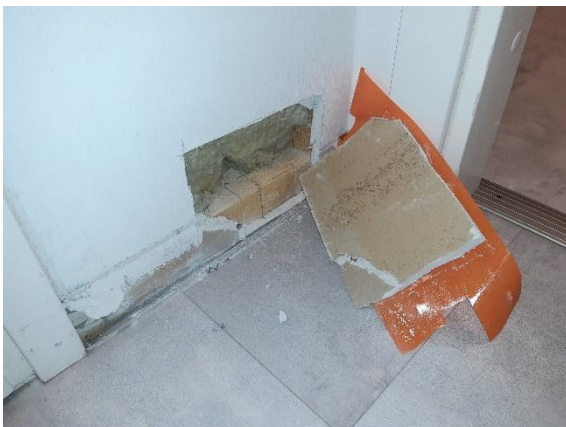
Kuva 50. RA-VS14. Mikrobikasvustoa käytävän ja WC:n välisessä väliseinässä.

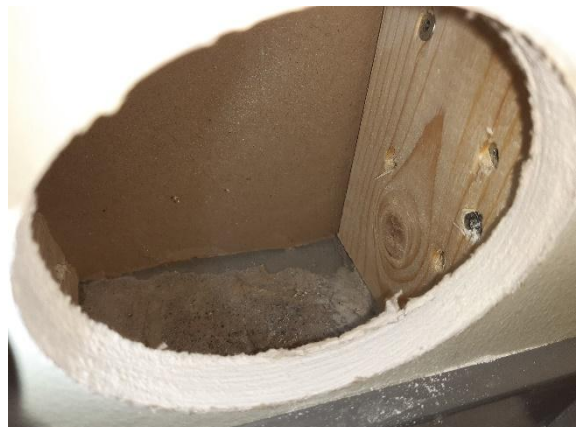
Rakenneavaus RA-VS15:n kohdalla väliseinän alareunassa ei ole lämmöneristettä, vaan mineraalivillakerros alkaa vasta n. 190 mm korkeudella.

Kuva 51. RA-VS15. Väliseinän alareunassa ei ole lämmöneristettä.

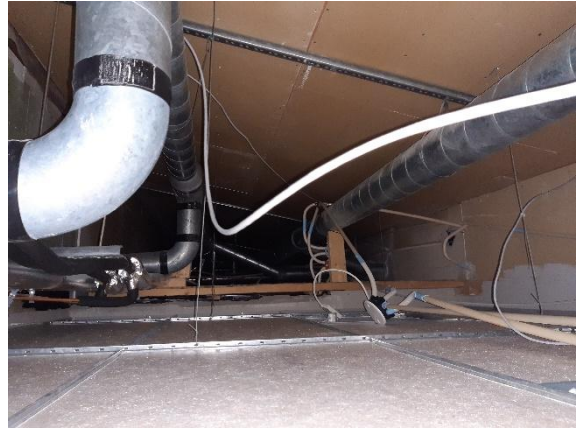
Kuva 53. Lasketetut alakattotilat ovat pääosin siistejä.

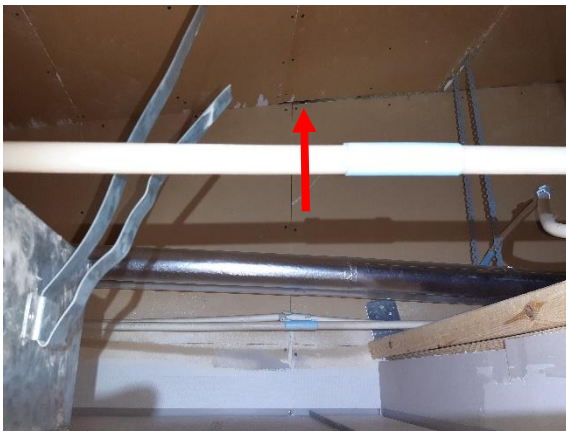
Kuva 54. Epätiiveyskohdasta näkyy mineraalivillaa.

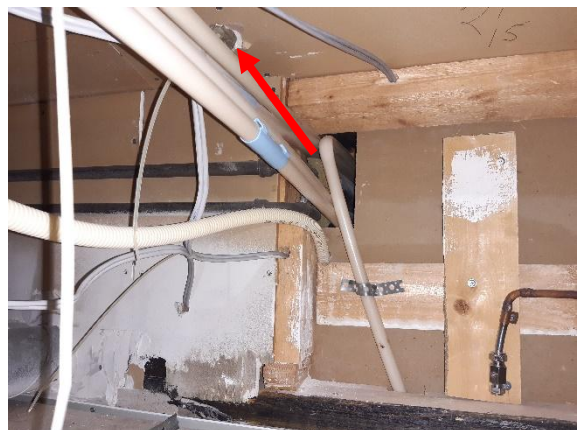
Kuva 57. Alakattotilassa tulpattuja vesi-putkia ja mineraalivillalla tukittuja läpi-vientejä.

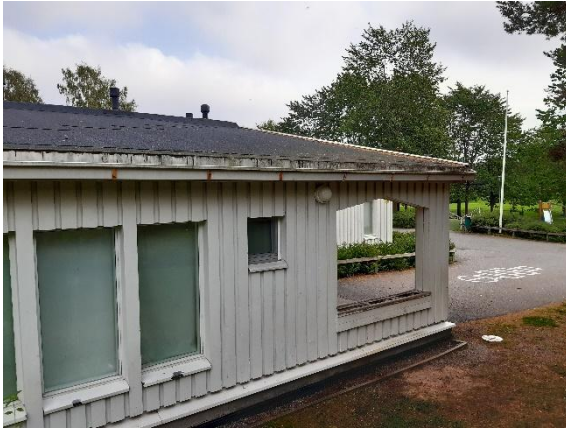
Kuva 58. Vesikouru on likainen. Vesikattolla havunneulasia. Vesikourun kannakkeet ovat korroosiotilassa.

Lika, lehdet ja havunneulat kasvattavat kermikatteen kosteusrasitusta ja heikentävät vedenohjausta, mikä voi johtaa veden lammikoitumiseen ja kattovuotoihin. Vesikaton hyvien kaatojen ja kermikatteen kunnon perusteella riski on matala.

- Mineraalivillaisten akustiikkalevyjen uusiminen. 2010-luvulla uusitut levyt voi leikattujen reunojen osalta pinnoittaa. Alakatot on suositeltavaa avata ja tarkastaa/kunnostaa/puhdistaa koko kiinteistön alueella.
- Korroosiovaurioituneiden pelti- ja teräsosien uusiminen.
- Syöksytorvien ulosheittäjien uusiminen niiltä osin, missä sokkelissa havaittiin kosteusjälkiä. Sadevesi ohjataan riittävän kauas ulkoseinästä.

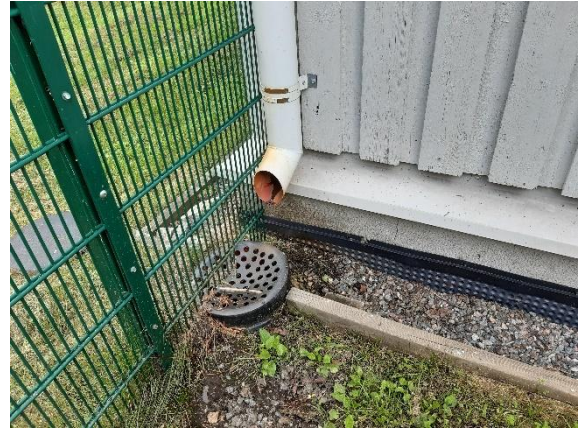
Kuva 59. Syöksytorven ulosheittäjä korroosioaurioitunut.

Syöksytorvien liian lyhyet ulosheittäjät kasvattavat ulkoseinän ja sokkelin kosteusrasitusta, mikä voi johtaa mm. sokkelin betonipinnan rapautumiseen. Sokkelin ulkopintaan asennettu perusmuurilevy vähentää puutteellisen vedenohjauksen aiheuttamaa kosteusrasitusta. Rakennuksen ja roskakaton välisen vesikourun vaurio on syntynyt todennäköisesti auton osumasta. Osuma ei ole puhkaissut peltikuorta, mutta vesikourun vääntymä heikentää sen vedenohjausta, mikä voi kasvattaa peltiosien paikallista kosteusrasitusta.

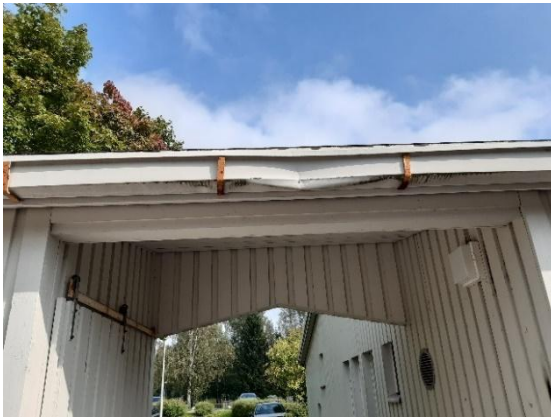
Kuva 60. Vesikouru on vaurioitunut.

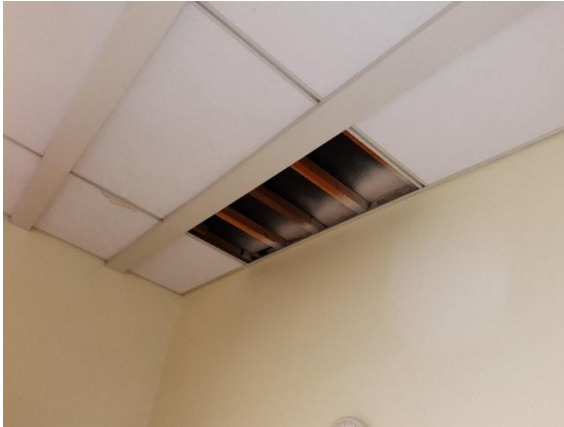
Rakenneavaus RA-YP1:n kohdalla yläpohjan akustiikkalevyjen yläpuolelta on ilmayhteys väliseinän eristekerrokseen. Irrotetun akustiikkalevyyn yläpinnassa havaittiin kosteusjälkiä. Akustiikkalevyyn yläpuolisessa tiivistelevyssä ei havaittu vuotojälkiä tai epätiiveyskohtia. Mineraalivillaiset akustiikkalevyt pöllysivät ja lohkeilivat irrotuksen yhteydessä. Akustiikkalevyjen leikkauspinta oli molemmissa avauksissa rosainen. Rakenneavaus RA-YP2:n kohdalla yläpohjan tiivistyslevyn ja ulkoseinän liittymä on tiivistetty teipillä. Teippaus oli rakenneavauksen kohdalla aistinvaraisesti epätiivis.

Kuva 62. RA-YP1. Rakennetta avattiin väliseinän vierestä, kosteusjäljen kohdalta.

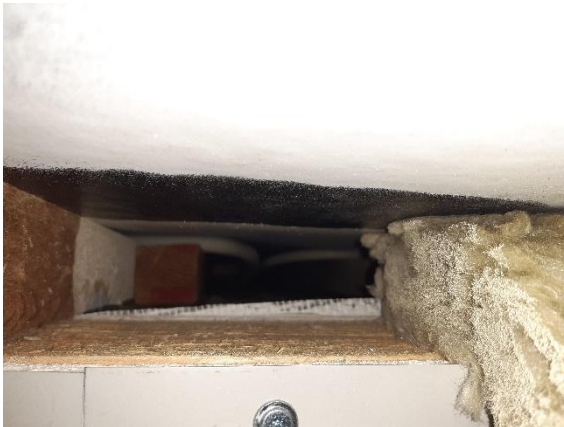
Kuva 64. Akustiikkalevyn yläpuolelta ilmayhteys väliseinän eristekerrokseen.

Laskettujen alakattojen akustiikkalevyjen rosoisista leikkauspinoista voi irrota kuituja, jotka heikentävät sisäilmanlaatua. Yläpohjan ilmayhteys väliseinän eristekerrokseen mahdollistaa väliseinän mineraalivillan kuitujen ja epäpuhtauksien kulkeutumisen sisäilmaan akustiikkalevyjen epätiiviysskohdista. Akustiikkalevy oli paikallisesti mikrobivaurioitunut. Myös ulkoseinän ja yläpohjan liittymän epätiiviysskohdista voi kulkeutua epäpuhtauksia sisäilmaan. Alakattojen päällä oli putkieristeitä ja avoimia läpivientejä, joista voi irrota kuituja. Vanhan vesileikkitilan kohdalla olevan väliseinän kipsilevyn yläreunan kosteusjäljet ovat todennäköisesti syntyneet tilan käytön aikana, kosteuden kondensoitumisen takia.

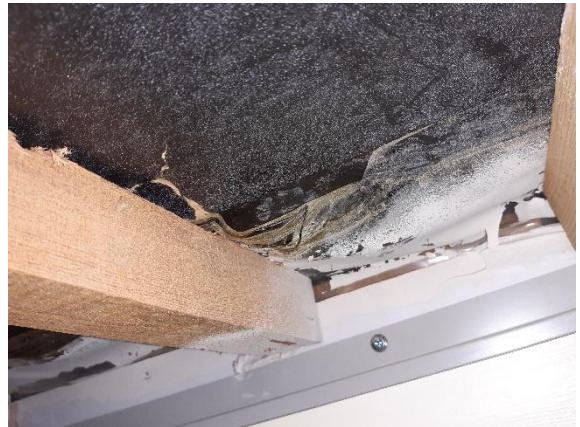
Kuva 65. Yläpohjan tiivistyslevyn ja ulkoseinän liitoksen teippaus on epätiivis.

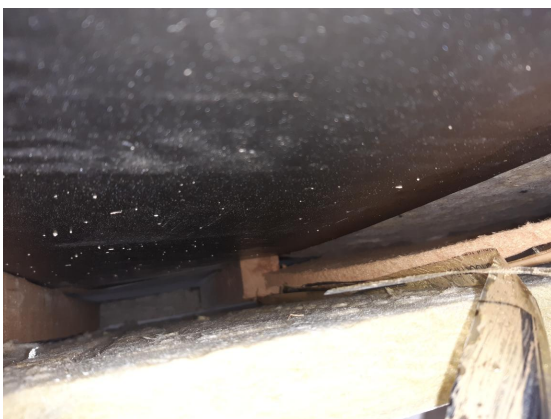
Kuva 66. Tiivistelevyjen väliset teippaukset ovat paikoin epätiiviiit.

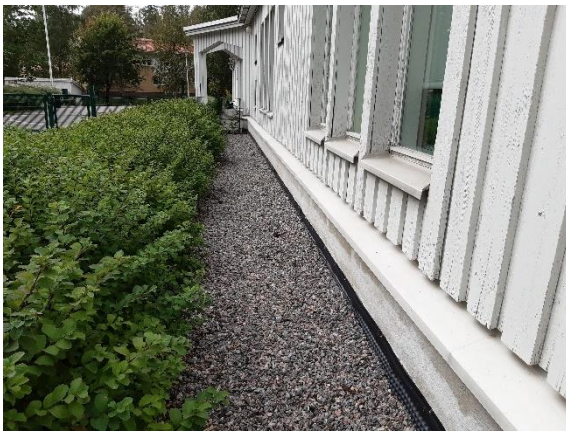
Kuva 70. Lehtipensasistutus on riittävän etäällä ulkoseinästä.

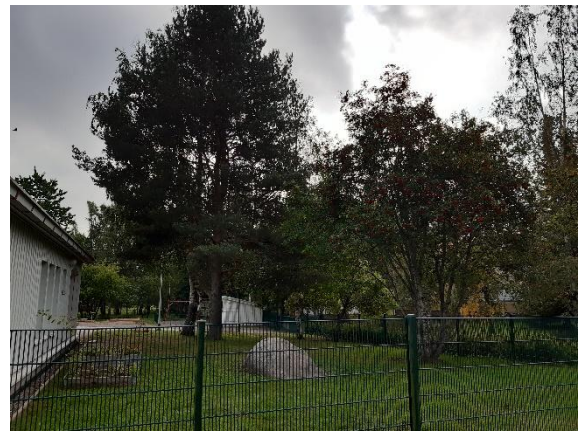
Kuva 71. Länsipuolen nurmialue on siirretty aitojen sisäpuolelle.

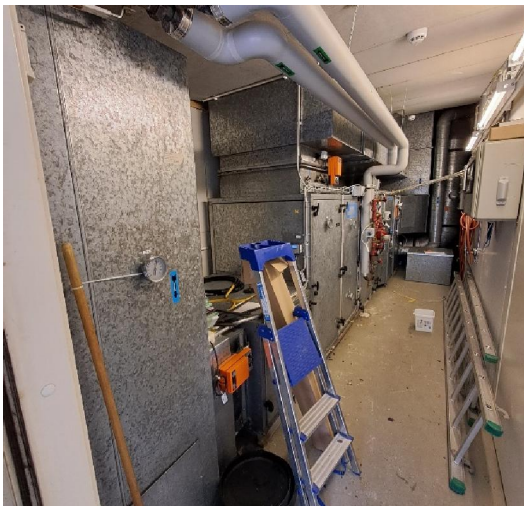
Ilmanvaihtokonehuoneen lattialla on roskaa ja lattialla säilötään tarvikkeita, kuten tikkaita.

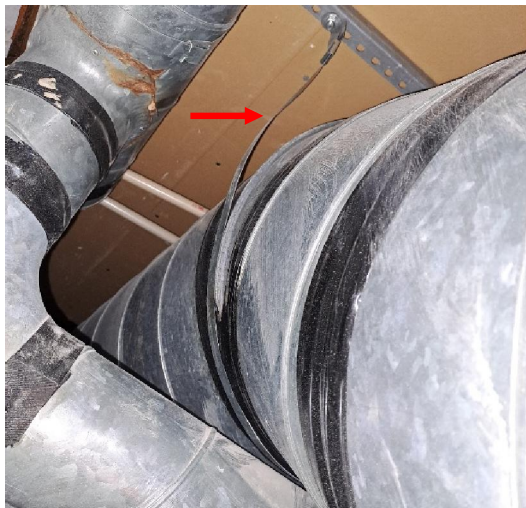
Kuva 77. Alkuperäistä kanavistoa alas lasketun katon yläpuolella. Kuvassa on havaittavissa löysä kannakointi.

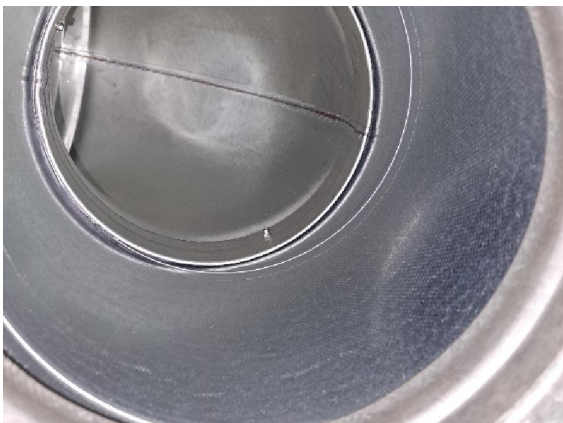
Kuva 79. Päiväkodin tulokanavassa pölykertymä on alle  $0,4 \text{ g/m}^2$

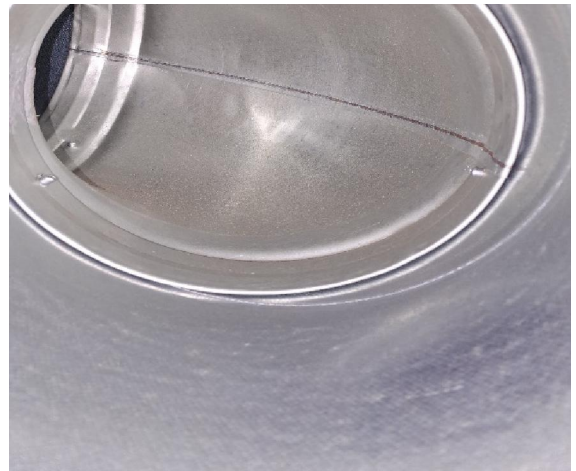
Kuva 80. Päiväkodin tulokanavassa pölykertymä on alle  $0,4 \text{ g/m}^2$ .

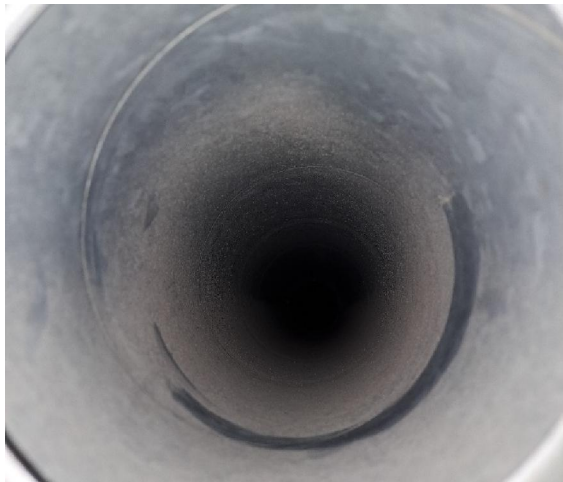
Kuva 81. Ryhmähuone 37 poistokanavan pölykertymä on alle  $1,4 \text{ g/m}^2$

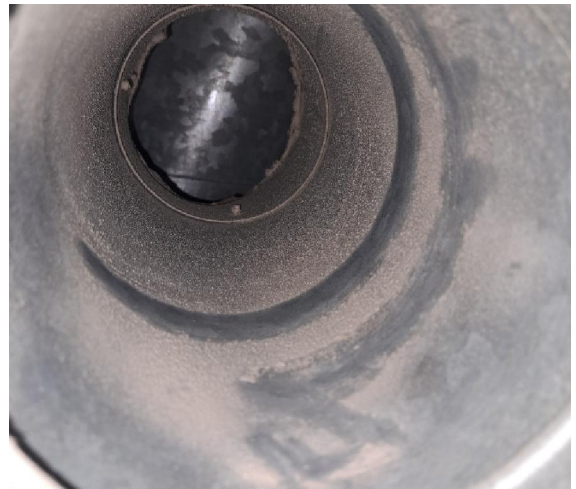
Kuva 82. PT-WC poistokanavan pölykertymä on alle  $1,4 \text{ g/m}^2$

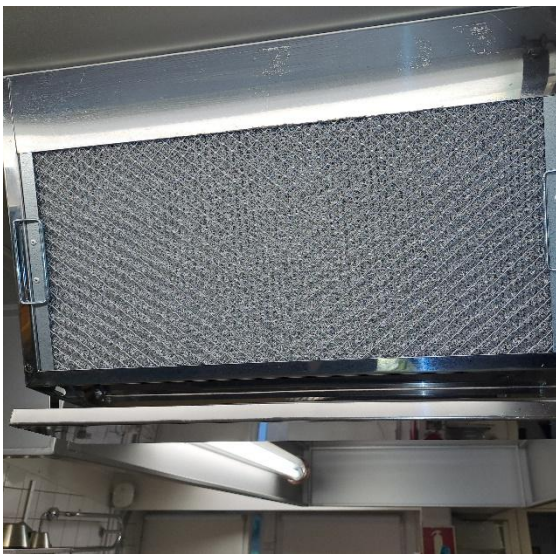
Keittiön rasvasuodatin ja rasvakanava olivat tutkimushetkellä puhtaat.

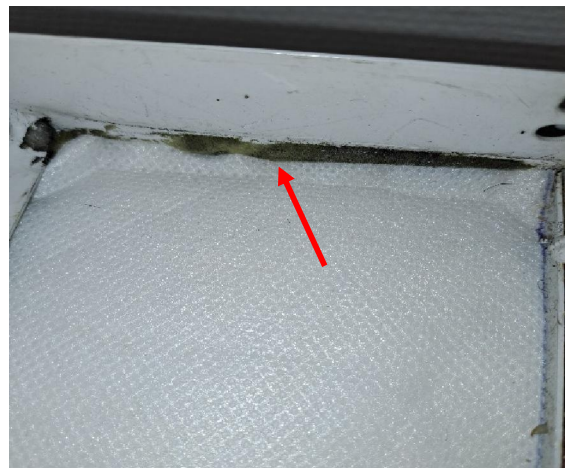
Pääte-elimet ovat pääosin alkuperäisiä. Kanavamuutosten yhteydessä on asennettu uusia pääte-elimia. Tuloilman pääte-elimissä on äänenvaimennusmentit. Äänenvaimennusmateriaali on vaihdettu vuoden 2018 sisäilmakorjauksen aikana kuitupäästöttömään materiaaliin. Uuden vaimennusmateriaalin alla havaittiin osassa päätelaitteita vanhaa mineraalivillaa. Pääte-elimissä havaittiin pölykertymää. Päätelaitteiden asennuskehysissä havaittiin kiinnityspuutteita. Poistoilman pääte-elimistä havaittiin puuttuvat tiivistysrenkaita.

Kuva 85. Pääte-elimien on jäänyt vanhaa mineraalivillaa

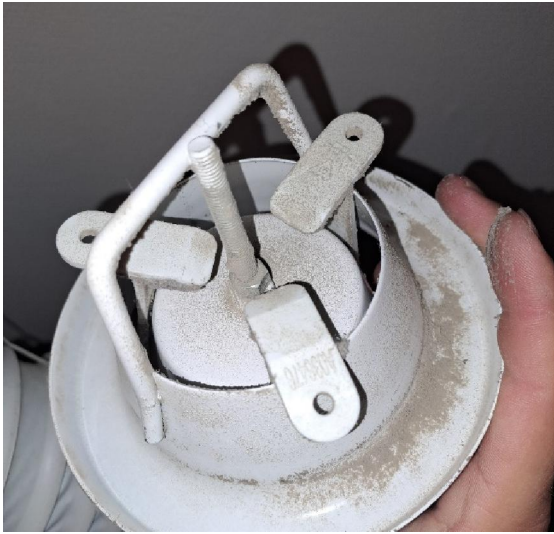
Kuva 86 Poistoilman pääte-elimessä on pölyä ja tiivistysrenkas puuttuu.

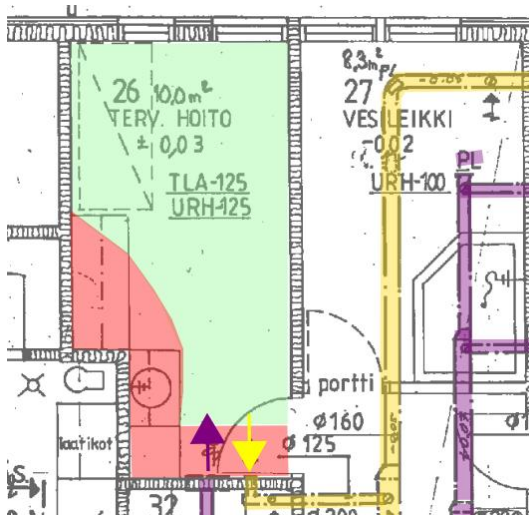
Savukokeiden perusteella, toimisto 26:n ilma sekoittuu n. 75 %. Puutteellinen huuhtelualue sijoittuu oven edustalle ja tilan sisäkulmaukseen, jossa on istumapaikoitusta. Tilassa on yksi tuloilman ja yksi poistoilman pääte-elin samalla seinustalla.

Kuva 87. Ilmanvaihto huuhtelee n. 75 % tilasta toimisto 26

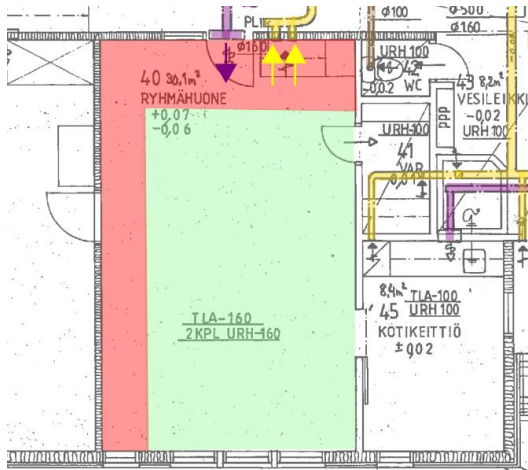
Savukokeiden perusteella, ryhmähuoneen 40 ilma sekoittuu n. 75 %. Puutteellinen huuhtelualue sijoittuu oven puoleisen seinämän ja väliseinän edustalle. Väliseinän edustalla on nukkumapaikoja. Tilassa on yksi tuloilman ja kaksi poistoilman pääte-elintä samalla seinustalla.

Kuva 88. Ilmanvaihto huuhtelee n. 75 % ryhmähuone 40 tilasta.

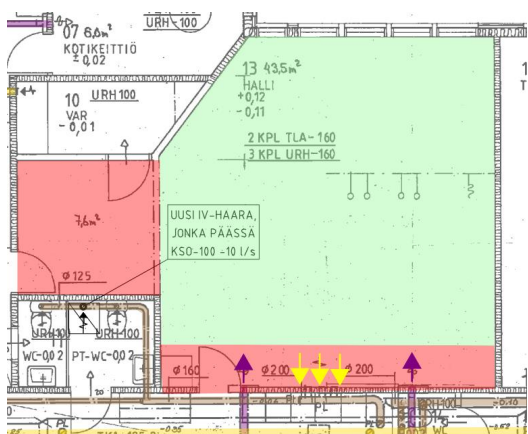
Savukokeiden perusteella, liikuntasalin ilma sekoittuu n. 75 %. Puutteellinen huuhtelualue sijoittuu oven puoleiselle seinustalle ja varastointialueelle. Tilassa on kaksi tuloilman ja kolme poistoilman pääte-elintä samalla seinustalla.

Kuva 89. Ilmanvaihto huuhtelee n. 75 % liikuntasalista.

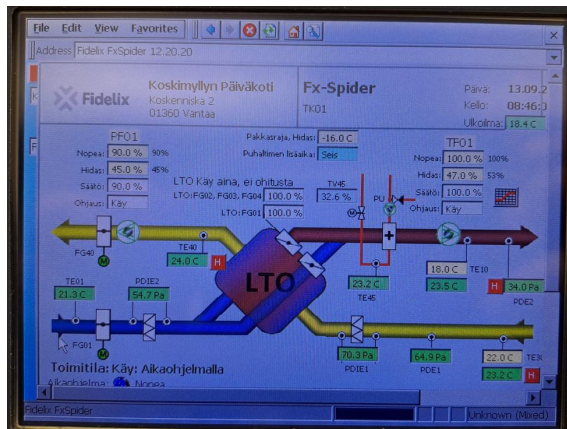
Rakennusautomaatiojärjestelmän kello on väärässä ajassa. Se näyttää n. 2 tuntia aiempaa kellon aikaa. Ilmanvaihtokone TK1.1/PK1.1 tuloilman ja poistoilman asetusarvot eivät täyty mittausarvojen mukaan. Ilmanvaihtokoneessa on pakkasajan puolitusasetus, jolloin koneet säätyvät automaattisesti osateholle, kun asetusarvon mukainen ulkolämpötila saavutetaan.

Kuva 90. Ilmanvaihtokone TK1.1/PK1.1 valvomon grafiikalla

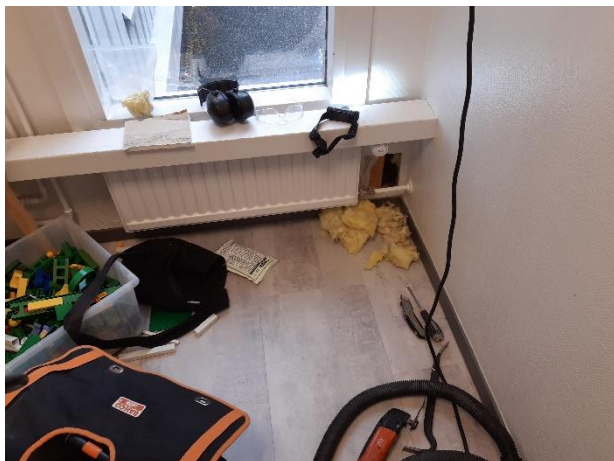
Ulkoseinärakenne vastaa pääosin suunnitelmia. Puurunko on aistinvaraisesti hyväkuntoinen. Kipsilevyn ulkopinnassa havaittiin vanhoja mikrobivaurion jälkiä. Rakenteesta ei havaittu ilmavirtauksia. Rakenneavauksen kohdalla ei havaittu sokkelin pellityksen ylösnostoa. Mineraalivilla on paikoin tummentunut ulkopinnasta ja alareunasta.

**Kuva 1.** Rakenneavaus tehtiin ulkoseinän alareunaan.

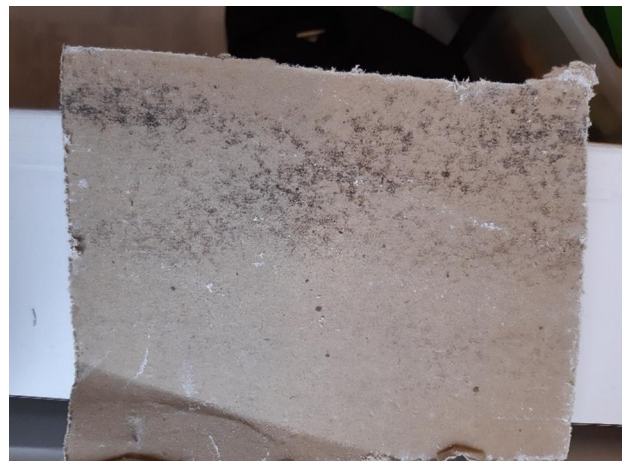
**Kuva 2.** Kipsilevyssä havaittiin mikrobikasvustoon viittaavia jälkiä.

- Ulko- ja väliseinien mikrobivaurioituneiden kipsilevyjen uusiminen.
- Väliseinärakenteiden mikrobivaurioituneiden mineraalivillojen uusiminen.

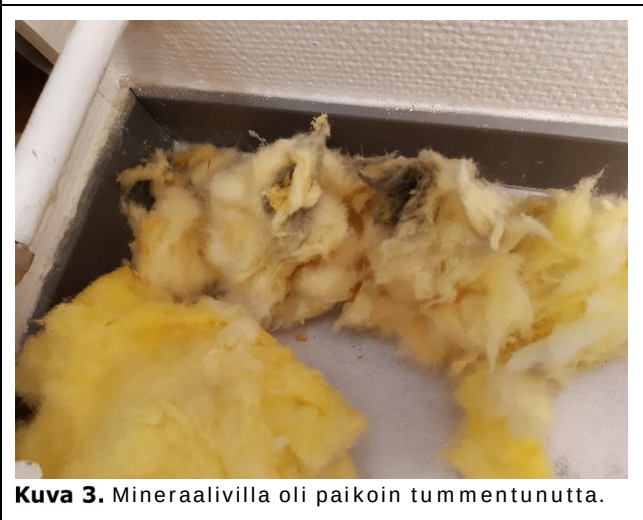
| <b>Kuva 3.</b> Mineraalivilla oli paikoin tummentunutta. | | <b>Kuva 4.</b> Lähikuva rakenneavauksesta. | | |

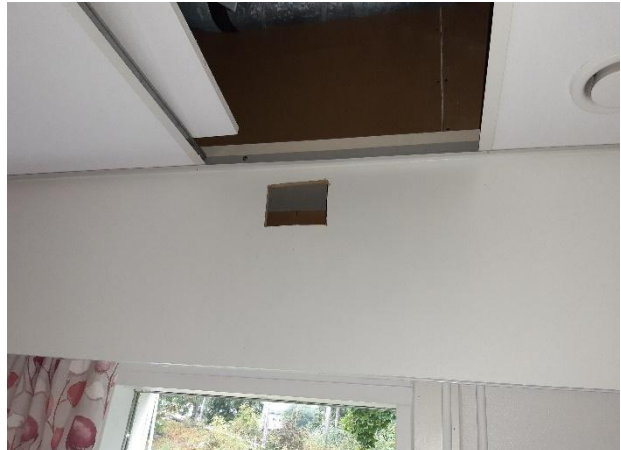
| <p>Havainnot:</p> <p>Verhokotelossa kulkee lämmöneristettyjä vesiputkia. Kotelon sisälle on kertynyt pölyä ja likaa. Kotelon puurunko on aistinvaraisesti hyväkuntoinen. Kipsilevyjen pinnoilla ei havaittu kosteusjälkiä tai vaurioita.</p> | | | |
| <p><b>Kuva 1.</b> Rakenneavaus tehtiin verhokoteloon.</p> | | <p><b>Kuva 2.</b> Verhokotelossa havaittiin pölyä ja likaa.</p> | |

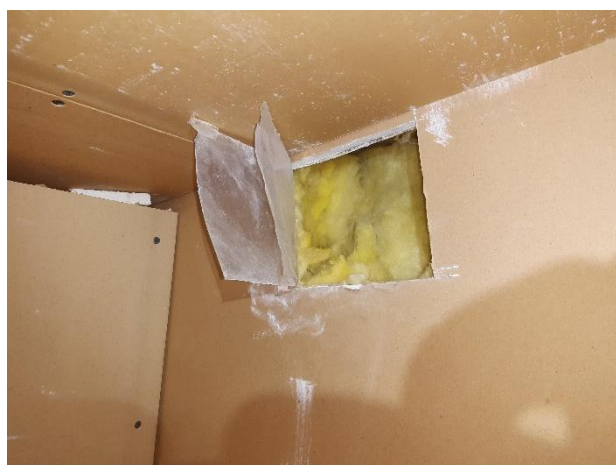
Ulkoseinärakenne vastaa pääosin suunnitelmia. Puurunko ja kipsilevy on aistinvaraisesti hyväkuntoinen. Rakenteesta ei havaittu ilmavirtauksia. Mineraalivilla on erittäin tummentunutta. Rakenneavauksen kohdalla havaittiin roskaa ja pesän jäänteitä. Höyrynsulkumuovi on asennettu aistinvaraisesti tiiviisti. Höyrynsulkumuovi jatkuu yhtenäisenä yläpohjarakenteeseen.

**Kuva 1.** Rakenneavaus tehtiin ulkoseinän yläreunaan.

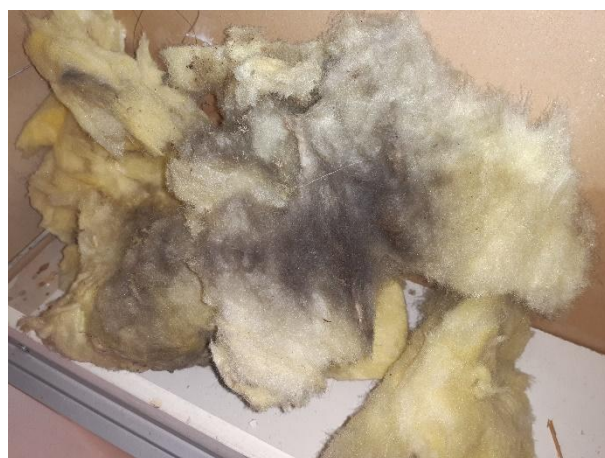
**Kuva 2.** Mineraalivilla on tummentunut.

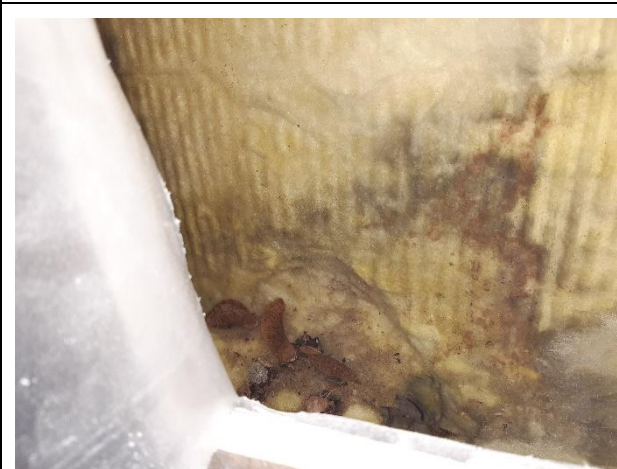
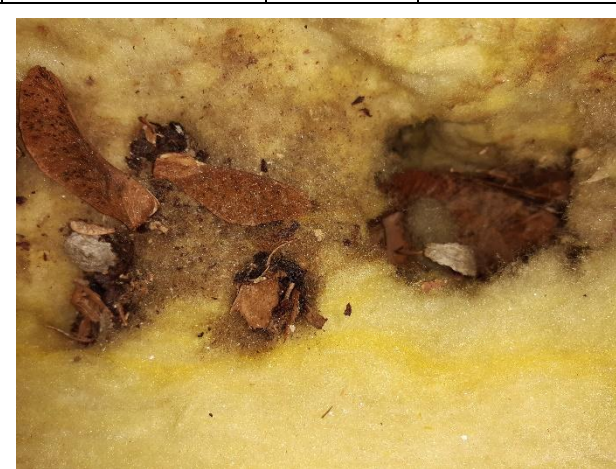
| <p><b>Kuva 3.</b> Kovan mineraalivillan sisäpinnassa tummentumaa.</p> | <p><b>Kuva 4.</b> Eristekerroksessa pesän jätteitä.</p> | | |

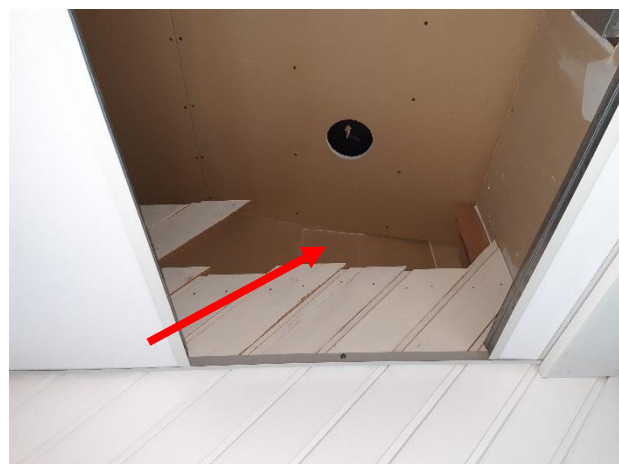
Ulkoseinärakenne vastaa pääosin suunnitelmia. Puurunko ja kipsilevy on aistinvaraisesti hyväkuntoinen. Rakenteesta ei havaittu ilmvirtauksia. Mineraalivillassa havaittiin paikoin tummentumaa ja likaa. Höyrynsulkumuovin limitys on rakenneavauksen kohdalla vähäinen, mutta teippaus tiivis. Yläpohjan kipsilevyssä on ylimääräinen, avonainen läpivienti.

**Kuva 1.** Rakenneavaus tehtiin ulkoseinän yläreunaan, alakaton yläpuolelle.

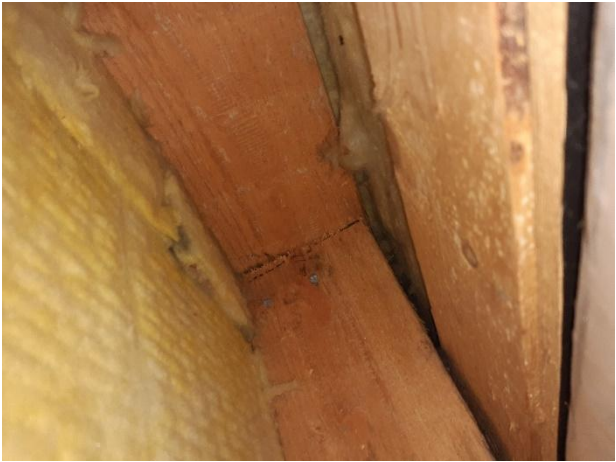
| <div data-bbox="172 338 790 797"> </div> <div data-bbox="164 792 620 824"> <p><b>Kuva 3.</b> Puurunko on hyväkuntoinen.</p> </div> | | | | |

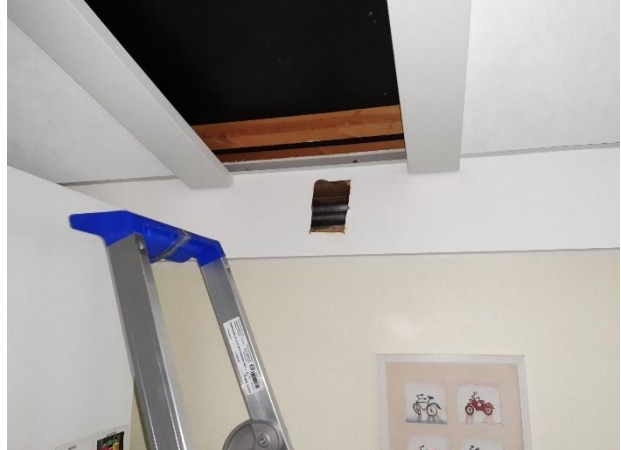
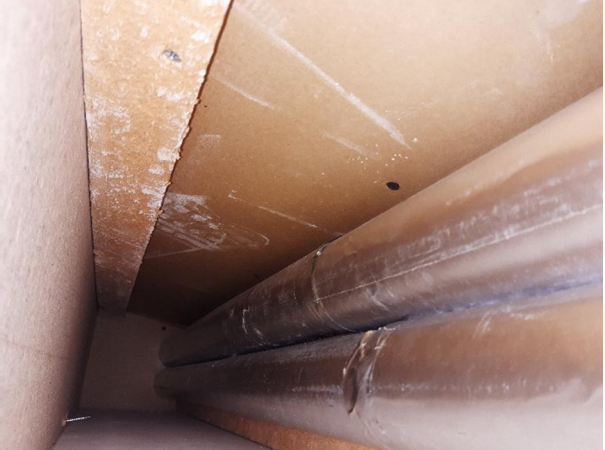
| <p><b>Kuva 1.</b> Rakenneavaus tehtiin verhokoteloon, ulkoseinän yläreunaan.</p> | | <p><b>Kuva 2.</b> Verhokotelo on hyväkuntoinen.</p> | | |

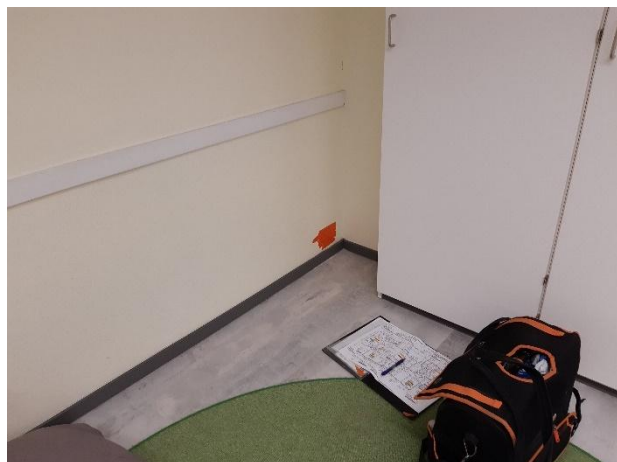
Ulkoseinärakenne vastaa pääosin suunnitelmia. Puurunko ja kipsilevy ovat aistinvaraisesti arvioituna hyväkuntoisia, eikä niissä havaittu kosteusjälkiä tai mikrobikasvustoa. Mineraalivilla oli tummentunutta alareunasta. Alasidepuun kosteutta mitattiin puupiikkimittarilla. Puun kosteuspuutosuudeksi mitattiin 5,8 %, puun lämpötilan ollessa 10,1 °C.

**Kuva 1.** Rakenneavaus tehtiin lepohuoneen ulkoseinän alanurkkaan.

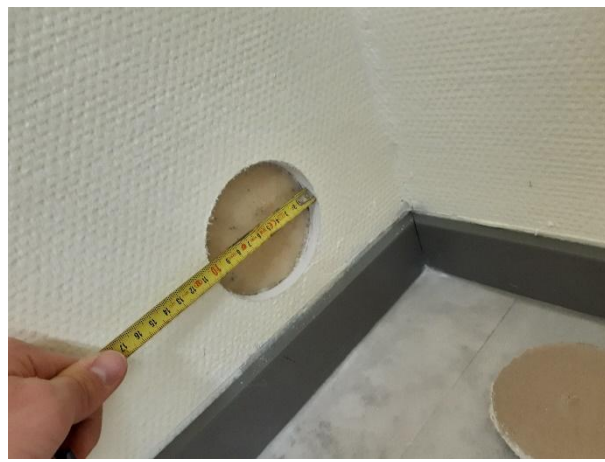
**Kuva 2.** Rakennetta tarkasteltiin Ø100 mm avauksen kautta.

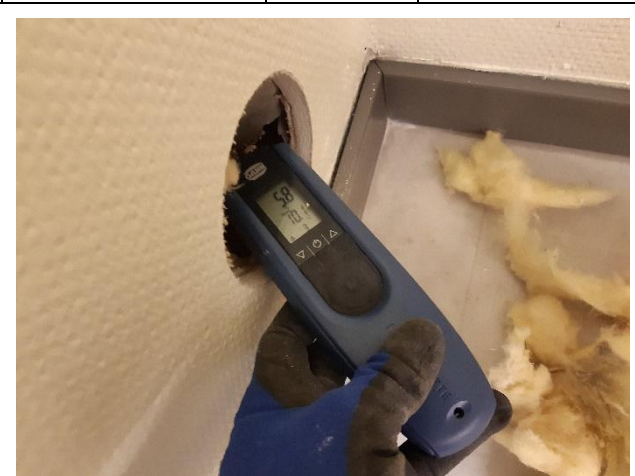
| <p><b>Kuva 3.</b> Mineraalivilla oli tummentunut alareunasta.</p> | | <p><b>Kuva 4.</b> Alasidepuun kosteutta mitattiin kosteusmittarilla.</p> | | |

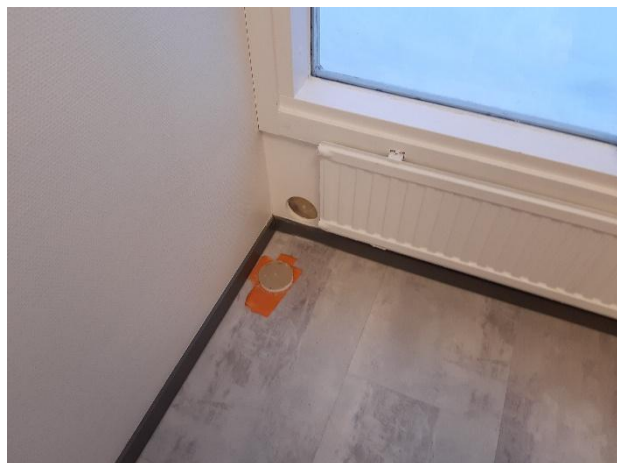
**Kuva 1.** Rakenneavaus tehtiin ulkoseinän alanurkkaan.
