Projektinumero  
1510078656

Päivämäärä  
21.12.2023  
Päivitetty 12.4.2024

# KOSKIMYLLYN PÄIVÄKOTI

## KOSTEUS- JA SISÄILMATEKNINEN KUNTOTUTKIMUS

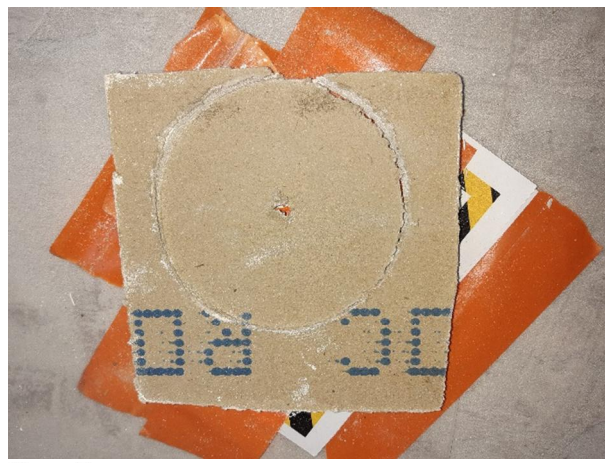
Ulkoseinärakenne vastaa pääosin suunnitelmia. Puurunko on aistinvaraisesti hyväkuntoinen, eikä siinä havaittu kosteusjälkiä tai mikrobikasvustoa. Mineraalivilla on pääosin hyväkuntoista, mutta alareunasta tummentunutta. Sisäkuoren kipsilevyn ulkopinnan alareunassa havaittiin vähäisesti mikrobikasvustoon viittaavia jälkiä. Jäljet olivat pienialaisia. Puun kosteuspuitoisuudeksi mitattiin 8,3 %, puun lämpötilan ollessa 21,6 °C.

**Kuva 2.** Kipsilevyn ulkopinnassa havaittiin vähäisesti mikrobikasvustoon viittaavia jälkiä.

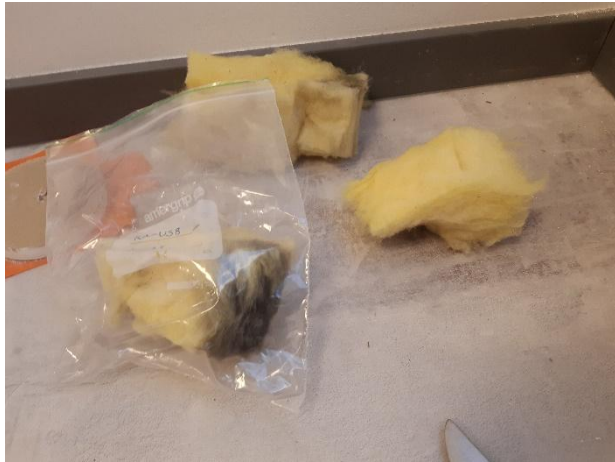
**Kuva 3.** Mineraalivilla oli tummentunut alareunasta.

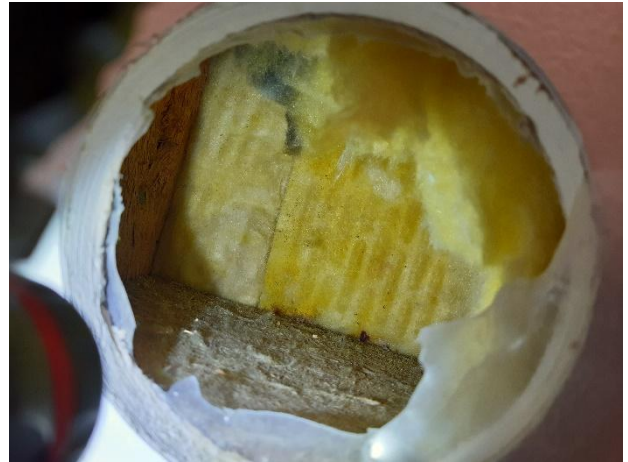
**Kuva 4.** Puurungossa ei havaittu kosteusjälkiä.

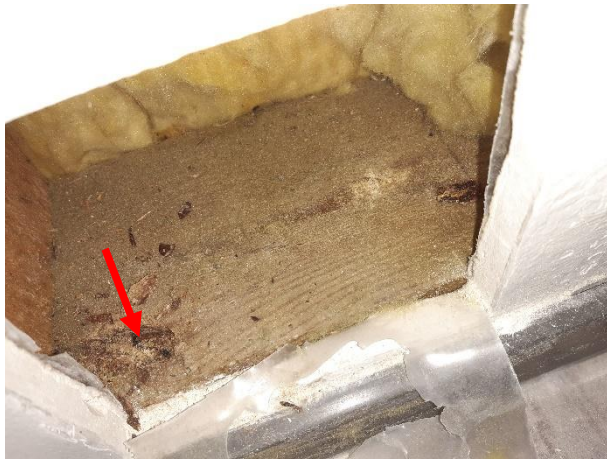
**Kuva 5.** Alasidepuun reunassa oksakohta, jota koestettiin puukolla.

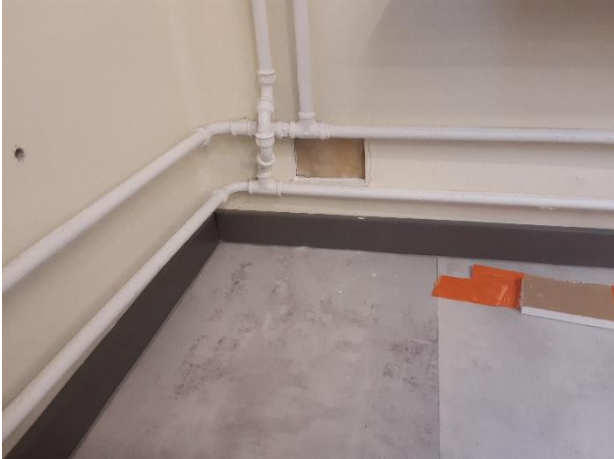
| <div><div>Havainnot:</div><div>Ulkoseinärakenne vastaa pääosin suunnitelmia. Puurunko, kipsilevy ja mineraalivilla ovat aistinvaraisesti arvioituna hyväkuntoisia, eikä niissä havaittu kosteusjälkiä tai mikrobikasvustoa. Höyrynsulkumuovin limityskohta osui rakenneavauksen kohdalle. Limitys on havaintojen perusteella riittävä. Puun kosteuspitoisuudeksi mitattiin 7,8 %, puun lämpötilan ollessa 18,8 °C.</div></div> | | |
| <div><div>Kuva 1.</div><div>Rakenneavaus tehtiin ulkoseinän alanurkkaan.</div></div> | <div><div>Kuva 2.</div><div>Tuulensuojalevyn (mineraalivilla) sisäpinta oli likainen.</div></div> | |

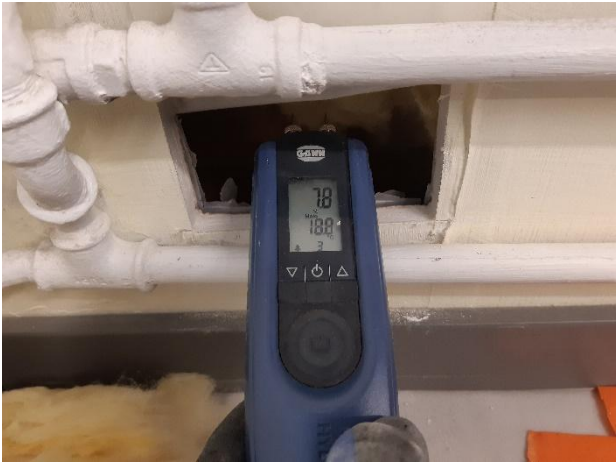
| <div data-bbox="172 338 790 797"> </div> <p data-bbox="172 797 790 860"><b>Kuva 3.</b> Puurungon kosteutta mitattiin kosteusmittarilla.</p> | | | | |

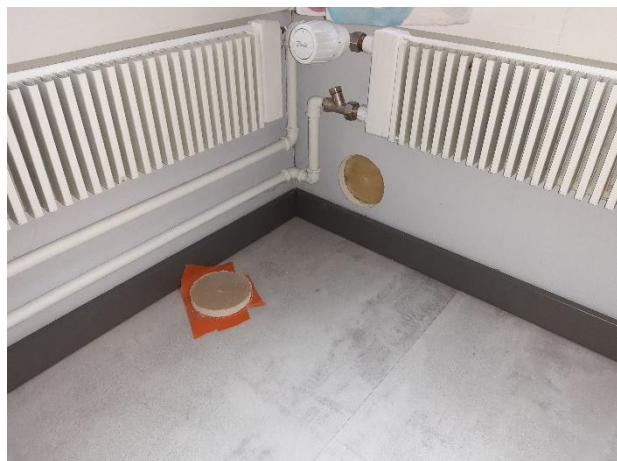
**Kuva 1.** Rakenneavaus tehtiin ulkoseinän alanurkkaan.

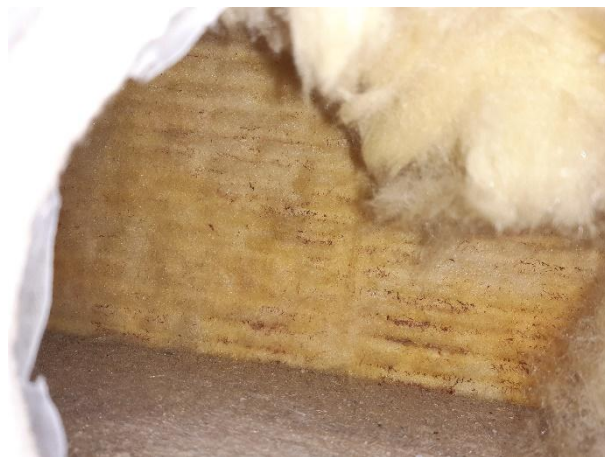
Ulkoseinärakenne vastaa pääosin suunnitelmia. Puurunko ja mineraalivilla ovat aistinvaraisesti arvioituna hyväkuntoisia, eikä niissä havaittu kosteusjälkiä tai mikrobikasvustoa. Kipsilevyn ulkopinnassa havaittiin vähäisiä tummia jälkiä. Seinän sisäkuoressa havaittiin nurkassa rako, josta on näkyvissä höyrinsulkumuovi. Puun kosteuspitoisuudeksi mitattiin 5,5 %, puun lämpötilan ollessa 20,7 °C.

**Kuva 2.** Tuulensuojalevyn sisäpinta on likainen.

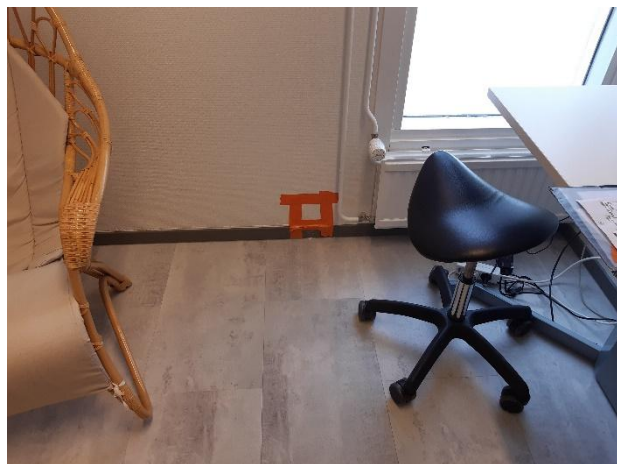
**Kuva 1.** Rakenneavaus tehtiin ulkoseinän reunaan, ikkunan alapuolelle.

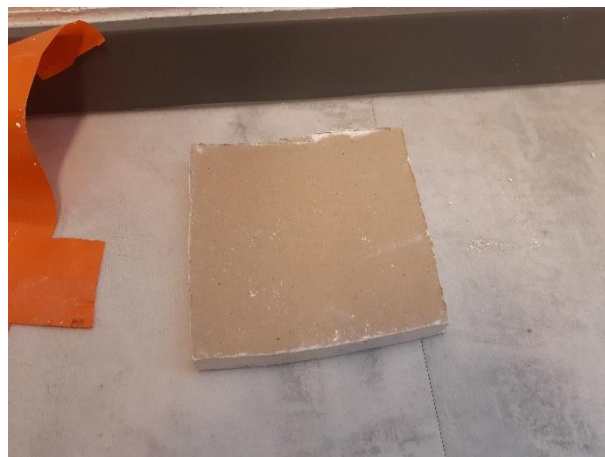
**Kuva 2.** Kipsilevyn ulkopinnassa ei havaittu kosteusjälkiä tai viitteitä mikrobikasvustoa.

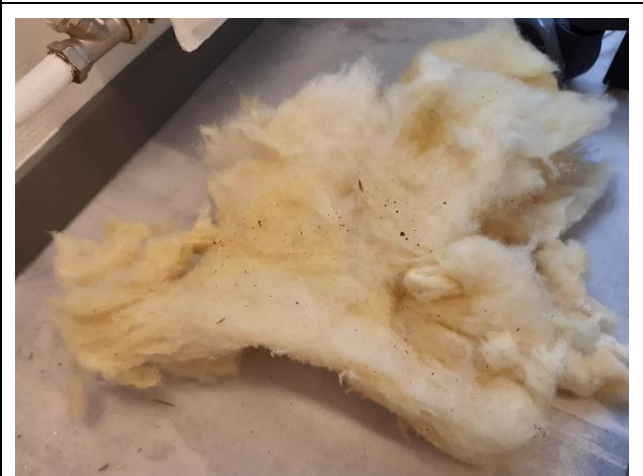
Ulkoseinärakenne vastaa pääosin suunnitelmia. Puurunko, kipsilevy ja mineraalivilla ovat aistinvaraisesti arvioituna hyväkuntoisia, eikä niissä havaittu kosteusjälkiä tai mikrobikasvustoa. Mineraalivillakerroksessa havaittiin vähäisesti likaa. Puun kosteuspitoisuudeksi mitattiin 5,5 %, puun lämpötilan ollessa 20,8 °C.

| <b>Kuva 3.</b> Mineraalivillassa havaittiin vähäisesti likaa. | | <b>Kuva 4.</b> Puurunko oli aistinvaraisesti hyväkuntoinen. | | |

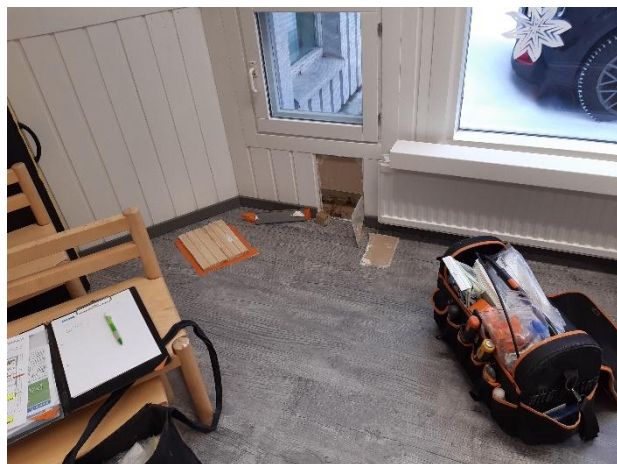
**Kuva 1.** Rakenneavaus tehtiin ulkoseinän alareu-naan, ikkunan alapuolelle.

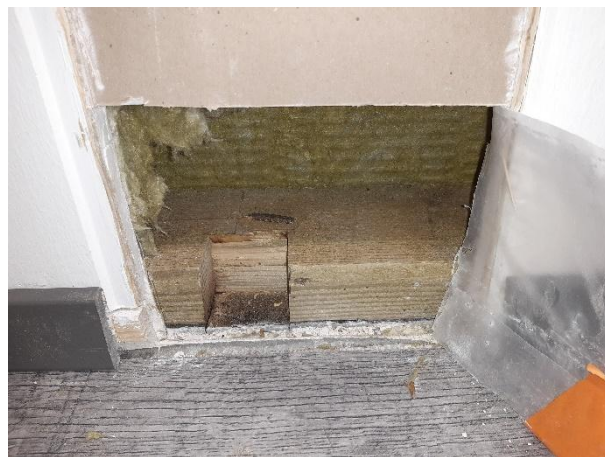
**Kuva 2.** Alasidepuun alapuolella on bitumikermi.

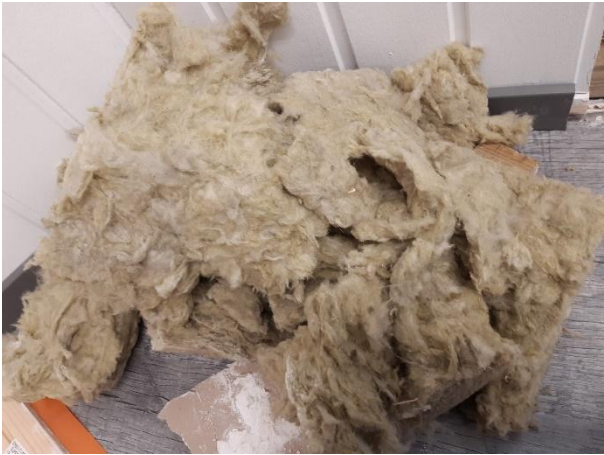
| <div data-bbox="172 338 778 790"> </div> <div data-bbox="172 790 778 835"> <p><b>Kuva 3.</b> Mineraalivillan laatu poikkesi muista rakenneavauksista.</p> </div> | | | | |

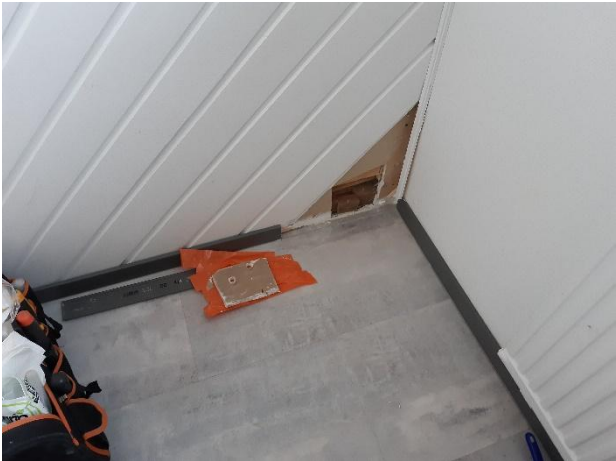
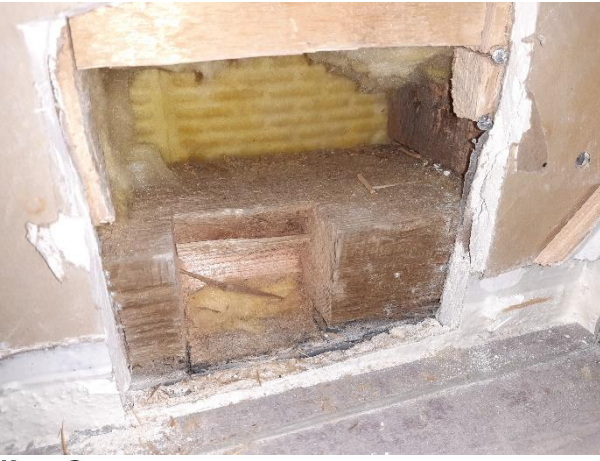
| <p><b>Kuvaus:</b><br/> Ulkoseinään tehtiin rakenneavaus rakenneosien kunnon selvittämiseksi. Ulkoseinän viereen kasa-<br/> taan talvisin lunta ja rinne viettää ulkoseinää<br/> kohti, joten ulkoseinä ja sokkeli altistuvat keski-<br/> määräistä korkeammalla kosteusrasitukselle. Ra-<br/> kenneavaus tehtiin verstaaseen 05. Raken-<br/> neavaus toteutettiin ulkoseinän alareunaan ja se<br/> ulotettiin lämmöneristekerrokseen. Rakenne avat-<br/> tiin sahaamalla (150x150 mm<sup>2</sup>). Rakenneavaus<br/> suljettiin rakenneavaajien toimesta työn jälkeen.</p> <p><b>Todetut rakenteet, sisältä ulospäin:</b></p> <ol style="list-style-type: none"> <li>1. Puunpaneeli [15 mm]</li> <li>2. Kipsilevy [13 mm]</li> <li>3. Muovikalvo</li> <li>4. Puurunko+mineraalivilla [120 mm]</li> <li>5. Mineraalivilla, kova [50 mm]</li> <li>6. Vaakakoolaus</li> </ol> <p><b>Otetut näytteet:</b></p> <ul style="list-style-type: none"> <li>• MN31, kipsilevy, ulkopinta: ei poikkeavaa mikrobikasvustoa</li> </ul> <p><b>Havainnot:</b><br/> Ulkoseinän sisäkuorena on kipsilevy ja puupanelointi. Puupanelointina on pystysuuntainen lomalaudoi-<br/> tus. Ulkoseinä rakenne vastaa muuten pääosin suunnitelmia. Alasidepuu on aistinvaraisesti arvioituna<br/> hyväkuntoinen. Ulkonurkan pystyrunko on tummentunut, mutta puukolla koestettuna kova. Mineraali-<br/> villa ja kipsilevy ovat aistinvaraisesti arvioituna hyväkuntoisia, eikä niissä havaittu kosteusjälkiä tai mik-<br/> robikasvustoa.</p> <div data-bbox="172 1545 790 2004"> </div> <p><b>Kuva 1.</b> Rakenneavaus tehtiin ulkoseinän alanurk-<br/> kaan.</p> <div data-bbox="821 1545 1423 2004"> </div> <p><b>Kuva 2.</b> Alasidepuun alapuolella on mineraalivilla-<br/> kaista ja bitumikermi.</p> | | | |

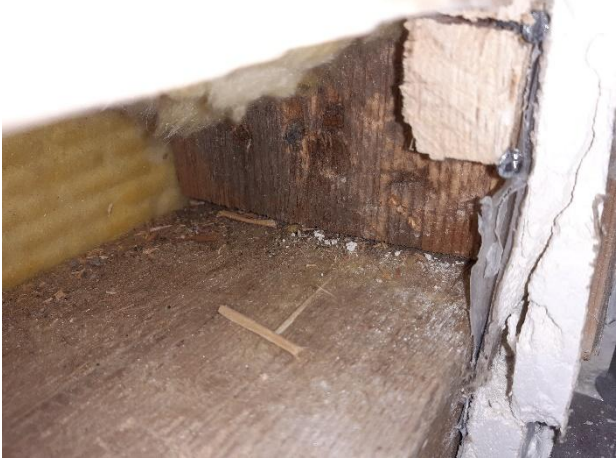
| <div data-bbox="172 342 790 801"> </div> <div data-bbox="172 801 790 835"> <p><b>Kuva 3.</b> Pystyrunko oli sisäpinnasta tummentunut.</p> </div> | | | | |

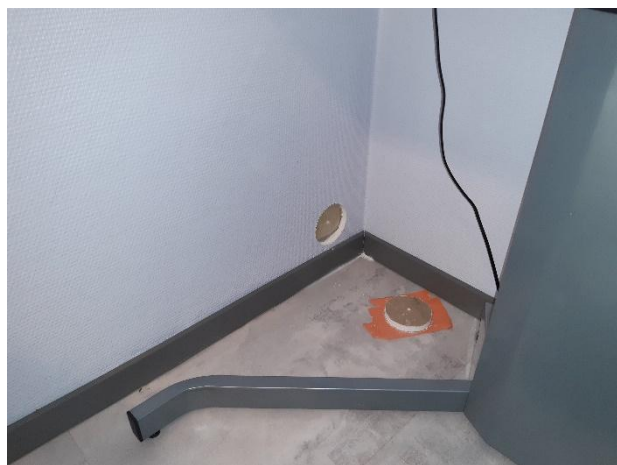
**Kuva 1.** Rakenneavaus tehtiin ulkoseinän alanurkkaan.

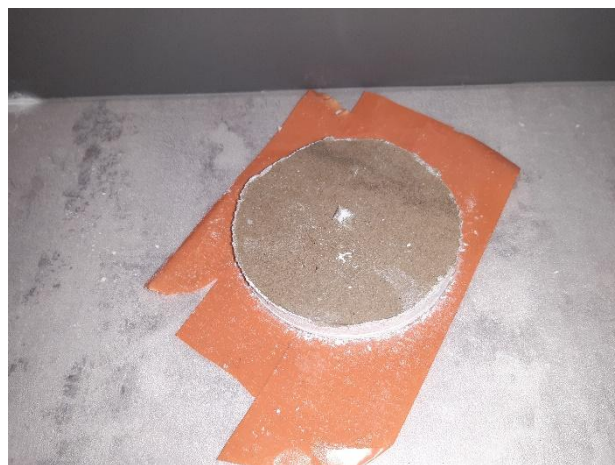
Ulkoseinärakenne vastaa pääosin suunnitelmia. Puurunko ja mineraalivilla ovat aistinvaraisesti arvioituna hyväkuntoisia, eikä niissä havaittu kosteusjälkiä tai mikrobikasvustoa. Kipsilevyn ulkopinnassa havaittiin vähäisesti mikrobikasvustoon viittaavia jälkiä. Puun kosteuspitoisuudeksi mitattiin 8,1 %, puun lämpötilan ollessa 21,4 °C.

**Kuva 2.** Kipsilevyn ulkopinnassa havaittiin viitteitä mikrobikasvustoa.

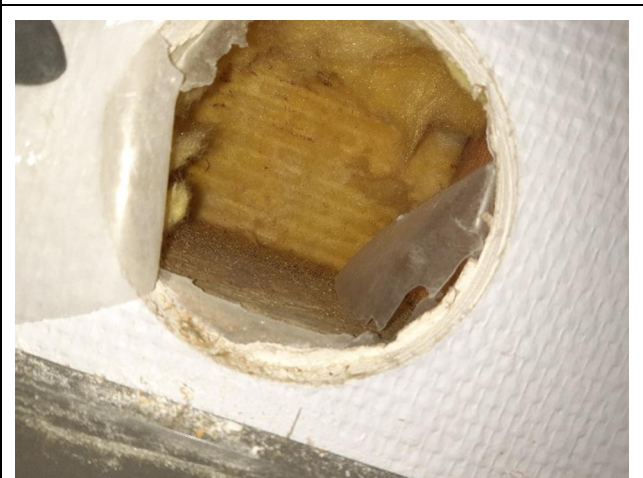
| <p><b>Kuva 3.</b> Mineraalivilla ja puurunko olivat aistinvaraisesti hyväkuntoisia.</p> | <p><b>Kuva 4.</b> Pystyrungon kosteuspitoisuutta mitattiin kosteusmittarilla.</p> | | |

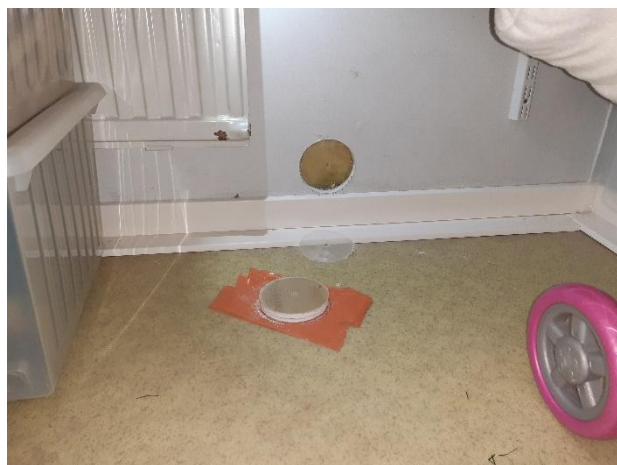
**Kuva 1.** Rakenneavaus tehtiin ulkoseinän alareunaan.

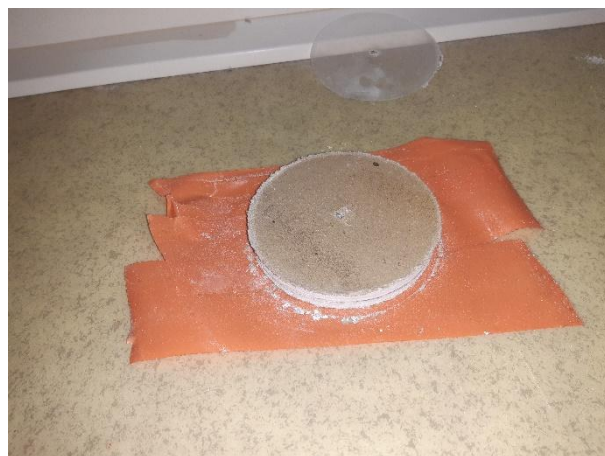
Ulkoseinärakenne vastaa pääosin suunnitelmia. Mineraalivilla on tummentunut alareunasta. Mineraalivillakerroksessa havaittiin pieneläimen pesän jäänteitä, kuten siemeniä, havunneulasia ja ulostetta. Kipsilevyn ulkopinnassa havaittiin mikrobikasvustoon viittaavia jälkiä. Puun kosteusprosentiksi mitattiin 6,9 %, puun lämpötilan ollessa 21,5 °C.

**Kuva 2.** Kipsilevyn ulkopinnassa havaittiin viitteitä mikrobikasvustoa.

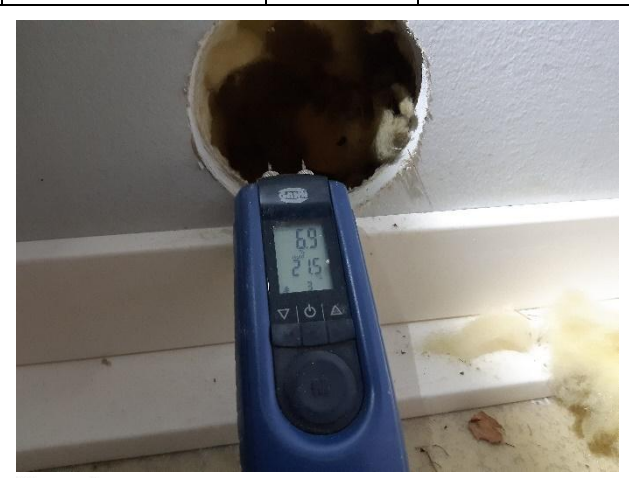
| <p><b>Kuva 3.</b> Eristekerroksessa havaittiin jyrsijän pesän jäänteitä.</p> | | <p><b>Kuva 4.</b> Puun kosteuspitoisuutta mitattiin kosteusmittarilla.</p> | | |

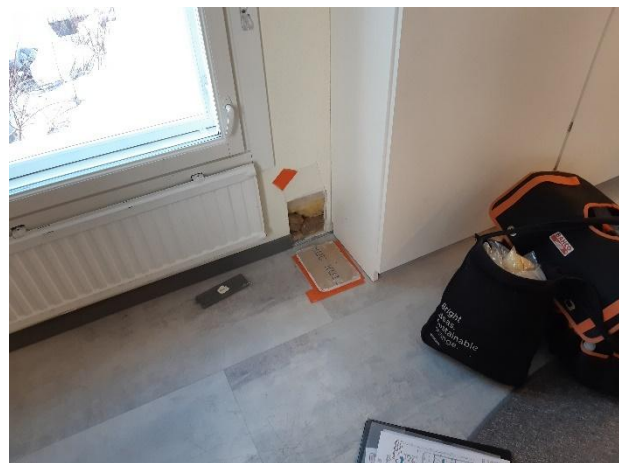
Ulkoseinärakenne vastaa pääosin suunnitelmia. Puurunko ja mineraalivilla ovat aistinvaraisesti arvioituna hyväkuntoiset. Mineraalivillakerroksessa havaittiin puunsilppua ja vähäisesti ulkoilman epäpuhtauksia. Alasidepuun ja bitumikerman välissä on mineraalivillakaista. Kipsilevyn ulkopinnassa havaittiin mikrobikasvustoon viittaavia jälkiä. Puun kosteuspitoisuudeksi mitattiin 6,4 %, puun lämpötilan ollessa 20,9 °C.

**Kuva 1.** Rakenneavaus tehtiin ulkoseinän alareunaan.

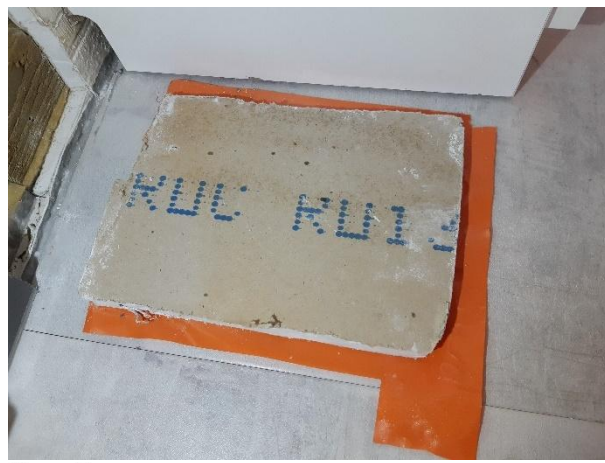
**Kuva 2.** Kipsilevyn ulkopinnassa havaittiin viitteitä mikrobikasvustoa.

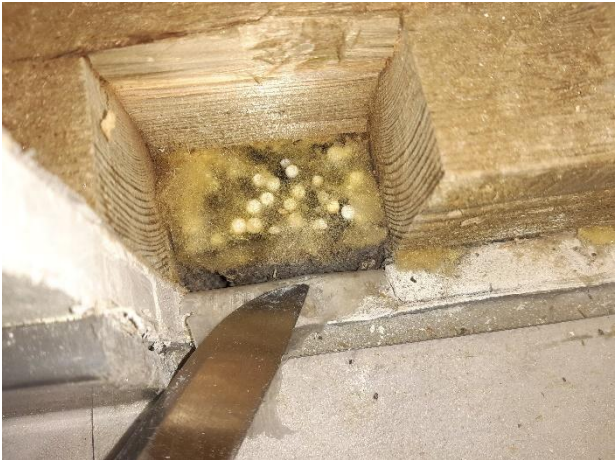
| <div data-bbox="172 338 790 795" data-label="Image"> </div> <div data-bbox="172 795 790 887" data-label="Caption"> <p><b>Kuva 3.</b> Alasidepuun alapuolella on mineraalivillakaista ja bitumikermi. Alasidepuun alla EPS-eristeen jäämiä.</p> </div> | | | |

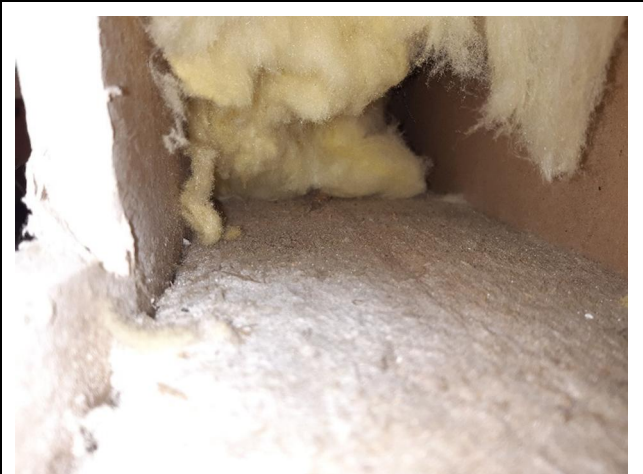
| <p><b>Kuva 3.</b> Mineraalivilla ja puurunko ovat hyväkuntoisia.</p> | | <p><b>Kuva 4.</b> Jalkalista on kiinnitetty liimaamalla.</p> | | |

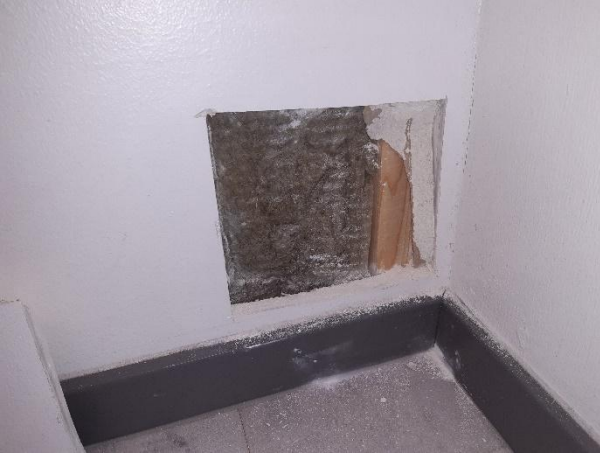
| <p><b>Kuvaus:</b><br/> Siivouskomeron ympäröiviä seinärakenteita on korjattu vanhan kosteusvaurion vuoksi. Rakenneavauksella haluttiin selvittää rakenneosien kuntoa ja mikäli niitä on uusittu. Rakenneavaus tehtiin eteiseen 09, siivouskomeron viereen. Rakenneavaus toteutettiin väliseinän ja alapohjan liittymään ja se ulotettiin lämmöneristekerrokseen saakka. Rakenne avattiin sahaamalla (100x100 mm<sup>2</sup>). Rakenneavaus suljettiin levyttämällä ja teippaamalla työn jälkeen.</p> <p><b>Todetut rakenteet, sisältä ulospäin:</b></p> <ol style="list-style-type: none"> <li>1. Kipsilevy [13 mm]</li> <li>2. Puurunko+mineraalivilla [130 mm]</li> <li>3. Kipsilevy [13 mm]</li> </ol> <p><b>Otetut näytteet:</b></p> <ul style="list-style-type: none"> <li>• MN4, mineraalivilla: poikkeavaa mikrobikasvustoa</li> </ul> <p><b>Havainnot:</b><br/> Väliseinärakenne vastaa pääosin suunnitelmia. Puurunko ja kipsilevy ovat aistinvaraisesti hyväkuntoisia. Mineraalivilla poikkeaa muista rakenneavauksista. Mineraalivilla on tummempaa.</p> <div data-bbox="172 1429 790 1881"> </div> <p><b>Kuva 1.</b> Rakenneavaus tehtiin väliseinän ja alapohjan liittymään.</p> <div data-bbox="821 1429 1423 1881"> </div> <p><b>Kuva 2.</b> Mineraalivilla on tummempaa, kun muissa avauksissa.</p> | | | |

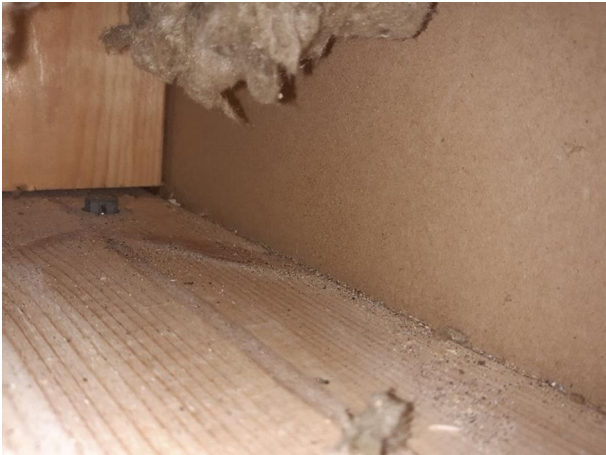
| <div data-bbox="172 338 780 790"> </div> <p><b>Kuva 3.</b> Puurunko ja kipsilevy ovat hyväkuntoisia.</p> | | | | |

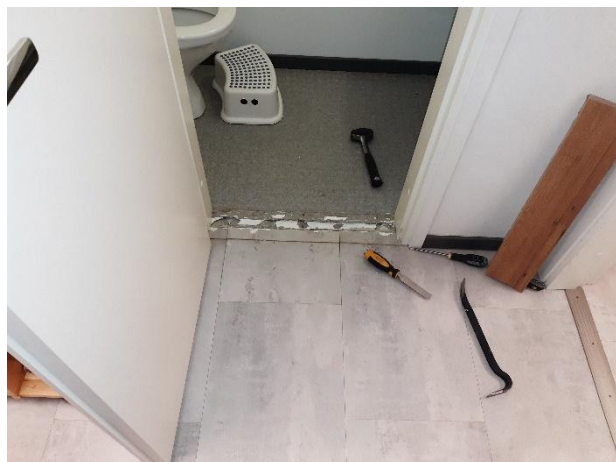
WC:n vanhan muovimaton ja eteisen uusitun vinyylilankun väliin on jätetty n. 50 mm väli. Muovimatto on kiinnitetty alapohjalaattaan liimaamalla. Muovimaton kiinnitys on tyydyttävä. Vinyylilankkujen alla on solumuovi. Vinyylilattiaa ei ole kiinnitetty alapohjaan. Metallinen lista on kiinnitetty liimaamalla. Alapohjalaattaan on porattu kolme reikää listan kohdalla.

**Kuva 1.** Kynnykslista irrotettiin WC 11:n oven kohdalta.

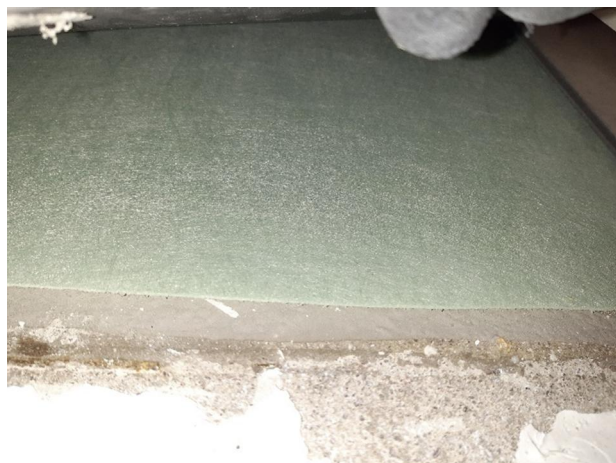
**Kuva 3.** Vinyylilankun alapuolella solumuovi.

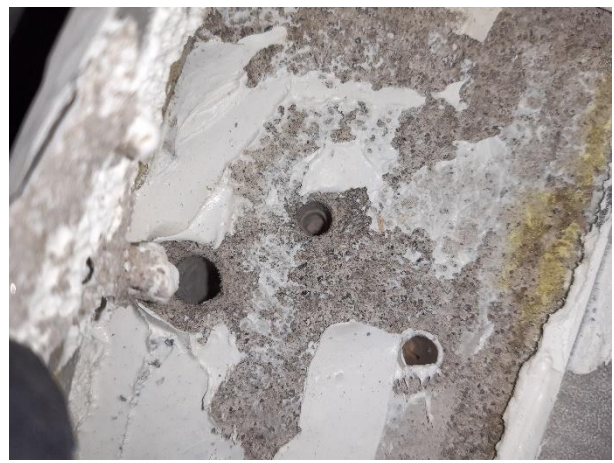
**Kuva 4.** Alapohjalaatassa ruuvireikiä. Reiät eivät ole porattu pintalaatan läpi.

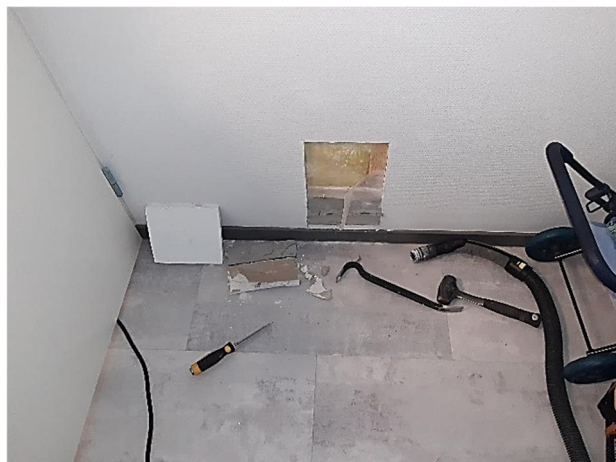
Väliseinärakenne poikkeaa muista väliseinärakenteista. Rakenne vastaa korjaussuunnitelmassa esitettyä detaljia 5, jossa on esitetty kostean tilan väliseinäliitos alapohjaan. Väliseinän alareunassa on kevytsoraharkko, joka ulottuu n. 200 mm korkeudelle alapohjan yläpinnasta. Kevytsoraharkko oli aistinvaraisesti arvioituna kuiva. Alasidepuu ja puurunko on asennettu kevytsoraharkon yläpuolisen bitumikermien päälle. Rakenneavauksen kohdalla kipsilevyn ja puurungon väliin on asennettu n. 150 mm korkeuinen höyrynsulkumuovin kaistale. Muovi on kiinnitetty puurunkoon niiteillä. Kipsilevyseinän alareunaa on paikattu n. 200 mm korkeudelle asti.

**Kuva 1.** Rakenneavaus tehtiin väliseinän ja alapohjan liittymään. Alaseinän alareunaa on korjattu.

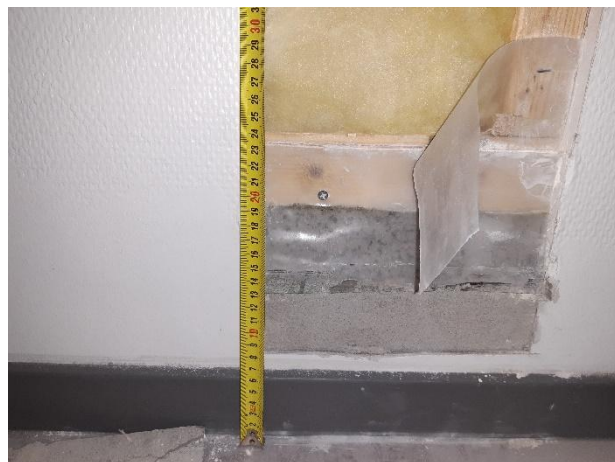
**Kuva 2.** Väliseinän alareunassa kevytsoraharkko, joka ulottuu n. 200 mm korkeudelle alapohjan yläpinnasta.

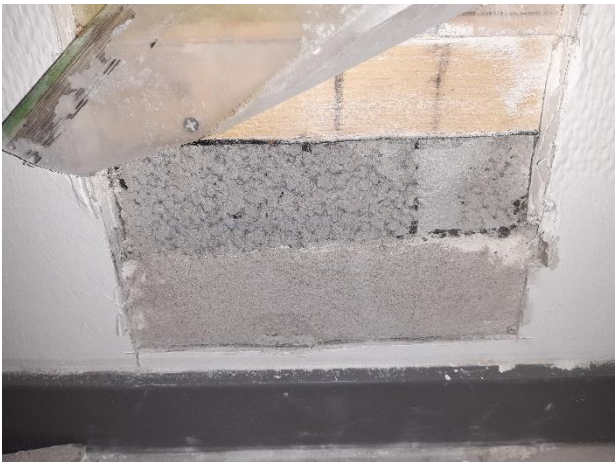
| <p><b>Kuva 3.</b> Höyrinsulkumuovikaistale väliseinän alareunassa.</p> | | | | |

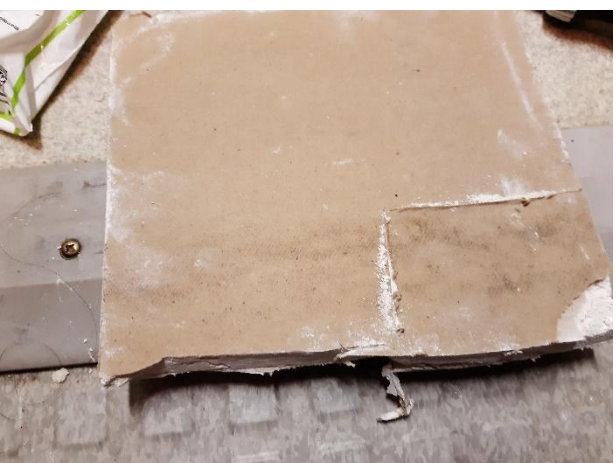
| <p><b>Kuvaus:</b><br/> Tilassa on ollut vesivahinko, jonka takia osa rakenteista ovat kosteusvaurioituneet. Rakenneavauksen perusteella haluttiin selvittää, onko väliseinään jäänyt kosteusvaurioituneita rakennekerroksia. Rakenneavaus tehtiin liinavaatevarastoon 32. Rakenneavaus toteutettiin väliseinän ja alapohjan liittymään ja se ulotettiin lämmöneristekerrokseen saakka. Rakenne avattiin sahaamalla (100x100 mm<sup>2</sup>). Rakenneavaus suljettiin levyttämällä ja teippaamalla työn jälkeen.</p> <p><b>Todetut rakenteet, sisältä ulospäin:</b></p> <ol style="list-style-type: none"> <li>1. Kipsilevy [13 mm]</li> <li>2. Puurunko+mineraalivilla [110 mm]</li> <li>3. Kipsilevy [13 mm]</li> </ol> <p><b>Otetut näytteet:</b></p> <ul style="list-style-type: none"> <li>• MN6, mineraalivilla: ei poikkeavaa mikrobikasvustoa</li> <li>• MN7, kipsilevy: ei poikkeavaa mikrobikasvustoa</li> </ul> <p><b>Havainnot:</b><br/> Väliseinärakenne vastaa pääosin suunnitelmia. Puurunko ja mineraalivilla ovat aistinvaraisesti hyväkuntoisia. Kipsilevyn alareunassa havaittiin tummia, mikrobikasvustoon viittaavia jälkiä.</p> <div style="display: flex; justify-content: space-around;"> <div data-bbox="159 353 790 672"> </div> <div data-bbox="821 728 1324 1198"> </div> </div> <div style="display: flex; justify-content: space-around;"> <div data-bbox="159 1444 790 1904"> </div> <div data-bbox="821 1444 1439 1904"> </div> </div> <div style="display: flex; justify-content: space-around;"> <div data-bbox="159 1904 790 1973"> <p><b>Kuva 1.</b> Rakenneavaus tehtiin väliseinän ja alapohjan liittymään.</p> </div> <div data-bbox="821 1904 1439 1973"> <p><b>Kuva 2.</b> Kipsilevyn alareunassa havaittiin merkkejä mikrobikasvustosta.</p> </div> </div> | | | | |

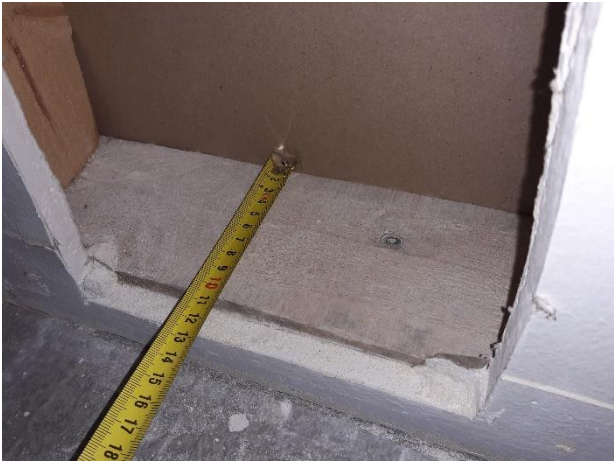
| <div data-bbox="172 338 788 797"> </div> <p data-bbox="172 797 628 835"><b>Kuva 3.</b> Rakenne vastasi lähtötietoja.</p> | | | | |

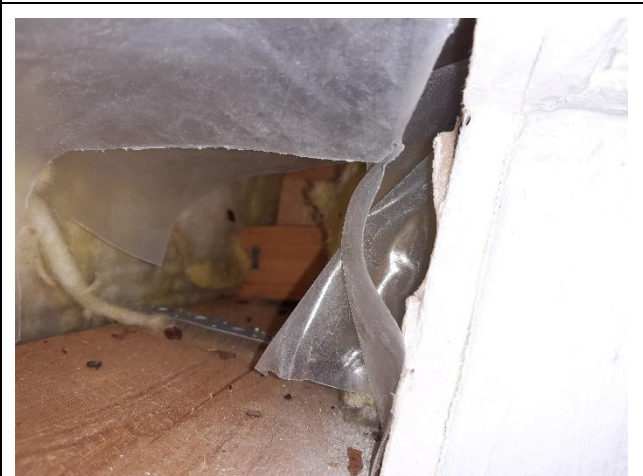
| <b>Kuva 3.</b> Höyrynsulkumuovin kiinnitys epätiivis. | | <b>Kuva 4.</b> Mineraalivilla paikoin tummunut. | | |

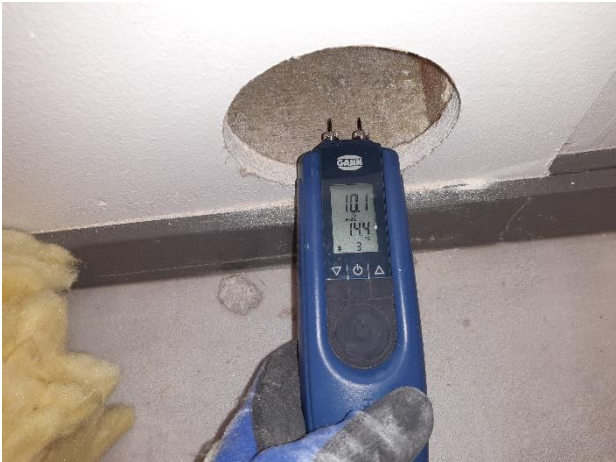
| <div data-bbox="172 338 790 797"> </div> <p data-bbox="172 797 790 860"><b>Kuva 3.</b> Puurungon kosteuspitoisuudeksi mitattiin 10,1 %.</p> | | | | |

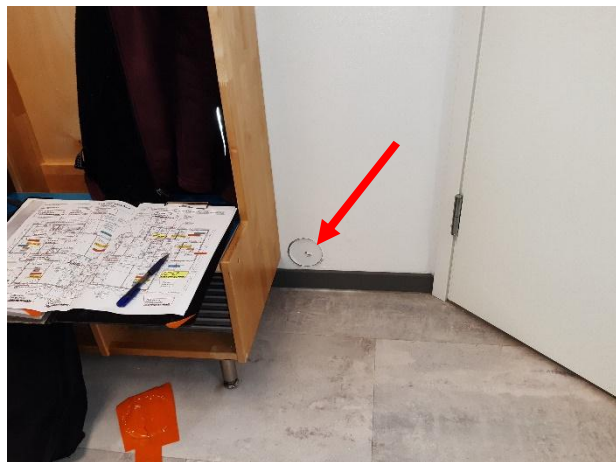
Rakenneavaus tehtiin käytävän ja pesuhuoneen väliseen väliseinään. Puurunko on aistinvaraisesti arvioituna hyväkuntoinen. Mineraalivillassa havaittiin vähäisesti likaa. Mineraalivillan laatu poikkesi muista väliseinän rakenneavauksista. Käytävän puoleisen kipsilevyn ulkopinnassa havaittiin vähäisesti mikrobikasvustoon viittaavia jälkiä. Alasidepuun kosteuspitoisuudeksi mitattiin 12,7 %, puun lämpötilan ollessa 18,1 °C.

**Kuva 1.** Rakenneavaus tehtiin väliseinän alareunaan.

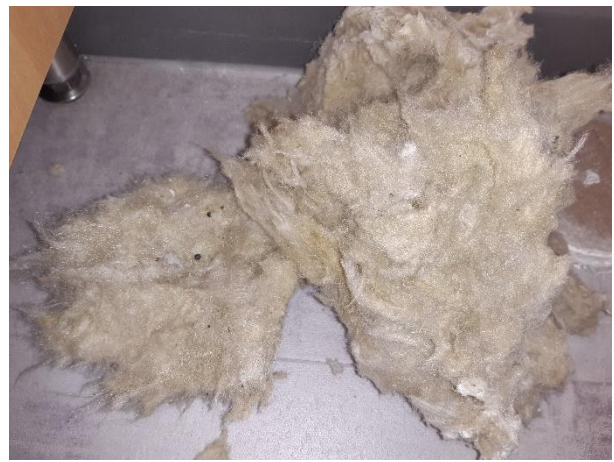
**Kuva 2.** Mineraalivilla oli hieman likainen.

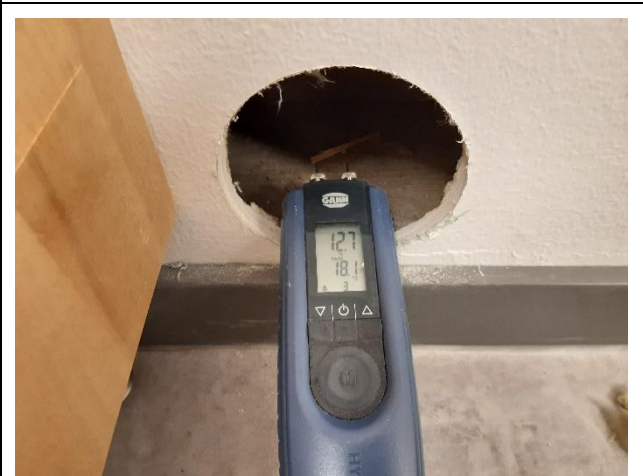
| <b>Kuva 3.</b> Alasidepuun kosteuspitoisuutta mitattiin kosteusmittarilla. | | <b>Kuva 4.</b> Kipsilevyn pinnalla havaittiin vähäisesti mikrobikasvustoon viittaavia jälkiä. | | |

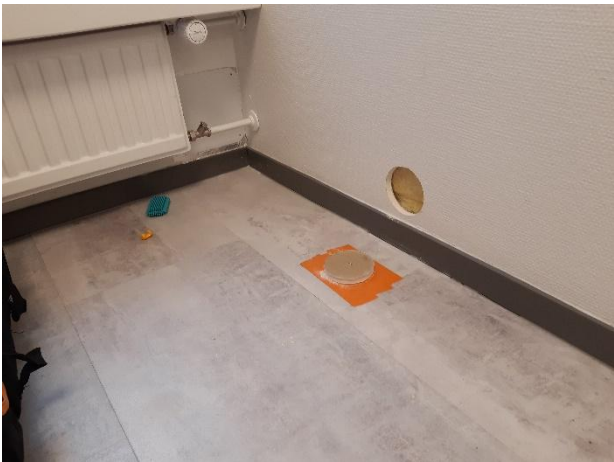
**Havainnot:**  
Rakenne vastaa havaintojen perusteella lähtötietoja. Kipsilevyn alareunassa havaittiin mikrobikasvustoon viittaavia jälkiä. Toimisto 44:n vastaisen kipsilevyn pinnassa havaittiin mikrobikasvustoon viittaava, kapea ja pystysuuntainen jälki. Jäljen kohdalla havaittiin jälkiä myös mineraalivillassa. Mineraalivilla oli muilta osin hyväkuntoista. Puurunko oli aistinvaraisesti arvioituna hyväkuntoinen. Alasidepuun kosteuspiitoisuudeksi mitattiin 7,6 %, puun lämpötilan ollessa 19,5 °C.

**Kuva 1.** Rakenneavaus tehtiin väliseinän alareunaan.

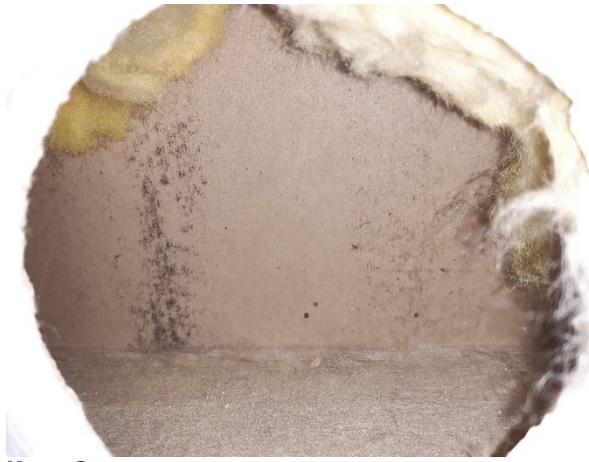
**Kuva 2.** Kipsilevyn pinnassa pystysuuntaisia jälkiä.

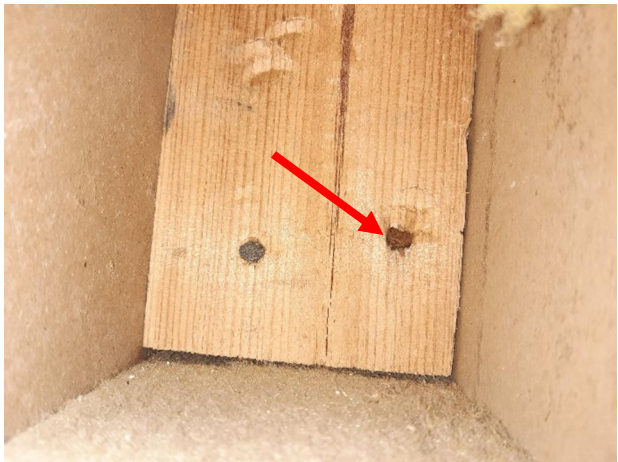
**Kuva 3.** Puurunko oli aistinvaraisesti arvioituna hyväkuntoinen. Naulan pää on ruosteessa.

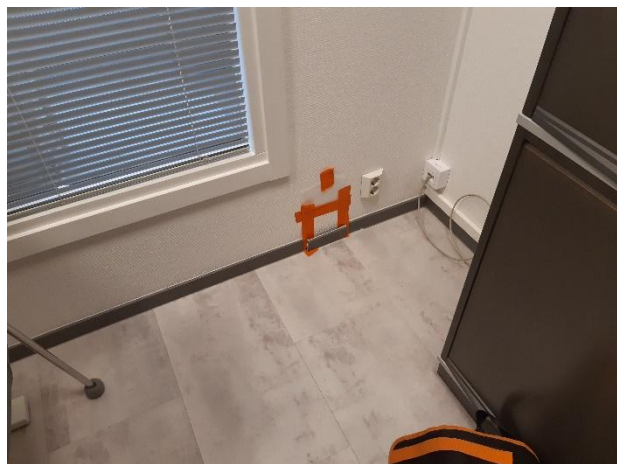
Rakenne vastaa havaintojen perusteella lähtötietoja. Rakenneavaus tehtiin vanhan ulkoseinän kohdalle. Alasidepuun alla on bitumikermi. Kevytsoraharkkosokkelin yläpinta on lattiapinnan tasolla. Kipsilevyn ulkopinnassa havaittiin mikrobikasvustoon viittaavia jälkiä. Jälkiä havaittiin myös kasvihuone 46:n vastaisessa kipsilevyssä. Mineraalivilla ja puurunko ovat aistinvaraisesti arvioituna hyväkuntoisia. Höyrynsulkumuovi on viety n. 1–2 mm alasidepuun alapuolelle. Liitoskohtaa ei ole teipattu, vaan liitos pysyy kiinni kipsilevyn kiinnityksellä. Alasidepuun kosteuspuutisuudeksi mitattiin 8,1 %, puun lämpötilan ollessa 19,9 °C.

**Kuva 1.** Rakenneavaus tehtiin väliseinän alareunaan.

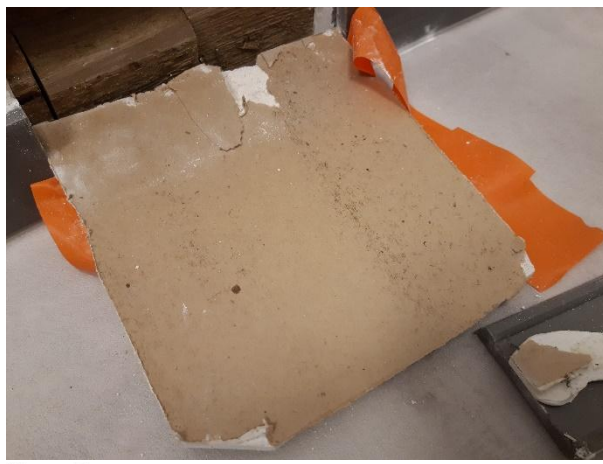
**Kuva 2.** Kipsilevyn pinnassa pystysuuntaisia jälkiä.

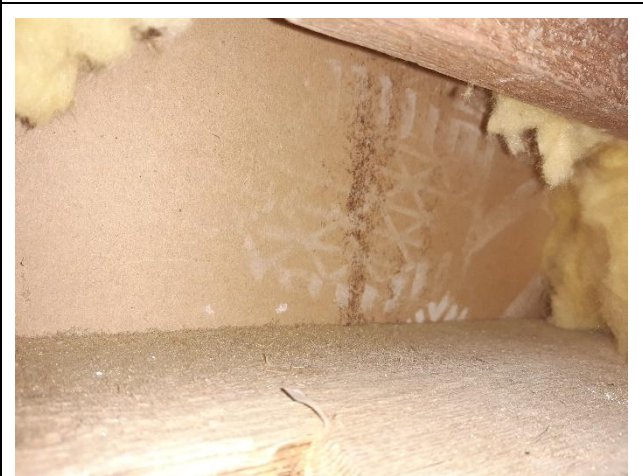
| <p><b>Kuva 3.</b> Tilan 46:n vastaisen kipsilevyn pinnassa pystysuuntainen jälki.</p> | | <p><b>Kuva 4.</b> Höyrynsulkumuovin liittymää ei ole teipattu.</p> | | |

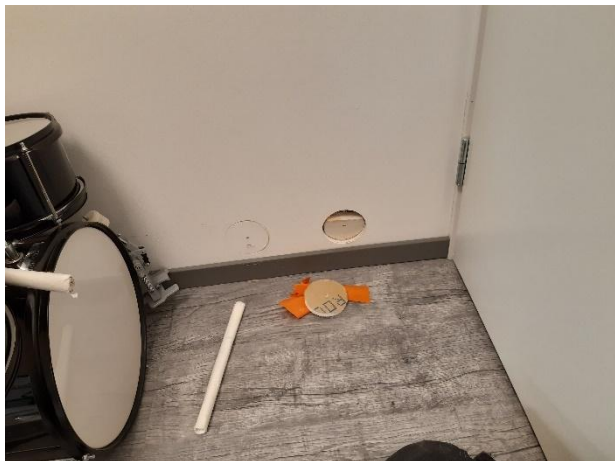
Rakenne vastaa pääosin havaintojen perusteella lähtötietoja. Rakenneavaus tehtiin WC:n ja varaston väliseen väliseinään. Seinän alareunassa on kyljellään oleva lauta. WC:n vastaisessa kipsilevyssä havaittiin pystysuuntainen mikrobikasvustoon viittaava jälki. Mineraalivilla ja puurunko ovat aistinvaraisesti arvioituna hyväkuntoiset. Alasidepuun kosteuspitoisuudeksi mitattiin 6,4 %, puun lämpötilan ollessa 22,5 °C.

**Kuva 1.** Rakenneavaus tehtiin väliseinän alareunaan.

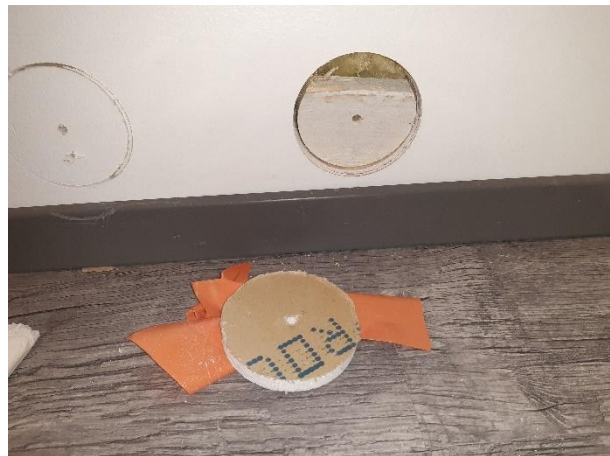
**Kuva 2.** Seinän alareunassa vaakasuuntainen lauta.

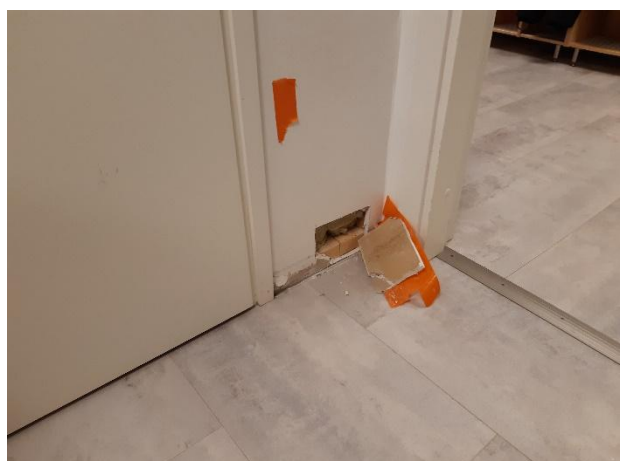
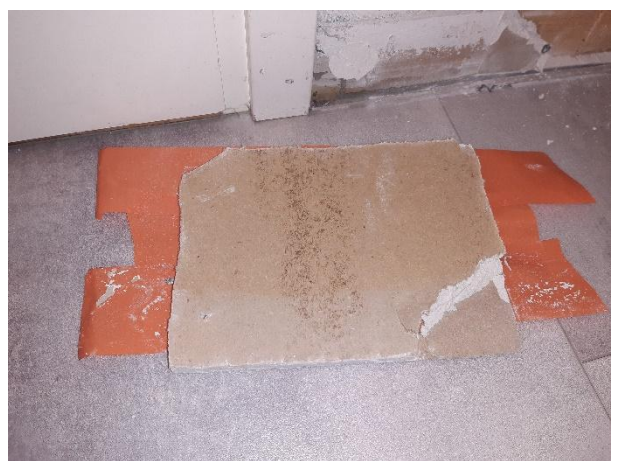
| <p><b>Kuvaus:</b><br/>Väliseinään tehtiin rakenneavaus rakennetyypin määrittämiseksi ja rakenneosien kunnon selvittämiseksi. Rakenneavaus tehtiin käytävään 09. Rakenneavaus toteutettiin väliseinän ja alapohjan liittymään ja se ulotettiin lämmöneristekerrokseen saakka. Rakenne avattiin poraamalla Ø100 mm reikä. Rakenneavaus suljettiin rakenneavaajien toimesta työn jälkeen.</p> <p><b>Todetut rakenteet, sisältä ulospäin:</b></p> <ol style="list-style-type: none"> <li>1. Kipsilevy [13 mm]</li> <li>2. Puurunko+mineraalivilla [100 mm]</li> <li>3. Kipsilevy [13 mm]</li> </ol> <p><b>Otetut näytteet:</b></p> <ul style="list-style-type: none"> <li>• MN33, mineraalivilla: ei poikkeavaa mikrobikasvustoa</li> <li>• MN34, kipsilevy: ei poikkeavaa mikrobikasvustoa</li> </ul> <p><b>Havainnot:</b><br/>Rakenne vastaa pääosin havaintojen perusteella lähtötietoja. Alasidepuun alapuolella on bitumikermi. Rakenneavaus tehtiin WC:n ja käytävän väliseen väliseinään, jonka läheisyydessä on havaittu käyttäjien toimesta poikkeavaa hajua. Kipsilevyissä havaittiin mikrobikasvustoon viittaavia jälkiä sekä käytävän, että WC:n vastaisessa levyssä. Jäljet olivat pystysuoria ja n. 40–60 mm levyisiä. Mineraalivilla ja puurunko ovat aistinvaraisesti arvioituna hyväkuntoiset. Alasidepuun kosteuspitoisuudeksi mitattiin 13,2 %, puun lämpötilan ollessa 20,9 °C. Pystyrungon kosteuspitoisuudeksi mitattiin 8,5 %, puun lämpötilan ollessa 20,8 °C.</p> <div style="display: flex; justify-content: space-around; align-items: flex-end;"> <div data-bbox="167 1545 790 2004"> <p><b>Kuva 1.</b> Rakenneavaus tehtiin väliseinän alareunaan.</p> </div> <div data-bbox="813 1545 1436 2004"> <p><b>Kuva 2.</b> Kipsilevyn pinnassa havaittiin mikrobikasvustoon viittaavia jälkiä.</p> </div> </div> | | | |

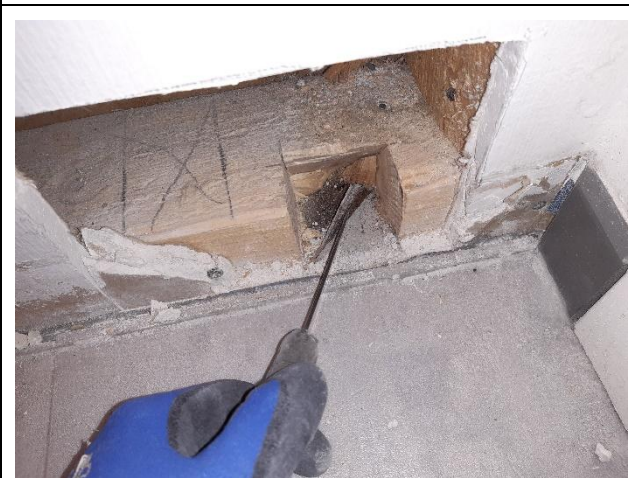
| <p><b>Kuva 3.</b> Alasidepuun alapuolella on bitumikermi.</p> | <p><b>Kuva 4.</b> Puurungon kosteuspitoisuutta mitattiin kosteusmittarilla.</p> | | |

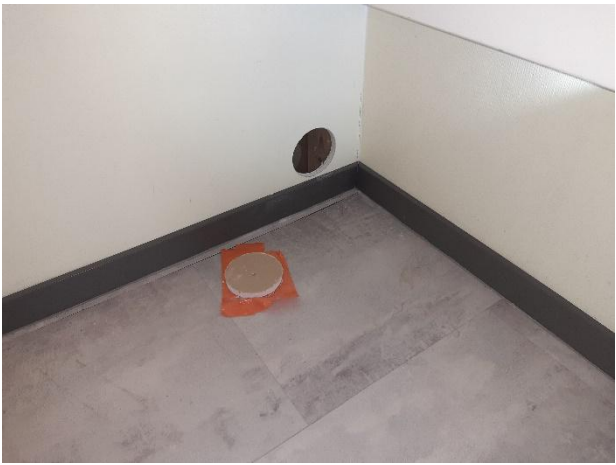
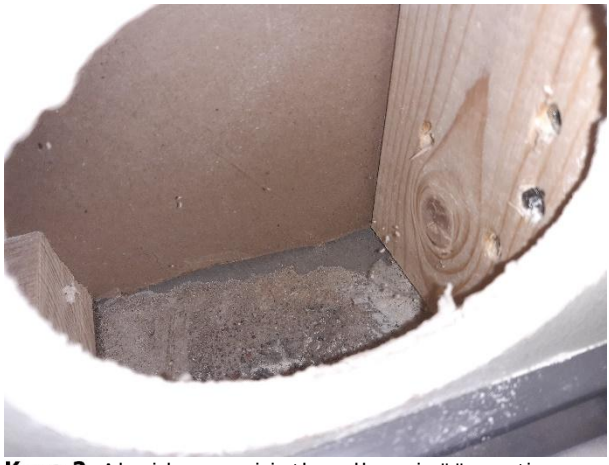
| <p><b>Kuvaus:</b><br/> Väliseinään tehtiin rakenneavaus rakennetyypin määrittämiseksi ja rakenneosien kunnon selvittämiseksi. Rakenneavaus tehtiin lepohuoneeseen 39. Rakenneavaus toteutettiin väliseinän ja alapohjan liittymään ja se ulotettiin lämmöneristekerrokseen saakka. Rakenne avattiin poraamalla Ø100 mm reikä. Rakenneavaus suljettiin rakenneavaajien toimesta työn jälkeen.</p> <p><b>Todetut rakenteet, sisältä ulospäin:</b></p> <ol style="list-style-type: none"> <li>1. Kipsilevy [13 mm]</li> <li>2. Puurunko+mineraalivilla [100 mm]</li> <li>3. Kipsilevy [13 mm]</li> </ol> <p><b>Otetut näytteet:</b></p> <ul style="list-style-type: none"> <li>• MN37, kipsilevy: ei poikkeavaa mikrobikasvustoa</li> </ul> <p><b>Havainnot:</b><br/> Rakenne poikkesi lähtötiedoista. Alasidepuu ei jatku ulkoseinään asti, vaan loppuu 130 mm ennen ulkoseinää. Pystyrungon alareuna on asennettu suoraan betonilaattaa vasten, mutta laatan ja pystyrungon välissä on n. 10 mm väli. Rakenneavauksen kohdalla väliseinässä ei ollut mineraalivillaa, vaan eristekerros alkaa vasta 190 mm korkeudella. Kipsilevyissä ja puurungossa ei havaittu kosteusjälkiä.</p> <div data-bbox="821 347 1428 660"> </div> <div data-bbox="941 716 1300 1030"> </div> <div data-bbox="172 1317 790 1780"> </div> <div data-bbox="172 1780 790 1832"> <p><b>Kuva 1.</b> Rakenneavaus tehtiin väliseinän alareunaan.</p> </div> <div data-bbox="817 1317 1428 1780"> </div> <div data-bbox="817 1780 1428 1832"> <p><b>Kuva 2.</b> Alasidepuu ei jatku ulkoseinään asti.</p> </div> | | | |

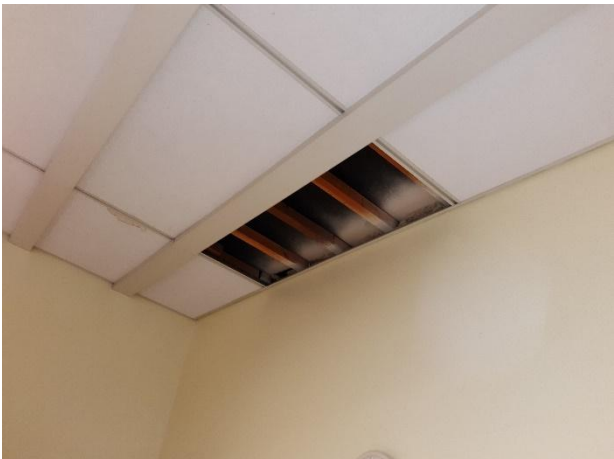
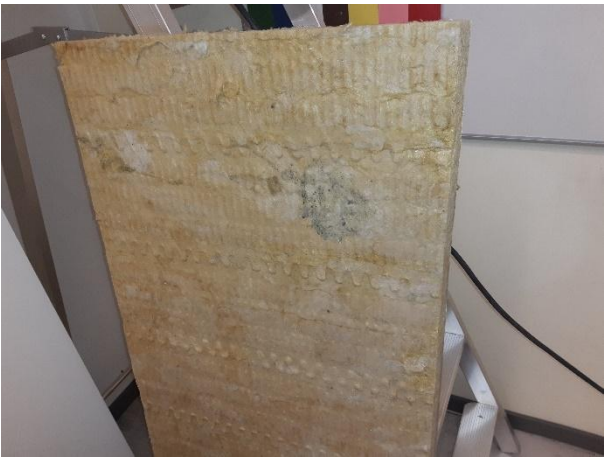
| <p><b>Kuvaus:</b><br/> Yläpohjan alakattolevyä avattiin rakennekerrosten ja rakenneliittymien määrittämiseksi ja rakenteiden kunnon selvittämiseksi. Rakenneavaus tehtiin lepo- ja leikkihuoneeseen 39. Rakenneavaus toteutettiin väliseinän ja yläpohjan liittymään ja se ulotettiin eristekerrokseen saakka. Rakenneavaus suljettiin laittamalla alakattolevy takaisin paikoilleen työn jälkeen.</p> <p><b>Todetut rakenteet, alhaalta ylöspäin:</b></p> <ol style="list-style-type: none"> <li>1. Alakattolevy [30...35 mm]</li> <li>2. Puukoolaus+ilmarako [60 mm]</li> <li>3. Tiivistelevy</li> <li>4. Mineraalivilla [250 mm]</li> <li>5. Mineraalivilla [30 mm]</li> </ol> <p><b>Otetut näytteet:</b></p> <ul style="list-style-type: none"> <li>• MN11, mineraalivilla: ei poikkeavaa mikrobikasvustoa</li> </ul> <p><b>Havainnot:</b><br/> Yläpohjan kattolevyjen yläpuolella on puukoolaus ja tiivistelevy. Yläpohjan kattolevyjen yläpuolelta on ilmayhteys väliseinän mineraalivillaeristekerrokseen. Väliseinän yläreuna on täytetty mineraalivillalla yläpohjan alapintaan saakka. Tiivistelevyissä ei havaittu puutteita. Kattolevyjen yläpinta ja leikkauspinta ovat pinnoittamattomia.</p> <div data-bbox="172 1518 788 1975"> </div> <p><b>Kuva 1.</b> Rakenneavaus tehtiin väliseinän läheisyyteen.</p> <div data-bbox="820 1518 1426 1975"> </div> <p><b>Kuva 2.</b> Alakattolevyn mineraalivillassa kosteusjälkiä.</p> | | | |

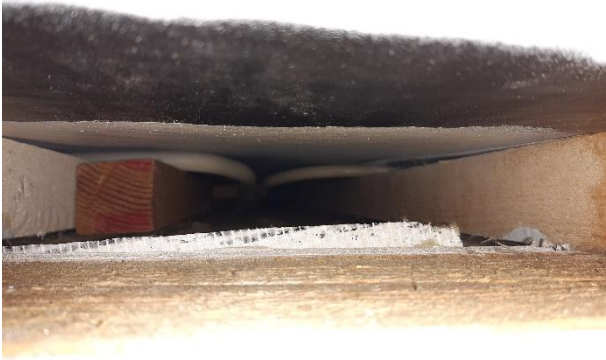
| <div data-bbox="172 412 780 770"> </div> <div data-bbox="164 784 719 840"> <p><b>Kuva 3.</b> Alakattotilassa ilmayhteys väliseinän eristekerrokseen.</p> </div> | | | |

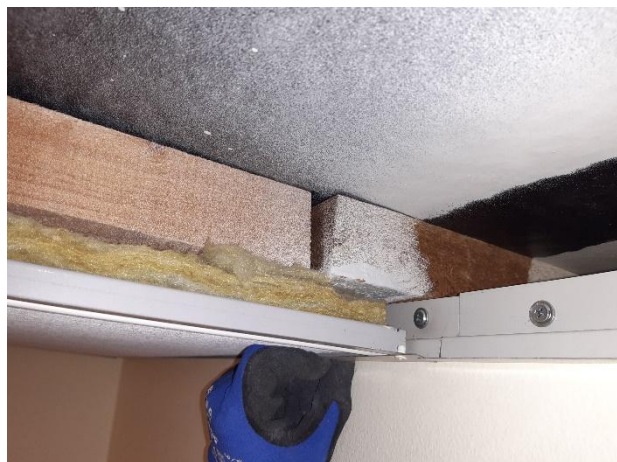
Yläpohjan kattolevyjen yläpuolella on puukoolaus ja tiivistelevy. Tiivistelevyissä ei havaittu puutteita. Kattolevyjen yläpinta ja leikkauspinta ovat pinnoittamattomia. Yläpohjan ja ulkoseinän liittymän höyrinsulkumuovi on asennettu kipsilevyn ja vaakakoolauksen väliin. Liittymän teippaus on epätiivis. Avauksen kohdalla olevan verhokotelon yläpinnalla havaittiin runsaasti pölyä.

**Kuva 1.** Rakenneavaus tehtiin ulkoseinän läheisyyteen.
