Projektinumero  
1510078656

Päivämäärä  
21.12.2023  
Päivitetty 12.4.2024

# KOSKIMYLLYN PÄIVÄKOTI

## KOSTEUS- JA SISÄILMATEKNINEN KUNTOTUTKIMUS

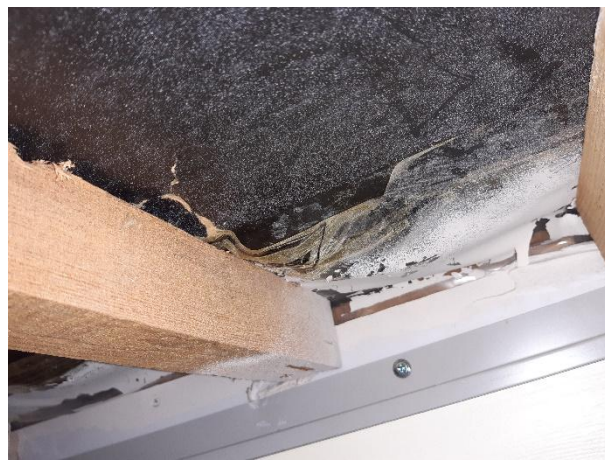
Yläpohjan kattolevyjen yläpuolella on puukoolaus ja tiivistelevy. Tiivistelevyissä ei havaittu puutteita. Kattolevyjen yläpinta ja leikkauspinta ovat pinnoittamattomia. Yläpohjan ja ulkoseinän liittymän höyrinsulkumuovi on asennettu kipsilevyn ja vaakakoolauksen väliin. Liittymän teippaus on epätiivis. Avauksen kohdalla olevan verhokotelon yläpinnalla havaittiin runsaasti pölyä.

**Kuva 2.** YP-US-liittymän teippaus on epätiivis.

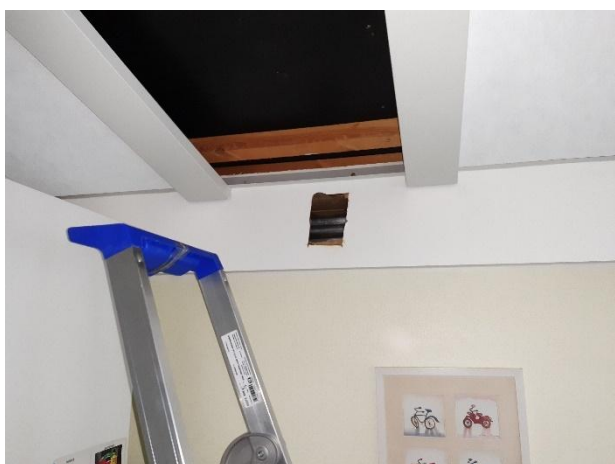
Yläpohjan kattolevyjen yläpuolella on puukoolaus ja tiivistelevy. Tiivistelevyjen liitoskohta on tiivistetty teippaamalla. Teippaus on epätiivis. Kattolevyjen yläpinta ja leikkauspinta ovat pinnoittamattomia.

**Kuva 1.** Rakenneavaus tehtiin ulkoseinän läheisyyteen.

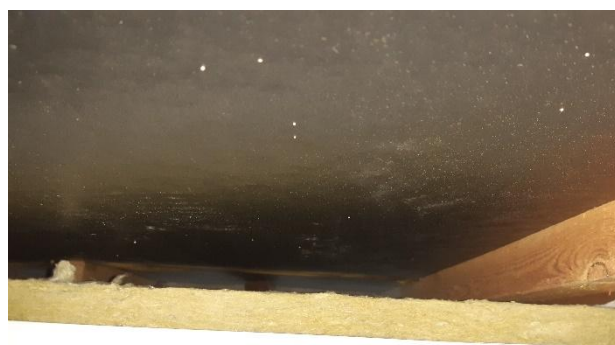
**Kuva 2.** Kattolevyjen leikkauspinnat ovat pinnoittamattomia.

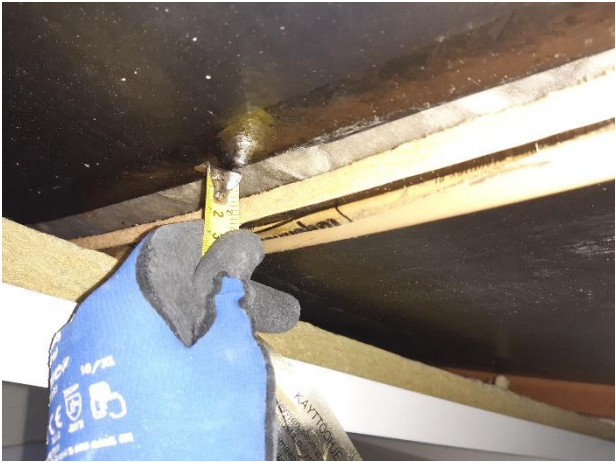
| <div data-bbox="172 338 790 797"> </div> <p data-bbox="172 797 662 835"><b>Kuva 3.</b> Tiivistelevyjen liitos on epätiivis.</p> | | | | |

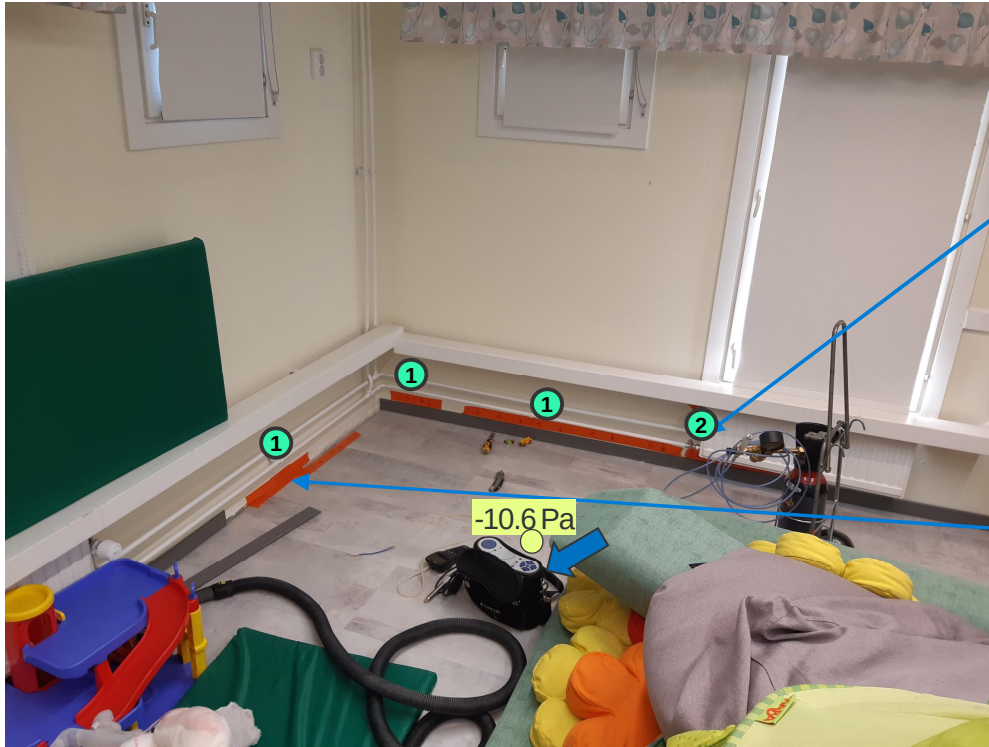
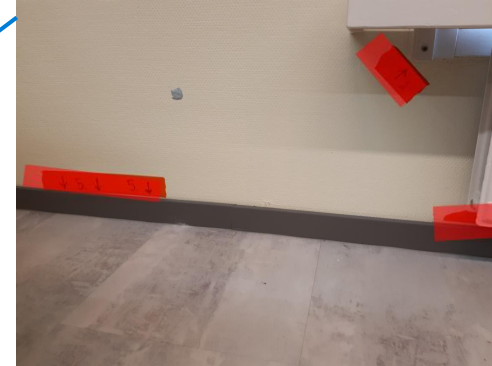
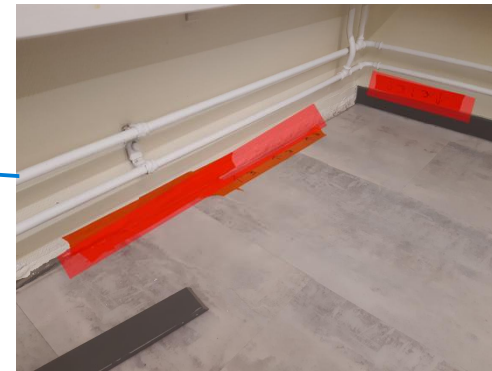
# Tilan 38 alapohjan (AP-1) merkkiainetutkimus MAK 1. 12.9.2023

Normaaliolosuhteissa:  
Ei ilmavuotoja

- Merkkiainekoe tehtiin käyttäen typpi-vety-seosta ja Inficon Sensistor XRS9012 vetyilmaisinalaitteistoa.
- Merkkiainekaasua syötettiin ryömintätilasta käsin.
- Tila oli normaaliolosuhteissa -0,3...-0,6 Pa alipaineinen, eristetilaan nähden.
- Alipaineistus toteutettiin erillisellä blowerdoor alipaineistuslaitteella.

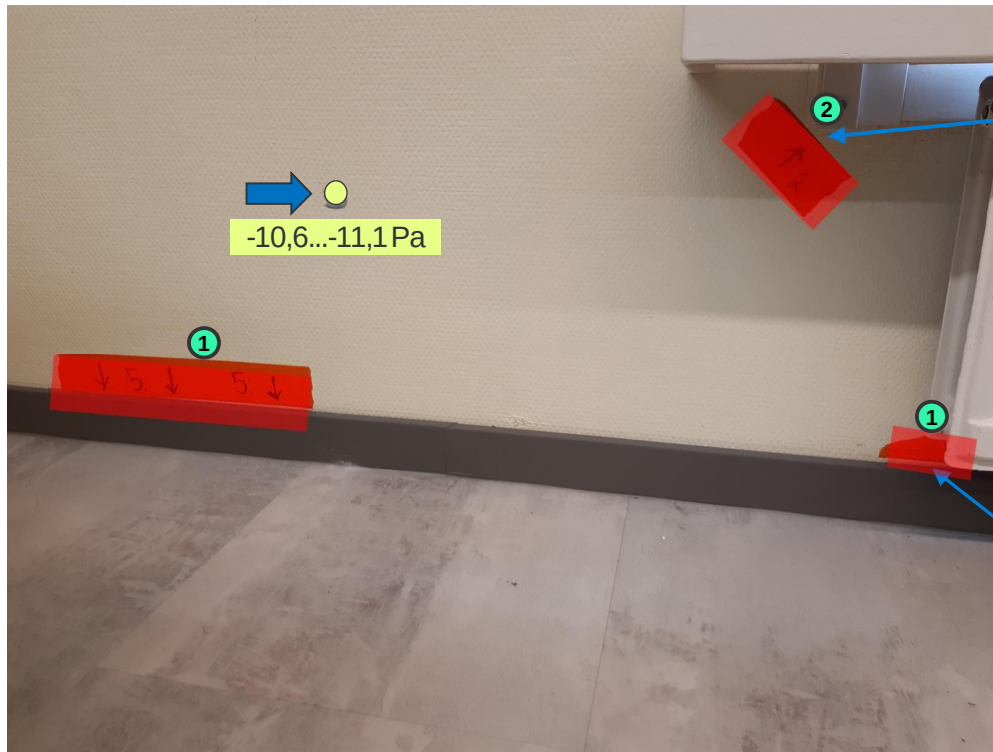
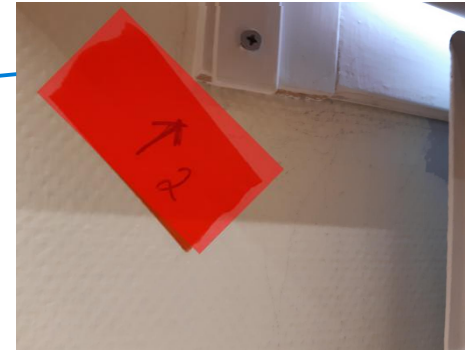
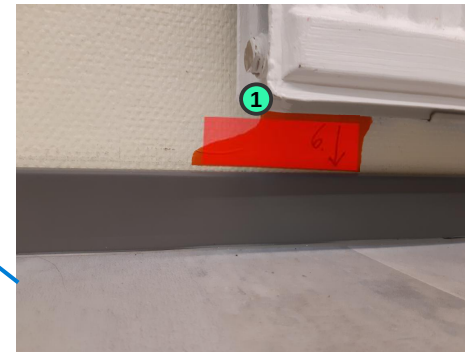
# Tilan 38 ulkoseinän (US-1) merkkiainetutkimus MAK 1. 12.9.2023

Normaaliolosuhteissa:  
Ei ilmavuotoja

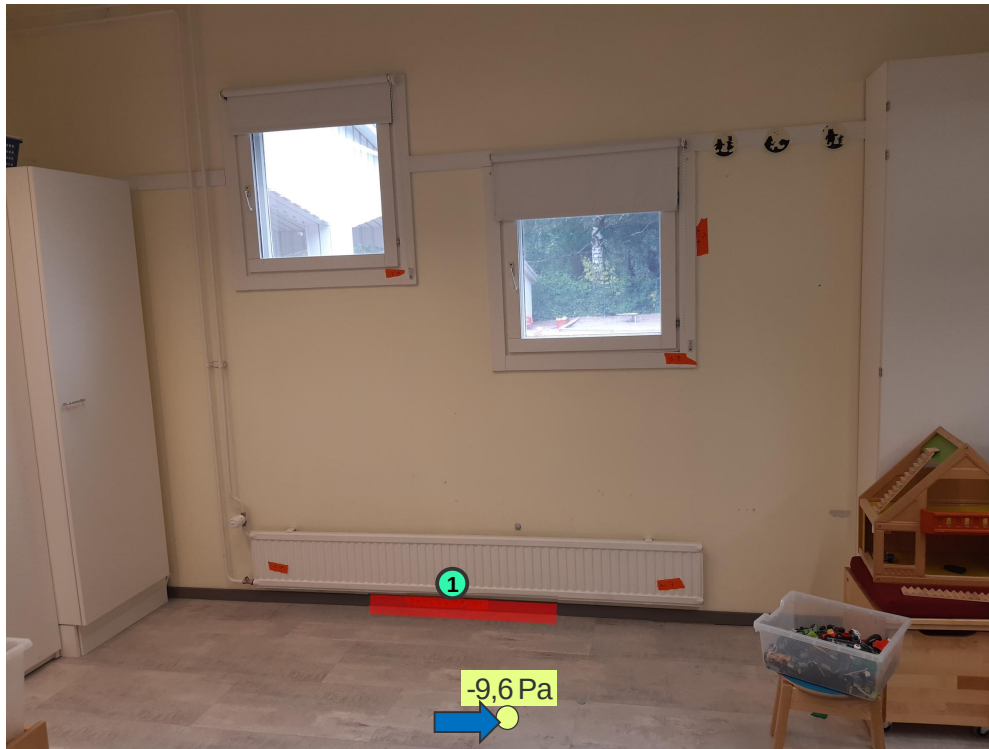
# Tilan 52 alapohjan (AP-1) merkkiainetutkimus MAK 2. 12.9.2023

- Merkkiainekoe tehtiin käyttäen typpi-vety-seosta ja Inficon Sensistor XRS9012 -vetyilmaisinalteistoa.
- Merkkiainekaasua syötettiin ulkopuolelta sokkelin eristilaan.
- Tila oli normaaliolosuhteissa noin -0,5...-1,8 Pa alipaineinen, eristilaan nähden.
- Alipaineistus toteutettiin erillisellä blowerdoor alipaineistuslaitteella.

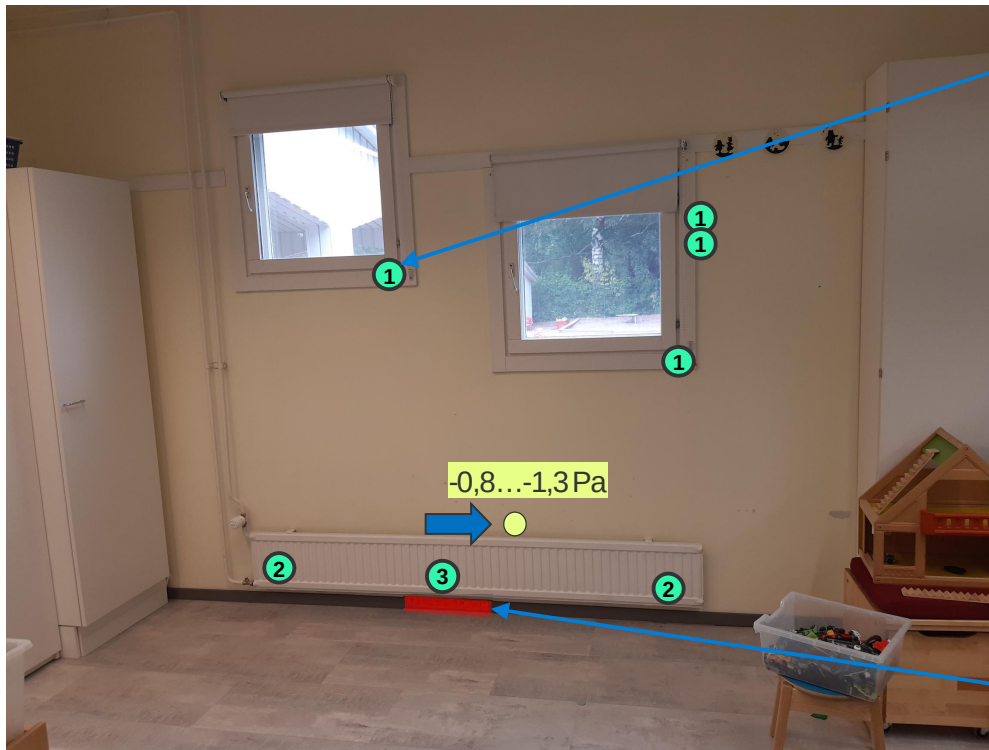
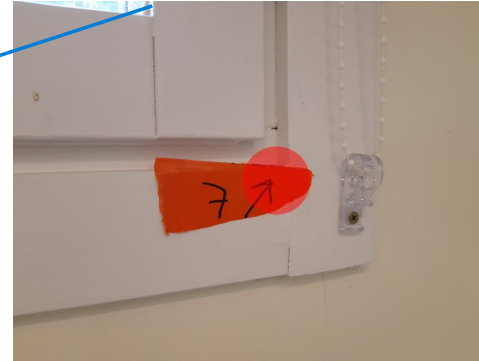
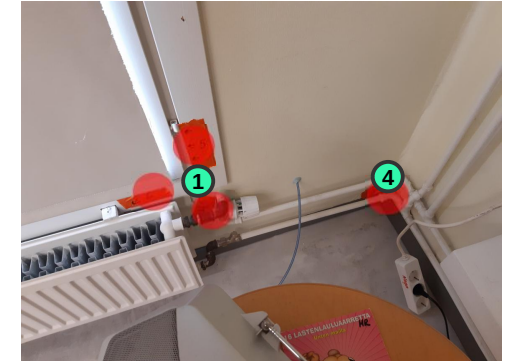
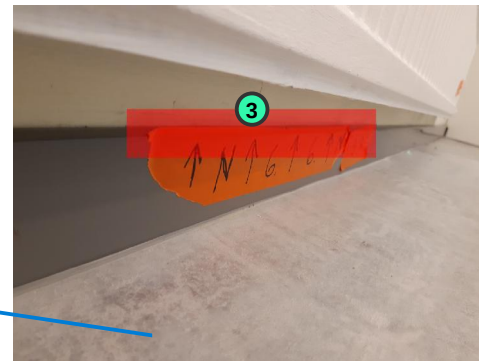
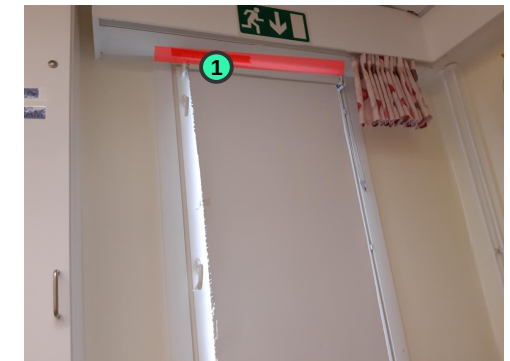
# Tilan 52 ulkoseinän (US-1) merkkiainetutkimus MAK 2. 12.9.2023

- Merkkiainekoe tehtiin käyttäen typpi-vety-seosta ja Inficon Sensistor XRS9012 -vetyilmaisinaltetta.
- Merkkiainekaasua syötettiin ulkoseinän eristetilaan.
- Tila oli normaaliolosuhteissa noin -0,8...-1,3 Pa alipaineinen, eristetilaan nähden.
- Alipaineistus toteutettiin erillisellä blowerdoor alipaineistuslaitteella.

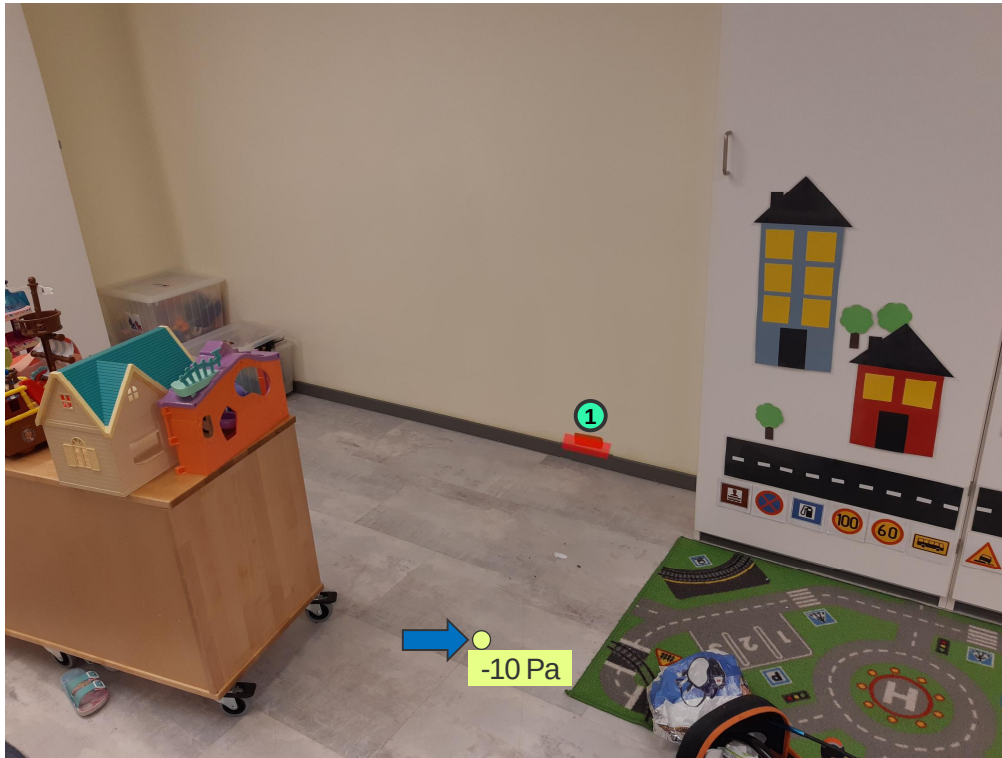
# Tilan 08 alapohjan (AP-1) merkkiainetutkimus MAK 3. 13.9.2023

- Merkkiainekoe tehtiin käyttäen typpi-vety-seosta ja Inficon Sensistor XRS9012 -vetyilmaisinalteistoa.
- Merkkiainekaasua syötettiin alapohjan eristetilaan.
- Tila oli normaaliolosuhteissa noin -0,3...-0,6 Pa alipaineinen, eristetilaan nähden.
- Alipaineistus toteutettiin erillisellä blowerdoor alipaineistuslaitteella.

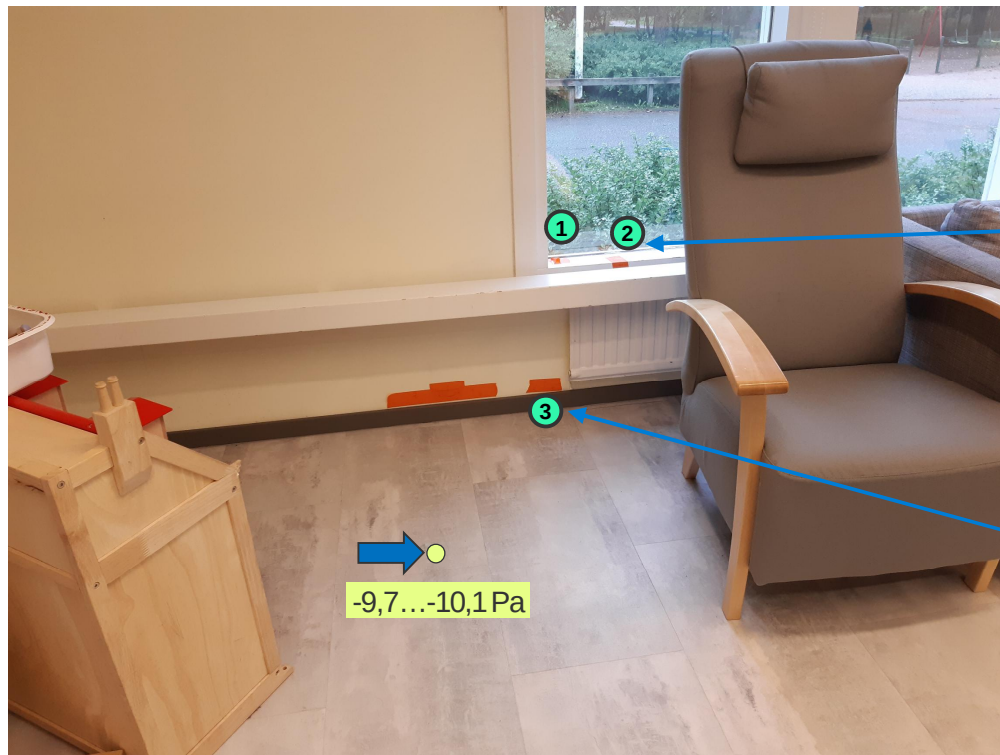
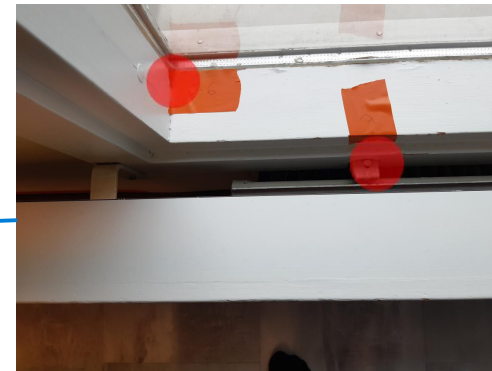
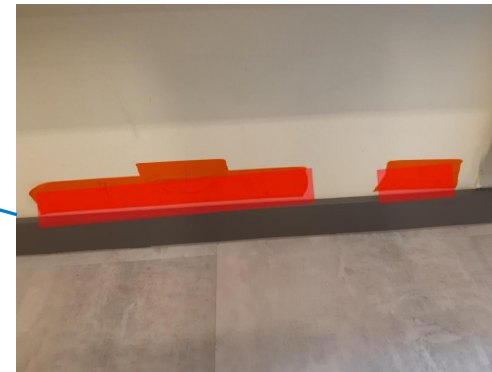
# Tilan 39 alapohjan (AP-1) merkkiainetutkimus MAK 4. 13.9.2023

- Merkkiainekoe tehtiin käyttäen typpi-vety-seosta ja Inficon Sensistor XRS9012 -vetyilmalaitteistoa.
- Merkkiainekaasu syötettiin alapohjan eristetilaan.
- Tila oli noin normaaliolosuhteissa -0,3...-0,5 Pa alipaineinen, eristetilaan nähden.
- Alipaineistus toteutettiin erillisellä blowerdoor alipaineistuslaitteella.

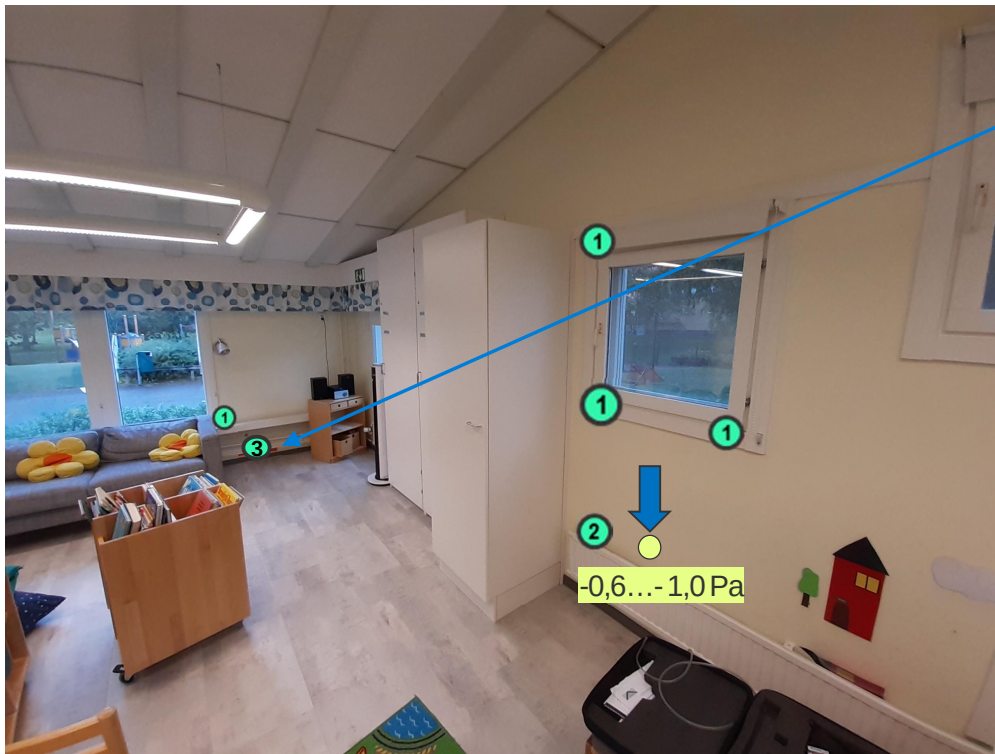
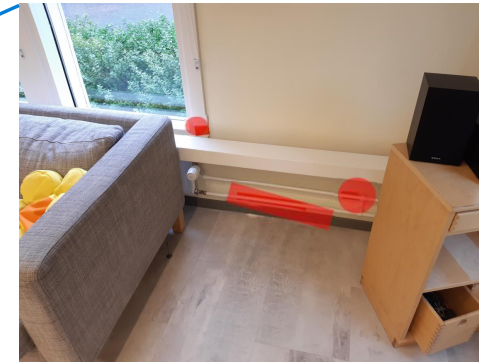
# Tilan 39 ulkoseinän (US-1) merkkiainetutkimus MAK 4. 13.9.2023

- Merkkiainekoe tehtiin käyttäen typpi-vety-seosta ja Inficon Sensistor XRS9012 -vetyilmalaitteistoa.
- Merkkiainekaasu syötettiin ulkoseinän eristetilään.
- Normaaliolosuhteissa paine-ero oli -0,6...-1,0 Pa.
- Alipaineistus toteutettiin erillisellä blowerdoor alipaineistuslaitteella.

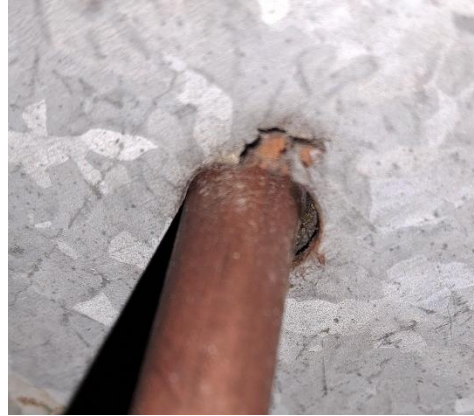
**Kuva 2. Vaipan tiivistämättömät läpiviennit tulokoneessa muodostavat sisäilman kuitulähteen**

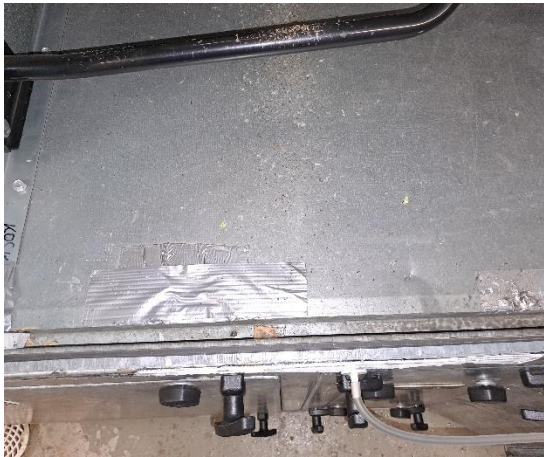
**Kuva 3 Kammioita on tiivistetty teippaamalla sisä- ja ulkopuolelta**

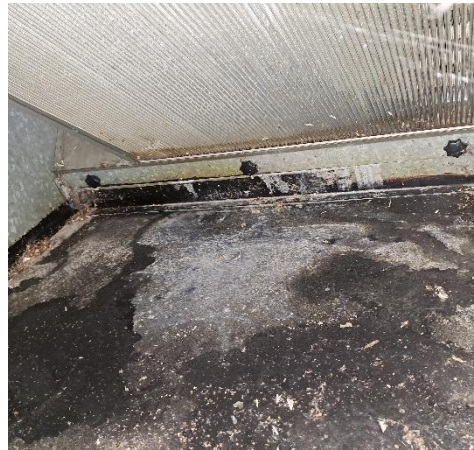
| Lämmöntalteenotto | | | |
|---|---|---|---|
| Tulokammio | Alkuperäinen | Kosteusjälkiä, roskaa ja hyönteisiä | Puhdistus |

**Kuva 4 LTO tulokammiossa on kosteusjälkiä ja roskaa**

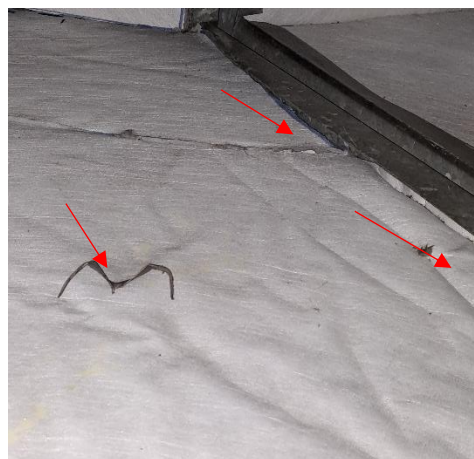
**Kuva 6 Tulokammiossa on irtonaista peltiä ja mineraalivillaa**

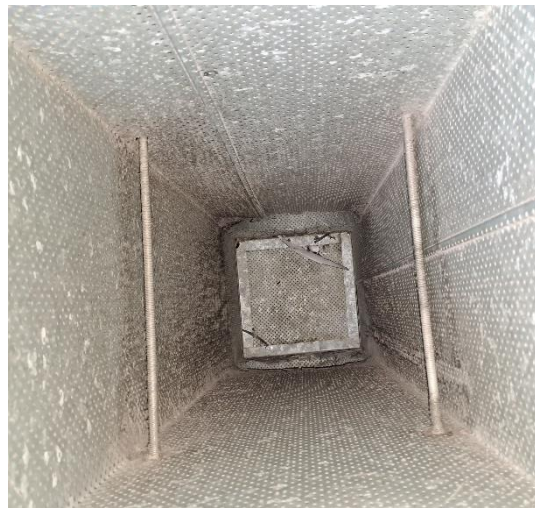
**Kuva 10 Runkokanava on likainen ja kanavan pohjalla on roskaa**

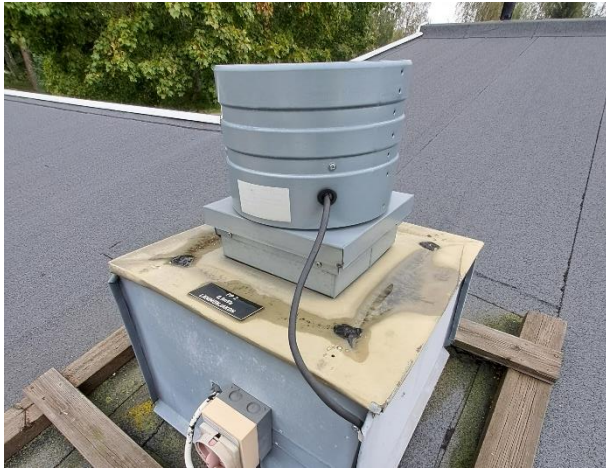
**Kuva 11. Yleiskuva PP 2 huippuimurista**

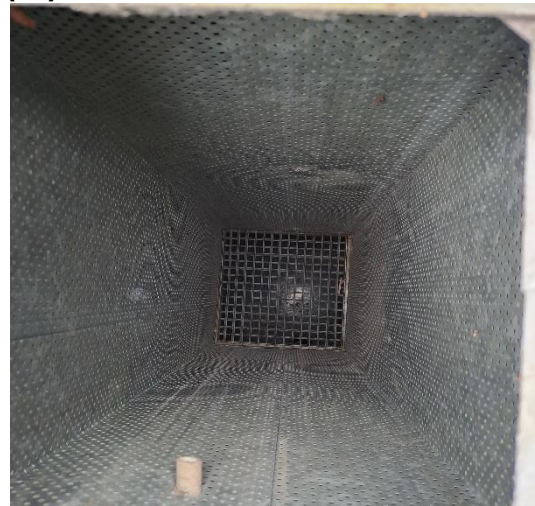
| Koneen osa | Havainto | Puute | Toimenpiteet |
|---|---|---|---|
| Runkokanava | Alkuperäinen | Alkavaa lika- ja pölykertymää | Ei toimenpiteitä |

**Kuva 14. Runkokanavassa on alkavaa pöly ja liiakertymää**
