# Lehdokin päiväkoti

Orvokkitie 6, 01300 Vantaa

Rakennuksen tiiveystutkimus ja ulkoseinän mikrobianalyysit  
20.6.2023

Työnro 2422259.1

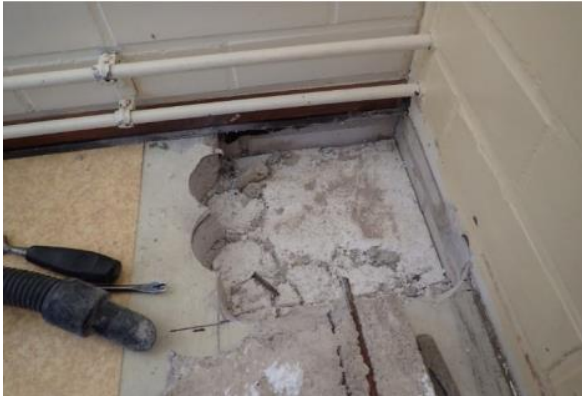
**Kuva 6**

Aiemmassa tutkimuksessa oli tehty rakenneavaus RA2 alapohjaan tilaan 01 (Kuva: Konsulttitoimisto Kolona Oy 2019).

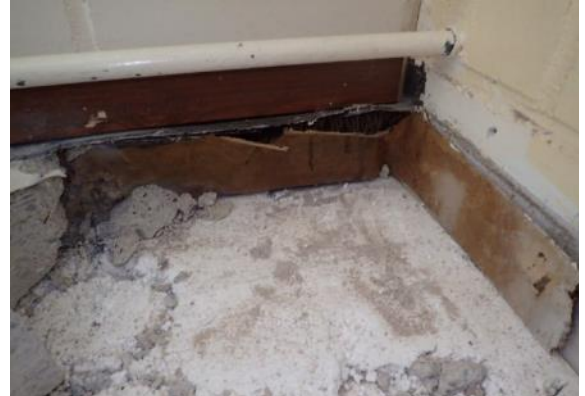
**Kuva 7**

Rakenneavauksen RA2 kohdalla (tila 01) tiili-villa-tiili -rakenteisen ulkoseinän ja tiilirakenteisen väliseinän ja alapohjan pintavalun välissä on aaltopahvi (Kuva: Konsulttitoimisto Kolona Oy 2019).

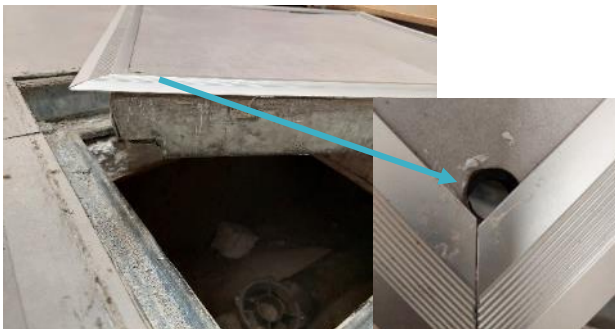
**Kuva 13**  
Luukun yhdestä kulmasta puuttuu mutteri ja aukko on avoin. Mutterin kohta osuu alemman rakenteen metallisen reunan sisäpuolelle.

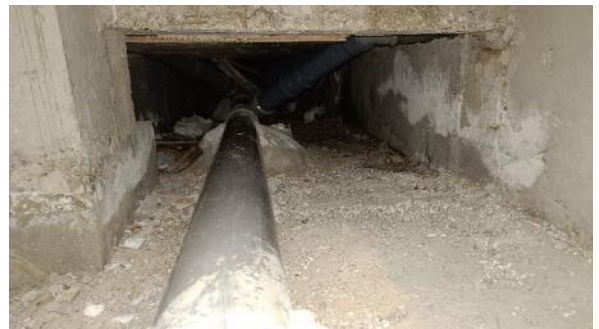
Putkikanaalin seinämällä on havaittavissa kosteuden aiheuttamia vauriojälkiä (kalkkihärmää) ja kanaalin pohjalla on paikoin rakennusjätettä, kuten EPS-eristettä ja levyn paloja. Paikoin putkikanaalin pohjalla oleva hiekka on aistinvaraisesti arvioituna kostean näköistä (Kuva 17...Kuva 19).

**Kuva 14**  
Yleiskuva kanaalista.

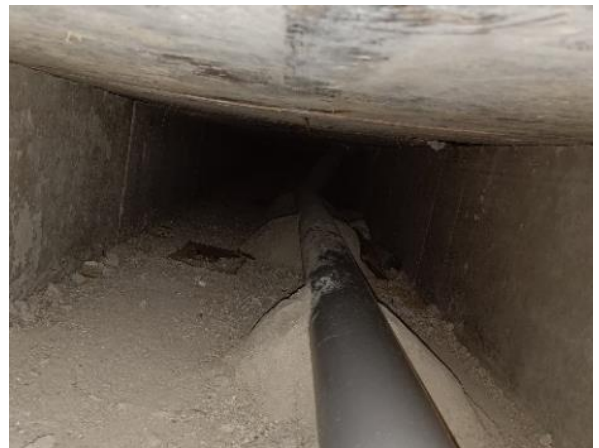
**Kuva 16**  
Kanaalin betonirakenteinen kansi on valettu filmivanereiden varaan. Viemärit on tuettu valubetonien varaan.

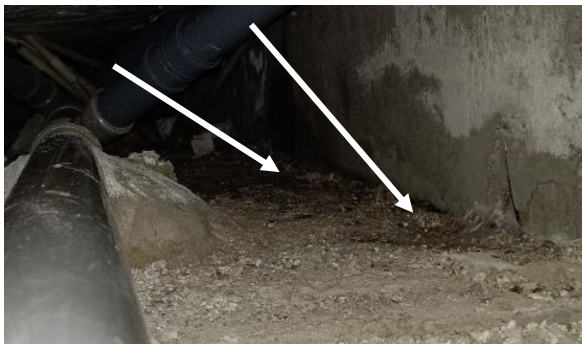
**Kuva 19**

Kanaalin pohjalla oleva hiekka on paikoin kostea.

Rakennuksen alapohjan alla sijaitsevan putkikanaalin seinämällä on havaittavissa poikkeavan kosteuden aiheuttamia vauriojälkiä (kalkkihärmää) ja kanaalin pohjalla paikoin oleva hiekka oli aistinvaraisten arvioiden perusteella kosteaa. Kosteus nousee todennäköisesti kapillaarisesti maaperästä tai liittyy aiemmin tapahtuneeseen putkivuotoon, jonka seurauksena vettä on päässyt putkikanaaliin. Havaintojen perusteella kanaalin pohjalla on jonkin verran rakennusjätettä. Tarkastushetkellä kanaalin sisäilmassa ei havaittu mikrobiperäistä hajua.

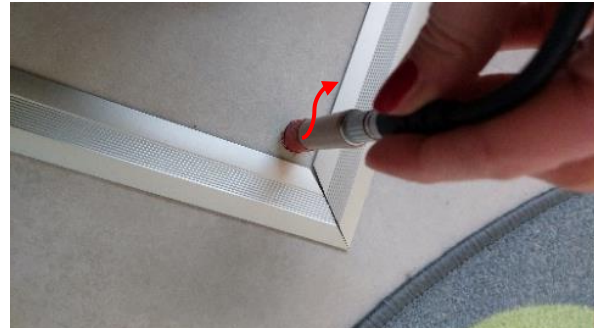
Merkkiainekokeen perusteella alustatilaan johdettu merkkiaine kulkeutui alapohjassa olevan kanaalitilan tarkastusluukun (mutteriaukkojen puuttuvien tulppien kohdalta) kautta sisäilmaan. Ilmayhteys sisäilmaan oli selkeää. Muissa rakenneliittymissä merkkiainevuotoja ei havaittu. Ilmavuodot eivät lisääntyneet tehostetun alipaineen vaikutuksesta (Kuva 21...Kuva 23). Tässä tutkimuksessa ei tutkittu merkkiaineen kulkeutusta alapohjan eristetilasta sisäilmaan.

**Kuva 21**  
MA1. Selvä ilmavuotokohta esiintyi lattialuukun kahdessa kulmassa, joissa ei ollut muttereiden aukkojen tulppia.

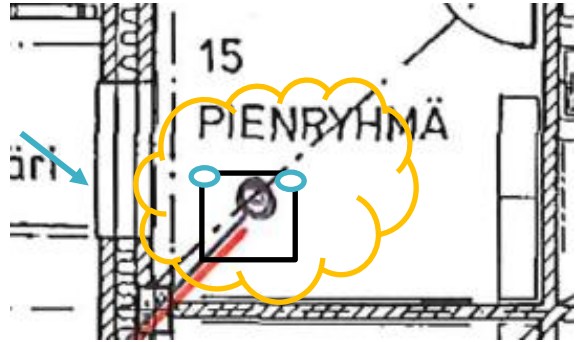
**Kuva 23**  
MA1. Alapohjan ilmavuotokohtat ja kaasun syöttökohta (nuoli) merkittynä pohjakuvaan. Pilvikuvio kuvaa merkki-kaasun arvioitua leviämisaluetta.

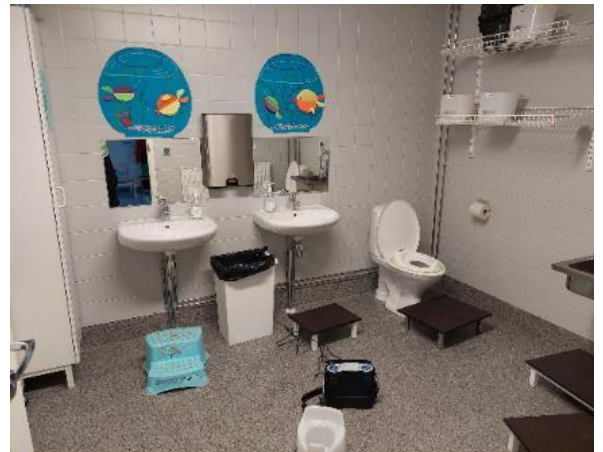
**Kuva 27**

MA3. WC-tilan 16 alapohjan läpivien-neissä ei havaittu ilmavuotoja.

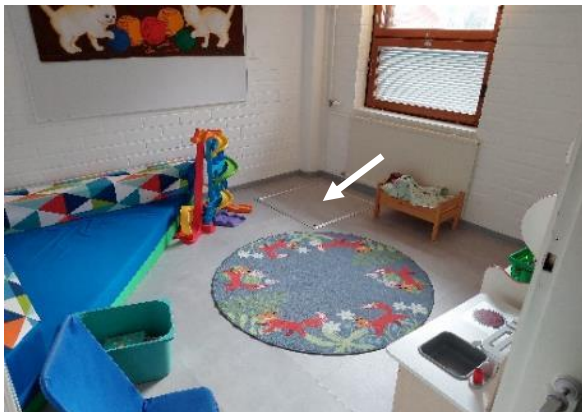
**Kuva 28**

MA3. Pienryhmätila 15, jossa on toinen isompi putkikanaalin tarkastusluukku, ei havaittu ilmavuotoja.

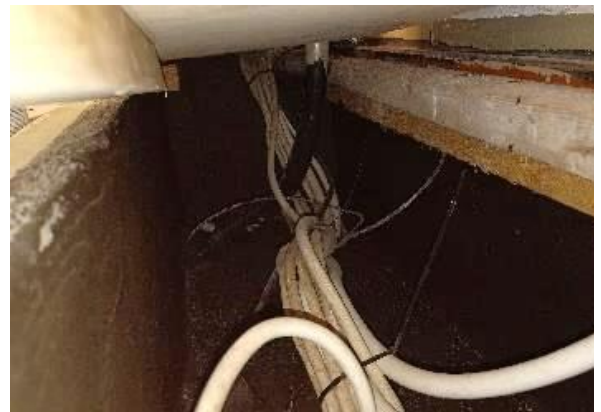
**Kuva 29**

MA3. Tekninen tila 22. Alapohjan syvennyksessä on sähköläpivientejä, joissa ei havaittu ilmavuotoja.

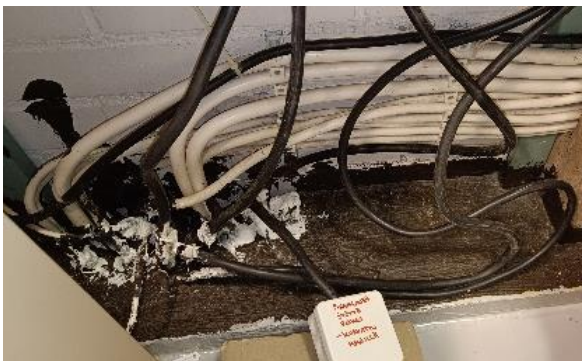
**Kuva 30**

MA3. Teknisen tilan 22 sähkökeskuksen alapuolella olevat alapohjan läpiviennit on tiivistetty, eikä kohdassa havaittu vuotoja.

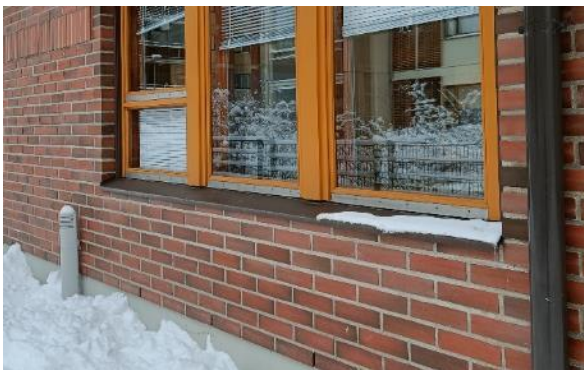
Ikkunoiden vesipellit on mahdollisesti uusittu. Uudet pellit ovat hyväkuntoisia ja tiiviitä ja niiden toteutus on asianmukainen. Peltien kaato on riittävä ja pelti ulottuu riittävän kauas seinän ulkopinnasta, jotta putoava vesi ei kastele seinää. Myös syöksytorvet on uusittu. Uudet syöksytorvet ohjaavat sadevedet asianmukaisesti rännikaivoihin (Kuva 34 ja Kuva 35).

**Kuva 36**  
Uusitut ikkunapellit on asennettu asianmukaisesti.

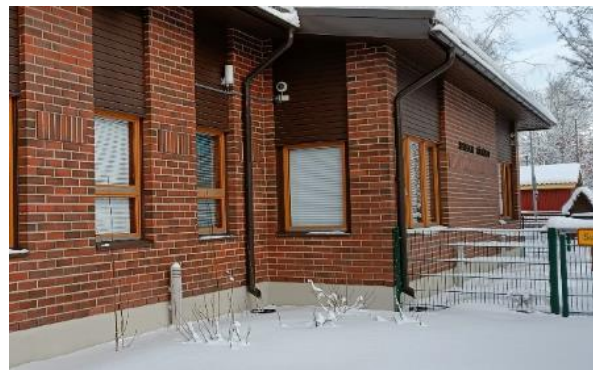
**Kuva 37**  
Uusitut syöksytorvet ohjaavat sadevedet rännikaivoihin.

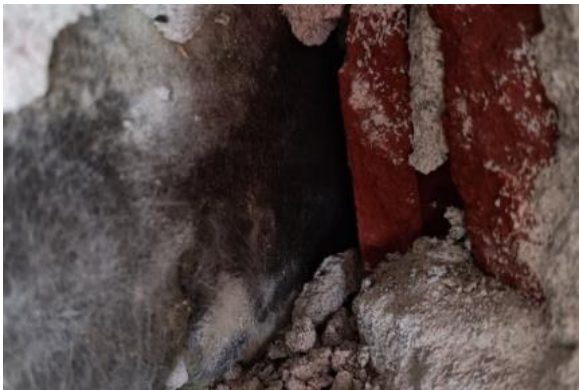
**Kuva 40**  
Avaus 1. Tiilen ja tuulensuojalevyn välissä on 20...30 mm ilmarako. Laastipurseet heikentävät paikoin tuulettumisedellytyksiä.

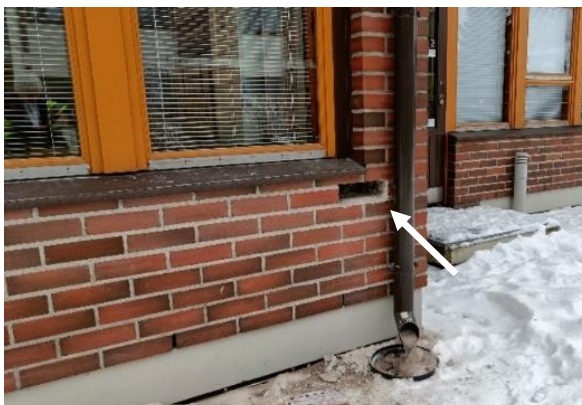
**Kuva 42**  
Avaus 2 tehtiin tilan 43 ikkunan alapuolelle, ulkoseinän kulmaukseen. Avaus tehtiin 800...900 mm korkeudelle maanpinnan tasosta.

| Näyte | Tila | Tarkennus, materiaali | Tulkinta |
|---|---|---|---|
| N2 | 43 | ikkunan alapuoli, ulkoseinien kulmaus, 800 mm maan pinnan tasosta, vanha villa | Viittaa vaurioon |

Analyysitulosten perusteella yhdessä ulkoseinän lämmöneristeestä otetussa näytteessä todettiin viite vauriosta (näyte N2). Tässä näytteessä kasvoi runsaasti ulkoilmalle tyypillistä *Cladosporium* -sienisuvun mikrobeja sekä niukasti kosteusvaurioon viittaavaa *Aspergillus versicolor* -sienilajin mikrobeja.

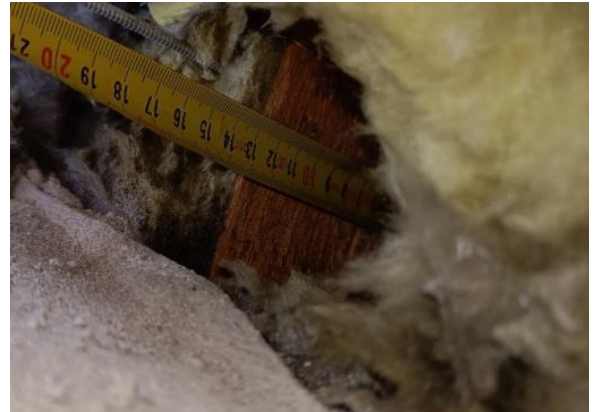
**Kuva 45**

Avauksen 2 eristevillan paksuus oli noin 130 mm.

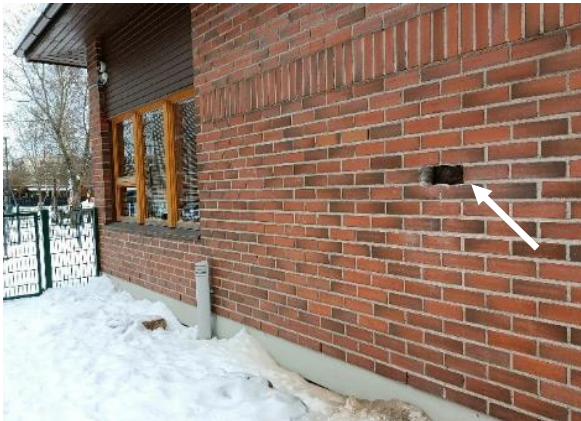
**Kuva 46**

| Raken-neavaus | Kuvat | Tila | Rakenne | Avaus-suunta | Avauskohta ja korkeus maan-pinnasta/lattiasta | Huomiot | Materiaalinäyte |
|---|---|---|---|---|---|---|---|
| 3 | Kuva 46...<br>Kuva 49 | 43-44 | US2 | Ulko-puolelta | Ikkunoiden välinen seinäosuus (väli-seinän kohta), n. 1400-1500 mm | Väliseinän kohdalla on ollut vesivuoto tilassa 43. Ilmarako 20-30 mm. Eristepaksuus n. 160 mm (sisältäen tuulensuojavillan). Rakenneavauksessa ei poikkeavaa hajua. | N3 otettiin tuulensuojavillan takaa. |

Avaus 3 tehtiin vanhaan vuotokohtaan tilojen 43 ja 44 väliseinän kohdalle.

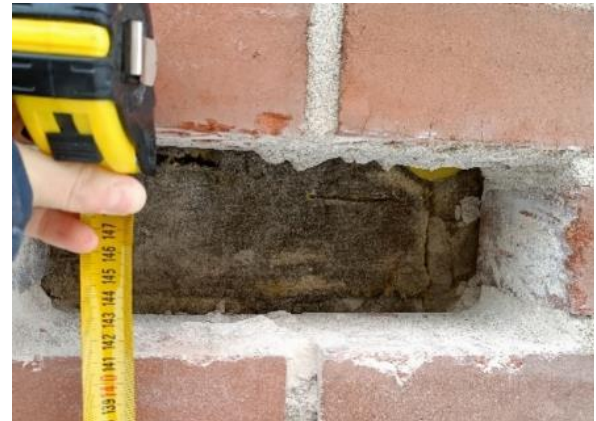
**Kuva 47**

Avauksen 3 alareuna oli n. 1400 mm korkeudella maan pinnan tasosta.

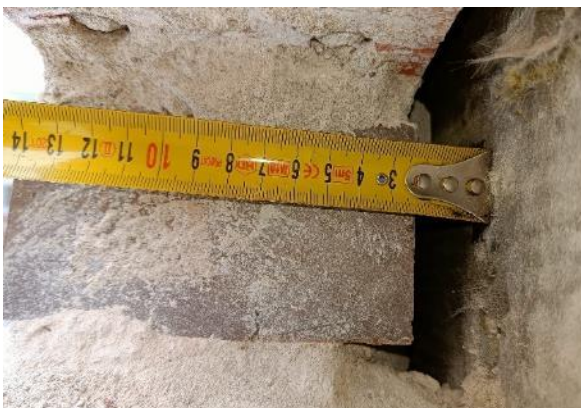
**Kuva 48**

Avaus 3. Ilmarako oli noin 20...30 mm.

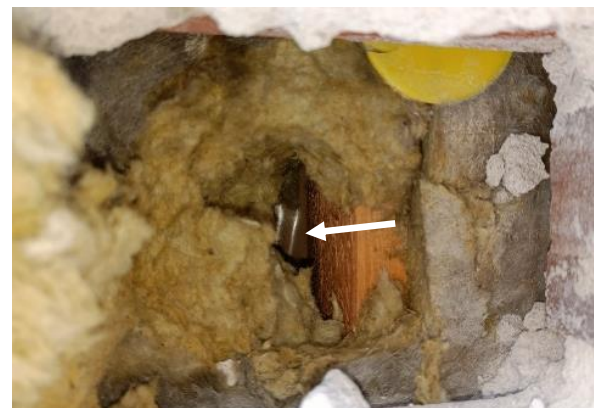
**Kuva 49**

Avaus 3. Näyte N3 otettiin tuulensuojavillan takaa. Villan takana näkyi kirkas höyrynsulkumuovi ja kipsilevy.

| Näyte | Tila | Tarkennus, materiaali | Tulkinta |
|---|---|---|---|
| N3 | 43 ja 44 | tilojen väliseinän kohdalta ulkopuolelta, 1400 mm maan pinnan tasosta, vanha villa | Ei viitettä vauriosta |

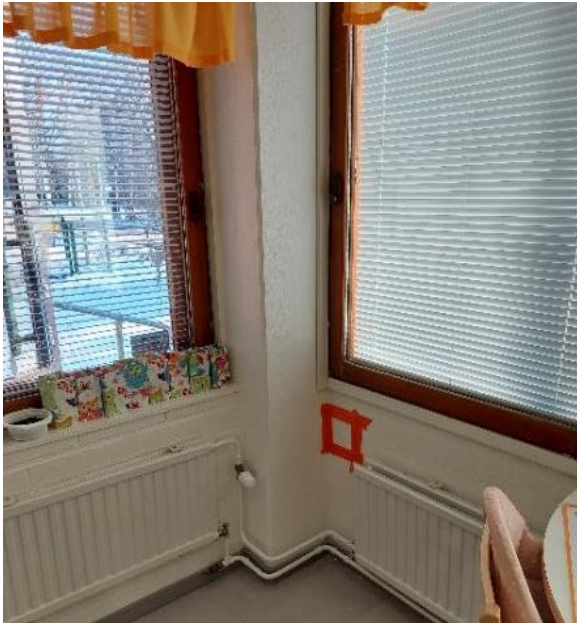
**Kuva 50**

| Raken-neavaus | Kuvat | Tila | Rakenne | Avaus-suunta | Avauskohta ja korkeus maan-pinnasta/lattiasta | Huomiot | Materiaalinäyte |
|---|---|---|---|---|---|---|---|
| 4 | Kuva 50...<br>Kuva 55 | 02 | US2 | Sisä-puolelta | Ikkunan alapuoli, pilarin vieressä, > 500 mm | Rakenteesta ilmavirtaus sisäänpäin. Rakenneavauksessa ei poikkeavaa hajua. Kipsilevyssä tummia värimuutoksia. Puutteita lämmöneristyksessä. Vaneri on tukemassa uuden ja vanhan kipsilevyn rajapintaa. Uuden ja vanhan rakenteen liittymässä on siinä höyrynsulkumuovia ja uutta höyrynsulkuteippiä. Villoitus puun vieressä on vajavainen. Vaalea tukipuu on lisätty korjausvaiheessa 2021. Pilarin ja puurakenteen välissä on vanha pystypuu. Puun ja pilarin liitoskohta on tiivistetty uretaanivaahdolla | N4 otettiin uusitun villan yläosasta ja N7 vanhan kipsilevyn taustapaperista. |

Avaus 4 tehtiin tilaan 02 pilarin viereen levyseinään sisäkautta.

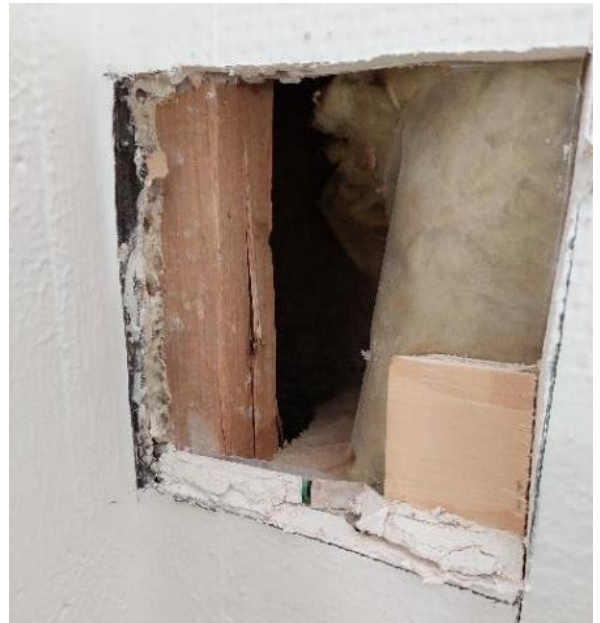
**Kuva 51**

Avaus 4 tehtiin vanhan kipsilevyn kohdalle.

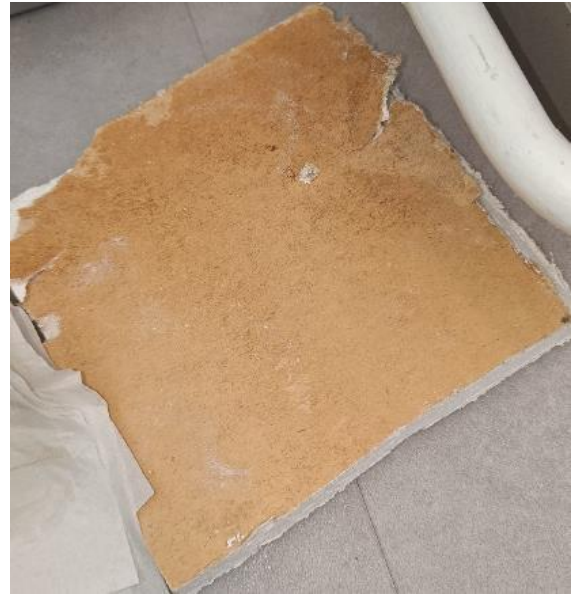
**Kuva 55**

Avaus 4. Materiaalinäyte N7 otettiin vanhan kipsilevyn taustapaperista, jossa oli värimuutosta. Toinen näyte N4 otettiin avauksen 4 mineraalivillasta ikkunan alta.

| Näyte | Tila | Tarkennus, materiaali | Tulkinta |
|---|---|---|---|
| N4 | 02 | pilarin vieressä oleva levyseinä, uusi villa | Ei viitettä vauriosta |
| N7 | 02 | pilarin vieressä oleva levyseinä, vanhan kipsilevyn taustapaperi | Ei viitettä vauriosta |

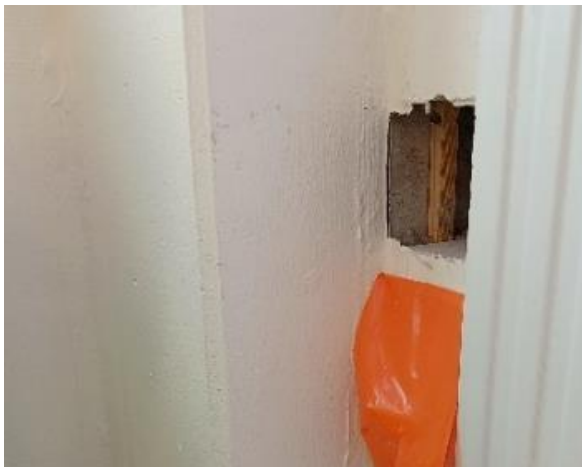
**Kuva 56**

| 5 | Kuva 56 ja Kuva 57 | 35 | US1 | Sisäpuolelta | Ikkunan alapuolella pilarin vieressä, > 500 mm | Mikrobiperäinen haju. Ilmavirtaus sisäilmaan päin. | N5 otettiin tiilen takana olevasta villasta avauksen yläosasta ikkunan alta. |

Avaus 5 tehtiin tilaan 35. Avaus tehtiin pilarin viereen tiilirakenteeseen ikkunan alapuolelle.

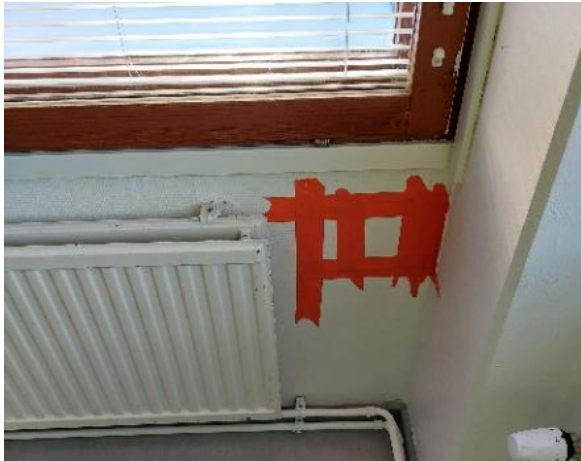
**Kuva 58**

| 6 | Kuva 58... Kuva 61 | 44 | US2 | Sisäpuolelta | Ikkunan alapuolella pilarin vieressä, > 500 mm | Rakenneavauksessa ei poikkeavaa hajua. Puutteita lämmöneristyksessä. Läpinäkyvä muovi päättyy pilarin vieressä olevaan puuhun. Kipsilevyn ja pilarin liitoskohta on tiivistyskorjattu. Tiivistysmassoja on kaksi kerrosta. Takana raon kohdalla on myös uretaanivaahtoa lämmöneristeenä. | N6 otettiin villan yläosista pilarin vierestä. |

Avaus 6 tehtiin tilaan 44 pilarin viereen levyseinään.

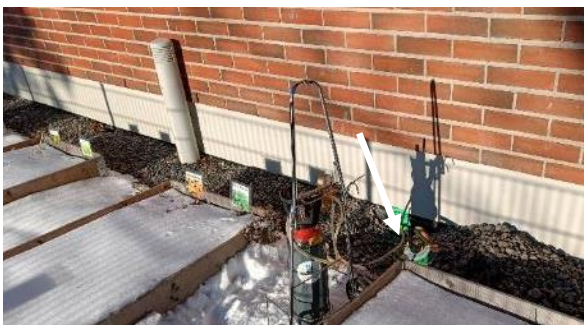
**Kuva 62**

- Merkkiaine syötettiin poratun reiän kautta sokkelihalkaisuun. Sisätila oli alipaineinen ulkoilmaan nähden (paine-ero oli noin -2 Pa). Patteriputken kannakkeen kohdalla oli yksittäinen selkeä ilmavuoto (Kuva 62...Kuva 66).

MA4, ryhmähuone 35. Merkkiaine syötettiin poratun reiän kautta sokkelihalkaisuun.

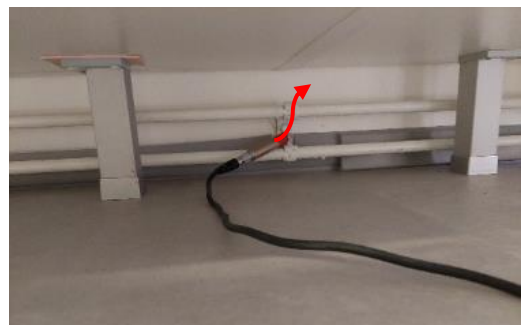
**Kuva 63**

MA4. Selvä ilmavuoto yhden putkikanakkeen kohdalla.

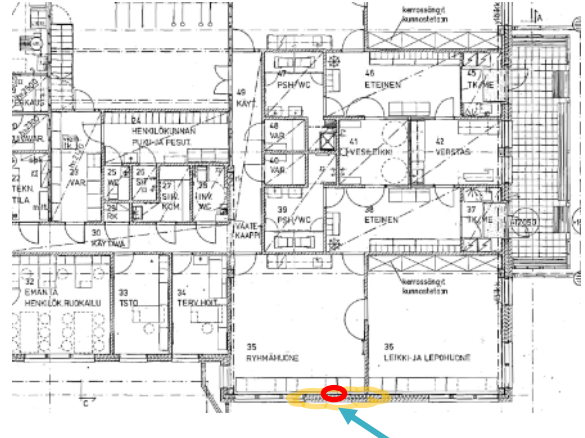
**Kuva 65**

MA4. Merkkiaineen syöttökohta (nuoli) pohjakuvassa. Pilvikuvio kuvaa merkki-kaasun arvioitua leviämisaluetta. Kuvaan on merkitty punaisella yksittäisen patterikannakkeen kohdalla oleva selvä ilmavuotokohta.

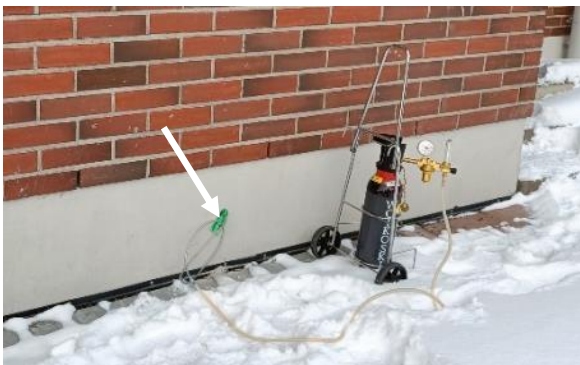
**Kuva 66**

- Merkkiainetta laskettiin 9 min ajan. Sisätila oli alipaineinen ulkoilmaan nähden (paine-ero oli noin -5 Pa). Selvä vuotokohta havaittiin lattian ja pilarin liitoskohdassa. Etäämpänä pilarista havaittiin lievää vuotoa lattian ja ulkoseinän liitoskohdassa (Kuva 66...Kuva 70).

MA5, ryhmähuone 02. Merkkiaine syötettiin poratun reiän kautta valesokkeliin.

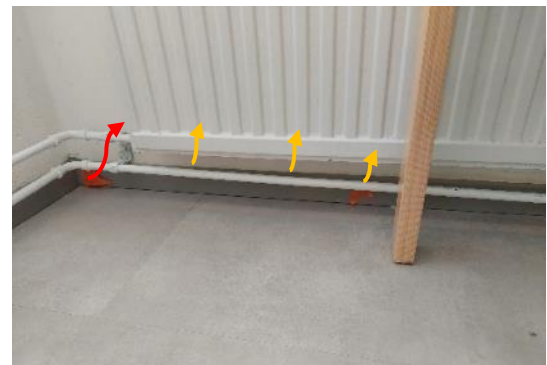
**Kuva 67**

MA5. Selvä ilmavuotokohta lattian ja pilarin liitoskohdassa. Lievää vuotoa havaittiin ulkoseinän ja lattian liitoskohdassa.

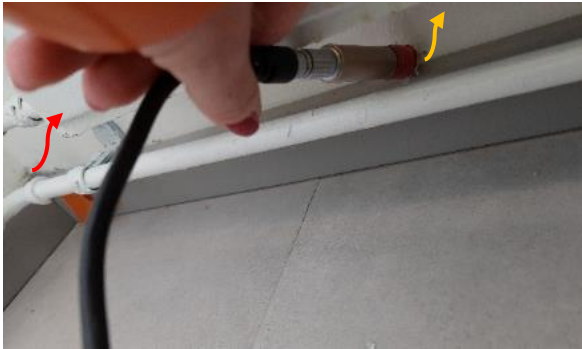
**Kuva 68**

MA5. Lievä ilmavuoto havaittiin ulkoseinän ja lattian liitoskohdassa.

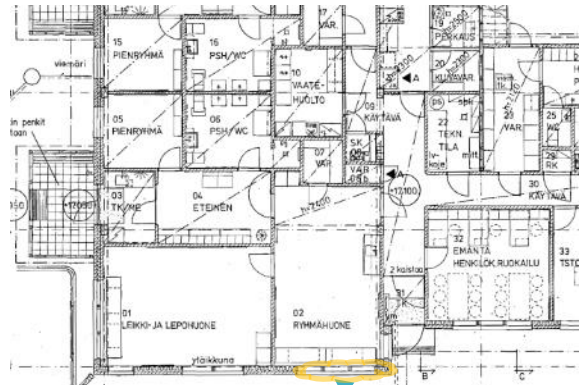
**Kuva 69**

MA5. Merkkiaineen syöttökohta (nuoli) pohjakuvassa. Pilvikuvio kuvaa merkki-kaasun arvioitua leviämisaluetta.

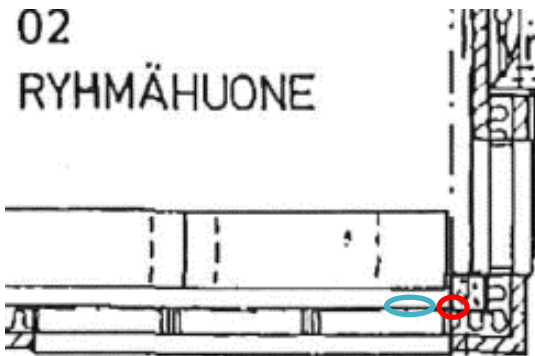
**Kuva 70**

MA5. Vuotokohdat pohjakuvassa. Selvä vuotokohta havaittiin tilan nurkassa (punainen merkintä) ja lievät vuotokohdat ulkoseinän ja lattian liitoskohdassa (sininen merkintä).

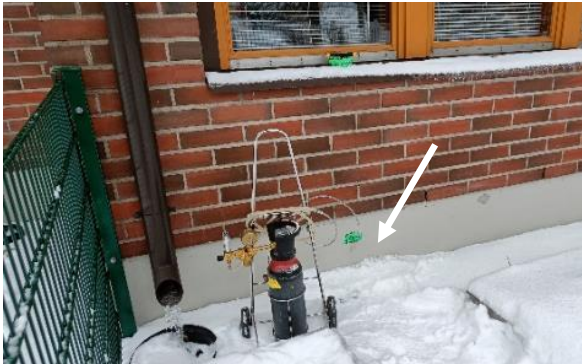
**Kuva 71**

- Selvää vuotoa havaittiin ikkunan ja pilarin liitoskohdassa (ikkunan alanurkka). Lievää vuotoa havaittiin ikkunan saranan kohdalla ja lattian, ulkoseinän ja pilarin liitoskohdassa (Kuva 71...Kuva 76).

MA6, Ryhmähuone 35. Merkkiaine syötettiin poratun reiän kautta valesokkeliin.

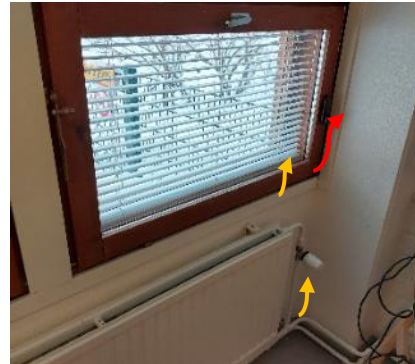
**Kuva 72**

Selkeä ilmavuoto havaittiin ikkunan ja pilarin liitoskohdassa. Lievää vuotoa havaittiin saranan kohdalla sekä pilarin, ulkoseinän ja lattian liitoskohdassa.

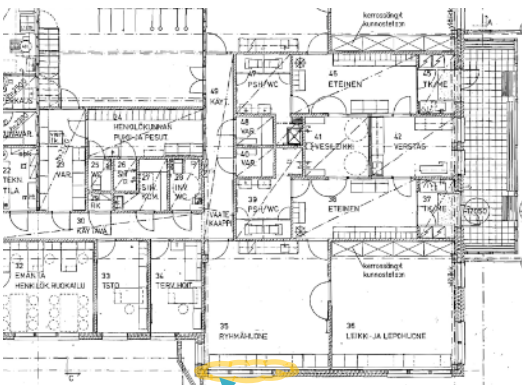
**Kuva 75**

Merkkiaineen syöttökohta (nuoli) itäsiivulla pohjakuvassa. Pilvikuvio kuvaa merkkikaasun arvioitua leviämisaluetta.

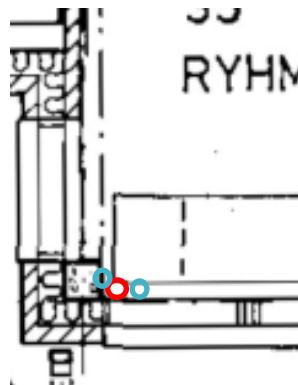
**Kuva 76**

Ilmavuodot pohjakuvassa: selvä vuoto-kohta ikkunan ja pilarin liitoskohdassa (punainen) sekä lievät vuodot lattian, ulkoseinän ja pilarin liitoskohdassa ja ikkunan saranan kohdalla.

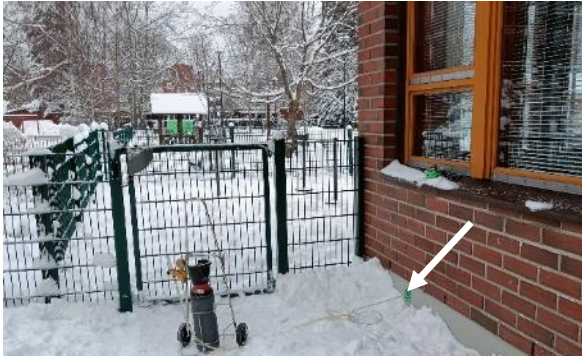
**Kuva 77**

- Sisätila oli alipaineinen ulkoilmaan nähden (paine-ero vaihteli välillä 0...-6 Pa tuulen vuoksi). Vuotoa havaittiin selvästi patterikannakkeiden kohdalla sekä ikkunan ja pilarin liitoskohdassa. Lieviä vuotokohtia esiintyi patterikannakkeen ja lämpöputken kannakkeen kohdalla (Kuva 77...Kuva 82).

MA7, leikki- ja lepo huone 44. Merkkiaine syötettiin poratun reiän kautta valesokkeliin.

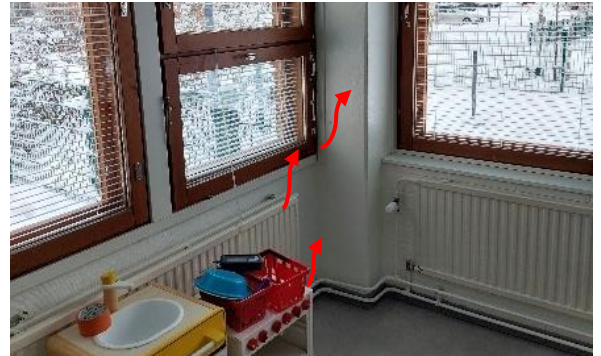
**Kuva 78**

MA7. Tilassa havaittiin selkeitä ilmapuottoja ikkunan ja pilarin liitoskohdassa sekä patterin ja lämpöputkien kannakkeiden kohdalla.

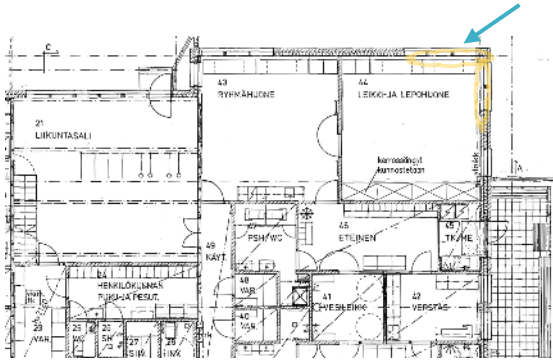
**Kuva 81**  
MA7. Merkkiaineen syöttökohta (nuoli) länsisivulla pohjakuvassa. Pilvikuvio kuvaa merkkikaasun arvioitua leviämistä.

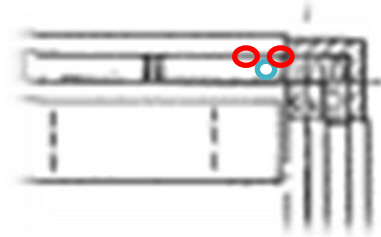
**Kuva 82**  
MA7. Vuotokohdat merkittynä pohjakuvassa.

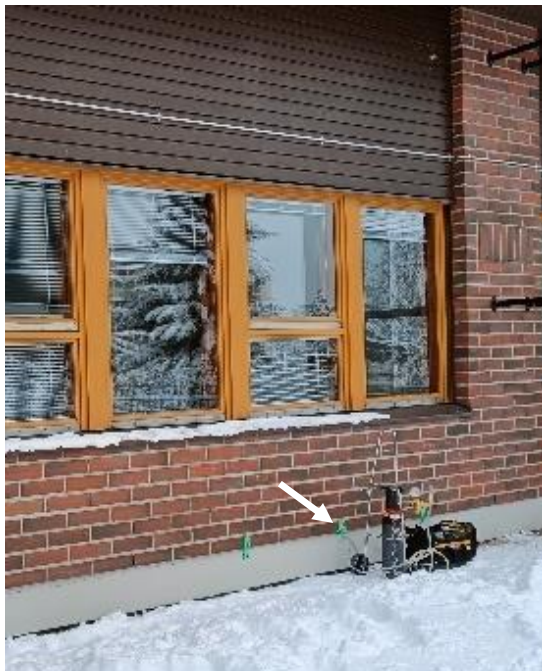
- Merkkiainetta laskettiin 11 minuutin ajan. Erittäin selkeää vuotoa havaittiin lattian ja ulkoseinän liitoskohdassa sekä putkikannakkeen kohdalla ulkoseinässä. Lisäksi selkeää ilmavuotoa havaittiin ikkunoiden ja ulkoseinän liitoskohdista (Kuva 83...Kuva 89).

**Kuva 83**  
MA8, Liikuntasali 21. Merkkiaine syötettiin ulkoseinän alaosaan tuuletusraon kautta.

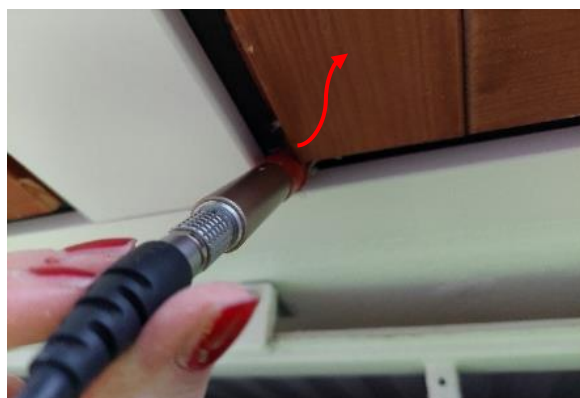
**Kuva 86**

MA8. Selkeää ilmavuotoa havaittiin ikkunan ja ulkoseinän liitoskohdassa.

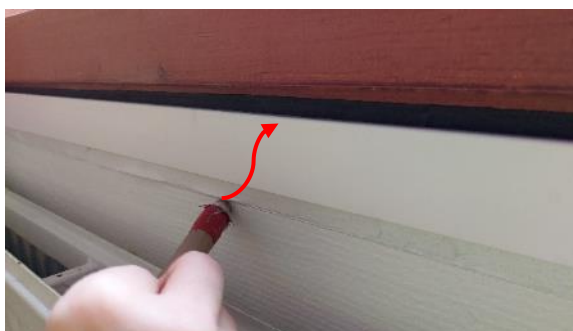
**Kuva 87**

MA8. Yksittäinen selvä vuotokohta havaittiin ikkunan ja ulkoseinän liitoskohdassa.

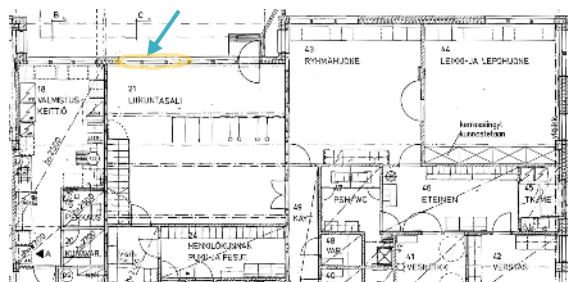
**Kuva 88**

MA8. Merkkiaineen syöttökohta (nuoli) länsisivulla pohjakuvassa. Pilvikuvio kuvaa merkkikaasun arvioitua leviämisaluetta.

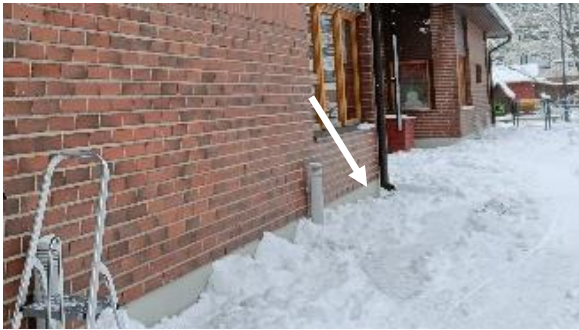
**Kuva 90**

- Runsasta ilmavuotoa havaittiin pilarin ja lattian liitoskohdassa sekä pilarin, lattian ja ulkoseinän liitoskohdassa (vuotokohdassa oli havaittavissa n. 10 mm halkaisijaltaan oleva aukko) (Kuva 90...Kuva 93).

MA9, Ryhmähuone 43. Merkkiaine syötettiin ulkoseinään tuuletusraon kautta.

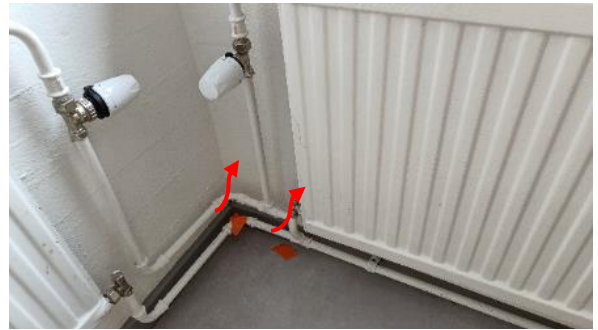
**Kuva 91**

MA9, Ryhmähuone 43. Selvät vuotokohdat lattian ja pilarin liitoskohdassa.

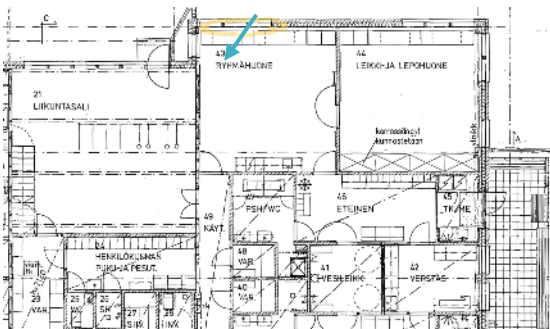
**Kuva 92**

MA9. Merkkiaineen syöttökohta (nuolen sijainti kuvassa) länsisivulla pohjakuvas. Pilvikuvio kuvaa merkkikaasun arvioitua leviämisaluetta.

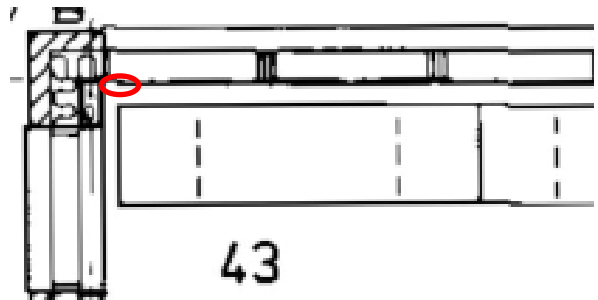
**Kuva 93**

MA9. Kaksi selvää ilmavuotokohtaa havaittiin lattian, pilarin ja ulkoseinän liitoskohdassa.

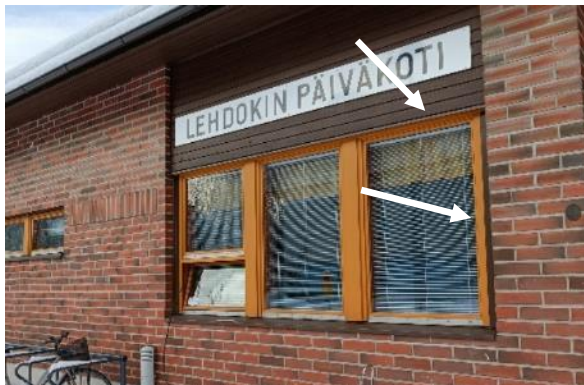
**Kuva 94**

- Merkkiainetta laskettiin ikkunan yläpuolelle paneloituun osaan 5 min ajan. Vuotoa ei havaittu lainkaan huonetilassa (Kuva 94).

MA10 ja MA11, Ryhmähuone 02. Merkkiaine syötettiin ikkunan yläpuoliseen paneloituun ulkoseinään sekä ikkunan sivulle.

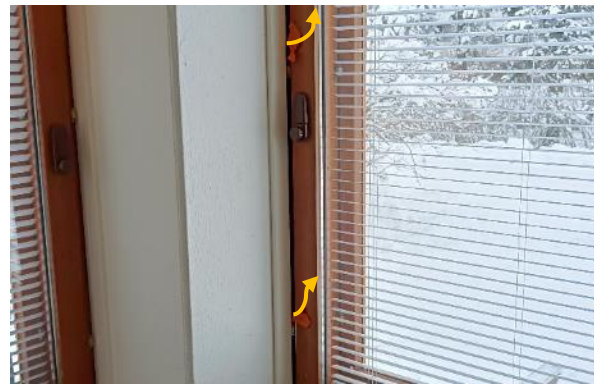
**Kuva 95**

- Merkkiainetta laskettiin ikkuna ja pilarin liitoskohtaan 5 min ajan. Lievää vuotoa havaittiin ikkunan ja betonipilarin liitoskohdassa kahdella korkeudella (Kuva 94...Kuva 97).

MA11. Ryhmähuone 02. Lievää vuotoa havaittiin ikkunan ja pilarin liitoskohdassa kahdessa kohdassa.

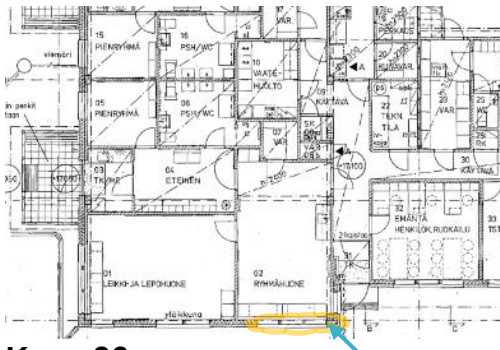
**Kuva 96**

MA11. Merkkiaineen syöttökohta (nuoli) itäsisivulla pohjakuvassa. Pilvikuvio kuvaa merkkikaasun arvioitua leviämisaluetta.

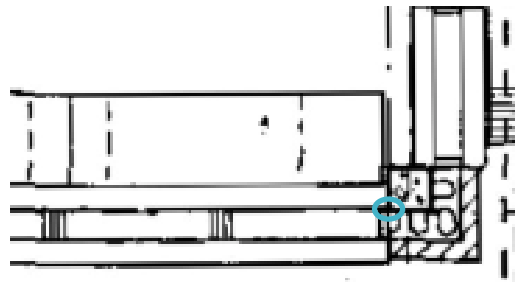
**Kuva 97**

MA11. Kaksi lievää vuotokohtaa ikkunan ja pilarin liitoskohdassa pohjakuvassa.

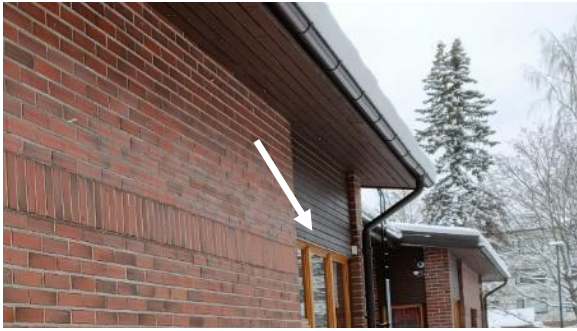
**Kuva 98**

- Merkkiainetta laskettiin 5 min ajan ikkunan yläpuolelle paneloituun osaan. Lievää vuotoa havaittiin ikkunan ja ulkoseinän liitoskohdassa verhoakseleiden kiinnityskohdassa (Kuva 98...Kuva 101).

MA12, Ryhmähuone 43. Merkkiaine syötettiin ikkunan yläpuoliseen paneloituun ulkoseinään.

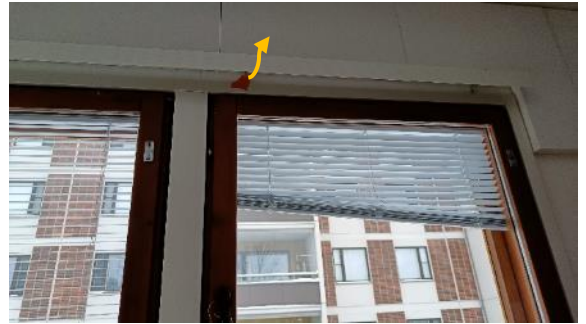
**Kuva 99**

MA12, Ryhmähuone 43. Lievää vuotoa havaittiin ikkunan ja ulkoseinän liitoskohdassa verhokiskon kannakkeen kiinnityskohdassa.

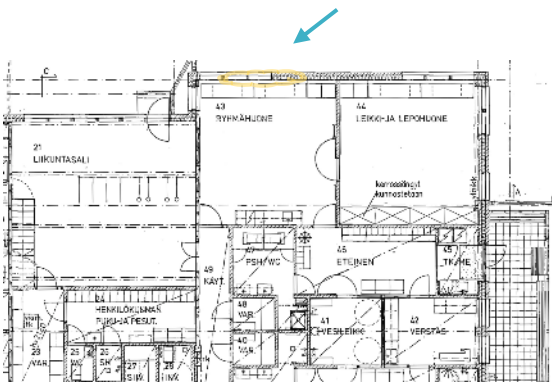
**Kuva 100**

MA12. Merkkiaineen syöttökohta (nuoli) länsisivulla pohjakuvassa. Pilvikuvio kuvaa merkkikaasun arvioitua leviämisaluetta.

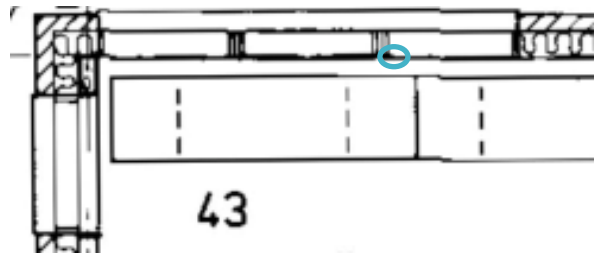
**Kuva 101**

MA12. Lievä vuotokohta ikkunan ja ulkoseinän liitoskohdassa verhokiskon kannakkeen kiinnityskohdassa pohjakuvassa.

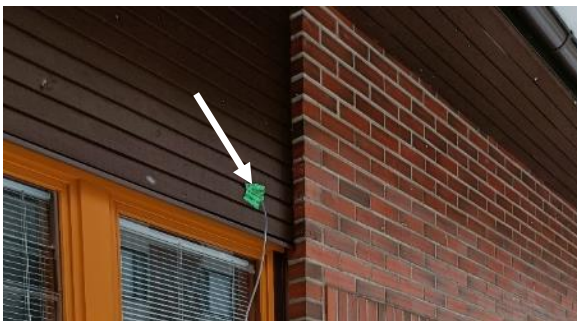
**Kuva 102**

MA13, Leikki- ja lepohuone 44. Merkkiaine syötettiin ikkunan yläpuoliseen paneloituun ulkoseinään.

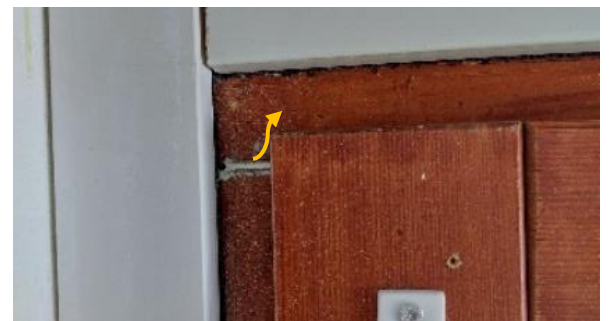
**Kuva 103**

MA13. Lievää ilmavuotoa havaittiin ikkunan ja ulkoseinän liitoskohdassa (ikkunakarmirakenteen) liitoskohdassa.

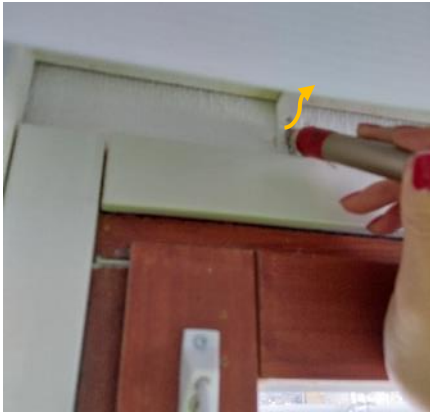
**Kuva 104**

MA13. Lievää ilmavuotoa havaittiin ikkunan ja seinän liitoskohdassa verholaudan kannakeruuvien kohdalla.

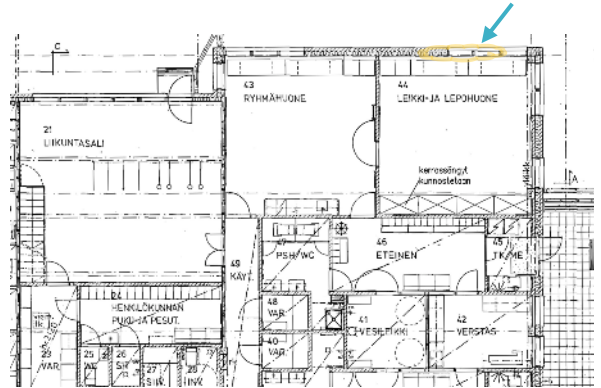
**Kuva 105**

MA13. Merkkiaineen syöttökohta (nuoli) länsisivulla pohjakuvassa. Pilvikuvio kuvaa merkkiaineen arvioitua leviämisaluetta.

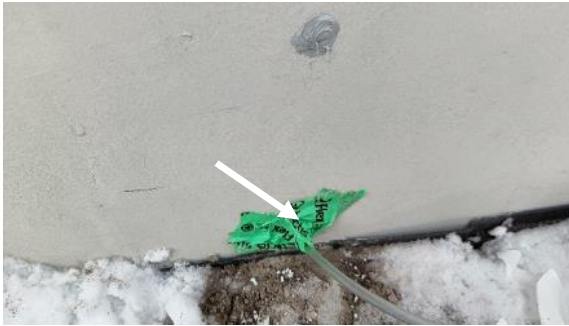
**Kuva 107**

MA14, ryhmähuone 02. Kaasua syötettiin poratun reiän kautta sokkelihalkaisuun.

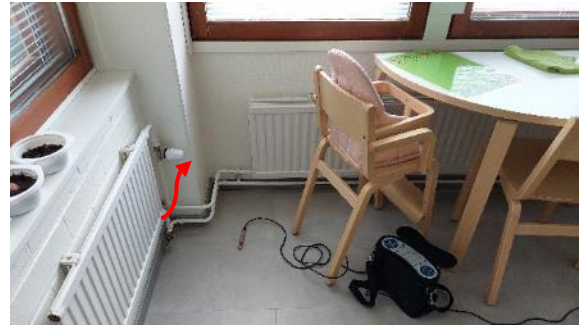
**Kuva 108**

- Merkkiainetta laskettiin sokkelin alaosaan poratun reiän kautta tiili-villa-levy -rakenteen kohdalle. Sisätila oli alipaineinen ulkoilmaan nähden (paine-ero oli -2...-3 Pa. Kokeen aikana havaittiin erittäin selkeää ilmavuotoa tiili-villa-tiili -seinän, pilarin ja lattian liitoskohdasta (Kuva 107...Kuva 110).

MA14. Erittäin selvää ilmavuotoa havaittiin ulkoseinän ja lattian liitoskohdassa.

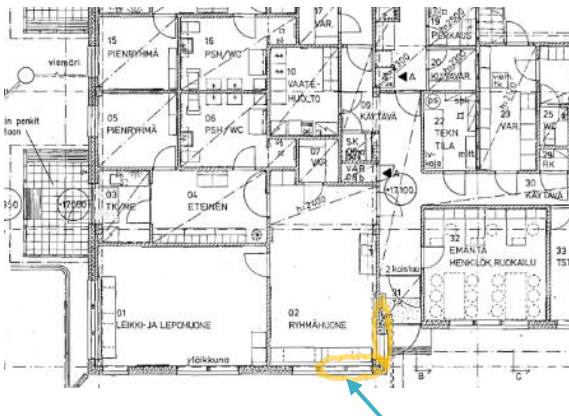
**Kuva 109**

MA14. Merkkiaineen syöttökohta (nuoli) pohjakuvassa. Pilvikuvio kuvaa merkki-kaasun arvioitua leviämisaluetta.

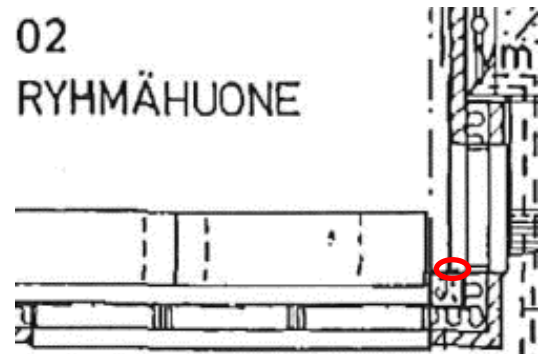
**Kuva 110**

MA14. Selkeä ilmavuoto lattian ja ulkoseinän liitoskohdassa (punainen merkintä) pohjakuvassa.

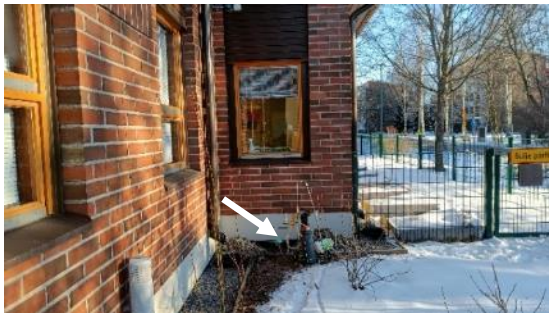
**Kuva 111**

MA15, tila 35. Merkkiaine syötettiin tiilivilla-tiili -rakenteeseen ulkoseinän sokkelihalkaisuun.

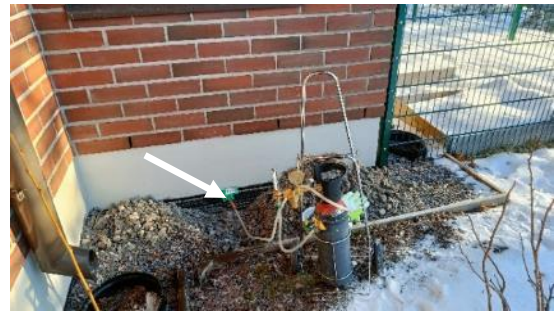
**Kuva 112**

MA15. Merkkikaasua syötettiin poratun reiän kautta sokkelihalkaisuun.

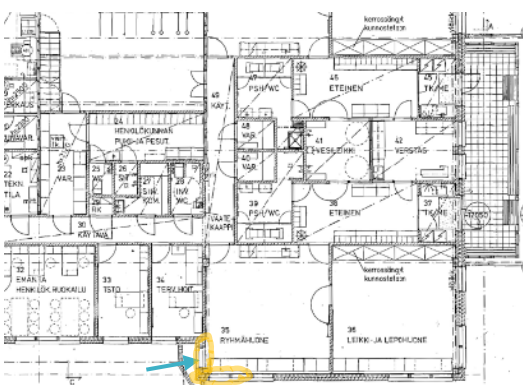
**Kuva 115**

MA15. Merkkiaineen syöttökohta (nuoli) pohjakuvassa. Pilvikuvio kuvaa merkki-kaasun arvioitua leviämisaluetta.

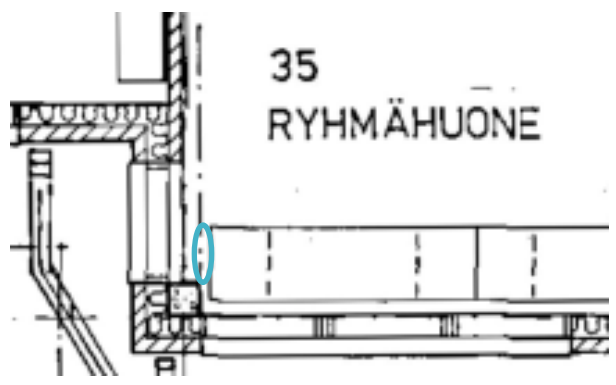
**Kuva 116**

MA15. Selkeitä ilmavuotoja ei havaittu. Tiilimuurausten vaakasauman halkeamassa oli erittäin lievää ilmavuotoa.

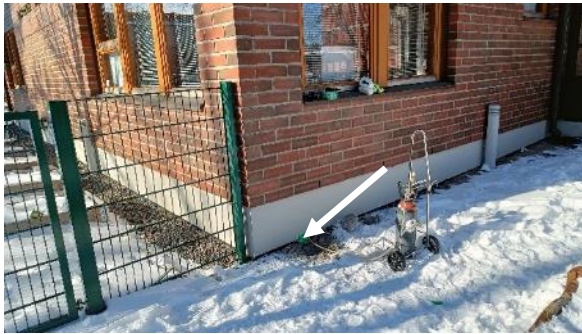
**Kuva 117**

MA16, tila 36. Merkkiaine laskettiin poratun reiän kautta sokkelihalkaisuun.

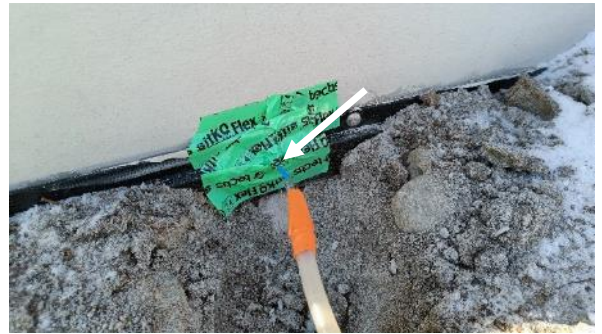
**Kuva 118**

MA16. Merkkiaine laskettiin poratun reiän kautta sokkelihalkaisuun.

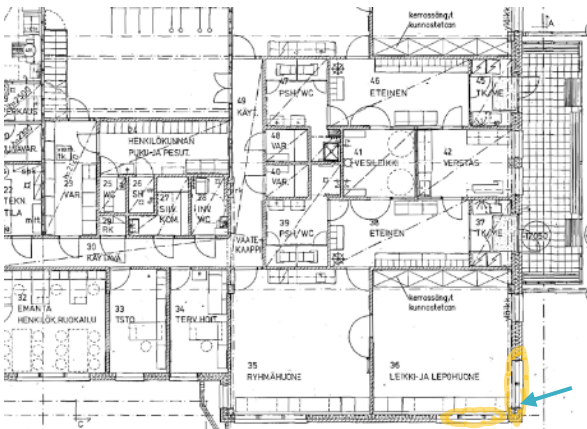
**Kuva 119**

MA16. Merkkiaineen syöttökohta (nuoli) pohjakuvassa. Pilvikuvio kuvaa merkki-  
kaasun arvioitua leviämisaluetta. Ei ha-  
vaittu vuotokohtia.

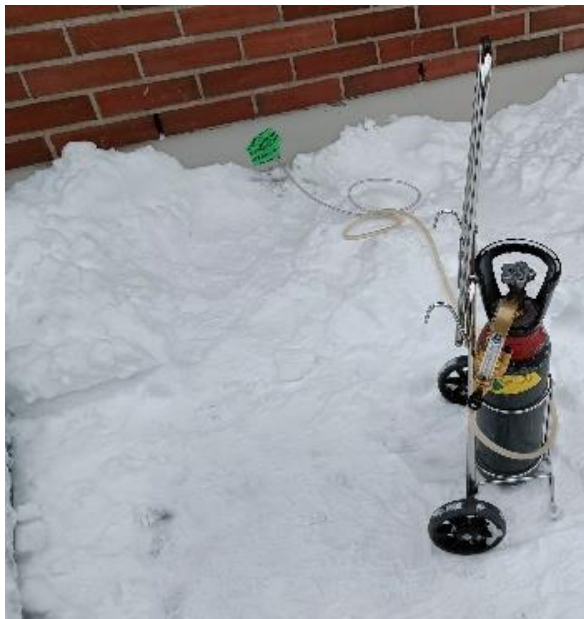
**Kuva 120**

MA17, Tilan 15 valesokkelirakenteen ilmayhteyksiä huonetilaan tarkasteltiin tilan ollessa tehostetusti alipaineistettuna.

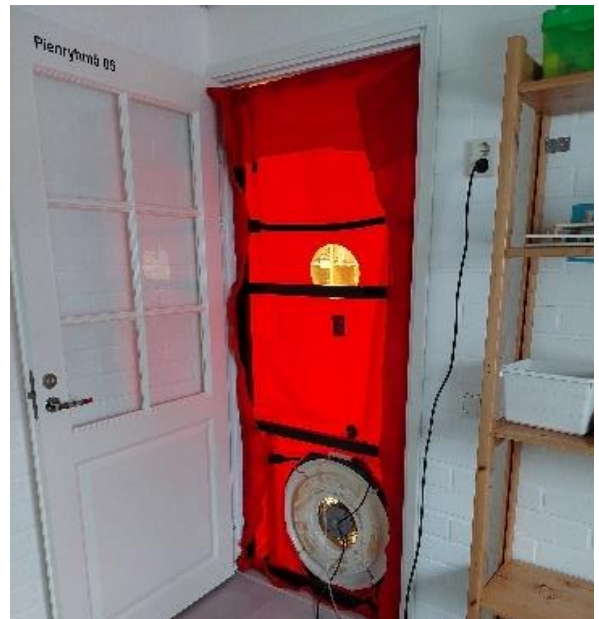
**Kuva 121**

MA17, Tilan 15 valesokkelirakenteen ilmayhteyksiä huonetilaan tarkasteltiin tilan ollessa tehostetusti alipaineistettuna.

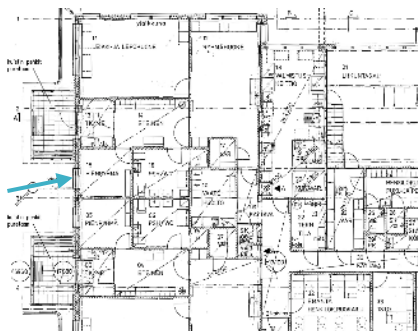
**Kuva 122**

MA17. Tilan 15 merkkiaineen syöttökohta pohjakuvassa.

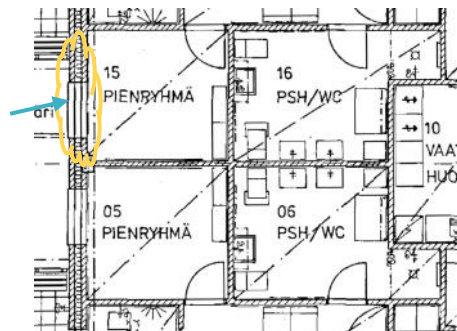
**Kuva 123**

MA17. Merkkiaineen syöttökohta ja arvioitu leviämisalue pohjakuvassa, ei havaittu ilmavuotoja.

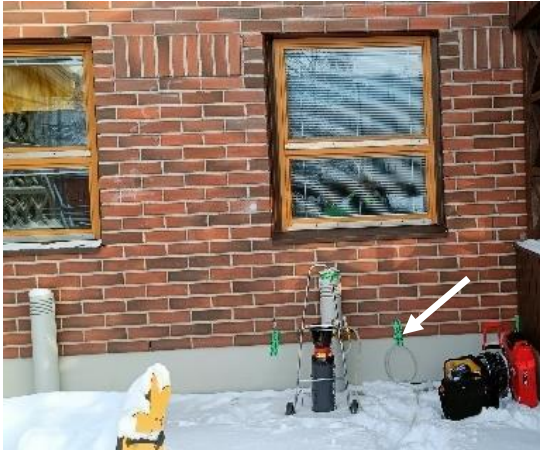
**Kuva 124**

MA18 ja MA19, Ryhmähuone 05. Merkkiainetta syötettiin ulkoseinään tuuletusraon kautta.

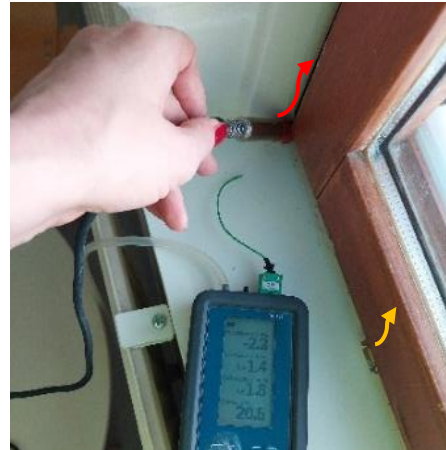
**Kuva 125**

MA18 ja MA19. Lievää ilmavuotoa havaittiin ikkunan ja ulkoseinän liitoskohdassa. Alipaineistettuna vuoto oli selkeää. Alipaineistuksen aikana selvää vuotoa havaittiin myös ikkunasaranoiden kohdilta.

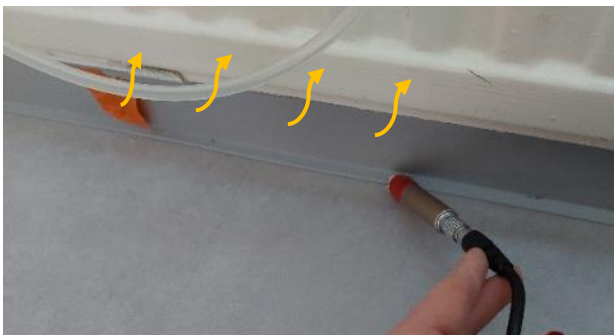
**Kuva 126**

MA18 ja MA19. Lievää ilmavuotoa havaittiin lattian ja ulkoseinärakenteen liitoskohdassa. Ilmavuoto oli samansuuruista myös tehostetussa alipaineessa.

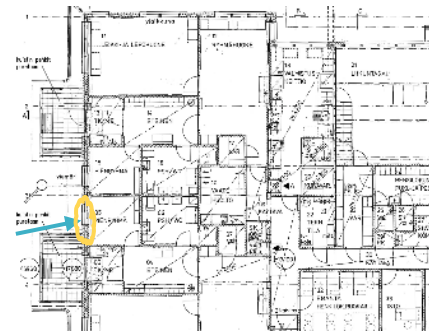
**Kuva 127**

MA18 ja MA19. Merkkiaineen syöttökohta ja arvioitu kaasun leviämialue pohjakuvassa.

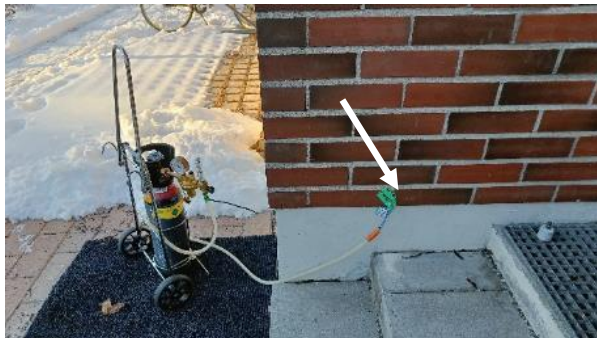
**Kuva 129**

MA20, tila 02. Merkkiaine syötettiin seinän  
eristeeseen tuuletusraon kautta.

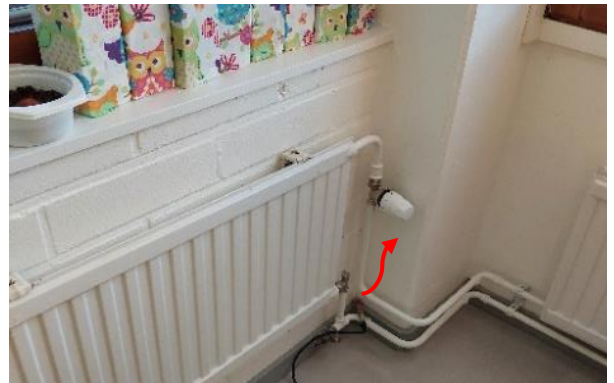
**Kuva 130**

MA20. Ulkoseinän, lattian ja pilarin liitos-  
kohdassa havaittiin selvä ilmavuoto.

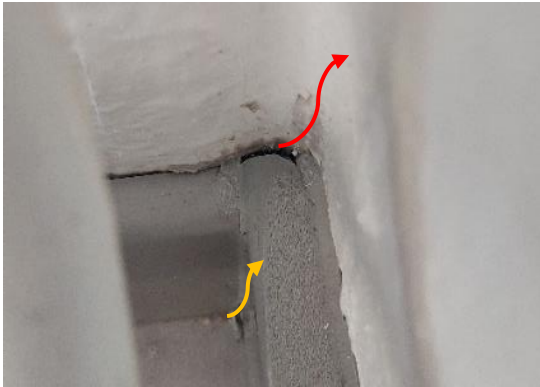
**Kuva 131**

MA20. Ulkoseinän, lattian ja pilarin liitoskohdassa oli selkeää ja lievää ilmavuotoa. Vuotokohdissa on lattialistan päälle laitetussa tiivistysmassassa halkeilua.
