# Lehdokin päiväkoti

Orvokkitie 6, 01300 Vantaa

Rakennuksen tiiveystutkimus ja ulkoseinän mikrobianalyysit  
20.6.2023

Työnro 2422259.1

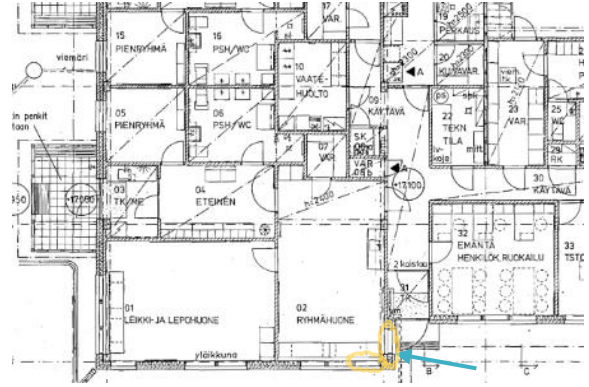
**Kuva 132**

MA20. Merkkiaineen syöttökohta (nuoli) pohjakuvassa. Pilvikuvio kuvaa merkkiaineen arvioitua leviämisaluetta.

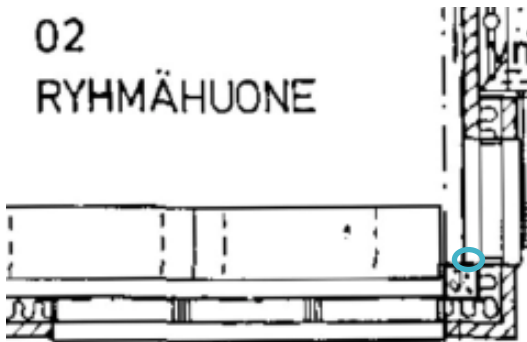
**Kuva 133**

MA20. Pohjakuvaan merkittynä tilan 02 selkeä ilmavuotokohta ulkoseinän, lattian ja pilarin liitoskohdassa.

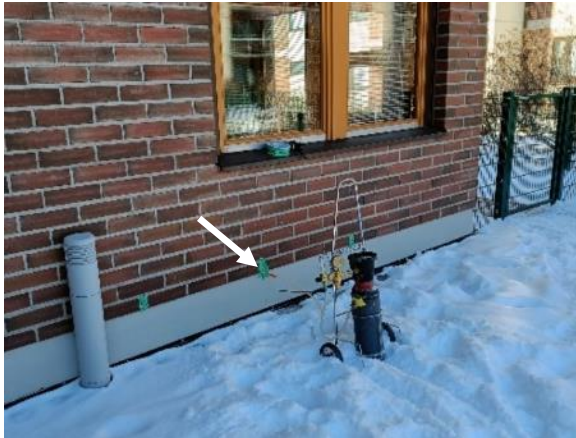
**Kuva 134**

MA21, tila 44. Merkkiaine syötettiin tuuletusraon kautta lämmöneristeeseen.

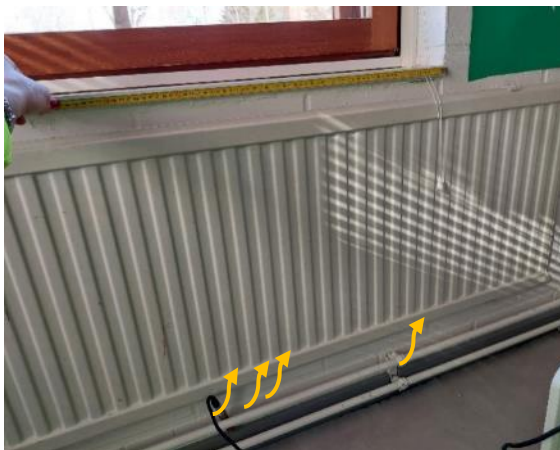
**Kuva 136**

MA20. Lieviä vuotokohtia havaittiin lattian ja ulkoseinän liitoskohdassa ja putkikannakkeen kohdalla.

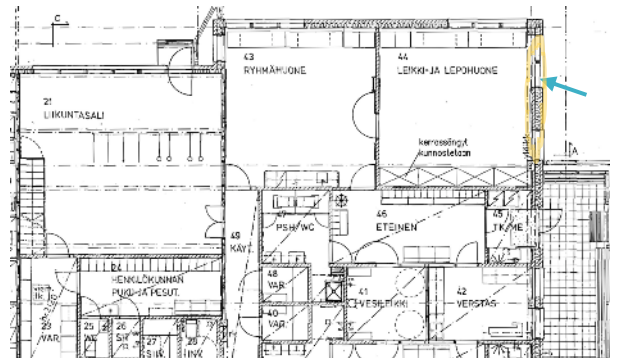
**Kuva 137**

MA20. Merkkiaineen syöttökohta (nuoli) pohjoispäädystä pohjakuvassa. Pilvikuviokuva merkkikaasun arvioitua leviämisaluetta.
