# LEHDOKIN PÄIVÄKOTI, TIIVISTYSKORJAUSTEN TARKASTUS, MUISTIO

Projekti **Lehdokin päiväkot**  
 Asiakas **Vantaan kaupunki**  
 Päivämäärä **15.5.2023**  
 Vastaanottaja **Stenlund Leena**  
 Laatija **Joni Koskinen, Markku Sillanpää, Esa Huurinainen**  
 Tarkastaja **Juho Lipponen**

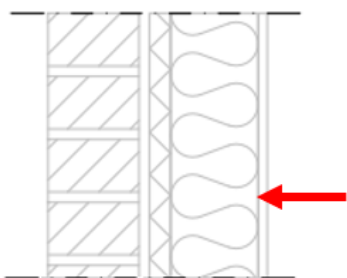
**Kuva 2. Puurunkoinen ulkoseinärakenne. Merkkiainekaasua syötettiin sisäpuolelta porattujen reikien kautta seinän eristetilaan. Syöttökohta merkitty punaisella nuolella.**

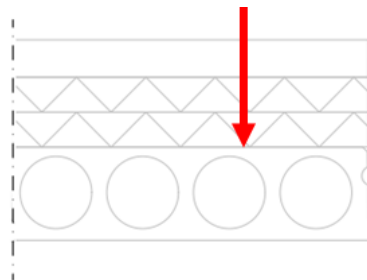
**Kuva 3. Alapohjan osalta pilarien, väli- ja ulkoseinien liittymäkohtia tutkittiin syöttämällä kaasua eristekerroksen alle. Alapohjarakenteena ontelolaatta, lämmöneriste ja pintalaatta.**

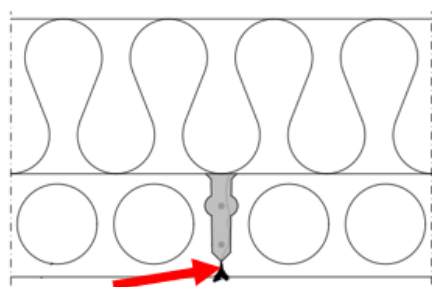
**Kuva 4. Yläpohjana ontelolaatta ja lämmöneristekerros. Kaasua syötettiin saumaan poratun reiän kautta ja tarkastettiin kaasun tunkeutumista saumassa. Tarkastelun kohteena oli myös ulkoseinä ja yläpohjan liittymäkohdat.**

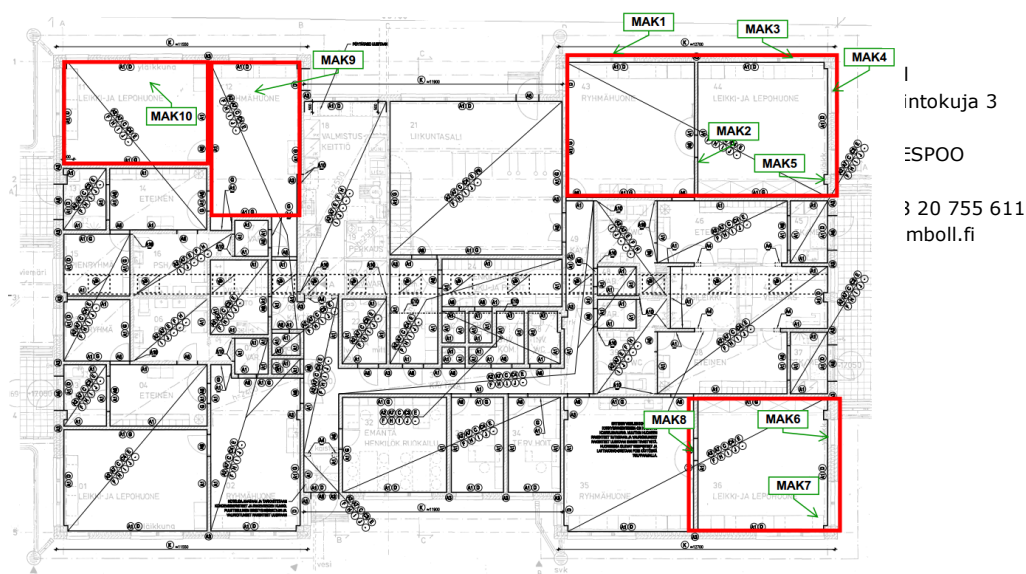
**Kuva 5.** Tutkitut alueet pohjakuvaan merkittynä.
