## Kosteus- ja sisäilmatekninen kunto- tutkimus

Malminiityn päiväkoti  
Uusiniitynkuja 3  
01350 Vantaa

| <b>Päiväys</b> | 9.5.2025 |
| <b>Projektinumero</b> | 12013396 |

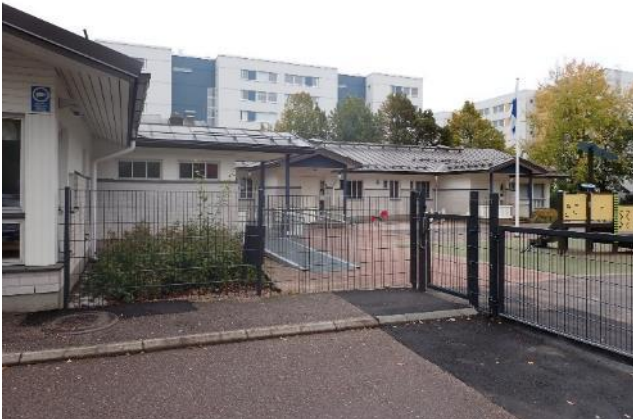
| Kuva nro. | Havainto | Kuva |
|---|---|---|
| Kuva 4.2 | Yleiskuva rakennuksen sisäpihalta, jossa pääosa rakennuksen seinustalla olevista päällysteistä on ladottuja betoni- ja luonnonkivipäällysteitä. Silmämääräisen tarkastelun perusteella maanpinta on lähes vaakatasossa tai kallistaa loivasti rakennuksesta poispäin. | |

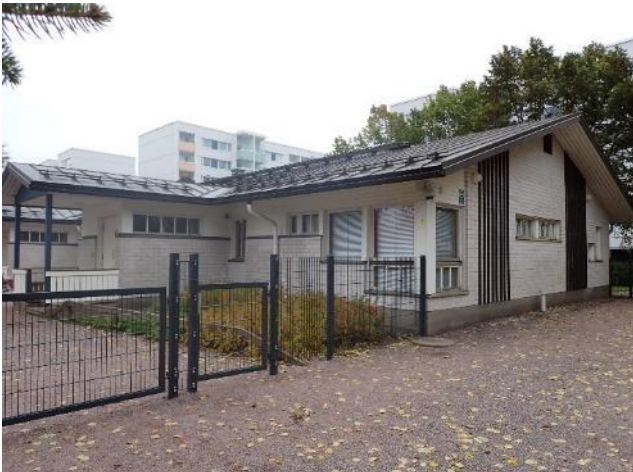
| Kuva nro. | Havainto | Kuva |
|---|---|---|
| Kuva 4.3 | Paikoin sisäpihan seinustoilla on myös pensasistutuksia, jotka erotettu julkisivusta noin 0,5 metriä leveällä kenttäkiveyksellä. Rakennuksen eteläpäädyssä pihan päällysteenä on kivituhka. | |

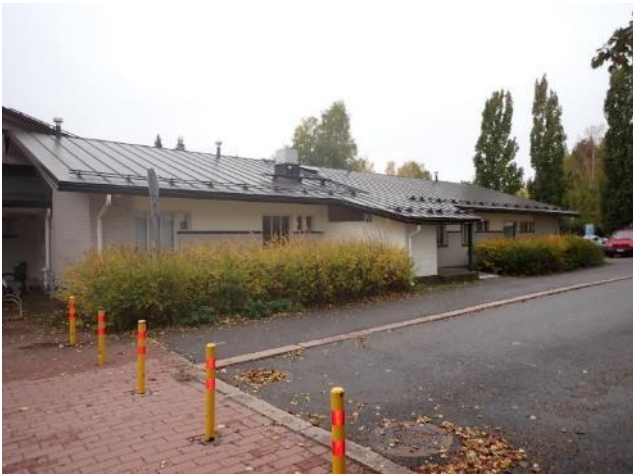
| Kuva nro. | Havainto | Kuva |
|---|---|---|
| Kuva 4.4 | Havainnekuva rakennuksen pohjoispäädystä, jossa rakennuksen seinustalla on pensasistutuksia. Istutusalue on erotettu julkisivusta noin 0,5 metriä leveällä kenttäkiveyksellä. Silmämääräisen tarkastelun perusteella maanpinta on lähes vaakatasossa tai kallistaa loivasti rakennuksesta poispäin. | |

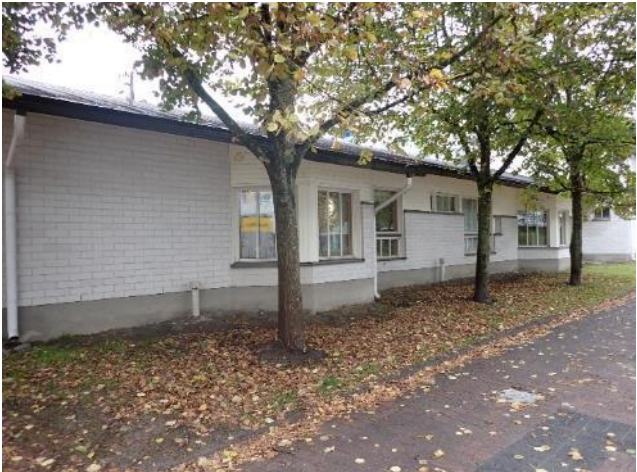
| Kuva nro. | Havainto | Kuva |
|---|---|---|
| Kuva 4.5 | Havainnekuva rakennuksen Malminiitynpolun puoleisesta julkisivusta (itä), jossa rakennuksen seinustalla on nurmialue ja lehmuksia. Silmämääräisen tarkastelun perusteella maanpinta on lähes vaakatasossa tai kallistaa loivasti rakennuksesta poispäin. | |

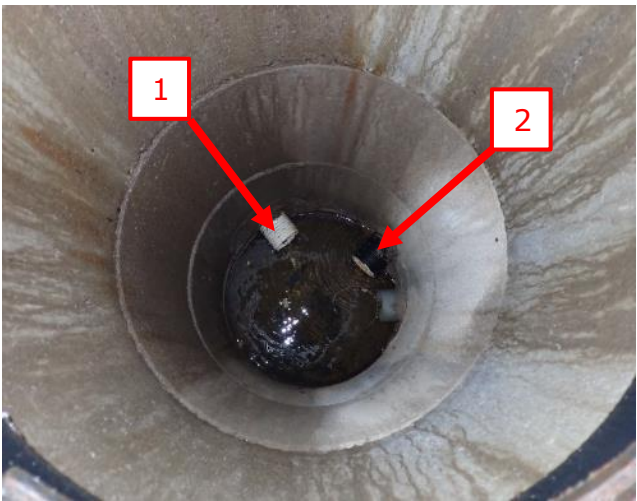
| Kuva nro. | Havainto | Kuva |
|---|---|---|
| Kuva 4.6 | Havainnekuva salaojakai-vosta (SOK1), joka on järjestelmän alin kaivo. Kaivoon on liitetty kaksi salaojaputkea, joista silmämääräisen tarkastelun perusteella toinen on yksinkertainen muoviputki (1) ja toinen kaksinkertainen muoviputki (2). Mittausten perusteella on salaojaputkien alapinnat noin 1,85 ja 1,82 m lattiapinnan alapuolella. | |

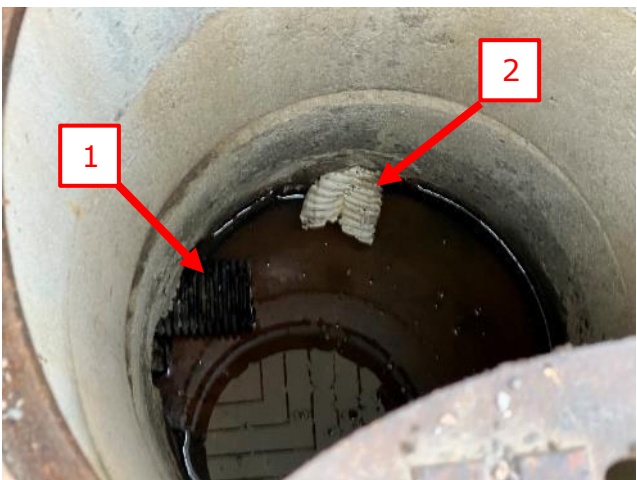
| Kuva nro. | Havainto | Kuva |
|---|---|---|
| Kuva 4.7 | Havainnekuva salaojakai-vosta (SOK2). Kaivoon on liitetty kaksi salaojaputkea, joista silmämääräisen tarkastelun perusteella toinen on kaksinkertainen muoviputki (1) ja toinen yksinkertainen muoviputki (2), joka oli painunut kasaan. | |

Salaoja- ja kuivatusjärjestelmän ensisijaisina toimenpiteinä esitetään rakennuksen ulkopuolisten salaojien ja kuivatusrakenteiden uusimista. Toimenpiteiden tavoitteena on vähentää sokkelipalkkeihin kohdistuvaa kosteusrasitusta.

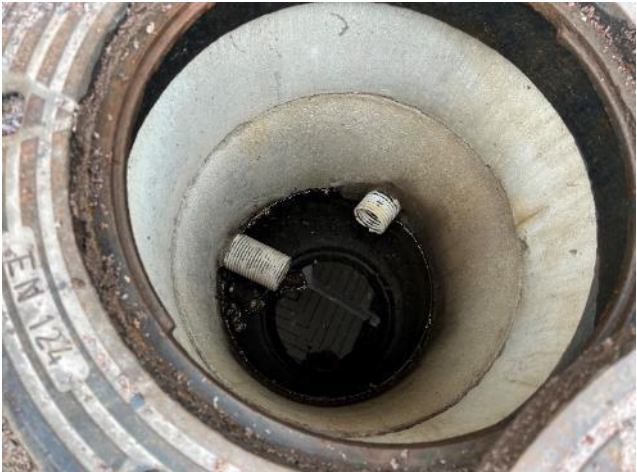
| Kuva nro. | Havainto | Kuva |
|---|---|---|
| Kuva 4.8 | Havainnekuva salaojakai-<br>vosta (SOK3), joka on<br>järjestelmän ylin kaivo.<br>Mittausten perusteella on<br>salaojaputkien alapinnat<br>noin 1,37 ja 1,38 m lat-<br>tiapinnan alapuolella. | |

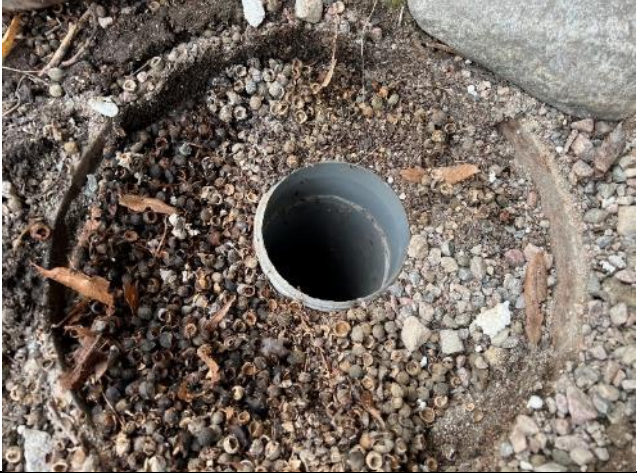
| Kuva nro. | Havainto | Kuva |
|---|---|---|
| Kuva 4.9 | Havainnekuva salaojan<br>tarkastusputkesta (TP1),<br>jossa pystyputken halkai-<br>sija on silmämääräisen<br>tarkastelun perustella<br>110 mm. Tarkastusputki<br>oli suojattu valurautakan-<br>nella, jonka kehys oli<br>huomattavasti putkea<br>isompi. | |

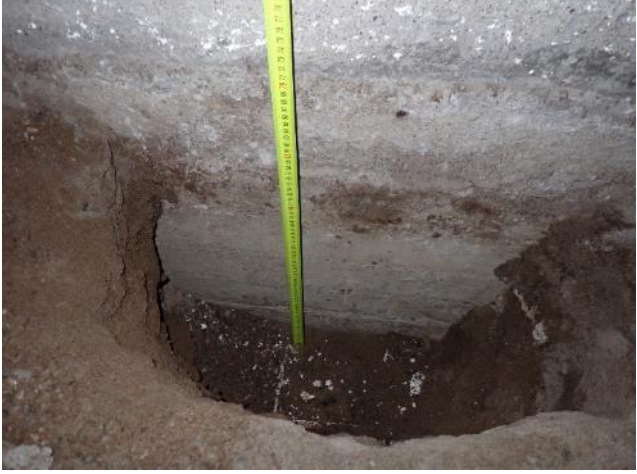
| Kuva nro. | Havainto | Kuva |
|---|---|---|
| Kuva 4.10 | Tutkimuksen yhteydessä<br>rakennuksen seinustoille<br>n. 0,7 metrin syvyyteen<br>kaivetuista koekuopasta<br>(KP.01) tehtyjen silmä-<br>määräisten tarkasteluiden<br>perusteella on sokkelipal-<br>kin viereisenä täyttöker-<br>roksena pääasiassa hiek-<br>kaa. Vaakasuuntaisen<br>routasuojan päällä oli li-<br>säksi noin 0,13 m paksu<br>karkearakeisempi täyttö-<br>kerros (sora). | |

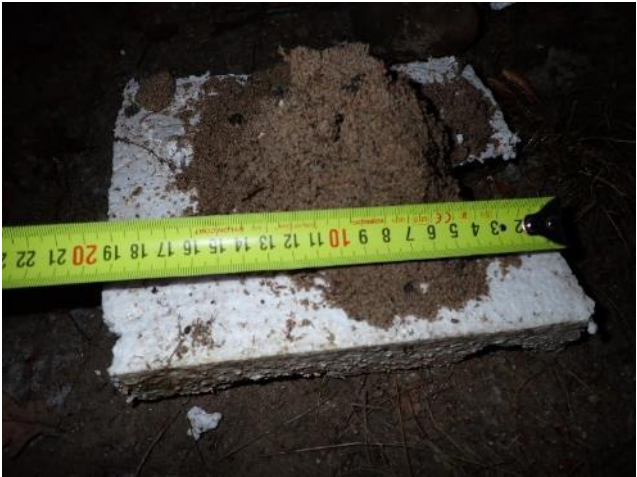
| Kuva nro. | Havainto | Kuva |
|---|---|---|
| Kuva 4.11 | Koekuopan (KP.01) perusteella rakennuksen vierustalle 0,7 m syvyyteen on asennettu vaakasuuntainen routaeriste (EPS, 50 mm). Aistinvaraisen tarkastelun perusteella routasuojan alapuolisena salaojituseroksena on käytetty hiekkaa. | |

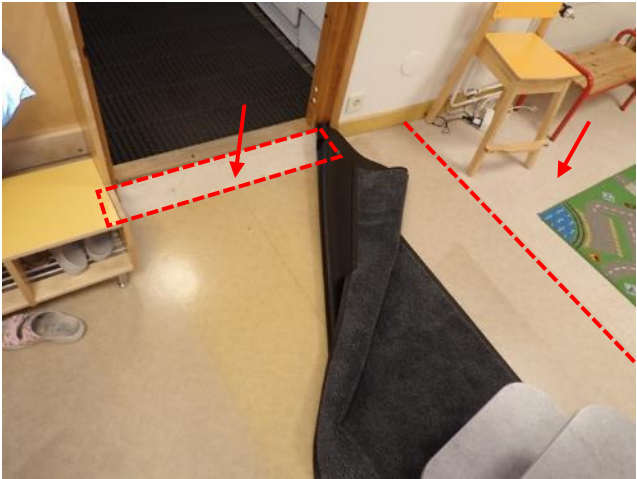
| Kuva nro. | Havainto | Kuva |
|---|---|---|
| Kuva 5.10 | Muovimatoissa on paikoin tapahtunut selkeitä värimuutoksia. Kuva eteisestä (36), jossa muovimattoja on lisäksi uusittu paikoittain teknisen osakorjauksen yhteydessä tehtyjen tilamuutosten takia (alueet rajattu punaisella katkoviivalla). | |

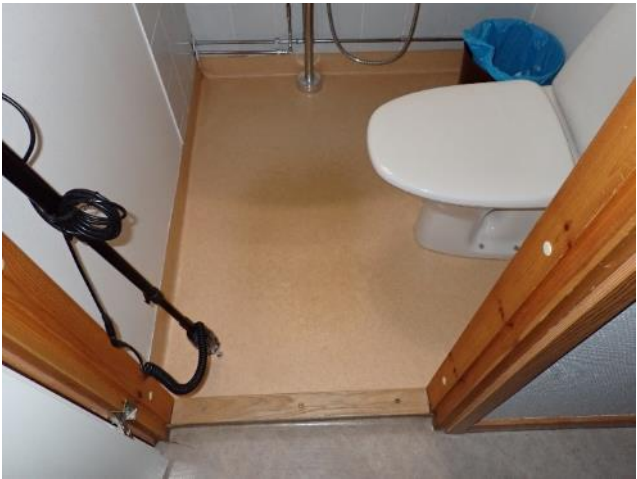
| Kuva nro. | Havainto | Kuva |
|---|---|---|
| Kuva 5.11 | Märkätiloissa (pesuhuoneet) ja kosteuden rasittamissa tiloissa (wc-tilat, siivousskomerot) lattiapäällysteenä ja vedeneristeenä on käytetty pääasiassa muovimattoja. Tilojen kynnyksrakenteet on toteutettu ilman vedeneristysten (muovimaton) ylösnostoa. | |

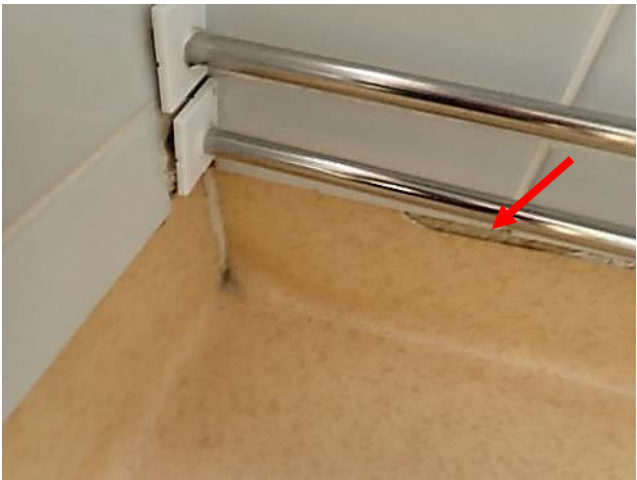
| Kuva nro. | Havainto | Kuva |
|---|---|---|
| Kuva 5.12 | Märkätiloissa ja kosteuden rasittamissa tiloissa seinälle nostojen kohdalla muovimaton sisäkulmia ei ole tehty 45° kulmaan. Silmäääräisen tarkastelun perusteella on sauman tiivistyksessä käytetty mahdollisesti tiivistyspastaa. Kuvassa myös wc-tilan (17) muovimaton ylösnoston avonainen reuna (punainen nuoli). | |

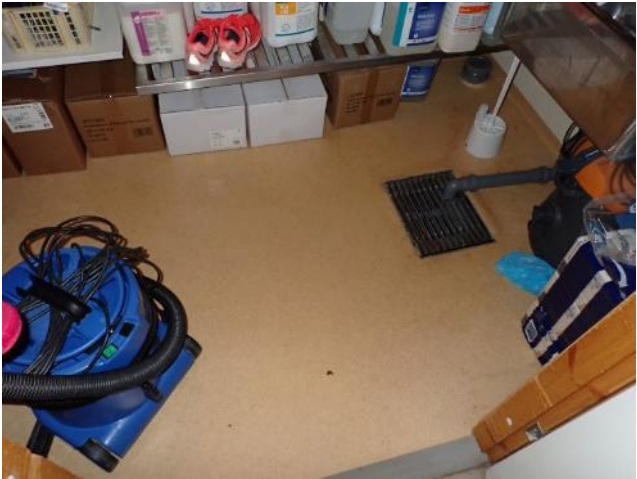
| Kuva nro. | Havainto | Kuva |
|---|---|---|
| Kuva 5.13 | Siivouskomerossa (10) muovimatto on osin irti alustastaan lattiakaivon ympärillä. | |

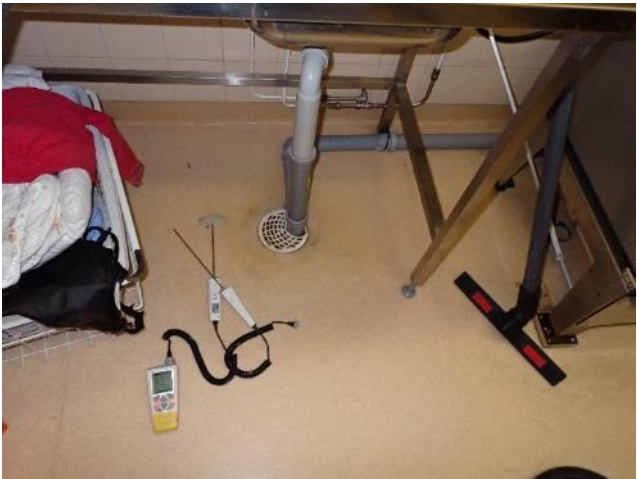
| Kuva nro. | Havainto | Kuva |
|---|---|---|
| Kuva 5.14 | Vaatehuollon tilassa (15) lattiakaivon ympäristössä havaittiin kohonneita pintakosteuden mittausrvoja. Liimatilasta viilto-mittauksella (VM.01-AP) mitattu vesihöyrynsisältö (10,0 g/m <sup>3</sup> ) oli muita mittauspisteitä selkeästi korkeampi. Lisäksi muovimaton kiinnitys alustaansa oli hieman heikompä kuin muissa mittauskohdissa. | |

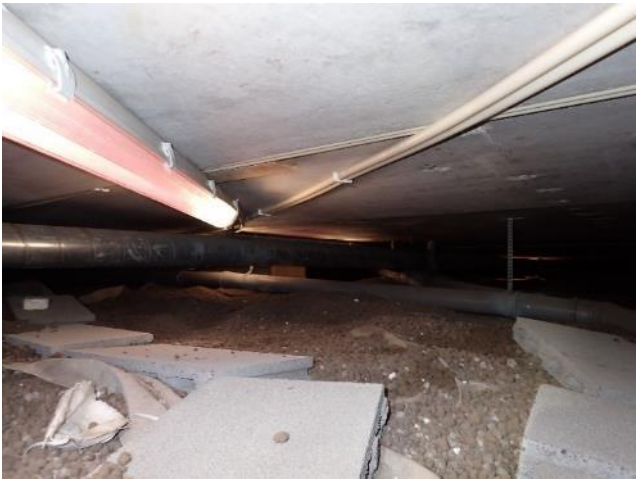
| Kuva nro. | Havainto | Kuva |
|---|---|---|
| Kuva 5.20 | Ryömintätilan mataluuden ja ryömintätilassa olevien ilmanvaihtokanavien ja viemäriputkien takia oli ryömintätilan tarkastus kokonaisuudessaan haasteellista. Pisto-koeluonteisesti mitattuna ryömintätilan korkeus oli pääosin noin 0,4 metriä (vaihteluväli 0,2...0,9 m). | |

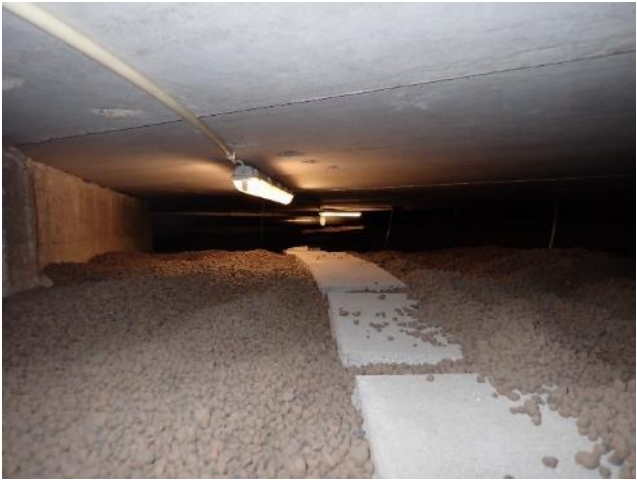
| Kuva nro. | Havainto | Kuva |
|---|---|---|
| Kuva 5.21 | Havaintojen ja lähtötietojen perusteella on ryömintätila kunnostettu vuonna 2000 tehdyn alustatilan tuuletuksen lisäyksen yhteydessä. Ryömintätilassa ei ollut havaittavissa orgaanista ainesta tai huomattavia määriä rakennusjätettä. Ryömintätilassa ei myöskään ollut aistittavissa mikrobiperäistä tai muuta voimakasta hajua. | |

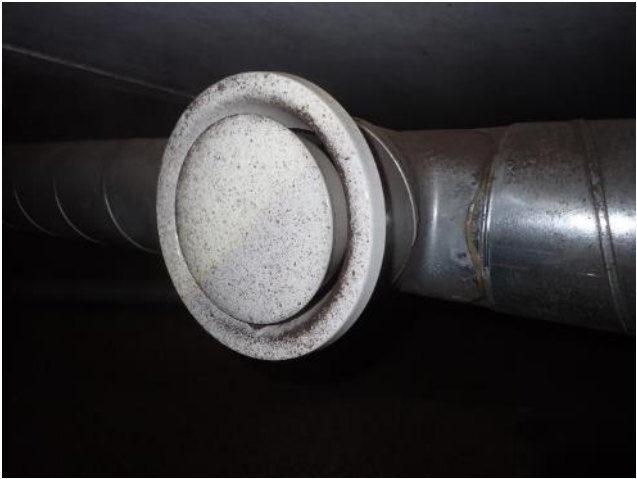
| Kuva nro. | Havainto | Kuva |
|---|---|---|
| Kuva 5.22 | Silmämääräisten tarkasteluiden perusteella ryömintätilan tuuletus on toteutettu pääosin alustatilan tuuletuksen lisäystä varten laaditun suunnitelmapiirustuksen (LVIA_ILMA_ala-pohja.pdf) mukaisesti. Suunnitelmasta poiketen poistoventtiileinä on käytetty URH-160 (suunnitelmassa URH-125). | |

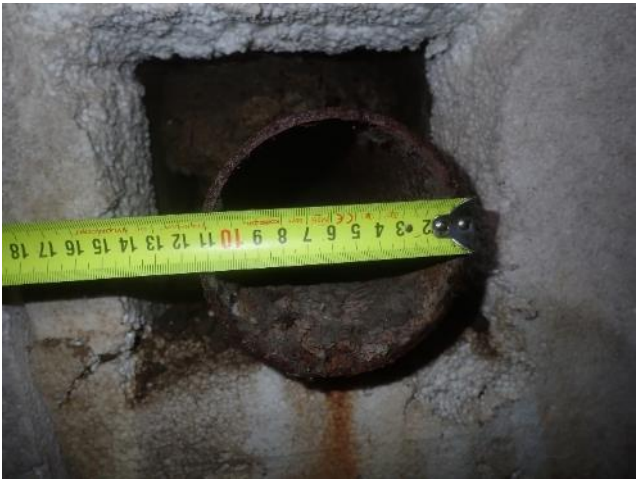
| Kuva nro. | Havainto | Kuva |
|---|---|---|
| Kuva 5.23 | Ryömintätilan korvausilma on johdettu sokkelissa olevien 15 tuuletusputken (sisähalkaisija ~105 mm) kautta. Tuuletusputkien sijainnit on esitetty liitteenä olevassa paikannuspiirustuksessa (Liite 2). Havaintojen perusteella on mahdollista, että osa tuuletusputkien päistä on jäänyt kevytsorakerroksen sisään. Paikoin tuuletusputkissa oli myös kiviainesta (kuvasssa). Havaitut epäkohdat rajoittavat putken läpi tapahtuvaa ilmavirtausta. | |

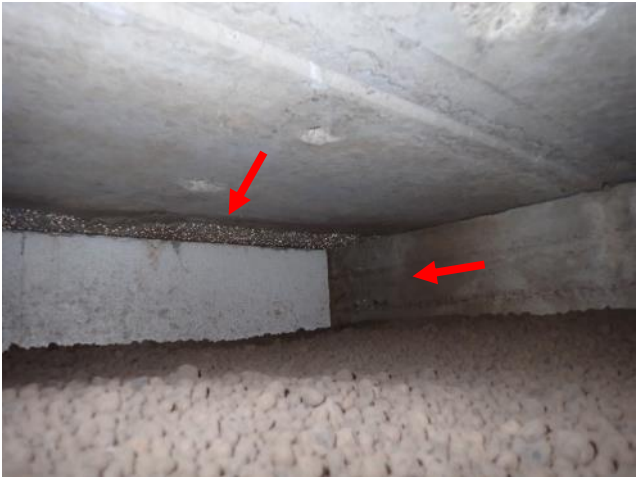
| Kuva nro. | Havainto | Kuva |
|---|---|---|
| Kuva 5.24 | Aistinvaraisesti arvioituna oli ryömintätilan tuuletus tarkastushetkellä pääosin riittävä. Tarkastushetkellä ainoastaan salin (20) kohdalle rajoittuvan alapohjan ontelolaatan alapintaan oli tiivistynyt kosteutta ulkoseinälinjalla. Myös väliseinälinjalla oleva lämmöneristämätön sokkeli-elementti oli silmämääräisesti tarkasteltuna märkä. | |

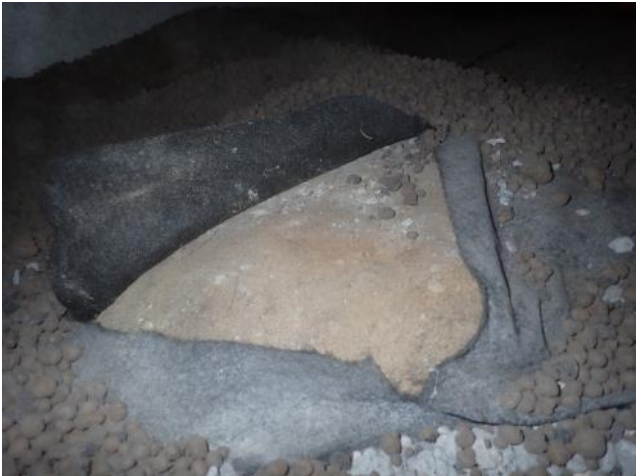
| Kuva nro. | Havainto | Kuva |
|---|---|---|
| Kuva 5.25 | Ryömintätilan kapilaari-kerroksena on käytetty pääasiassa kevytsoraa. <sup>2</sup> Yksittäisen mittauksen ja aistinvaraisen arvioinnin perusteella on kevytsora-kerroksen paksuus pääosin yli 0,2 m. Kevytsora on erotettu perusmaasta (hiekkä) suodatinkaalla. Aistinvaraisesti tarkasteltuna kevytsora oli pääosin kuivaa. | |

<sup>2</sup> Pohjaviemärin kohdalla on kapilaarikerroksena käytetty aistinvaraisen tarkastelun perusteella salaojasoraa.

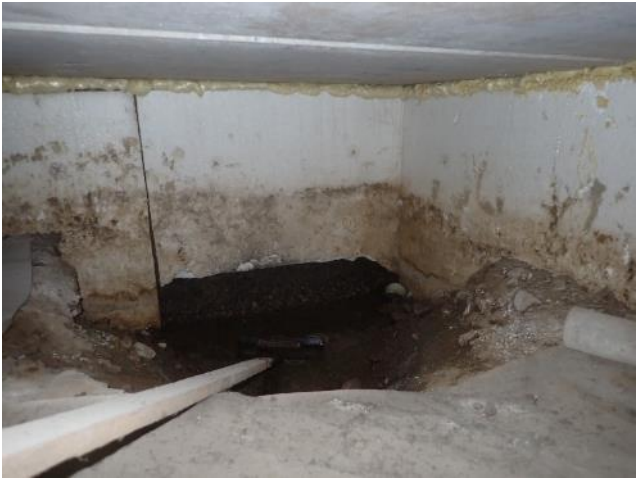
| Kuva nro. | Havainto | Kuva |
|---|---|---|
| Kuva 5.26 | Havainnekuva ryömintätilan kunnostusta varten rakennuksen seinustalle (eteläpääty) tehdystä kulkureitistä, joka on kunnostuksen valmistuttua täytetty ulkopuolelta. Tarkastushetkellä kaivannon pohjalle oli lammikoitunut vettä. Muilta osin ei ryömintätilassa havaittu viitteitä ryömintätilaan valuvista tai sinne lammikoituvista pinta-/vajovesistä. | |

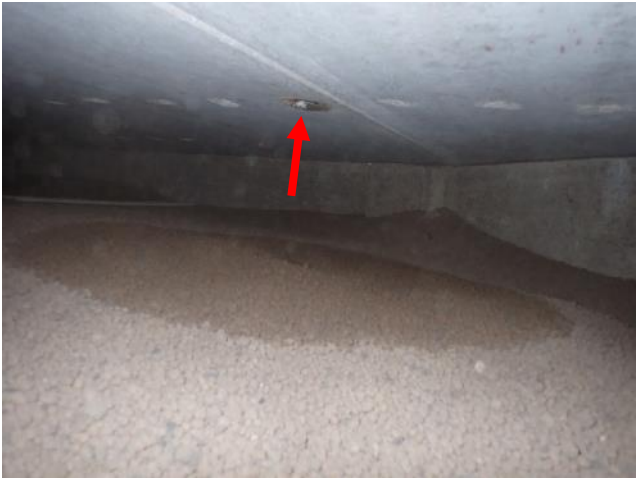
| Kuva nro. | Havainto | Kuva |
|---|---|---|
| Kuva 5.27 | Salin (20) ja ryhmähuoneen (03) kohdalle rajoittuvan alapohjan ontelolaattojen vedenpoistorei'issä havaittiin paikoin kosteutta ja vuotojälkiä. Havaitut vuotokohdat on esitetty tarkemmin liitteenä olevassa paikanuspiirustuksessa (Liite 2). | |

Alapohjarakenteiden (AP1) ontelolaattojen vedenpoistoreikien kohdalla havait-  
tujen kosteus- ja vuotojälkien yläpuolelta rakenteesta mitatut kosteuspitoisuu-  
det (KO.01-AP ja KO.02-AP) eivät poikenneet toimestosta (24) tehdystä vertai-  
lumittauksesta (KO.03-AP).

Tutkimuksissa alapohjarakenteista tehty merkittävimmät havainnot liittyivät aulan (19) kohdalle rajoittuvassa alapohjassa havaittuun mikrobivaurioon sekä alapohjarakenteiden (AP1) ontelolaattojen vedenpoistoreikien kohdalla paikoin havaittuihin kosteuteen ja vuotojälkiin.

Alapohjarakenteiden (AP1) ontelolaattojen vedenpoistoreikien ympärillä havaittiin paikoin kosteus- ja vuotojälkiä. Tutkimuksissa näiden jälkien aiheuttaja sekä vuotoveden alkuperä jäivät epäselviksi. Kosteus- ja vuotojälkien yläpuolelta alapohjarakenteesta tehtyjen kosteusmittausten perusteella ontelolaattojen onteloissa oleva kosteus ei kuitenkaan ole kulkeutunut ontelolaattojen yläpuolisiin rakenneosiin, minkä perusteella arvioidaan ontelolaattojen onteloihin kulkeutuneen vuotoveden vaikutus alapohjarakenteen lämpö- ja kosteustekniiseen toimintaan sekä sisäilman laatuun vähäiseksi. Huomioiden kuitenkin onteloissa olevan vuotoveden mahdolliset vaikutukset liittyviin rakennusosiin, kuten sokkelipalkkeihin ja kantaviin väliseiniin, on vuotoveden alkuperä suositeltava selvittää.

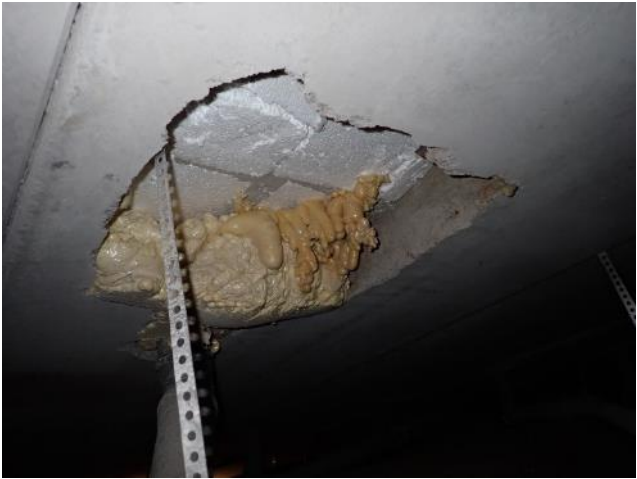
| Kuva nro. | Havainto | Kuva |
|---|---|---|
| Kuva 5.28 | Havainnekuva keittiön (13) kohdalla ontelolaa-tassa havaitusta aukosta, jossa on mahdollisesti ollut alkuperäisessä suunnitelmapiirustuksessa (LVIA_VESI_pohja.pdf) esitetty lattia-allas. Vastaavan kaltainen aukko havaittiin myös pesuhuoneen (32/34) alapohjassa. | |

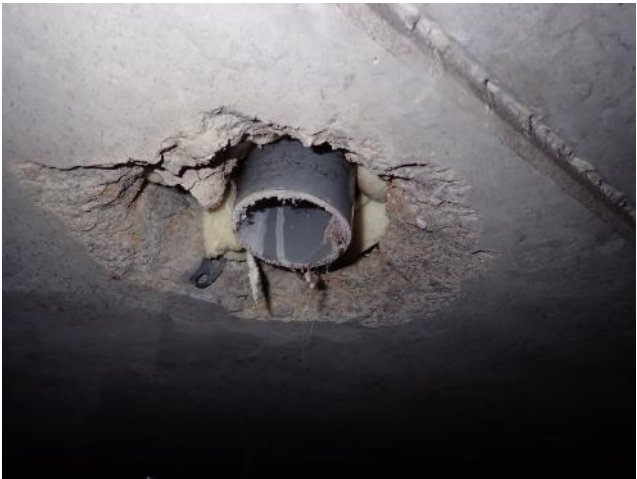
| Kuva nro. | Havainto | Kuva |
|---|---|---|
| Kuva 5.29 | Tarkasteluiden perusteella ontelolaatan läpiviennit on tiivistetty jäljempänä esitettyä poikkeusta lukuun ottamatta uretaanivaahdolla. Kuvassa pesuhuoneen (32/34) alapohjassa havaittu käytöstä poistettu ja tulppaamatta jäänyt viemäriputki. | |

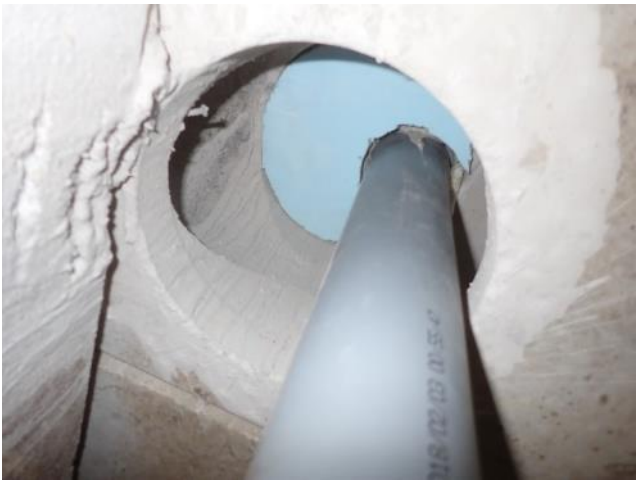
| Kuva nro. | Havainto | Kuva |
|---|---|---|
| Kuva 5.30 | Havainnekuva pesuhuoneen (32/34) alapohjassa havaitusta tiivistämättömästä viemäriputken läpiviennistä. | |

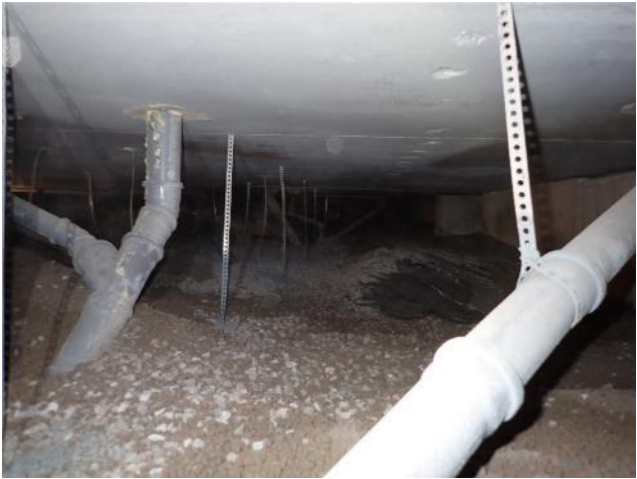
| Kuva nro. | Havainto | Kuva |
|---|---|---|
| Kuva 5.31 | Muoviset viemäriputket ovat kannakoitu reikävanteilla, jotka silmämääräisesti tarkasteltuna ovat ruostumatonta terästä (ei ruostetta). Tehty kannakointi ei täytä nykyisiä rakennusohjeita, varsinkin haara- ja kulmayhteiden kohdalla kannakointi on monin paikoin puutteellinen. | |

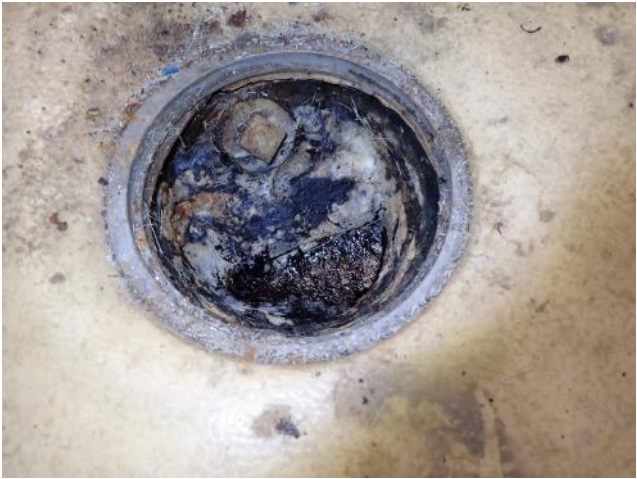
| Kuva nro. | Havainto | Kuva |
|---|---|---|
| Kuva 6.8 | Tarkastushetkellä lattia-kaivon vesilukossa oli nestettä, jonka pinnalla oli mahdollisesti neste-mäinen haihtumisenesto-aine. | |

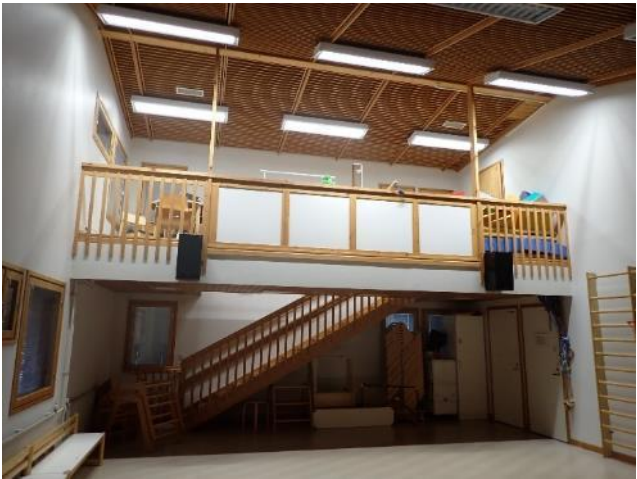
| Kuva nro. | Havainto | Kuva |
|---|---|---|
| Kuva 6.9 | Yleiskuva salin (20) parvesta. Suunnitelmapiirustuksista poiketen parven välipohjarakenteen alapintaan on tehty kuultokäsittelystä sisäverhouslaudasta tehty sisäkattoverhous. | |

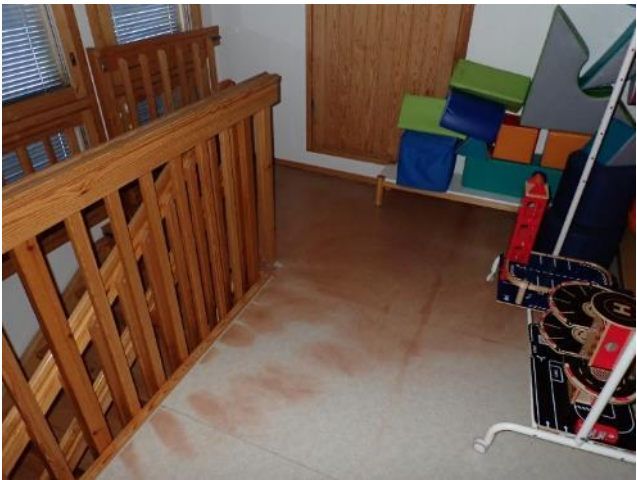
| Kuva nro. | Havainto | Kuva |
|---|---|---|
| Kuva 6.10 | Salin (20) parvella lattiapäällysteenä käytetty muovimatto on paikoin voimakkaasti värjäytynyt. Suunnitelmapiirustuksissa lattiapinnaksi on esitetty lautalattia. Huomionarvoista on, että värjäytymää havaittiin mm. kai-teen pinnojen välisellä alueella, mihin auringonvalo todennäköisesti osuu. | |

Salin (20) parven muovimatossa paikallisesti tapahtuneen värjäytymisen ja muovimaton/liima-aineen arvioidun kemiallisen hajoamisen aiheuttaja jäi tutkimusten perusteella epäselväksi. Havaintojen perusteella on vaurioituminen todennäköisesti seurausta auringonvalosta: korkea lämpötila, UV-säteily ja hapettuminen voivat hajottaa polymeerejä. Hajoamisreaktiossa syntyvät kemialliset yhdisteet voivat emittoitua sisäilmaan heikentäen sisäilman laatua. Mahdollisen sisäilmavaikutuksen selvittämiseksi tulisi tilan sisäilmasta ja/tai materiaalin pinnalta ottaa ilmanäytteet.

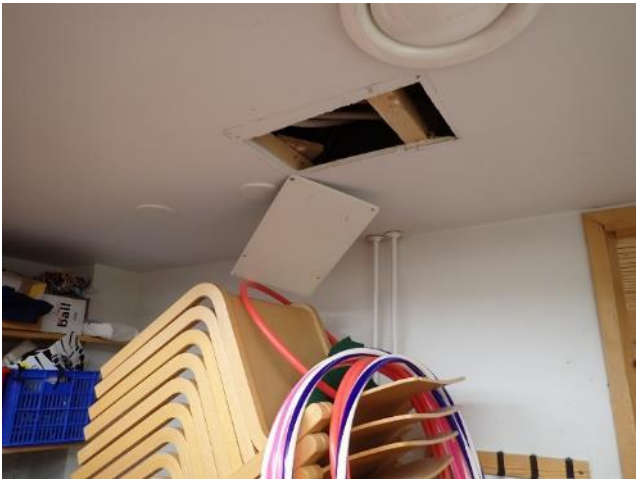
| Kuva nro. | Havainto | Kuva |
|---|---|---|
| Kuva 6.12 | Ilmanvaihtokonehuoneen (42) välipohjaa tarkasteltiin lisäksi varaston (22) alaslasketun sisäkaton asennustilasta käsin. | |

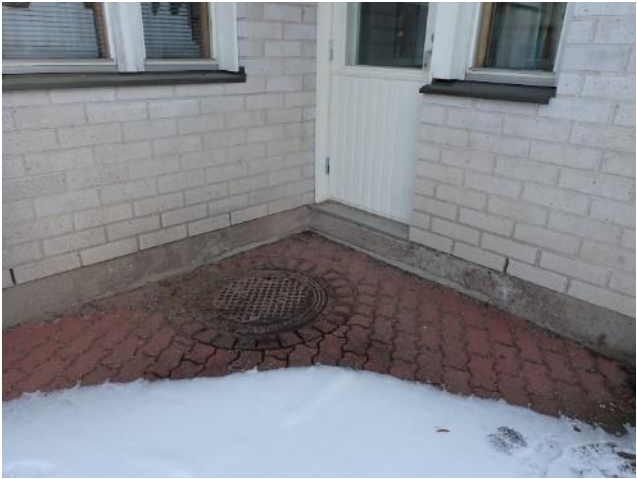
| Kuva nro. | Havainto | Kuva |
|---|---|---|
| Kuva 7.20 | Havaintojen ja suunnitelmapiirustusten (mm. RAK_LEIKKAUS JA DETALJI_leikkaukset 1-7.pdf) perusteella on aulassa (19) olevan sisäänkäynnin kohdalla ollut sokkelipalkkiin kiinnivalettu betoniaskelma, joka on kuitenkin purettu myöhemmin. | |

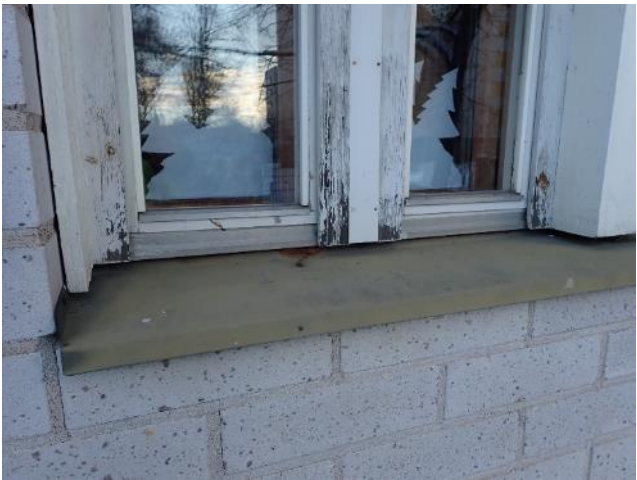
| Kuva nro. | Havainto | Kuva |
|---|---|---|
| Kuva 7.21 | Pistokoeluonteisesti tehtyjen tarkasteluiden perusteella ikkunoiden vesipellitykset sekä yläreunan pielipellitys ja verholauditus on toteutettu tuulettumattomina. Mitäusten perusteella on vesipeltien kallistus pääosin 3...15 °. Paikoin vesipellit kaatoivat myös ikkunaan päin. | |

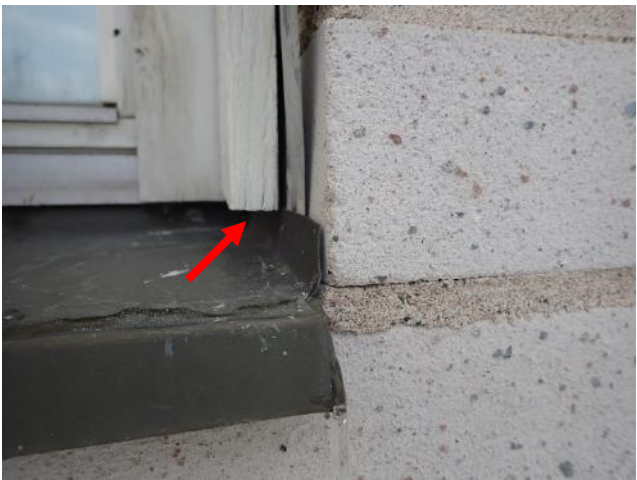
| Kuva nro. | Havainto | Kuva |
|---|---|---|
| Kuva 7.22 | Pistokoeluonteisesti tehtyjen silmämääräisten tarkasteluiden perusteella vesipeltien reunojen tiivistys ikkunapieleen oli epätiivis: reunataivetta ei ole tiivistetty tai jännitetty seinärakenteeseen. Myös vesipellin takakulman taitos (punainen nuoli) oli monin paikoin avoin. | |

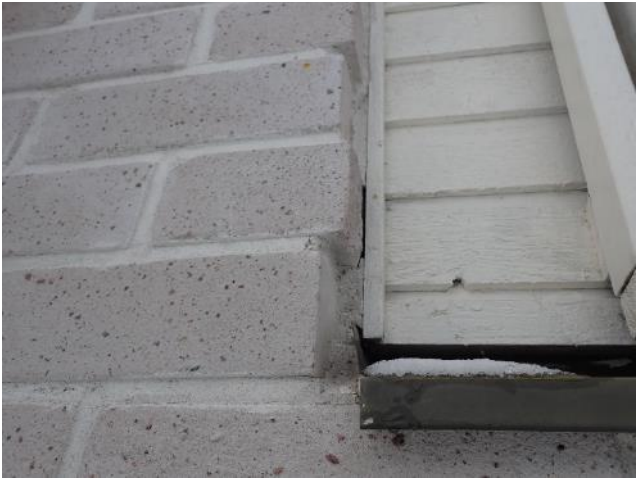
| Kuva nro. | Havainto | Kuva |
|---|---|---|
| Kuva 7.23 | Varaston (23) kohdalla olevan uusitun julkisivumuurauksen puu-ulko-verhoukseen liittyvässä päädyssä oli huomattavaa hammastusta. Hammastuksen seurauksena on tiilen ja puu-ulkoverhouksen peitelistan välissä olevia rakoja tiivistetty muurauslaastilla. | |

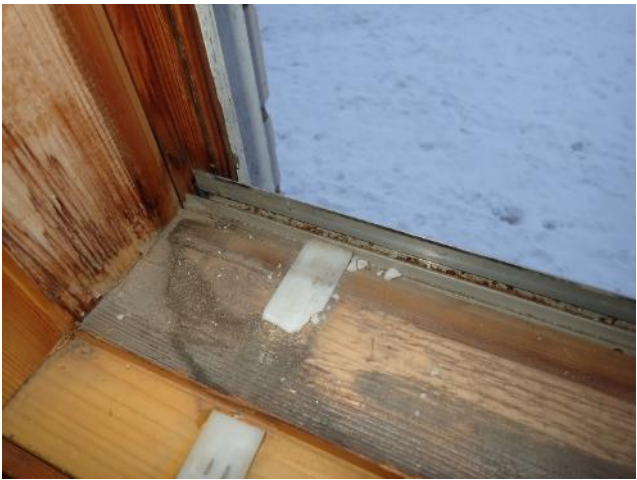
| Kuva nro. | Havainto | Kuva |
|---|---|---|
| Kuva 7.24 | Varsinkin etelään rajoittuvilla julkisivuilla ikkunoiden karmiväleissä oli havaittavissa kosteuden aiheuttamaa tummentumaa. Lisäksi karmien ja sisäpuitteiden alaosien puunsuoja-aine (lakkaus) oli haalistunut monin paikoin. | |

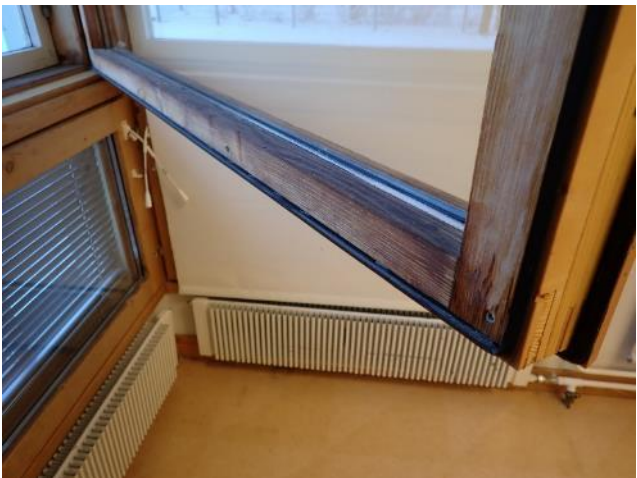
| Kuva nro. | Havainto | Kuva |
|---|---|---|
| Kuva 7.25 | Varsinkin etelään rajoittuvilla julkisivuilla ikkunoiden sisäpuitteiden alareunassa (ulkopuolella) oli havaittavissa kosteuden aiheuttamaa tummentumaa. | |

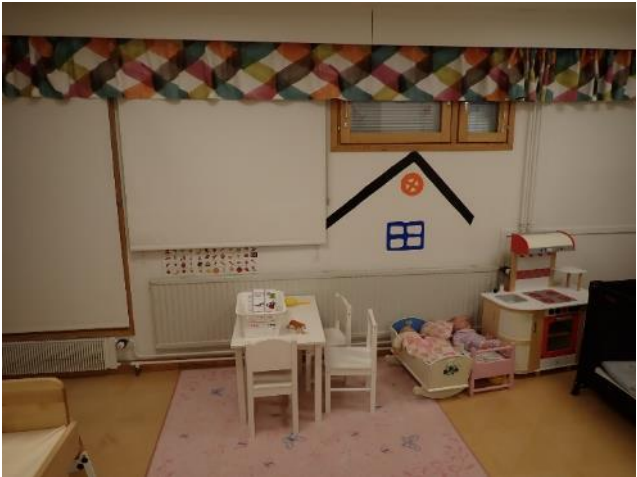
| Kuva nro. | Havainto | Kuva |
|---|---|---|
| Kuva 7.26 | Sisäpuolelta tehtyjen rakenteita rikkomattomien tarkasteluiden perusteella on seinäpintoja mahdollisesti uusittu paikoin. Korjatuksi arvioidut seinäpinnat on esitetty tutkimuskartan liitteenä olevassa paikannuspiirustuksessa (Liite 2). | |

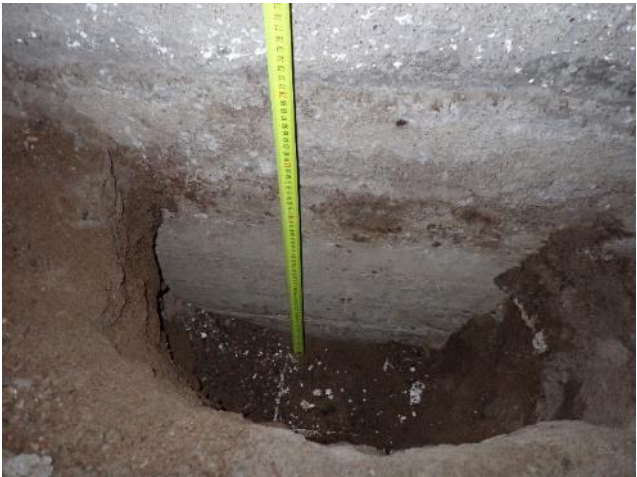
| Kuva nro. | Havainto | Kuva |
|---|---|---|
| Kuva 7.27 | Tutkimuksen yhteydessä rakennuksen seinustoille n. 0,7 metrin syvyyteen kaivetuista koekuopasta (KO.01) tehtyjen silmämääräisten tarkasteluiden perusteella sokkelipalkkeja ei ole vedeneristetty. Sokkelipalkin viereisestä täyttökerroksesta tehtyjä havaintoja on käsitelty kohdassa <a href="#">4.2</a> (Aluerakenteet ja pihat). | |

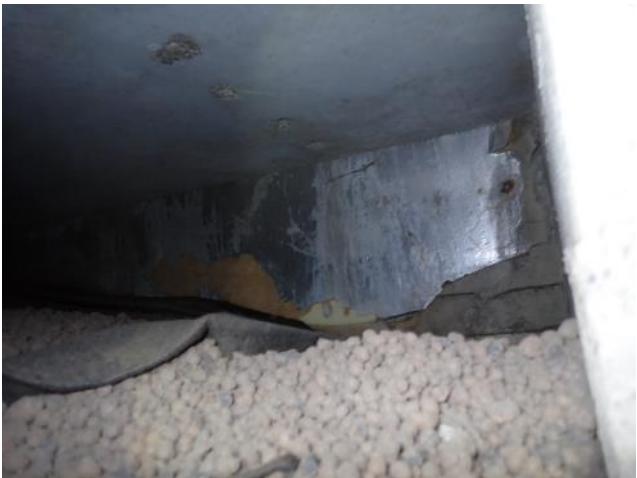
| Kuva nro. | Havainto | Kuva |
|---|---|---|
| Kuva 7.28 | Ryömintätilasta tehtyjen tarkastusten perusteella märkäeteisten sokkelipalkkien (SO3) lämmöneristeenä PU-levyä, jossa oli alumiini- ja kartonkilaminaatti. | |

Tutkimuksissa ulkoseinä- ja sokkelirakenteista tehty merkittävimmät havainnot liittyivät sokkelipalkkien lämmöneristeenä ("sokkelihalkaisu") käytetyn kartonkilaminoidun polyuretaanilevyn todennäköiseen laaja-alaiseen mikrobivaurioitumiseen sekä ulkoseinärakenteissa (US1.1) paikoin havaittuihin kosteus-/mikrobi-/tuholaisvaurioihin.

Sokkelipalkkien lämmöneristeen esitetty todennäköinen mikrobivaurioituminen perustuu sokkelipalkin lämmöneristeenä ("sokkelihalkaisu") käytetyn polyuretaanilevyn sisä- ja ulkopinnassa olevan kartonkilaminaattiin heikkoon kosteudenkestoon sekä sokkelipalkkien viereisten täyttökerrosten kapilaaristen ominaisuuksien<sup>3</sup> ja puuttuvan vedeneristyksen seurauksena sokkelipalkkeihin kohdistuvaan tavanomaisesta poikkeavaan kosteusrasitukseen. Tutkimusten yhteydessä havaittiin lämmöneristeen ulkopinnassa olevassa kartonkilaminaatissa

monin paikoin värjäytymiä, joka viittaa materiaaliin kohdistuneesta kosteusrasituksesta. Rakenneavausten yhteydessä tapahtuneen kontaminoitumisen ja/tai kartonkilaminaatin vaurioitumisen takia lämmöneristeen ulkopinnassa olevasta kartonkilaminaatista ei kuitenkaan otettu materiaalinäytteitä. Sisäpinnan kartonkilaminaatista otettujen materiaalinäytteiden analyysitulosten perusteella esiintyy lämmöneristeen sisäpinnassa paikoin mikrobivaurioita. Kyseisten mikrobivaurioiden arvioidaan kuitenkin olevan ensisijaisesti seurausta tiloissa tapahtuneiden vesikattovuotojen yhteydessä ulkoseinärakenteiden alaosiin ja edelleen sokkelipalkkeihin valuneesta vuotovedestä.

Toimenpiteiden ensisijaisena tarkoituksena on uusia sokkelipalkkien todennäköisesti kosteus- ja mikrobivaurioituneet rakennusmateriaalit paremmin kestäviin materiaaleihin sekä ehkäistä uusien kosteus- ja mikrobivaurioiden muodostuminen.

Vaihtoehtoisesti sokkelipalkkien lämmöneristeen poistaminen voidaan tehdä sokkelirakenteeseen tehtävien sahausaukkojen kautta ilman sokkelin kannatteleman julkisivumuurausten uusimista. Ohjekirjallisuuteen perustuen korjaustapaa suositellaan lähinnä vesikattovuotojen seurauksena syntyneiden vaurioiden

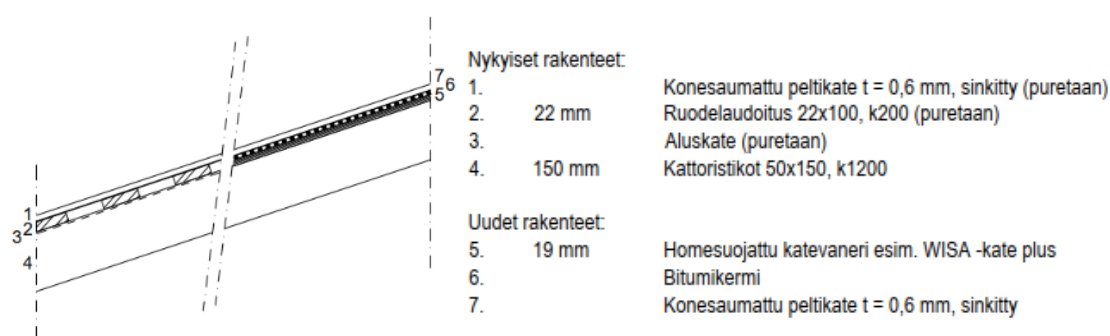
Teknisen osakorjauksen rakennepiirustuksessa (7085-R-050.pdf) on vesikaton vanha ruodelaudoitus esitetty purettavaksi. Tutkimuksen perusteella vanha ruodelaudoitus on kuitenkin jätetty rakenteeseen ja vanerilevytys asennettu ruodelaudoituksen päälle.

Kuva 8.3. Ruutukaappaus rakennepiirustuksessa (7085-R-050.pdf) esitetystä rakennetyypistä (YP1).

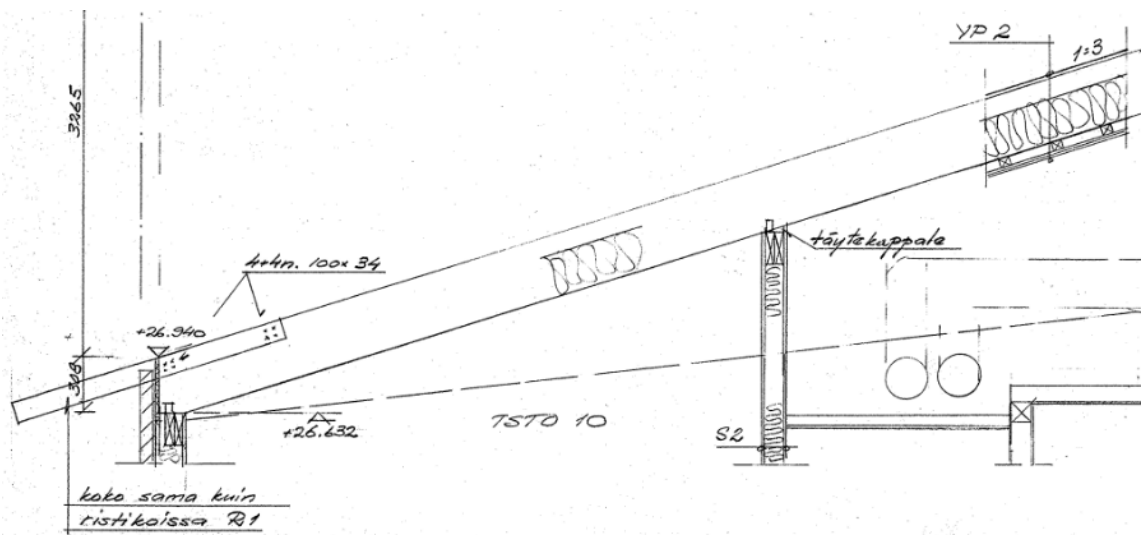
Alkuperäisessä työpiirustuksessa (ARK\_PÄÄPIIRUSTUS\_leikkaukset.pdf) esitetyssä rakennetyypissä yläpohjan lämmöneristeenä on esitetty käytettäväksi mineraalivillaa. Lisäksi rakennepiirustuksissa (mm. RAK\_LEIKKAUS JA DETALJI\_leikkaus 12.pdf) yläpohjapalkkeina on esitetty käytettäväksi viilupuupalkkeja ("kertopuu"). Rakennetarkasteluiden perusteella yläpohjapalkkeina on käytetty liimapuupalkkeja ja lämmöneristeenä on käytetty mineraalivillapohjaista puhallusvillaa, jonka suojaksi liimapuupalkkien väliin on asennettu lisäksi kipsilevytys (kuva 8.21). Havaintojen perusteella on yläpohjan lämmöneristyskerroksen paksuus myös suunnitelmissa esitettyä pienempi.

Kuva 8.6. Ruutukaappaus rakennepiirustuksessa (RAK\_LEIKKAUS JA DETALJI\_leikkaus 13.pdf) esitetystä yläpohjan leikkauksessa ryhmähuoneissa 30 ja 37 sijaitsevien erkkereiden kohdalta.

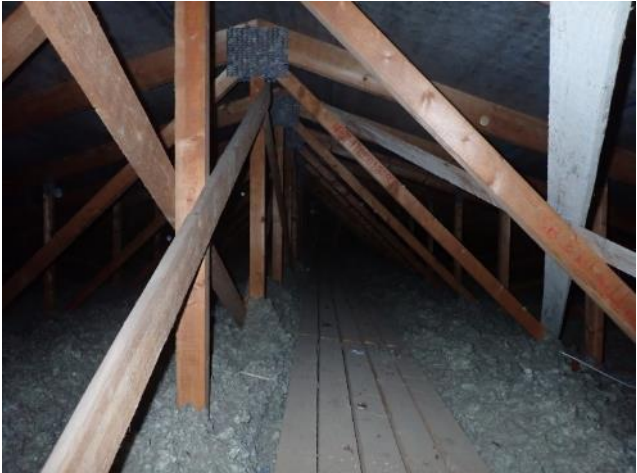
| Kuva nro. | Havainto | Kuva |
|---|---|---|
| Kuva 8.7 | Yleiskuva rakennuksen eteläpäädyn yläpohjan ontelotilasta. | |

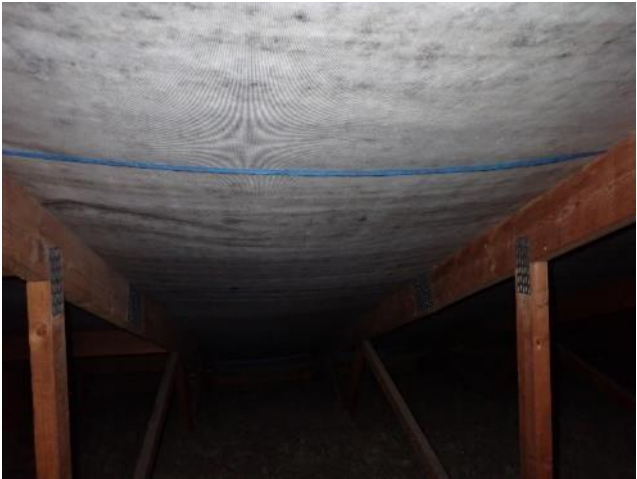
Rakennuksen eteläpäädyssä vesikatteen kosteusteknisessä toiminnassa havaittu puute liittyy rakenteessa käytetyn vapaasti asennetun aluskatteen (AKV) ja varsinaisen katteen välistä puuttuvaan ilmapäliin. Ohjeiden (*RIL 107-2022, s. 140*) mukaisesti aluskatteen ja varsinaisen katteen välissä on oltava hyvin tuuletettava ilmapäli, mikä käytännössä tarkoittaa riittävän korkean korotus-/tuuletusriman asentamista aluskatteen päälle. Puutteen seurauksena voi aluskatteen ja varsinaisen katteen väliin jääviin ruodelaudoituksiin kertyä ylimääräistä kosteutta mahdollistaen mikrobikasvuston muodostumisen.

| Kuva nro. | Havainto | Kuva |
|---|---|---|
| Kuva 8.8 | Rakennuksen eteläpäädyn vesikattorakenteessa (VK2) aluskatteena on aistinvaraisen tarkastelun perusteella käytetty vaipaasti asennettua (AKV) kuitukangaspintaista kumibitumialuskermiä (Icopal Fel'x Multi tms.). | |

Toimenpiteen tarkoituksena on ehkäistä vesikatteen läpi tapahtuvia vesivuotoja sekä parantaa vesikattorakenteen (VK2) kosteusteknistä toimintaa.

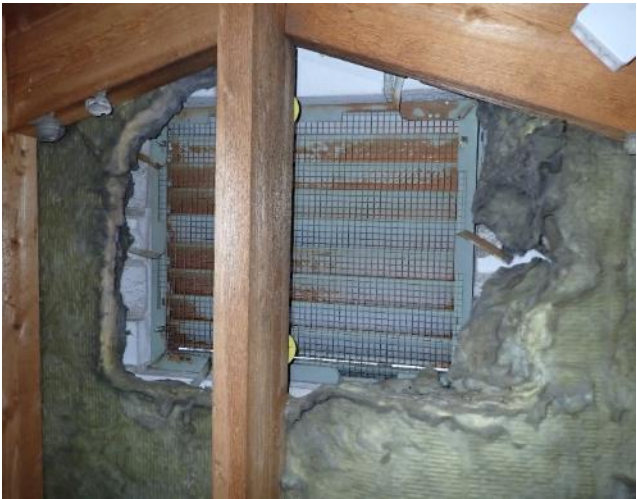
| Kuva nro. | Havainto | Kuva |
|---|---|---|
| Kuva 8.9 | Rakennuksen eteläpäädyssä harjalla yläpohjan (YP1) tuuletus on toteutettu ainoastaan päätykolmiossa olevan tuuletussäleikön kautta. Rakennuksen pohjoispäädyssä on harjalle lisäksi asennettu alipainetuulettimeja ( $\varnothing > 150$ mm, YP1: 4 kappaletta; YP2: 2 kappaletta). Säleikön taakse oli asennettu verkko ( $\# \sim 5$ mm). | |

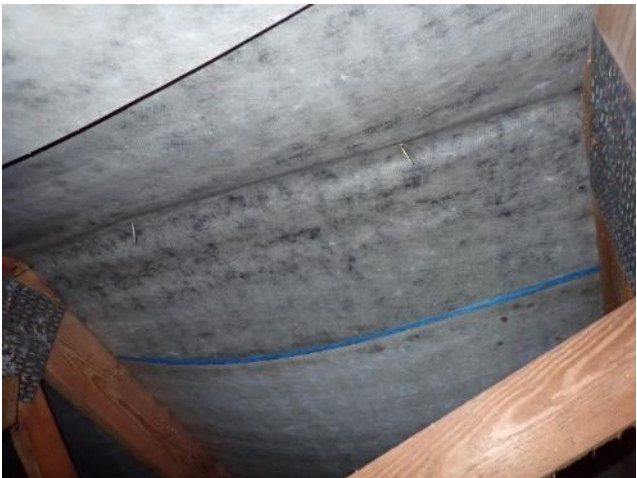
| Kuva nro. | Havainto | Kuva |
|---|---|---|
| Kuva 8.10 | Rakennuksen eteläpäädyssä aluskate ei ole harjalta avoin. Rakennetta rikkomattoman tarkastelun perusteella aluskatteen ja ruodelaudoituksen välissä ei myöskään ole tuuletusväliä (tuuletusrimaa). Koska aluskate on asennettu notkolle (löysälle), aluskate ei ole täysin ruodelaudoituksessa kiinni. | |

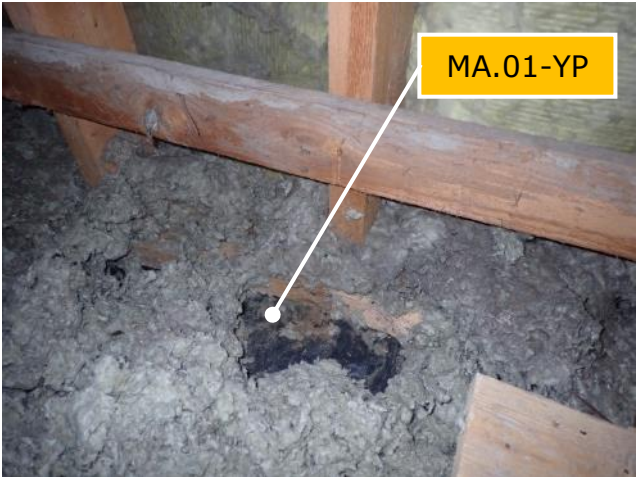
| Kuva nro. | Havainto | Kuva |
|---|---|---|
| Kuva 8.11 | Rakennuksen eteläpäädyssä tuuletussäleikön alapuolelta yläpohjan puhallusvillasta otetusta materiaalinäytteestä MA.01-YP tehdyssä laimennosviljelyssä havaittiin bakteeripitoisuus (THG: 2 200 000 pmy/g), joka viittaa bakteerikasvuun materiaalissa. | |

Materiaalinäytteen MA.01-YP bakteeripitoisuus (THG: 2 200 000 pmy/g) viittaa bakteerikasvuun materiaalissa. Mikäli materiaalissa havaitaan vain suuri bakteeripitoisuus, tämä voi johtua myös materiaalin likaisuudesta, joten ainoastaan bakteeripitoisuuden perusteella ei voida tehdä johtopäätöstä materiaalin vaurioitumisesta.

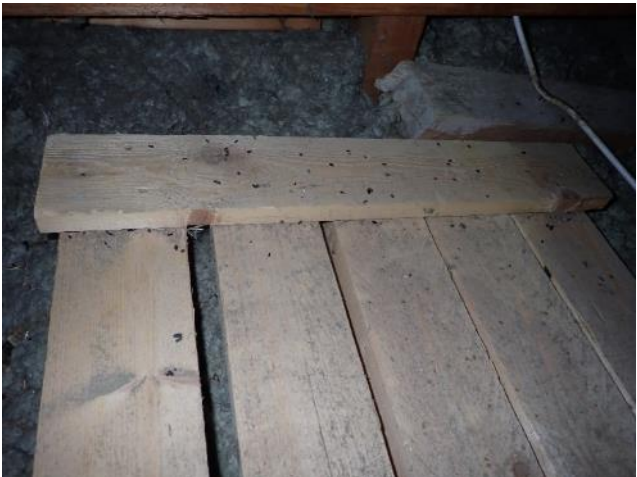
| Kuva nro. | Havainto | Kuva |
|---|---|---|
| Kuva 8.12 | Yläpohjassa havaittiin jyräjien ulosteita ja kulkuria. Kuva on otettu läheltä materiaalinäytteen MA.01-YP näytteenottoa. | |

Yläpohjarakenteiden (YP1 ja YP2) kosteus- ja mikrobivaurioituneiden sekä jyrsijöiden likaamien rakennusmateriaalien uusiminen pääkohdittain:

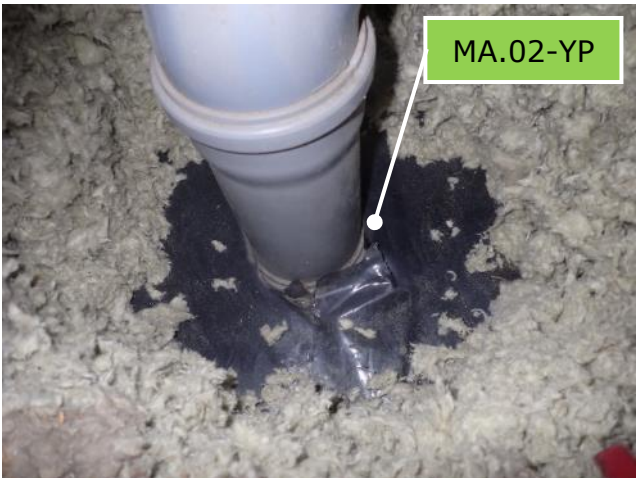
| Kuva nro. | Havainto | Kuva |
|---|---|---|
| Kuva 8.13 | Viemärin tuuletusputken läpiviennin kohdalla yläpohjan höyrynsulkuna käytettyä muovia ei ole tiivistetty viemäriputkeen. Läpiviennin kohdalta puhallusvillasta otetusta materiaalinäytteestä MA.02-YP tehdyssä laimennosviljelyssä ei havaittu viitteitä mikrobikasvusta materiaalissa. | |

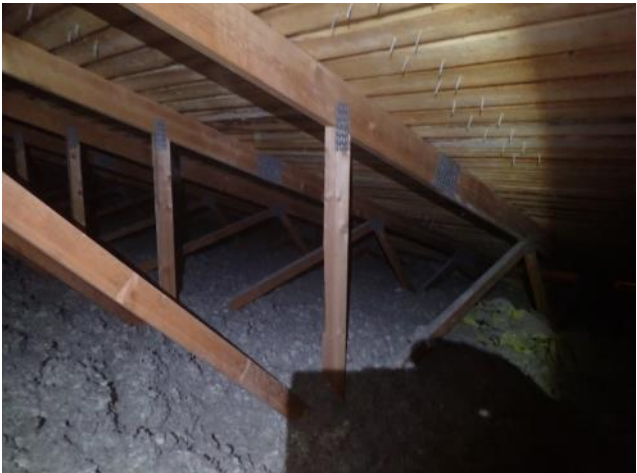
| Kuva nro. | Havainto | Kuva |
|---|---|---|
| Kuva 8.18 | Yleiskuva rakennuksen pohjoispäädyn yläpohjan ontelotilasta. Rakennetta rikkomattomien tarkastusten perusteella on vesikaton asennuslujistana käytetty vaneri, mahdollinen aluskate ja vesikate asennettu vanhan ruodelaudoituksen päälle teknisen osakorjauksen suunnitelmapiirustuksista poiketen. | |

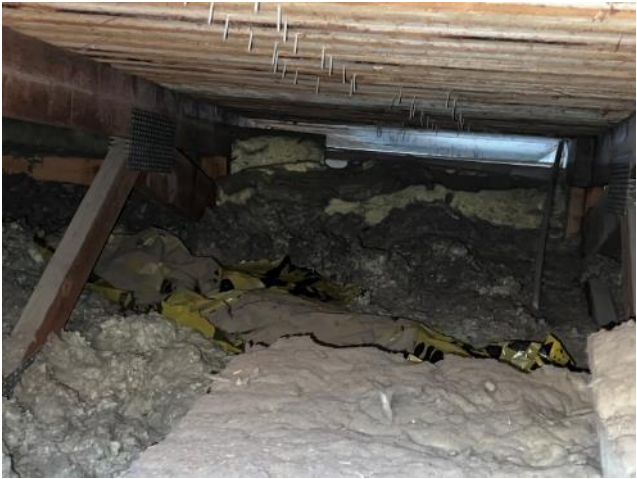
| Kuva nro. | Havainto | Kuva |
|---|---|---|
| Kuva 8.19 | Pohjoispäädyssä sivuräystäillä ei ole käytetty tuulenohjaimia, mikä voi edesauttaa mm. tuiskulumen pääsyä yläpohjaan. Kauempaa valokuvaamalla ja silmämääräisesti tehdyissä tarkastuksissa sivuräystäillä ei kuitenkaan havaittu huomattavia määriä esimerkiksi lehtiä tai muuta luonnonroskaa. | |

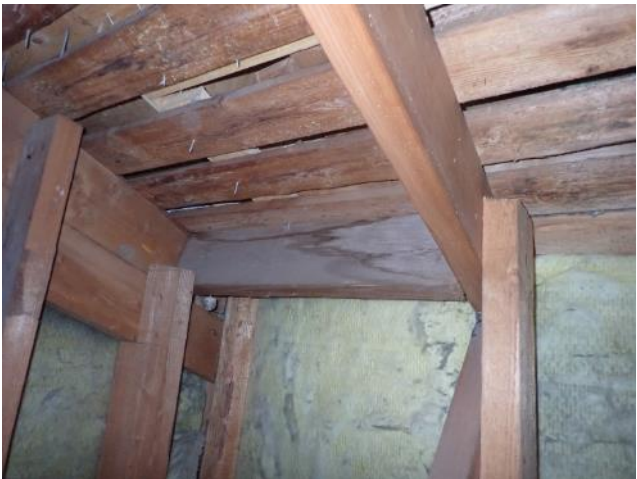
| Kuva nro. | Havainto | Kuva |
|---|---|---|
| Kuva 8.20 | Pohjoispäädyssä vesikattorakenteissa havaittiin paikoin vanhoja kuivuneita vuotojälkiä vesikatteessa olevan sisätaitteen kohdalla/läheisyydessä. Vuotojälkien kohdalta yläpohjan puhallusvillasta otetuissa materiaalinäytteissä MA.05-, MA.06- ja MA.11-YP ei kuitenkaan havaittu viitteitä mikrobikasvusta materiaalissa. | |
