## Kosteus- ja sisäilmatekninen kunto- tutkimus

Malminiityn päiväkoti  
Uusiniitynkuja 3  
01350 Vantaa

| <b>Päiväys</b> | 9.5.2025 |
| <b>Projektinumero</b> | 12013396 |

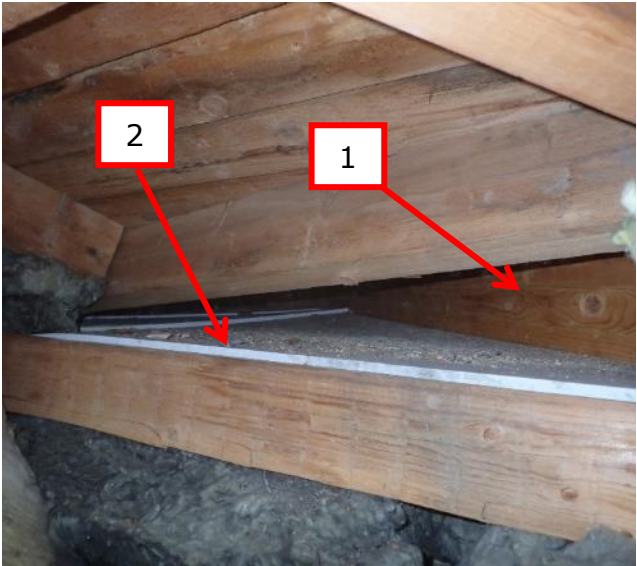
| Kuva nro. | Havainto | Kuva |
|---|---|---|
| Kuva 8.21 | Pohjoispäädyn yläpohjan (YP1) tuuletustilasta käsin tehtyjen rakenteita rikkomattomien tarkasteluiden perusteella on salin (20) yläpohjarakenteessa (YP2) käytetty liimapuupalkkeja (1). Lisäksi lämmönerityksen yläpuolelle, liimapuupalkkien väliin, on asennettu kipsilevytys (2). Myös tuuletusvälin korkeus on silmämääräisesti tarkasteltuna enemmän kuin suunnitelmissa esitetty 100 mm. | |

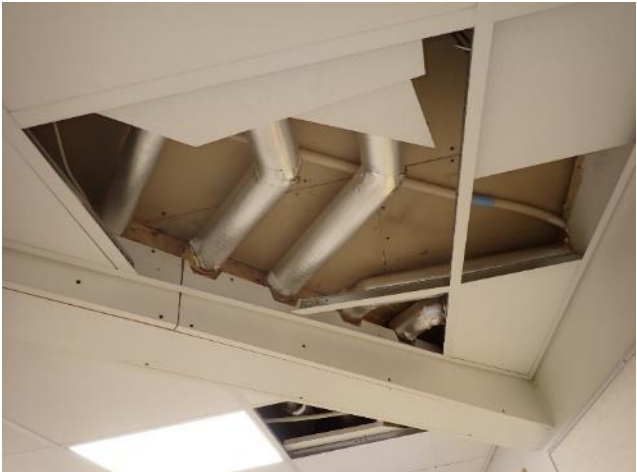
| Kuva nro. | Havainto | Kuva |
|---|---|---|
| Kuva 8.22 | Aulasta (19) käsin tehdyissä tarkastuksissa havaittiin aulan kohdalle rajoittuvissa yläpohjarakenteissa (YP1) ja (YP2) paikoin vanhoja ja kuivuneita vuotojälkiä. Vuotojälkiä havaittiin erityisesti vesikatossa olevan sisätaiatteen alapuolelle rajoittuvissa yläpohjarakenteissa. | |

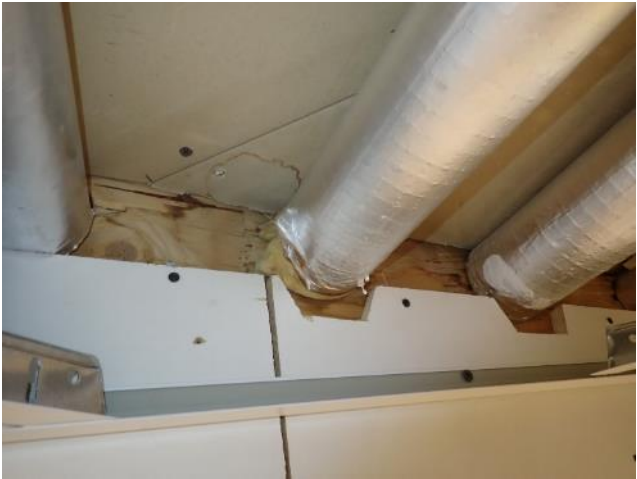
| Kuva nro. | Havainto | Kuva |
|---|---|---|
| Kuva 8.23 | Havainnekuva aulan (19) yläpohjan sisäverhouslevyssä ja viilupuupalkissa olevista vanhoista ja kuivuneista vuotojäljistä. | |

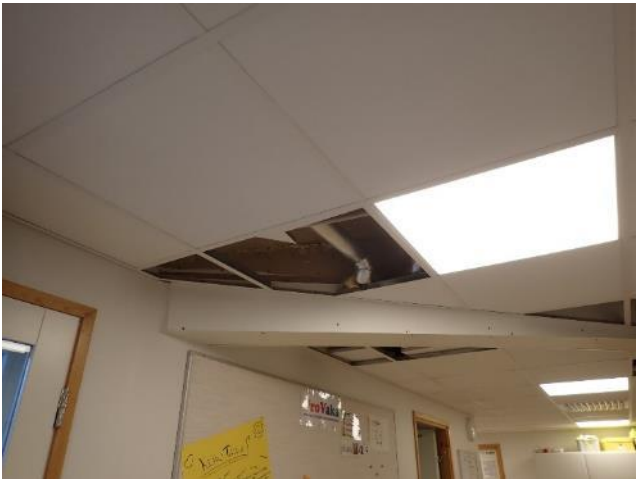
| Kuva nro. | Havainto | Kuva |
|---|---|---|
| Kuva 8.24 | Aulassa (19) tehtyjen aistinvaraisten tarkasteluiden ja aikaisemmin tehdyn selvityksen (ThermoSunEco Oy 2011) perusteella on yläpohjan höyrynsulussa epätiiveyttä erityisesti sisätaitteen kohdalla. Havaintojen perusteella on yläpohjassa olevia epätiiveyskohtia tiivistetty paikoin PU-vaahdolla. | |

Tarkasteluiden perusteella osa lämpökuvauksessa havaituista toimenpiderajan alituksista arvioidaan olevan pääosin seurausta höyrynsulussa todetusta epätiiveydestä. Paikoin voi alitukset olla myös seurausta puutteellisesta lämmöneristyksestä. Höyrynsulun epätiiveyskohtien läheisyydestä yläpohjan puhallusvillasta otettujen materiaalinäytteiden analyysitulosten perusteella epätiiveyksistä ei kuitenkaan ole aiheutunut mikrobivaurioita yläpohjarakenteisiin. Höyrynsulun epätiiveydellä ja puutteellisella lämmöneristyksellä voi kuitenkin olla vaikutusta sisäilman lämpötiloihin.

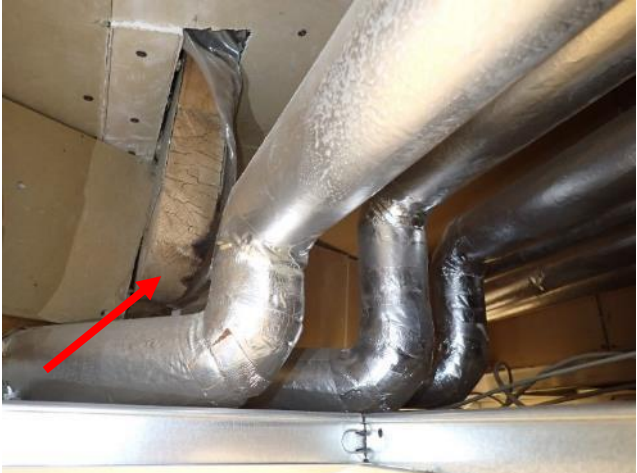
| Kuva nro. | Havainto | Kuva |
|---|---|---|
| Kuva 8.25 | Havainnekuva sisätaitteen kohdalla yläpohjan höyrynsulussa havaitusta epätiiveydestä. Kuvassa yläpohjarakenteen (YP1) kattotuoli "R2" (punainen nuoli), joka tukeutuu sisätaitteen kohdalla olevaan viilupuupalkkiin. | |

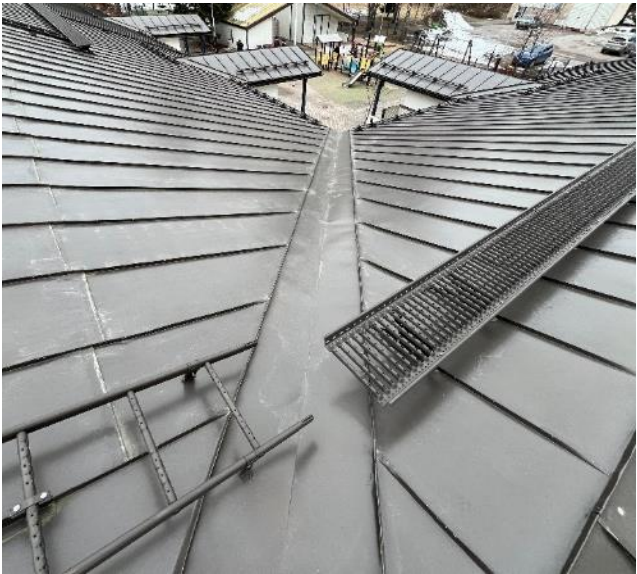
| Kuva nro. | Havainto | Kuva |
|---|---|---|
| Kuva 8.30 | Havainnekuva sisätaitteesta, jonka alapuolella olevissa vesikatto- ja yläpohjarakenteissa havaittiin monin paikoin vanhoja kuivuneita vuotojälkiä. Aistinvaraisessa tarkastuksessa ei sisätaitteen toteutuksessa tai saumauksissa havaittu puutteita/epätiiveyttä. Yläpohjan ontelotilasta tehtyjen tarkasteluiden perusteella sisätaitteen kohdalla on käytetty aluskatteena bitumikermiä. | |

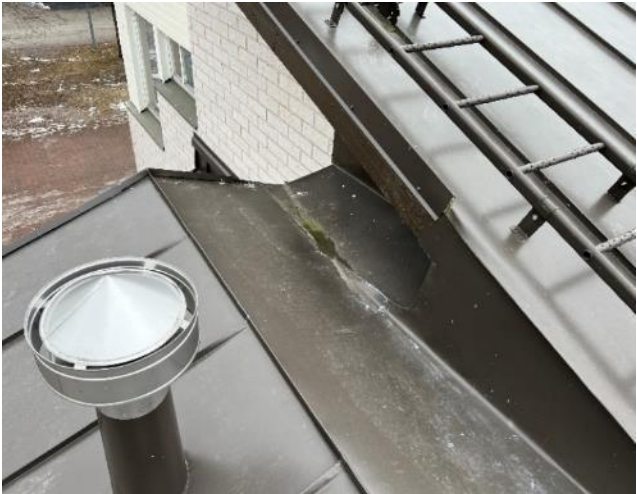
| Kuva nro. | Havainto | Kuva |
|---|---|---|
| Kuva 8.31 | Havainnekuva harjalla olevasta sisätaitteesta, jonka alapuolella olevissa vesikatto- ja yläpohjarakenteissa havaittiin vanhoja kuivuneita vuotojälkiä. Aistinvaraisessa tarkastuksessa ei sisä-/rintataitteen saumauksissa havaittu epätiiveyttä. Sisätaitteessa oli sammalkasvustoa, mikä viittaa sisätaitteen riittämättömään kallistukseen. | |

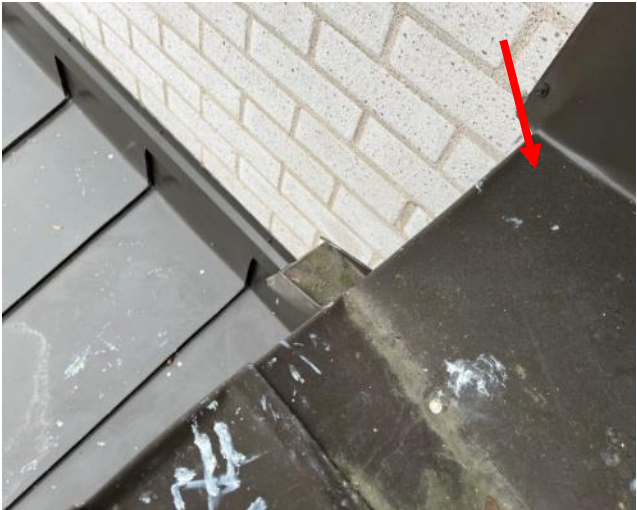
| Kuva nro. | Havainto | Kuva |
|---|---|---|
| Kuva 8.32 | Osa sisätaitteen sadevestistä on ohjattu ulosheittäjällä alla sijaitsevan sisäänkäyntikatoksen vesikatolle. Sisätaitteen alapuolella olevassa julkisivumuurauksessa oli havaittavissa viitteitä julkisivupintaa pitkin valuneesta vedestä, mikä on todennäköisesti seurausta rintataitteiden päädyistä puutuvasta vedenohjaimesta (nuoli). | |

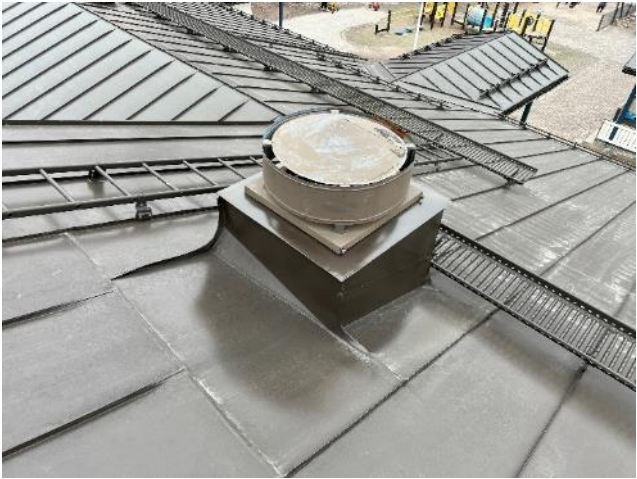
| Kuva nro. | Havainto | Kuva |
|---|---|---|
| Kuva 8.33 | Havainnekuva ilmanvaihtokoneen TIK1/PIK1 poistoilman ulospuhalluksesta, jonka kohdalla ilmanvaihtokonehuoneen (42) sisäkattorakenteen akustiikkalevyissä oli havaittu vesivuotoihin viittaavia värjäytymiä ja valumajälkiä. Aistinvaraisessa tarkastuksessa hormin toteutuksessa tai saumauksissa ei havaittu puutteita/epätiiveyttä. | |

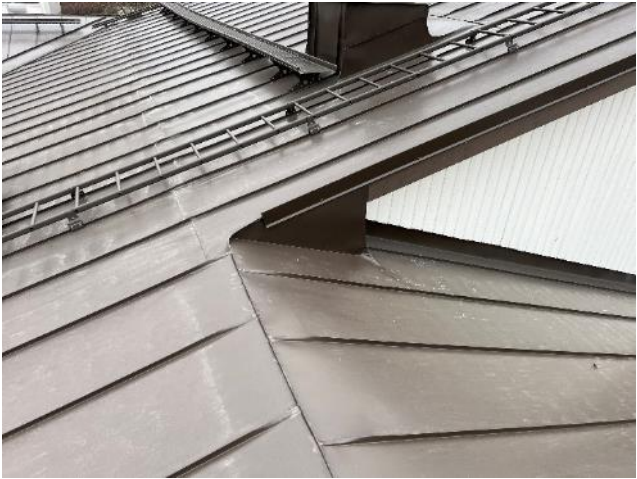
| Kuva nro. | Havainto | Kuva |
|---|---|---|
| Kuva 8.34 | Havainnekuva räystäsrakenteeseen tehdystä rintataitteesta, jonka alapuolella olevan siivouskomeron (26) yläpohjassa oli havaittu kuivunut vuotojälki. | |

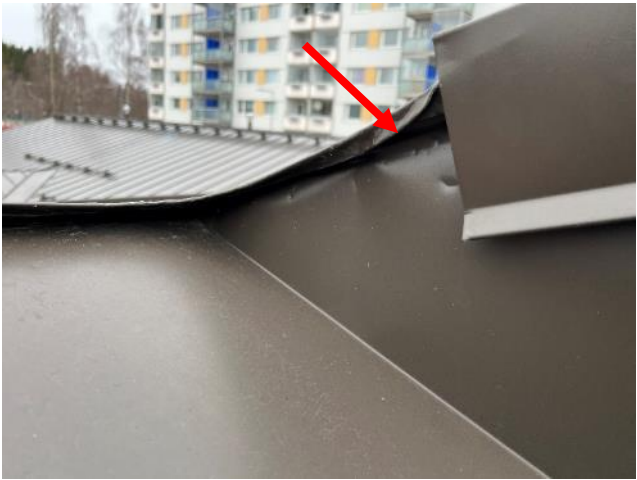
| Kuva nro. | Havainto | Kuva |
|---|---|---|
| Kuva 8.35 | Rintataitteen kohdalla ylemmän lappeen rivipelin ja alemman lappeen rintataitteen sauma vai-kutti silmämääräisesti tarkasteltuna epätiiviiltä. | |

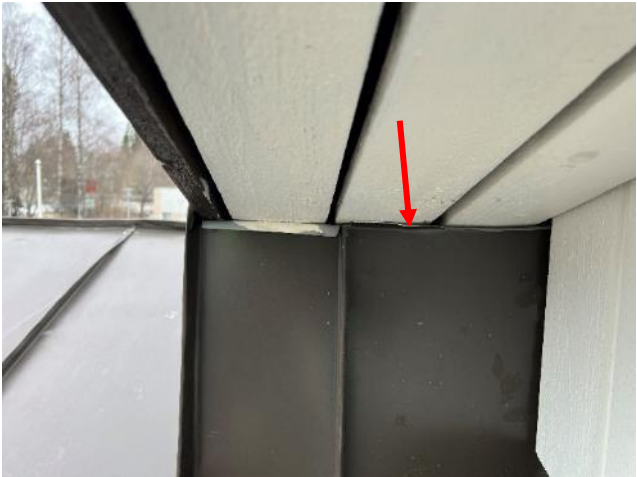
| Kuva nro. | Havainto | Kuva |
|---|---|---|
| Kuva 8.36 | Räystään alla poikittainen rintataite on ulotettu räystääslaudoituksen alapintaan ja yli 0,3 metrin korkeuteen katteen pinnasta. Rintataitteiden yläreunaan oli tehty lisäksi vastataitteet. Toinen vastataitteista oli tosin ainoastaan räystään suuntainen (punainen nuoli). | |

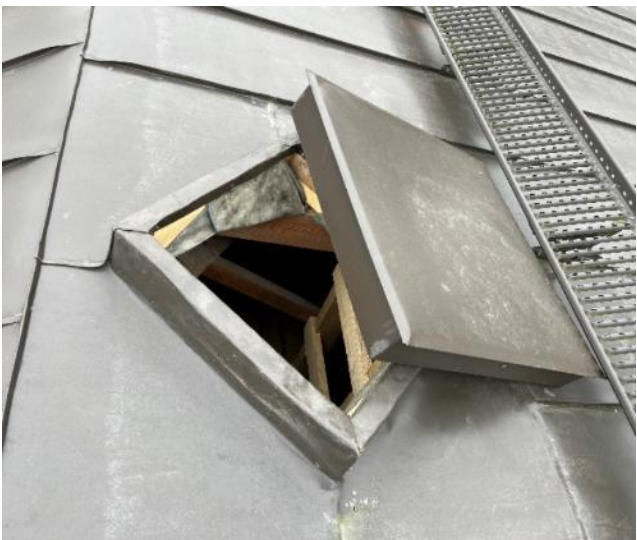
| Kuva nro. | Havainto | Kuva |
|---|---|---|
| Kuva 8.37 | Yläpohjarakenteen (YP1) ontelotila on tarkastettavissa vesikatolla olevien tarkastusluukkujen kautta. Tarkastusluukun toteutuksessa tai saumauksissa ei havaittu puutteita/epätiiveyttä. Kuvassa eteläpäädyn yläpohjan tarkastusluukku. Luukku oli varustettu nauhalla (ei ketju). Luukun kansi oli "lukittu" luukun läpi alakaulukseen poratuilla kateruuveilla. | |

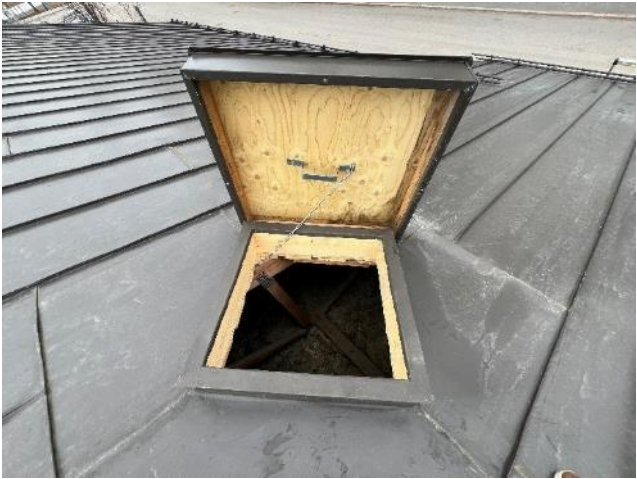
| Kuva nro. | Havainto | Kuva |
|---|---|---|
| Kuva 8.38 | Havainnekuva pohjoispäädyn yläpohjan tarkastusluukusta. Luukkua ei ole lukittu millään tavoin. Luukun kohdalla ei myöskään ollut puutikkaita, mikä vaikeutti kulku yläpohjaan ja sieltä pois. | |

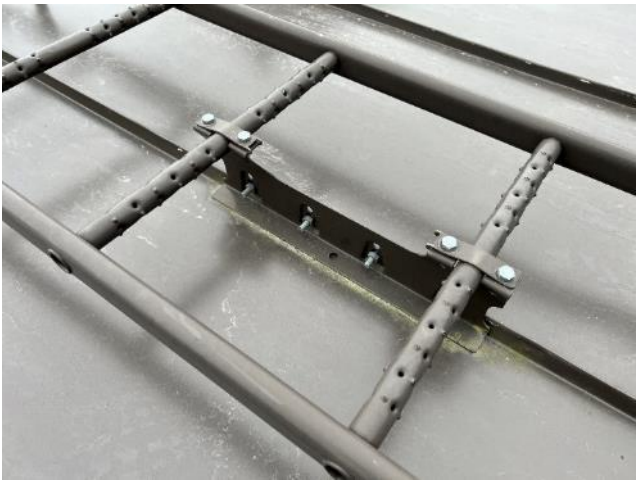
| Kuva nro. | Havainto | Kuva |
|---|---|---|
| Kuva 8.39 | Puuttuvia talotikkaita lukuun ottamatta kattoturvatuotteiden määrässä, sijoittelussa tai kiinnityksissä ei havaittu puutteita. Kattoturvatuotteet on kiinnitetty rivisaumakatteen pystysaumoihin puristuskiinnikkeillä. | |

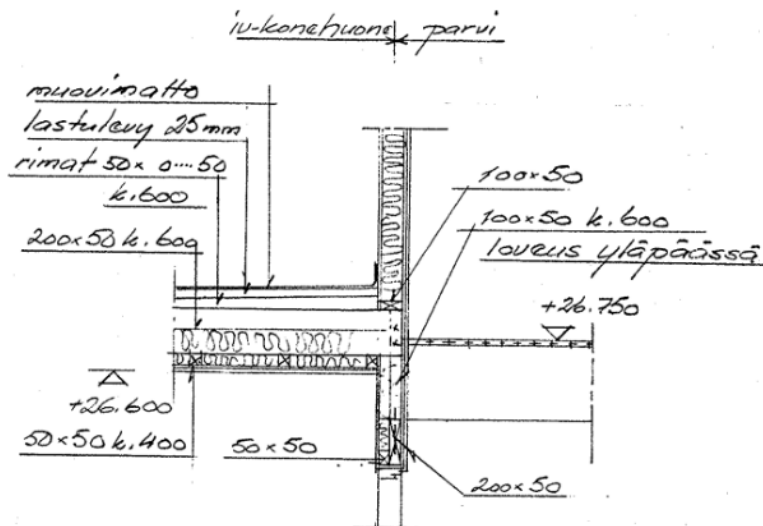
esitetty mm. väliseinien puurankarakenteiden mittoja ja asennusvälejä sekä liittosdetaljeja ylä- ja välipohjiin. Rakennetarkastelun perusteella vastaa toteutetun väliseinän rakenteet suunnitelmapiirustuksissa esitettyä. Käytössä olevissa suunnitelmapiirustuksissa ei kuitenkaan ole esitetty varsinaista rakennetyyppiä, jossa olisi esitetty kaikki väliseinän rakennekerrokset sekä niiden mitat ja ominaisuudet. Suunnitelmapiirustuksissa ei myöskään ole esitetty väliseinän liitosta alapohjaan.

Kuva 9.4. Ruutukaappaus rakennepiirustuksessa (RAK\_LEIKKAUS JA DETALJI\_leikkaus 19.pdf) esitetystä väliseinän ja välipohjan leikkauksessa ilmanvaihtokonehuoneen (30) kohdalta.

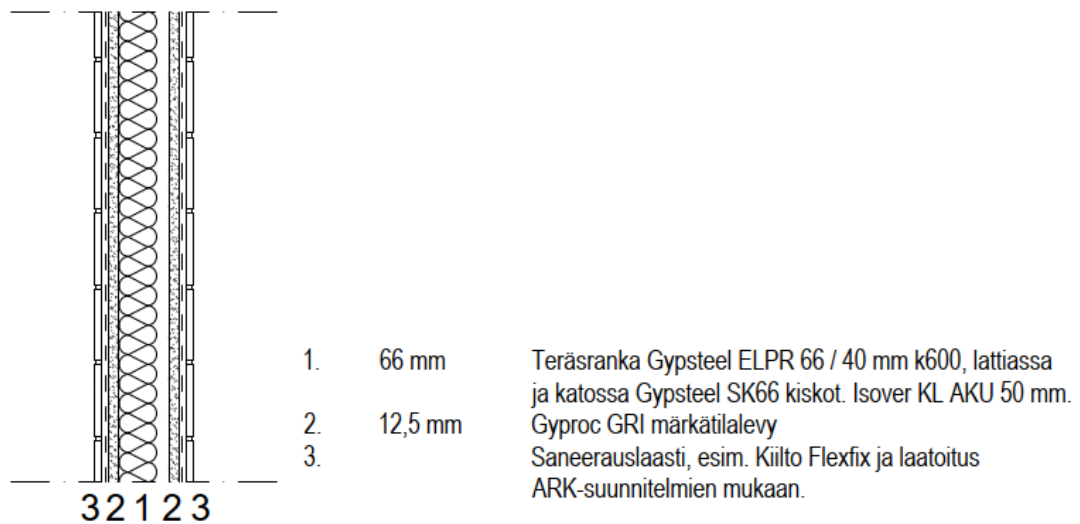
*Kuva 9.5. Ruutukaappaus rakennepiirustuksessa (7085-R-050.pdf) esitetystä rakennetyypistä (VS1). Rakennetyypissä on lisäksi maininta, että lavuaarien ja pesualtaiden kohdalla tehdään paikallinen vedeneristys (Kiilto Kerafiber), lisäksi lattian vedeneristys nostetaan seinälle vähintään 100 mm.*

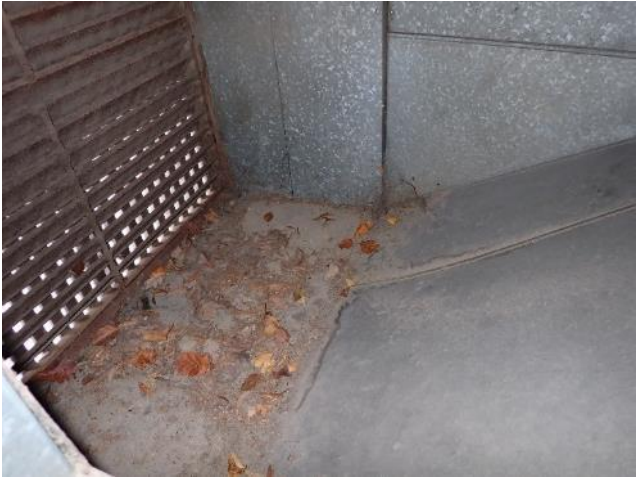
| Kuva nro. | Havainto TIK1 | Kuva |
|---|---|---|
| Kuva 10.1 | Raitisilmakammiossa on roskia, puhdistuksia suositellaan. | |

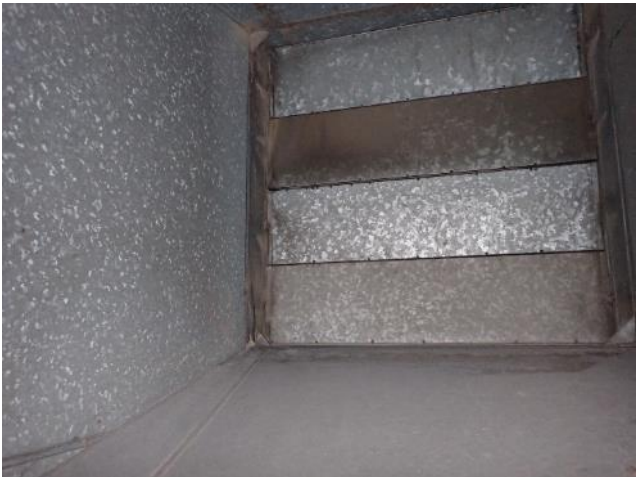
| Kuva nro. | Havainto TIK1 | Kuva |
|---|---|---|
| Kuva 10.2 | Raitisilmapellit sulkeutuvat tiiviisti, kun kone pysäytetään rakennusautomaation ohjauksella. Toiminta normaali ja pellit hyvässä kunnossa. | |

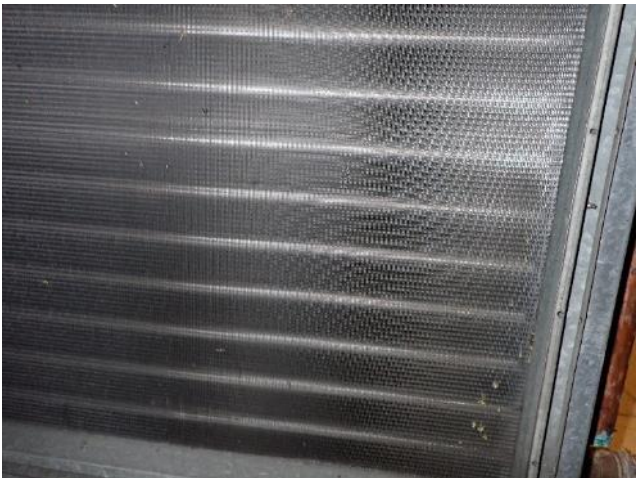
| Kuva nro. | Havainto TIK1 | Kuva |
|---|---|---|
| Kuva 10.3 | Tuloilman lämmityspatterin kennon virtauspinnat hyväkuntoiset. | |

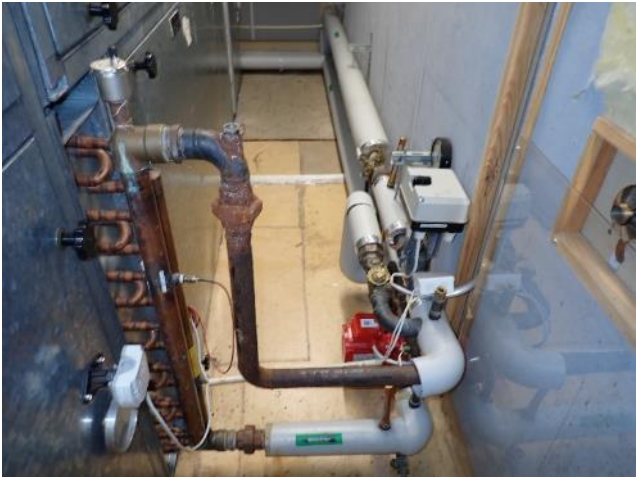
| Kuva nro. | Havainto TIK1 | Kuva |
|---|---|---|
| Kuva 10.4 | Tuloilman lämmityspatterin kytkentäputkissa on korroosiota. Lämmönsäädön moottoriventtiili sekä kiertovesipumpun moottori on uusittu 2010-luvun alussa. | |

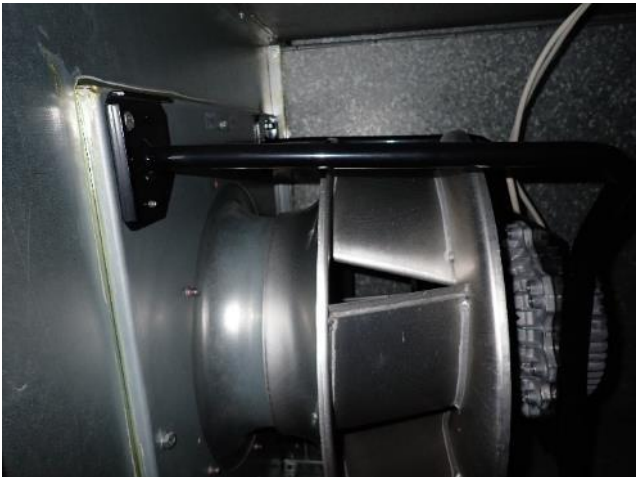
| Kuva nro. | Havainto TIK1 | Kuva |
|---|---|---|
| Kuva 10.5 | Tuloilmapuhaltimena on suoravetomoottorilla varustettu kammiopuhallin, joka on asennettu vuonna 2018. | |

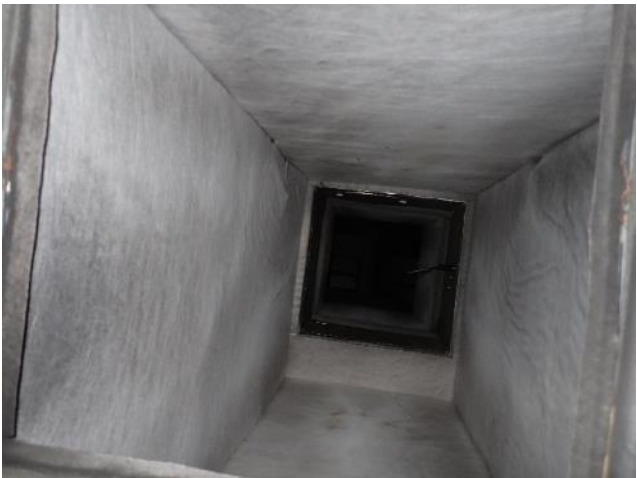
| Kuva nro. | Havainto TIK1 | Kuva |
|---|---|---|
| Kuva 10.6 | Tuloilmakoneelta eteenpäin on tuloilmakammio varustettu äänenvaimennuksella, jossa kanavan pinnalle on vaihdettu kuiduttomat äänieristysmateriaalit. | |

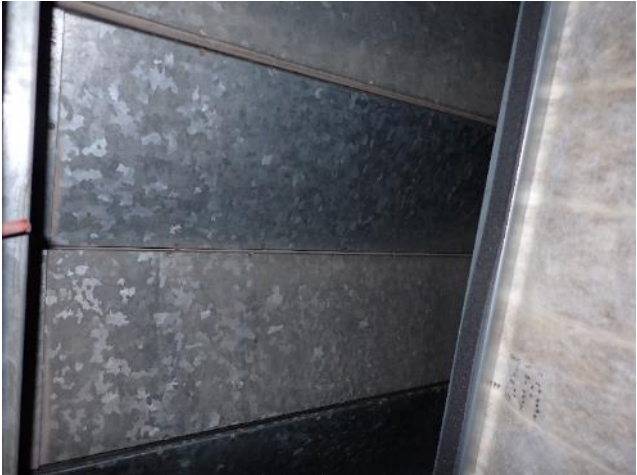
| Kuva nro. | Havainto PIK1 | Kuva |
|---|---|---|
| Kuva 10.7 | Poistoilmapelti sulkeutuu tiiviisti, kun kone sammutetaan. Toiminta normaali. | |

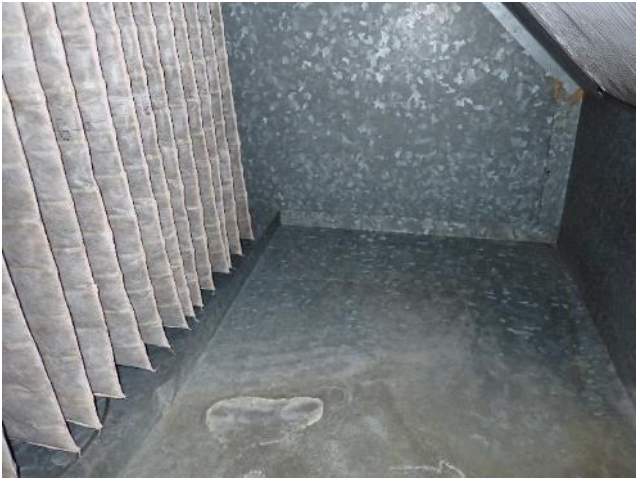
| Kuva nro. | Havainto PIK1 | Kuva |
|---|---|---|
| Kuva 10.8 | Poistoilmasuodatinkammion puolella ennen LTO-kennostoa on kammion pohjalla LTO-kennossa kondensoituneen veden kuivuneita vesijälkiä. | |

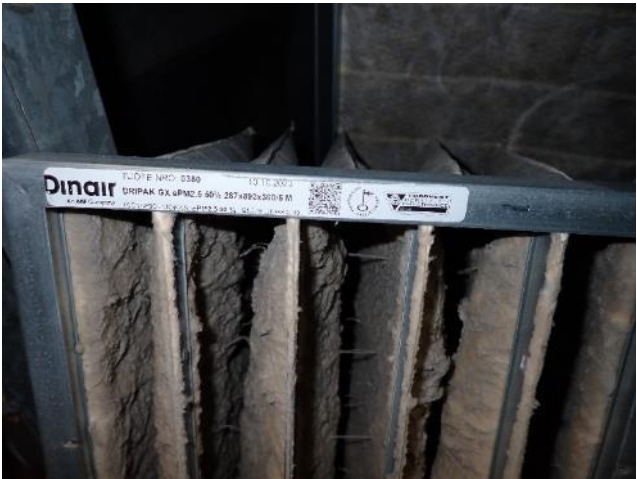
| Kuva nro. | Havainto PIK1 | Kuva |
|---|---|---|
| Kuva 10.9 | Poistoilmasuodatin on erittäin likainen. Suodattimien osalta olisi suositeltavaa tihentää uusimistä. | |

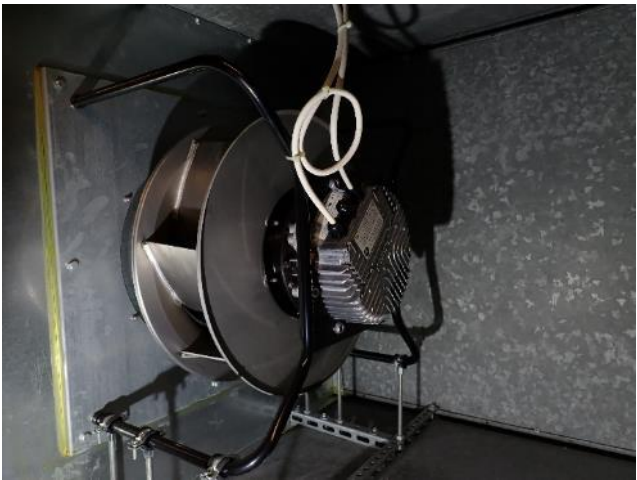
| Kuva nro. | Havainto PIK1 | Kuva |
|---|---|---|
| Kuva 10.10 | Poistoilman kammiopuhallin on uusittu vuonna 2018. Varustettu EC-ohjatulla suoravetomootorilla. | |

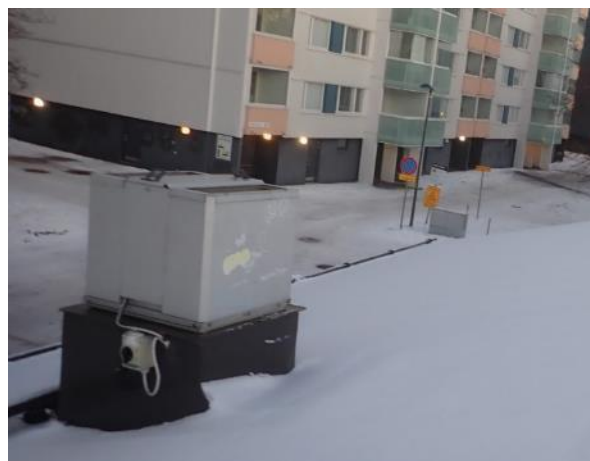
| Kuva 10.11 | Vesikatolla on keittiön rasvakanavaa palveleva huippuimuri PIK-3. Uusittu 2018. | |

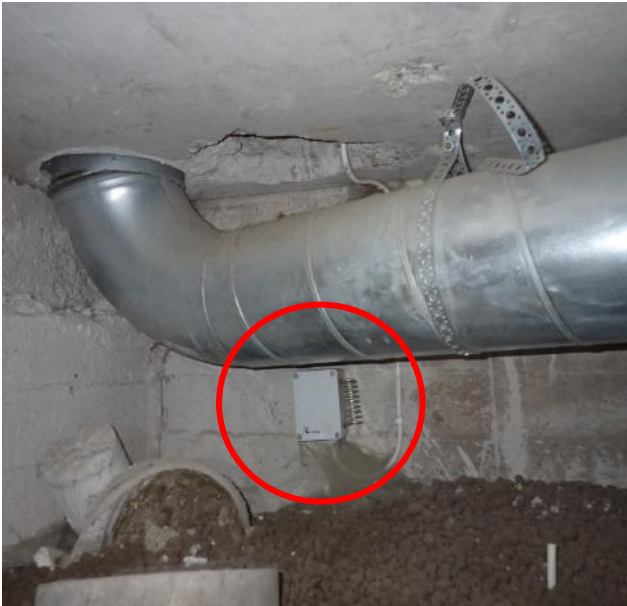
| Kuva nro. | Havainto | Kuva |
|---|---|---|
| Kuva 10.12 | Havaintojen ja suunnitelmapiiirustuksen (LVIA_AUTOMA-TIIKKA_säätökaavio poistopuhallin PIK4 alustatilan tuuletus.pdf) perusteella ryömintätilan poistoilmahuuhtimen PiK4 käyntiä ohjattu kellokytkimellä ja lisäksi ryömintätalassa olevalla lämpötilamittauksen perusteella kytkimellä (TS20), joka pysäyttää puhaltimen lämpötilan laskiessa alle asetusarvon (+6 °C, erotusalue ± 1,5 °C). | |

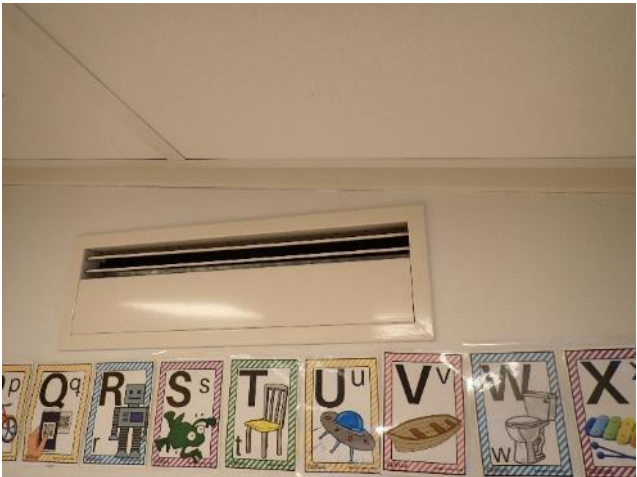
| Kuva nro. | Havainto | Kuva |
|---|---|---|
| Kuva 10.14 | Huonetilan tuloilman päätelaite. | |

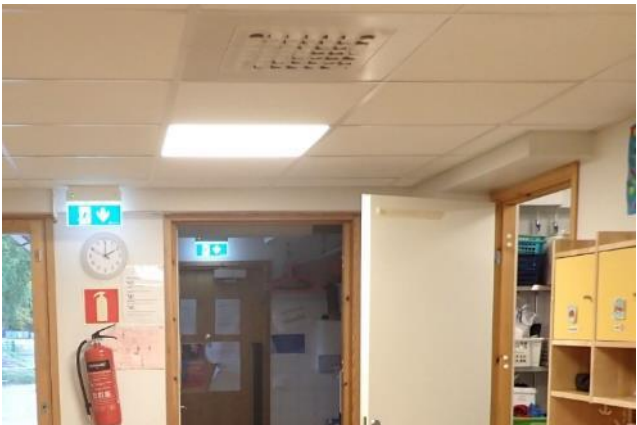
| Kuva nro. | Havainto | Kuva |
|---|---|---|
| Kuva 10.15 | Eteisissä ja käytävillä on kattoasenteiset tuloilma-hajottajat. | |

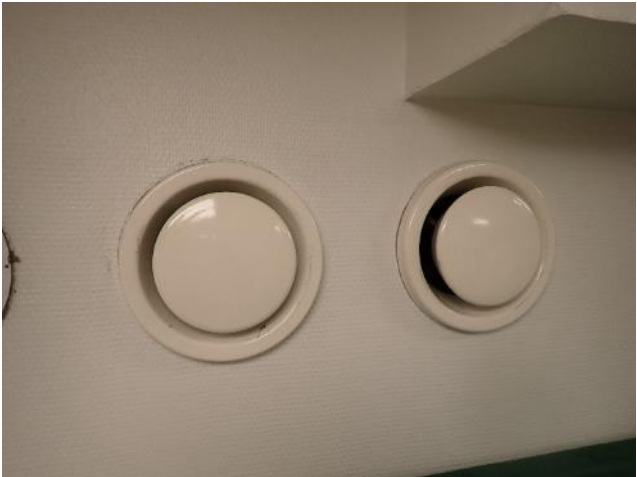
| Kuva nro. | Havainto | Kuva |
|---|---|---|
| Kuva 10.16 | Poistoilmaventtiilit huone-tiloissa. | |

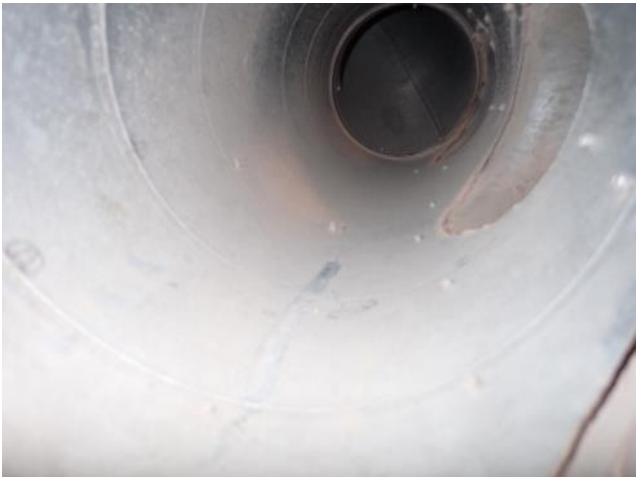
| Kuva nro. | Havainto | Kuva |
|---|---|---|
| Kuva 10.18 | PT2 tarkastuskohta oli poistoilman päätelaitteen kautta poistoilmakanava. "Hepokattien" lepo- ja leikkihuone (38).<br><br>Kanavassa oli hieman pölyä, mutta ei vielä merkittävästi. | |

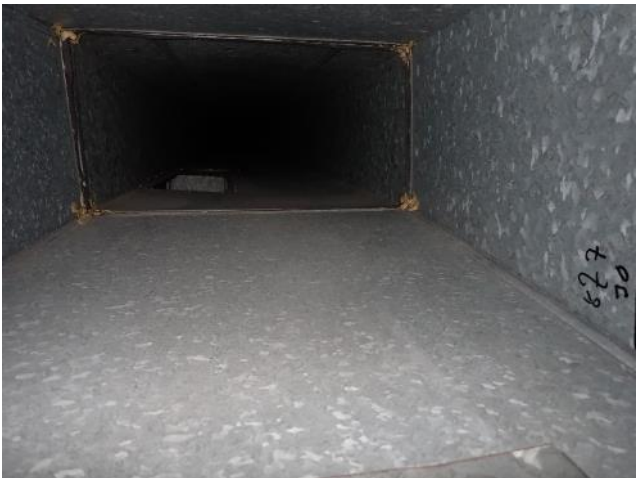
| Kuva nro. | Havainto | Kuva |
|---|---|---|
| Kuva 10.19 | PT3 tarkastuskohta oli tuuloilmakanava "Keijukorrennot" käytävän välikattossa.<br><br>Kanavassa oli hieman vuosien saatossa pinttynyttä pölyä pohjalla, sen sijaan kanavasta irtoavaa pölyä ei juurikaan ole | |

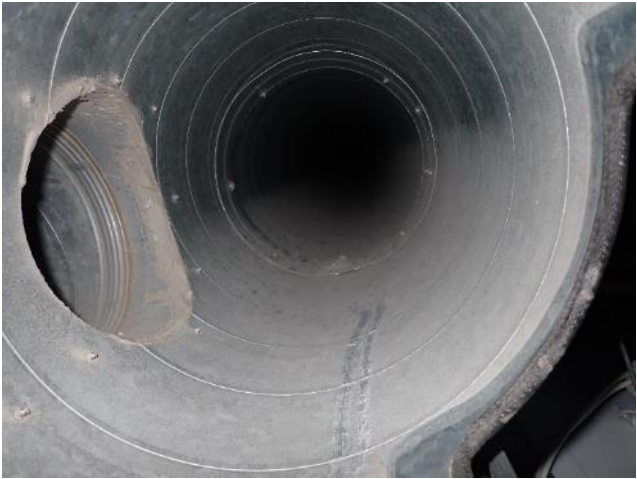
| Kuva nro. | Havainto | Kuva |
|---|---|---|
| Kuva 10.20 | <p>PT4 tarkastuskohta oli huonetiloja palveleva poistoilmakanava "Keijukorennot" käytävän välikatossa.</p> <p>Kanavassa havaittiin jo hieman kertynyttä pölyä, pölykerroksen vielä kasvaessa voi kanavan puhdistustarpeen raja ylittyä lähivuosina. Suositeltavaa tarkastaa uudelleen esim. vuoden kuluttua.</p> | |

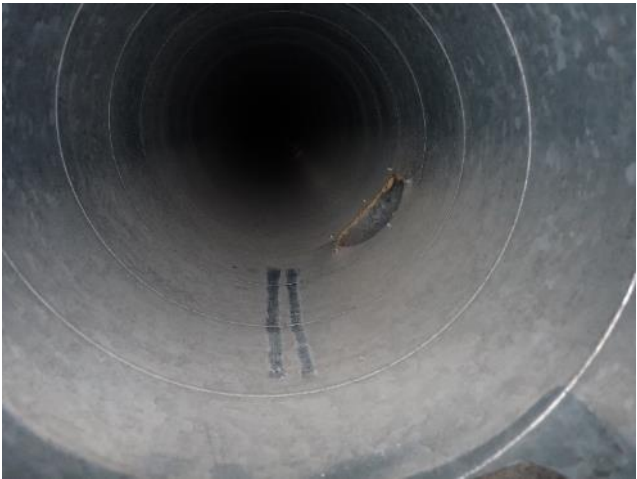
| Kuva nro. | Havainto | Kuva |
|---|---|---|
| Kuva 10.21 | <p>PT5 tarkastuskohta oli pesu- ja wc-tiloja palveleva poistoilmakanava "Keijukorennot" käytävän välikatossa.</p> <p>Kanavassa havaittiin jo selvemmin kertynyttä pölyä, pölykerroksen vielä kasvaessa puhdistustarvetta voi lähivuosille tulla. Suositeltavaa tarkastaa uudelleen esim. vuoden kuluttua.</p> | |

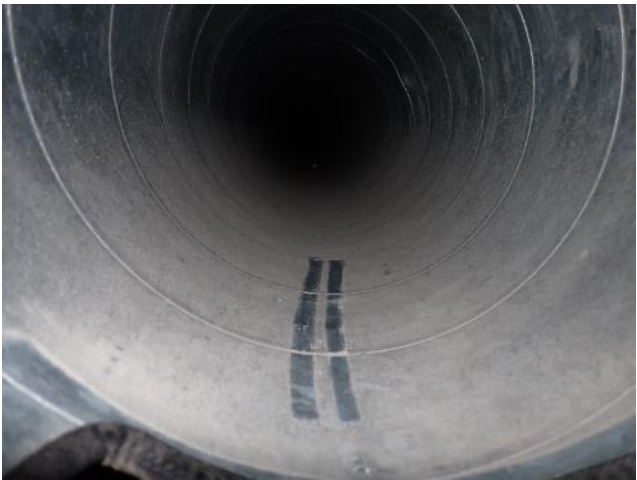
| Kuva nro. | Havainto | Kuva |
|---|---|---|
| Kuva 10.22 | <p>PT6 tarkastuskohta oli pesu- ja wc-tiloja palveleva poistoilmakanava toimiston (24) viereisen käytävän alaslasketun sisäkaton asennustilassa.</p> <p>Kanavassa havaittiin jo selvemmin kertynyttä pölyä, pölykerroksen vielä kasvaessa puhdistustarvetta voi lähivuosille tulla. Suositeltavaa tarkastaa uudelleen esim. vuoden kuluttua.</p> | |

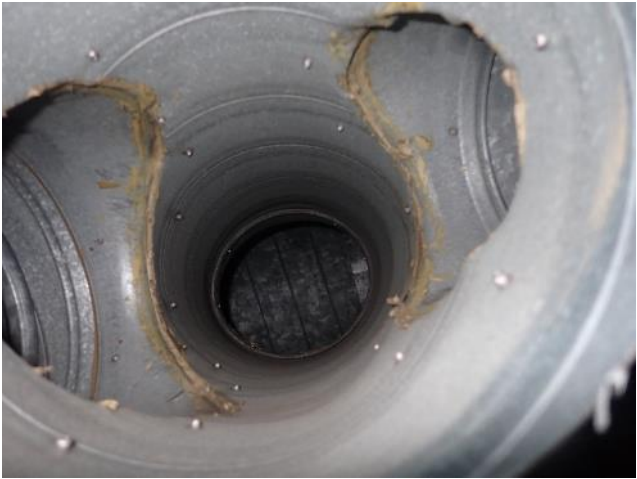
| Kuva nro. | Havainto | Kuva |
|---|---|---|
| Kuva 10.23 | <p>PT7 tarkastuskohta oli aulan (19) tuloilmakanavan haara alaslasketun sisäkaton asennustilassa.</p> <p>Kanavassa havaittiin vain hieman pölyä, joka on pääasiassa pinttynyttä, minkä vuoksi kanava näyttää likaisemmalta kuin se todellisuudessa on. On suositeltavaa tarkastaa kanava uudelleen esimerkiksi vuoden kuluttua.</p> | |

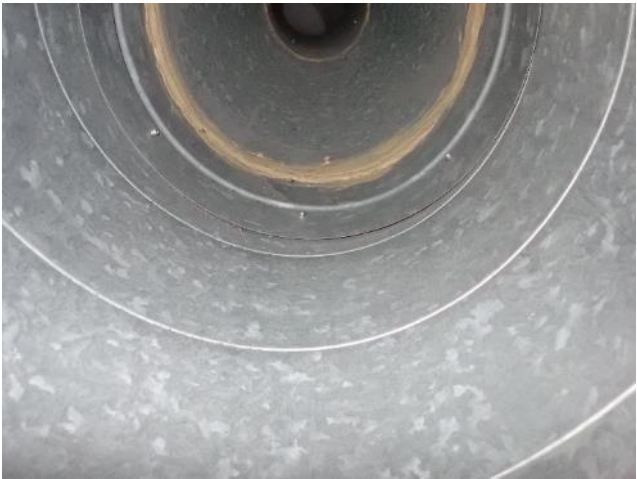
| Kuva nro. | Havainto | Kuva |
|---|---|---|
| Kuva 10.24 | <p>PT8 tarkastuskohta oli tuloilman runkokanava. "Pörriäiset" eteisen (02) alaslasketun sisäkaton asennustilassa.</p> <p>Kanava oli puhdas.</p> | |

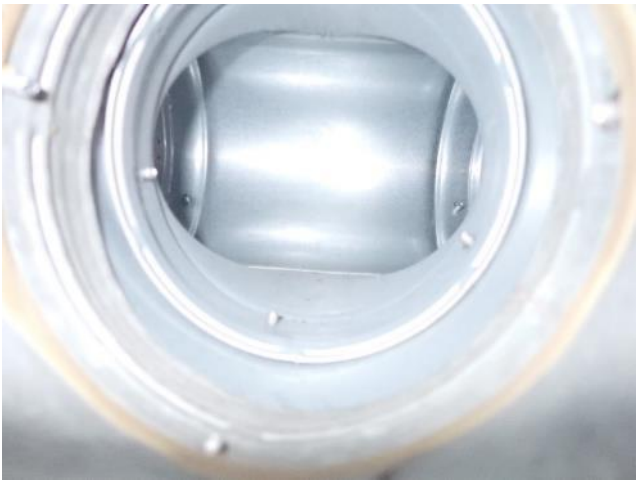
| Kuva nro. | Havainto | Kuva |
|---|---|---|
| Kuva 10.25 | <p>PT9 tarkastuskohta on tuloilman huonepäätelaitteen haarakanava. "Pörriäiset" eteisen (02) alaslasketun sisäkaton asennustilassa.</p> <p>Kanava oli puhdas.</p> | |

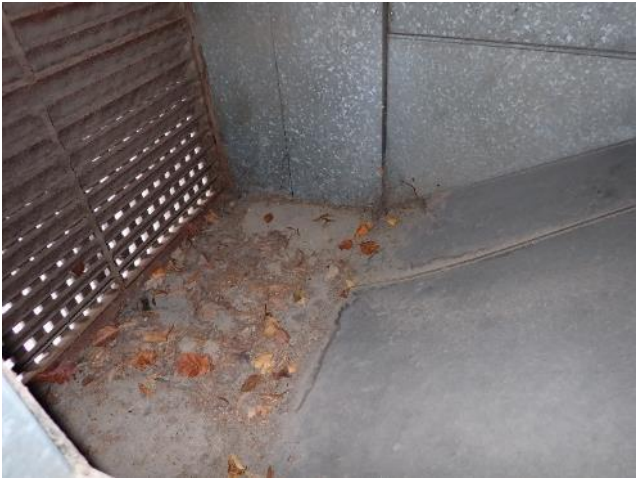
| Kuva nro. | Havainto | Kuva |
|---|---|---|
| Kuva 10.26 | <p>PT10 oli raitisilman kanava tuloilmakoneelle.</p> <p>Roskia ja hienojakoista kiviainespölyä.</p> | |

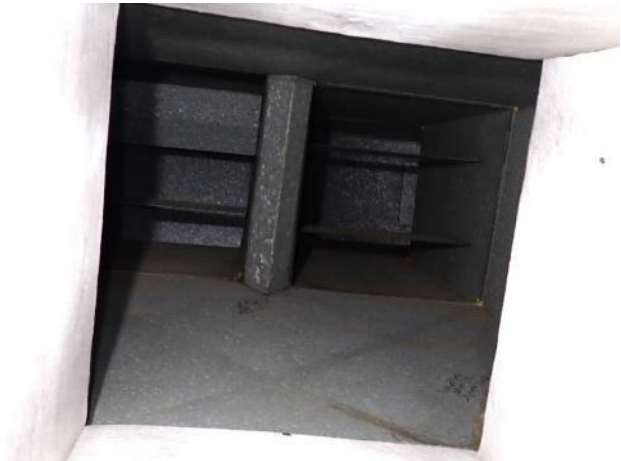
| Kuva nro. | Havainto | Kuva |
|---|---|---|
| Kuva 10.27 | <p>PT11 oli tarkastelu tuloilmakoneelta lähtevistä tuloilmakanavien runkokaanavista huonetilojen suuntaan.</p> <p>Pinttynyttä vanhaa likaa oli kanavan pohjalla, mutta ei mitenkään merkittävämmän irtoavaa pölyisyyttä.</p> | |

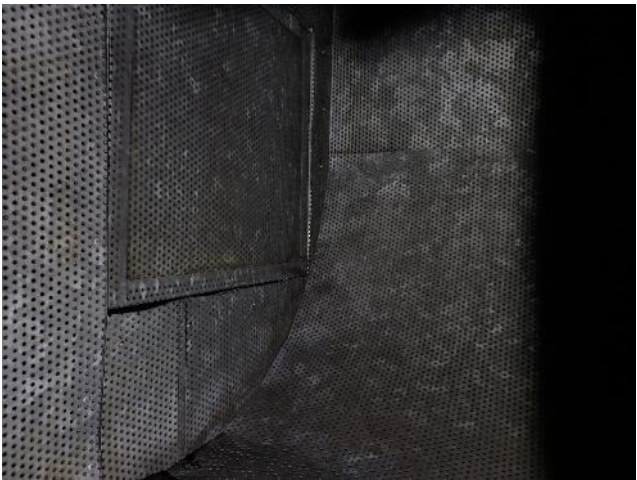
| Kuva nro. | Havainto | Kuva |
|---|---|---|
| Kuva 10.28 | <p>PT12 oli jäteilmakanava, jolla poistoilma johdetaan rakennuksen vesikatolle. Jäteilmakanavassa on käytetty kanavaäänieristeenä reikäpellillä peitettyä mineraalivillaa. Tässä kohdassa käytettynä ääneneristeellä ei ole suoranaista vaikutusta sisäilmaan.</p> | |

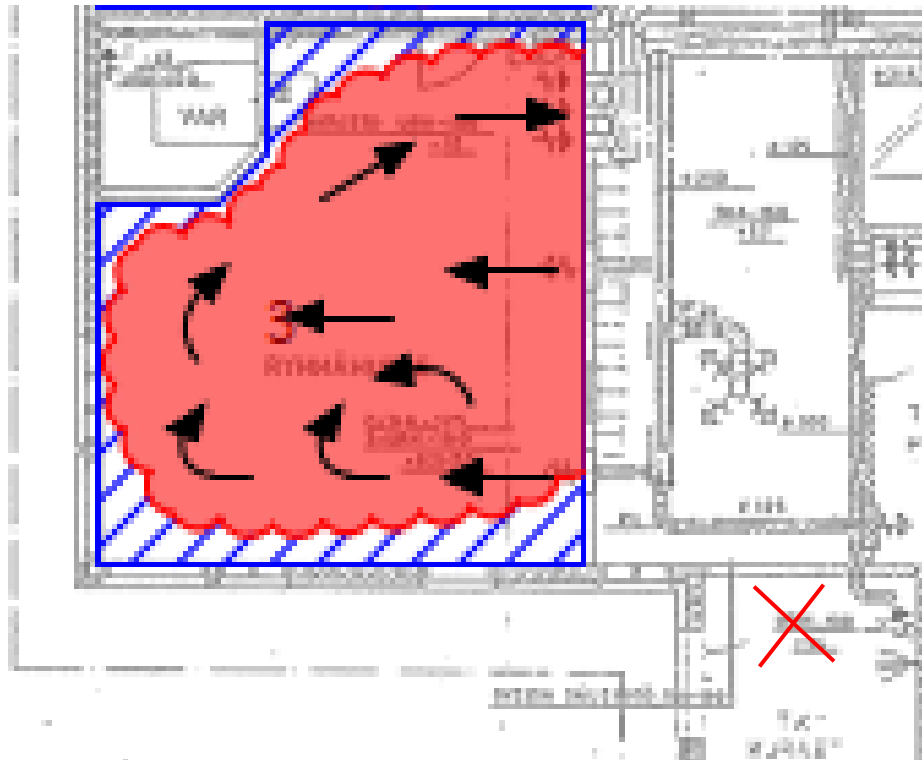
Kuva 10.29. Ilmavirran jakautuminen ryhmähuoneessa (03).

- Tuloilman jakautuminen huoneessa on pääosin kattavaa. Ainoastaan huoneen ulkokulmassa on kapea kaista, jolle ei primäärisavu heti ulotu mutta pienellä viiveellä sinnekin sekundaarisavuna leviää
- Ilmanvaihdon päätelaitteiden sijoittelua on muutettu vuoden 2018 teknisessä osakorjauksessa. Huoneessa poistoilmaventtiilit on siirretty huoneen sisäkulmaan ja toinen tuloilman päätelaite on siirretty entiselle poistoilmaventtiilien paikalle.

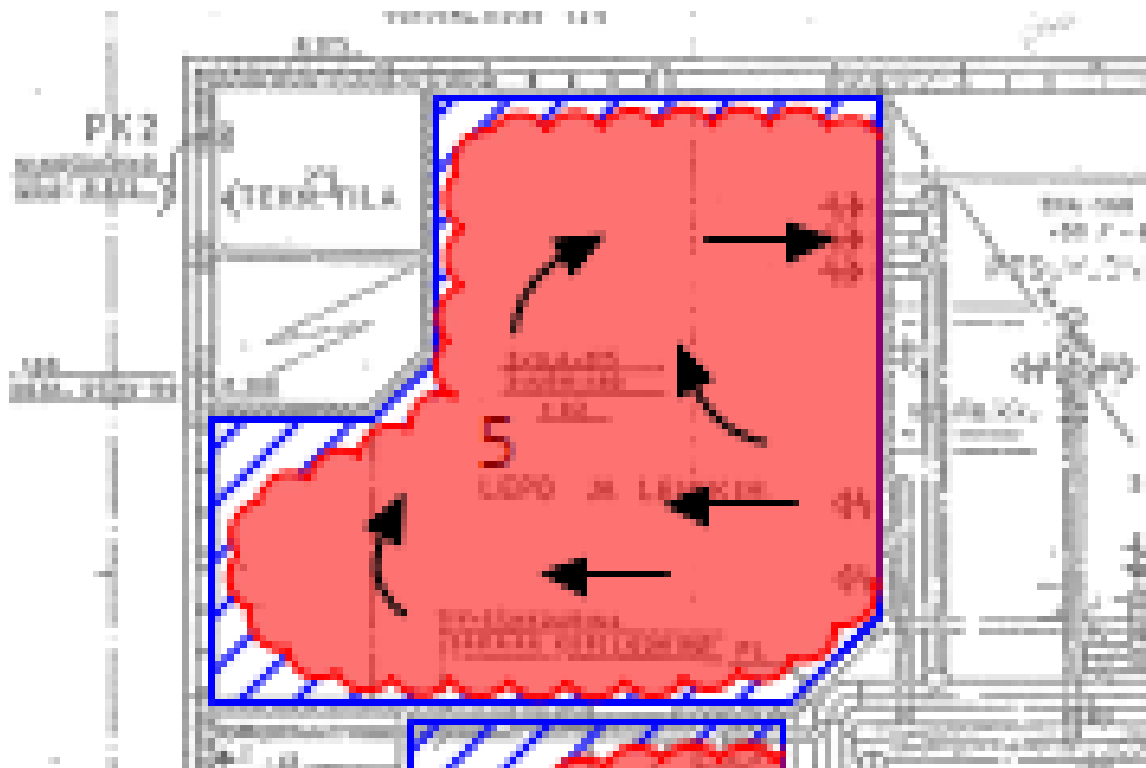
*Kuva 10.30. Ilmavirran jakautuminen lepo- ja leikkihuoneessa (05).*

- Tuloilman jakautuminen huoneessa on kattavaa.
- Tuloilmavirtaus on suhteellisen voimakas huoneen kokoon suhteutettuna

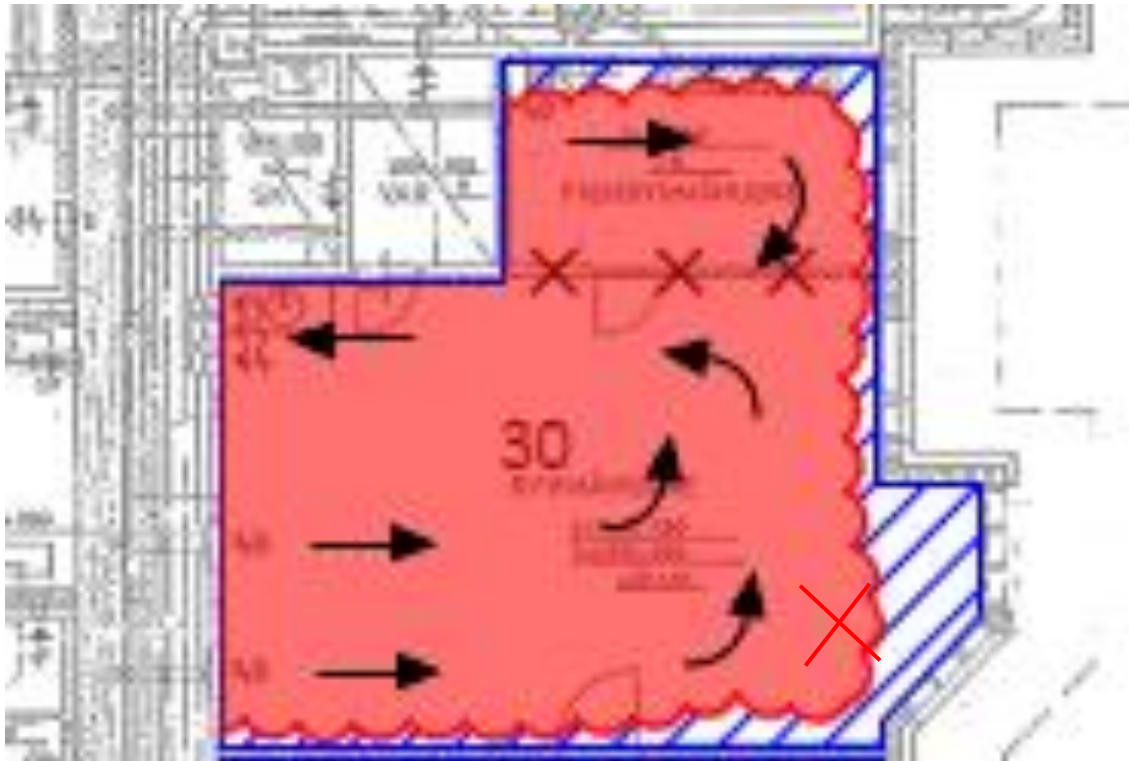
*Kuva 10.31. Ilmavirran jakautuminen ryhmähuoneessa (30).*

- Tuloilman jakautuminen huoneessa on pääosin kattavaa. Ainoastaan huoneen ulkoseinällä erkkerin edustalla on kapea kaista, jolle ei primäärisavu heti ulotu, mutta pienellä viiveellä sinnekin sekundaarisavuna leviää
- Ilmanvaihdon ilmamäärä huonetilan mittauksissa havaitaan kasvaneen suunnitelluista arvoista huomattavasti, joten huonetilan huuhtoutuvuuskin on silloin tehokasta

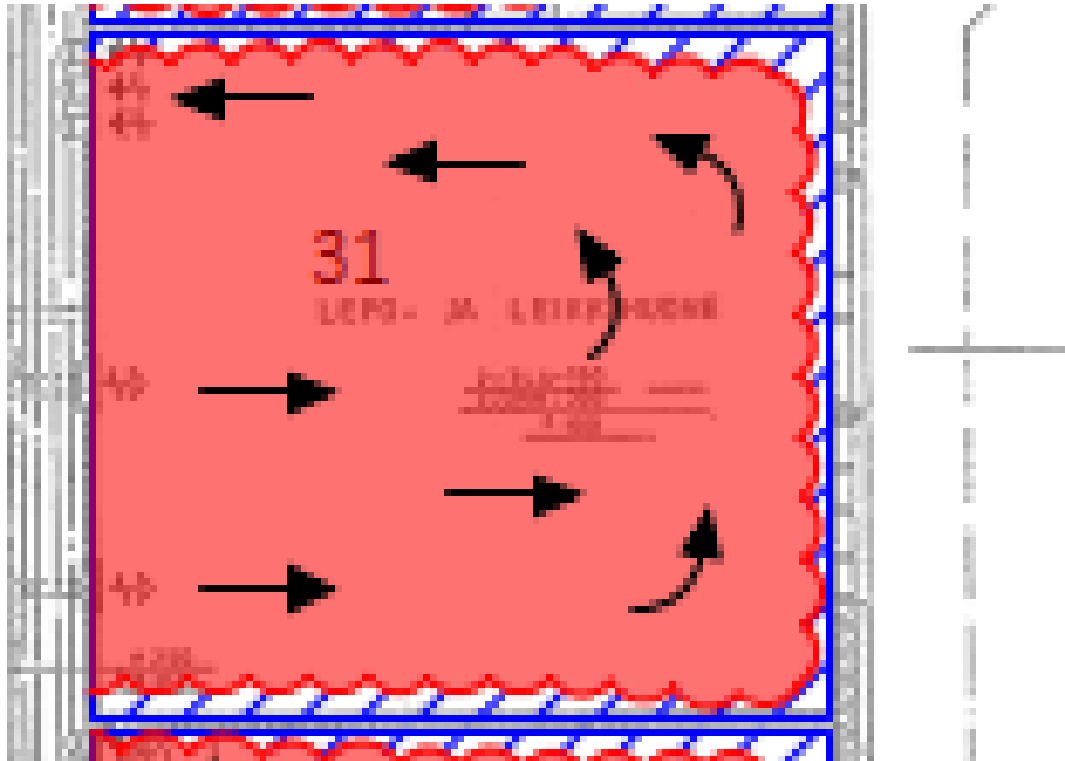
Kuva 10.32. Ilmavirran jakautuminen lepo- ja leikkihuoneessa (31).

- Tuloilman jakautuminen huoneessa on kattavaa.
- Ilmanvaihdon ilmamäärä huonetilan mittauksissa havaitaan kasvaneen suunnitelluista arvoista huomattavasti, joten huonetilan huuhtoutuvuuskin on silloin tehokasta

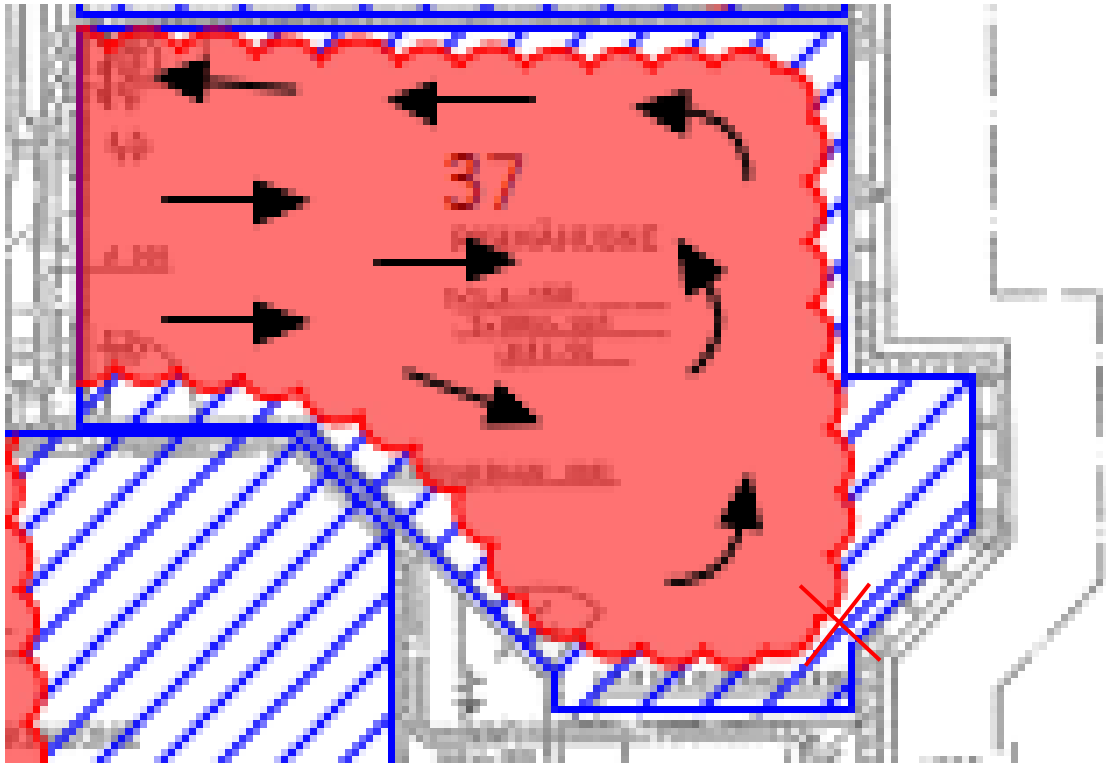
*Kuva 10.33. Ilmavirran jakautuminen ryhmähuoneessa (37).*

- Tuloilman jakautuminen huoneessa on pääosin kattavaa. Ainoastaan huoneen ulkoseinällä erkkerin edustalla on kapea kaista, jolle ei primäärisavu heti ulotu, mutta pienellä viiveellä sinnekin sekundaarisavuna leviää
- Ilmanvaihdon tuloilmamäärä huonetilan mittauksissa havaitaan kasvaneen suunnitelluista arvoista huomattavasti, joten huonetilan huuhtoutuvuuskin on silloin tehokasta.

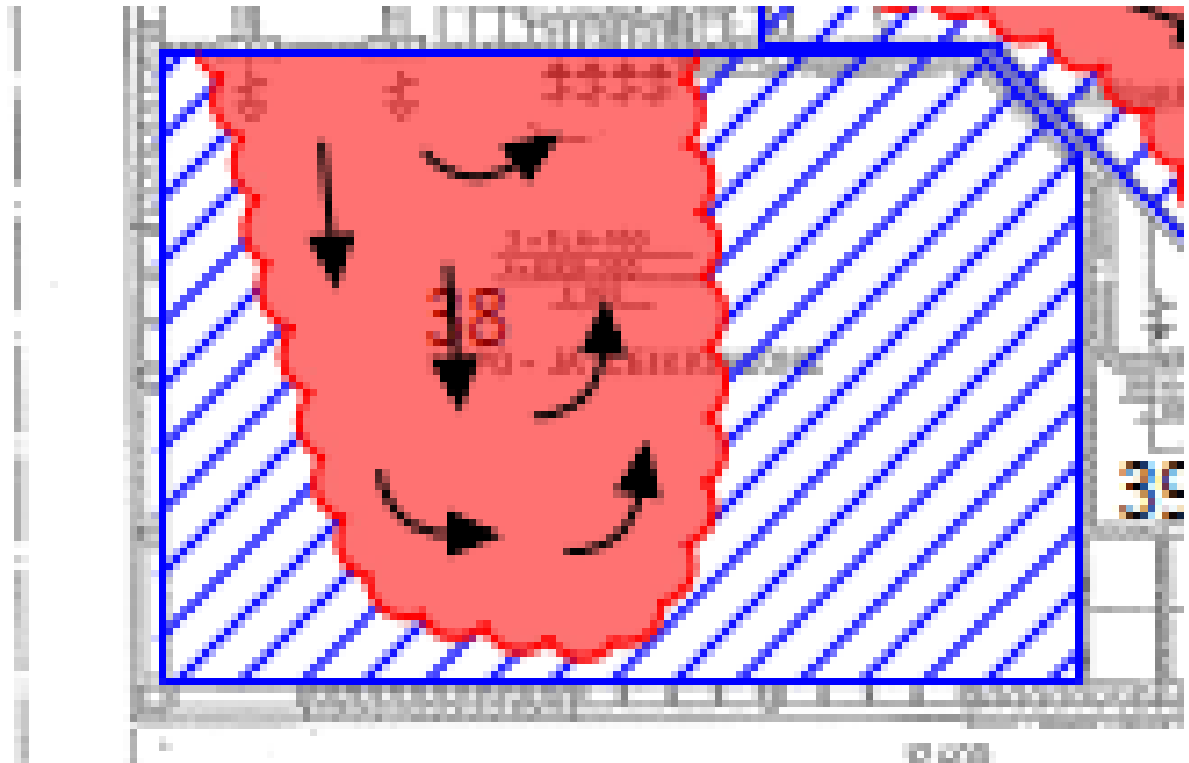
Kuva 10.34. Ilmavirran jakautuminen lepo- ja leikkihuoneessa (38).

- Tuloilman jakautuminen huoneessa on hieman kaksijakoista, huoneen päätyyn asti rakennuksen sisäseinän suuntaan ei primäärisavu heti ulotu, mutta pienellä viiveellä sinnekin sekundaarisavuna leviää.
- Ilmanvaihdon päätelaitteiden sijoittelu, jossa tuloilma on painottunut toiseen päähän huonetta ja vastaavasti puoliväliin huonetta sijoitetut poistoilmaventtiilit. Poistoilmaventtiilit ottavat tuloilmalta vauhtia pois muuttamalla ilmavirtausta matkalla huoneen toiseen pätyyn.
