## Kosteus- ja sisäilmatekninen kunto- tutkimus

Malminiityn päiväkoti  
Uusiniitynkuja 3  
01350 Vantaa

| <b>Päiväys</b> | 9.5.2025 |
| <b>Projektinumero</b> | 12013396 |

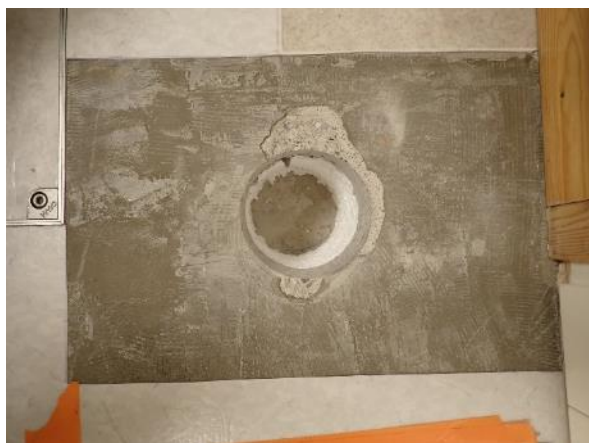
Havainnekuva rakenneavauksesta. Materiaalinäyte **MA.07-AP** otettiin rakenneavauksen vieressä olevan EPS-levyn alapinnasta irtileikatuista näytepaloista.

Rakenneavauksen kohdalla ontelolaatan pinnassa oli havaittavissa liettynyttä betonipölyä. Aistinvaraisissa tarkasteluissa ei kuitenkaan havaittu viitteitä materiaalien mikrobivaurioitumisesta. Aistinvaraisessa tarkastuksessa rakenneavauksessa havaittiin ilmavirtausta EPS-levyn alapinnassa. Eristekerroksen alapinnasta tehdyssä hetkellisessä kosteusmittauksessa ei mitattu kohonneita tai poikkeavia kosteuspitoisuuksia ( $T = 9,9\text{ }^{\circ}\text{C}$ ;  $RH = 67,6\text{ }\%$ ;  $Abs = 6,33\text{ g/m}^3$ ).

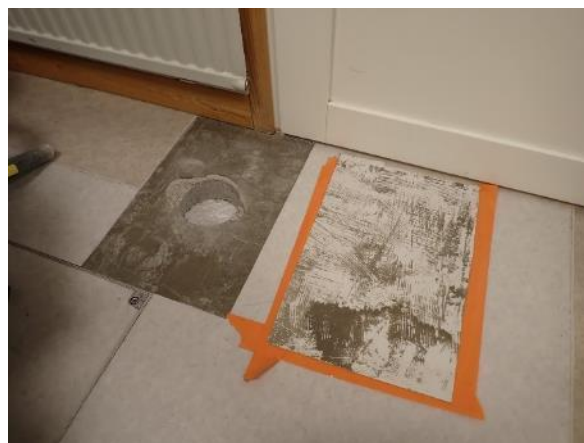
Yleiskuva rakenneavauksesta.

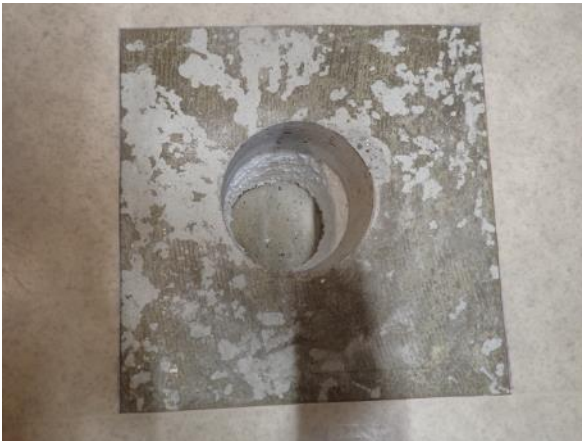
Havainnekuva rakenneavauksesta. Materiaalinäyte MA.08-AP otettiin rakenneavauksen vieressä olevan EPS-levyn alapinnasta irtileikatuista näytepaloista.

Rakenneavauksen aistinvaraisissa tarkasteluissa ei havaittu viitteitä materiaalien mikrobivaurioitumisesta tai kosteusrasituksesta. Aistinvaraisessa tarkastuksessa rakenneavauksessa ei havaittu ilmavirtausta. Eristekerroksen alapinnasta tehdyssä hetkellisessä kosteusmittauksessa ei mitattu kohonneita tai poikkeavia kosteuspitoisuuksia ( $T = 13,6\text{ °C}$ ;  $RH = 68,3\%$ ;  $Abs = 8,04\text{ g/m}^3$ ).

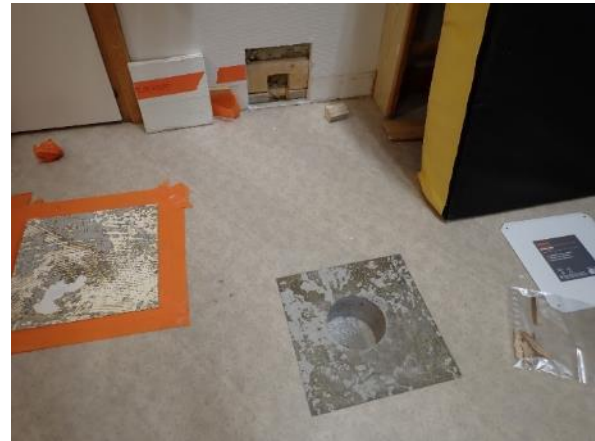
Yleiskuva rakenneavauksesta. Kuvassa myös kantavan väliseinän rakenneavaus RA.19-VS.

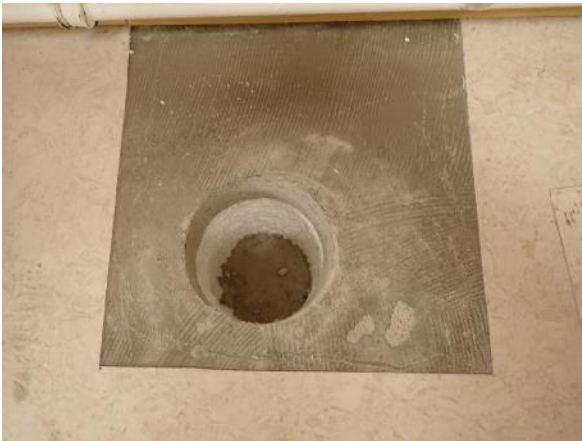
Havainnekuva rakenneavauksesta. Materiaalinäyte MA.09-AP otettiin EPS-levystä irti poratun näytekappaleen alapinnasta.

Rakenneavauksen aistinvaraisissa tarkasteluissa ei havaittu viitteitä materiaalien mikrobivaurioitumisesta tai kosteusrasituksesta. Aistinvaraisessa tarkastuksessa rakenneavauksessa ei havaittu ilmavirtausta. Eristekerroksen alapinnasta tehdyssä hetkellisessä kosteusmittauksessa ei mitattu kohonneita tai poikkeavia kosteuspitoisuuksia ( $T = 11,1\text{ °C}$ ;  $RH = 65,2\%$ ;  $Abs = 6,60\text{ g/m}^3$ ).

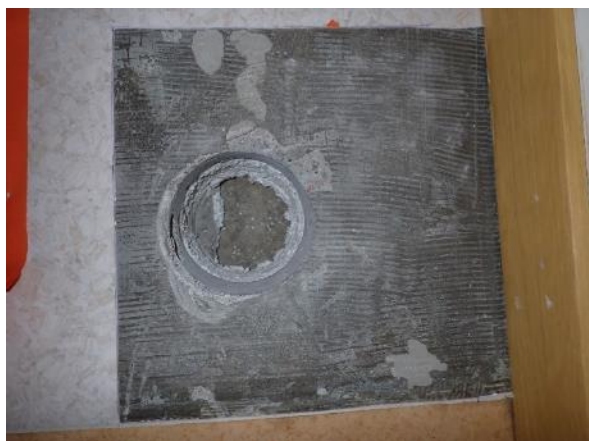
Havainnekuva rakenneavauksesta. Materiaalinäyte MA.10-AP otettiin rakenneavauksen vieressä olevan EPS-levyn alapinnasta irtileikatuista näytepaloista.

Rakenneavauksen aistinvaraisissa tarkasteluissa ei havaittu viitteitä materiaalien mikrobivaurioitumi-sesta tai kosteusrasituksesta. Aistinvaraisessa tarkastuksessa rakenneavauksessa havaittiin ilmavir-tausta EPS-levyn alapinnassa. Eristekerroksen alapinnasta tehdyssä hetkellisessä kosteusmittauksessa ei mitattu kohonneita tai poikkeavia kosteuspitoisuuksia ( $T = 7,9\text{ °C}$ ;  $RH = 68,2\%$ ;  $Abs = 5,62\text{ g/m}^3$ ).

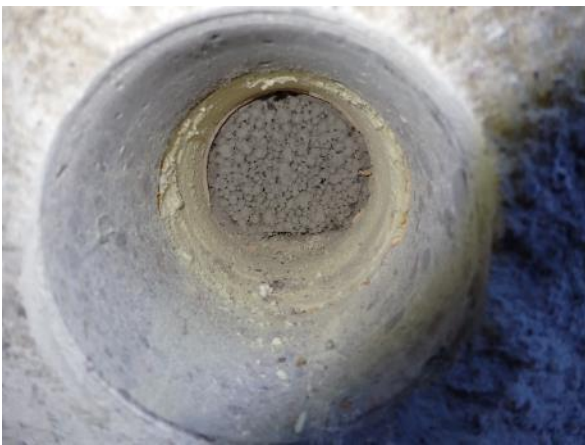
Havainnekuva rakenneavauksesta. Materiaalinäyte MA.16-US otettiin polyuretaanilevystä irti poratun näytekappaleen sisäpinnan kartonkilaaminaatista.

Rakenneavauksen kohdalla sokkelihalkaisuna on käytetty molemmilta puolin kartonkilaminoitua polyuretaanilevyä. Sokkelihalkaisun ja kevytsoraharkon välissä oli 10 mm:n rako, mikä on mahdollisesti muodostunut sokkelihalkaisun ja kevytsoraharkon väliin jääneestä harkkolaastista. Sokkelihalkaisun ulko- ja sisäpinnassa olevassa kartongissa oli havaittavissa kosteusrasitukseen viittaavaa värjäytymää, mutta ei silmin tunnistettavaa mikrobikasvua.

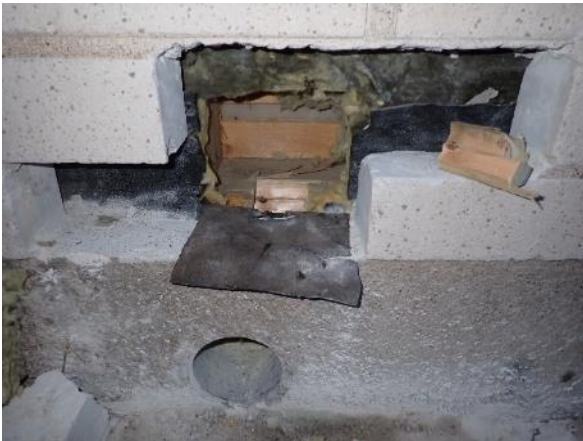
Havainnekuva rakenneavauksesta. Kuvassa myös sokkelin rakenneavaus RA.05-SO.

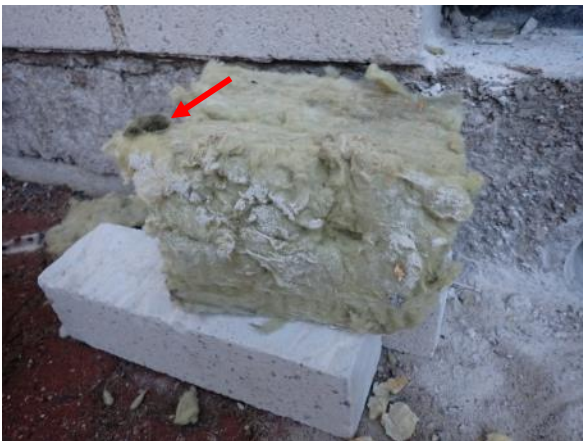
Lämmöneristeenä käytetyssä mineraalivillalevyssä oli havaittavissa vähäistä ilmavuotoihin viittaavaa pölykertymää pystytolpan kohdalla (punainen nuoli).

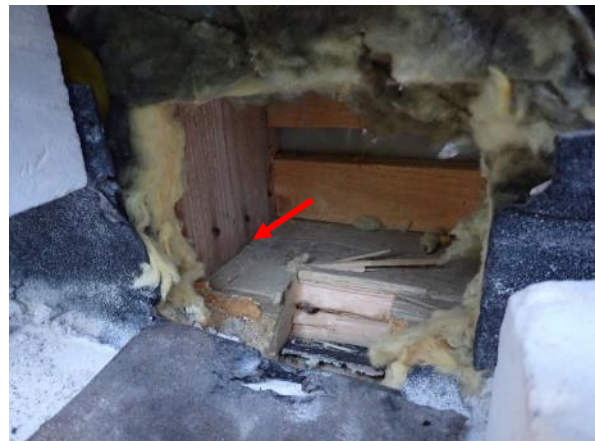
Materiaalinäyte MA.18-US otettiin kuvassa näkyvän pystytolpan (punainen nuoli) vierestä.

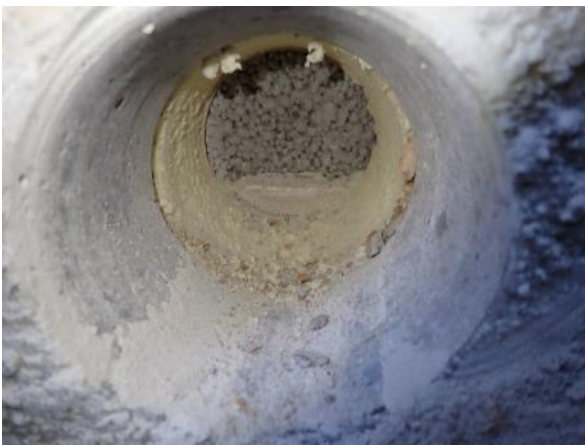
Havainnekuva rakenneavauksesta. Materiaalinäyte MA.19-US otettiin polyuretaanilevystä irti poratun näytekappaleen sisäpinnan kartonkilaaminaatista.

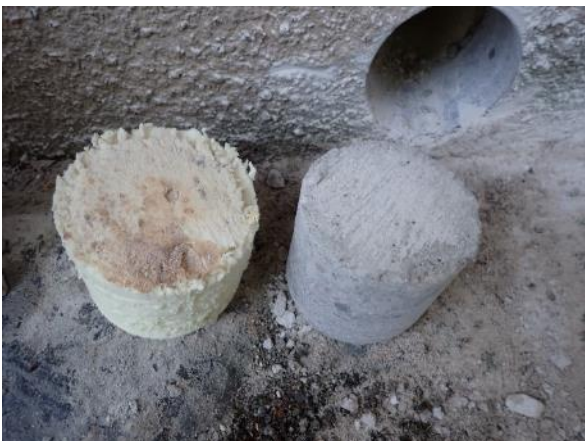
Kuvassa sokkelin sisäpinta ja sokkelihalkaisun ulkopinta. Sokkelihalkaisun ulkopinnassa oleva kartonki oli hankautunut irti rakenneavauksen yhteydessä eikä ollut tarkasteltavissa.

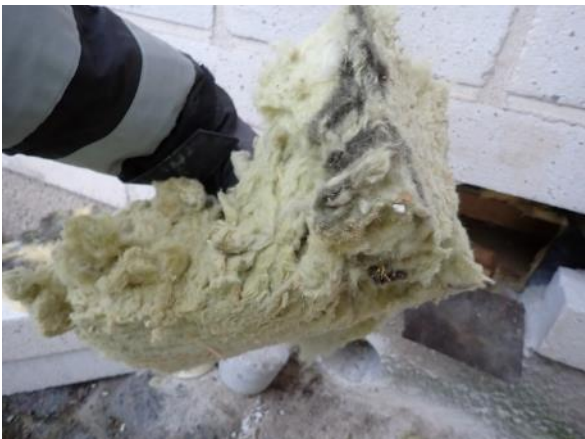
Lämmöneristeenä käytetyssä mineraalivillalevyssä oli havaittavissa vähäistä ilmavuotoihin viittaavaa pölykertymää pystytolpan kohdalla.

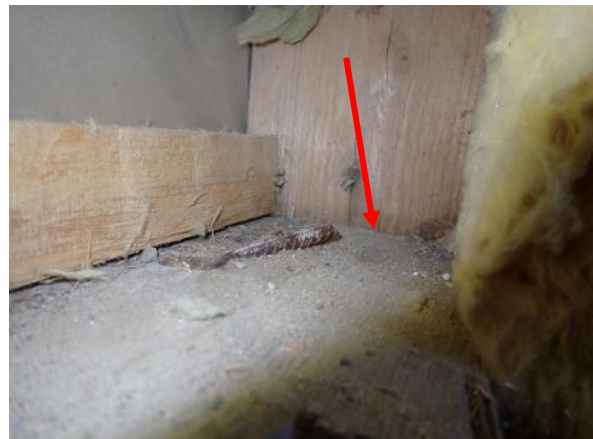
Materiaalinäyte MA.21-US otettiin pystytolpan ja alaohjauspuun kulmasta (punainen nuoli) .

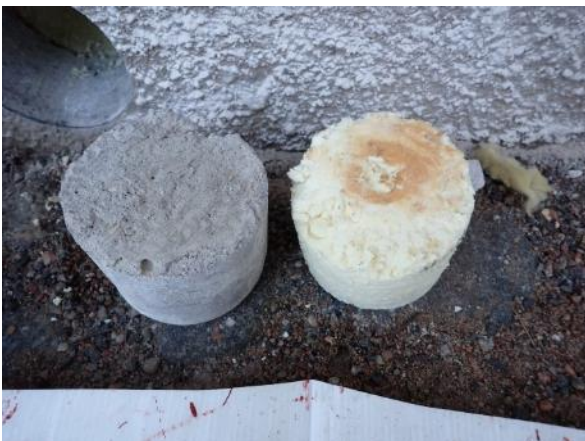
Kuvassa sokkelin sisäpinta ja sokkelihalkaisun ulkopinta. Sokkelihalkaisun ulkopinnassa oleva kartonki oli hankautunut irti rakenneavauksen yhteydessä eikä ollut tarkasteltavissa.

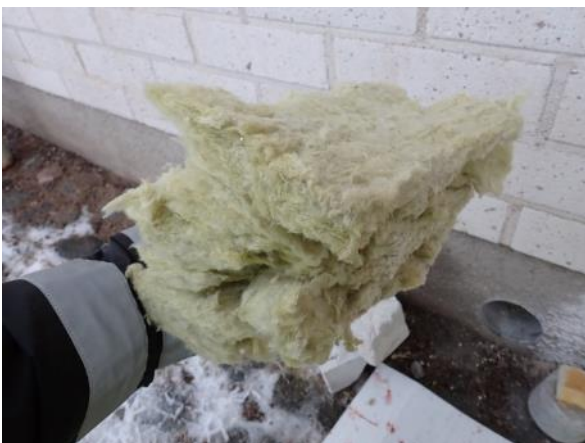
Lämmöneristeenä käytetyssä mineraalivillalevyssä ei ollut huomattavaa ilmavuotoihin viittaavaa pölykertymää.

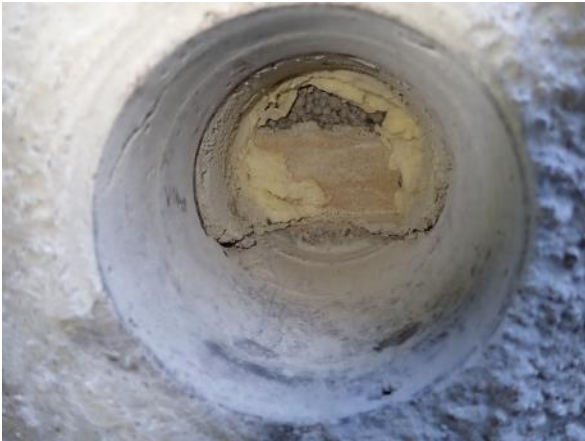
Havainnekuva rakenneavauksesta. Rakenneavauksen kohdalla sokkelihalkaisua ei ole ulotettu ontelolaatan yläpinnan alapuolelle.

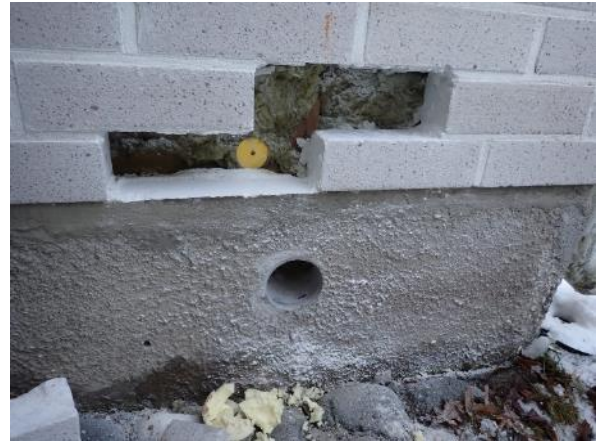
Yleiskuva rakenneavauksesta, jonka alareuna oli noin 0,2 m maanpinnan tasosta. Kuvassa myös ulkoseinän rakenneavaus RA.12-US.

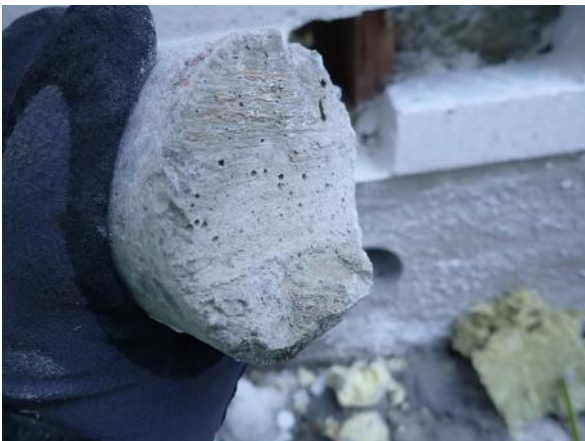
Kuvassa sokkelin sisäpinta, jossa oli vähäinen määrä puutikkuja muottilaudoituksesta. Sokkelihalkaisun ulkopinnassa oleva kartonki oli hankautunut irti rakenneavauksen yhteydessä eikä ollut tarkasteltavissa.

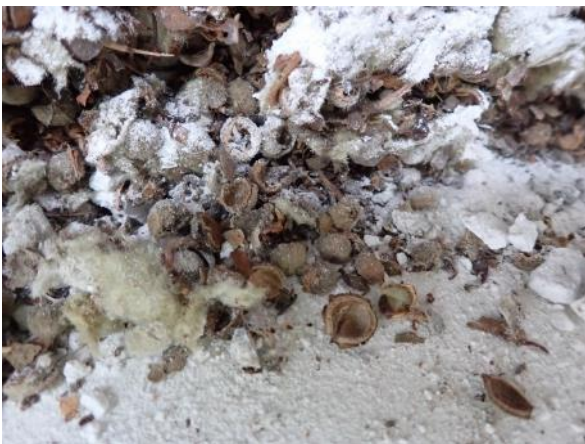
Rakenneavauksen kohdalla ilmaraossa oli runsaasti lehmäsiemeniä

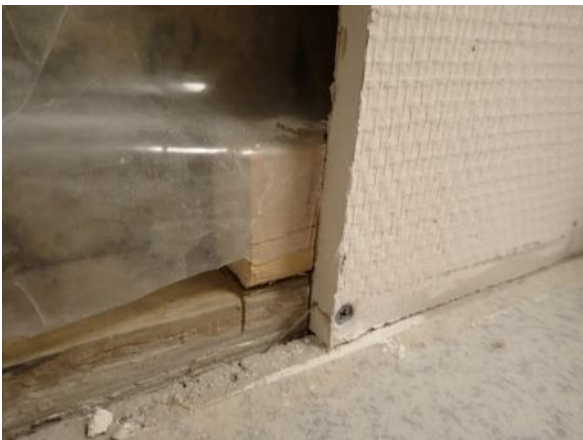
Ulkoseinän höyrynsulkuna käytettyä rakennusmuovia ei ole liitetty ulkoseinän alareunaan.

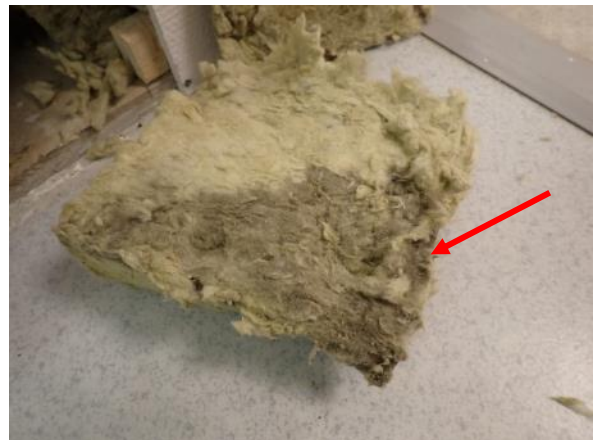
Materiaalinäyte MA.27-US otettiin kuvassa näkyvän mineraalivillalevyn kulmasta (punainen nuoli) kohdasta, jossa oli vähäistä pölykertymää.

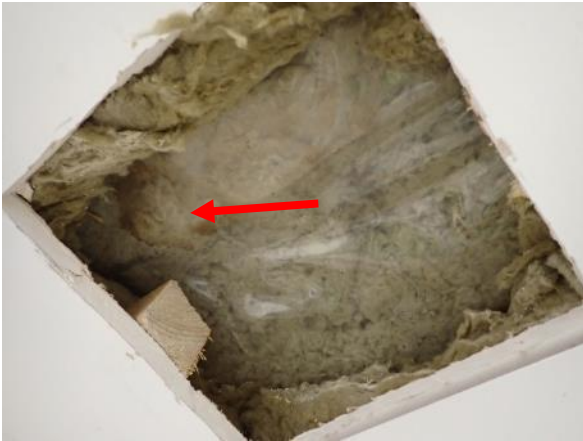
Havainnekuva rakenneavauksesta ja rakenneavauksen kohdalla rakennusmuovin yläpinnassa havaitusta värijäytymästä (punainen nuoli).

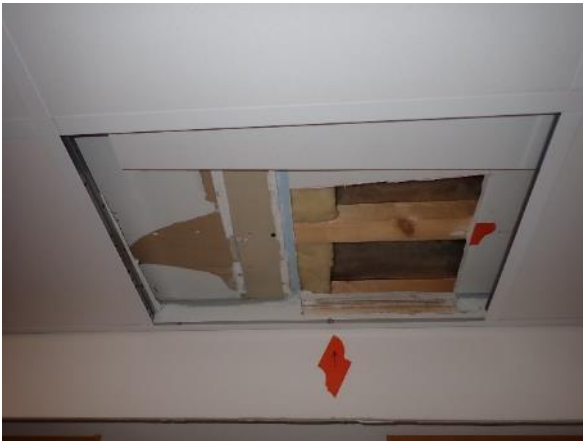
Havainnekuva rakenneavauksesta. Vanhan väliseinäliittymän kohdalla koolauksen väliin oli asennettu mineraalivillalakaista.

Rakenneavauksen kohdalla oli vanha väliseinäliittymä, jonka yli yläpohjan kipsilevytys jatkui yhtenäisenä. Havainnon perusteella tilassa tehdyt vesikattovuodon korjaukset eivät ole sisältäneet yläpohjan kipsilevytyksen uusimista. Valokuvaamalla koolauksen välistä tehdyissä tarkasteluissa ei kipsilevyn yläpinnassa kuitenkaan havaittu viitteitä kosteus- tai mikrobivaurioista.

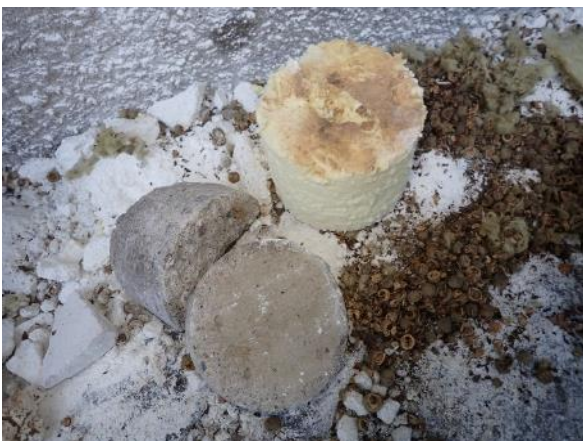
Kuvassa sokkelin sisäpinta ja sokkelihalkaisun ulkopinta. Sokkelihalkaisun ulkopinnassa oleva kartonki oli hankautunut irti rakenneavauksen yhteydessä eikä ollut tarkasteltavissa.

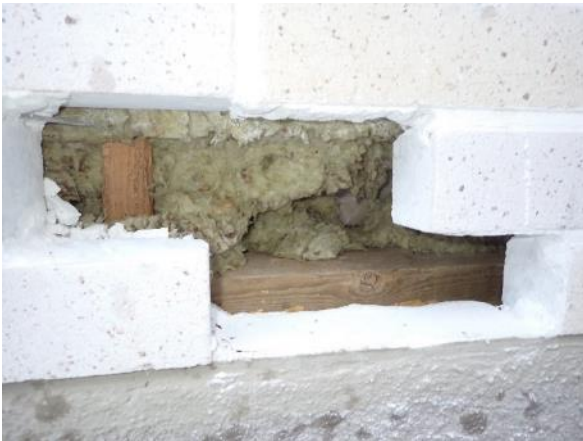
Havainnekuva rakenneavauksesta sen jälkeen, kun rakenneavauskohta oli puhdistettu lehmuksen siemenistä ja mineraalivillasilppusta.

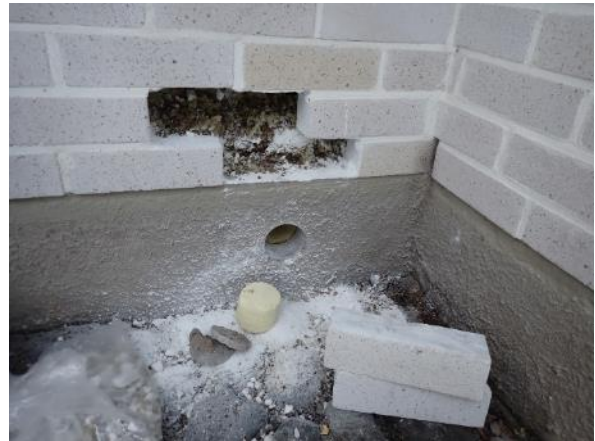
Yleiskuva rakenneavauksesta. Kuvassa myös sokkelin rakenneavaus RA.17-SO.

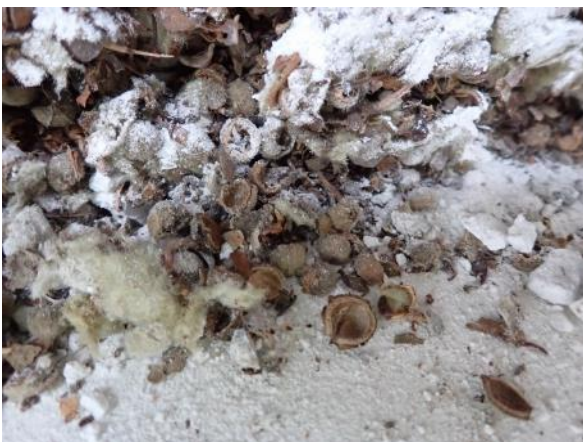
Rakenneavauksen kohdalla oli runsaasti lehmuksen siemeniä

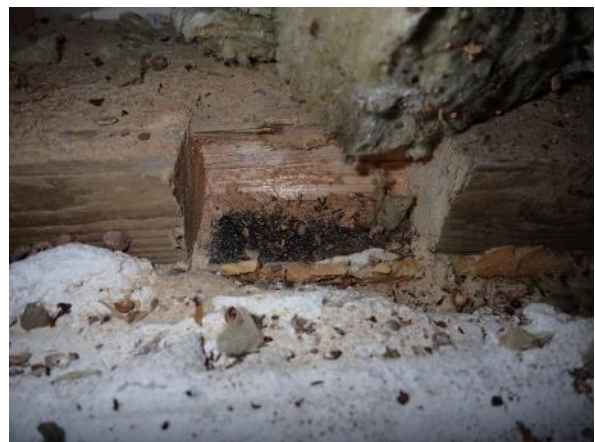
Materiaalinäyte MA.30-US otettiin alaohjauspuun alapinnasta.

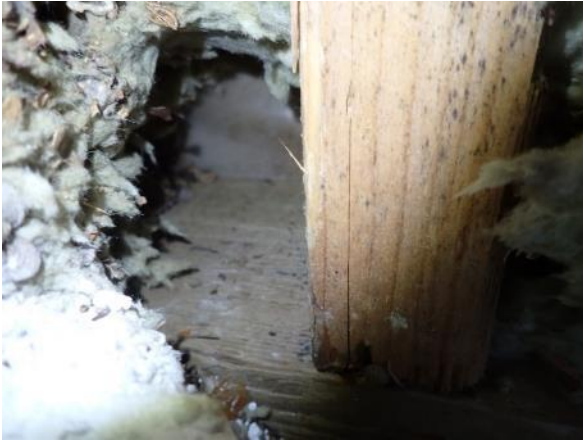
Rakenneavauksen aistinvaraisissa tarkasteluissa havaittiin mm. pystytolpassa tummia pilkkuja, jotka viittaavat materiaalin pinnalla tapahtuvaan mikrobikasvuun.

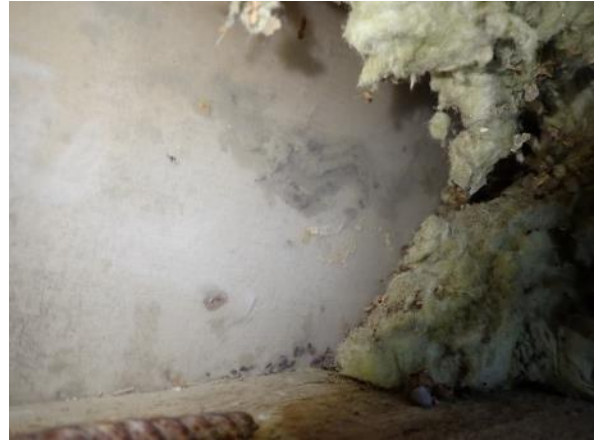
Rakenneavauksen kohdalla sisäverhouksena käytetyn kipsilevyn ja höyrynsulkumuovin välissä oli jyräjoiden ulostetta ja muita tunnistamatta jääneitä epäpuhtauksia.

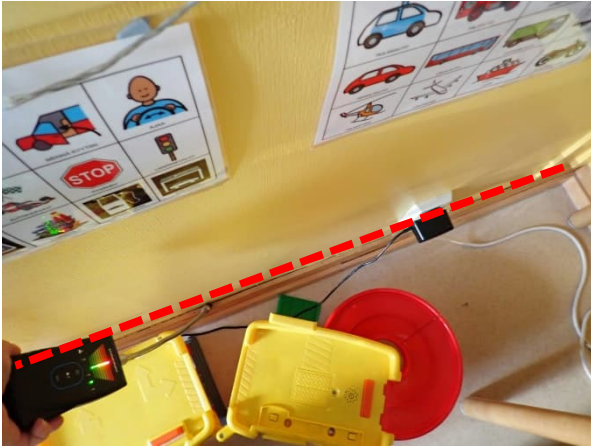
1. Alapohjan ja ulkoseinän liittymästä todettiin merkittävää laaja-alaista ilmavuotoa.

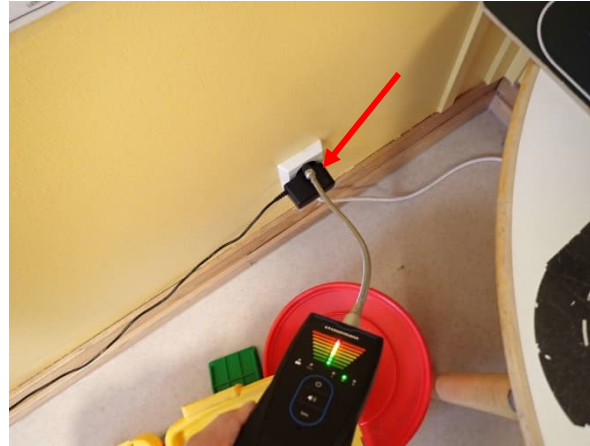
2. Sähkörasiasta todettiin merkittävää pistemäistä vuotoa.

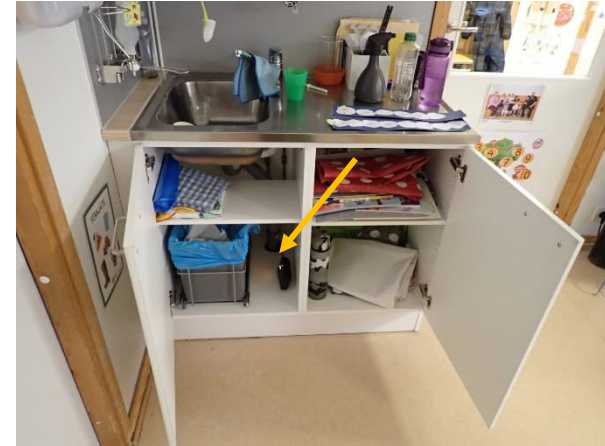
3. Vesipisteen putkiläpiviennistä todettiin vähäistä ilmavuotoa.

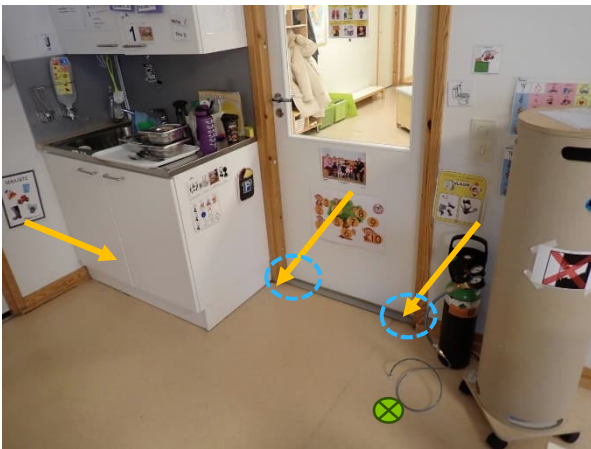
4. Alipaineistuksessa todettiin vähäistä pistemäistä ilmavuotoa ovikynnyksen reunoilta.

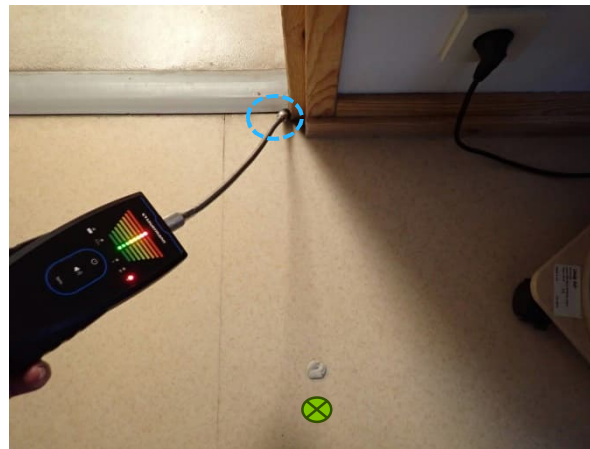
5. Ovikynnyksen reunalta todettiin vähäistä pistemäistä ilmavuotoa tilan ollessa alipaineistettuna.

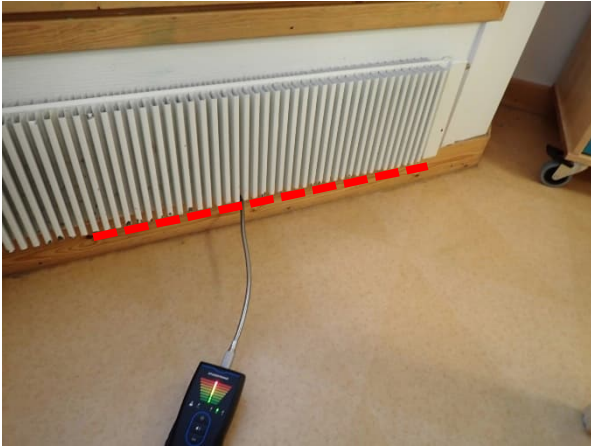
1. Alapohjan ja ulkoseinän liittymästä todettiin merkittävää laaja-alaista ilmapuotoa tilan ollessa alipaineistettu ryömintätilaan nähden. Normaleissa käyttöolosuhteissa vuodot olivat osin heikompia.

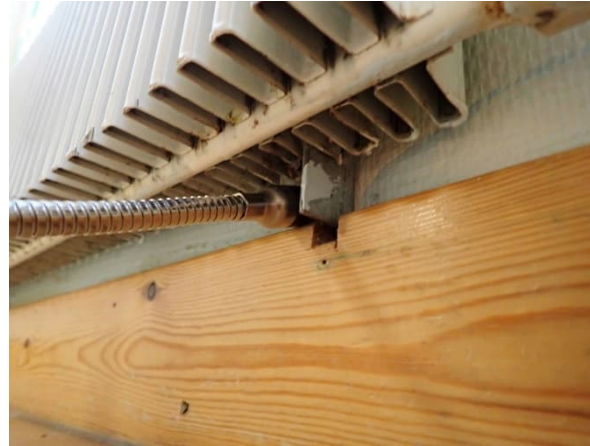
2. Merkittäviä vuotoja havaittiin paikoin patterinkannakkeiden ympärillä.

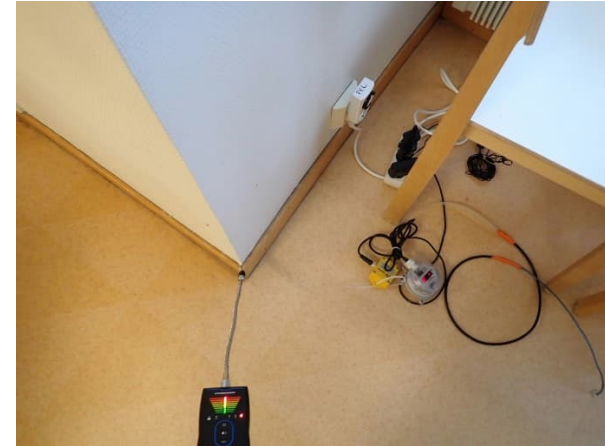
3. Lattialistojen liitoskohdasta havaittiin vähäistä pistemäistä ilmapuotoa.

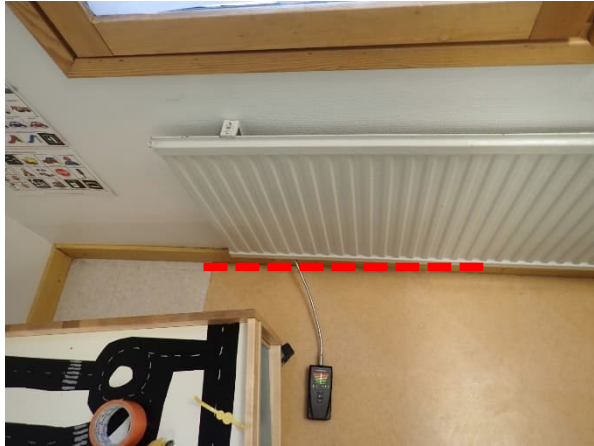
1. Alapohjan ja ulkoseinän liittymästä todettiin merkittävää laaja-alaista ilmavuotoa.

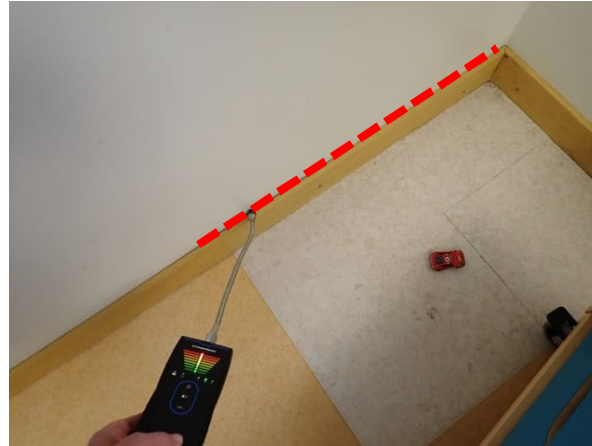
2. Alapohjan ja ulkoseinän liittymästä todettiin merkittävää laaja-alaista ilmavuotoa.

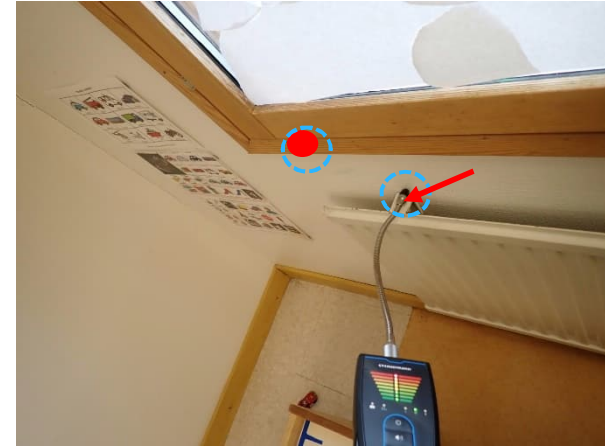
3. Patterinkannakkeesta sekä ikkunaliittymästä todettiin merkittävää pistemäistä vuotoa, kun huonetila alipaineistettiin -10 pascaliin ryömintätilaan nähden.

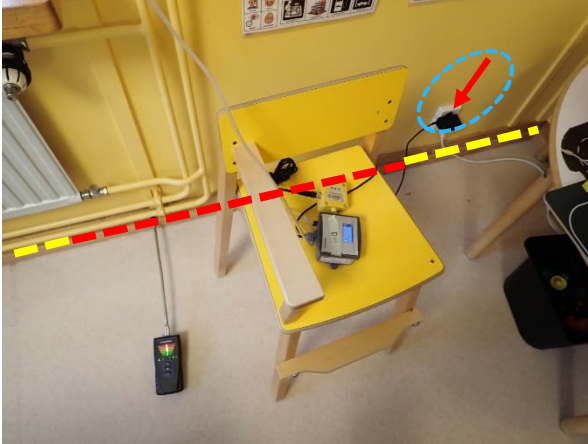
1. Luoteenpuoleisella ulkoseinälinjalla todettiin ulkoseinän ja alapohjan välisestä liittymästä vähäistä tai merkittävää vuotoa. Alipaineistettaessa vuodot vahvistuivat lähes kauttaaltaan merkittäviksi. Myös sähköpistokkeesta havaittiin merkittävää vuotoa.

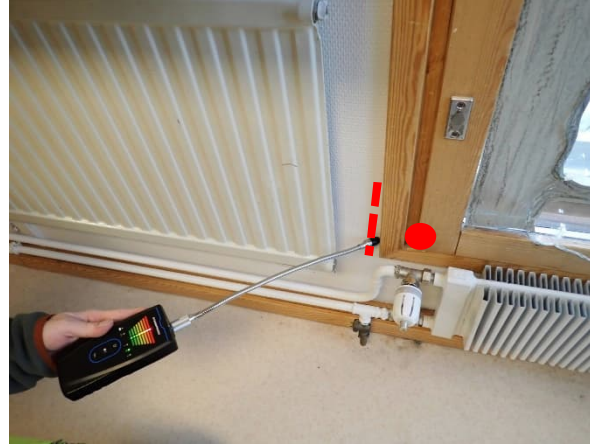
2. Lounaanpuoleisella ulkoseinälinjalla todettiin ikkunaliittymästä paikallisesti merkittävää rakomaista ilmavuotoa sekä normaaleissa käyttöolosuhteissa että alipaineistettaessa. Karmiliitoksesta havaittiin merkittävää pistemäistä vuotoa.

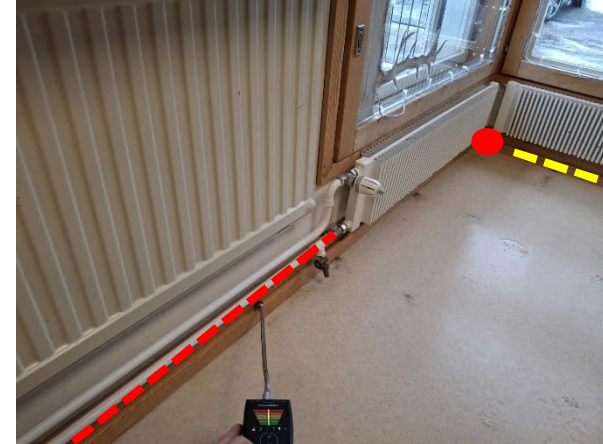
Ulkoseinän ja alapohjan välisestä liittymästä todettiin merkittävää tai vähäistä, pääosin laaja-alaista ilmavuotoa.

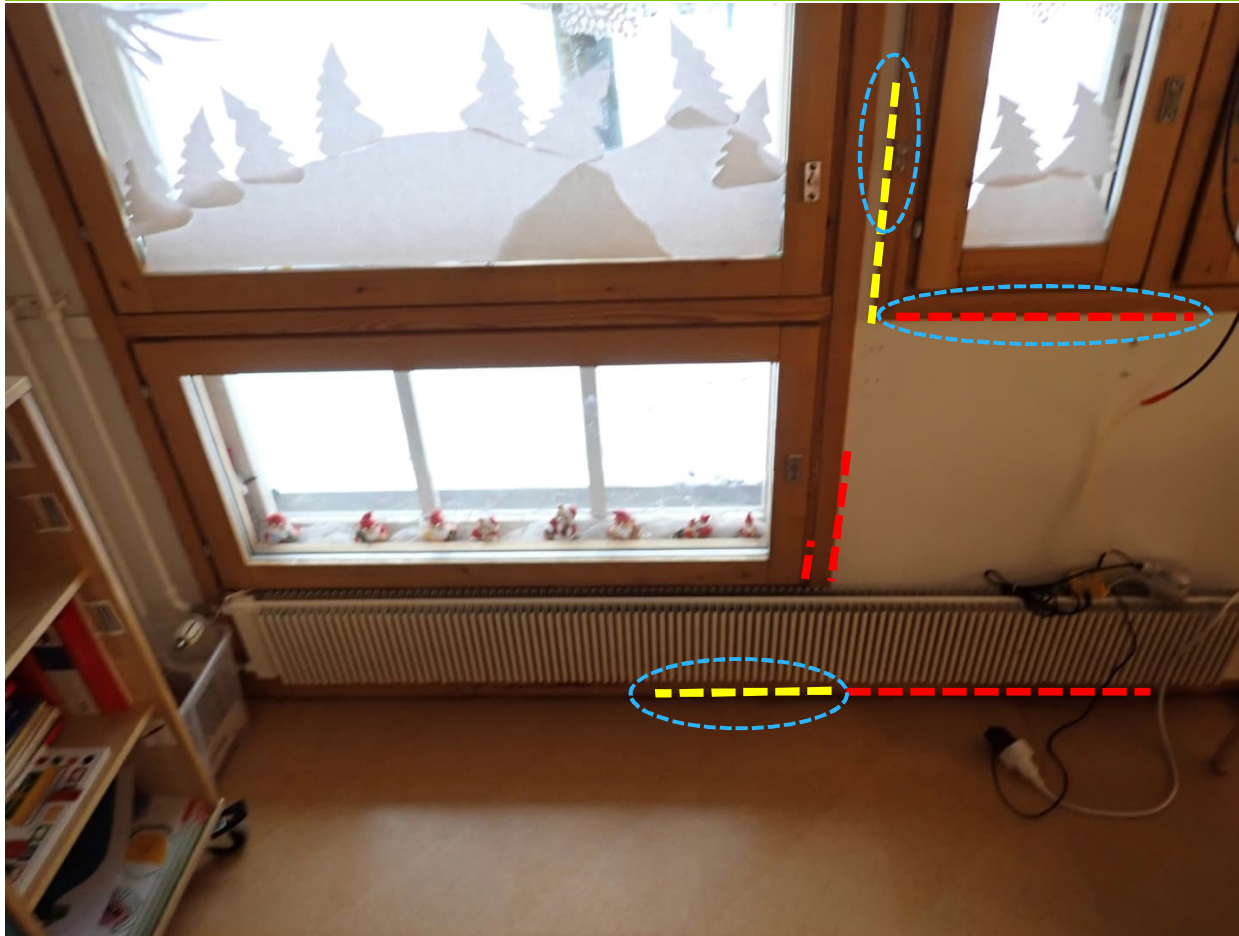
- Merkittävää tai vähäistä rakomaista ilmavuotoa ulkoseinän ja alapohjan liittymästä
- Merkittävää tai vähäistä rakomaista ilmavuotoa ikkunaliittymistä (laajemmat vuotoalueet)

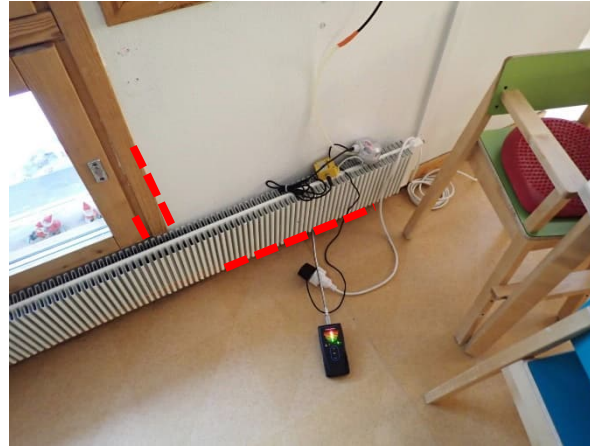
2. Alapohjan ja ulkoseinän liittymästä sekä ikkunaliittymästä todettiin merkittävää rakomaista ilmavuotoa normaaleissa käyttöolosuhteissa sekä tilan ollessa alipaineistettuna.

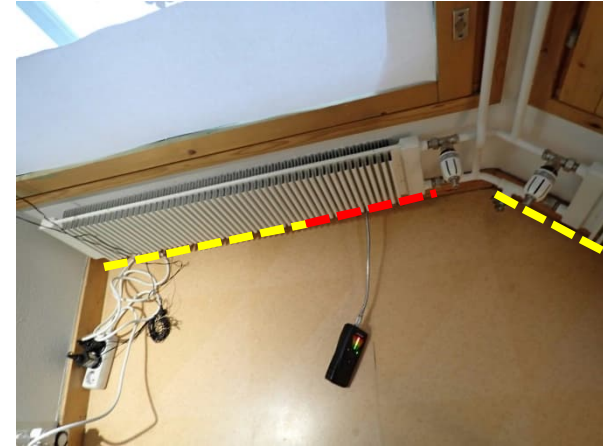
3. Alapohjan ja ulkoseinän liittymistä todettiin merkittävää tai vähäistä ilmavuotoa tilan ollessa alipaineistettuna.

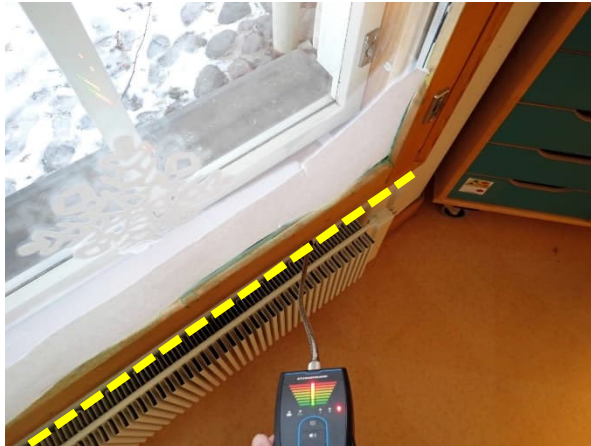
4. Ikkunaliittymästä todettiin vähäistä laaja-alaista ilmavuotoa normaaleissa käyttöolosuhteissa.

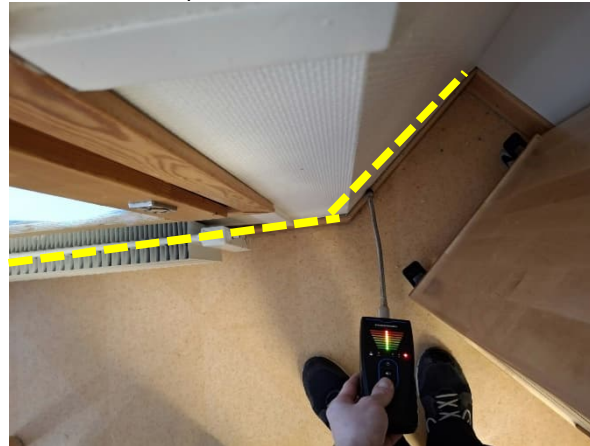
5. Alapohjan ja ulkoseinän liittymästä todettiin vähäistä rakomaista ilmavuotoa normaaleissa käyttöolosuhteissa sekä tilan ollessa alipaineistettuna.

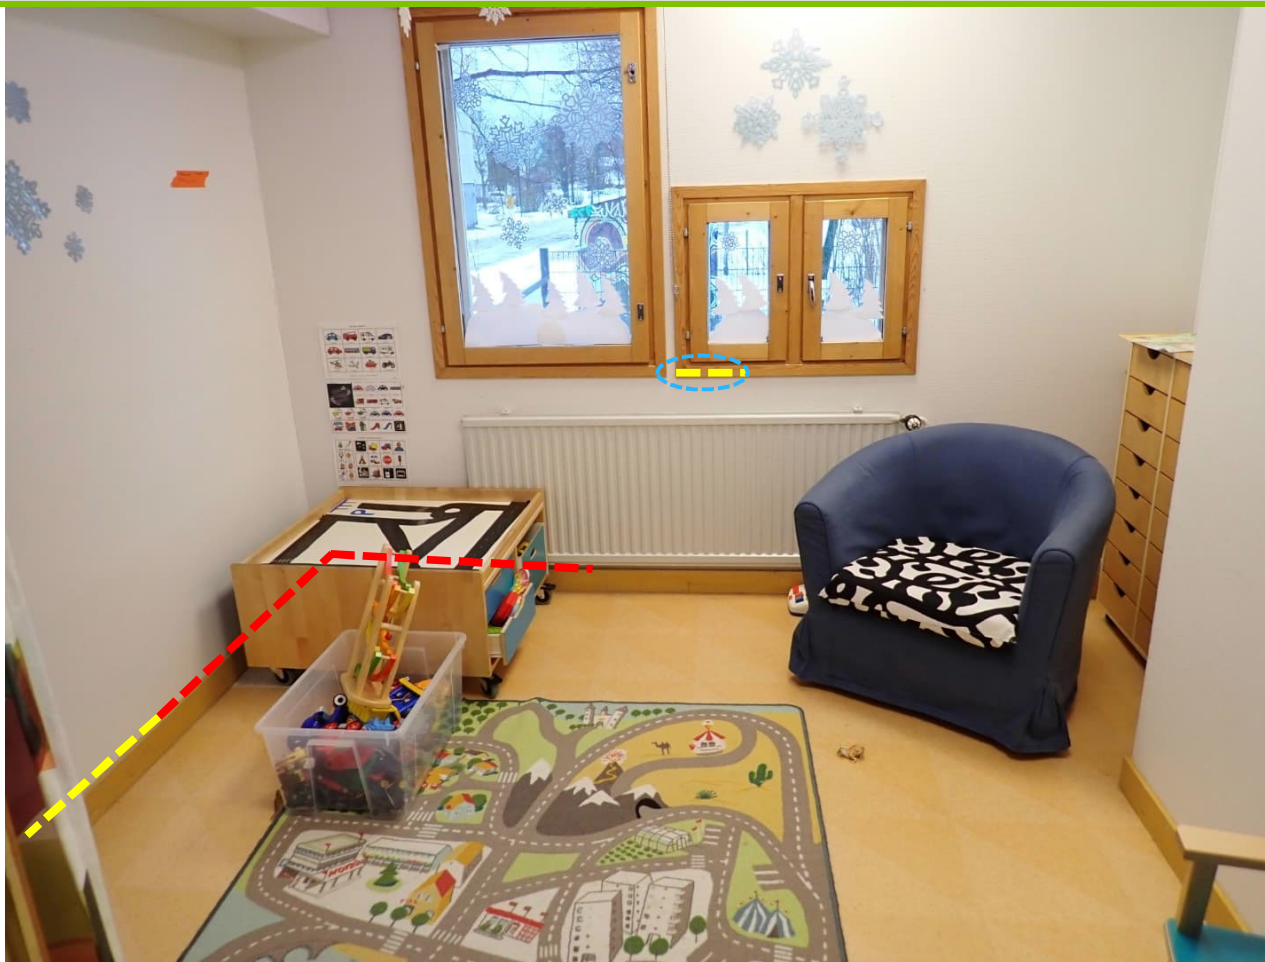
- Merkittävää tai vähäistä laaja-alaista ilmavuotoa ulkoseinien ja alapohjan välisistä liittymistä
- Vähäistä rakomaista ilmavuotoa ikkunaliittymästä
- Vähäistä ilmavuotoa jakorasian peitelevyn reunalta

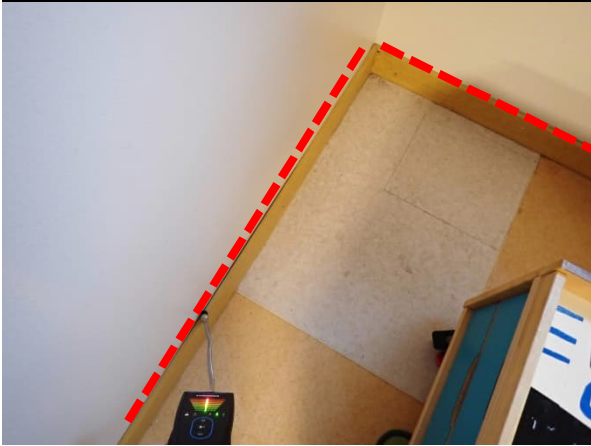
1. Alapohjan ja ulkoseinän liittymistä todettiin merkittävää laaja-alaista ilmavuotoa normaaleissa käyttöolosuhteissa sekä tilan ollessa alipaineistettu.

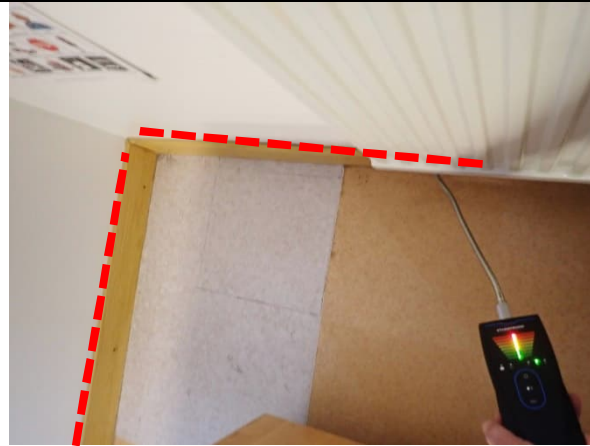
2. Alapohjan ja ulkoseinän liittymistä todettiin merkittävää laaja-alaista ilmavuotoa normaaleissa käyttöolosuhteissa sekä tilan ollessa alipaineistettu.

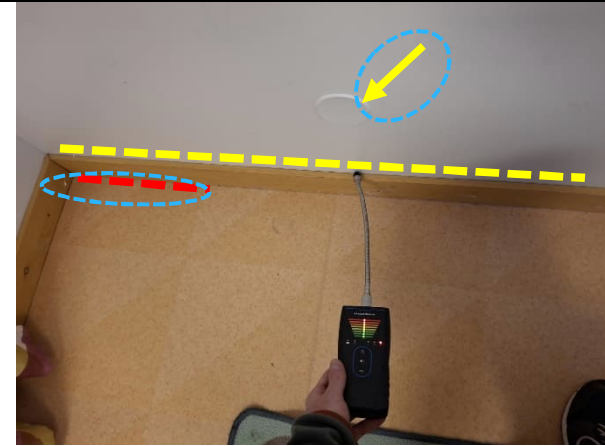
3. Alapohjan ja ulkoseinän liittymästä todettiin vähäistä laaja-alaista ilmavuotoa normaaleissa käyttöolosuhteissa. Tilan ollessa alipaineistettu vuoto voimistui merkittäväksi lähellä väliseinäliittymää. Lisäksi jakorasian peitelevyn takaa havaittiin vähäistä ilmavuotoa.

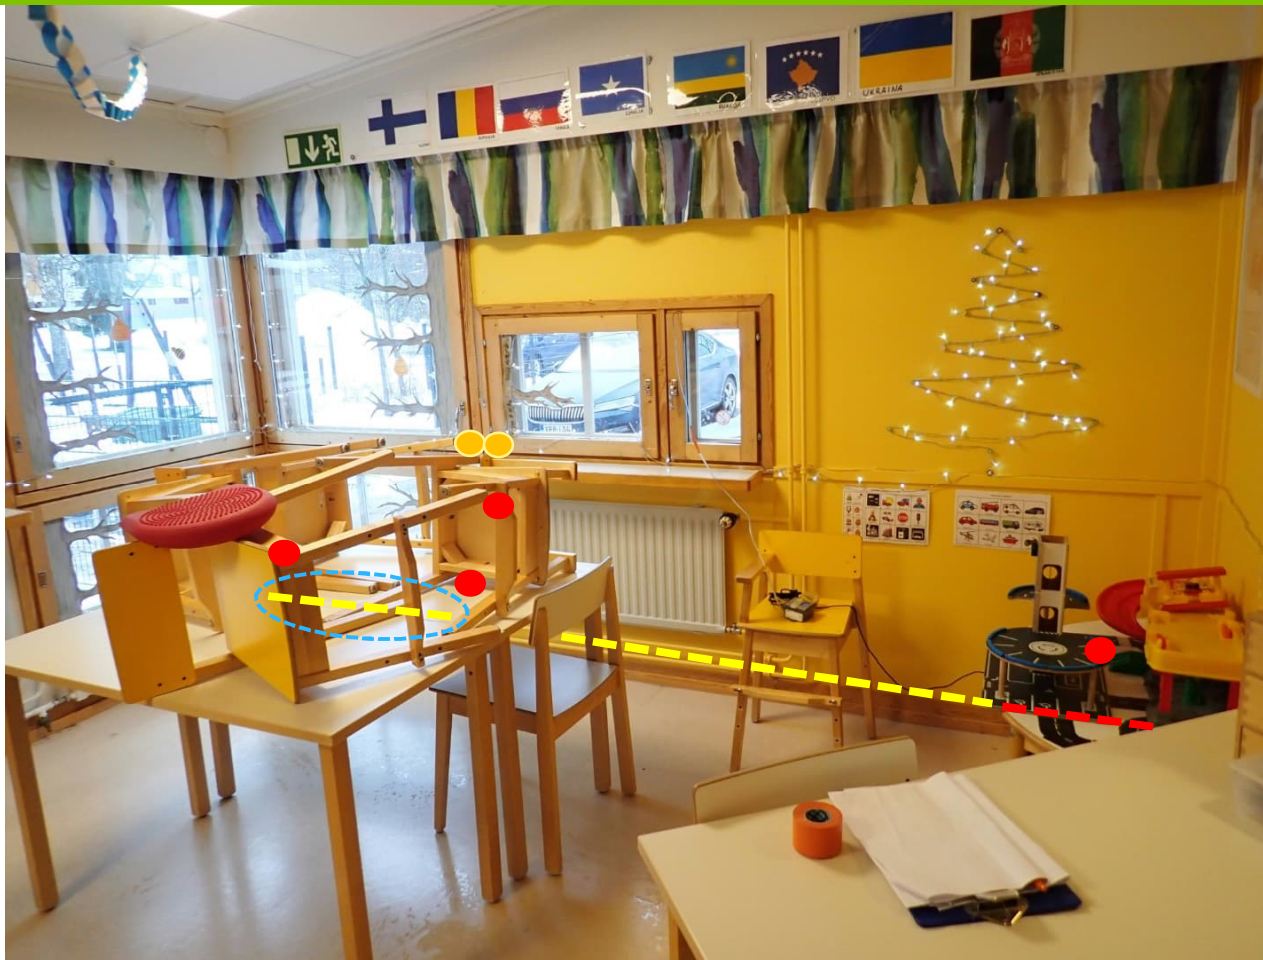
Havaitut vuotokohdat, luoteenpuoleinen ulkoseinälinja

- Merkittävää tai vähäistä rakomaista ja laaja-alaista ilmavuotoa ulkoseinän ja alapohjan välisestä liittymästä
- Merkittävää tai vähäistä pistemäistä ilmavuotoa ikkunoiden karmiliitoksista
- Merkittävää pistemäistä ilmavuotoa yksittäisestä patterin kannakkeesta
- Merkittävää ilmavuotoa sähkörasiasta

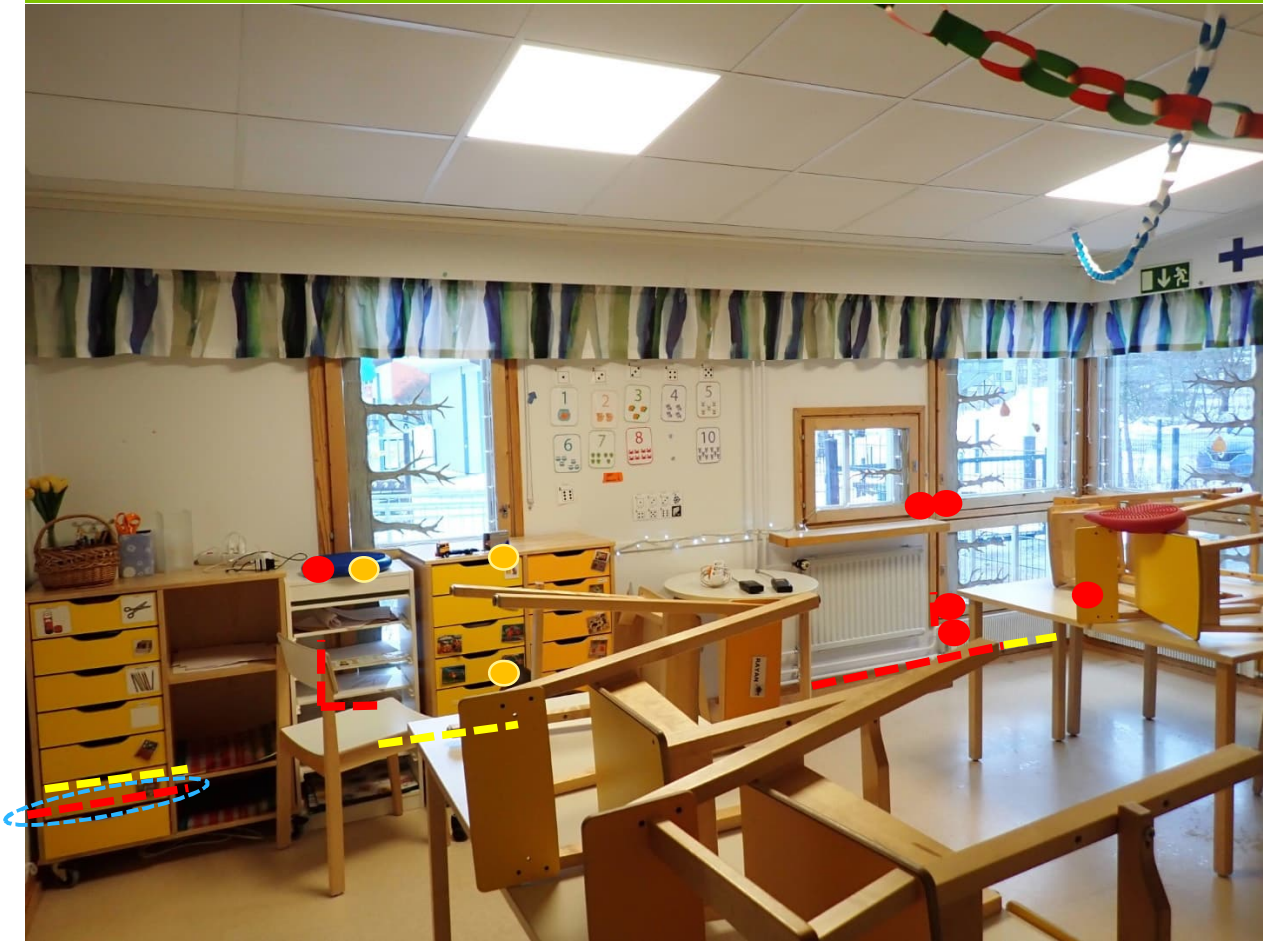
## Havaitut vuotokohtat, lounaanpuoleinen ulkoseinälinja

- Merkittävää tai vähäistä rakomaista ja laaja-alaista ilmavuotoa ulkoseinän ja alapohjan välisestä liittymästä
- Merkittävää tai vähäistä pistemäistä ilmavuotoa ikkunoiden karmiliitoksista
- Merkittävää rakomaista ilmavuotoa yksittäisistä ikkunaliittymistä
- Merkittävää pistemäistä ilmavuotoa yksittäisestä patterin kannakkeesta sekä sähkörasiasta
- Merkittävää rakomaista ilmavuotoa ulkoseinän sisälevytyksen murtumakohdasta

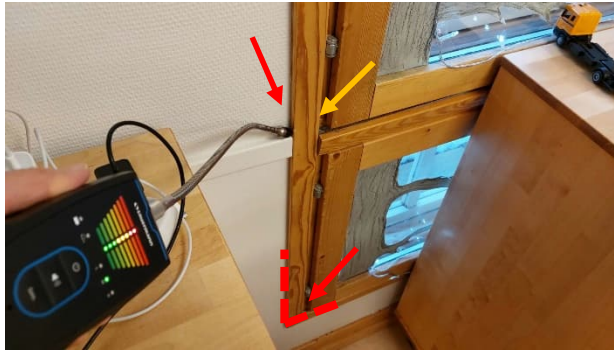
1. Lounaanpuoleisella ulkoseinälinjalla todettiin ikkuna- ja karmiliittymistä pistemäistä ja rakomaista vuotoa normaaleissa käyttöolosuhteissa sekä alipaineistuksessa. Alipaineistuksessa vuodot paikoin voimistuivat.

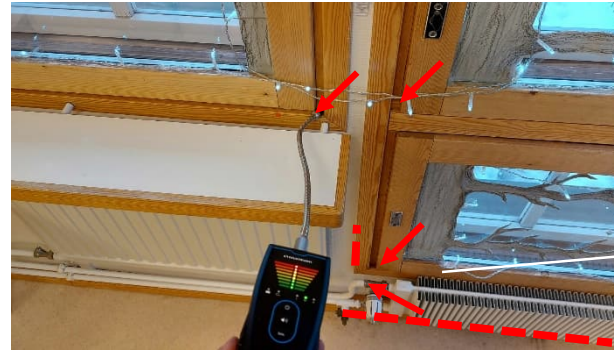
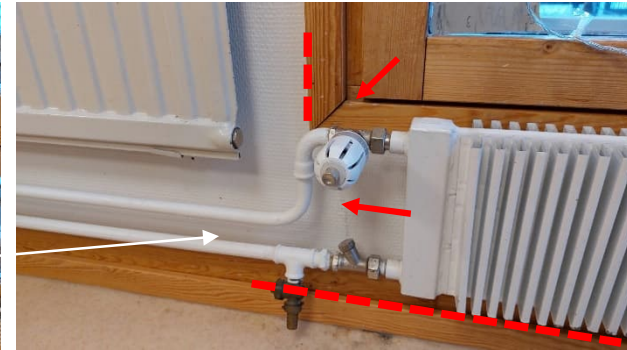
2 ja 3. Lounaanpuoleisella ulkoseinälinjalla merkittävää pistemäistä tai rakomaista ilmavuotoa karmiliittymistä ja sisälevytyksen murtumakohdasta sekä merkittävää laaja-alaista vuotoa alapohjaliittymästä. Vuodot havaittiin sekä normaaleissa käyttöolosuhteissa että alipaineistuksessa.

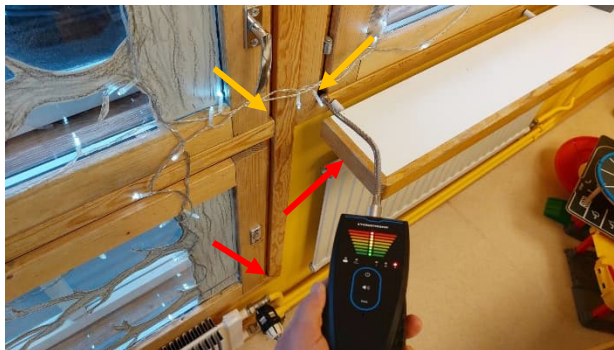
4. Luoteenpuoleisella ulkoseinälinjalla todettiin karmiliittymistä vähäistä tai merkittävää pistemäistä vuotoa. Patterinkannakkeesta todettiin merkittävää pistemäistä vuotoa.

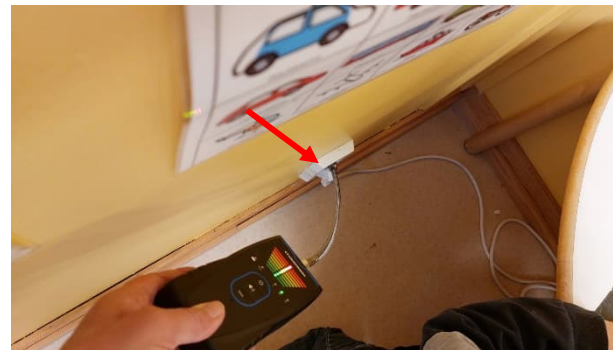
5. Sähkörasiasta havaittiin merkittävää pistemäistä ilmavuotoa sekä normaaleissa käyttöolosuhteissa että alipaineistuksessa.
