## Kosteus- ja sisäilmatekninen kunto- tutkimus

Malminiityn päiväkoti  
Uusiniitynkuja 3  
01350 Vantaa

| <b>Päiväys</b> | 9.5.2025 |
| <b>Projektinumero</b> | 12013396 |

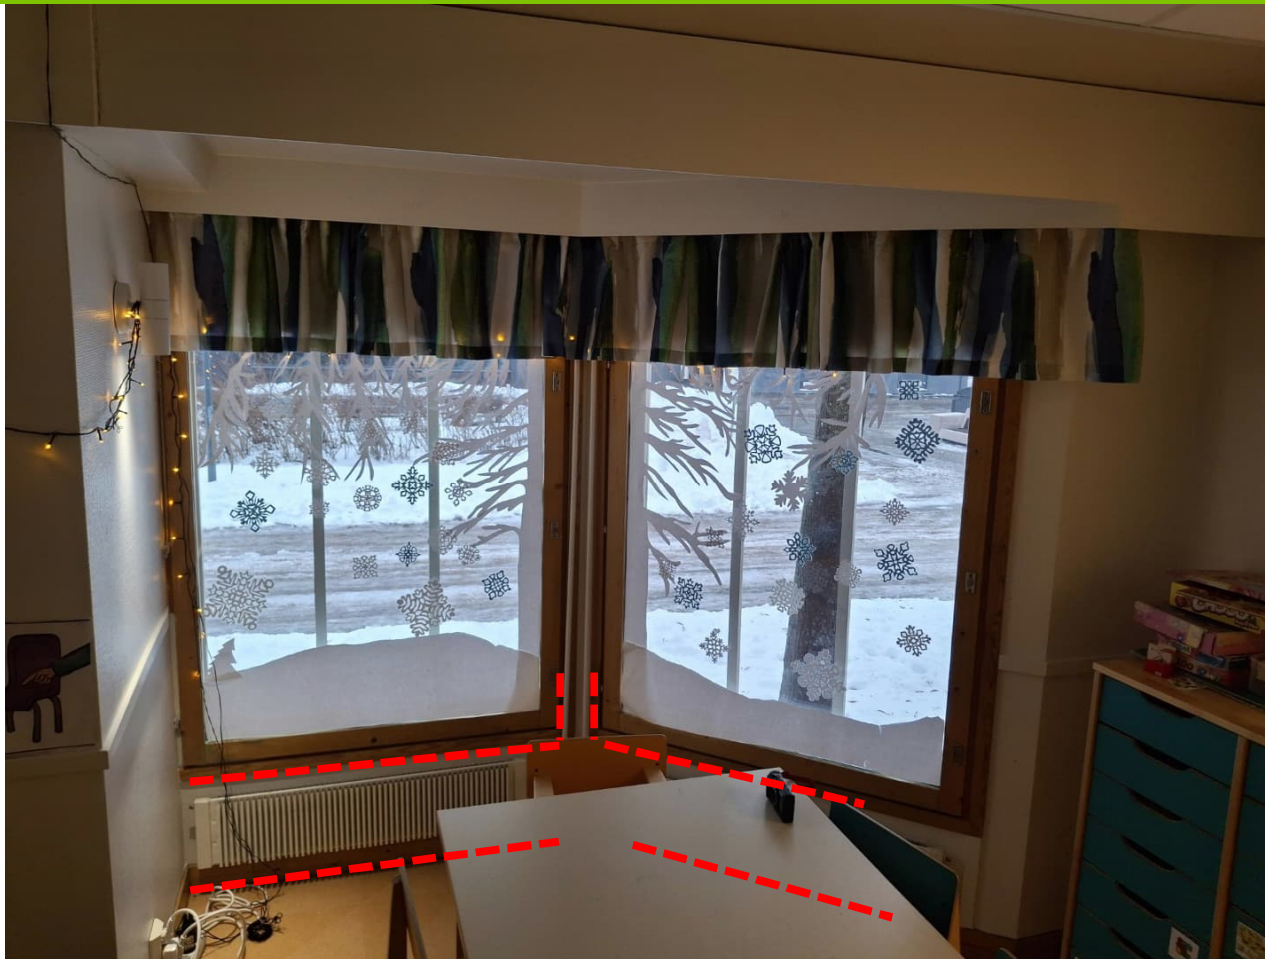
## Havaitut vuotokohdat, erkkeriosa

- Merkittävää laaja-alaista ilmavuotoa ikkunaliittymistä
- Merkittävää laaja-alaista ilmavuotoa ulkoseinän ja alapohjan liittymästä

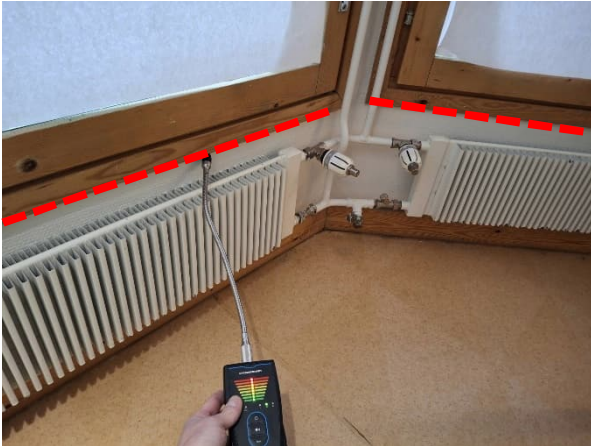
1. Ikkunaliittymistä todettiin merkittävää laaja-alaista ilmavuotoa ulkoseinän erkkeriosuudella tilan normaaleissa käyttöolosuhteissa.

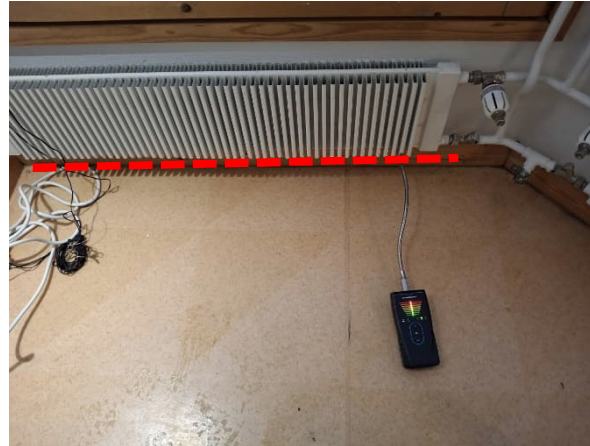
2. Alapohjan ja ulkoseinän liittymästä todettiin merkittävää laaja-alaista ilmavuotoa ulkoseinän erkkeriosuudella tilan normaaleissa käyttöolosuhteissa.

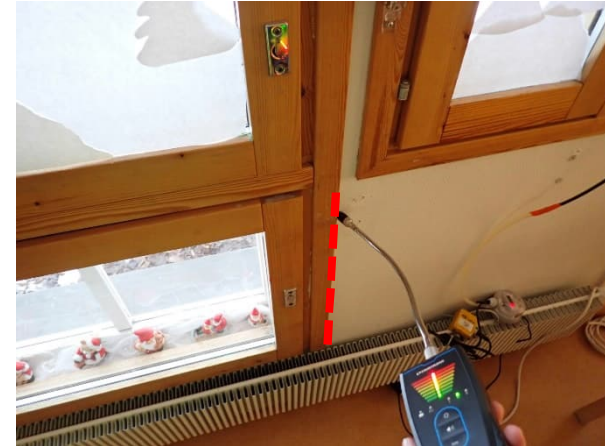
3. Ikkunaliittymästä todettiin merkittävää rakomaista ilmavuotoa tilan normaaleissa käyttöolosuhteissa.

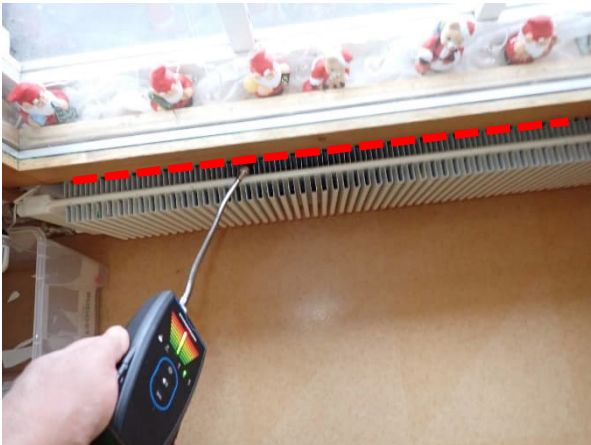
4. Ikkunaliittymästä todettiin merkittävää laaja-alaista ilmavuotoa.

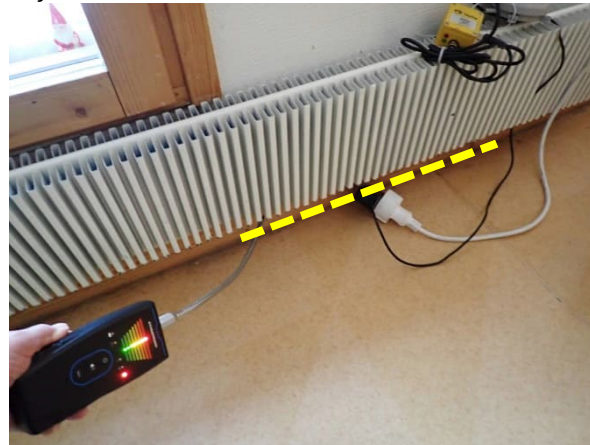
5. Alapohjan ja ulkoseinän liittymästä todettiin vähäistä rakomaista ilmavuotoa.

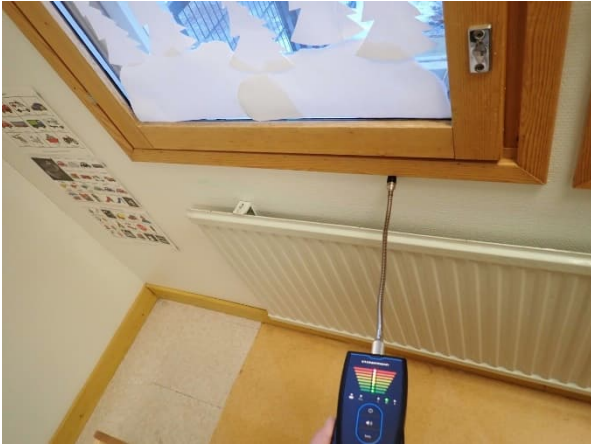
1. Ikkunaliittymän alareunasta todettiin merkittävää ilmavuotoa kauttaaltaan. Vuodot todettiin sekä normaaleissa käyttöolosuhteissa että tilan ollessa alipaineistettu.

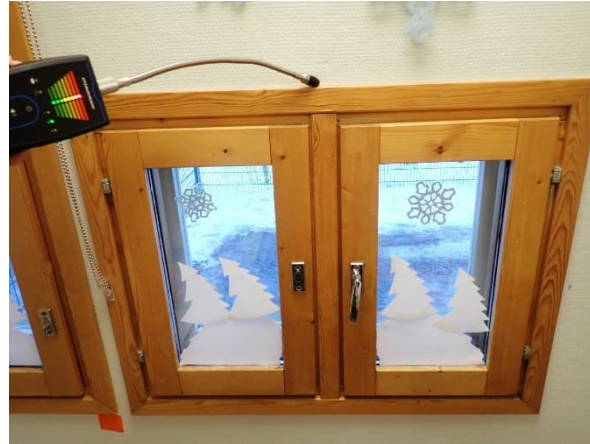
2. Ikkunaliittymän yläreunasta todettiin merkittävää ilmavuotoa kauttaaltaan sekä normaaleissa käyttöolosuhteissa että tilan ollessa alipaineistettu.

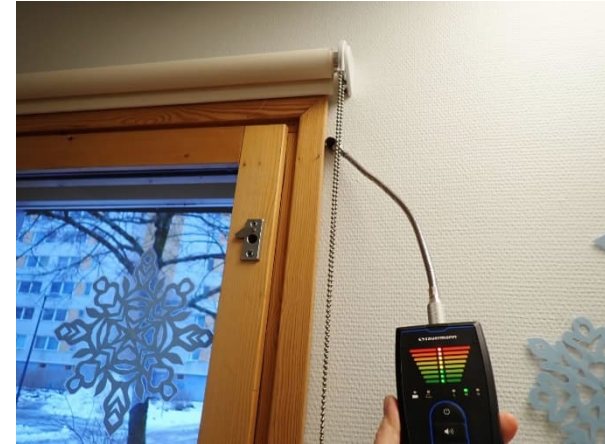
3. Ikkunaliittymän sivureunasta todettiin merkittävää ilmavuotoa kauttaaltaan sekä normaaleissa käyttöolosuhteissa että tilan ollessa alipaineistettu.

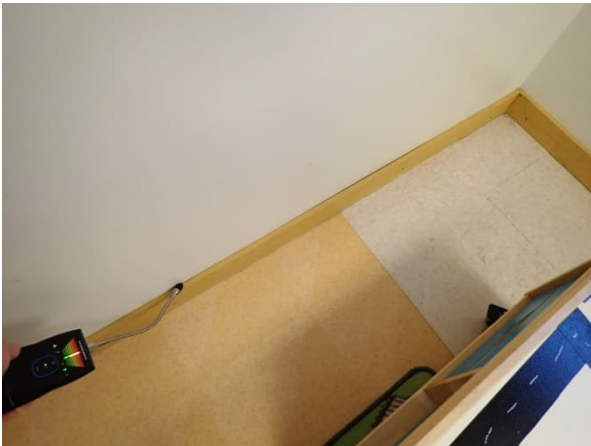
4. Kaakonpuoleisella ulkoseinälinjalla ulkoseinän ja alapohjan liittymästä todettiin merkittävää laaja-alaista ilmavuotoa. Vuodot todettiin sekä normaaleissa käyttöolosuhteissa että tilan ollessa alipaineistettu.

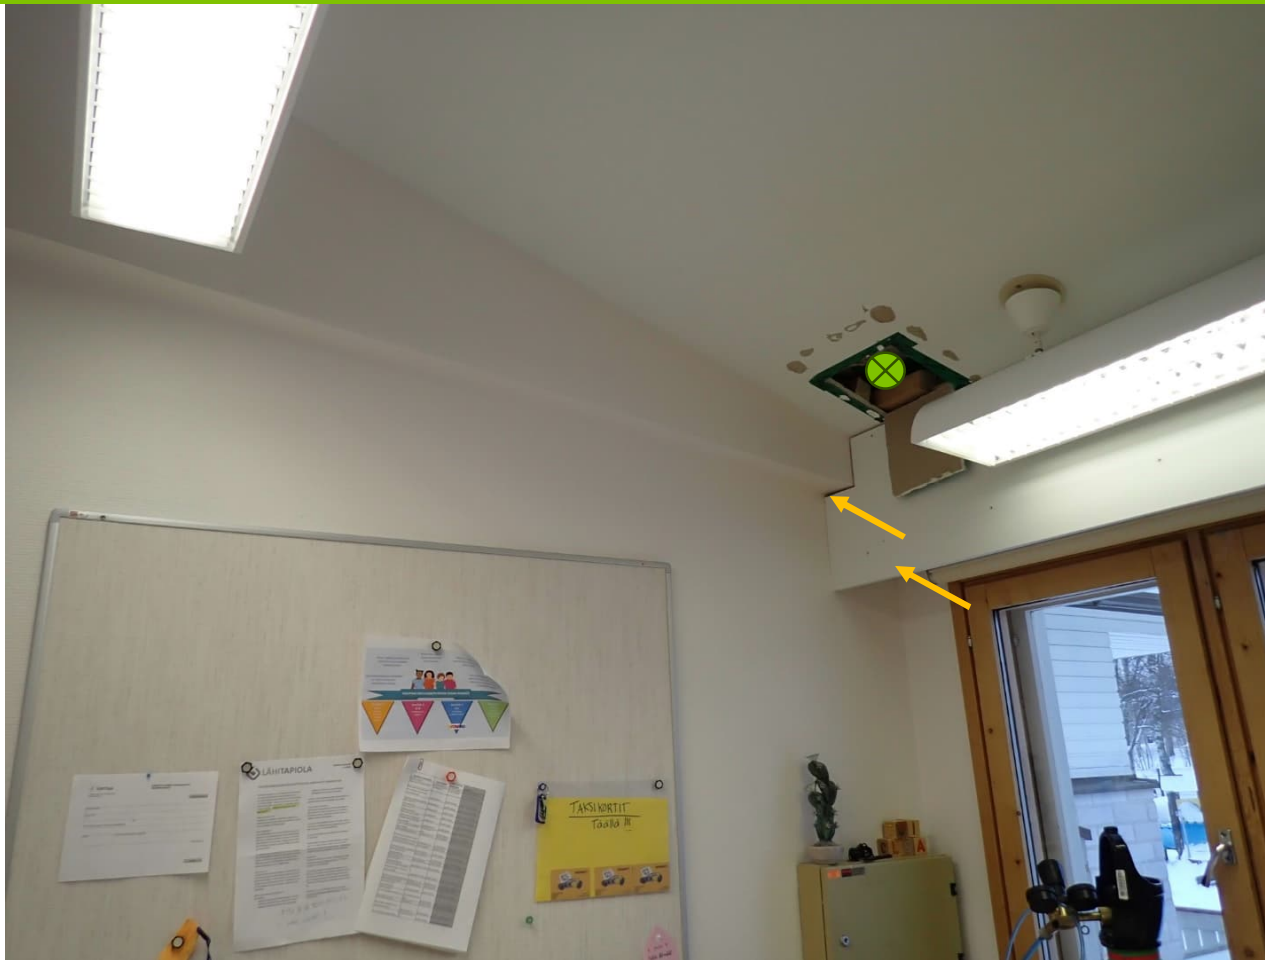
- Vähäistä pistemäistä vuotoa verhokoteloinnin alta

Toimistossa 24 suoritetuissa yläpohjan merkkiainekokeessa ei havaittu vuotoja normaaleissa käyttöolosuhteissa. Alipaineistuksessa havaittiin kaksi vähäistä pistemäistä ilmavuotoa verhon kotelorakenteen alta. kaasu syötettiin yläpohjan eristeeseen sisäkautta aiemmin tehdyn rakenneavauksen kautta.

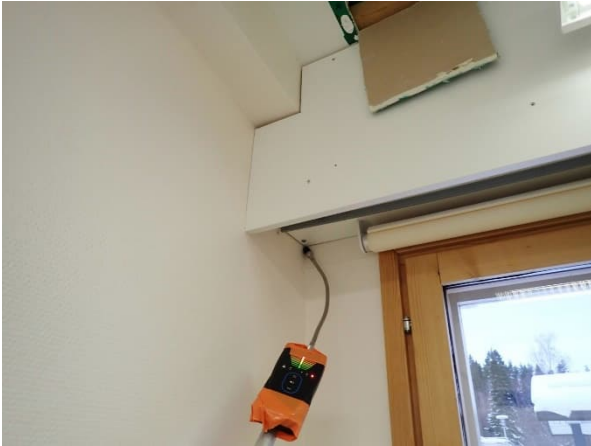
1. Verhokoteloinnin alta havaittiin vähäistä pistemäistä vuotoa.

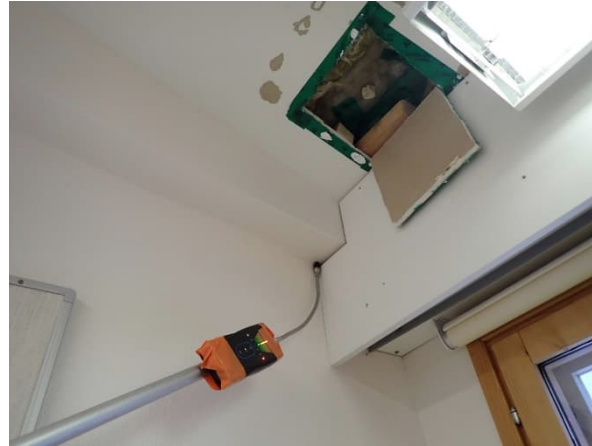
2. Verhokoteloinnin alta havaittiin vähäistä pistemäistä vuotoa.
