## Rajattu kosteus- ja sisäilmatekninen kuntotutkimus

Mikkolan koulu, Lyyra-rakennus  
Vammaisopetuksen tilat  
Lyyranpolku 2, 01480 Vantaa

| Päiväys | 5.10.2026 |
| Projektinumero | 12034695 |

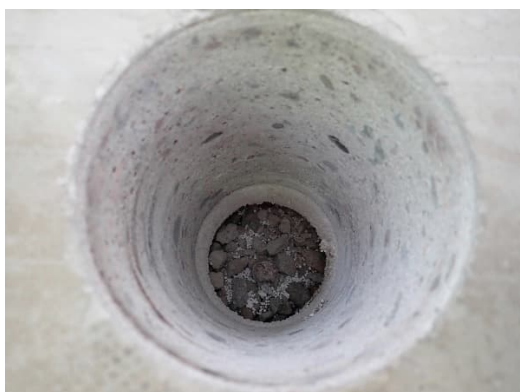
*Kuva 5.3. Rakenneavaus RA.01-AP opetustilassa 1034–1036.*

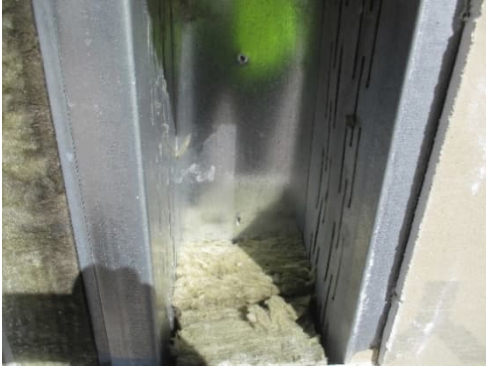
Kuva 6.2. Rakenneavaus RA.01-US opetustilan 1009 kohdalla. Avaus tehtiin julkisivun puolelta.

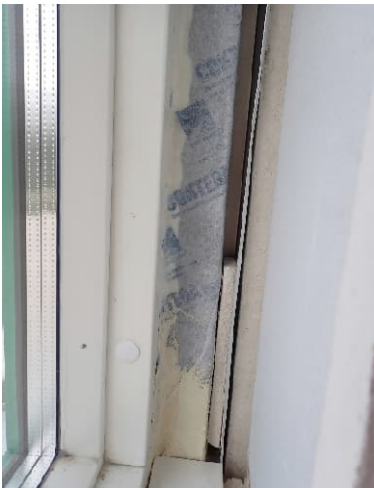
| Kuva nro. | Havainto | Kuva |
|---|---|---|
| Kuva 6.8 | Ulkoseinärakenteeseen<br>on havaintojen perus-<br>teella tehty tiivistyskor-<br>jauksia (kuva pilarin ta-<br>kaa opetustilassa 1039).<br>Sisäilmakorjauksen RAK-<br>suunnitelmat ovat vuo-<br>delta 2015 ja 2017. | |

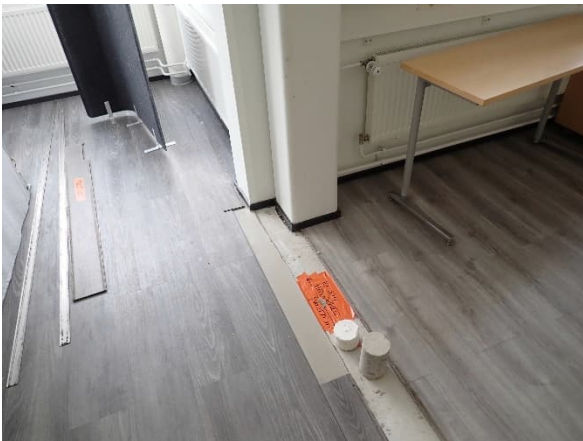
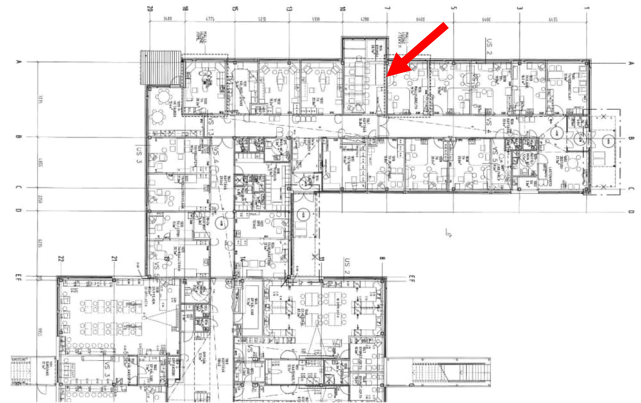
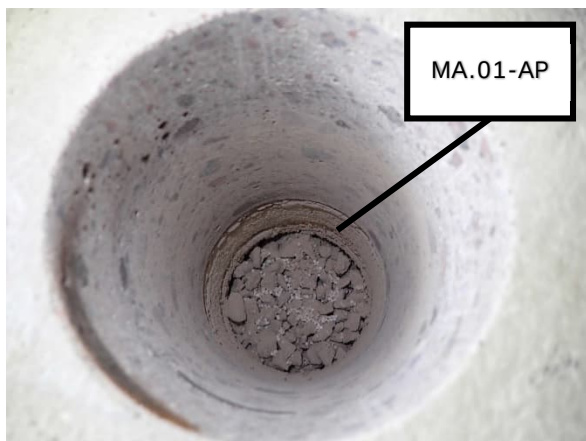
Kuva rakenneavauksesta RA.01-AP.

Rakenneavaus suoritettiin vanhan väliseinän kohdalle tilojen 1034 ja 1036 rajalla.

Lämmöneristeestä otettiin mikrobinäyte MA.01-AP, jossa ei todettu viitteitä mikrobivaurioitumisesta.

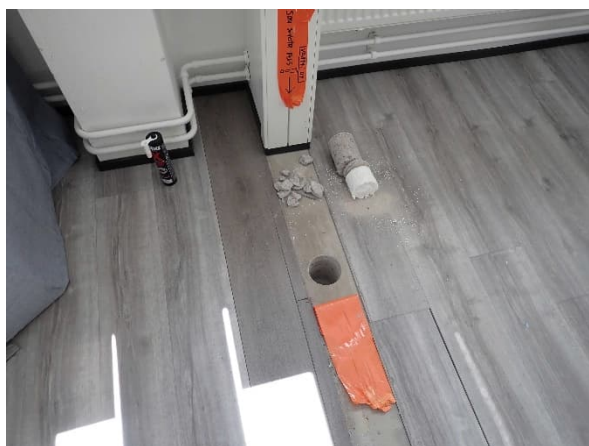
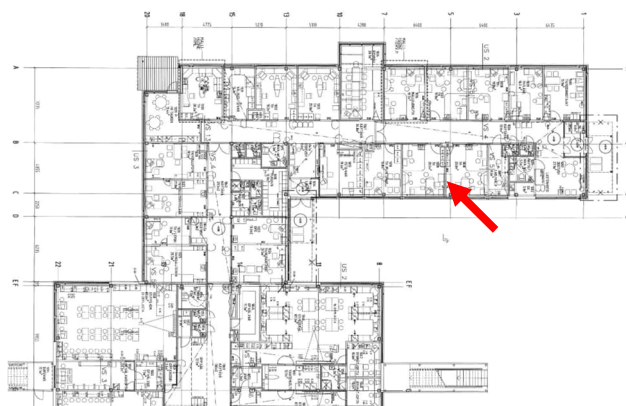
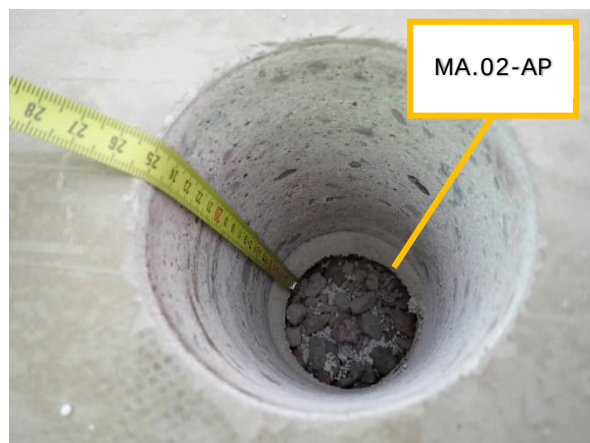
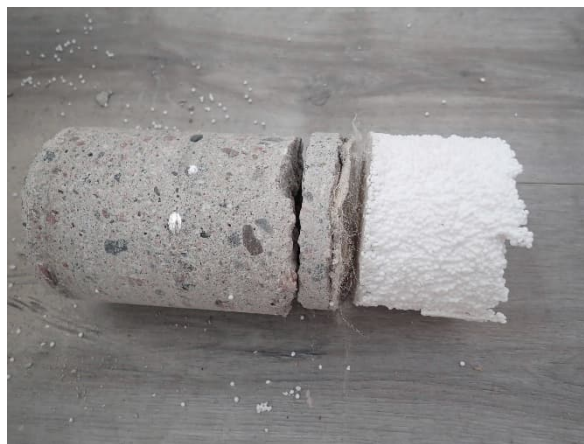
Kuva rakenneavauksesta RA.02-AP.

Näytteessä MA.02-AP todettiin epäily mikrobikasvustosta. Näytteessä todettiin kohtalaisesti kosteusvaurioindikaattoreita, valtaosin *Acremonium*-sukuryhmän homeita. Alapohjan lämmöneriste on kosketuksissa maaperän kanssa, jolloin mikrobien kulkeutuminen maaperästä eristeeseen on mahdollista ja tavanomaista. Näytteessä MA.01-AP ei todettu viitteitä mikrobivaurioitumisesta.

Rakenneavaus suoritettiin vanhan väliseinän kohdalle.

Alapohjarakenteessa teräsbetonin paksuus poikkeaa alkuperäisistä rakennesuunnitelmista.

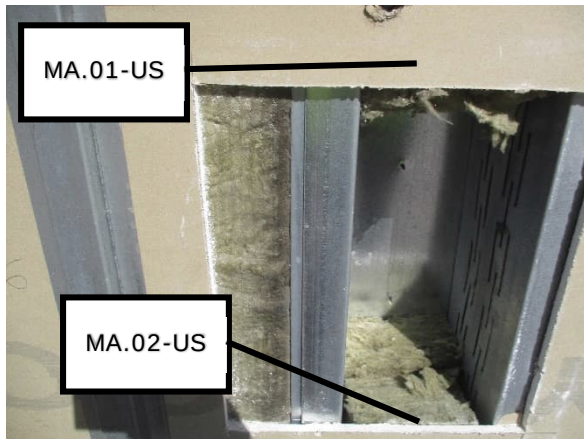
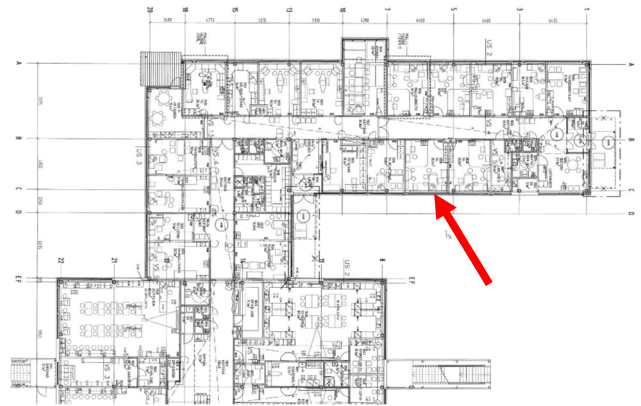
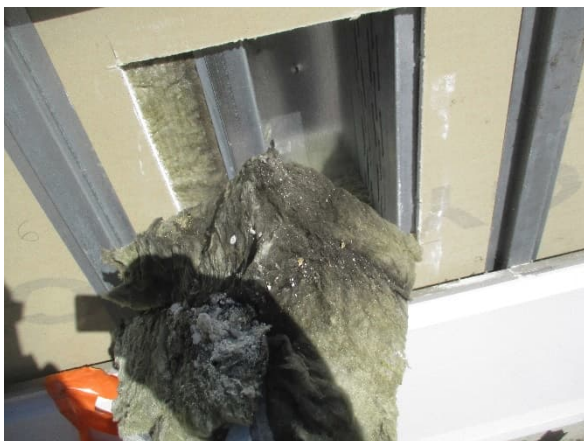
Kuva rakenneavauksesta RA.01-US.

Lämmöneristeen liittymien kohdalla tummentumaa.

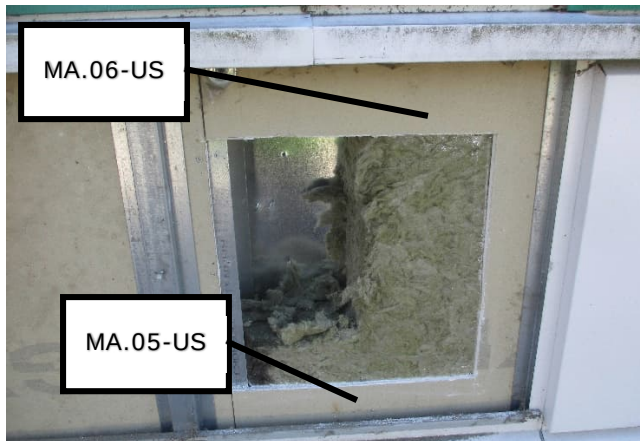
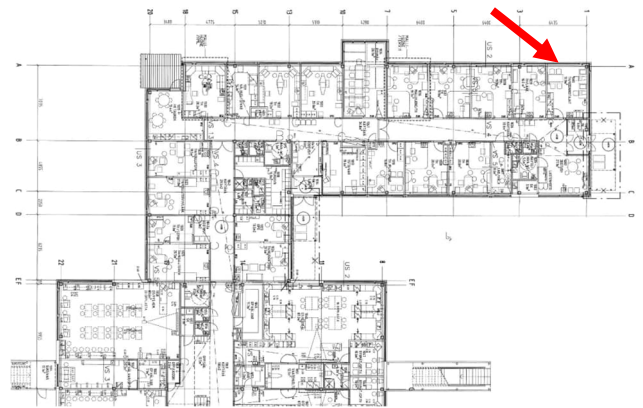
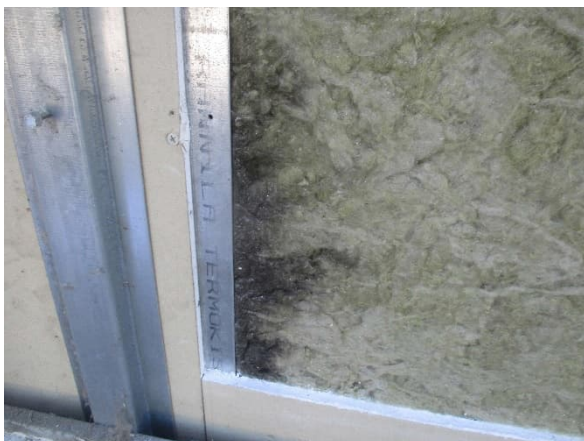
Kuva rakenneavauksesta RA.03-US.

Termorangan liittymien kohdalla tummentumaa mineraalivillassa.

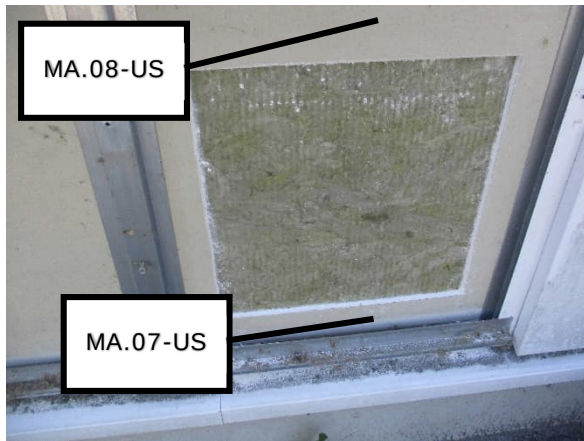
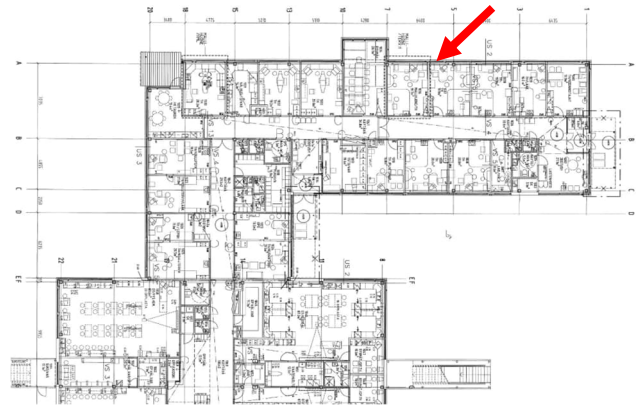
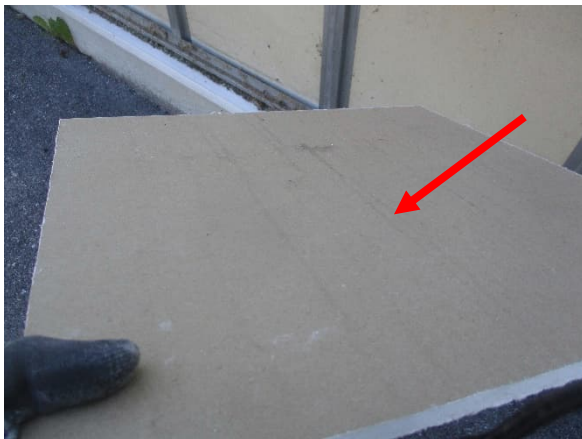
Kuva rakenneavauksesta RA.04-US.

Tuulensuojalevyn sisäpinnalla on veden valumajälki.

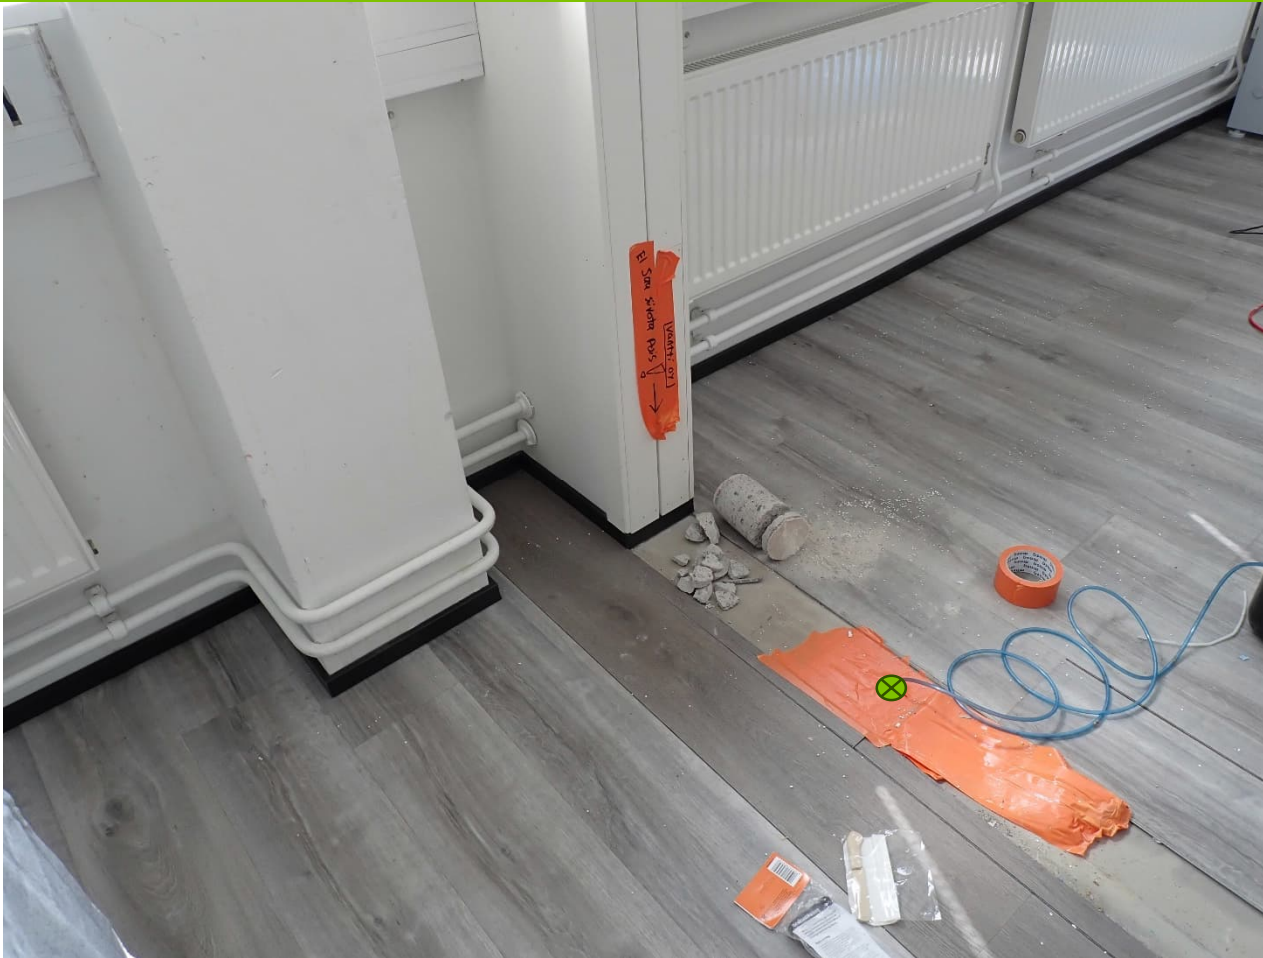
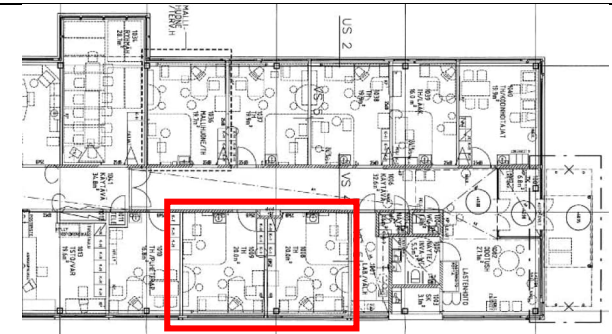
- Merkittävää laaja-alaista ilmavuotoa alapohjan ja koteloidun pilarin liittymästä
- Merkittävää rakomaista ilmavuotoa vanhan väliseinän liittymästä
- Vähäistä rakomaista ilmavuotoa koteloidun pilarin ja sähkökourun liittymästä

1. Alapohjan ja pilarin liittymästä sekä väliseinäliittymästä todettiin merkittävää ilmavuotoa normaaleissa käyttöolosuhteissa ja alipaineistettuna.

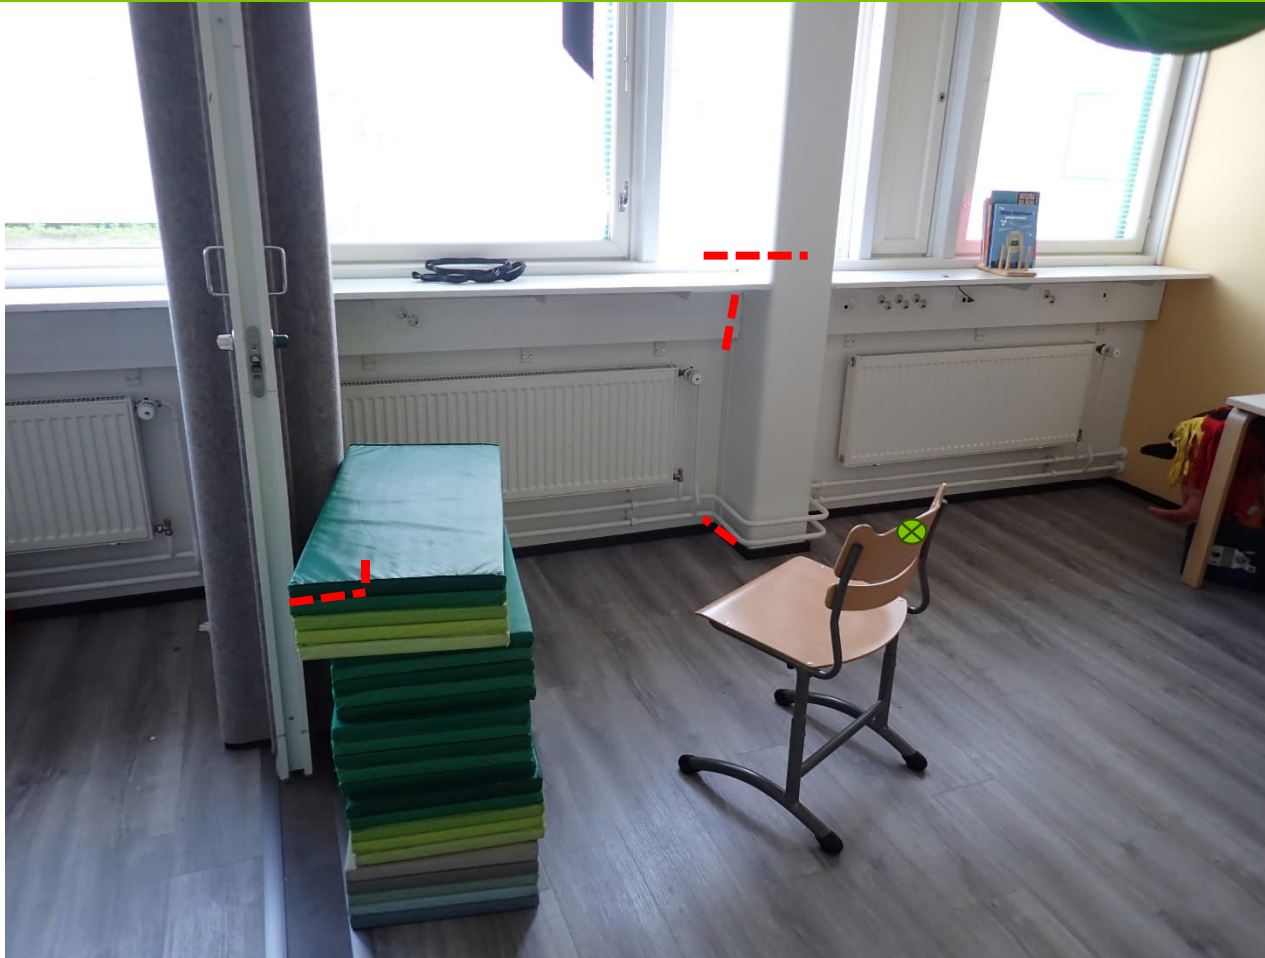
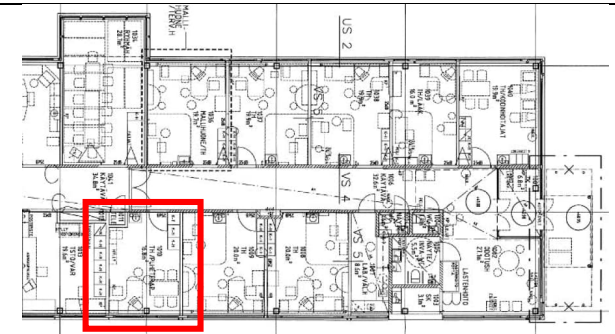
- Merkittävää ilmavuotoa alapohjan ja pilarin liittymästä (yhdellä sivustalla)
- Merkittävää ilmavuotoa vanhan väliseinän liittymistä alapohjaan
- Merkittävää ilmavuotoa pilarin ja ulkoseinän sekä sähkökourun liittymistä

1. Alapohjan ja pilarin liittymästä sekä väliseinäliittymästä todettiin merkittävää ilmavuotoa normaaleissa käyttöolosuhteissa ja alipaineistettuna.

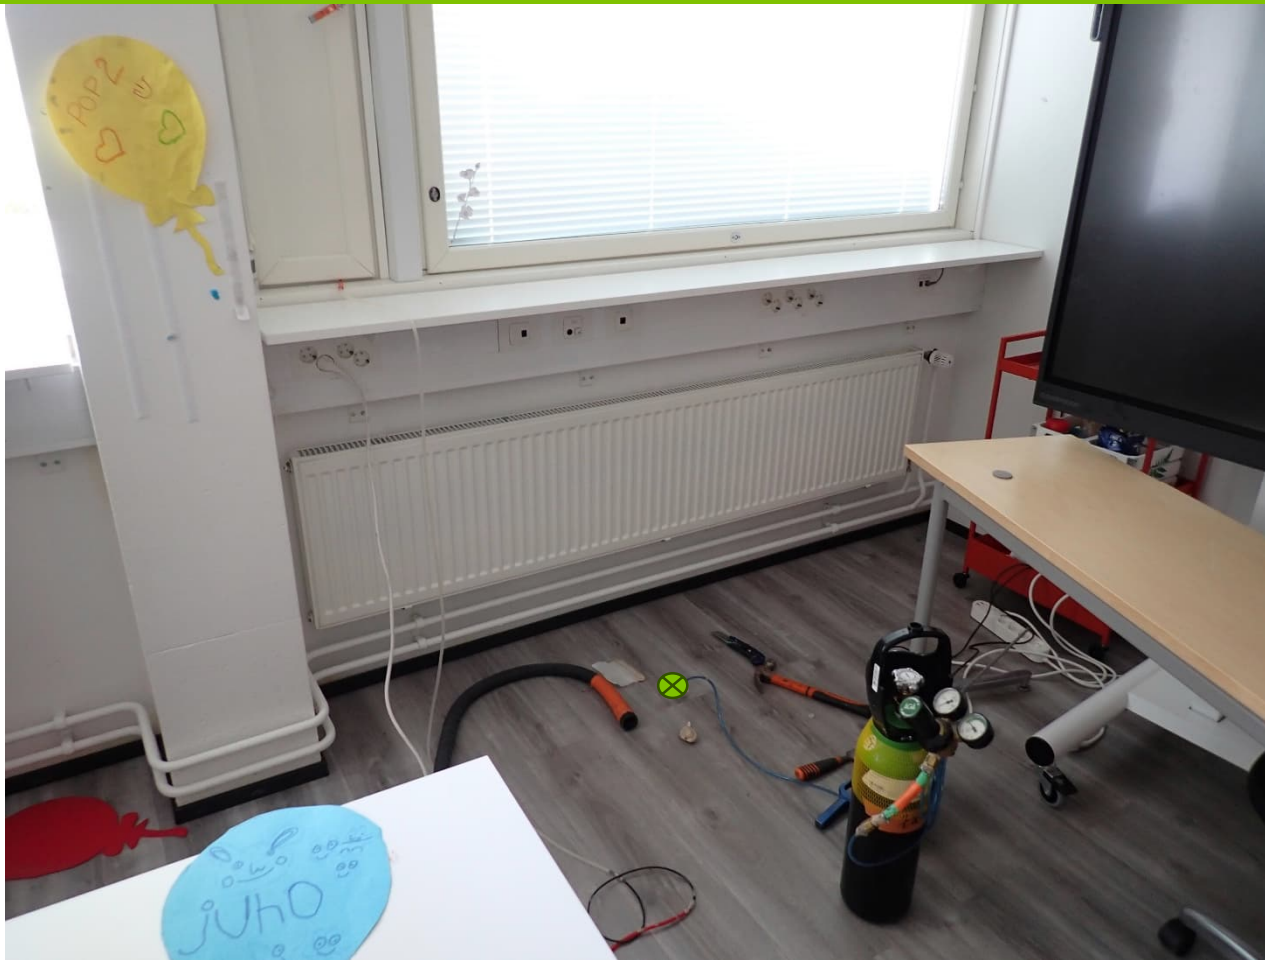
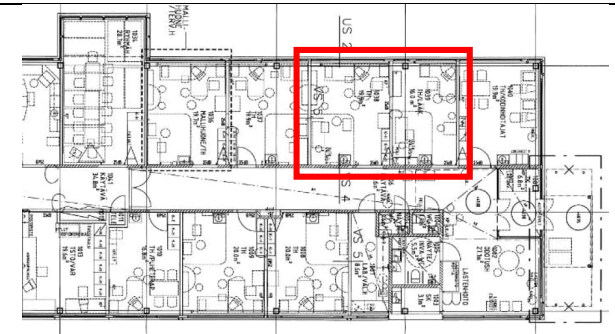
- Ei ilmavuotoja

1. Koteloidun pilarin liittymä on paikoin tiivistetty ulkoseinälinjan puolella. Betonipilarin ja alapohjan välisestä tiivistyksestä ei ole tietoa.

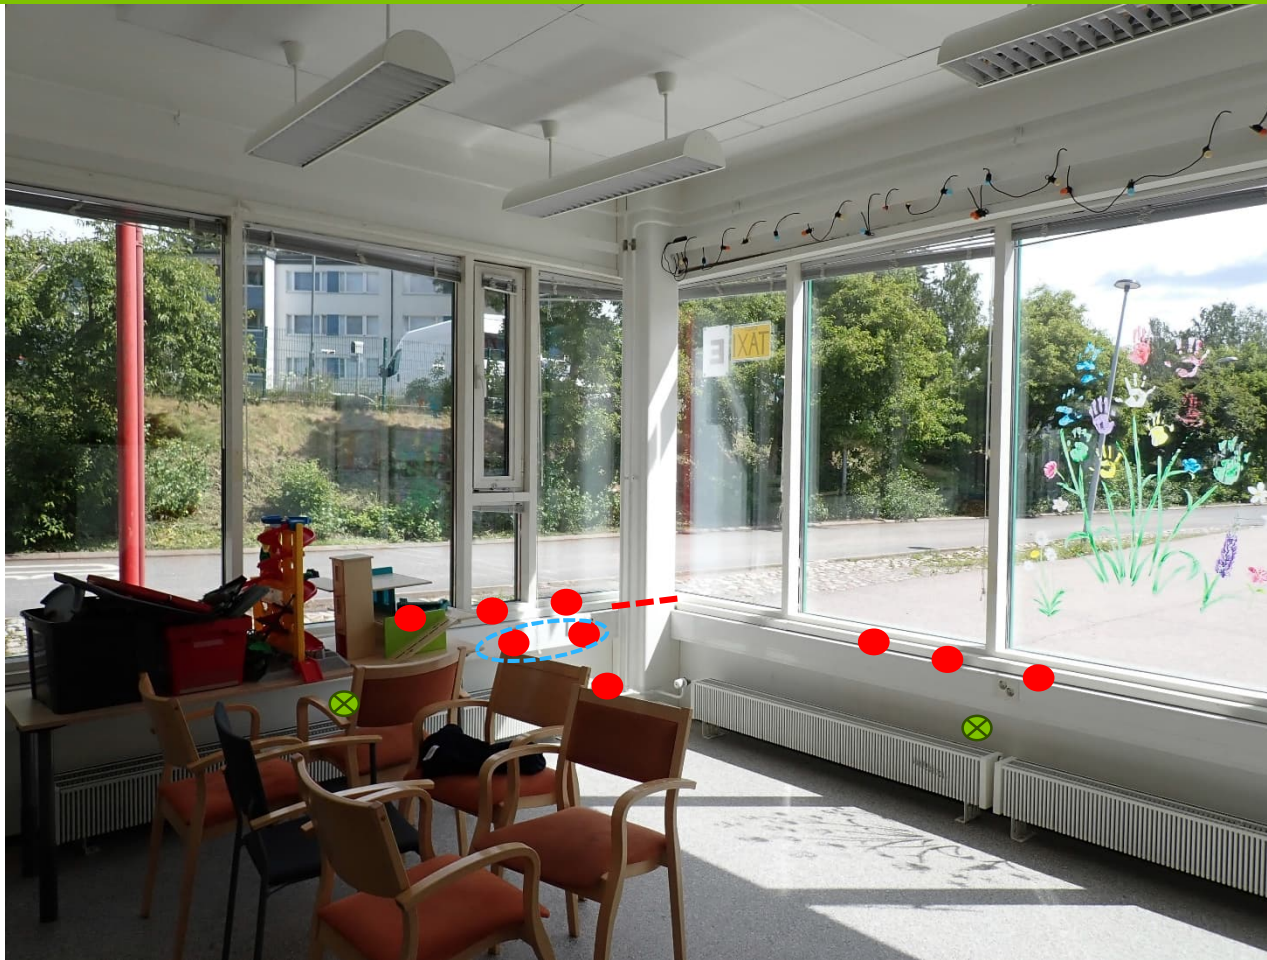
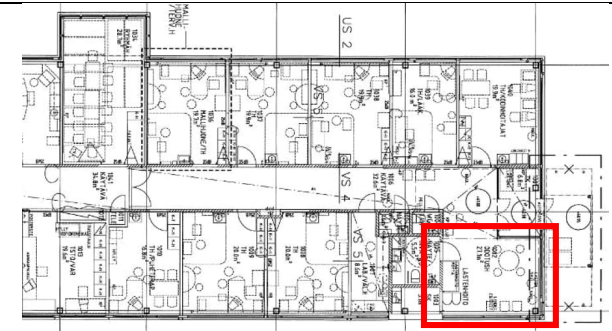
- Merkittävää pistemäistä ilmavuotoa metallikarmien rei'istä
- Merkittävää pistemäistä ilmavuotoa sähkökourusta ja pistorasioista
- Merkittävää laaja-alaista ilmavuotoa pilarin ja ulkoseinän liittymästä
- Merkittävää rakomaista ilmavuotoa ulkoseinän ja alapohjan liittymästä

1. Metallikarmien rei'istä todettiin merkittävää ilmavuotoa kaasunsyöttökohtien ympärillä normaaleissa käyttöolosuhteissa ja alipaineistettuna.

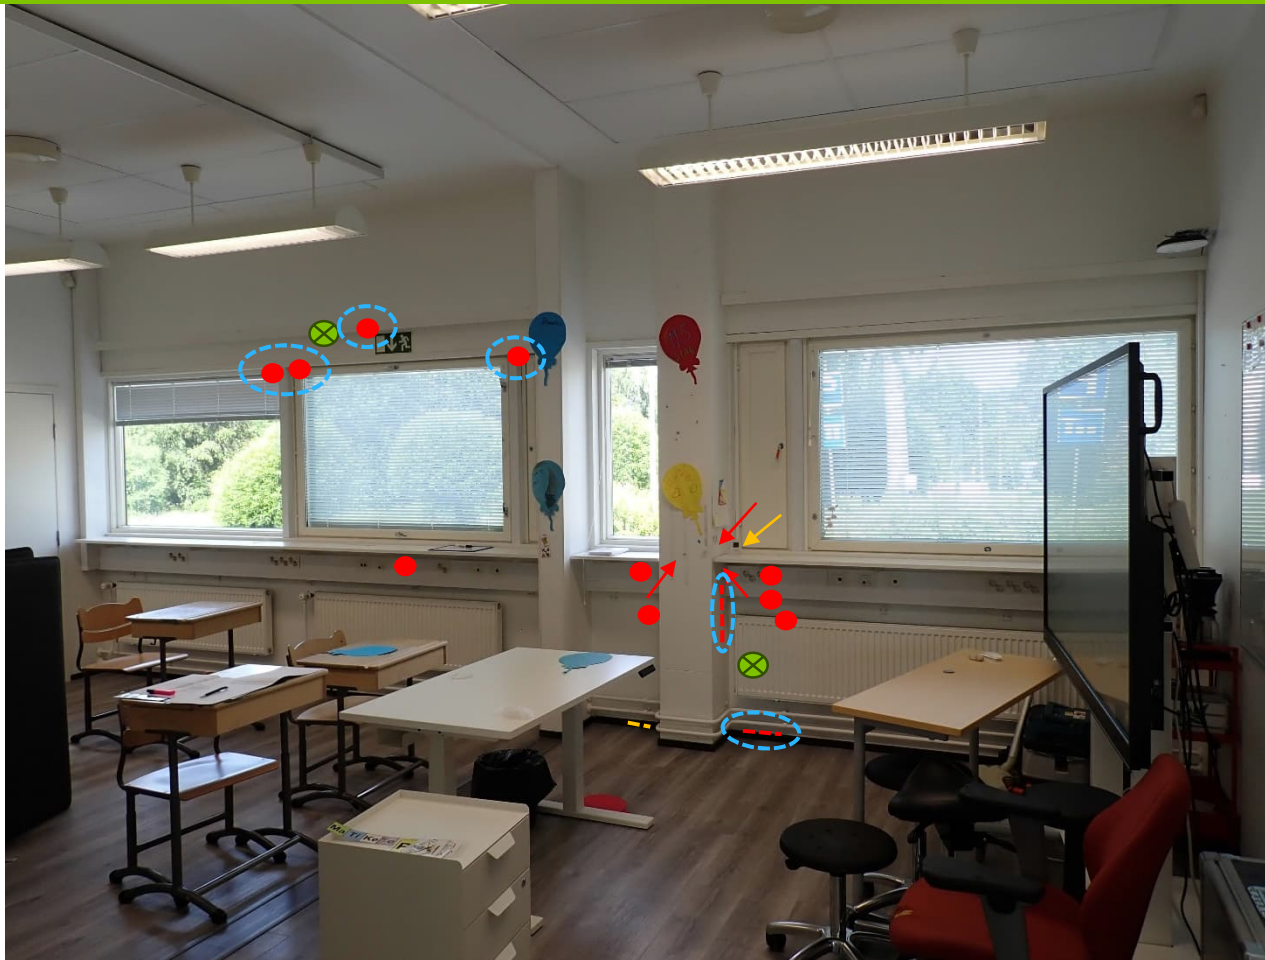
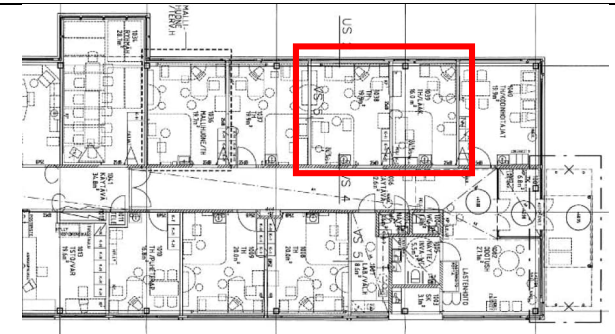
- Merkittävää pistemäistä ilmavuotoa kiinnikkeistä
- Merkittävää rakomaista ilmavuotoa pilariliittymästä
- Merkittävää pistemäistä ilmavuotoa ikkunoiden karmiliittymistä
- Merkittävää rakomaista ilmavuotoa alapohjaliittymästä

1. Koteloidun pilarin ja ulkoseinän liittymästä todettiin merkittävää rakomaista ilmavuotoa normaaleissa käyttöolosuhteissa. Alipaineistettuna vuotokohta laajeni.
