Lehtikuusen koulu, Havu- rakennus

Hiirakkotie 9, VANTAA

Olosuhdearvion päivitys

Työnro 32-1535

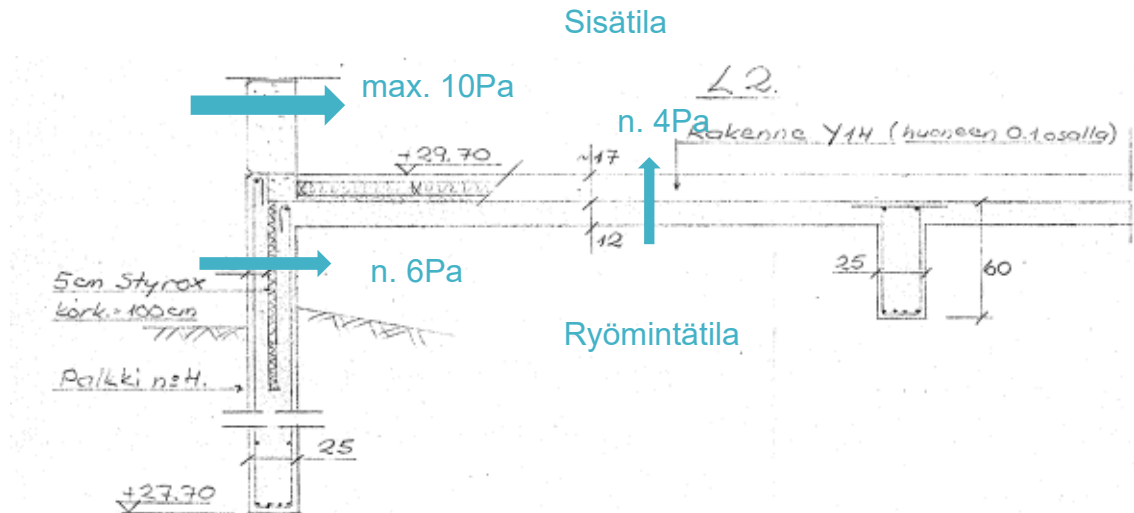
Kuva 6

Ryömintätilan ja alapohjarakenteen paine-eroa sisätiloihin ja ulkoilmaan nähden tar-kasteltiin hetkellisillä mittauksilla 4.3.2026. Havaintojen perusteella molemmat ryömin-tätilat ovat n. -6 Pa alipaineisia ulkoilmaan nähden. Ryömintätilat ja putkikanaali alipai-neistuu kauttaaltaan. Kuitenkin koska tilojen ilmanvaihto aiheuttaa osaan tiloista jopa -10 Pa alipaineen ulkoilmaan nähden, ovat kyseiset huonetilat alipaineisia ryömintäti-laan nähden.

Havainnekuva painesuhteiden muodostumisesta ryömintätilan ja sisätilojen välillä.
