Korson asukaspuiston rakennus

Rakenne- ja kosteustekninen kuntotutkimus

Ilmanvaihtojärjestelmän kuntotutkimus

27.3.2026

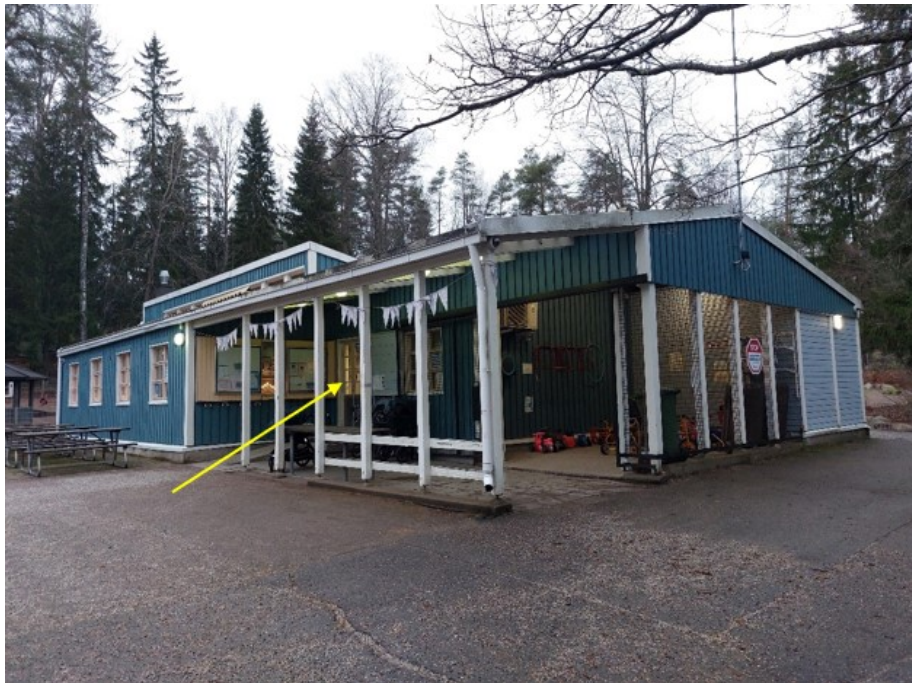
Kuva 7. Rakennuksen julkisivut kaakkoon ja lounaaseen joulukuun alussa 2025. Sokkeli on matala, mutta maanpinta kallistaa loivasti pois päin rakennuksesta. Pääsisäänkäynti on kuvassa keskellä.

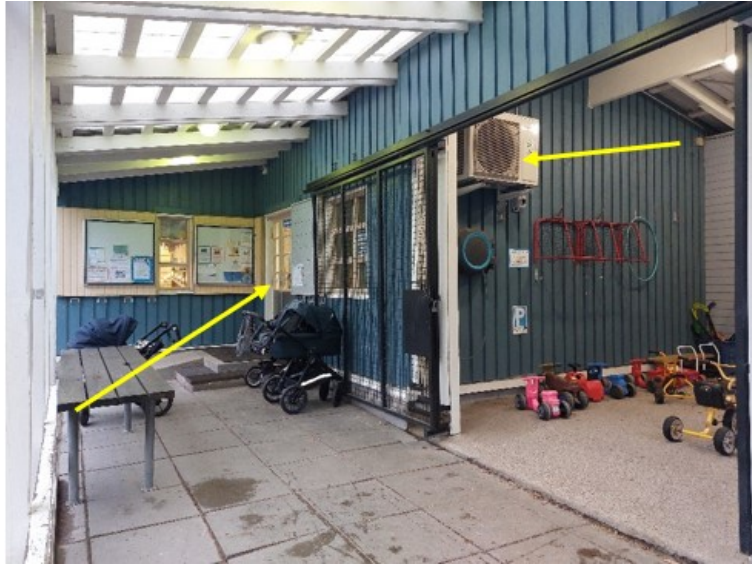
Kuva 8. Rakennuksen pääsisäänkäynti on katettu valokatteella. Maanpinnalla katteena on betonikivilaattaa, kallistukset ovat kunnossa. Avoimen leluvaraston puolella ulkoseinällä näkyy tilan 107 ilmalämpöpumpun ulkoyksikkö. Suunnitelmassa esitettyä salaojakaivoa ei näy.

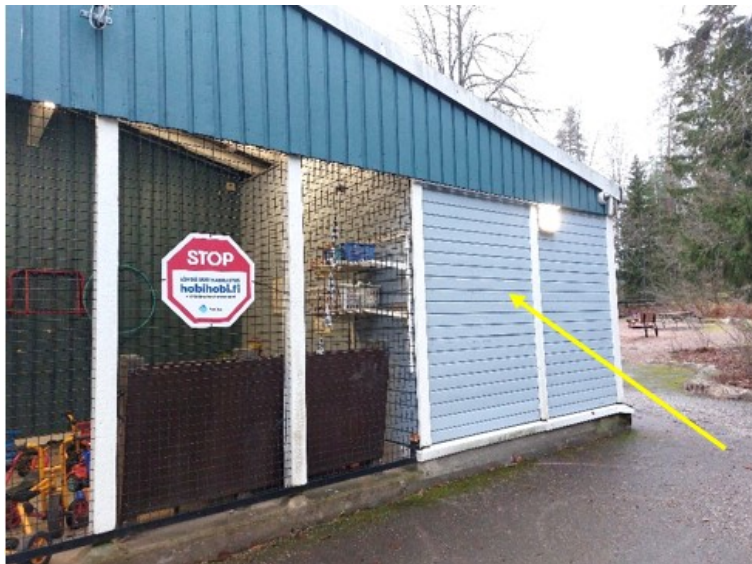
Kuva 9. Kaakkoispäädyssä leluvaraston takana on kylmä varasto. Maanpinta kallistaa loivasti pois päin rakennuksesta.

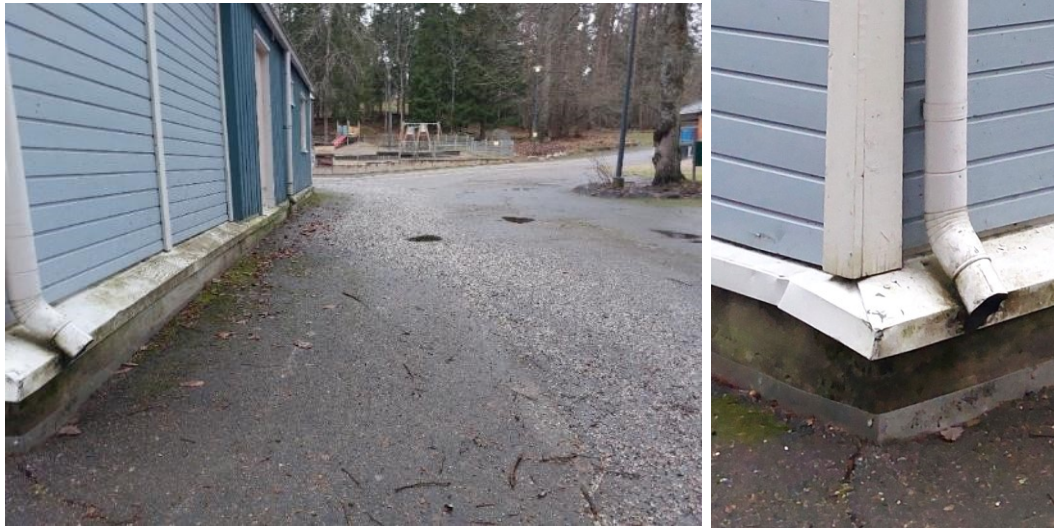
Kuva 10. Rakennuksen julkisivu koilliseen. Rakennuksen vierellä maanpinta kallistaa loivasti poispäin rakennuksesta, mutta pohjoisen puoleisen laajan, pääosin asfaltoidun pihan alueella maanpinta kallistaa rakennukseen päin. Sokkelin juuressa on peltikaista. Sadevedet puretaan syöksytorvilta sokkelinviereen asfaltille. Alkuperäisissä suunnitelmissa esitettyä salaojakaivoa ei näy.

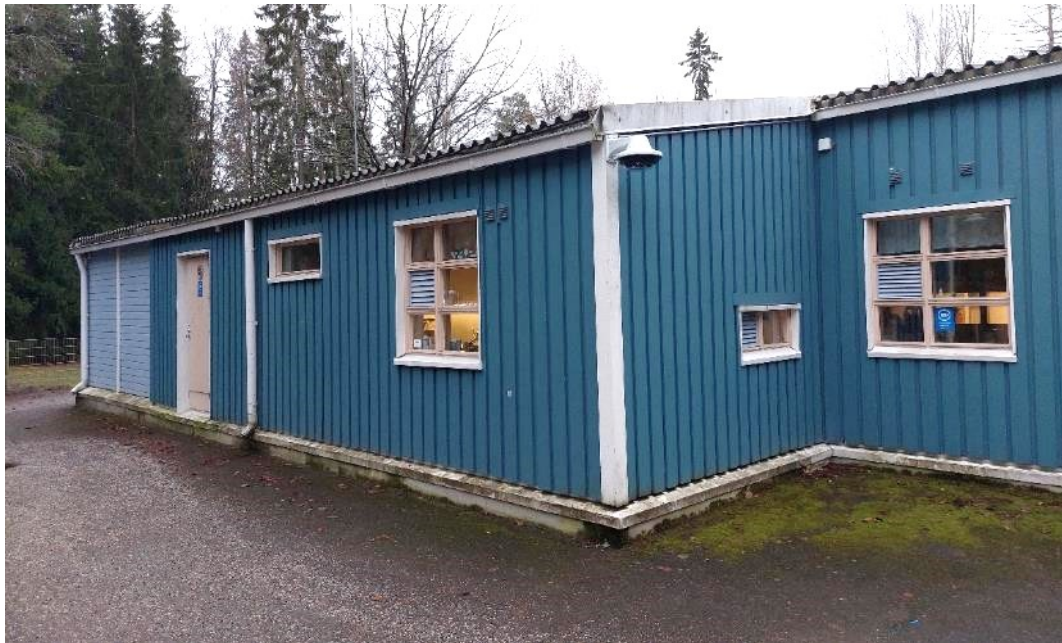
Kuva 11. Rakennuksen julkisivu koilliseen. Maanpinnan kallistuksissa on puutteita rakennuksen sisänurkalla ja matala sokkeli ja asfaltti ovat voimakkaasti sammaloituneet.

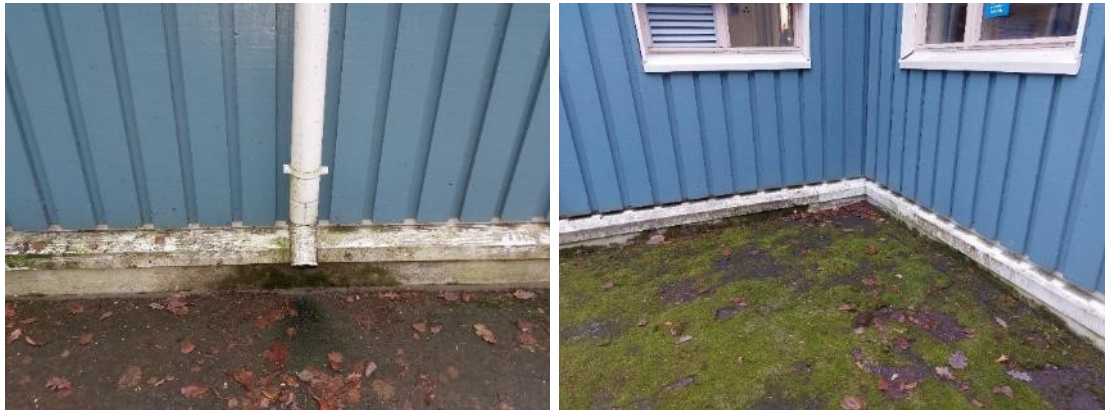
Kuva 12. Lähikuvia koillisjulkisivulta. Sokkeli on runsaasti sammaloitunut ja sokkelin suojaepellin pinta kasvaa levää. Syökytorven roiskevedet rasittavat sokkeliä (ei rännikaivoa).

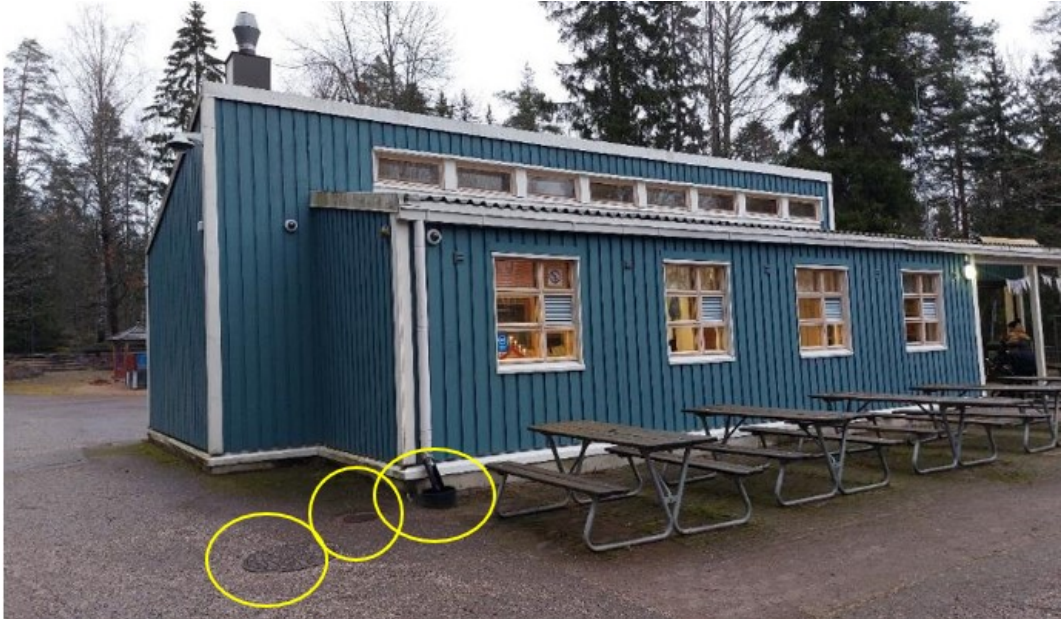
Kuva 14. Rakennuksen lounaisjulkisivu. Terrassin alue on kivetty. Kiveys on hieman sammaloitunut. Maanpinta kallistaa loivasti pois päin rakennuksesta. Tällä alueella sokkeli on jonkin verran muita julkisivuja korkeampi. Nurkalla on rännikaivo, salaojakaivo ja suunnitelmien mukainen perusvesikaivo. Syöksytorvea on jatkettu ulottumaan kaivolle saakka.

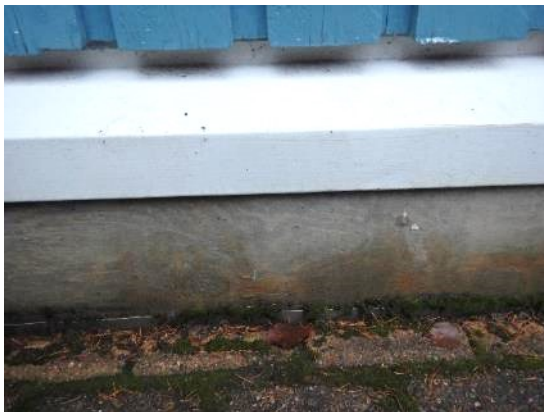
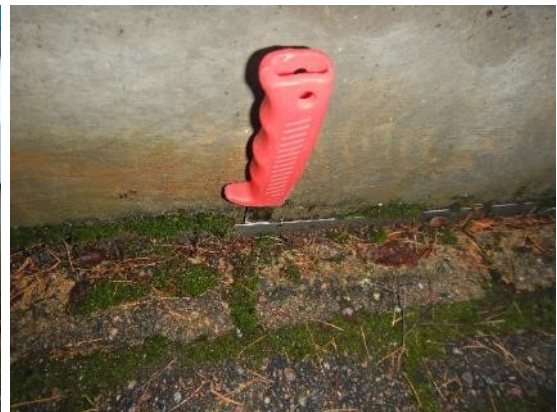
Kuva 15. Rakennuksen lounaisjulkisivulta. Sokkelissa on sammalta vain sokkelin alaosassa, maanpinnan tasossa. Sokkelin ja asfaltin välissä on peltikaista. Kaista ei liity tiiviisti sokkeliin.

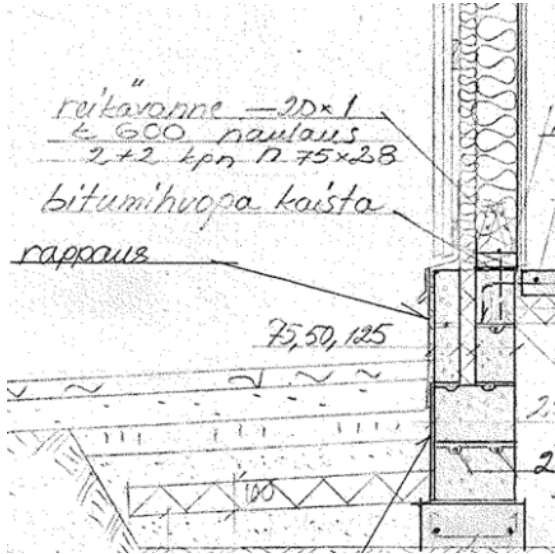
Kuva 22. Ulkoseinärakenne. Vantaan kaupunki, Rakennusvirasto, Talonsuunnitteluosasto, 5.10.1984. Havaintojen perusteella alajuoksun alla on suunnitelmista poiketen villakaista muovipussissa, ei bitumihuopaa.

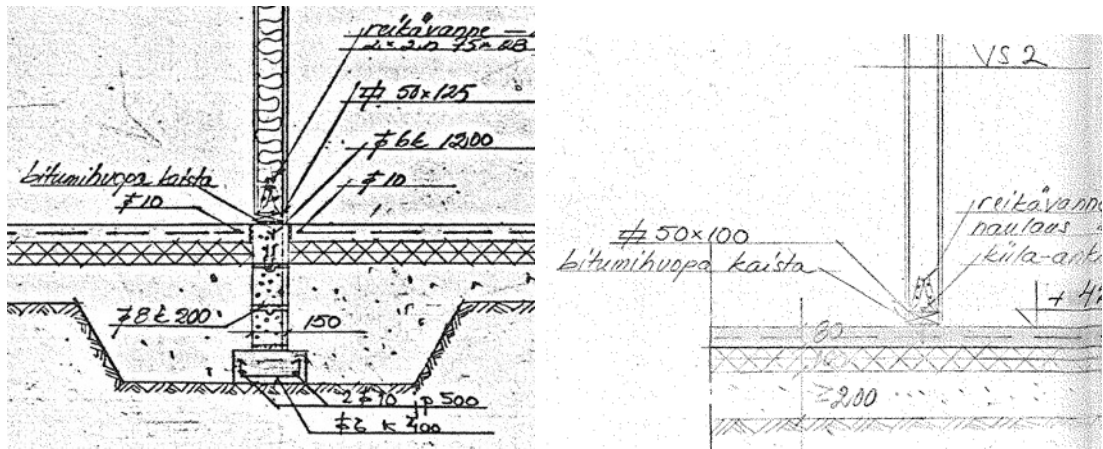
Kuva 23. Väliseinärakenteet. Vasemmalla omilla perustuksilla lepäävä kantava väliseinä, oikealla kevyt väliseinä. Vantaan kaupunki, Rakennusvirasto, Talonsuunnitteluosasto, 5.10.1984. Havaintojen perusteella remontoitujen märkätilojen väliseinien alaosassa on harkkonosto, ja kuivien tilojen seinissä alajuoksun alla on suunnitelmista poiketen muoviin kääritty villakaista, ei bitumihuopaa.

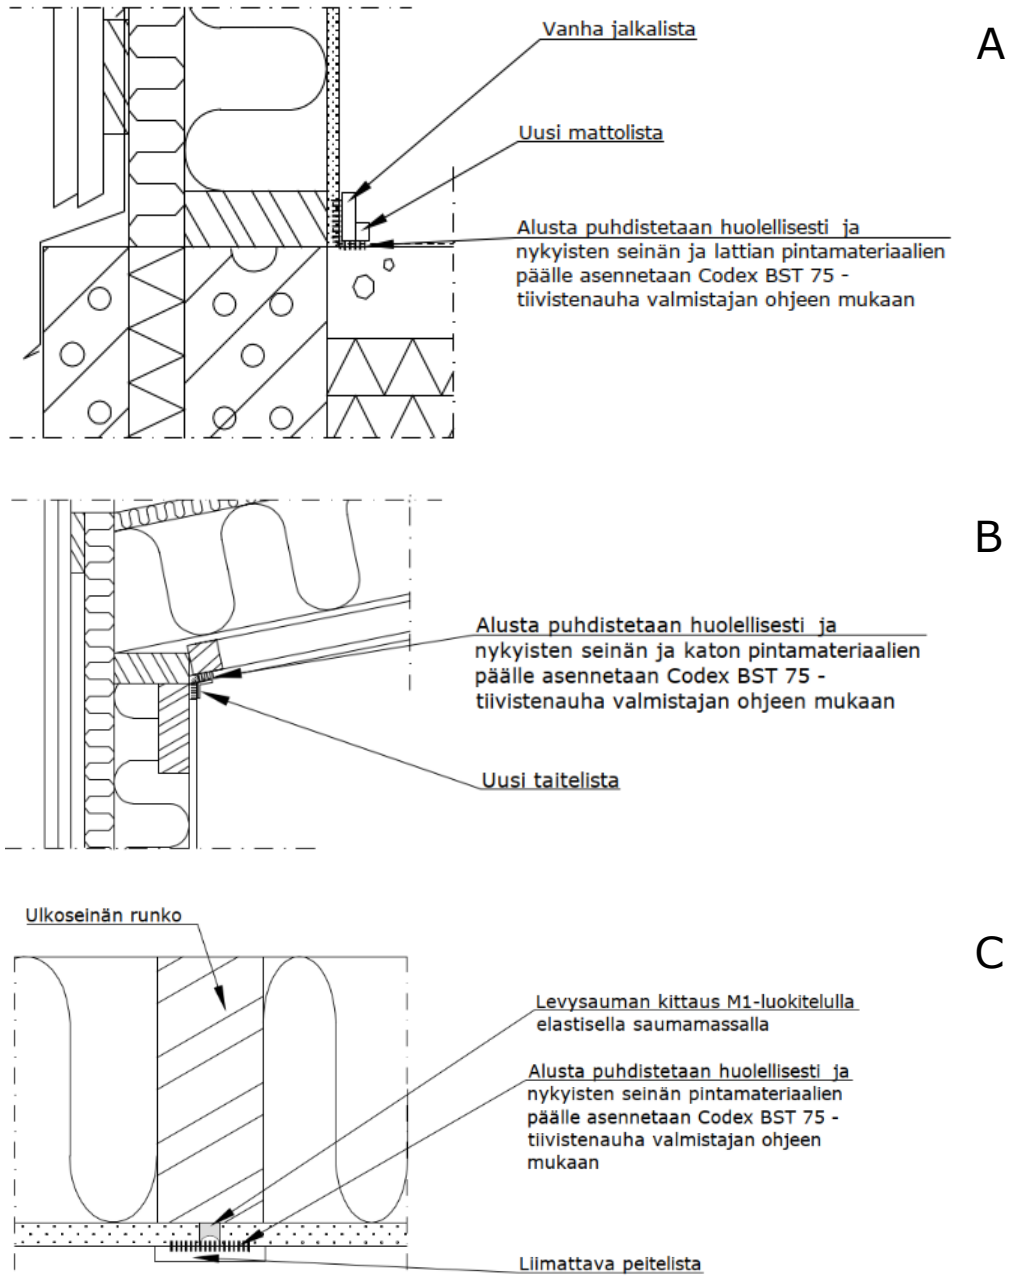
Kuva 24. Otteet ulkoseinäliitosten tiivistyskorjauksen suunnitelmista, A: ulkoseinä-lattialiitos, B: ulkoseinä-yläpohjaliitos, C: ulkoseinien levysaumojen liitos. Ramboll, 12.6.2013. Havaintojen perusteella korjaukset on toteutettu suunnitelmien mukaisesti.

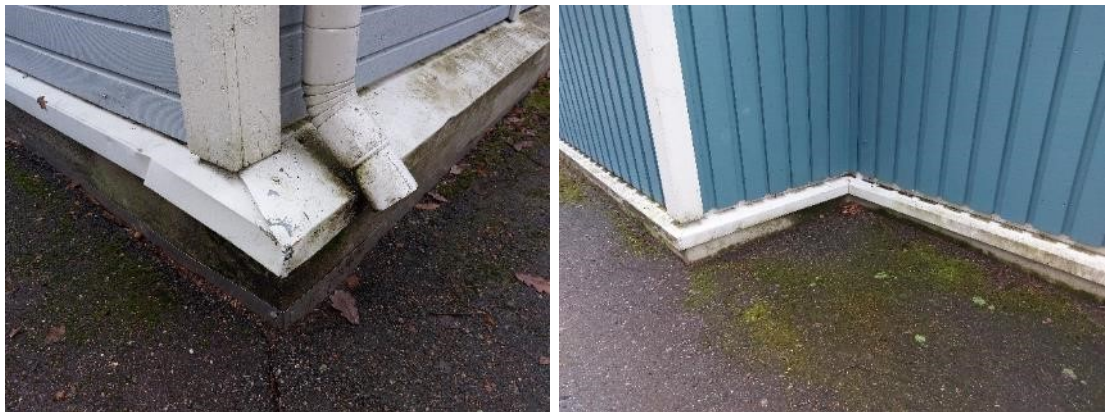
Kuva 25. Kolhiintunutta ja leväkasvuston tummentamaa sokkelin suojapeltiä, saumat eivät ole vesitiiviitä. Oikealla matala, sammaloitunut sokkeli.

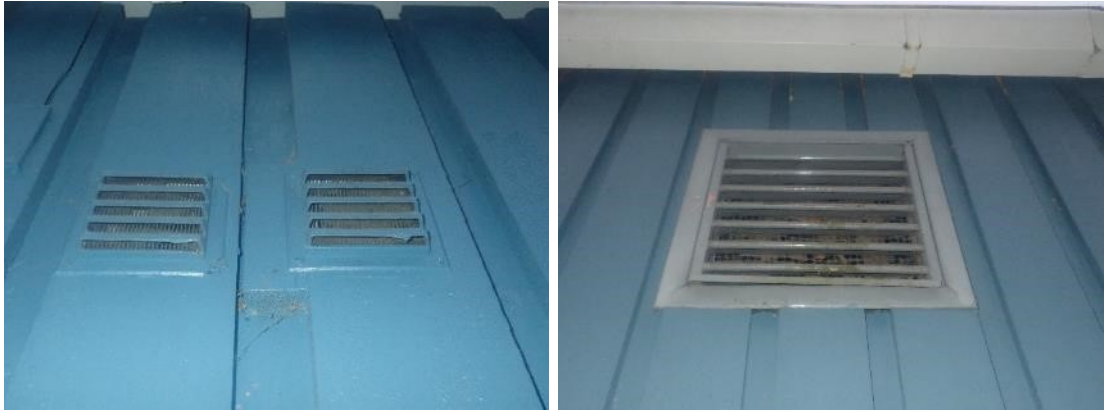
Kuva 26. Raitisilma-aukkoja ulkoseinässä. Hyönteisverkko säleikön takana on lähes ummessa pölystä.

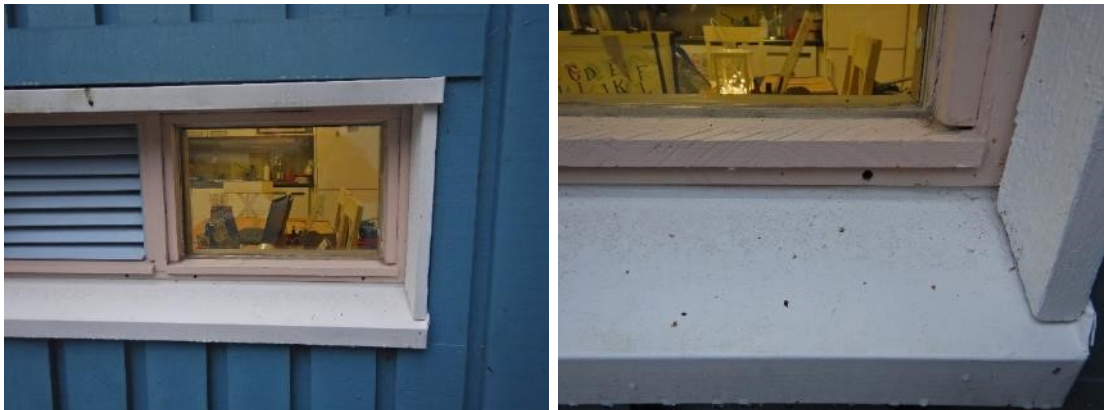
Kuva 27. Kiinteitä lämpölasia-ikkunoita, suojapellit ylä- ja alapuolella. Ei puutteita.

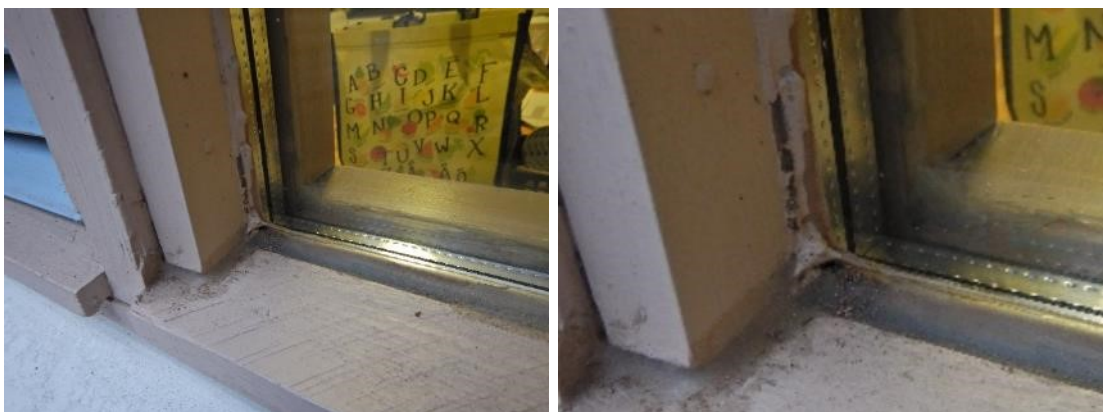
Kuva 28. Lämpölasien kittauksissa puiseen ikkunaelementtiin oli paikoin puutteita. Sadevesi pääsee rakenteeseen.

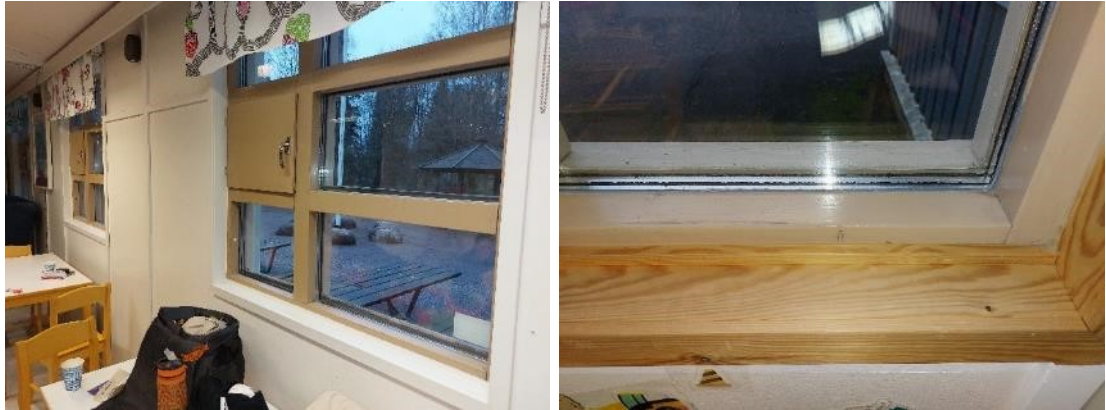
Kuva 29. Ikkunat sisäpuolelta. Ei puutteita.

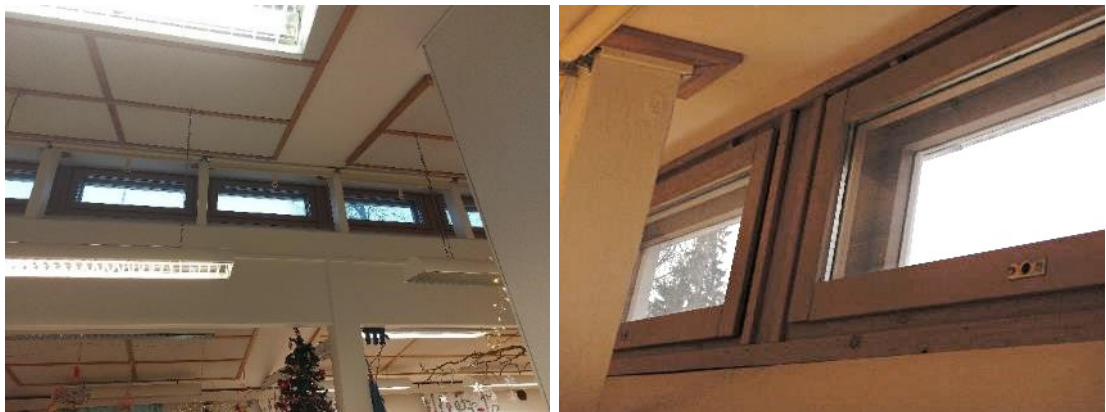
Kuva 31. Kattolappeiden väliset puiset yläikkunat sisältä nähtynä. Yhdessä kohdassa todettiin alapuolella kattopinnassa vuotojälki. Muutoin ei puutteita.

kattopinnassa todettiin yksi pieni kosteusjälki, joka tarkastettiin rakenneavauksella, ks. yläpohjat, kohta 5.3. Suosittelemme kyseisen pellityksen parantamista siten, että vesi ei pääse rakenteeseen. Yläpohjarakenteen kuntoa ja sisäilmavaikutuksia on arvioitu kohdassa 5.6. Välisienissä ei todettu puutteita. Wc- ja suihkutilojen väliseiniä on korjattu vuoden 2012 tutkimuksen jälkeen; seinien alaosista on uusittu vähintään levytykset, ja kipsilevyt on korvattu kuitusementtilevyillä. Rakennuksen keskialueen wc-tilojen seinien alaosissa puurunko on korvattu kevytsoraharkolla. Seiniin on asennettu myös siveltävä vedeneriste. Ratkaisut ovat kosteusteknisesti hyvin toimivia. Wc-tilojen lavuaarien alla todettiin paikoin kohonneita pintakosteuslukemia, mutta ne ovat tutkimushavaintojen perusteella vähäistä roiskevesistä aiheutunutta, pinnallista kostumista, eikä niihin liity riskiä rakenteiden vaurioitumisesta.

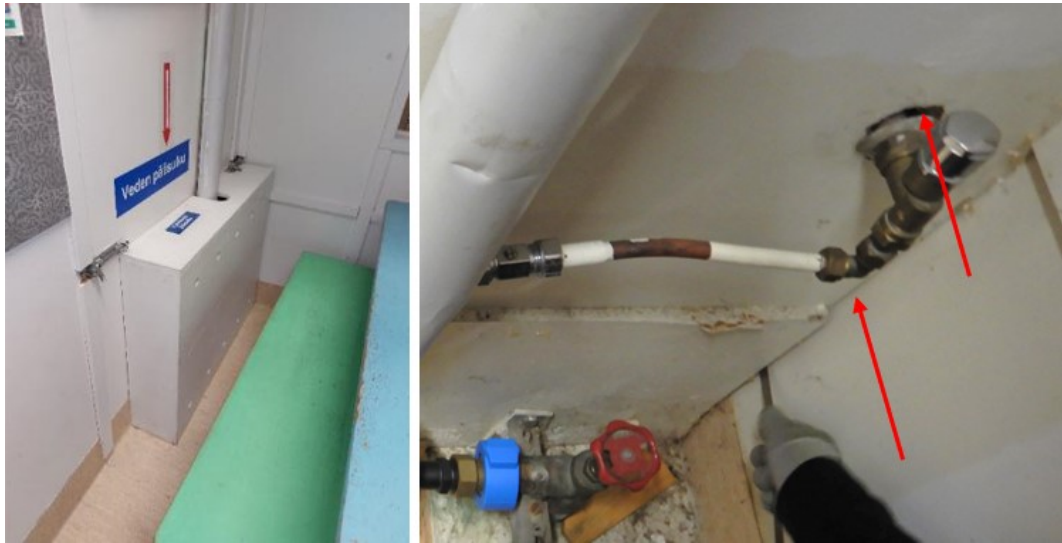
Kuva 35. Esimerkki kohdasta, jossa ulkoseinän tiivistys on jätetty tekemättä. Liittymät ja läpiviennit vesimittarikotelon sisällä tilassa 107 ovat tiivistämättä. Tiivistys loppuu kotelon yläreunaan.

- Tilan 107 ulkoseinässä vesimittarikotelon sisällä on paikallinen selvä kosteus- ja mikrobivaurio sisäverhouslevyissä.
- Muutoin ulko- ja väliseinärakenteissa ei todettu aistinvaraisesti arvioituna tai näyteanalyysien perusteella vaurioitumista.

Tilassa 107 on vesimittarinkotelon sisällä paikallinen kosteus- ja mikrobivaurio. Vauriolla on todennäköisesti sisäilmanlaatua paikallisesti heikentävä vaikutus. Rakenne tulee korjata paikallisesti (vaurioituneiden sisäverhouslevymateriaalien poisto, höyrynsulun tiivistys, uudet levytykset).

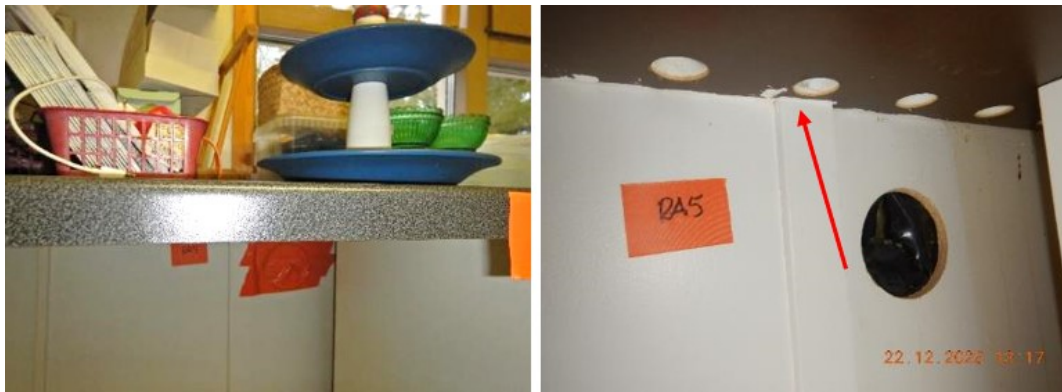
Kuva 36. Keittiön 101 kalustelevypöytä on kiinni ulkoseinässä. Levyä ei ole irrotettu takana olevan levysauman tiivistämiseksi, mutta levyn reunat on kitattu seinään.

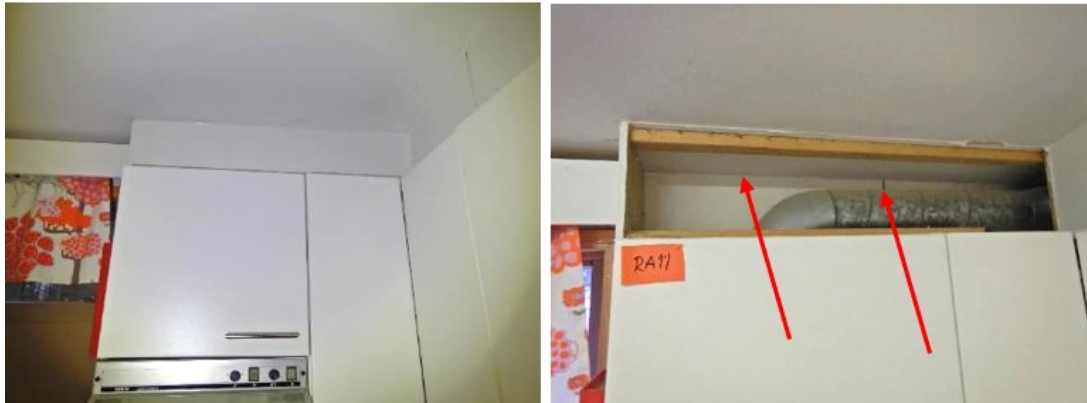
Kuva 37. Esimerkki kohdasta, jossa ulkoseinän tiivistys on jätetty tekemättä. Keittiön 101 liesituulettimen kanavan koteloinnin sisällä levysaumaa ja seinä-kattoliitosta ei ole tiivistetty.

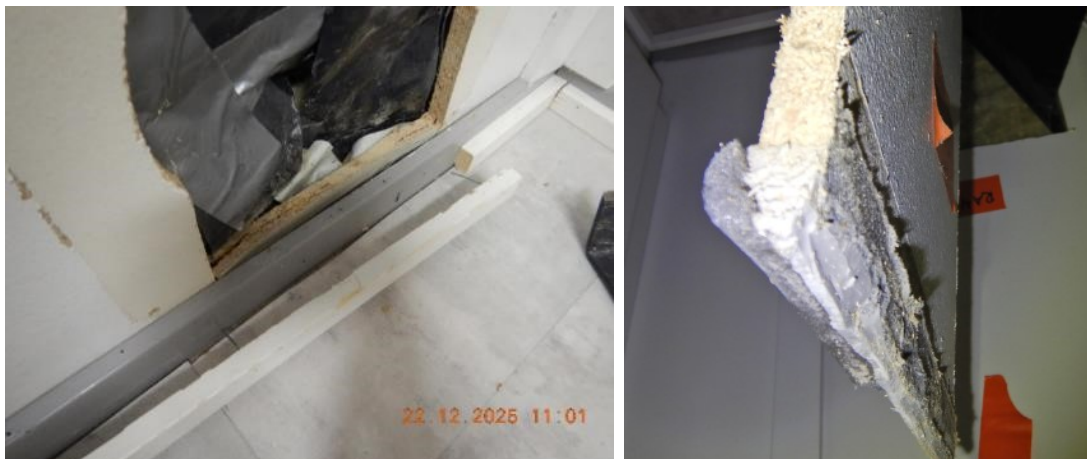
Kuva 38. Lastulevyseinän tiivistys lattiaan. Levyn ja alapohjalaatan yläpinnan välissä on n. 10 mm rako, joka on täytetty paisuvalla saumanauhalla ja elastisella massalla. Sisäpinnassa on itseliimautuva tiivistysnauha. Tiivistys on tehty vinyylilankkulattian alle, vanhan muovimaton päälle.

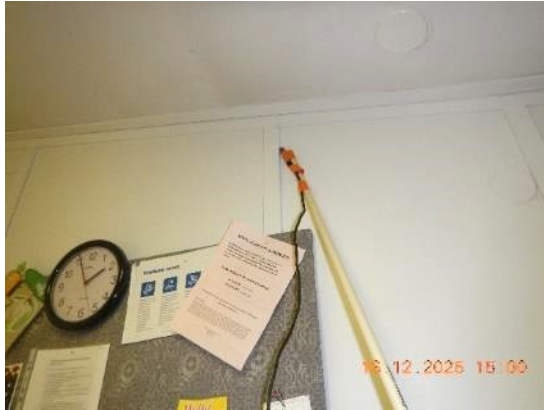
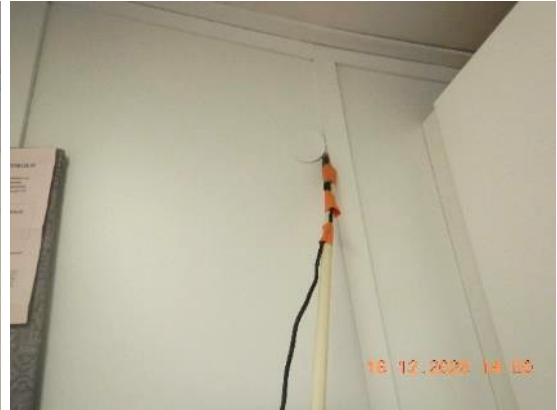
Merkkiainekokeessa havaittiin normaalitilanteessa vähäisiä pistemäisiä ilmavuotoja keittiössä 101 yksittäisen patterikiinnikkeen kohdalta, ikkunan karmiliitoksesta, levysaumasta ja ulkoseinän yläosassa olevan pienen peitelevyn reunalta. Tilassa 105 todettiin vähäistä pistemäistä ilmavuotoa paikoin ulkoseinän levysaumasta ja ikkunakarmin liitoksesta.

Kuva 47. Keittiön 101 ilmavuotokohtia: levysauma paikallisesti, seinässä olevan peitelevyn reuna.

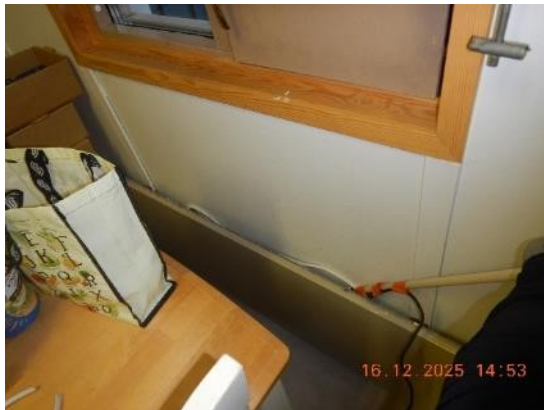
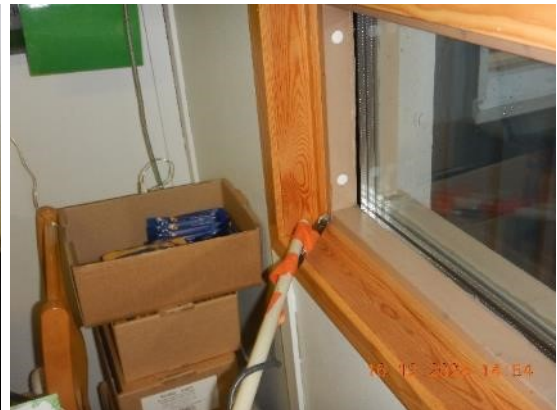
Kuva 48. Keittiön 101 ilmavuotokohtia: patterikiinnikkeiden kohdat, ikkunaelementin nurkat.

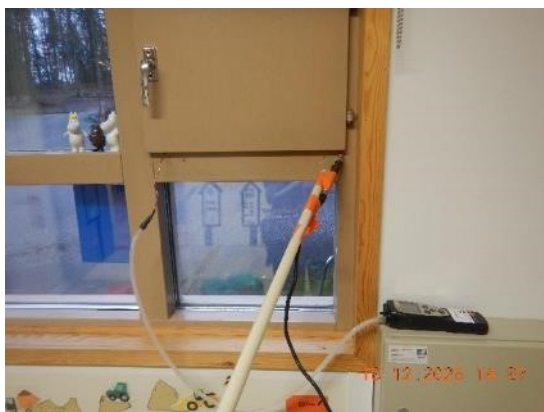
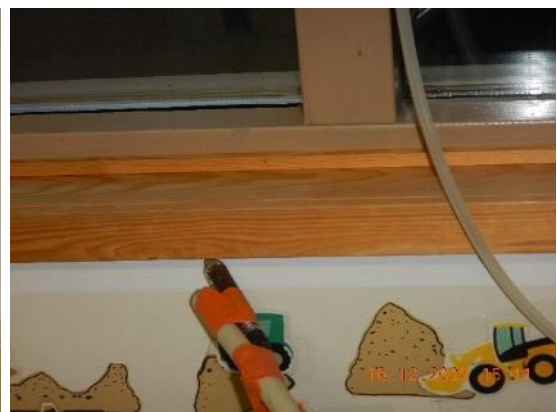
Kuva 49. Tilan 105 ilmavuotokohtia: ikkunaelementin liitokset paikallisesti.

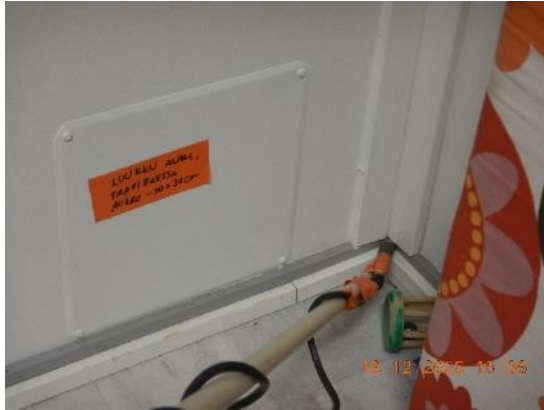
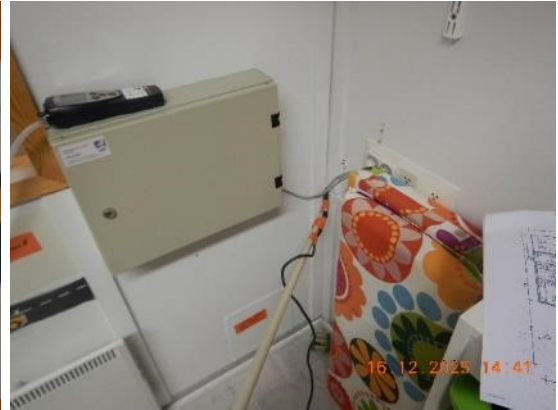
Kuva 50. Tilan 105 ilmavuotokohtia: ulkoseinän liitokset paikallisesti.

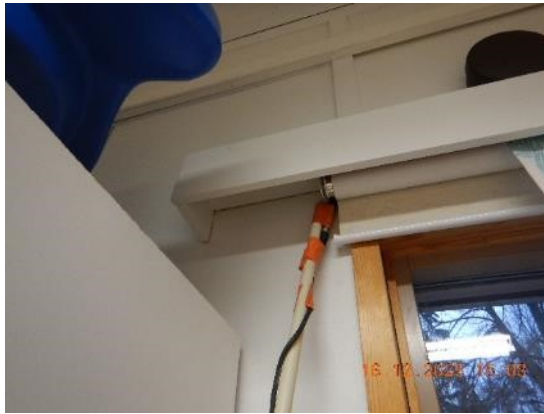
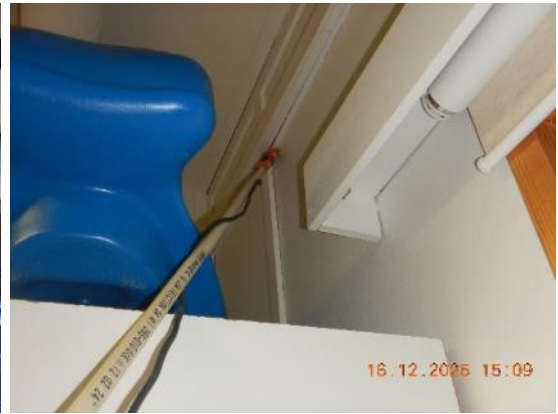
Kuva 51. Tilan 105 ilmavuotokohtia: ulkoseinän liitokset paikallisesti.

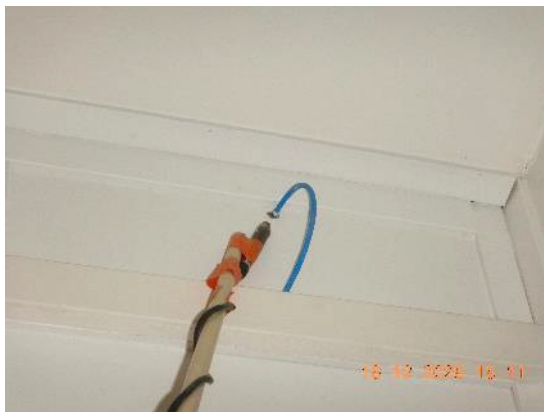
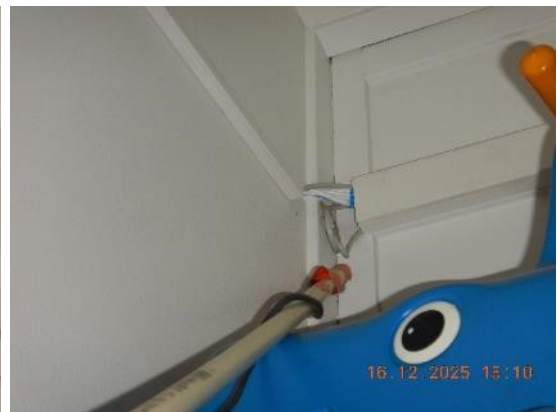
Kuva 52. Tilan 105 ilmavuotokohtia: ulkoseinälevytykseen porattu läpivienti, seinänurkka paikallisesti.

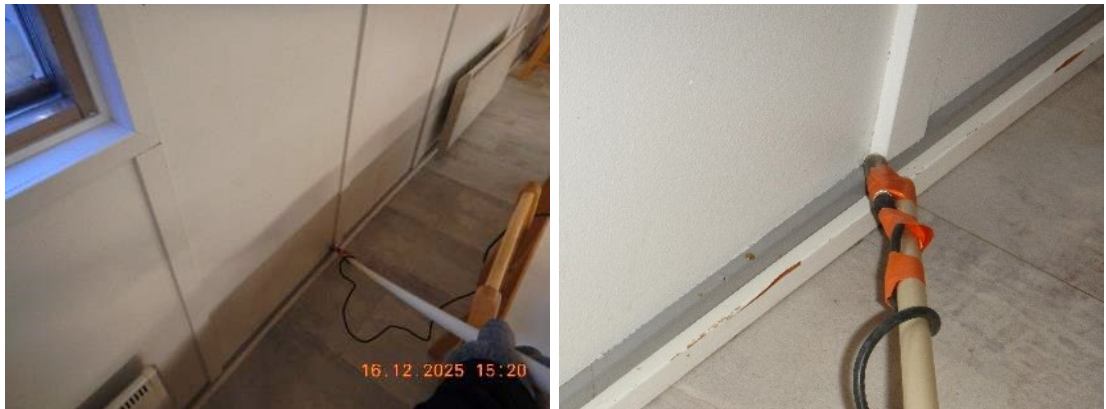
Kuva 54. Tilan 104 ilmavuotokohtia: ulkoseinä-lattialiitos paikallisesti.

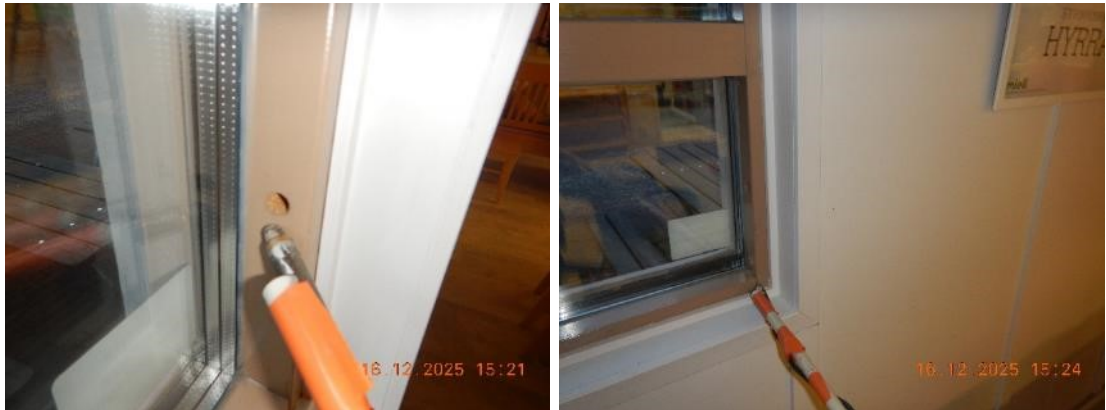
Kuva 55. Tilan 104 ilmavuotokohtia: ikkunaelementin karmin reikä, ikkunaelementin liitos paikallisesti.

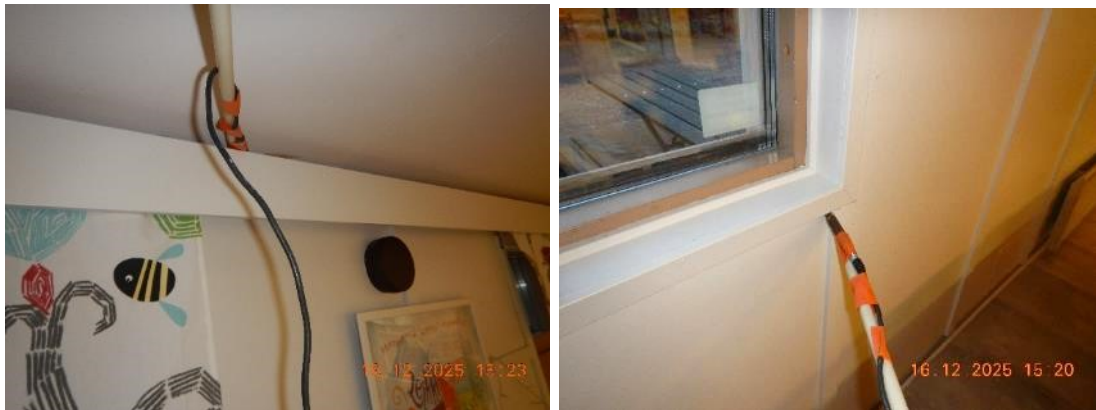
Kuva 56. Tilan 104 ilmavuotokohtia: ulkoseinä-kattoliitos, ikkunaelementin liitos paikallisesti.

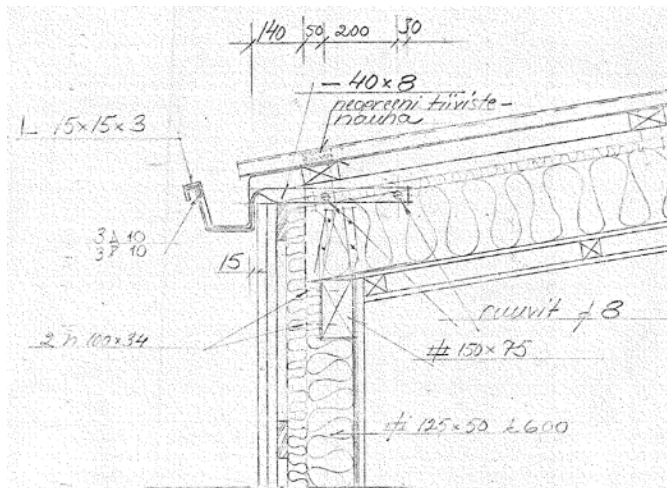
Kuva 60. Ote rakennepiirustuksista, räystäskourun kiinnitys, DET1, 5.10.1984. Havaintojen perusteella kourun sijainti poikkeaa suunnitelmasta.

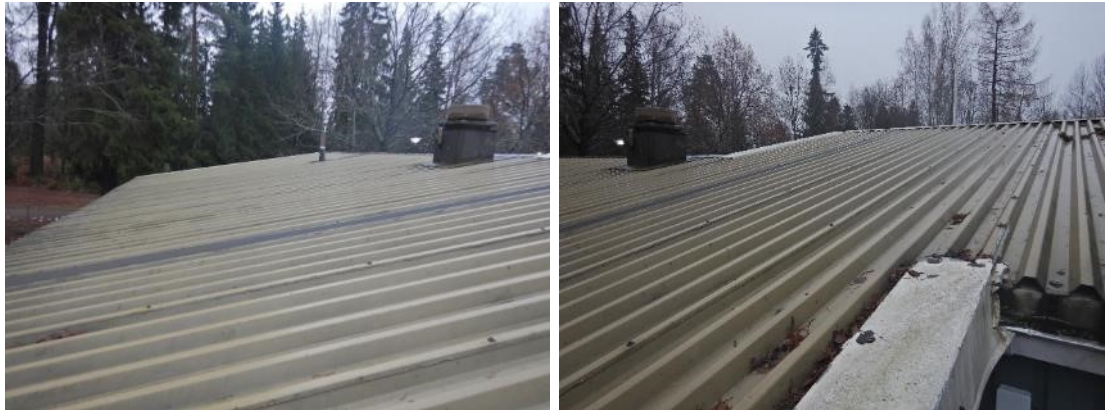
Kuva 61. Pohjoisen puoleinen kattolape. Katteen pinnoite hilseilee räystäällä ja paikoin muuallakin. Räystäspellissä on leväkasvustoa ja maali hilseilee. Keskellä lapetta on kaista uusittua pellitystä, todennäköisesti liittyen v. 2012 kattovuotoihin ja kuntotutkimuksiin.

Vuoden 2012 tutkimuksessa on suositeltu vesikaton uusimista mainittujen puutteiden takia. Nähdäksemme uusiminen on selvästi perusteltua useissa tiloissa todettujen vuotojen, vuotovaurioiden puutteellisten korjausten sekä rakenteen puutteellisen kosteusteknisen toimivuuden ja piilovaurioiden riskien takia. Rakenne on suositeltavaa uusia kokonaisuudessaan vesikatteesta sisäverhouslevyihin saakka, jotta uuteen rakenteeseen saadaan toimiva höyrynsulku ja kaikki vanhat vauriot saadaan varmasti poistettua. Vesikattoremontissa suositellaan myös lisäämään rakennukseen toimivat räystäät ja uusimaan sadevesikourut ja yläikkunoiden alapuolinen pellitys.

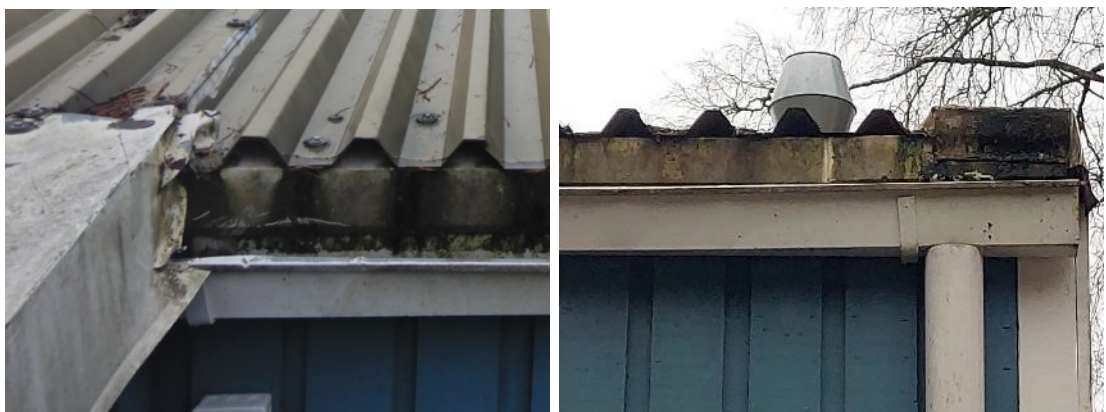
Kuva 62. Pohjoisen puoleinen kattolape. Räystäspeltien liitoksissa on vesitiiveyspuutteita. Sadevesikouru on suunnitelmassa esitettyä alempana.

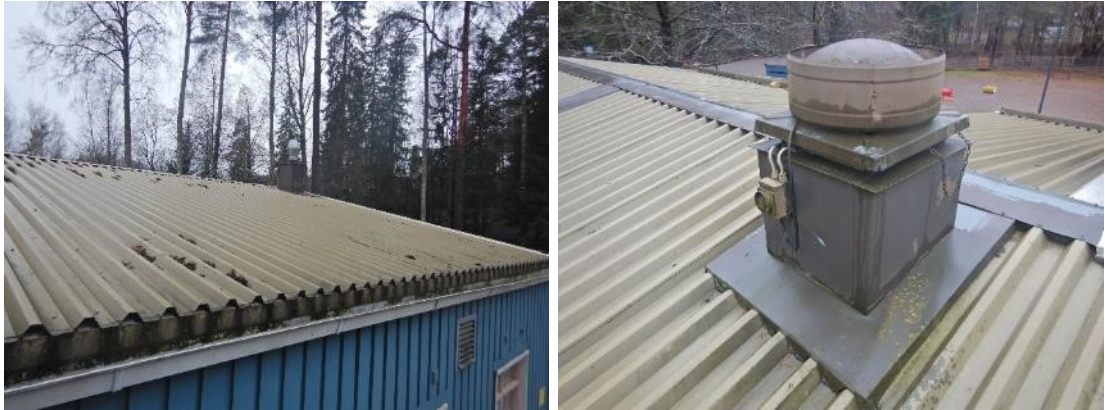
Kuva 63. Pohjoisen puoleinen kattolape. Käytöstä poistettu huippuimuri. Huippuimurin alapuolinen läpivienti on vuotanut aiemmin.

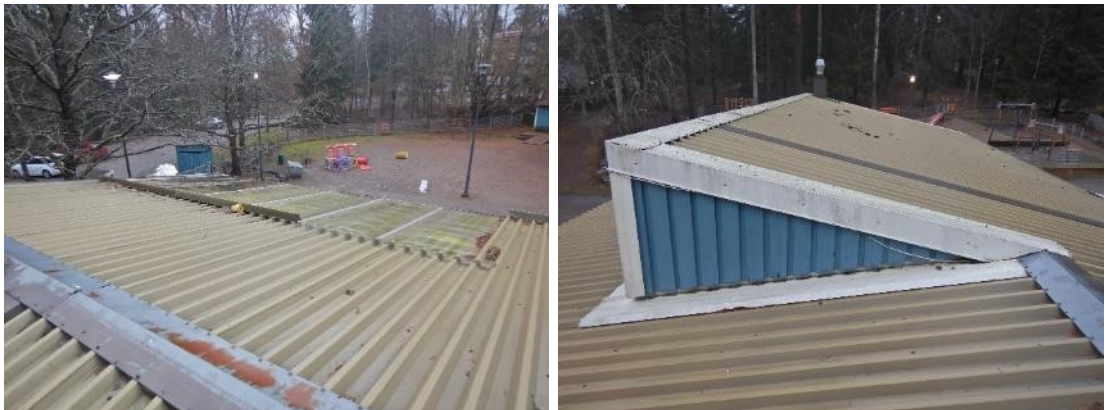
Kuva 64. Etelän puoleinen kattolape. Harjapellin maali hilseilee ja pelti on ruosteessa. Valokate on voimakkaasti leväkasvustoinen.

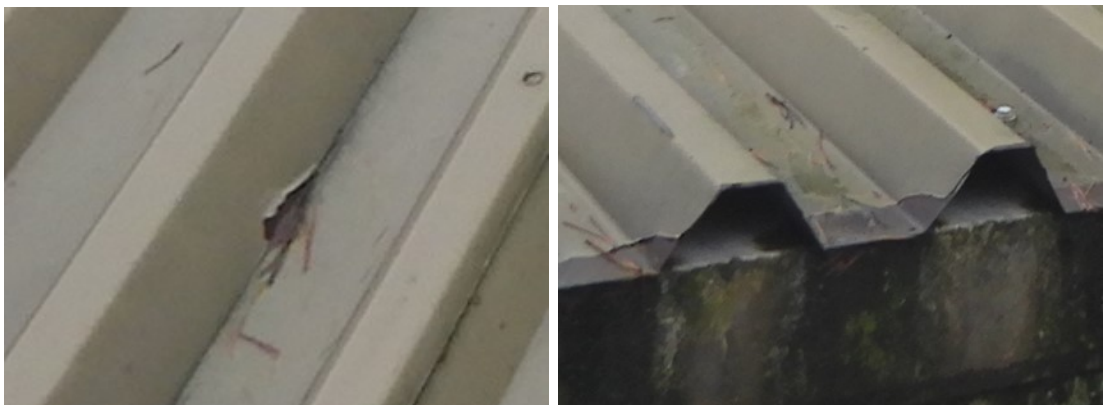
Kuva 65. Katon pinnoitteen hilseilyä.

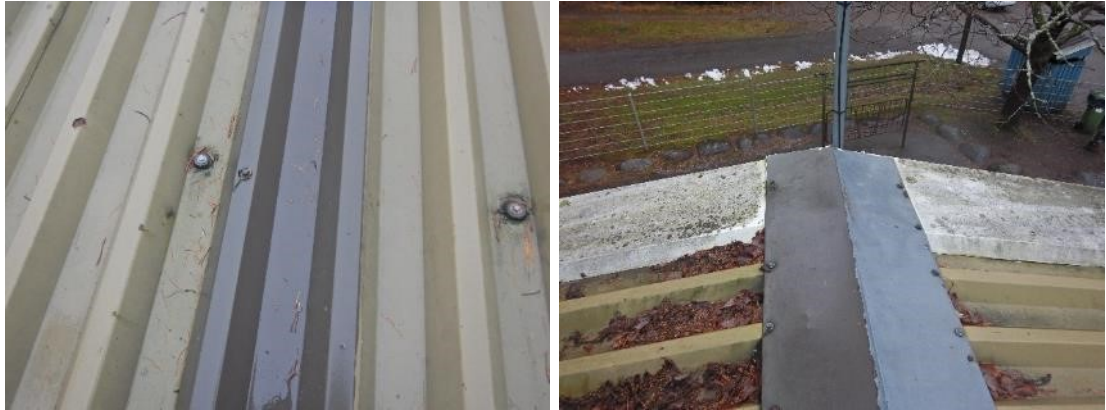
Kuva 66. Eri-ikäisiä pellityksiä.

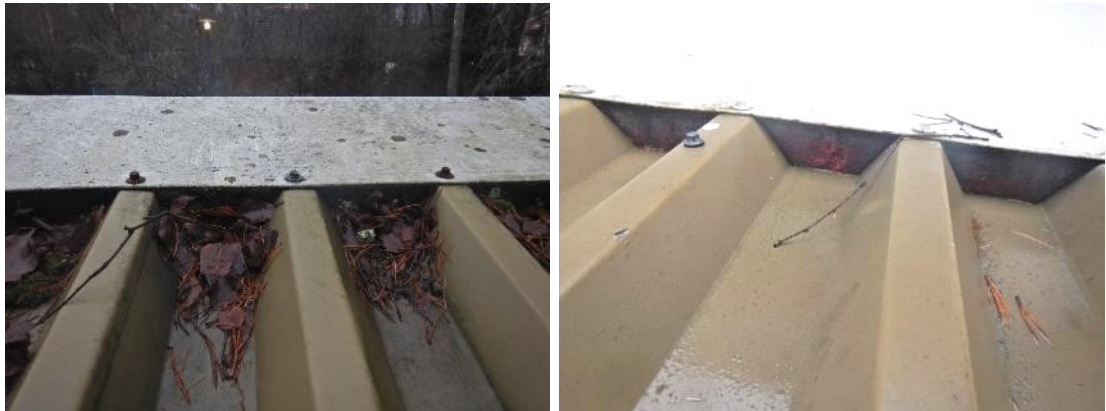
Kuva 67. Lehtiroskaa yläräystäällä räystäspellin ja katepellin välissä. Oikeanpuoleisessa kuvassa näkyy harjapellin ja katepellin välissä vaahtomuovitiiviste (alkuperäisissä suunnitelmissa mainittu "neopreenitiiviste"). Vaahtomuovi ei tiivistä kunnolla peltien väliä (todennäköisesti muovi on kutistunut ajan myötä). Vastaava tiivistys on räystäällä ja läpiviennissä.

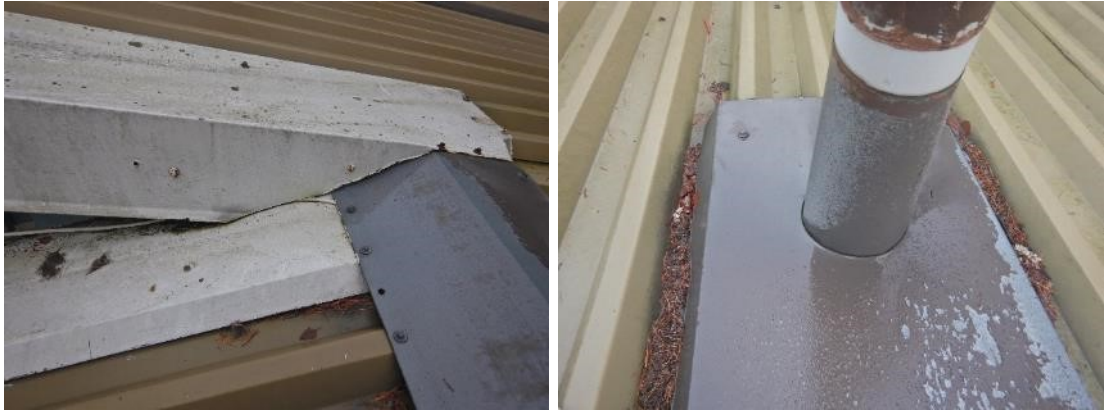
Kuva 68. Etelän puoleinen kattolape. Lappeiden liitoksessa pellityksessä on vesitiiveyspuutteita. Oikealla viemärintuuletusputki. Suojapellin ja katepellin välissä on vaahtomuovitiivistä, vrt. edelliset kuvat.

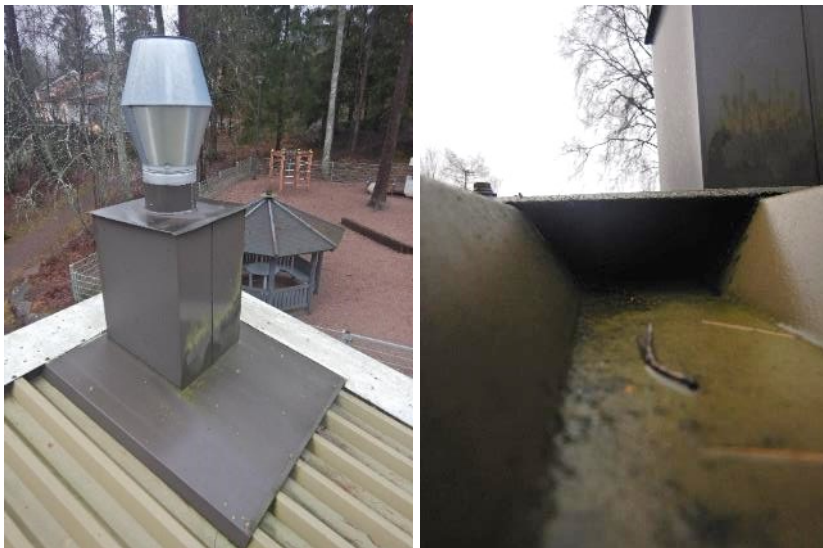
Kuva 69. IV-koneen poistoilmahuppu rakennuksen harjalla. Suojapellin ja katepellin välissä olevasta vaahtomuovi- tai muusta tiivistyksestä ei saatu varmuutta.

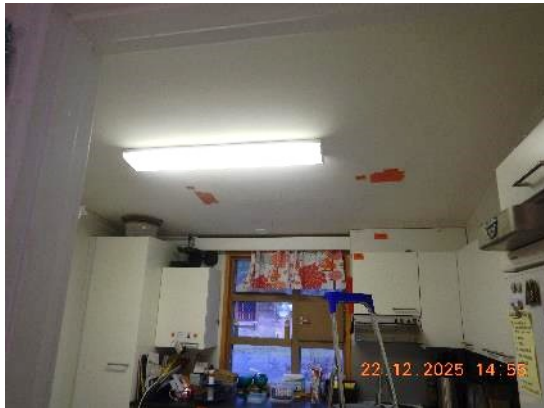
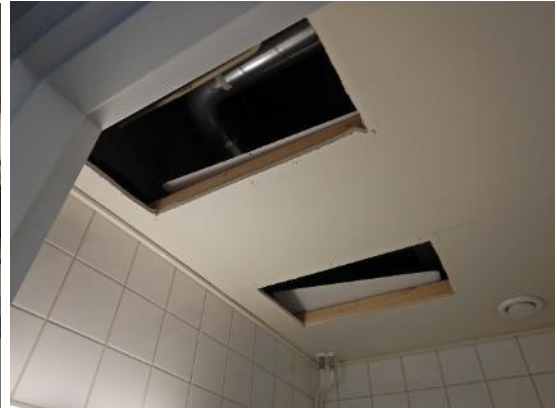
Kuva 74. Keittiö 101. Katossa vanhoja vuotojälkiä melko laajalla alueella. Oikealla wc:n 118 alakaton tarkastusluukut.

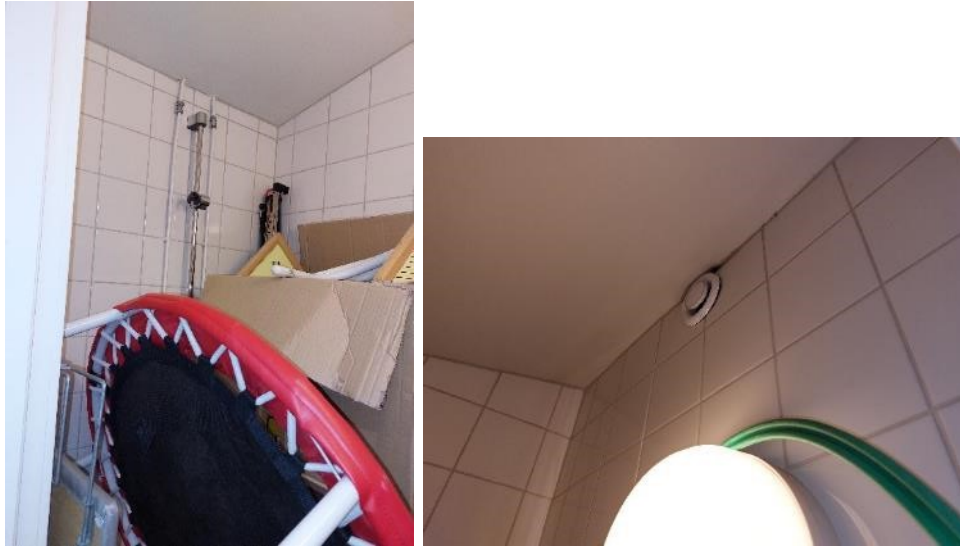
Kuva 78. Entisen suihkun 115a kattoa. Tilassa on lappeen suuntainen umpinainen levyalakatto. Ei vuotojälkiä tmv. poikkeavaa.
