Korson asukaspuiston rakennus

Rakenne- ja kosteustekninen kuntotutkimus

Ilmanvaihtojärjestelmän kuntotutkimus

27.3.2026

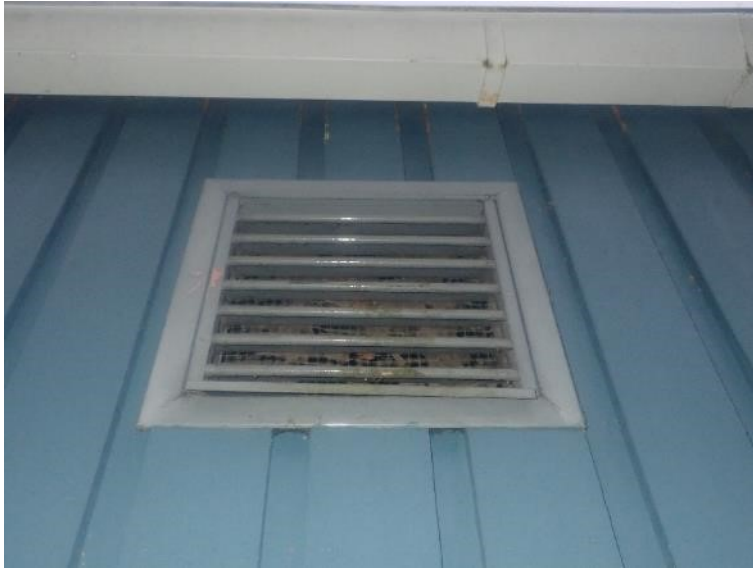
Kuva IV2. Ilmanvaihtokoneen raitisilmasäleikössä havaittiin roskaa ja se on osin tukkeutunut.

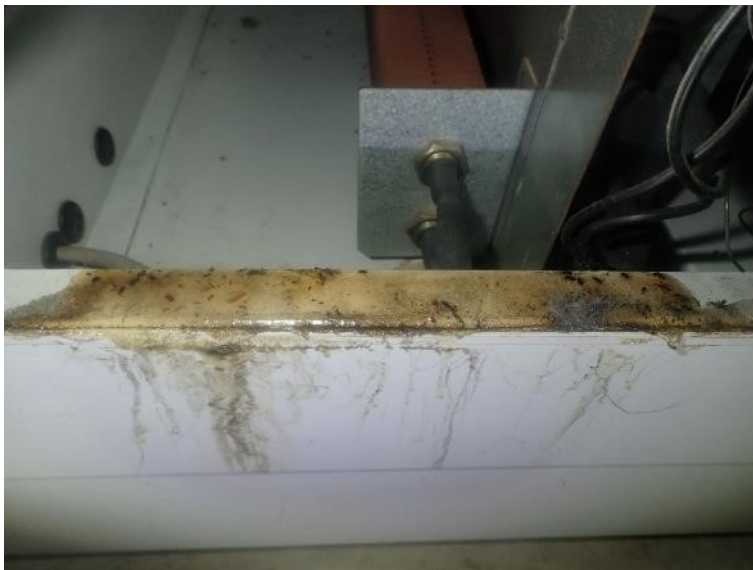
Kuva IV5. Tuloilmakoneen LTO-kuution ja lämmityspatterin välisessä kammiossa havaittiin tuntemattomaksi jäänyttä tahmeaa likaa ja jyräjäperäisiä jätöksiä.

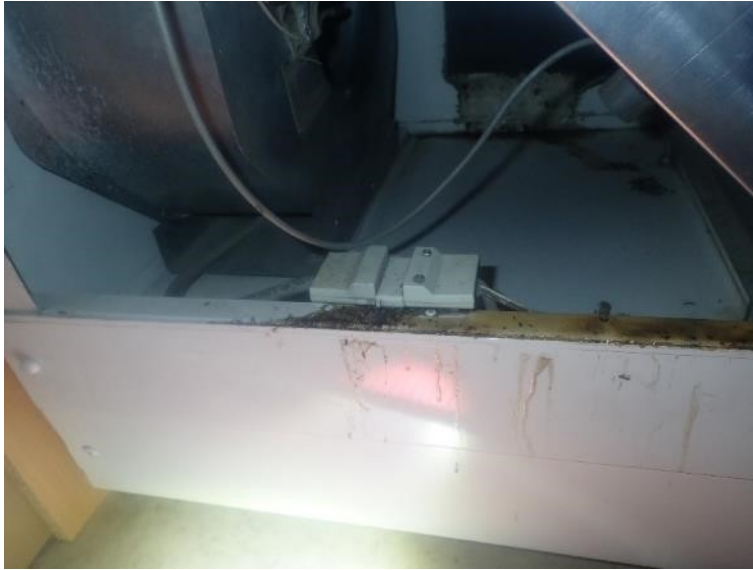
Kuva IV6. Poistoilmakoneen LTO-kuution ja puhaltimen välisessä kammiossa havaittiin tuntemattomaksi jäänyttä tahmeaa likaa ja jyrsiäjäperäisiä jätöksiä sekä kuolleita hyönteisiä.

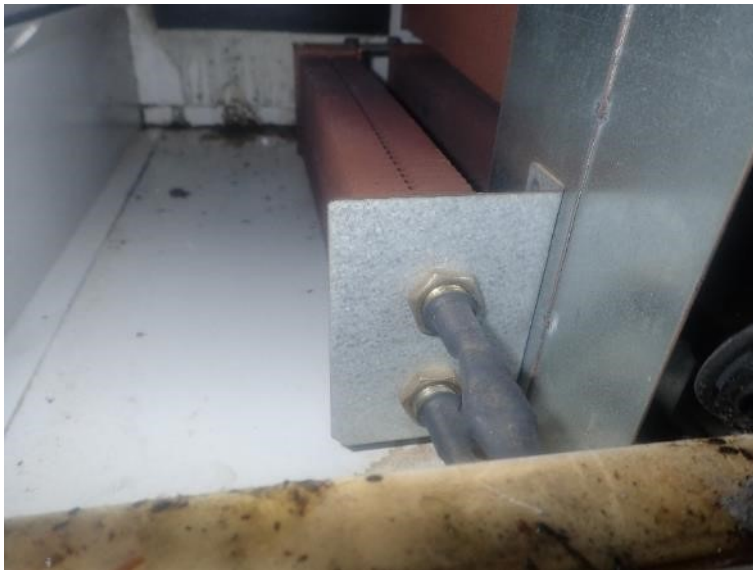
Kuva IV7. Tuloilmakoneen lämmityspattereissa havaittiin korroosiota.

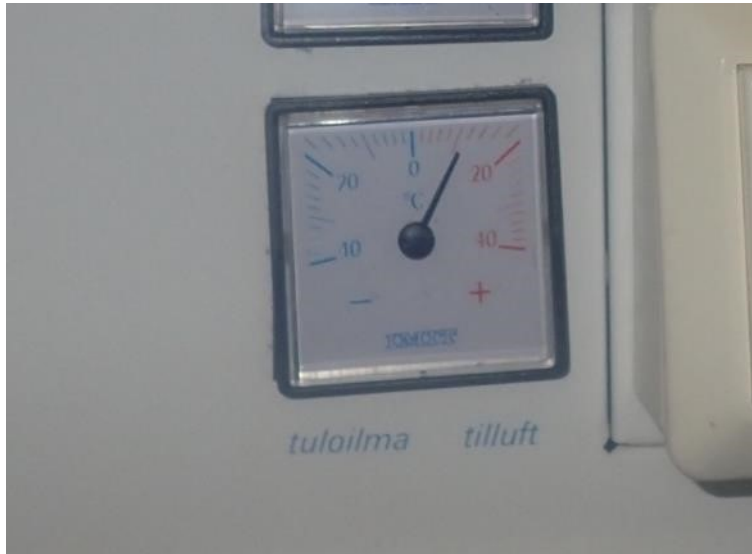
Kuva IV8. Tuloilman lämpötila on noin 12 °C, mikä viittaa ilmanvaihtokoneen lämmitystehon riittämättömyyteen ja/tai ilmanvaihtokoneen lämmitysautomaatiikan toimimattomuuteen. Ulkoilman lämpötila oli noin -15 °C tutkimusajankohtana.

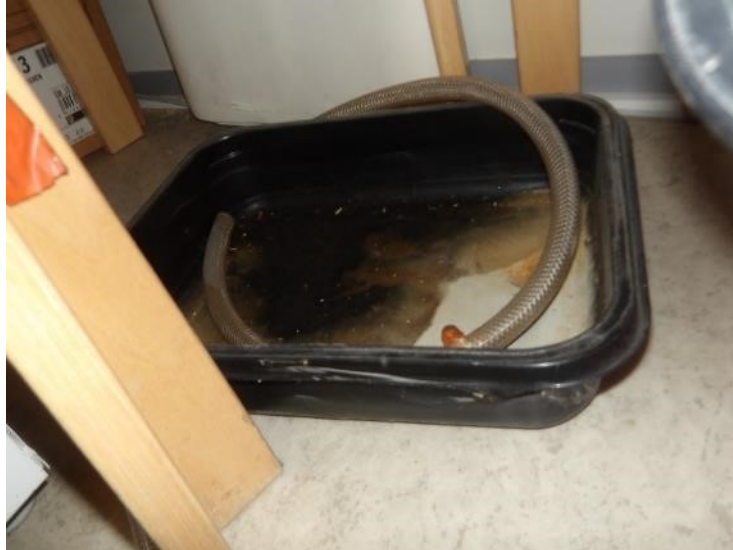
Kuva IV9. Ilmanvaihtokoneen viemärointi on johdettu ilmanvaihtokoneen vierustalla sijaitsevaan laatikkoon.

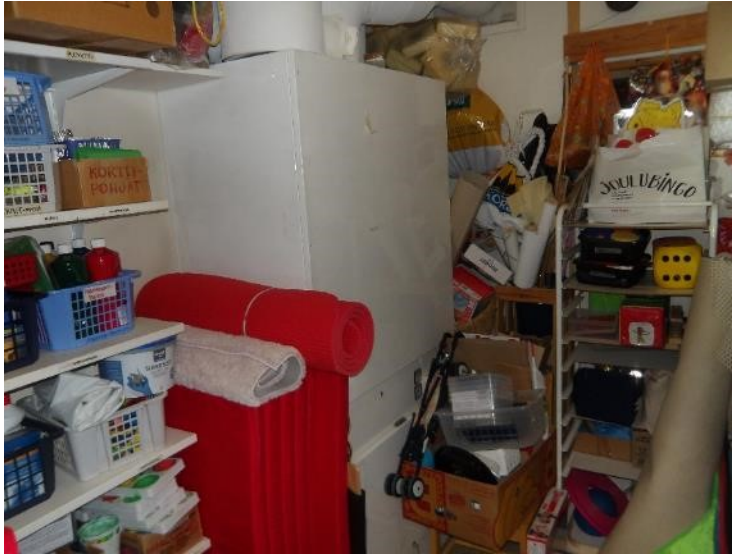
Kuva IV10. Ilmanvaihtokoneen päälle sijoitettua äänenvaimennuselementtiä ei saatu avattua ja tarkastettua kohtuullista voimaa käyttäen. Äänenvaimennuselementin valmistusajankohdan huomioiden on todennäköistä, että äänenvaimennusmateriaalina on käytetty mineraalivillavaimentimia.

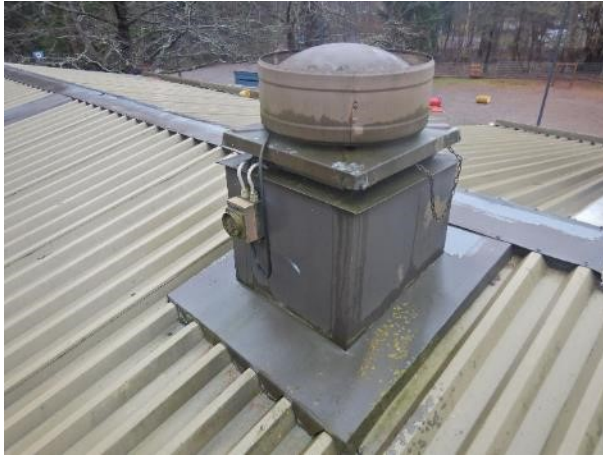
Tutkimusten yhteydessä keittiötilassa sijaitsevaan liesikupuun syötettiin merkkisavua. Havaintojen perusteella merkkisavu poistui rakennuksesta käytöstä poistetun huippuimurin kautta, joten on todennäköistä, että käytöstä poistettu huippuimurin kanavoinnit johtavat edelleen suunnitelmien vastaisesti keittiötilan liesikupuun.

Kuva IV11. Yleiskuva, vesikatolla sijaitseva käytöstä poistettu huippuimuri.

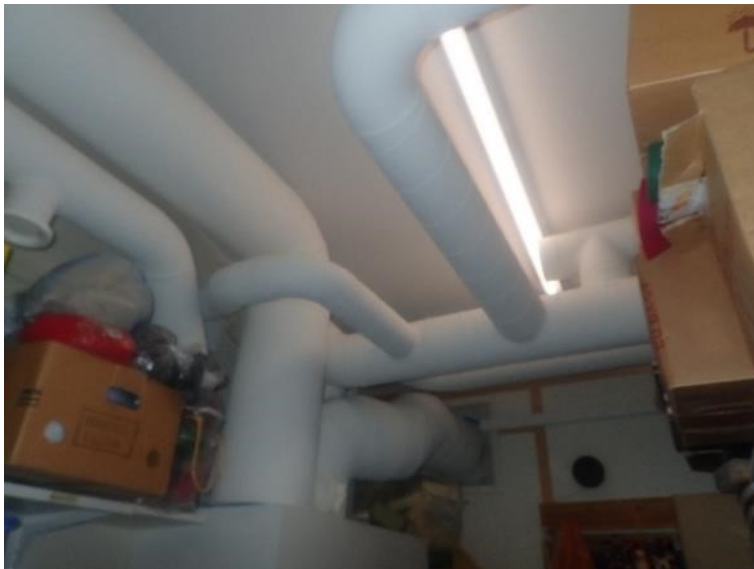
Kuva IV13. Ilmanvaihtokanavistosta puuttuu kannakkeet ilmanvaihtokoneen läheisyydestä.

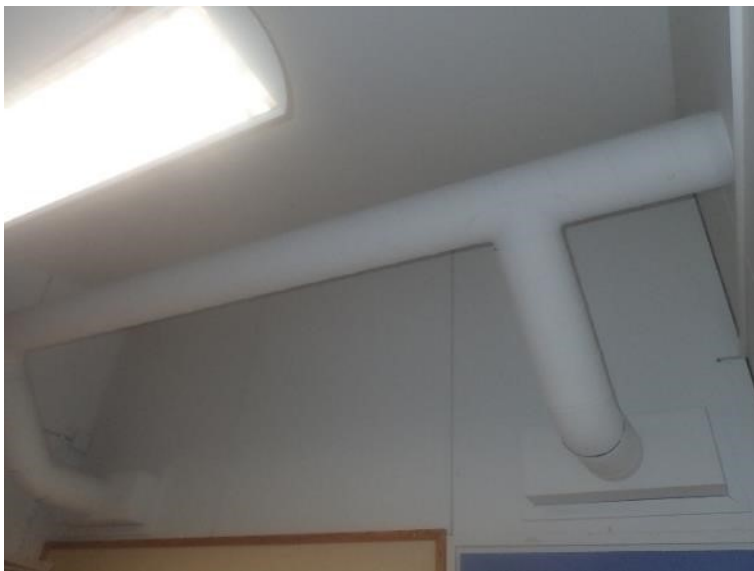
Kuva IV14. Huonetiloissa sijaitsevasta tuloilmakanavistosta puuttuu kannakkeet.

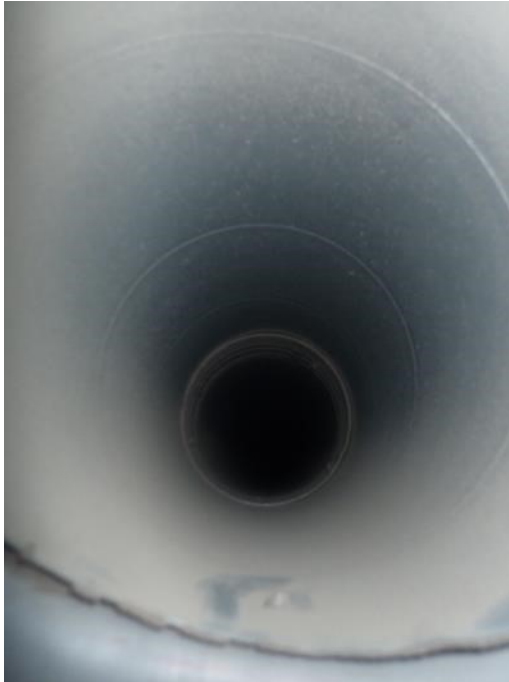
Poistoilmakanavistossa havaittiin pölykertymää.

Kuva IV15. Pölykertymä poistoilmakanavistossa.

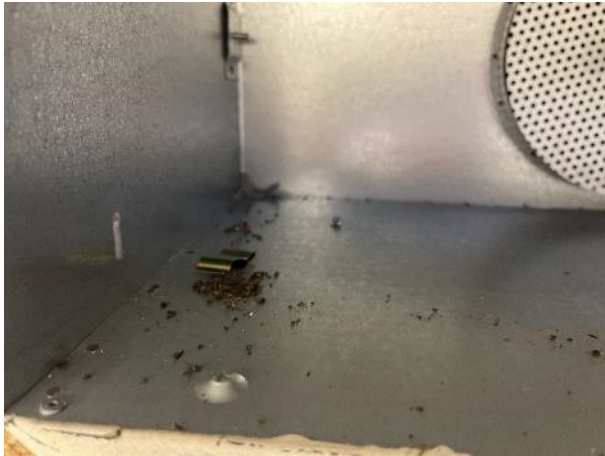
Kuva IV17. Kuolleita hyönteisiä ja raskaampaa likaa tuloilmapäätelaitteen sisällä.

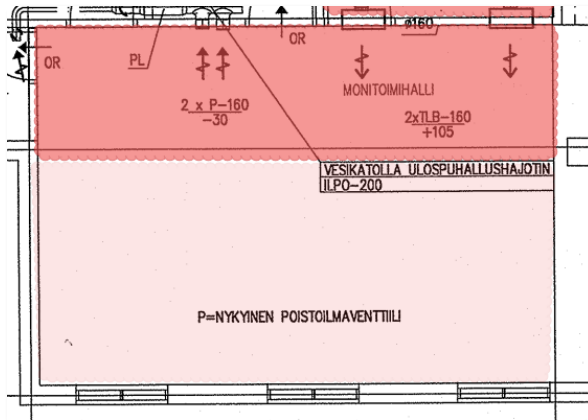
Tiloissa 101 (keittiö), 104 (monitoimihalli, iso avotila), 107 (entinen verstas) ja 105 (työ- ja lepuhuone) tehtyjen merkkisavukokeiden perusteella huonetilojen huuhtoutuminen on yleisesti hyvällä tasolla, mutta tilassa 104 sen havaittiin olevan puutteellista.

Kyseisessä tilassa tuloilma törmää valaisimeen, jonka jälkeen osa tuloilmasta suuntautuu kohti seinää ja osa suuntautuu hitaasti monitoimihallin oleskelualueelle. Tuloilma saavuttaa oleskelualueen kattavasti, mutta tilan huuhtoutuminen on hidasta.

Kuva IV19. Monitoimihallissa huuhtoutuminen on puutteellista. Tummemmalla punaisella havainnollistetulla alueella huuhtoutuminen oli kattavaa. Vaalemmalla punaisella havainnollistetulla alueella huuhtoutuminen oli hidasta ja puutteellista.

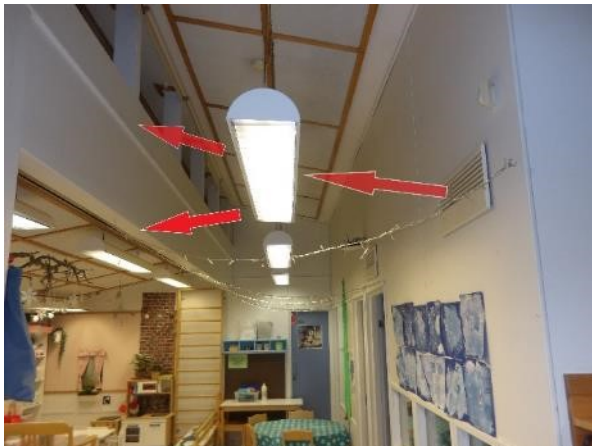
Kuva IV20. Tuloilma törmää valaisimeen, jonka jälkeen se suuntautuu osin ylös kohti seinää ja alemmaksi kohti oleskelualueetta.

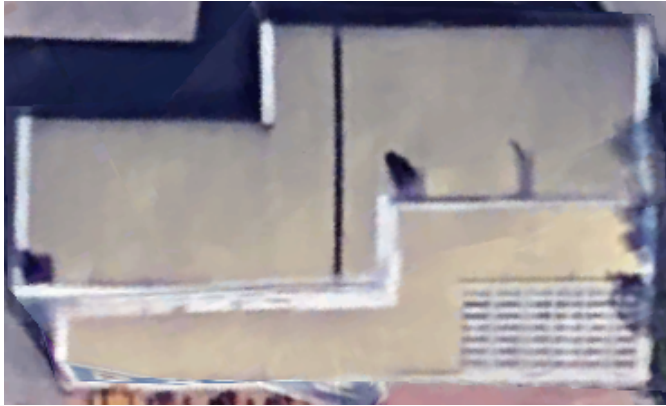
uusi peltikaista vanhan
katteen päällä (2012
vuotanut sauma tai
rakennearauspaikka?)

merkintä:
alapuolella
vuotojälkiä

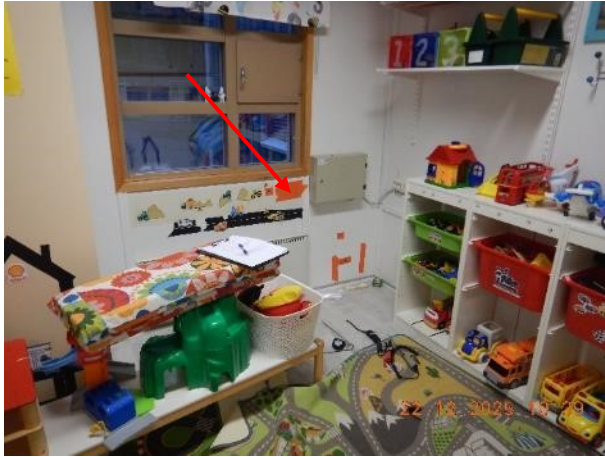
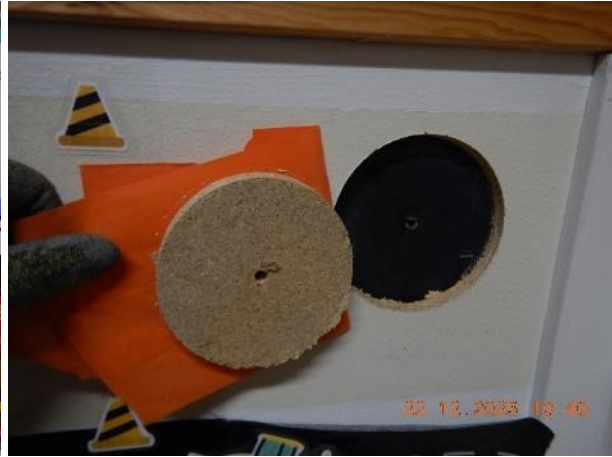
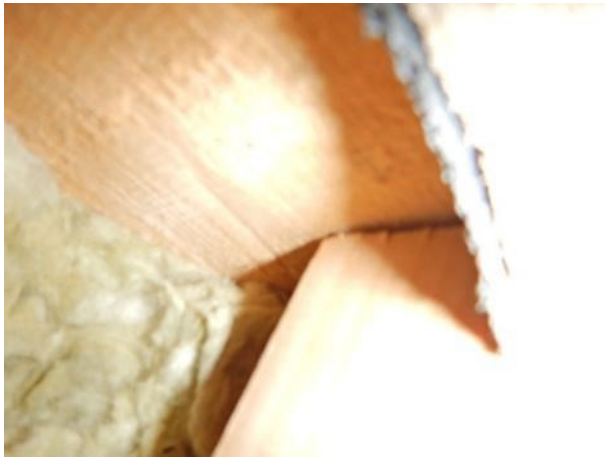
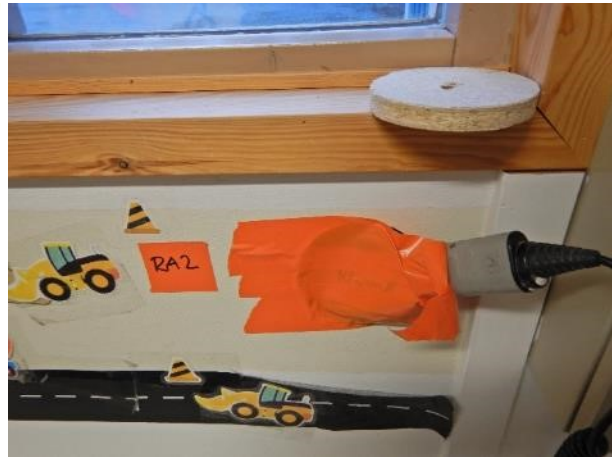
RA2		Leikkihuone 105	
MAT-2		Ulkoseinä, pohjoisjulkisivu, ikkunan alanurkan alta	
<i>nro</i>	<i>[mm]</i>	<i>materiaali</i>	<i>muut tiedot, haitta-aineet, mikrobivauriot jne.</i>
1	11	maalattu lastulevy	
2		2 x musta muovi	
3	130	runko + pehmeä mineraalivilla	materiaalinäyte MAT-2 mineraalivilla ikkunanurkan alta rak. ulko-osasta, ei mikrobikasvustoa
4	50	tuulensuojavilla	
5		julkisivuverhous

- rakenne tutkittiin sisäkautta 100 mm Ø avauksella ikkunan alanurkan alta; tavoitteena oli arvioida mahdollisia ikkunaliittymän vuotoja rakenteeseen
- rakenne tarkastelluin osin suunnitelmien mukainen (vrt. RA1)
- rakenteessa ei kosteusjälkiä tai poikkeavaa hajua (ilmavirta rakenteesta sisäänpäin)
- ikkunan alapuolisen karmipuun kosteus 9,9 p-%, eristeessä ei mikrobikasvustoa (MAT-2)
- suuntaa-antava hetkellinen kosteusmittaus eristekerrokseen [mittapää H15]: 8,6 °C; 55,8 %RH; 4,8 g/m³, sisäilma [H10]: 22,2 °C; 25,1 %RH; 4,9 g/m³; eristetila kuiva

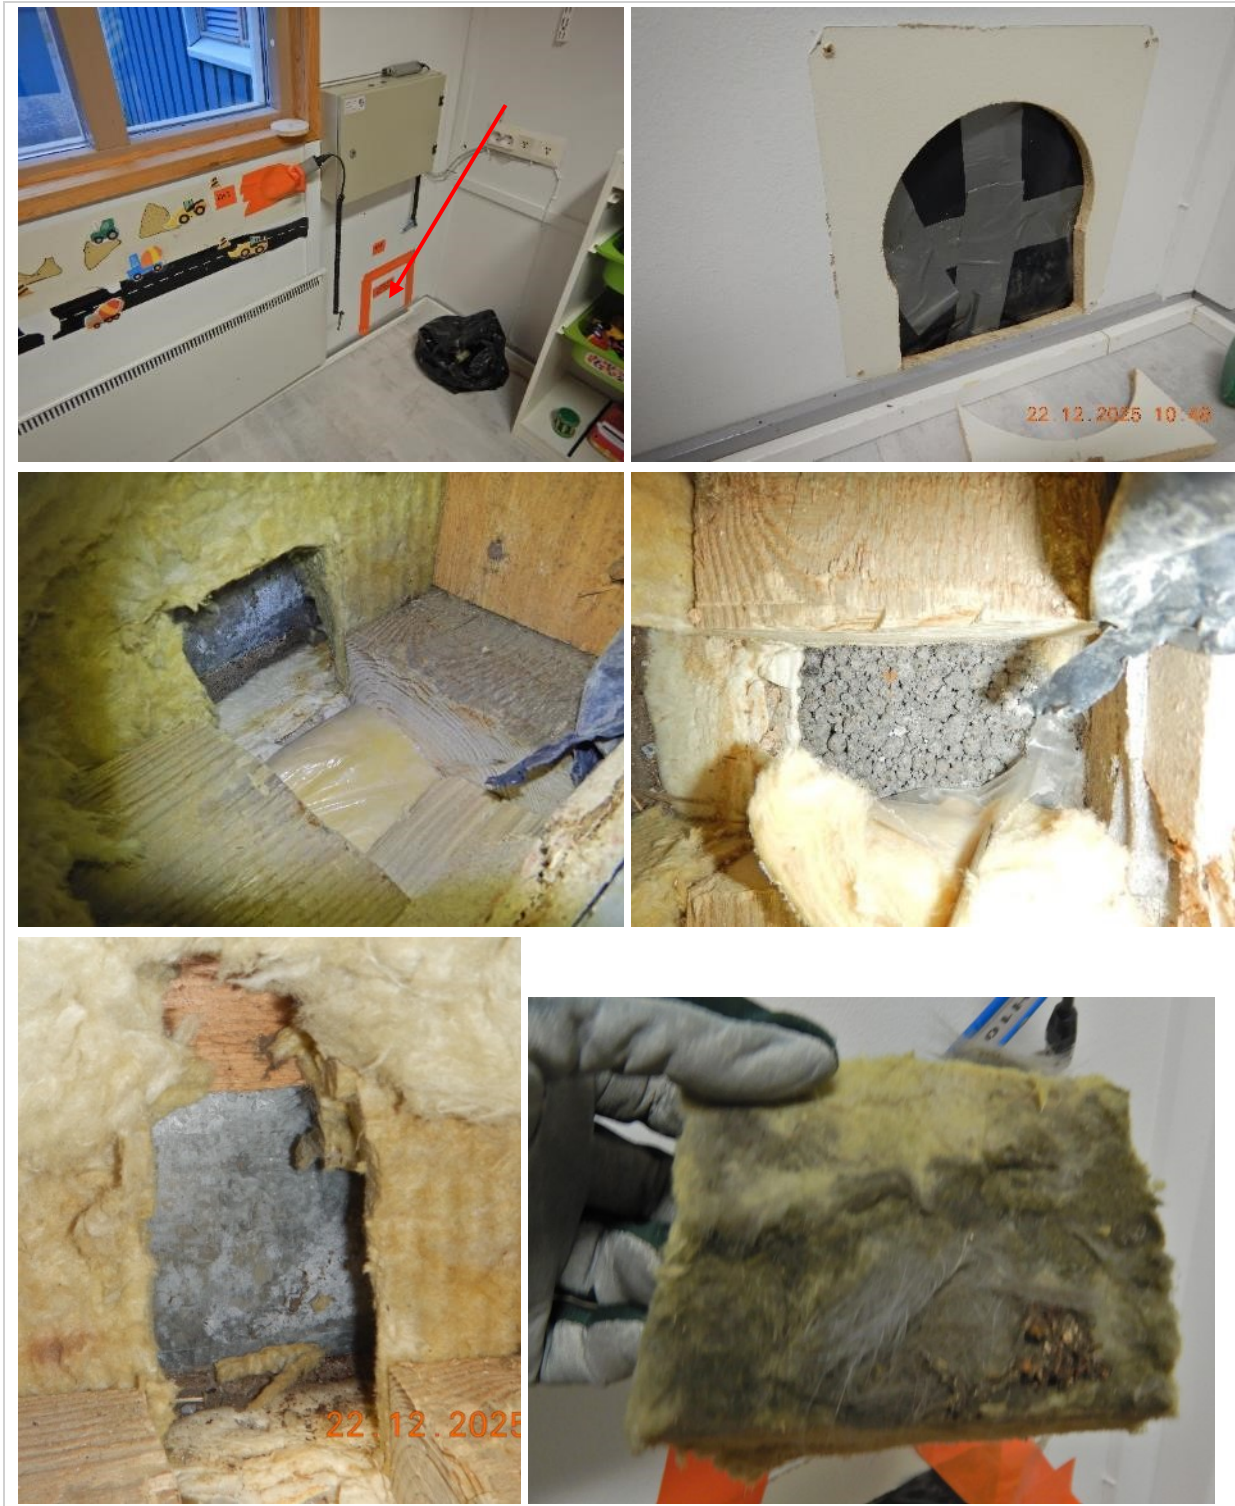
RA3		Leikkihuone 105	
MAT-3a MAT-3b MAT-3c		Ulkoseinä, pohjoisjulkisivu, seinän alaosa rakennuksen sisänurkalla	
<i>nro</i>	<i>[mm]</i>	<i>materiaali</i>	<i>muut tiedot, haitta-aineet, mikrobivauriot jne.</i>
1	11	maalattu lastulevy	
2		musta muovi	
3	130	runko + pehmeä mineraalivilla	alajuoksun alla villakaista; materiaalinäyte MAT-3a mineraalivilla alajuoksun päältä rak. ulkosasta, ei mikrobikasvustoa; materiaalinäyte MAT-3b alajuoksun alapintaa, epäily mikrobikasvustosta (elinkyvyytön vanha jäämä)
4	70	tuulensuojavilla	villa kastuneen näköistä ja likaista, MAT-3c tuulensuojavillaa alanurkasta, mikrobikasvustoa
5	1	peltikaista	
6		julkisivuverhous	
Ote alkuperäisistä rakennesuunnitelmista. Ulkoseinän yleinen rakennetyyppi US1.

<ul style="list-style-type: none"> rakenne tutkittiin seinän alaosasta 300 x 300 mm avauksella sisäkautta, avaamalla vanha rakenneavaus ja laajentamalla avausta poistamalla pala alajuoksua tutkitussa kohdassa maanpinta kallistaa kohti rakennusta ja sokkelin korko on matala alajuoksun alapuolella todettiin muoviin kääritty mineraalivillakaista, ei mikrobikasvustoa (MAT-3a) rakenne muutoin tarkastelluin osin suunnitelmien mukainen (vrt. RA1) alajuoksun yläpinta n. 3 cm lattiapinnan yläpuolella julkisivuverhouksen ja tuulensuojavillan välissä seinän alaosassa peltikaista, asennettu jälkikäteen suojaamaan rakennetta pintavesiltä tuulensuojavillassa kastumisjälkiä ja roskaa/likaa, villan alareuna vasten sokkelin ulkokuoren yläreunaa; materiaalissa mikrobikasvustoa (MAT-3c) muutoin rakenteessa ei kosteusjälkiä tai poikkeavaa hajua (ilmavirta rakenteesta sisäänpäin) alajuoksun alapinnan kosteus 15 p-%, sisäosa 10,3 p-%, alapinnassa vanhaa kasvustojäämää (MAT3b) harkon yläpinnan pintakosteuslukema matala (kuivan rakenteen tasolla) alaphjalaatan ja sokkelin yläpinnat ~samassa tasossa

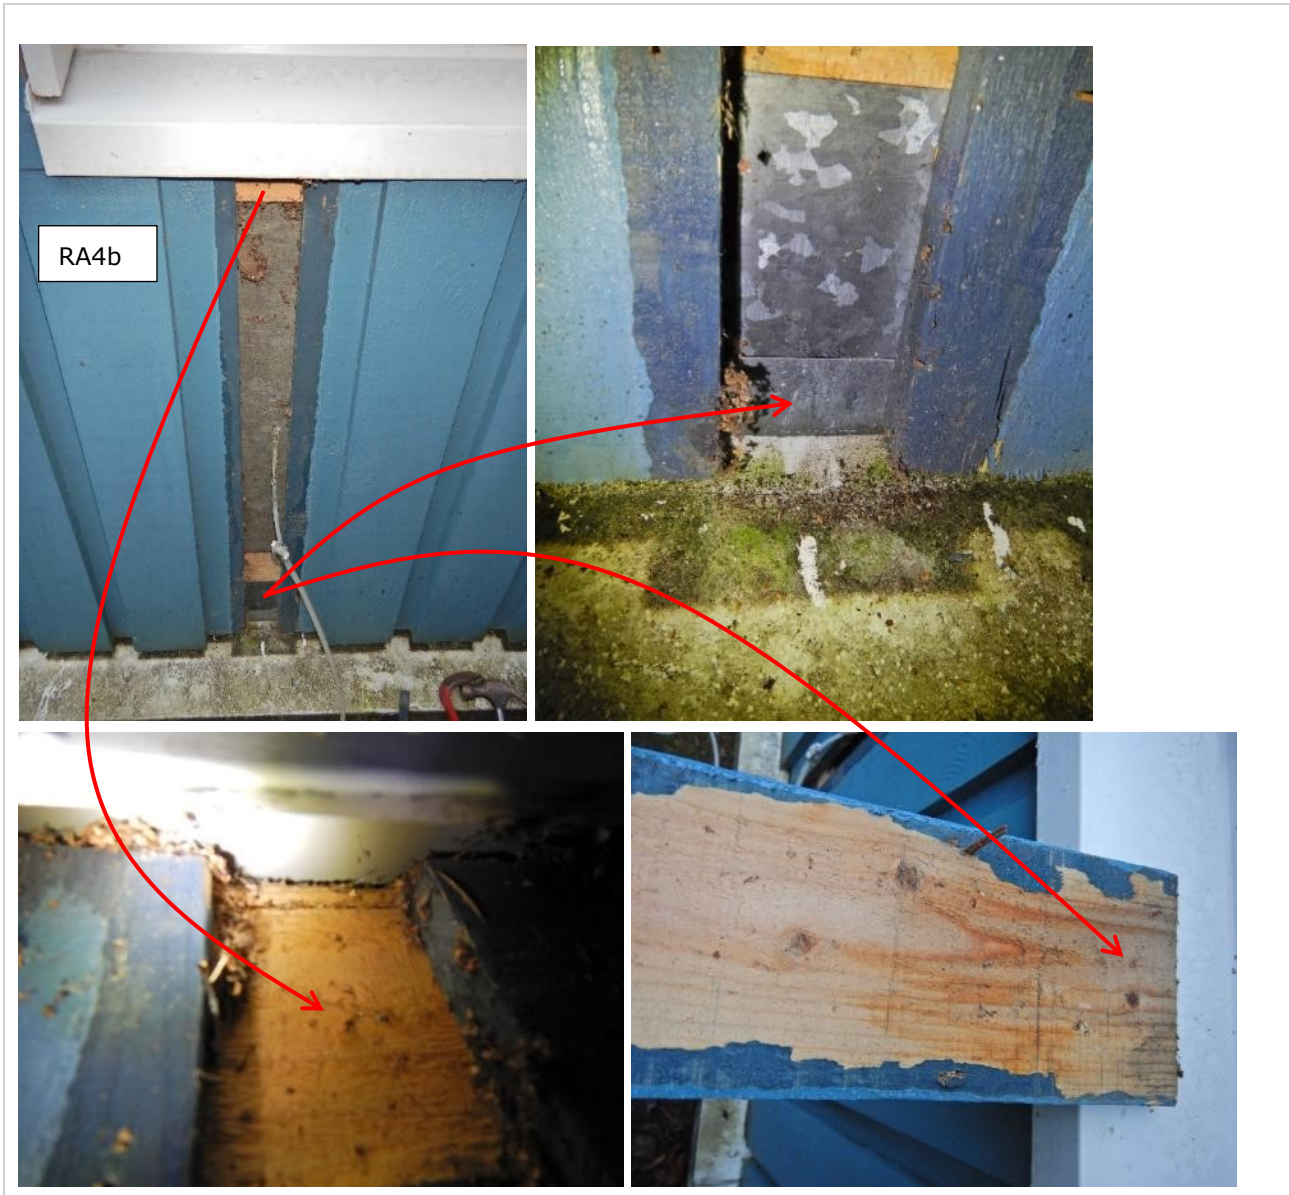
RA4a ja b		Keittiö 101	
MAT-4		Ulkoseinä, länsijulkisivu, seinän alaosa	
<i>nro</i>	<i>[mm]</i>	<i>materiaali</i>	<i>muut tiedot, haitta-aineet, mikrobivauriot jne.</i>
1	11	maalattu lastulevy	
2		musta muovi	
3	130	runko + pehmeä mineraalivilla	materiaalinäyte MAT-4 mineraalivilla alajuoksun päältä rak. ulko-osasta, ei mikrobikasvustoa
4	70	tuulensuojavilla	kastuneen näköistä ulkopinnasta
5	1	peltikaista	
6		julkisivuverhous

- rakenne tutkittiin seinän alaosasta Ø 100 mm avauksella sisäkautta (RA4a) ja ulkokautta (RA4b)
- tutkitussa kohdassa maanpinta kallistaa kohti rakennusta ja sokkelin korko on matala
- rakenne tarkastelluin osin suunnitelmien mukainen (vrt. RA1)
- rakenteessa ei kosteusjälkiä tai poikkeavaa hajua (ilmavirta rakenteesta sisäänpäin)
- alajuoksun yläpinta n. 3 cm lattiapinnan yläpuolella, eristeessä ei mikrobikasvustoa (MAT-4)
- alajuoksun yläpinnan kosteus 9,6-%
- suuntaa-antava hetkellinen kosteusmittaus eristekerroksesta [mittapää H13]: 14,1 °C; 38,4 %RH; 4,7 g/m³, sisäilma [H30]: 20,0 °C; 28,0 %RH; 4,8 g/m³; eristetila kuiva

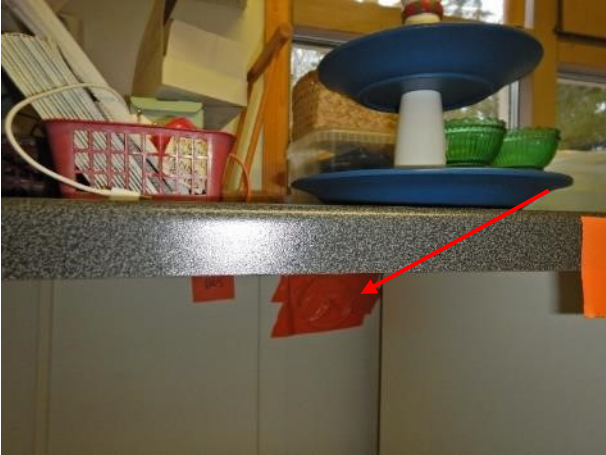
RA5		Keittiö 101	
MAT-5		Ulkoseinä, pohjoisjulkisivu, ikkunan alanurkan alta	
<i>nro</i>	<i>[mm]</i>	<i>materiaali</i>	<i>muut tiedot, haitta-aineet, mikrobivauriot jne.</i>
1	11	maalattu lastulevy	
2		2 x musta muovi	
3	130	runko + pehmeä mineraalivilla	materiaalinäyte MAT-5 mineraalivilla alajuoksun päältä rak. ulko-osasta, ei mikrobikasvustoa
4	50	tuulensuojavilla	
5		julkisivuverhous

- rakenne tutkittiin sisäkautta 100 mm Ø avauksella ikkunan alanurkan alta; tavoitteena oli arvioida mahdollisia ikkunaliittymän vuotoja rakenteeseen
- rakenne tarkastelluin osin suunnitelmien mukainen (vrt. RA1)
- rakenteessa ei kosteusjälkiä tai poikkeavaa hajua (ilmavirta rakenteesta sisäänpäin)
- runkopuun kosteus 11,7 p-%, eristeessä ei mikrobikasvustoa (MAT-5)
- suuntaa-antava hetkellinen kosteusmittaus eristekerrokseen [mittapää H13]: 8,3 °C; 55,3 %RH; 4,7 g/m³, sisäilma [H30]: 20,6 °C; 27,5 %RH; 4,9 g/m³; eristetila kuiva

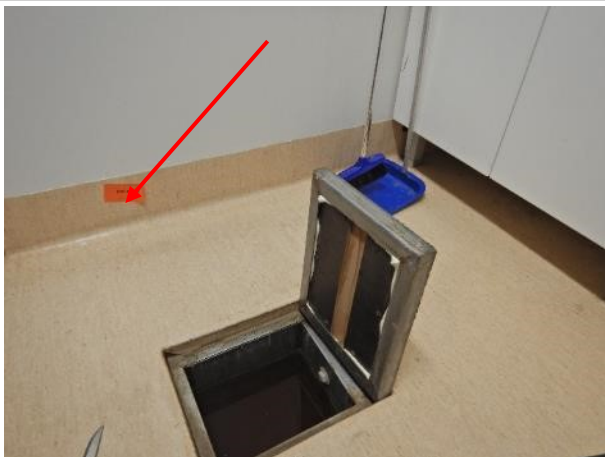
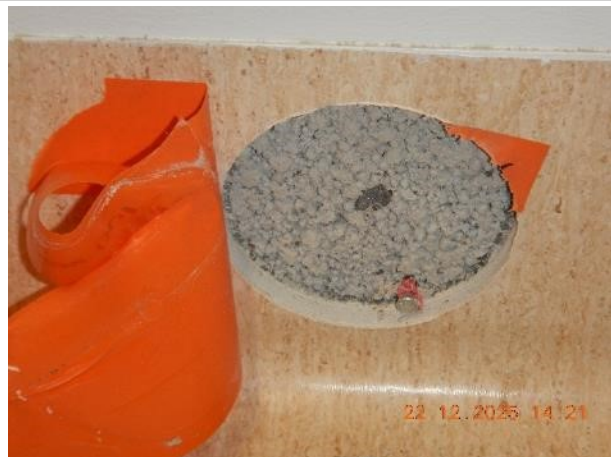
- rakenne tutkittiin 100 mm Ø avauksella aivan seinän alaosasta; tutkitussa kohdassa seinän toisella puolella olevassa wc-tilassa lattian pintakosteuslukemat olivat koholla lavuaarin viemäroinnin roiskevesien takia
- seinän alaosassa todettiin suunnitelmissa esitetyn rankarakenteen sijaan harkko; ylösastaan seinä on kuitenkin puurunko-levyrakenteinen wc:n alakattotilasta tehtyjen havaintojen perusteella
- todettu rakenne poikkesi lähtötiedoista, joissa ei ole esitetty harkkorakennetta väliseiniin
- harkkonosto seinän alaosassa parantaa levyseinän kosteusturvallisuutta
- rakenteessa ei vauriojälkiä tai poikkeavaa hajua
- ei näytteitä tai mittauksia.

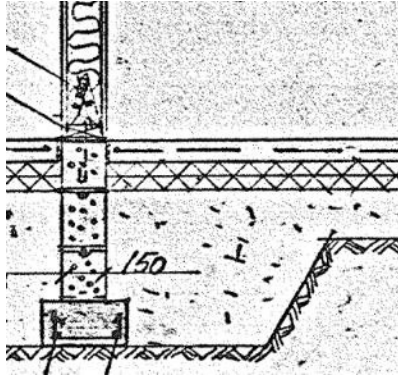
RA10		Aula 106	
MAT-10		Levyrakenteinen väliseinä, VS omilla perustuksilla	
1	13	maalattu kipsilevy	
2	125	runko + pehmeä mineraalivilla	materiaalinäyte MAT-10 mineraalivilla alajuoksun päältä, ei mikrobikasvustoa
3	13	maalattu lastulevy	
<p>Ote alkuperäisistä rakennesuunnitelmista.</p> <p>Omilta perustuksilta lähtevän väliseinän rakennettyyppi VS3.</p>

<ul style="list-style-type: none"> • rakenneavaus tehtiin 30 x 30 cm sahauksella levyrakenteisen väliseinän alaosaan keittiön vastaiseen seinään, joka tukeutuu omiin perustuksiin; alajuoksusta irrotettiin pala • alajuoksun alla muoviin kääritty villakaista kuten ulkoseinissä • kohdassa on ollut alun perin sisäikkuna/lasiseinä, ympäröivät väliseinät ovat yleistä VS-rakennettyyppiä VS3 • lastulevyjen juuressa paisuva saumanauha ja kitti; melko ilmatiivis • VS perustus harkkoa, alapohjalaatan ja harkon välissä pieni rako mutta ei ilmavuotoa merkkitavalla • harkon yläpinnan pintakosteuslukema 45, kuiva • rakenteessa ei kosteusjälkiä tai poikkeavaa hajua (ilmavirta rakenteesta sisäänpäin) • eristeessä ei mikrobikasvustoa (MAT-10) • alajuoksun yläpinnan kosteus 10,8 p-%, alapinta 11,6 p-%, kuiva

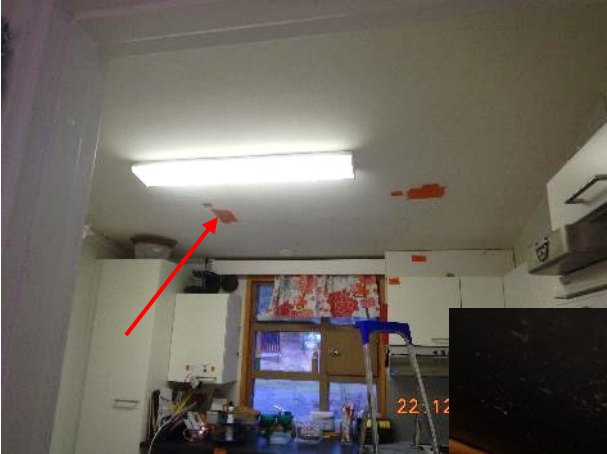
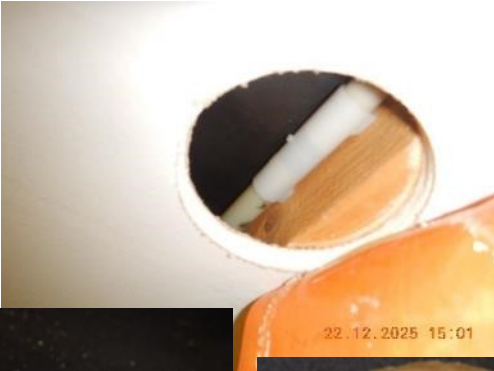
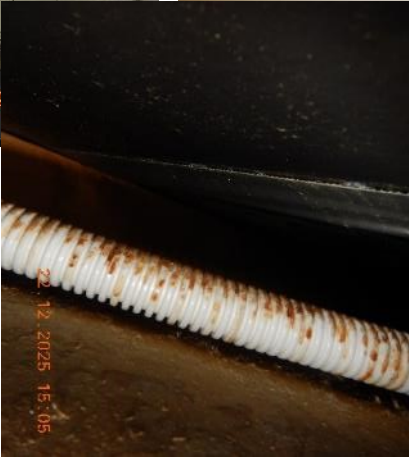
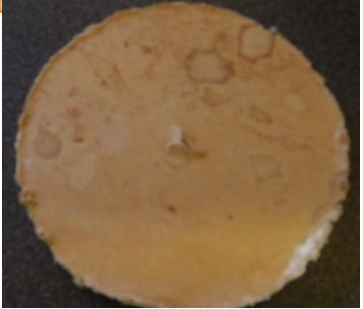
- Rakenteet olivat oleellisilta osin suunnitelmien mukaiset.
- Kipsilevyn yläpinnassa oli runsaasti kosteusläikkiä.
- Sisäverhouskipsilevyn ja sen koolauksen takana, höyrynsulkukerroksen tasossa (suunnitelmissa "Termopol-tiivistyslevy") todettiin kaikissa avauksissa sama mustalla muovipintaisella paperilla päällystetty kuitulevy kuin wc-tilan 118 alakatossa havaittu, ks. valokuvat edellä. Levyn saumat on teipattu, mutta ne eivät olleet tiiviit.
- Mustassa levyssä ei havaittu selviä vauriojälkiä, mutta koolaustilassa olevien sähköjohtojen suojaputkien pinnalla oli tummia vuoto- ja valumajälkiä. Vettä on valunut tiivistyslevyn saumoista tai siinä olevista (huomaamattomista) rei'istä alas.

- Mustassa levyssä ei todettu turpoamisjälkiä tms. poikkeavaa, mutta on todennäköistä, että levy sitoo kosteutta ja on monin paikoin vaurioitunut.
- Koolauspuista mittatiin puun painokosteudet, kaikki tutkitut kohdat olivat kuivia.
- Rakenneavausten mahdollisesti poikkeavia hajuja ei kyetty arvioimaan sijainnin takia.

RA12		Keittiö 101	
MAT12		Lappeen suuntainen yläpohja	
<i>nro</i>	<i>[mm]</i>	<i>materiaali</i>	<i>muut tiedot, haitta-aineet, mikrobivauriot jne.</i>
1	11	kipsilevy	RA12 ja 13 levyjen takapinnan pahvista kokoomanäyte MAT-12 , ei mikrobikasvustoa
2	60	koolaus ja ilmapäli	sähköputkia
3	~20	mustapintainen puukuitulevy	
4	320	puurunko ja mineraalivilla	
Ote alkuperäisistä rakennesuunnitelmista. Yläpohjan yleinen rakennetyyppi YP1.			 
<ul style="list-style-type: none"> rakenne tarkastettiin 100 mm Ø avauksesta alapuolelta kohdasta, jossa kipsilevyssä oli kosteusjälkiä; kipsilevyssä ei mikrobikasvustoa (MAT-12) kipsilevyn takapinnassa oli kosteusläikkä ja sähköjohdon suoja-putken kierteissä valumajälkiä/likaa kuitulevyssä ei silmin näkyviä vauriojälkiä, mutta jälkiä hankala huomata tummasta pinnasta koolauspuun painokosteus < 9 p-% (kuiva) 			
<div style="display: flex; justify-content: space-around;">

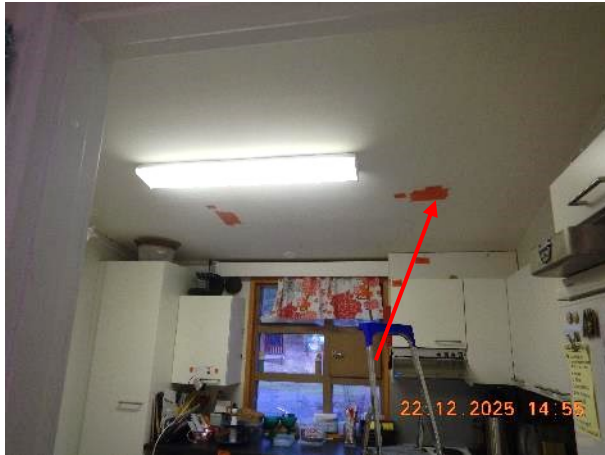
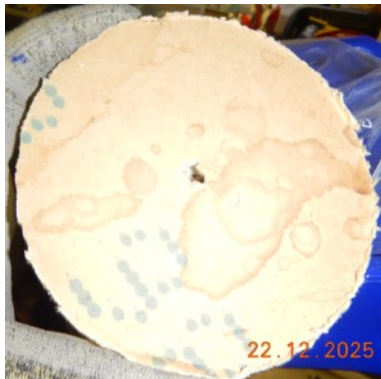
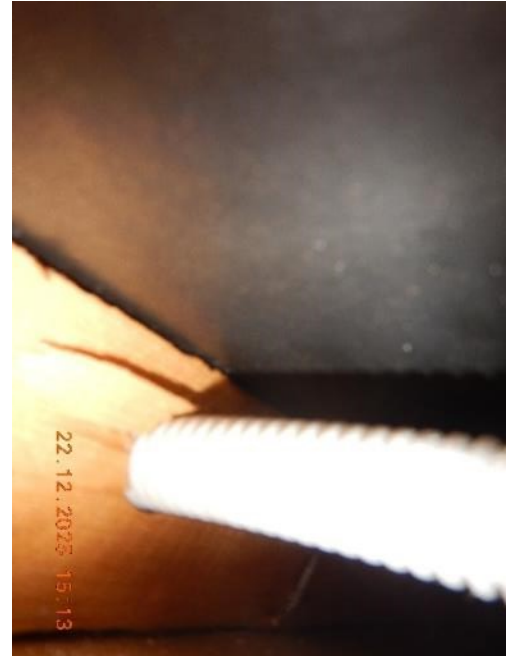
RA13		Keittiö 101	
MAT-12		Lappeen suuntainen yläpohja	
MAT-13

- rakenne tarkastettiin 100 mm Ø avauksesta alapuolelta kohdasta, jossa kipsilevyssä oli kosteusjälkiä, avauskohta n. 1 m rakenneavauksesta RA12
- rakennetyyppi, ks. RA12
- kipsilevyn takapinnassa oli kosteusläikkiä, ei kuitenkaan mikrobikasvustoa (MAT-12 ja -13)
- kuitulevyssä tai koolauksissa ei silminnäkyviä vauriojälkiä
- koolauspuun painokosteus < 9 p-% (kuiva)

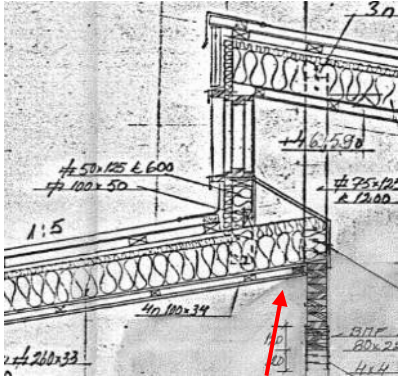
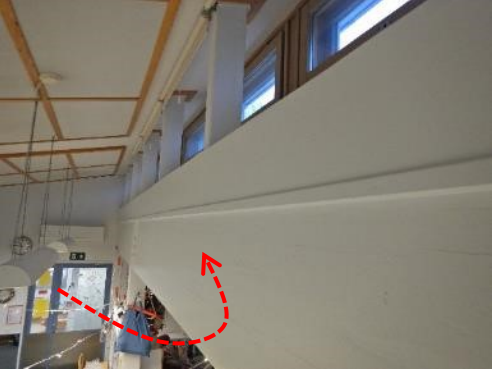
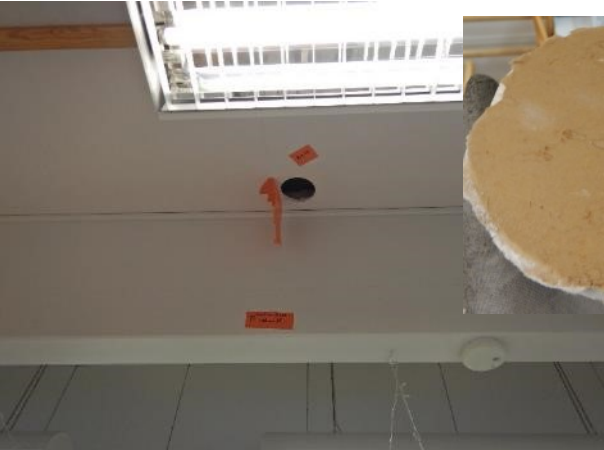
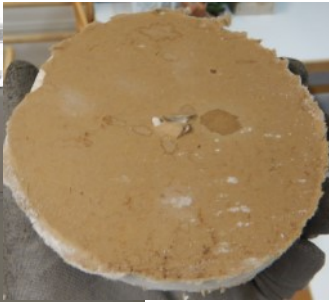
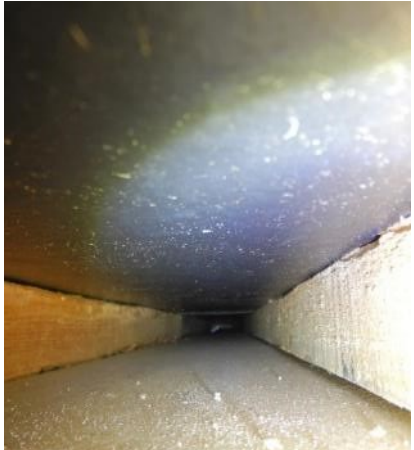
RA14		Monitoimitila 104	
MAT-14		Lappeen suuntainen yläpohja	
<i>nro</i>	<i>[mm]</i>	<i>materiaali</i>	<i>muut tiedot, haitta-aineet, mikrobivauriot jne.</i>
1	11	kipsilevy	levyn takapinnasta näyte MAT-14 , ei mikrobikasvustoa
2	60	koolaus ja ilmväli	sähköputkia
3	~20	mustapintainen puukuitulevy	
4	320	puurunko ja mineraalivilla	
		kova pinta	
<p>Ote alkuperäisistä rakennesuunnitelmista.</p> <p>Yläpohjan yleinen rakennetyyppi YP1, tutkimuskohta lappeiden ja yläikkunoiden liitoskohdan alapuolella.</p>

<ul style="list-style-type: none"> rakenne tarkastettiin 100 mm Ø avauksesta alapuolelta kohdasta, jossa kipsilevyssä oli kosteusjälkiä kipsilevyn takapinnassa oli kosteusläikkiä, mutta ei mikrobikasvusto (MAT-14) kuitulevyssä tai koolauksissa ei todettu silmin näkyviä vauriojälkiä.
