22500325-497

RAKENNE- JA KOSTEUSTEKNINEN KUNTOTUTKIMUS

SOTUNGIN KOULUN ASUNTOLA,
SOTUNGINTIE 19, VANTAA

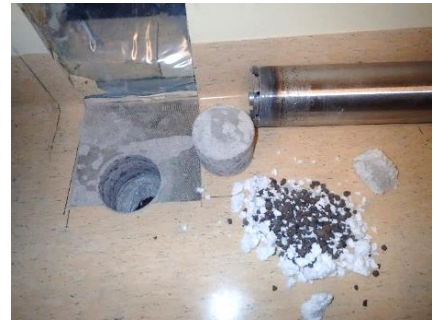
Kuva 10. Rakenneavaus 1. Styroksissa tai lecasorassa ei todettu mikrobikasvustoa.

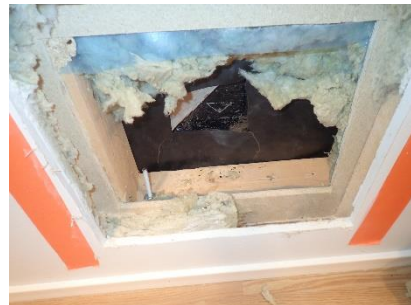
Kuva 17. Tilan 07 ulkoseinän tervapaperia vasten olevassa mineraalivillaeristeessä ei todettu mikrobikasvustoa.
