Raportti

Vaskivuoren lukio, laajennusosa

Rajattu kosteus- ja sisäilmatekninen kuntotutkimus

15.1.2026

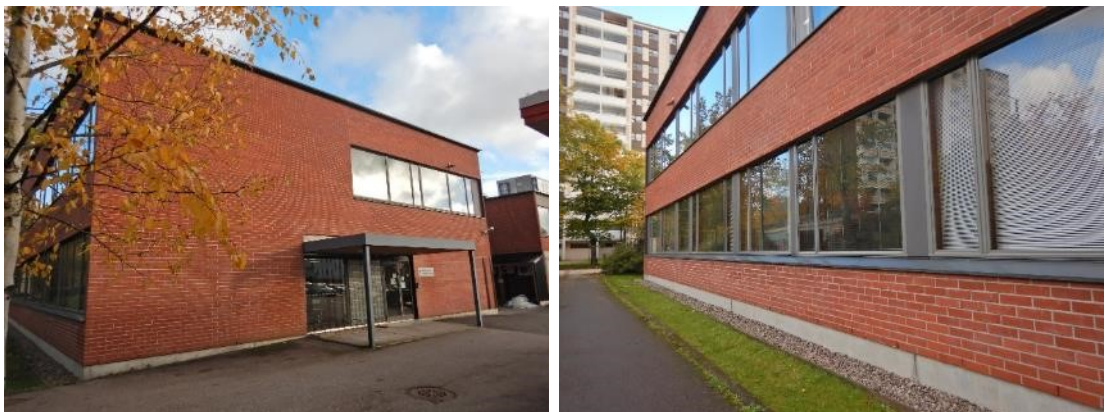
Kuva 9. Yleiskuvia laajennusosasta. Nurmialueiden ja rakennuksen välissä on sorakaista ja julkisivut ovat yleisesti hyväkuntoiset.

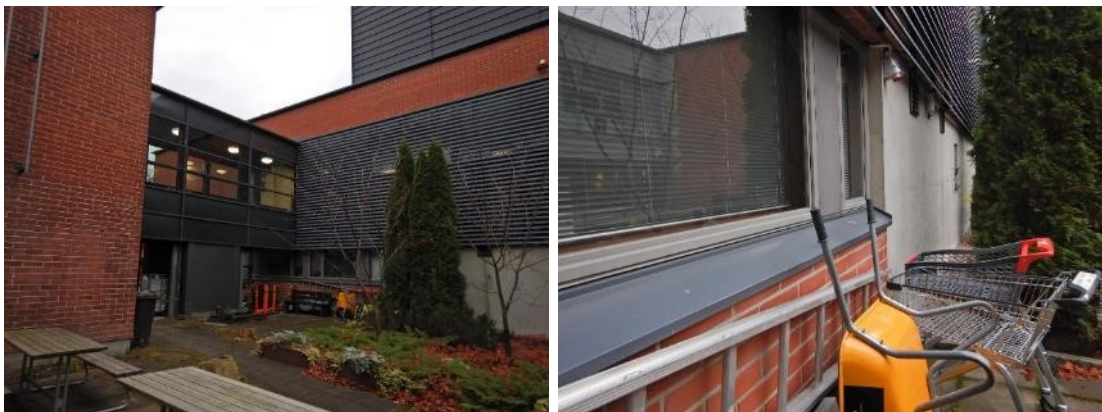
Kuva 11. Yleiskuva sisäpihasta ja lähikuva tilan 180 kohdalta, jossa ei havaittu mitään poikkeavaa.

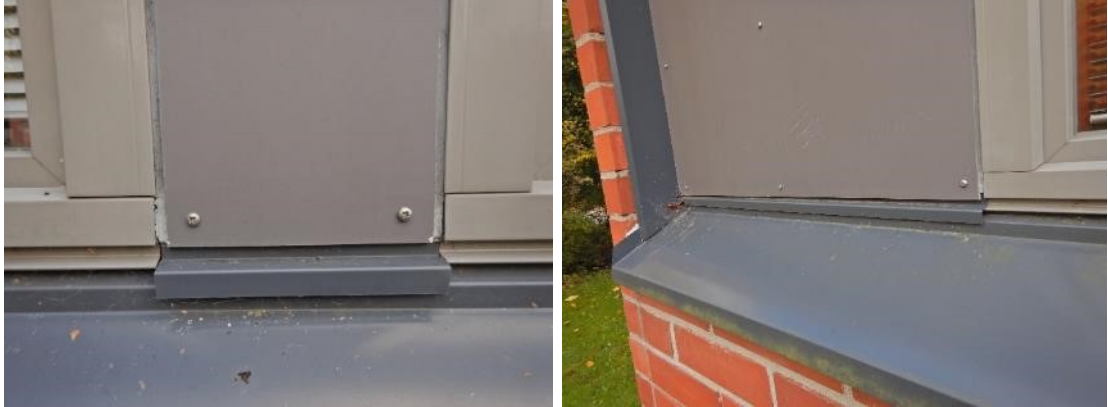
Kuva 12. Ikkunoiden levytettyjen välien saumat on tiivistetty joustavalla saumamassalla, joka alkaa olla ikääntynyttä. Levytetyn osan alareunassa on erillinen peltinen tippalista. Ikkunaliittymät on peitetty reunoilta peltisellä kulmalistalla ja muurauksen ja vesipellin väliin on lisätty saumamassaa.

Julkisivut olivat yleisesti hyväkuntoiset ja toimenpidetarpeet liittyvät pääasiassa ikkunaliittymiin, joissa ikäänntyneiden joustavien saumamassojen uusinta on ajankohtaista lähivuosina. Ikkunoiden yläpuoliset liittymät ovat avoinna ja ulkoseinän tuulensuojavillan tuulensuojapaperi on irti laajoilla alueilla. Tuulensuojapaperi suositellaan kiinnittämään ja liittymä suojaamaan tuuletusrei'illä varustetuin pellityksin

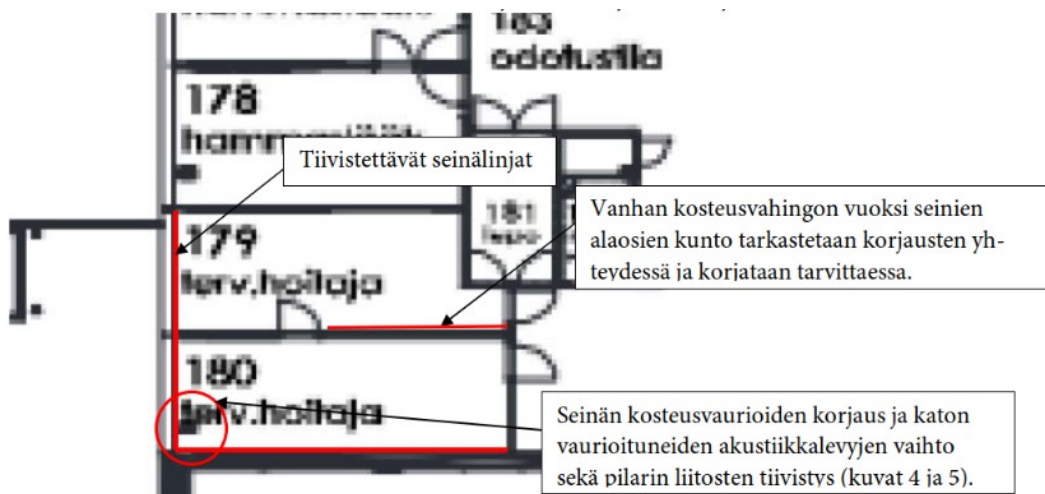
Tilan 180 patteriputken läpiviennin vuotoa on tutkittu vuonna 2015 Vahanen Oy:n toimesta (26.6.2015) ja korjaussuunnitelmat on tehty 5.11.2015 (Vahanen Oy). Suunnitelmissa luokan 272 pilaria ympäröivä

muovimatto on suunniteltu uusittavan ja patteriputket tiivistettävän. Tilassa 180 kosteusvaurioitunut alakattolevy on suunniteltu vaihdettavan ja nurkan kosteusvaurioalue korjattavan. Tilojen 179 ja 180 seinä-lattialiittymä on suunniteltu tiivistettävän. Samassa suunnitelmassa on suunniteltu myös lepohuoneen 181 ja tilan 179 kolmen ovikynnyksen vaihto, jotka liittyvät oletettavasti tilassa 179 aiemmin tapahtuneeseen vesivahinkoon, jossa viemäristä on päässyt vesiä tilan lattialle.

Kuva 14. Ote Vahanen Oy:n suunnitelmista tilan 180 ja 179 korjauksille.

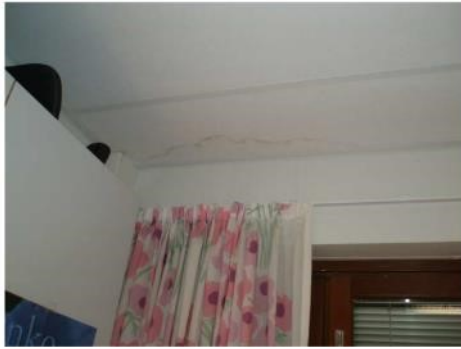
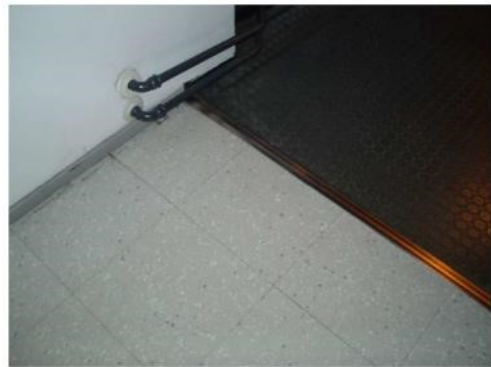
Tilan 179 vuodelle on tehty korjaussuunnitelmat 2020 Korjaussuunnittelu T. Berg Oy:n toimesta 28.2.2020. Yhdyskäytävän ja laajennusosan liittymäkohtaan on suunniteltu kolmikerroksinen TKR-tiivistys yläpuolelta lattialistan alle ja alapuolisen tilan 179 alakattolevytytys on suunniteltu uusittavan ja kohdan betonipinnat hiottavan ja maalattavan. Tiivistys on suunniteltu molempien kahden yhdyskäytävän molempiin päihin.

Kuva 7. Terveystenhoituhuoneen alakatossa on yläkerran tilojen lattian pesuvesien vuotojälkiä. Vuotoalueet korjataan.

Kuva 15. Ote Korjaussuunnittelu T. Berg Oy:n suunnitelmista tilan 179 vuotokohdasta (vasen kuva) ja tämän yläpuoleisesta liittymäkäytävän ja laajennusosan saumakohdasta (oikea kuva).

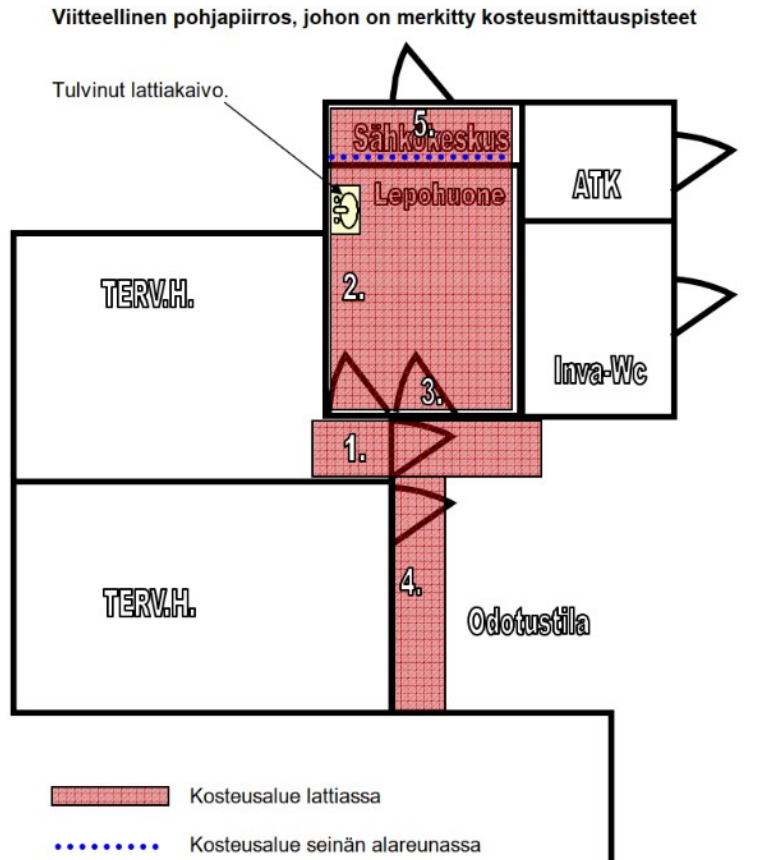
Tilan 181 lattialle tulvineen veden alueet on kosteuskartoitettu vuonna 2009 ASB-yhtiöiden toimesta, jossa lattian muovimatto ja tasoite on ehdotettu poistettavan lepohuoneesta ja odotustilan sekä terveydenhoitajan tilasta ovien alueelta. Kosteuskartoitusraportissa on yhteenveto kuivatuksesta ja korjaustöistä, joten tutkimus ja korjaukset on ilmeisesti tehty samassa yhteydessä.

Kuva 16. ASB-yhtiöiden kosteuskartoitusraportissa esitetty kosteusvaurioitunut alue.

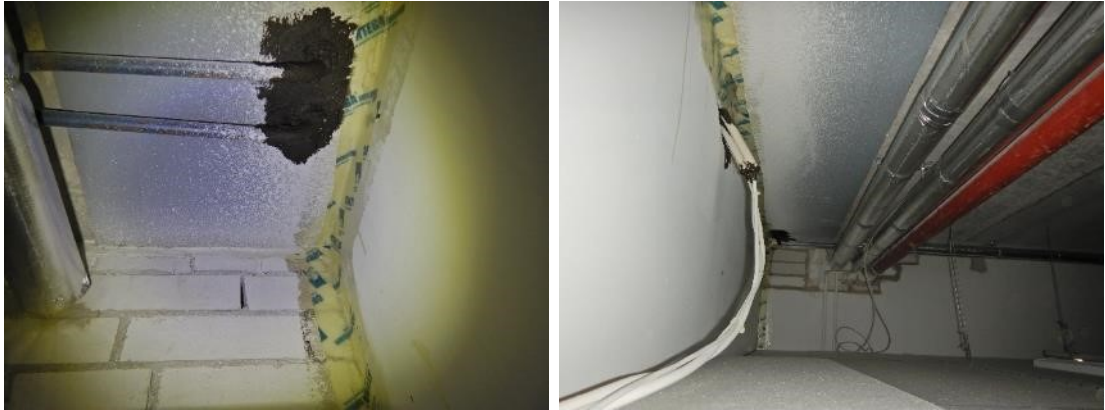
Kuva 28. Tilassa 179 välipohjan liittymät on tiivistetyt kuten myös patteriputken läpivienti.

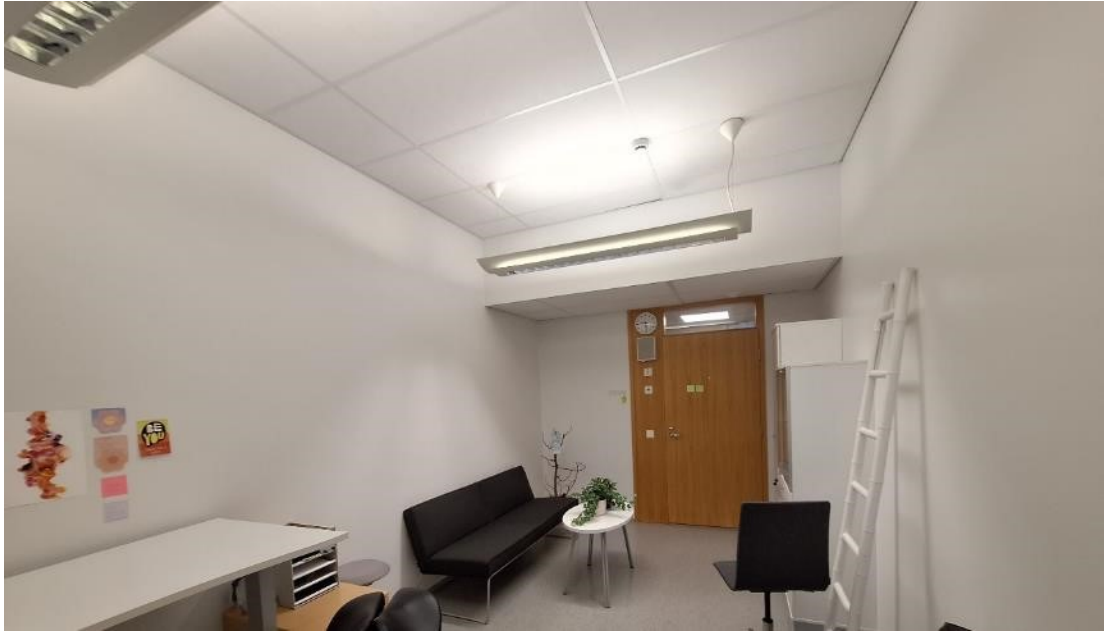
Alakattotiloissa olevien taloteknisten asennusten sekä alakattolevytyksen päällä oli paljon pölyä sekä asennuksissa materiaaleista irronnutta moskaa/pölyä. Korkeiden kalusteiden ja valaisimien päällä oli myös paljon yläpölyä. Muuten tilat vaikuttivat siisteiltä.

Kuva 40. Tarkastettujen tilojen alakatto oli kahdella eri tasolla, joista alemman alakaton sisällä oli taloteknisiä asennuksia.

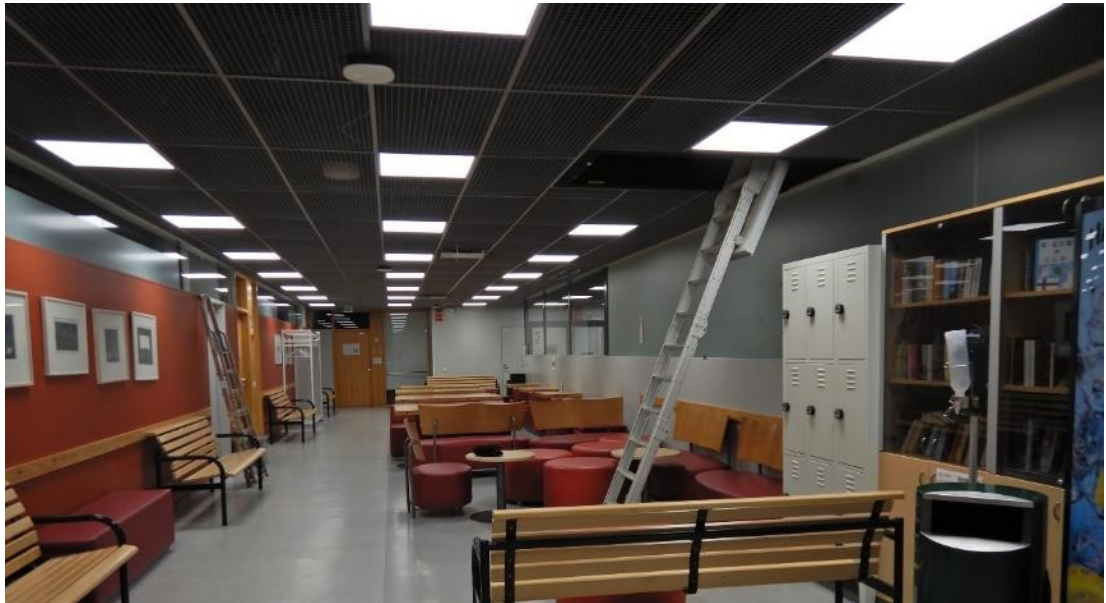
Kuva 42. 2. kerroksen käytävällä oli alakattona ritiläkatto.

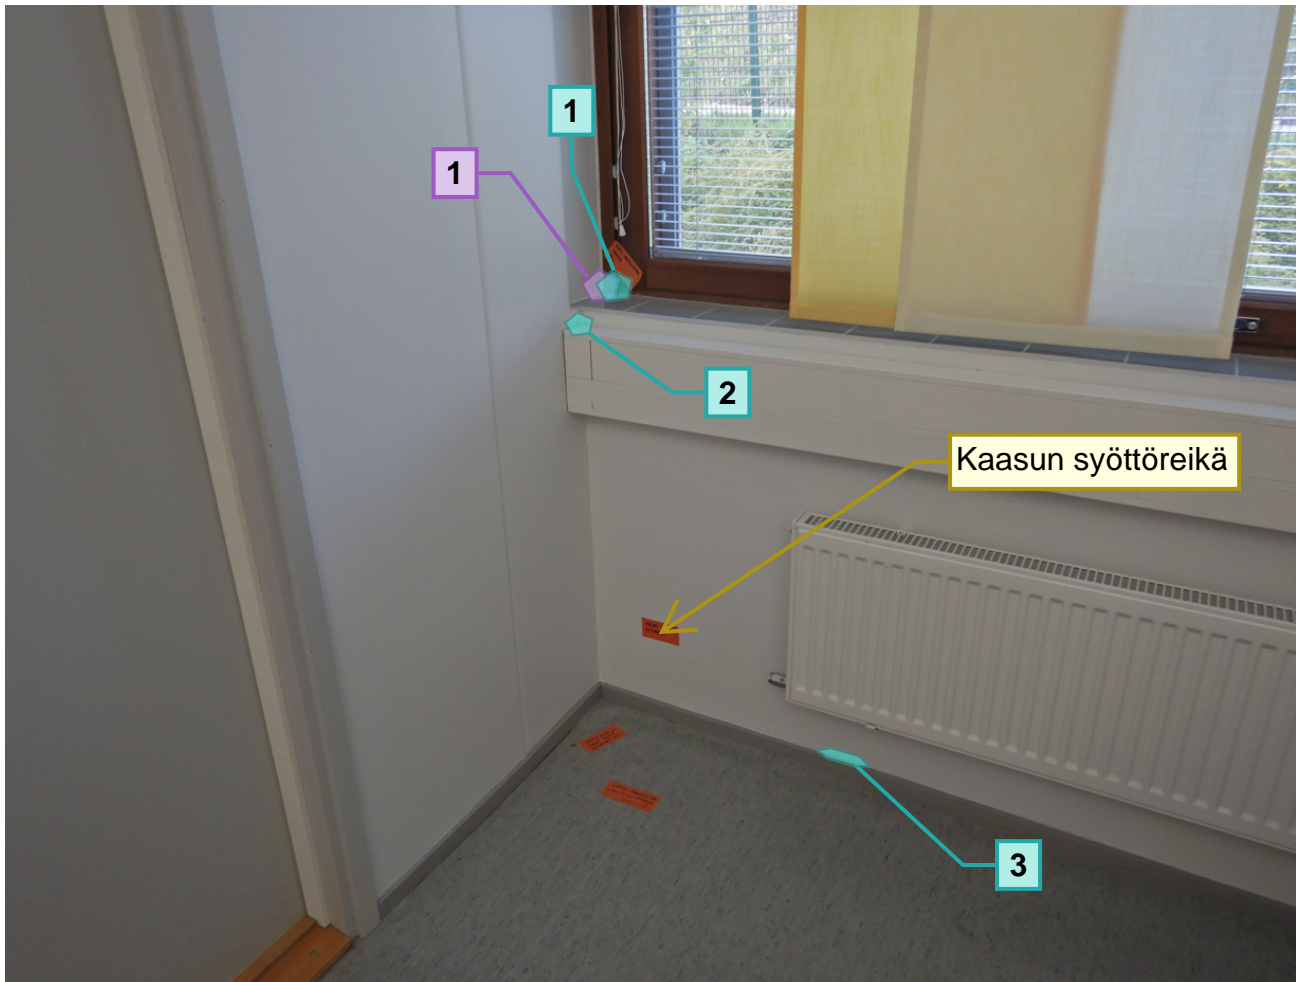
Ulkoseinän ilmavuotokohtat vallitsevassa painetilassa noin -3...-5 Pa:

1. ikkunan pystylistan takaa kohtalaista pistemäistä vuotoa

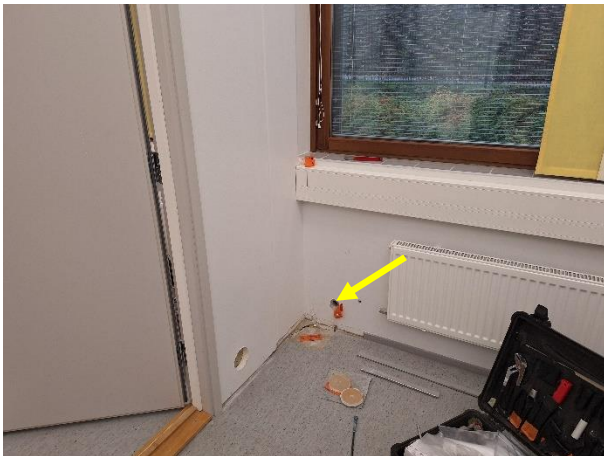
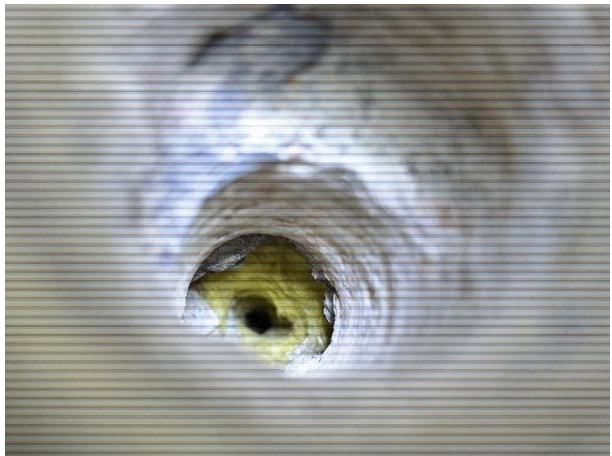
- *Koko mitta mineraalivillakerroksesta punatiilin sisäpintaan yhteensä 210 mm. Eri villakerroksia ja tuuletusrakoa ei pystynyt havainnoimaan erikseen. Rakennesuunnitelmien perusteella mineraalivilla 100 mm, kova mineraalivillalevy 50 ja tuuletusväli 40 mm. Arvioitu, että mittaero suunnitelmiin verrattuna on todennäköisesti tuuletusvälissä.
- Avauksesta ei havaittu poikkeavaa hajua.
- Avauksesta havaittiin selvä ilmavirtaus rakenteesta sisätiloihin päin merkkisavulla.

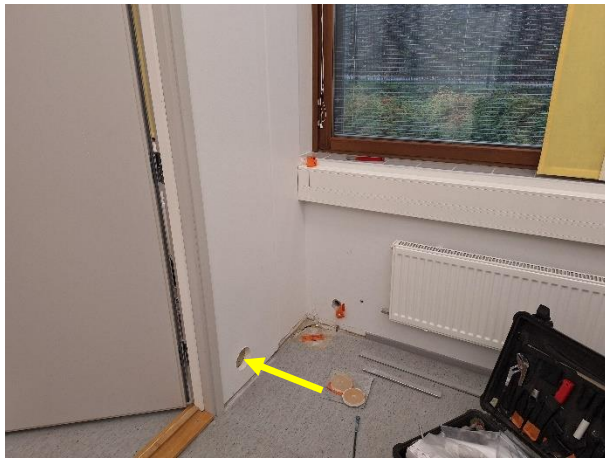
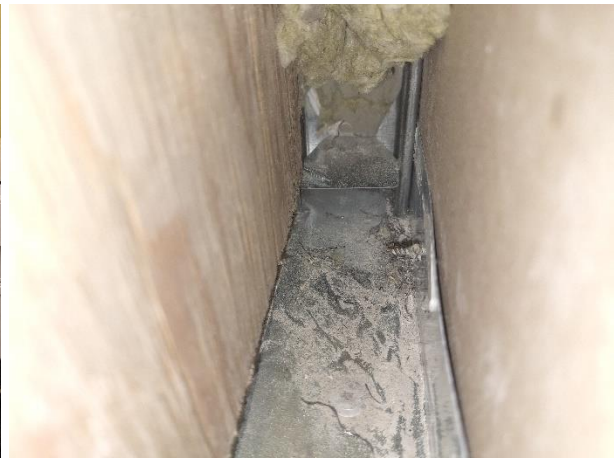
- Avauksesta ei havaittu poikkeavaa hajua.
- Avauksesta ei havaittu ilmavirtausta rakenteen ja sisätilojen välillä merkkisavulla.

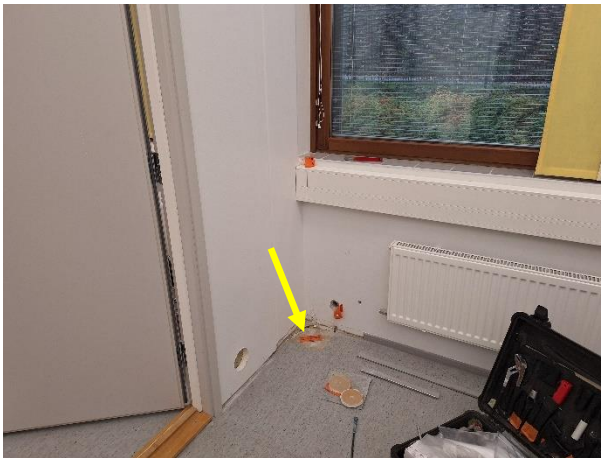
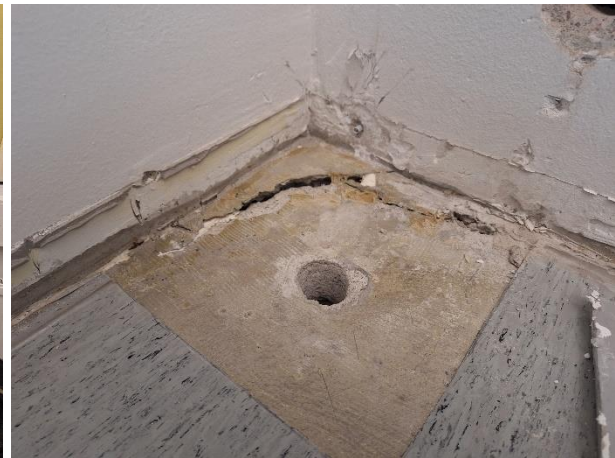
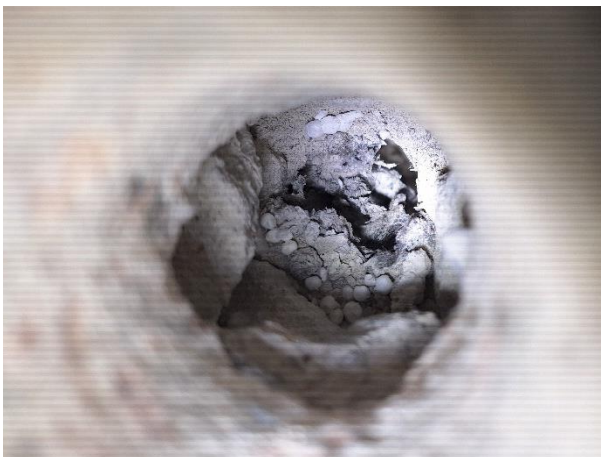
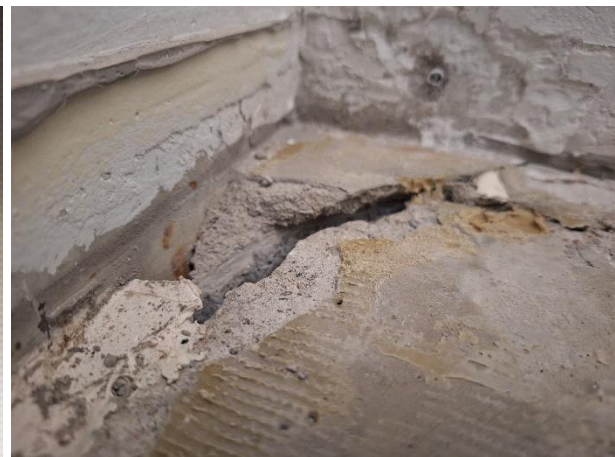
RA3		1. krs, psykologi 173	
		Alapohja	
<i>nro</i>	<i>[mm]</i>	<i>materiaali</i>	<i>muut tiedot, haitta-aineet, mikrobivauriot jne.</i>
1		muovimatto	
2	80	betoni	
3		kermi (radonkaista)	Reuna-alue.
4	100	solupolystyreeni (EPS)	Reuna-alue.
5		sora

Ulkoseinärakenteen ilmatiiveyttä tutkittiin tilassa 173. Tilassa havaittiin painunut kohta tilan nurkassa väliseinän/pilarin vieressä, jonka kohdalla betonilaatassa oli halkeama, josta havaittiin ilmavirtaus rakenteesta sisätiloihin päin merkkisavulla havainnoiden. Tilassa haluttiin selvittää ulkoseinärakenteen ilmatiiviys, joka kuvastaa ulkoseinien tiiviystasoa yleisesti sekä tilan nurkassa alapohjalaatan painuneessa kohdassa.

- Betonilaatan reunoilla on erotuskaista. Painuneen alueen kohdalla erotuskaista on viety liian kauas väliseinän (pilarin) ja ulkoseinän välisestä nurkkauksesta. Betonilaatta käyristyy kuivuessaan ensin nurkista hieman ylös pinnan kuivuessa, ja laskeutuu sitten alas myös pohjan kuivuessa. Plaano ja matto on asennettu nurkan ollessa korkealla. Laatan taipuessa alas rakenne on haljennut erotuskaistan kohdalta ja nurkkaan maton alle on muodostunut painuma.

- Nurkan halkeama on avoin sorakerrokseen, lattaviivain upposi kokonaan halkeamaan (30 cm). Halkeamasta todettiin merkittävästi selvä ilmavirtaus rakenteesta sisätiloihin päin. Radonkermin asennus nurkassa ei ole ilmatiivis. Myös porareistä todettiin selvä ilmavirtaus sisätiloihin.

- Laatan reunoille on asennettu akryylimassa ennen plaanovalua. Liittymien toteutustapa yleisesti tiivis, puutteita vain painuma-alueella.
- Avauksesta, halkeamasta ja kohdan muovimatosta ei havaittu poikkeavaa hajua.

Ensimmäisen kerroksen rakenteet olivat yleisesti hyväkuntoisia ja alapohjan liittymät tiiviitä. Tilan 173 nurkassa lattian pintavalukerroksessa havaittiin halkeama ja alapohjan liittymät olivat paikallisesti selvästi epätiivittä, ja nämä suositellaan tiivistämään. Tilan 180 katon välipohjan patteriputkien kautta aiemmin valuneet siivousvedet ovat todennäköisesti kulkeutuneet ikkunoiden välisen levytetyn osan kalustelevyn ja vanerin väliin ja vanerissa todettiin epäily mikrobikasvusta suoramikroskopoinnilla. Kohdan materiaalit suositellaan uusimaan sisäpuolisesta levytyksestä mineraalivillaeristeseen asti. Tilojen 172/173 ja 179/180 välissä olevassa odotustilassa oleva johtokotelo haisi PAH-yhdisteille ja se suositellaan poistamaan tiloista välittömästi. Tilalle suositellaan tehtäväksi tarkoituksenmukainen johtoveto sähköasentajan toimesta. Odotustilan alakatossa havaittiin putkieristeen irronneen yhdestä kohdasta ja se suositellaan kiinnittämään takaisin.

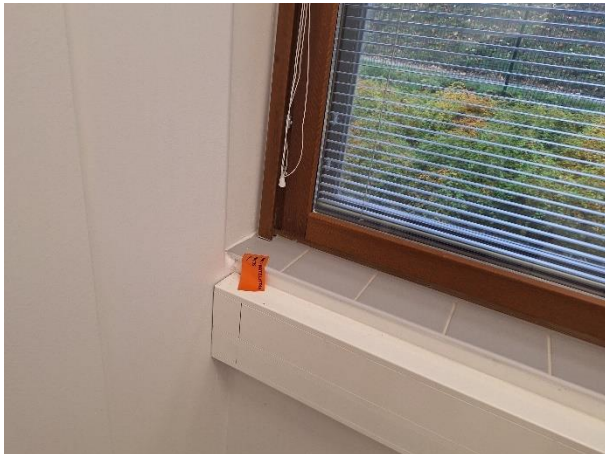
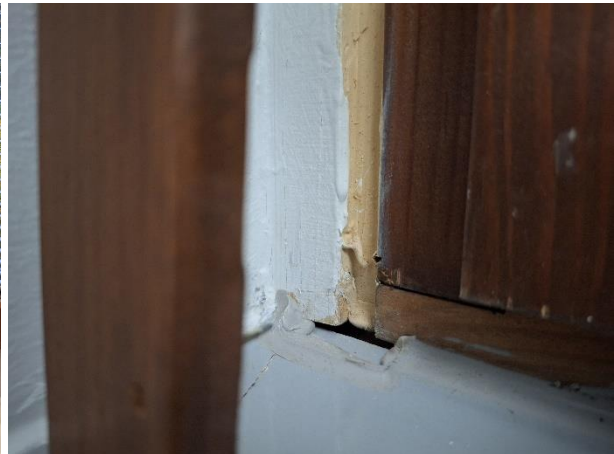
RA4
1. krs, psykologi 173

- Ikkunan pystypeitelistä avattiin liittymän toteutustavan tarkastamiseksi.
- Ikkunakarmin ja viereisen muuratun rakenteen välissä on joustava massaus. Massaus oli alaosaan avoin.
- Ikkunan alakarmin ja ikkunapenkin välissä on elastinen saumamassa, joka tiivistää alaliittymän pääosin. Nurkan puutteen takia liittymä ei ole täysin ilmatiivis.

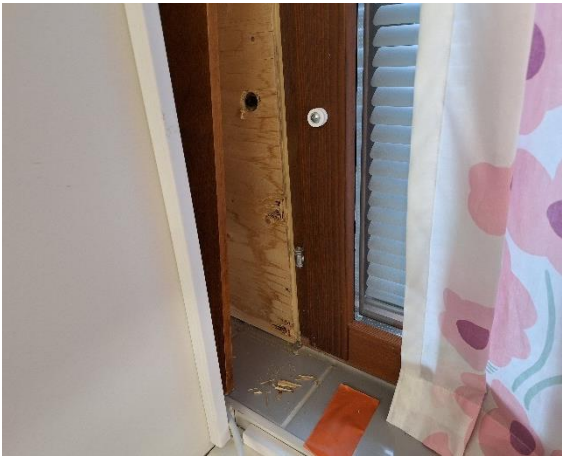
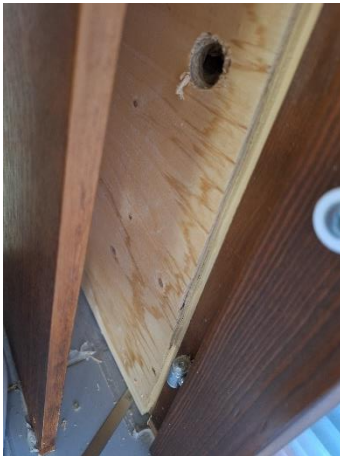
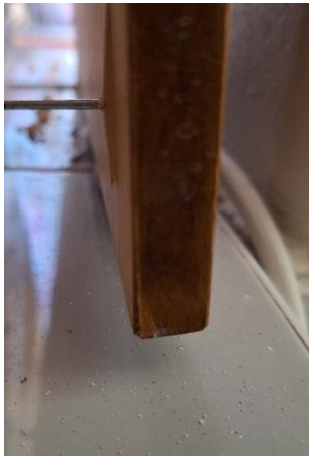
RA6		1. krs, terveydenhoitaja 180	
<i>nro</i>	<i>[mm]</i>	<i>materiaali</i>	<i>muut tiedot, haitta-aineet, mikrobivauriot jne.</i>
1	12	kalustelevy	
2	22	vaneri	MAT5, epäily mikrobikasvusta (todettu suoramikroskopiolla). Pystyreunat kitattu silikonilla. Piikkimittarilla 10,4 paino-%. Ei kohonnutta kosteutta.
3		höyrynsulku	
4	150	mineraalivilla	MAT4, ei mikrobikasvua.
5		kova pinta

- Rakenneavaus tehtiin ikkunanpieleen levytetylle osiolle poistamalla peitelevy ja raottamalla takana olevaa vaneria. Avauskohta oli ahtaassa paikassa pilarin takana.
- Vanerin pinnassa oli reunassa kosteusjälkeä. Kalustelevy oli vähäisesti turvonnut aivan alareunasta.
- Avauksesta havaittiin vähäistä liiman hajua, muuten ei poikkeavaa.
- Avauksesta havaittiin selvä ilmavirtaus rakenteesta sisätiloihin päin merkkisavulla.
- Vanerissa todettiin laboratorioanalyysissä epäily mikrobikasvusta. Mineraalivillanäytteessä, joka otettiin porareiän kautta rakenteen keskiosalta, ei todettu mikrobikasvustoa.

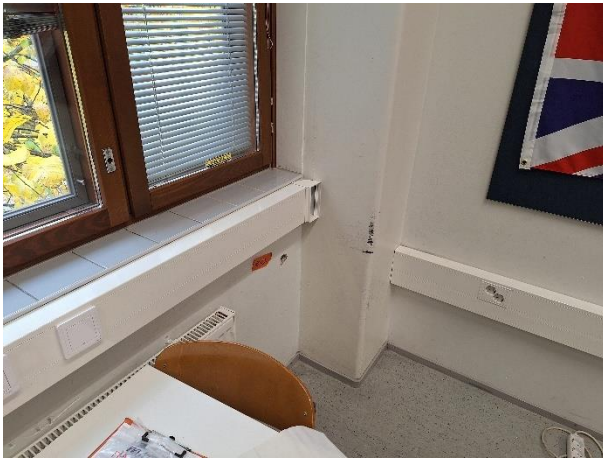
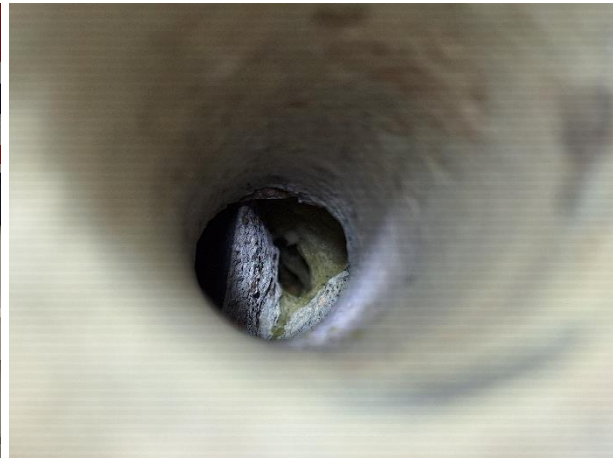
RA8		2. krs, luokka 266	
		Ulkoseinä	
<i>nro</i>	<i>[mm]</i>	<i>materiaali</i>	<i>muut tiedot, haitta-aineet, mikrobivauriot jne.</i>
1		maali	
2	120	betoni	
3	100*	mineraalivilla	MAT7, ei mikrobikasvua.
4	50*	kova mineraalivillalevy	Todettu avauksesta RA9.
5		tuulensuojapaperi	Todettu ulkopuolelta. Villalevyn ulkopinnassa.
6	60*	oletettu tuuletusrako	Todettu ulkopuolelta.
7		punatiili

- *Koko mitta mineraalivillakerroksesta punatiilin sisäpintaan yhteensä 210 mm. Eri villakerroksia ja tuuletusrakoa ei pystynyt havainnoimaan erikseen. Rakennesuunnitelmien perusteella mineraalivilla 100 mm, kova mineraalivillalevy 50 ja tuuletusväli 40 mm. Arvioitu, että mittaero suunnitelmiin verrattuna on todennäköisesti tuuletusvälissä.
- Rakenneavaus tehtiin ulkoseinään ikkunan alle ulkoseinärakenteen toteutustavan ja eristeen mikrobiologisen kunnan arvioimiseksi.
- Avauksesta ei havaittu poikkeavaa hajua.
- Avauksesta havaittiin selvä ilmavirtaus, jonka suunta vaihteli.

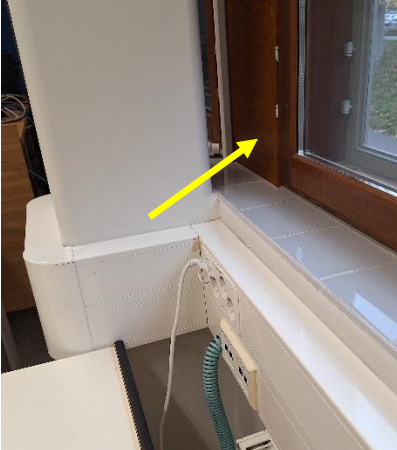
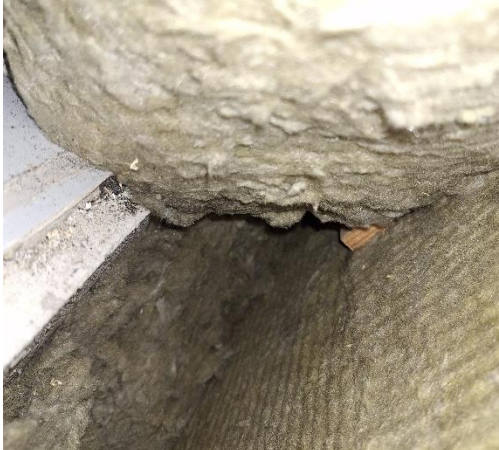
RA9		2. krs, luokka 267 Ikkunoiden levytetty väli	
nro	[mm]	materiaali	muut tiedot, haitta-aineet, mikrobivauriot jne.
1	12	kalustelevy	
2	22	vaneri	Pystyreunat kitattu silikonilla.
3		höyrynsulku	
4	90	mineraalivilla + koolauspuut	MAT8, ei mikrobikasvua.
5		kova mineraalivillalevy	
6		tuulensuojakangas	Todettu ulkopuolelta.
7		oletettu tuuletusrako	Todettu ulkopuolelta.
8		punatiili

- Avauksesta ei havaittu poikkeavaa hajua.
- Avaus oli liian iso ilmavirtauksen suunnan tarkastelua varten.

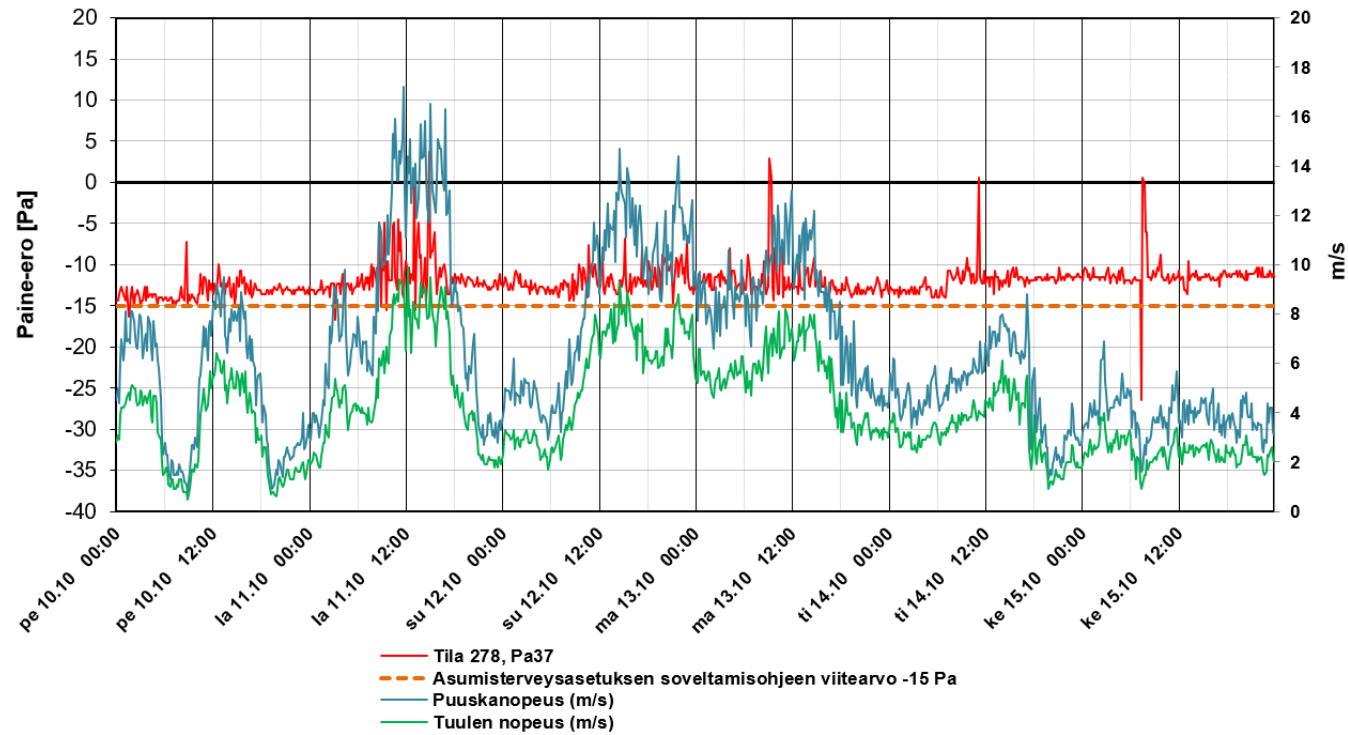
Kuvaaja 4. Mitattujen tilojen ja ulkoilman välinen paine-ero mittausajanjaksolla sekä tuulen keskiarvoinen nopeus ja puuskanopeus ajanjaksolla.

- Ilmatiiveys ja painesuhteet:
Tila 278: 2 pistettä, voimakas alipaine; kerros muutoin 1 piste; painesuhde +/-5 Pa, ilmatiiveys yleisesti hyvä.
- Rakennusosien riskitekijät:
Tilat 272 ja 266: 2 pistettä, muovimatto vaurioitunut rakentamisaikana; muut tilat: 0 pistettä; ei kosteusteknisiä riskejä.
- Ilmanvaihto: koko kerros 2 pistettä:
Ilmanvaihtokoneessa puhtauspuutteita, äänenvaimentimissa mineraalivillalähde, ilmamäärät poikkeavat suunnitelluista (aih. paine-eroja tilojen välille ja ulkovaipan yli)
- Biol. fysikaal. ja kem tekijät:
1 piste. Tiloissa esiintyy vähäisiä määriä mineraalivillakuituja.

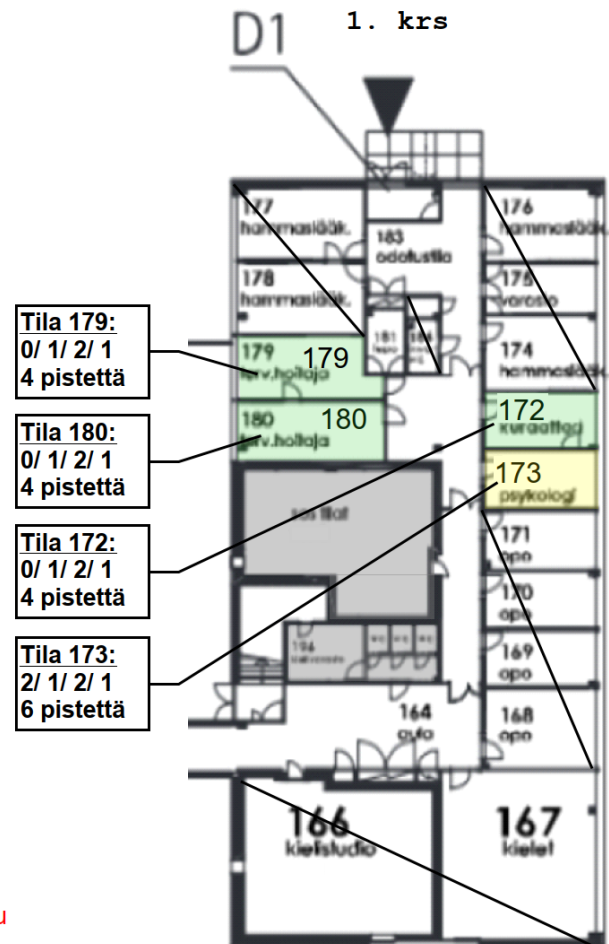
- Ilmatiiveys ja painesuhteet:
Ensimmäinen kerros tila 173: 2 pistettä, paikallinen selvä ilmavuotokohta alapohjassa; kerros muutoin 1 piste; painesuhde +/-5 Pa, ilmatiiveys yleisesti hyvä
- Rakennusosien riskitekijät:
Tila 180: 1 piste, vähäinen kosteusvaurio ikkunavälän levytyksessä; muu kerros 1 piste; ei kosteusteknisiä riskejä.
- Ilmanvaihto: koko kerros 2 pistettä:
Ilmanvaihtokoneissa puhtauspuutteita, äänenvaimentimissa mineraalivillalähde, ilmamäärät eivät vastaa suunnitelmia (aih. paine-eroja tilojen välille ja ulkovaipan yli)
- Biol. fysikaal. ja kem tekijät:
1 piste. Tiloissa esiintyy vähäisiä määriä mineraalivillakuituja.

HUOM! Kaikkiin 1. krs tutkittuihin tiloihin vaikutti tutkimuksen aikaan jonkin verran aulan lattialla oleva ulkokäyttöön tarkoitettu sähkökotelointi, jossa oli selvä PAH-yhdisteisiin viittaava haju. Ko. hajun esiintyminen työtilassa nostaa pistemäärää kuvassa esitetystä vielä 2 pisteellä.

Rakennuksen ensimmäisen kerroksen tarkastelluissa tiloissa arvioitiin olevan pääosin tavanomaiset olosuhteet (luokka B). Poikkeuksena oli tila 173, jossa oli luokituksen mukaan tavanomaisesti poikkeavat olosuhteet (luokka C), johtuen tilan lattiassa olevasta ilmapuotokohdasta maaperään. Lievää poikkeamaa tiloihin aiheuttivat myös ilmanvaihdon puutteet (suunnitelmista poikkeavat ilmamäärät, järjestelmän mineraalivillakuitulähteet ym. epäpuhtaudet). Ensimmäisen kerroksen aulan lattialla oli PAH-yhdisteille haitteesta johtokotelo, joka on mahdollinen sisäilmahaitan aiheuttaja ja ohjeistettiin poistamaan tiloista kiireellisesti jo tutkimusten aikana.

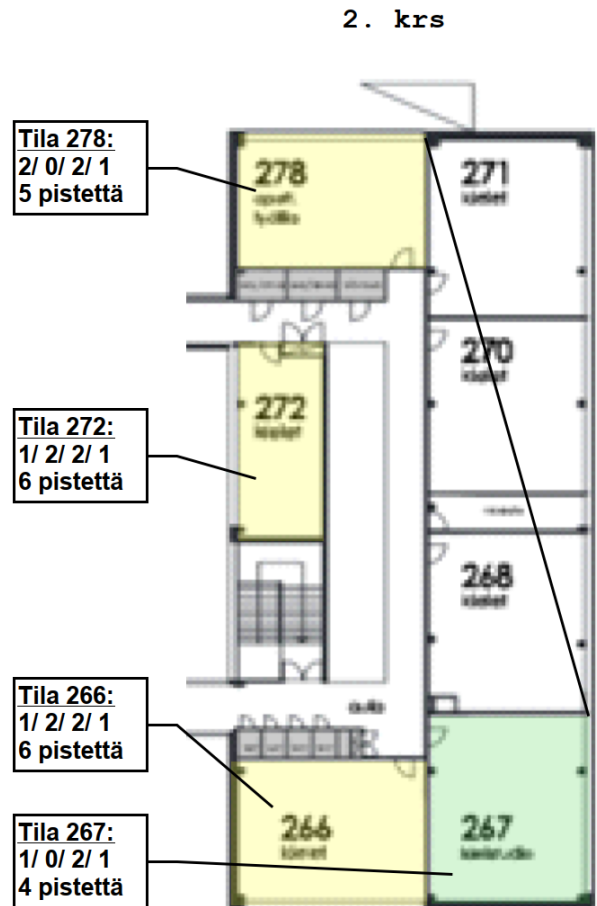
Olosuhdearvion tulokset, toisen kerroksen tutkitut tilat:

Rakennuksen toisen kerroksen tarkastelluissa tiloissa arvioitiin olevan pääosin tavanomaisista poikkeavat olosuhteet (luokka C), johtuen ilmanvaihdon puutteista (suunnitelmista poikkeavat ilmamäärät, järjestelmän mineraalivillakuitulähteet ym. epäpuhtaudet), kahden luokan lattian muovimattovaurioista sekä yhden luokan voimakkaasta alipaineisuudesta.
