Tutkimusselostus

Seutulan koulu (paviljonki)

Sisäilma- ja kosteustekninen kuntotutkimus

14.4.2023

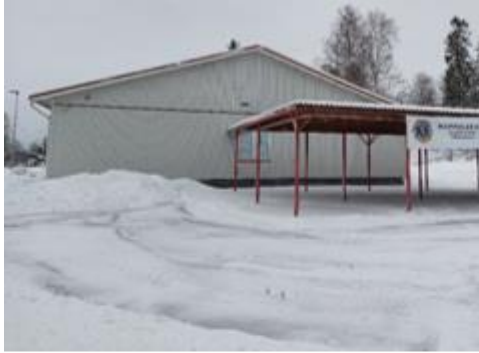
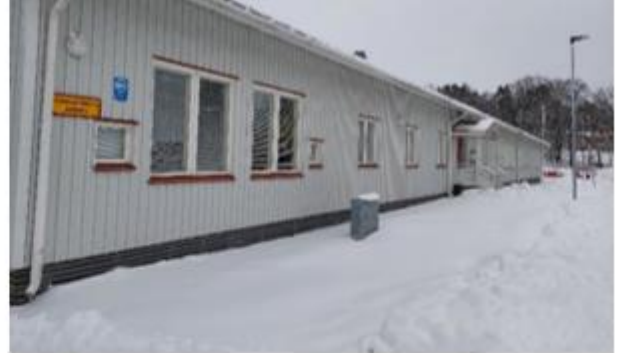
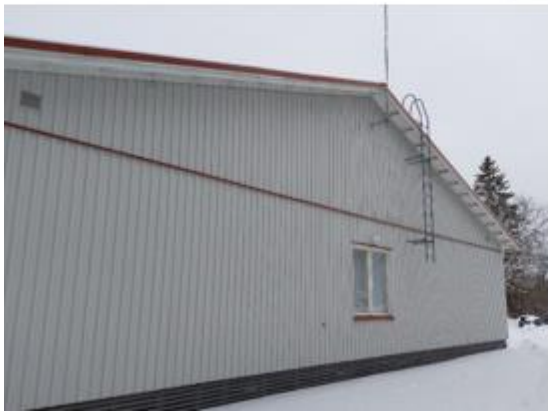
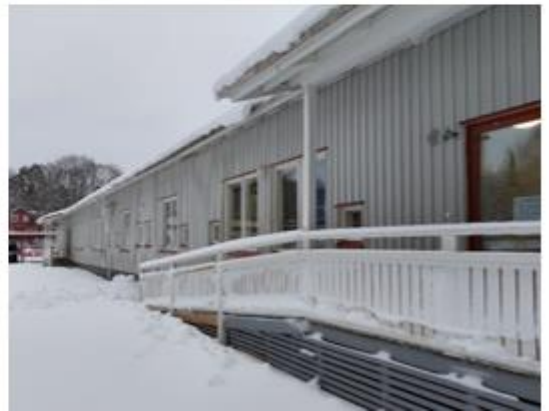
Kuvat 4 a...d. Paviljonkirakennuksen vierustoilla oli tarkastushetkellä lumipeite, jonka vuoksi maapinnan kallistuksia ei voitu kattavasti arvioida. Pintamateriaalina piha-alueilla on ilmakuvien perusteella pääosin asfaltointi.

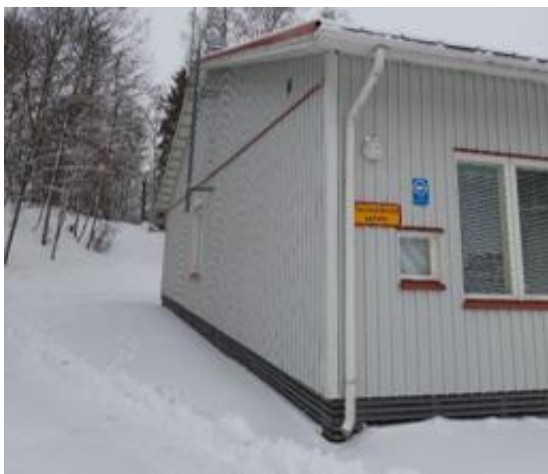
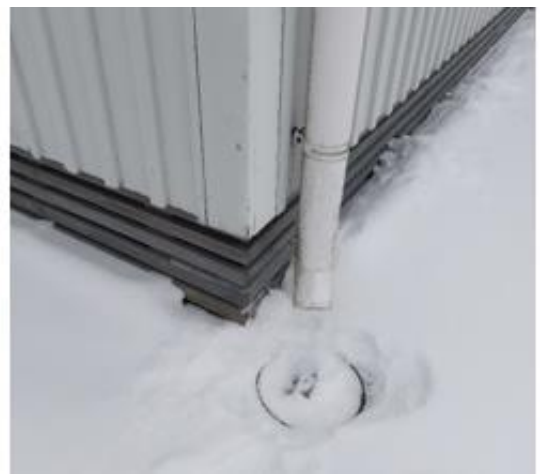
Kuvat 5 a ja b. Kattovedet on johdettu syöksytorvien kautta sadevesikaivoihin.

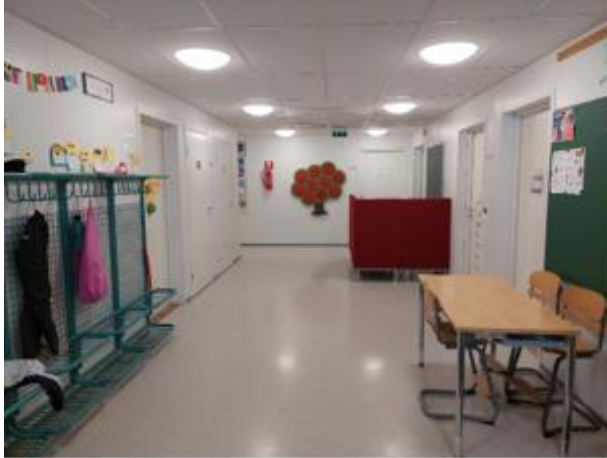
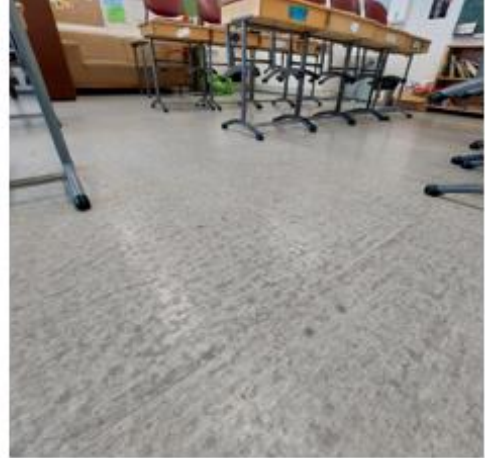
Kuvat 7 a ja b. Lattiapinnoitteena tiloissa on hyväkuntoinen muovimatto.

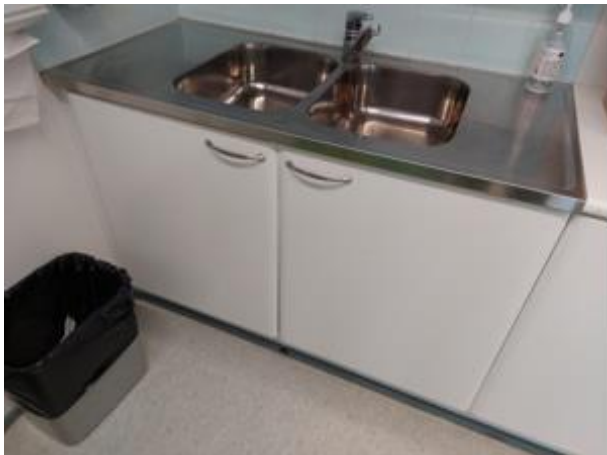
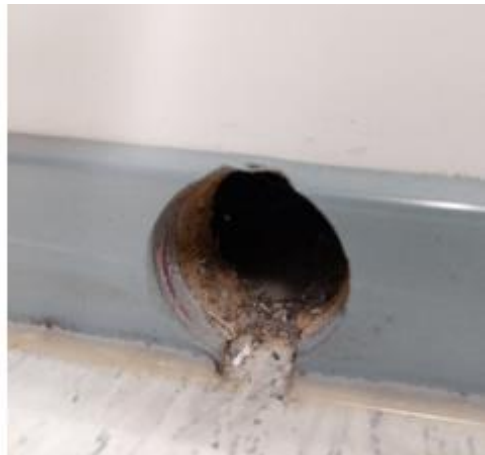
Kuvat 8 a ja b. Luokkatiloissa olleiden kalusteiden sokkelissa oli reikiä, jotta mahdolliset vesivuodot havaitaan aikaisessa vaiheessa. Kalusteiden alla ei havaittu viitteitä vesivuodoista.

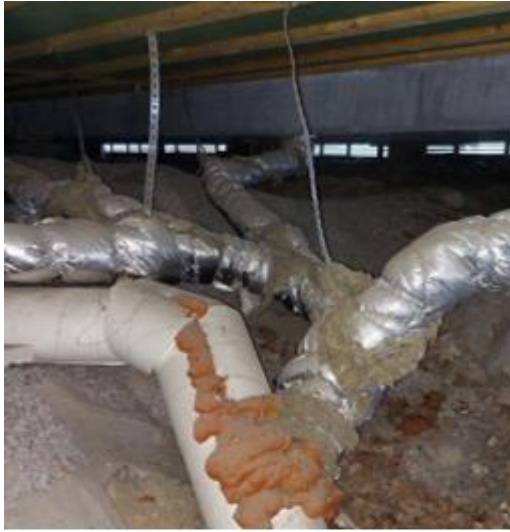
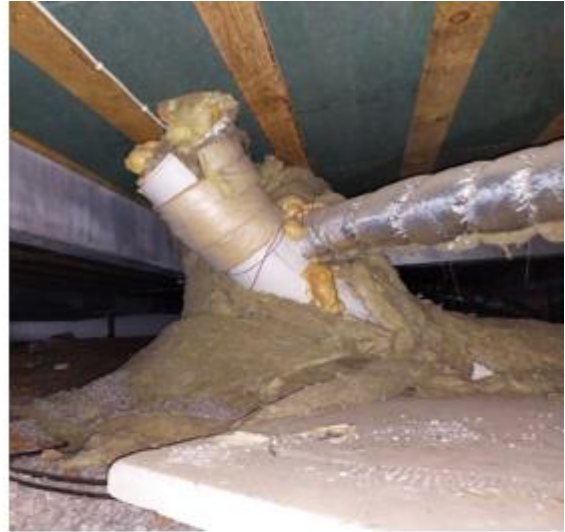
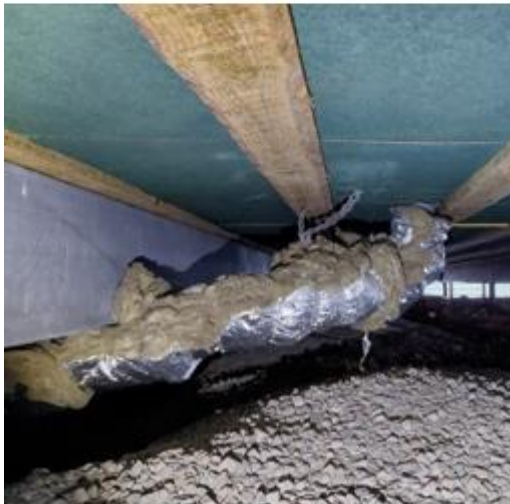
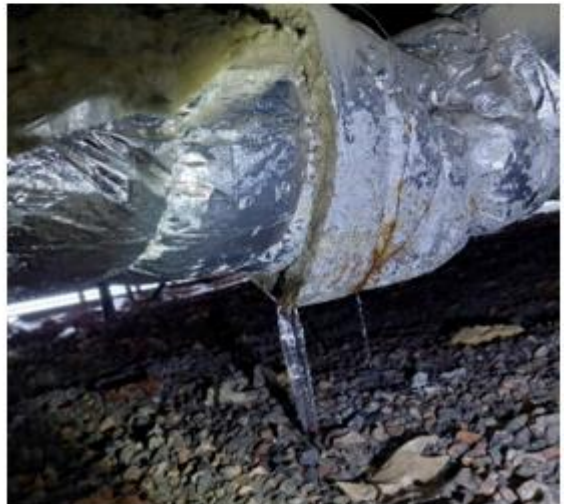
Kuvat 12 a ja b. Talotekniikkaeristysten alumiinipaperipinnoite oli repeytynyt systemaattisesti todennäköisesti eläinten toimesta. Eristykset olivat monin paikoin puutteellisia ja epäsiistejä. Tekniikan kannakoinnissa ei havaittu merkittäviä puutteita. Yhdessä putkessa havaittiin jääpuikko, joka viittaa vuotoon.

Alapohjarakenteet ovat hyväkuntoisia eikä niille ole kiireellisiä toimenpide-ehdotuksia lukuun ottamatta ryömintätilan talotekniikkaeristysten,

yksittäisen viemäri- vuodon sekä tuulensuojalevyssä olevan reiän korjauksia. Myös märkätilojen kynnysten vedenpitävyys on suositeltavaa korjata.

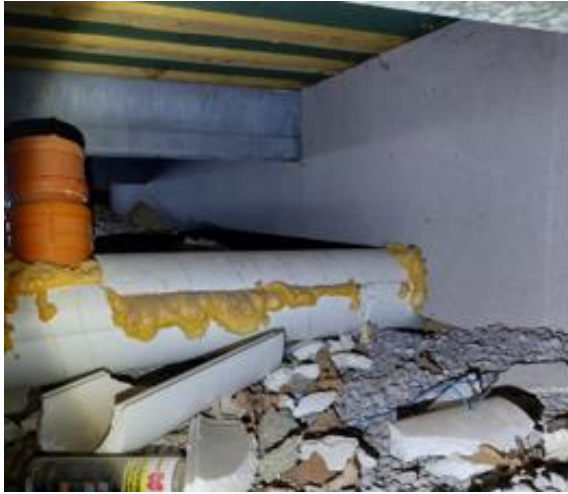
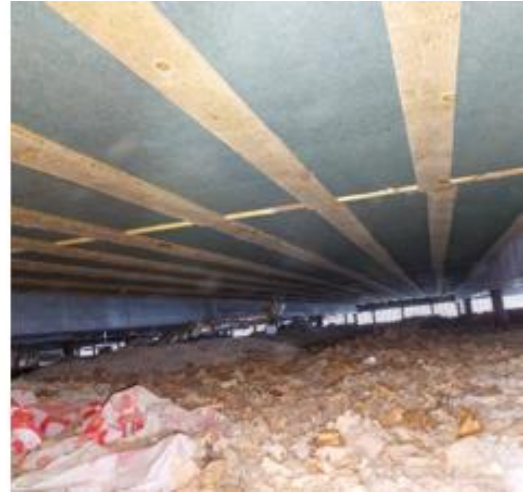
Kuvat 13 a ja b. Ryömintätilan pohjalla oli paikoin roskaa ja rakennusjätettä.

Alapohjarakenteet ovat hyväkuntoisia eikä niihin kohdistu merkittäviä toimenpidetarpeita. Märkätilojen kynnykset ovat epätiivittä ja vähintään suihkutilassa kynnyks rakenne suositellaan tiivistämään. Ryömintätila tuulettuu hyvin ja sinne ei ole merkittäviä korjaustarpeita. Ryömintätilassa suositellaan korjaamaan tuulensuojalevytyksessä oleva reikä, laudoittamaan umpeen elementtisaumat sekä korjaamaan talotekniikkaeristys sekä vuoto viemärissä. Ryömintätilan maapohjan päällä on paljon lehtiä sekä paikoin muuta roskaa, jotka on suositeltavaa siivota.

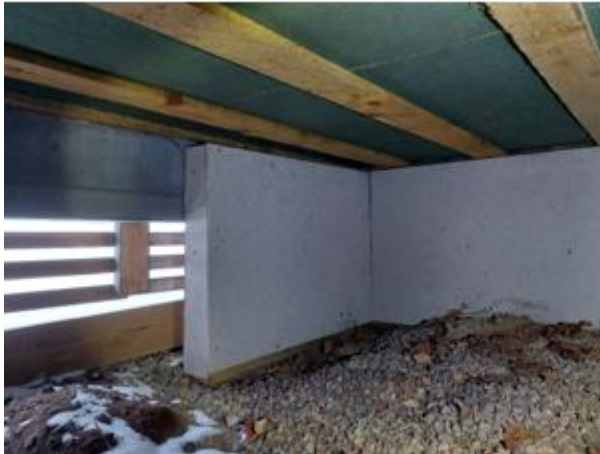
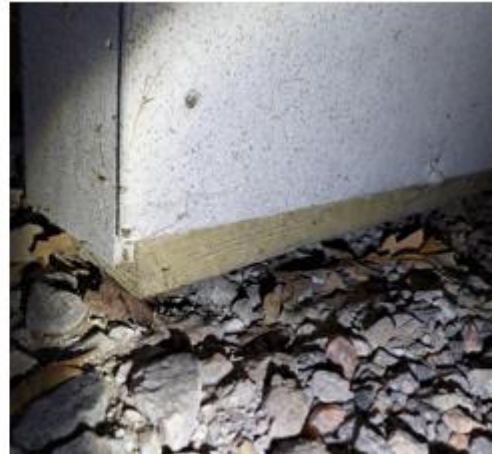
Kuvat 14 a ja b. Ryömintätila on jaettu kolmeen lohkon palo-osastojen mukaan. Osastojen välissä on puurunkoinen, kuitusementtilevypintainen seinä. Seinän alaosan painekyllästetty puurunko oli paikoin upotettu sepelitäyttöön.

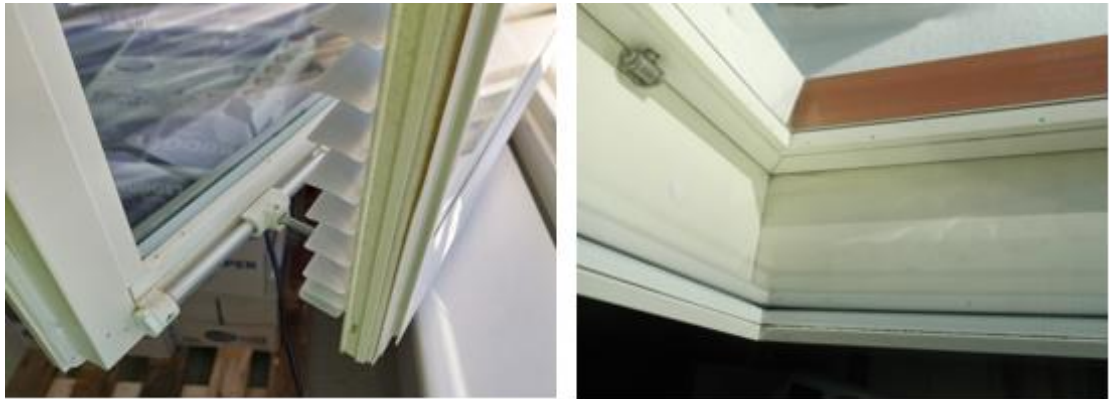
Kuvat 22 a ja b. Ikkunat ja ovet olivat hyväkuntoisia eikä niiden toiminnassa havaittu puutteita. Ikkunoissa ei ollut kosteusjälkiä.

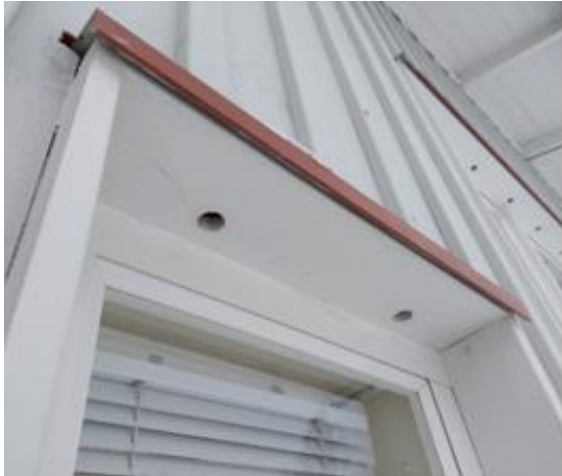
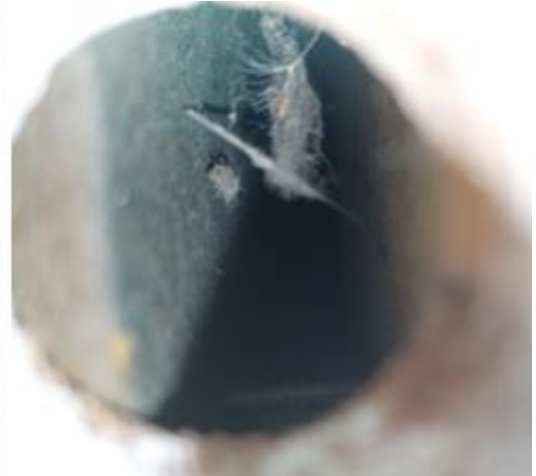
Kuvat 24 a ja b. Ikkunasmyygin yläosassa on tuuletusreiät julkisivun tuuletusväliin.

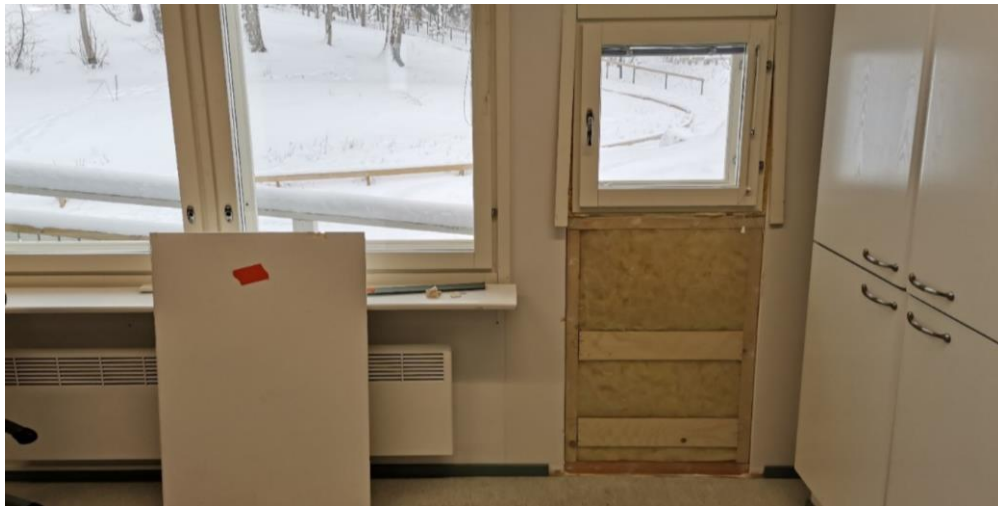
Kuvat 25. Yleiskuva ulkoseinään tehdystä rakenneseinestä. Ikkunan alta irrotettiin kokonainen sisäverhoukseen.

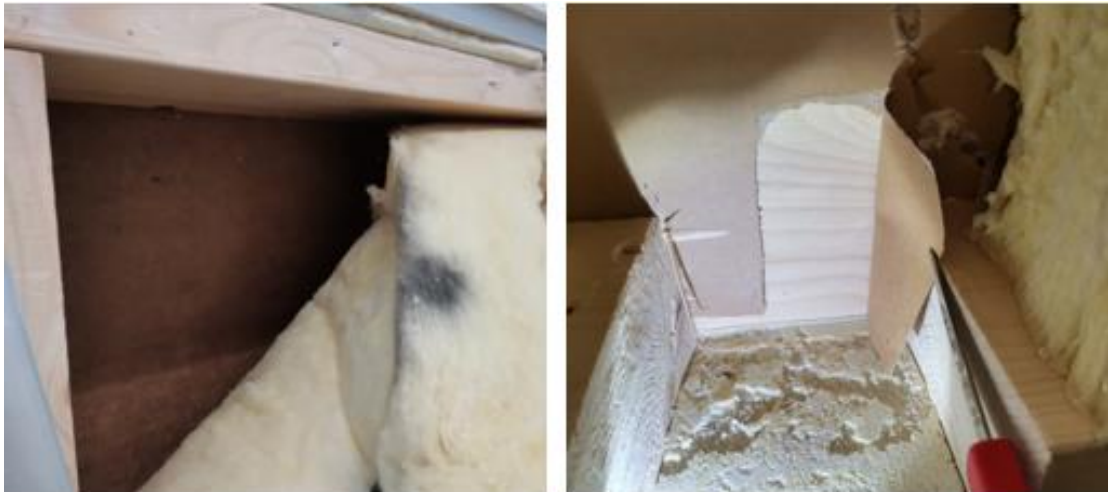
Kuvat 27 a ja b. Eristeen takana on yleisesti tuulensuojalevy. Seinien alaosiin tehdyissä avauksissa todettiin lauta/vaneri, jonka sisäpuolella oli paperi. Lauta/levy on mahdollisesti elementtiä jäykistävä rakenne. Eristevilloissa oli paikoin vähäistä ilmavuotoon viittaavaa tummumaa. Rakenteet olivat aistinvaraisesti arvioiden hyvin kuivia eikä viitteitä vaurioista havaittu. Alajuoksun alla, seinä- ja alapohjajaelementin välissä on polyuretaanivaahdotiivistys.

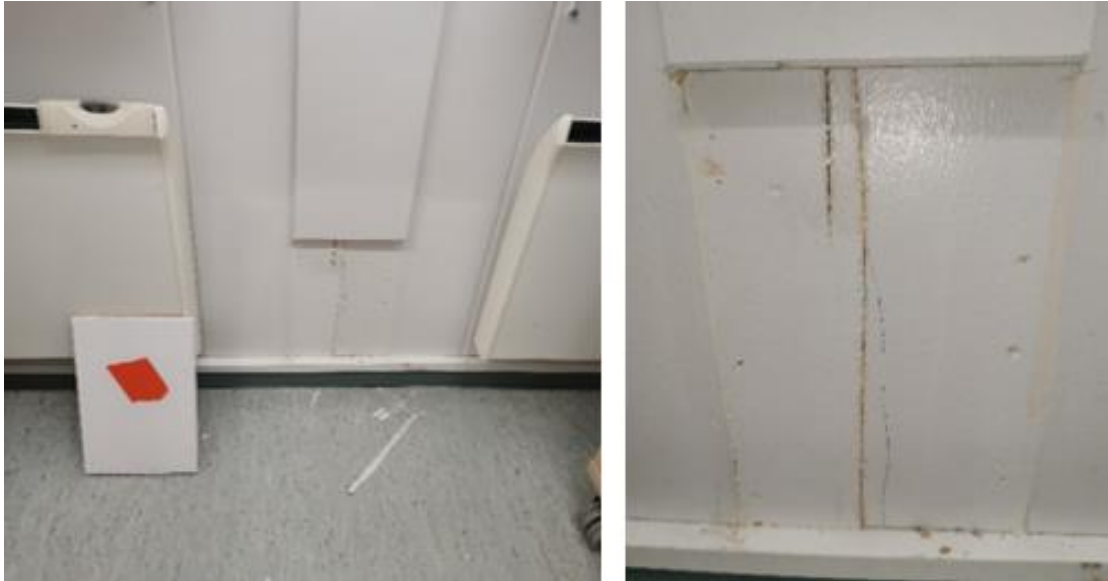
Kuvat 28 a ja b. Kuva tilaelementtien peitelevyn rakenneavauksesta, jossa sisälevytys on puskussa. Saumaa ei ole erikseen tiivistetty, mutta se oli aistinvaraisesti ja merkkisavulla tutkittuna ilmatiivis.

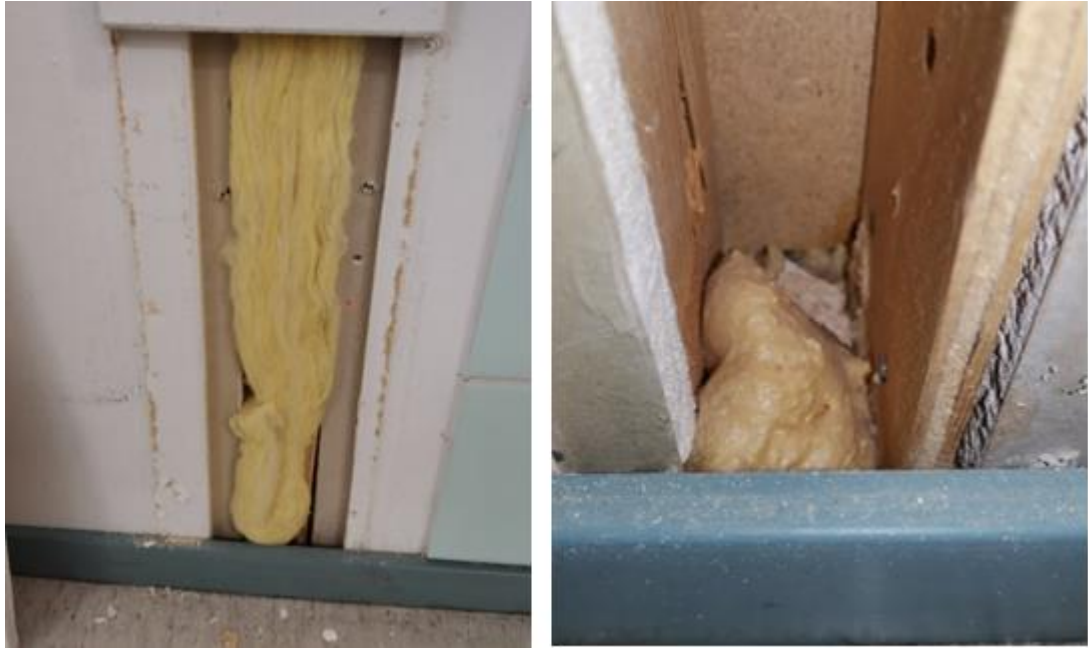
Kuvat 32 a ja b. Yleiskuva tilaelementtien liitoskohtaan tehdystä rakenneavauksesta. Rakenteet olivat hyväkuntoisia. Elementtien välissä on mineraalivilla. Villan edessä ehjässä rakenteessa oli peitelevy ilman muuta tiivistystä. Kuvassa b villa on poistettu ja näkyvissä on raon alaosa, joka on tiivistetty polyuretaanivaahdotuksella.

</div>	
<p>Väliseinän avaus tehtiin tilaan 102 avaamalla peitelevyä väliseinäsauman kohdalta. Elementtisauman välissä on noin 50 mm:n väli, joka on tilkitty mineraalivillalla. Avauksen pohjalla on polyuretaanipursotus, joka ei ollut aivan tiivis. Sasmox-levyn takana on kipsilevy. Raon takana käytävän puolella on lastulevy (peitelevy). Avauksesta ei havaittu tiivistyksiä.</p> <p>Ilmavirtaus on rakenteesta sisäilmaan päin. Avauksesta ei havaittu poikkeavia hajuja eikä kosteusjälkiä.</p>

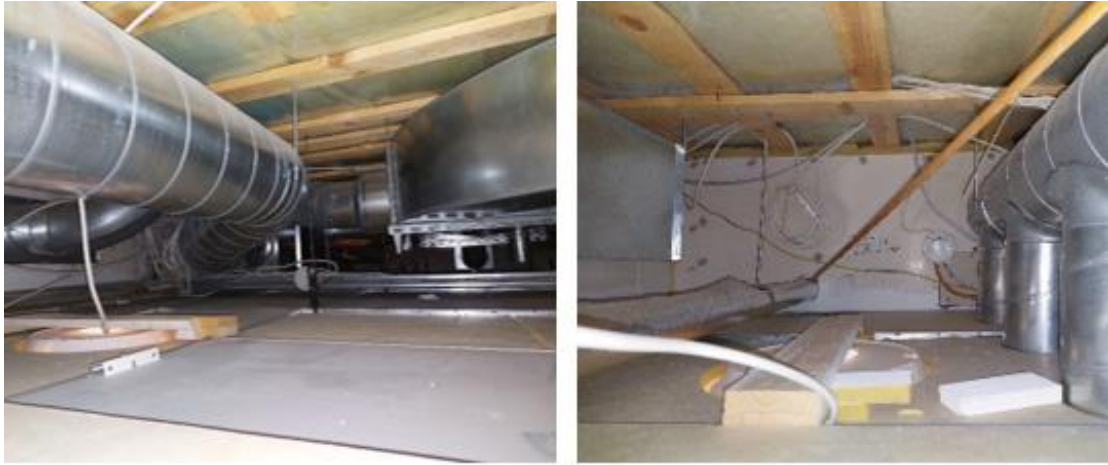
Kuvat 34 a ja b. Alakattojen yläpuoliset tilat olivat hyväkuntoisia eikä viitteitä esim. vesivuodoista havaittu.

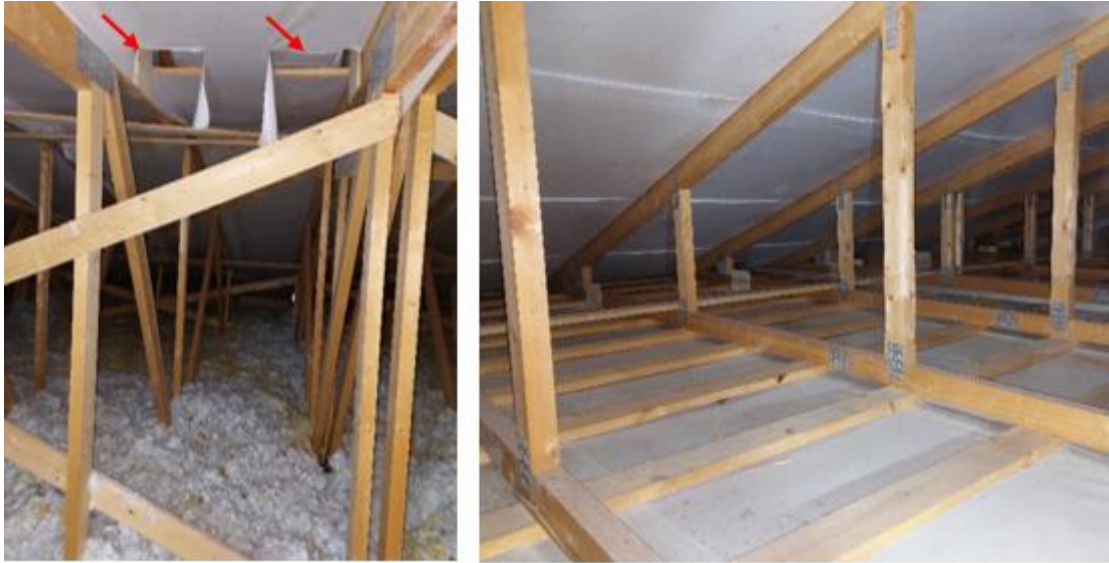
Kuvat 37 a ja b. Yläpohjan ullakkotilassa on kaksi aluskatekerrosta eri tasossa. Alimmaiseen aluskatteeseen on tehty reikiä (punaiset nuolet) tuuletukseen aikaansaamiseksi.

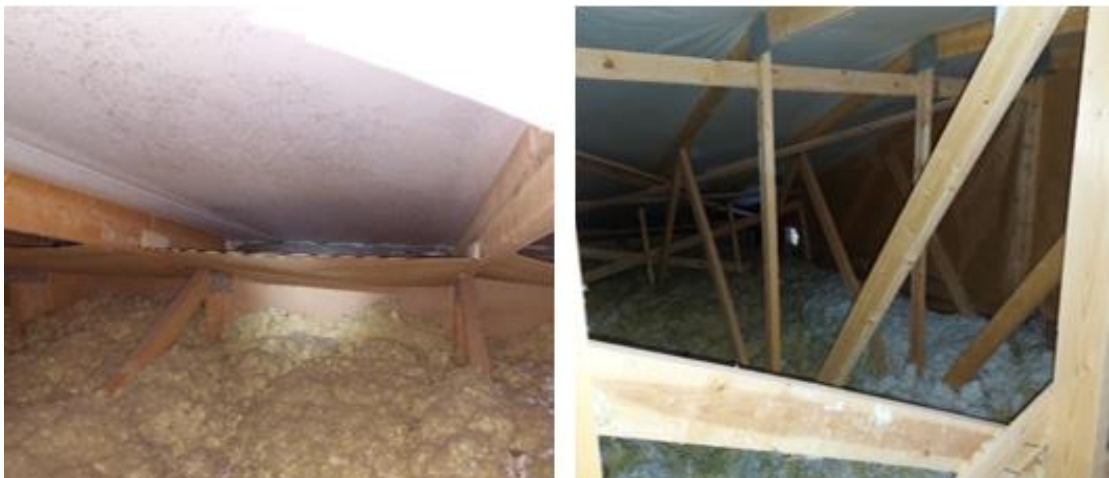
Kuvat 38 a ja b. Ullakkotilan tuuletus on järjestetty räystäiltä (kuva a) sekä päädyn venttiileistä (kuva b). Räystäillä oli pieneläinverkko. Tuuletuksessa ei aistinvaraisesti arvioiden havaittu puutteita.

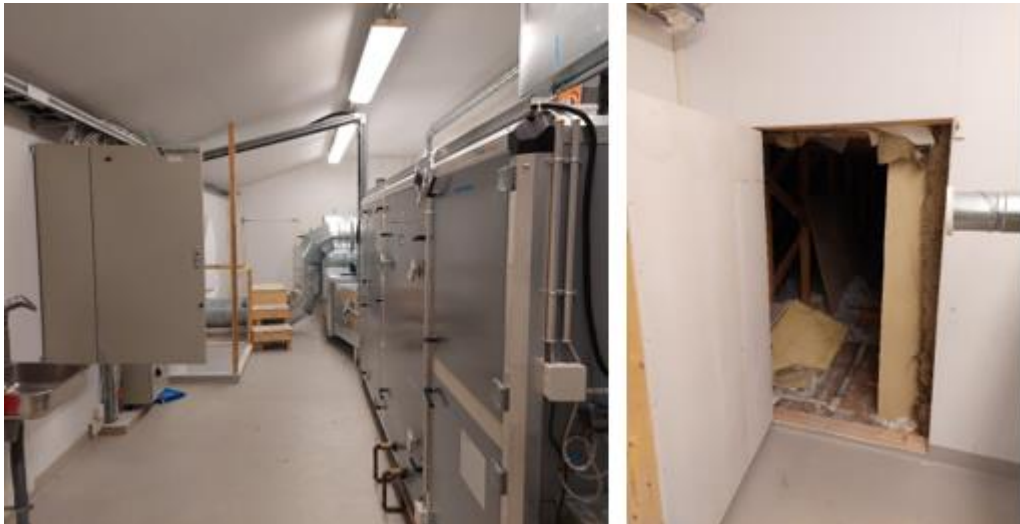
Kuvat 40 a ja b. Ullakkotilan keskellä on IV-konehuone, jonka sivuilla oleviin ontelotiloihin ei ollut kulkua. IV-konehuoneesta on kulku eteläpäädyn ullakkotilaan.

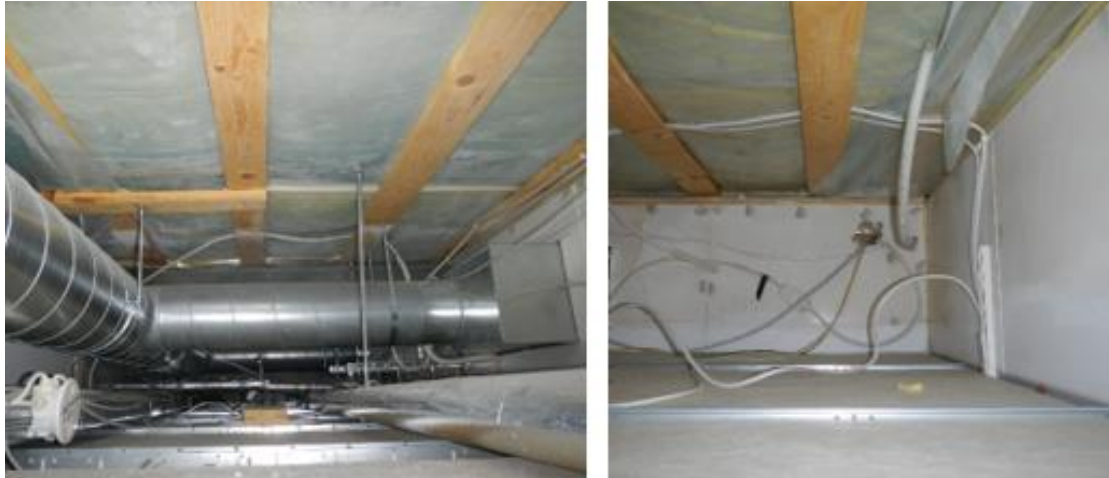
Kuvat 42 a ja b. Yläpohjan höyrynsulku oli alakattojen yläpuolisten tilojen kautta tarkasteltuna melko tiiviin oloinen. Höyrynsulku oli limitetty ja liitoskohta puristuksissa alapuolisella koolauksella. Höyrynsulussa ei havaittu silmämääräisesti reikiä yläpohjan osalla lukuun ottamatta kannakkeiden läpivientejä. Ulkoseinän höyrynsulku oli eteistilassa limitetty yläpohjan höyrynsulun kanssa, mutta niitä ei ollut teipattu (kuva b).

Nykyisellään tiiveyspuutteista ei ole merkittävää haittaa sisäilmanlaadulle sillä rakenteissa ei todettu vaurioita. Yläpohjarakenteen ilmatiiveyttä suositellaan parantamaan seuraavan laajemman korjauksen yhteydessä tai mikäli rakennus siirretään.

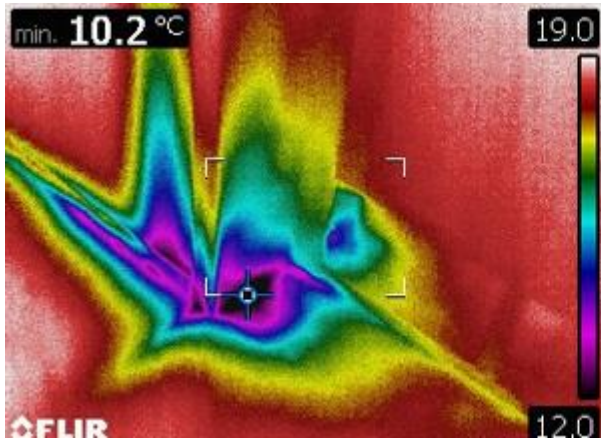
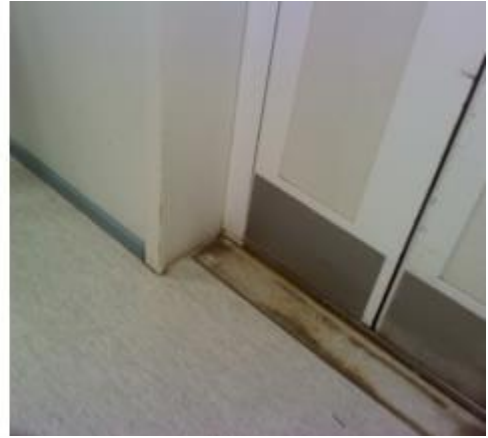
Kuvat 46 a ja b. Käytävällä lattia-seinäliittymässä tilaelementtien liitoskohdassa alin lämpötila oli 10,2 °C (indeksi noin 60 %).

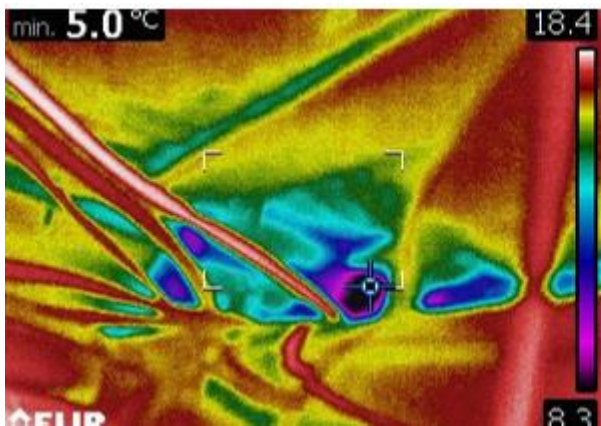
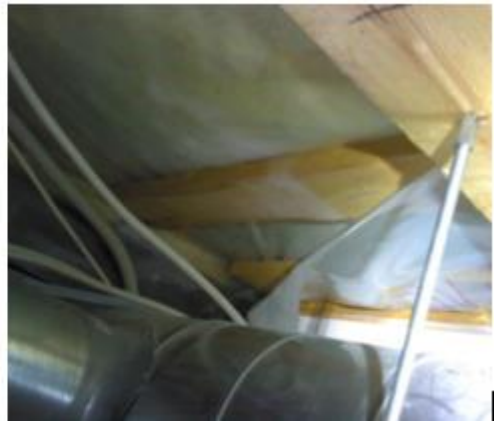
Kuvat 47 a ja b. Käytävällä alakaton yläpuolella yläpohjan ja väliseinän liittymässä alin lämpötila oli 5,0 °C (indeksi noin 35 %). Kohta on huomattavan kylmä. Syytä paikalliselle kylmälle kohdalla ei saatu selville.

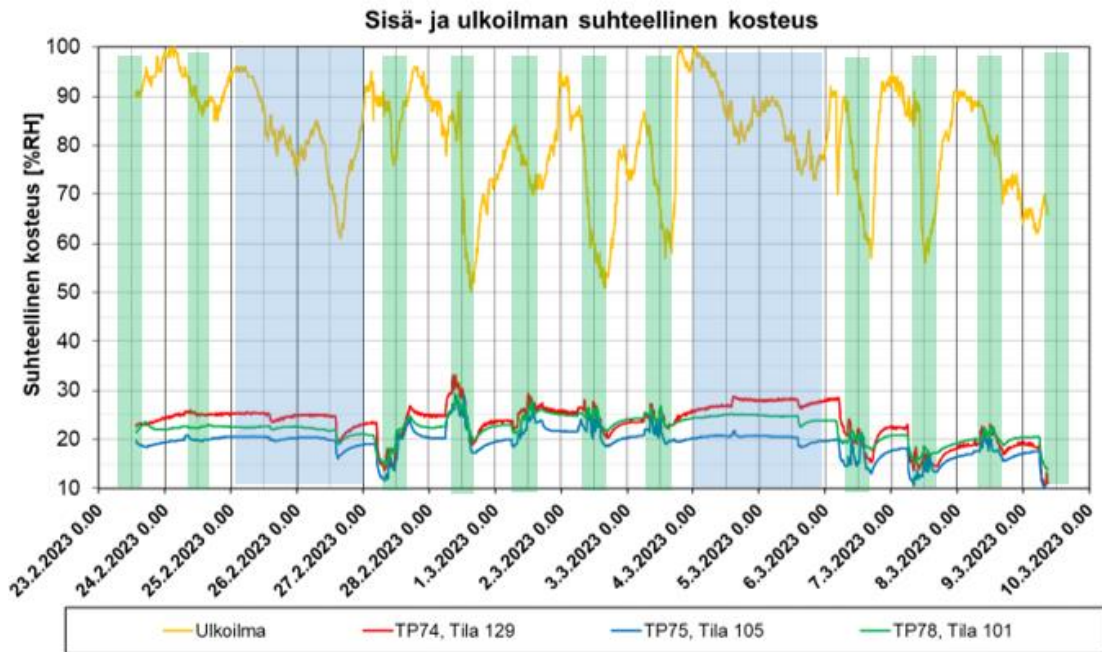
Kuvaaja 2. Sisä- ja ulkoilman suhteelliset kosteudet seurantajaksolla 23.2-10.3.2023. Suhteellinen kosteus oli vuodenaikaan tyyppillinen. Viikonloput on merkitty kuvaajaan sinisellä taustalla sekä käyttöajat (8-16) vihreällä.

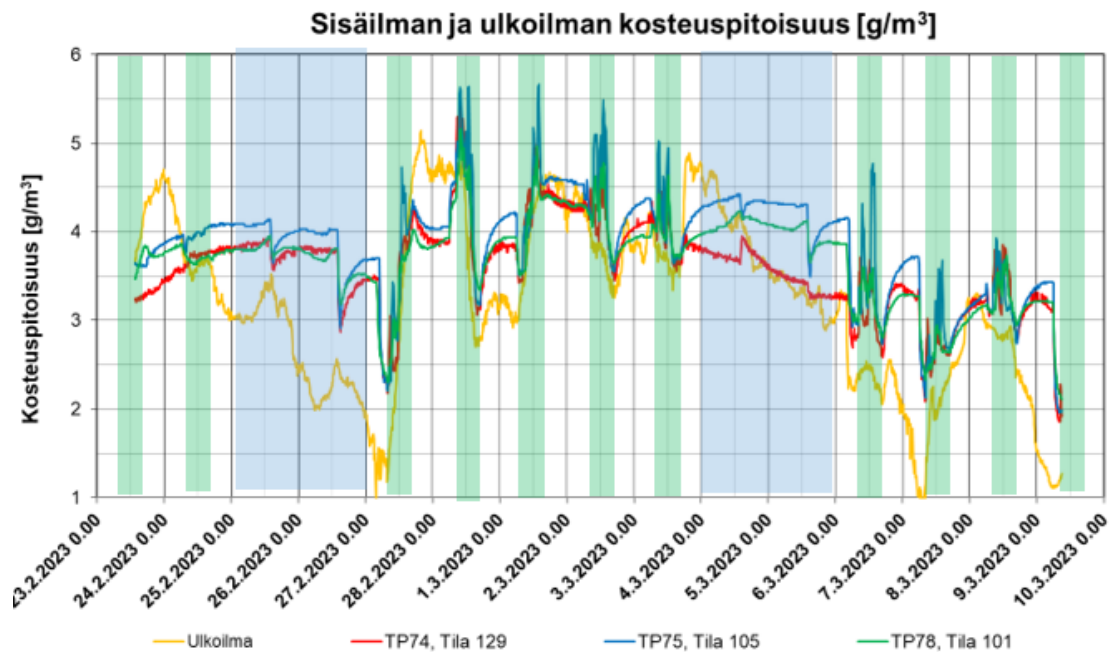
Kuvaaja 3. Sisä- ja ulkoilman kosteuspitoisuudet seurantajaksolla 23.2.-10.3.2023. Sisäilman kosteuslisä ulkoilmaan verrattuna oli pieni ollen hetkellisesti korkeintaan noin 1,5 g/m³. Viikonloput on merkitty kuvaajaan sinisellä taustalla sekä käyttöajat (8-16) vihreällä.

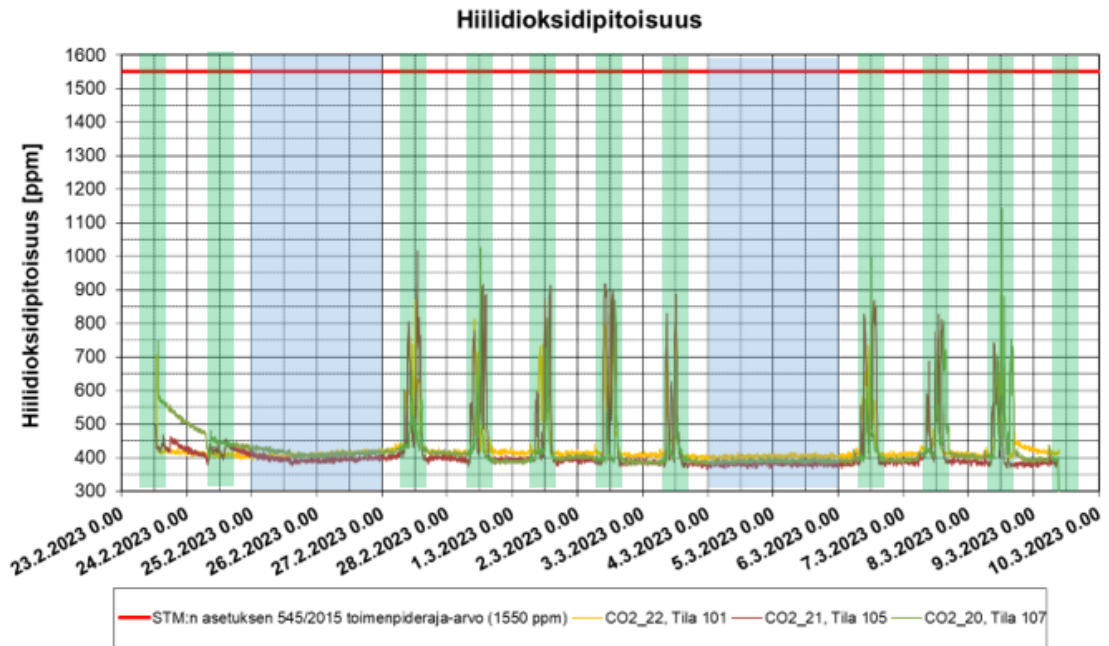
Kuvaaja 4. Sisäilman hiilidioksidipitoisuudet seurantajaksolla 23.2-10.3.2023. Hiilidioksidipitoisuudet olivat matalat pysyen alle 1000 ppm. Viikonloput on merkitty kuvaajaan sinisellä taustalla sekä käyttöajat (8-16) vihreällä.

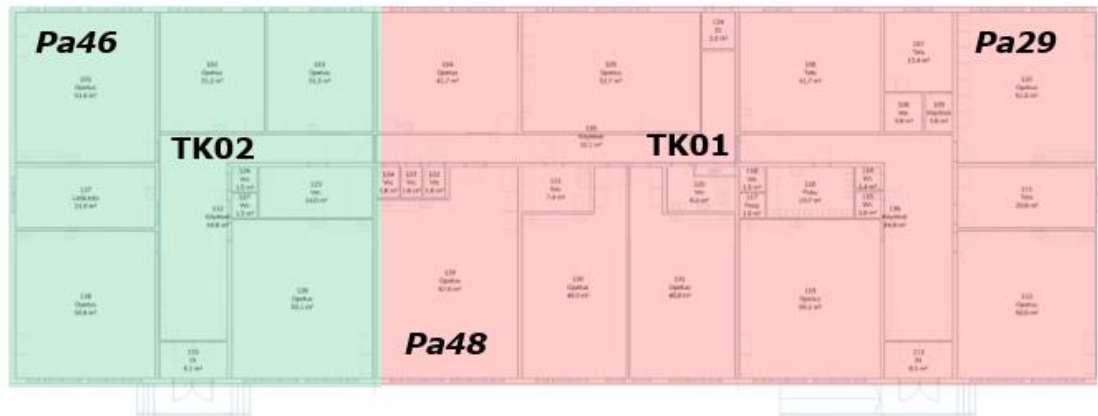
Kuva 51. Ilmanvaihtokoneiden TK01 ja TK02 palvelualueet sekä paine-eromittareiden sijainnit pohjakuvassa.

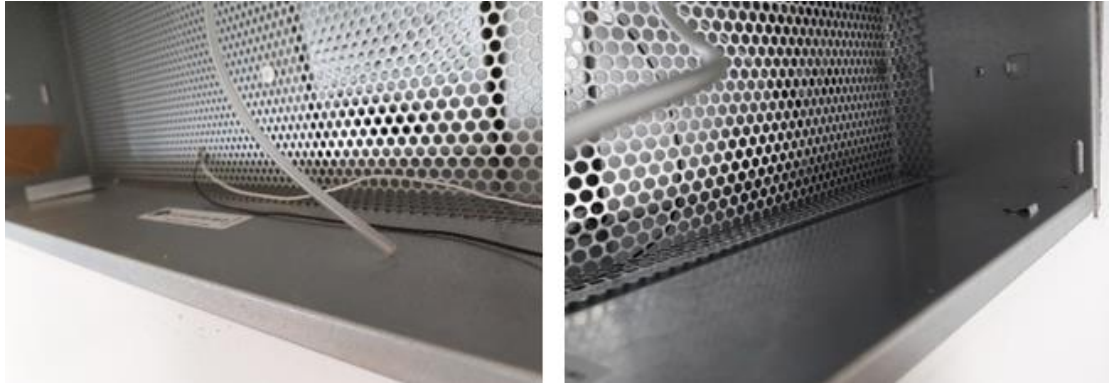
Kuvat 54 a ja b. Ilmanvaihdon tuloilmapäätelaitteita tarkastettiin pistokoeluontoisesti. Päätelaitteet olivat siistejä.

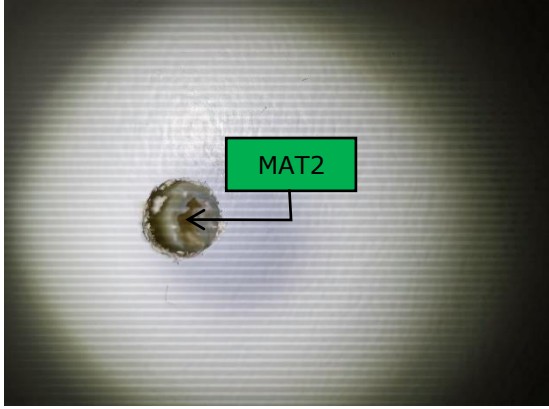
</div>	
<p>Ulkoseinärakennetta tarkasteltiin halkaisijaltaan 16 mm:n porareiästä, joka sijaitsi ~ 200 mm ikkunan alapuolella</p> <p>Avauksesta ei havaittu poikkeavaa hajua. Eristeenä oleva mineraalivilla oli vaaleanväristä. Mineraalivillasta rakenteen ulko-osasta otettiin materiaalinäyte MAT2 mikrobianalyysiä varten. Näytteessä ei todettu mikrobikasvua.</p>

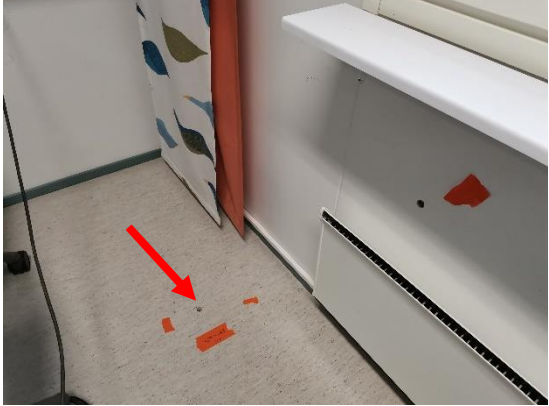
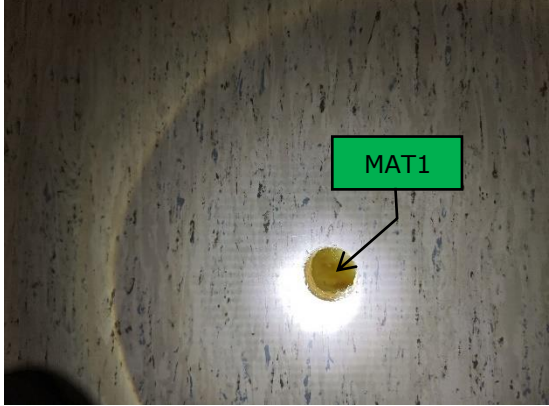
Avaus ja materiaalinäyte	Tila / huoneselite
RA2 MAT1, mineraalivilla	Tila 107, alapohja Rakenne sisäpinnasta lueteltuna: <ul style="list-style-type: none"> • muovimatto • lastulevy ~20 mm • mineraalivilla ~220 mm, pidemmälle ei avattu
<div style="display: flex; justify-content: space-around;">

</div>	
<p>Alapohjarakennetta tarkasteltiin halkaisijaltaan 16 mm:n porareistä, joka sijaitsi 500 mm ulkoseinästä.</p> <p>Avauksesta ei havaittu poikkeavaa hajua. Eristeenä oleva mineraalivilla oli vaaleanväristä. Mineraalivillasta rakenteen alaosa otettiin materiaalinäyte MAT1 mikrobianalyysiä varten. Näytteessä ei todettu mikrobikasvua.</p>

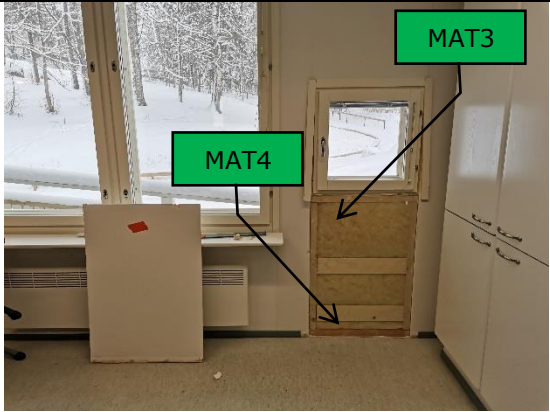
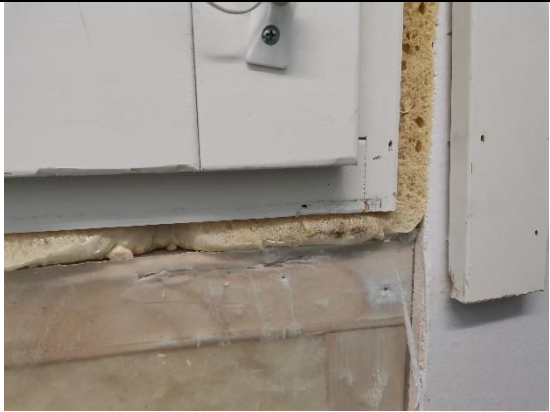
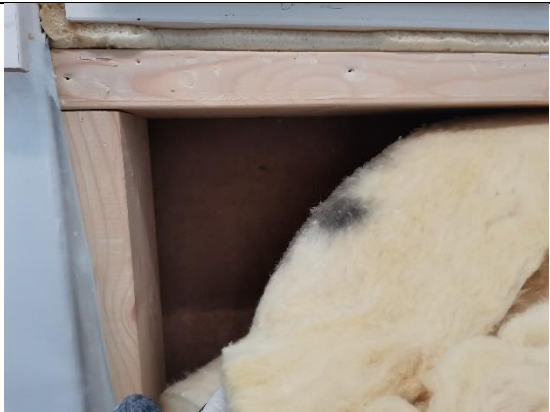
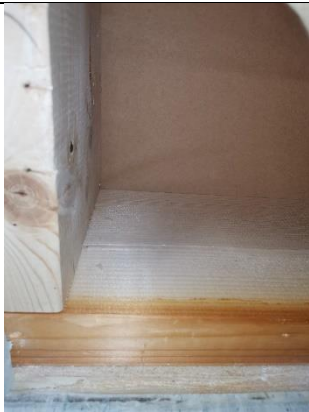
<p>Ulkoseinän avaus tehtiin ikkunan alle irrottamalla sisäverhouslevyä ikkunan alaosaan lattia-pintaan asti.</p> <p>Rakenneavauksesta ei havaittu poikkeavaa hajua eikä kosteusjälkiä. Sekä sisäverhouslevy että tuulensuojalevy olivat siistit.</p> <p>Ikkunan karmivälissä on polyuretaani. Merkkisavulla arvioituna karmiväli oli tiivis. Höyrinsulku ei ole teipattu, muovi tiivistyy kohtalaisesti koolauksen ja levyn väliin. Aistinvaraisesti havaittuna rakenne ei ole kovin tiivis.</p> <p>Rakenneavauksesta otettiin 2 kpl materiaalinäytteitä mikrobianalyysiä varten. Materiaalinäyte MAT3 otettiin ikkunanurkan alapuolelta eristeen ulkopinnasta. Näytteessä ei todettu mikrobikasvua. Materiaalinäyte MAT4 otettiin seinän alaosaan eristetilan ulkopinnasta. Näytteessä ei todettu mikrobikasvua.</p>

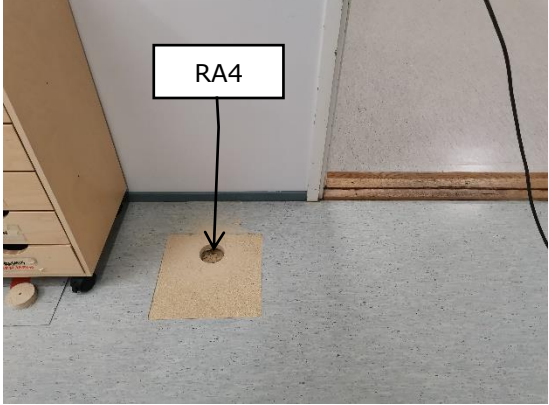
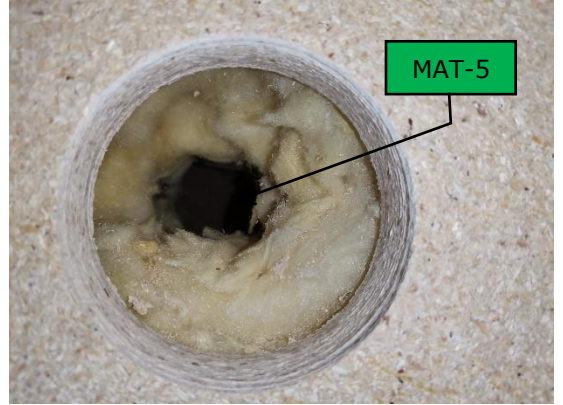
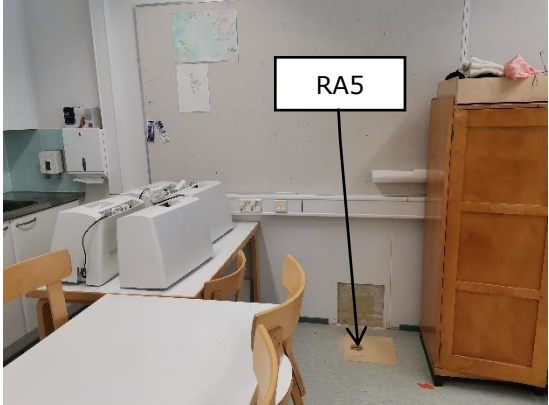
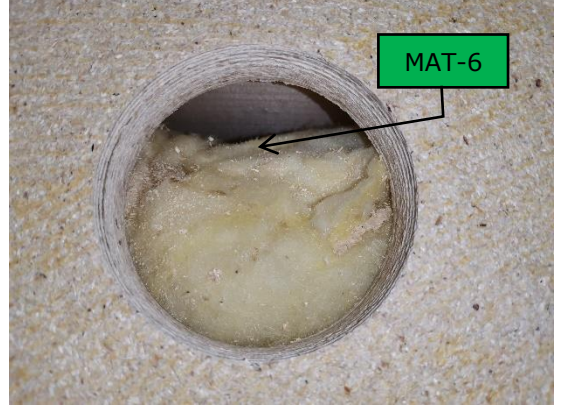
Avaus ja materiaalinäyte	Tila / huoneselite
RA4 ja RA5 MAT5, mineraalivilla MAT6, mineraalivilla	Tila 112, alapohja Rakenne sisäpinnasta lueteltuna: <ul style="list-style-type: none"> • muovimatto • lastulevy ~20 mm • mineraalivilla ~220 mm • lastulevy (pidemmälle ei avattu)

<p>Alapohjarakenteen avaus RA4 tehtiin väliseinän viereen oven läheisyyteen ja RA5 ulkoseinän vierelle. Molemmat avaukset olivat halkaisijaltaan 80 mm.</p> <p>Rakenne ja havainnot olivat vastaavat molemmissa kohdissa. Avauksista ei havaittu poikkeavaa hajua. Ilmavirta oli sisälle päin. Tuulensuojalevy alapohjarakenteen pohjalla oli siisti. Levy oli vastaava kuin ulkoseinissä. Avauksista ei havaittu ei vauriojälkiä tmv. poikkeavaa.</p> <p>Rakennusavauksesta otettiin 2 kpl materiaalinäytteitä mikrobianalyysiä varten. Materiaalinäyte MAT5 otettiin oven vierestä avauksesta RA4 eristeen alaosaan. Näytteessä ei todettu mikrobikasvua. Materiaalinäyte MAT6 otettiin ulkoseinän vierestä. Näytteessä ei todettu mikrobikasvua.</p>

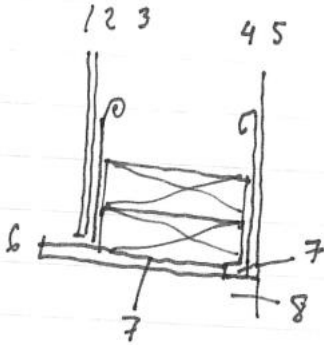
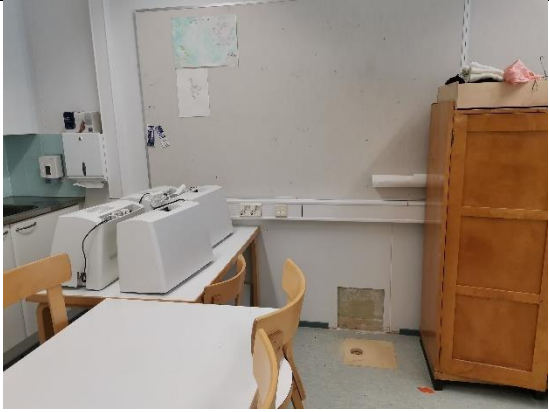
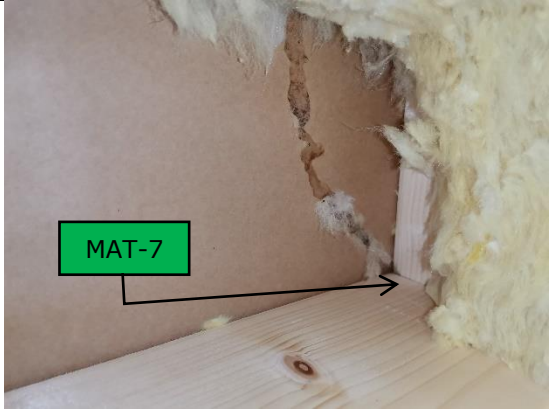
<p>Ulkoseinän avaus tehtiin lattian rajaan avaamalla sisäverhouslevyyn noin 300 x 300 mm aukko ja irrottamalla kappaleet molemmista alajuoksuista. Ulkoseinän alajuoksut ovat kokonaan alapohjarakenteen lastulevyn päällä. Aistinvaraisesti arvioituna puuelementtirakenne oli suhteellisen tiiviisti toteutettu.</p> <p>Rakenneavauksesta ei havaittu poikkeavaa hajua. Mineraalivilla oli väriltään vaaleaa. Tuulensuojalevyn sisäpinnassa oli pieni tumma noro (mahdollisesti rakentamisaikaista hiiren virtsaa tmv.)</p> <p>Rakenneavauksesta otettiin eristetilasta 1 kpl materiaalinäytteitä mikrobianalyysiä varten. Materiaalinäyte MAT7 otettiin eristeen ulkopinnasta tuulensuojalevyn poikkeaman kohdalta. Näytteessä ei todettu mikrobikasvua.</p>

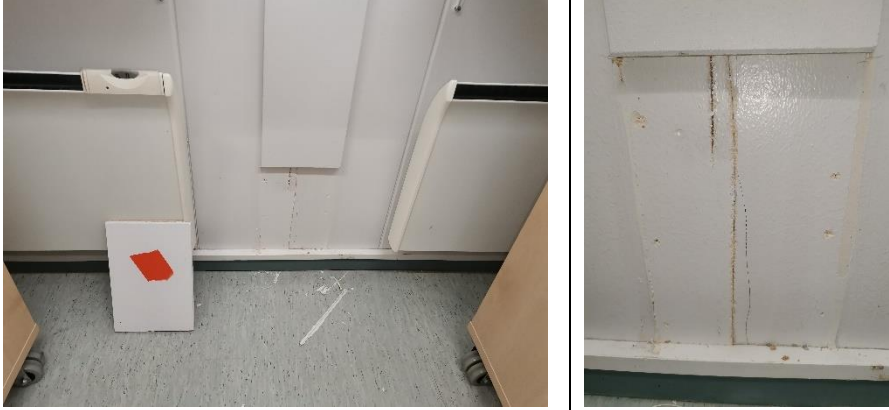
Avaus ja materiaalinäyte	Tila / huoneselite
RA7	Tila 110, ulkoseinä
	Rakenne sisäpinnasta lueteltuna: <ul style="list-style-type: none"> • peitelevy • elementtisauma

Ulkoseinän sisäpinnasta irrotettiin peitelevy elementtisauman kohdalta. Sisäverhouslevyjen sauma oli puskusauma ilman muuta tiivistystä. Silmämääräisesti arvioituna saumakohta oli tutkitulta osin melko tiivis. Merkkisavulla ei havaittu ilmavirtauksia.

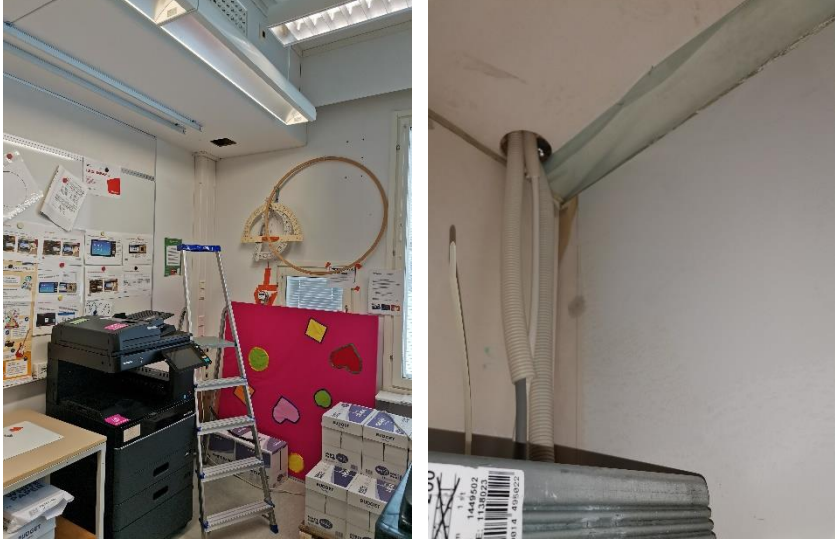
Avaus ja materiaalinäyte	Tila / huoneselite
RA8	Tila 110, kotelo sisäkaton alapuolella

Tilassa 110 on kotelo katon alapuolella. Kotelon alapuolelta tarkastettiin koteloinnin kuntoa. Havaintojen perusteella kotelo on siisti. Ulkoseinän höyrynsulku tulee katon verhouslevyn päälle. Koteloinnissa ei havaittu vuotojälkiä.

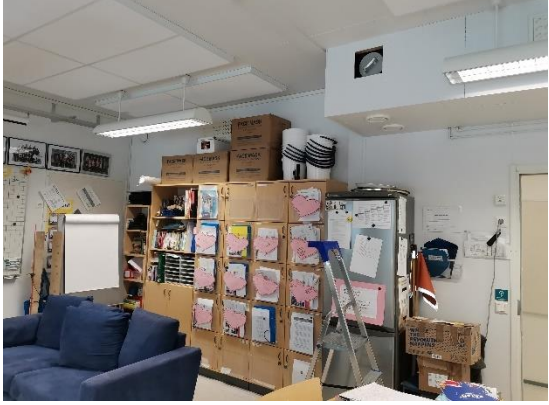
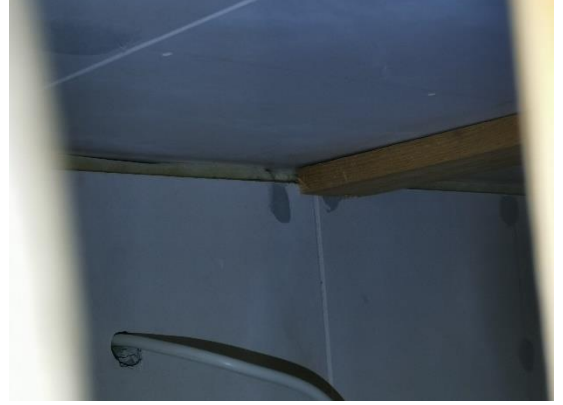
Avaus ja materiaalinäyte	Tila / huoneselite
RA9	Tila 106, kotelo sisäkaton alapuolella

<p>Tilassa 106 on kotelo sisäkaton alapuolella. Kotelon sivusta tarkastettiin koteloinnin kuntoa. Koteloon asennetun tekniikan takia näkyvyys kotelon sisälle oli heikko. Koteloinnin puurakenteissa on käytetty heikkolaatuista puutavaraa (havaittiin pientä pilkkua).</p>

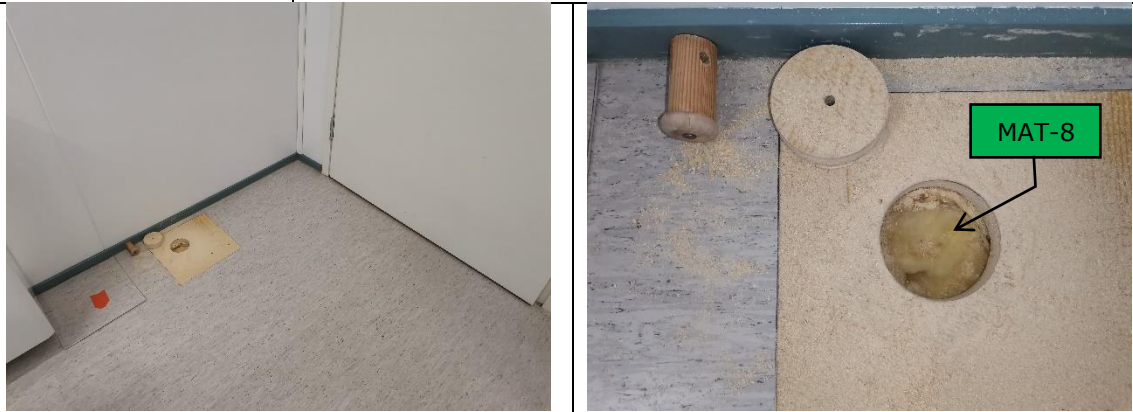
Avaus ja materiaalinäyte	Tila / huoneselite
RA12	Tila 103, alapohja
MAT 8, mineraalivilla	Rakenne sisäpinnasta lueteltuna: <ul style="list-style-type: none"> • muovimatto • lastulevy ~20 mm • mineraalivilla ~220 mm • lastulevy (pidemmälle ei avattu)

<p>Alapohjan rakenneavaus tehtiin oven viereen keskialueelle. Rakenteesta ei havaittu hajuja tmv. poikkeavaa.</p>	
<p>Avauksesta otettiin mineraalivillan alapinnasta materiaalinäyte MAT 8 mikrobianalyysiä varten. Näytteessä ei todettu mikrobikasvua.</p>
