Tutkimusselostus

Seutulan koulu (paviljonki)

Sisäilma- ja kosteustekninen kuntotutkimus

14.4.2023

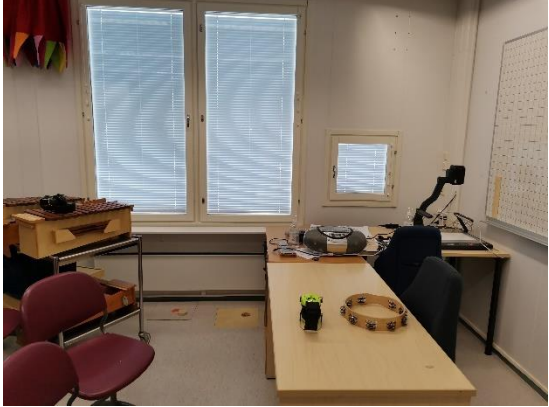
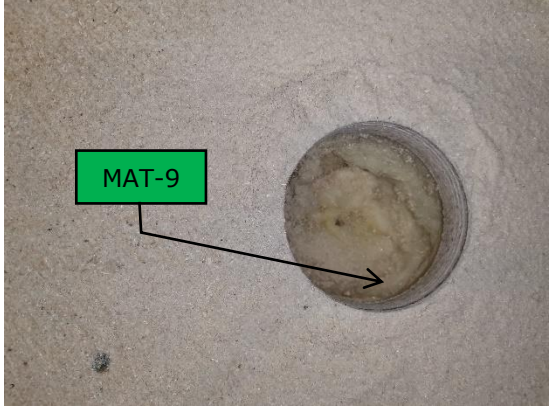
</div>	
<p>Alapohjan rakennavaus tehtiin ulkoseinän viereen noin 45 cm ulkoseinästä. Rakenteesta ei havaittu hajuja tmv. poikkeavaa.</p> <p>Avauksesta otettiin mineraalivillan alapinnasta materiaalinäyte MAT 9 mikrobianalyysiä varten. Näytteessä ei todettu mikrobikasvua.</p>

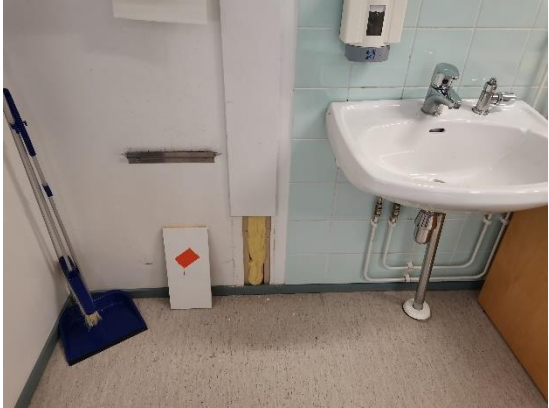
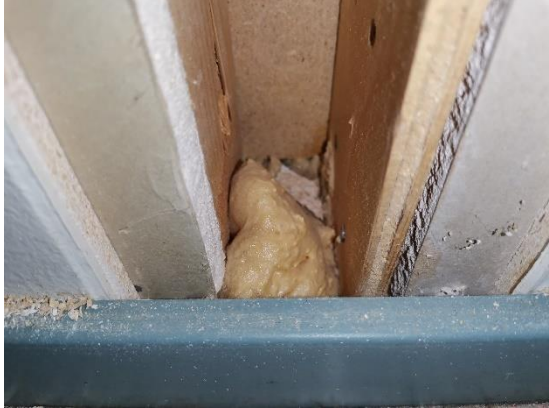
Avaus ja materiaalinäyte	Tila / huoneselite
RA14	Tila 102, väliseinä
<div style="display: flex; justify-content: space-around;">

</div>	
<p>Väliseinän avaus tehtiin tilaan 102 avaamalla peitelevyä väliseinäsauman kohdalta. Elementtisauman välissä on noin 50 mm:n väli, joka on tilkitty mineraalivillalla. Avauksen pohjalla on polyuretaanipursotus, joka ei ollut aivan tiivis. Sasmox-levyn takana on kipsilevy. Raon takana käytävän puolella on lastulevy (peitelevy). Avauksesta ei havaittu tiivistyksiä.</p> <p>Ilmavirtaus on rakenteesta sisäilmaan päin. Avauksesta ei havaittu poikkeavia hajuja eikä kosteusjälkiä.</p>

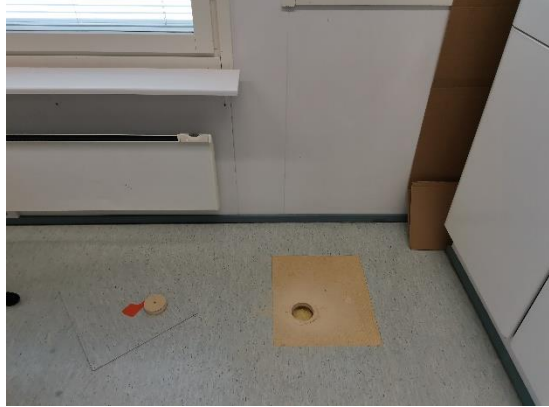
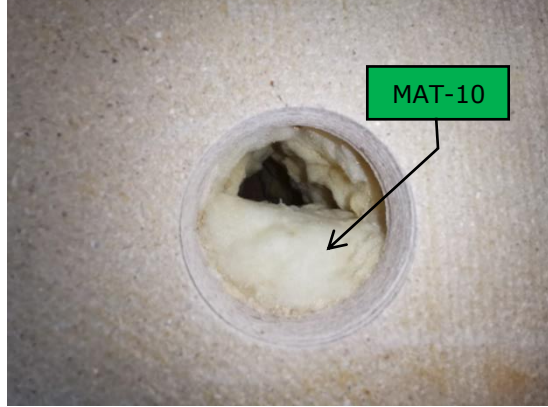
Avaus ja materiaalinäyte	Tila / huoneselite
RA16	Tila 138, alapohja
MAT 10, mineraalivilla	<ul style="list-style-type: none"> • muovimatto • lastulevy ~20 mm • mineraalivilla ~220 mm • lastulevy (pidemmälle ei avattu)

<p>Alapohjan rakenneavaus tehtiin ulkoseinän viereen. Rakenteesta ei havaittu hajuja tmv. poikkeavaa.</p> <p>Avauksesta otettiin mineraalivillan alapinnasta materiaalinäyte MAT 10 mikrobianalysiä varten. Näytteessä ei todettu mikrobikasvua.</p>

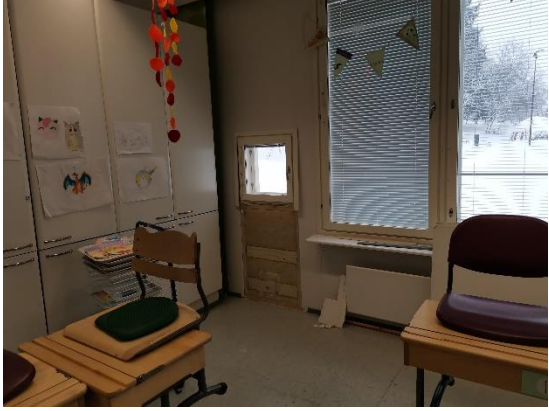
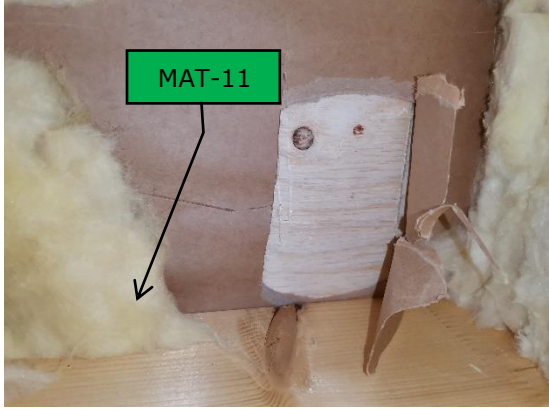
</div>	
<p>Ulkoseinän rakenneavaus tehtiin tilan 128 ulkoseinään ikkunan alapuolelle.</p> <p>Avauksesta ei havaittu vauriojälkiä eikä poikkeavia hajuja. Ilmavirtaus oli merkkinavulla arvioituna rakenteesta sisälle päin.</p> <p>Ulkoseinän alaosa ja ikkunaliittymät eivät ole tiiviit kohdassa, jossa höyrinsulkua ei ole teipattu. Ikkunaliittymässä polyuretaanipursoitus, joka merkkinavulla havaittiin tiiviiksi.</p> <p>Ulkoseinän mineraalivillan ulkopinnasta otettiin materiaalinäyte MAT11 mikrobianalyysiä varten. Näytteessä ei todettu mikrobikasvua.</p>

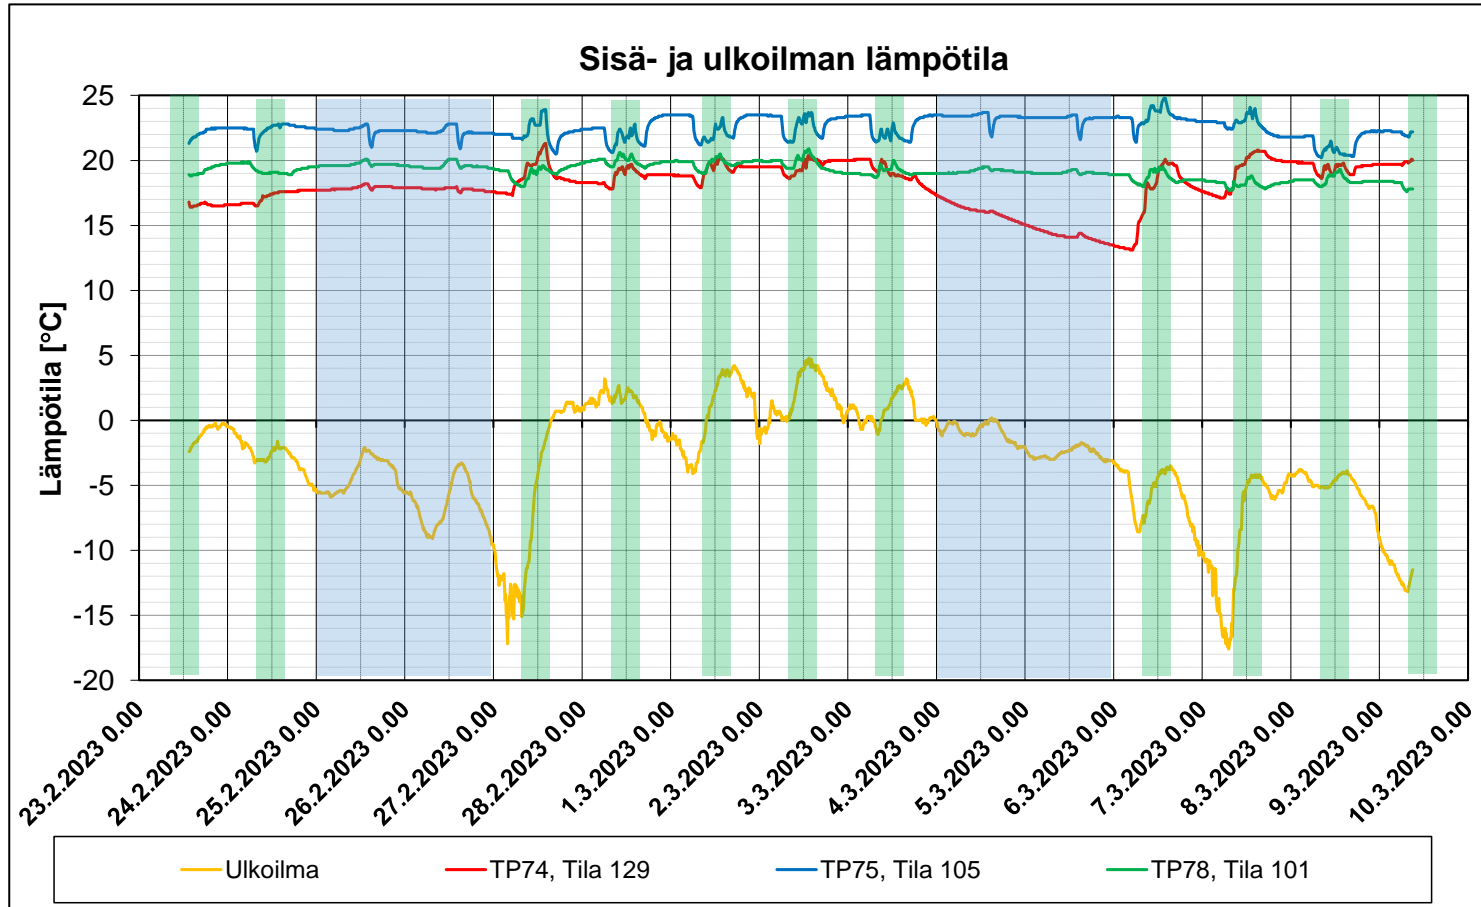
Kuvaaja 1. Lämpötilat käyttötiloissa sekä ulkoilmassa aikavälillä 23.2.-10.3.2023. Lämpötilat vaihtelivat sisäilmassa mittausjakson aikana välillä +13,1...+24,8 °C ja ulkoilmassa välillä -17,6...+4,8 °C. Viikonloput on esitetty sinisellä värillä ja käyttöajat (8-16) vihreällä värillä.

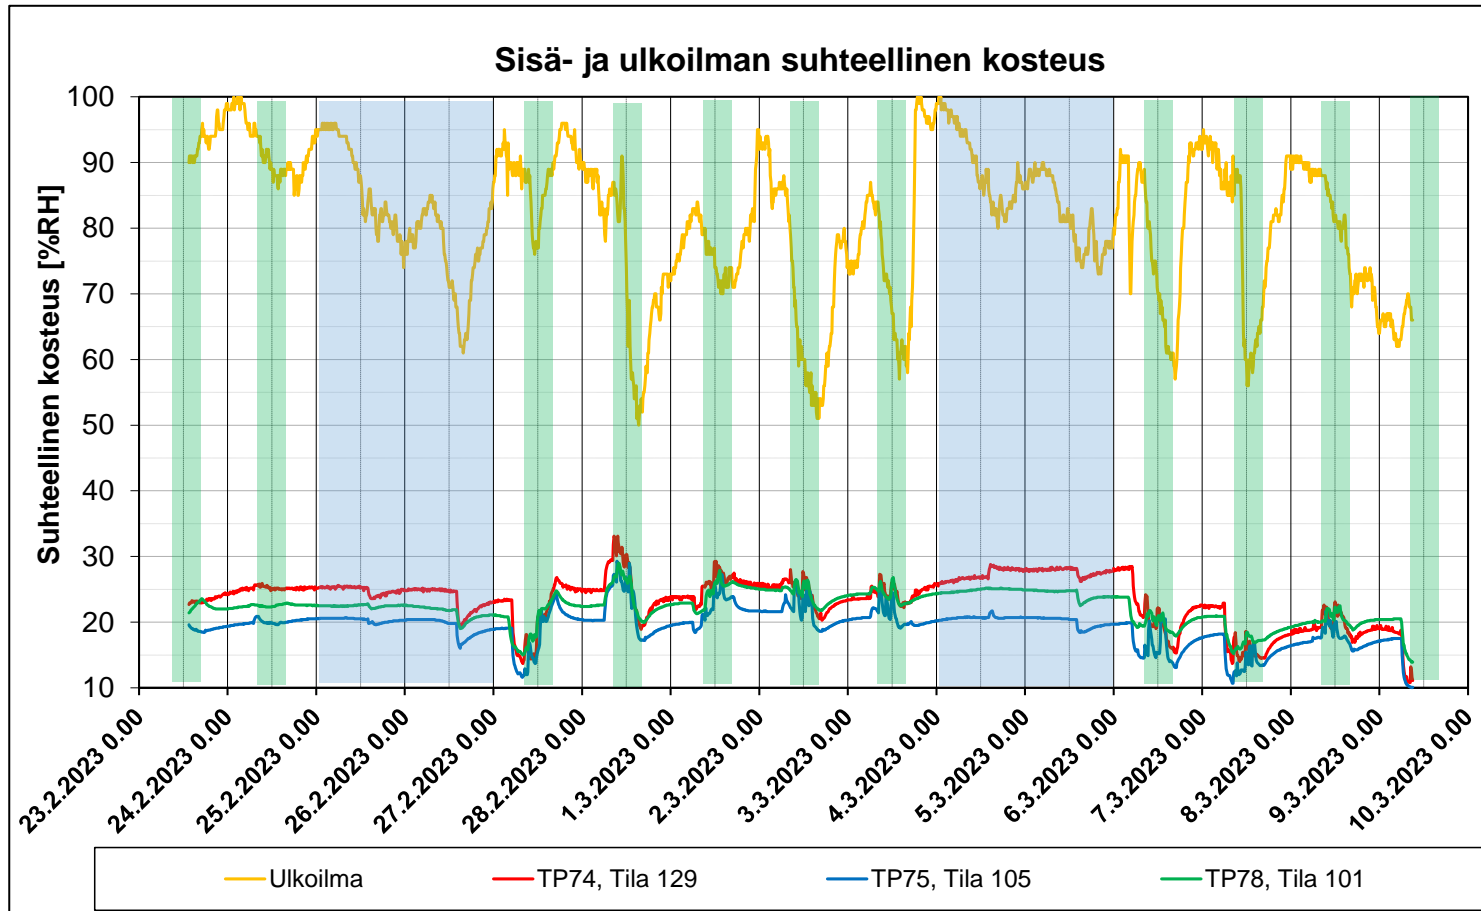
Kuvaaja 2. Suhteellinen kosteus sisällä sekä ulkona aikavälillä 23.2.-10.3.2023. Sisäilman suhteellinen kosteus mittausjaksolla vaihteli välillä 10...33 %RH ulkoilman suhteellisen kosteuden ollessa välillä 50...100 %RH. Viikonloput on esitetty sinisellä värillä ja käyttöajat (8-16) vihreällä värillä.

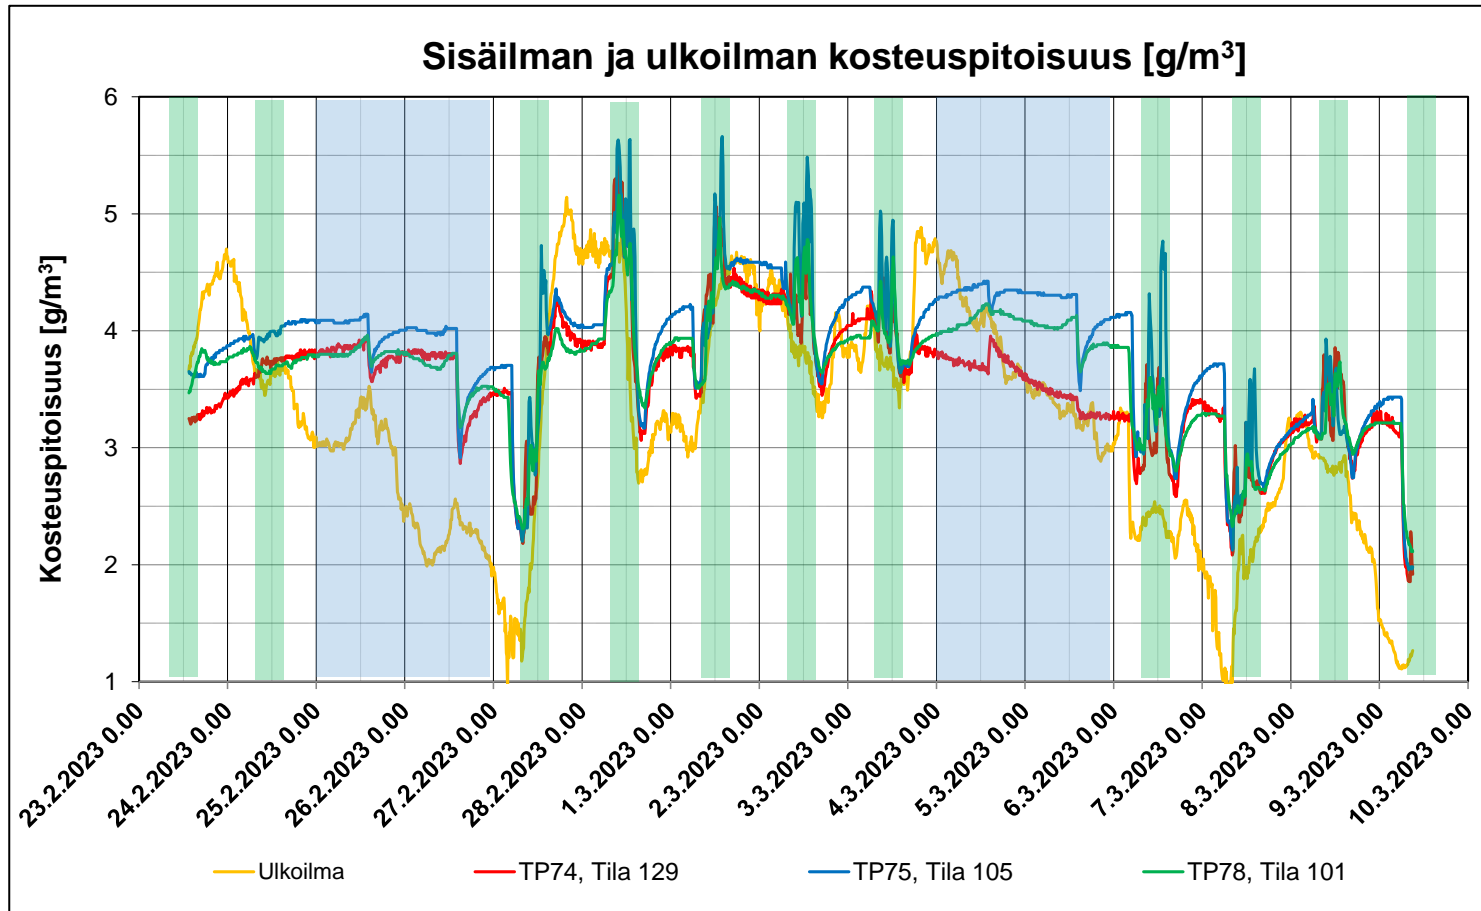
Kuvaaja 3. Ilman sisältämä absoluuttinen kosteus sisä- ja ulkotiloissa aikavälillä 23.2.-10.3.2023. Sisäilman absoluuttinen kosteus vaihteli mittausjakson aikana välillä 1,9...5,7 g/m³ ulkoilman absoluuttisen kosteuden ollessa 0,9...5,1 g/m³. Keskimäärin kosteuslisä oli pieni. Viikonloput on esitetty sinisellä värillä ja käyttöajat (8-16) vihreällä värillä.

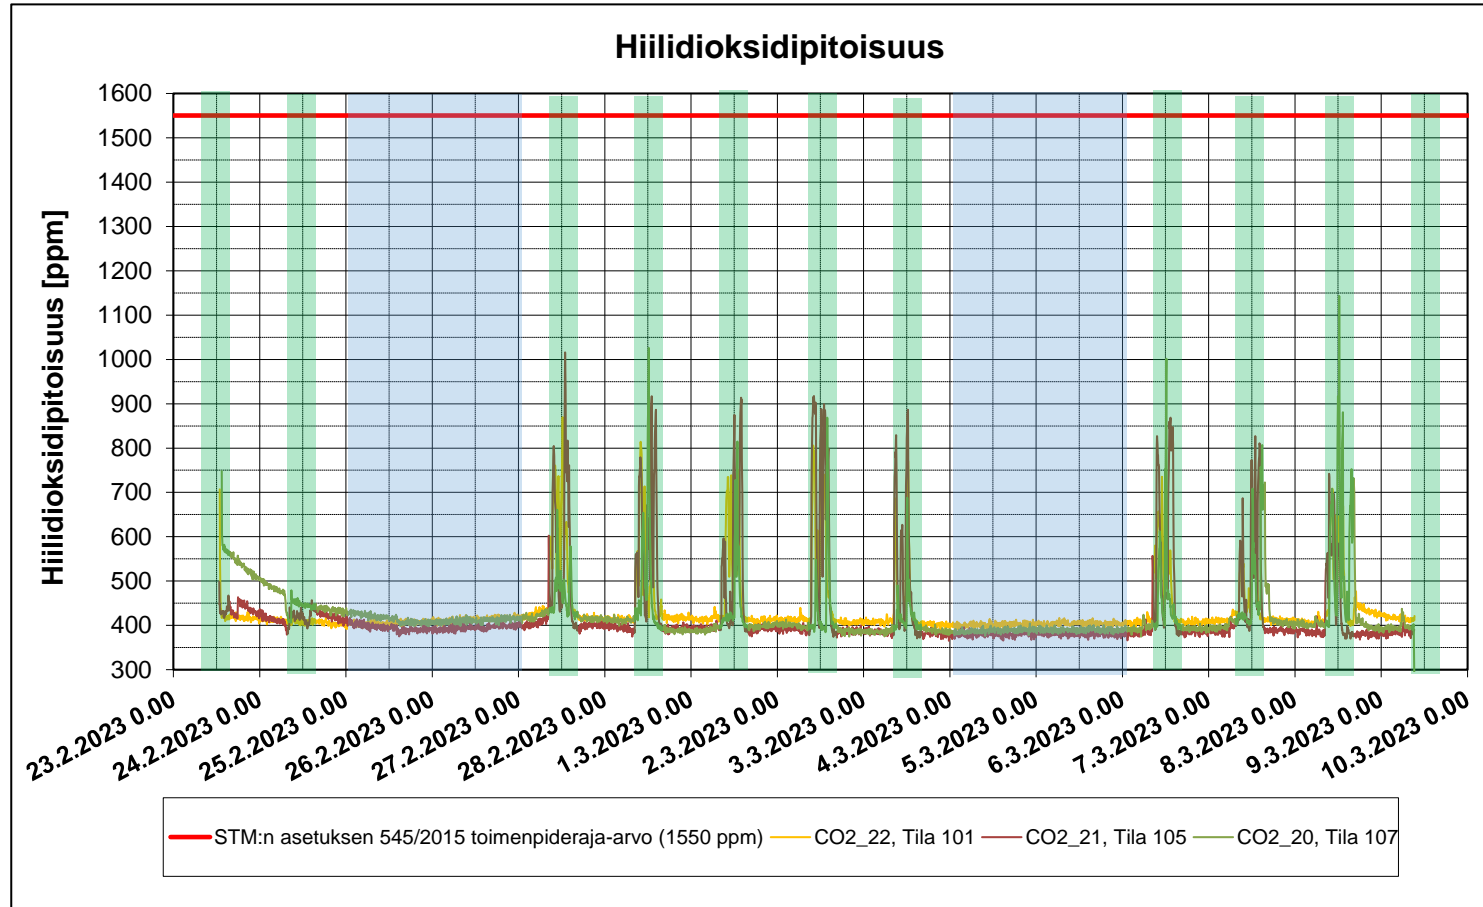
Kuvaaja 4. Sisäilman hiilidioksidipitoisuus aikavälillä 23.2.-10.3.2023. Mittaustuloksen perusteella hiilidioksidipitoisuus vaihteli välillä 290...1140 ppm. Viikonloput on esitetty sinisellä värillä ja käyttöajat (8-16) vihreällä värillä.

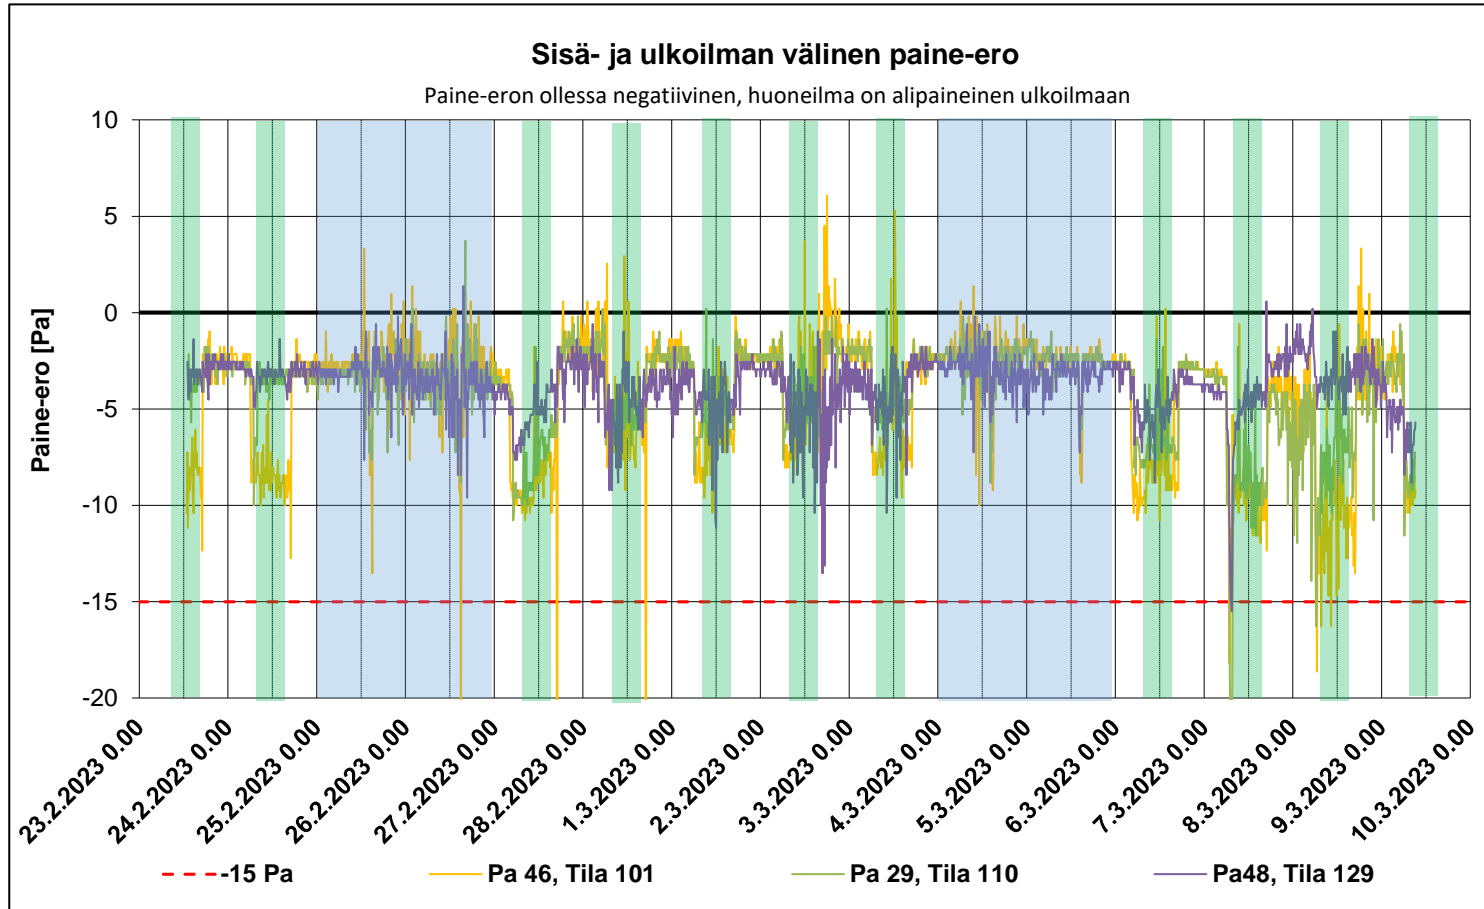
3 Painesuhteet 23.2.-10.3.2023

Kuvaaja 5. Sisä- ja ulkoilman välinen paine-ero aikavälillä 23.2.-10.3.2023. Painesuhteet jakson aikana vaihtelivat välillä -32,4...+6,1 Pa. Viikonloput on esitetty sinisellä värillä ja käyttöajat (8-16) vihreällä värillä.
