Trollebon päiväkoti, Vantaa

Kosteus- ja sisäilmatekninen korjaustarveselvitys

17.2.2026

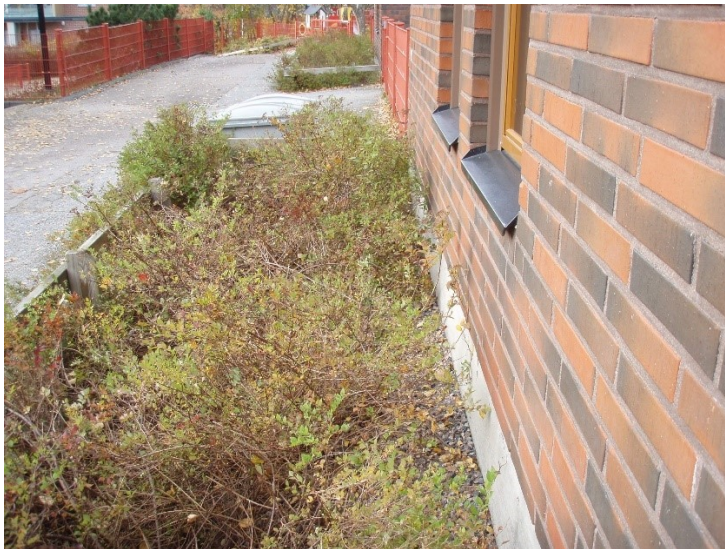
Piha-alueet tarkasteltiin aistinvaraisesti. Maan pinta kallistaa rakennuksesta pois päin. Lounaissivulla pensaat ovat kasvaneet ulkoseinien lähelle heikentäen julkisivun alaosan kuivumista. Pensaat on suositeltavaa leikata pienemmäksi vuoden sisällä.

Kuva 2. Lounaissivulla pensaat ovat kasvaneet lähelle julkisivua. Sokkelivierellä maanpinta on sorastettu.

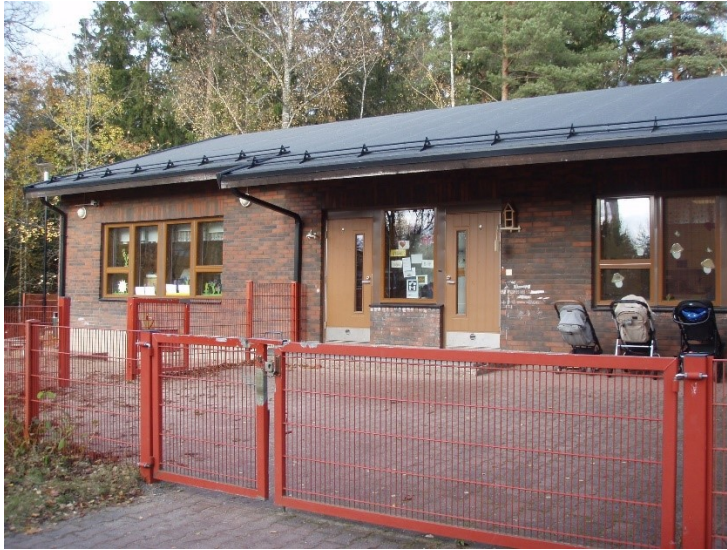
Kuva 3. Päiväkotiryhmien sisäänkäyntipihoilla on betonikiveys, joka viettää rakennuksesta pois päin.

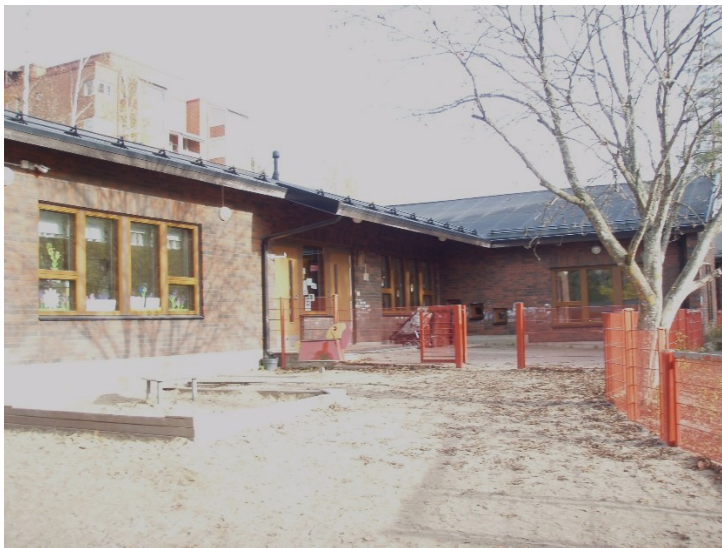
Kuva 4. Luoteispäädyssä piha on hiekkapintainen.

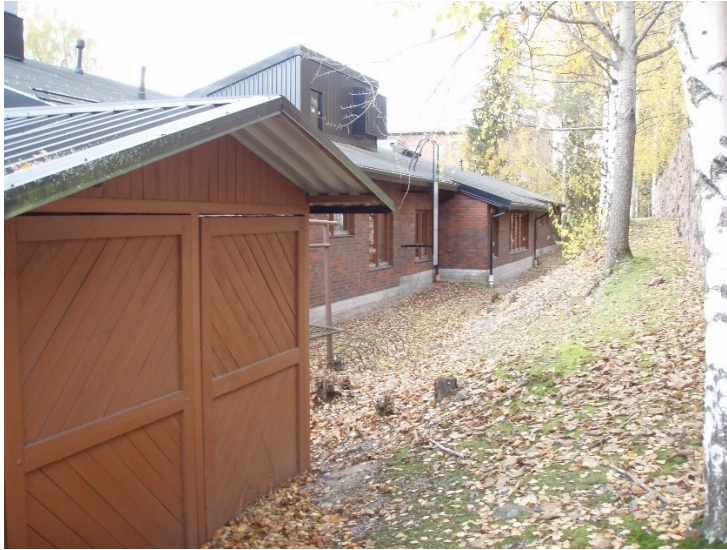
*Kuva 5. Koillissivulla noin 3-4 m päässä ulkoseinästä on rinne.
Rakennuksen vierellä maan pinta viettää rakennuksesta pois päin.*

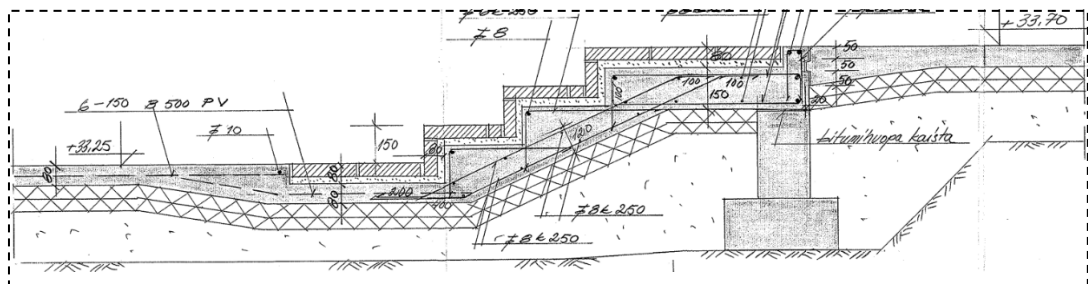
- 80 mm tiililaatoitus+ laasti (havaittu tiililaatoitus 30 mm, laastia ei havaittu selkeästi)
- 80-150 mm betonivalu (havaittu tiilikaiteen vieressä olevan vahvistuksen kohdalla betonivalun paksuudeksi 340 mm)
- 100 mm EPS-lämmöneriste
- ≥ 200 mm sora (havaittu hiekka)
- perusmaa.

Kuva 7. Leikkaus, jossa on esitetty sisäportaiden rakenne (ote piirustuksesta nro 30, 10.4.1981).

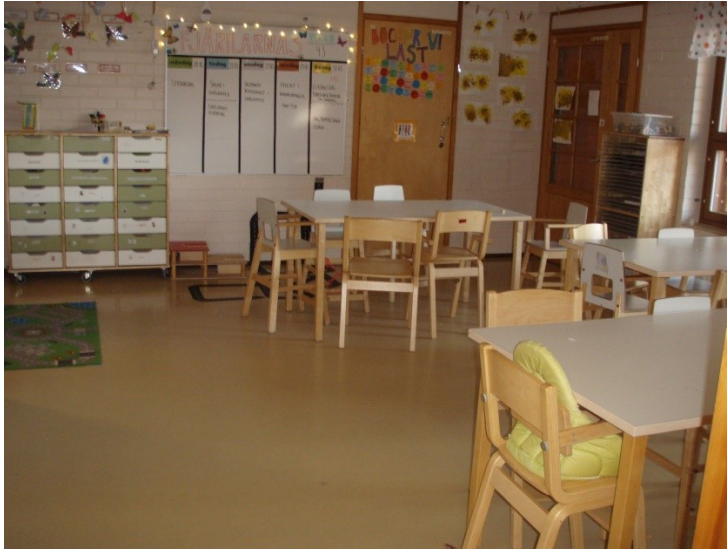
Kuva 10. Tiloissa on pääosin hyväkuntoinen, mutta paikoin kulunut alkuperäinen muovimatto. Lattialistat ovat mekaanisesti kiinnitettyjä muovilistoja.

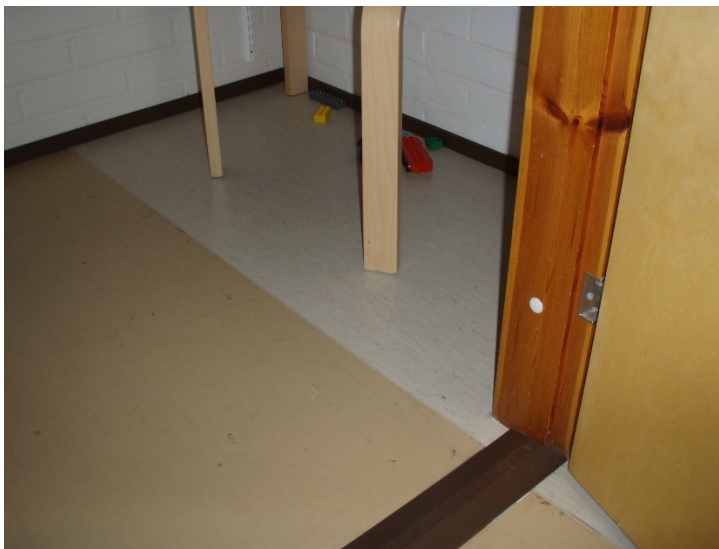
Kuva 11. Paikoin muovimatto on osittain uusittu. Näissä kohdissa ei havaittu kohonneita pintakosteusilmaisimen lukemia.

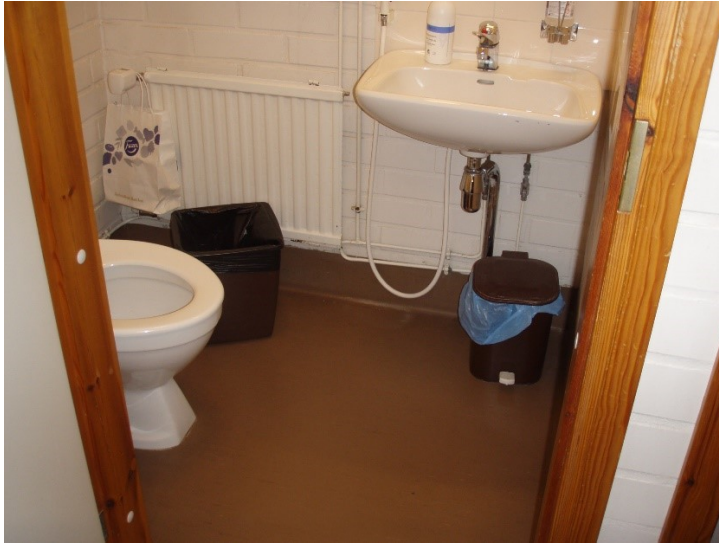
Kuva 12. Osassa tiloista alkuperäinen röpelöpintainen muovimatto, joka on nostettu seinälle.

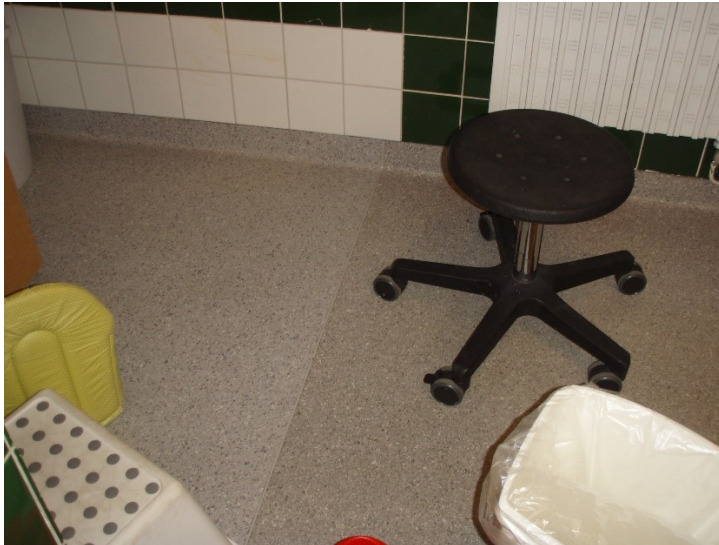
Kuva 13. Päiväkotiryhmien wc- ja pesutiloissa on uudempi hyväkuntoinen muovimatto, joka on nostettu seinälle. Tiloissa 105-106 RST-allas on purettu vaaleamman maton alueelta.

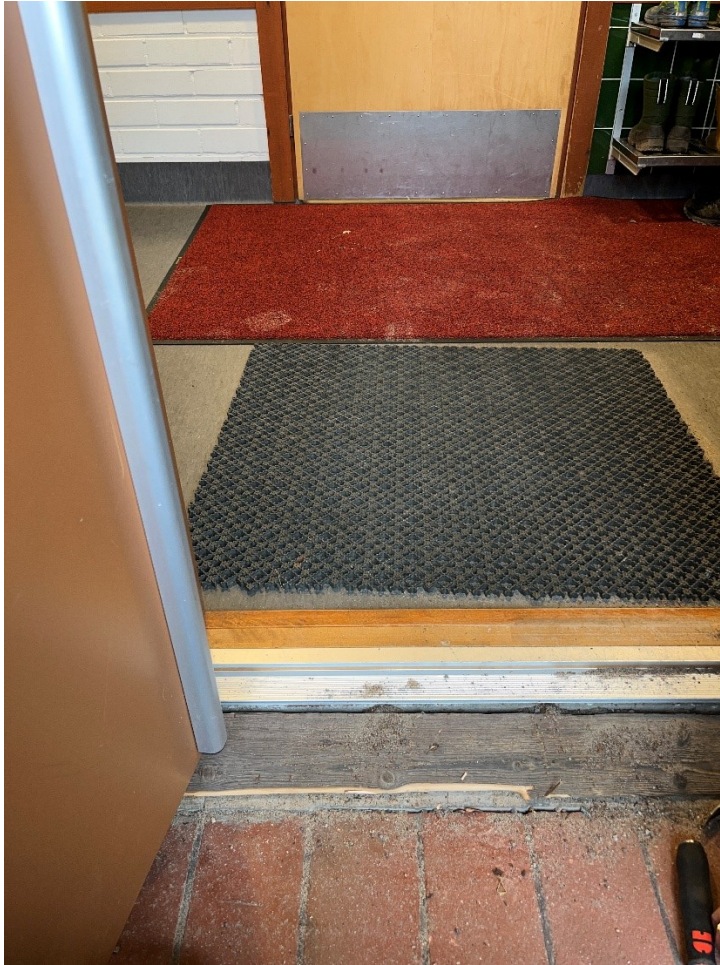
Kuva 24. Kuraeteisen 132 ulko-oven kynnyks ei ole puurakenteinen, vaan kynnyksellä on puinen kiila, jolla ei ole rakenne- eikä sisäilmateknistä merkitystä. Rakente kiilan alla on betonia kuten muiden kuraeteisten ulko-ovilla.

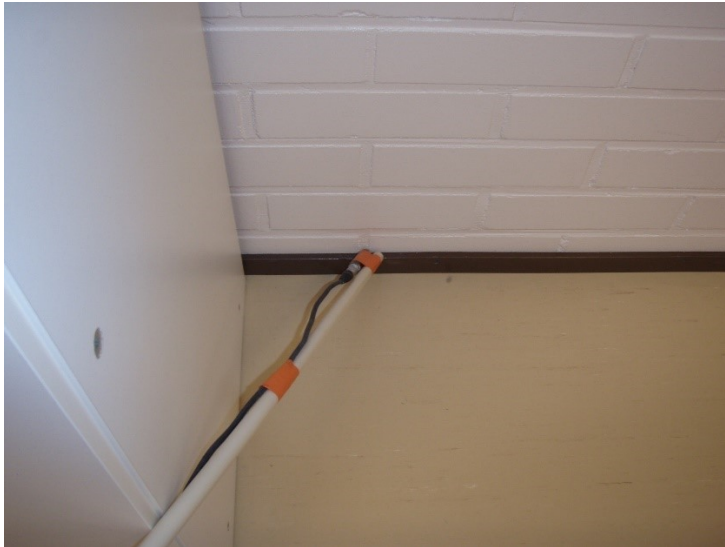
Merkkiainekokeella todettiin vain paikallista ilmavuotoa yhden väliseinän tiilisauman kohdalla. Muualla ilmavuotoa ei havaittu laitteen herkimmälläkään asetuksella. Tutkittavalla alueella väliseinän ja alapohjan liittymässä lattialistan takana ei havaittu rakoa.

Kuva 25. Ilmavuotoa havaittiin väliseinän yhden tiilisauman kohdalla.

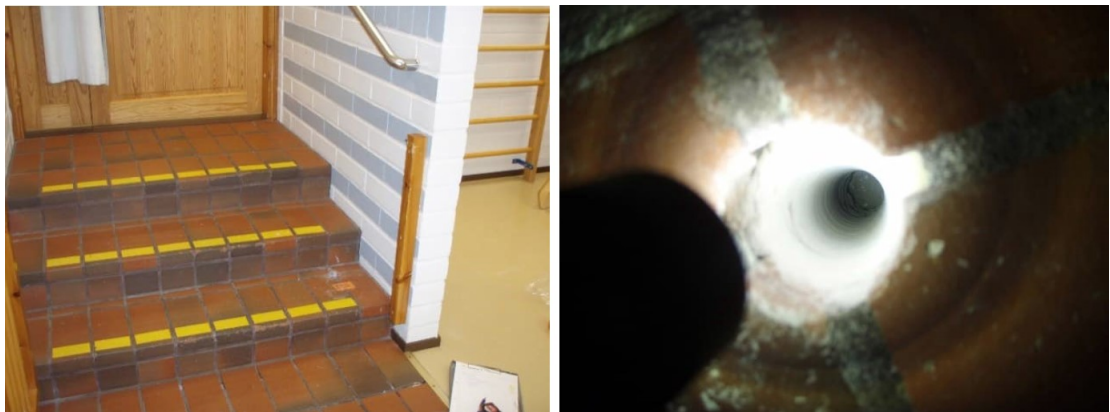
Kuva 27. Sisäportaan tasopinnan porauksen perusteella rakenne vastaa suunnitelmia.

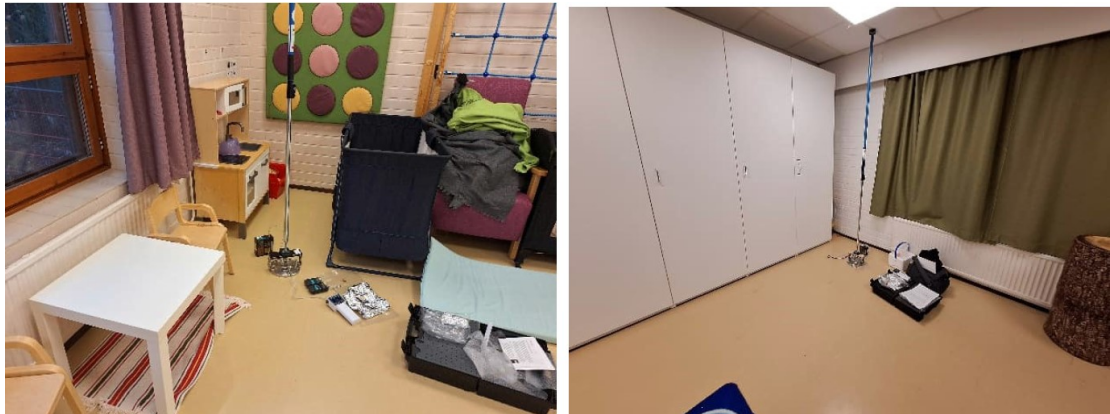
Kuva 28. Kellertävän vanhan muovimaton FLEC-mittaus tiloissa 101 (vasen kuva) ja 124 (oikea kuva).

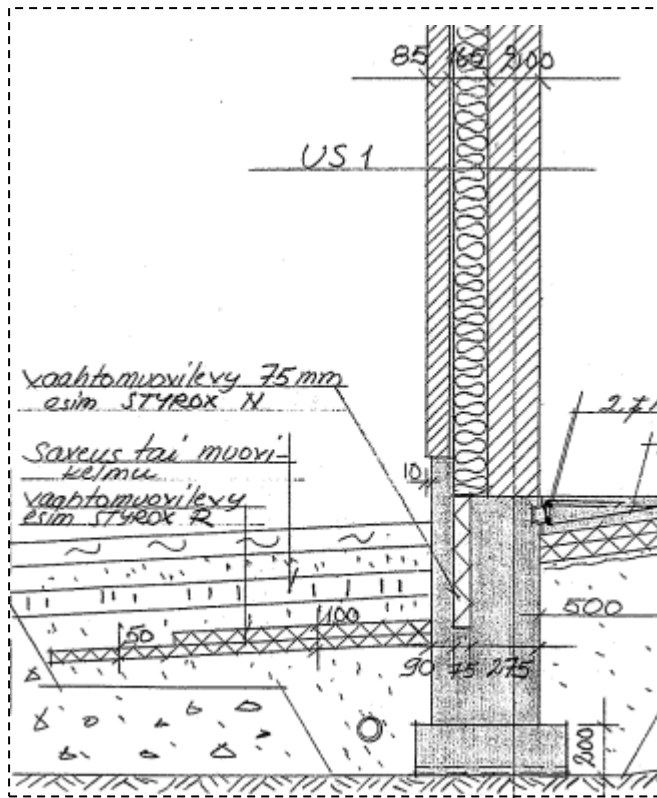
Kuva 31. Leikkaus, jossa on esitetty ulkoseinän ja sokkelin rakenne (ote piirustuksesta nro 5, 20.1.1981).

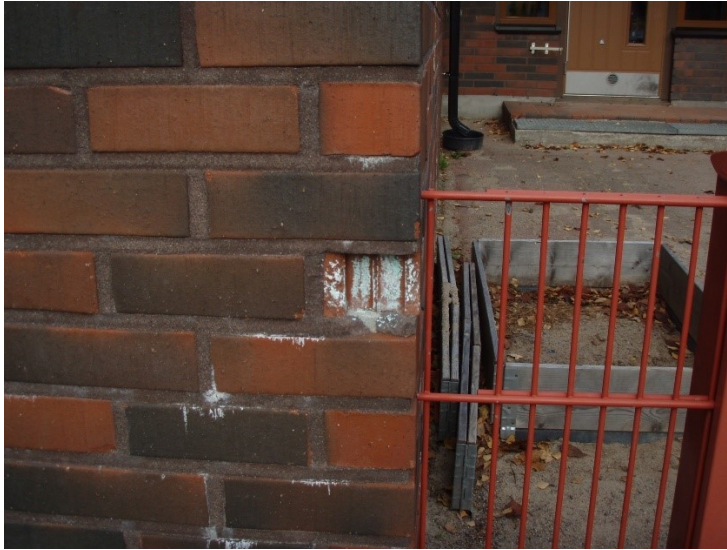
Kuva 32. Rikkoutunut julkisivutiili.

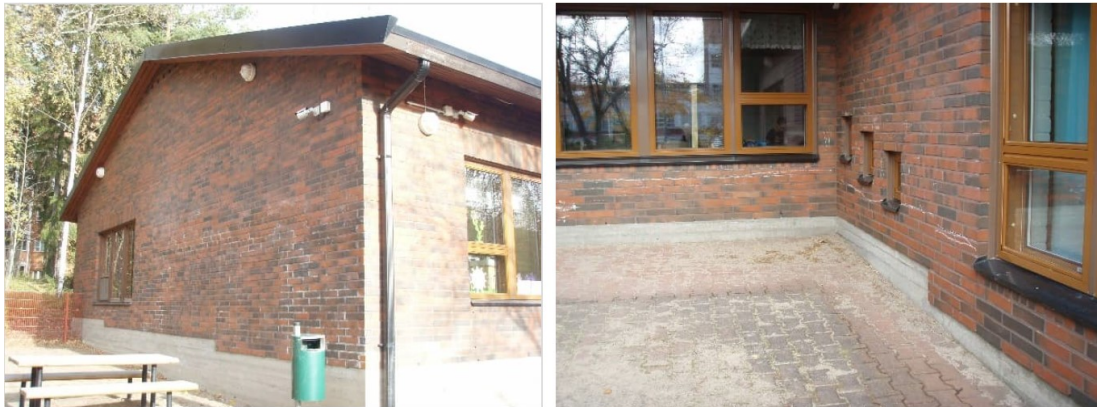
Kuva 33. Julkisivussa on jälkiä pois pestystä graffitista ja liitupiiirroksia. Tilojen 113, 124 ja 136 pitkien sivujen ulkoseinät ovat osin maan pinnan alapuolella (oikea kuva). Maan pinta nousee siten, että pitkän sivun lounaispäädyssä lattiapinta on noin 3 cm ylempänä kuin viereinen maanpinta. Sisäportaiden edessä lattiapinta on noin 10-15 cm alempana kuin viereinen maanpinta. Sisäportaat ovat maan pinnan alapuolella. Lounaispäädyssä lattiapinta on noin 25 cm ylempänä kuin viereinen maanpinta.

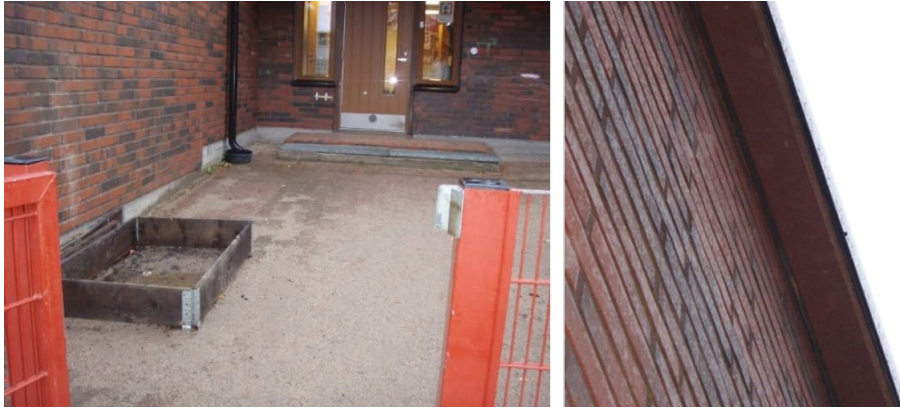
Kuva 36. Tilan 124 sokkelin pinta oli kastunut paikallisesti. Maasta tarkasteltuna räystäällä ei havaittu puutteita, mikä selittäisi veden roiskumisen maasta sokkelille. Pihan betonikiveys ei ulotu aivan sokkeliin, vaan sokkelin vieressä on kapea hiekkakaista.

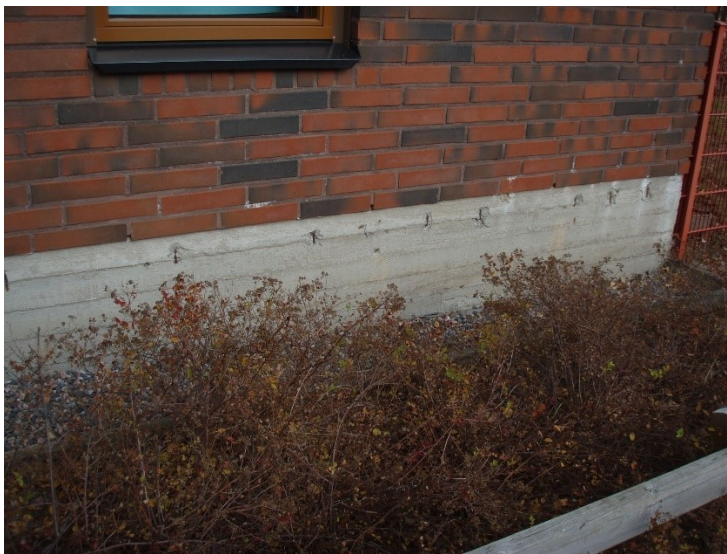
Kuva 37. Paikoin sokkelin raudoitus on näkyvissä.

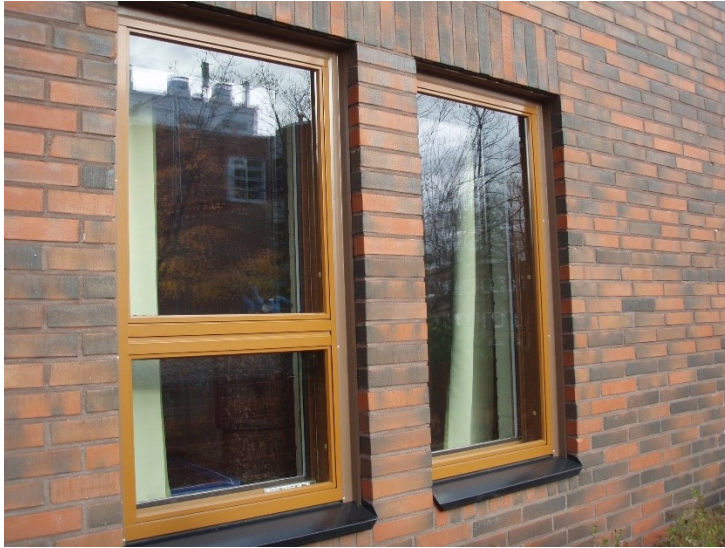
Kuva 38. Vuonna 2018 asennetut ikkunat sekä niiden vesi- ja peitepellitykset ovat hyväkuntoiset.

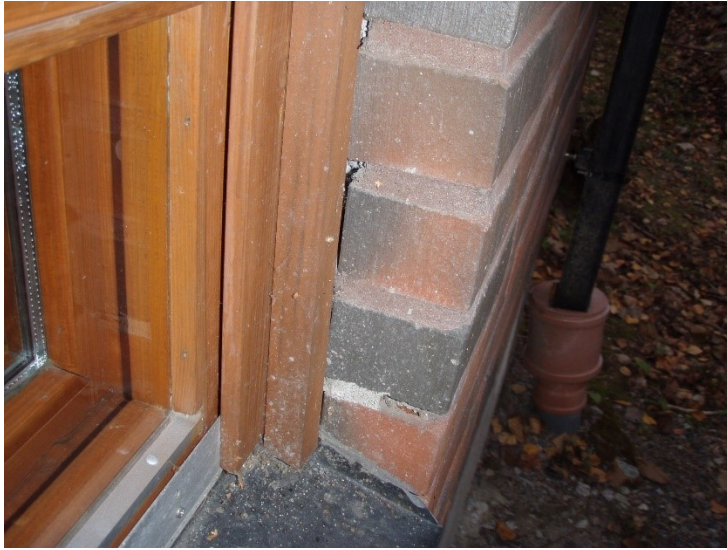
Kuva 40. Alkuperäisten ikkunoiden julkisivuliittymissä on rakoja.

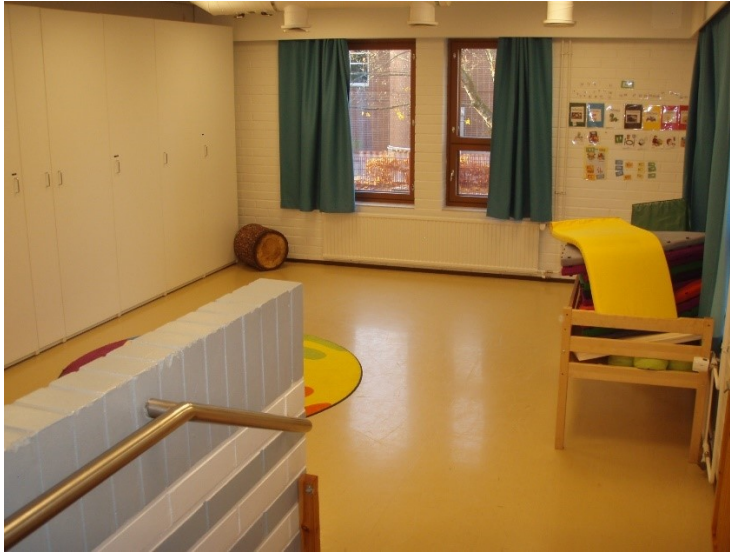
Kuva 42. Ulkoseinien sisäpinnat ovat hyväkuntoiset. Tilojen 113, 124 ja 136 yhdellä ulkoseinällä on sänkykaapit. Seinien yläosassa on lastulevykoteloita, joissa on tarkastusluukkuja, ks. kohta 6.4 ja liite 2.

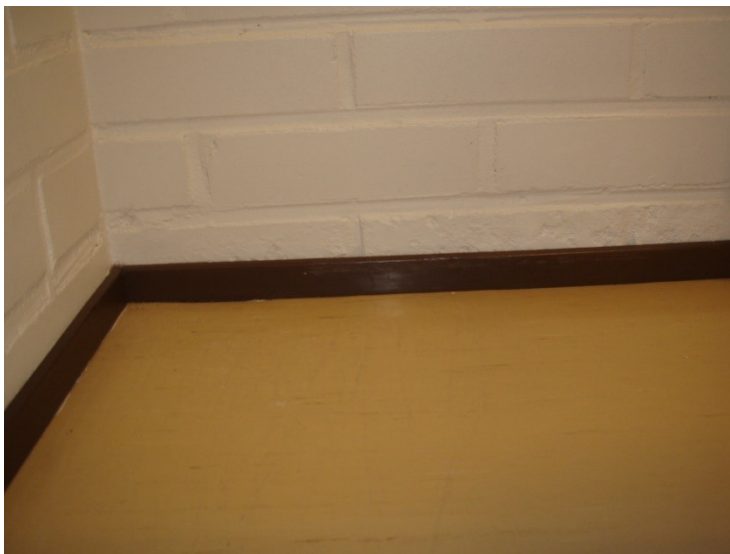
Kuva 43. Tilassa 136 ulkonurkassa seinän alaosan pinta on epätasainen. Epätasaisella alueella pintakosteusilmäsimen lukema (62-64) ei poikennut viereisten alueiden alimman tiilikerroksen lukemista (58-65).

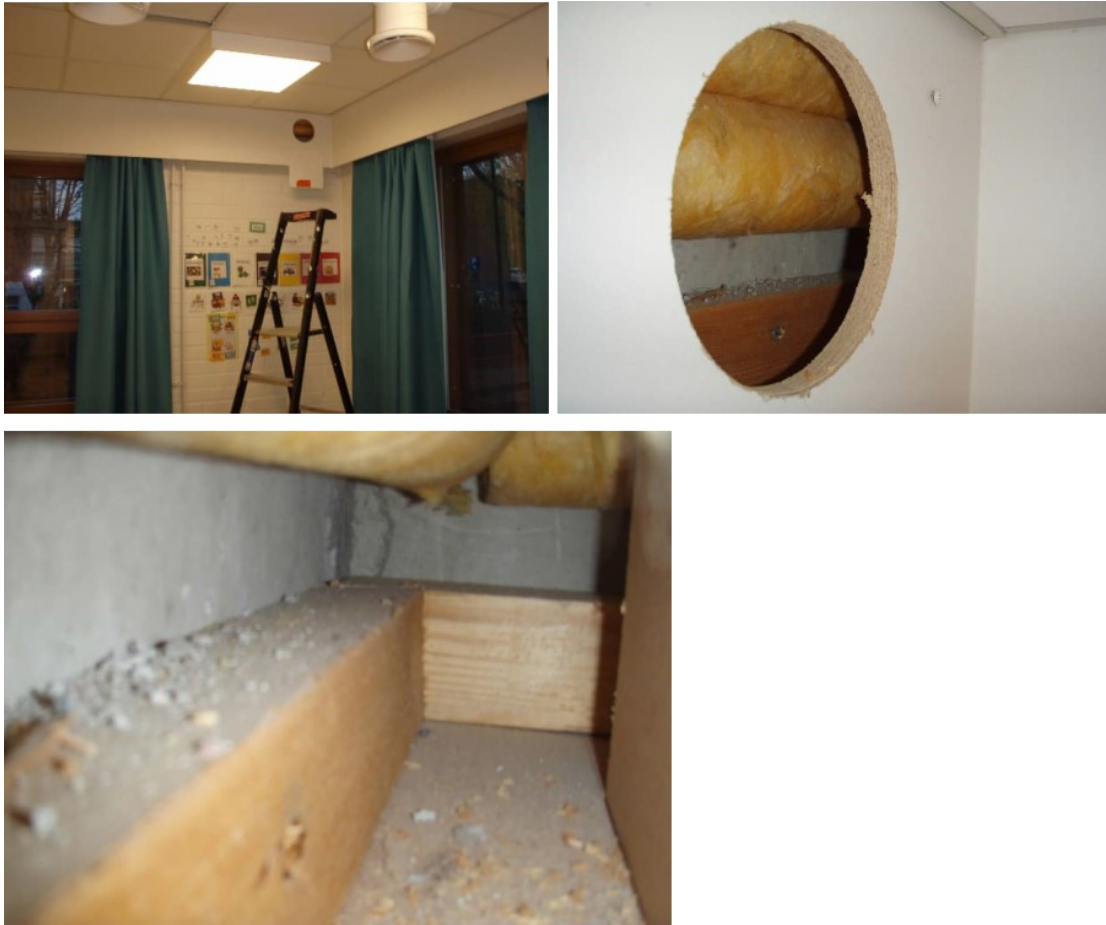
Kuva 49. Rakenneavaus RA3 tilan 136 ulkoseinän yläosan lastulevykoteloon. Tilassa ei havaittu vaurioita eikä ilmavirtausta. Kotelossa on pölyä, sahanpurua ja laastimuruja.

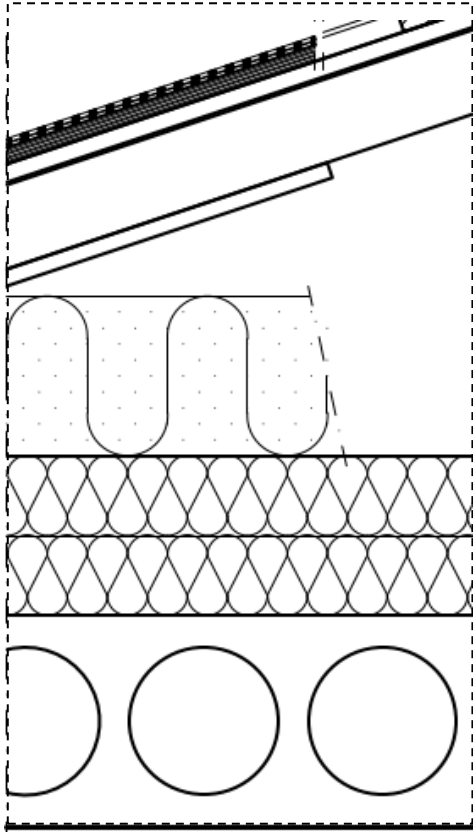
Kuva 57. Leikkaus, jossa on esitetty vesikaton ja yläpohjan rakenne yleensä (ote piirustuksesta nro 6918-001/YP1, 15.1.2018). Suunnitelmasta poiketen lämmöneriste on kokonaisuudessaan puhallusvillaa.

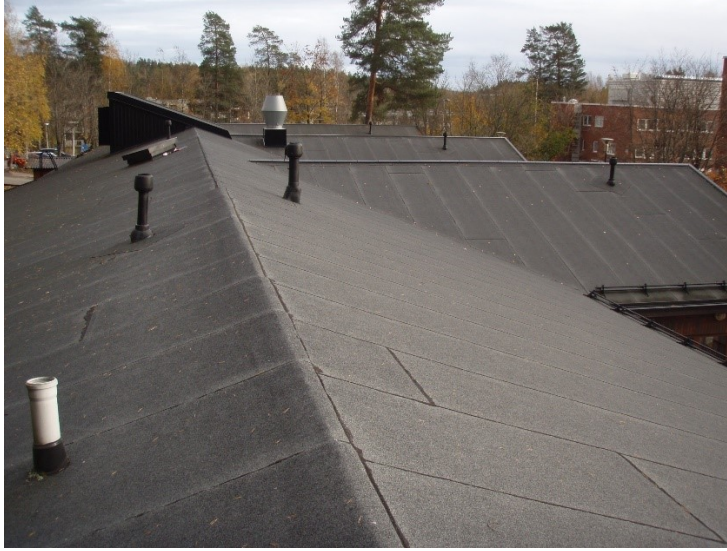
Kuva 59. Vuonna 2017 uusittu kermikate on hyväkuntoinen.

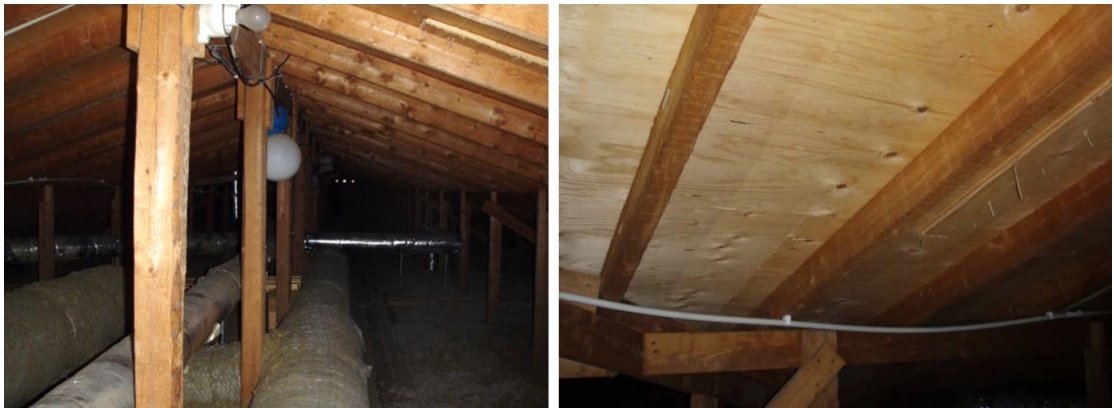
Kuva 60. Vesikaton kantavat puurakenteet ja katevaneri ovat hyväkuntoiset ja kuivat.

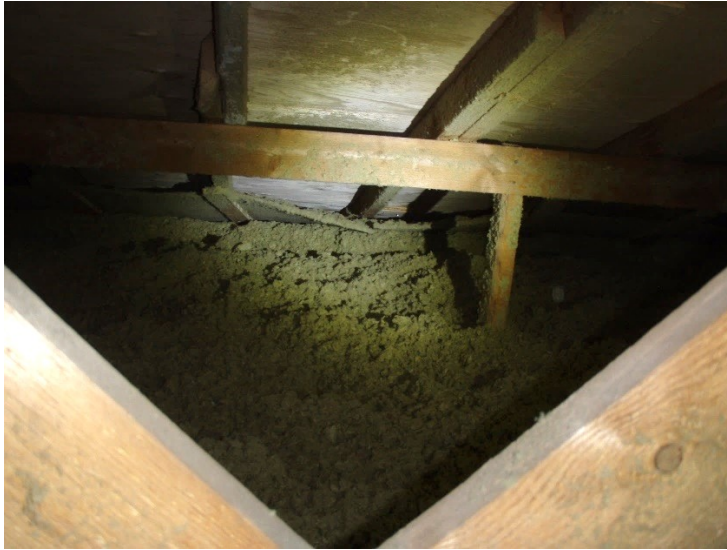
Kuva 61. Räystäällä on tuulenohjaimet. Yhdessä kohdassa ohjainlevyn kiinnitys on irronnut.

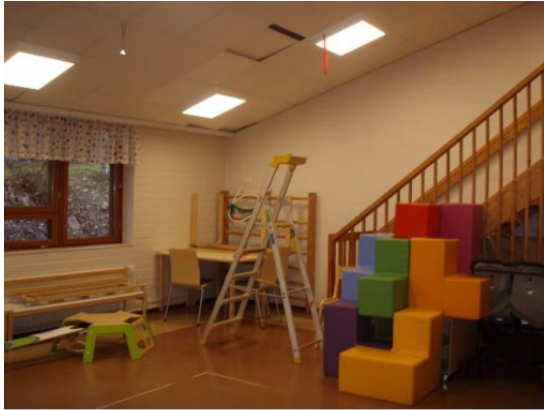
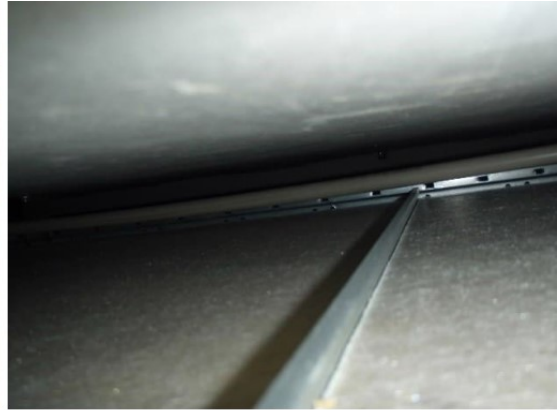
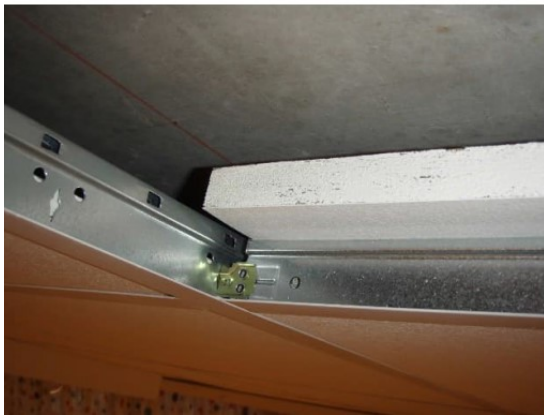
Kuva 63. Alakattoavaus AKA1 liikuntatilassa 116. Alakattotila on noin 70 mm korkea. Tila on siisti, ja siellä on sähköasennuksia. Alakattolevy on pinnoitettu ympäriinsä.

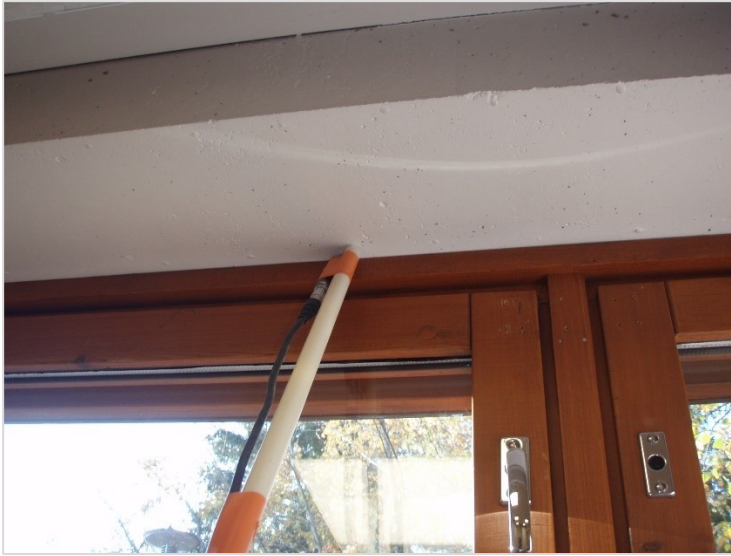
Merkkiainekokeella todettiin ilmavuotoa vain ikkunan yläliittymästä.

Kuva 67. Ilmavuotoa havaittiin ikkunan yläpuolisessa palkki liittymässä.

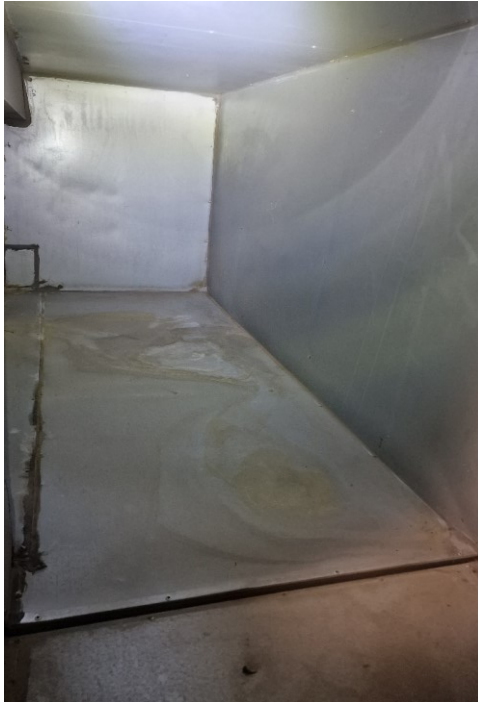
Kuva 69. Tuloilmakoneen raitisilmakammiossa ei ole viemäröintiä

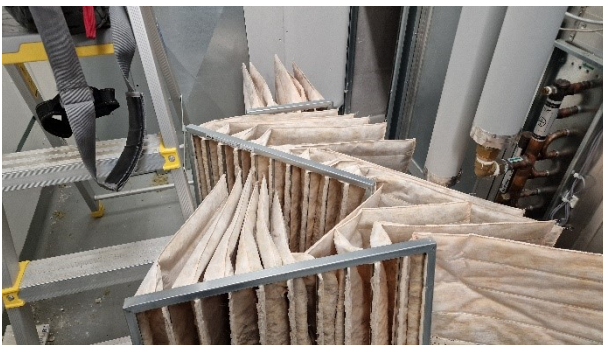
Kuva 72. Ilmanvaihtokoneen poistoilmasuodattimet.

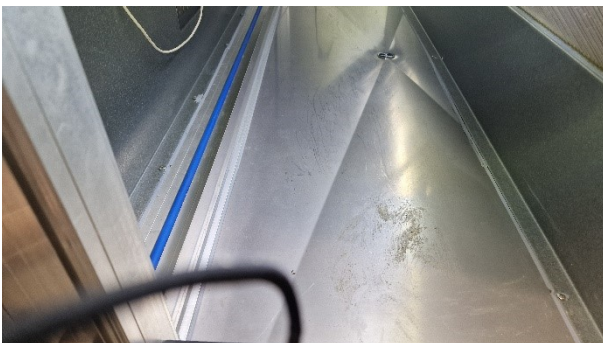
Kuva 73. Tuloilmakoneen LTO- kammiossa on hieman pölyä.

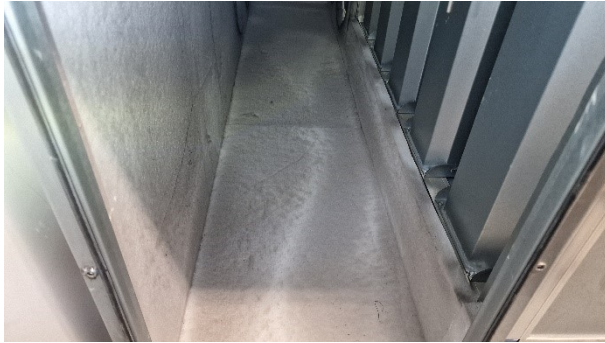
Kuva 74. Tuloilmakammiossa havaittiin pölyä ja roskaa.

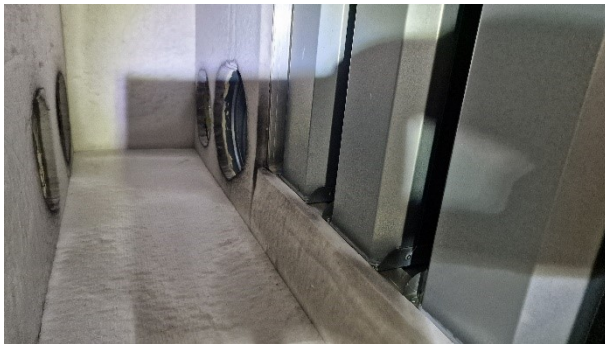
Kuva 75. Tuloilmakammiossa ääneneristyslevyt ovat lievästi nokeentuneet.

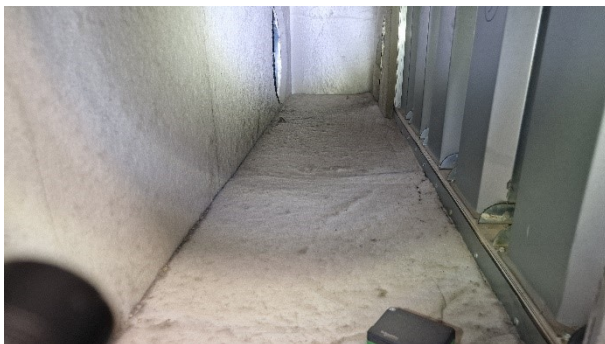
Kuva 76. Poistoilmakammiossa on havaittavissa pölykertymää.

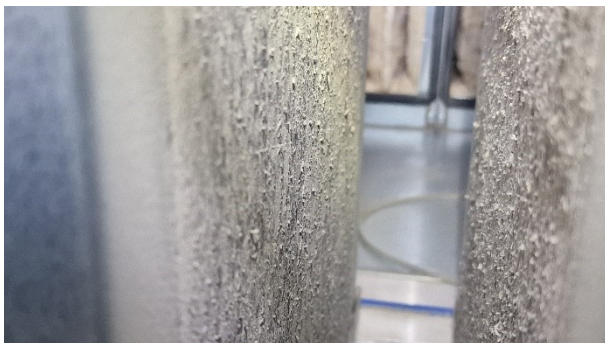
Kuva 77. Poistoilmakoneen äänenvaimentimet ovat pölyiset.

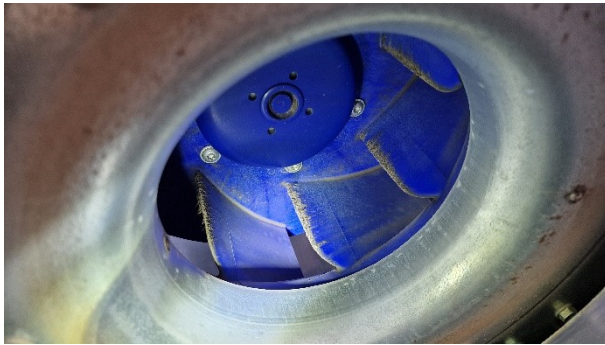
Kuva 79. Yleiskuva keittiön huippuimurin puhallinosasta, jossa havaittavissa lievää pölykertymää

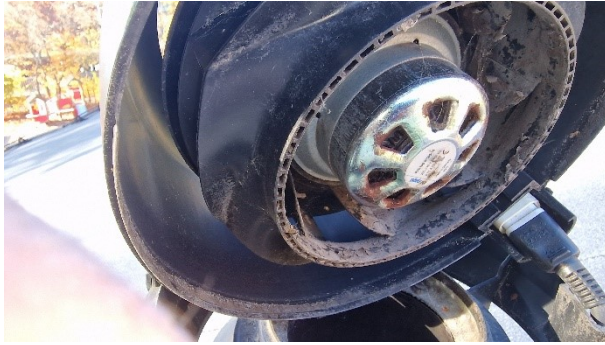
Erillispoistojen kuntoa arvioitiin aistinvaraisesti. Keittiötä palvelevassa huippuimurissa ei havaittu sivuääniä, jotka viittaisivat esimerkiksi laakerivikoihin tai siipipyörän epätasapainoon. Radonpoistoa palvelevista kahdesta talotuulettimesta toinen on epäkunnossa, ja sen uusiminen on suositeltavaa järjestelmän toimivuuden varmistamiseksi.

Kuva 80. Yleiskuva radonpoiston talotuulettimesta, joka on epäkunnossa

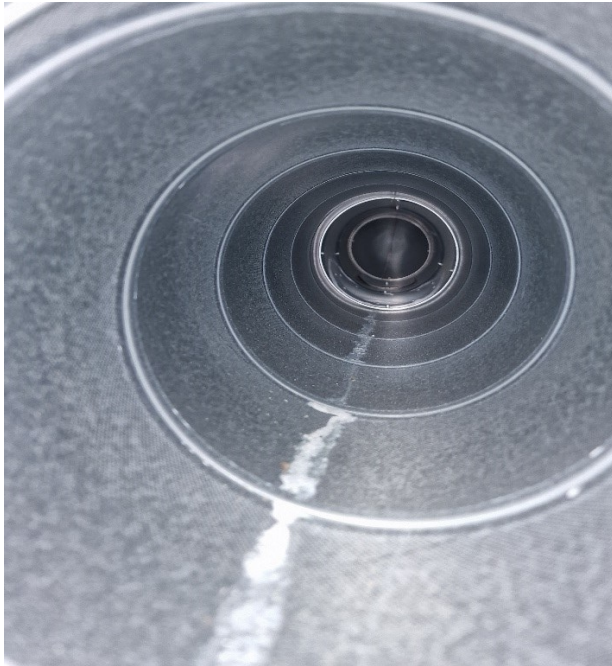
Kuva 85. Hieman epäpuhtauksia tuloilmakanavassa.

Havaintojen perusteella tulokanavistossa esiintyi vähäistä pölykertymää, jonka arvioidaan johtuvan pääasiassa normaalista käytöstä ja suodatusjärjestelmän läpäisevyydestä. Poistokanavistossa pölykertymää havaittiin hieman enemmän, mutta sen määrä ei aiheuta välitöntä puhdistustarvetta. Pölykertymät voivat kuitenkin ajan myötä heikentää ilmanvaihdon tehokkuutta ja sisäilman laatua, joten kanaviston puhdistus on suositeltavaa toteuttaa lähivuosien aikana osana ennakoivaa huoltoa.

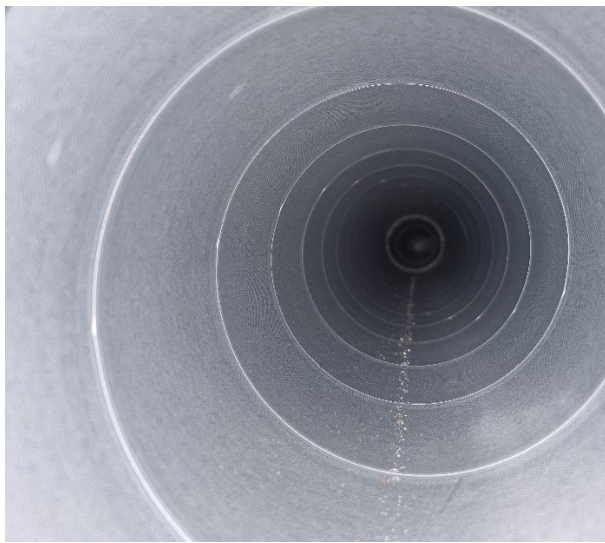
Kuva 88. Hieman epäpuhtauksia tuloilmakanavassa.

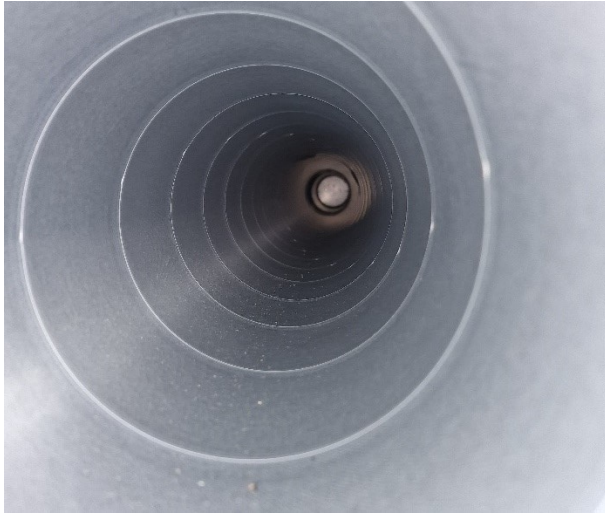
Kuva 89. Pääosin puhdas tuloilmakanava, muutamia pieniä epäpuhtauksia.

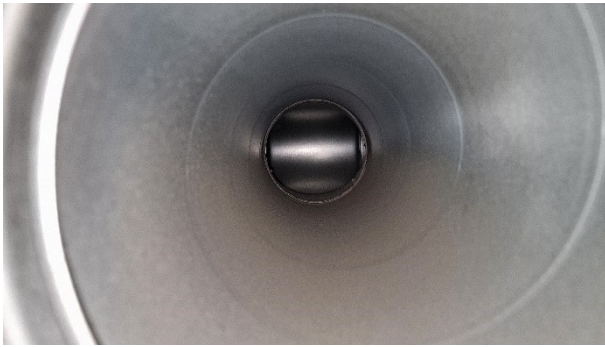
Kuva 90. Poistoilmakanavassa hieman pölykertymää.

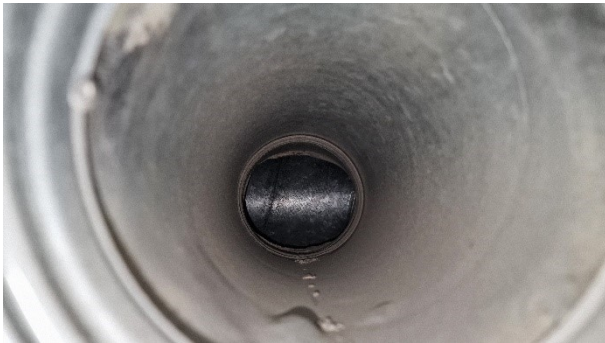
Kuva 91. Poistoilmakanavassa hieman pölykertymää.

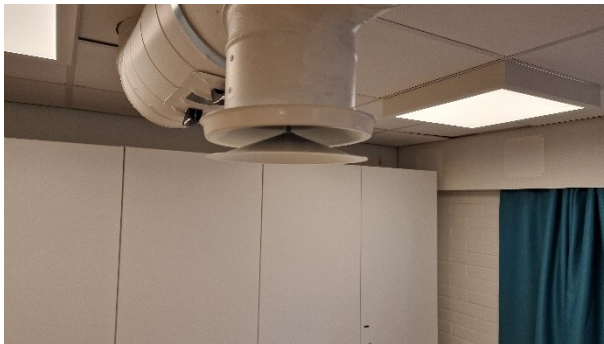
Poistoilmapäätelaitteet ovat kartioventtiilejä. Niissä havaittiin pölykertymää, mikä viittaa mahdolliseen huollon tai puhdistuksen tarpeeseen. Tutkimusten yhteydessä todettiin, että osa poistoilmapäätelaitteista ei ollut lukittu säätöasentoon. Lukitsemattomat venttiilit viittaavat puutteellisesti suoritettuihin ilmanvaihdon mittaus- ja säätötöihin, mikä voi vaikuttaa järjestelmän toimivuuteen ja ilmanvaihdon tasapainoon.

Kuva 94. Yleiskuva kanava-asenteisesta tuloilmaventtiilistä, jonka kartiolautanen on lukitsematta

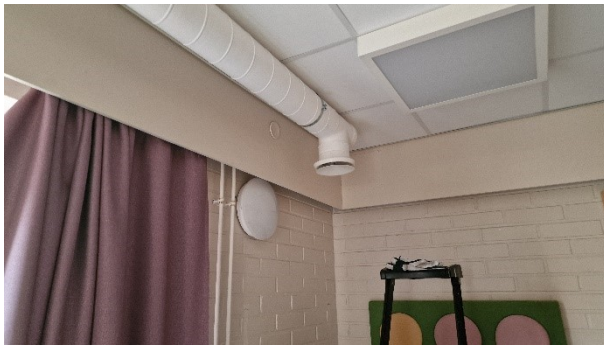
Kuva 95. Yleiskuva kanava-asenteisesta tuloilmaventtiilistä, jonka kartiolautanen on lukitsematta.

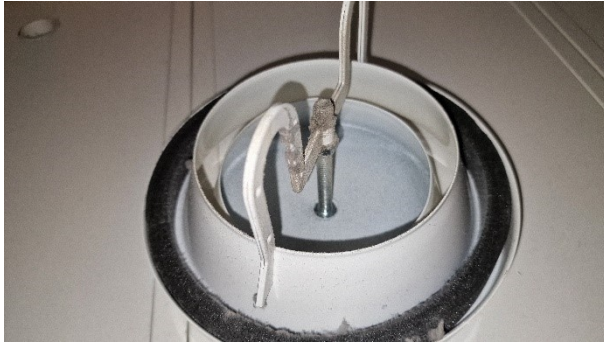
Kuva 97. Yleiskuva poistoilmaventtiilistä, jossa hieman pölykertymää.

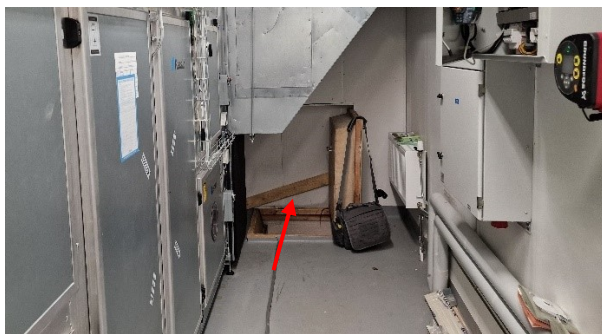
Kuva 101. Lauta, joka tulee asentaa, jotta luukku pysyy auki.

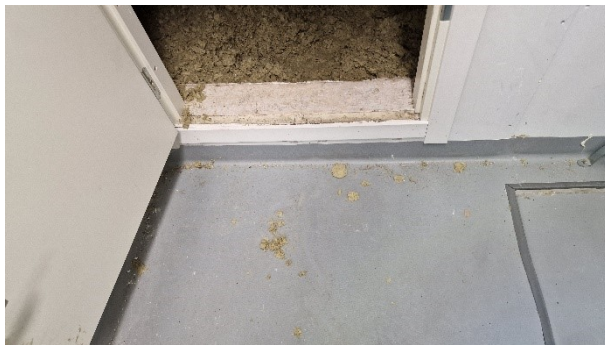
Ilmanvaihtokonehuoneesta on kulku ullakkotilaan luukun kautta. Ullakkotilassa on puhallusvilla. Ullakkotilassa luukun kohdalla ei ole kulkusiltaa, minkä seurauksena ullakolla liikuttaessa mineraalivillakuituja kulkeutuu konehuoneeseen. Konehuoneeseen päätyneet mineraalivillakuidut voivat edelleen kulkeutua käyttötiloihin ilmanvaihtojärjestelmän ja käyttäjien kautta. Suosittelemme asentamaan kulkusillan käyntiluukun kohdalle ullakkotilaan, jotta voidaan estää epäpuhtauksien kulkeutuminen konehuoneeseen ja edelleen sisäilmaan. Silta tulee mitoittaa niin, että se mahdollistaa turvallisen kulun huolto- ja tarkastustoimenpiteitä varten ilman, että puhallusvillaan tarvitsee astua. Havaintoja on esitetty seuraavissa kuvissa ja niiden kuvateksteissä.

Kuva 103. Luukun kohdalla ei ole kulkusiltaa, minkä seurauksena ullakolla liikuttaessa mineraalivillakuituja kulkeutuu konehuoneeseen.

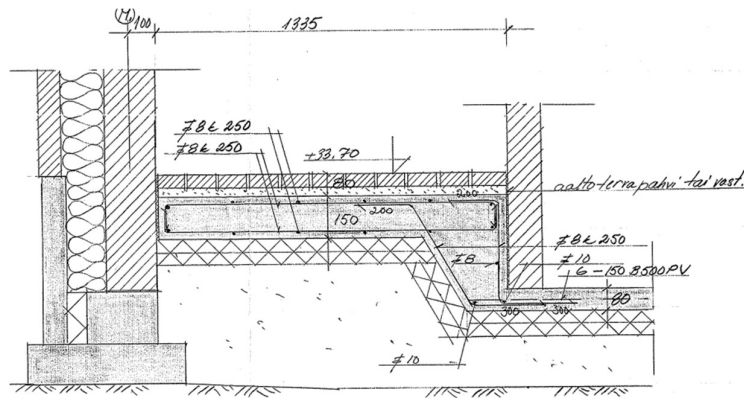
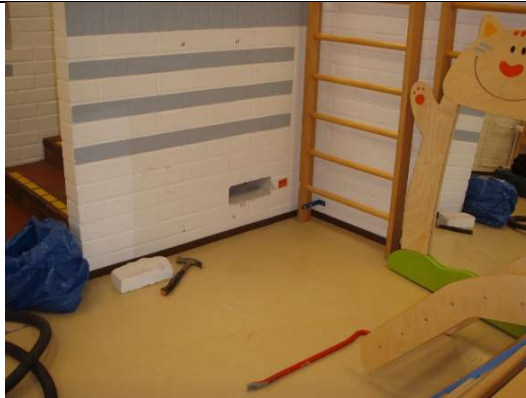
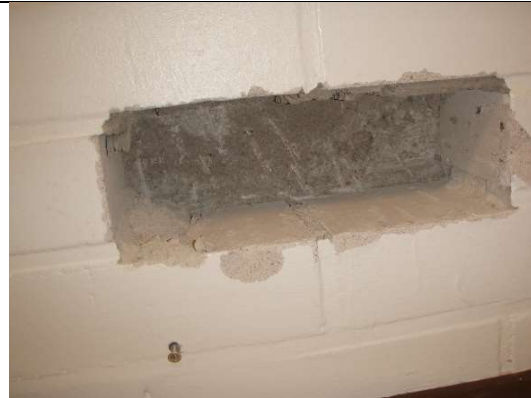
Ryhmätilan 136 portaan rakennetta tarkasteltiin sisäpuolelta rakenneavauksin. Rakenneavaus tehtiin irrottamalla tiili portaan pielestä. Tiiliseinämän takana havaittiin betoni. Avausta ei jatkettu betonia syvemmälle. Rakenne poikkesi suunnitelmasta siten, että rakenteesta ei havaittu suunnitelman mukaista pahlia.

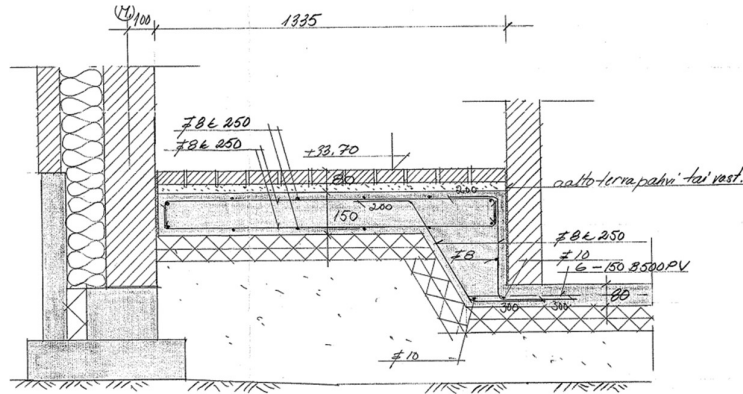
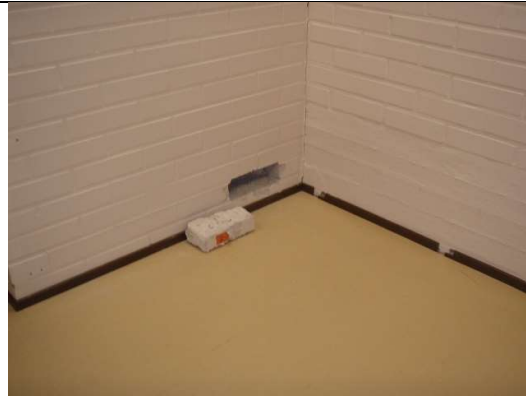
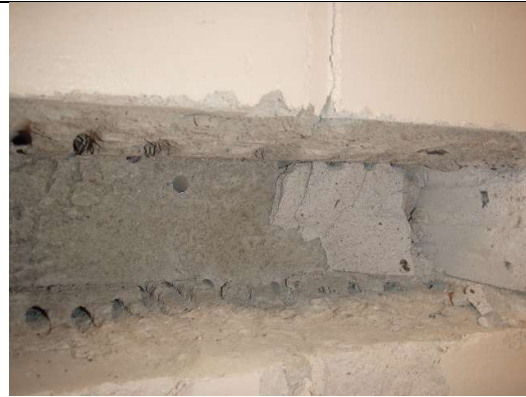
Ryhmätilan 113 portaan rakennetta tarkasteltiin sisäpuolelta rakenneavauksin. Rakenneavaus tehtiin irrottamalla tiili portaan pielestä. Rakenneavaus vastasi avauksen RA1 havaintoja. Tiiliseinämän takana havaittiin betoni. Avausta ei jatkettu betonia syvemmälle. Rakenne poikkesi suunnitelmasta siten, että rakenteesta ei havaittu suunnitelman mukaista pähviä.

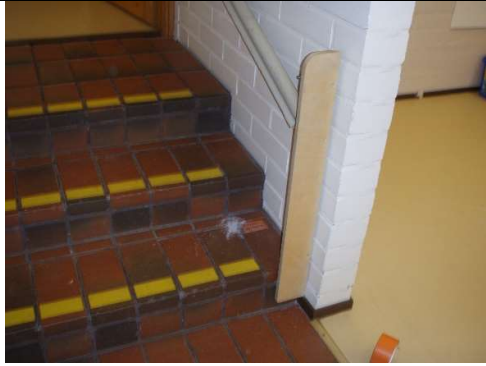
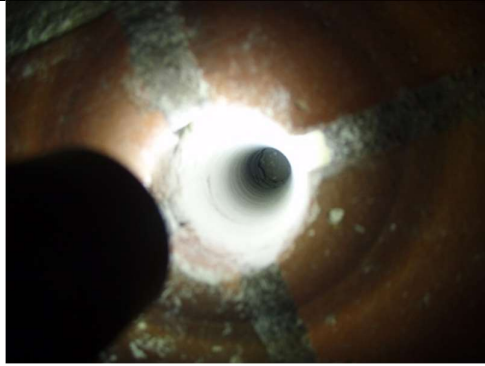
<p>Ryhmätilan 113 portaan rakennetta tarkasteltiin sisäpuolelta rakenneavauksin. Tarkoituksena oli tarkastaa portaalan alusta, onko rakenteessa mahdollisesti ilmatilaa ja muottilautoja. Rakenneavaus tehtiin poraamalla alimman porraskelman tasopintaa. Rakenneavaus vastasi avauksen RA2 havaintoja. Rakenteen pohjalla todettiin hiekkaa. Rakenne oli aistinvaraisesti arvioituna kuiva eikä avauksessa todettu poikkeavia hajuja.</p>

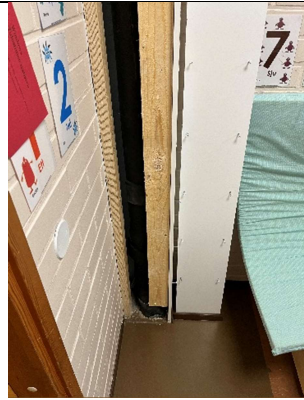
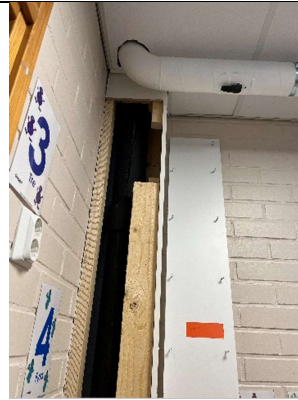
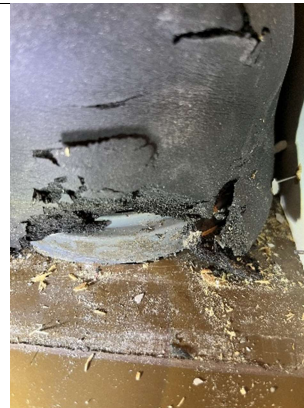
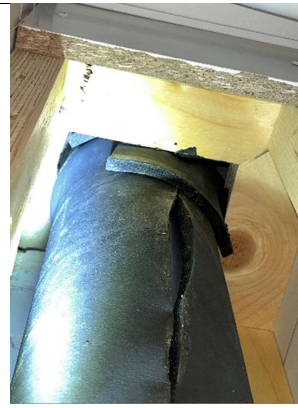
Rakenneavaus tehtiin tilan 110 väliseinänurkkauksen kotelorakenteeseen irrottamalla lastulevy. Kotelo on lastulevy- ja puurakenteinen. Kotelossa on radonputki, joka on eristetty solukumilla. Kumin saumatiivistys on puutteellinen. Kotelon sisältä ei nähty yläpohjan liittymään. Alapohjan liittymässä ei havaittu tiivistyksiä/massausta. Liittymässä on pieni rako.

Kotelo vaikutti avaushetkellä kuivalta. Kotelosta ei havaittu poikkeavia hajuja. Kotelon pohjalla havaittiin likaa, sahanpurua ja pölyä.
