Trollebon päiväkoti, Vantaa

Kosteus- ja sisäilmatekninen korjaustarveselvitys

17.2.2026

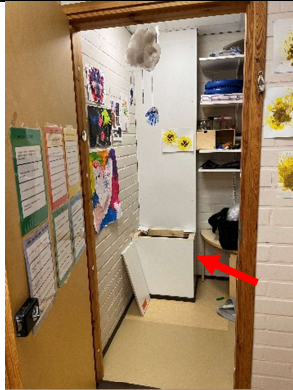
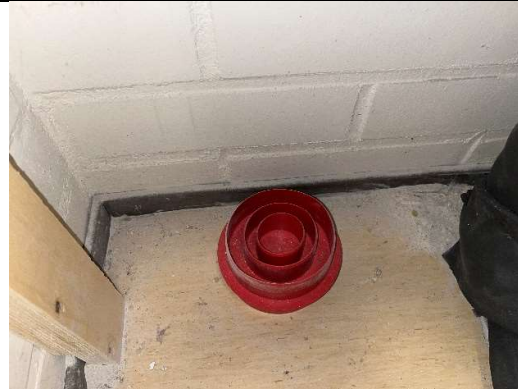
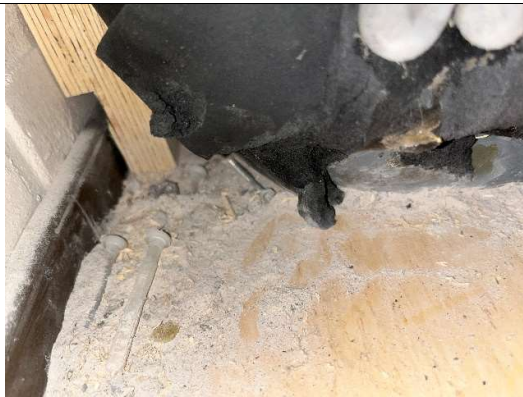
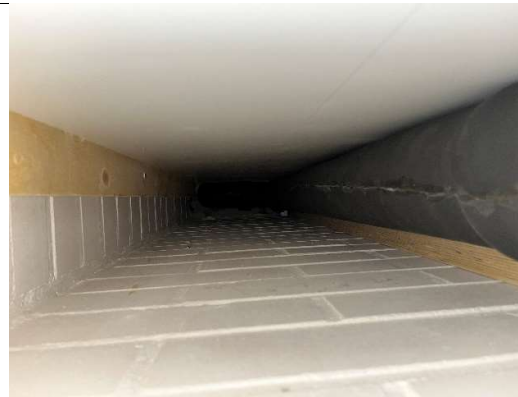
Rakenneavaus tehtiin tilan 119 väliseinänurkkauksen kotelorakenteeseen irrottamalla lastulevykansi. Kotelo on lastulevy- ja puurakenteinen. Kotelossa on radonputki, joka on eristetty solukumilla. Kotelon sisältä ei nähty yläpohjan liittymään. Alapohjan liittymässä ei havaittu tiivistystä/massausta, mutta liittymä vaikutti aistinvaraisesti arvioituna tiiviiltä.

Kotelo vaikutti avaushetkellä kuivalta ja siistiltä. Kotelosta ei havaittu poikkeavia hajuja. Kotelon sisällä havaittiin roskia, nauvoja ja rakennuspölyä.

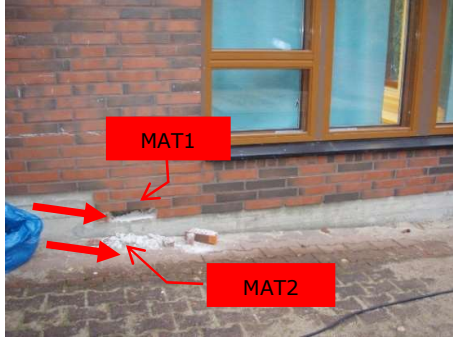
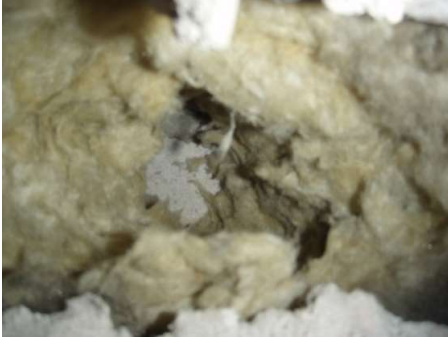
<p>9A</p>
<p>Rakenneavaus 9A tehtiin tilan 136 ulkoseinään, julkisivumuurauksen alimpaan kohtaan irrottamalla tiili. Sisäpuolinen muuraus oli havaintojen perusteella tehty kalkkiahiekkatiilillä.</p> <p>Rakenne oli aistinvaraisesti arvioituna kuiva eikä avauksessa todettu mitään poikkeavaa. Mineraalivillassa havaittiin ilmavirtauksen aiheuttamaa tummumista eristeen ulkopinnassa. Rakenteessa ei ole seinän alaosassa vedenpoistokermiä. Joka toisessa tai kolmannessa alimman tiilivarvin pystysaumassa on tuuletusaukko.</p> <p>Rakenneavaus 9B tehtiin avauksen noin 10 cm maan pinnan alapuolelle avauksen 9A kautta purkamalla mineraalivillaa. Avauskohdasta ei havaittu EPS-eristettä.</p> <p>Rakenneavauksesta 9A otettiin materiaalinäyte MAT 1 (mineraalivilla) ja avauksesta 9B otettiin materiaalinäyte MAT 2 (mineraalivilla) mikrobianalyyysiin. Näytteissä MAT 1 ja MAT 2 todettiin mikrobikasvustoa.</p>

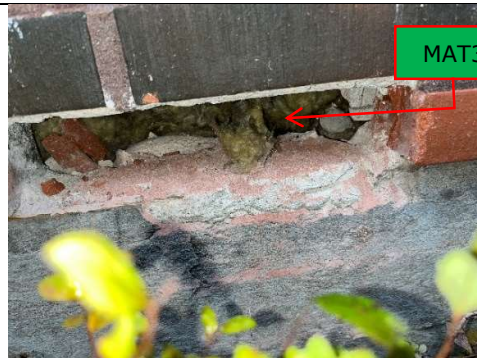
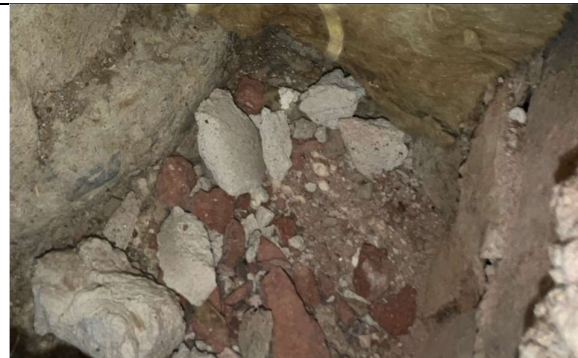
Rakenneavaus 10A tehtiin tilan 124 ulkoseinään, julkisivumuurauksen alimpaan kohtaan irrottamalla tiili. Sisäpuolinen muuraus oli havaintojen perusteella tehty kalkkihiekkatiilillä. Rakenneavaus 10B tehtiin avauksen 10A alapuolelle poraamalla sokkeliin. Sokkelin eristämiseen on käytetty havaintojen mukaan EPS-eristettä.

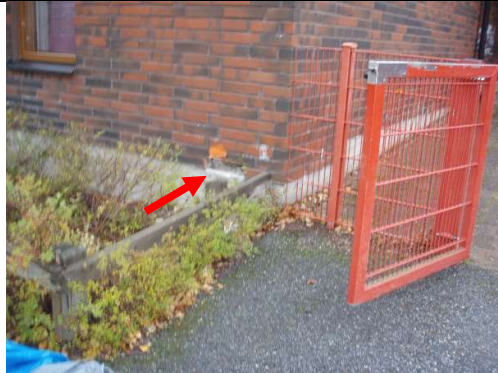
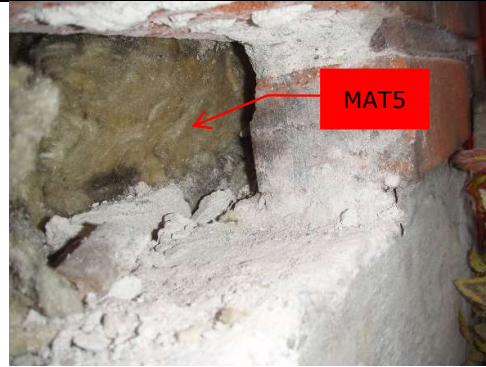
Rakenneavaus 11A tehtiin tilan 113 ulkoseinään, julkisivumuurauksen alimpaan kohtaan irrottamalla tiili. Ilmaväli oli osittain laastipurseiden tukkima. Sisäpuolinen muuraus oli havaintojen perusteella tehty kalkkiahiekkatiilillä. Rakenneavaus 11B tehtiin avauksen 11A alapuolelle poraamalla sokkeliin. Sokkelin betonirakenteen paksuus oli havaintojen mukaan ~90 mm ja sokkelin eristämiseen on käytetty EPS-eristettä.

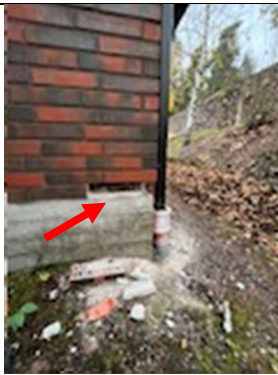
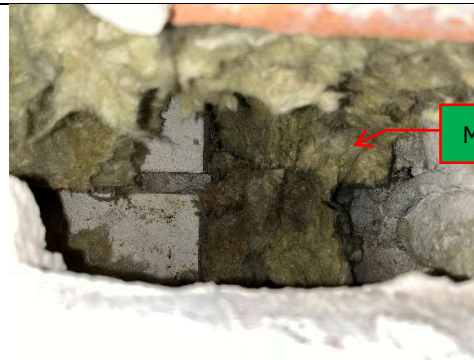
Rakenneavaus 12A tehtiin tilan 125 ulkoseinään, julkisivumuurauksen alimpaan kohtaan irrottamalla tiili. Sisäpuolinen muuraus oli havaintojen perusteella tehty kalkkihiekkatiilillä. Rakenneavaus 12B tehtiin avauksen 12A alapuolelle poraamalla sokkeliin. Sokkelin sisältä ei havaittu EPS-eristettä vaan mineraalivillaa.

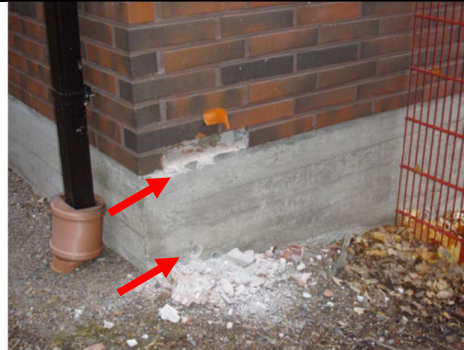
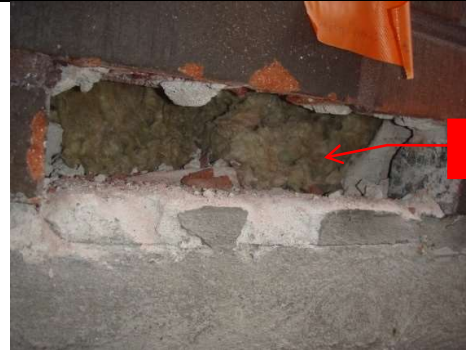
Rakenneavaus 14A tehtiin tilan 101 ulkoseinään, julkisivumuurauksen alimpaan kohtaan irrottamalla tiili. Ilmaväli oli osittain laastipurseiden tukkima. Sisäpuolinen muuraus oli havaintojen perusteella tehty kalkkihiekkatiilillä. Rakenneavaus 14B tehtiin avauksen 14A alapuolelle poraamalla sokkeliin. Sokkelin betonirakenteen paksuus oli havaintojen mukaan ~90 mm ja sokkelin eristämiseen on käytetty EPS-eristettä.

Rakenne oli aistinvaraisesti arvioituna kuiva eikä ulkoseinän avauksessa todettu muuta poikkeavaa. Mineraalivillassa havaittiin ilmavirtauksen aiheuttamaa tummumista eristeen ulkopinnassa. Rakenteessa ei ole seinän alaosaan vedenpoistokermiä. Joka toisessa tai kolmannessa alimman tiilivarvin pystysaumassa on tuuletusaukko. Sokkelissa oli EPS-eristeen lisäksi mineraalivillaa ja orgaanista ainesta.

Rakenneavauksesta 14A otettiin materiaalinäyte MAT 11 (mineraalivilla) ja avauksesta 14B otettiin materiaalinäyte MAT 12 (EPS-eriste + mineraalivilla) mikrobianalyysiin. **Näytteissä MAT 11 ja MAT 12 todettiin mikrobikasvustoa.**

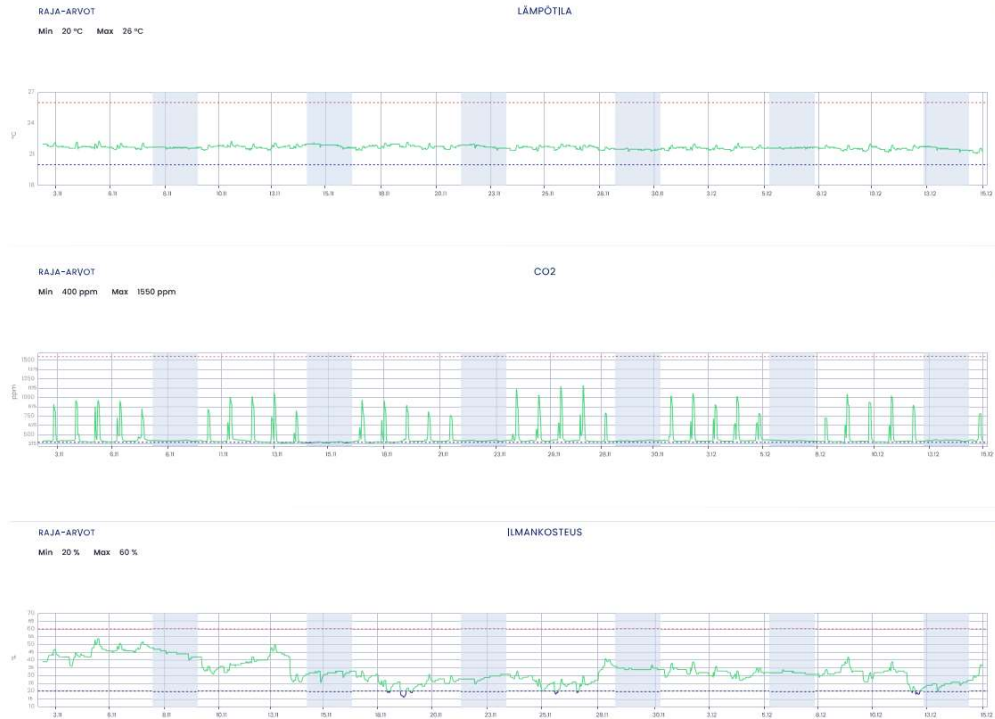
Lepohuone 101

Kuvaaja 1. Sisäilman lämpötila, hiilidioksidipitoisuus ja suhteellinen kosteus aikavälillä 3.11.-15.12.2025. Lämpötilat vaihtelivat sisäilmassa mittausjakson aikana välillä noin 21...22 °C (STM:n asetuksen 545/2015 toimenpiderajat 20-26 °C), suhteellinen kosteus vaihteli noin 18-53 %RH (sopivana pidetyt rajat 20-60 %RH) ja hiilidioksidipitoisuus oli korkeintaan noin 1190 ppm (STM:n asetuksen 545/2015 toimenpideraja-arvo 1550 ppm). Vihreä kuvaajan osa on asetettujen rajojen sisällä.

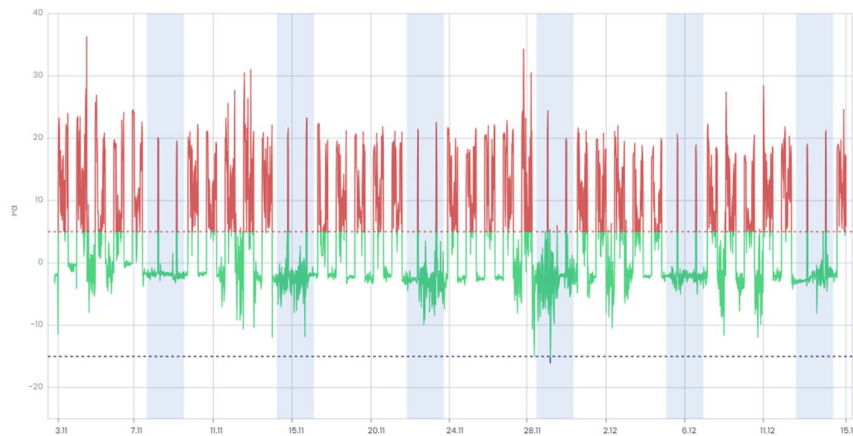
Kuvaaja 2. Sisä- ja ulkoilman välinen paine-ero aikavälillä 3.11.-15.12.2025. Paine-ero oli mittausjakson aikana välillä noin +37...-13 Pa. Negatiivinen paine-ero tarkoittaa sisäilman alipainetta ulkoilmaan verrattuna ja positiivinen ylipainetta. STM:n asetuksen 545/2015 toimenpideraja-arvo on -15 Pa. Yläraja on asetettu + 5 Pa yleisen tavoitetasen perusteella. Vihreä kuvaajan osa on asetettujen rajojen sisällä.

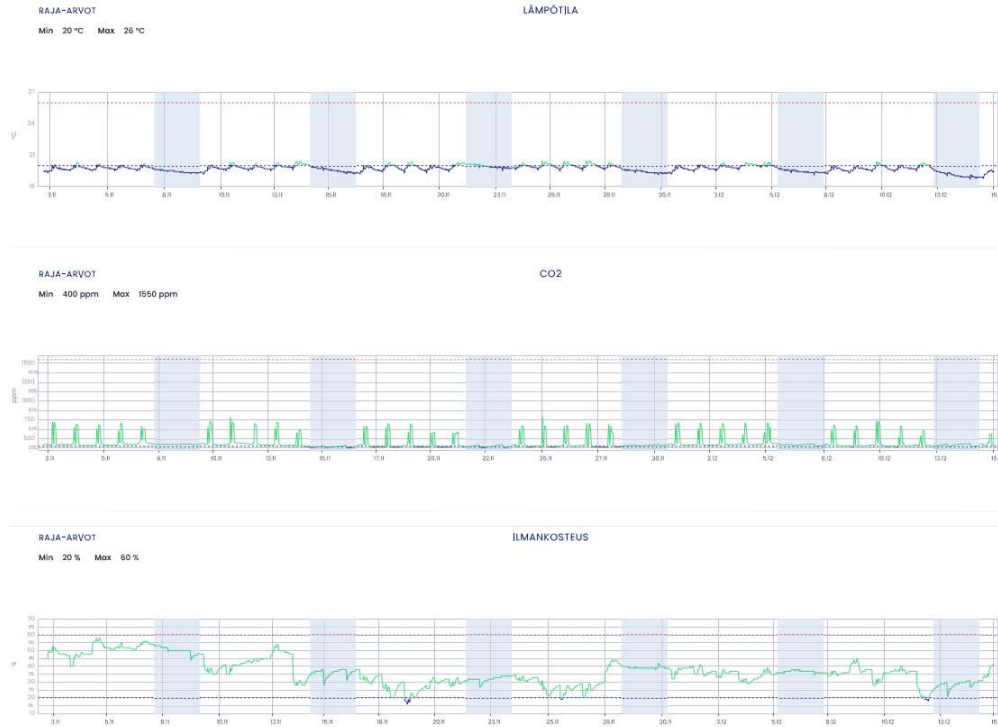
Lepohuone 113

Kuvaaja 3. Sisäilman lämpötila, hiilidioksidipitoisuus ja suhteellinen kosteus aikavälillä 3.11.-15.12.2025. Lämpötilat vaihtelivat sisäilmassa mittausjakson aikana välillä noin 19...21 °C (STM:n asetuksen 545/2015 toimenpiderajat 20-26 °C), suhteellinen kosteus vaihteli noin 16-58 %RH (sopivana pidetyt rajat 20-60 %RH) ja hiilidioksidipitoisuus oli korkeintaan noin 820 ppm (STM:n asetuksen 545/2015 toimenpideraja-arvo 1550 ppm). Vihreä kuvaajan osa on asetettujen rajojen sisällä.

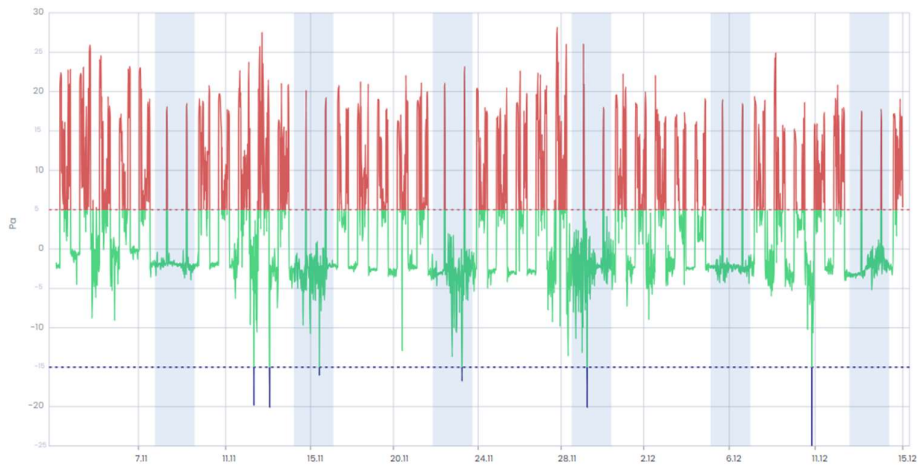
Kuvaaja 4. Sisä- ja ulkoilman välinen paine-ero aikavälillä 3.11.-15.12.2025. Paine-ero oli mittausjakson aikana välillä noin +28...-30 Pa. Negatiivinen paine-ero tarkoittaa sisäilman alipainetta ulkoilmaan verrattuna ja positiivinen ylipainetta. STM:n asetuksen 545/2015 toimenpideraja-arvo on -15 Pa. Yläraja on asetettu + 5 Pa yleisen tavoitetason perusteella. Vihreä kuvaajan osa on asetettujen rajojen sisällä.

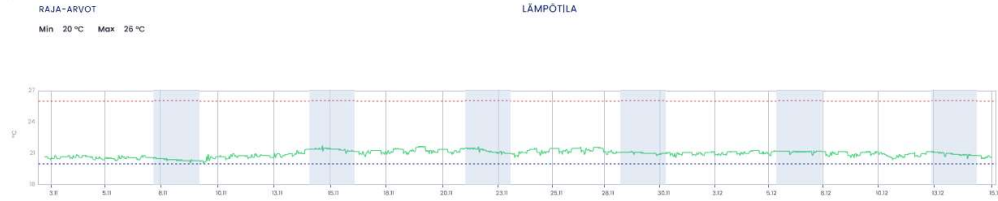
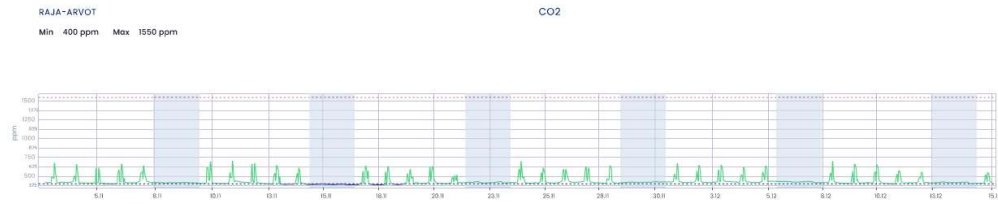
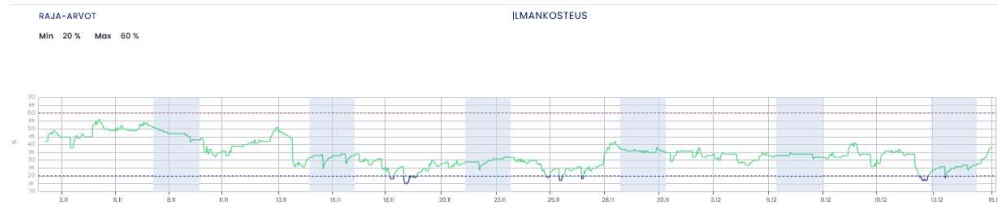
Lepohuone 124

Kuvaaja 5. Sisäilman lämpötilä, hiilidioksidipitoisuus ja suhteellinen kosteus aikavälillä 3.11.-15.12.2025. Lämpötilat vaihtelivat sisäilmassa mittausjakson aikana välillä noin 20...22 °C (STM:n asetuksen 545/2015 toimenpiderajat 20-26 °C), suhteellinen kosteus vaihteli noin 15-56 %RH (sopivana pidetyt rajat 20-60 %RH) ja hiilidioksidipitoisuus oli korkeintaan noin 710 ppm (STM:n asetuksen 545/2015 toimenpideraja-arvo 1550 ppm). Vihreä kuvaajan osa on asetettujen rajojen sisällä.

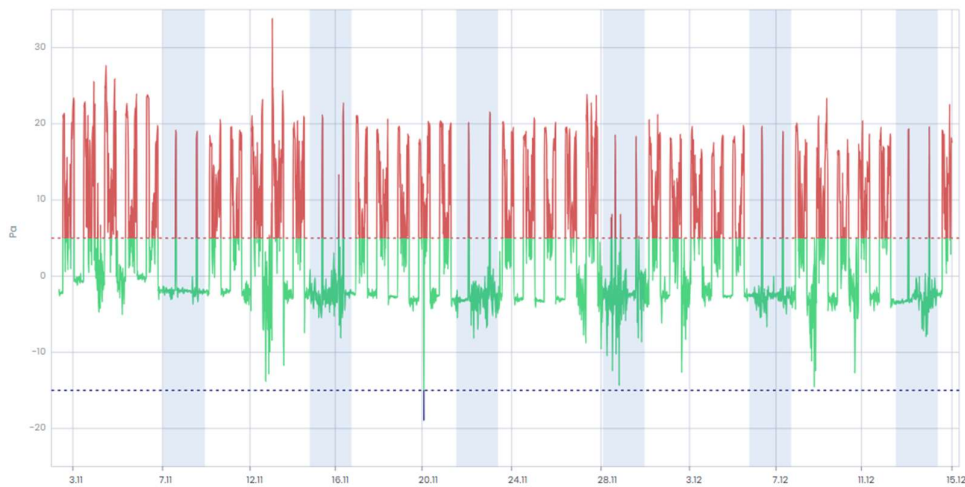
Kuvaaja 6. Sisä- ja ulkoilman välinen paine-ero aikavälillä 3.11.-15.12.2025. Paine-ero oli mittausjakson aikana välillä noin +34...-18 Pa. Negatiivinen paine-ero tarkoittaa sisäilman alipainetta ulkoilmaan verrattuna ja positiivinen ylipainetta. STM:n asetuksen 545/2015 toimenpideraja-arvo on -15 Pa. Yläraja on asetettu + 5 Pa yleisen tavoitetasen perusteella. Vihreä kuvaajan osa on asetettujen rajojen sisällä.

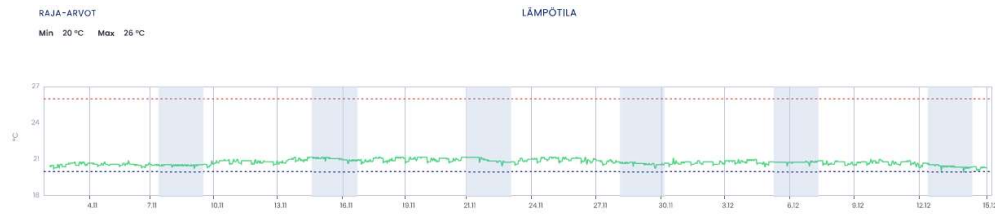
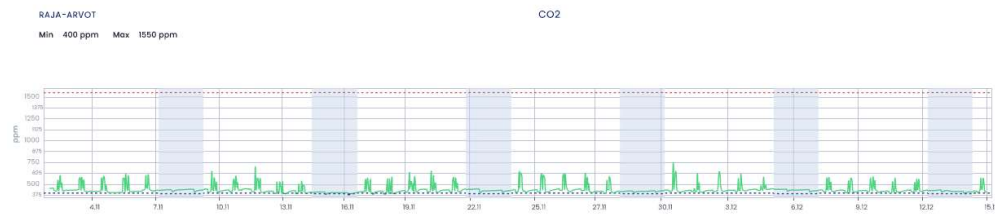
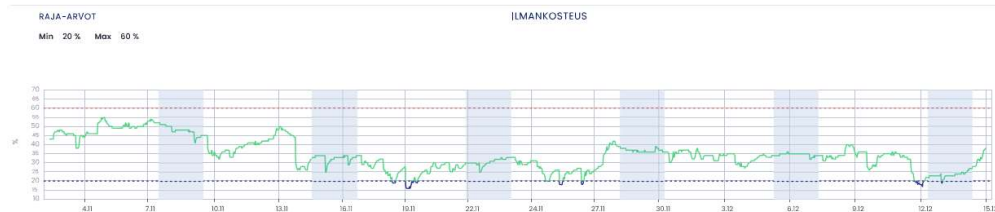
Lepohuone 136

Kuvaaja 7. Sisäilman lämpötilä, hiilidioksidipitoisuus ja suhteellinen kosteus aikavälillä 3.11.-15.12.2025. Lämpötilat vaihtelivat sisäilmassa mittausjakson aikana välillä noin 20...21 °C (STM:n asetuksen 545/2015 toimenpiderajat 20-26 °C), suhteellinen kosteus vaihteli noin 16-55 %RH (sopivana pidetyt rajat 20-60 %RH) ja hiilidioksidipitoisuus oli korkeintaan noin 750 ppm (STM:n asetuksen 545/2015 toimenpideraja-arvo 1550 ppm). Vihreä kuvaajan osa on asetettujen rajojen sisällä.

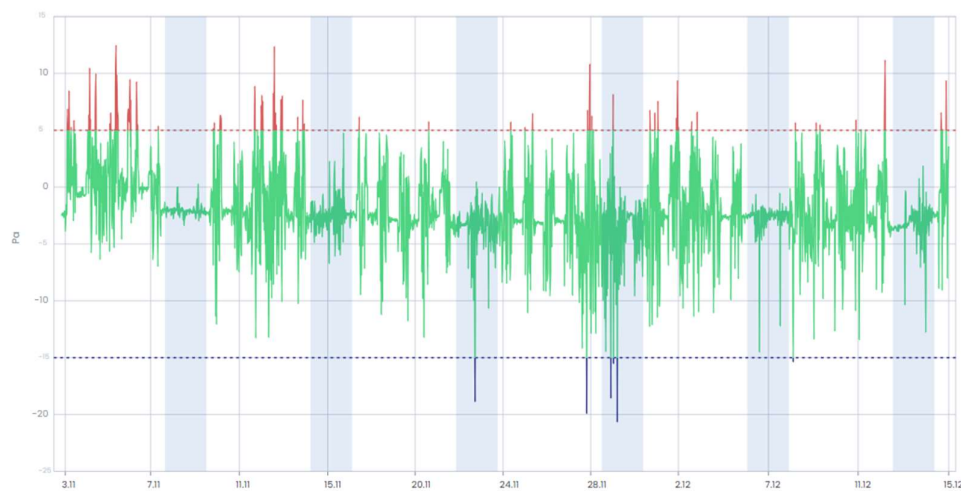
Kuvaaja 8. Sisä- ja ulkoilman välinen paine-ero aikavälillä 3.11.-15.12.2025. Paine-ero oli mittausjakson aikana välillä noin +13...-21 Pa. Negatiivinen paine-ero tarkoittaa sisäilman alipainetta ulkoilmaan verrattuna ja positiivinen ylipainetta. STM:n asetuksen 545/2015 toimenpideraja-arvo on -15 Pa. Yläraja on asetettu + 5 Pa yleisen tavoitetasen perusteella. Vihreä kuvaajan osa on asetettujen rajojen sisällä.

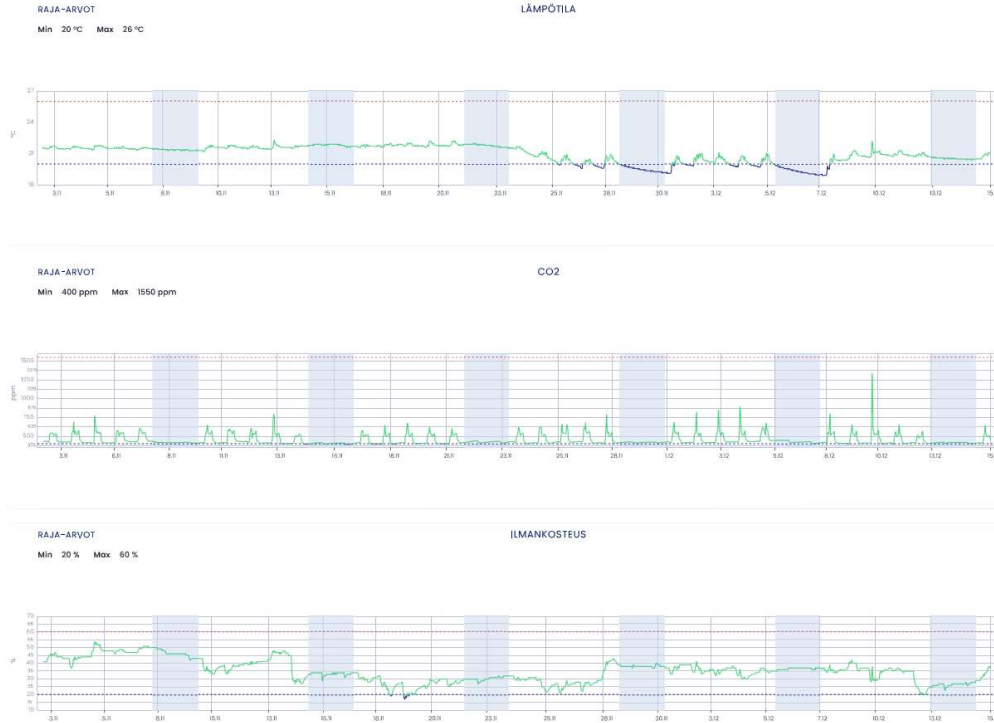
Leikkihuone/liikuntatila 116

Kuvaaja 9. Sisäilman lämpötila, hiilidioksidipitoisuus ja suhteellinen kosteus aikavälillä 3.11.-15.12.2025. Lämpötilat vaihtelivat sisäilmassa mittausjakson aikana välillä noin 19...22 °C (STM:n asetuksen 545/2015 toimenpiderajat 20-26 °C), suhteellinen kosteus vaihteli noin 17-52 %RH (sopivana pidetyt rajat 20-60 %RH) ja hiilidioksidipitoisuus oli korkeintaan noin 1350 ppm (STM:n asetuksen 545/2015 toimenpideraja-arvo 1550 ppm). Vihreä kuvaajan osa on asetettujen rajojen sisällä.

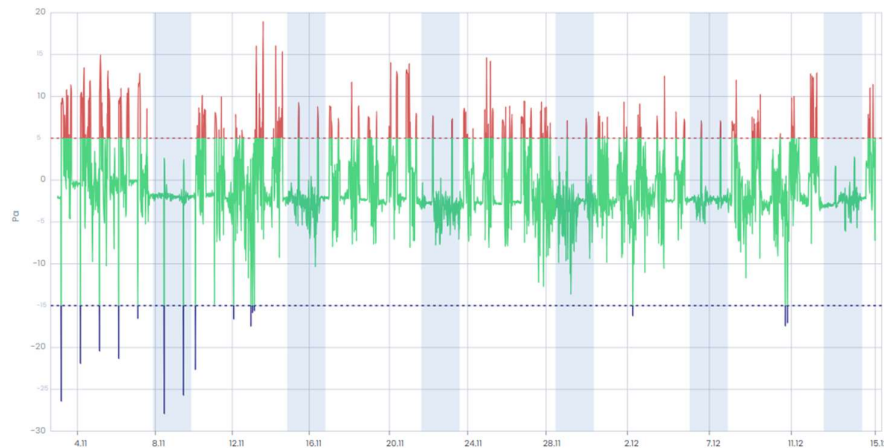
Kuvaaja 10. Sisä- ja ulkoilman välinen paine-ero aikavälillä 3.11.-15.12.2025. Paine-ero oli mittausjakson aikana välillä noin +19...-28 Pa. Negatiivinen paine-ero tarkoittaa sisäilman alipainetta ulkoilmaan verrattuna ja positiivinen ylipainetta. STM:n asetuksen 545/2015 toimenpideraja-arvo on -15 Pa. Yläraja on asetettu + 5 Pa yleisen tavoitetasen perusteella. Vihreä kuvaajan osa on asetettujen rajojen sisällä.
